# SKØNSERKLÆRING

J.nr. 24/08815

| Ejendommens adresse: | Vibevej12, 4760 Vordingborg |

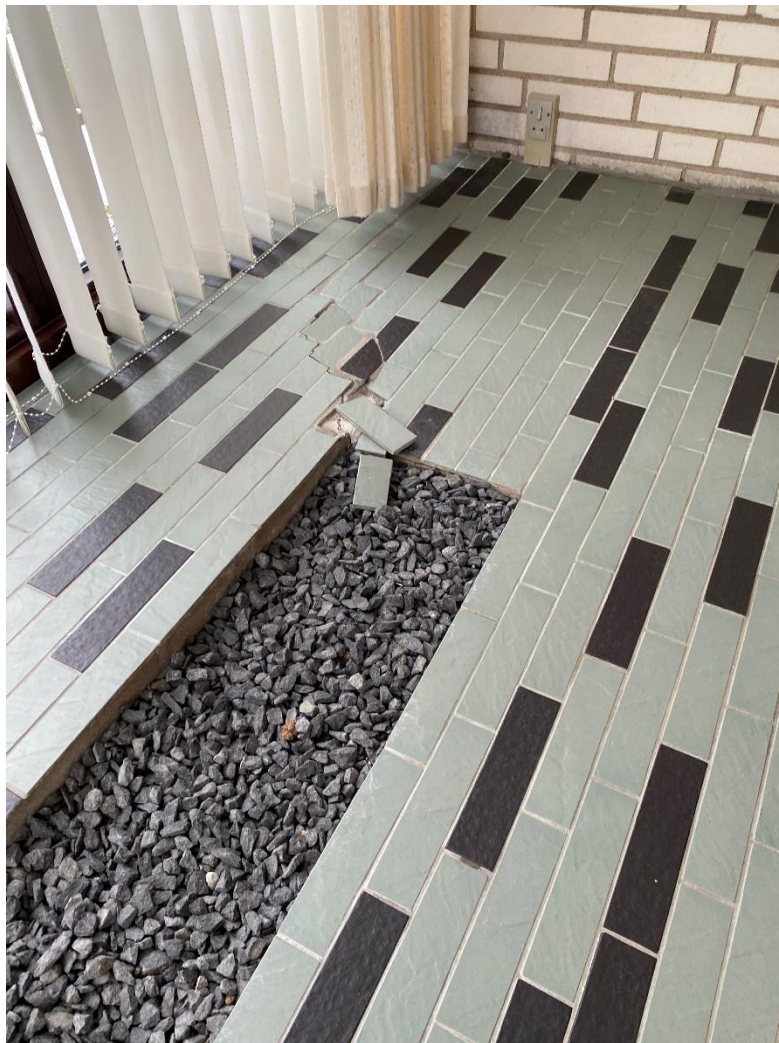
| <i>Klagepunkt:</i> | <i>Der kunne konstateres følgende:</i> |
|---|---|
| Ad 1. Sætninger i gulv og vægge i stue | <p>Der er synlige og mærkbare lunger på stuegulv – både i gulv i Stue a (belagt med tæppe) og vinkelstue (med klinkegulv). Der ses desuden store revnedannelser i klinkegulv ved vinduesparti mod syd og mod vest.</p> <p>Klinkegulv er opdelt af en lille vinkelformet stenrende som er placeret ca. 50 cm fra vinduespartier.</p> <p>Der er i vinkelstue mangelfuld vedhæftning på samtlige klinker inden for stenrenden.</p> <p>Der er beskrevet i TSR nr 20: GRÅ - Der er ujævnheder på stuegulv (hældende mod have)</p> <p>Samt nr 21: GUL – Der er revner og defekte gulvklinter samt ujævnhed i nærhed af vinduer mod syd.</p> <p>Nr 22: GRÅ – Der er gulvklinter der har manglende vedhæftning til underlaget og der ses tillige at være mindre revner i overgang fra klinkegulv ud mod muret indervæg.</p> <p>Der er fuget med elastisk fugemasse mellem klinkegulv og væg mod nord, i en bredde på op mod 2-3 cm, Fugen er revnet.</p> <p>Halvvæg mellem de 2 stuer er med synlig revnedannelse og hældning.</p> <p>Der er desuden en stor revne i væg mod bryggers i stue a. Revnen er delvist udfyldt, men gennemgående i hele væggen, og ses både i bryggers og stue.</p> <p>Der ses mindre revne over dør i bryggers som er beskrevet i TSR pkt. 11. Denne revne var også delvist udbedret. KL oplyser at denne ikke har udbedret disse, hvorfor det må forventes at have fremstået på samme måde da TSR blev udarbejdet. Dog synes det ikke som om revner er udbedret på billeder fra salgsopstilling. Øvrige revner i vægge i stue er ikke beskrevet i TSR.</p> <p>Der er derudover revnedannelse i sokkel som er beskrevet i TSR skade 7 og 9</p> |

**Ad 1 – Revner og løse klinker, samt synlig sætning**

| Ad 1. Overslag over udbedringsudgifter inkl. moms: | <p>Kan ikke vurderes. Der skal foretages geotekniske undersøgelser i forhold til bæreevne i jorden. Herefter tages stilling til om der skal støbes nyt terrændæk, eller laves punktfundamenter og selvbærende dæk.</p> |

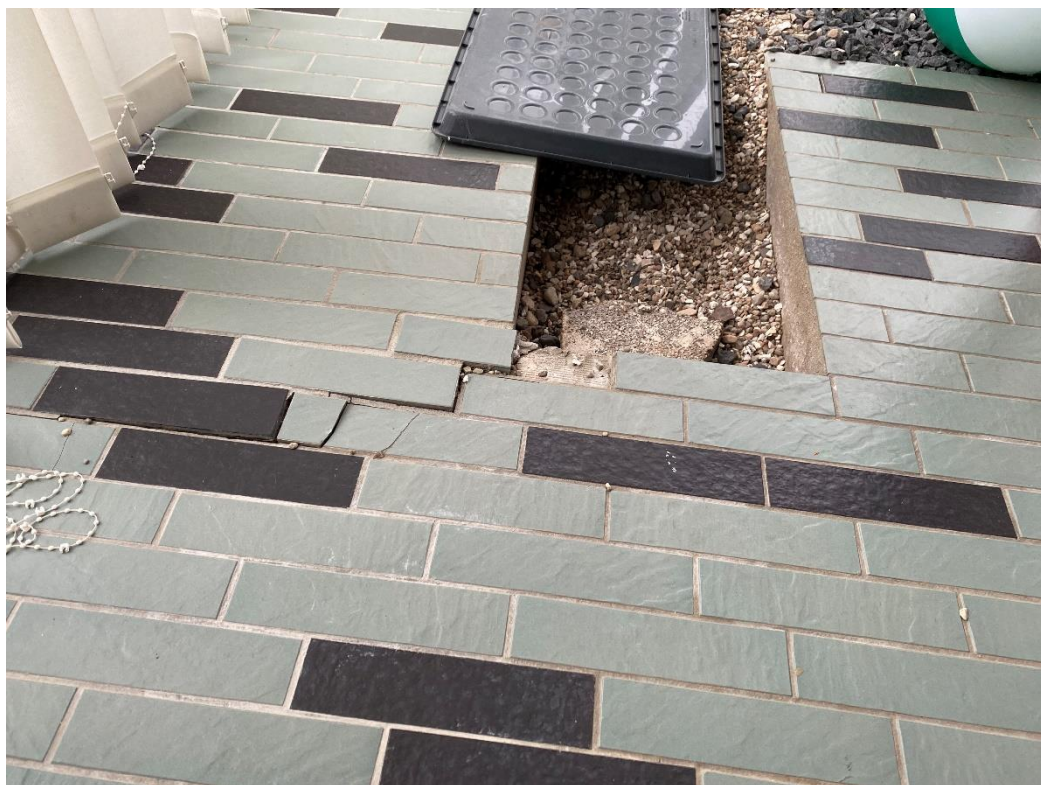
**Ad 1 – Revner og løse klinker, samt synlig sætning**

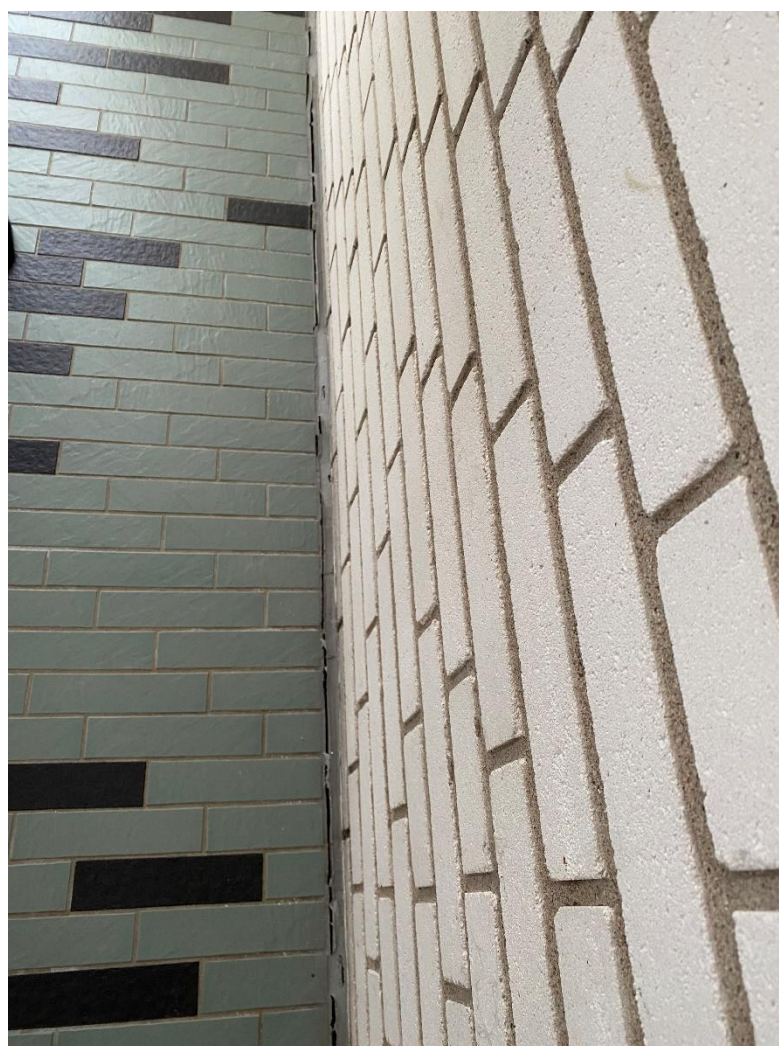
**Ad 1 – Fuge mellem væg og gulv. Her var sofa placeret ved tilblivelse af TSR.**

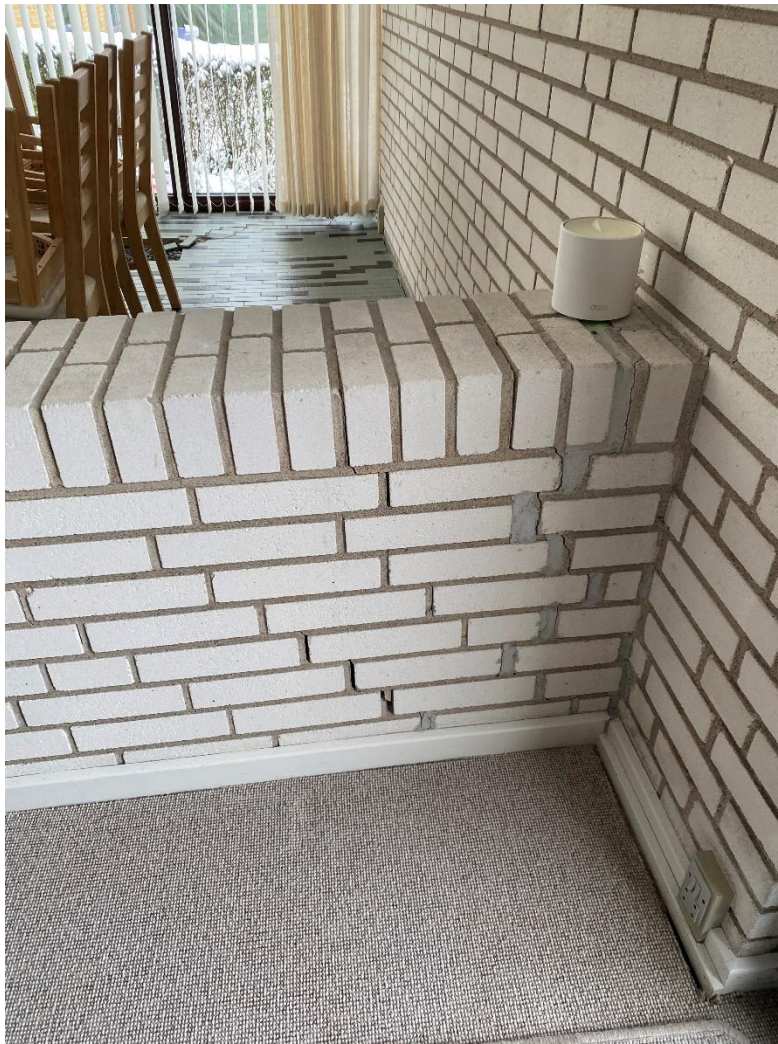
Ad 1 – halvmur med revner og sætning

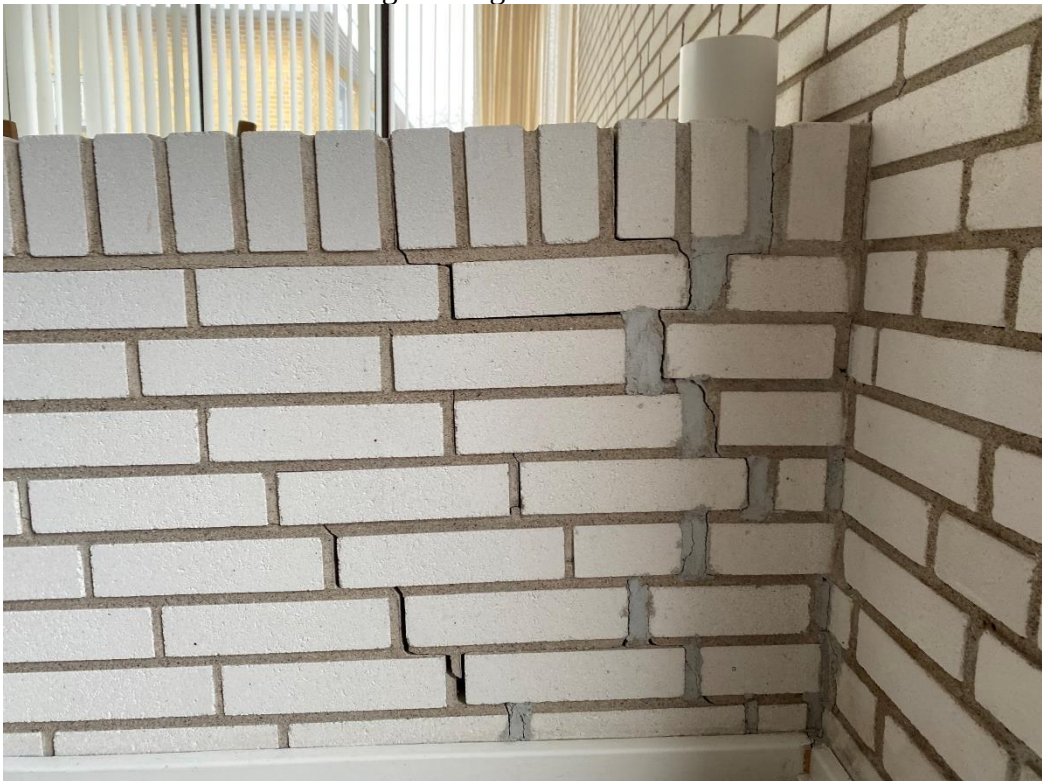
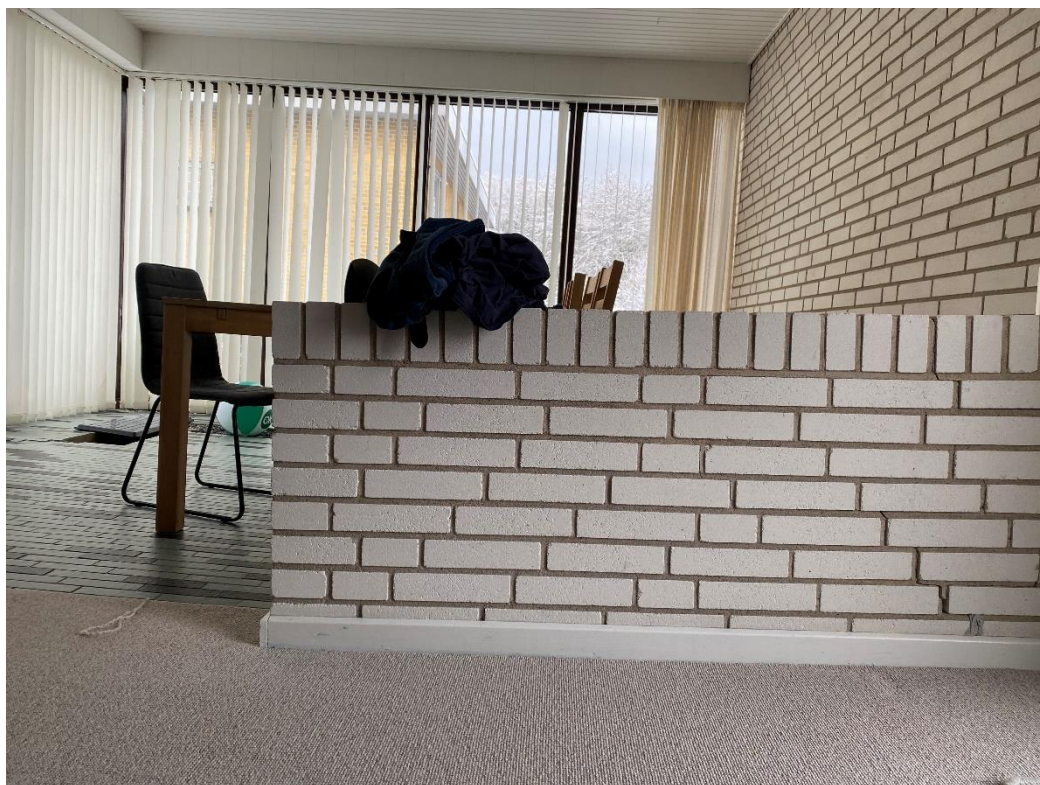
Ad 1 – halvmur og flisegulv hælder ind mod midten

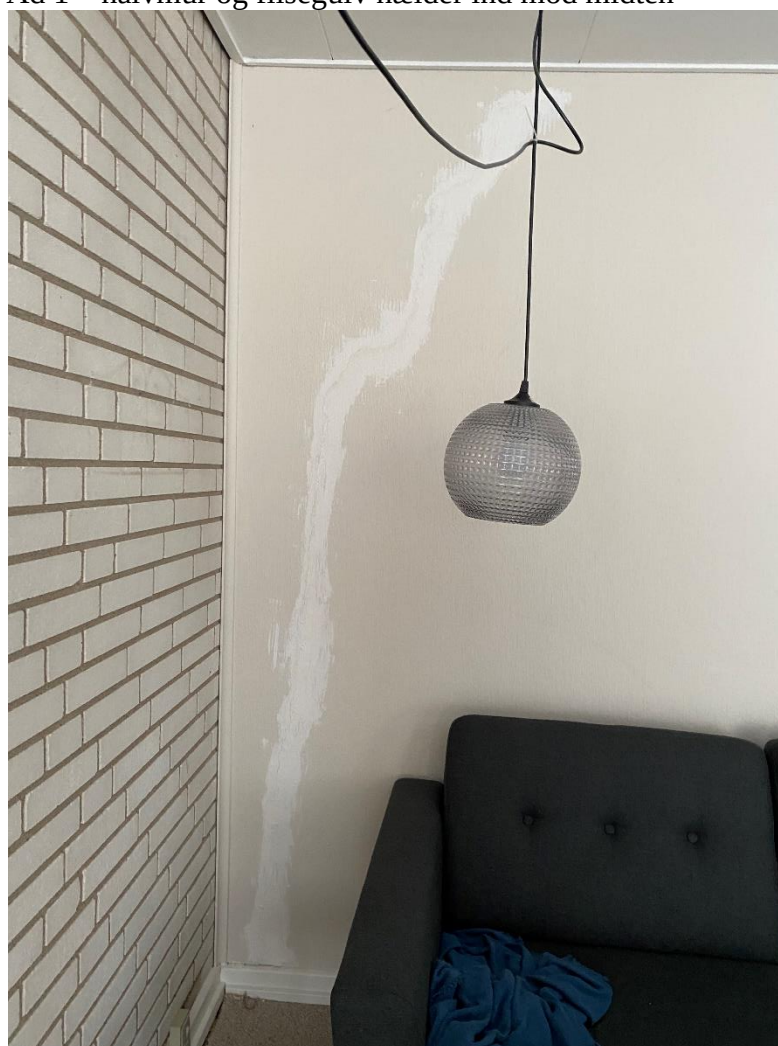
Ad 1 – udspartlet revne i væg i stue a (mellem stue og bryggers)

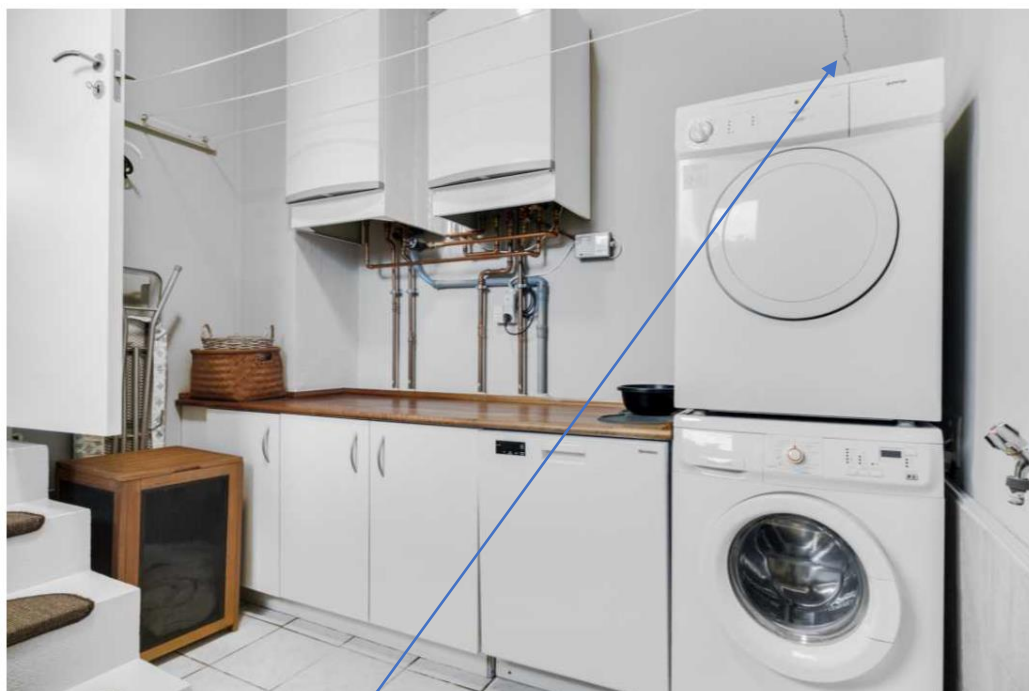
**Ad 1 - Bryggers. Billede fra salgsopstilling dateret 2/2/2023.**  
**Synlig revnedannelse**

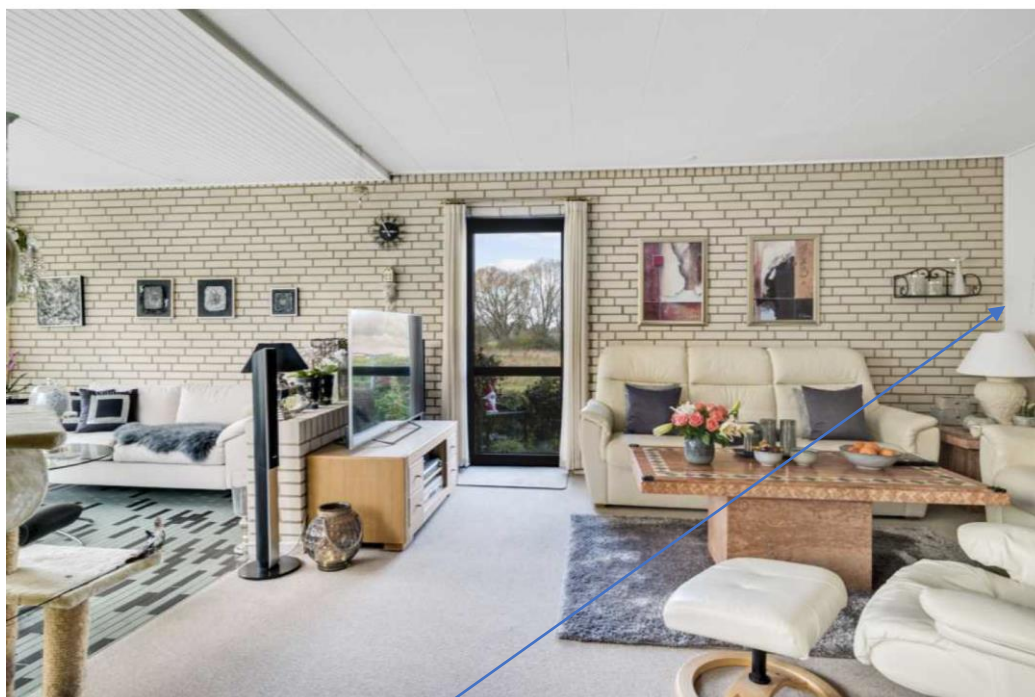
**Ad 1 - Stue. Billede fra salgsopstilling dateret 2/2/2023.**  
**Synlig revnedannelse**

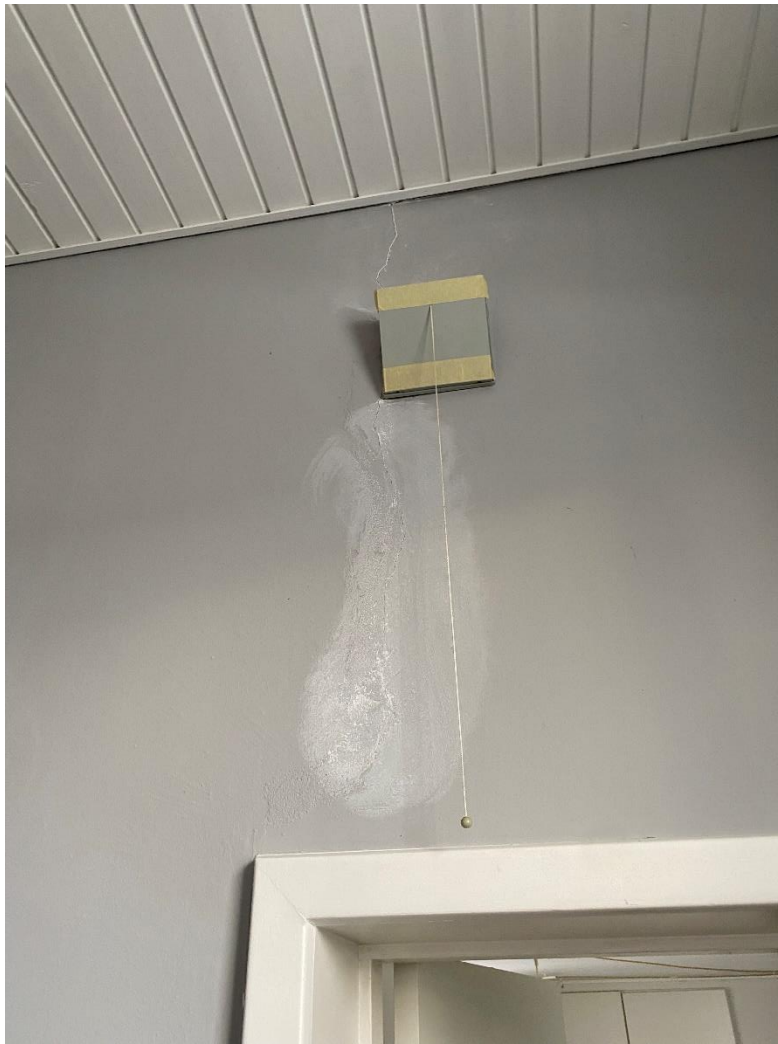
**Ad 1 – revnet over dør i bryggers (skade 11 i TSR)**

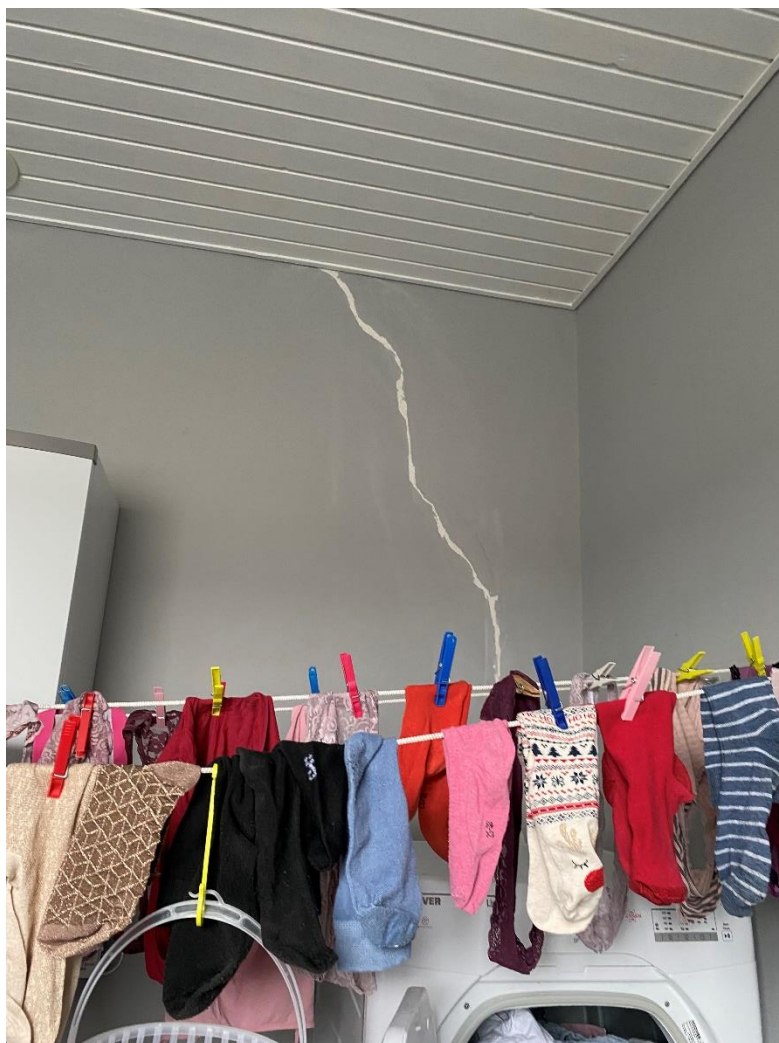
**Ad 1 – revne i væg mellem bryggers og stue A**

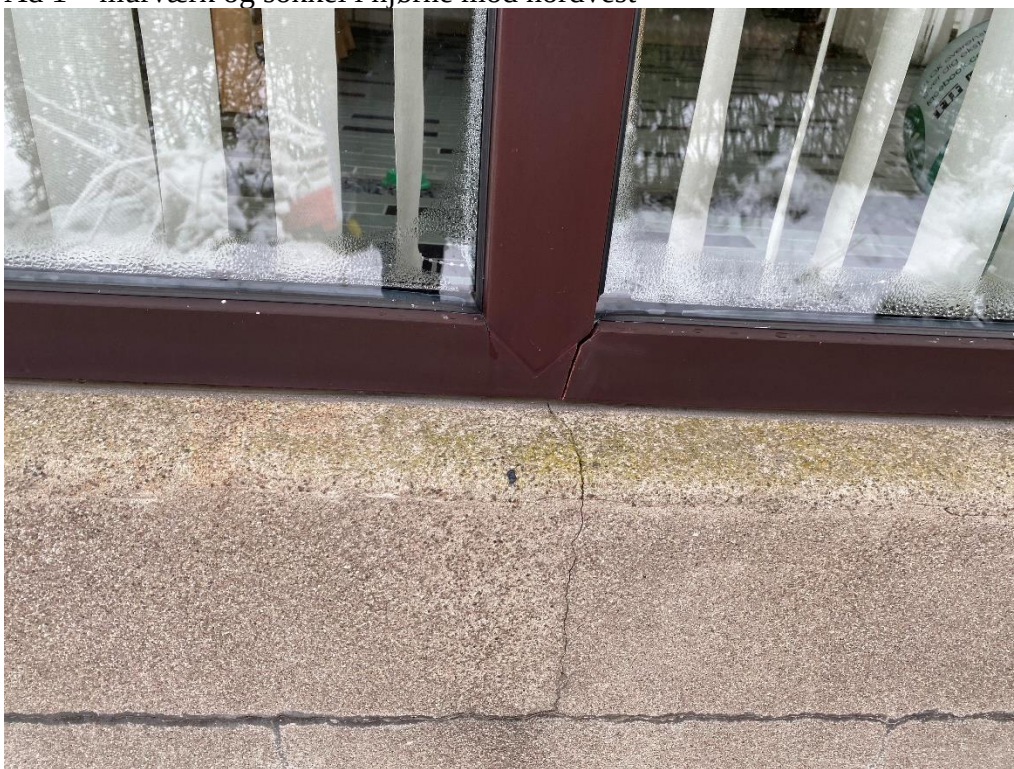
Ad 1 – revnet sokkel og vindueselement (et revnet vindueselement er yderst usædvanligt)

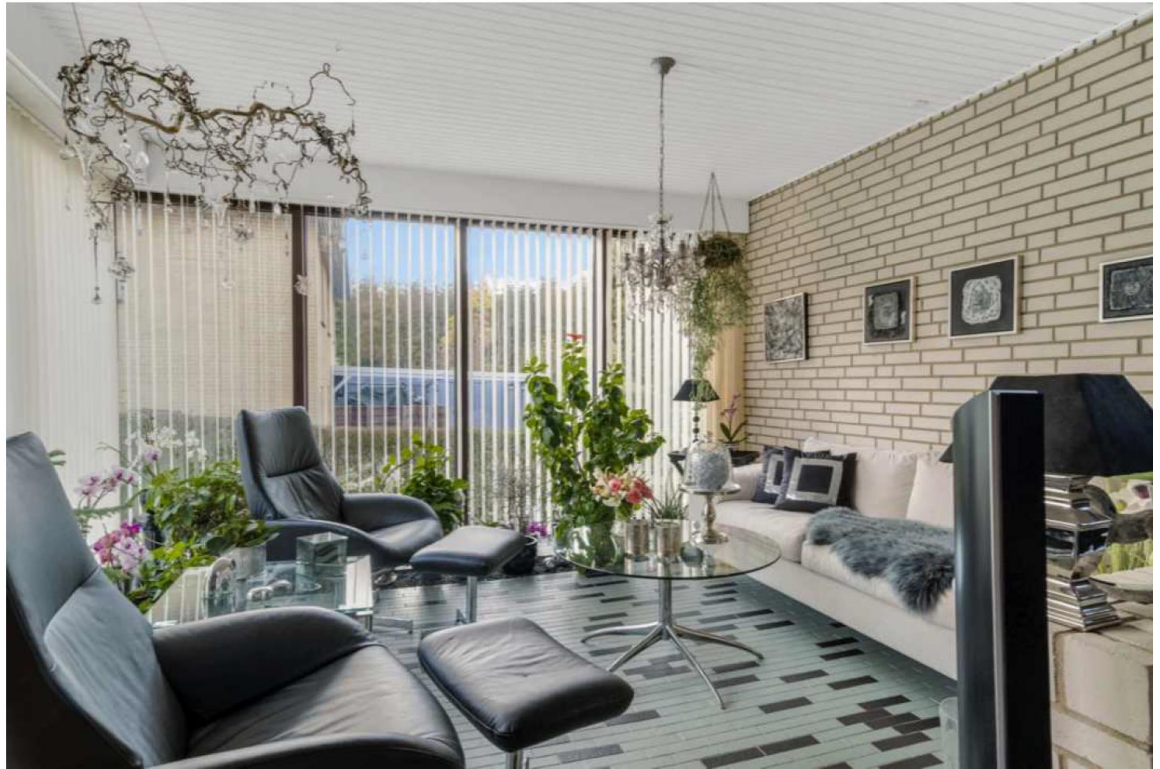
| <i>Klagepunkt:</i> | <i>Der kunne konstateres følgende:</i> |
|---|---|
| Ad 2. Kuldebro + misfarvning ved vinduesparti | Der er mørkfarvning af indvendig væg/murværk i hjørne mod nordvest. Forholdet er skjult bag gardinet. Der er umiddelbart ingen udvendige skader på murværk her. Udvendig fuge mellem mur og vinduesparti synes intakt. |

**Ad 2 – Stue. Billede fra salgsoptstilling dateret 2/2/2023. Gardiner dækker for kuldebro/misfarvning**

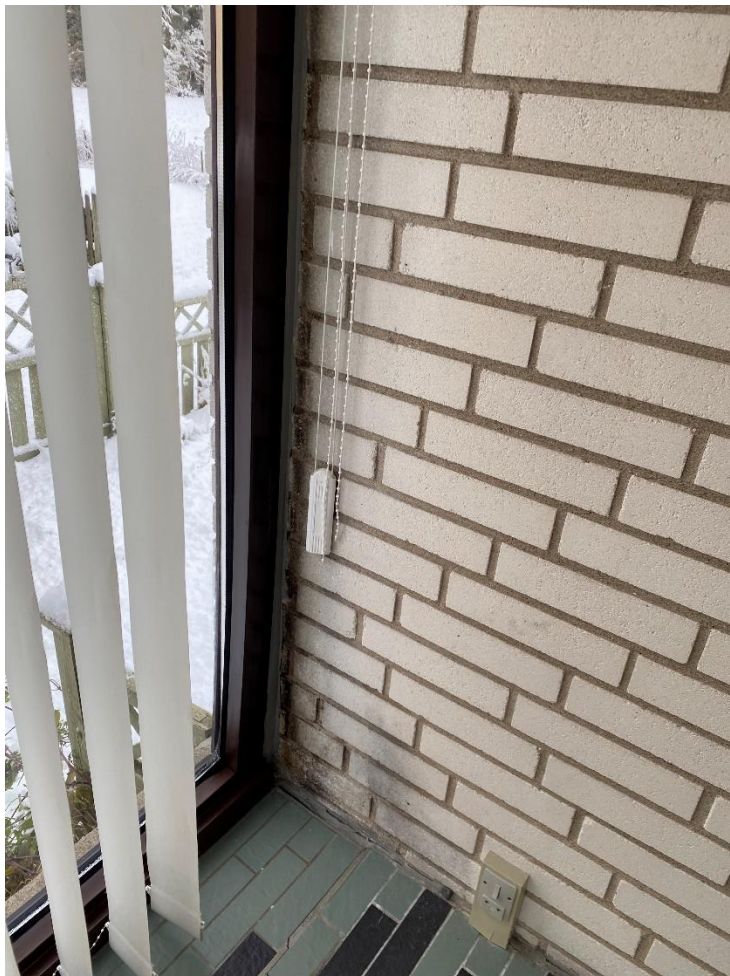
| <i>Klagepunkt:</i> | <i>Der kunne konstateres følgende:</i> |
|---|---|
| Ad 2. Konklusion: | Forholdet vurderes at skønnes kuldebro/lettere opfugtning i hjørne. Mørkfarvning af vægge og vindueslysninger bør som udgangspunkt beskrives i TSR. Det er angivet i SIK's "skade og vurdering" side 13: "Når de enkelte rum besigtiges, registreres de indvendige skader på døre og vinduer. Det kunne være skader vedr. misfarvning pga. skimmel," |

**Ad 2 – mørkfarvning af murværk.**

| <i>Klagepunkt:</i> | <i>Der kunne konstateres følgende:</i> |
|---|---|
| Ad 2. Overslag over udbedringsudgifter inkl. moms: | Ingen, behøver ingen udbedring |

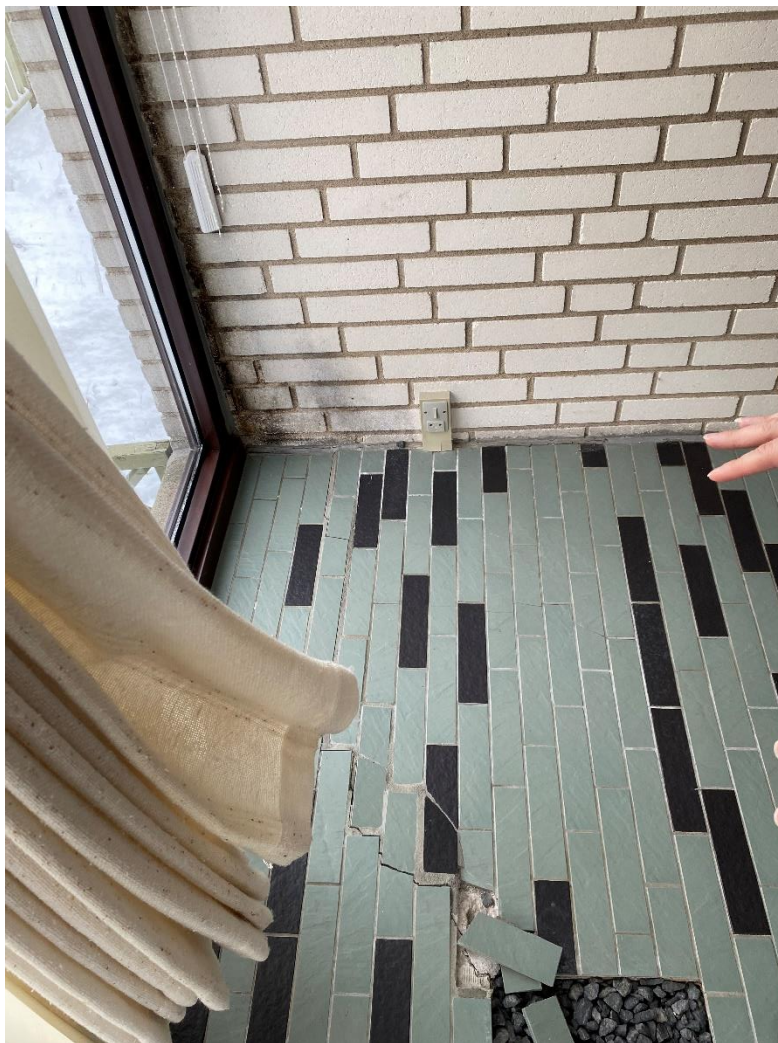
Ad 1 + 2. Gulv som er revnet og misfarvning i hjørne
