**DISCIPLINÆR- OG KLAGENÆVNET  
FOR BESKIKKEDE BYGNINGSSAGKYNDIGE**

**Afgørelse – teknisk revision af tilstandsrapporten [REDACTED]:**

# TEKNISK REVISION AF TILSTANDSRAPPORTEN

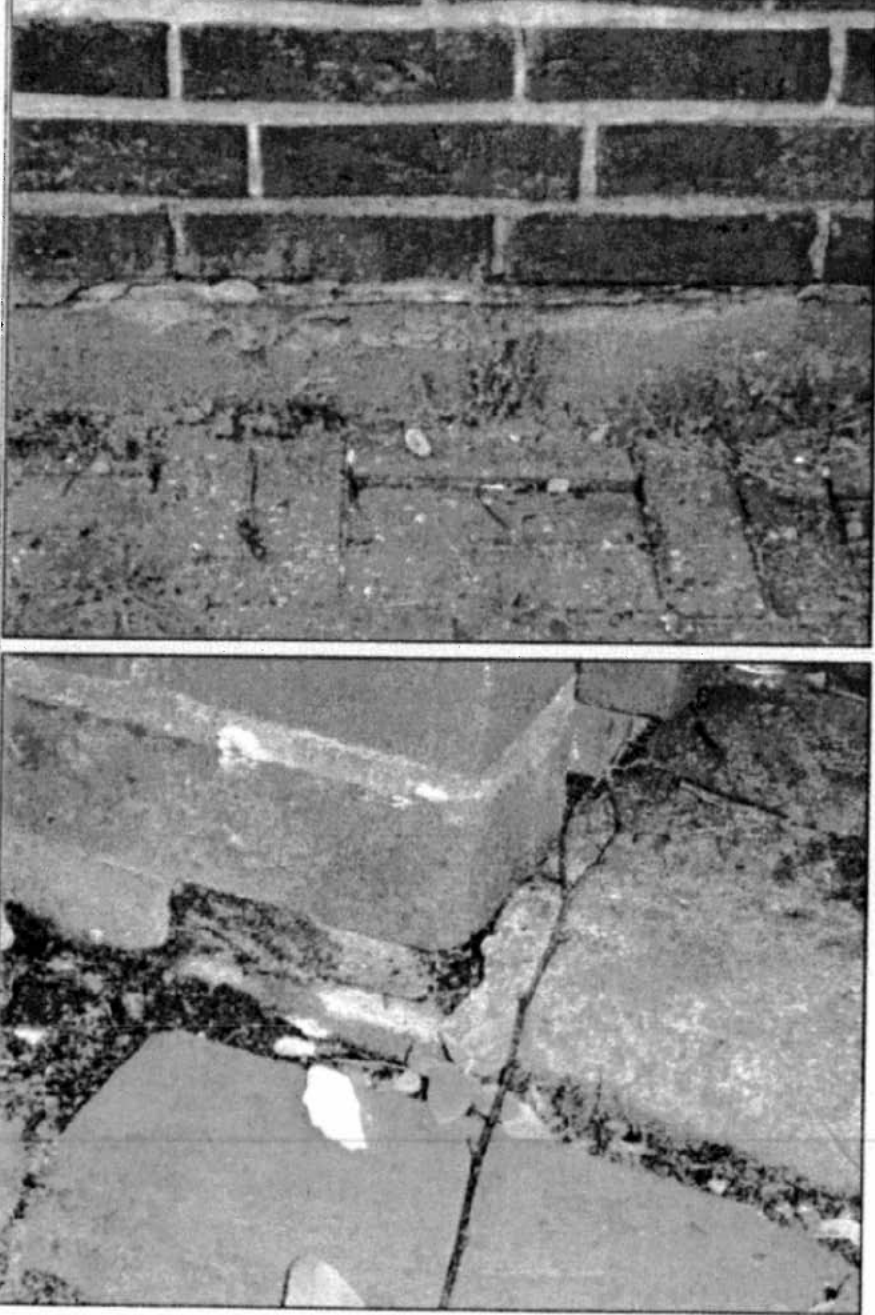
| Bygningssagkyndig | K1. Mod vest er der revne og afskalning under læmuren og det er der også mod syd<br>Tidsfristen er udløbet uden kommentarer fra den sagkyndige. | |

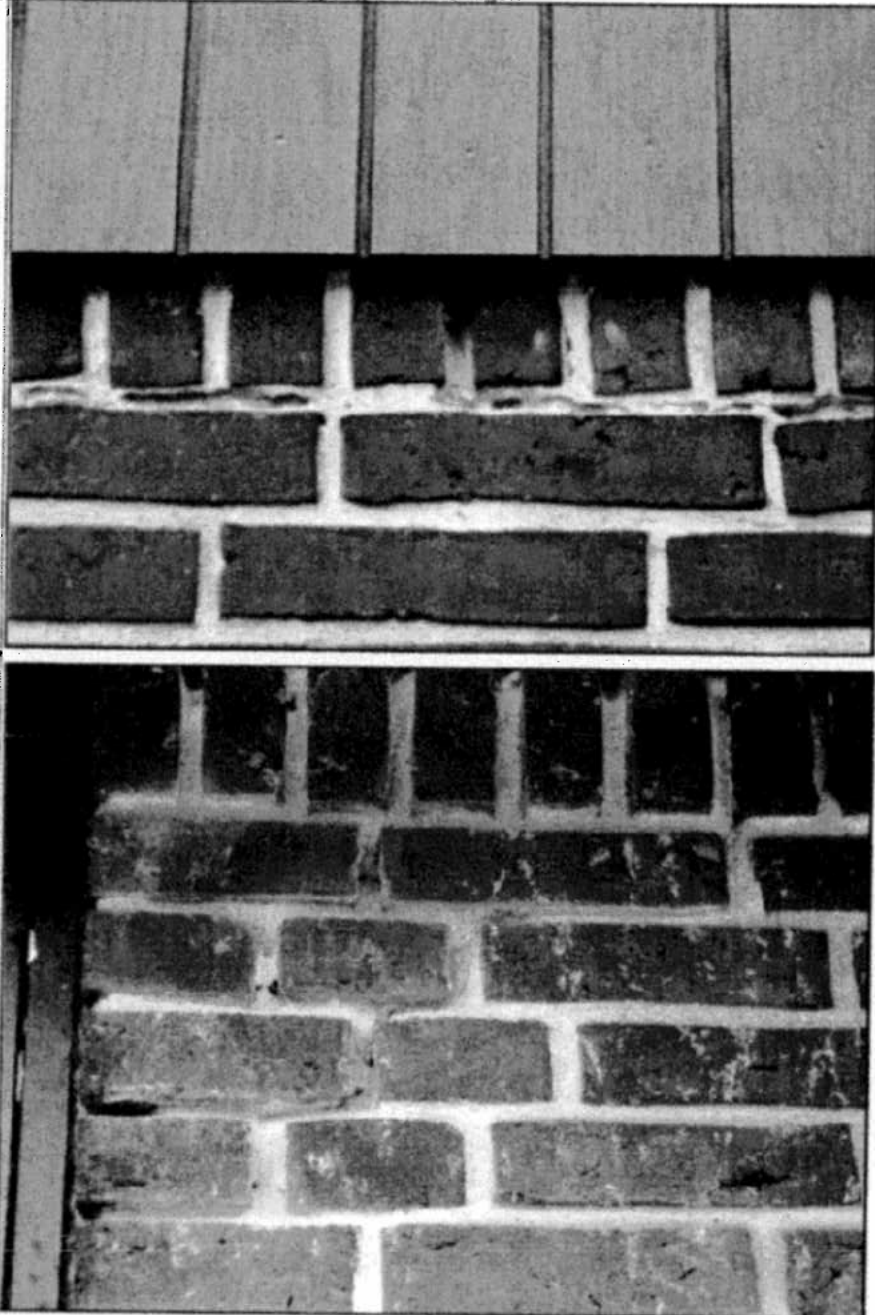
| | <p>K2: Der er flere smuldrende fuger mod nord ved vestgavlen. Mod vest er der flere steder foroven skader efter murbiangreb.</p> <p>Begrundelse for fejl: Murbiangreb burde være registreret. Smuldrende fuger burde være stedfæstet.</p> <p>Fejlens vægt omfatter også manglende registrering af udfaldne fuger i læmur.</p> | |
| Bygningssagkyndig | Forholdet menes korrekt beskrevet, da der ikke er fugeudfald pga. murbier men pga. svage fuger. | |
| Teknisk Revisor | Det bør specifikt anføres, at der er murbiskader, selv om det vigtigste er, at der er beskrevet, at der er dårlige fuger | A2 |

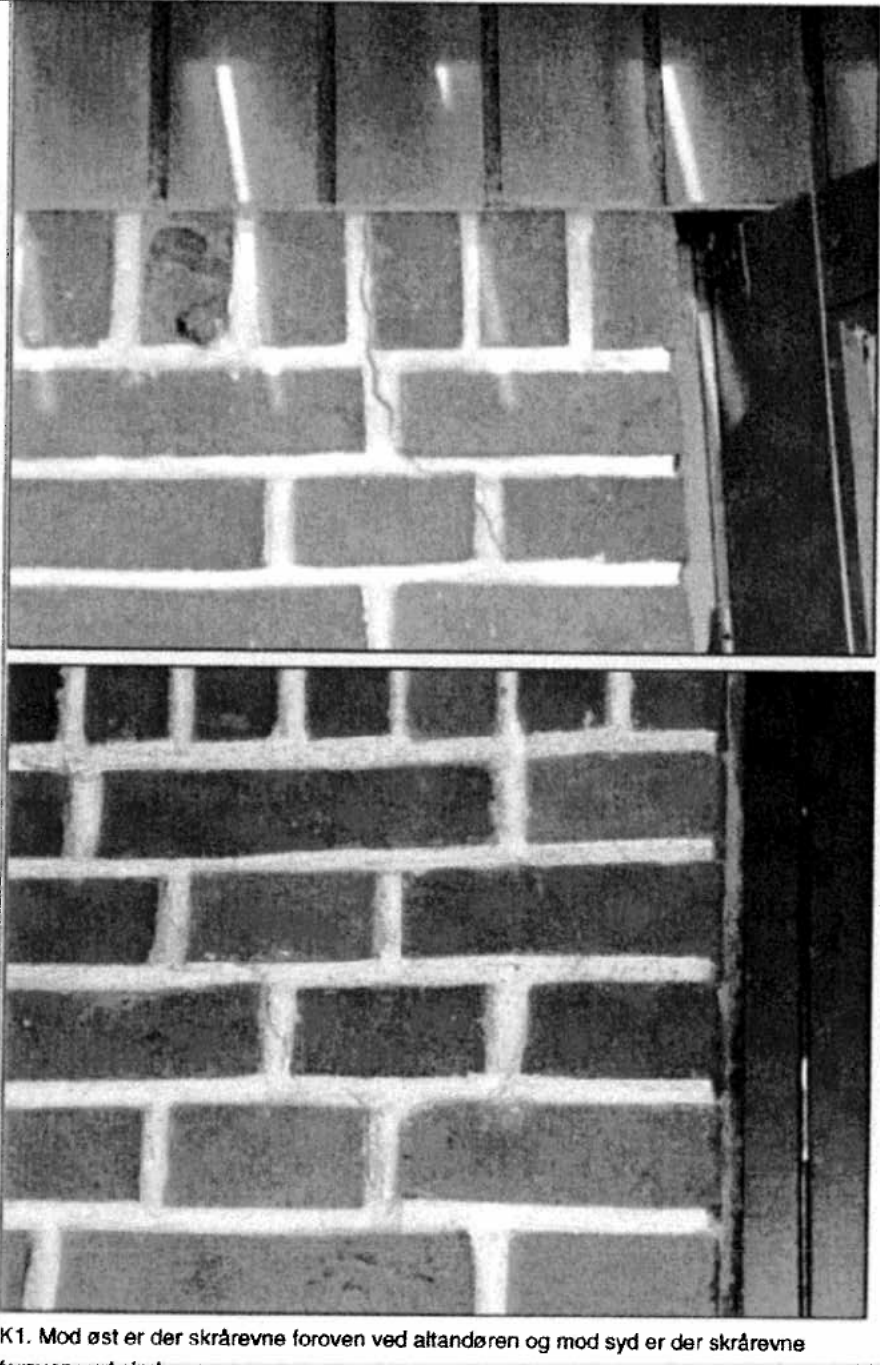
| Bygningssagkyndig | <p>K1. Mod øst er der skrårevne foroven ved altandøren og mod syd er der skrårevne foroven ved vindue</p> <p>Tidsfristen er udløbet uden kommentarer fra den sagkyndige.</p> | |

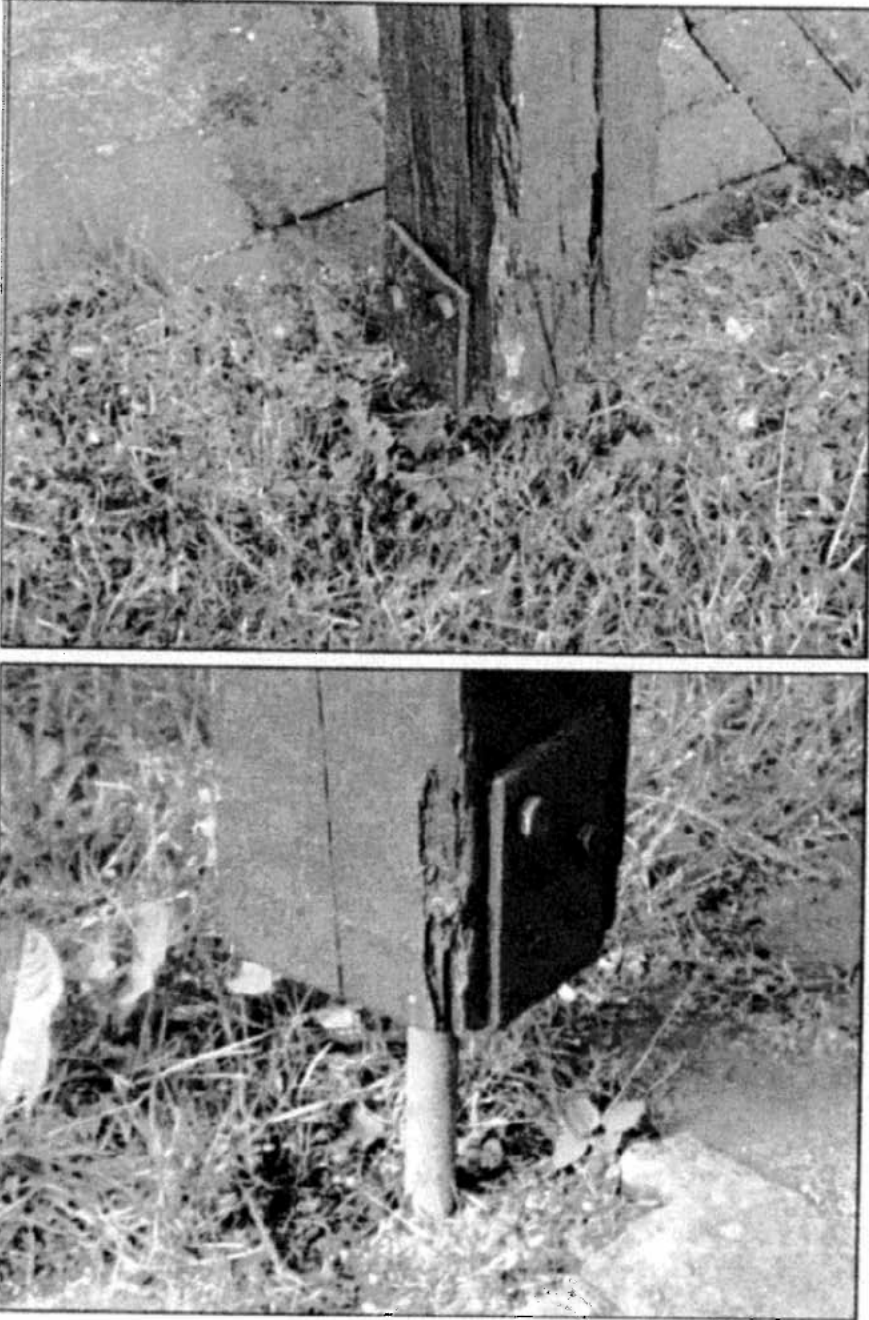
| | <p>K2. Mod øst er der råd forneden i 2 træstolper under remme /altan.</p> <p>Omkostningen til udskiftning er under 10.000 og fejlen placeres på niveau A, men på højeste trin, da det er skærpende, at forholdet fremgår af en tidligere tilstandsrapport.</p> | |
| Bygningssagkyndig | Alene tale om overfladenedbrud, og hvor der ikke indenfor overskuelig tid vil være tale om sammenstyrtnig. | |
| Teknisk Revisor | Det er ikke en overfladeskade mere, når der er faldet rådne stykker af | A5 |

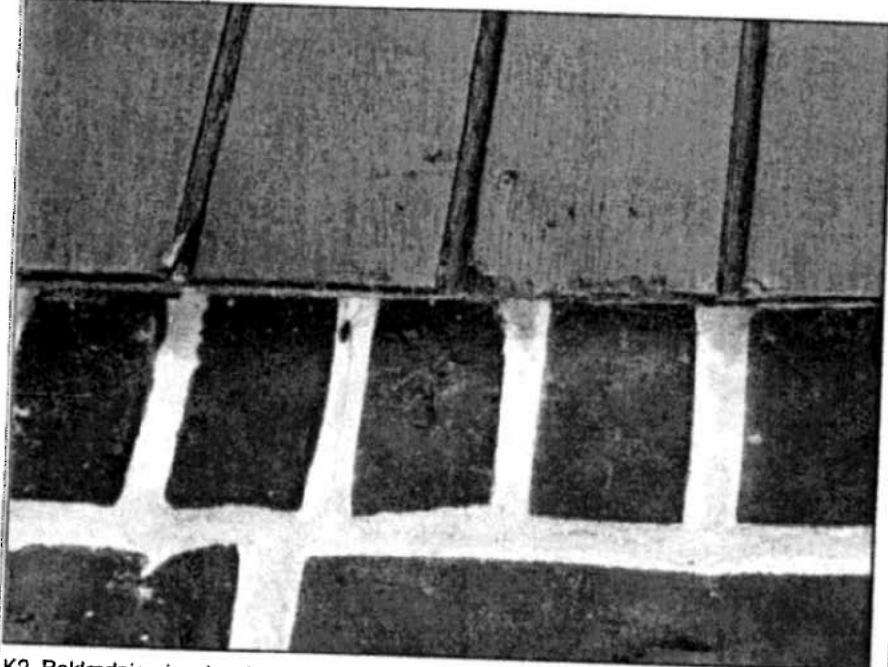
| Bygningssagkyndig | K2. Beklædning i sydgavlen har begyndende nedbrydning forveden i fineren.<br>Forholdet kan udbedres for under 10.000 kr., hvorfor fejlen placeres på niveau A.<br>Tidsfristen er udløbet uden kommentarer fra den sagkyndige. | |

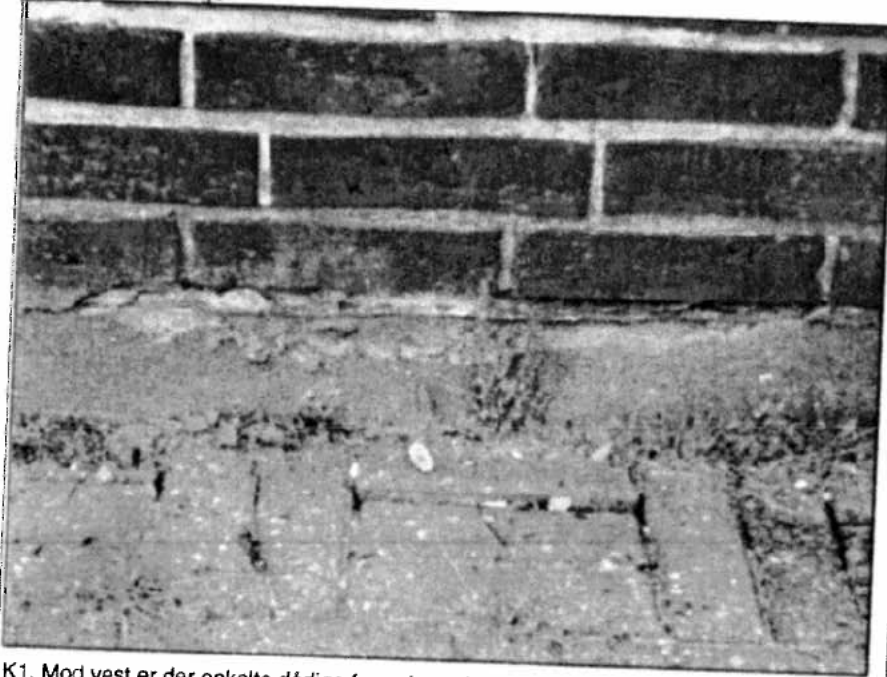
| Bygningssagkyndig | K1. Mod vest er der enkelte dårlige fuger forveden.<br>Fejlens vægt er omfattet under smuldrende fuger i facader.<br>Forholdet er beskrevet under bygning B som 3.1 i tilstandsrapporten. | |
| Teknisk Revisor | Denne del af læmuren er bygget på boligen | 0 |

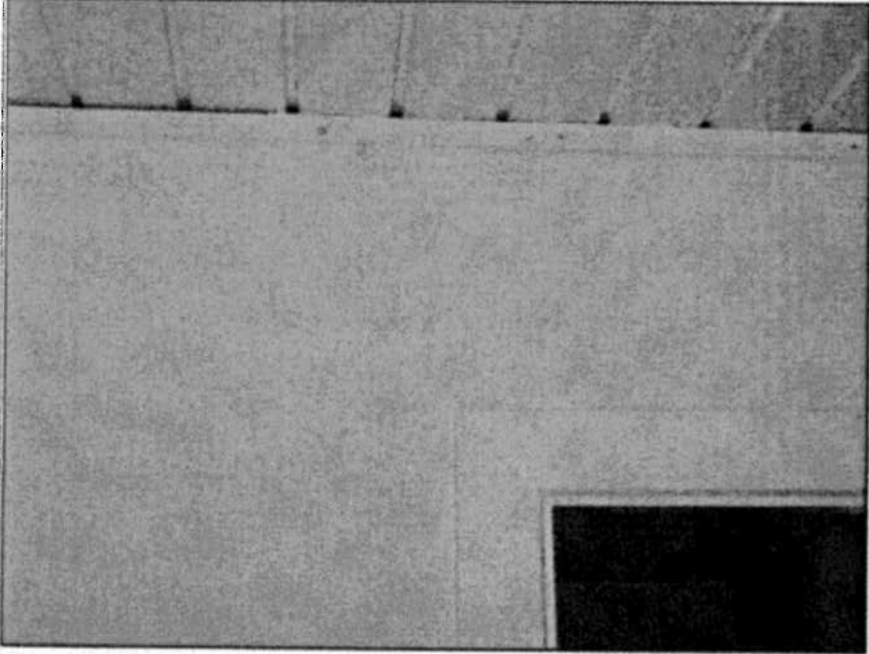
| | K1. Der er mindre revner i elementsamlinger i skillevægge over døre i soveværelse og mellem baggang og entre | |
| Bygningssagkyndig | Der er tale om tapetrevner, da revnerne heller ikke ses at være gennemgående. | |
| Teknisk Revisor | Revnerne er gennemgående, da de kan ses på begge sider af væggene | <b>A1</b> |

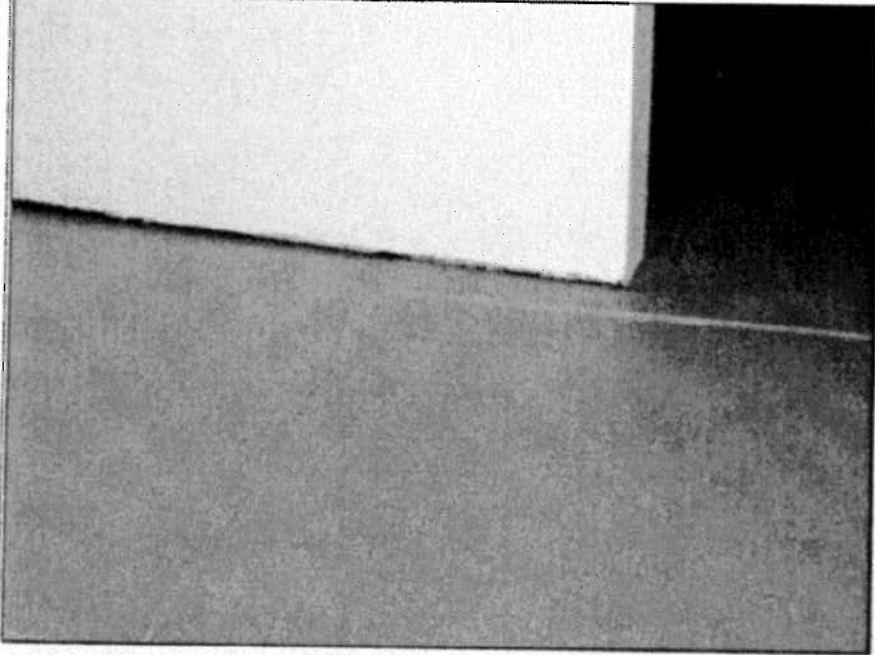
| | K1. Indvendig dør mellem entre og baggang går mod gulvet | |

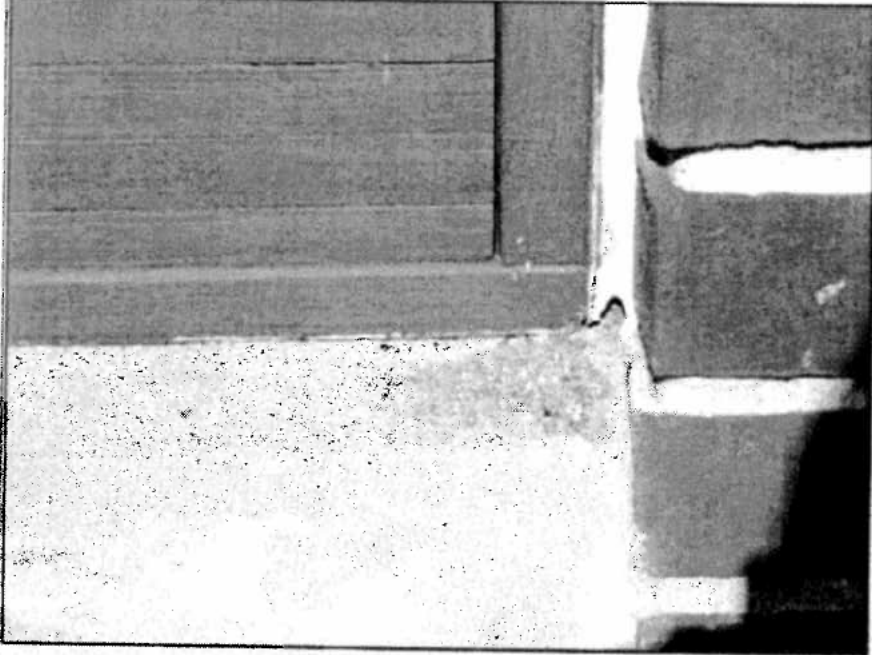
| | K2. Bundfugen ved de høje vinduespartier mod øst er udført med sokkelpuds, hvilket kan medføre, at bundkarmen opfugtes. | |
| Bygningssagkyndig | Døren er placeret under udhæng, og der kan ikke konstateres skader i døren, som iøvrigt skønsmæssigt vurderes at være fra husets oprindelse, altså mere end 35 år gammel. | |
| Teknisk Revisor | Det er formentlig rigtigt, hvorfor udførelsesfejlen må være en formildende omstændighed | A1 |

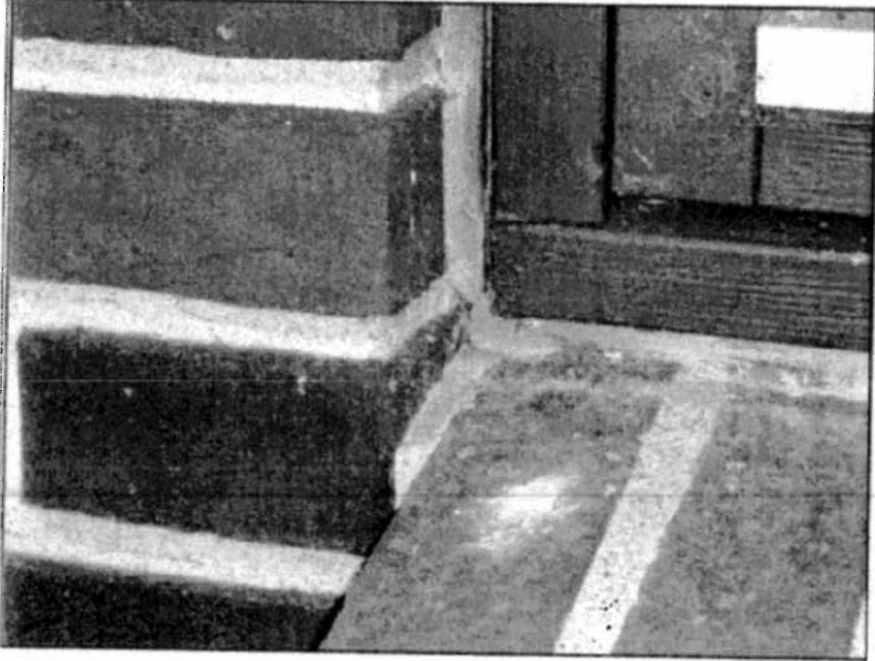
| | K2. Flere kalfatningsfuger har fugeslip, især mod syd og øst.<br>Forholdet fremgår af tidligere tilstandsrapport, hvorfor vægten skærpes fra A3 til A4. | |

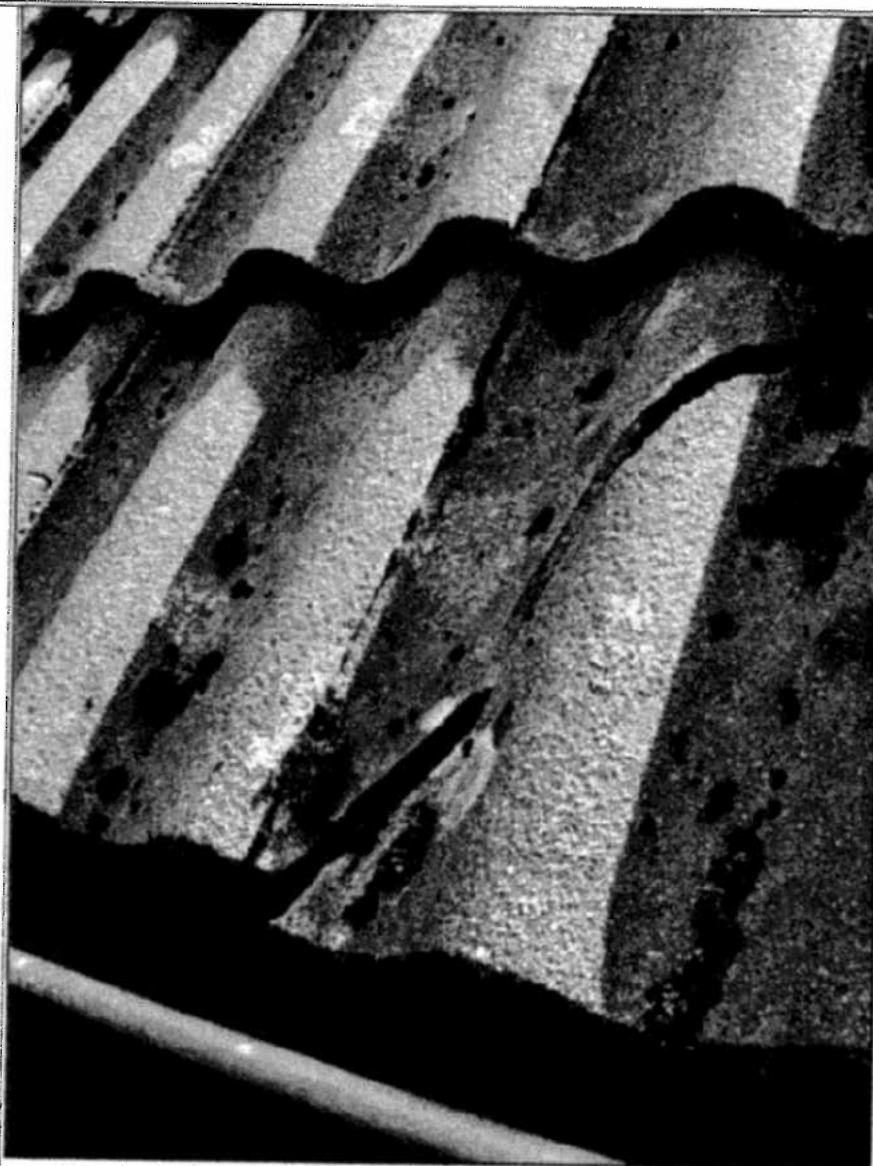
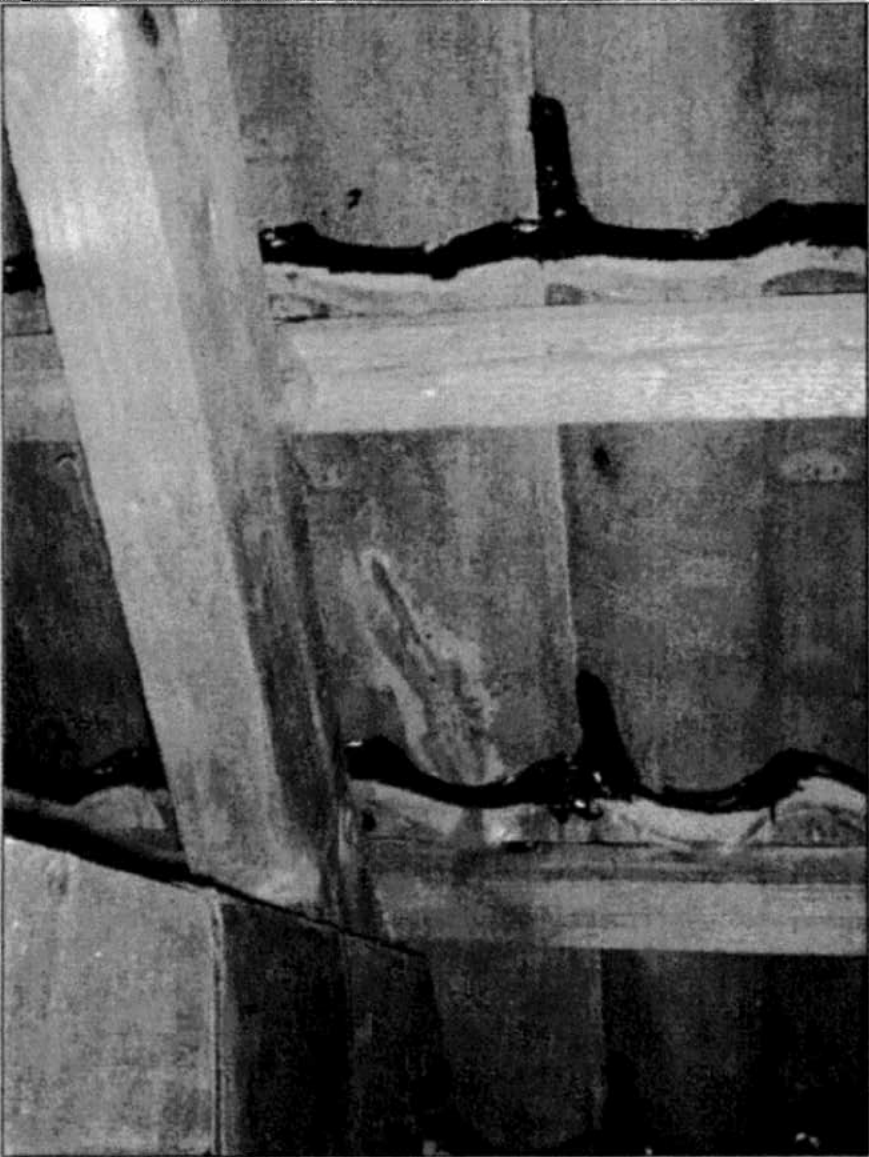
| <p>K3. Mod vest er der hul i en tagsten og en tagsten er revnet<br/> Note: Skaden giver risiko for fugtindtrængning.<br/> Da risikoen er begrænset vægtes fejlen på niveau A.</p> | | |
| Bygningssagkyndig | Var ikke knækket på tidspunktet for besigtigelsen. | |
| Teknisk Revisor | Den utætte tagsten i tagrummet ser ud til at være en ældre skade, da der er fugtskjalde omkring hullet, og den knækkede tagsten er formentlig knækket i vinterperioden eller ved udskiftning af tagrenden - begge dele er foregået før tilstandsrapporten er lavet. | <b>A3</b> |

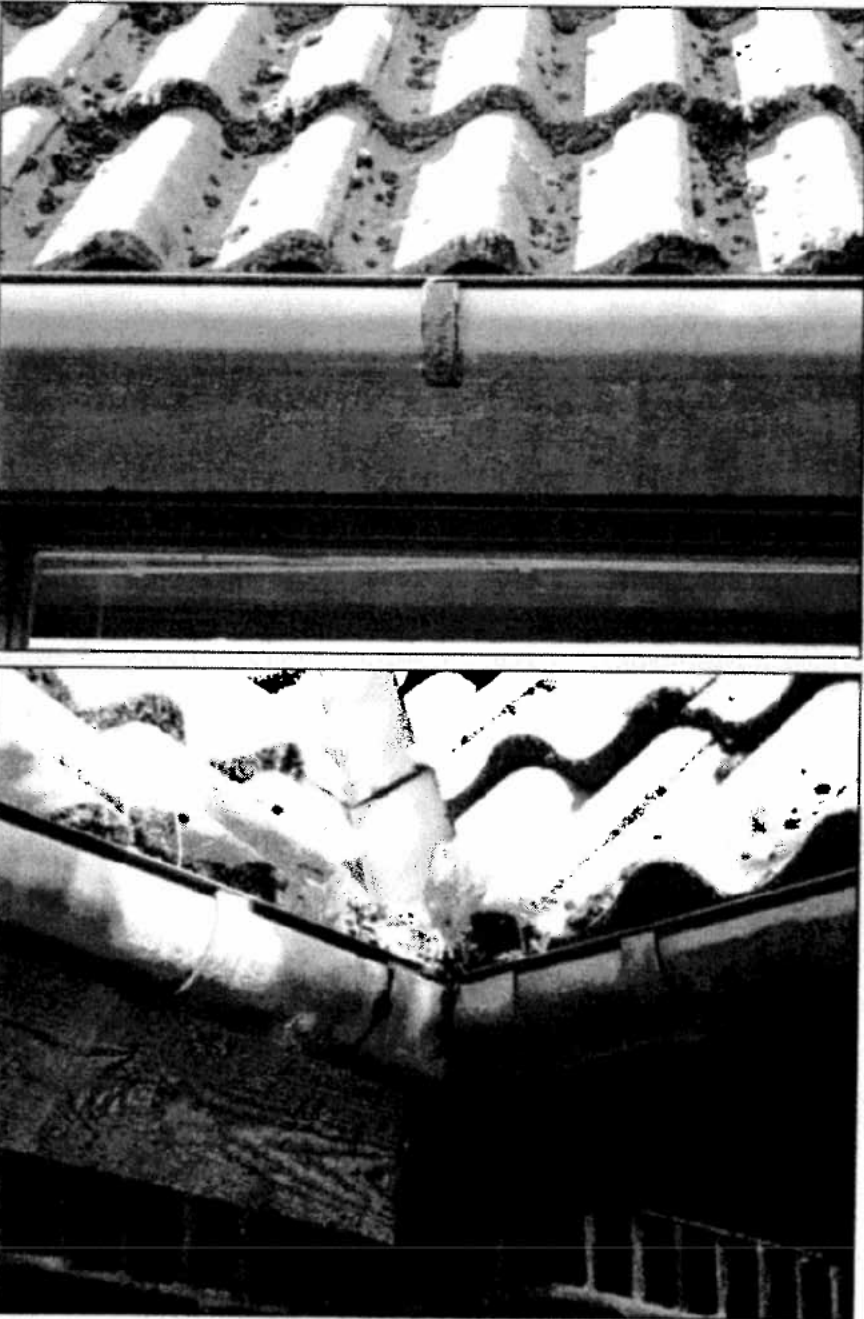
| Bygningssagkyndig | <p>K2. Flere rendejern og nedløbsrørsholdere er rustne mod øst og nord. Tagrende er utæt i samling mod sydøst.</p> <p>Den manglende registrering vægtes på niveau B, men på laveste trin da BS har anført, at tagrenden trænger til oprensning.</p> <p>Der er tale om plastbelagte rendejern, hvor plastbelægningen er afskallet og med overfladerust. Forholdet vil ikke få konsekvenser indenfor overskuelig tid. Restlevetid mere end 10 år.</p> <p>Tagrender kunne ikke fastslås at være utætte, men trænger blot til oprensning som beskrevet.</p> | |

| Teknisk Revisor | Tagrenden var allerede skiftet mod syd og vest, hvorfor det nok ikke er sandsynligt at den øvrige del har en restlevetid på over 10 år, og det er tydeligt at rødesamlingen gaber, og at der er kommet snavs ud her. | <b>B6</b> |

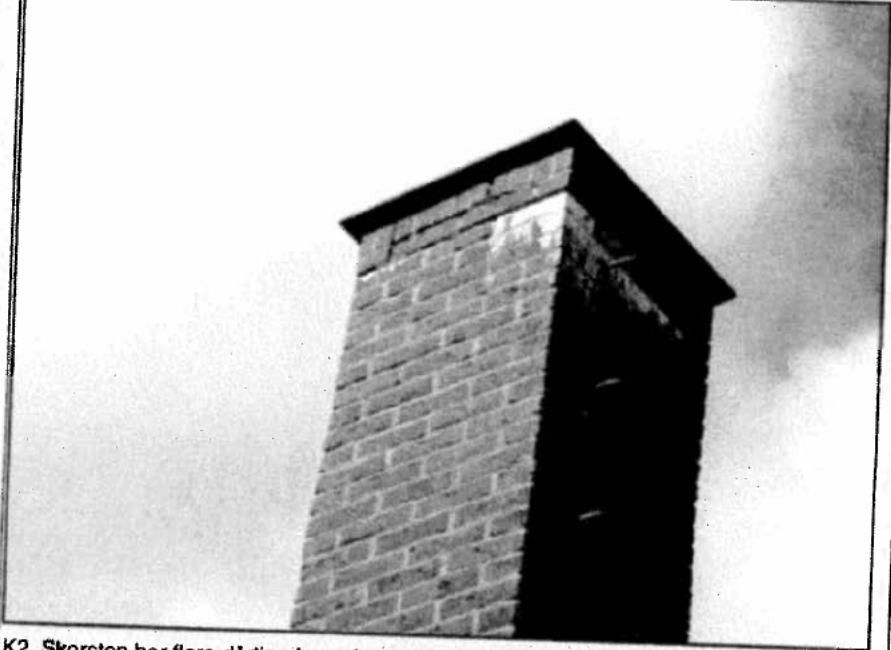
| Bygningssagkyndig | <p>K2. Skorsten har flere dårlige fuger foroven.<br/>Udbedringsomkostninger vurderes over 10.000 kr. da det kræver stillads.</p> <p>Koster max. kr. 8.000,00 incl. moms. Vil gerne indhente tilbud.<br/>Skorstenen vurderes at kunne udbedres fra stige, og ellers er den ude af drift.</p> | |
| Teknisk Revisor | Udbedringen kan ikke sikkerhedsmæssigt ske fra en stige og det er ligegyldigt om skorstenen er ude af drift. | B8 |

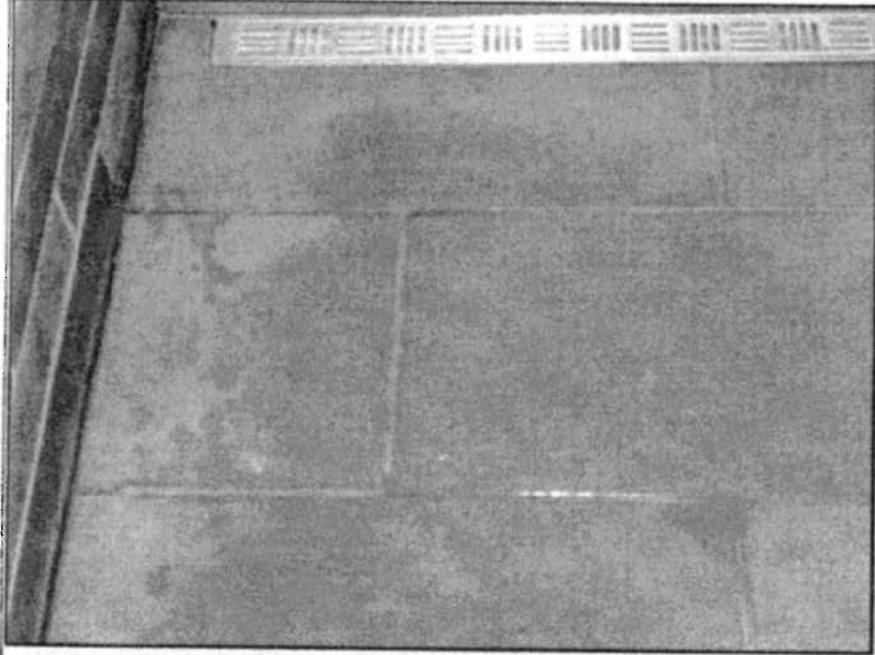
| <b>Fejl angivelse</b><br><b>Teknisk Revisor</b> | <p>K2. Flere klinker på gulvet i den nye bruseniche er ikke fuldklæbet<br/> Note: Skaden giver risiko for fugtindtrængning, men da der bør være indbygget fugtmembran i konstruktionen, skønnes der ikke at være stor risiko for fugtskade på andre bygningsdele</p> | <b>A3</b> |
| Bygningssagkyndig | Klinker har dog vedhæftning på mere end 80% af arealet. | |
| Teknisk Revisor | Flere klinker havde kun 2/3 vedhæftning, især ved nedløbsrenden | <b>A3</b> |

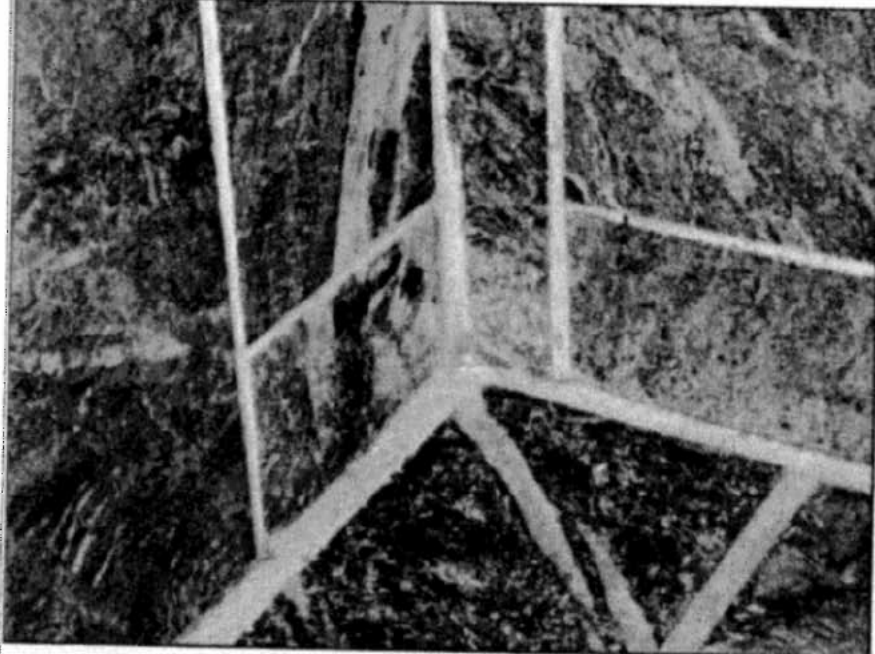
| | <p>K3: Der er revner i fuger i hjørner i bruseniche i det nordlige badeværelse.</p> <p>Note: Der er ikke vådrumssikring og skaden giver risiko for fugtindtrængning og skader på andre bygningsdele, - herunder varmerør i gulvet.</p> <p>Risikoen vurderes på niveau C, og på højeste trin, da det er skærpende, at forholdet fremgår af tidligere rapport.</p> | |
| Bygningssagkyndig | Der er ikke tale om revner, men alene ujævnheder af fugen. | |
| Teknisk Revisor | Der er desværre også tale om revner | C15 |

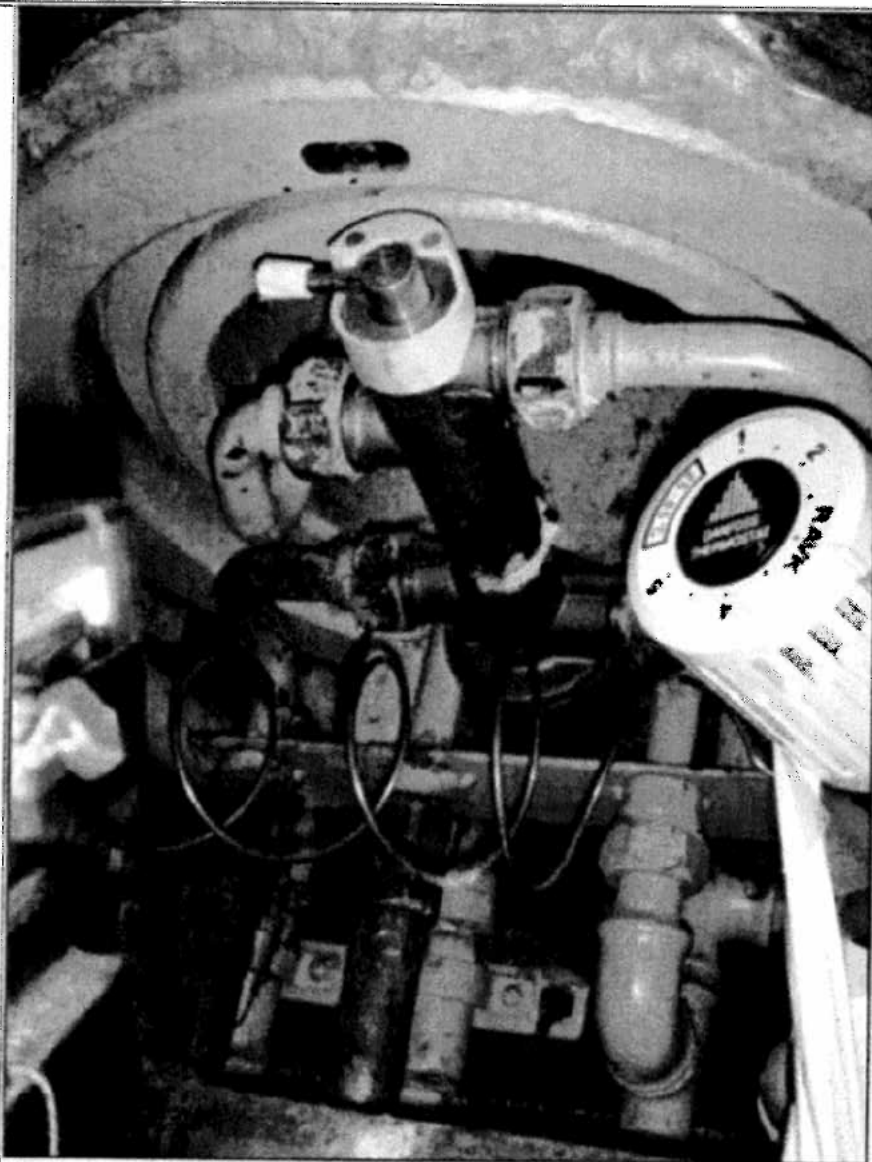
K3. Der er utæthed under veksler i teknikskab og flere rør og rørbøjninger er tæret

Note: Skaden giver risiko for vandskade.

VVS arbejde skønnes til ca. 10.000 kr. og hertil kommer risikoen for opfugtning af skabselement. Den manglende registrering vægtes derfor til B6.

| Bygningssagkyndig | Kunne ikke konstateres ved besigtigelsen, hvorfor utætheden må være opstået efter. |
| Teknisk Revisor | Vægtningen tager også højde for at utætheden kan være opstået senere, men den rustne rørbøjning og de øvrige tæringer er ikke af ny dato |

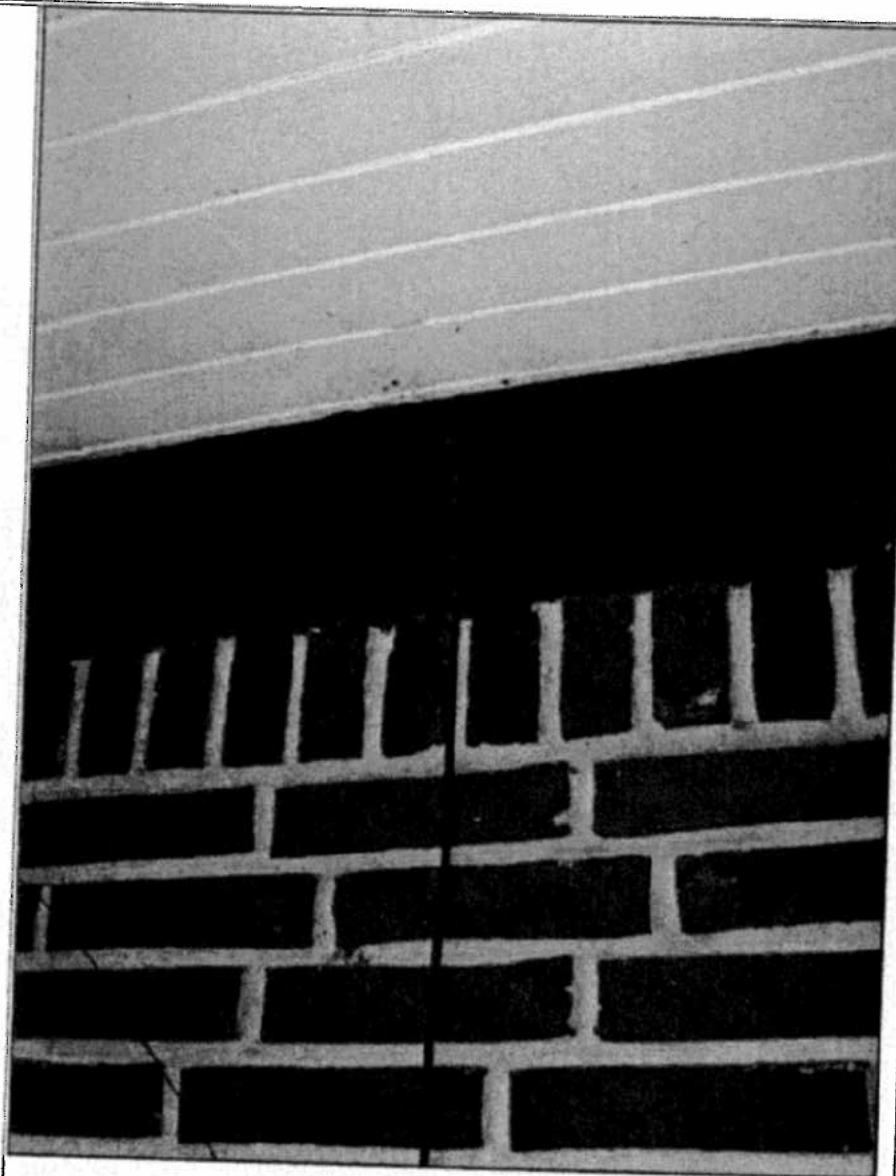
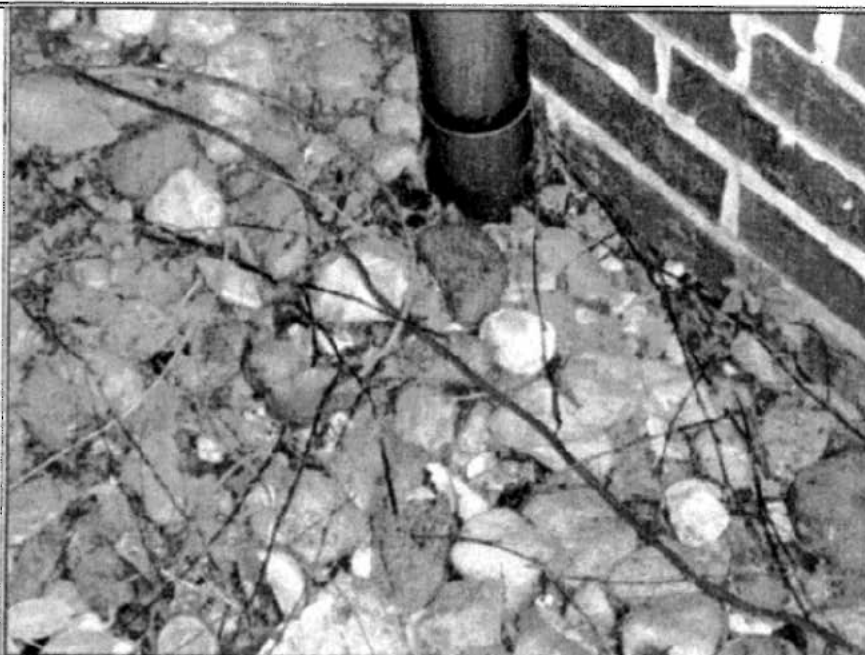
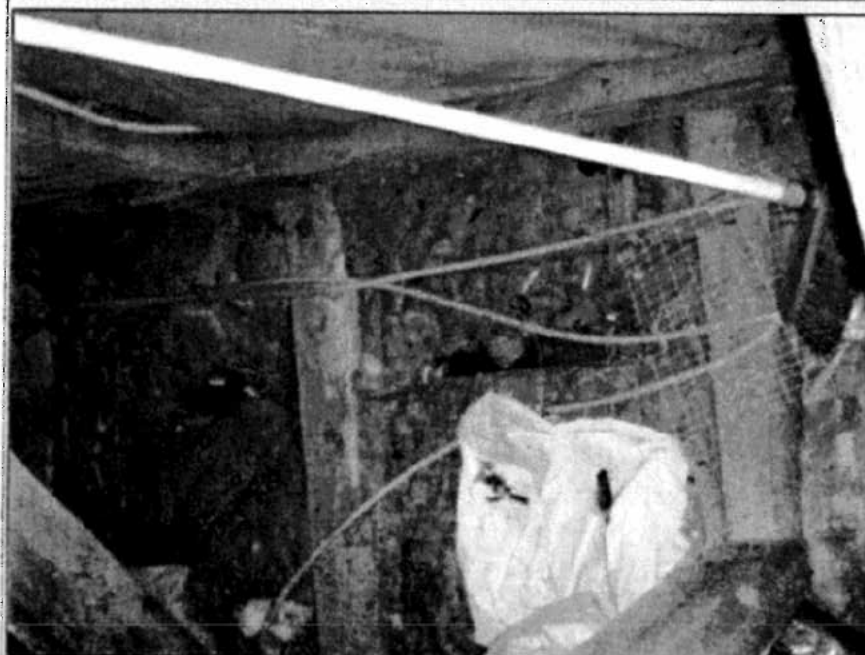
K3. Der er blød ledning udvendig på vestfacade og på terræn langs læmuren mod syd. I tagrum er der flere løse kabler

Note: De ureglementerede forhold giver risiko for personskade.

Der er tale om en blød ledning med stikprop for udvendig havebelysning, som er ophængt på facademuren. Har intet med husets installation at gøre.  
Der er ikke krav om, at kabler i tagrum skal være fastgjort.

| Teknisk Revisor | <p>Da havelamperne var nedgravet må forsyningsledningen til dem betragtes som en fast installation. Den løse forlængerledning som også hang på muren er ikke nævnt i kontrolrapporten.</p> <p>Løse kabler i loftrum som ligger i umiddelbart tilgængelige arealer udgør en sikkerhedsrisiko og skal derfor være fastgjorte</p> | <b>B8</b> |

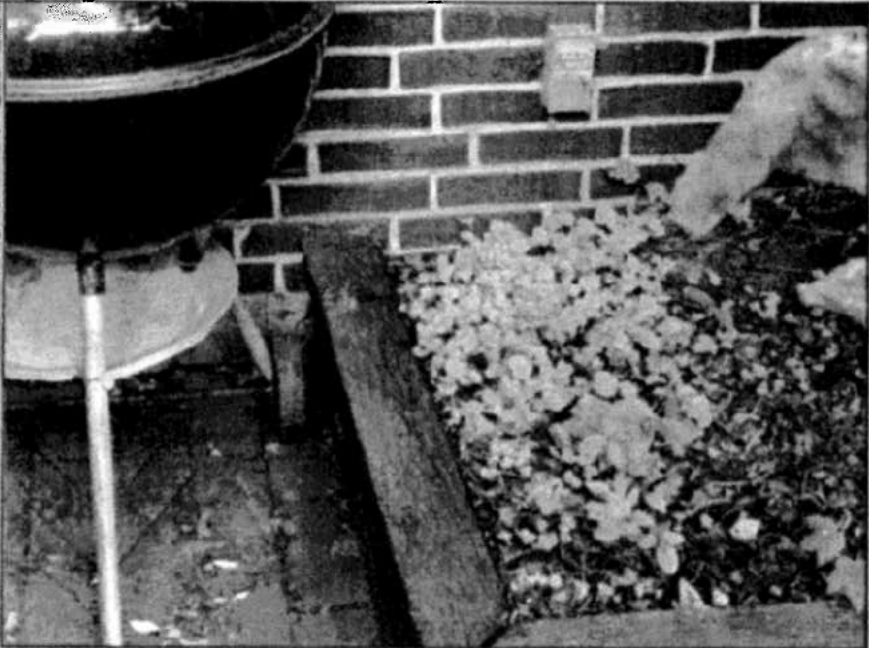
| | <p>K3. Der er højbed ved facade mod øst, der kan medføre opfugtning af facade.<br/>Da BS har registreret tilsvarende forhold ved bygning A vægtes fejlen på laveste trin.</p> | |

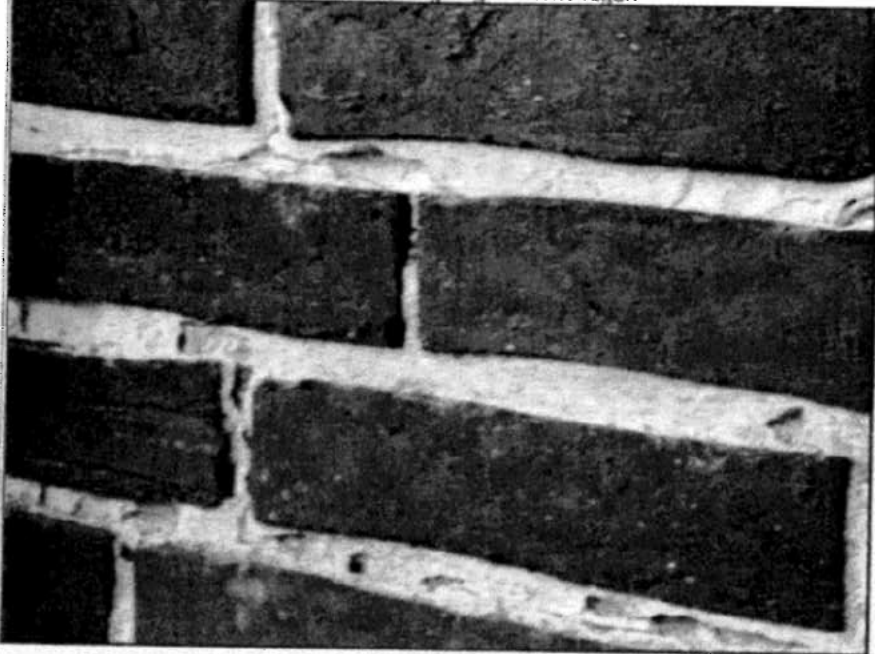
| | Flere steder er der murbiskader mod vest.<br>Forholdet vægtes på laveste trin som tillægsfejl til samme forhold under bygning A. | |

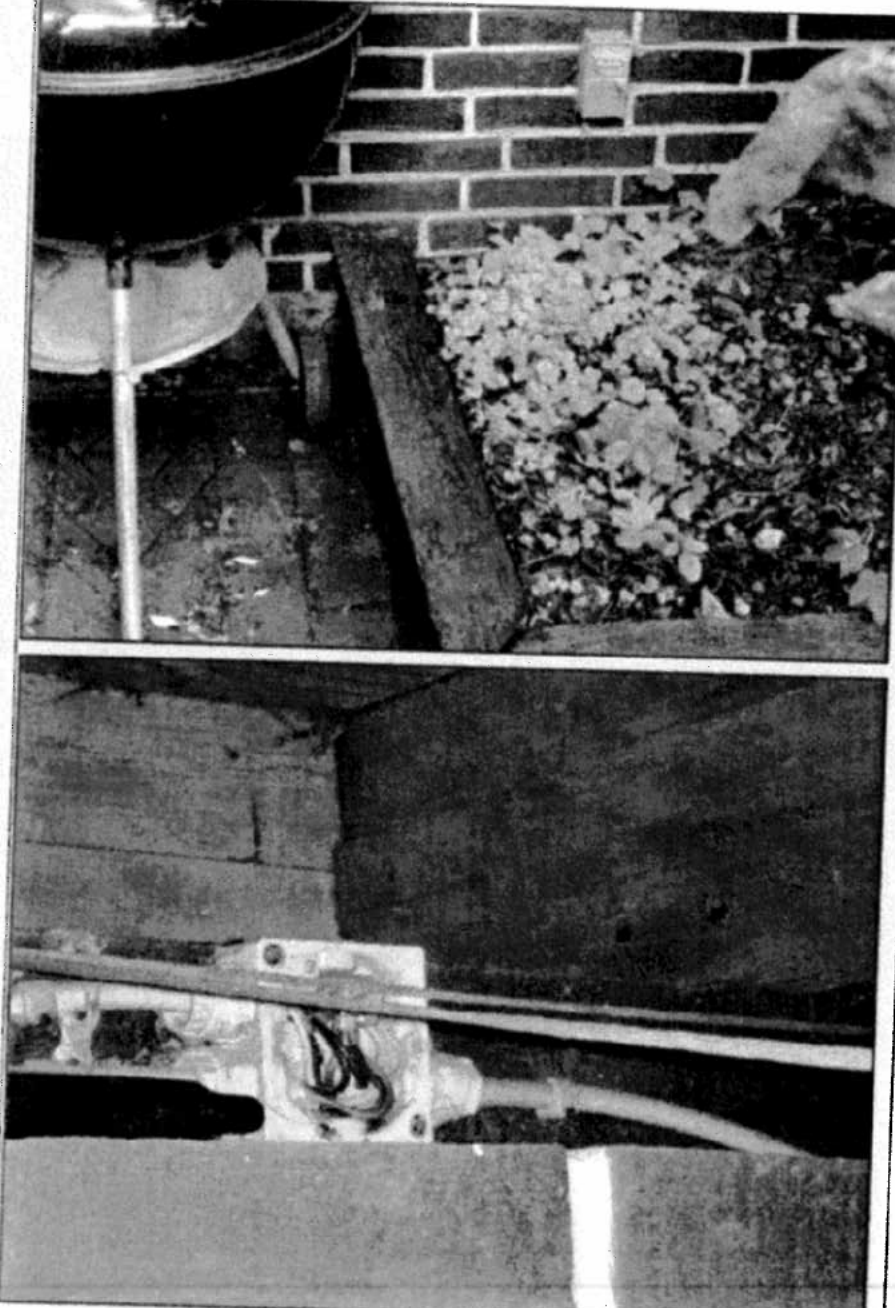
| Bygningssagkyndig | <p>K3. Der er åben samledåse i carporten. Udvendigt mod øst mangler dæksel på stikkontakt.</p> <p>Den åbne samledåse indebærer personskaderisiko, men da den er uden for normal rækkevidde vægtes forholdet på niveau A.</p> <p>Tidsfristen er udløbet uden kommentarer fra den sagkyndige.</p> | |
