## Forside

### Tilstandsrapport for ejendommen

## Bygning A (Beboelse - 146m2)

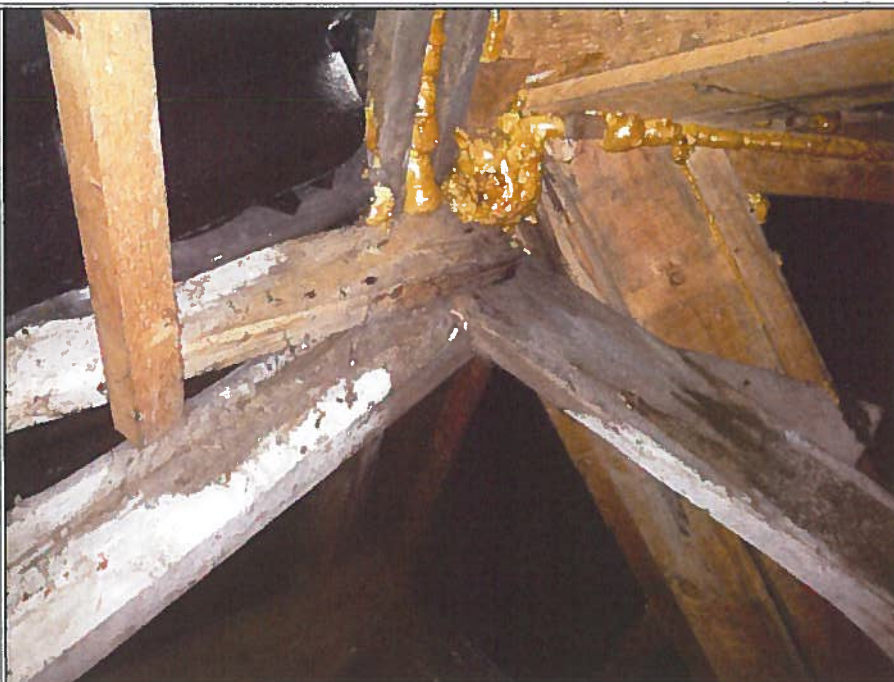
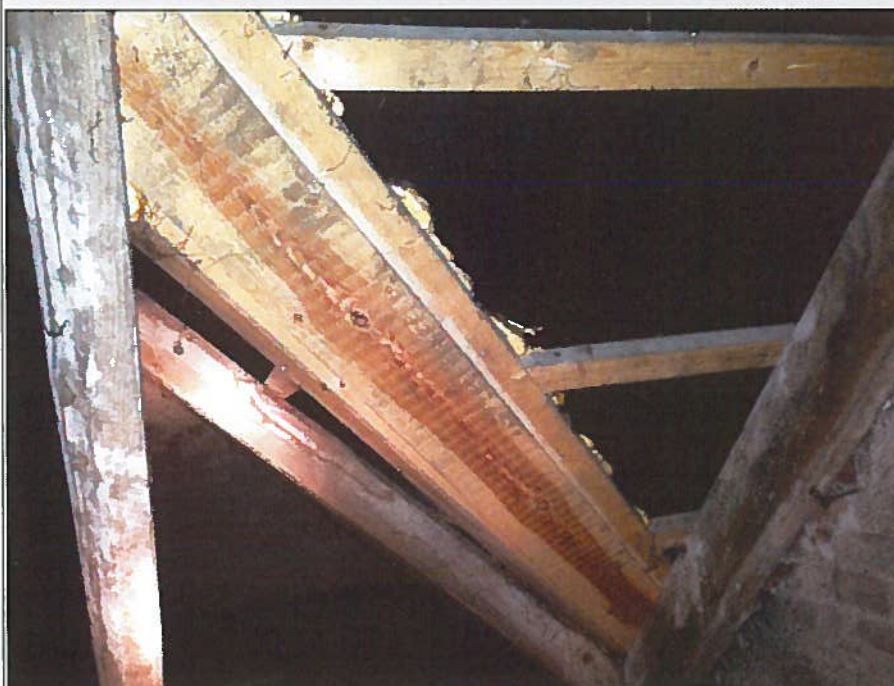
| 1.1<br>Tagbelægning/rygning | K1: Der ses tætning med skum hvor tagflader er sammenbygget. Note: Skum kan i visse tilfælde holde på fugten hvorved træværket kan blive nedbrudt. Dog ingen tegn på skade. |

Taget er tætnet med PU-skum enkelte steder i tagrum, hvor tagflader er sammenbygget.  
Note: PU-skum kan blive fugtsugende og dermed medføre opfugtning og følgeskader på tagdækning og tagværk. Der ses dog p.t. ikke sådanne skader.

K3

BS anfører risiko for følgeskader på andre bygningsdele, men angiver karakteren K1 som ikke kan benyttes i sådant tilfælde.

Vægtes på A-niveau, skræpende, idet forholdet er alm. kendt, men lempet, idet forholdet er beskrevet i rapporten.

Korrekt der er gjort opmærksom på et velkendt problem med skum. Der var ingen synlige skader og risikoen anses for minimal.

| Syns- og Skønsmand | Faglitteraturen underbygger ikke BS vurdering og synspunkt. Skaden er en velbeskrevet problemstilling.<br>Fejlpoint fastholdes | <b>A3</b> |

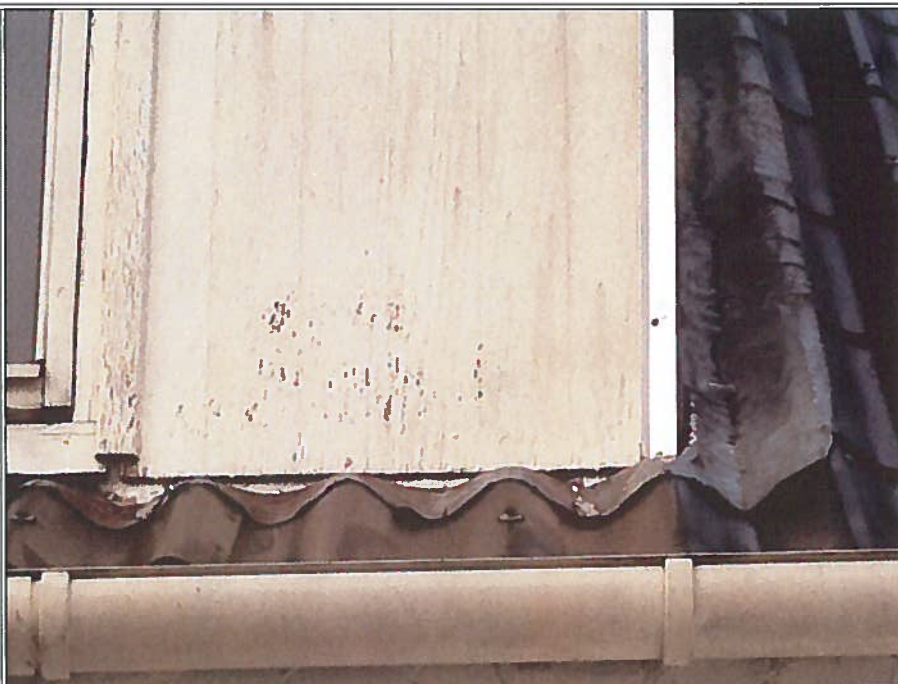
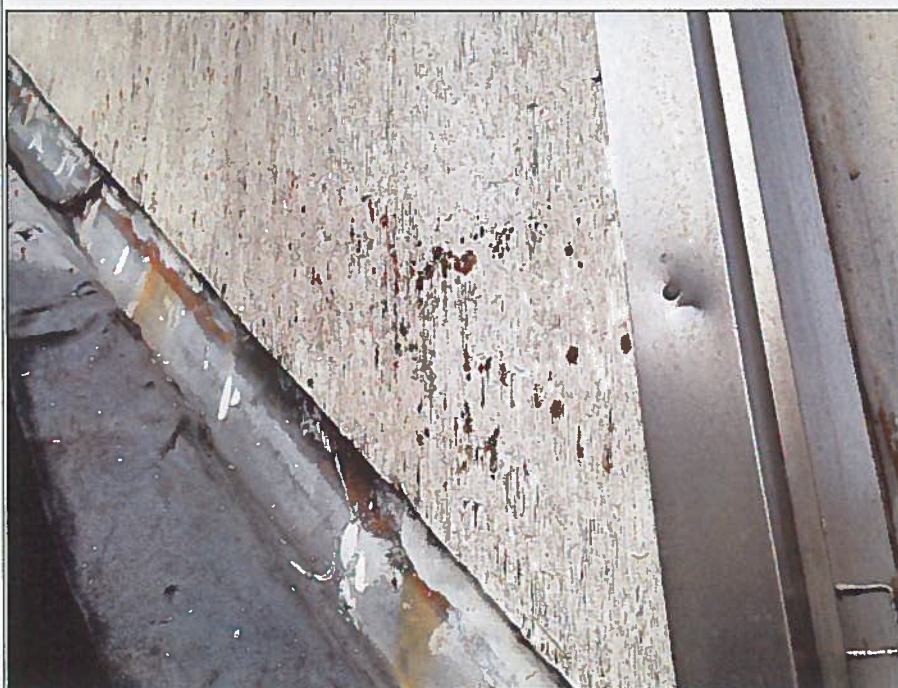
| 1.7 Kviste | K2: Træbeklædning ved kviste synes med tildens til opfugtning. | |

Der er nedbrudt træ i træpladebeklædning på kviste - især på østsiden.

K2

BS anfører "tendens til opfugtning" som synonym med rådkader, hvilket ikke vurderes korrekt dækkende.

Fejl vægtes på A-niveau, reduceret, idet karakteren er korrekt.

Træbeklædning har fået karakteren K2 og der er gjort opmærksom på skaden. Om der skal stå opfugtning, råd, tåresvamp eller andet synes jeg ikke er relevant, da køber er orienteret om en K2 skade. TR bemærkning bør bortfalde.

| Syns- og Skønsmand | Arsagen til fejlpoint er, at skadesomfanget verbalt skrives ned uagtet, at karakteren er korrekt. Alt udvendigt træværk opfugtes, det er ingen skade. Det er trænedbrydning derimod.<br>Fejlpoint fastholdes. | <b>A2</b> |

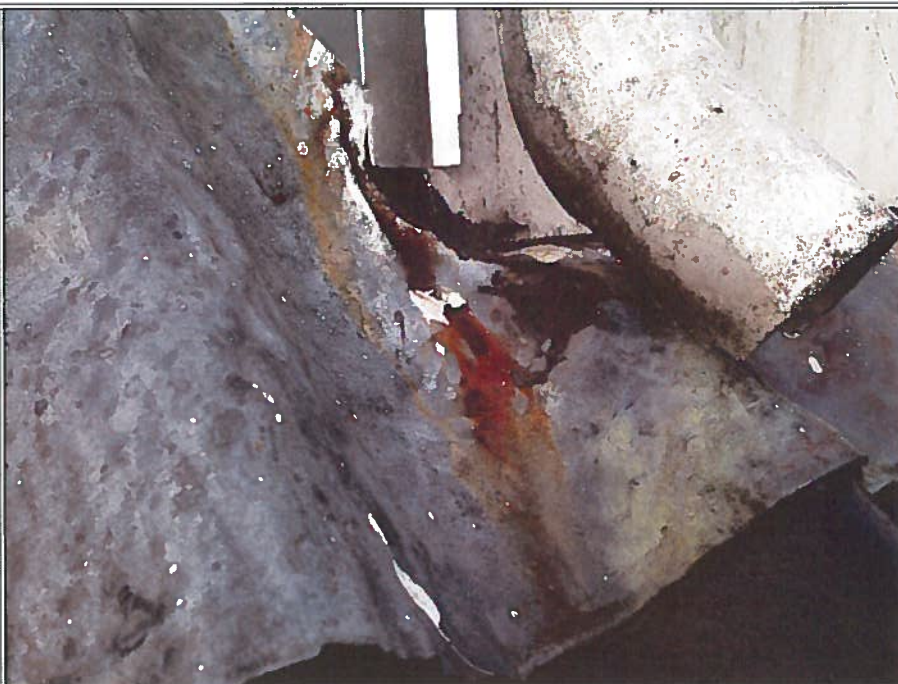
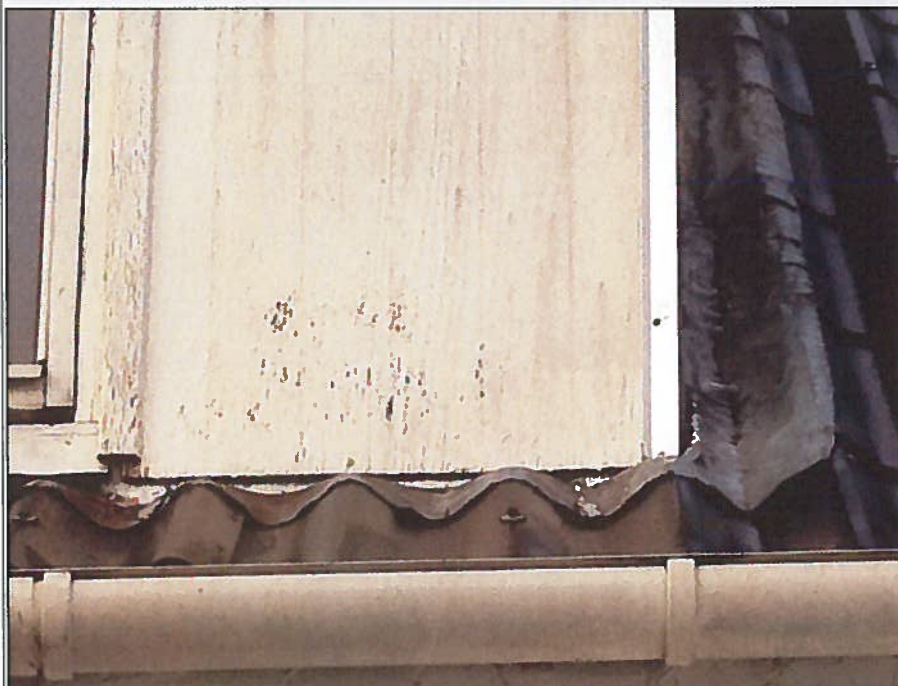
| 1.7 Kviste | K2: Inddækninger ved kviste ses at være genanvendt fra tidligere tagbelægning og synes ikke at kunne tilpasses helt ved de nye bølgebunde. Bly slutter ikke helt tæt. | |

Blyinddækning omkring kviste ligger ikke tætsluttende mod tagfladen og ses flere steder simpelt repareret. Note: Blyinddækningen er gammel og genanvendt fra tidligere tagbelægning. Der vurderes risiko for indtrængen af fygesne/ slagregn.

K3

BS indikerer, at der er en risiko, men beskriver den ikke nærmere, ligesom karakteren ikke er korrekt ud fra en risikovurdering.

Fejl vægtes på B-niveau, laveste trin, idet skaden er registreret.

Blyinddækningen har fint overlæg mod plader men bør dog bankes bedre på plads. Jeg har vurderet, at der er en meget minimal risiko for indtrængen af fygesne, hvorfor karakteren er sænket til K2. Niveau bør sænkes til A.

| Syns- og Skønsmand | BS beskriver ved skadesbeskrivelsen ingen følgeskade og angiver følgerigt K2. K2 angiver her, at blyinddækningen er eller er ved at være udtjent, men at dette ikke medfører nærliggende risiko for følgeskade på andre bygningsdele. Denne vurdering er SS ikke enig i. Problematikken med blyinddækningen er ikke selve inddækningen, men i meget højere grad følgeskaderisikoen. Derfor er karakteren forkert og beskrivelsen af skadesomfanget skrevet ned, så den ikke er dækkende.<br>Fejlpoint fastholdes | <b>B6</b> |

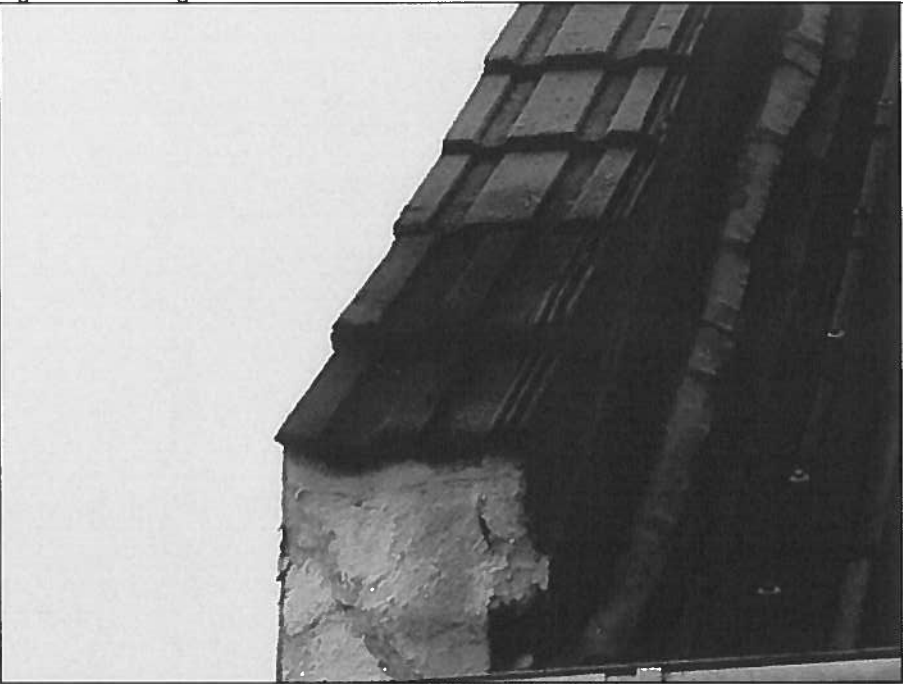
| <b>Fejlangivelse</b><br>Syns- og Skønsmand | <p>En tagsten nederst på brandkam mod sydøst er revnet.<br/>K3<br/>BS har ikke registreret forholdet<br/>Vægtes på A-niveau</p> | <b>A3</b> |
| Bygningssagkyndig | Jeg anvender altid kikkert når taget er så højt og mener helt bestemt ikke at den viste tagsten var revnet, da jeg besøgt huset. | <b>0</b> |
| Syns- og Skønsmand | SS kan ikke vide om den var revnet ved BS besigtigelse<br>Fejlpoint fastholdes | <b>A3</b> |

Under punkt 1.15, bygning A frafaldes fejlangivelsen (A3), da det ikke findes sandsynliggjort at tagstenen var revnet på tidspunktet for BS's besigtigelse.

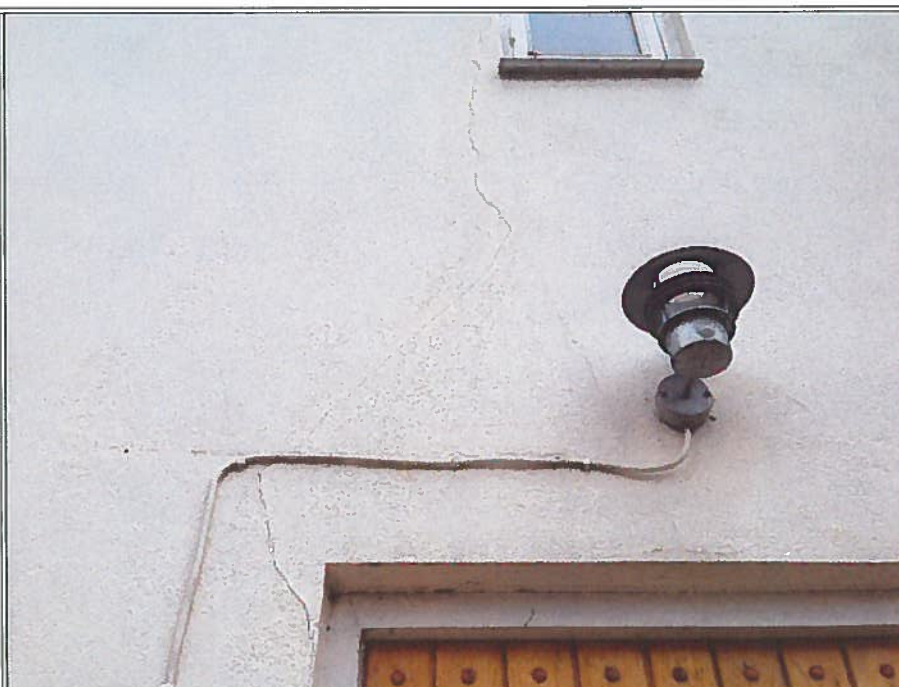
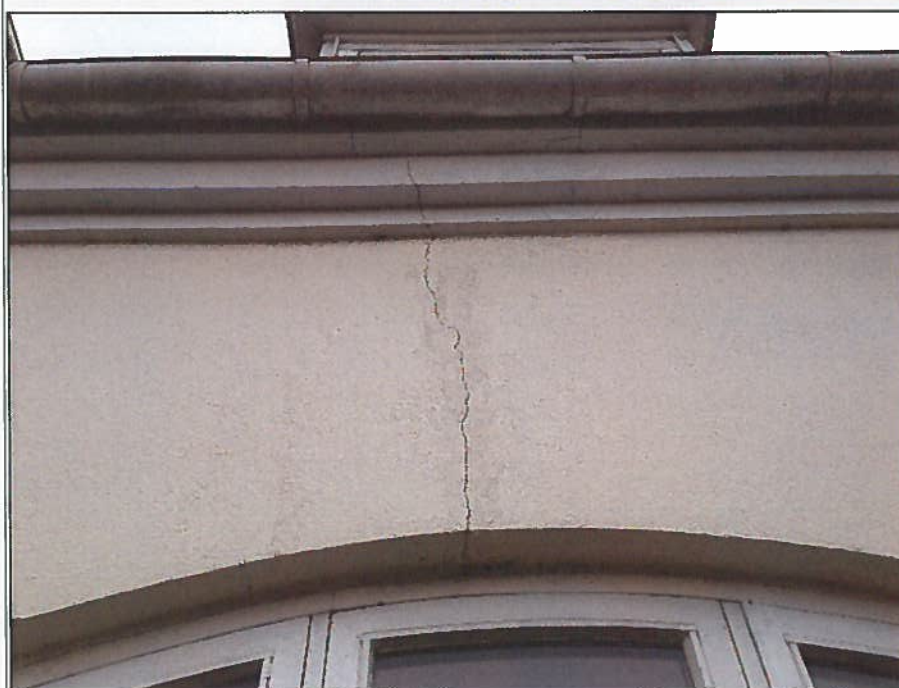
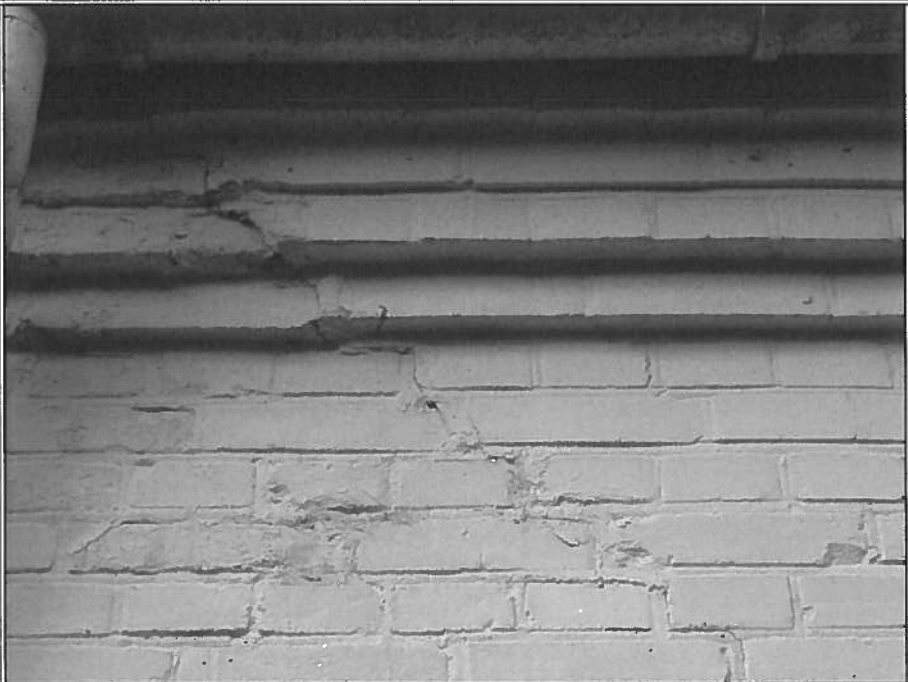
K2: Der ses skrårevner over hoveddør samt over- og under vinduer mod vej. Fugerevne over stort vindue mod haven.

| | <p>Der ses revneforløb hidrørende fra sokkel, gående igennem facader mod nord, øst og vest -ved og omkring døre og vinduer. Større forsætning øverst i facaden ved sydøstligt hushjørne. Note: Revnerne er ældre følgerevner fra sætninger igennem tiden og revnerne kan ikke påregnes i ro.</p> <p>K2</p> <p>BS mangler at beskrive årsagssammenhæng med sokkelrevnerne.</p> <p>Vægtes på A-viveau, laveste trin, idet skaden er registreret</p> | |

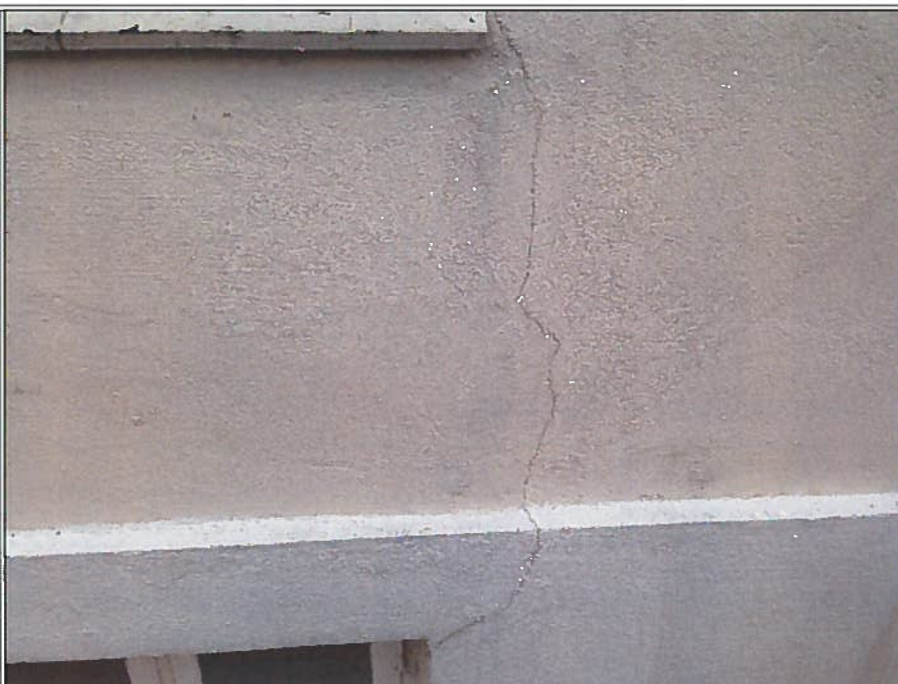
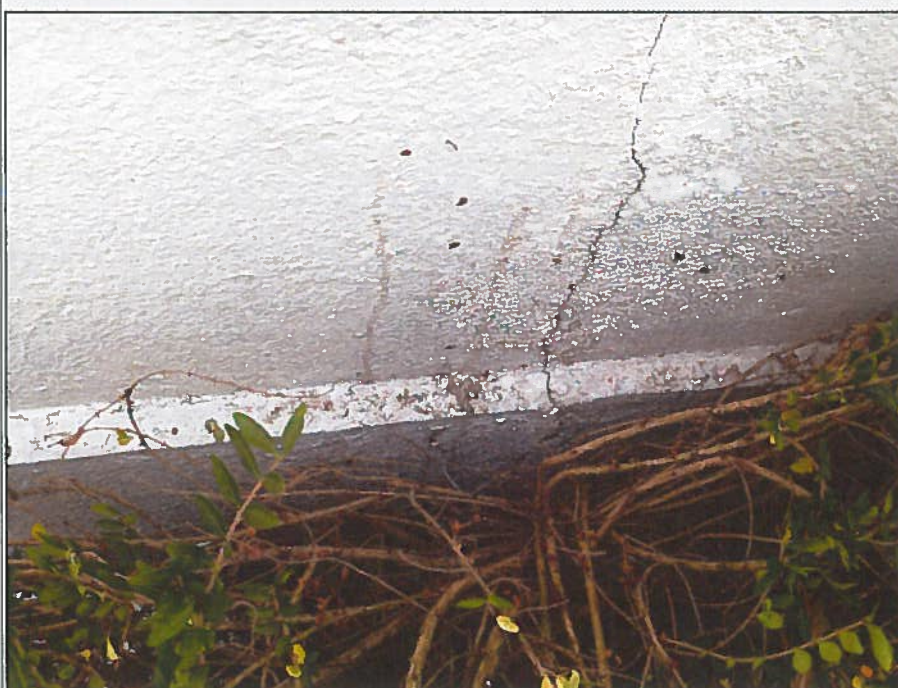
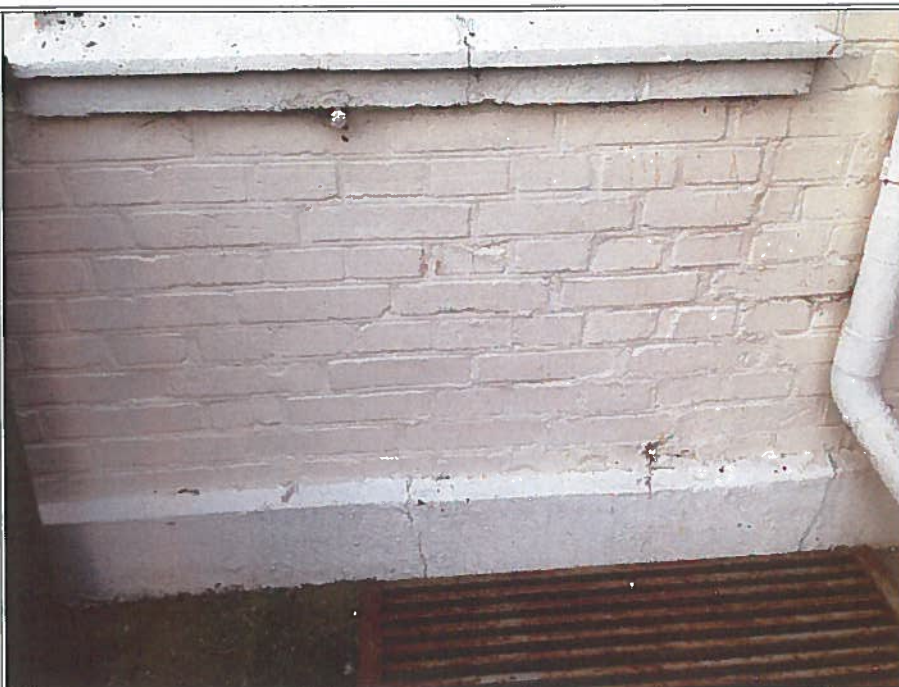
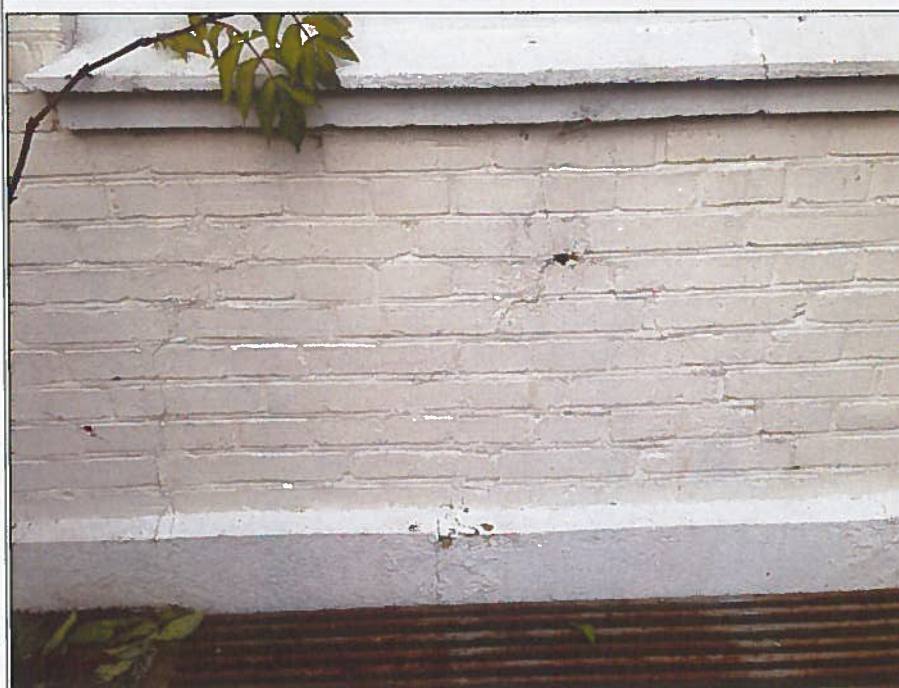
| 4.2 Sokkel | K2: Sokkelrevner ses i forbindelse med revner i murværket i nordgavl, østfacade samt i facade mod vej. |

Der ses ældre sætningsrevner i sokkel/kældervægge mod nord, øst og vest. Note: Revnerne skyldes sandsynligvis fundering på ikke tilstrækkelig bæredygtig jordbundsforhold og revnerne har igennem tiden, forårsaget følgerevner op igennem ydermure udvendigt. Revnerne vurderes ældre, men der er stadig indikation af mindre bevægelser op igennem facaderne, se pos. 2.1.

K3

BS anfører forkert karakter, idet der ses følgeskader op i facader. Der mangler endvidere sammenhængsbeskrivelse med de "skrærevner" som registreres under ydervægge, så man forstår sammenhængen.

Vægtes på A-niveau, idet skaden er registreret

| Bygningssagkyndig | Kan godt følge TR, men huset er altså over 100 år gammelt og det er forventeligt når man køber et så gammelt hus. | A3 |
| Syns- og Skønsmand | BS skal sammenligne med tilsvarende "intakte" bygningsdele, hvorfor alderen ikke er en formildende omstændighed ved ikke intakte bygningsdele som fx revneforløb. Hvad der er forventeligt er helt individuelt og ikke et forhold som BS bør vurdere i rapporten.<br>Enighed om fejlpoint | A3 |

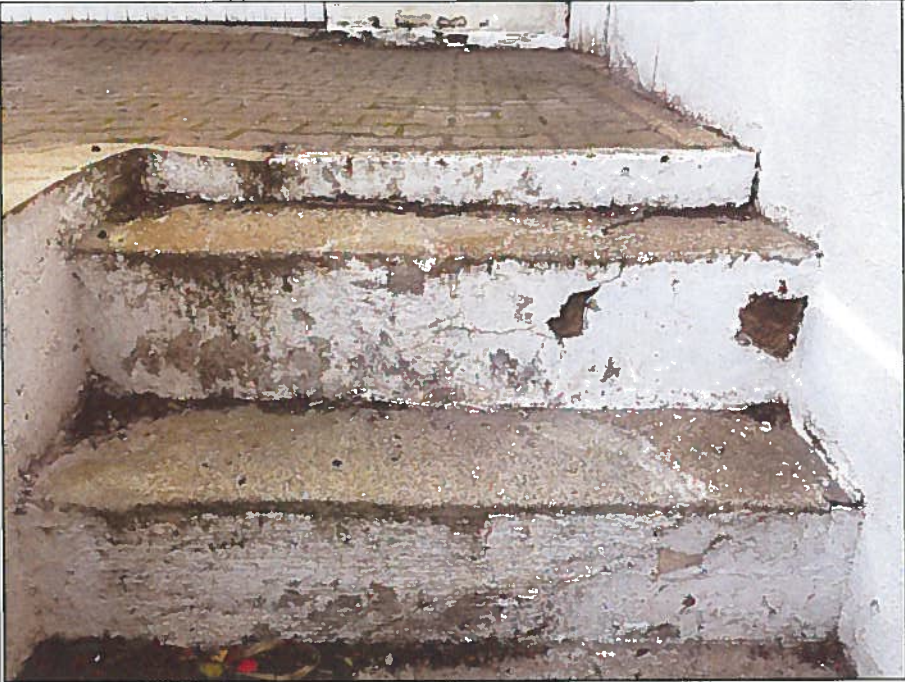
| <b>Fejlangivelse</b><br>Syns- og Skønsmand | <p>Der er nedbrudt beton i et trappetrin til kælder, ligesom der ses flere revneforløb i kældertrappevanger.<br/>K2<br/>SS vurderer ikke defekt i kældertrappe som mindre K1 revne.<br/>Vægtes på A-niveau, reduceret, idet skaden er registreret.</p> | A2 |

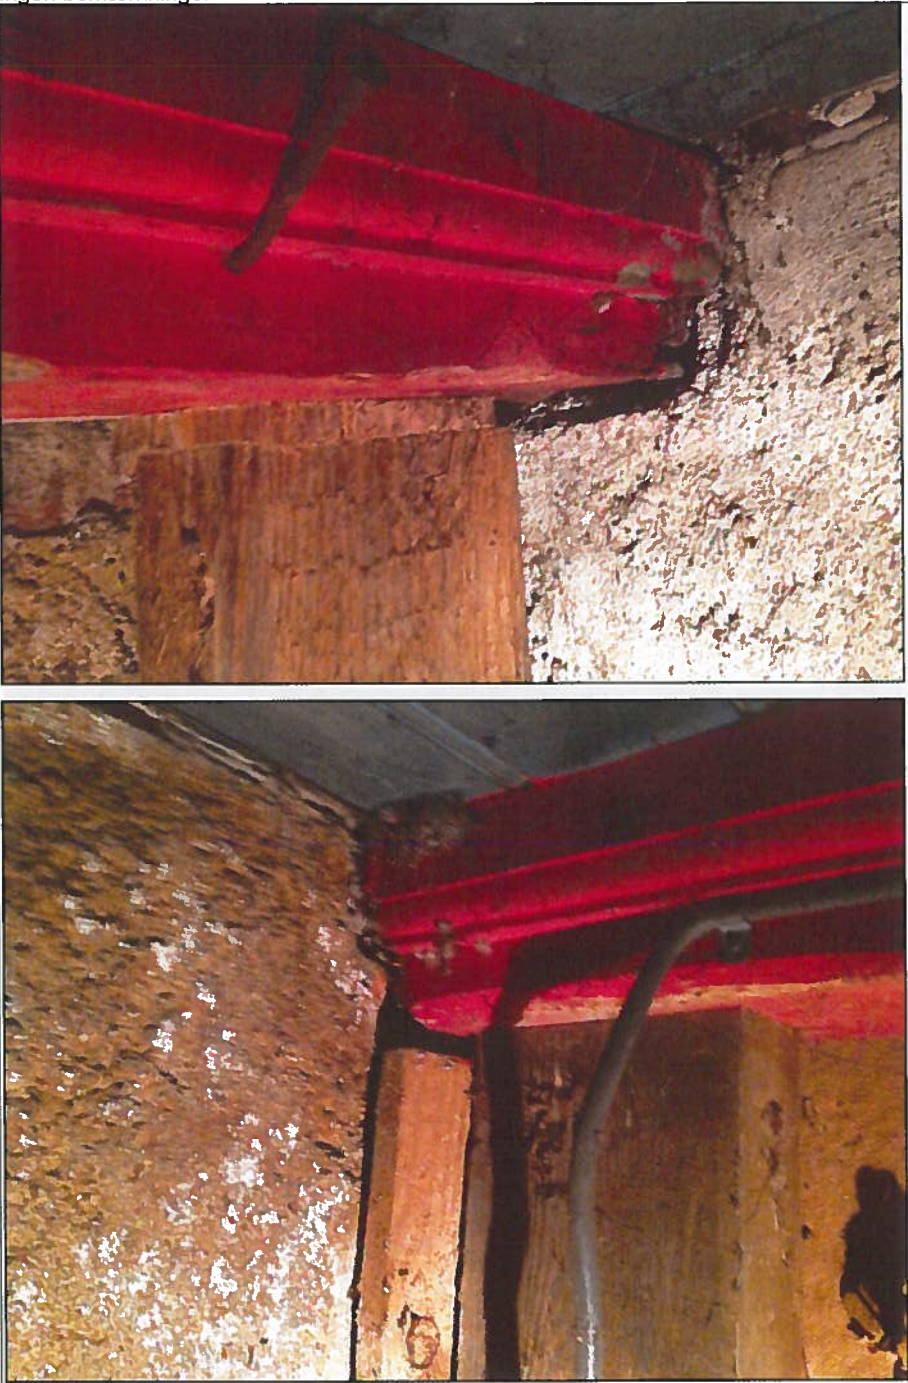
| <b>Fejlangivelse</b><br>Syns- og Skønsmand | <p>I lille teknikrum i kælder ses nedbrudt træ i vederlag af bjælker som bærer etageadskillelsen. Note: Bjælkerne er understøttet på simpel vis, hvorfor der ikke vurderes risiko for svigt af bæreevnen.</p> <p>K2<br/> BS har ikke registreret forholdet.<br/> Vægtes på A-niveau</p> | A3 |
| Bygningssagkyndig | Ok noteret, dog var det gammelt råd. | A3 |

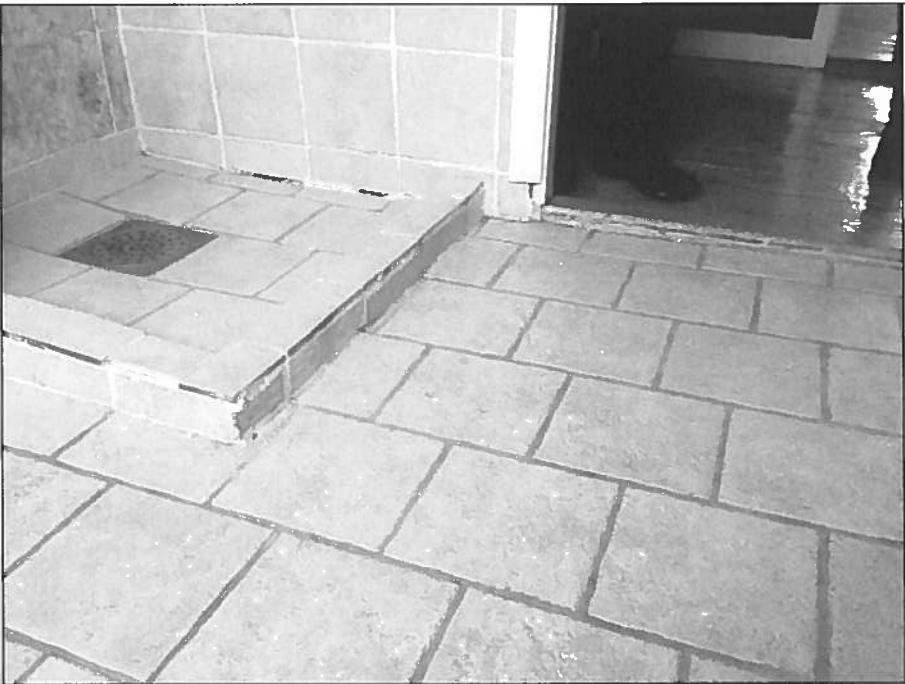
| <b>Fejlangivelse</b><br>Syns- og Skønsmand | <p>Badeværelsegulv er forkert konstrueret og uden gulvfløb udenfor brusenichen. Note: Gulvet udenfor brusenichen er udført uden fald til et gulvfløb og uden opkant mod tilstødende rum. Der er risiko for vandskader som følge af udførelsen.</p> <p>K3<br/>BS har ikke registreret forholdet.<br/>Vægtes på B-niveau</p> | B8 |
| Bygningssagkyndig | Normalt er jeg meget opmærksom på disse forhold og det er højst sandsynligt en alm. huskefejl kombineret med en del indbo i badeværelset. Såfremt der havde været en åbning eller hul/rør fra gulv indtil gulvfløb i bruseniche, anses dette for en acceptabel løsning, hvorfor jeg mener at B8 bør sænkes til A5. | A5 |
| Syns- og Skønsmand | Fejlpunkt indeholder såvel skadesudbedring som den potentielle økonomiske konsekvens af en følgeskade, hvorfor fejlpunkt ikke kan nedsættes alene som følge at selve skaden er billig at udbedre.<br>Fejlpunkt fastholdes | B8 |

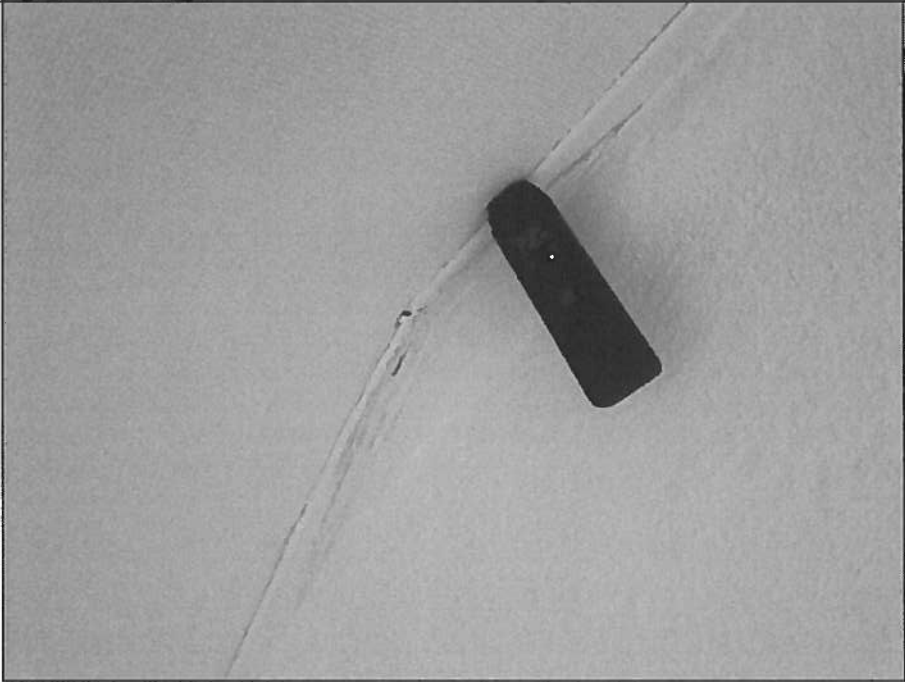
| <b>Fejlangivelse</b><br><i>Syns- og Skønsmand</i> | <p>I 1. sals sydvestværelse er konstateret væsentlig opfugtning ved skunk og skråvæg mod tilstødende værelse. Der er tillige trænedbrydning i beklædning og liste. Note: Forholdet skyldes antageligt utæthed v. inddækning samt forøget vandbelastning på kvistflunke herudfor. Årsag og skadesomfang kræver nærmere undersøgelse at fastlægge.</p> <p>UN</p> <p>BS har ikke registreret skaden.</p> | B8 |
| Bygningssagkyndig | Huset var ved besigtigelsen beboet af enlig far med 4 børn, så alle værelserne var godt fyldte med senge, kommoder, skriveborde, inventar og plakater og andet indbo på gulve og vægge, hvorfor den anførte skade ikke kunne besigtiges. Da det ikke var muligt at besigtige skaden, har jeg sat karakteren til "0" | 0 |
| Syns- og Skønsmand | <p>Det er korrekt - som også oplyst af ejer, at ejendommen var beboet ved BS besigtigelse, men stod tom ved SS besigtigelse. Såfremt BS ikke har kunnet besigtige dette forhold, skulle det imidlertid være anført som forbehold under Bemærkninger ad 2, Utilgængelige bygningsdele som normalt tilgængelige som ikke kunne besigtiges. Det fremgår ikke dette sted.</p> <p>Fejlpoint fastholdes</p> | B8 |

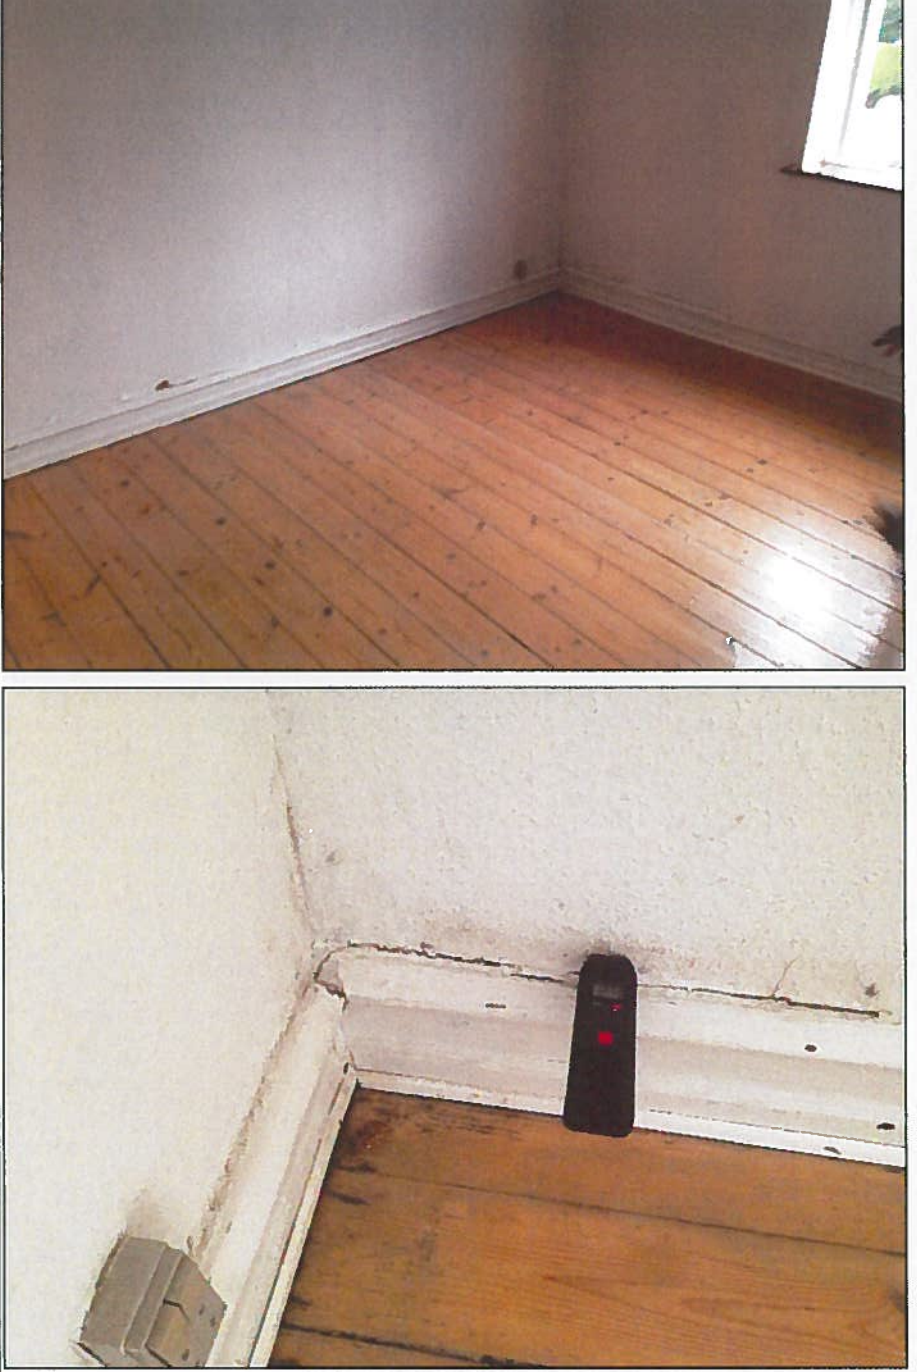
| <b>Fejlangivelse</b><br><i>Syns- og Skønsmand</i> | <p>I sydvestligt værelse er konstateret opfugtning nderst på ydervægge - hovedsageligt i sydgavl. Note: Forholdet skyldes antageligt fugtopsugning fra kælderydervægge hhv. højt terrænniveau mod syd. Indervægge er beklædt med cellutex dette sted, hvilket følgelig vurderes nedbrudt.</p> <p>K2</p> <p>BS har ikke registreret forholdet.</p> <p>Vægtes på B-niveau, pga skadesudbedring inkluderer følgeskader i opsat vægbeklædning (cellutex)</p> | <p>B8</p> |
| Bygningssagkyndig | <p>Det var ikke muligt at besigtige skaden pga. meget indbo, sofaer, borde, skabe, kommoder mv. Da jeg ikke har kunnet besigtiget skaden, har jeg sat vurderingen til "0"</p> | <p>0</p> |

| Syns- og Skønsmand | Det er korrekt - som også oplyst af ejer, at ejendommen var beboet ved BS besigtigelse, men stod tom ved SS besigtigelse. Såfremt BS ikke har kunnet besigtige dette forhold, skulle det imidlertid være anført som forbehold under Bemærkninger ad 2, Utilgængelige bygningsdele som normalt tilgængelige som ikke kunne besigtiges. Det fremgår ikke dette sted.<br>Fejlpoint fastholdes | <b>B8</b> |

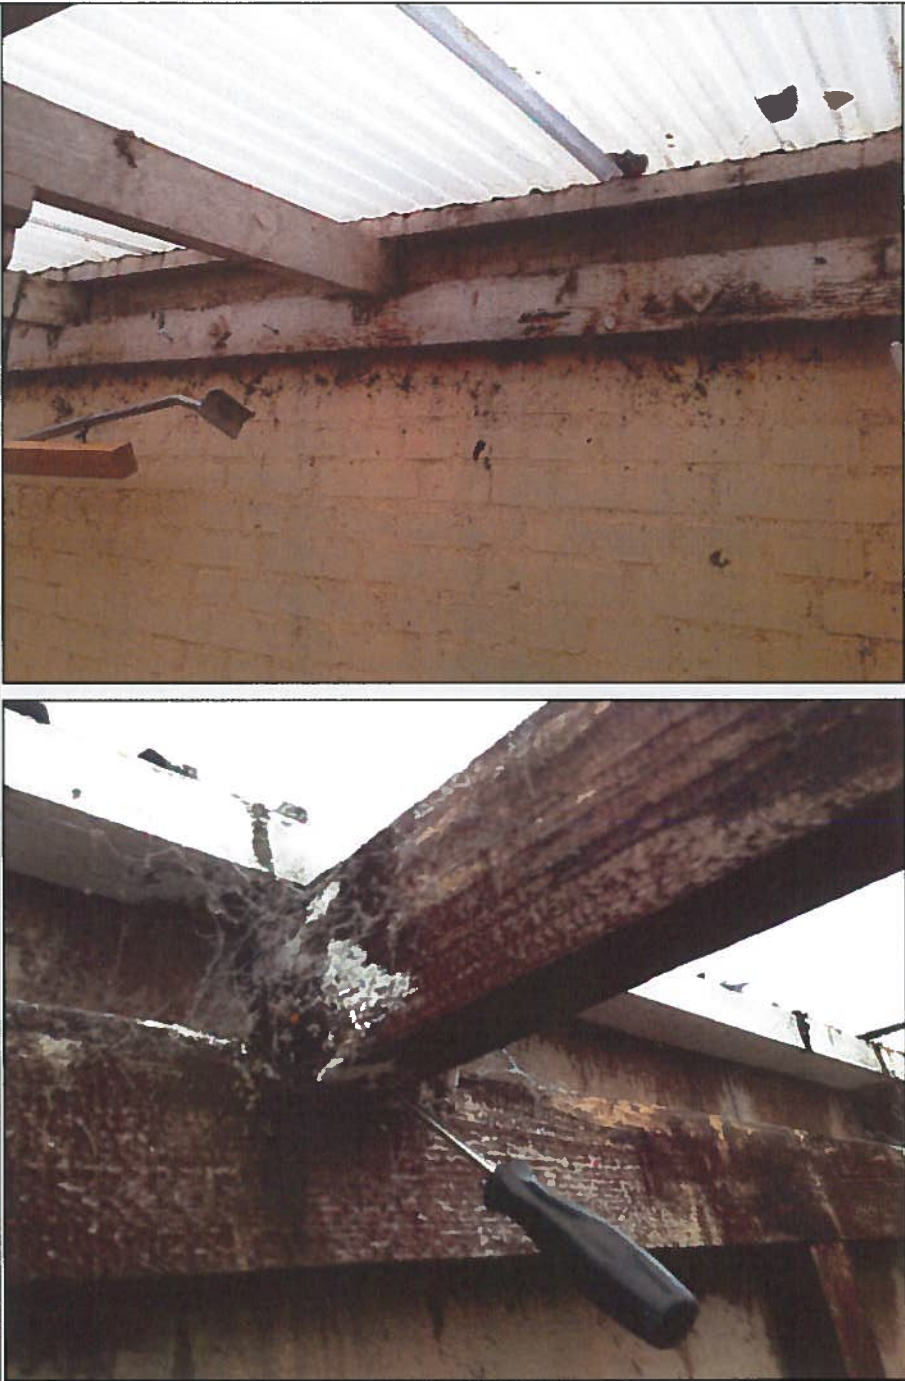
| <b>Fejlangivelse</b><br>Syns- og Skønsmand | <p>Der ses nedbrudt træ i rem som bærer tag mod nabobygning - samt nedbrudt træ i ende af bjælkespær samme sted. Note: Skaden er en følgeskade fra utæt inddækning og skaden medfører risiko for svigt af tagkonstruktionen.</p> <p>K3</p> <p>(Se BS punkt 1.8) BS har ikke registreret skaden på bjælkespær, men alene remmen og har ikke angivet karakter som hænger sammen med følgeskaderisikoen.</p> <p>Vægtes på A-niveau, reduceret, idet skaden delvist fremgår.</p> | A2 |
| Bygningssagkyndig | Skaden er beskrevet og den kan ses af alle, så jeg mener den er ok formuleret. | A2 |

| Syns- og Skønsmand | Skaden er beskrevet som en følgeskade, men ikke som en særskilt skade. Man må ikke samle flere skader under en skadesbeskrivelse.<br>Fejlpoint fastholdes | <b>A2</b> |

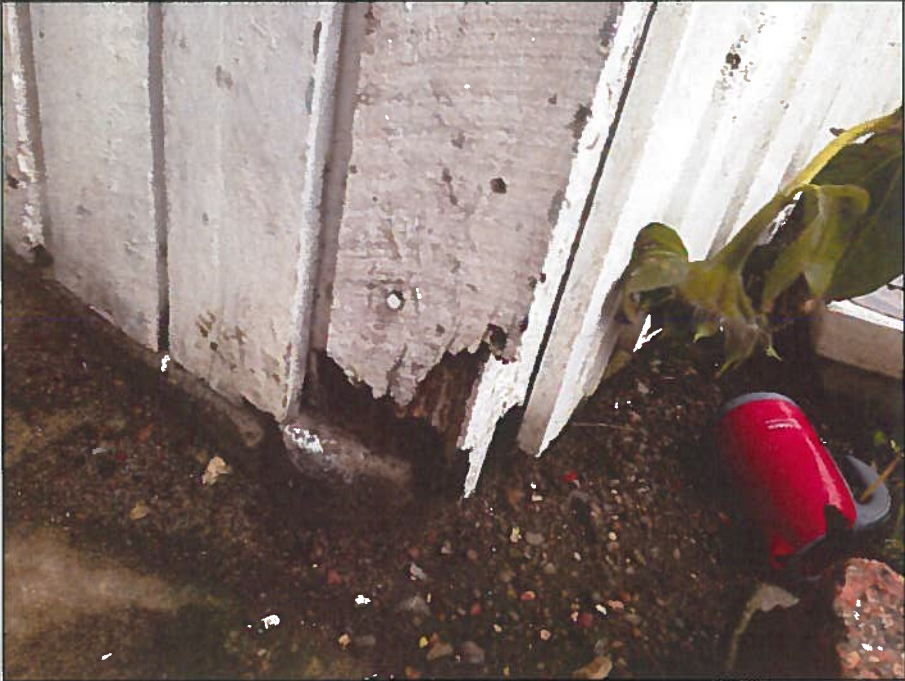
| 2.7 Andet | K2: Råd og borebiller nederst i stolper. | |
| <b>Fejlangivelse</b><br>Syns- og Skønsmand | <p>Der er nedbrudt træ i bund af to bærende træsøjler på sydside v. overdækket areal. Note: Udførelsen er konstruktivt forkert og der er risiko for svigt af bæreevnen her.<br/>K3<br/>BS mangler sammenhæng mellem skadesrisiko og karakter, idet følgeskader betinger K3. Vægtes på A-niveau, laveste trin, idet skaderne er registreret.</p> | <b>A3</b> |
| Bygningssagkyndig | Udhuset er en simpel bygning opbygget på traditionelt vis for sådanne udhuse. Jeg mener karakteren K2 er retvisende da bygningsdelen ikke vil svigte indenfor en overskuelig tid. | <b>A1</b> |
| Syns- og Skønsmand | At bygningen er en traditionel simpel udhuskonstruktion ændrer ikke på vurderingsprincipper for skadeskarakter og følgeskaderisiko.<br>Fejlpoint fastholdes | <b>A3</b> |

Under punkt 2.7 bygning B reduceres vægten A3 til A1, idet det anerkendes, at stolper og træbeklædning kan betragtes som en samlet bygningsdel, og K2 derfor er retvisende for skadens udviklingsrisiko, som dog burde være specificeret i en note.

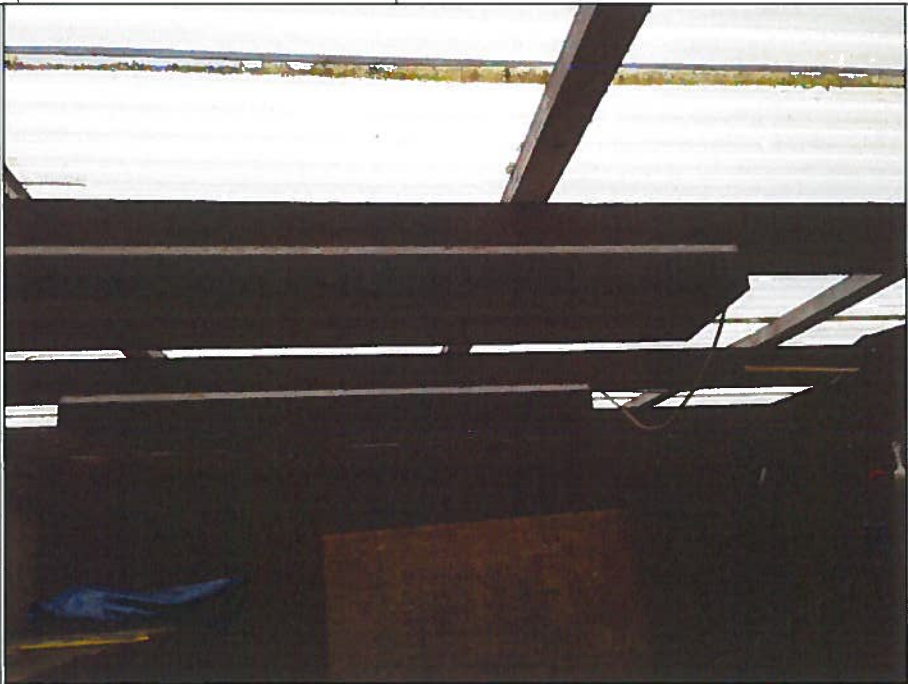
| B- Bjælkespær (der er ikke gitterspær). | | A1 |
| Bygningssagkyndig | Trykfejl | A1 |
