## Forside

## Revisionsoversigt

### Tilstandsrapport for ejendommen

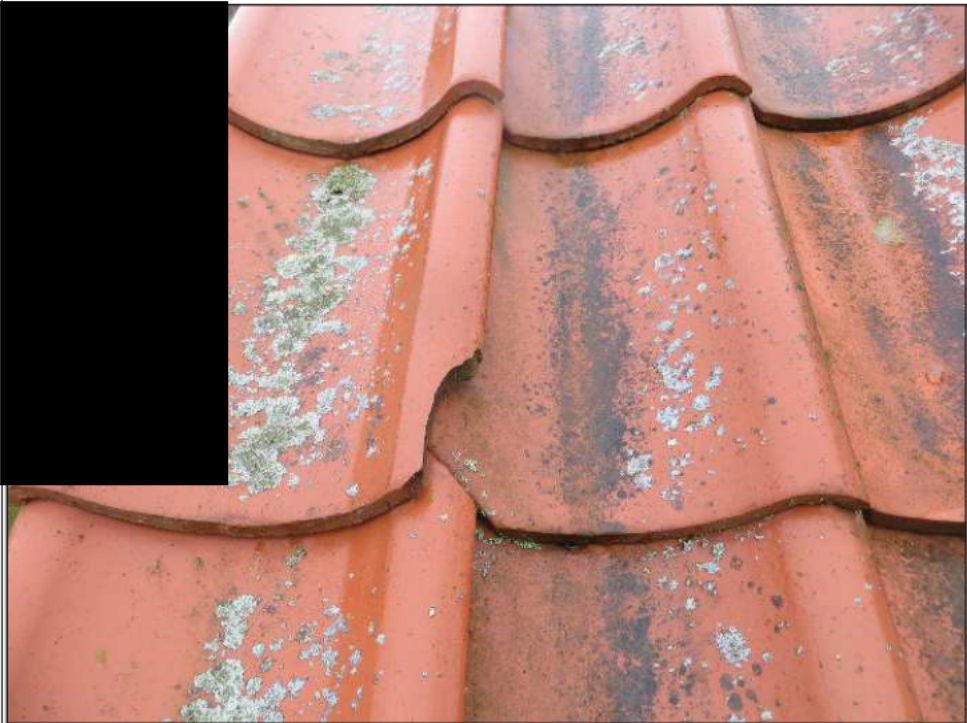
| Fejlangivelse | <p><b>Beskrivelse af skade/mangel:</b> Fedtede lag og mosbegroning på taget.</p> <p><b>Karakter:</b> k1</p> <p><b>Note:</b> Forhold under manglende vedligeholdelse.</p> <p><b>Begrundelse for fejl:</b> Forholdet er ikke rapporteret. Men da BS har markeret sig lidt uheldigt i mangefuld stedfæstelse af snedække på tag, så er skadesbeskrivelse og foto indsat, men BS undgår en fejlkarakter.</p> | 0 |

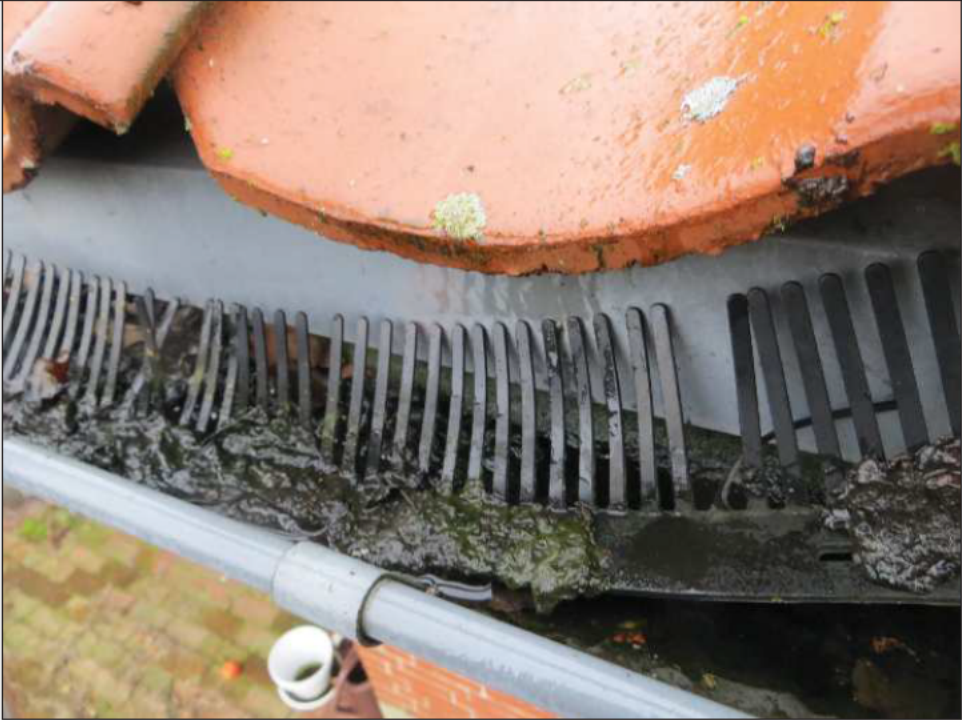
| Fejlangivelse | <p><b>Beskrivelse af skade/mangel:</b> Fuglegitteret ved tagfod er stedvis skredet ned i tagrenden.</p> <p><b>Karakter:</b> K1</p> <p><b>Note:</b> Vil indebære øget behov for vedligeholdelse/oprensning i forhold til fuglereder m.v..</p> <p><b>Begrundelse for fejl:</b> Forholdet er ikke rapporteret. Men da BS har markeret sig lidt uheldigt i mangefuld stedfæstelse af snedække på tag, så er skadesbeskrivelse og foto indsat, men BS undgår en fejlkarakter.</p> | 0 |

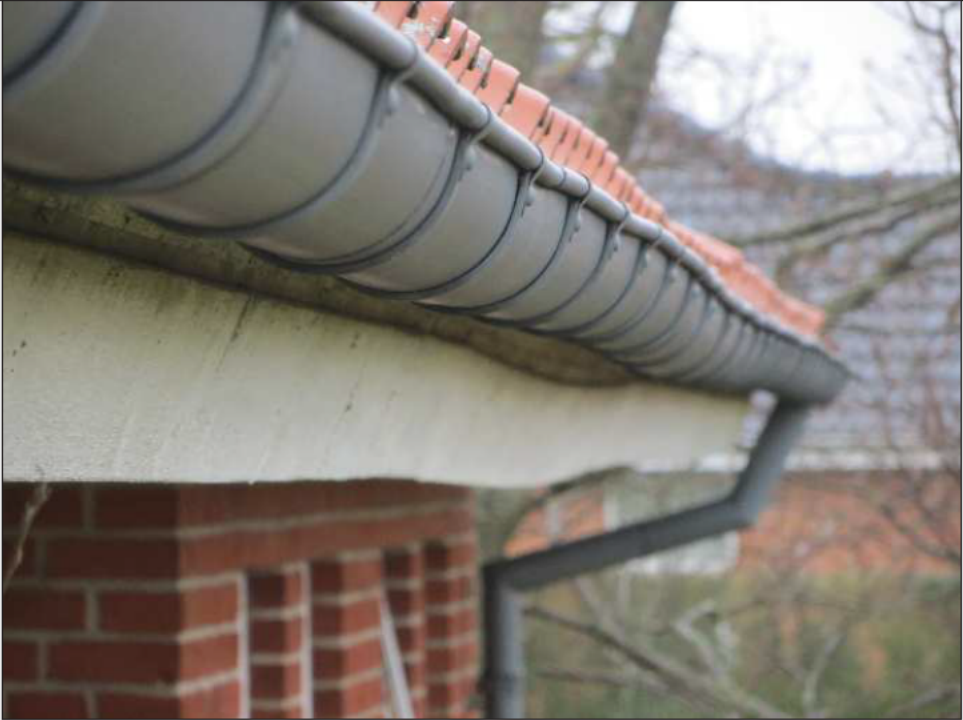
| Fejlangivelse | <p><b>Beskrivelse af skade/mangel:</b> Ved den overdækkede terrasse er der skævhed i tagflade, tagrende og udhængskasse.</p> <p><b>Karakter:</b> K0</p> <p><b>Note:</b> Årsagen er manglende trykfordelende bjælke, hvorved spændinger opstår, når spærene har vederlag også på den indrykkede ydermur.</p> <p><b>Begrundelse fofr fejl:</b> Forholdet er ikke rapporteret.</p> | A3 |

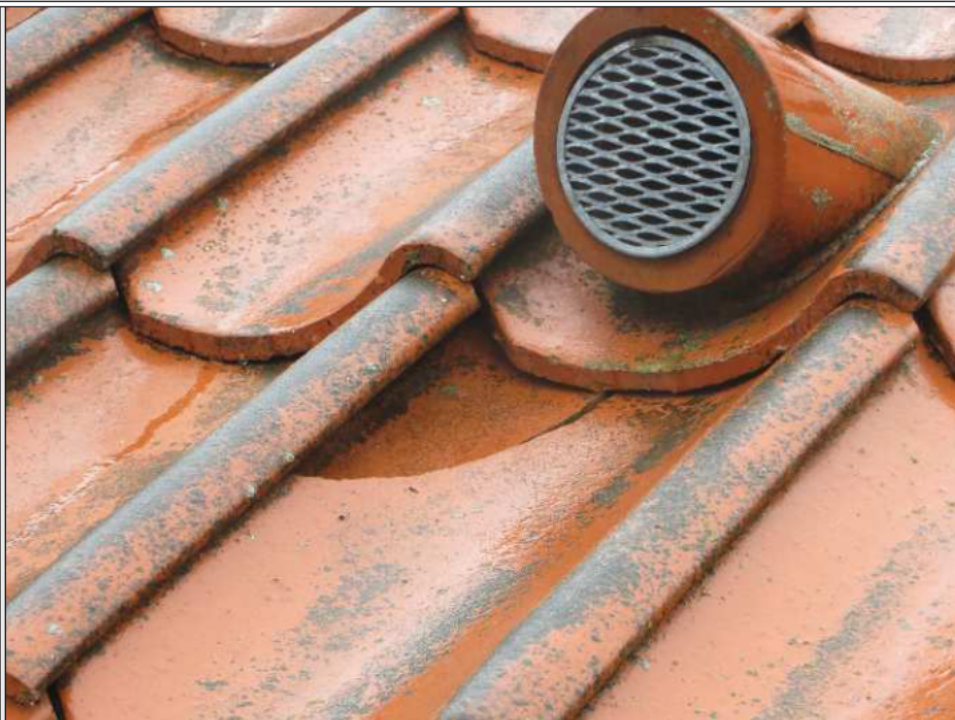
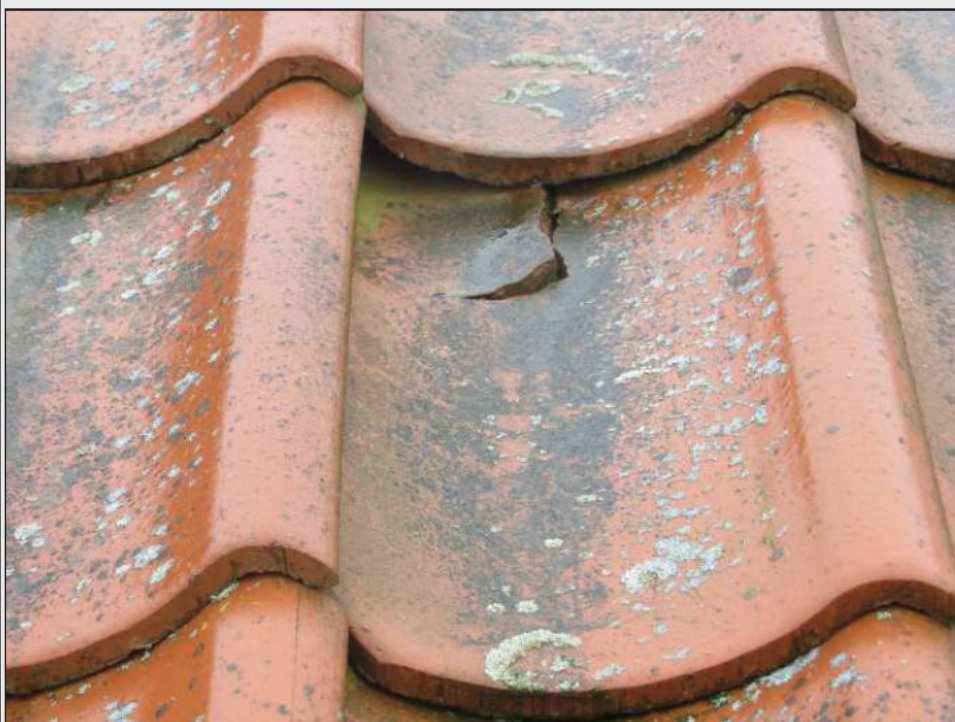
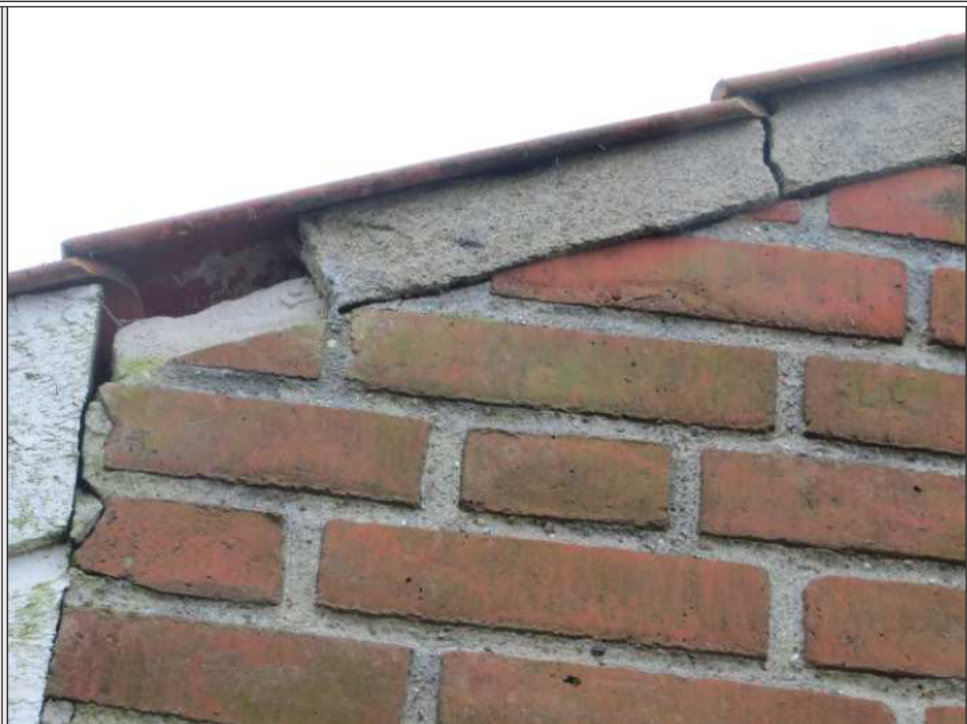
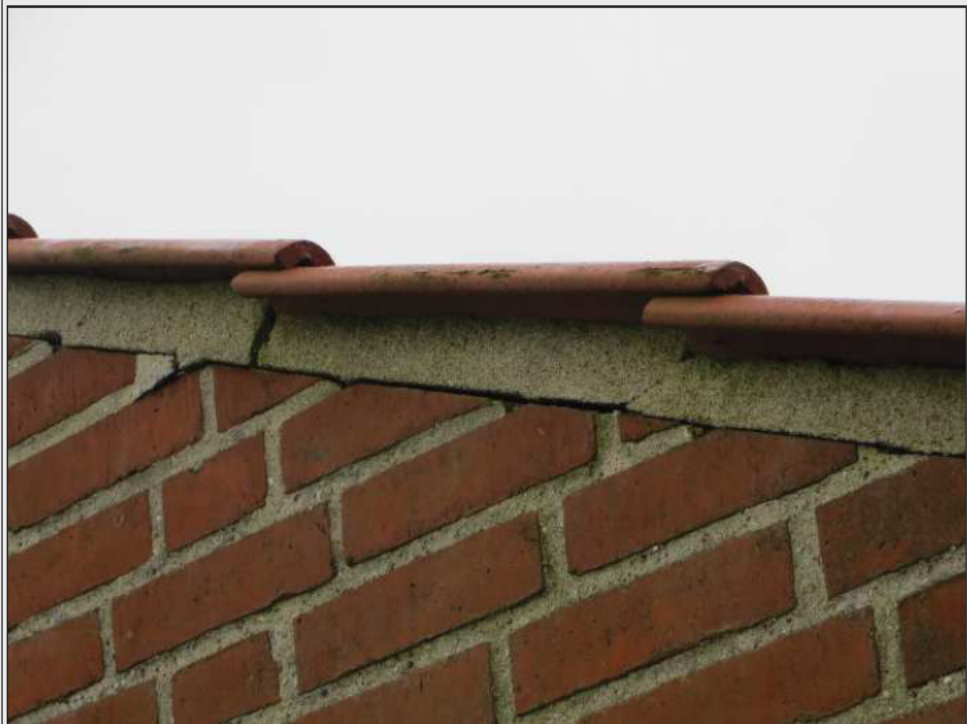
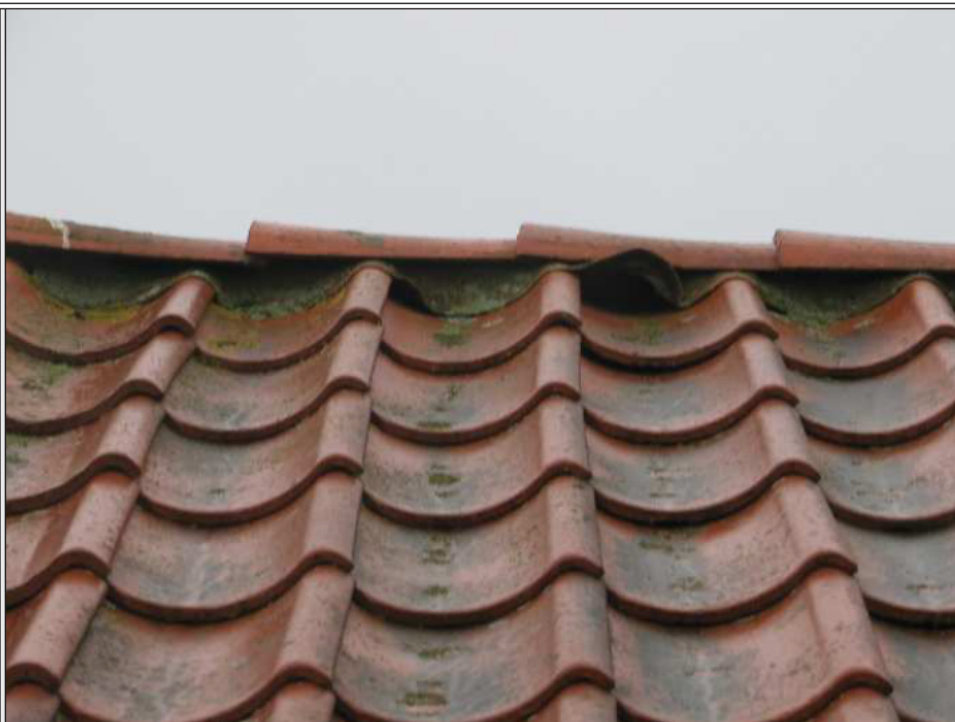
| 1.1<br>Tagbelægning/rygning | Ingen bemærkninger |

**Beskrivelse af skade/mangel:** Rundt omkring er der nogle beskadigelser i teglstenstaget. Båndet under tagrygningen tilslutter ikke med taget overalt, og man ser nogle få regulære åbninger. Løstsiddende støbning flere steder i samlingen mellem taget og gavlmure.

**Karakter:** K3

**Note:** Forholdet indebærer risiko for følgeskader af fugtvandring.

**Begrundelse for fejl:** Forholdet er ikke rapporteret. Men da BS har markeret sig lidt uheldigt i mangefuld stedfæstelse af snedække på tag, så er foto indsat med de beskadigede tagsten. Fejlkarakteren er udelukkende for samlingen mellem gavlmure og tag.

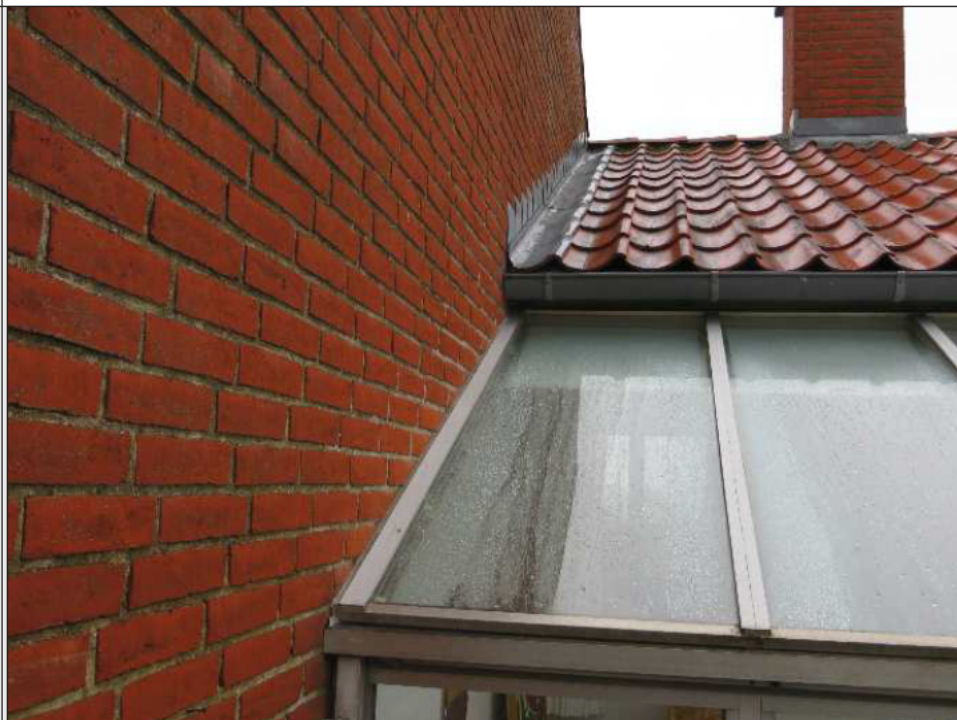
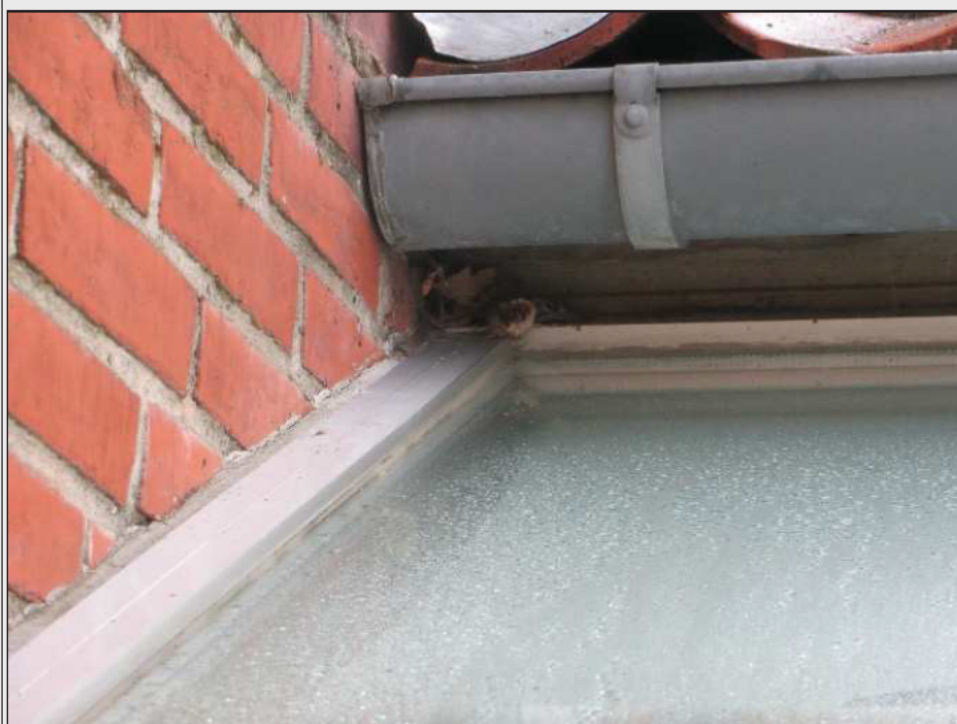
1.3  
Skotrender/inddækninger

**Beskrivelse af skade/mangel:** Glastaget er samlet uden inddækning til muret gavl og til udhængskassen på tegltaget.

**Karakter:** K3

**Note:** Fugemasse er ikke en sikker/langtidsholdbar samlingsmetode ovennævnte steder. Risiko for at fugt vil sive ned i rummet og ned i brystningsmuren i facaden.

**Begrundelse for fejl:** Forholdet er ikke rapporteret.

| Bygningssagkyndig | Jeg har givet karakteren K1 fordi evt. utætheder vil være meget synlige , men<br>begrundelsen er ikke påført. | |

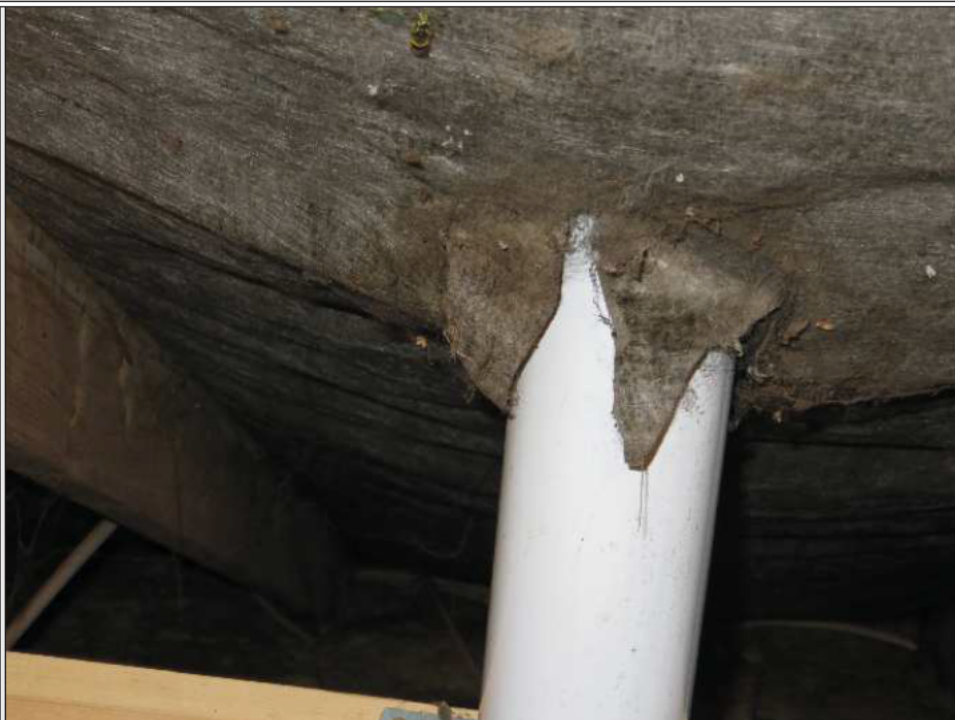
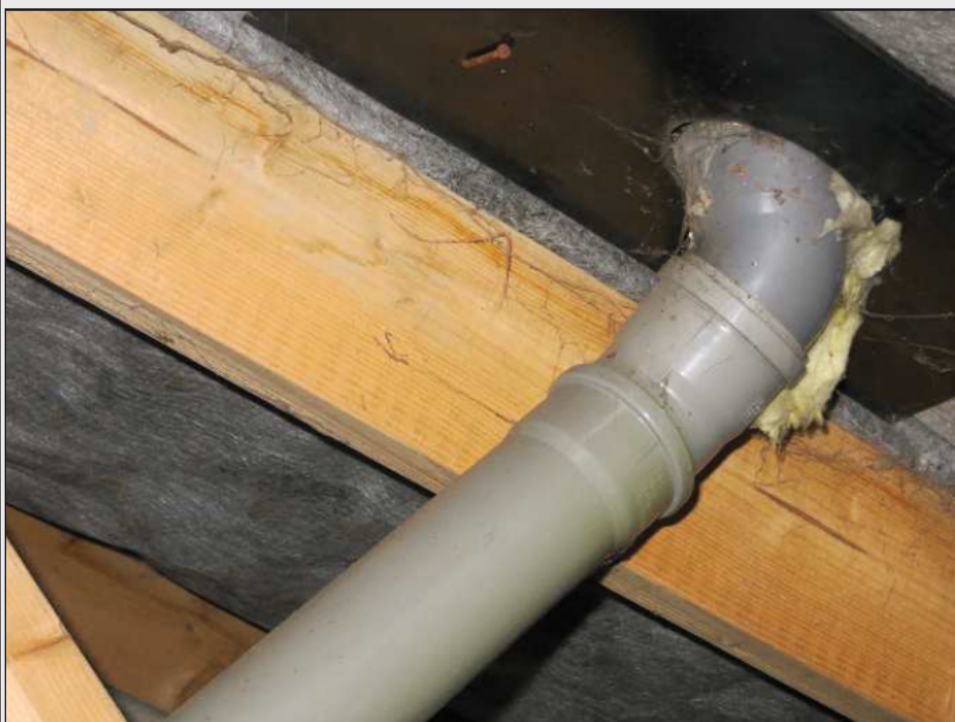
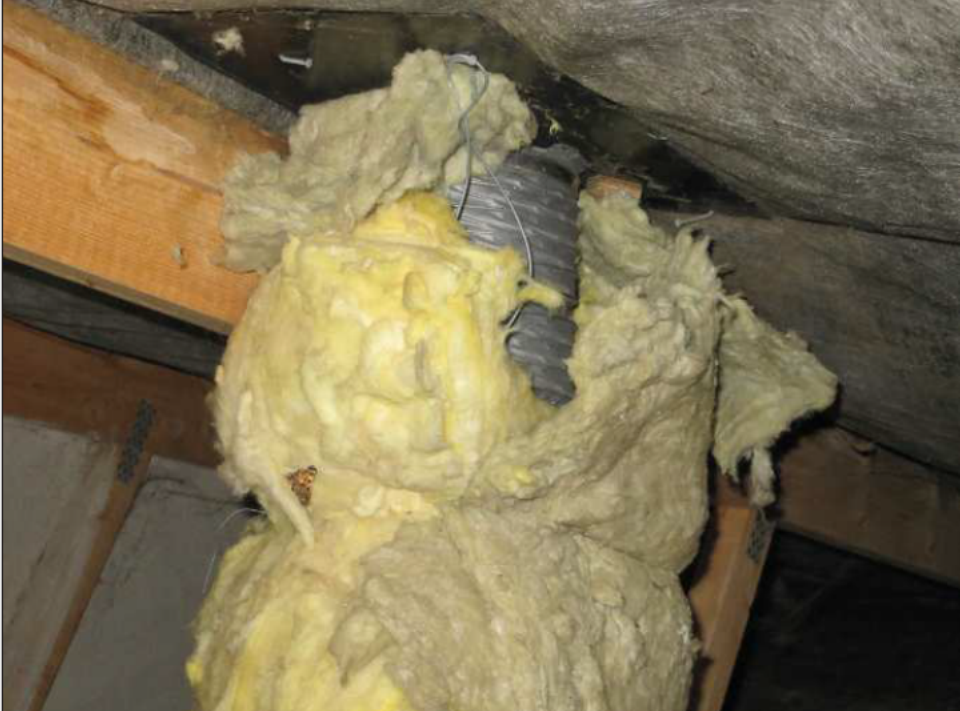
| 1.4 Hætter/Aftræk | Ingen bemærkninger |

| | <p><b>Beskrivelse af skade/mangel:</b> Aftrækskanalerne er delvist utilstrækkeligt isoleret og usikkert/forkert samlet med undertaget.</p> <p><b>Karakter:</b> K3</p> <p><b>Note:</b> Specielt når taghætten/kanalerne er placeret hvor undertaget nedbøjer mest, er der direkte risiko for at fugt løber af undertaget/ned langs med kanalerne til loft m.v..!</p> <p><b>Begrundelse for fejl:</b> Forholdet er ikke rapporteret. Fejlpoint reduceres fra A3 til A2 da BS delvist har beskrevet om de forhold.</p> | |
| Bygningssagkyndig | Der er givet karakter K3, men en lille skade øverst på isolering er ikke nævnt. | |

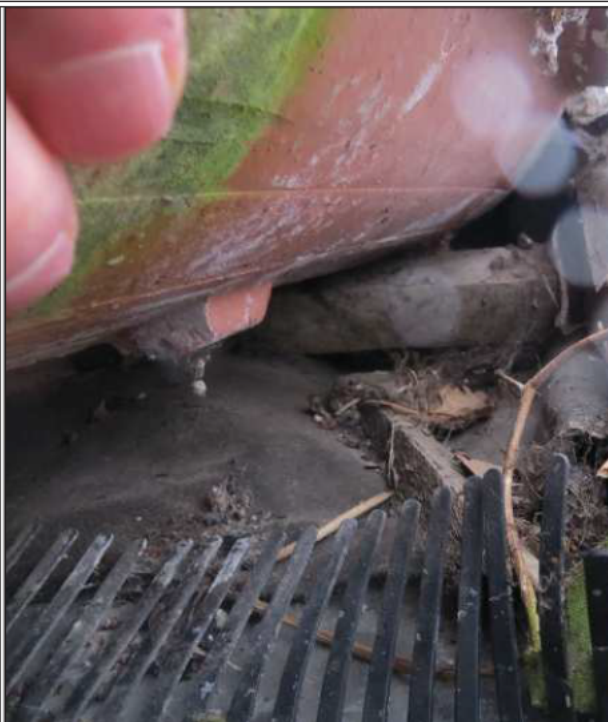
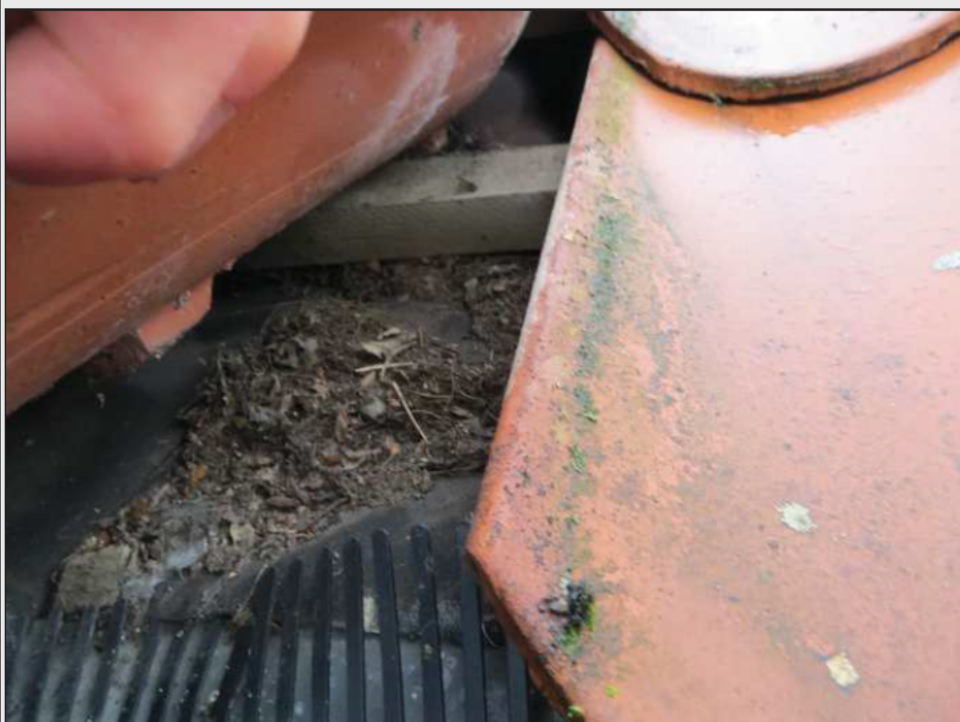
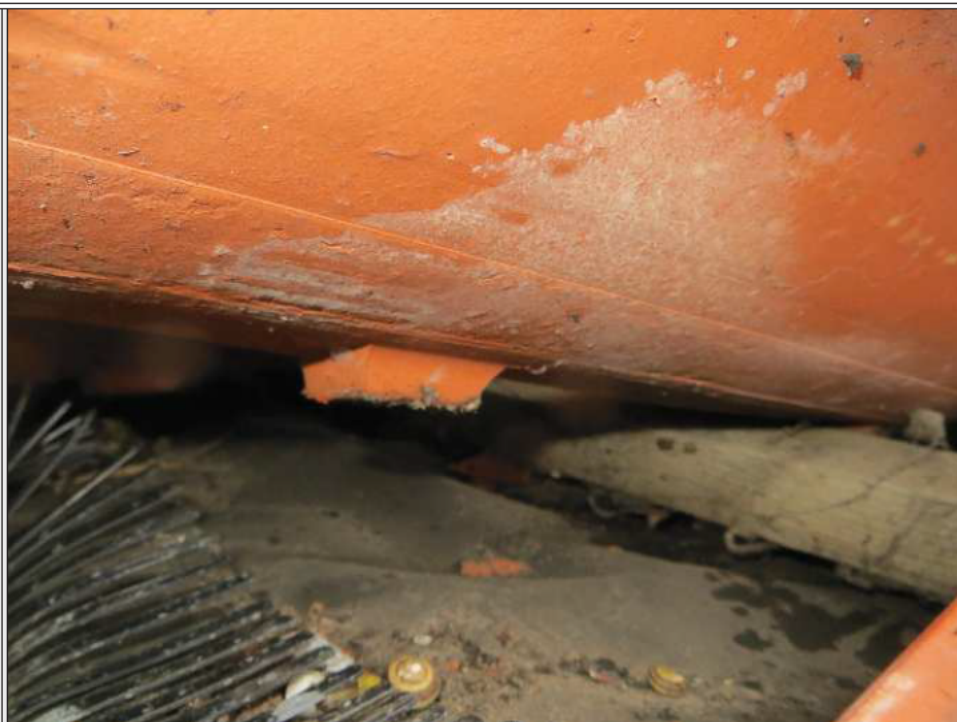
| 1.10<br>Undertage/understrygning | Ingen bemærkninger |

**Beskrivelse af skade/mangel:** Undertaget er samlet på usikker måde f.eks. ved tagfod hvor der er bagfald.

**Karakter:** UN

**Note:** Med henvisning til pkt. 8.1 om fugtstiber på indervægge, så er vurderingen at der ikke på nuværende er særlige følgeskader.

**Begrundelse for fejl:** BS har udvist fejl ved ikke give k3 eller UN. Der kan henvises til indsatte foto ved tagfod, som viser at afstandslister mellem undertag og taglægte, ender som et stød i undertaget. Fugt og smuds vil samle sig ved tagfod, og sive ned hvor der måtte være en lille defekt eller samling.

| Bygningssagkyndig | Se allonge 2<br>1.10 Der er givet karakter UN - da undertag bør undersøges nærmere. | |
| Nævnets afgørelse | Fejlangivelsen frafaldes, da omstændighederne efter nævnets vurdering ikke har givet BS grundlag for at løfte en tagsten. | |

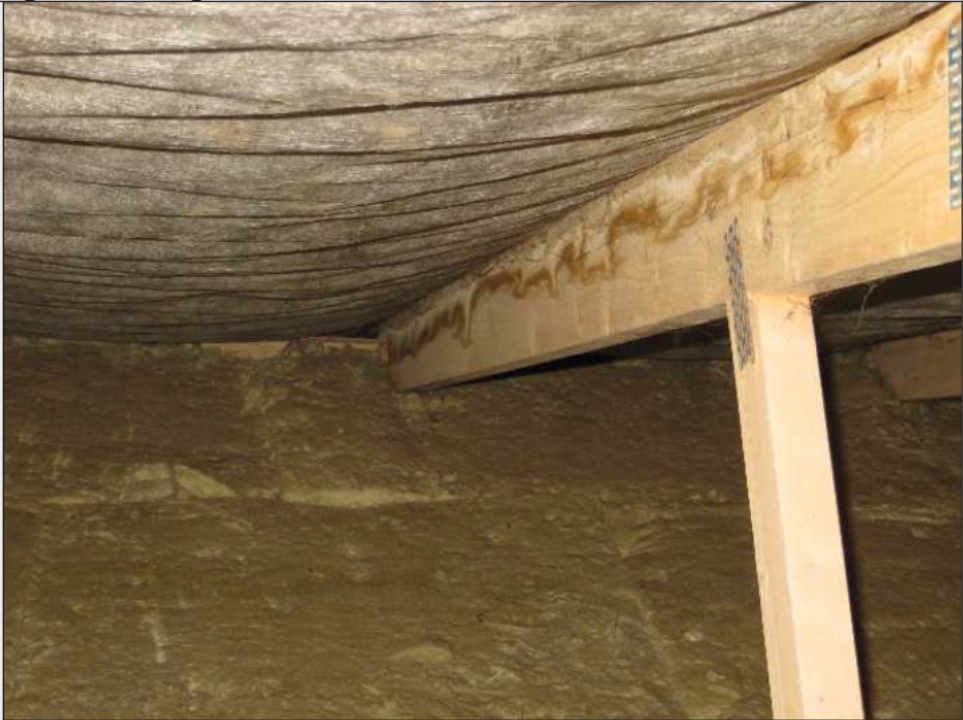
| Fejlangivelse | <p><b>Beskrivelse af skade/mangel:</b> Utilstrækkelig ventilering da undertaget nedbøjer ved tagfod. Passagen for ventilering imellem tagrum og udhængskassen er derved meget nedsat. Det diffusionstætte undertag er ikke tildannet ved kip så luft fra tagrummet kan sive ud til det fri.</p> <p><b>Karakter:</b> k3</p> <p><b>Note:</b> Da der er tydelige fugtafregn på spærtræ, så er der også risiko for udvikling af råd, og da kondensfugten samler sig mere og mere på de skråtstillede bygningsdele, så kan der bliver gener/skader f.eks. på bagmure og tilstødende loft.</p> <p><b>Begrundelse for fejl:</b> Forholdet er ikke rapporteret.</p> | A3 |

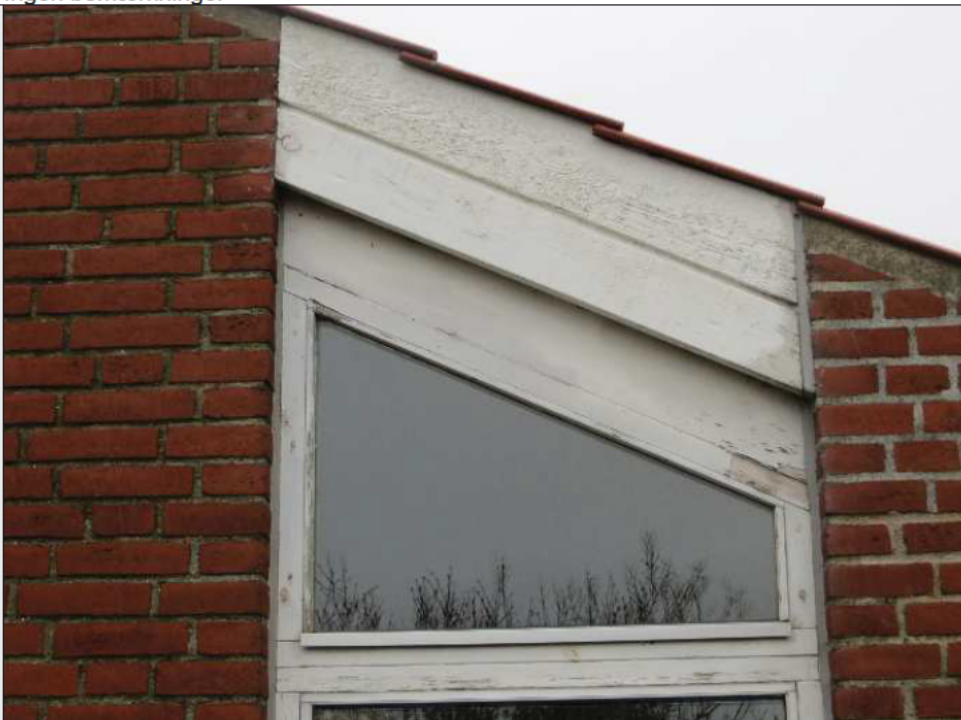
| Fejlangivelse | <p><b>Beskrivelse af skade/mangel:</b> Stue vinduet i gavl med opfugtet træ og en del afskallet maling!</p> <p><b>Karakter:</b> K2</p> <p><b>Note:</b> Øget behov for vedligeholdelse, da vindue og overparti er indbygget så fugt fra kanten af taget og fra den skråstillede mur, vil ledes ud på overparti og vindue.</p> <p><b>Begrundelse for fejl:</b> Forholdet er ikke rapporteret. Fejlpoint reduceres fra A3 til A2 da BS har beskrevet om lidt afskallet maling på vinduer.</p> | A2 |

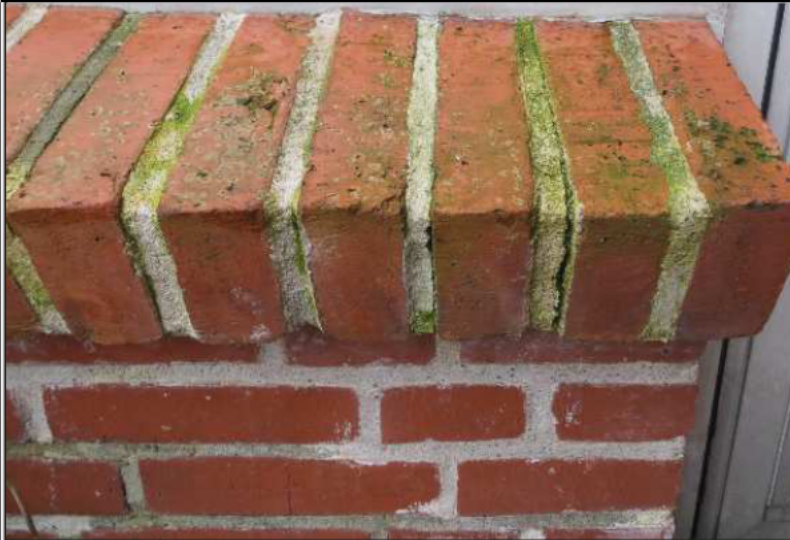
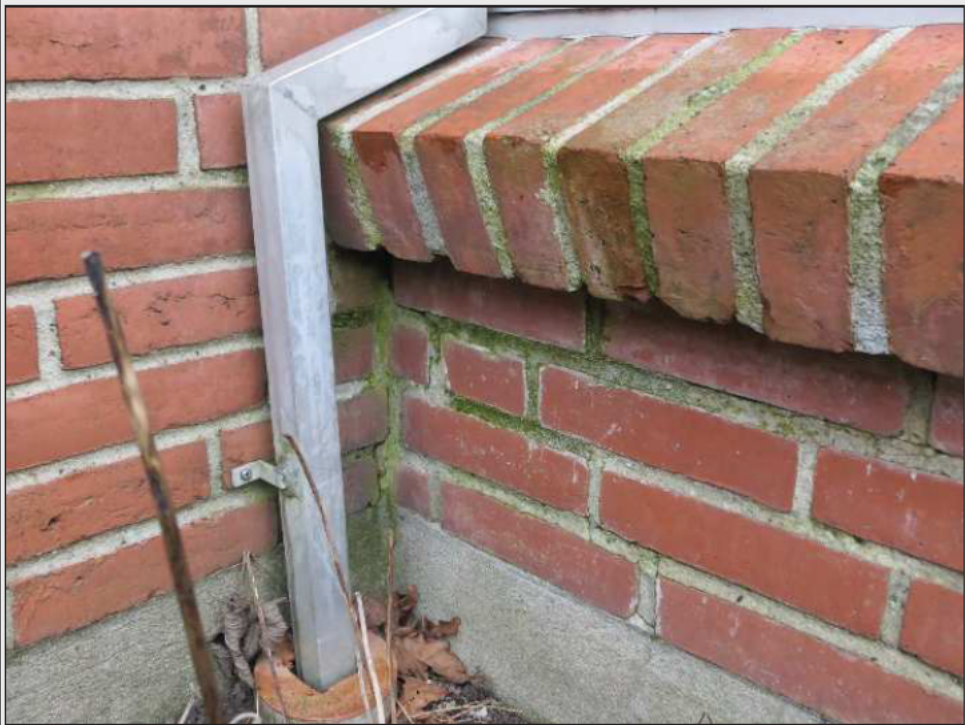
| Fejlangivelse | <p><b>Beskrivelse af skade/mangel:</b> Flere usikre og åbne mørtelfugninger i sålbænken til glaskarnappen.</p> <p><b>Karakter:</b> K3</p> <p><b>Note:</b> I underliggende mur er der nogle lettere porøse/frostbeskadede fuger som følge af fugt der siver ned.</p> <p><b>Begrundelse for fejl:</b> Forholdet er ikke rapporteret.</p> | A3 |
| Bygningssagkyndig | Er vurderet at sålbænke er i alm. stand for type og alder. Ingen større skader er opstået. | |

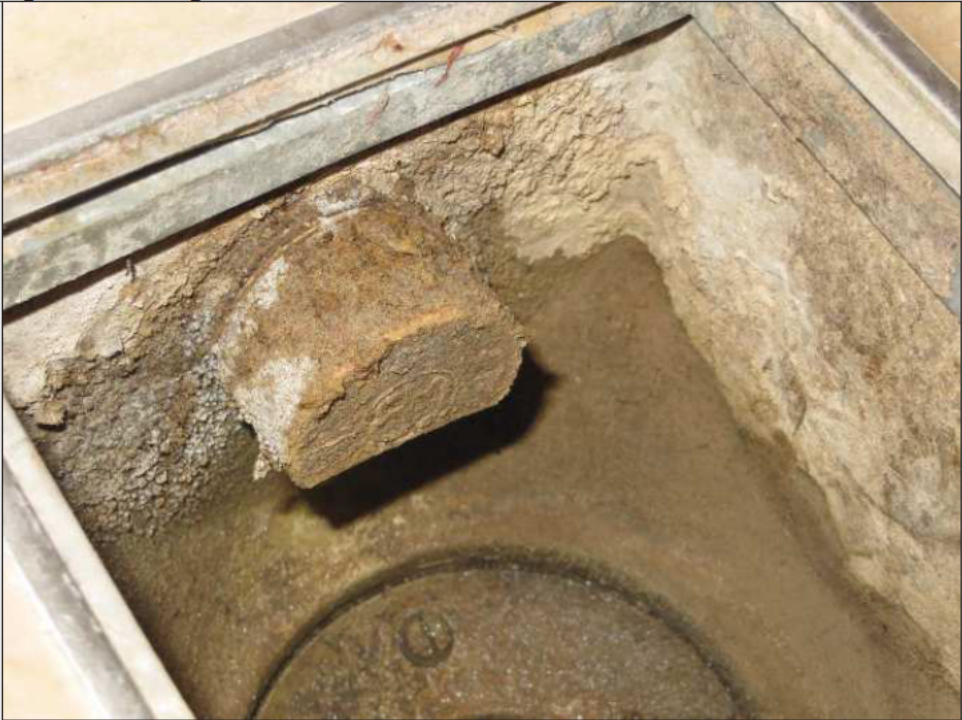
| Fejlangivelse | <p><b>Beskrivelse af skade/mangel:</b> I områder udenfor brusenicher er der betonstøbning i samling mellem afløbsskåle og gulvet.</p> <p><b>Karakter:</b> k3</p> <p><b>Note:</b> Opstemning af vand i afløbsskålen vil indebære en lille risiko for udsivning/følgeskader af fugtvandring.</p> <p><b>Begrundelse for fejl:</b> Forholdet er ikke rapporteret. Felpoint reduceres fra A3 til A2 da BS har rapporteret om gulv afløbsskålen i brusenichen.</p> | A2 |

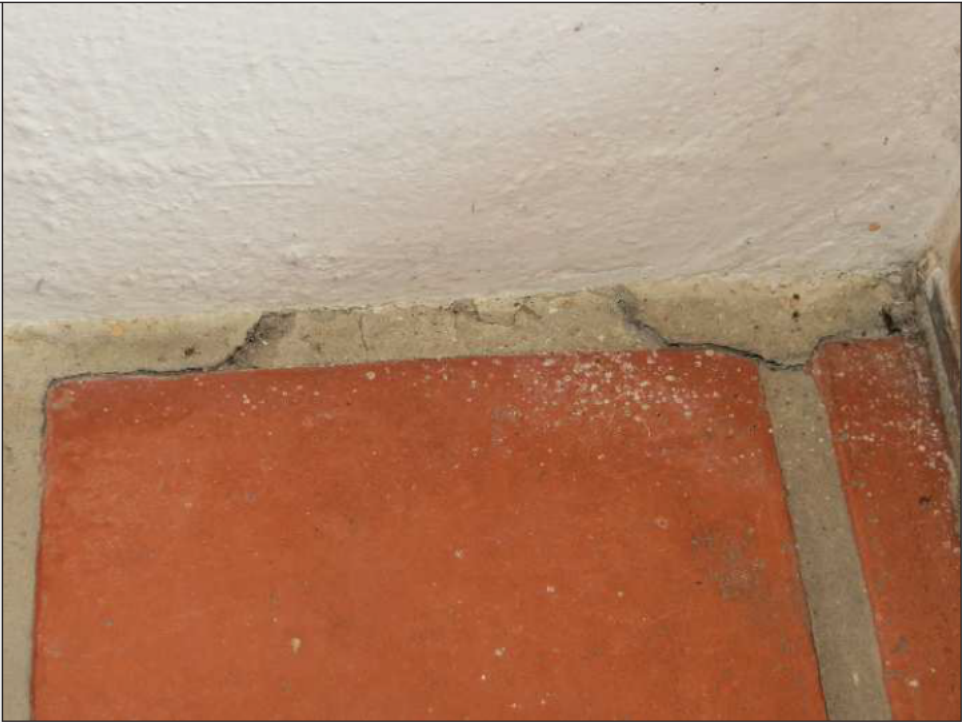
| Fejlangivelse | <p><b>Beskrivelse af skade/mangel:</b> I hall er der ganske lidt sætning og derved beskadigelse delvist i cement fugen/samlingen mellem gulv og væg.</p> <p><b>Karakter:</b> k1</p> <p><b>Note:</b> Ret almindeligt at gulve sætter sig lidt og man ser en markering i omtalte samling.</p> <p><b>Begrundelse for fejl:</b> Forholdet er ikke rapporteret.</p> | A1 |

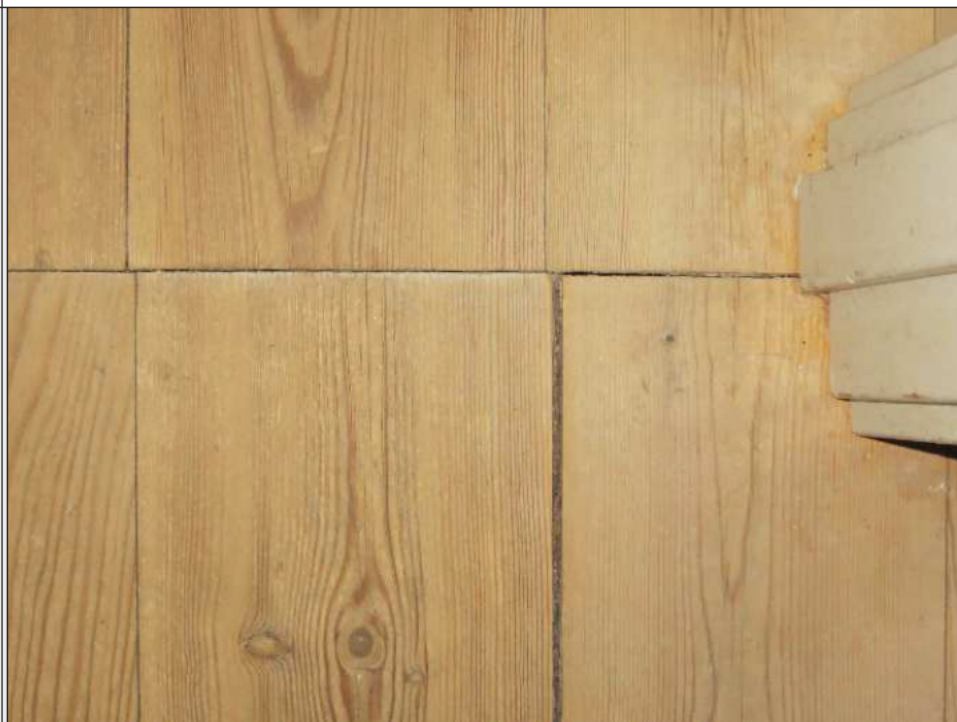
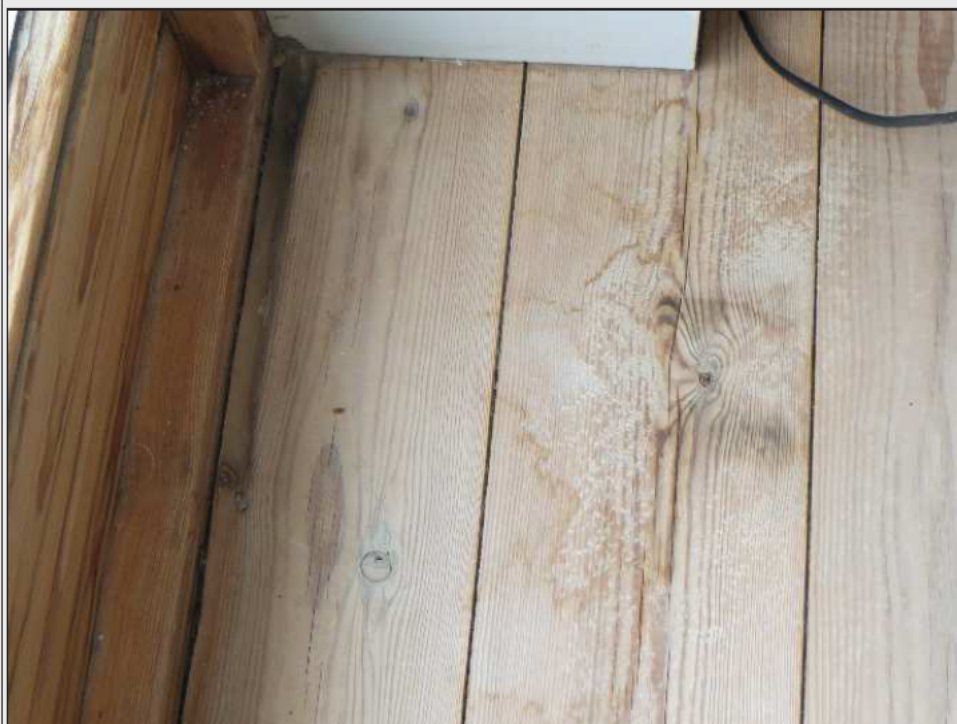
7.0 Gulvkonstruktion og gulve

**Beskrivelse af skade/mangel:** Knirk, lidt fjedrende, åbne samlinger stedvis i trægulve. Fugtskjolde/pletter mest synligt hvor trægulv er ført op imod terrassedør og ved stuevindue ført til gulv.

**Karakter:** K0

**Note:** Vedr. omtalte pletter så henvises til pkt. 1.1 - 1.10 - 1.11

**Begrundelse for fejl:** forholdet er ikke rapporteret.

| Bygningssagkyndig | Gulvet er i alm. kvalitet og stand for alderen. For massive trægulve opståe der altid sprækker om vinteren på grund af udtørring. | |

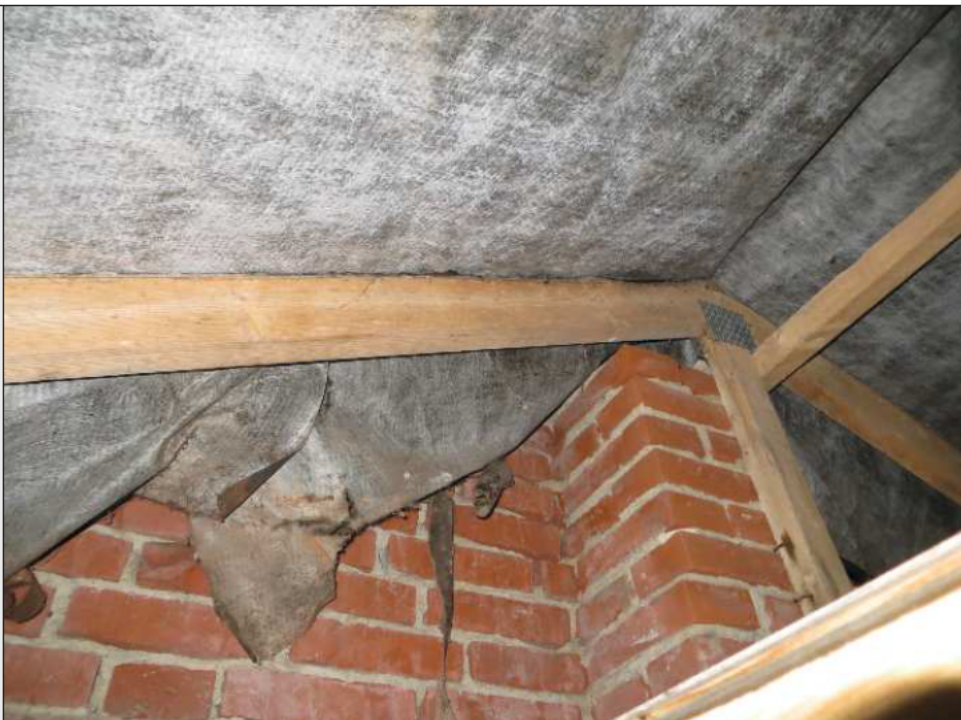
| Fejlangivelse | <p><b>Beskrivelse af skade/mangel:</b> Undertaget ikke korrekt samlet med gavle.</p> <p><b>Karakter:</b> K3</p> <p><b>Note:</b> Risiko for at gavlen m.v. kan blive fugtbeskadiget, samt gener/skader på oplagring i rummene.</p> <p><b>Begrundelse for fejl:</b> Forholdet er ikke rapporteret.</p> | A3 |
| Bygningssagkyndig | Se allonge<br>Karakter UN er givet og skader ved gavle er nævnt. | |

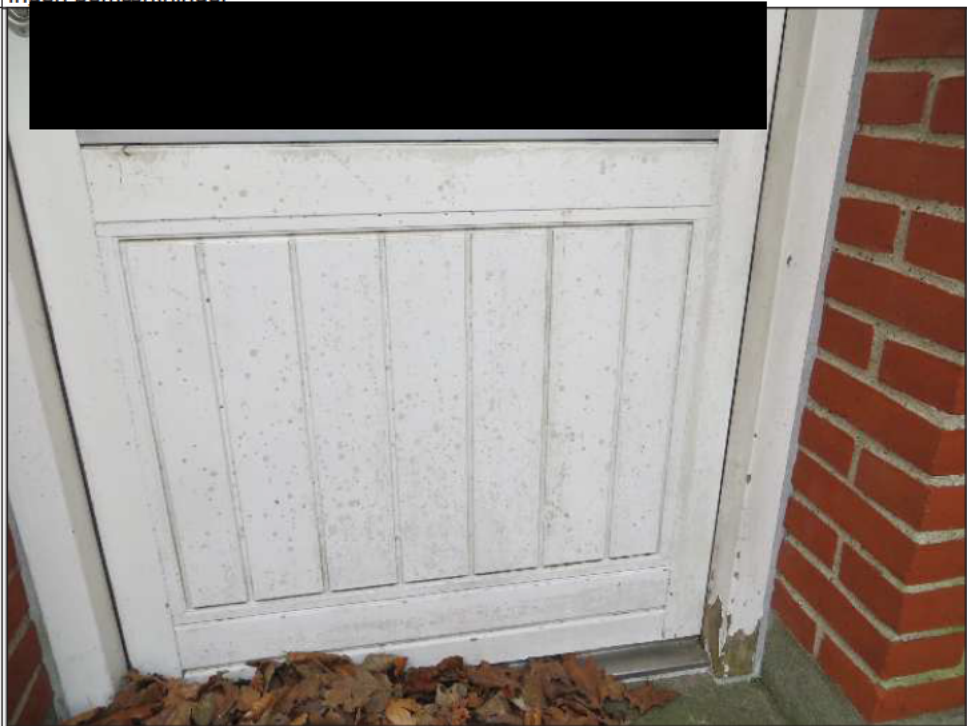
| Fejlangivelse | <p><b>Beskrivelse af skade/mangel:</b> Døren er noget udtørret m.v. og med afskallet maling nederst på sidekarme.</p> <p><b>Karakter:</b> K2</p> <p><b>Note:</b> Træet suger fugt og derved er der større risiko for udvikling af råd.</p> <p><b>Begrundelse for fejl:</b> Forholdet er ikke rapporteret. Fejlpoint reduceres fra A3 til A2 da BS har beskrevet om rådskaade i porten.</p> | A2 |
| Bygningssagkyndig | Døren er normal stand og skaden er lille. | |
| | TR fastholder skadesregistrering og karakterniveau, da der vil dannes råd ret hurtigt fra nu af, hvis ikke døren imprægneres stedvis og males. | A2 |
