## Revisionsoversigt

## Indledning

### Tilstandsrapport for ejendommen

## Bygning A (Beboelse - 130m<sup>2</sup>)

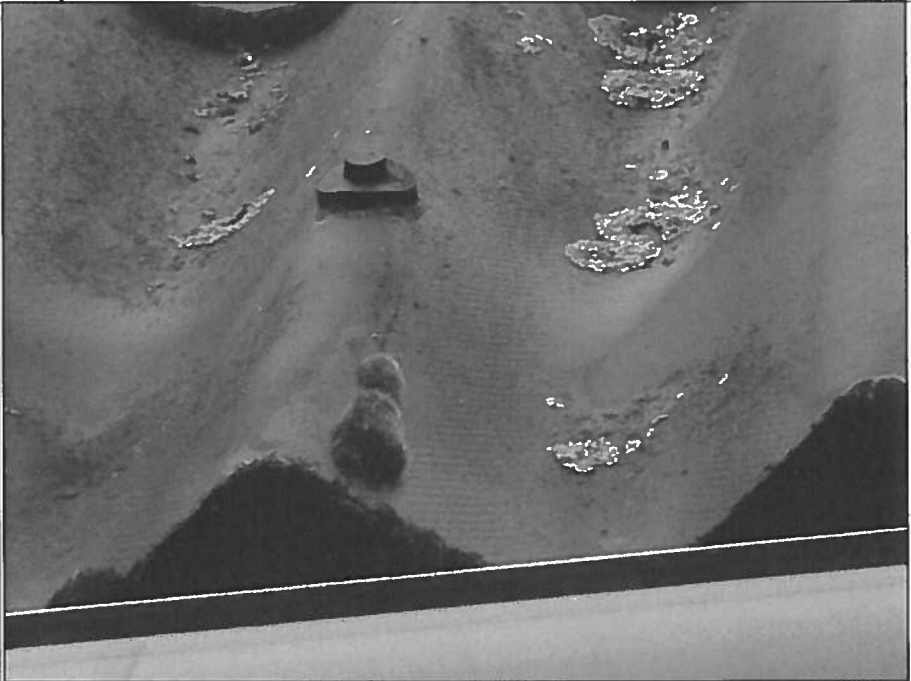
| Fejlangivelse<br>Syns- og Skønsmand | <p>Tagdækning på hovedhus er et ældre eternittag med mosbegrøning og begyndende afskalninger på kanter af plader. Endvidere ses enkelte tagplader mod sydøst med finere revneforløb (Ca. 5 stk.). Note: Skaderne vurderes ikke, at medføre nærliggende risiko for følgeskader.</p> <p>K2</p> <p>BS har registreret skaden, men ikke med note præciseret, hvorfor karakteren kan forsvares som K2 og ikke klart præciseret, at det drejer sig om hovedhusets tagflader (BS har såvel hovedhus, vindfang samt del af baghus som litra A).</p> | A1 |
| Bygningssagkyndig | Der forefindes kun eternit-tag på hovedhus og ikke på vindfang eller del af baghus. | |
| Syns- og Skønsmand | Jf. HB skal skader stedfæstes hvilket ikke er sket her. Ligeledes med note som anført ovenfor | A1 |

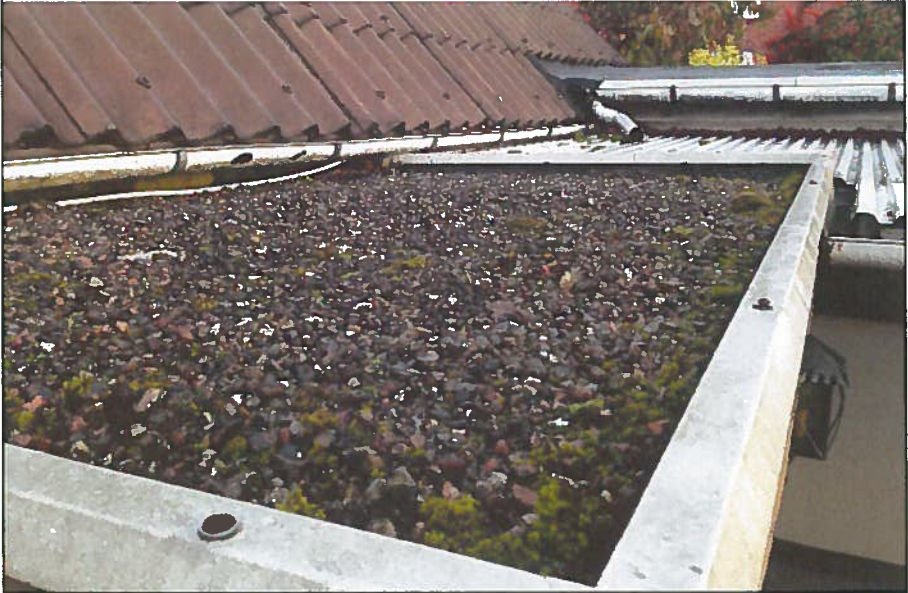
| <b>Fejlangivelse</b><br><b>Syns- og Skønsmand</b> | <p>Tagpapdækning på vindfang fremstår gammel og utæt og stenlag herpå er tilmuldet.<br/> Note: Taget vurderes utæt, idet der er væsentligt fugtskjolder på loft herunder.<br/> K3<br/> BS har ikke registreret skaden.</p> | B8 |
| Bygningssagkyndig | <p>I forbindelse med gennemgangen af ejendommen blev der foretaget fugtmåling og der kunne ikke måles forhøjet fugtindhold.<br/> Forhold vurderes til kun at være af kosmetisk art.<br/> Der kunne heller ikke måles forhøjet fugtindhold i forbindelse med teknisk revision.</p> | A3 |
| Syns- og Skønsmand | <p>Jf. foto pos. 9.8 er vi helt uenige om, at dette forhold er kosmetisk. Det er en klar vandskade som har stået på en længere periode og uanset om det er lappet eller ej, om der d.d. er fugt eller ej, så er risikoen set fra SS overhængende</p> | B8 |

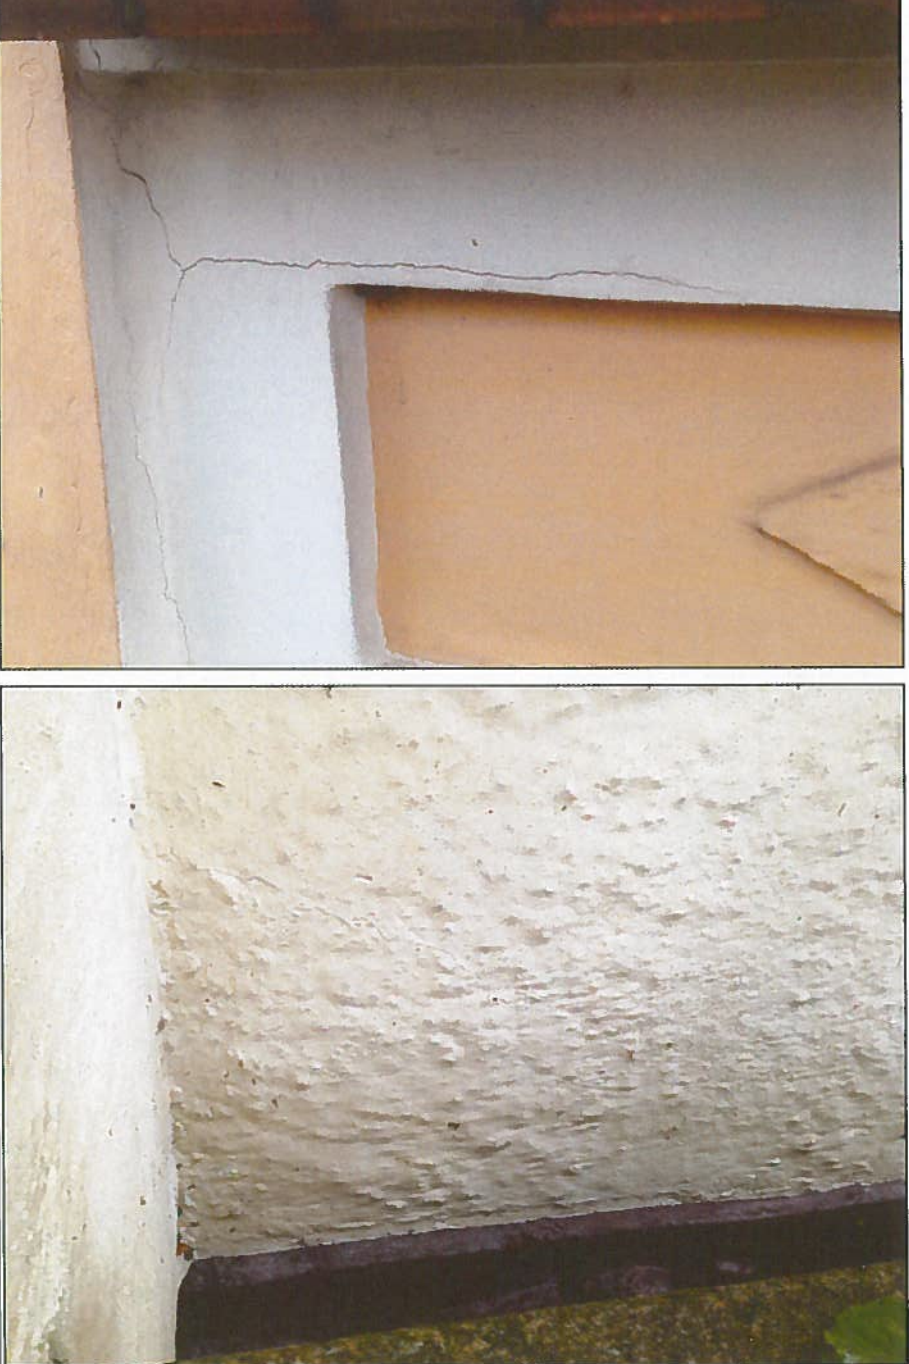
| <b>Fejlangivelse</b><br><i>Syns- og Skønsmand</i> | <p>Der er stedvist mindre revneforløb i murværk og pudslag - herunder nederst på nordøstgavl (nær baghus) samt flere under vinduer mod nordvest. Note: Revnerne vurderes ikke, at medføre videre følgeskader.</p> <p>K1<br/> BS har registreret skaderne, men ikke angivet stedfæstelse og evt. note.</p> | A1 |

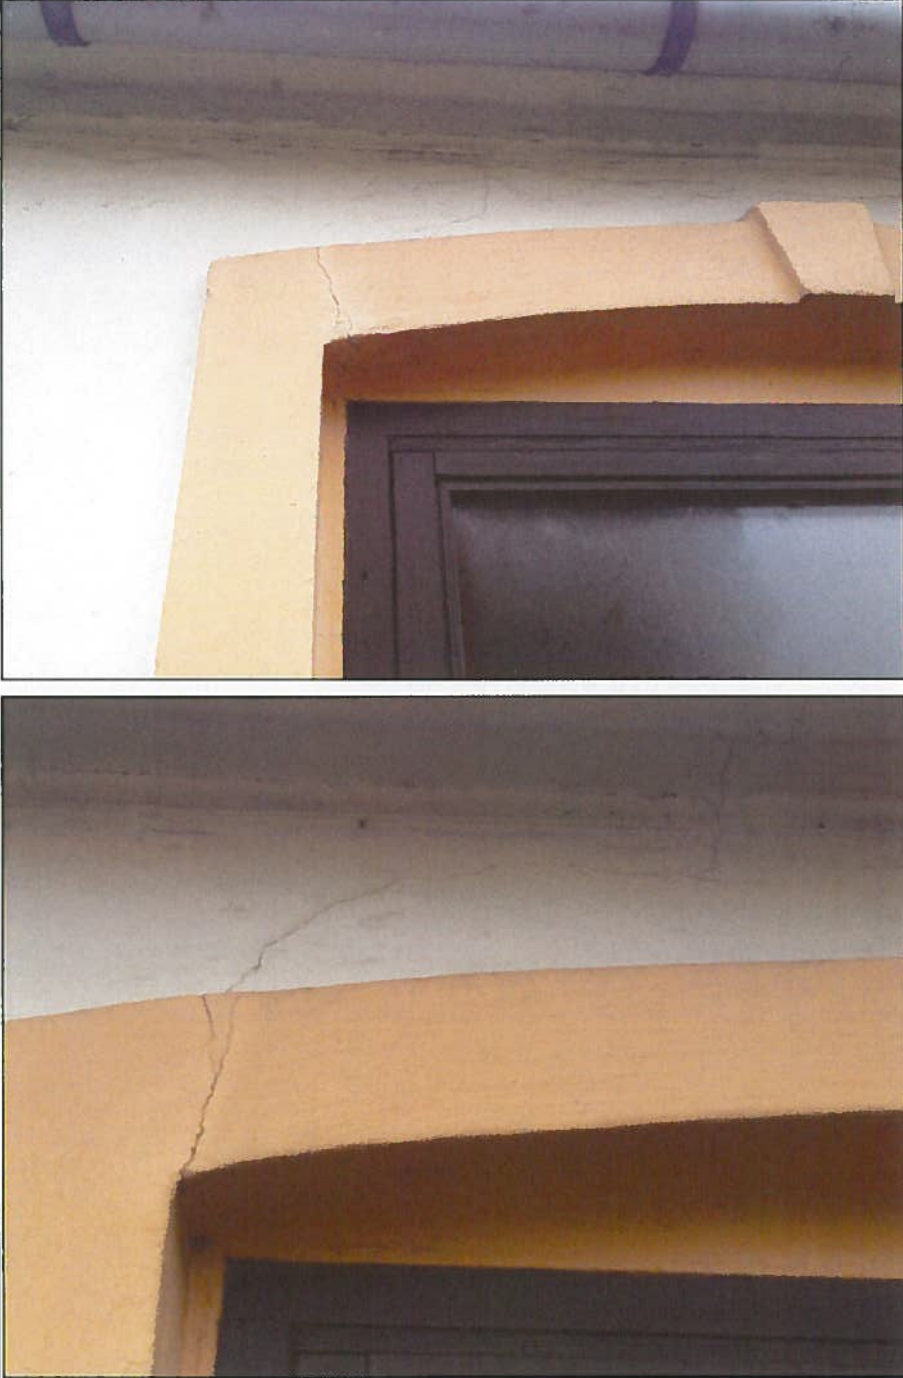
| <b>Fejlangivelse</b><br><i>Syns- og Skønsmand</i> | <p>Der ses revneforløb i murede stik over dør samt alle vinduer mod nordvest. Note:<br/> Bærende murværk som ikke er intakt, kan sætte sig og medføre følgeskader på murværk mv. heover.</p> <p>K2</p> <p>BS har ikke registreret skaderne konkret - har ukorrekt samlet disse skader under den generelle skadesbeskrivelse pos. 2.1, hvilket ikke er dækkende.</p> <p>Skaderne er vurderet på B-niveau, men på laveste trin, idet BS delvist har registreret skaderne.</p> | B6 |

| Bygningssagkyndig | Der er ikke tegn på at murværk har sat sig, skaden er vurderet til kun at være overfladisk. Da skaden er beskrevet i tilstandsrapport og SS allerede har givet fejlkarakter, skal der ikke gives gentagende fejlkarakter på samme skade. | A1 |
| Syns- og Skønsmand | De konkrete her registrerede skadesforhold og med stedsfæstelse fremgår ikke andetsteds af rapporten, hvilket de skal jf. HB | B6 |

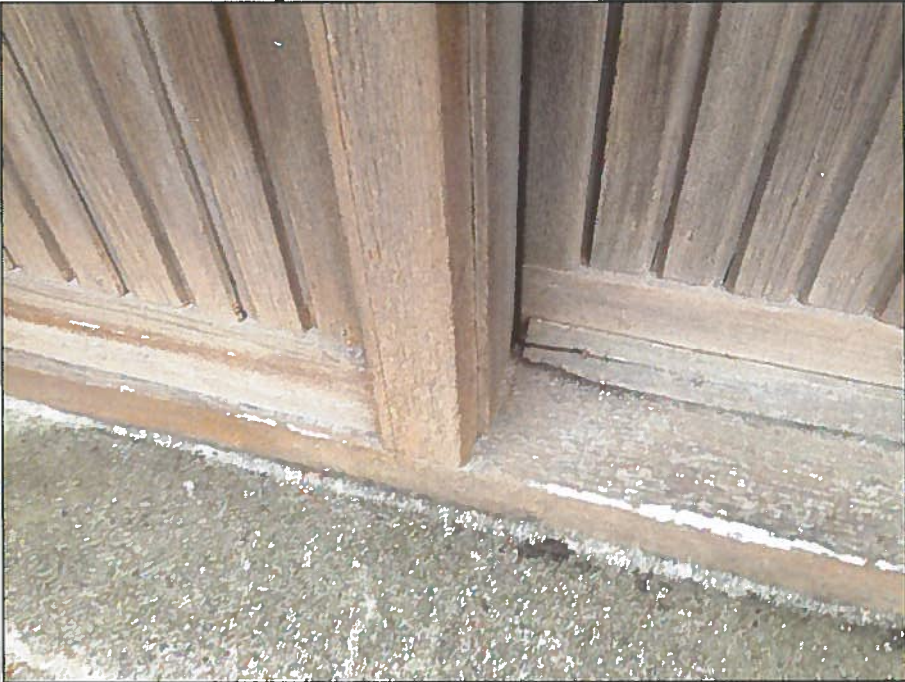
| <b>Fejlangivelse</b><br>Syns- og Skønsmand | <p>Hoveddør mod nordvest har nedbrudt vandbræt nederst.</p> <p>K2</p> <p>BS har beskrevet skaden på døren, men ikke helt dækkende/ konkret, ider der forekommer egentligt nedbrudt træ. BS har endvidere anført skaden i flertal, men der er kun den herover omtalte bagdør samt den her omtalte fordør.</p> | A2 |

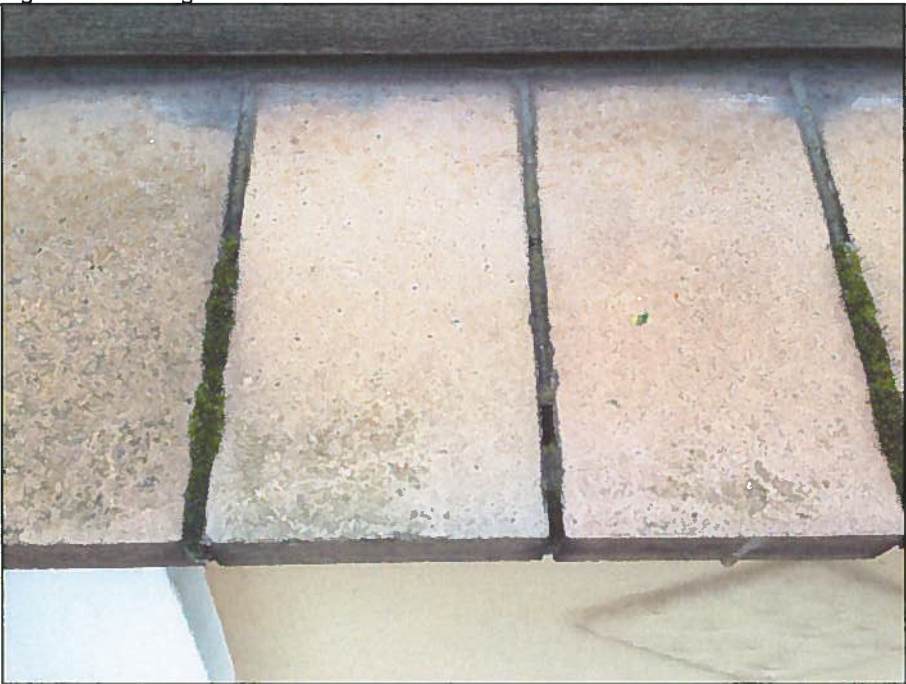
| <b>Fejlangivelse</b><br>Syns- og Skønsmand | <p>Klinkesålænke fremstår med mosbegrøede og porøse fuger. Enkelt løs klinke under et vindue mod nordvest.</p> <p>K2<br/>BS har ikke registreret skaden.</p> | |

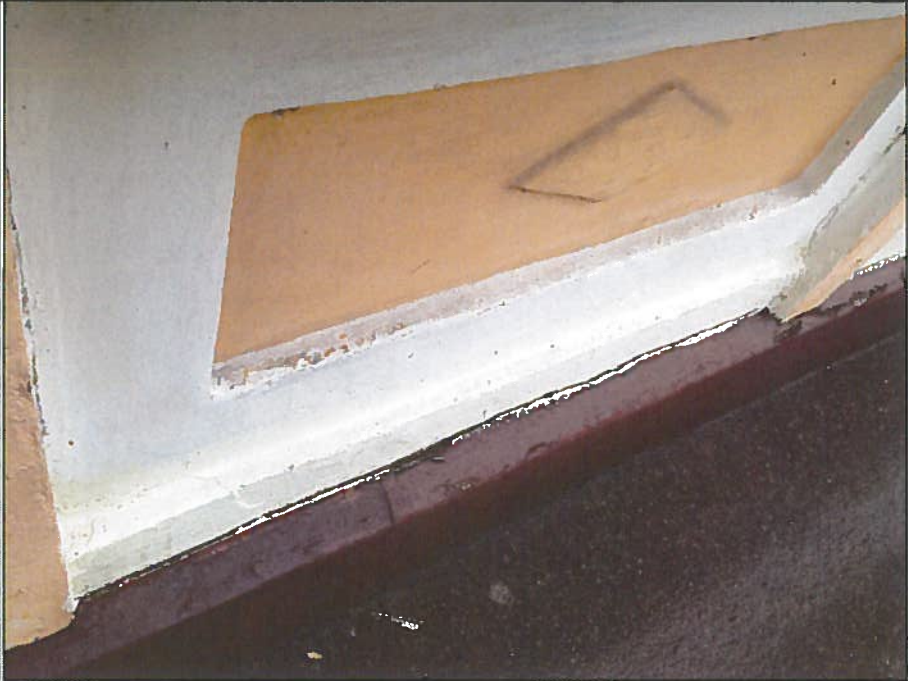
| <b>Fejlangivelse</b><br>Syns- og Skønsmand | <p>Der ses sokkelpudsfragslag på sokkel ved nordligt hushjørne. Note: Skaden har medført fugtindtrængning igennem mur ind til soveværelse - se pos. 2.1.<br/>K2<br/>BS har korrekt anført skader i sokkelpuds - men for skaden dette sted hører nødvendigvis en note som sammenkæder skaden med følgeskaden i soveværelseveggen.</p> | A1 |

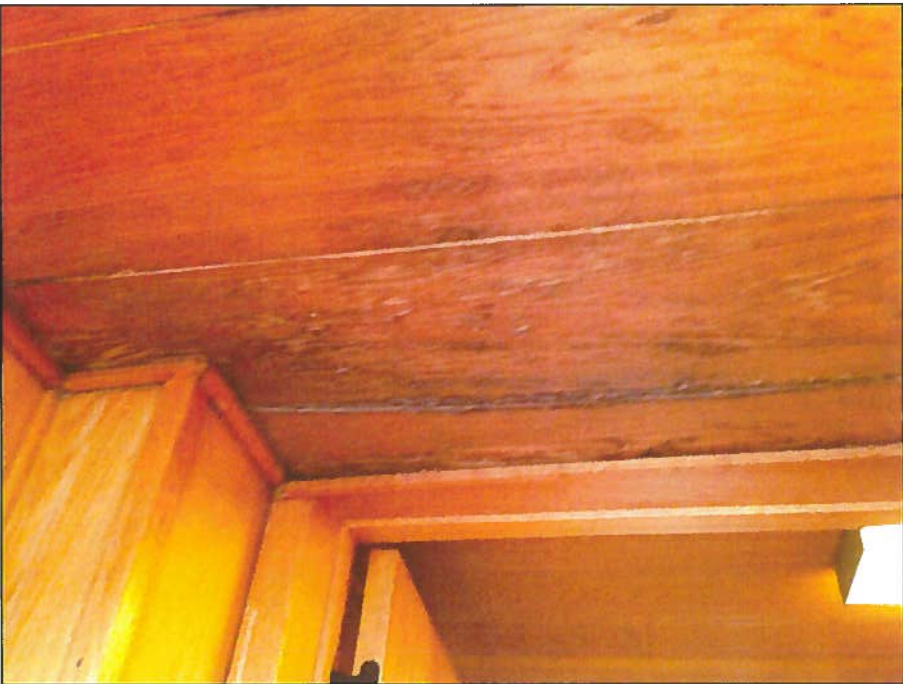
| <b>Fejlangivelse</b><br><i>Syns- og Skønsmand</i> | <p>Loftbeklædning i vindfang er fugtskadet. Note: Forholdet vurderes, at hidrøre fra utæt tagdækning herover.</p> <p>K1<br/>BS har ikke registreret skaden.</p> | A3 |
| Bygningssagkyndig | Der kan ikke måles forhøjet fugtindhold i konstruktionen, derfor kun kosmetisk skade. | A1 |
| Syns- og Skønsmand | Uanset opfugtning eller ej er loftet skadet, hvilket skal fremgå af tilstandsrapporten. Det gør det ikke. | A3 |

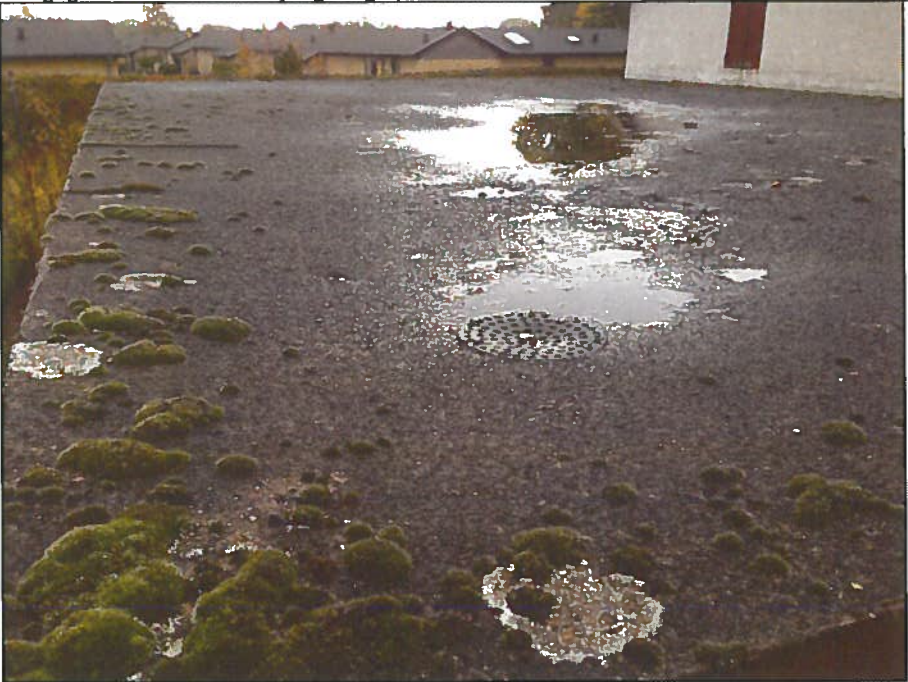
| <b>Fejlangivelse</b><br>Syns- og Skønsmand | <p>Betontag på garage har større overfladeporøsitet/ pudsafslag. Der er lunger i tagfladen, hvorfor der partielt står blankt vand. Note: Taget fremtræder endnu tæt, men der er nærliggende risiko for tæring af armeringen i betondækket og dermed risiko for svækkelse af tagkonstruktionen.</p> <p>K3<br/>BS har registreret skaden, men ikke forholdt sig til risikoen for følgeskader udover om taget var utæt. Fejlpoint vægtes på niveau B, men på laveste trin, da BS har registreret selve skaden.</p> | B6 |
| Bygningssagkyndig | Der er ingen steder tegn på utætheder eller tæring af armering.<br>Skader på sekundære bygninger skal jævnfør den ny vægtskala ligge på A1 til A3 niveau. | A1 |
| Syns- og Skønsmand | Armering er helt vitalt i en jernbetonkonstruktion som taget her. Man kan ikke ved en visuel besigtigelse vurdere i hvilken grad armeringen er tæret, men må bruge sin faglige indsigt til at foretage en vurdering af skadesrisiko. Der synes ikke at være et sagligt argument mod, at der er risiko for kritisk tæring af armeringen, når betonoversiden er smuldrende.<br>Hvad angår fejlpoint, dækker den skader og følgeskader uanset at det er en sekundær bygning | B6 |

Under punkt 1.1 bygning B reduceres vægten B6 til A3, da skadens udviklingsrisiko er beskrevet, og eventuelle følgeskader vurderes under 10.000 kr.

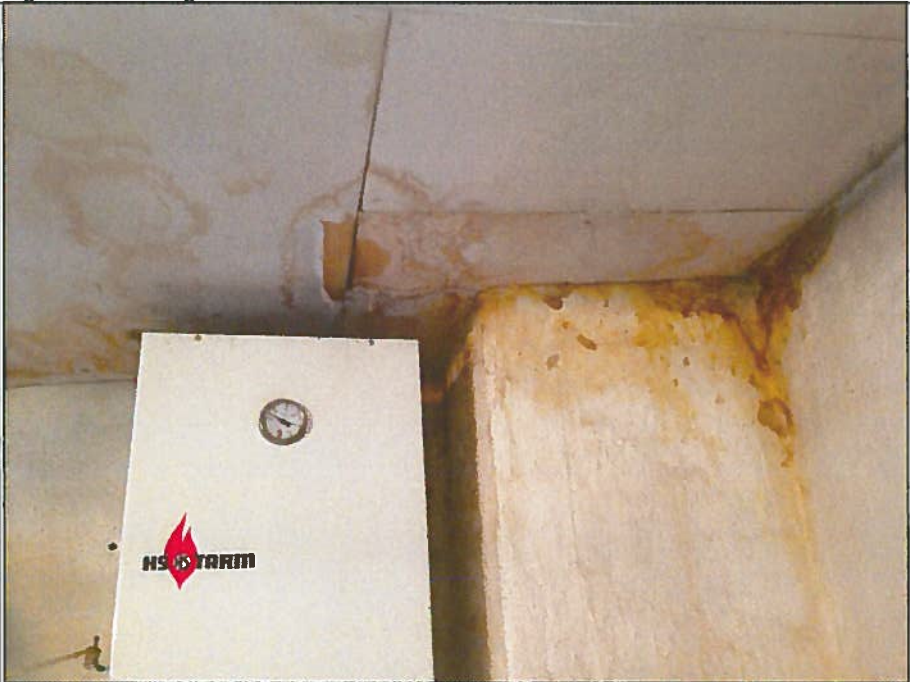
| <b>Fejlangivelse</b><br>Syns- og Skønsmand | <p>Der er fugtskjolder på væg i udhus omkring skorstenen. Note: Dette er følgeskader fra utæt skorstenspipe/-inddækning.</p> <p>K2</p> <p>BS har beskrevet skaden, men sammen med loftet og alene under dette punkt. Skader skal beskrives for hver bygningsdel.</p> | |

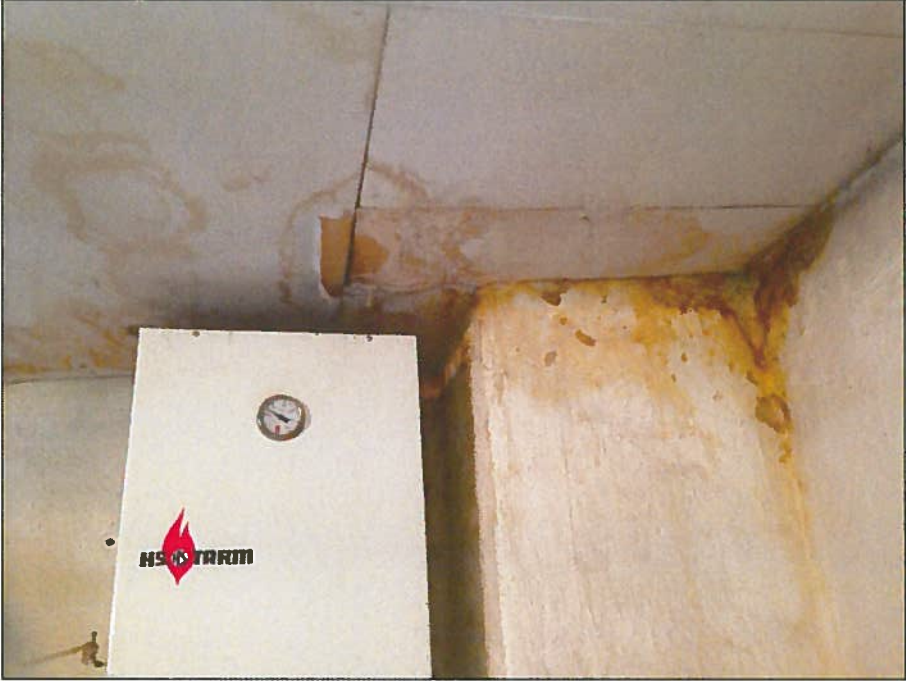
| <b>Fejlangivelse</b><br>Syns- og Skønsmand | <p>Der er fugtskjolder på loft i badeværelse og udhus. Note: Dette er følgeskader fra utæt skorstenspipe/-inddækning.</p> <p>K2</p> <p>BS har beskrevet skaden, men pga. ukorrekt Litring er skaden tillige beskrevet under Litra A.</p> | A1 |

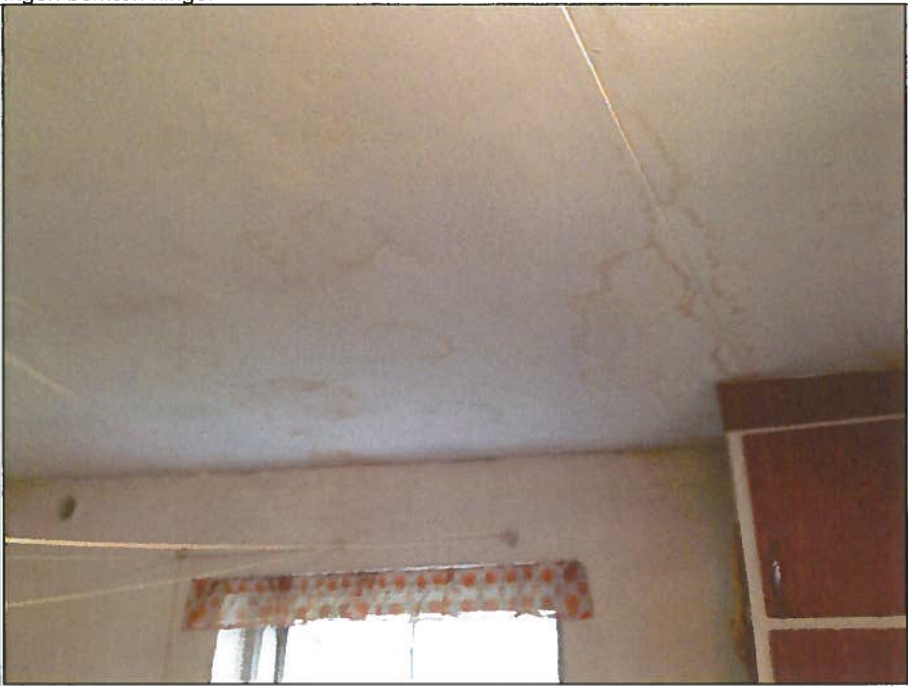
| <b>Fejlangivelse</b><br>Syns- og Skønsmand | <p>I udhus, i ende længst væk fra beboelse, ses en del fugtskjolder på loft. Note Skaden er en følgeskade hidrørende fra utæt tag.</p> <p>K2</p> <p>BS har anført skadesbeskrivelsen sammen med skadebeskrivelse af taget. Skader skal fremgå for hver bygningsdel.</p> | A2 |
