### Tilstandsrapport for ejendommen

**Bygning A (Beboelse - 216m2)**

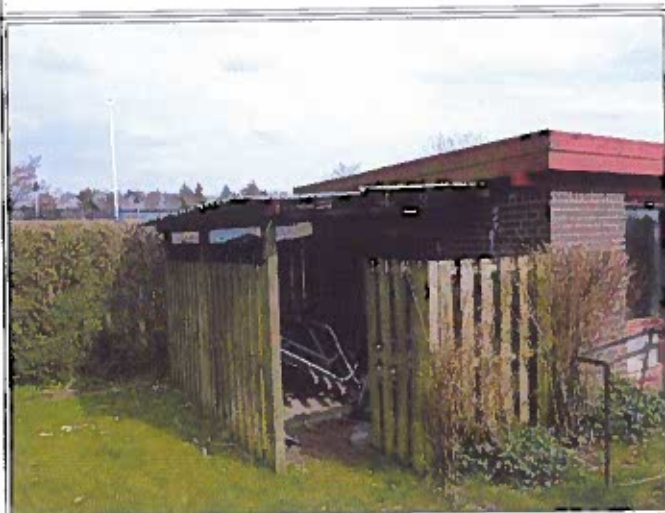
Overdækning vest for garagen (bygningen ikke registreret).

| Føjlangivelse<br>Syns- og Skønsmand | | | Beskrivelse af fejl / mangel:<br>En mindre overdækning (vest for garagen) på ca. 8 m² samt et legehuse på ca. 8 m² er ikke registreret i bygningsoversigten.<br>Begrundelse for fejl:<br>Ifølge HB kap 5.02.1, skal alle bygninger over 4 m² altid registreres, og de skal ligeledes besigtiges, med mindre de kan fritages efter reglerne herfor.<br>Fejlens vægt:<br>Da begge bygninger samlet set ikke vurderes at overstige en værdi på kr. 10.000,-, og de ydermere vurderes at kunne fritages fra besigtigelse, grundet lav byggeteknisk værdi, vurderes forholdet på niveau A med mindre iempelse. | | | | | | | A2 |

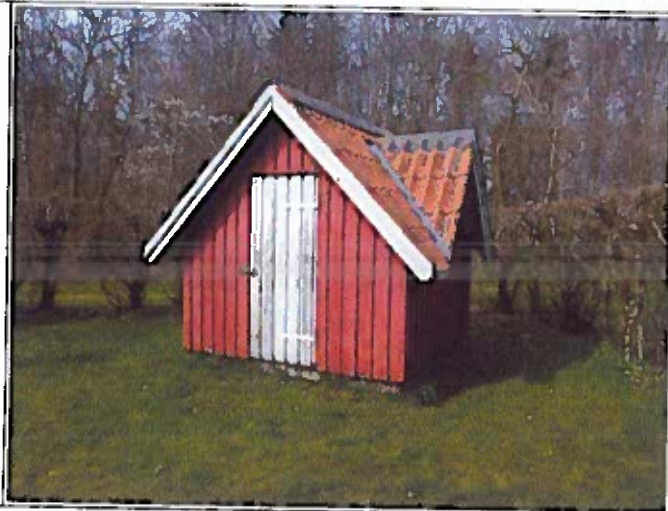
Legehus i haven (bygningen ikke registreret).

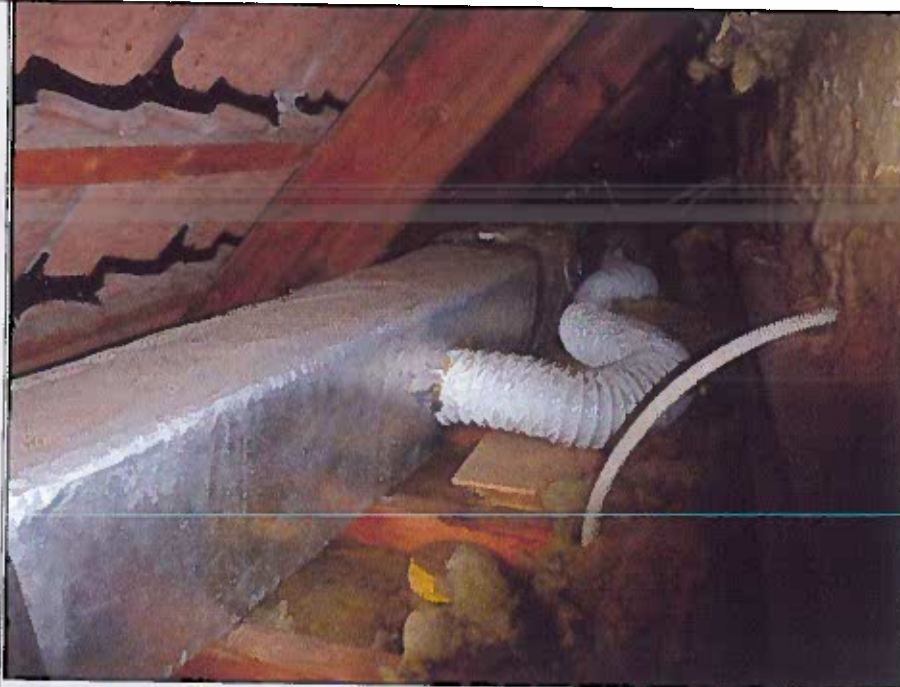
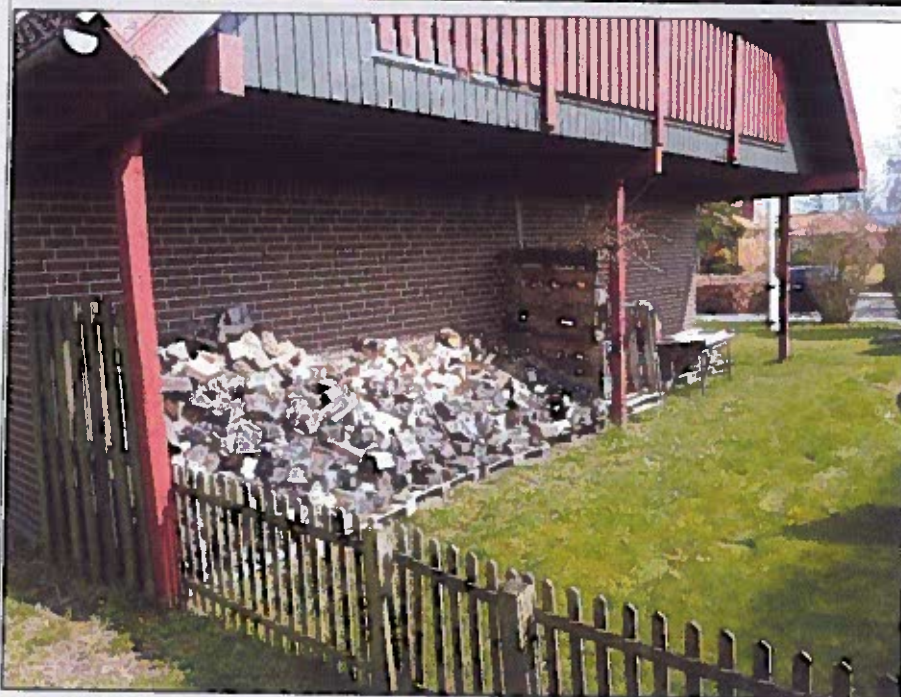
1. Skunken mod øst kan kun besigtiges fra lemmen, idet der ikke er plads til at kravle ud i den. Der skal angives i hvilket omfang (eks. 3 meter fra lemmen, placeret i værelset) skunken er besigtiget.
2. Dele af gavlen og soklen mod syd, kan ikke besigtiges grundet oplag af brænde mv. Der kan være skader som ikke er mulige at registrere.

Vægtes på niveau A, dog lempet, idet den manglende beskrivelse / undtagelse vurderes at have begrænset betydning.

| Nævnets afgørelse | Fejlangivelsen A1 frafaldes, da det ikke kan afvises, at BS's besigtigelse har været forsvarlig på trods af de SSK's anførte begrænsninger. | |

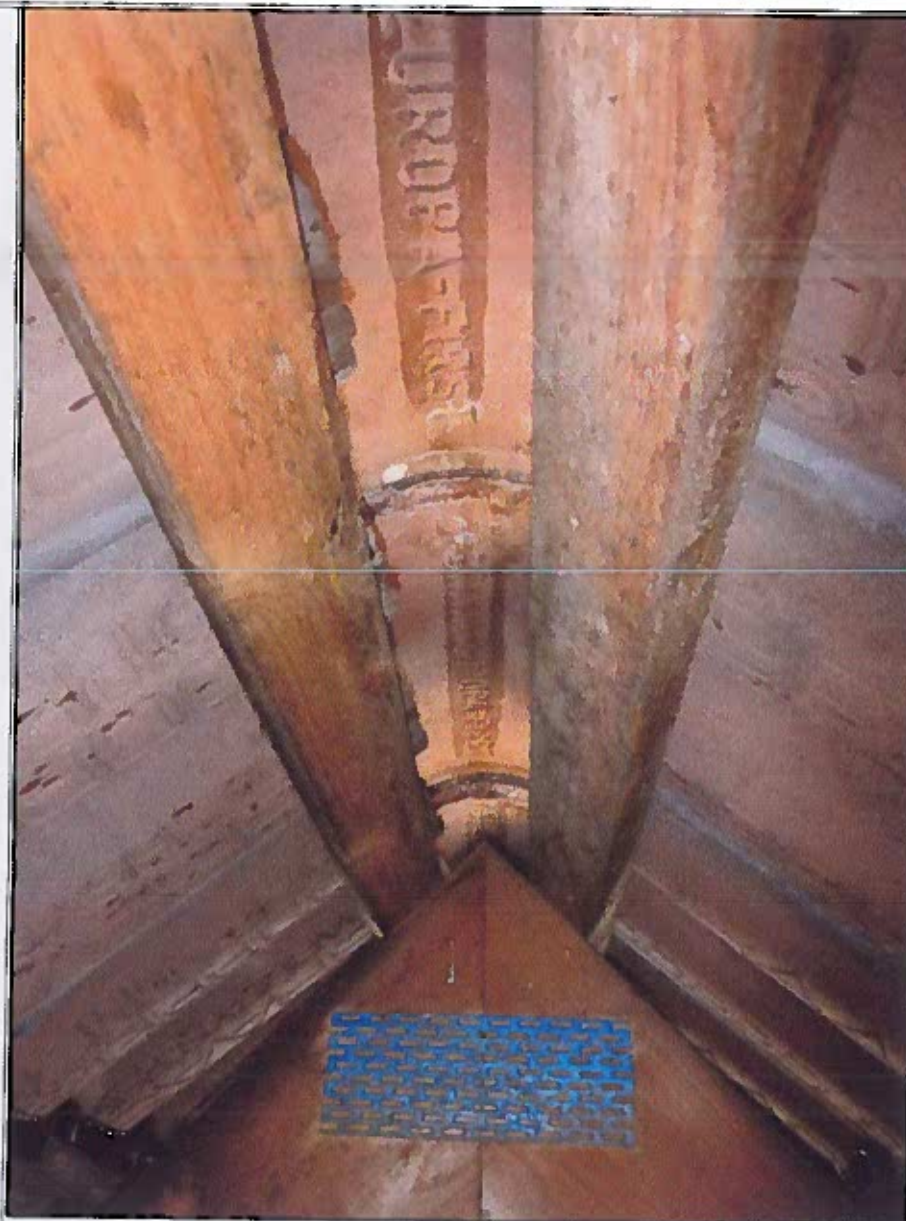
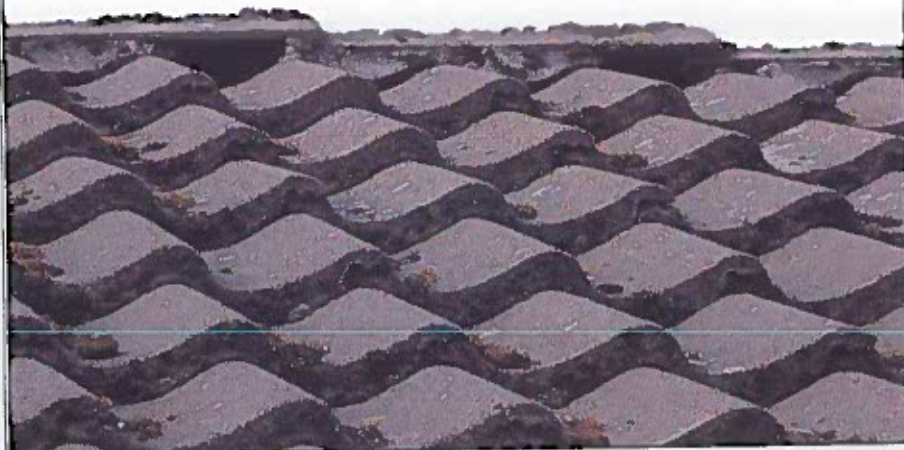
A5

Tætning langs rygning er revnet, forvitret og flere steder udfalden.

**Karakter:** K3

Der vil være risiko for indslag af fygesne og slagregn, med følgeskader på den underliggende tag- og loftkonstruktion.

Vægtes på niveau A, og skærpes, idet BS forventes særlig faglig opmærksom ved kritiske områder på tag- og tagkonstruktion.

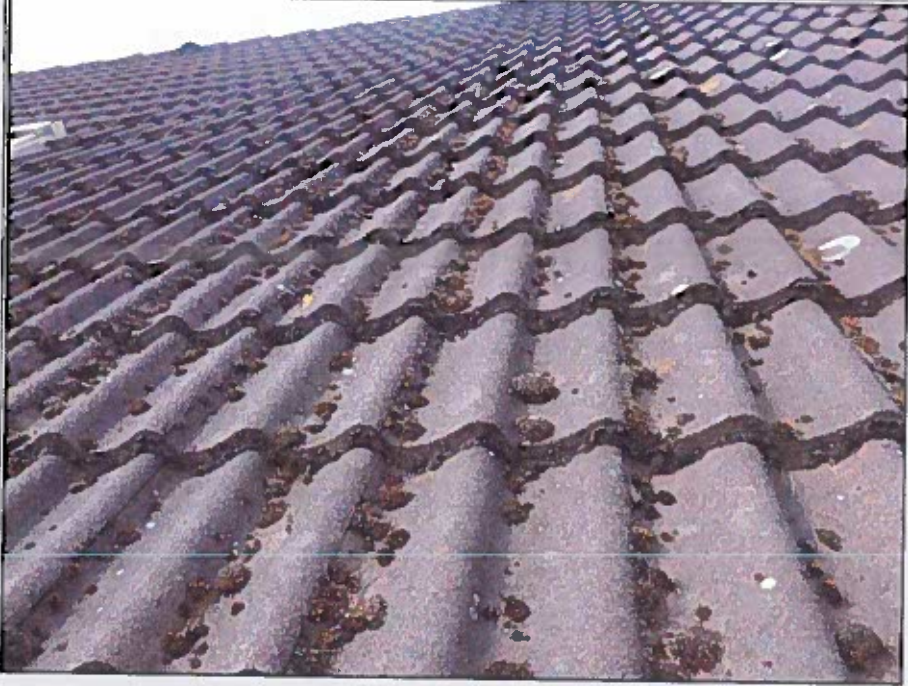
| <b>Fejl angivelse</b><br><b>Syns- og Skønsmand</b> | <p><b>Beskrivelse af skade:</b><br/> Der forekommer, især mod øst, en del mos- og algevækst.</p> <p><b>Karakter:</b> K1</p> <p><b>Note:</b><br/> Mos- og alger kan på sigt nedbryde overfladen, og "skubbe" samlingerne, således der kommer utætheder. Dette skønnes dog ikke at være aktuelt indenfor overskuelig tid.</p> <p><b>Begrundelse for fejl:</b><br/> Forholdet ikke nævnt.</p> <p><b>Fejlens vægt:</b><br/> Vægtes på niveau A.</p> | A3 |

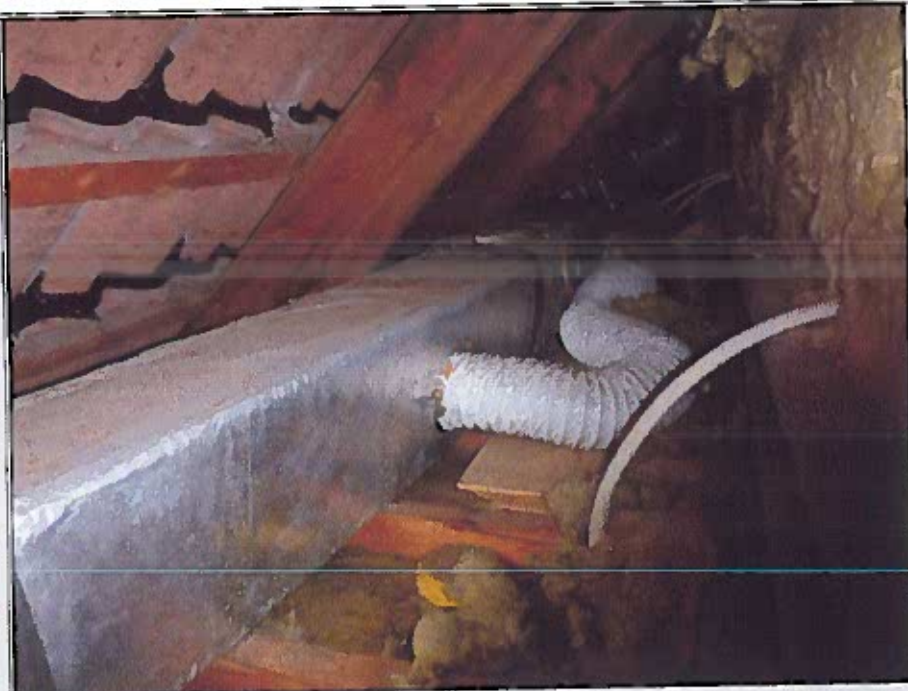
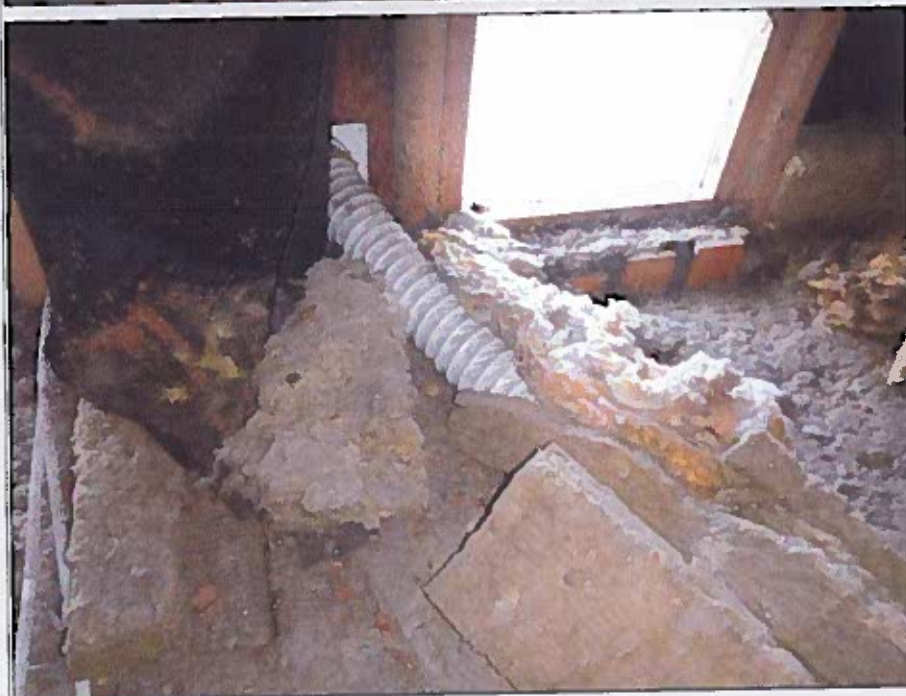
Aftræksslanger i skunk mod øst er uisolerede - endvidere er aftræksslanger i tagrum mangelfuldt isoleret.

Karakter: K1

Der vil være risiko for kondensdannelse, der er dog ikke tegn på skader, som følge af dette.

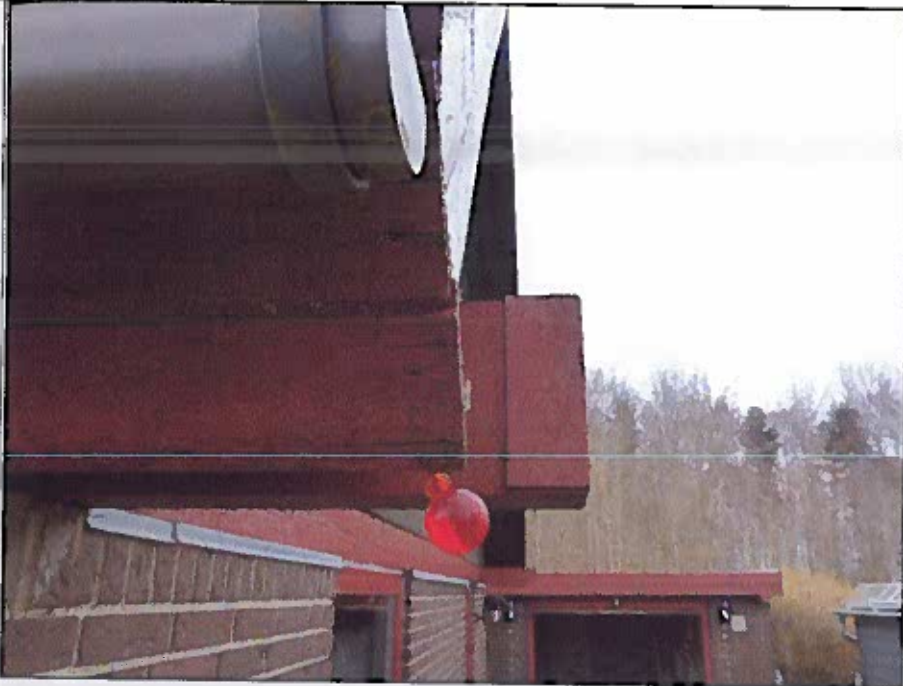
| <b>Fejl angivelse</b><br><i>Syns- og Skønsmand</i> | <p><b>Beskrivelse af skade:</b><br/> Der er angreb af råd i stern / vindskede, nederst mod nordøst.<br/> <b>Karakter:</b> K2<br/> <b>Begrundelse for fejl:</b><br/> Forholdet ikke nævnt.<br/> <b>Fejlens vægt:</b><br/> Vægtes på niveau A, med mindre lempelse, idet der er tale om et mindre omfang.</p> | A2 |

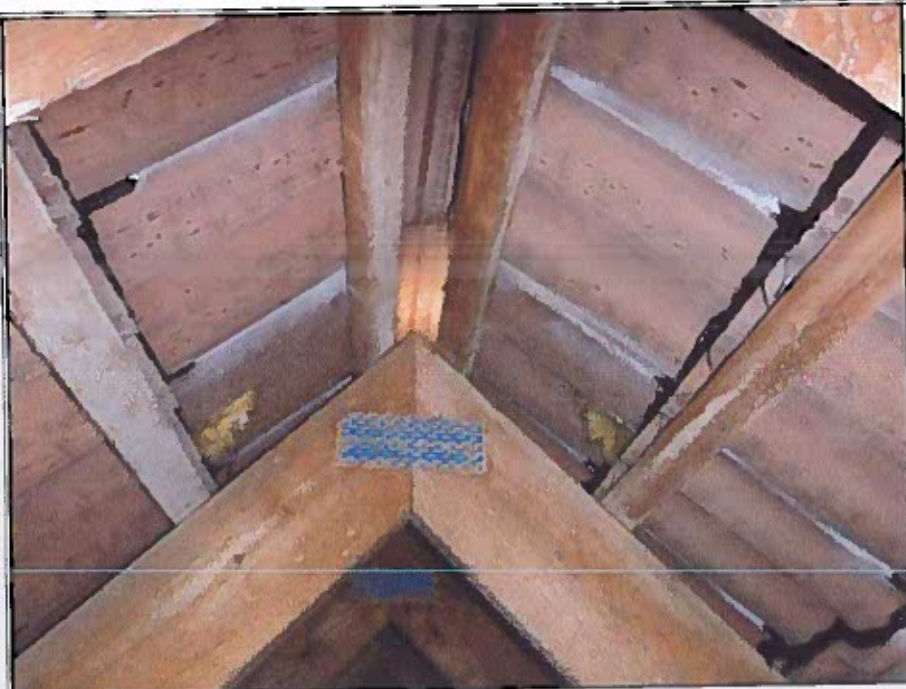
Der ses, særligt mod øst, fugtskjolder på lægter.

**Karakter:** K1

Ved den valgte tagstensløsning uden undertag, ses der ofte disse fugtskjolder, som skyldes kondens fra tagstenene, og som bør forsvinde via tagrumsventilationen. Denne vurderes at være i underkanten - se pkt. 1.11.

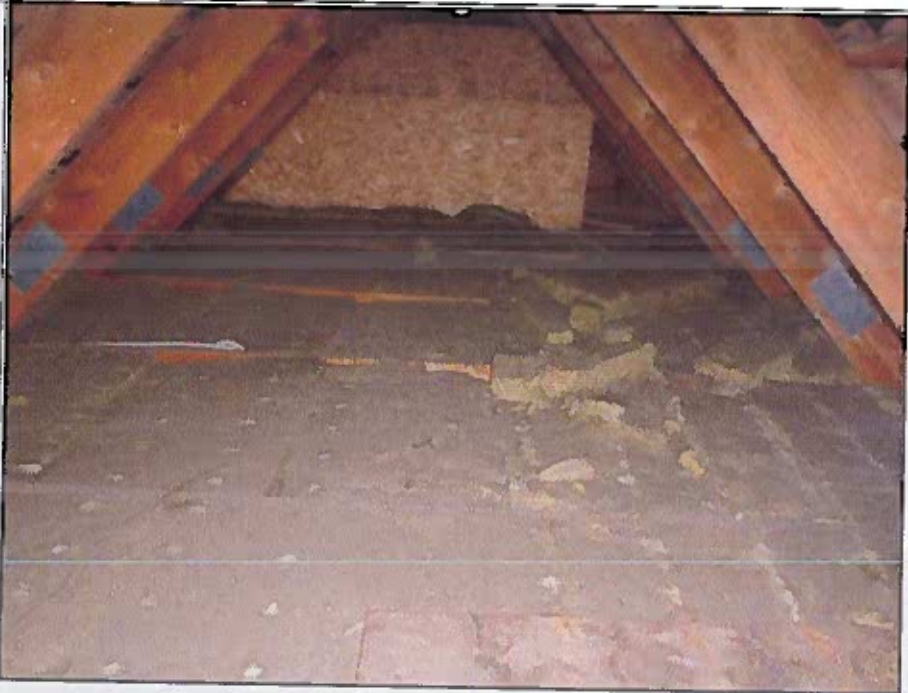
| <b>Fejl angivelse</b><br>Syns- og Skønsmand | | <b>A1</b> |
| | <p><b>Beskrivelse af skade:</b><br/> Der ses mindre skjolder på isoleringen, i princippet under tagsten/lægter.</p> <p><b>Karakter:</b> K1</p> <p><b>Note:</b><br/> Der er umiddelbart ikke tegn på utætheder, hvorfor det skønnes at være kondens fra tagstenenes undersider.</p> <p><b>Begrundelse for fejl:</b><br/> Forholdet ikke nævnt.</p> <p><b>Fejlens vægt:</b><br/> Vægtes, sammen med pkt. 1.8 på niveau A, dog lempet, da BS har benævnt at der kan være risiko for kondens, som følge af en nedsat tagrumsventilation.</p> | |

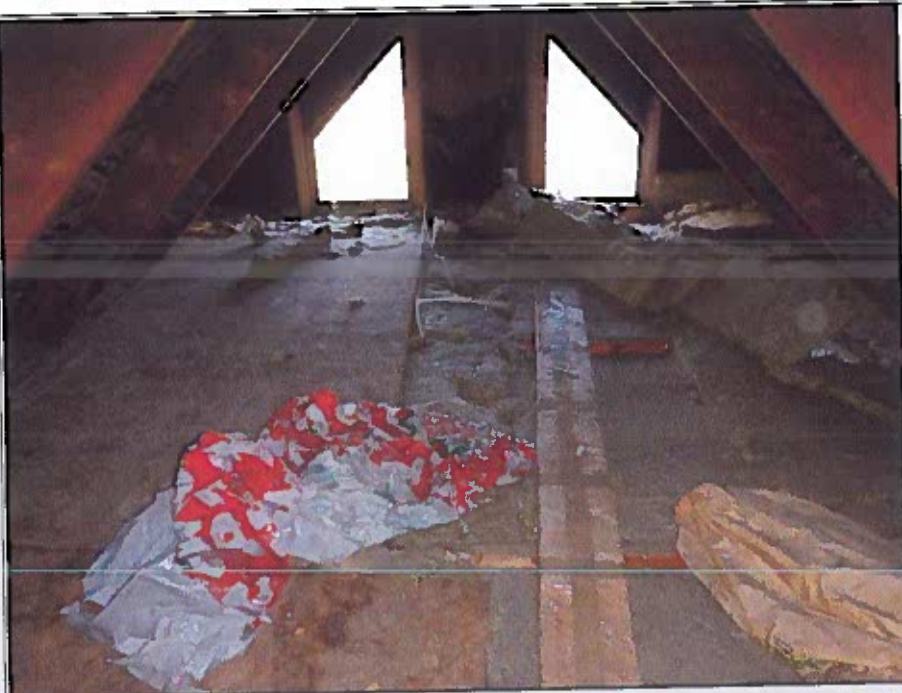
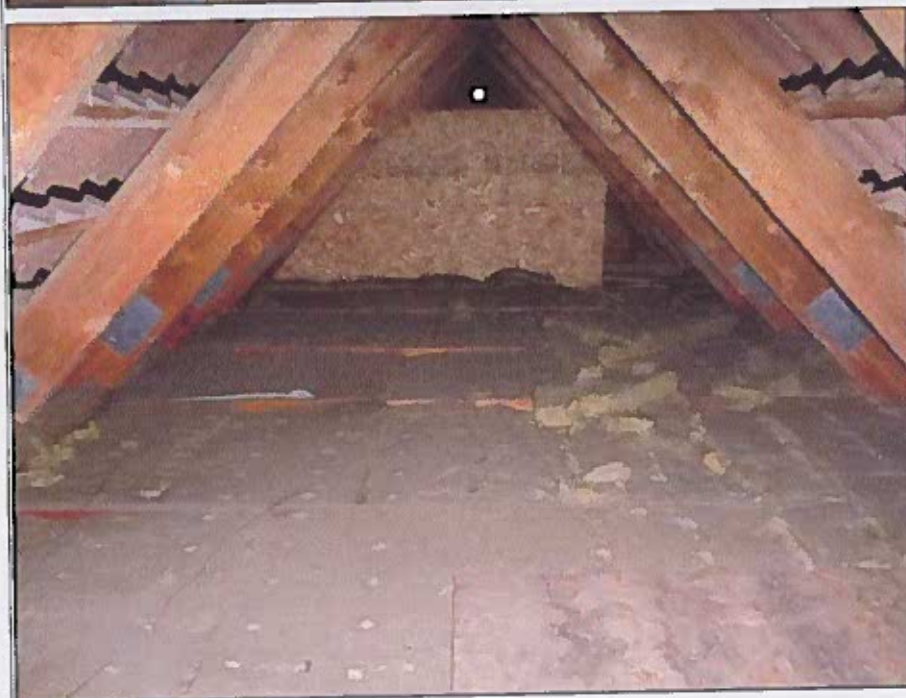
A1

Gangbro forekommer lidt interimistisk og mangelfuld - særligt i den sydlige ende.

Karakter: K1

Besværliggør inspektion af tagrummet.

Vægtes på niveau A, dog lempet, idet den manglende/interimistiske gangbro har mindre betydning.

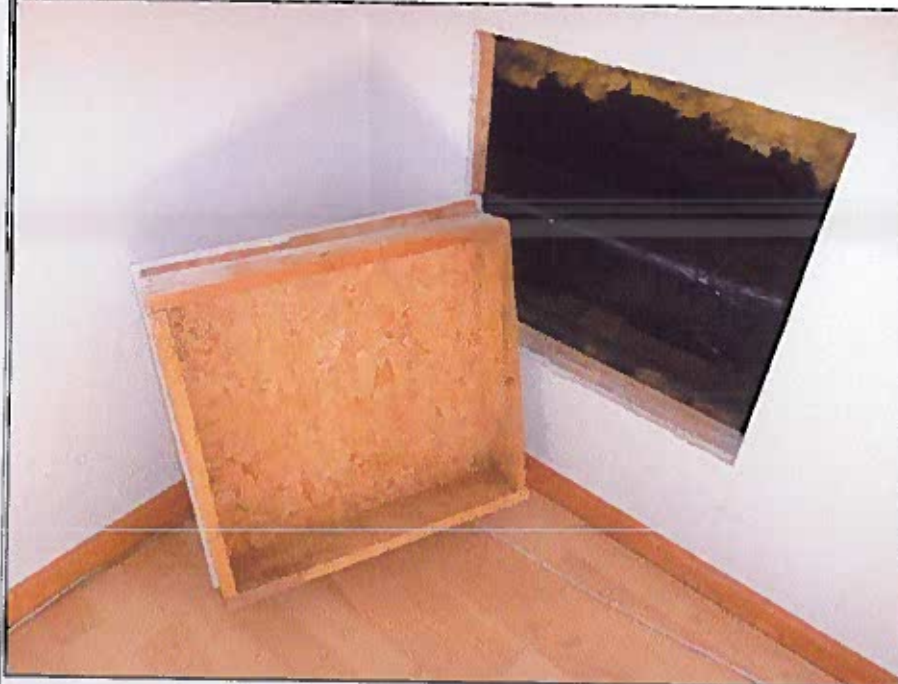
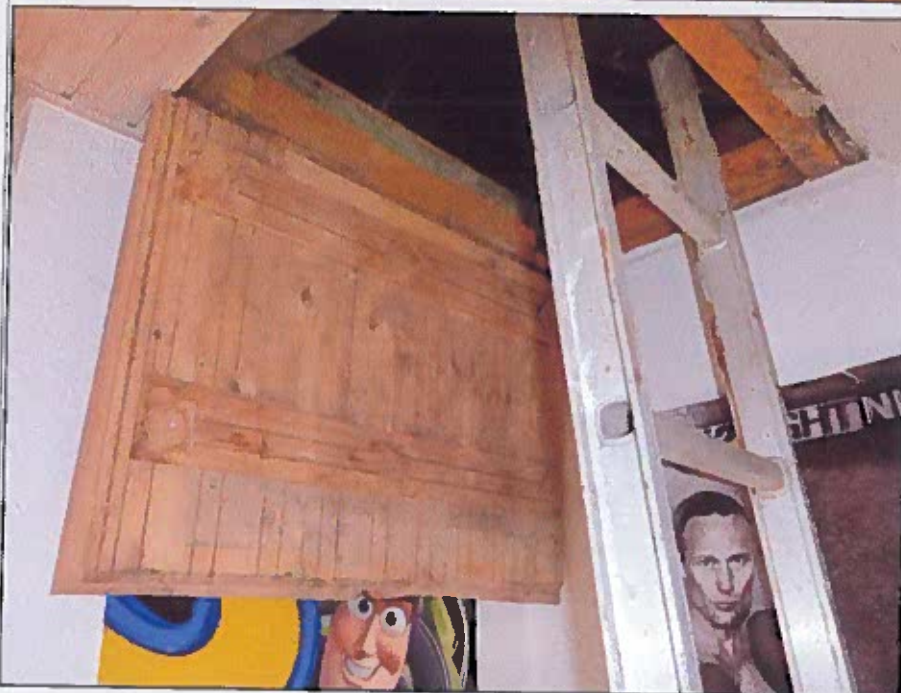
A3

Loft- og skunkrum er ikke isoleret.

Karakter: K3

Kan medføre kondens i tag- og skunkrum, særligt når tagrumsventilationen er i underkanten, som beskrevet i pkt. 1.11.

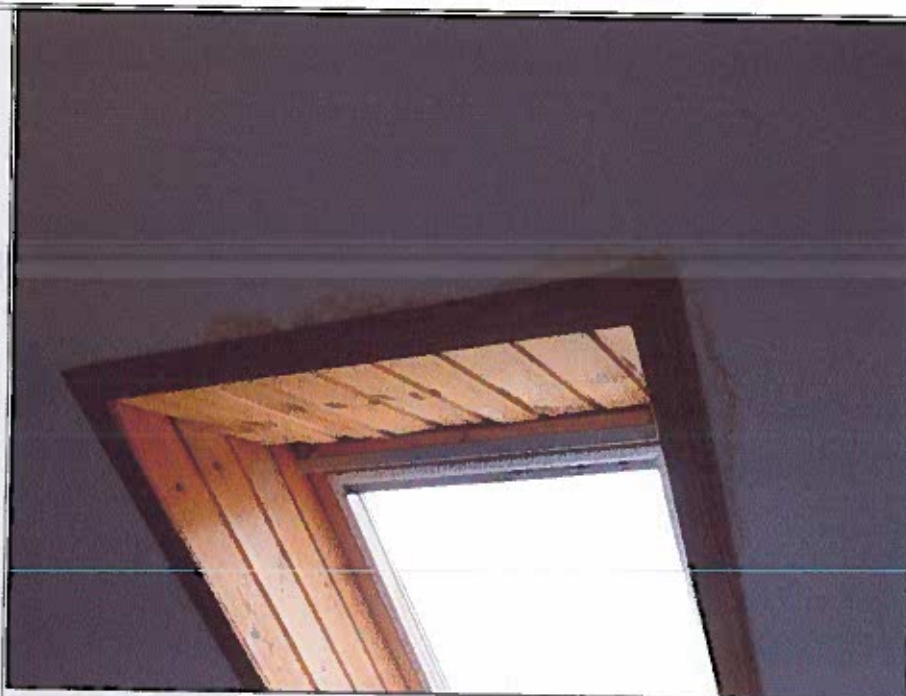
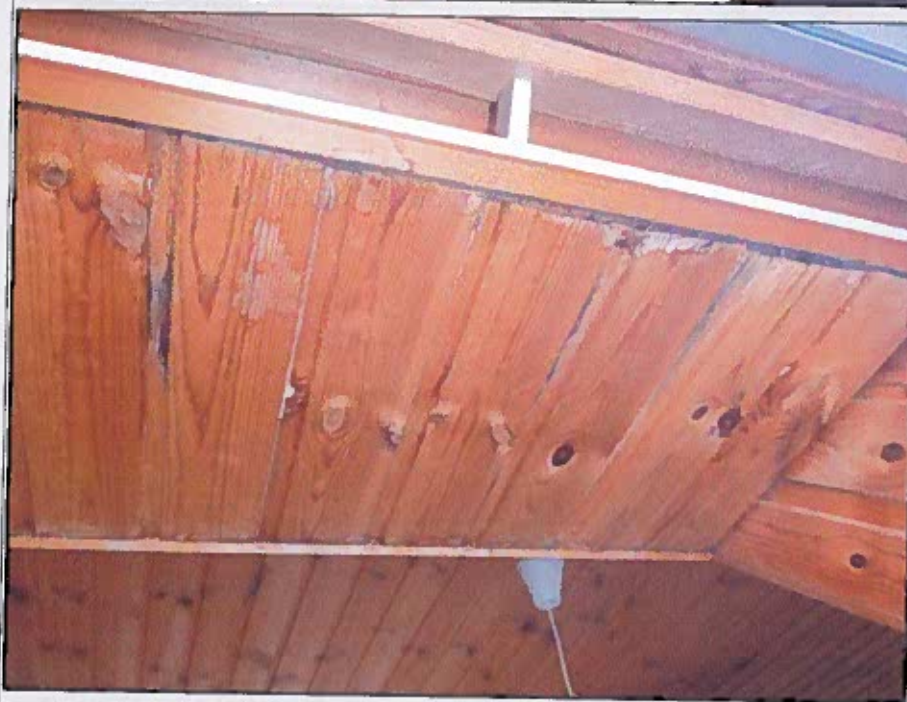
Omkring det nordvestvendte ovenlys i opholdsstuen på 1. sal ses der fugtskjolder, dels på væg men også på øverste lysning.

**Karakter:** K1

Skjolderne er tørre, og vurderes at stamme fra evt. tidligere utætheder.

Vægtes på niveau A, dog lempet, idet skjolderne primært har kosmetisk betydning.

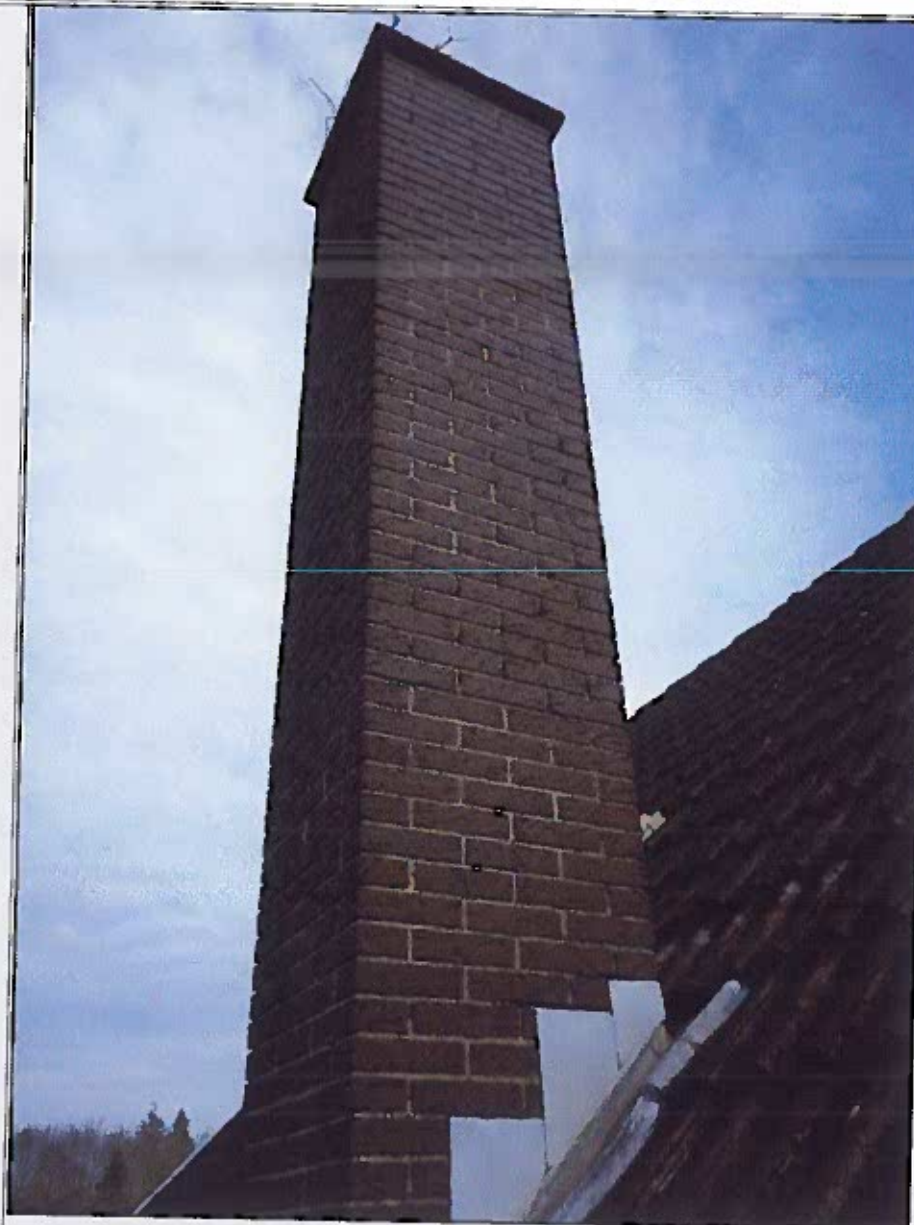
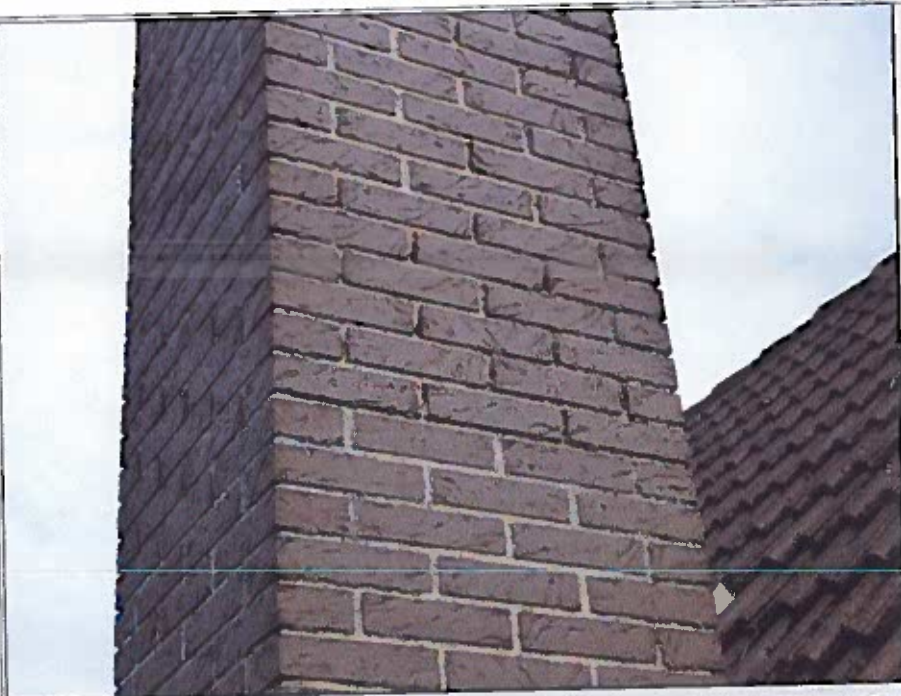
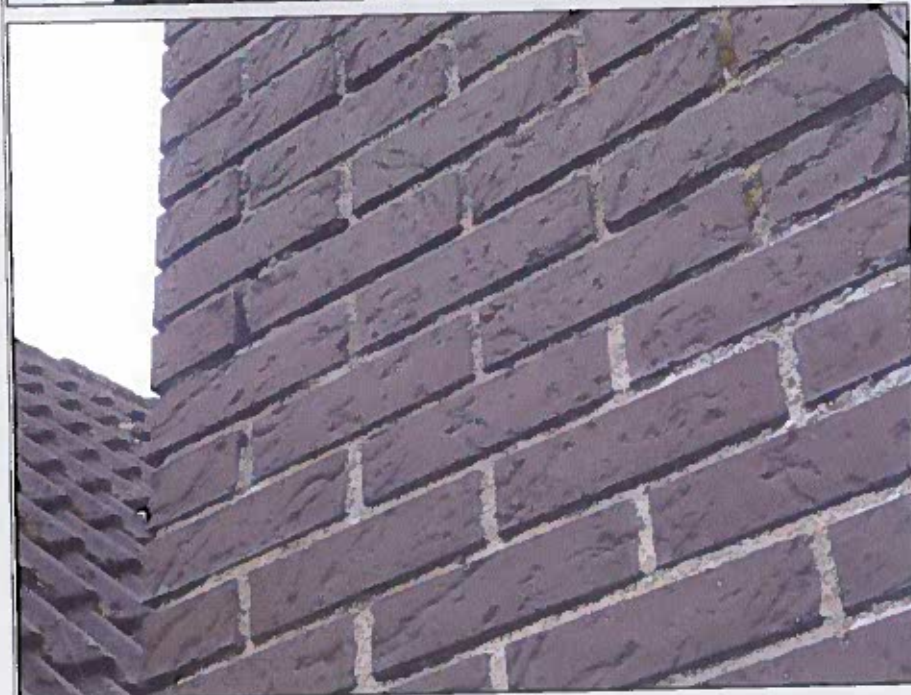
A3

Flere løse og udfaldne murværksfuger på skorsten mod vest.

Karakter: K2

Udbedring nødvendig, for at undgå yderligere skadesudvikling.

| Bygningssagkyndig | Skorstenen er oprindeligt udført med tilbageliggende fuger, og efterfølgende er der repareret flere steder med en anden fugetype. Skønsmanden må have opfattet de oprindelige fuger som løse og udfaldne, hvilket de ikke var. | |
| Syns- og Skønsmand | Som det fremgår på billederne, er der tydeligvis løse og udfaldne fuger. Argumentation og point fastholdes. | <b>A3</b> |

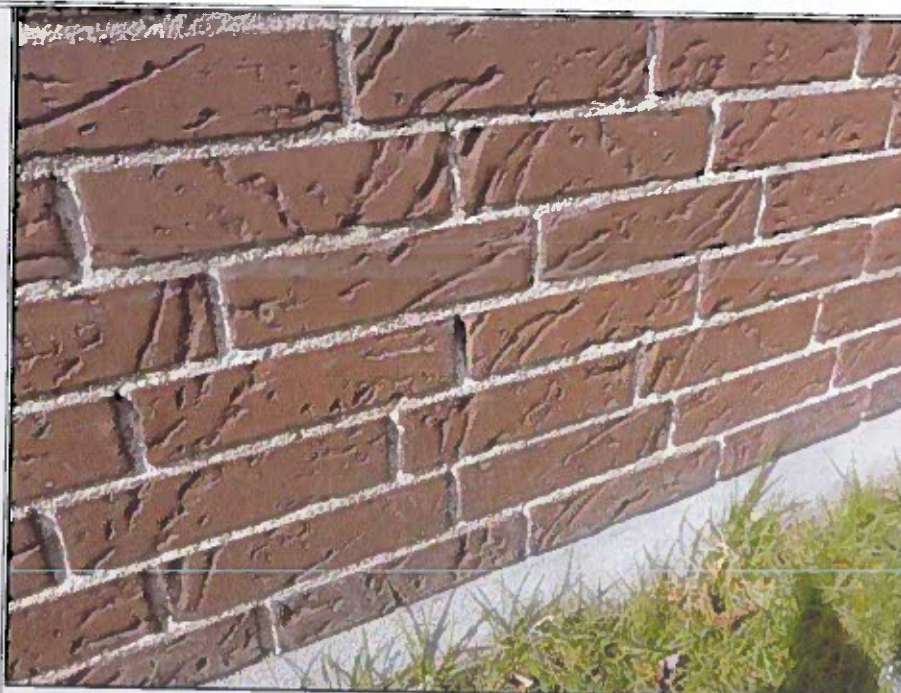
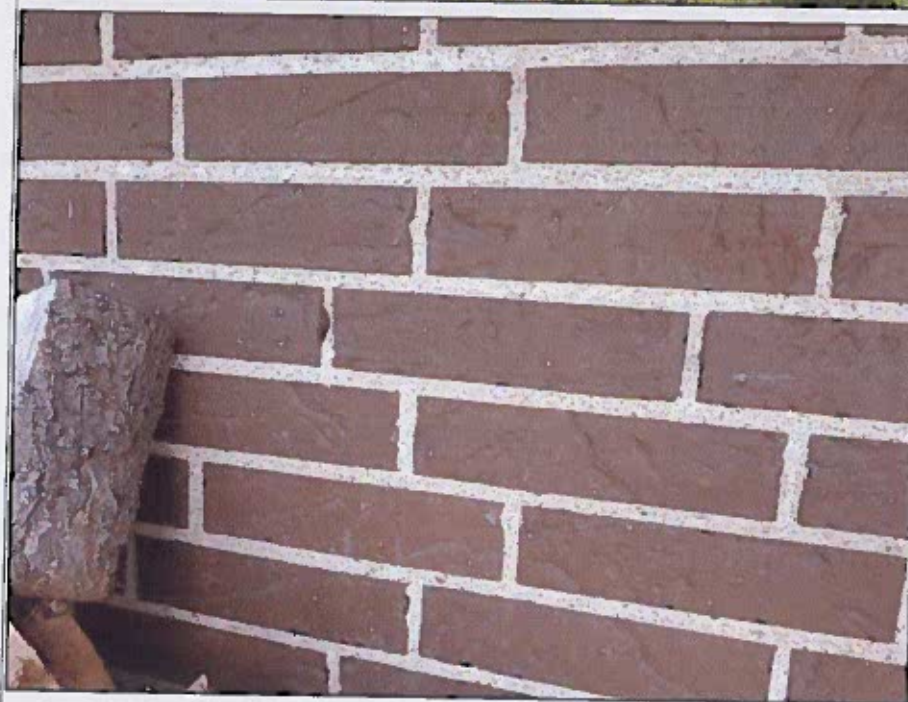
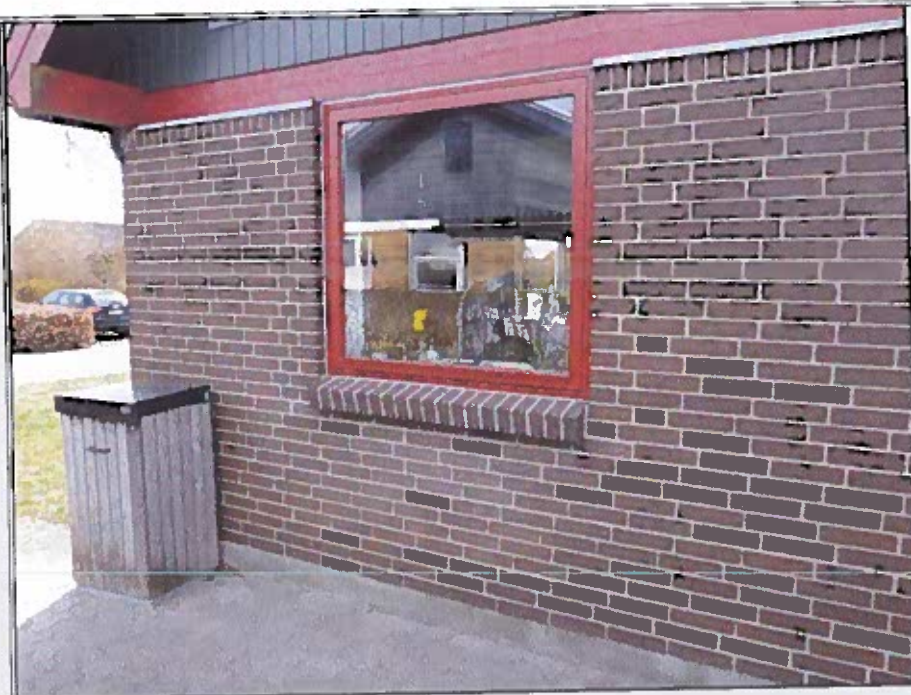
A1

Der ses, særligt på sydgavlen, lidt løse og udfaldne studsfiger.

**Karakter:** K1

Forkert karakter og mangelfuld stedsangivelse. Der er tale om et meget begrænset omfang af udfaldne / løse studsfiger. Generelt fremstår murværket i en god stand.

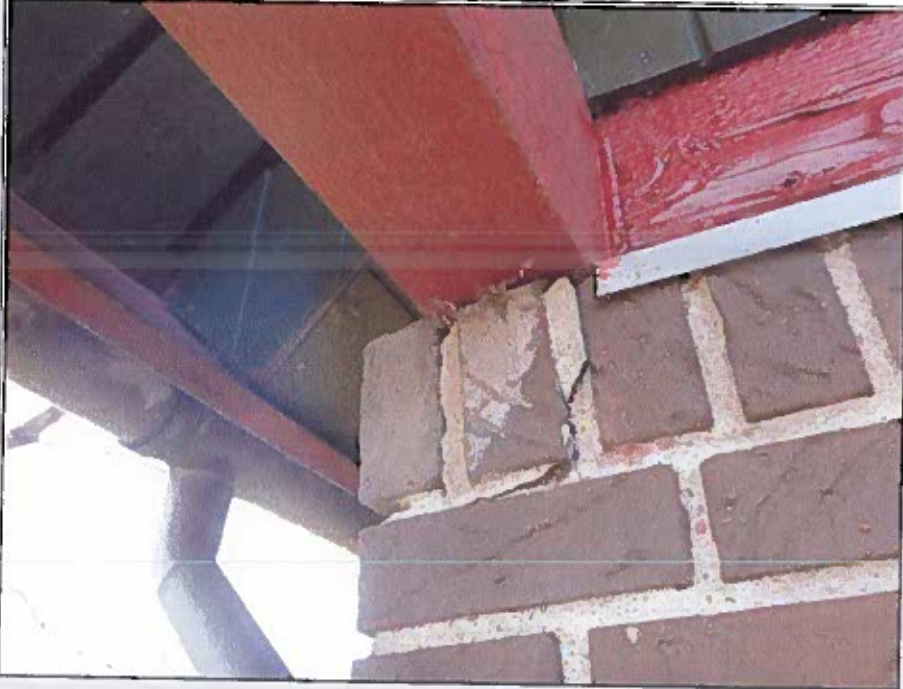
| <b>Fejl angivelse</b><br><b>Syns- og Skønsmand</b> | | A2 |
| | <b>Beskrivelse af skade:</b><br>Enkelte løse sten/fuger på det øverste rulleskifte i hjørnet mod nordøst.<br><b>Karakter:</b> K2<br><b>Begrundelse for fejl:</b><br>Forholdet ikke nævnt.<br><b>Fejlens vægt:</b><br>Vægtes på niveau A, med mindre lempelse, da der er tale om et mindre omfang. | |

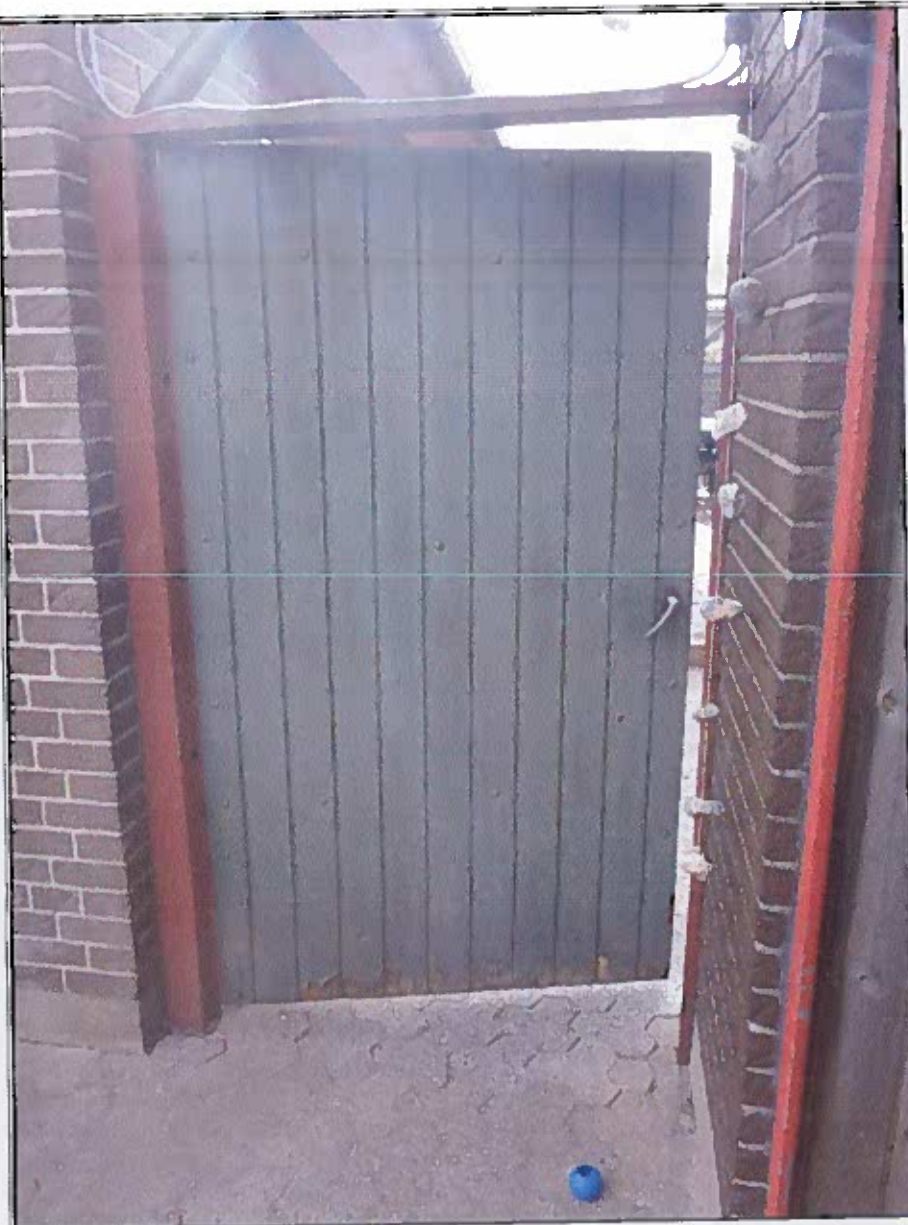
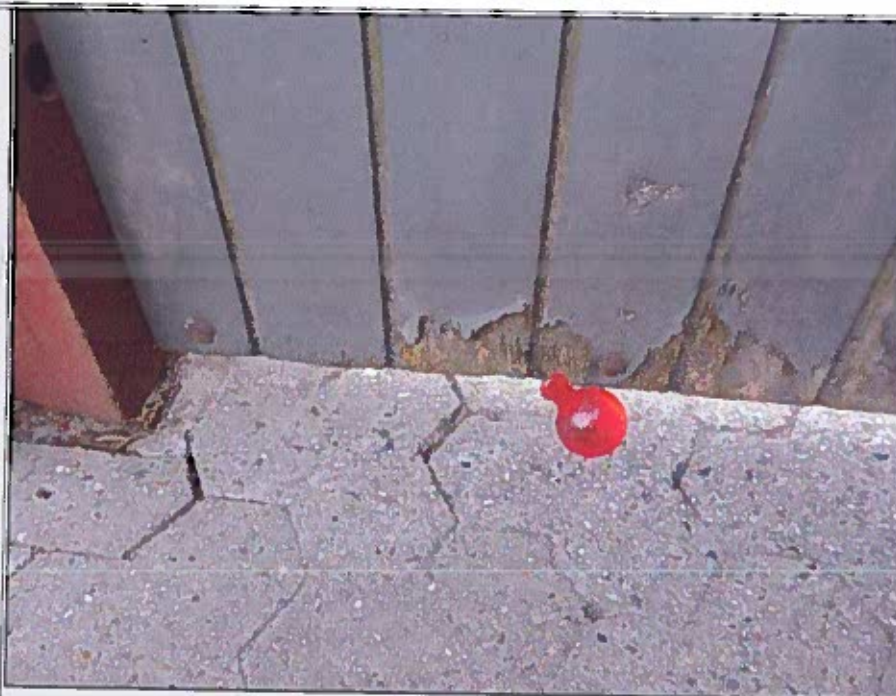
A2

Dør / læmur mellem bolig og garage fremstår nedslidt, bl.a. med råd.

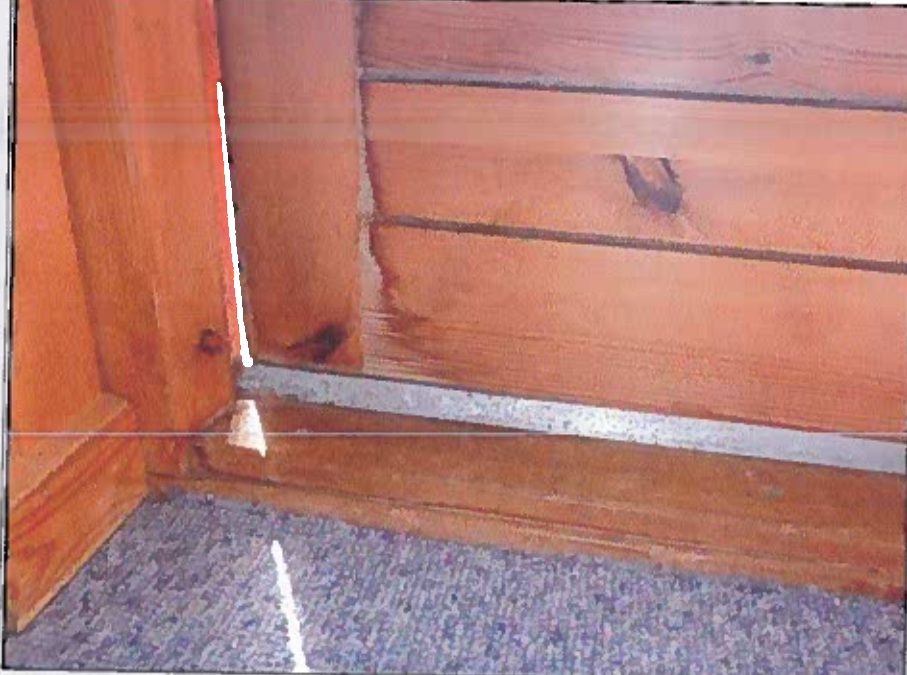
| <b>Fejlangivelse</b><br><b>Syns- og Skønsmand</b> | <p><b>Beskrivelse af skade:</b><br/>Terrassedør mod syd på 1. sal binder mod dørtrin.</p> <p><b>Karakter:</b> K1</p> <p><b>Begrundelse for fejl:</b><br/>Forholdet ikke nævnt.</p> <p><b>Fejlens vægt:</b><br/>Vægtes på niveau A, dog lempet, idet forholdet har mindre betydning.</p> | A1 |

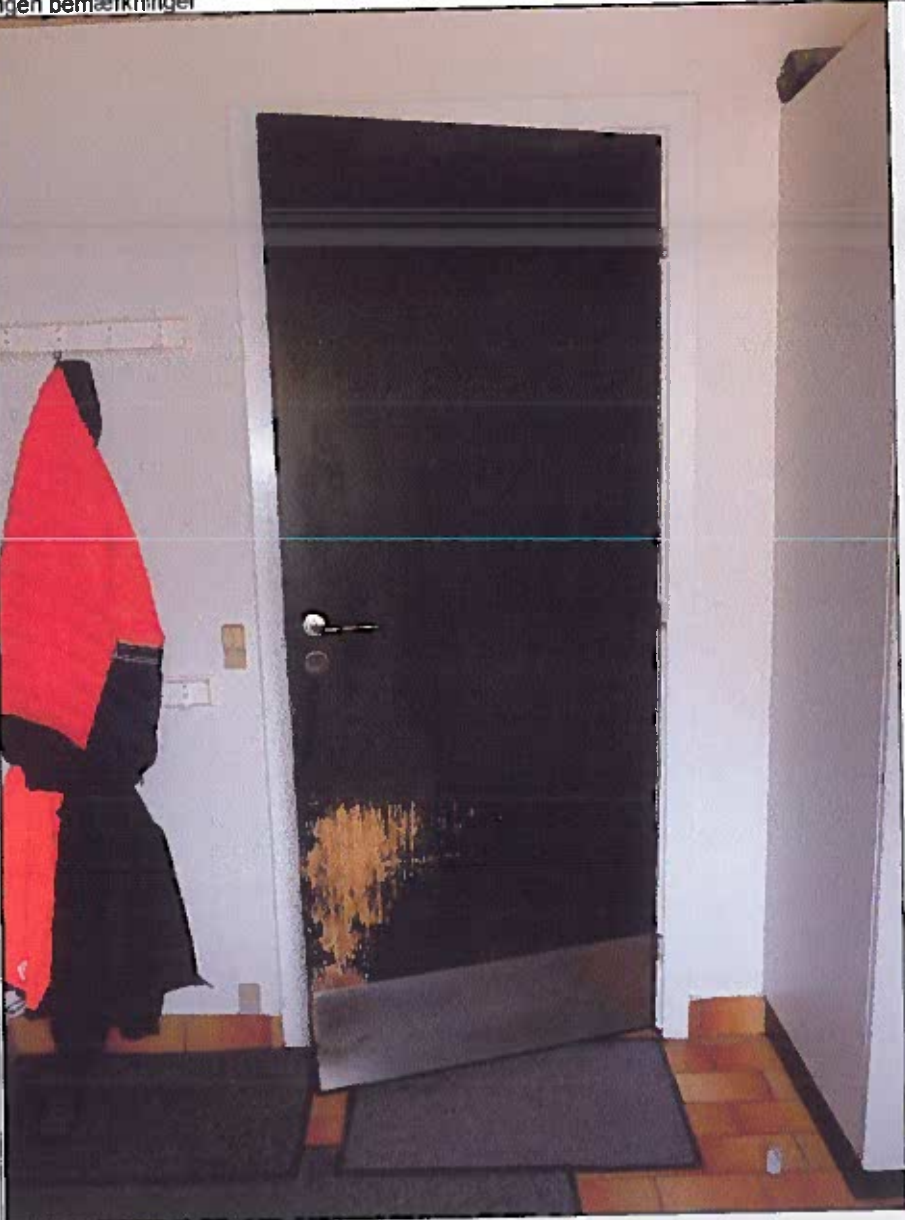
| Føjlangivelse<br>Syns- og Skønsmand | <p><b>Beskrivelse af skade:</b><br/> Indvendig dør mellem bryggers og køkken fremstår med slidtage, særligt på dørpladen.</p> <p><b>Karakter:</b> K1</p> <p><b>Begrundelse for fejl:</b><br/> Forholdet ikke nævnt.</p> <p><b>Fejlens vægt:</b><br/> Vægtes på niveau A, dog lempet, idet forholdet primært har kosmetisk betydning.</p> | |

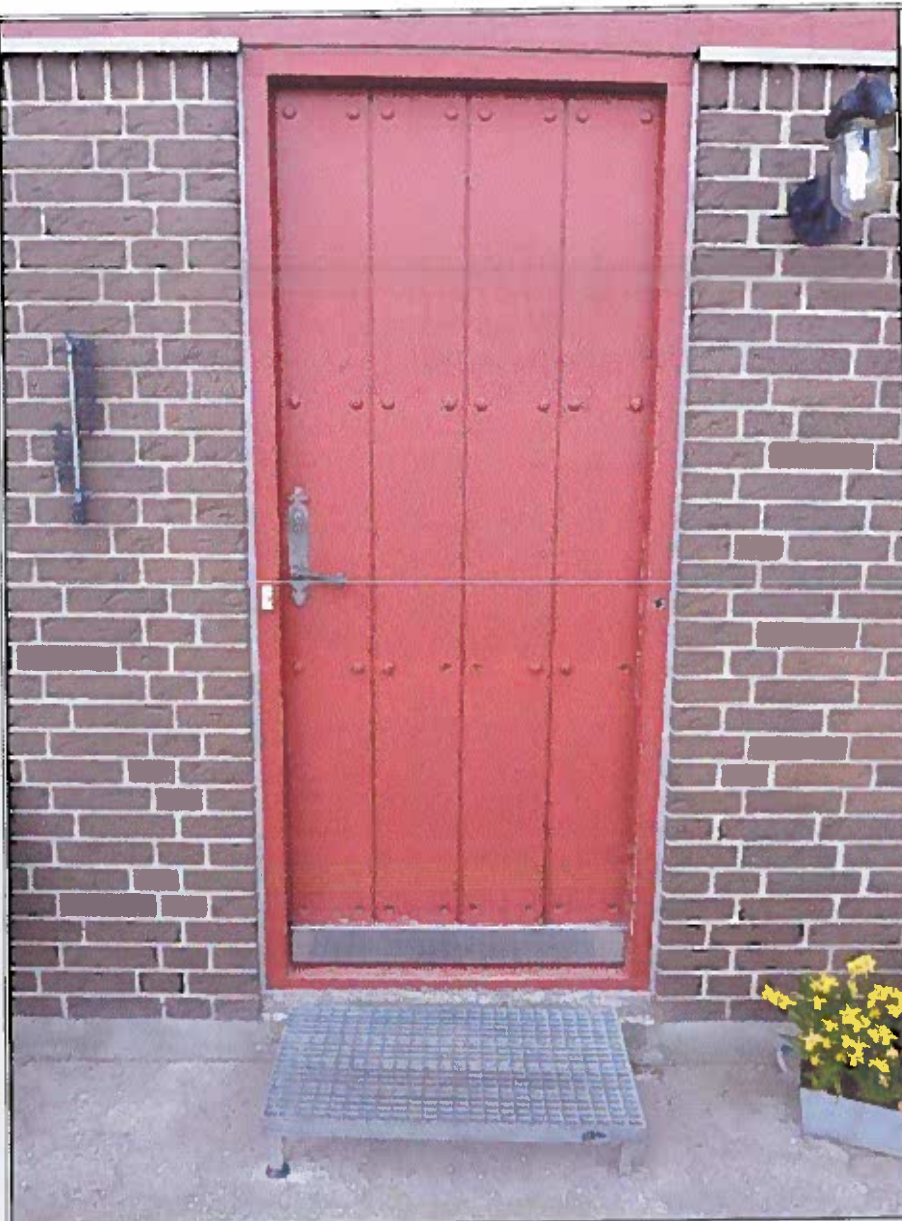
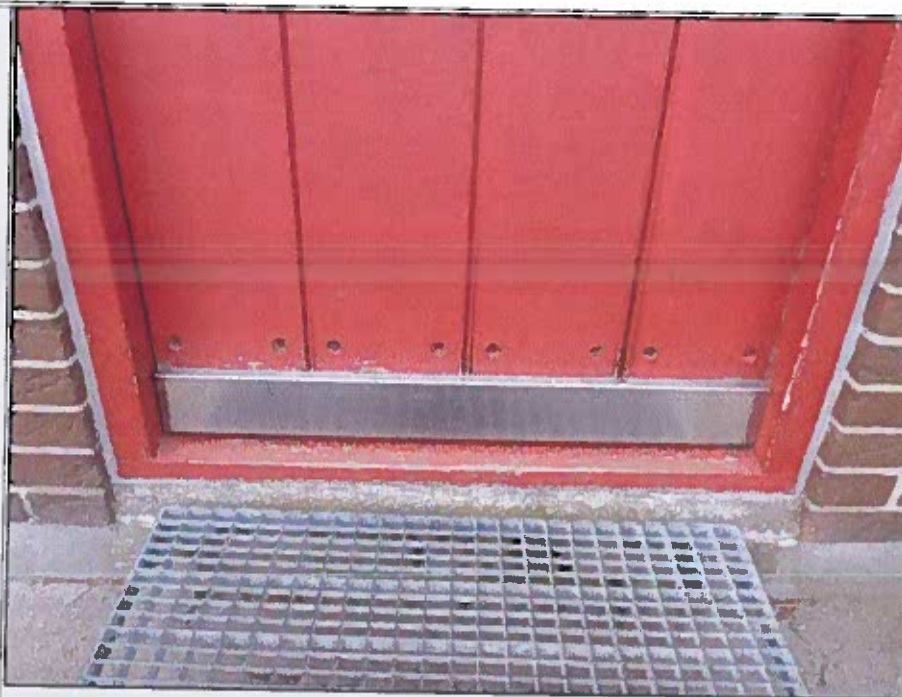
**A1**

Yderdør mod nord, ud for bryggers, fremstår med mindre skader, bl.a. manglende propper og løse lister.
