### Tilstandsrapport for ejendommen

**Bygning A (Beboelse - 216m2)**

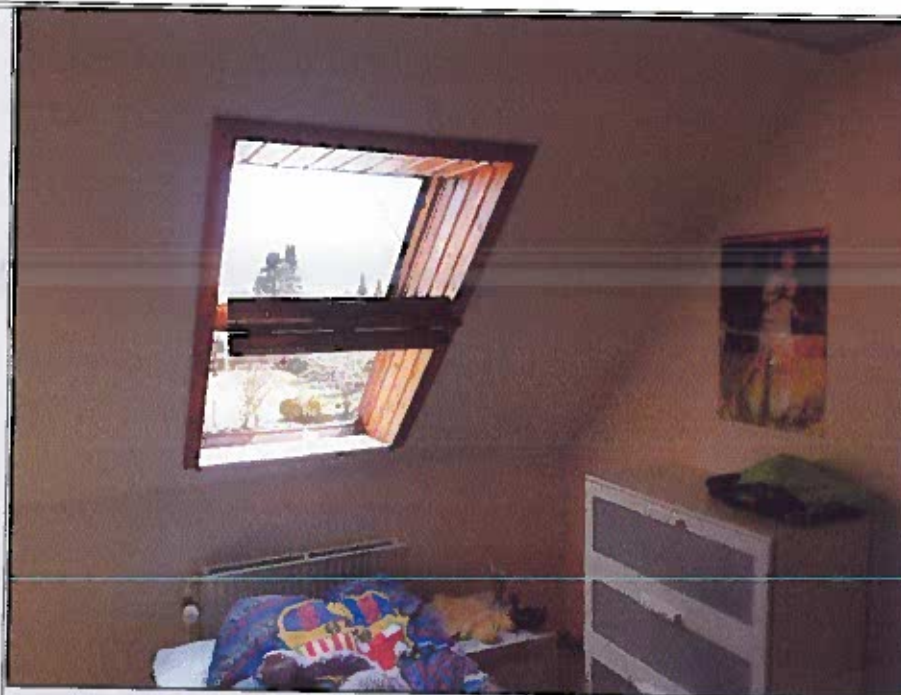
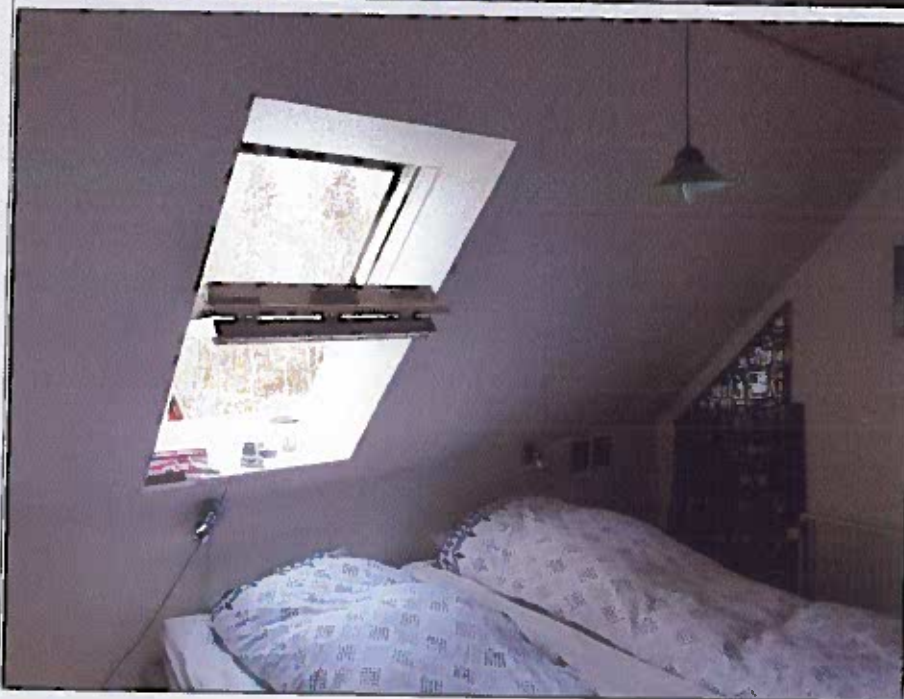
Ovenlysvinduer i hhv. værelse mod øst og soveværelse mod nordvest, opfylder ikke kravene til redningsåbninger.

Forholdet kan gøre det svært at komme ud ved en brand. Der er dermed risiko for personskade.

| Syns- og Skønsmand | Vinduerne her er ikke store nok i forhold til at opfylde reglerne om redningsåbninger, og det kan besværliggøre det, for de fleste personer, at komme ud, hvorfor der er personskaderisiko. Det har ikke betydning, om der tilbage i 1979 er givet en byggetilladelse.<br>Argumentation og point fastholdes. | <b>B8</b> |

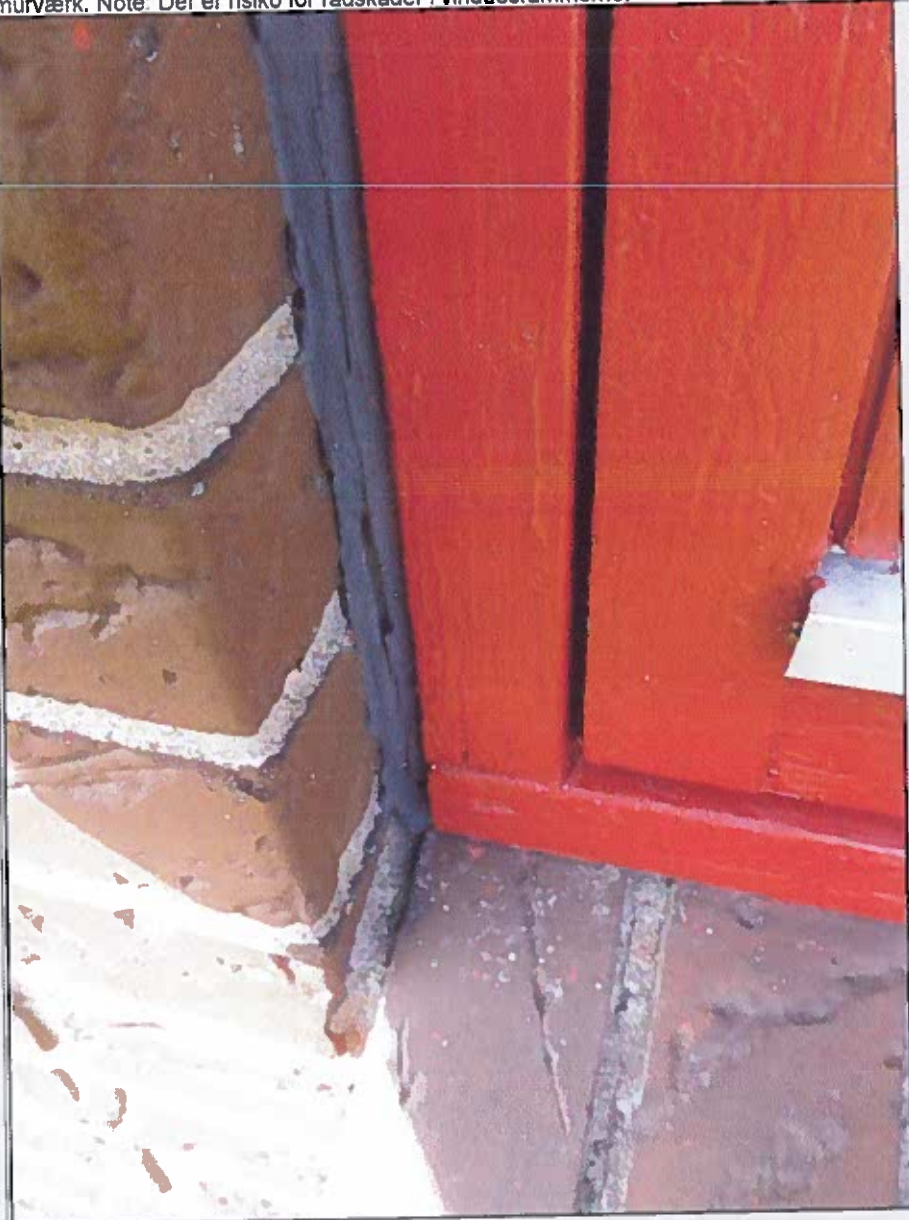
| Føljangivelse<br>Syns- og Skønsmand | <p>Bemærkning:<br/>Det bemærkes at der er udført gummifuger, og ikke kalfatningsfuger.</p> | 0 |

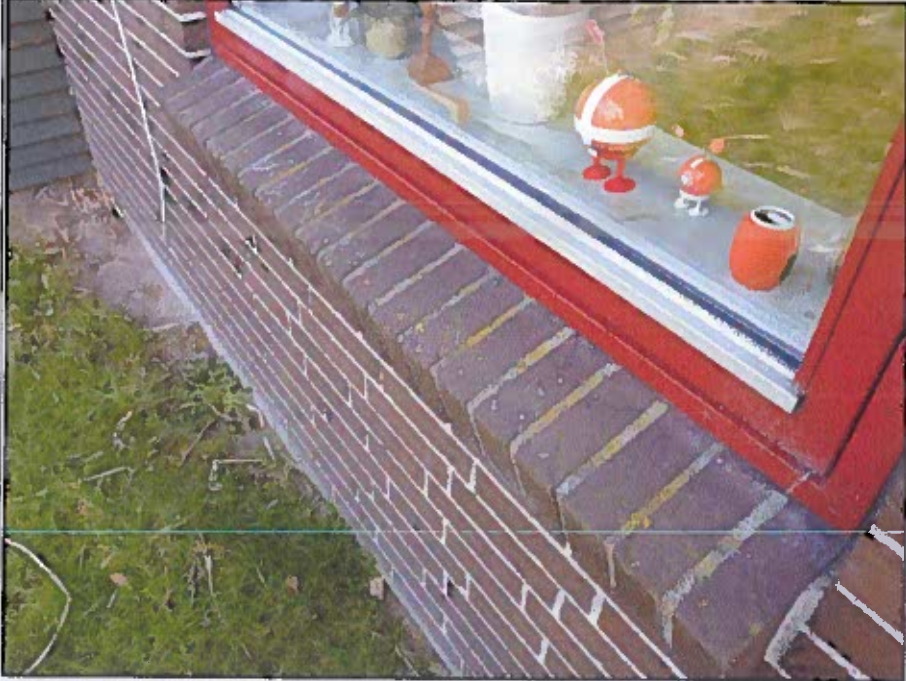
| <b>Fejlangelvelse</b><br><b>Syns- og Skønsmand</b> | <p><b>Beskrivelse af skade:</b><br/> Algevækst på muret sålbænk udfor værelse mod sydvest.<br/> <b>Karakter: K1</b><br/> <b>Note:</b><br/> Alger kan på længere sigt nedbryde mursten og murværksfuger, men skønnes dog her ikke aktuelt inden for overskuelig tid.<br/> <b>Begrundelse for fejl:</b><br/> Forholdet ikke nævnt.<br/> <b>Fejlens vægt:</b><br/> Vægtes på niveau A, dog lempet, idet forholdet pt. har mindre betydning.</p> | A1 |
| Bygningssagkyndig | Algevæksten er normalt forekommende på sålbænke, og et resultat af manglende vedligehold/rengøring. Der er ingen skader i murværksfugerne. | |
| Syns- og Skønsmand | Som det fremgår af min notetekst, kan denne algevækst på sigt nedbryde fugerne mv., og der er dermed en risiko for skader, hvorfor forholdet skal nævnes.<br>Argumentation og point fastholdes. | A1 |

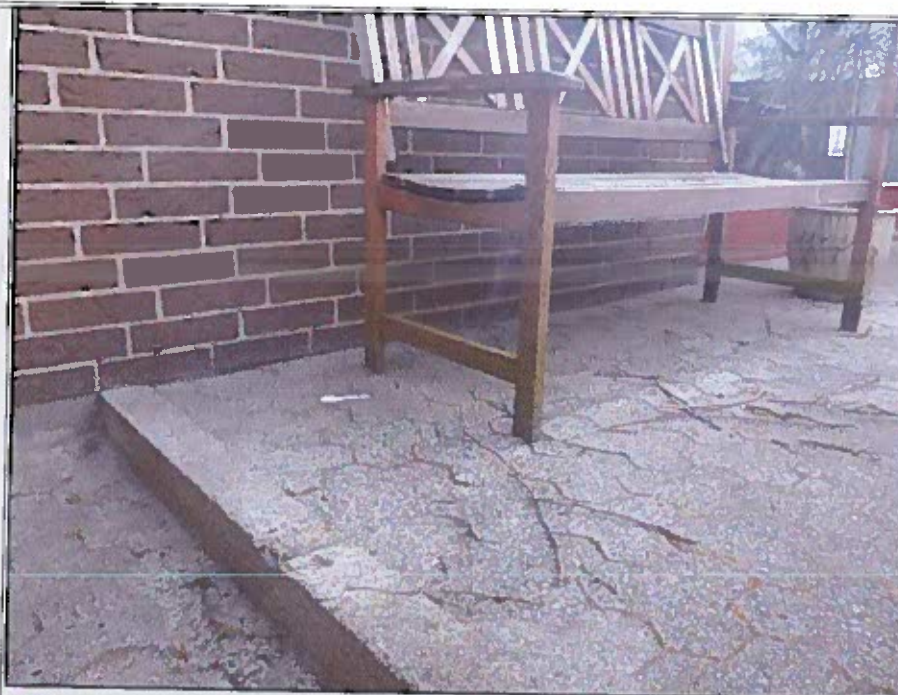
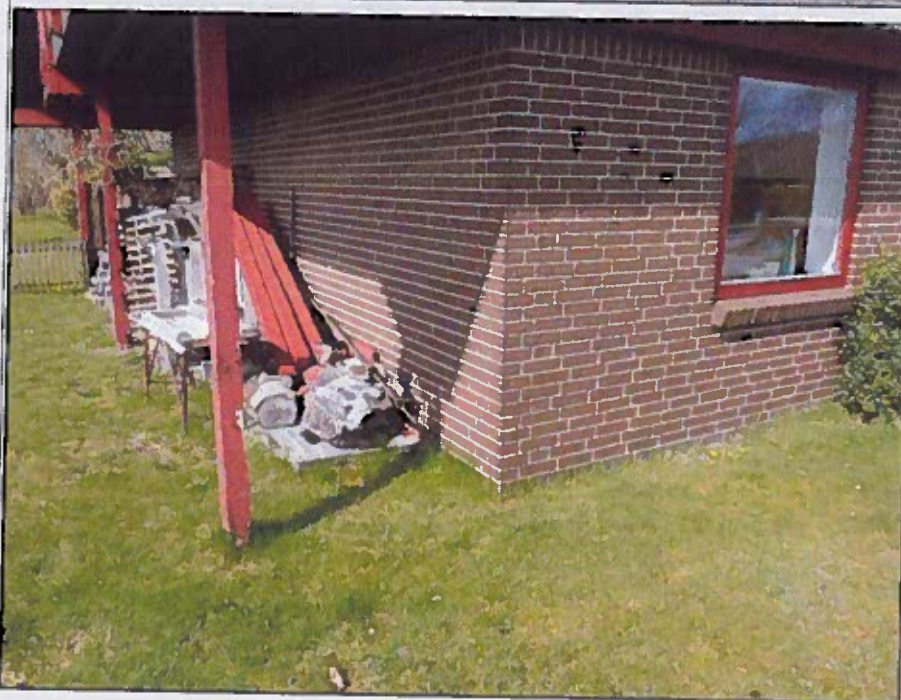
A3

Terræn / belægning ligger højt, og tæt på murværket mod sydøst og vest.

Medfører en forøget opfugtning af murværket, der kan give fugtskader og algevækst, men skønnes dog her ikke aktuelt inden for overskuelig tid.

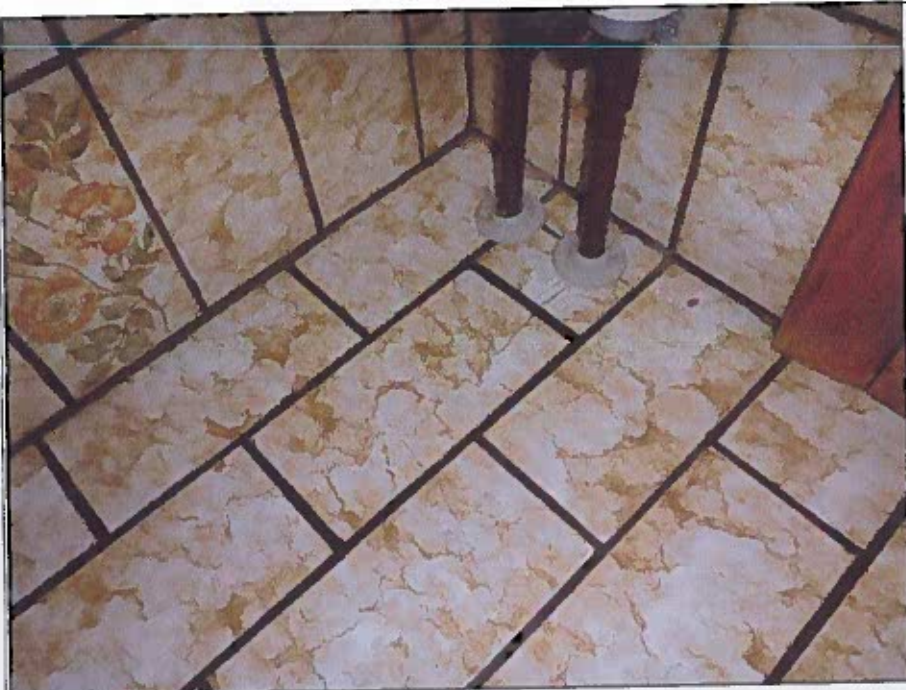
| Fejlangivelse<br>Syns- og Skønsmand | <div></div> <p><b>Beskrivelse af skade:</b><br/>Revner i enkelte gulvklinter i badeværelse i stueplan, i området omkring gulvvarmestemostat.</p> <p><b>Karakter: K2</b></p> <p><b>Note:</b><br/>Området er langt fra selve brusenichen, hvorfor vandpåvirkningen er lav, og dermed begrænset risiko for følgeskader.</p> <p><b>Begrundelse for fejl:</b><br/>Forholdet ikke nævnt.</p> <p><b>Fejlens vægt:</b><br/>Vægtes på niveau A.</p> |
| Bygningssagkyndig | Fliserne er "født" med de anførte revner idet fliserne er tildannet for at kunne passe omkring rørene. |
| Syns- og Skønsmand | De revner klinkerne er "født med" må være dem mellem de 2 rør, og det er ikke de revner der beskrives, men derimod dem som går ud fra det højre rør, og gennem 2 klinker.<br>Argumentation og point fastholdes. |

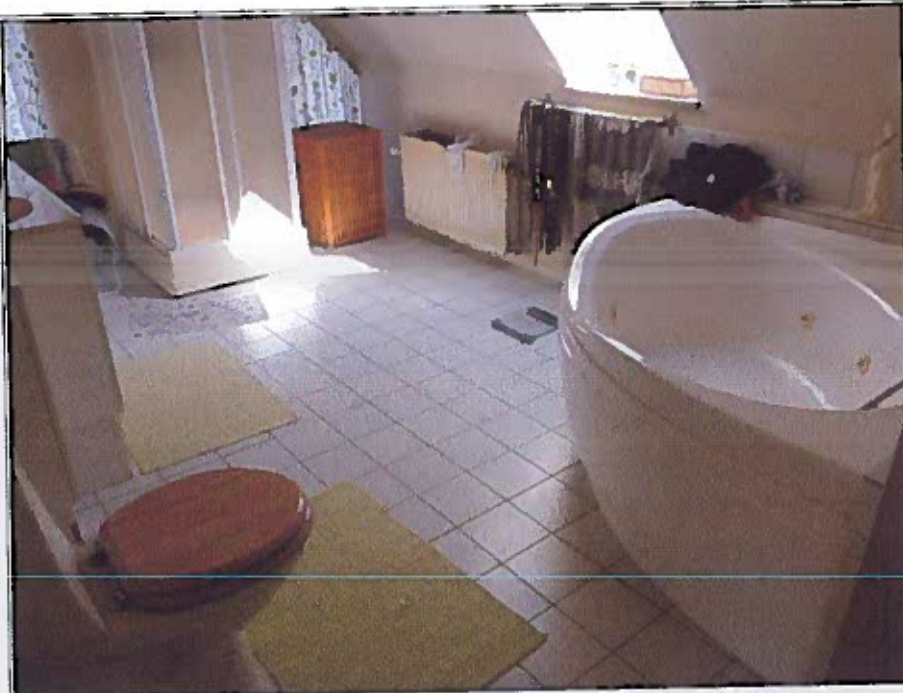
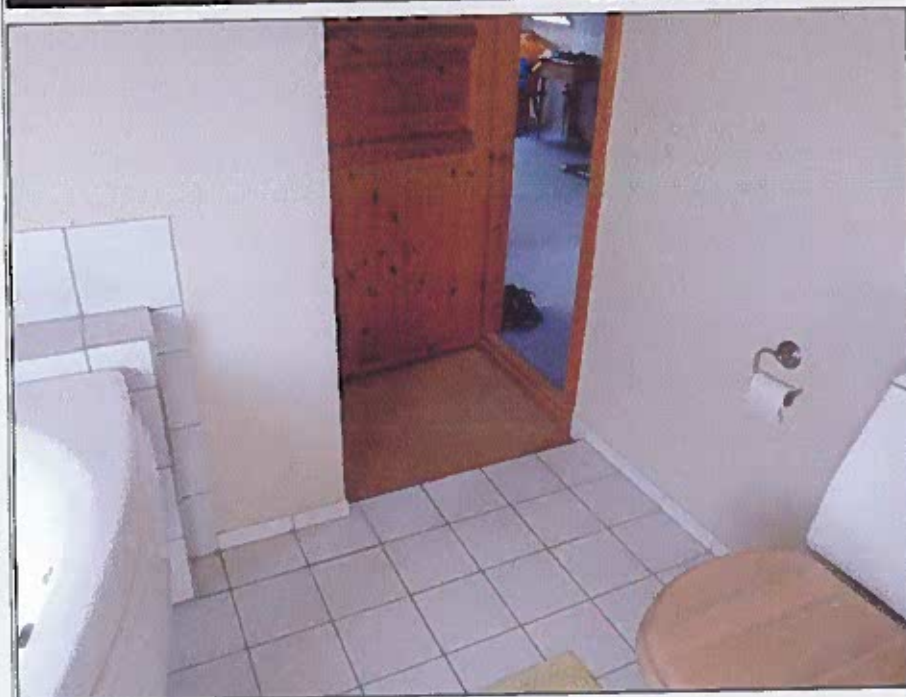
Der ses ikke at være udført et gulvfløb i badeværelset på 1. sal, uden for hhv. brusekabine og badekar.

Der skal være et gulvfløb uden for bruseområde, såfremt det er udført med opkant, eller i kabine som dette. Forholdet har dog formentlig været der i mange år, og der er ikke tegn på skader som følge heraf, hvorfor det vurderes at have mindre betydning.

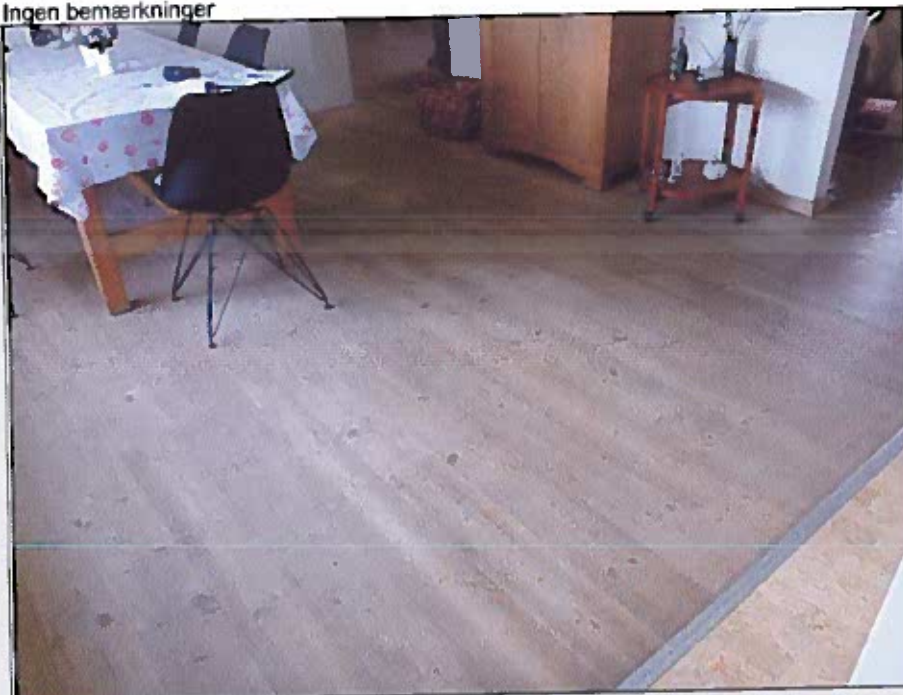
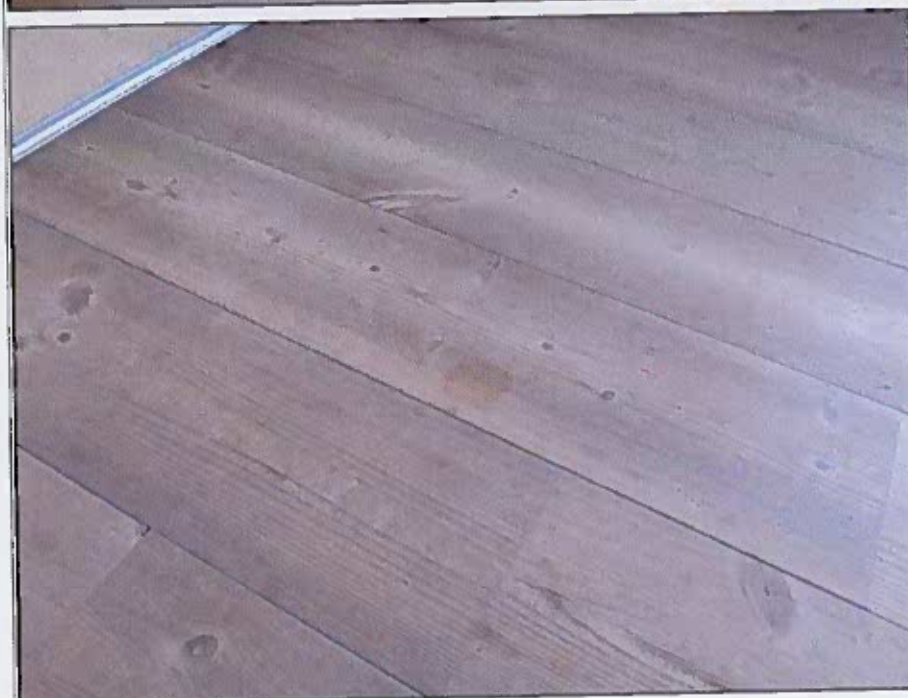
A1

Trægulve i stueplan, særligt i all-rum, fremstår med let slidtage.

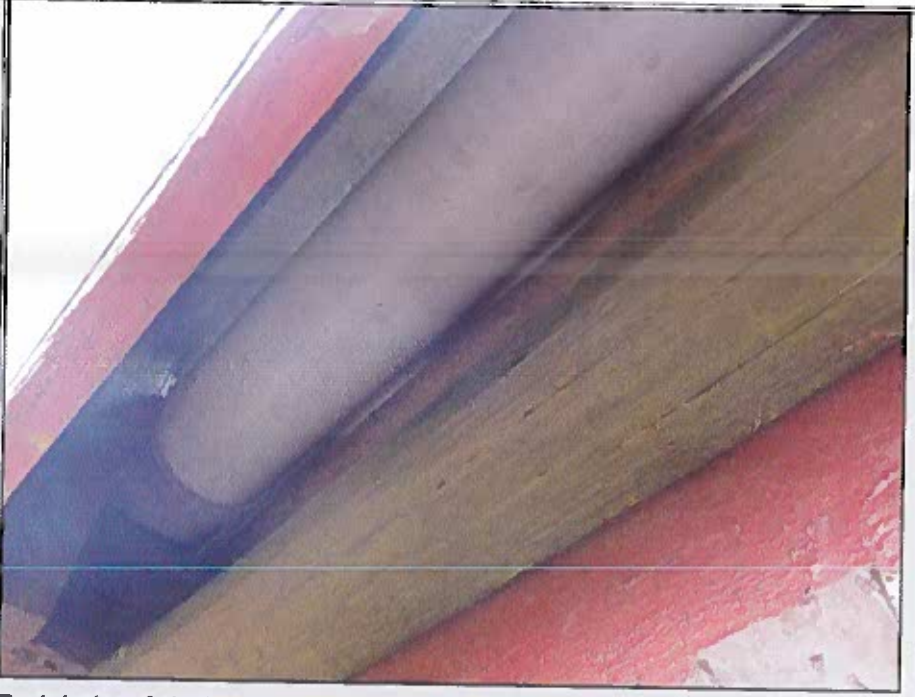
| 1.8 Spær og lægter | K2: Spærender og underliggende murværk er stærkt fugtbelastet på grund af vand fra tagkonstruktionen. | |
| <b>Fejl angivelse</b><br>Syns- og Skønsmand | <b>Beskrivelse af skade:</b><br>Spærender, særligt mod syd, er stærkt opfugtede.<br><b>Karakter:</b> Som BS<br><b>Note:</b><br>Vurderes at være forårsaget af utætheder i / ved tagbelægningen.<br><b>Begrundelse for fejl:</b><br>Skadetekst og note blandes sammen - ydermere skal skader på underliggende murværk nævnes særskilt i pkt. 2.6.<br><b>Fejlens vægt:</b><br>Vægtes ikke, da BS trods alt, har benævnt det væsentlige i skaden. | 0 |

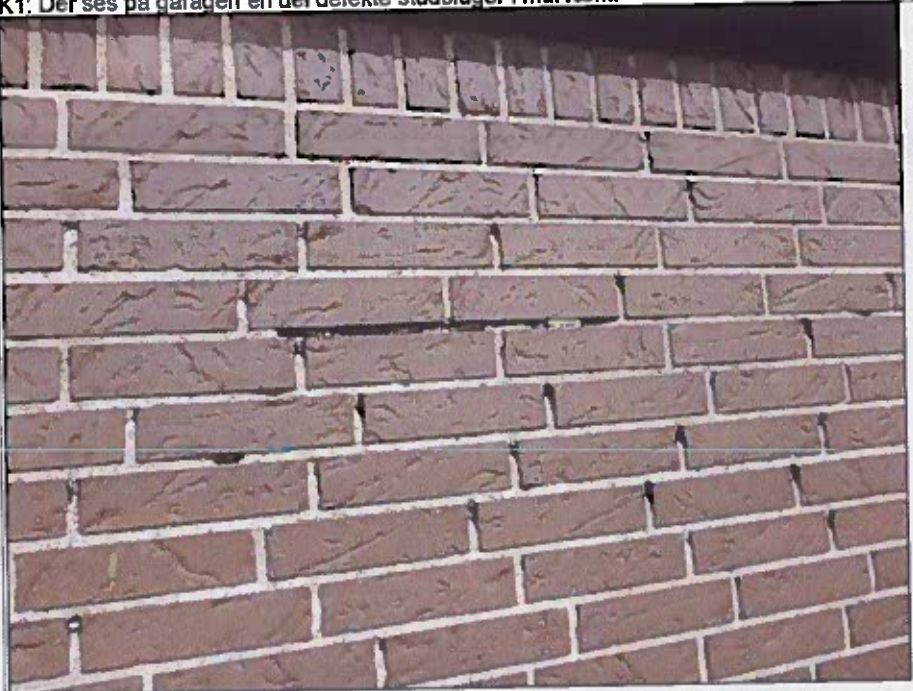
| 2.1 Facader/gavle | K1: Der ses på garagen en del defekte studsfiger i murværk. | A1 |
| <b>Fejl angivelse</b><br><b>Syns- og Skønsmand</b> | <p><b>Beskrivelse af skade:</b><br/> Som BS + endvidere en del algevækst nederst mod syd og nord.<br/> <b>Karakter:</b> K2<br/> <b>Note:</b><br/> Udbedring nødvendig for at undgå yderligere skadesudvikling.<br/> <b>Begrundelse for fejl:</b><br/> Forkert karakter.<br/> <b>Fejlens vægt:</b><br/> Vægtes på niveau A, dog lempet, idet BS trods alt har benævnt forholdet.</p> | |

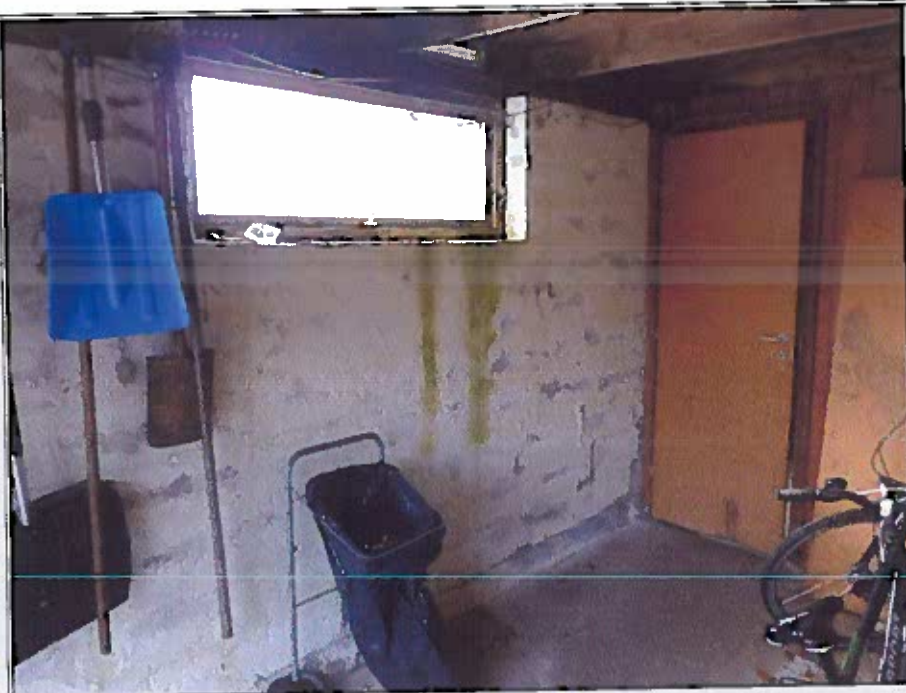
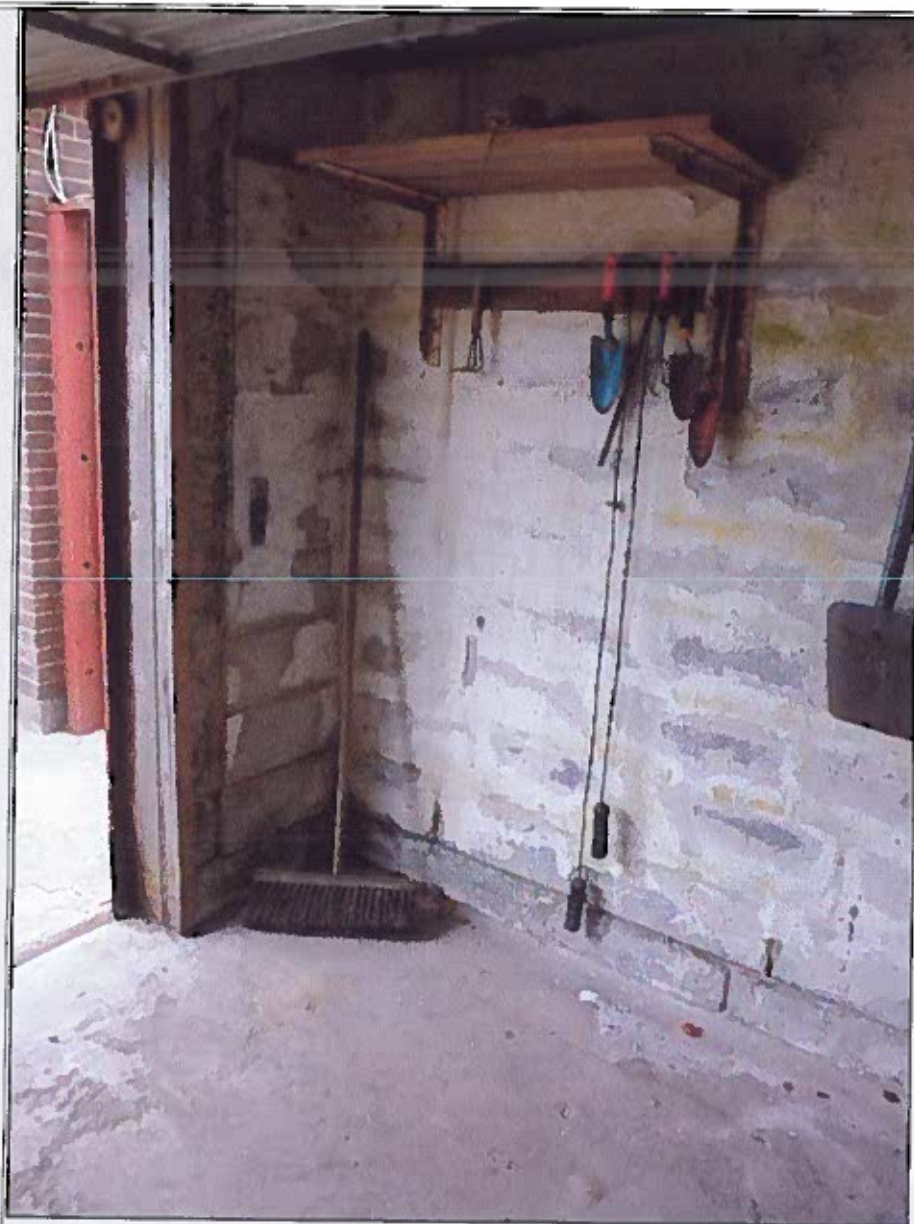
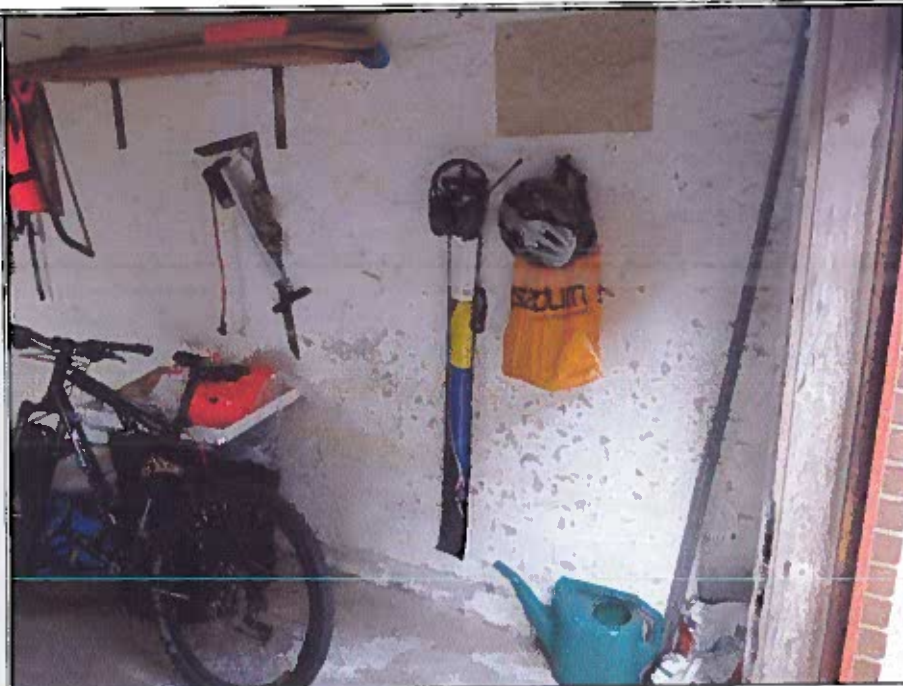
A2

Bagmure fremstår generelt med afskalninger og i nogen grad algevækst

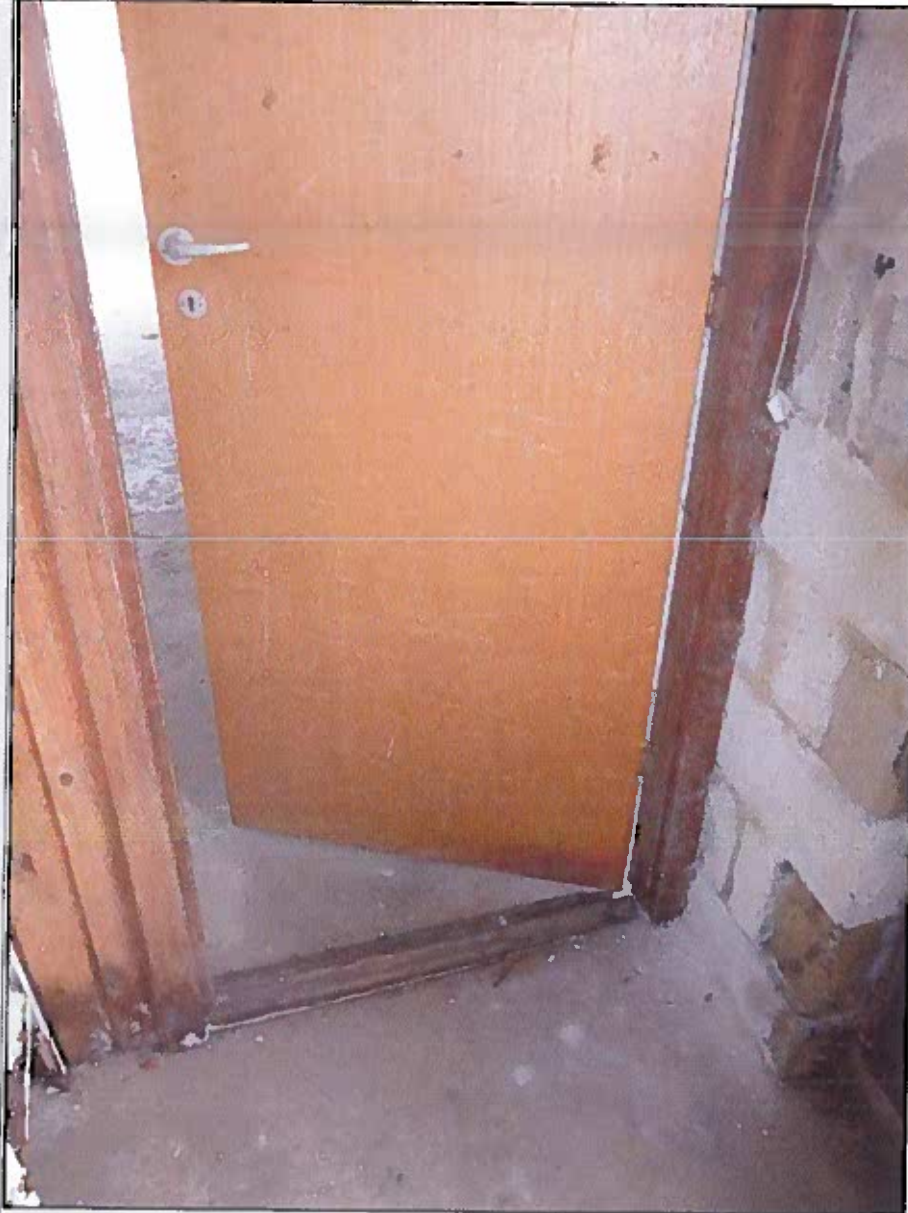
| <b>Fejl angivelse</b><br><b>Syns- og Skønsmand</b> | <p><b>Beskrivelse af skade:</b><br/> Indvendig dør mellem garage og indbygget udhus, er nedslidt.</p> <p><b>Karakter: K2</b></p> <p><b>Begrundelse for fejl:</b><br/> Forholdet ikke nævnt.</p> <p><b>Fejlens vægt:</b><br/> Vægtes på niveau A, dog lempet, idet skaden, set i forhold til bygningens anvendelse, har mindre betydning.</p> | A1 |

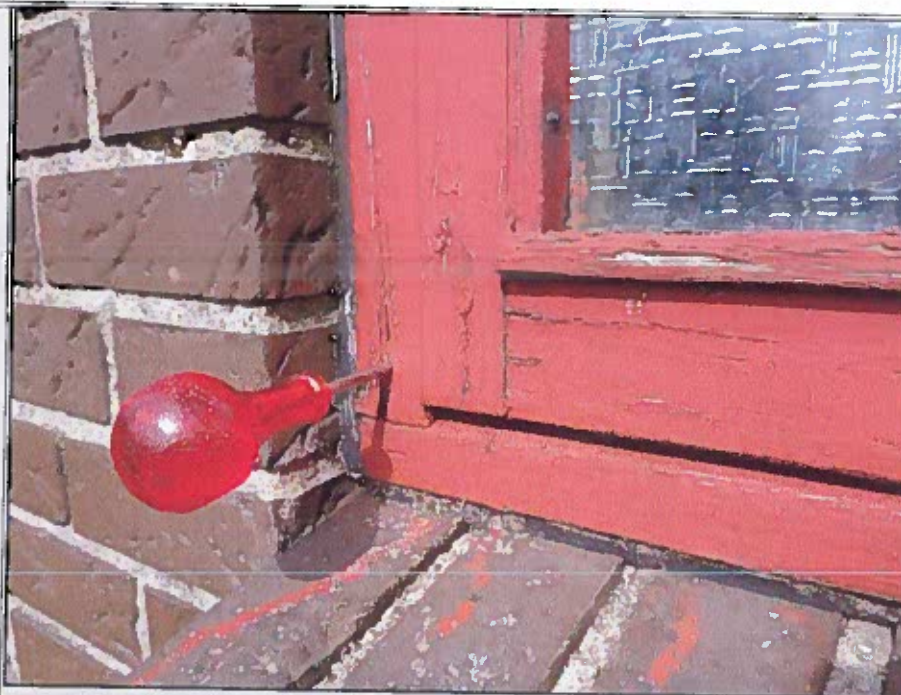
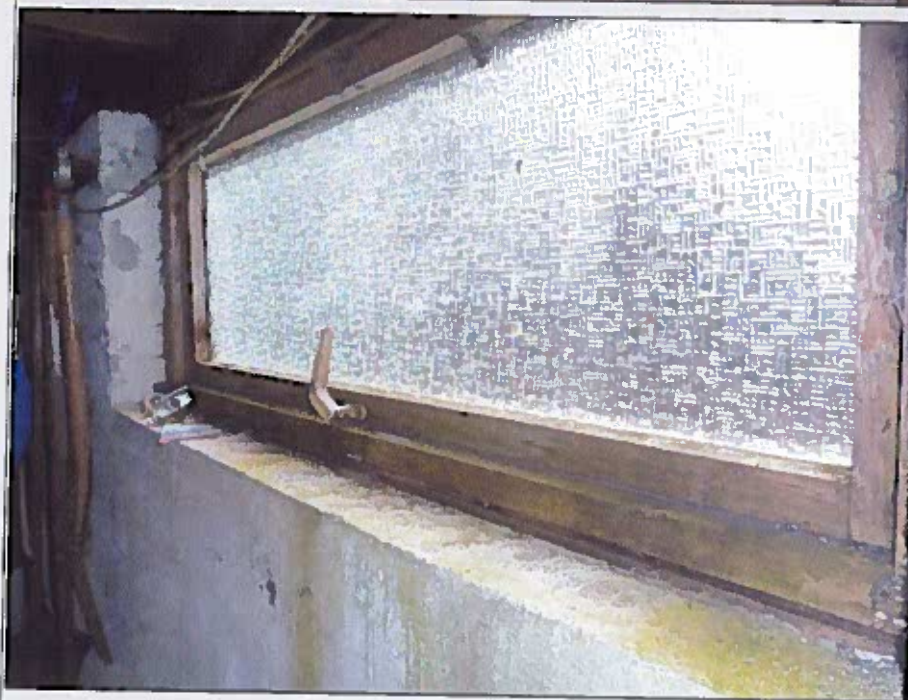
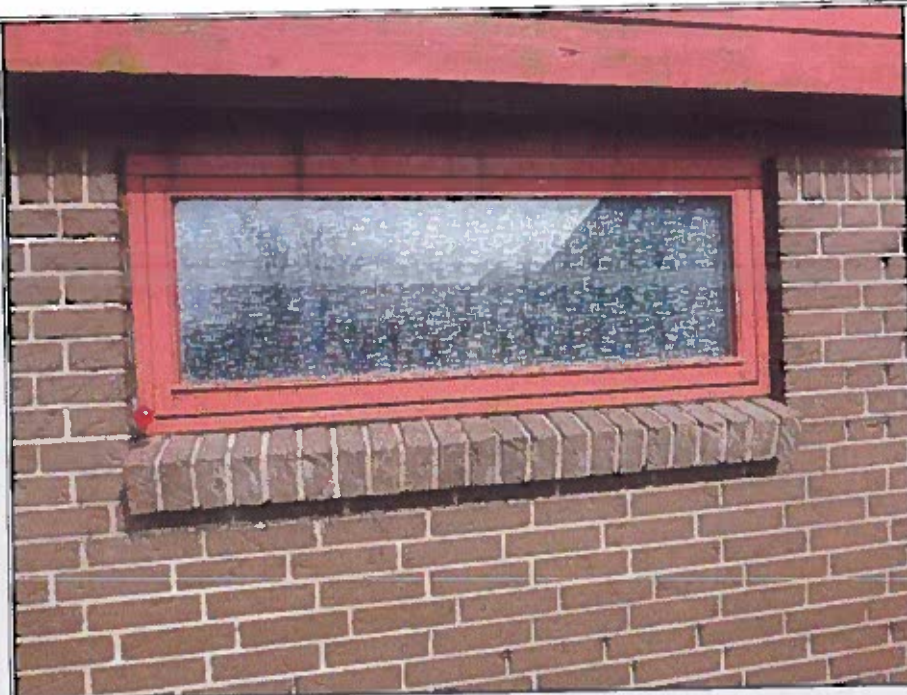
A2

Vindue mod syd er nedslidt, bl.a. med angreb af råd.

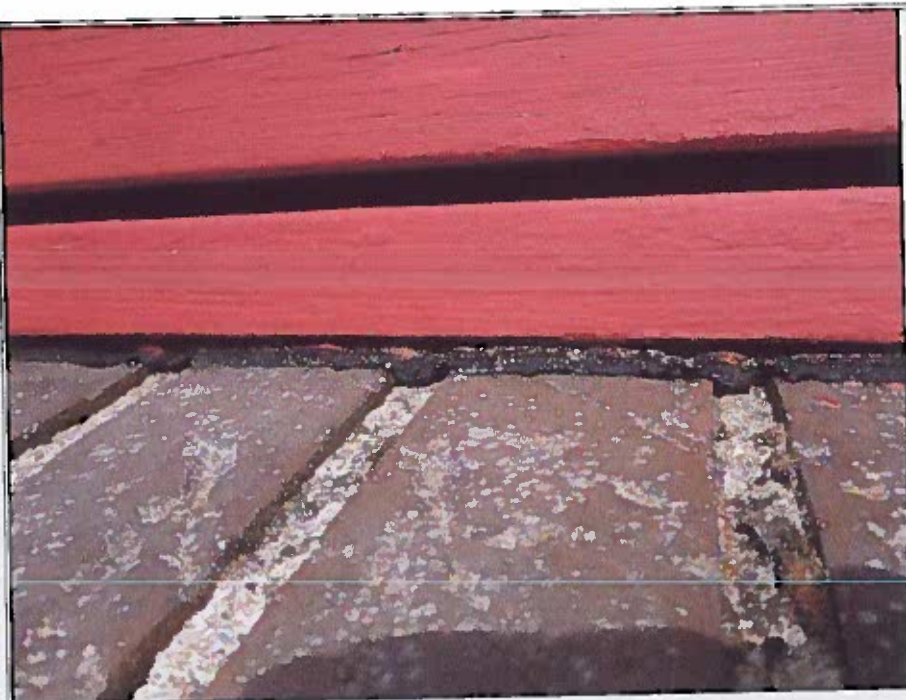
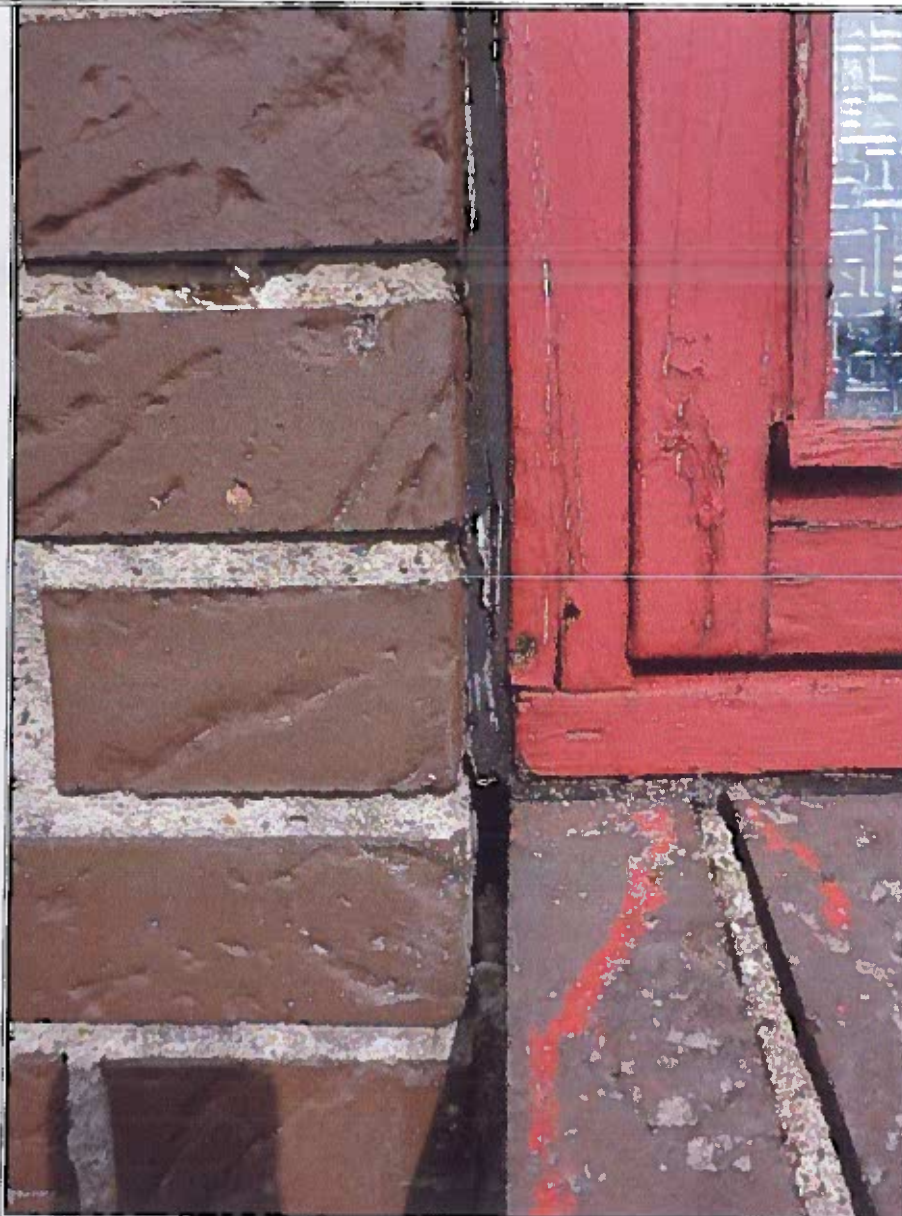
**A1**

Gummifuger omkring vindue mod syd er nedslidte og utætte.

Medfører risiko for indslag af vand, der kan medføre fugtskader på træ- og murværk.

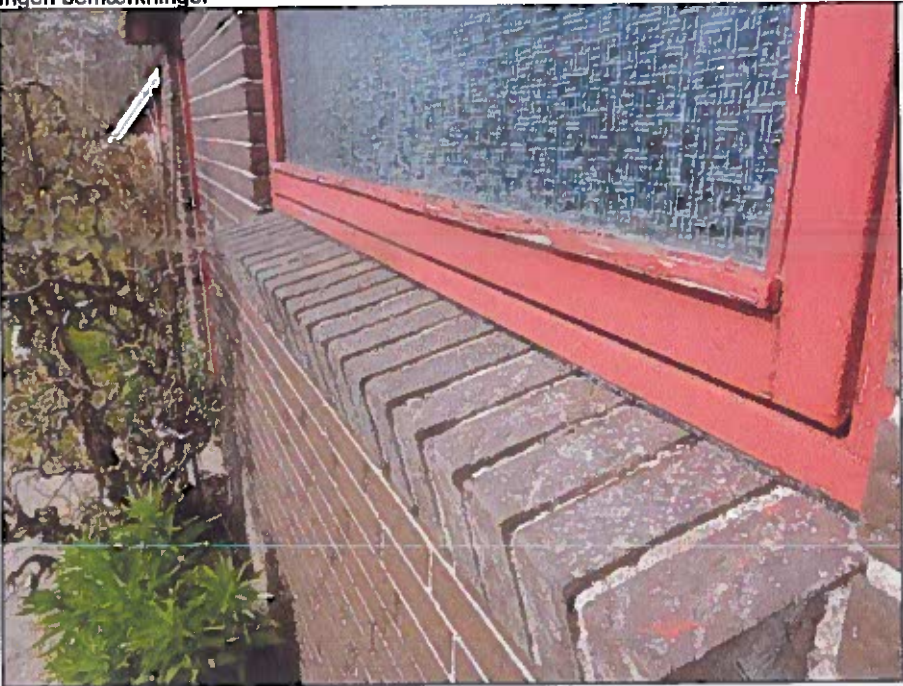
| <b>Fejl angivelse</b><br><b>Syns- og Skønsmand</b> | <p><b>Beskrivelse af skade:</b><br/> Sålbænk mod syd fremstår med forvitrede og udfaldne fuger.<br/> <b>Karakter:</b> K2<br/> <b>Note:</b><br/> Udbedring nødvendig, for at undgå yderligere skadesudvikling.<br/> <b>Begrundelse for fejl:</b><br/> Forholdet ikke nævnt<br/> <b>Fejlens vægt:</b><br/> Vægtes på niveau A, dog lempet, idet der er tale om sålbænken under samme vindue som nævnt i pkt. 3.2.</p> | |

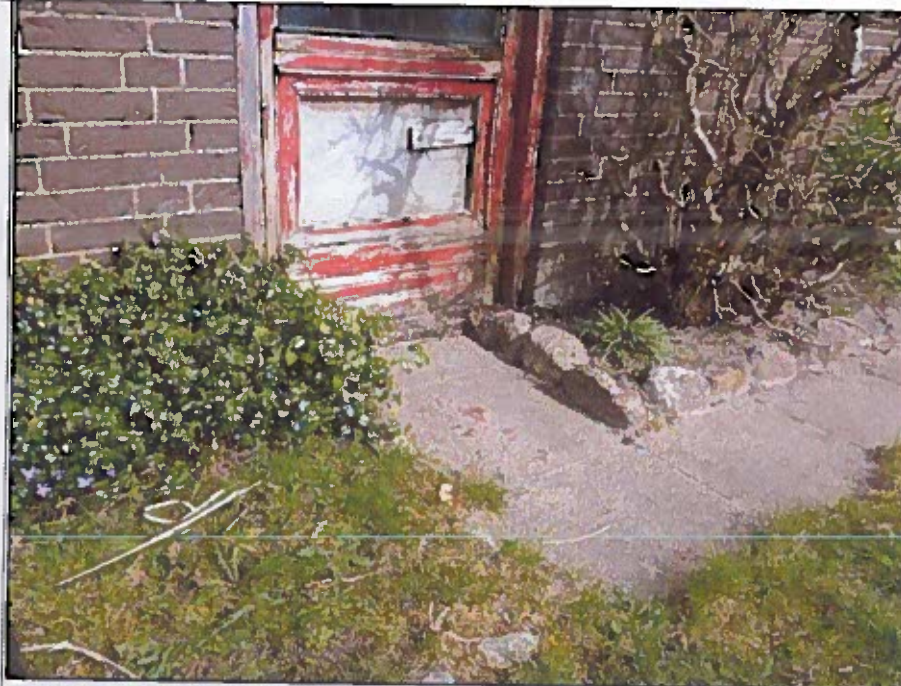
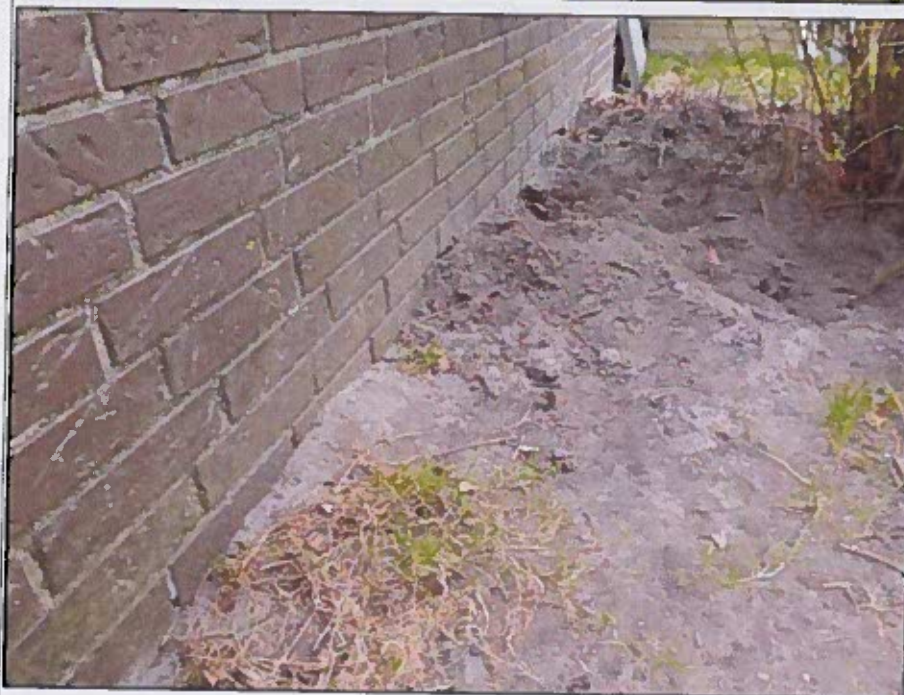
A3

Terræn ligger højt og tæt på murværket, mod hhv. nord og syd.

Medfører risiko for opfugtning af murværket, der kan give fugtskader og algevækst, hvilket bl.a. ses begge steder.

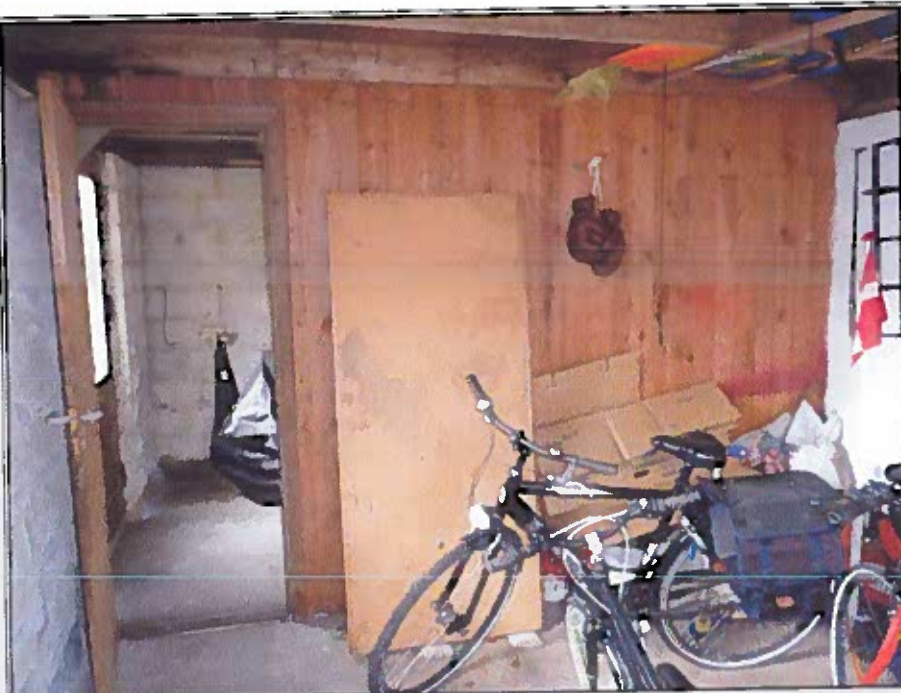
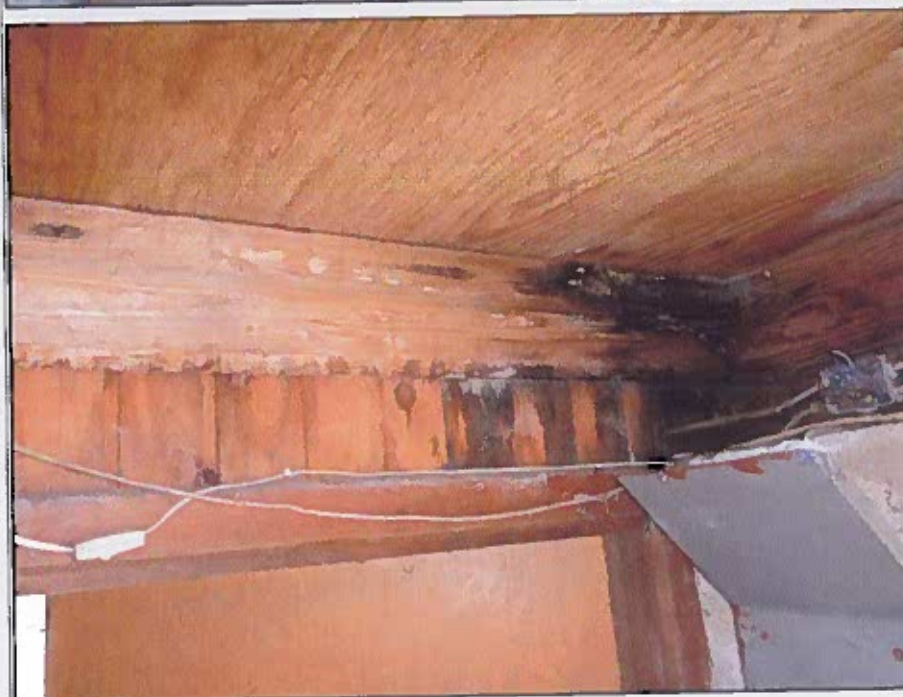
Den træbeklædte skillevæg mellem garage og indbygget udhus fremstår med fugtskader, særligt øverst mod syd.

Vægtes på niveau A, dog iempet, da skaden, set i forhold til bygningens anvendelse, har mindre betydning.

| Bygningssagkyndig | Forholdet er nævnt under punktet 1.8 spær og lægter. Fugtskaderne i væggen er en følgeskade af et opfugtet spær. | |
| Syns- og Skønsmand | I pkt. 1.8 er der nævnt underliggende murværk - ikke denne træbeklædte væg. Selvom det er en følgeskade, skal den nævnes.<br>Argumentation og point fastholdes. | <b>A1</b> |
