**DISCIPLINÆR- OG KLAGENÆVNET  
FOR BESKIKKEDE BYGNINGSSAGKYNDIGE**

Dato: 4. oktober 2011

**Afgørelse - teknisk revision af tilstandsrapport nr. [REDACTED]:**

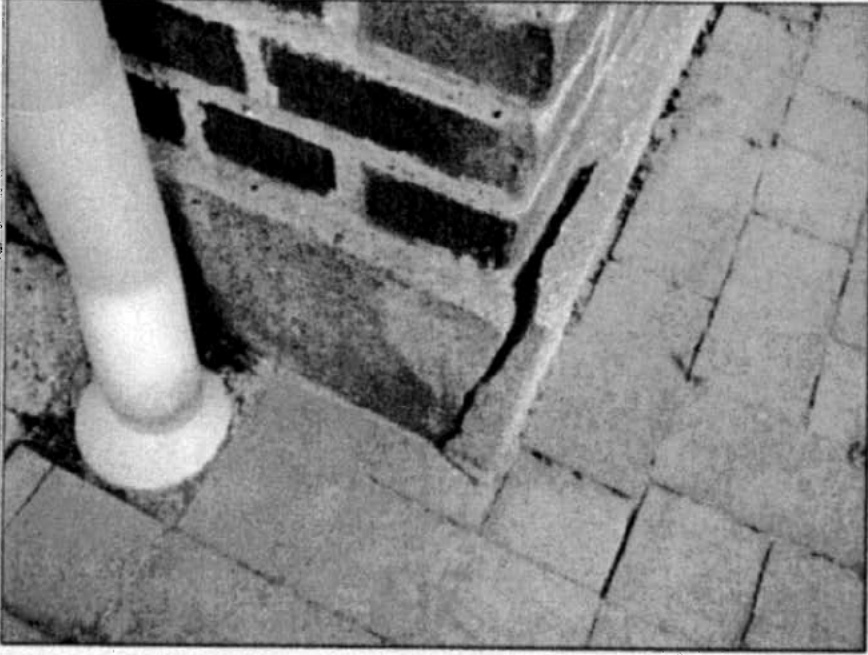
| <b>Fejl angivelse</b><br><b>Teknisk Revisor</b> | <p>Beskrivelse af skade/mangel: Sokkelpuds ved NØ hjørne er revnet fra sokkel og der er fin revne mellem væg og sokkel ved sydgavlen.</p> <p>Note: Mangler ved sokkelpuds kan evt. være årsag til fugtskader i kælder.</p> <p>Karakter: K3</p> <p>Begrundelse for fejl: Forholdet er ikke beskrevet.</p> | A3 |
| Teknisk Revisor | <p>Der er fare for fugtindtrængning med heraf følgende skader.</p> <p>Vurderingen fastholdes.</p> | A3 |

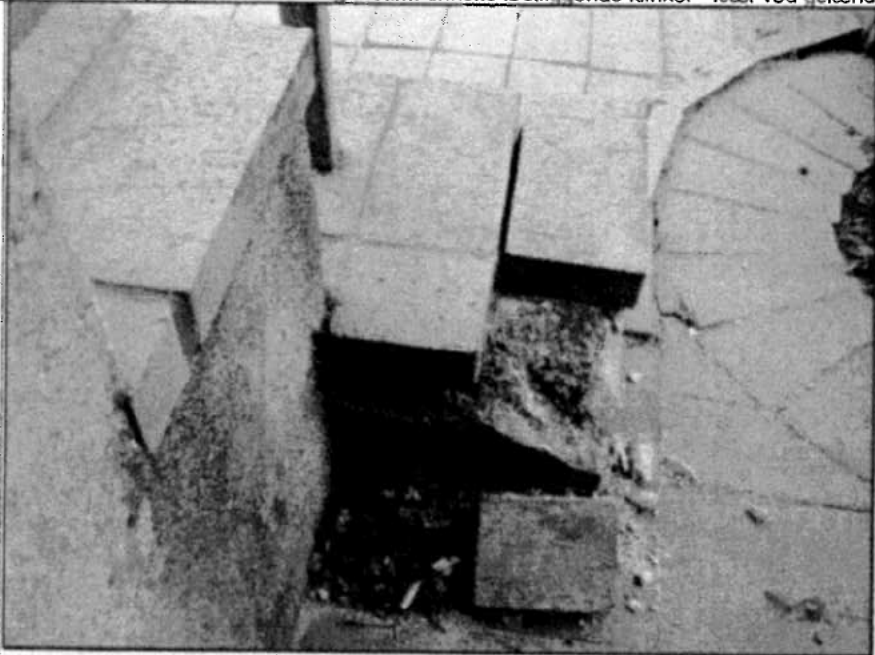
| <b>Fejl angivelse</b><br><b>Teknisk Revisor</b> | <p><b>Beskrivelse af skade/mangel:</b><br/> Beskrivelsen er korrekt, men da der er afskallet puds og en klinke der er faldet af, er karakteren K2 for nederste trin.</p> <p><b>Karakter: K2</b></p> <p><b>Begrundelse for fejl:</b><br/> Forkert karakter - undervurdering.</p> | <b>A1</b> |
| Teknisk Revisor | Vurderingen fastholdes, da skadesudviklingen (på de 6 uger mellem besigtigelsen og kontroleftersynet) dokumenterer, at de defekte fuger og løstliggende klinker burde have haft karakteren K2. | <b>A1</b> |

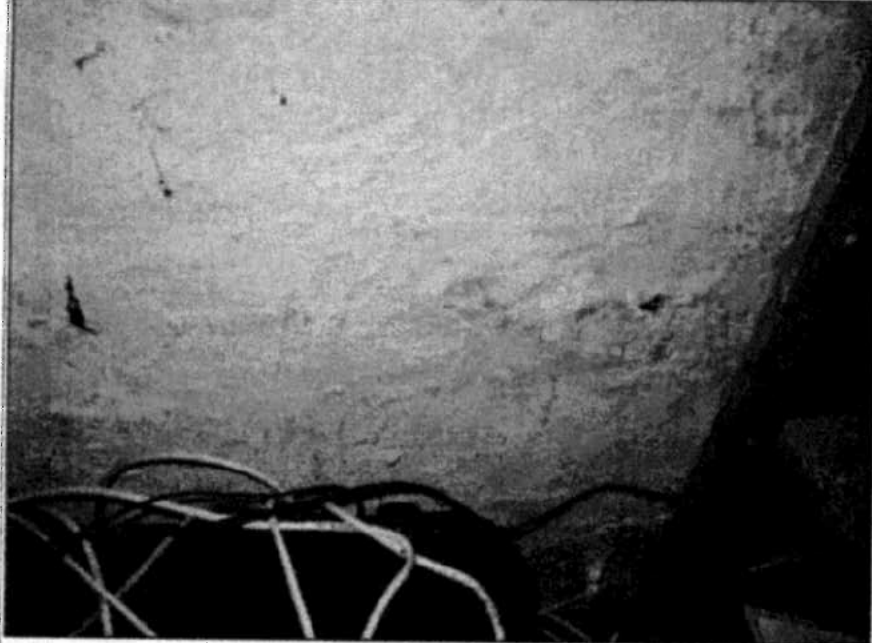
| <b>Følgangivelse</b><br>Teknisk Revisor | <br><b>Beskrivelse af skade/mangel:</b><br>Der kan måles en svag opfugtning og stedvis løs puds flere steder på indvendige kælderydervægge i kælderrum mod NV.<br>Indvendige vægge i kælderrum mod NØ er under ombygning.<br>Note: Det er ikke ualmindelig at kælderydervægge er opfugtet ved bygninger fra 1936.<br><b>Karakter: K2</b><br><b>Begrundelse for fejl:</b><br>Forholdet er ikke medtaget af BS. | A1 |

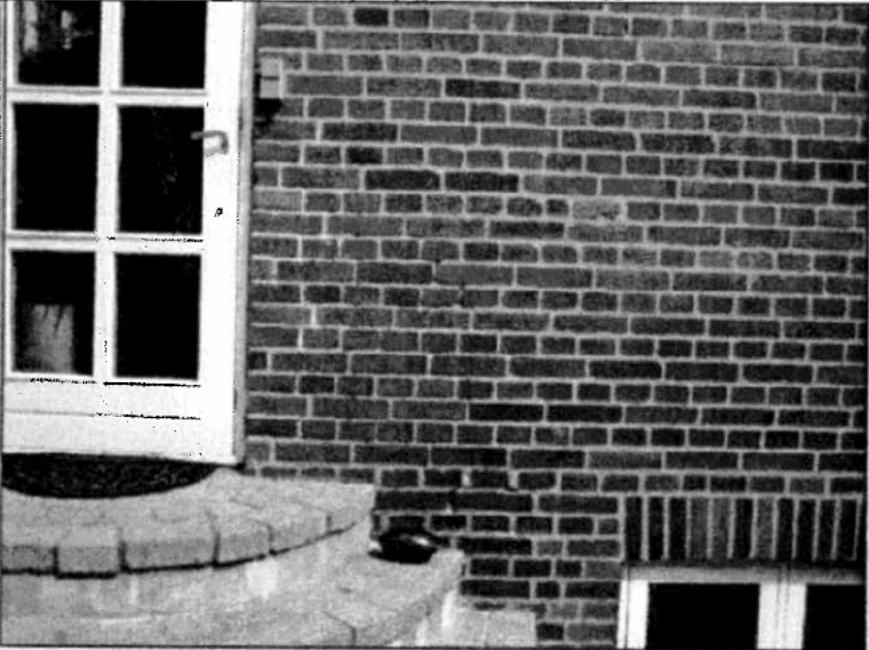
| <b>Følgangivelse</b><br>Teknisk Revisor | <p><b>Beskrivelse af skade/mangel:</b><br/>Beskrivelsen er korrekt, men der mangler beskrivelse af at der ved de samme fuger er revnedannelser fra dør gående mod kældervindue.</p> <p><b>Karakter: K1</b></p> <p><b>Begrundelse for fejl:</b><br/>Mangelfuld beskrivelse.</p> | A1 |
| Teknisk Revisor | Beskrivelse af revnen mangler.<br>Vurderingen fastholdes. | A1 |

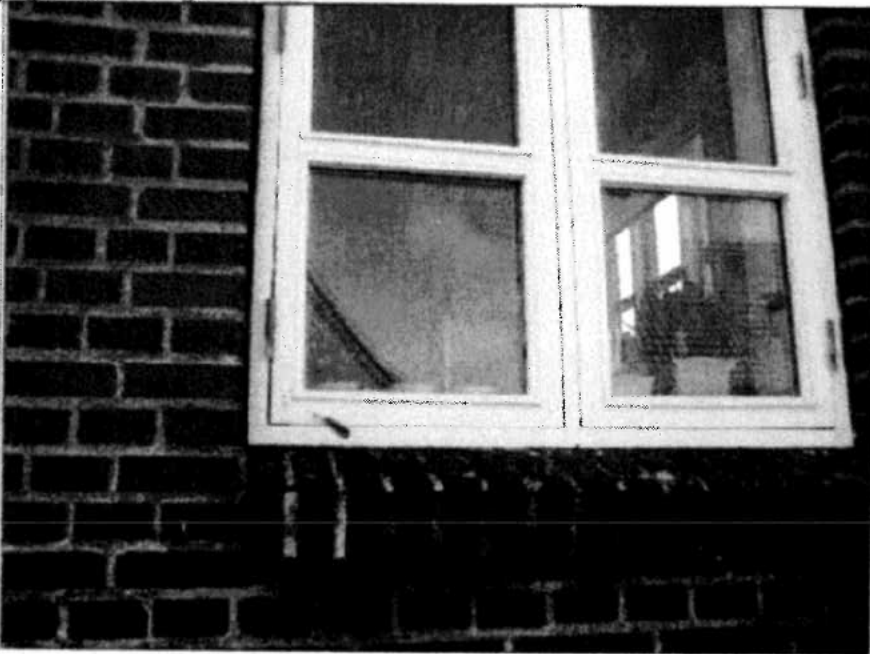
| <b>Fejl angivelse</b><br>Teknisk Revisor | <br><b>Beskrivelse af skade/mangel:</b> Der er nedbrydning i vinduesramme i køkkenvindue i nordgavlen.<br><b>Karakter:</b> K2<br><b>Begrundelse for fejl:</b> Skaden er ikke beskrevet. | A1 |

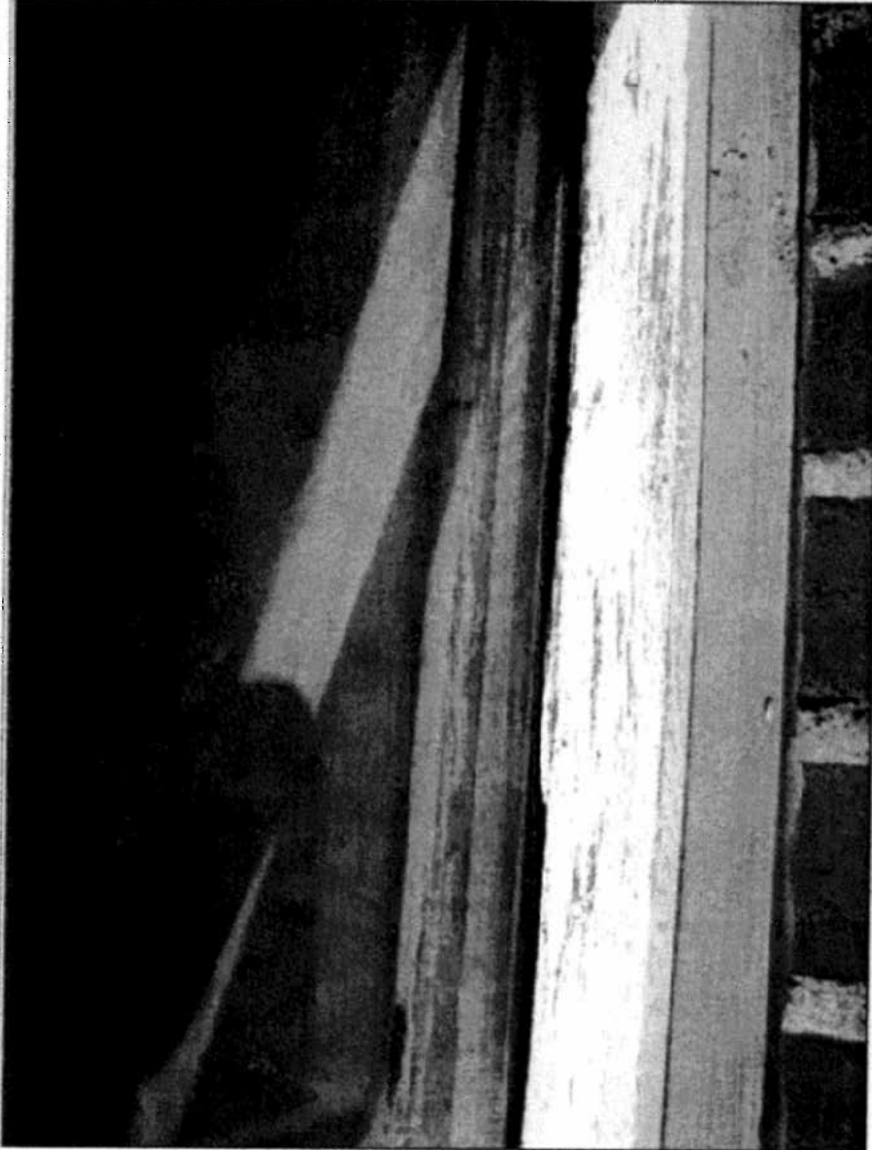
| <b>Fejl angivelse</b><br><i>Teknisk Revisor</i> | <p><b>Beskrivelse af skade/mangel:</b> Glasmonteringsbånd langs nederste glasliste ligger generelt lavt og der forekommer revner/utætheder ved glaslisten, bl.a. ved vindue mod syd på 1. sal.</p> <p><b>Karakter:</b> K2</p> <p><b>Begrundelse for fejl:</b> Skaden er ikke beskrevet.</p> | A1 |

| Teknisk Revisor | Ved utæthederne er der fare for fugtindtrængning med heraf følgende nedbrydninger. <del>Vurderingen</del> fastholdes. | <b>A1</b> |

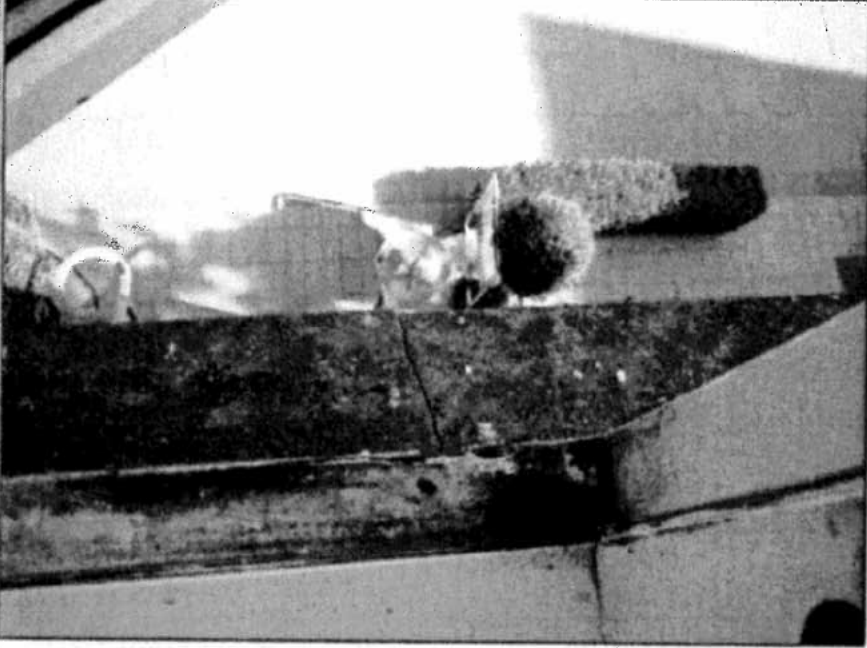
| <b>Fejlangivelse</b><br>Teknisk Revisor | <p>Beskrivelse: Under gavlvindue på 1 sal mod vest er der revnedannelse i den støbte sålbænk.</p> <p>Note: Der er fare for skader i underlaget</p> <p>Karakter: K3.</p> <p>Begrundelse for fejl: Overset forhold.</p> | <b>A1</b> |

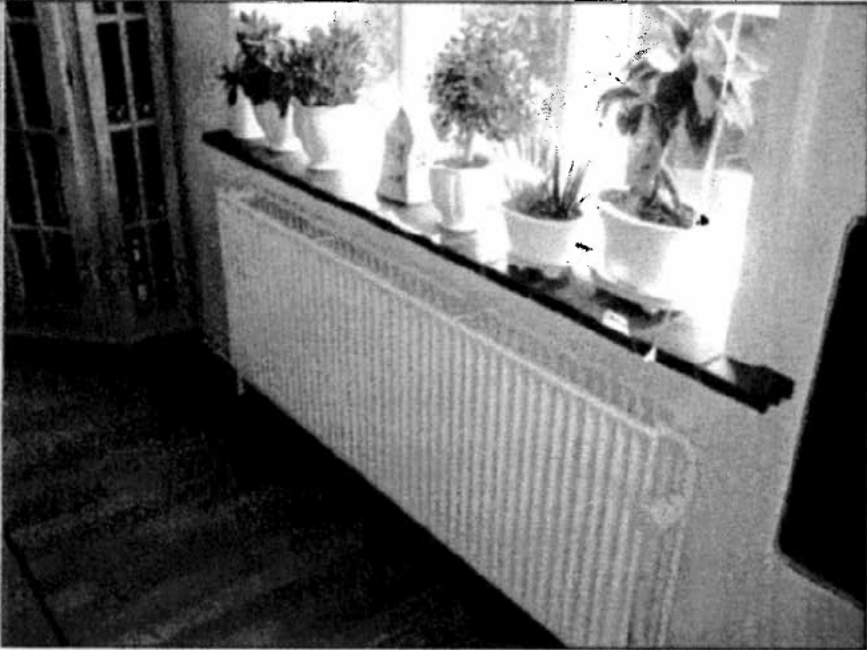
| <b>Fejlangivelse</b><br><i>Teknisk Revisor</i> | Beskrivelse af skade/mangel: Der var ingen løstsiddende bundplader.<br>Karakter: ingen<br>Begrundelse for fejl: fejlvurdering. | <b>A1</b> |
| Teknisk Revisor | <p>Bundplader i stue er muret og ikke løstsiddende.<br/>Vurderingen fastholdes.</p> | <b>A1</b> |

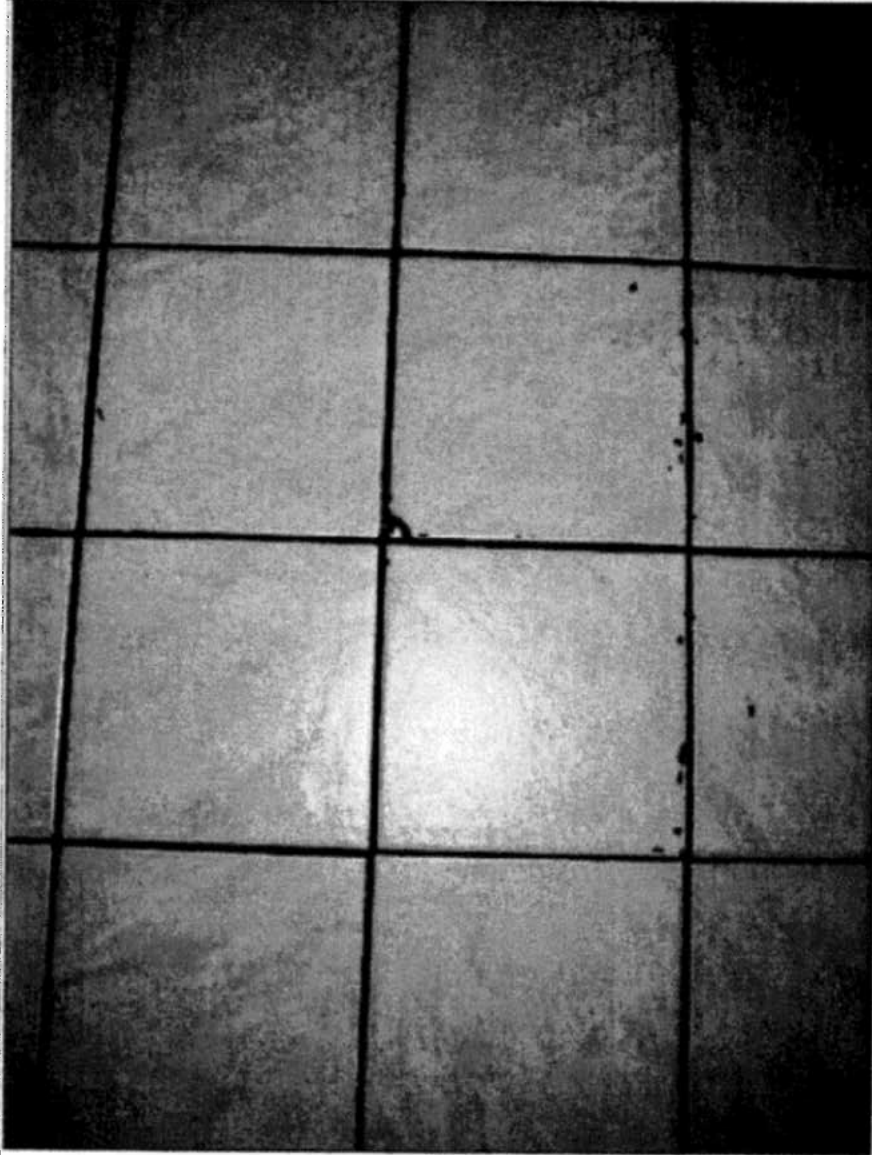
| <b>Fejl angivelse</b><br><b>Teknisk Revisor</b> | <p>Beskrivelse af skade/mangel: I kælderrum mod SV er gulvfliser overfladebeskadiget i et område ud for vindue mod syd.</p> <p>Karakter: K1</p> <p>Begrundelse for fejl: Forholdet er ikke beskrevet.</p> | A1 |

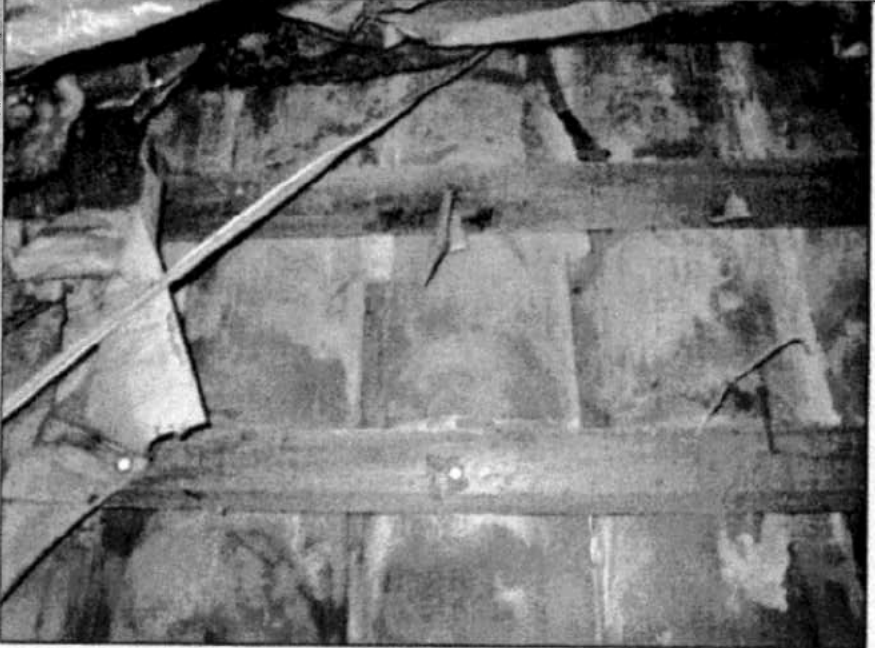
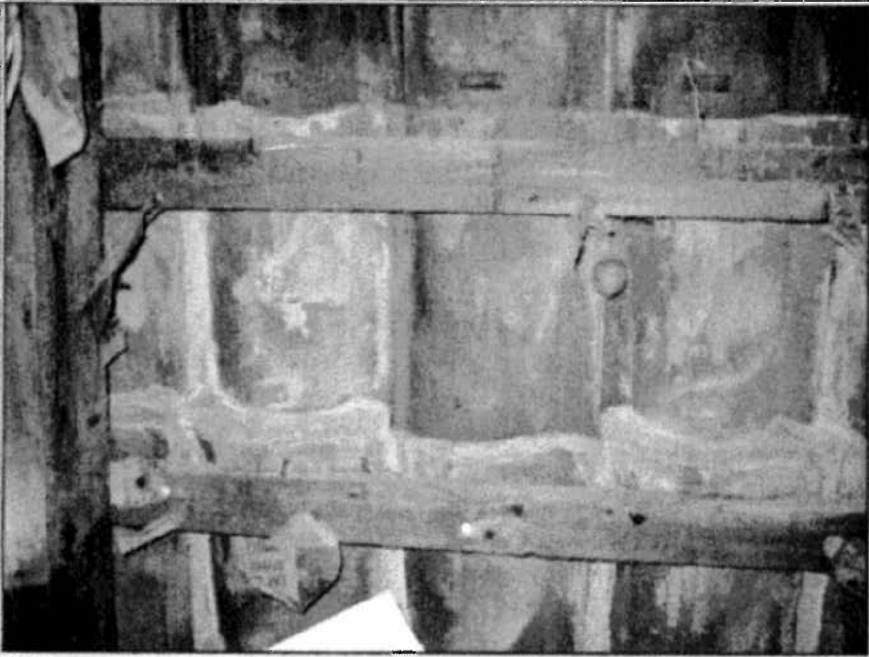
| <b>Fejlangivelse</b><br><i>Teknisk Revisor</i> | <p><b>Beskrivelse af skade/mangel:</b><br/> Beskrivelsen er korrekt, herudover er tagsten i skunkrum mod SØ i et mindre område udskiftet med tagsten af en anden type. De udskiftede tagsten mangler fastbinding til lægter og understrykning.<br/> Note: Der er fare for stormskade ved manglende fastgørelse af tagsten.<br/> <b>Karakter:</b> K3<br/> <b>Begrundelse for fejl:</b><br/> Mangelfuld omfangsbeskrivelse.</p> | |

| <p>Teknisk Revisor</p> | <p>På billedet taget nederst ved de udskiftede tagsten er der tagbindere der ikke er genmonteret.<br/>Vurderingen fastholdes.</p> | <p>A1</p> |

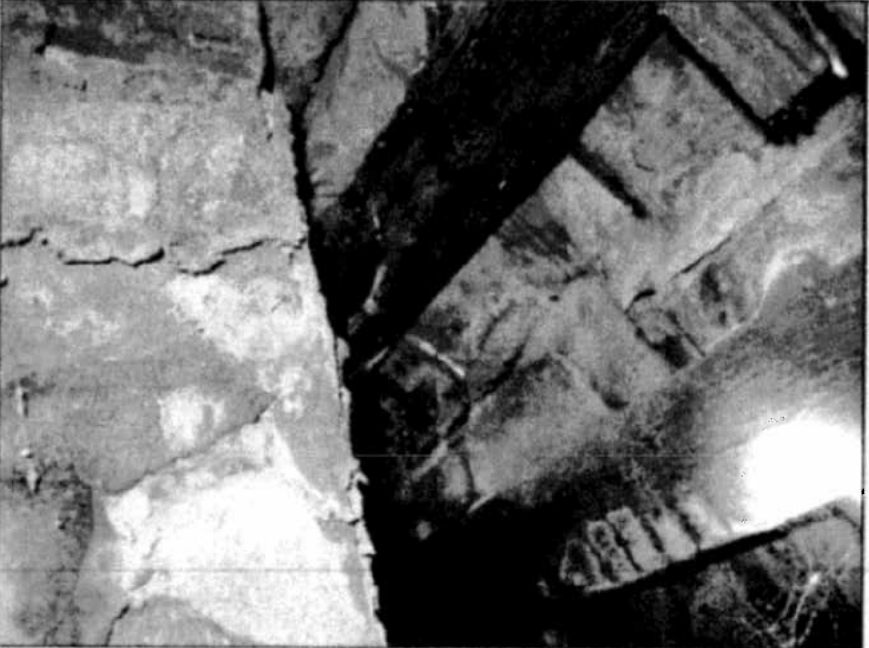
| <p>8.1<br/>Tagbelægning/rygning</p> <p><b>Føjlangivelse</b><br/>Teknisk Revisor</p> | <p>Ingen bemærkninger</p> <p>Beskrivelse af skade/mangel: Der kan konstateres flere revnede tagsten bl.a. ved skorstenen på øst- og vestsiden og på nederst vestsiden mellem kvist og sydgavl.<br/>Note: Ved revnerne er der fare for fugtindtrængning med heraf følgende skader.<br/>Karakter: K3<br/>Begrundelse for fejl: Overset forhold.</p> | <p>A3</p> |

| Teknisk Revisor | På billedet er der revne med lysgennemtrængning i tagstenen.<br>Det er korrekt at BS delvis var med til gennemgang af hanebåndsloft. Jeg husker ikke bemærkningen om 2 storme.<br>Vurderingen fastholdes. | <b>A3</b> |

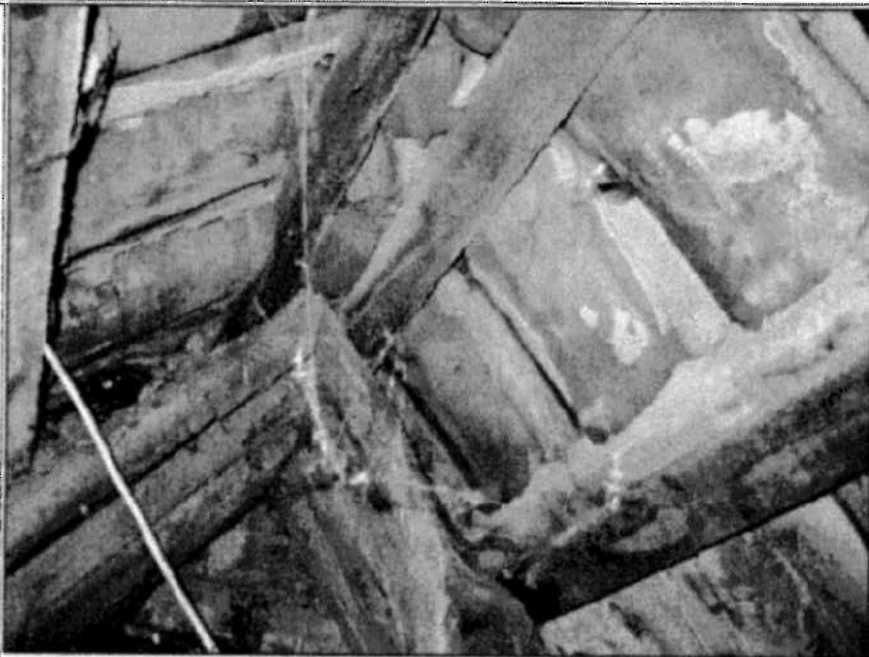
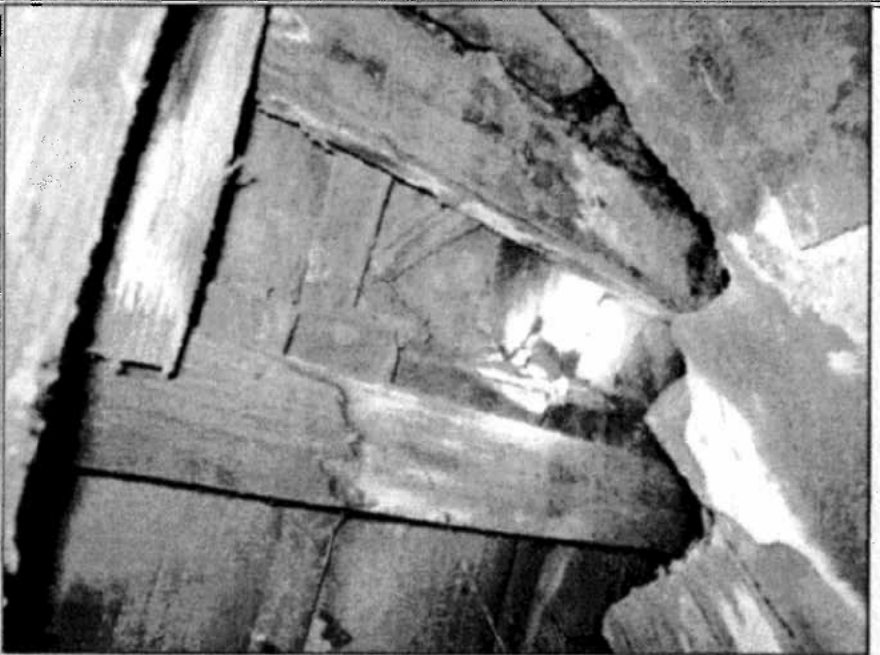
| <b>Fejlangelvise</b><br><b>Teknisk Revisor</b> | <p><b>Beskrivelse af skade/mangel:</b><br/> Understrygningen af tagstenene er flere steder faldet ned bl.a. ved rygning og mangler helt ved tagreparationen på østsiden.<br/> Note: Ved manglende understrykning kan der ved snefygning og stærk slagregn være risiko for vandskader på loft- og vægbeklædning.</p> <p><b>Karakter:</b> K3</p> <p><b>Begrundelse for fejl:</b><br/> Overset forhold.</p> | <b>A1</b> |

| Teknisk Revisor | <p>Den manglende understøtning vurderes flere steder at være af ældre dato. Vurderingen fastholdes.</p> | A1 |

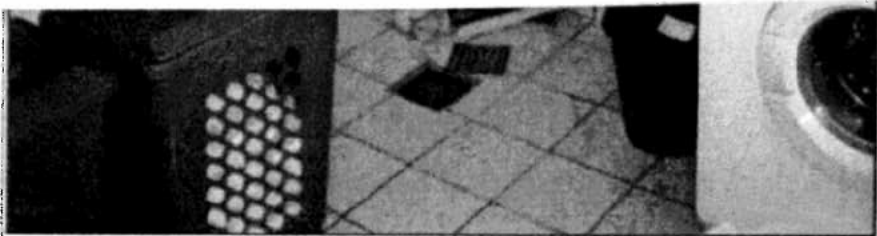
| <b>Fejl angivelse</b><br><b>Teknisk Revisor</b> | <p>Beskrivelse af skade/mangel: Blotlagt beton i gulvafløb ved bruser i kælder.</p> <p>Note: Der er risiko for opfugtning/vandudtrængning i omkringliggende konstruktioner.</p> <p>Karakter: K3</p> <p>Begrundelse for fejl: Manglende registrering.</p> | |

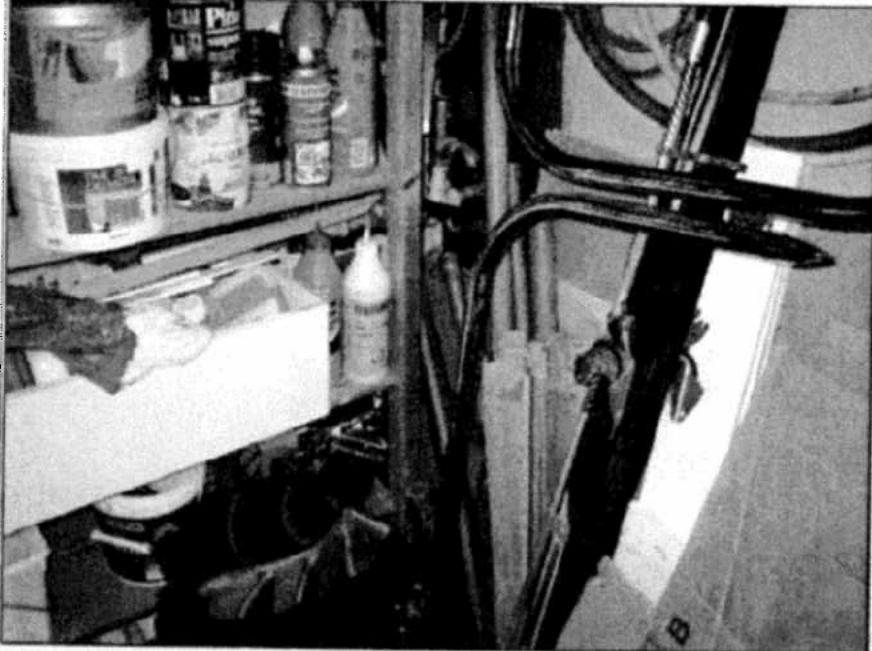
| <b>Fejl angivelse</b><br><b>Teknisk Revisor</b> | <p><b>Beskrivelse af skade/mangel:</b> Afløb fra sikkerhedsventil i kælder ved varmtvandsanlæg skal føres til afløbssystem, hvilket ikke er tilfældet.</p> <p>Note.: Der er fare for opfugtning/skade på andre bygningsdele.</p> <p><b>Karakter:</b> K3</p> <p><b>Begrundelse for fejl:</b> Forholdet er ikke beskrevet.</p> | A1 |

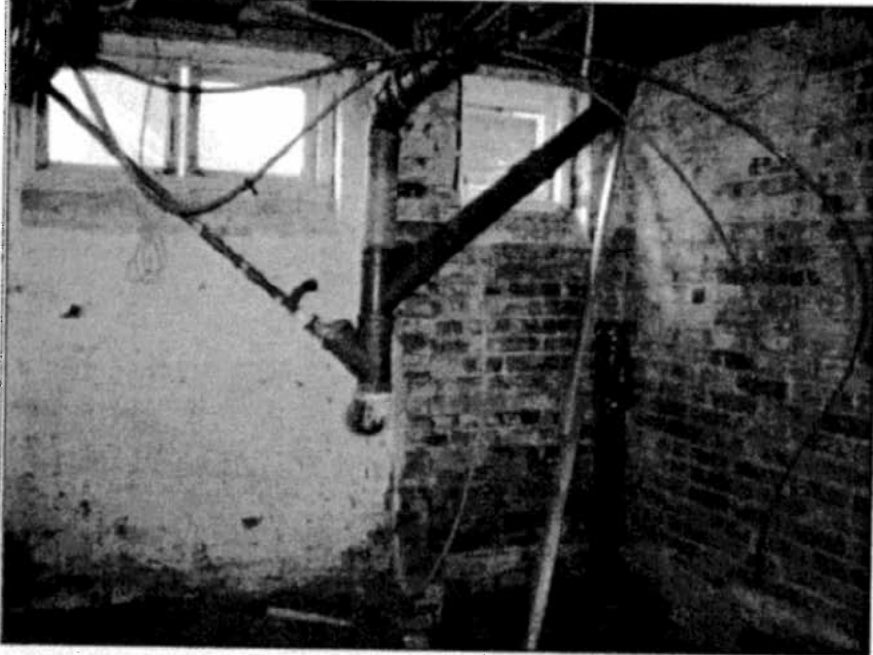
| <b>Fejl angivelse</b><br>Teknisk Revisor | <p><b>Beskrivelse af skade/mangel:</b><br/> I kælderrum mod NØ er der under ombygning er der flere uafsluttede varme/vand og afløbsrør.</p> <p><b>Karakter:</b> K2</p> <p><b>Begrundelse for fejl:</b><br/> Manglende registrering af BS.</p> | A1 |

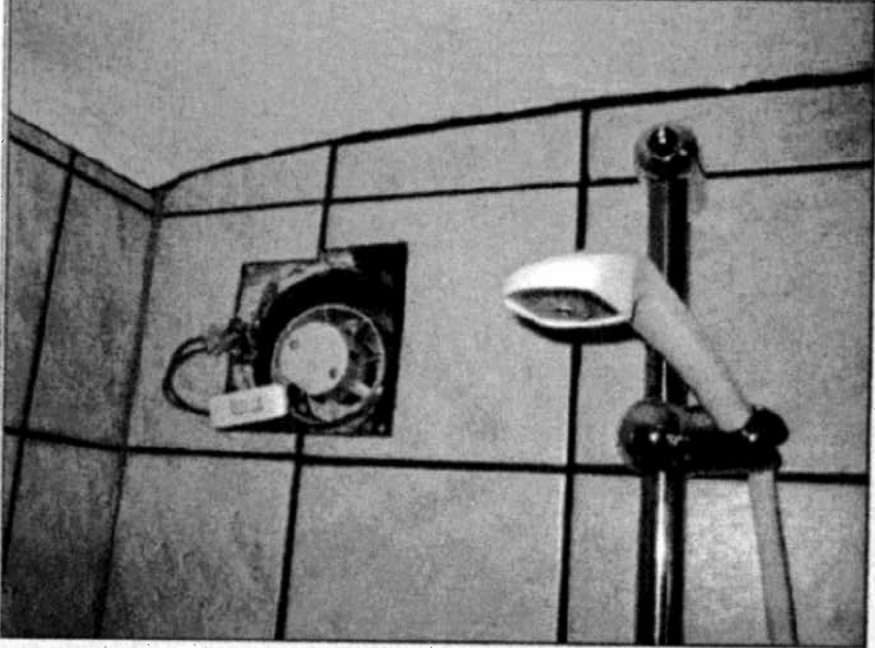
| <b>Fejlangivelse</b><br>Teknisk Revisor | <p><b>Beskrivelse af skade/mangel:</b> Ved bruserhjørne i kælder er der i vådzone anbragt en vægventilator. Ventilatoren er tilsluttet med løse ledninger og betjenes med en ledningsafbryder.</p> <p><b>Note:</b> Forholdene skønnes at kunne føre til alvorlig personskade. Faste el-installationer der ikke er udført af el-installatør er ulovlige og bør udbedres/rettes af el-installatør.</p> <p><b>Karakter:</b> K3</p> <p><b>Begrundelse for fejl:</b> Forholdet er ikke beskrevet.</p> | E23 |

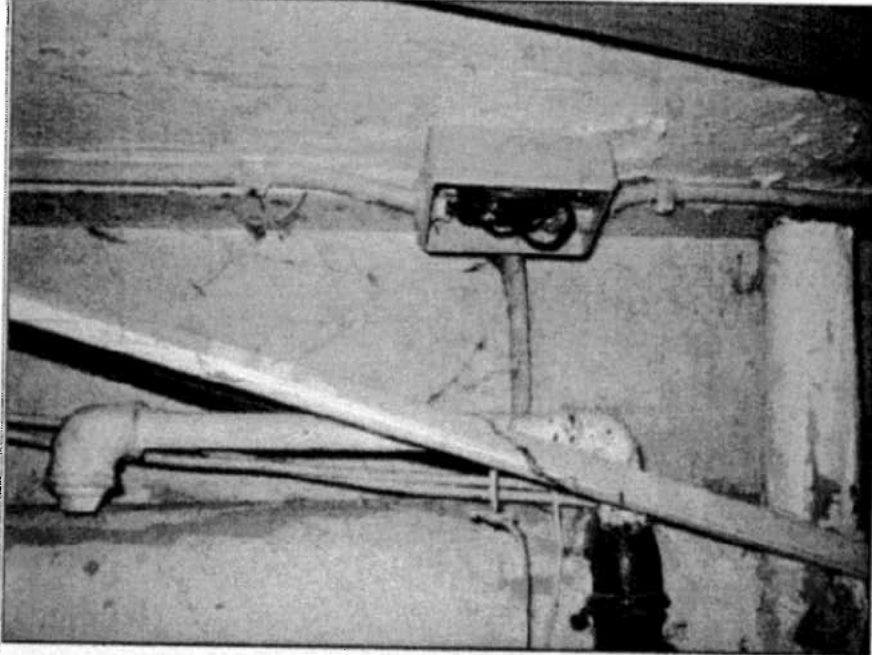
| <b>Fejlrapport</b><br>Teknisk Revisor | <p>Beskrivelse af skade/mangel: I kælderrum mod NV er der to uafsluttede el-dåser uden dæksel hvor der er strømførende elledninger og der er enkelte kabler der mangler fastgørelse og kabel mangler korrekt afslutning ved en anden el-dåse.<br/> Note. Der er risiko for personfare, da strømførende elkabler er tilgængelig.<br/> Karakter: K3<br/> Begrundelse for fejl: Forholdet er ikke beskrevet.</p> | A3 |

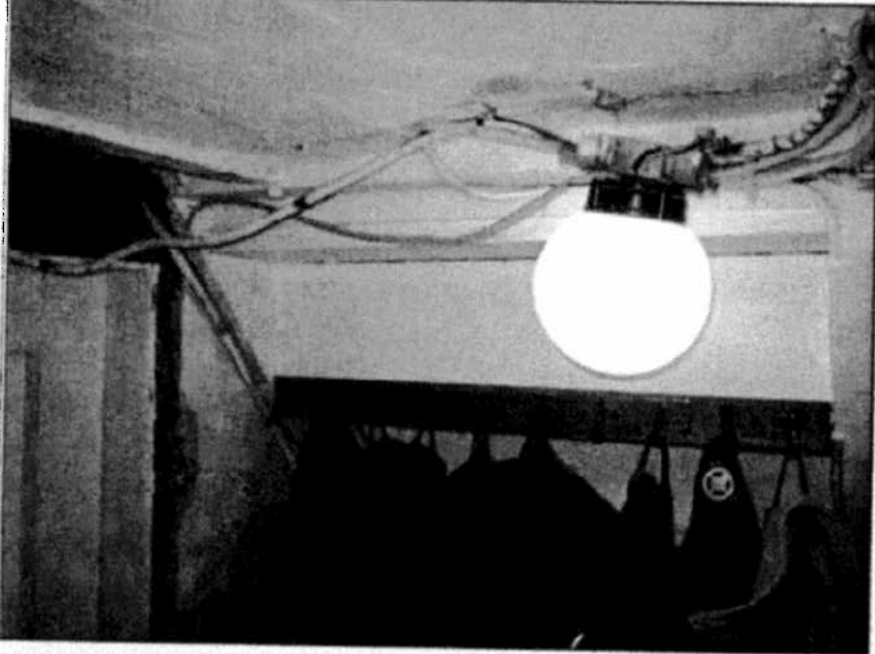
| <b>Fejlangivelse</b><br><b>Teknisk Revisor</b> | <p><b>Beskrivelse af skade/mangel:</b> I kælderforrum/trapperum er der en del uautoriserede (selvgjorte) elinstallationer til lampested i loft. Der er ligeledes i kælderrum under ombygning en del tilslutninger og eludtag.</p> <p><b>Note.</b> Der er risiko for personfare, da strømførende elkabler er tilgængelig. El installationer der ikke er udført af el-installatør er ulovlige og bør udbedres/rettes af el-installatør.</p> <p><b>Karakter:</b> K3</p> <p><b>Begrundelse for fejl:</b> Forholdet er ikke beskrevet.</p> | A3 |
