## Forside

### Tilstandsrapport for ejendommen

## Bygning A (Beboelse - 147m2)

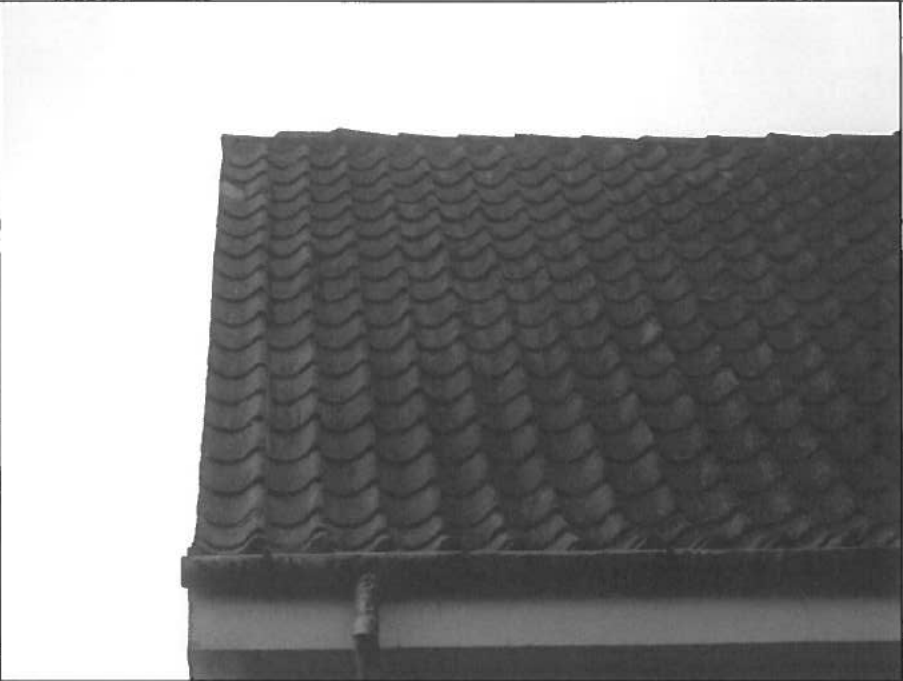
| <b>Fejlangivelse</b><br><i>Syns- og Skønsmand</i> | <p>Beskrivelse af skade/mangel:<br/>Tagstensstykke mangler og der er en revnet tagsten på nordsiden ved østgavl. Der er revnet tagsten samt løstsiddende tagsten på sydsiden ved vestgavl. Oppudsningen ved rygningstenene er flere steder revnet fra.</p> <p>Note: Ved utætheder i taget kan der trænge fugt ind i tagkonstruktionen og der er fare for nedbrydning i underliggende træ.</p> <p>Karakter: K3</p> <p>Begrundelse for fejl: Forholdet er ikke beskrevet</p> | A3 |

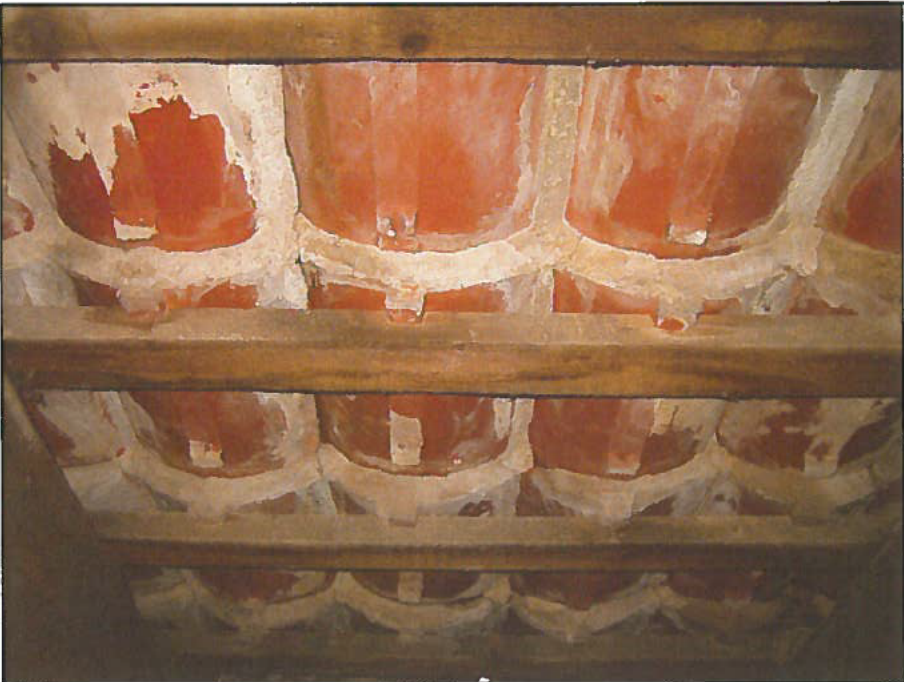
| <b>Fejl angivelse</b><br><i>Syns- og Skønsmand</i> | <p>Beskrivelse for skader/mangler:<br/> Tagstenene mangler stedvis fastbinding til underlaget, hvilket kan konstateres i et område mod syd i tagrummet.</p> <p>Note: Ved manglende fastbinding af tagsten er der fare for stormskader på tagstenene.</p> <p>Karakter: K3.</p> <p>Begrundelse for fejl: Forholdet er ikke beskrevet.</p> | |

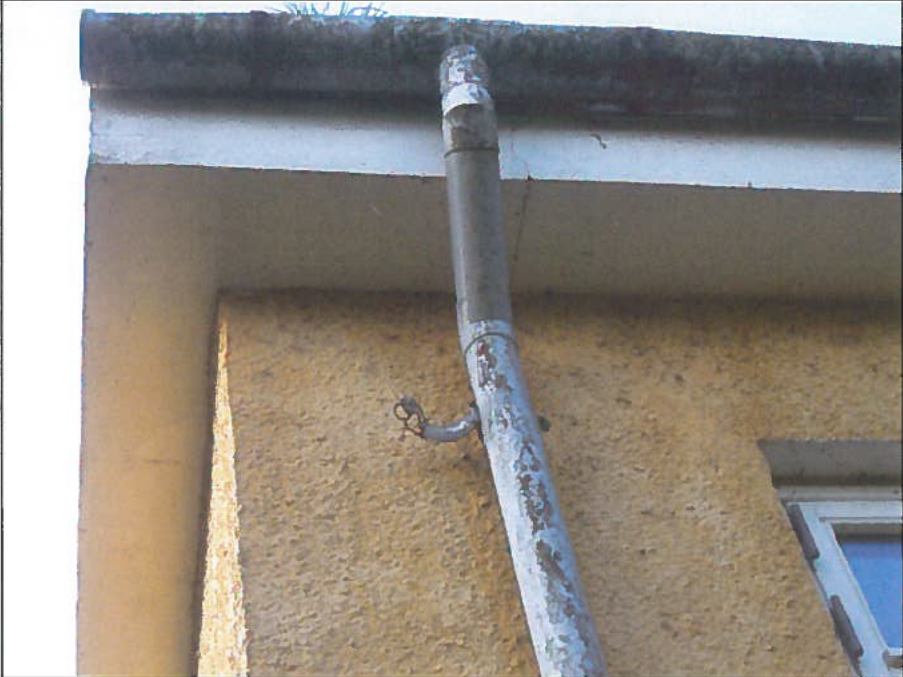
| <b>Fejl angivelse</b><br>Syns- og Skønsmand | <p>Beskrivelse af skade/mangel:<br/> Tagrendejern er rustne og tag nedløb mangler fastholdelse ved NØ hjørne.</p> <p>Karakter: K2</p> <p>Begrundelse for fejl: Forholdet er ikke beskrevet.</p> | A3 |

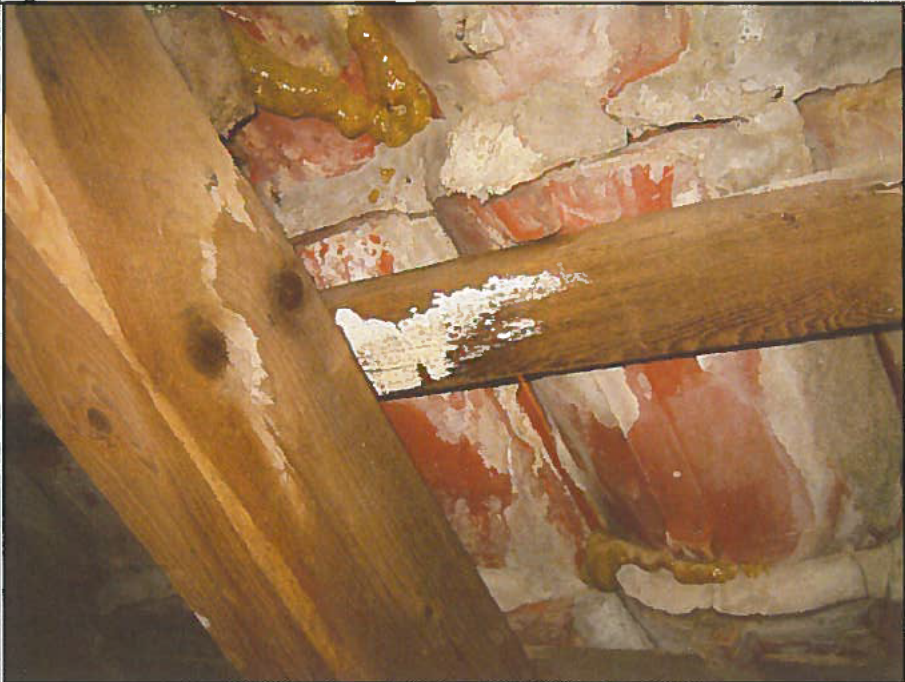
| 1.8 Spær og lægter | K2: I tagrummet er hanebåndsspærerne opfugtet. Med min fugtighedsmåler har jeg registreret forhøjet fugt. | |
| <b>Fejlangivelse</b><br>Syns- og Skønsmand | <p>Beskrivelse af skade/mangel: Forholdet er korrekt beskrevet, men karakteren bør være K3 med en tilhørende note.</p> <p>Note: Ved den målte fugtighed kan der flere steder konstateres begyndende svampedannelser, som bl.a. kan ses på sydside bag skorstenen.</p> <p>Begrundelse for fejl: For lav karakter og manglende note.</p> | A3 |

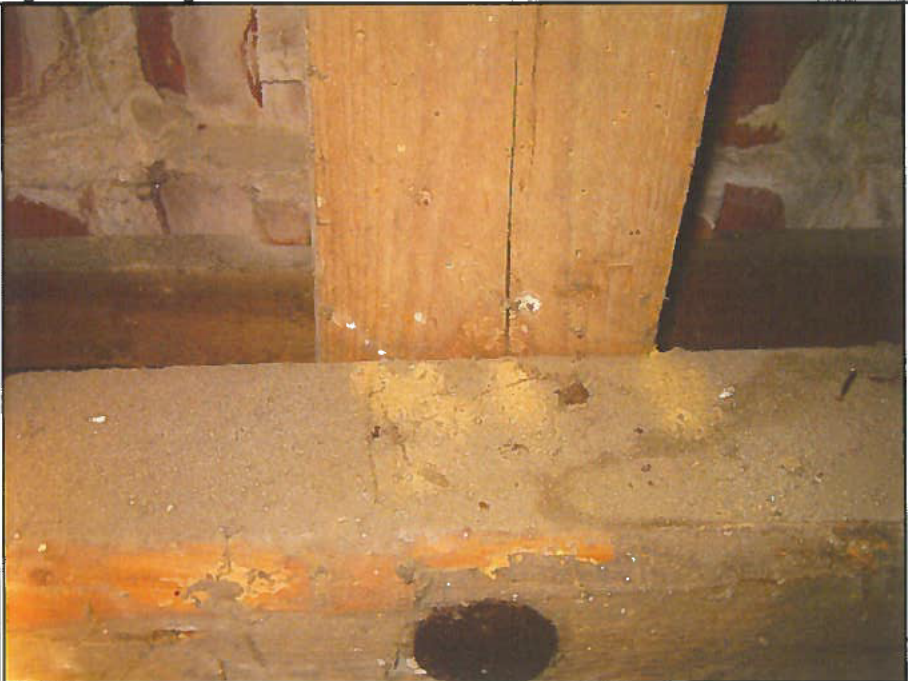
| <b>Fejlangivelse</b><br>Syns- og Skønsmand | <p>Beskrivelse af skade/mangel:<br/> Tagkonstruktionen, spær og bjælker, har områder med tegn på angreb af trænedbrydende insekter, som skønnes at være borebiller. Angrebet er bl.a. registreret i tagrum over loftlem.</p> <p>Note. Konstruktionen vurderes ikke i det nuværende stade at have reduceret styrke. Behandling mod insekt angreb bør foretages.</p> <p>Karakter: K1</p> <p>Begrundelse for fejl: Forholdet er ikke beskrevet.</p> | |

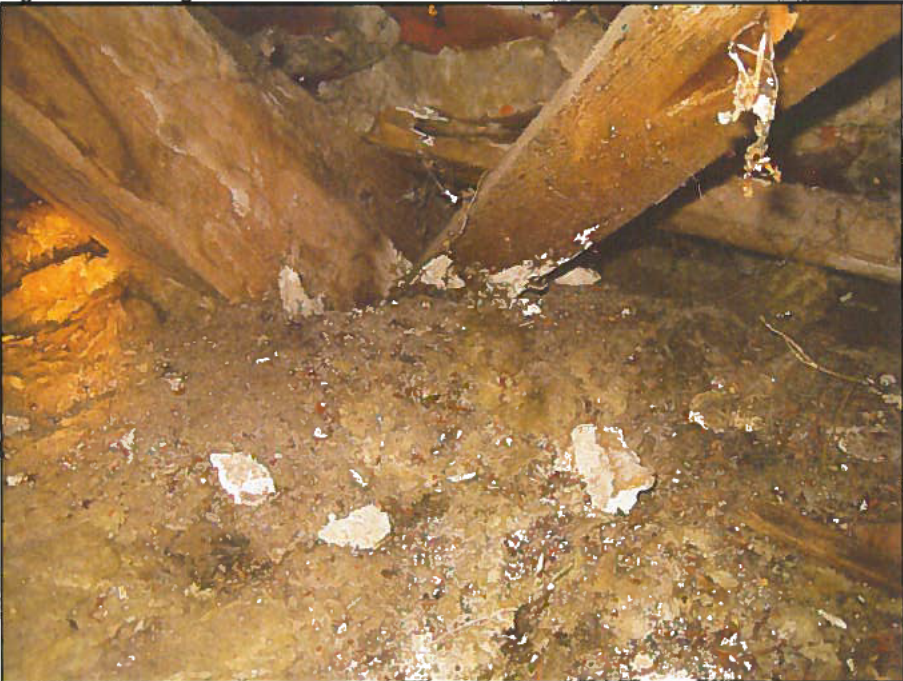
| <b>Fejlangivelse</b><br><i>Syns- og Skønsmand</i> | <p>Beskrivelse af skade/mangel:<br/> Isolering af tagrum er udført tæt mod underkant af lægter/ tagsten, hvilket lukker for tagrumsventilationen fra tagfod til hanebåndsloft.</p> <p>Note: Manglende ventilation af tagrum kan give kondensdannelser på træværk og forårsage råd- og svampeangreb samt være årsag til borebilleangrebet.</p> <p>Karakter: K3</p> <p>Begrundelse for fejl: Forholdet er ikke beskrevet.</p> | |

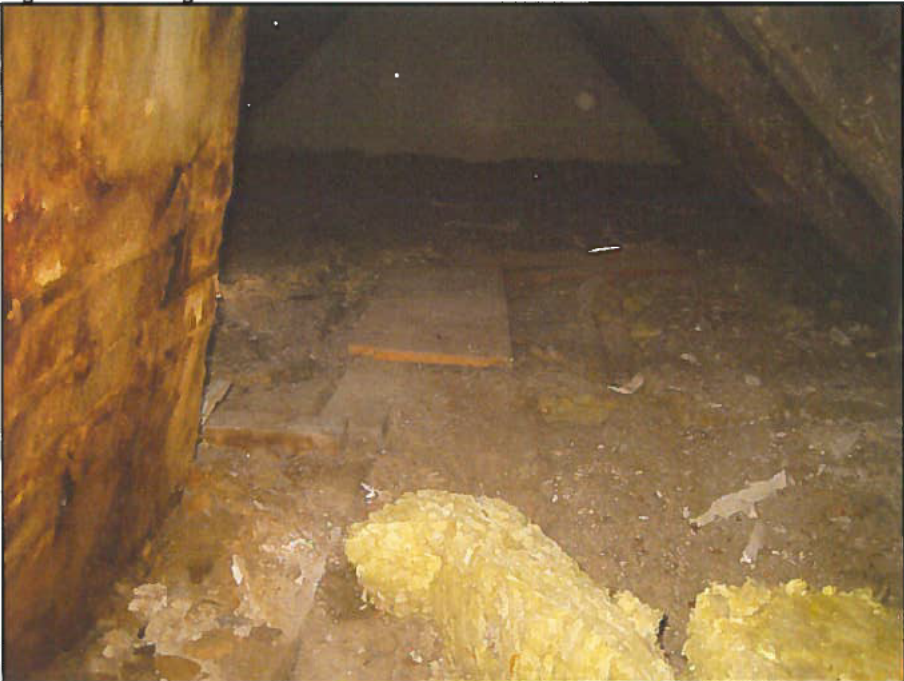
| 1.14 Gangbro | Ingen bemærkninger | A3 |

| | <p>Beskrivelse af skade/mangel:<br/>Der er kun udlagt enkelte løse plader og brædder som gangbro.</p> <p>Note: Inspektionsmulighed er derfor besværliggjort.</p> <p>Karakter: K1</p> <p>Begrundelse for fejl: Forholdet er ikke beskrevet.</p> | |

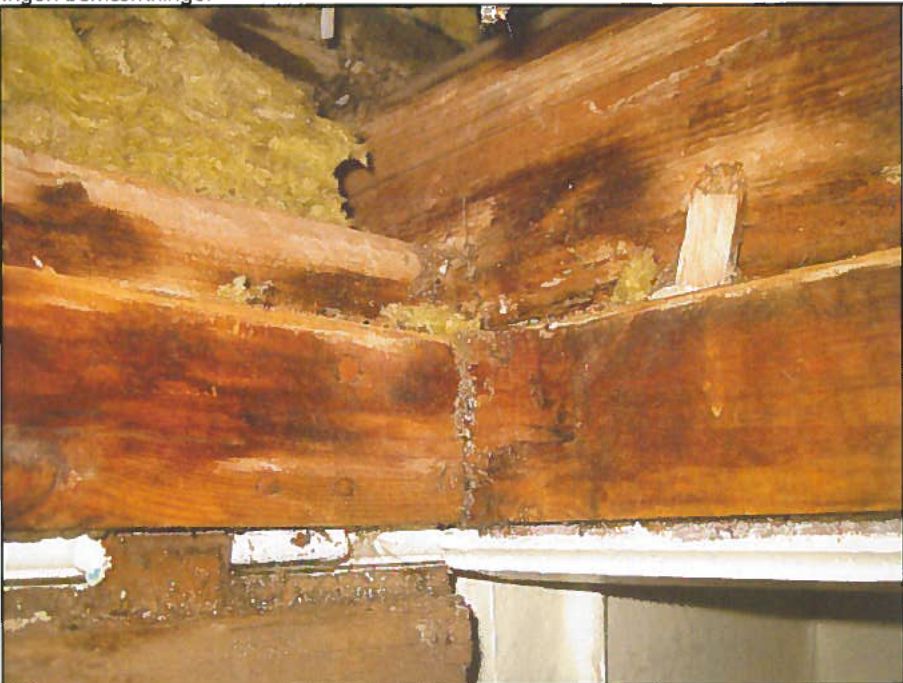
| <b>Fejlangivelse</b><br>Syns- og Skønsmand | <p>Beskrivelse af skade/mangel:<br/> Loft- og skunklemme er utætte/uisolerede og der mangler tætningslister.<br/> Note: Der trænger uhensigtsmæssigt varm og fugtig rumluft op i tagrummet og kan give anledning til kondensdannelser med risiko for efterfølgende skimmel eller rådangreb. Har karakteren K3 da der kunne måles unormal fugtighed i tagkonstruktionen ved lemmen.</p> <p>Karakter: K3</p> <p>Begrundelse for fejl: Forholdet er ikke beskrevet</p> | A3 |

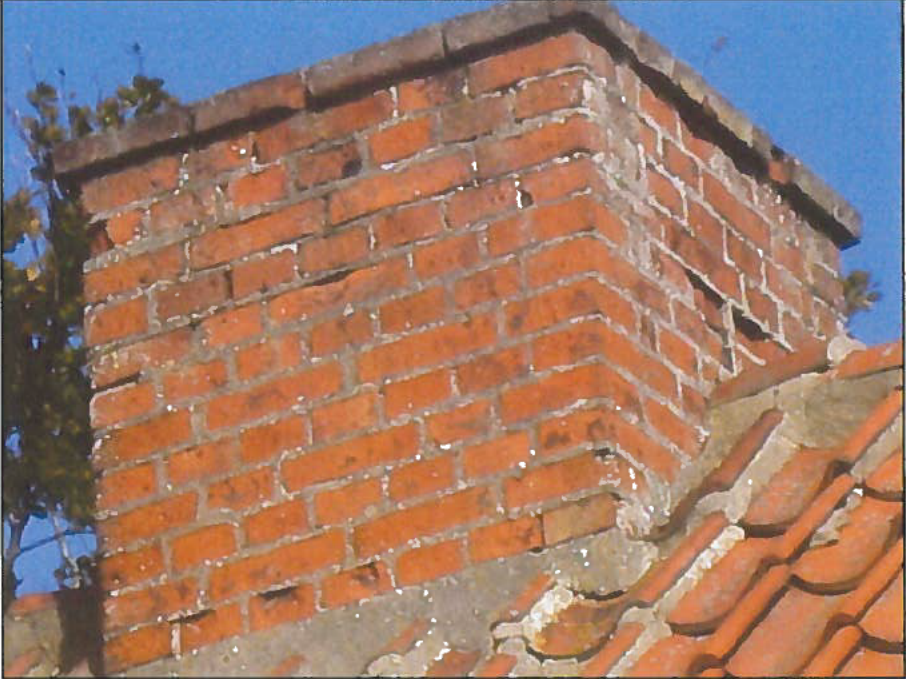
| <b>Fejlangivelse</b><br>Syns- og Skønsmand | <p>Beskrivelse for skader/mangler:<br/> Skorstenspiiben har revnedannelser og mørteludfald i fuger. Forskellingen/skorstensafslutning mod tagsten er revnet flere steder. Det skønnes der er utætheder i skorstenen, da skorstensrøret har løbesod og er meget opfugtet i tagrum. Der er revnedannelser i skorstensrøret i tagrum.</p> <p>Note: Utæthederne skønnes at være årsag til misfarvningen af loft på 1. sal ved skorstenen.</p> <p>Karakter: K3.</p> <p>Begrundelse for fejl: Forholdet er ikke beskrevet.</p> | A3 |

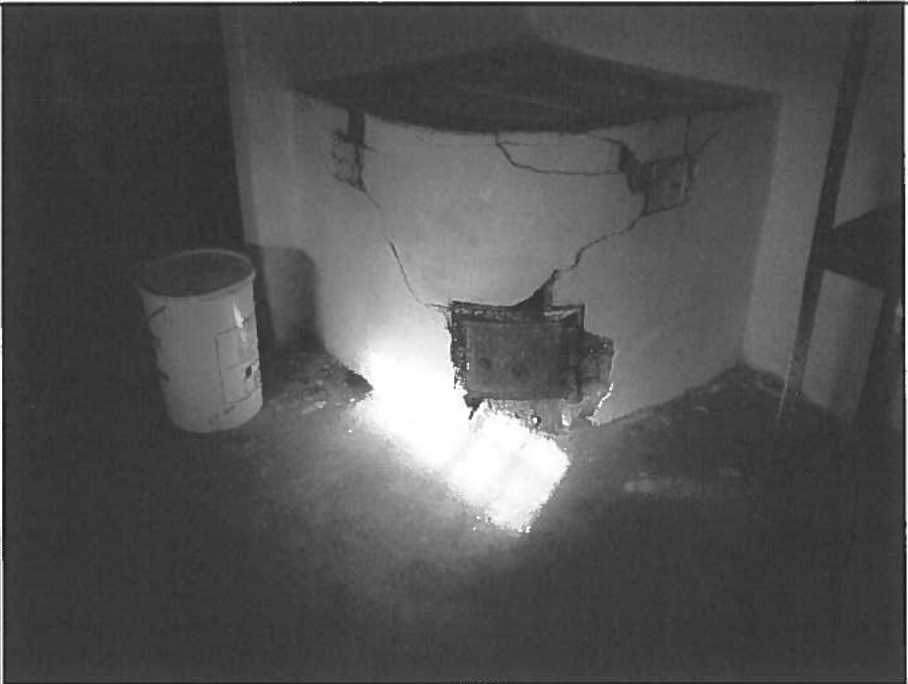
| <b>Fejlangivelse</b><br>Syns- og Skønsmand | <p>Beskrivelse af skade/mangel:<br/>Murværk omkring gruekedel i kælder har flere revnedannelser.</p> <p>Karakter: K2</p> <p>Begrundelse for fejl: Forholdet er ikke medtaget af BS.</p> | A3 |
| Bygningssagkyndig | Skal gruekedle med tages i tilstandsrapporten. ? Kan ikke finde det i håndbogen. | |
| Syns- og Skønsmand | Grukedlen indgår i bygningen som et ildsted der ikke længere er intakt på grund af revnedannelser i murværket.<br>Fejlvurderingen fastholdes. | A3 |

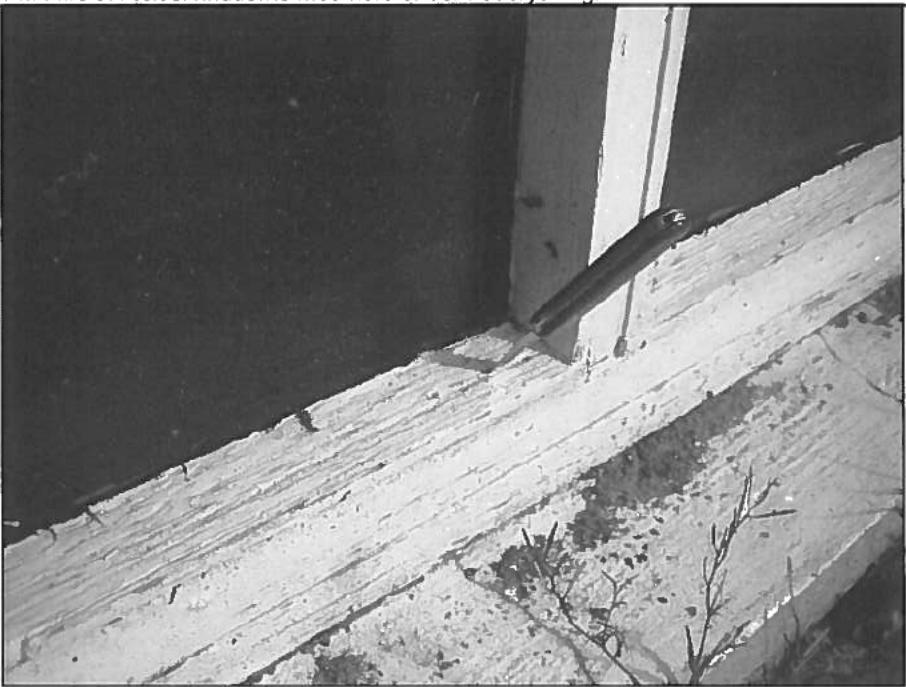
| 3.2 Vinduer | K2: I fire af kældervinduerne mod nord er der nedbrydning. | |
| <b>Fejlangivelse</b><br><i>Syns- og Skønsmand</i> | <p>Beskrivelse af skade/mangel:<br/>Der er ligeledes nedbrydning i 2 kældervinduer mod syd.</p> <p>Karakter: K2 er i orden</p> <p>Begrundelse for fejl: Nedbrudte kældervinduer mod syd er ikke registreret af BS.</p> | A1 |

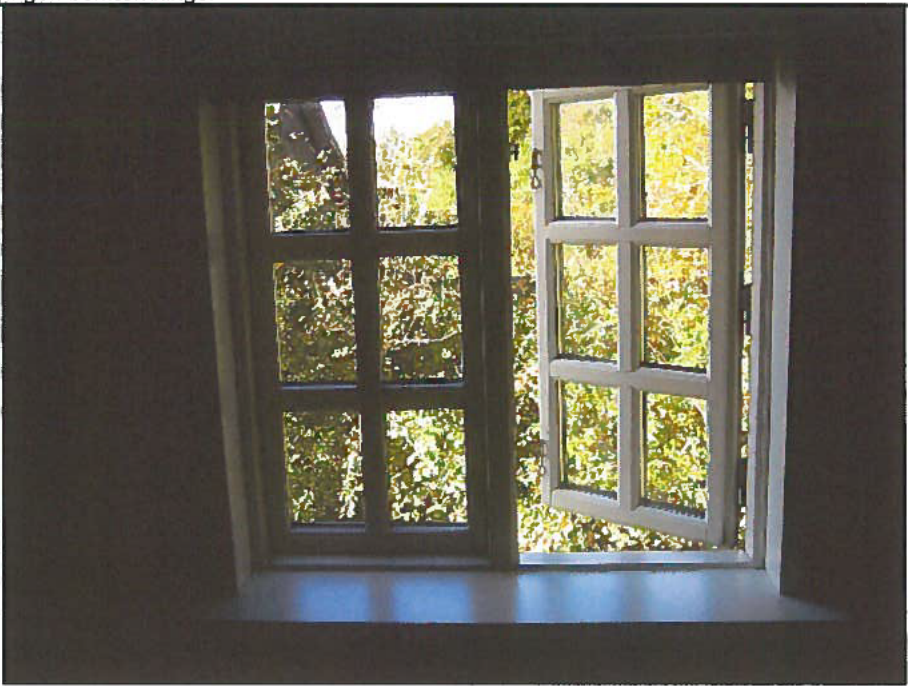
| <b>Fejl angivelse</b><br><b>Syns- og Skønsmand</b> | <p>Beskrivelse af skade/mangel: Der mangler tilstrækkelig redningsåbning fra de to værelser i tagetagen.</p> <p>Note: I beboelsesrum er der krav til redningsåbninger i vinduer. Et af kravene er på mindst 50 cm i bredden og det samlede mål af bredde + højde skal være mindst 150 cm.</p> <p>Karakter: K1</p> <p>Begrundelse for fejl: Skaden er ikke beskrevet.</p> <p>Forholdet er vurderet til laveste trin da fare for personskade skønnes lille og da det målene næsten opfylder kravene.</p> | A1 |

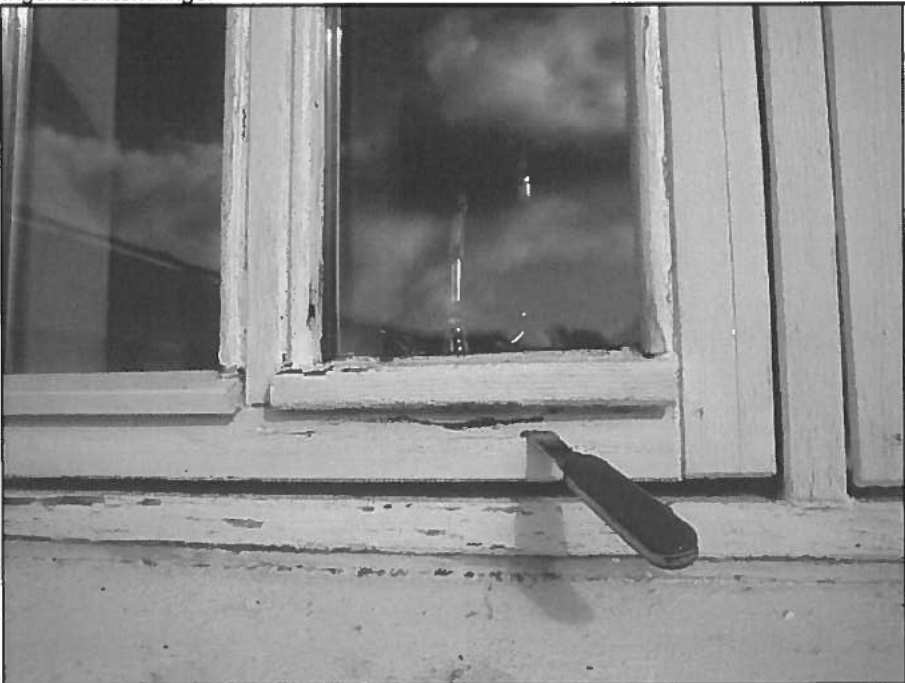
| <b>Fejlangivelse</b><br><i>Syns- og Skønsmand</i> | <p>Beskrivelse af skade/mangel: Vinduer i køkken og stue er nedbrudte flere steder bl.a. i bundrammen og i flere glaslister.</p> <p>Karakter: K2</p> <p>Begrundelse for fejl: Skaden er ikke beskrevet.</p> | A3 |

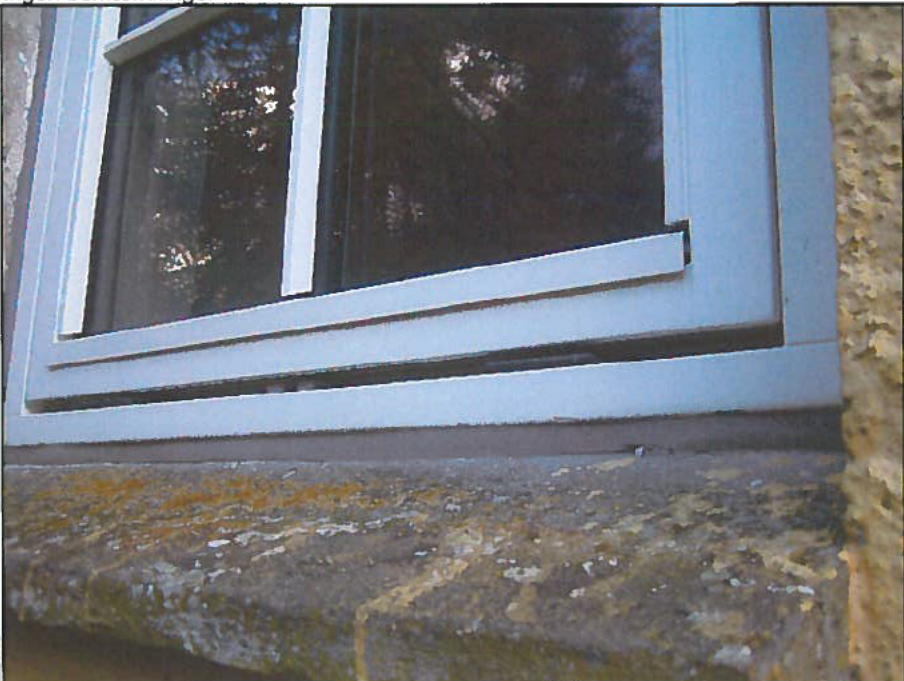
| <b>Fejlangivelse</b><br>Syns- og Skønsmand | <p>Beskrivelse af skade/mangel:<br/> I vinduer i stueetage til køkken og stue samt i vestgavl ligger fugen mellem vinduers bundkarm og sålbænk så langt ude, at fugen lukker for funktionen af bundkarmens drypnot, hvorved drypnotens beskyttende funktion er virkningsløs.</p> <p>Note: Der er nærliggende risiko for fugtbetingede skader i bundkarm, med tiden. (Trænedbrydning som følge heraf, kan dog endnu ikke konstateres.)</p> <p>Karakter: K2</p> <p>Begrundelse for fejl: Forholdet er ikke beskrevet.</p> | |

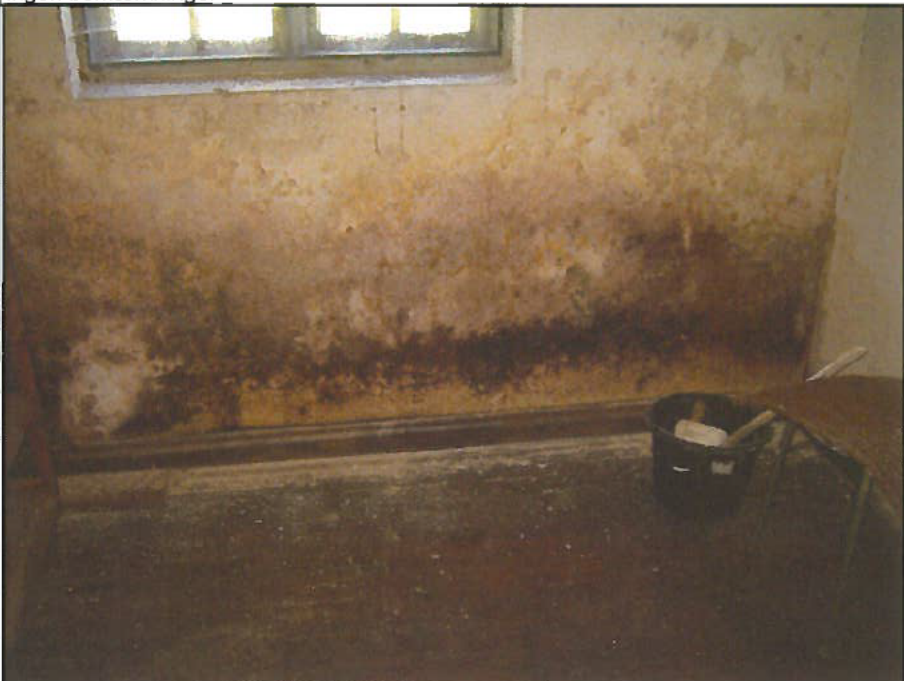
| <b>Fejl angivelse</b><br><i>Syns- og Skønsmand</i> | <p>Beskrivelse af skade/mangel:<br/> I kælderrum mod nord er der udlagt trægulv på oprindelig kældergulv. Trægulvet er opfugtet og stedvis nedbrudt bl.a. langs ydervæg.</p> <p>Note: Gulvbeklædning på kældergulve, som er opfugtet kan danne grundlag for skimmel- og svampedannelser. Har karakteren K3 da det vurderes at der er nærliggende fare for skimmelsvamper.</p> <p>Karakter: K3</p> <p>Begrundelse for fejl: Skaden er ikke registreret af BS.</p> | |

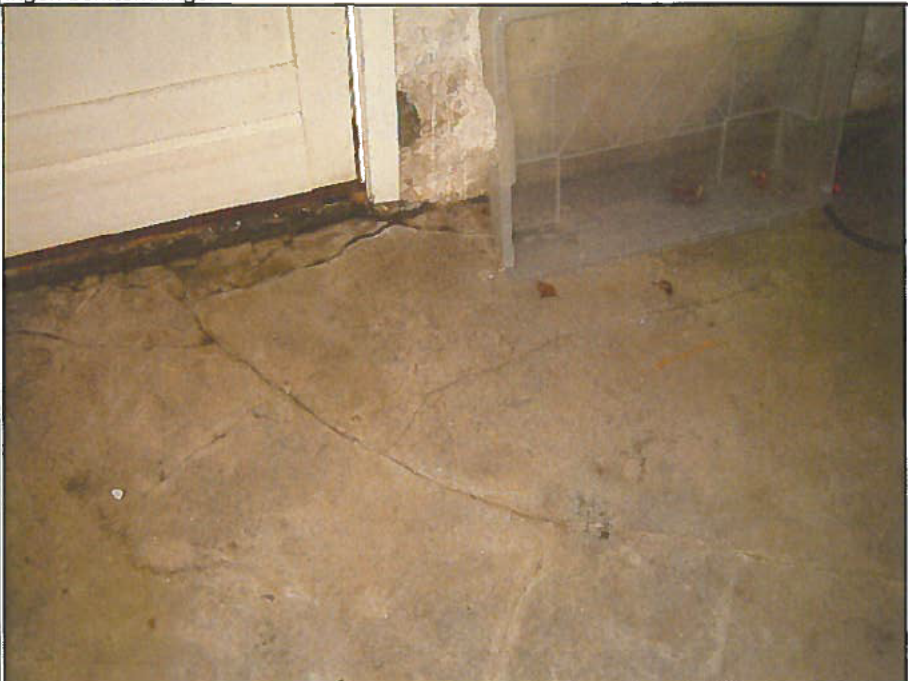
| <b>Fejlangivelse</b><br><i>Syns- og Skønsmand</i> | <p>Beskrivelse af skade/mangel:<br/> Gulvet i kælderen har flere steder revnedannelser bl.a. ved kælderyderdør.</p> <p>Karakter: K2</p> <p>Begrundelse for fejl: Skaden er ikke medtaget af BS.</p> | A3 |

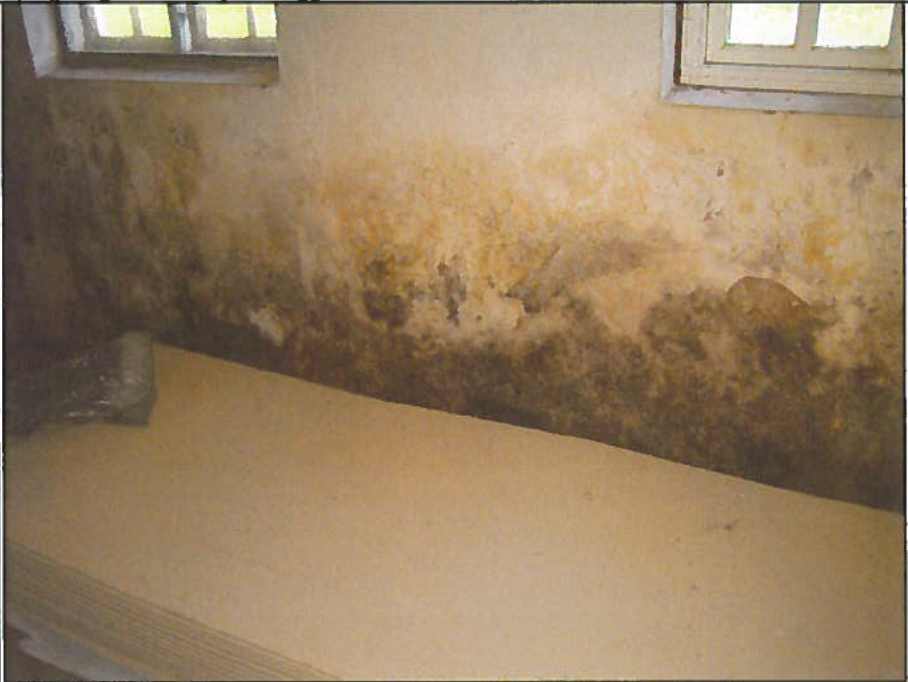
| 5.2 Vægge | K1: I ydervæggene i kælderen er der opfugtning. Jeg har med min fugtighedsmåler registreret opfugtning af kælder ydervæggene. | |
| | <p>Beskrivelse af skade/mangel:</p> <p>I kælderydervægge er der opfugtning og det kan konstateres at væggene i flere rum er mørkfarvet af fugt.</p> <p>Note.: Ved opfugtede vægge med mørkfarvning er der fare for at der opstår mug- og skimmeldannelser.</p> <p>Karakter: K3</p> <p>Begrundelse for fejl: Forkert karakter.</p> | |

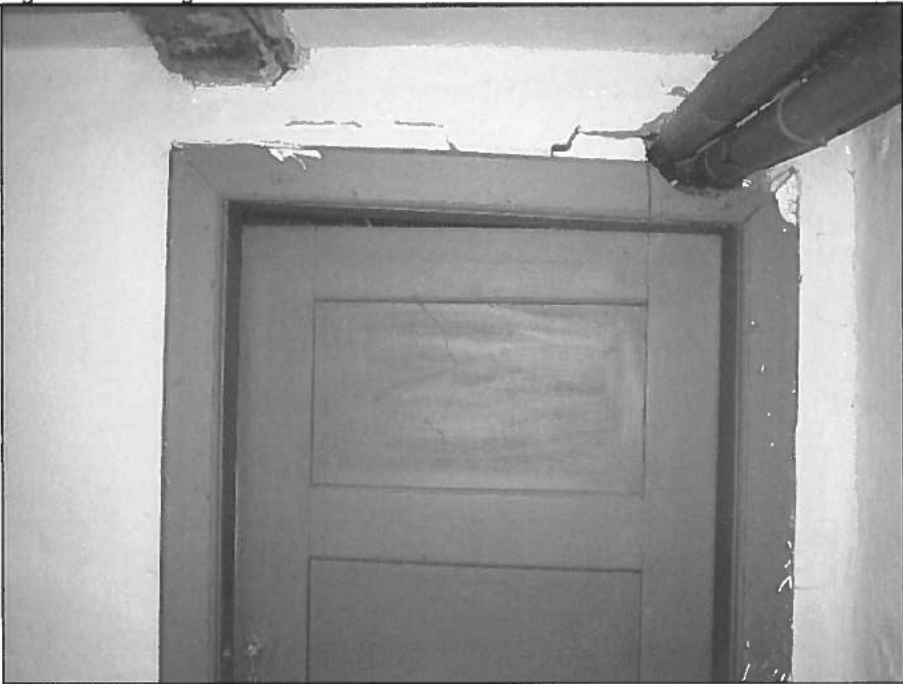
| <b>Fejlangivelse</b><br>Syns- og Skønsmand | <p>Beskrivelse af skade/mangel:<br/> Dørkarm og overligger mellem kælderrum har sat sig ved ydervæg mod øst.</p> <p>Karakter: K2<br/> Begrundelse for fejl: Skaden er ikke registreret af BS.</p> | A3 |

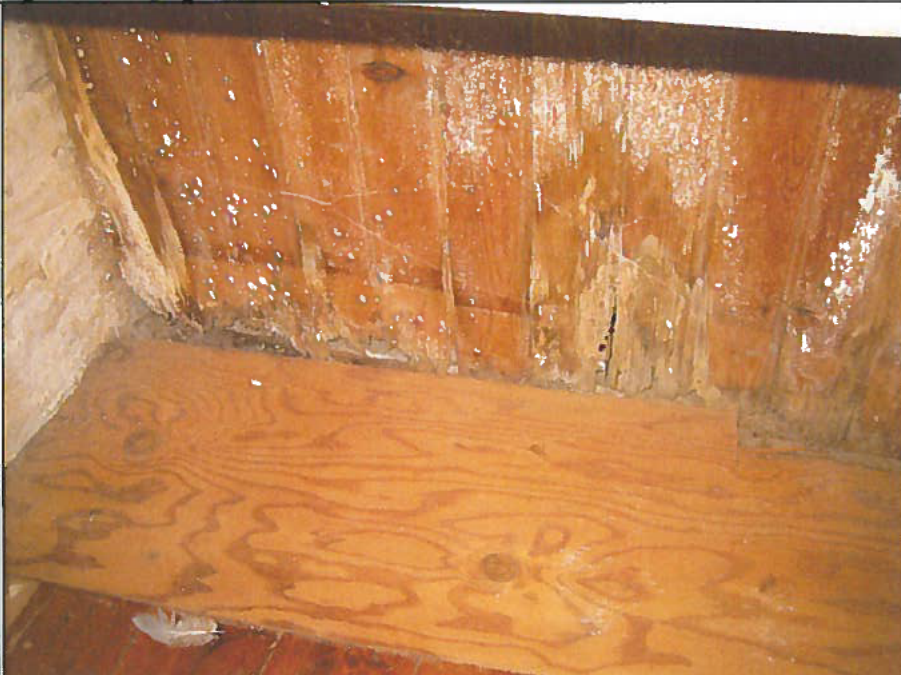
| 5.2 Vægge | Ingen bemærkninger | A3 |

| | Beskrivelse af skade/mangel:<br>Let trævæg er nedbrudt langs gulv i kælderrum mod nord.<br><br>Karakter: K2<br><br>Begrundelse for fejl: Skaden er ikke medtaget af BS. | |

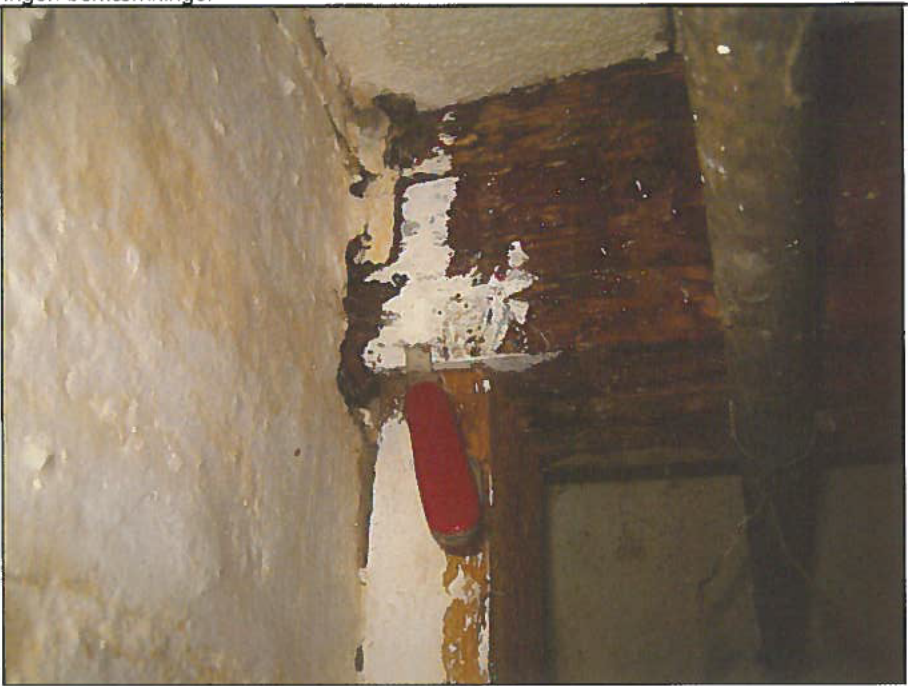
| <b>Fejlangivelse</b><br><i>Syns- og Skønsmand</i> | <p>Beskrivelse af skade/mangel:<br/> Bjælkeender er nedbrudte ved vederlag under indgangsdøre i stueetage.</p> <p>Karakter: K2</p> <p>Begrundelse for fejl: Skaden er ikke medtaget af BS.</p> | A3 |

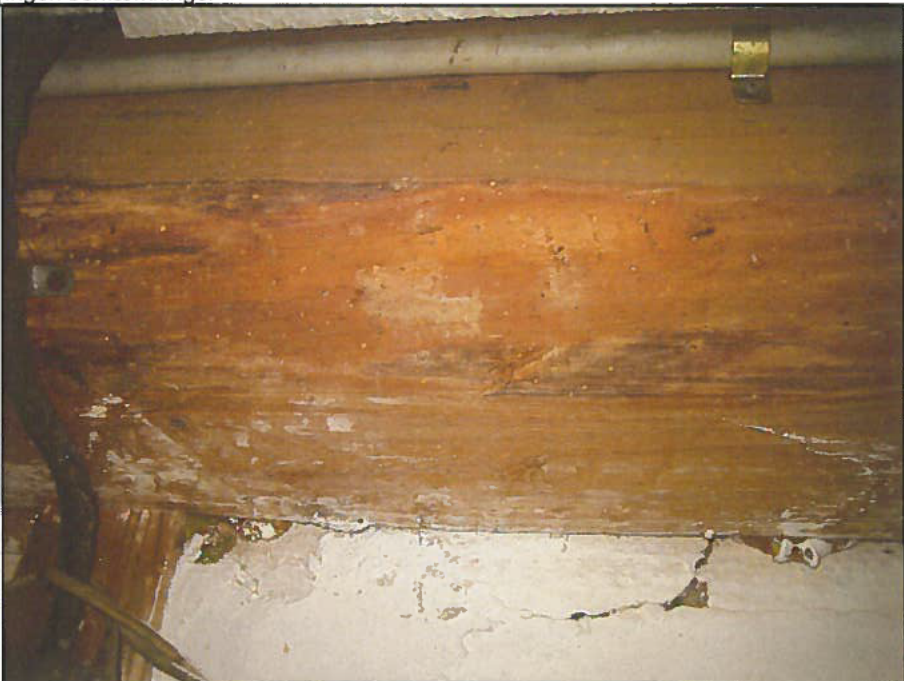
| <b>Fejl angivelse</b><br>Syns- og Skønsmand | <p>Beskrivelse af skade/mangel:<br/> Bjælkelag har stedvis angreb af borebiller. Kan bl.a. ses ved bjælke mod skillevæg ved trapperum.</p> <p>Note: Borebilleangreb bør bekæmpes med egnet middel.</p> <p>Karakter: K1</p> <p>Begrundelse for fejl: Skaden er ikke medtaget af BS.</p> | A1 |

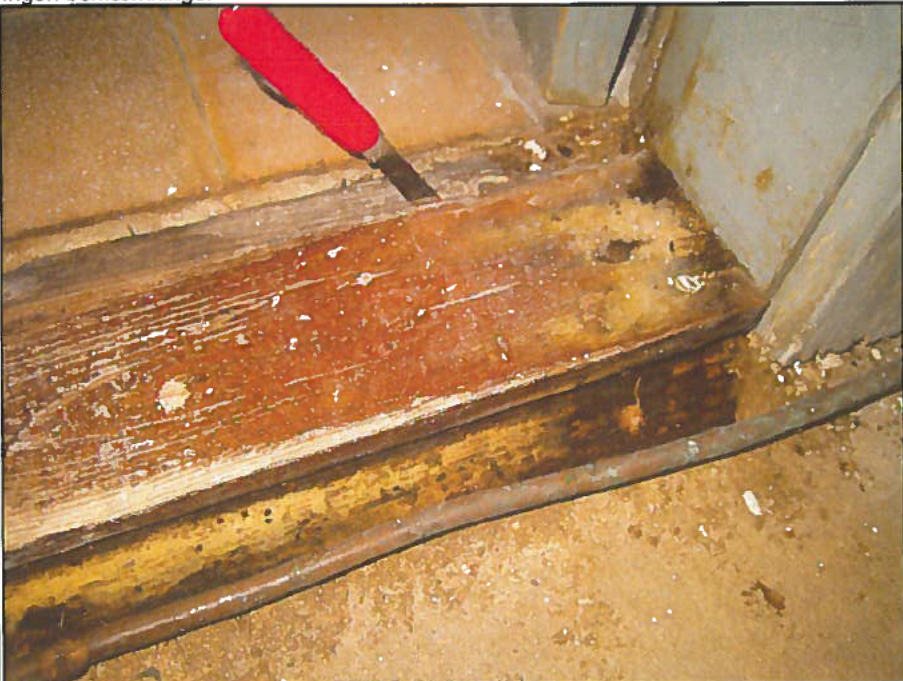
| <b>Fejlangivelse</b><br><i>Syns- og Skønsmand</i> | <p>Beskrivelse af skade/mangel:<br/> I kælderen er dørkarme og bundstykker samt indfatninger nedbrudte nederst ved gulv. Er bl.a. konstateret ved dør mellem trappe- og vaskerum.</p> <p>Karakter: K2</p> <p>Begrundelse for fejl: Skaden er ikke medtaget af BS.</p> | |

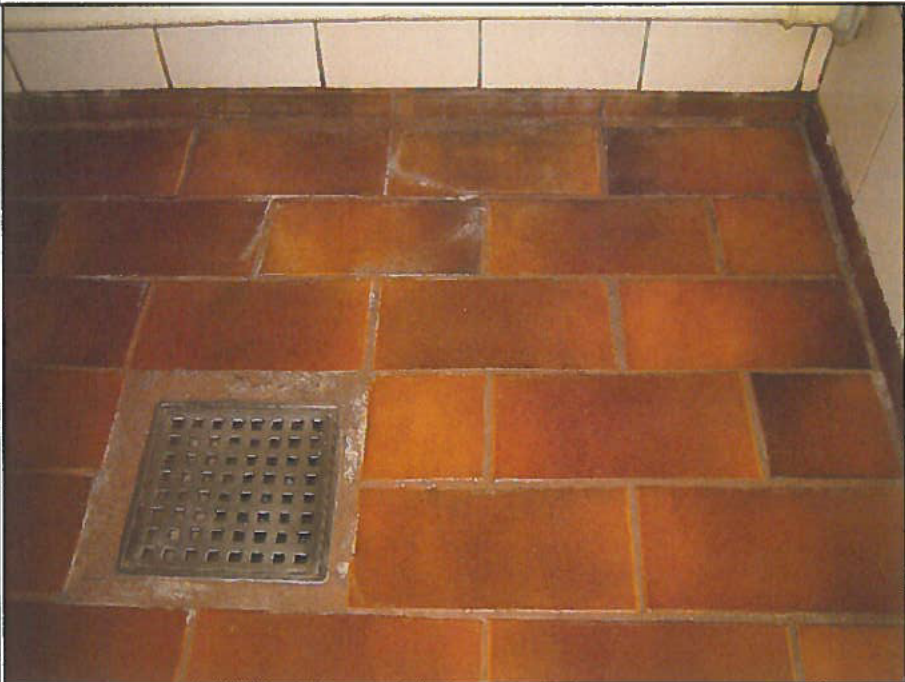
| <b>Fejlangivelse</b><br>Syns- og Skønsmand | <p>Beskrivelse af skade/mangel:<br/> Gulvfliser i badeværelse på 1. sal mangler stedvis fuld vedhæftning til underlaget, er bl.a. konstateret mellem gulv afløb og badekar og der er utætheder i gulv ved tidligere fastgørelse af toilet.</p> <p>Note: Der er fare for fugtindtrængning og der kan opstå mug og skimmel i hulrum under fliser, dels yder fliser med mangelfuld vedhæftning ikke en tilstrækkelig vådrumstæt overflade.</p> <p>Karakter: K3</p> <p>Begrundelse for fejl: Skaden er ikke beskrevet.</p> | A3 |

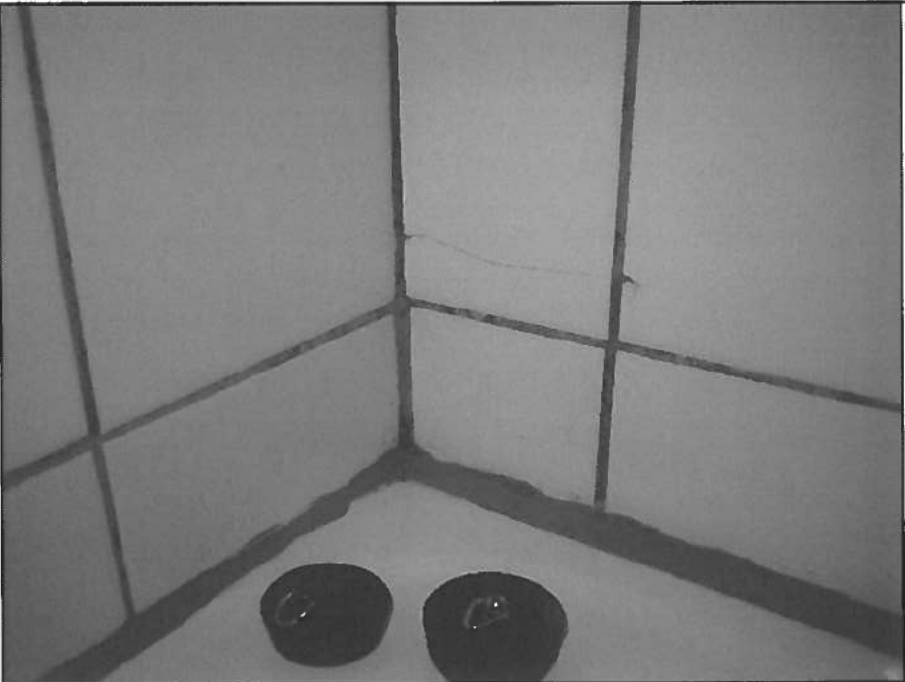
| <b>Fejlangivelse</b><br><i>Syns- og Skønsmand</i> | <p>Beskrivelse af skade/mangel:<br/> Vægflise over badekar er revnet og mangler fuld vedhæftning til underlaget.</p> <p>Note: Der er fare for fugtindtrængning i bagved liggende konstruktion og der kan opstå mug og skimmel i hulrum under fuger/fliser.</p> <p>Karakter: K3</p> <p>Begrundelse for fejl: Skaden er ikke beskrevet</p> | A3 |

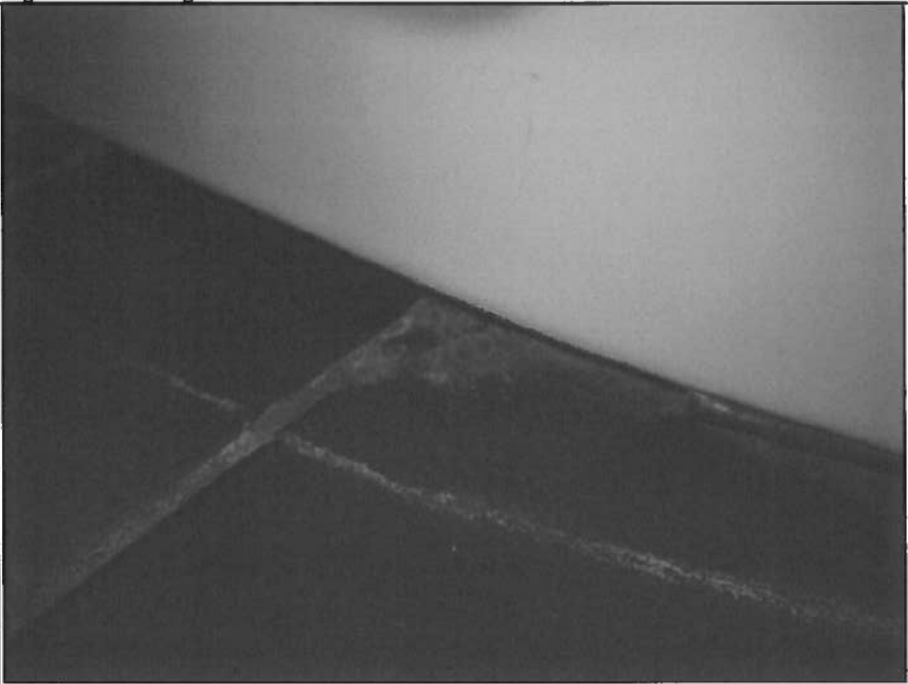
| | <p>Beskrivelse af skade/mangel:<br/> Der mangler en vandtæt fugelukning mellem toiletskål og gulv i badeværelse på 1. sal.</p> <p>Note: Der kan opstå ildelugtende mikroorganismer, som følge af indtrængende smuds fra gulvvask og andet.</p> <p>Karakter: K1</p> <p>Begrundelse for fejl: Forholdet er ikke beskrevet.</p> | |

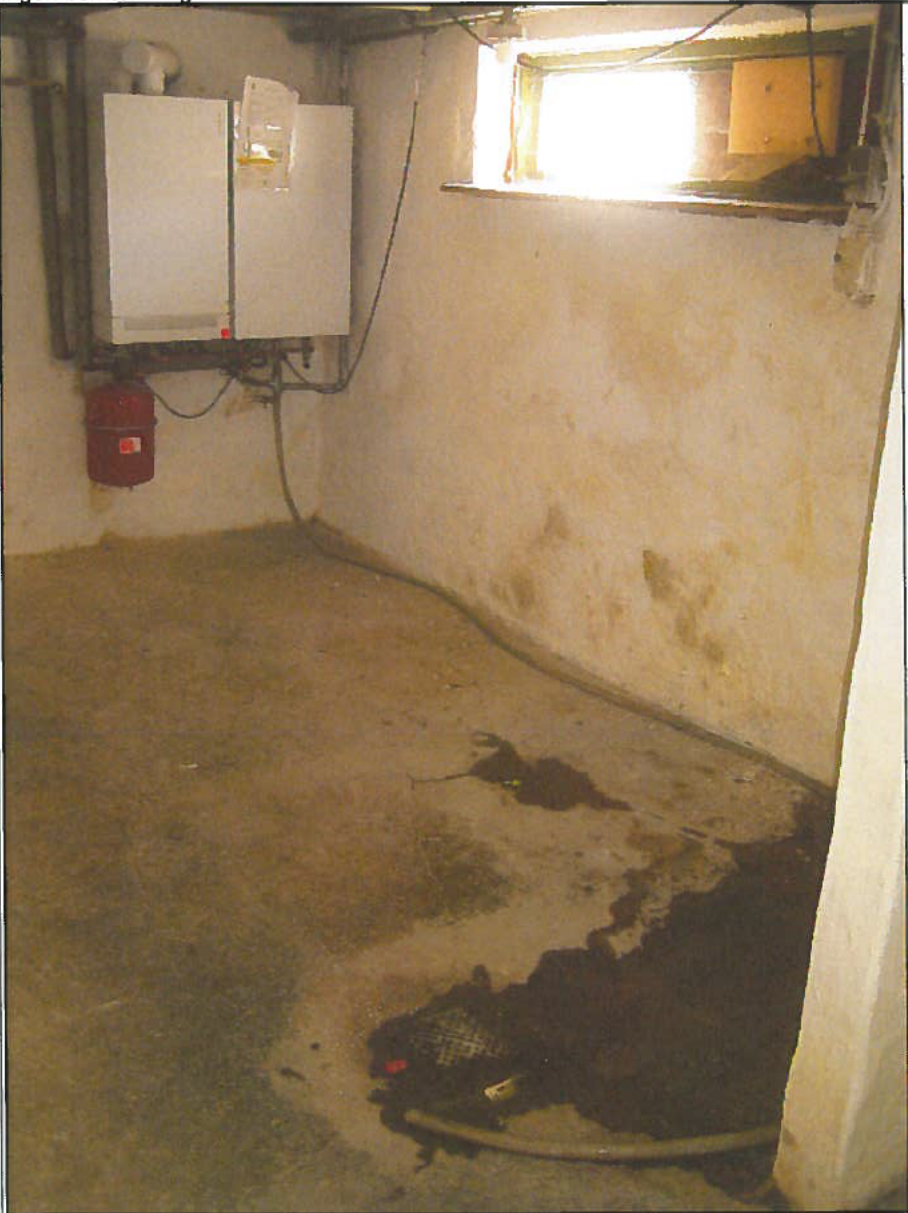
| <b>Fejlangivelse</b><br><i>Syns- og Skønsmand</i> | <p>Beskrivelse af skade/mangel:<br/> Afløb fra kondenskedel er interimistisk ført til gulv afløb<br/> Karakter: K1<br/> Begrundelse for fejl: Forholdet er ikke medtaget af BS.</p> | A1 |
| Bygningssagkyndig | Overløbsventil er med slange ført til gulv afløb. Derved er der ikke risiko for opfugtning af beton gulvet ved varmtvandsbeholderen.<br>Opfugtning af gulvet stammer fra aftabning ved blandingsbatteri og der er fald mod gulv afløb. | |
| Syns- og Skønsmand | Afløbet fra varmtvandsbeholderen og fra kondenskedlen er ikke korrekt udført og den løse slange vil opfugte et område ved gulv afløbet.<br>Skaden er vurderet på laveste trin.<br>Skadesvurderingen fastholdes | A1 |

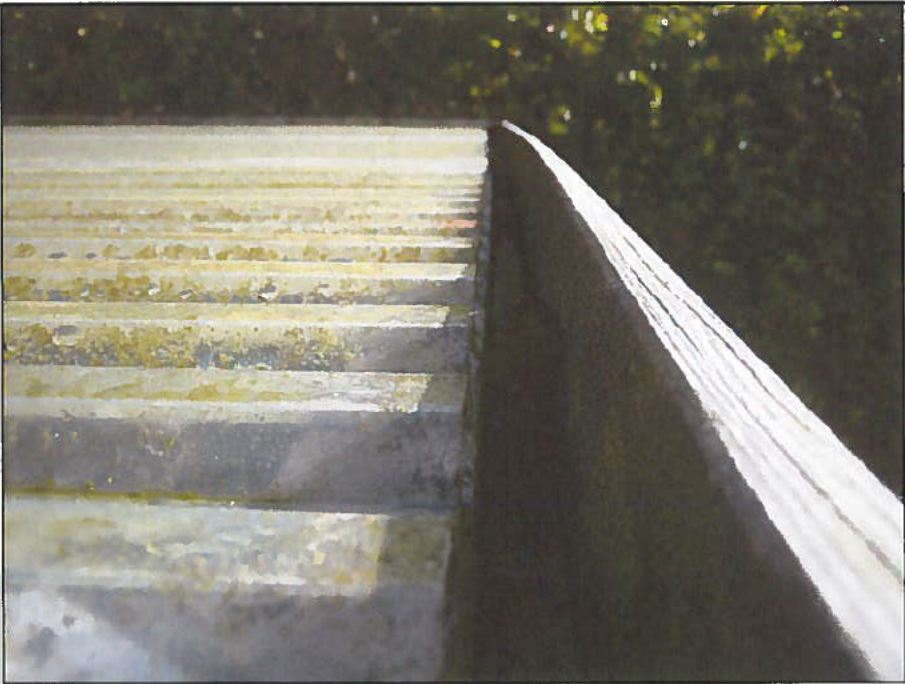
| 1.5 Udvendigt træværk ved tag | Ingen bemærkninger | |

| | <p>Beskrivelse af skade/mangel:<br/>Der er fare for nedbrydning i sternbeklædning, spærender mv. Der mangler konstruktiv afdækning mod regnvand.</p> <p>Karakter: K2</p> <p>Begrundelse for fejl: Forholdet er ikke beskrevet.</p> | |

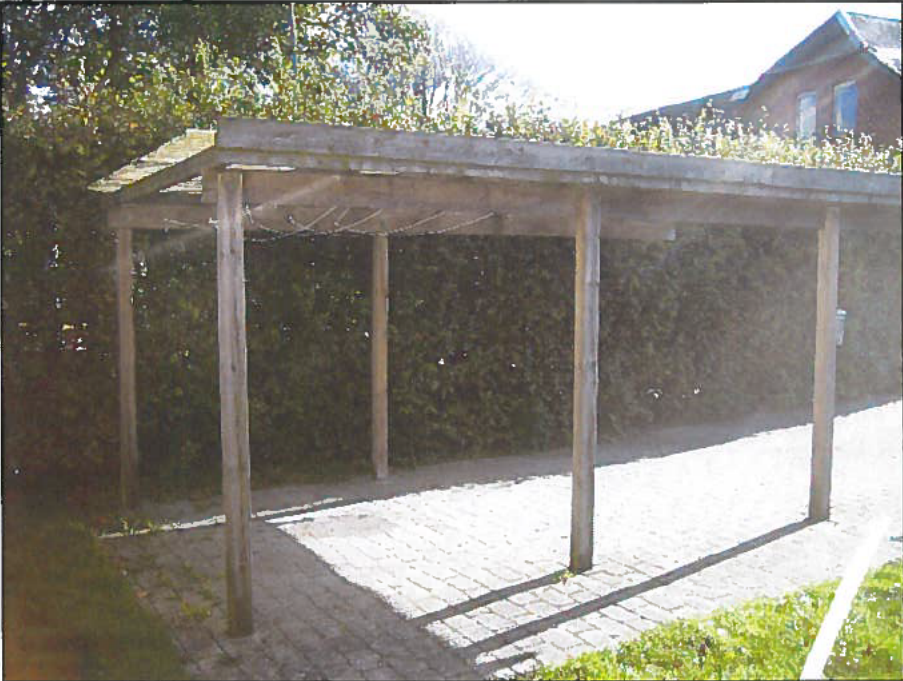
| <b>Fejlangivelse</b><br>Syns- og Skønsmand | <p>Beskrivelse af skade/mangel:<br/>Der mangler vindafstivning af carporten.</p> <p>Note: Ved manglende vindafstivning er der fare for stormskader på carporten.</p> <p>Karakter: K3</p> <p>Begrundelse for fejl: Forholdet er ikke beskrevet.</p> | |

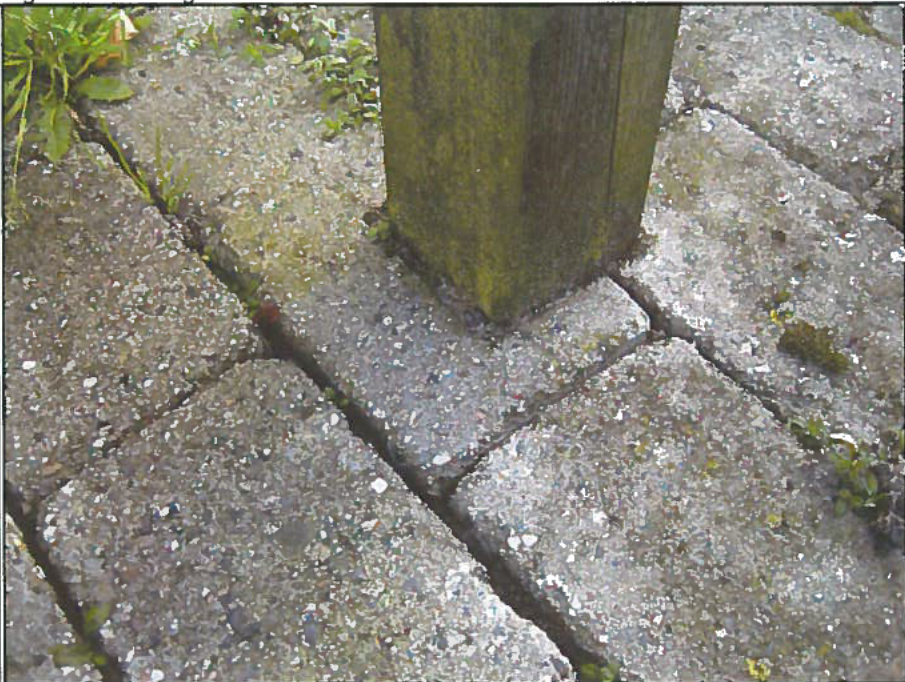
| <b>Fejlangivelse</b><br><b>Syns- og Skønsmand</b> | <p>Beskrivelse af skade/mangel:<br/>Træstolper på carporten står på terræn og bliver opfugtet fra jorden.</p> <p>Note: Der er fare for misfarvning og nedbrydning i træet.</p> <p>Karakter: K2</p> <p>Begrundelse for fejl: Skaden er ikke beskrevet af BS.</p> | A3 |
