DISCIPLINÆR- OG KLAGENÆVNET  
FOR BESKIKKEDE BYGNINGSSAGKYNDIGE

**Afgørelse - teknisk revision af tilstandsrapporten**

Det er nævnets vurdering, at der i tilstandsrapporten er afvigelser fra retningslinierne for huseftersyn i et sådant omfang, at den må betegnes som alvorligt fejlbehæftet.

Det er nævnets afgørelse, at beskikket bygningssagkyndig tildeles en advarsel for alvorlige fejl i en tilstandsrapport.

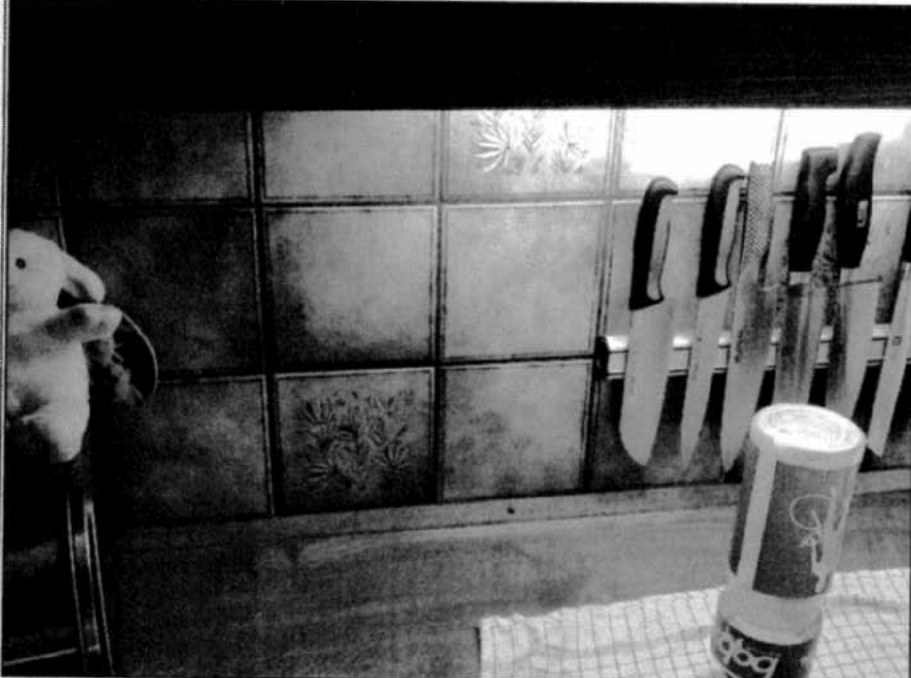
| <b>Fejlangivelse</b><br><i>Teknisk Revisor</i> | <p>Beskrivelse af skade/mangel: Der er markant mangelfuld vedhæftning af køkkenvægfliser - specielt i området ved knivopsætning.</p> <p>Note: Kan give risiko for flisenedfald, samt revnede fuger (hvilket dog ikke umiddelbart kunne observeres)</p> <p>Karakter: K2</p> <p>Begrundelse for fejl: Forholdet er ikke beskrevet.</p> | A2 |

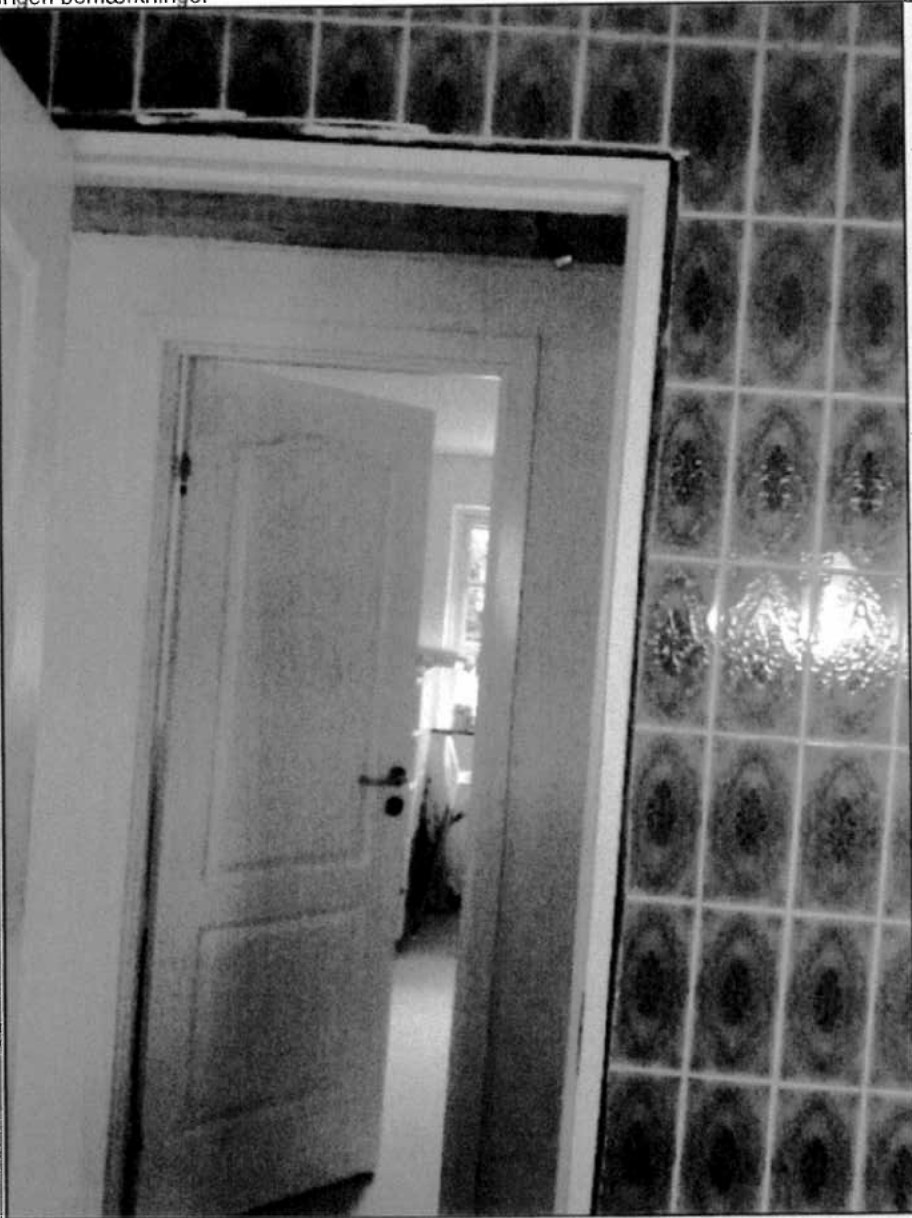
| <b>Fejlangivelse</b><br><i>Teknisk Revisor</i> | <p>Beskrivelse af skade/mangel: Der mangler gerigther omkring bagsiden af dør til gammelt badeværelse.</p> <p>Note: Badeværelset er dog pt kun anvendt som pulterkammer.</p> <p>Karakter: K1</p> <p>Begrundelse for fejl: Forholdet er ikke beskrevet.</p> | A1 |

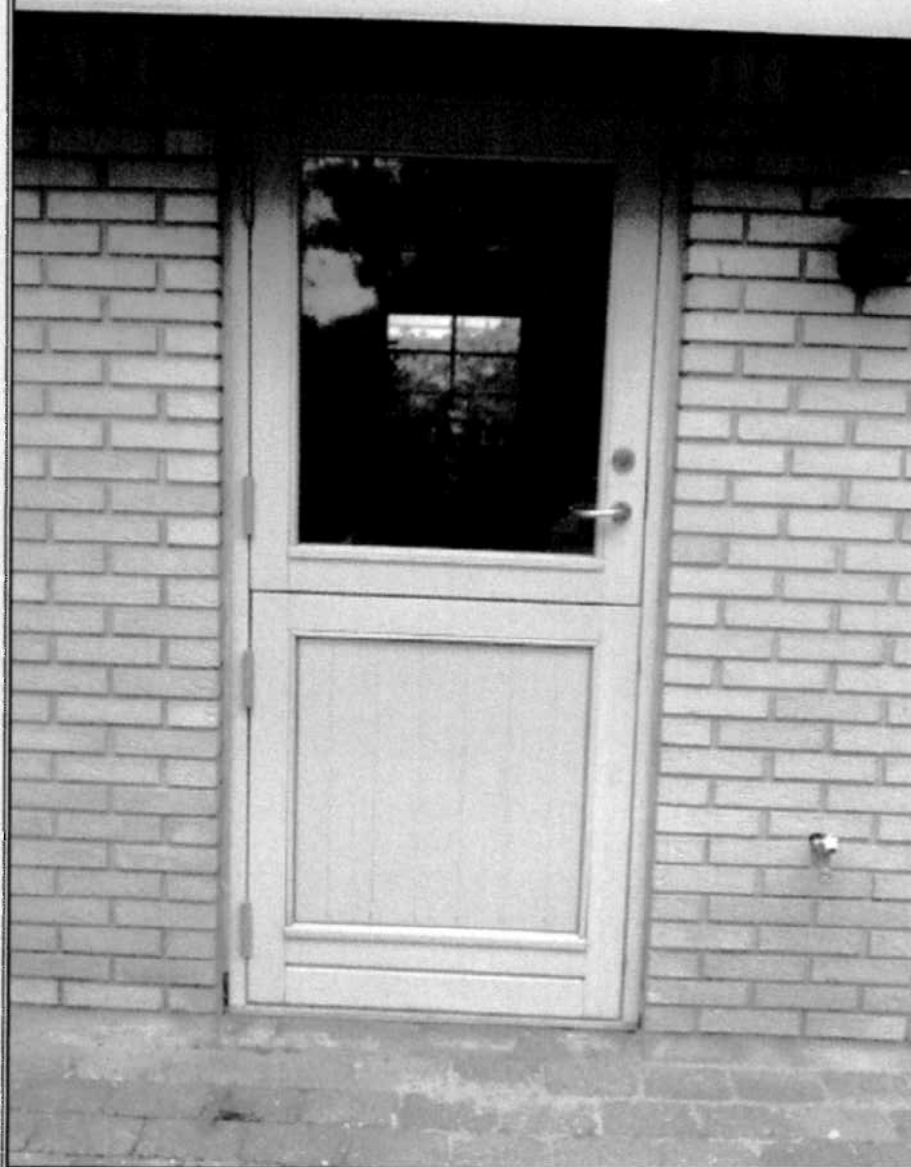
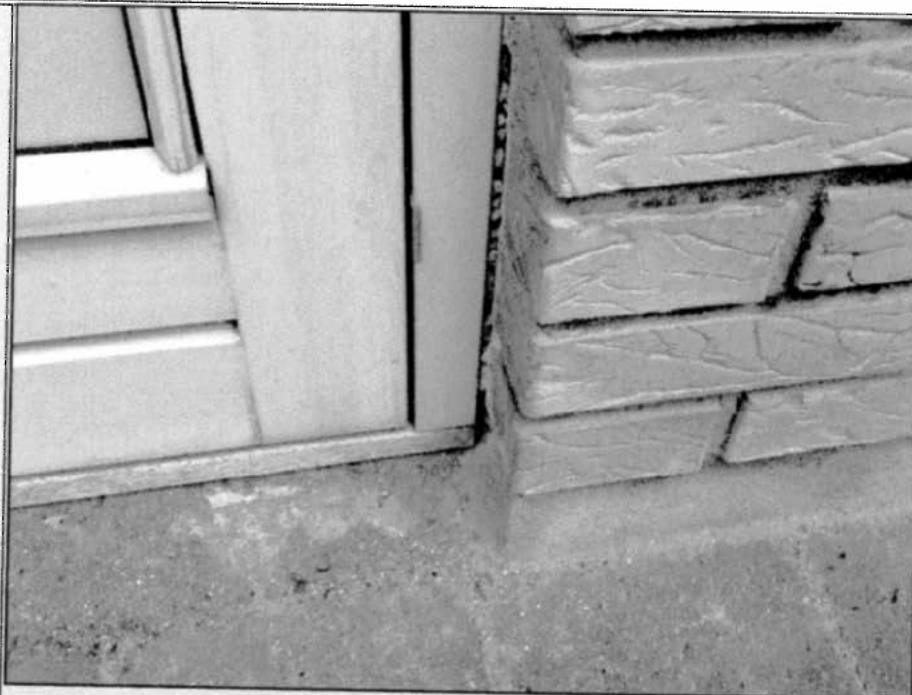
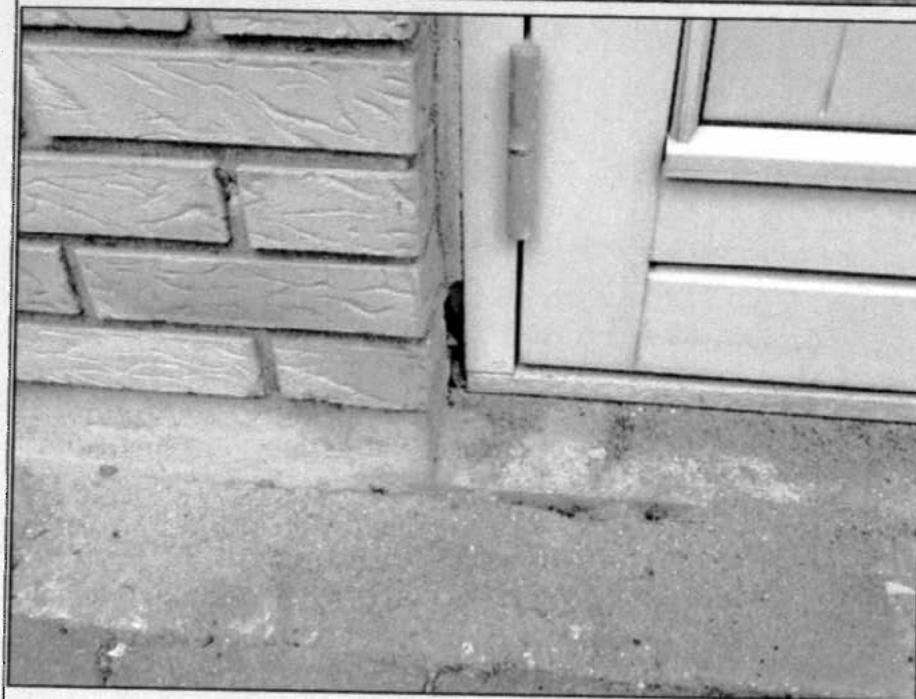
| 4.3 Fuger | Ingen bemærkninger |

Beskrivelse af skade/mangel: Der er defekte/udfaldne mørtelfuger foruden mellem karm og murfals i begge sider på dør til "tilbygning" mod nordvest.

Karakter: K2

Begrundelse for fejl: Forholdet er ikke beskrevet.

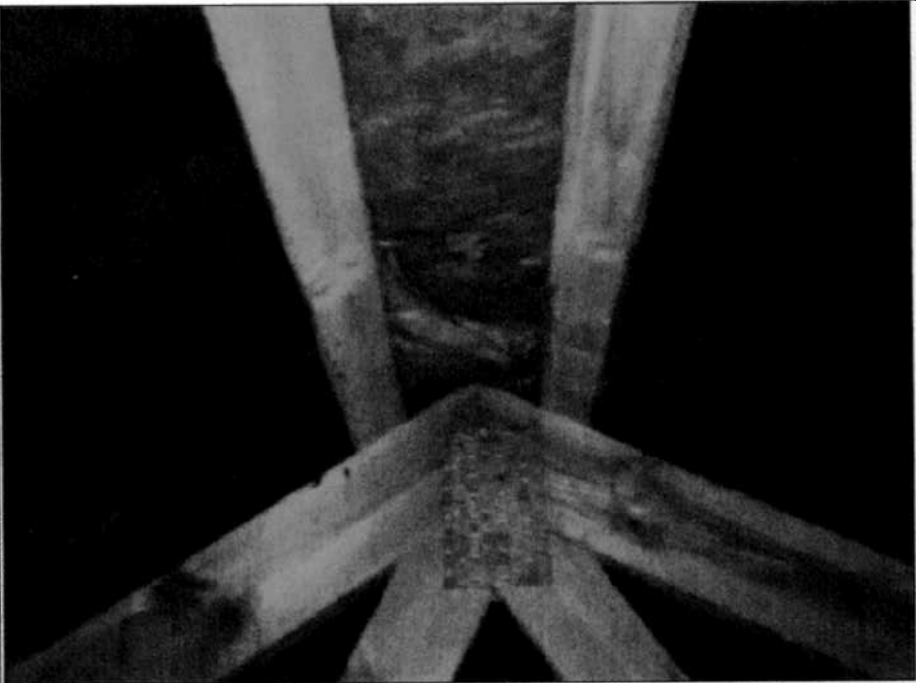
| <b>Fejlangivelse</b><br><i>Teknisk Revisor</i> | <p>Beskrivelse af skade/mangel: Der er uhensigtsmæssigt anvendt mineraluld som tætningsmateriale ved rygning.</p> <p>Note: Mineralulden kan i sammenpresset tilstand virke fugtsugende, hvilket kan give fugtbetingede skader på tilstødende tr (hvilket dog ikke kunne observeres ved kontrolbesøget).</p> <p>Karakter: K3</p> <p>Begrundelse for fejl: Forholdet er ikke beksrevet.</p> | A2 |

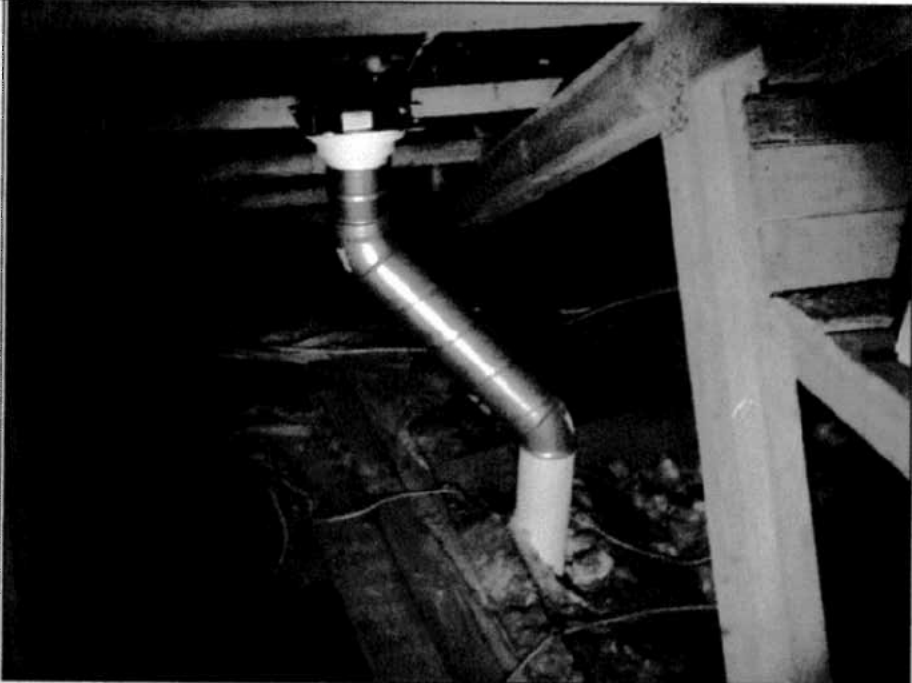
| <b>Fejlangivelse</b><br><i>Teknisk Revisor</i> | <p>Beskrivelse af skade/mangel: Der mangler kondensisolering omkring aftræksrør fra emhætte i tagrum.</p> <p>Note: Kan give anledning til fugt/kondenssskader på lofter (hvilket dog ikke umiddelbart kunne konstateres under den nuværende ejer).</p> <p>Karakter: K3</p> <p>Begrundelse for fejl: Forholdet er ikke beskrevet.</p> | A3 |

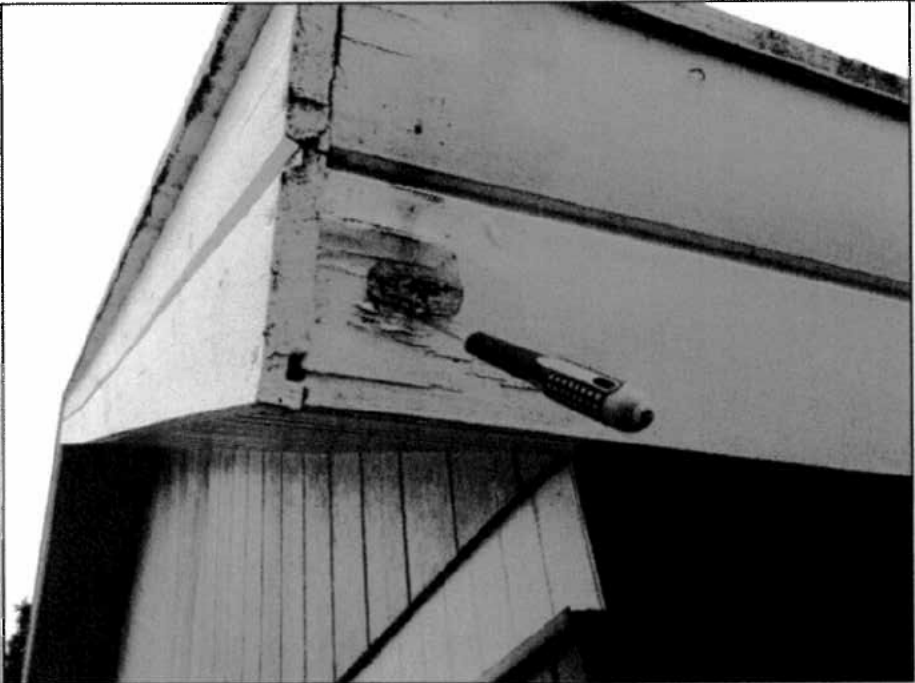
| <b>Fejlangivelse</b><br><i>Teknisk Revisor</i> | <p>Beskrivelse af skade/mangel: Der er nedbrudt træ i <u>sternbrædt ved hushjørne</u> mod sydøst (mod indkørsel)</p> <p>Karakter: K2</p> <p>Begrundelse for fejl: Forholdet er ikke beskrevet.</p> | A3 |
| Bygningssagkyndig | <p>Hvorfor har Teknisk Revisor gentaget den tekst jeg har skrevet til skaden??</p> <p>Skaden er beskrevet med karakteren K2.</p> | |
| Teknisk Revisor | <p>BS har alene beskrevet en rådskafe på "afdækningsbrædtet" <u>på</u> sternbrædtet - <u>ikke</u> rådskafe i selve sternbrædtet. Såfremt BS havde ment noget andet, skulle teksten have været mere entydig.</p> <p>Anmærkningen fastholdes.</p> | A3 |

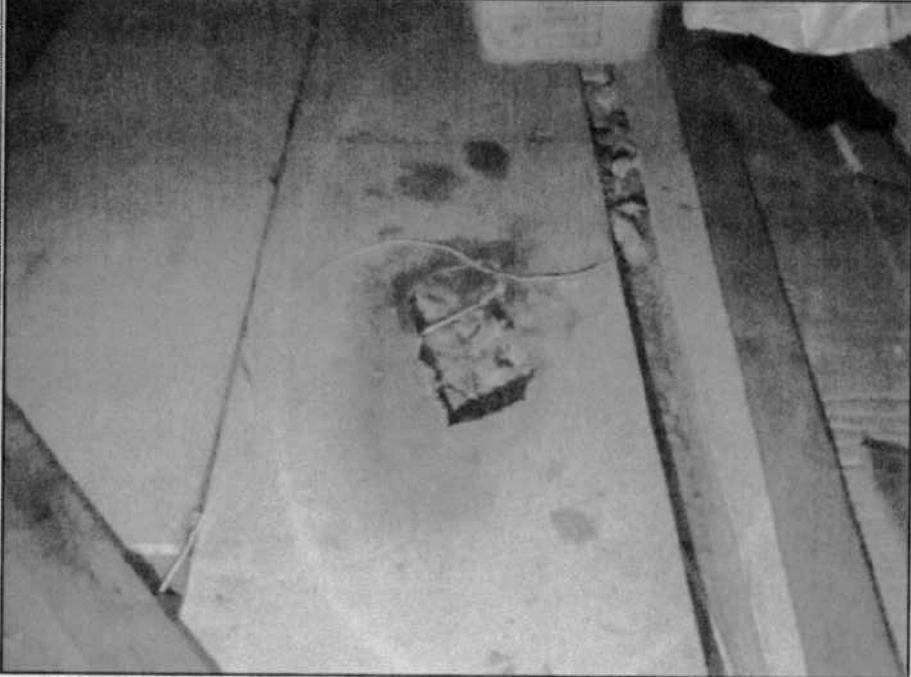
supplerede generelt sine kommentarer til den foreløbige kontrolrapport med særligt fokus på de anførte uenigheder om skadesobservationer og vurderinger; blandt andet at gennemtrængningsskaden under punkt 8.14 ikke forefandtes på besigtigelsestidspunktet, og at asbestslammet på isoleringslag i loftrum blev vurderet som et efterladt rensemiddel i forbindelse med afrensning af taget.

| <b>Fejlangivelse</b><br>Teknisk Revisor | <br>Beskrivelse af skade/mangel: Der er en gennemstrædningskade ca. midt på gang bro mod sydøstgavl.<br>Note: Skaden vurderes opstået som følge af opblødning i spåndpladen efter indtrængning af vand/fygesne.<br>Karakter: K2<br>Begrundelse for fejl: Forholdet er ikke beskrevet. | A3 |

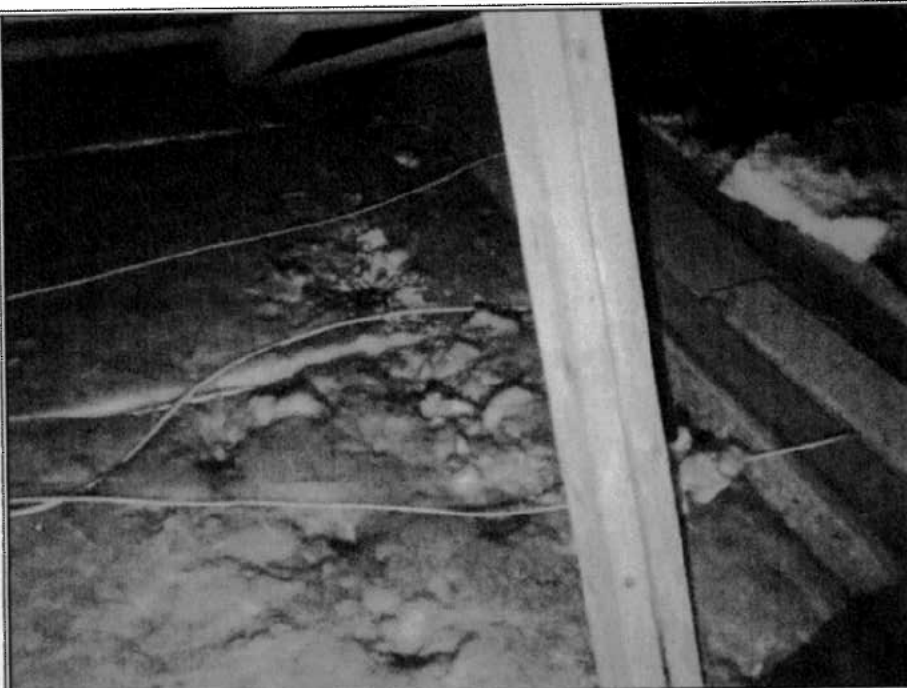
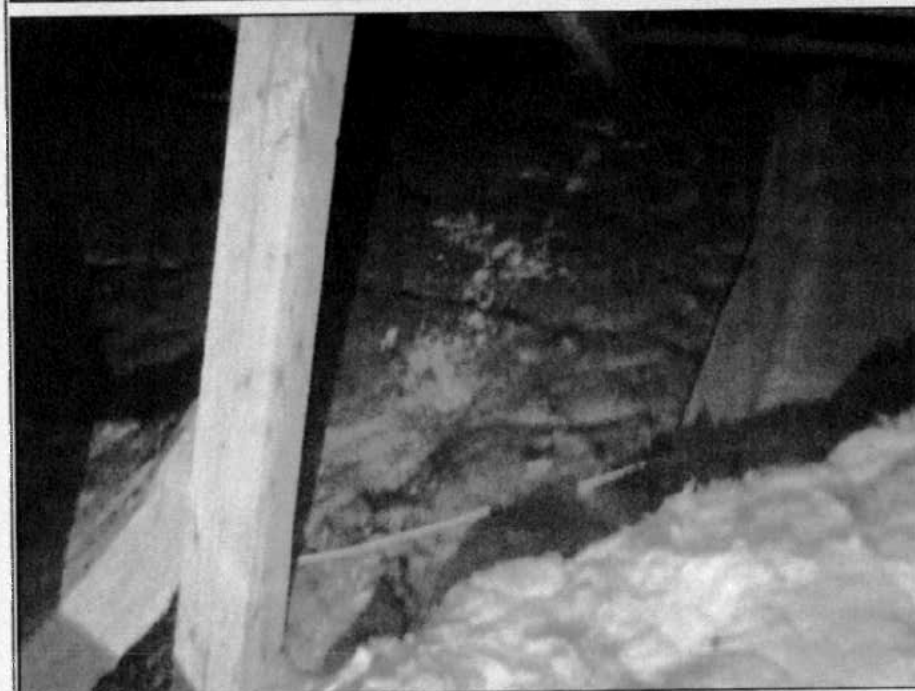
| 8.15 Andet | Ingen bemærkninger |

Beskrivelse af skade/mangel: Der er asbest slam oven på isoleringen i tagrum, som følge af afrensning af asbesttagplader med højtryk.

Note: Arbejdstilsynets bekendtgørelse, samt brancheforeningens vejledning om asbesthåndtering er ikke fulgt. Selvom tagrummet ikke har daglig personfærdsel, kan der ikke udelukkes en potentiel sundhedsrisiko ved uhensigtsmæssig oprodning i isoleringen.

Karakter: K3

Begrundelse for fejl: Forholdet er ikke beskrevet.

Fejlens vægt: Personskaderisikoen vurderes begrænse, men en eliminering af skaden

| | vurderes at overstige kr. 10.000,- | |
| Bygningssagkyndig | Jeg har ikke fået oplyst ejer/sælger at taget er blevet rensset med trykspuling. | |
| Teknisk Revisor | BS burde alene have bemærket forholdet ud fra hvad der visuelt kunne konstateres på stedet. Hvilket har været TR's baggrund for registreringen.<br>Vurderingen fastholdes. | <b>B8</b> |

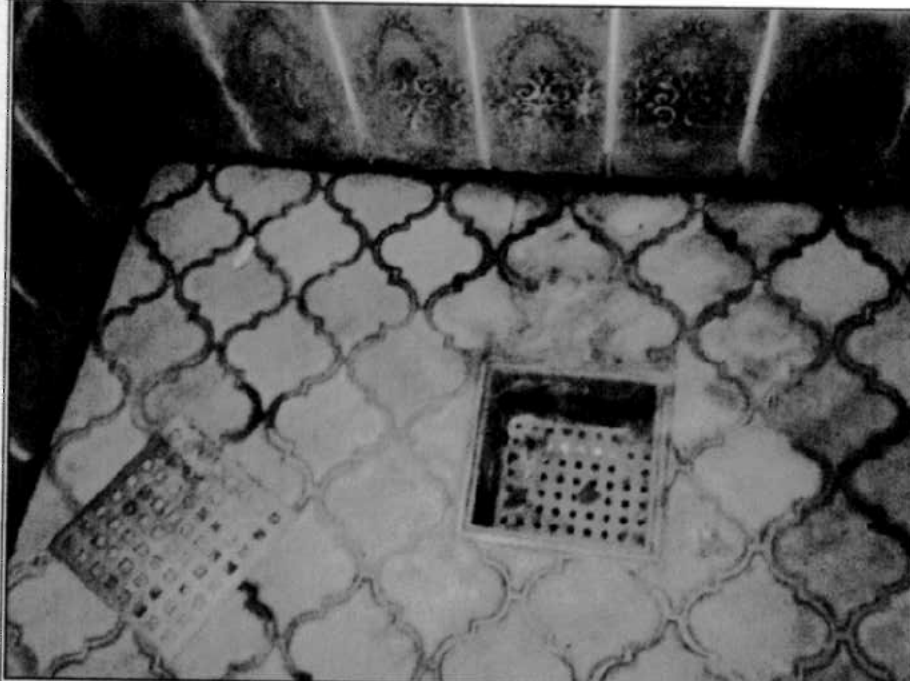
#### 9.4 Gulvfløb

Beskrivelse af skade/mangel: Der er rå utæt betonstøbning mellem afløbsskål og gulvrister i bruseniche i gammel badeværelse.

Note: Selvom badeværelset ikke benyttes af nuværende ejer, vil der være en stor risiko for følgeskade på anden bygningsdel, når ny ejer tager badeværelset i brug.

Karakter: K3

Begrundelse for fejl: Forholdet er ikke beskrevet.

Fejlens vægt: Da en korrekt udbedring af gulv afløbert vurderes at overstige kr. 10.000,- vægtes fejlen midt i niveau B, hvilket samtidig skal ses i lyset af at det bør forventes at en bygningssagkyndig har skærpet opmærksomhed på netop en slags forhold.

| Bygningssagkyndig | Jeg har ikke beskrevet skaderne i det nedlagte badeværelse.<br>Rummet skal renoveres i følge ejer og derefter ikke anvendes som vådrum. | |
| Teknisk Revisor | BS må nødvendigvis forholde sig til hvad der aktuelt kan konstateres på stedet og ikke til hvad en fremtidig køber evt. kunne tænkte sig at gøre.<br>Argumentation og vurdering fastholdes | <b>B8</b> |

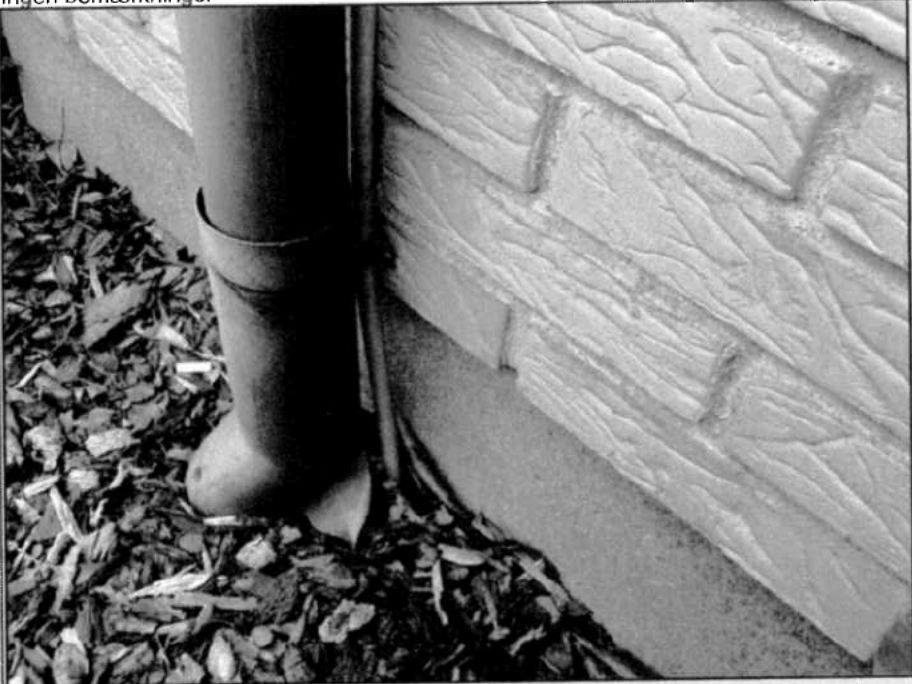
| <b>Fejlangivelse</b><br>Teknisk Revisor | <p>Beskrivelse af skade/mangel: Elkabel ved nedløbsrør ved hushjørne mod sydøst mangler kabelbeskyttelse ved teræn.</p> <p>Note: Elkable er dog delvist beskyttet af nedløbsrør og vurderes kun i mindre grad at være udsat for en skades påvirkning. Men udførelse opfylder ikke gældende bestemmelser.</p> <p>Karakter: K1</p> <p>Begrundelse for fejl: Forholdet er ikke beskrevet.</p> <p>Fejlens vægt: Vurderes midt i niveau A, da der ikke umiddelbart anses personsikkerhedsrisiko.</p> | | <b>A3</b> |
| Bygningssagkyndig | El-kablet er beskyttet af tagnedløbsrøret. | | |
| Teknisk Revisor | Det er derfor der "kun" gives fejl i nederste niveau, da der ikke anses personsikkerhedsrisiko.<br>Vurderingen fastholdes. | | <b>A3</b> |

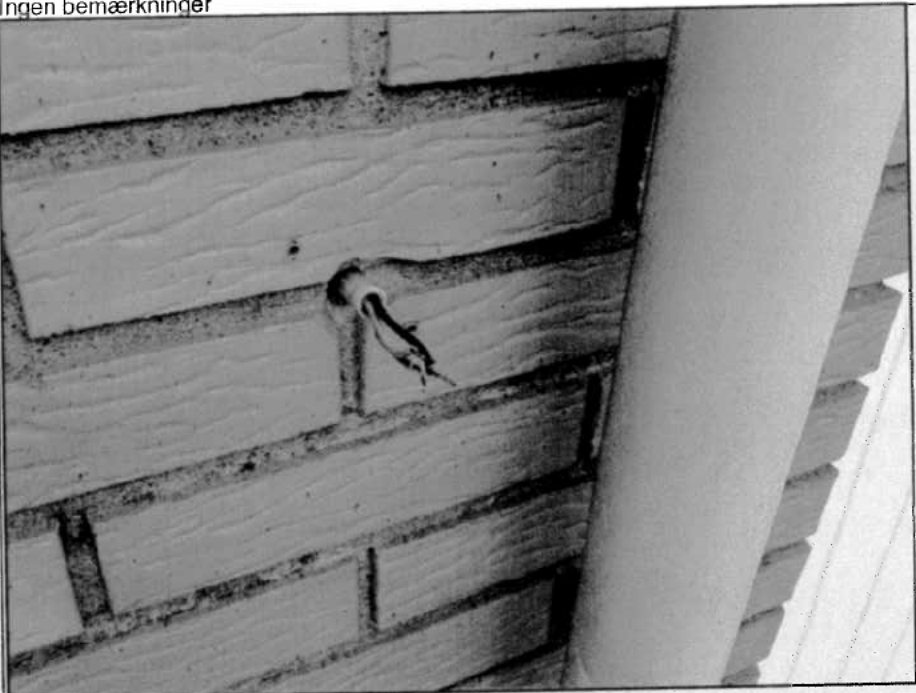
| <b>Fejlangivelse</b><br><i>Teknisk Revisor</i> | <p>Beskrivelse af skade/mangel: Kabelende med ubeskyttet ledningesender rager ud fra facademur tv. for garageport.</p> <p>Note: Det menes ikke at der er strøm tilsluttet til kabel.</p> <p>Karakter: K3</p> <p>Begrundelse for fejl: Forholdet er ikke beskrevet. Selvom der ikke pt er strøm til elkabel, er der en potentiel risiko for at kablet tilsluttes strøm, uden der er foretaget en beskyttelse af kabelender.</p> <p>Fejlens vægtning: Personskaderisikoen pt er ikke tilstede - sålænge kablet ikke er tilsluttet. Men det findes skærpende, at der ikke beskrevet et forhold, som bør have en bygningssagkyndiges store opmærksomhed.</p> | | A5 |
| Bygningssagkyndig | El-kablettilslutningen var afbrudt. | | |
| Teknisk Revisor | Argumentation og vurdering fastholdes. | | A5 |
