## DISCIPLINÆR- OG KLAGENÆVNET FOR BESKIKKEDE BYGNINGSSAGKYNDIGE

### Afgørelse - teknisk revision af tilstandsrapporten XX

## Tilstandsrapport for ejendommen

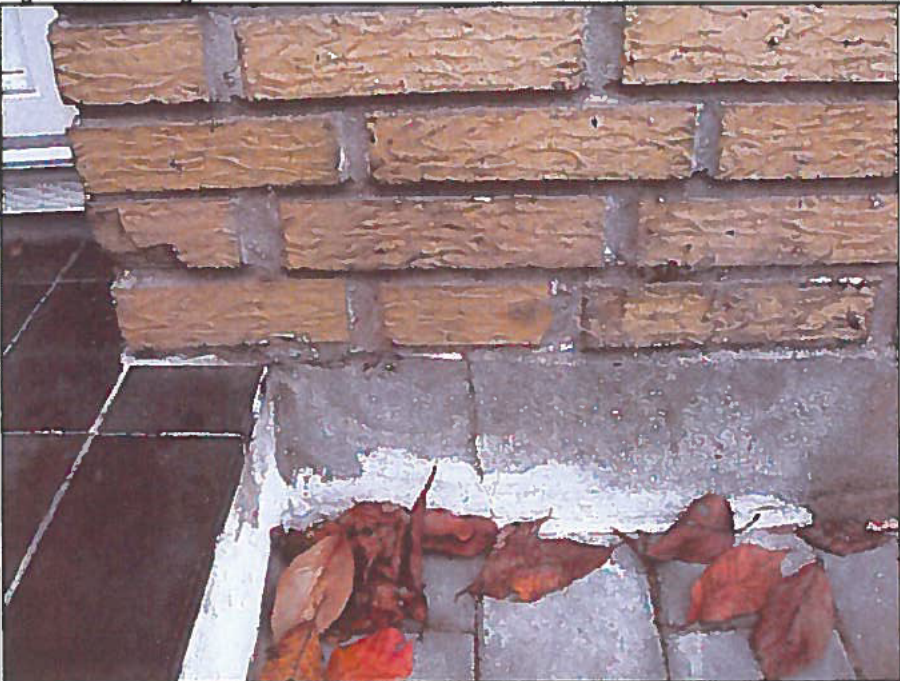
| Fejlangivelse<br>Teknisk Revisor | <p>Få tynde revner mest synligt på østgavl et par steder til højre for bagtrappen (K1). Ved tilbygningen er der i området mod syd og vest revner i formure og bagmuren se pkt. 3.1 + 3.6, og pkt. 8.6 om manglende afstivning af tagkonstruktionen. Årsagen kan også være af mindre sætning.</p> | A3 |

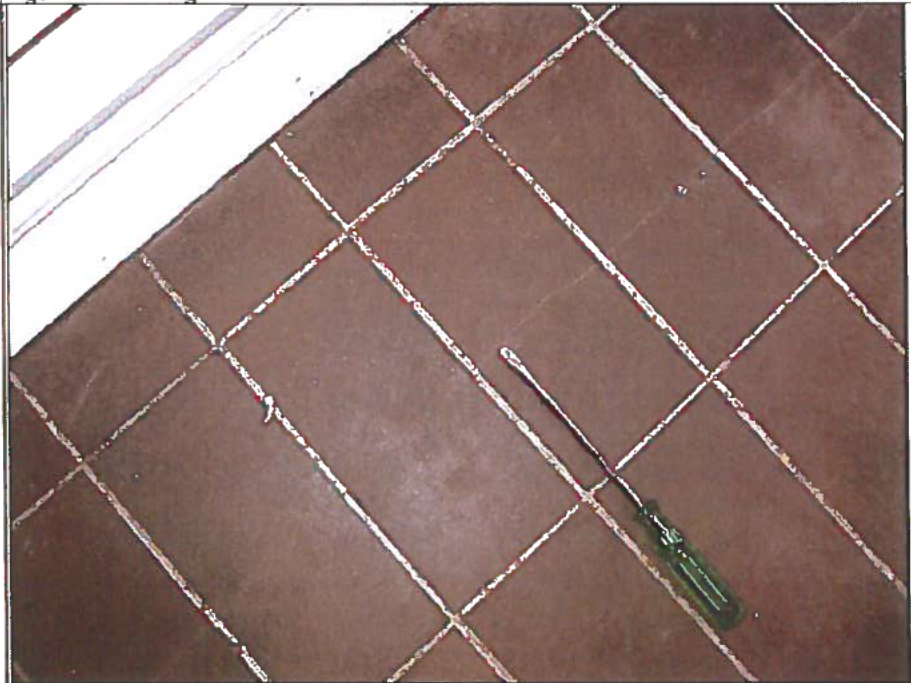
| Fejlangivelse<br>Teknisk Revisor | <p>Bagtrappen er revnet i samlingen/overgangens med soklen til huset (K1). Ud for spidsen af skruetrækker ses den tynde revne.</p> | A1 |

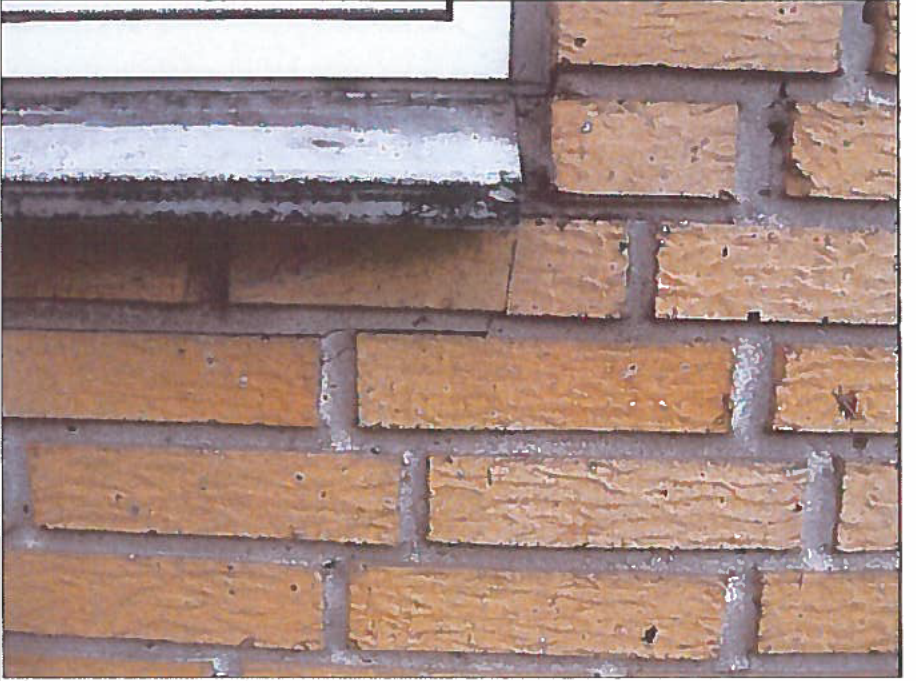
| <b>Fejlangivelse</b><br><b>Teknisk Revisor</b> | <p>Utilstrækkelig beskrivelse i omfanget af skader på ydermurene. Revner overvejende kun gennem fugninger ses f.eks. ved hushjørne nordvest,- tæt ved samling med læmuren,- på vestfacaden af tilbygningen,- på muringer af tilbygningen,- området til højre for bagdøren (K1).</p> | A3 |

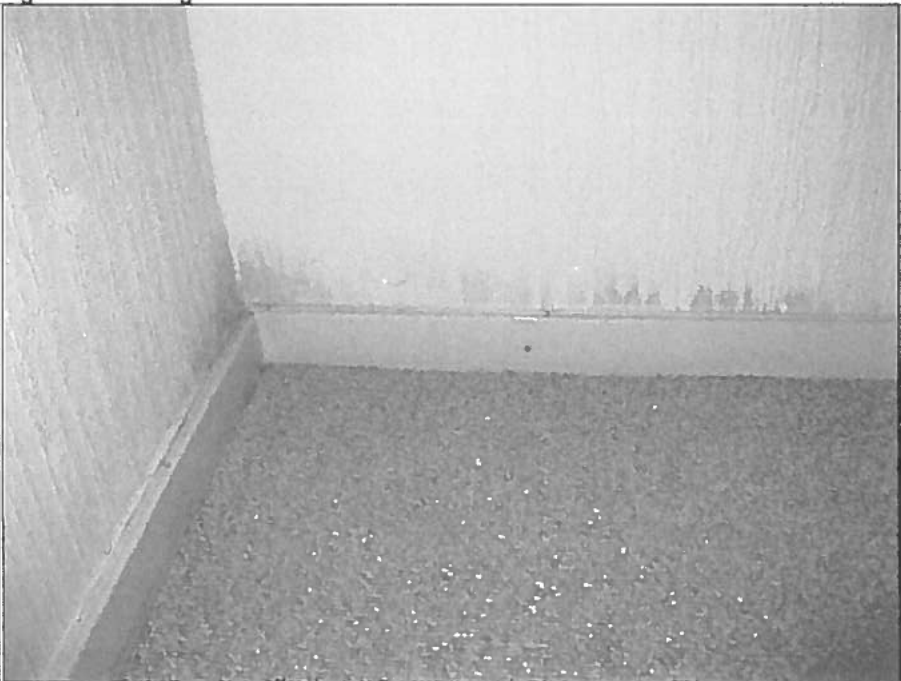
| Fejlangivelse<br>Teknisk Revisor | <p>Fugtafegn/skimmel nederst på bagmuren op mod hushjørnet sydvest. Fugtmåling viste 80-100% - mindre udslag op langs falsen ved tilstødende terrassedør (k2).<br/> Fejlangivelsen er indsat lavt da årsagen til skaden ud fra vurdering er nævnt under pkt. 1.1 + 3.3 + 8.6.<br/> Murfappet i samling mellem sokkel og ydermur kan være defekt - det må man så se nærmere på såfremt udbedring af ovennævnte ikke giver resultat.</p> | A3 |

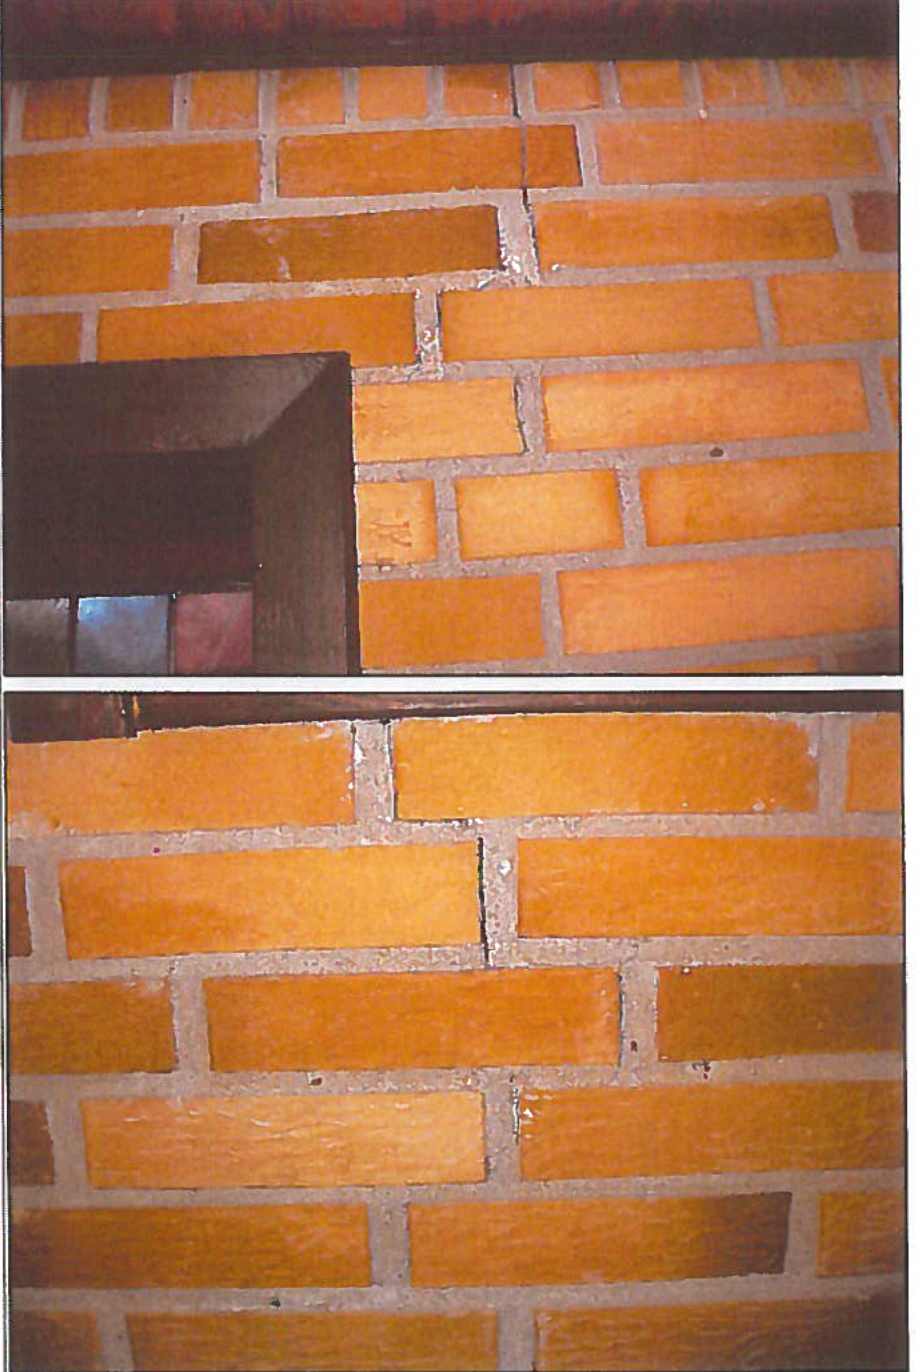
| <b>Fejlangivelse</b><br><b>Teknisk Revisor</b> | <p data-bbox="402 1662 1321 1729">Tilbygget stue: revner med forløb, overvejende kun igennem fugerne, på bagmuren i området ved blyinfattet vindue (K1)</p> | <b>A3</b> |

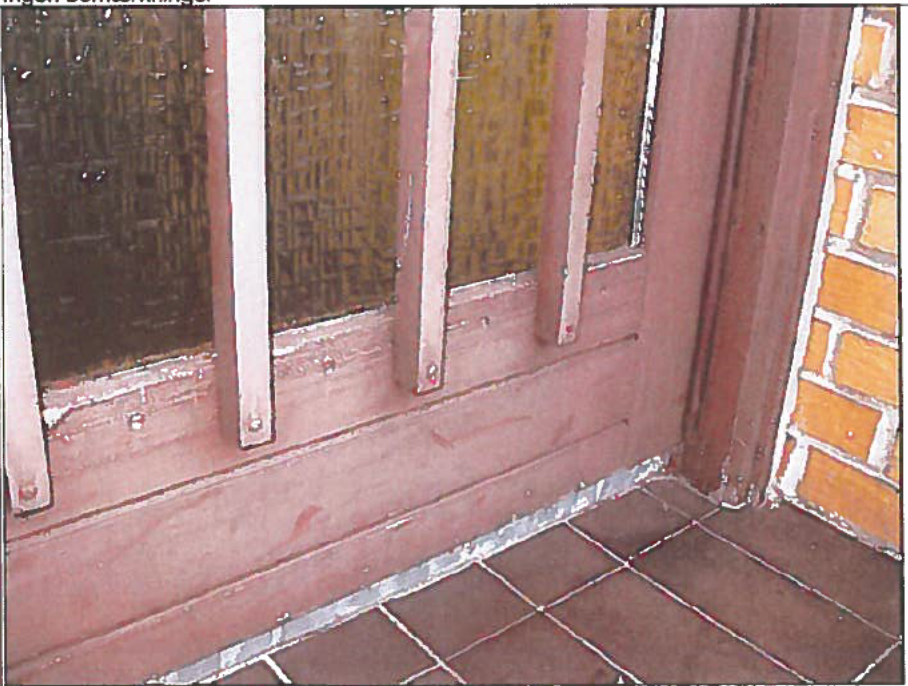
| 4.1 Døre | Ingen bemærkninger | |

| | Entredøren med udtørret træ og afskallet maling (K1). | |

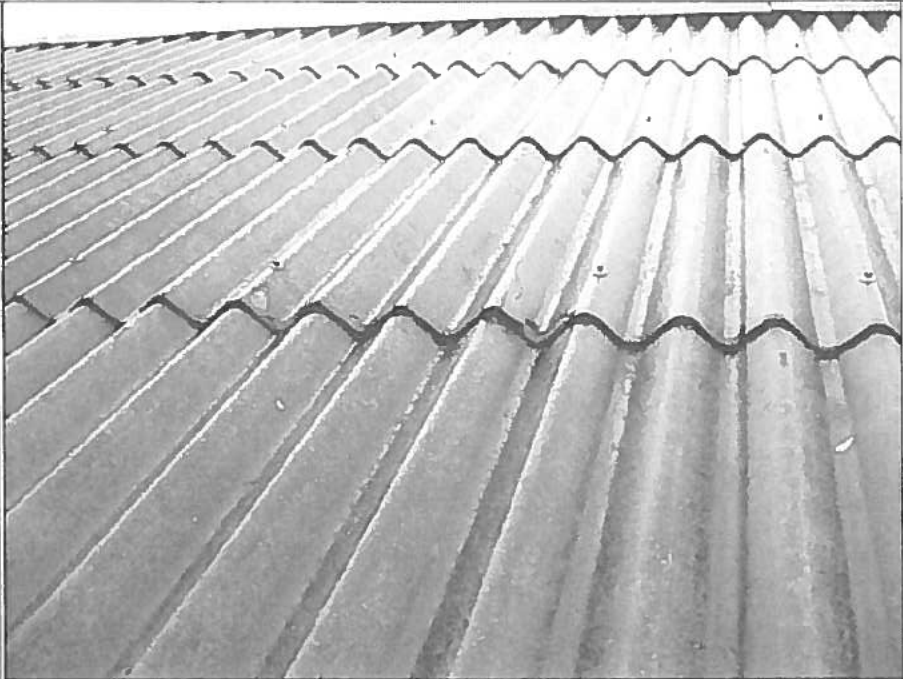
| Fejlangivelse<br>Teknisk Revisor | <p>Flere tagplader med skader/afskalninger. Set fra tagrum er der tilstoppet med isoleringsmateriale under tagrygningen og stikprøve viste at skumklodser kan mangle under rygningen (K3).</p> <p>Set fra tagrum er der ingen følgeskader. Vigtigt at fjerne isoleringsmaterialet under tagrygningen og indsætte ventiler/skumklodser i tagrygningen.</p> | B8 |

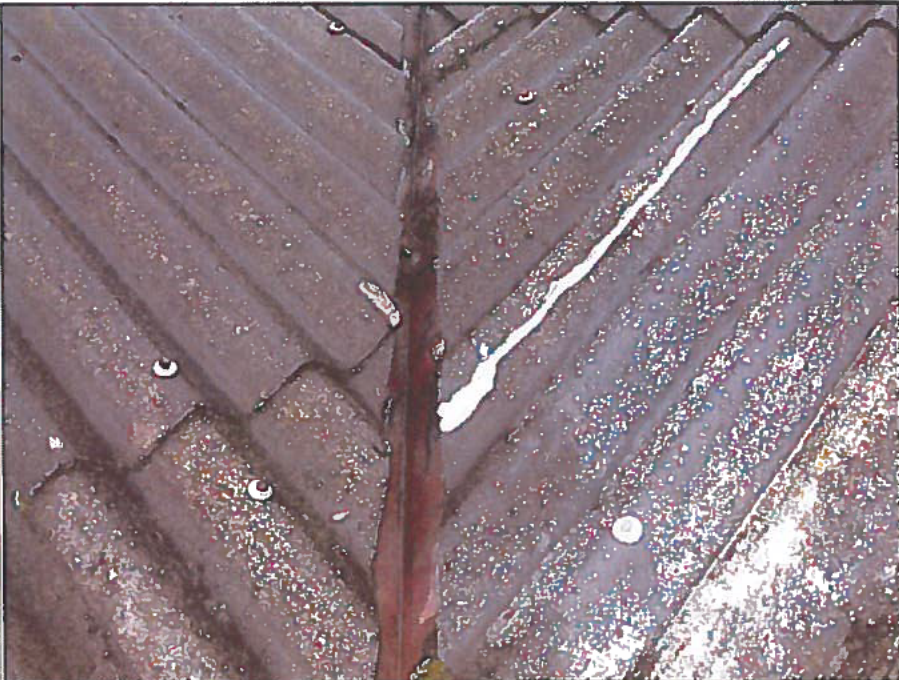
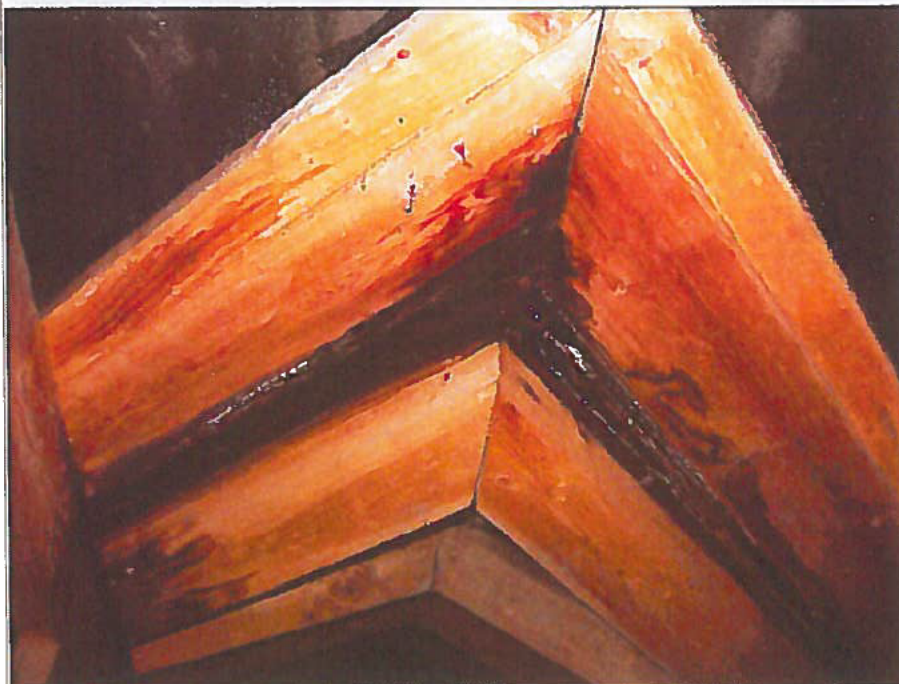
| Fejlangivelse<br>Teknisk Revisor | <div></div> <div></div> <p>Forkert indsat karakter.<br/>Delvist manglende/udfaldne skumklodser i samling mellem de rustne blikbeklædte skotrender og taget. Set fra tagrum er der mørke fugtafegn og lidt rådskade på underlagsbrædder (K3).</p> | A3 |

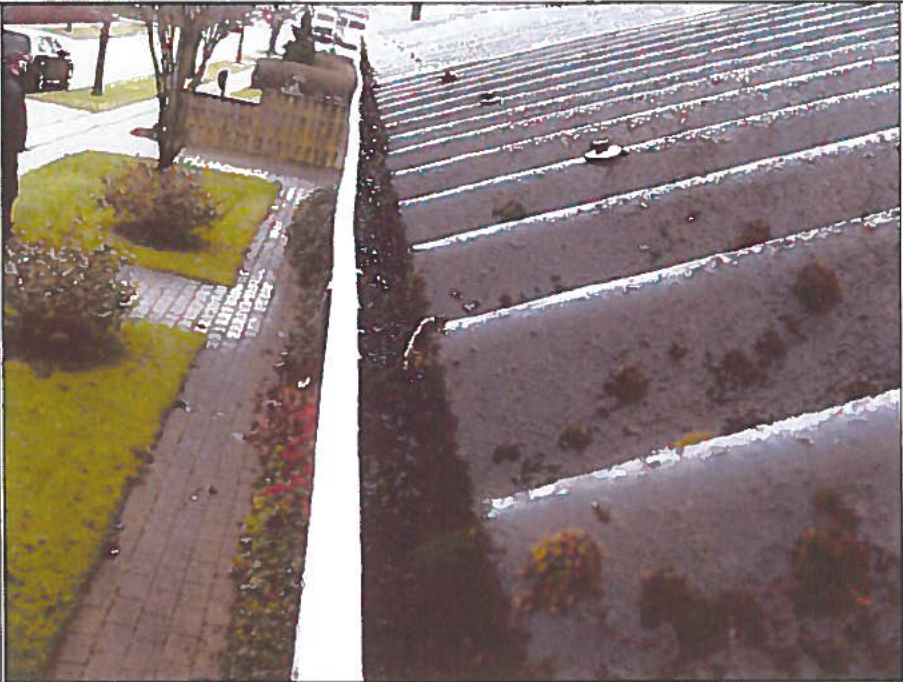
| <b>Fejl angivelse</b><br><i>Teknisk Revisor</i> | <p>Manglende oprensning af tagrender. Den mod gade var næsten fyldt op. Tagrenden vest for tilbygningen var fyldt op med vand - T.R. fjernede en prop over tagnedløbet og renden blev tømt.</p> | A1 |

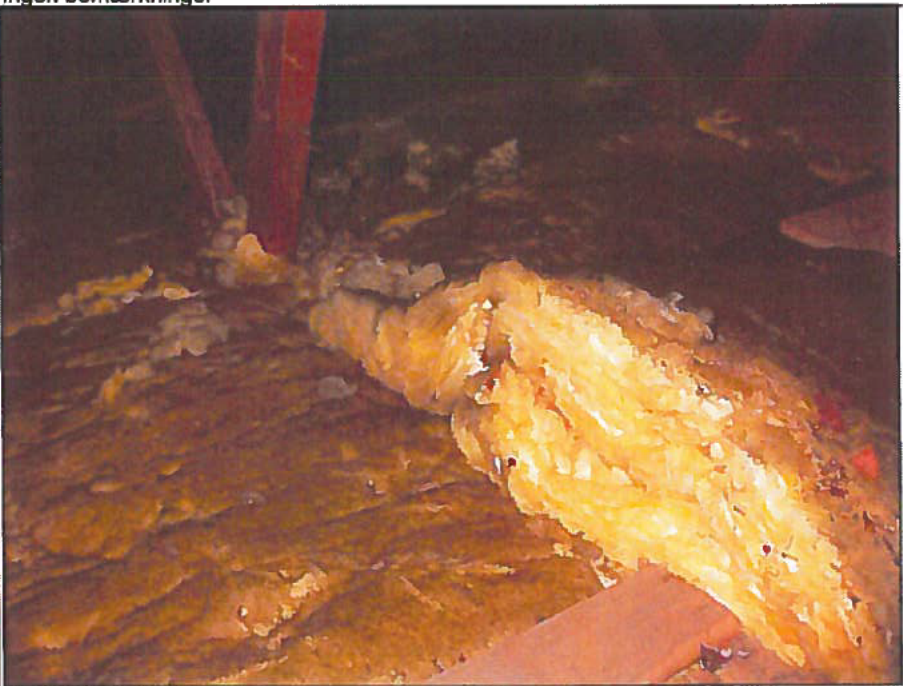
| 8.12 Isolering | Ingen bemærkninger | |

| | Stedvis småskader og uorden ved isoleringen i tagrum. | |

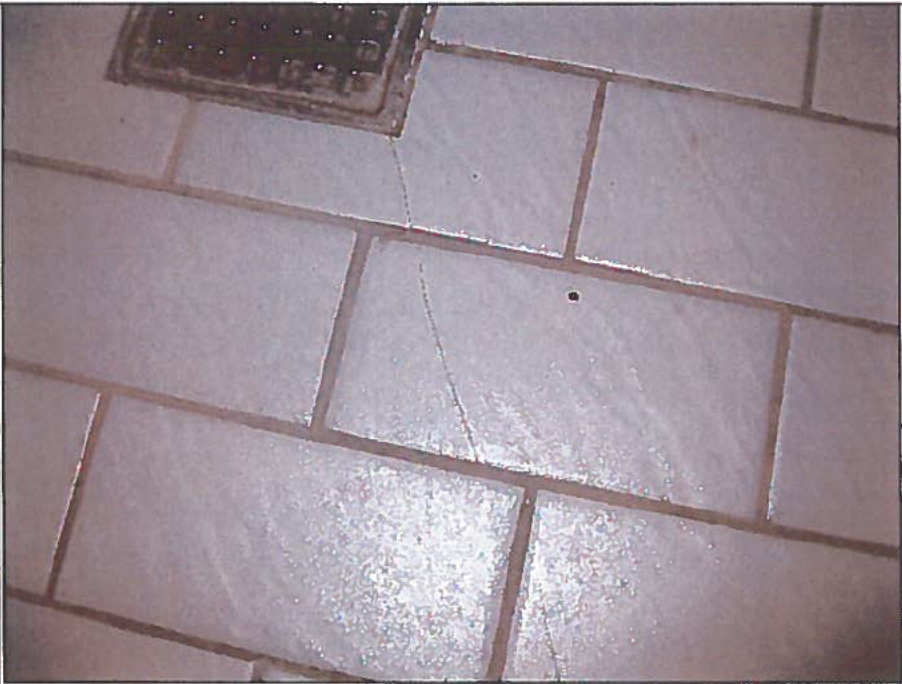
| <b>Fejlangivelse</b><br><i>Teknisk Revisor</i> | <p>Lille bad ved soveværelse: tynd revne i ca. 3 gulvklinter og hult/manglende vedhæftning ved få andre (K1).<br/>Ud fra vurdering er det en gl. skade, som ikke vil udvikle sig og medføre skader på andre bygningsdele.</p> | A1 |

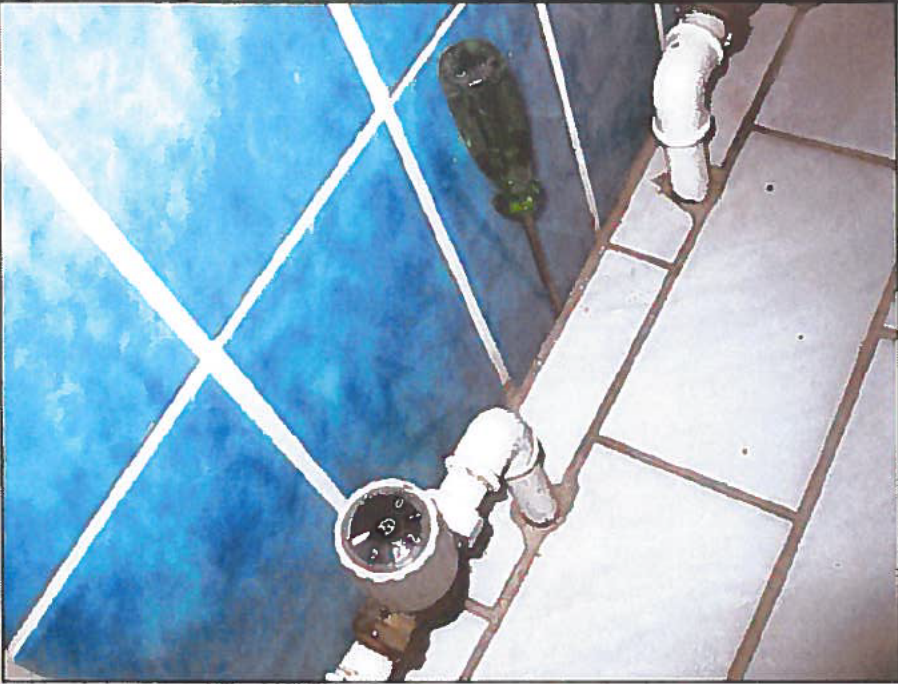
| <b>Fejlangivelse</b><br><i>Teknisk Revisor</i> | <p>Lille bad ved soveværelse: lidt fugeslip i samling mellem gulv og vægfliser - overvejende kun bag ved varmerørene (K3).</p> | A1 |

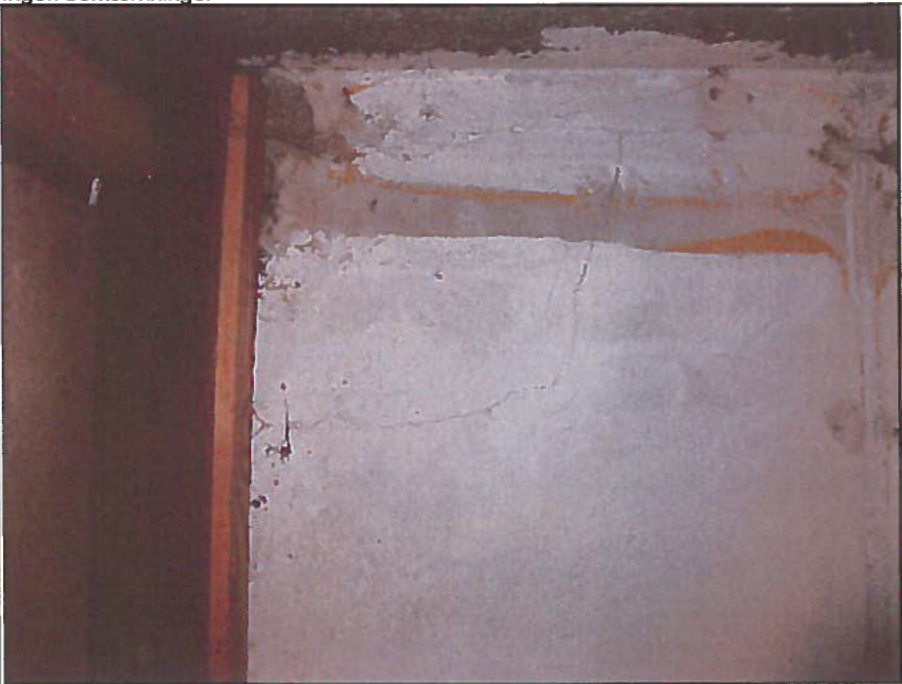
| 3.6 Indvendige vægge | Ingen bemærkninger | |

| | Smådefekter stedvis på bagmurene - se f.eks. revner på bagmuren op mod porten. | |

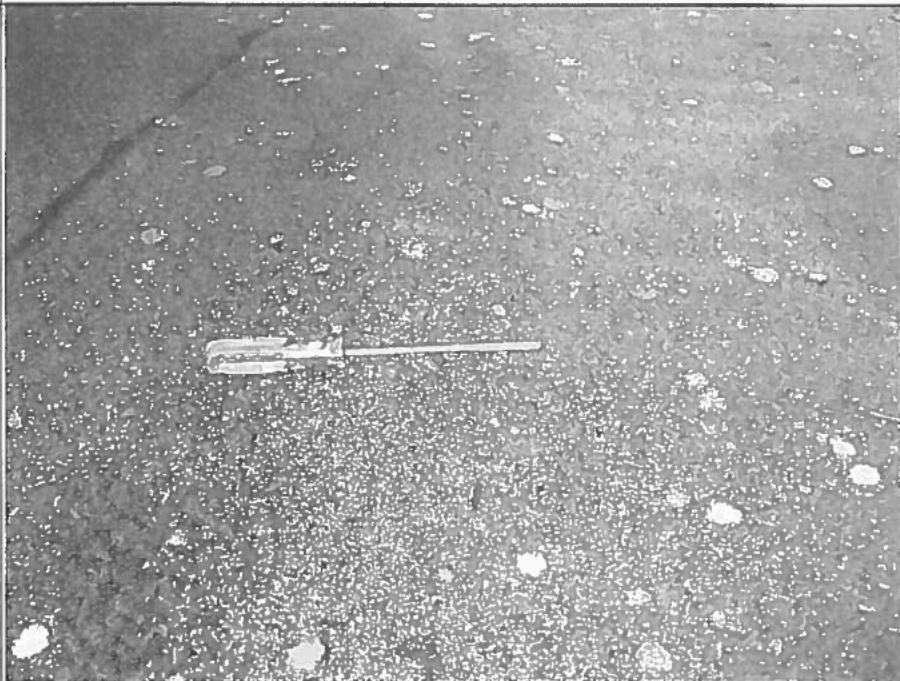
| | <p>Forkert karakter - større dampbuler skal have K3, specielt i dette tilfælde, da man for at komme i tagrummet via gavlelem, så skal hen over tagpaptaget, og kan derved komme til at træde på/beskadige pappet ved dampbuler.</p> <p>På foto ligger skruetrækker på dampbuler.</p> | |

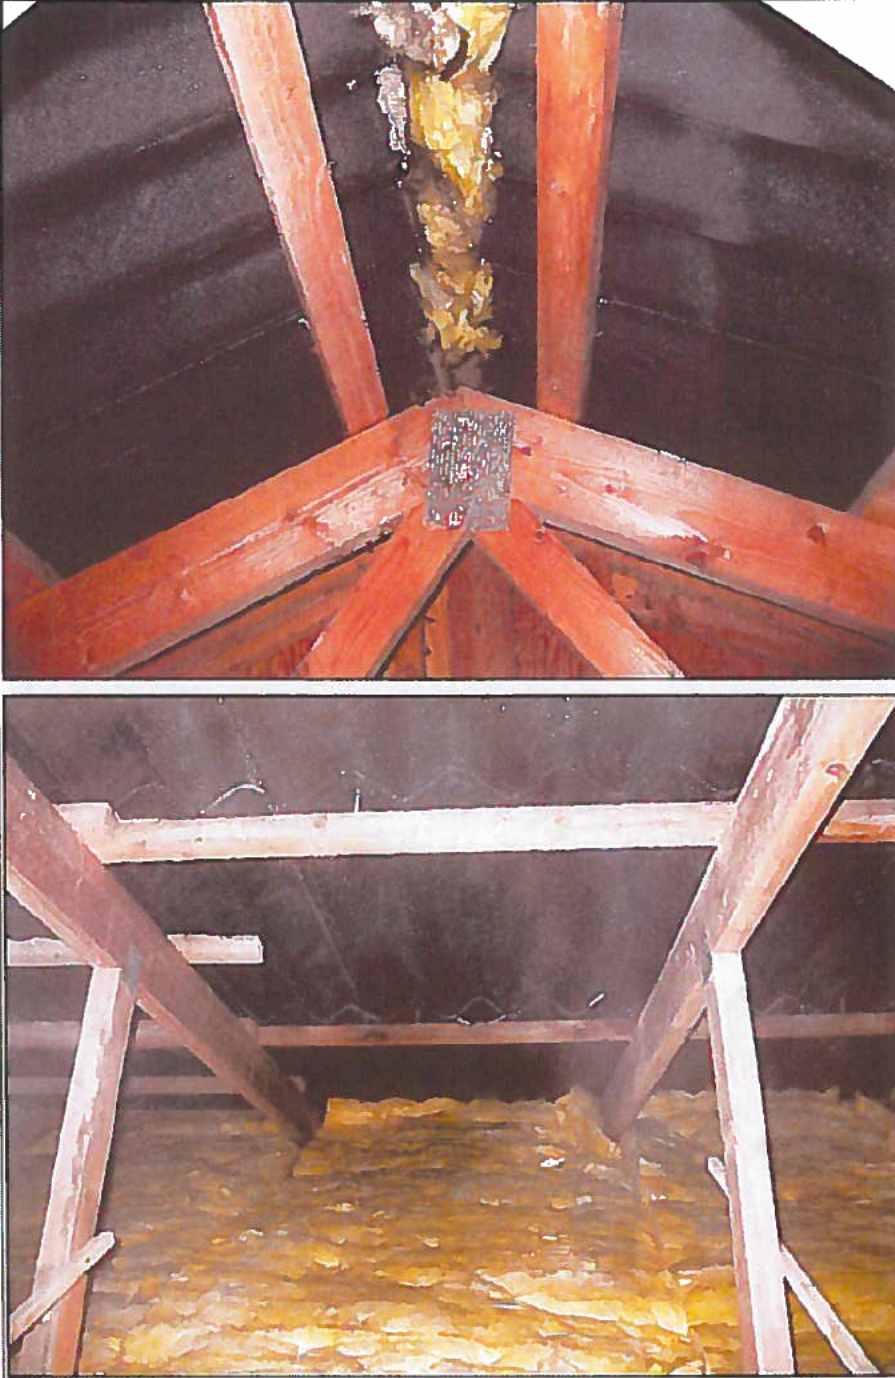
| <b>Fejl angivelse</b><br><b>Teknisk Revisor</b> | <p>Tagrummet kan periodisk være mindre godt ventileret, f.eks. er tagrygningen tilstoppet med isoleringsmateriale, og loftisoleringen spærrer stedvis for luftcirkuleringen fra udhæng til tagrum.</p> <p>Da fugtmåling viste normalt udslag i forhold til årstiden indsættes (K1).</p> <p>Ny familie og ændret brug af huset kan bringe tagrummet i fugtmæssig ubalance, vigtigt derfor at tilrette så man overholder regler i bygningsreglement.</p> <p>Tidsfristen er udløbet uden kommentarer fra den sagkyndige.</p> | <b>A2</b> |

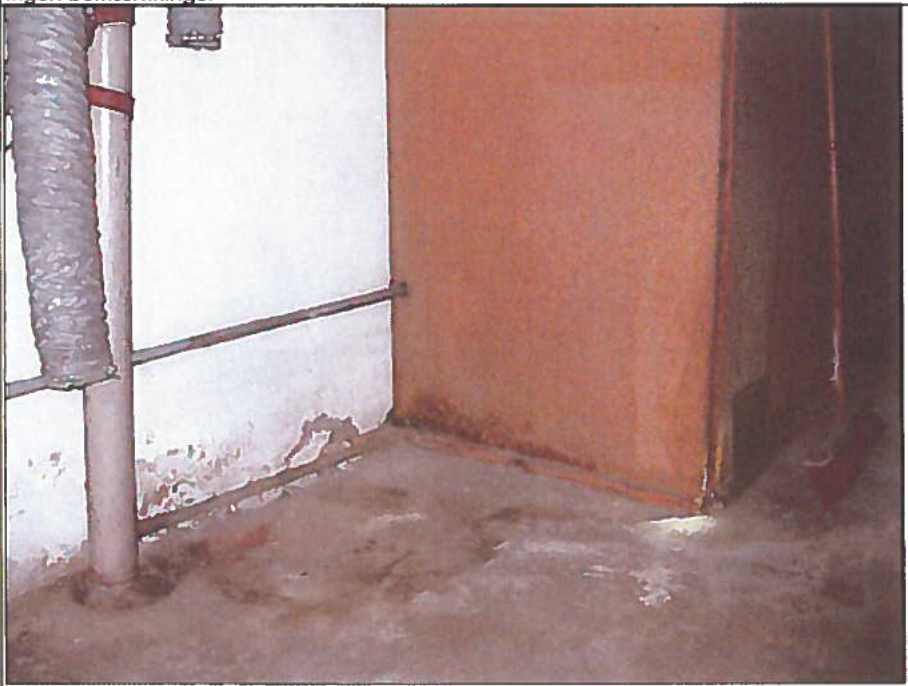
| 10.3 Afløbsinstallationer | Ingen bemærkninger | |

| <b>Fejl angivelse</b><br><i>Teknisk Revisor</i> | <p>Omkring tagbrønden er der fugt tegn på gulv og tilstødende let væg.<br/> Årsagen må være at tagbrønden ikke fungerer/er tilstoppet.</p> | A1 |
