## Forside

### Tilstandsrapport for ejendommen

| Boligtype | Enfamilieshus | | | | | | | | |
| Hustype | 1950'er-villa/1½ plan | | | | | | | | |

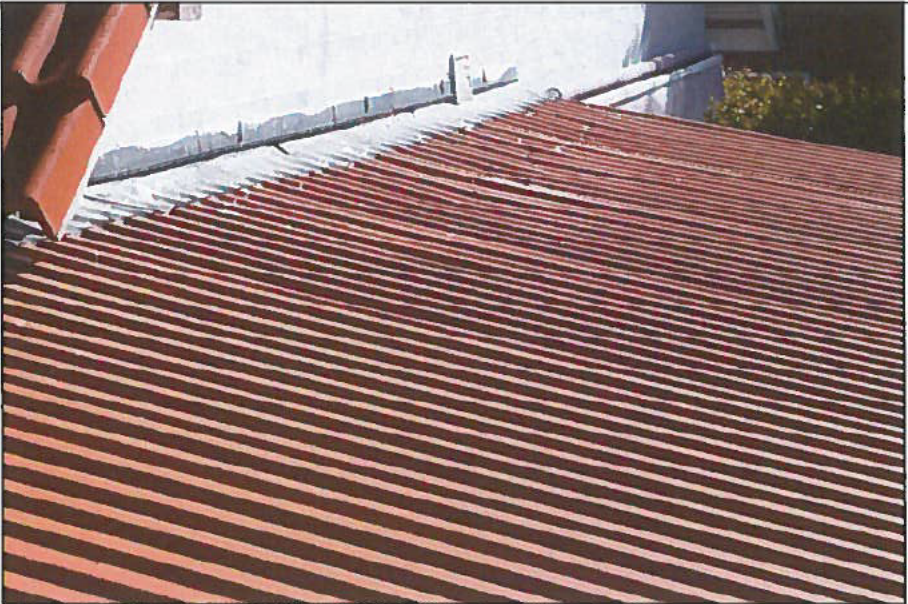
| <b>Fejl angivelse</b><br>Syns- og Skønsmand | <p>Beskrivelse af skade og mangel:<br/>Tagpladerne på bagbygning har flere steder nedbøjning efter gang på taget, især ved gavl mod værelser på 1. sal.</p> <p>Karakter: K1</p> <p>Begrundelse for fejl: Forholdet er ikke beskrevet.</p> | A3 |

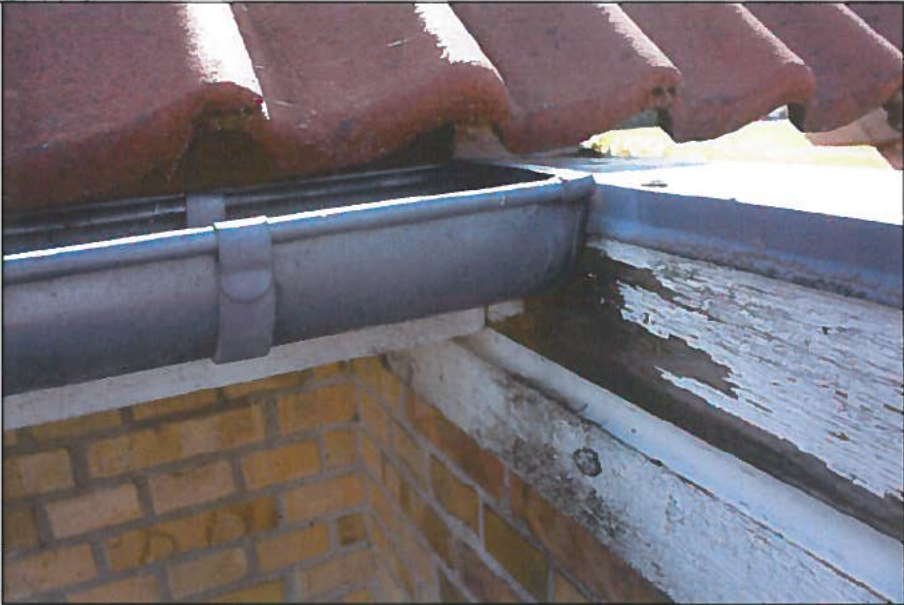
| 1.3<br>Skotrender/inddækninger | K3: Utæt sammenføjning mellem afdækningen på baghusets tag mod nord og tagrenden vest på hovedhuset, der siver vand fra taget ned ad baghusets facade. | |
| <b>Fejl angivelse</b><br>Syns- og Skønsmand | <p>Beskrivelse af skade/mangel:<br/> Skadebeskrivelse er korrekt, men der mangler en note der beskriver, hvorfor karakteren K3 er valgt.</p> <p>Karakter: K3<br/> Begrundelse for fejl: Manglende begrundelse for valgte karakter.</p> | 0 |

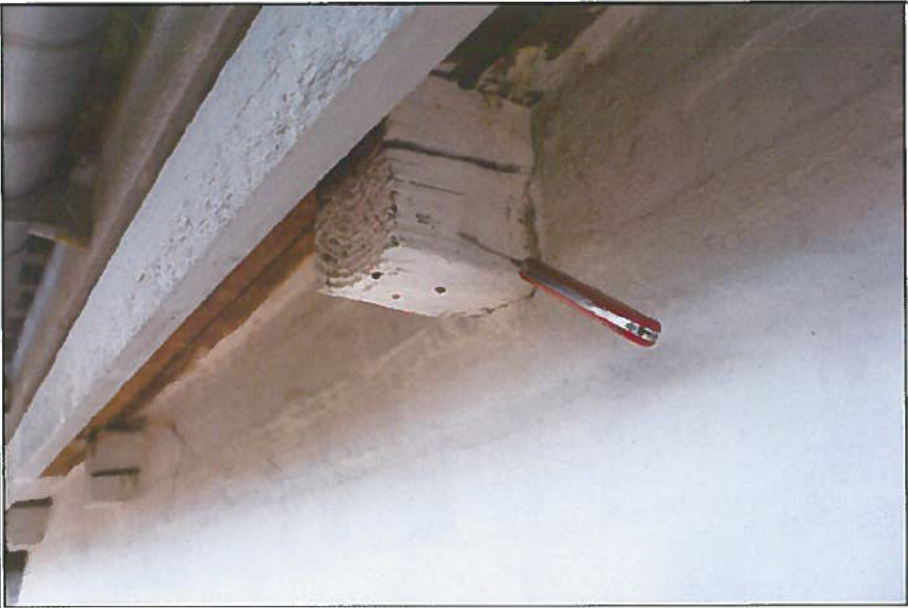
| 1.5 Udvendigt træværk ved tag | K1: Lidt mørt på nogle af de udragende spærender i baghusets sydfacade. | |
| <b>Fejlangivelse</b><br>Syns- og Skønsmand | <p>Beskrivelse af skade/mangel:<br/> Spærende i baghusets sydfacade består af gammelt træ og en enkelt spærende midt på facaden har begyndende nedbrydning og borebilleangreb.</p> <p>Karakter: K2</p> <p>Begrundelse for fejl: For lav karakter og uklar beskrivelse af skaden.</p> | A1 |

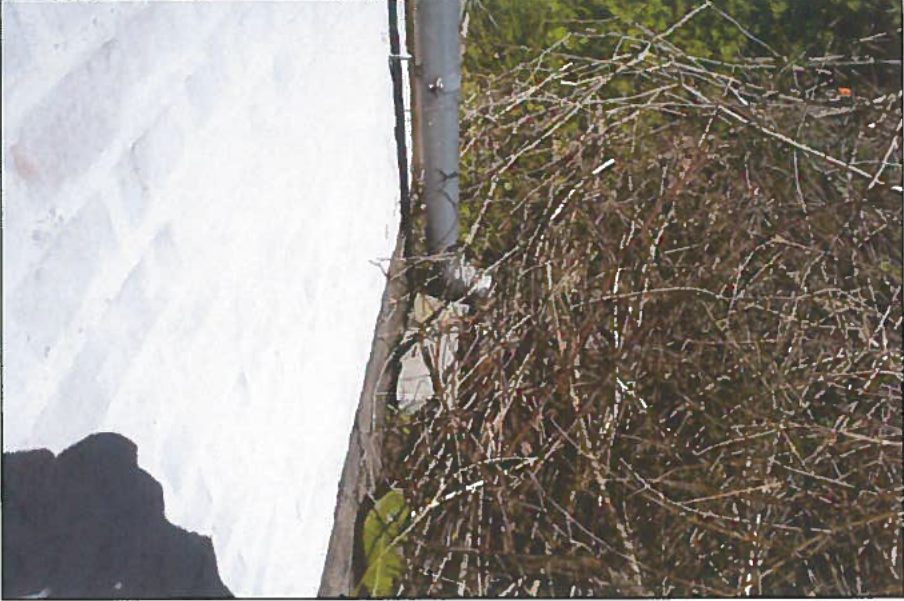
| 1.6 Tagrender/tagnedløb | K1: Tagvand fra tagnedløbles ud på terræn, og ikke i kloak eller faskiner Note: Opfugter sokler. | |
| <b>Fejlangivelse</b><br>Syns- og Skønsmand | <p>Beskrivelse af skade/mangel:<br/> Skadebeskrivelse er korrekt, men der uoverensstemmelse mellem karakter og følgeskader.<br/> Note: Ved opfugtning af sokkel er der fare for opfugtning af sokkel, krybekælder og kælder og følgeskader på trægulve over krybekælder.<br/> Karakter: K3</p> <p>Begrundelse for fejl: For lav karakter og manglende beskrivelse af fejlens mulige omfang.</p> | A3 |

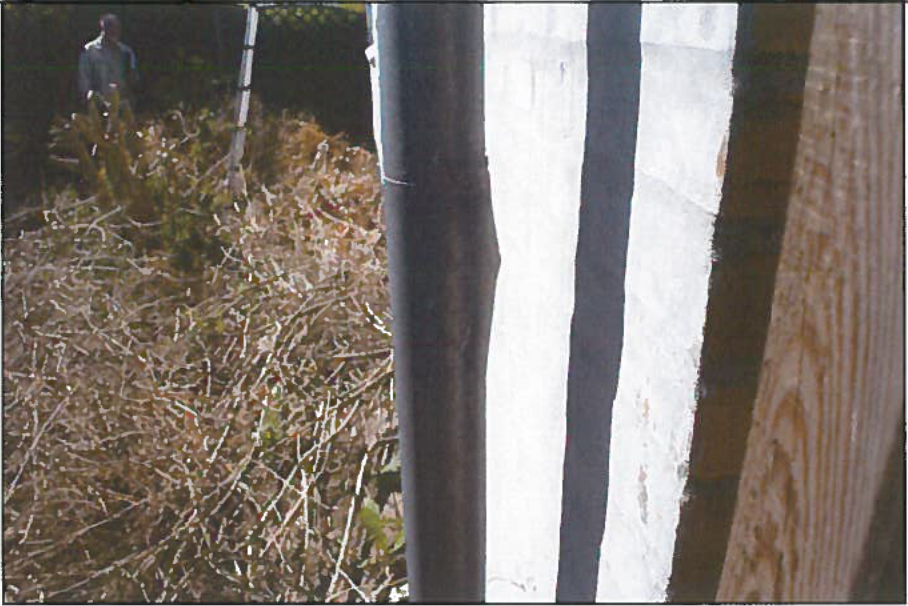
| <b>Fejlangivelse</b><br>Syns- og Skønsmand | <p>Beskrivelse af skade/mangel:<br/> Tagnedløb ved NØ-hjørne har flere frostskeer.</p> <p>Karakter: K2</p> <p>Begrundelse for fejl: Forholdet er ikke beskrevet.</p> | |

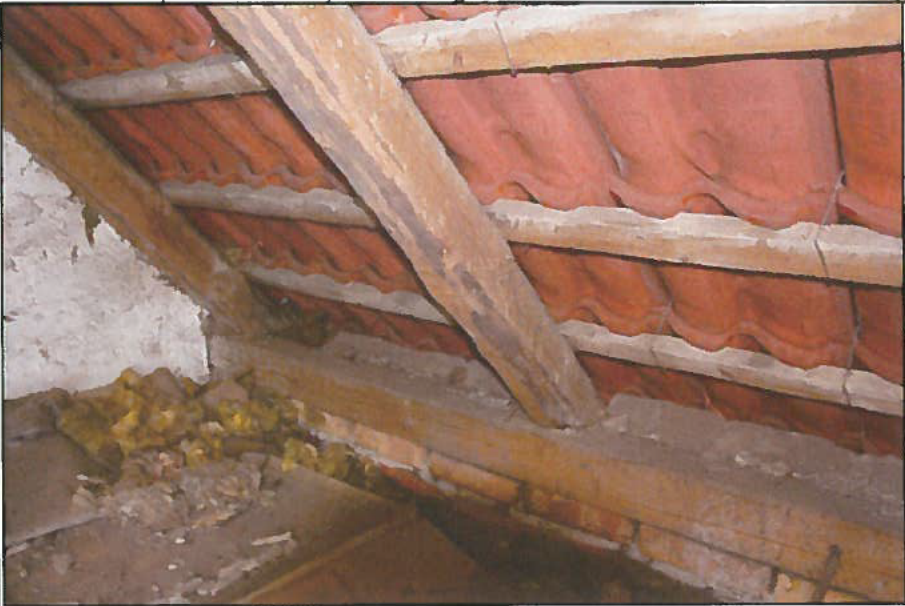
| 1.8 Spær og lægter | K1: Der er lidt spor af borebiller på dele af tagkonstruktionene træværk. | A1 |
| <b>Fejlangivelse</b><br>Syns- og Skønsmand | <p>Beskrivelse af skade/mangel:<br/> Skadebeskrivelse er korrekt, men der mangler stedfæstelse af hvor skaden kan ses, f.eks. ved fodrem i skunk mod SØ samt i spær i skunkrum mod NØ<br/> Karakter: K1<br/> Begrundelse for fejl: Skaderne er ikke stedfæstet med beskrivelse af, hvor skaden bl.a. kan ses.</p> | |

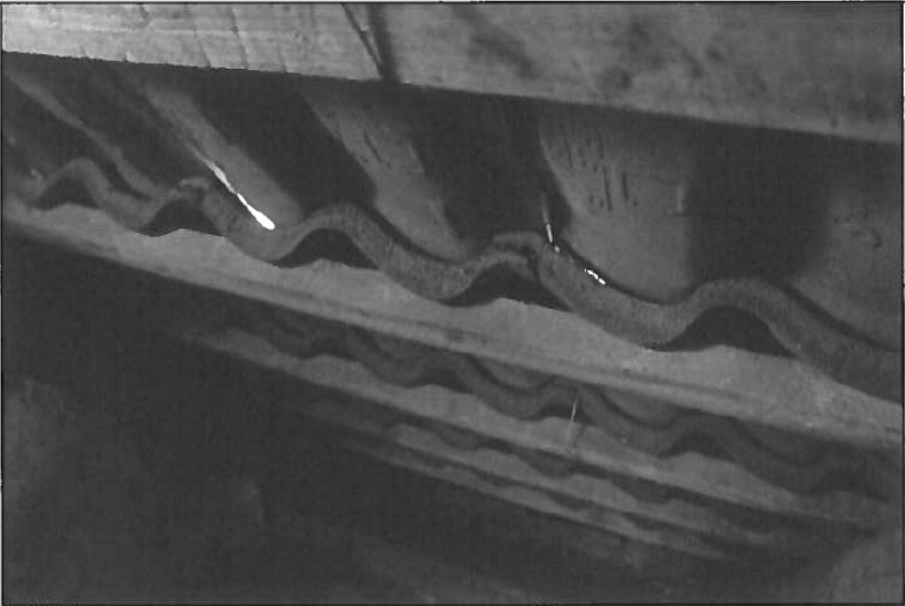
| <b>Fejlangivelse</b><br><i>Syns- og Skønsmand</i> | <p>Beskrivelse af skade/mangel:<br/> Der er stedvis utætheder mellem tagstenene, idet fugebåndene ikke er tætsluttende alle steder.</p> <p>Note: Ved manglende tætning kan der ved snefygning og stærk slagregn være risiko for fugtbetinget skade på andre bygningsdele.</p> <p>Karakter: K3</p> <p>Begrundelse for fejl: Forholdet er ikke beskrevet</p> | A3 |

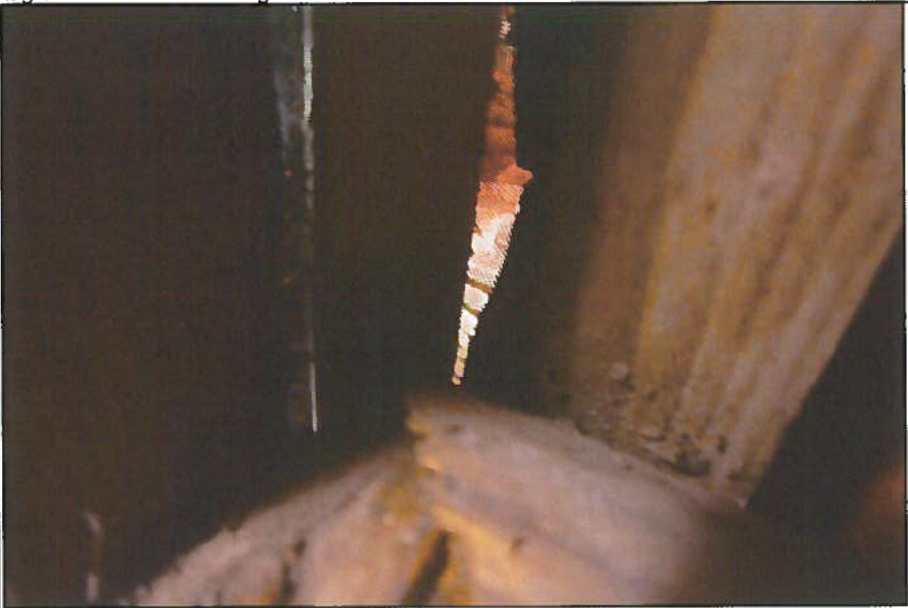
| 1.11 Ventilation | K1: Tagkonstruktionen er ikke ventileret efter de nugældende normer, der anfører at tagrum skal udluftes med ca 1:500 af det bebyggede areal jævnt fordelt på tagfladen Note: Ingen følgeskader, tagrummet virker sundt og tørt. | |
| <b>Fejlangivelse</b><br><i>Syns- og Skønsmand</i> | <p>Beskrivelse af skade/mangel:<br/> Ventilationen skønnes at være korrekt, idet der er ventilationsspalte ved rygning og ved tagfod.<br/> Karakter: Ingen</p> <p>Begrundelse for fejl: Forkert vurdering</p> | A3 |

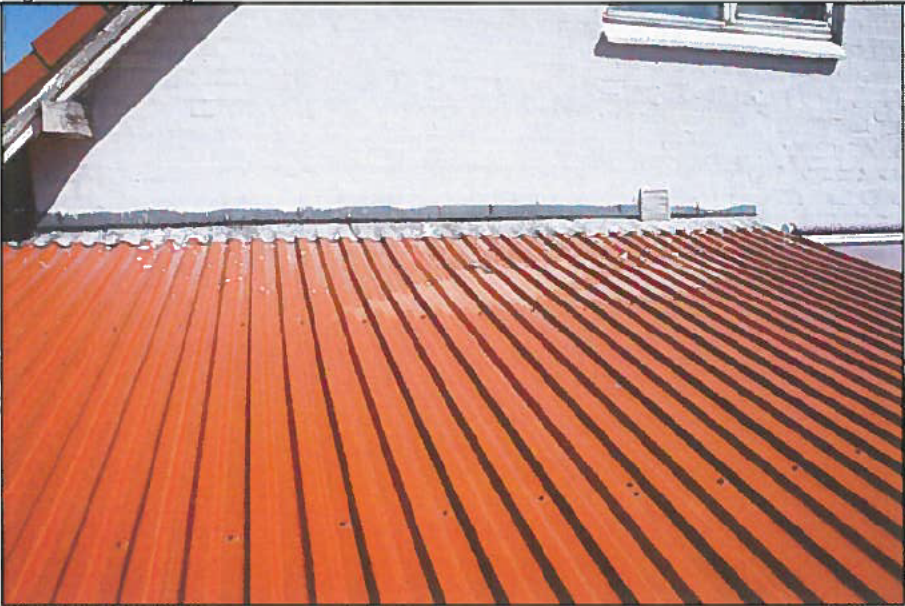
| <b>Fejlangivelse</b><br>Syns- og Skønsmand | <p>Beskrivelse af skade/mangel:<br/> Tagkonstruktion over badeværelse og bryggers er udført som et paralleltag, hvor loftbeklædningen følger tagkonstruktionen. Tagkonstruktionen er ikke tilstrækkelig ventileret, da der mangler ventilation ved øverste del af tagbeklædningen.<br/> Note: Manglende ventilation kan medføre risiko for fugtbetingede skader på andre bygningsdele.</p> <p>Karakter: K3</p> <p>Begrundelse for fejl: Forholdet er ikke beskrevet</p> | B8 |

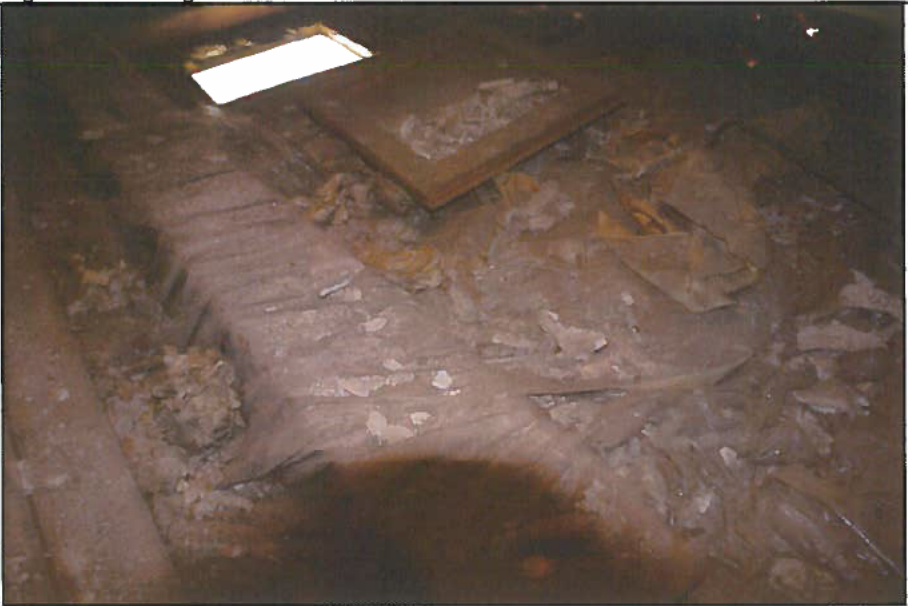
| <b>Fejlangivelse</b><br>Syns- og Skønsmand | <p>Beskrivelse af skade/mangel:<br/> I loftrum ovenpå isoleringen er der i et område ved loftlem udlagt plastik og dampspærre.<br/> Note: Der er fare for kondensdannelser under dampspærren med risiko for følgeskader.</p> <p>Karakter: K3</p> <p>Begrundelse for fejl: Forholdet er ikke beskrevet.</p> | A3 |

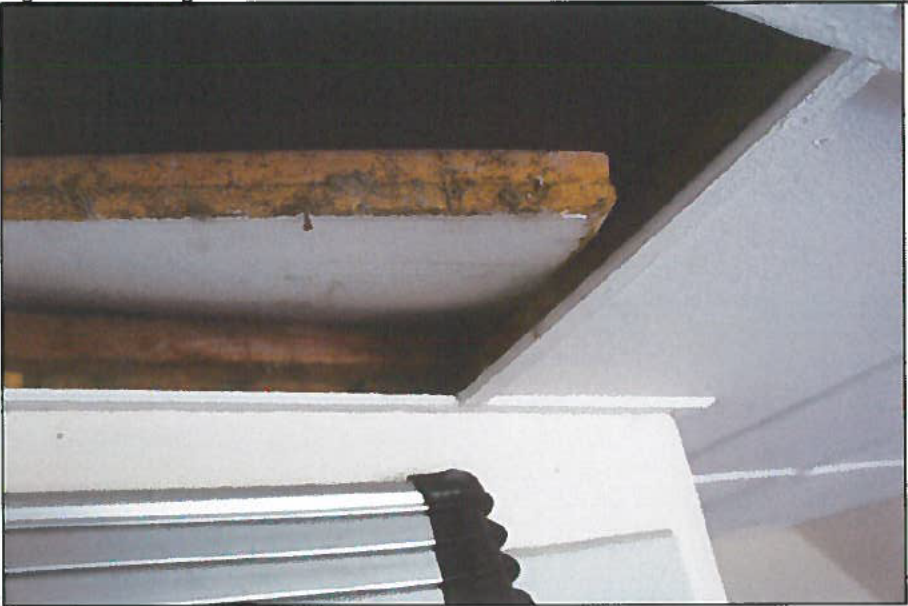
| <b>Fejlangivelse</b><br>Syns- og Skønsmand | <p>Beskrivelse af skade/mangel:<br/> Løftlem er utæt/uisoleret og der mangler tætningslister.<br/> Note: Der trænger uhensigtsmæssigt varm og fugtig rumluft op i tagrummet og giver anledning til kondensdannelser. Har karakteren K1, da der ikke kunne måles unormal fugtighed i træværket i lofttrum.</p> <p>Karakter: K1</p> <p>Begrundelse for fejl: Forholdet er ikke beskrevet.</p> | A3 |

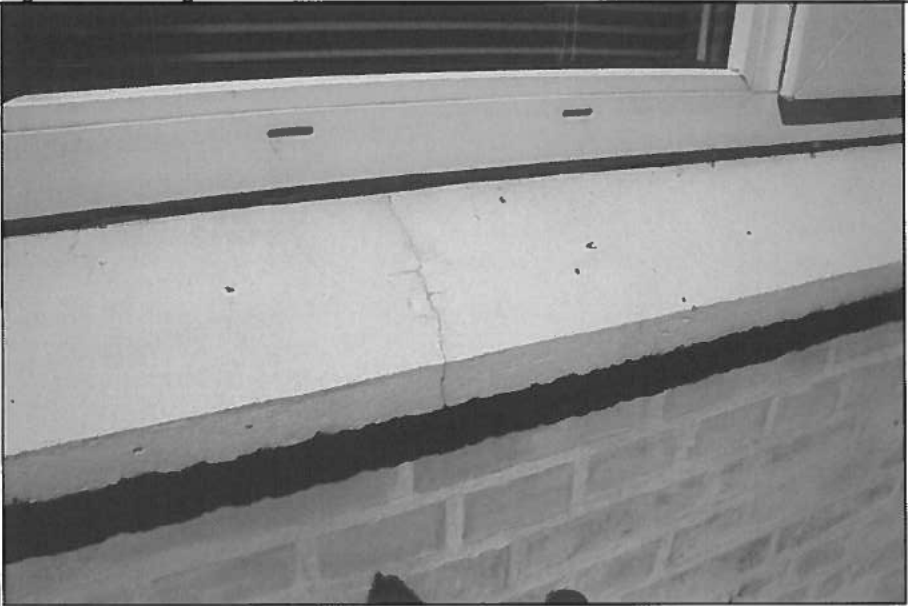
| <b>Fejlangivelse</b><br><i>Syns- og Skønsmand</i> | <p>Beskrivelse af skade/mangel:<br/>Sålbenken under stuevindue mod øst er revnet.</p> <p>Karakter: K1</p> <p>Begrundelse for fejl: Skaden er ikke beskrevet</p> | A3 |
| Bygningssagkyndig | Meget lille revne der næppe kan give skade i underlaget | A1 |
| Syns- og Skønsmand | Som udgangspunkt vurderes skaden til A3 - da det er en fin revne accepteres A1. | <b>A1</b> |

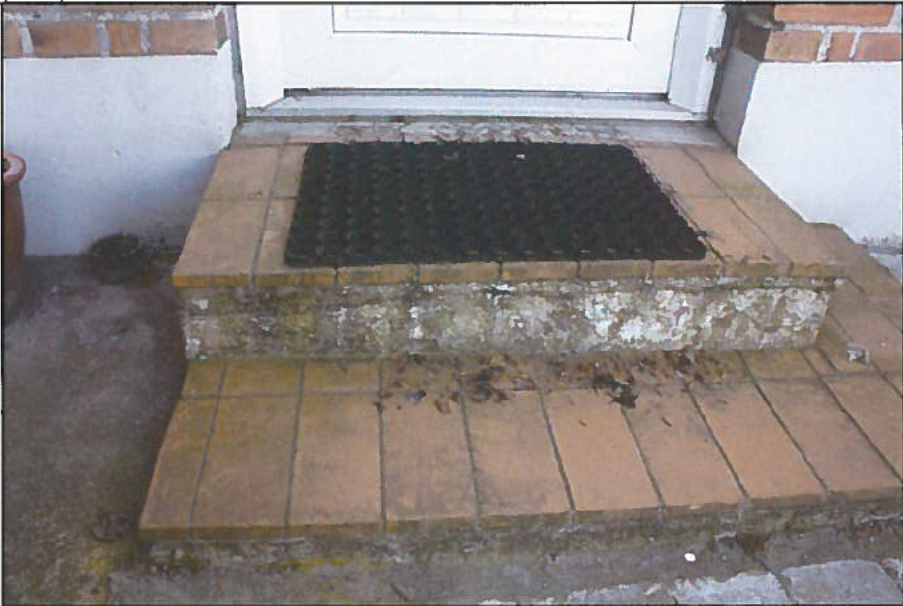
| 4.3 Udvendige trapper | K1: Revnet fuge på begge udv. trapper i sammenføjnngen mod fundament. Trappen ved entredøren har desuden hult under nogle klinker og revnet fuge på det nederste trin. Bagdørens trappe har skadet puds på de lodrette trinsider. | |
| Fejlangivelse<br>Syns- og Skønsmand | <p>Beskrivelse af skade/mangel: Beskrivelsen er korrekt, dog er der klinker, der mangler vedhæftning til underlaget på begge trapper.</p> <p>Karakter: K2<br/>Begrundelse for fejl: Karakteren er for lav.</p> | A3 |

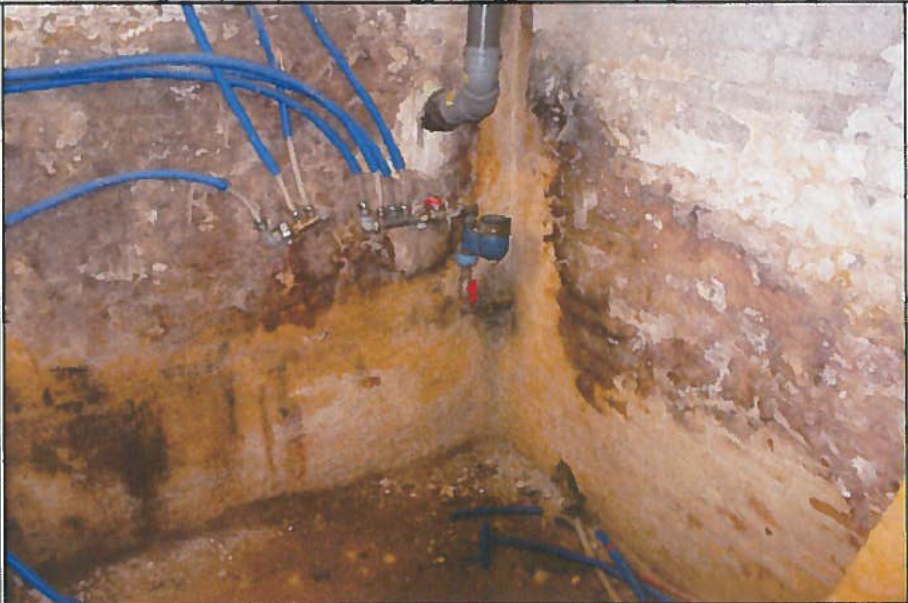
| 5.2 Vægge | K1: Misfarvet og løst puds på kældervægge, væggene er let opfugtede. Med fugtmåler måles 80/100. | |
| <b>Fejlangivelse</b><br>Syns- og Skønsmand | <p>Beskrivelse af skade/mangel:<br/> Beskrivelsen er korrekt. Væggene er misfarvede og der er løst puds som stedvis er nedfaldet.</p> <p>Karakter: K2</p> <p>Begrundelse for fejl: Karakteren er for lav.</p> | A1 |

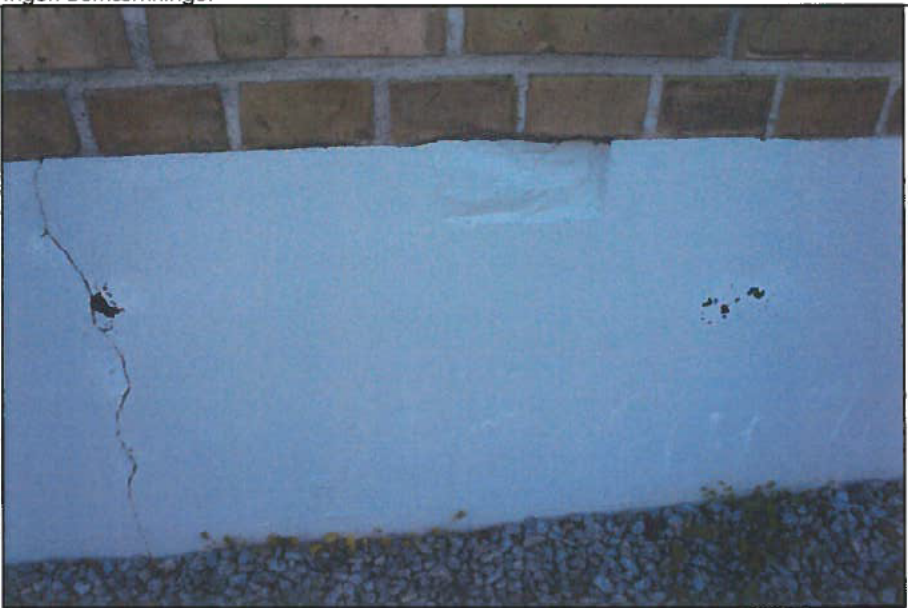
| <b>Fejlangivelse</b><br>Syns- og Skønsmand | <p>Beskrivelse af skade/mangel:<br/> Gulvene er opbygget som trægulve på strøer over hulrum / krybekælder, som skal ventileres.<br/> Ventilationsåbningerne i soklen er tilmurede på øst-og vestside. Krybekælderen er ikke tilgængelig.<br/> NOTE: Ved manglende ventilation er der fare for nedbrydning og eventuel skimmel- og svampedannelser i gulvkonstruktionen.</p> <p>Karakter: K3</p> <p>Begrundelse for fejl: Skaden er ikke beskrevet af BS.</p> | |

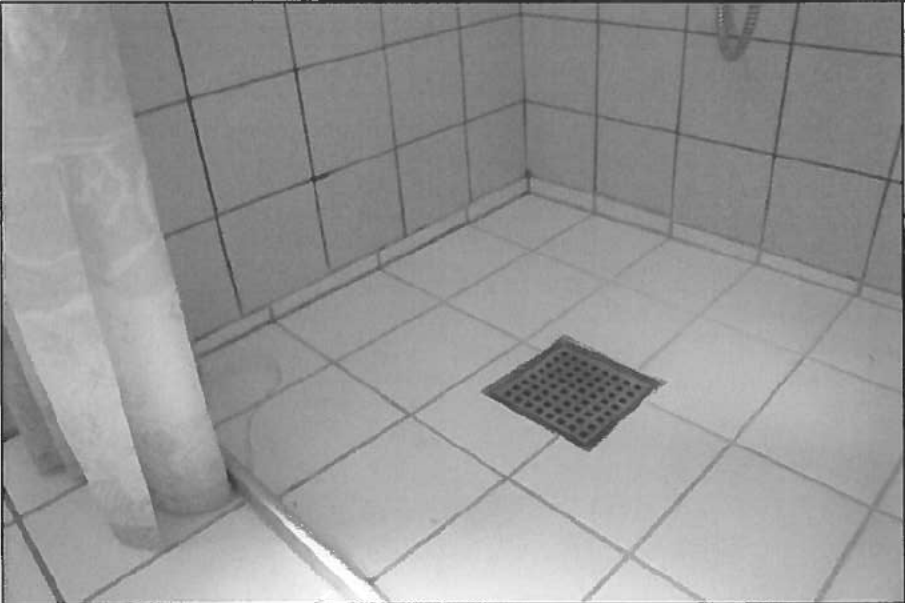
| <b>Fejlangivelse</b><br>Syns- og Skønsmand | <p>Beskrivelse af skade/mangel:<br/> Vægfliser i badeværelse/bruseniche mangler stedvis fuld vedhæftning til underlaget, er bl.a. konstateret ved de nederste fliserækker ved flisehjørne.<br/> Note: Der er fare for fugtindtrængning og der kan opstå mug og skimmel i hulrum under fliser, dels yder fliser med mangelfuld vedhæftning ikke en tilstrækkelig vådrumstæt overflade.</p> <p>Karakter: K3<br/> Begrundelse for fejl: Skaden er ikke beskrevet.</p> | A3 |
| Bygningssagkyndig | Skaden er beskrevet under pkt. 6.2 | 0 |
| Syns- og Skønsmand | Ovenstående 6.2 beskriver korrekt øvrige vægfliser i badeværelse. Der mangler beskrivelse af skaden i brusenichen.<br>Skadeangivelsen fastholdes. | A3 |

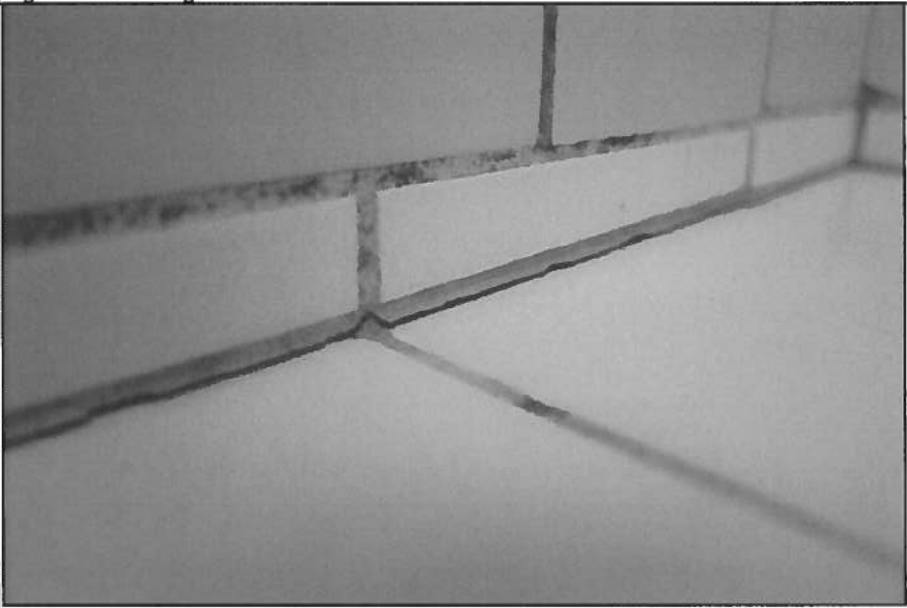
| <b>Fejlangivelse</b><br>Syns- og Skønsmand | <p>Beskrivelse af skade/mangel:<br/> Mørtelfuge er revnet mellem væg og gulvfliser i bruseniche.<br/> Note: Der er fare for indtrængning af vand eller fugt i tilstødende bygningsdele, gulv og vægge, herunder tæring af rørinstallationer og der kan opstå mug og skimmel i hulrum bag fuge.</p> <p>Karakter: K3</p> <p>Begrundelse for fejl: Skaden er ikke medtaget af BS. Fejlen er vurderet i B niveau da der er farer for skadesudvikling.</p> | B8 |
| Bygningssagkyndig | <p>Under pkt. 6.3 er det anført at bad gulvet har en sætning, der har medført revner i fugen mellem gulv og væg, mest på ydervæggen.</p> <p>Det viste foto er en registrering af fugen på ydervæggen. Jeg mener at skaden er registreret og fuldt forståeligt for en køber.</p> <p>Den eneste fejl kan være at der ikke er en note til registreringen og at karakteren måske er for lav</p> | A1 |
| Syns- og Skønsmand | <p>Det er korrekt beskrevet at der er revne langs ydervæg. Der mangler beskrivelse af at revnen også er i brusenichen. Fejlens vægt ændres til A3.</p> | A3 |

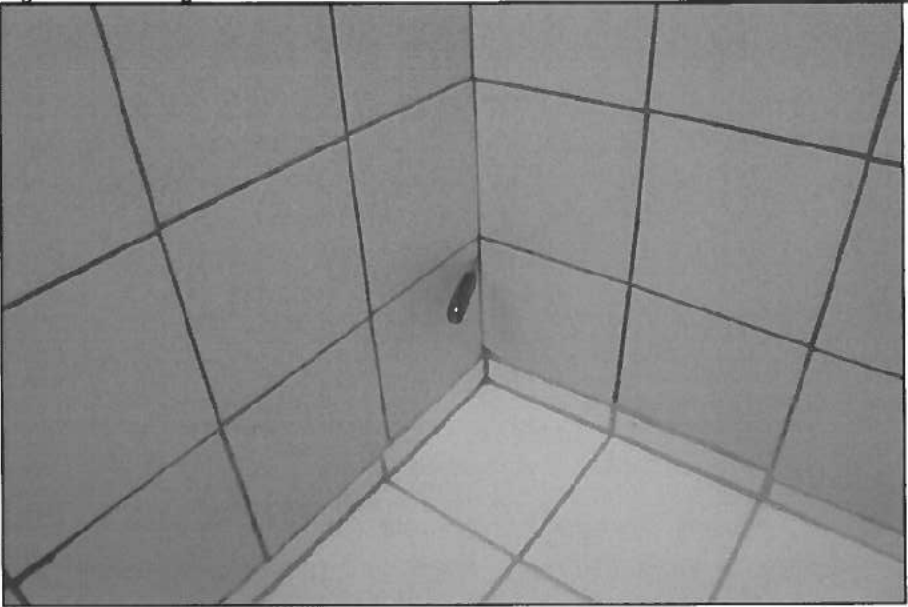
| <b>Fejlangivelse</b><br>Syns- og Skønsmand | <p>Beskrivelse af skade/mangel:<br/> Mørtelfuge er revnet mellem vægfliser i bruseniche ved hjørnefuge mod ydervæg.<br/> Note: Der er fare for fugtindtrængning og der kan opstå mug og skimmel i hulrum bag fuge.</p> <p>Karakter: K3</p> <p>Begrundelse for fejl: Skaden er ikke medtaget af BS. Er vurderet i A niveau og er vurderet i sammenhæng med fugen langs gulv i bruseniche.</p> | A3 |

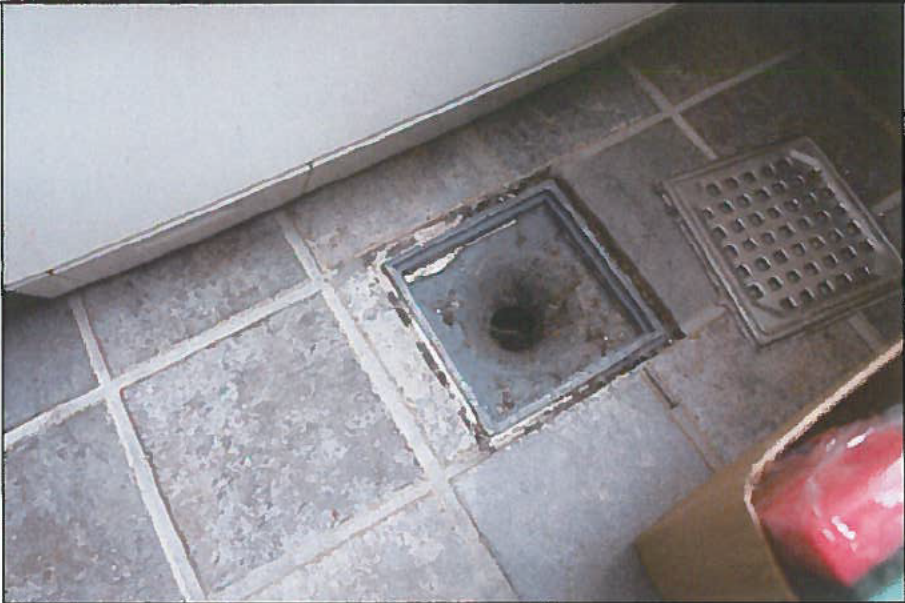
| <b>Fejlangivelse</b><br>Syns- og Skønsmand | <p>Beskrivelse af skade/mangel:<br/>Ved gulvafløb i bryggers mangler der fugeaflutning mellem gulvrister og fliser.</p> <p>Karakter: K2</p> <p>Begrundelse for fejl: Skaden er ikke medtaget af BS.</p> | |
| Bygningssagkyndig | Meget synlig skade, overset på grund af meget oplag på gulvet. Billig at reparere | |

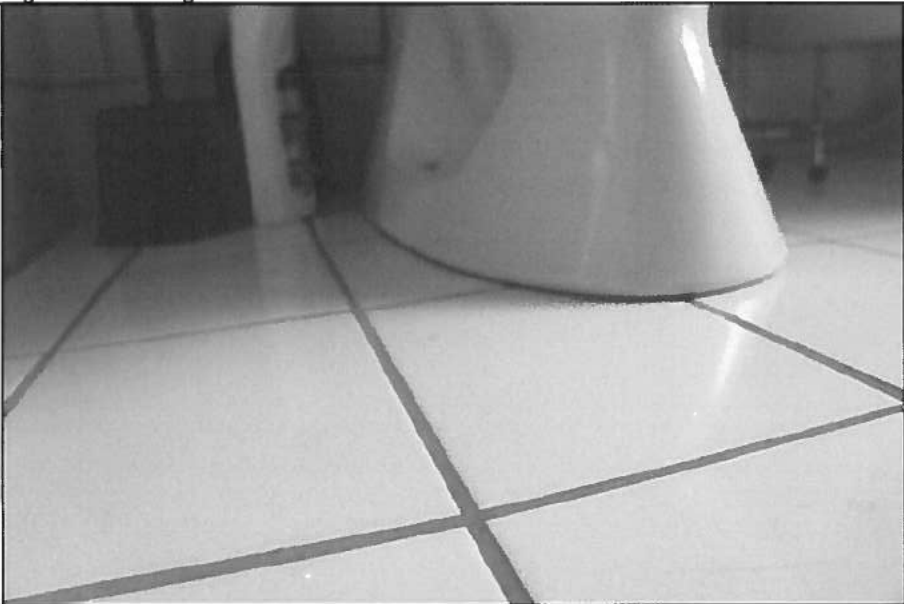
| <b>Fejlangivelse</b><br>Syns- og Skønsmand | <p>Beskrivelse af skade/mangel:<br/> Der mangler en vandtæt fugelukning mellem toiletskål og gulv i badeværelse og i gæstetoilet.</p> <p>Note: Der kan opstå ildelugtende mikroorganismer, som følge af indtrængende smuds fra gulvvask og andet.</p> <p>Karakter: K1</p> <p>Begrundelse for fejl: Forholdet er ikke beskrevet.</p> | 0 |

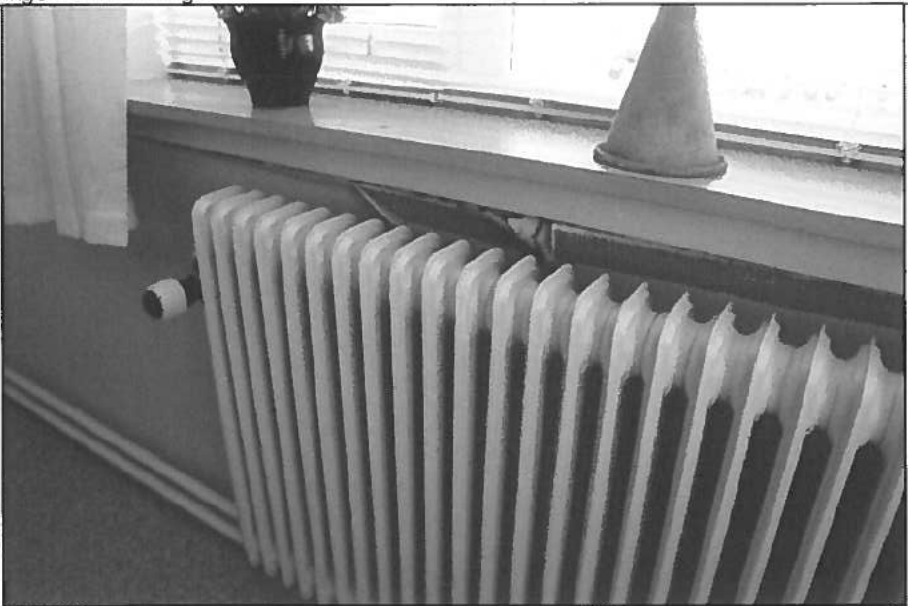
| <b>Fejlangivelse</b><br>Syns- og Skønsmand | <p>Beskrivelse af skade/mangel:<br/>Vægpuks er løstsiddende under vindue i stue mod vest.</p> <p>Karakter: K2</p> <p>Begrundelse for fejl: Skaden er ikke registreret af BS.</p> | A3 |
| Bygningssagkyndig | <p>Ved besigtigelsen var der placeret et spisebord klods op ad ydervæggen det pågældende sted.</p> <p>Skaden er bagatelagtig og vil blive repareret når huset males af den ny ejer</p> | 0 |
| Syns- og Skønsmand | Ingen yderligere kommentarer. Fejlangivelsen fastholdes. | A3 |

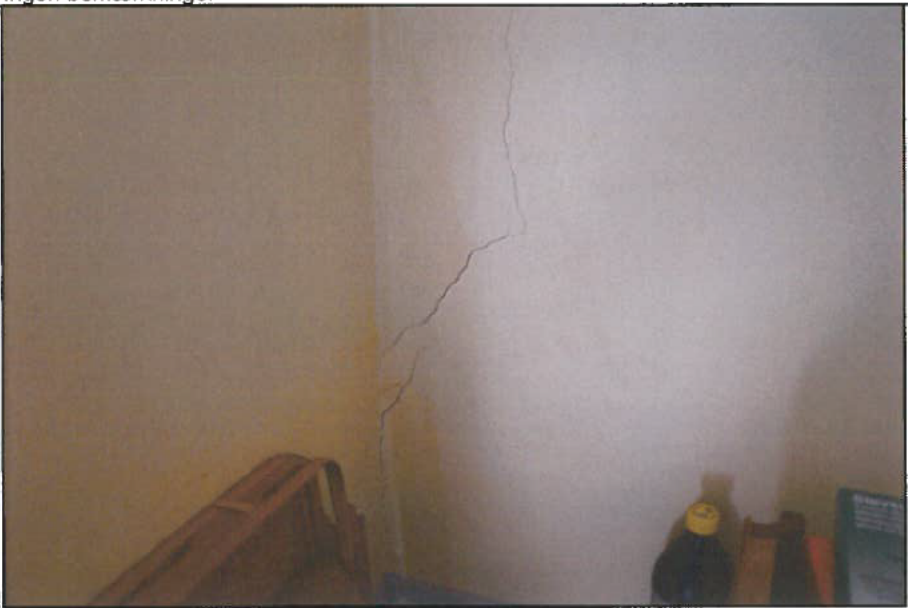
| <b>Fejlangivelse</b><br><i>Syns- og Skønsmand</i> | <p>Beskrivelse af skade/mangel:<br/>I bryggers er der revnedannelse over bord i indvendig væg mod badeværelse</p> <p>Karakter: K1</p> <p>Begrundelse for fejl: Skaden er ikke medtaget.</p> | |
| Bygningssagkyndig | Desværre overset meget oplag på bordet | |

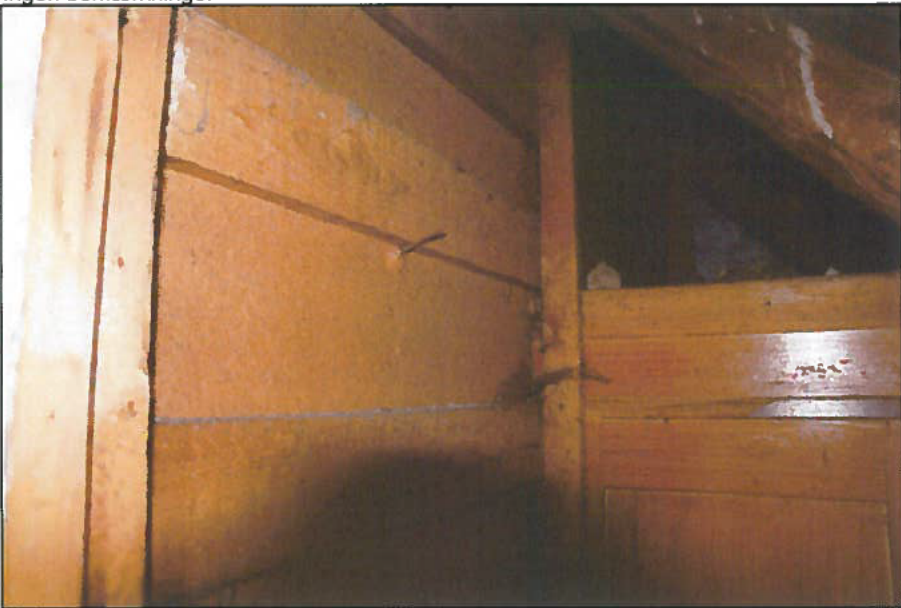
| <b>Fejlangivelse</b><br>Syns- og Skønsmand | <p>Beskrivelse af skade/mangel:<br/> Indvendige vægge og ydervægge i værelse på 1. sal mod nord samt ydervæg og skillevæg i værelse på 1. sal mod syd er beklædt med bløde celutexplader.<br/> Note. Bløde plader er eksplosivt brandfarlige, hvilket kan medføre personrisiko, herudover kan der ved en eventuel opfugtning være grundlag for skimmel- og svampevækst.</p> <p>Karakter: K3</p> <p>Begrundelse for fejl: Skaden er ikke registreret af BS.</p> | B8 |

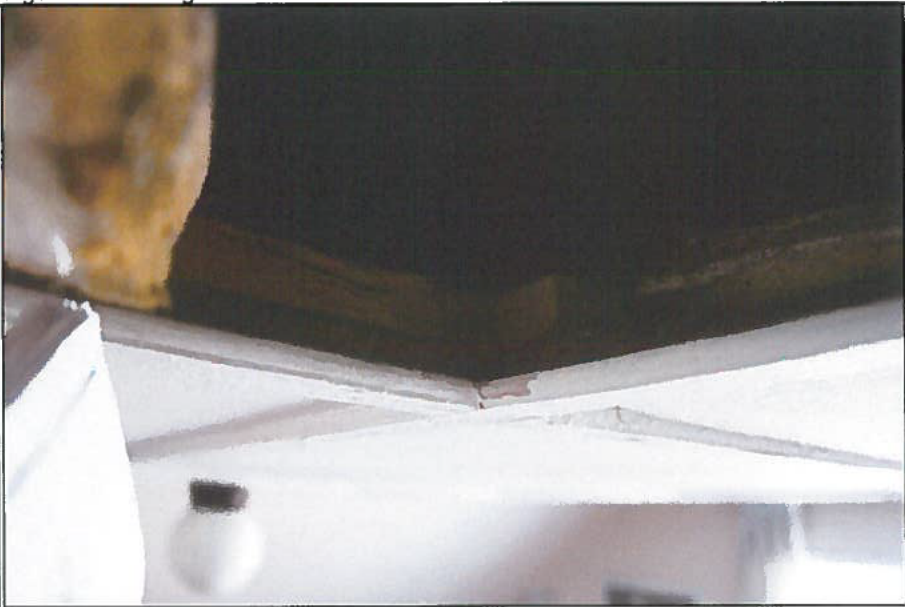
| <b>Fejlangivelse</b><br>Syns- og Skønsmand | <p>Beskrivelse af skade/mangel: Loftet i værelse på 1. sal mod nord er beklædt med bløde celutexplader.</p> <p>Note: Bløde plader er ikke længere godkendt til loftsbeklædning og er eksplosivt brandfarlige, hvilket kan medføre personrisiko.</p> <p>Karakter: K3</p> <p>Begrundelse for fejl: Skaden er ikke registreret af BS, er vurderet i A niveau og er vurderet i sammenhæng med vægge.</p> | A3 |

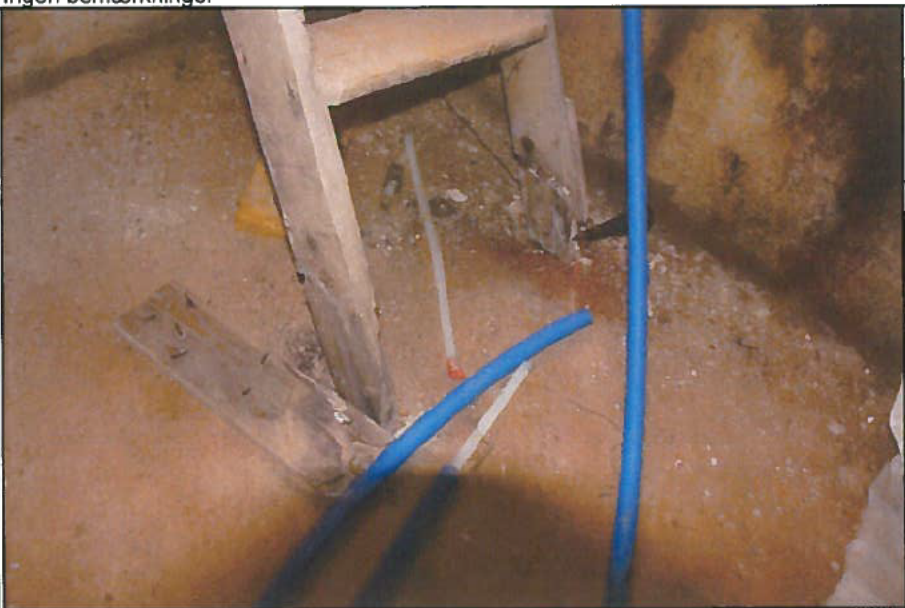
| <b>Fejlangivelse</b><br>Syns- og Skønsmand | <p>Beskrivelse af skade/mangel: Kældetrappen er nedbrudt ved gulv og nederste trin mangler.</p> <p>Karakter: K2</p> <p>Begrundelse for fejl: Skaden er ikke registreret af BS.</p> | |

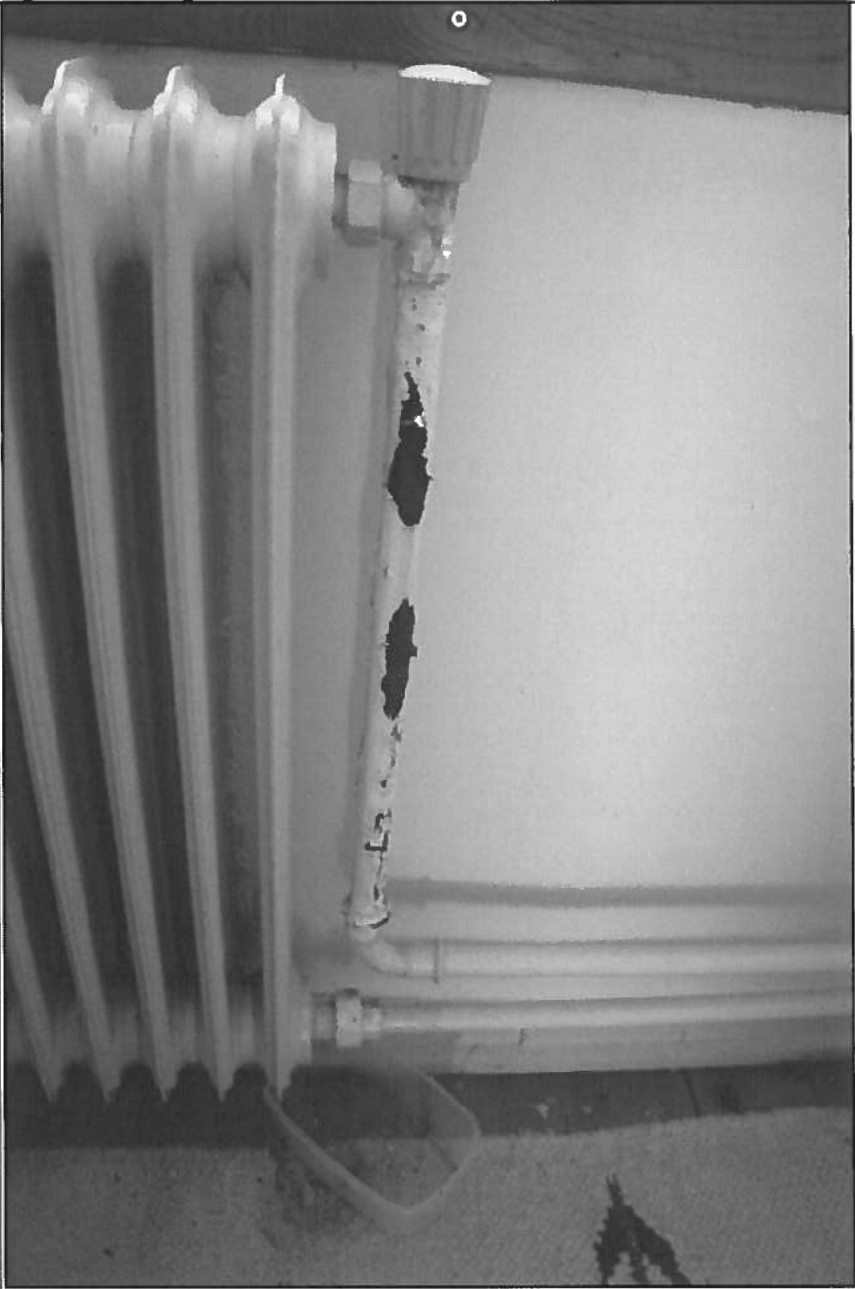
| <b>Fejlangivelse</b><br><b>Syns- og Skønsmand</b> | <p>Beskrivelse af skade/mangel: Utæthed ved radiatorventil samt rustent rør ved radiator i værelse mod nord på 1. sal.</p> <p>Note: Har K3 da der er farer for fugtskader på gulv og loft.</p> <p>Karakter: K3</p> <p>Begrundelse for fejl: Manglende registrering af BS.</p> | | A3 |
| Bygningssagkyndig | Meget synlig skade, desværre overset på grund af meget oplag i værelset ved besigtigelsen | | |

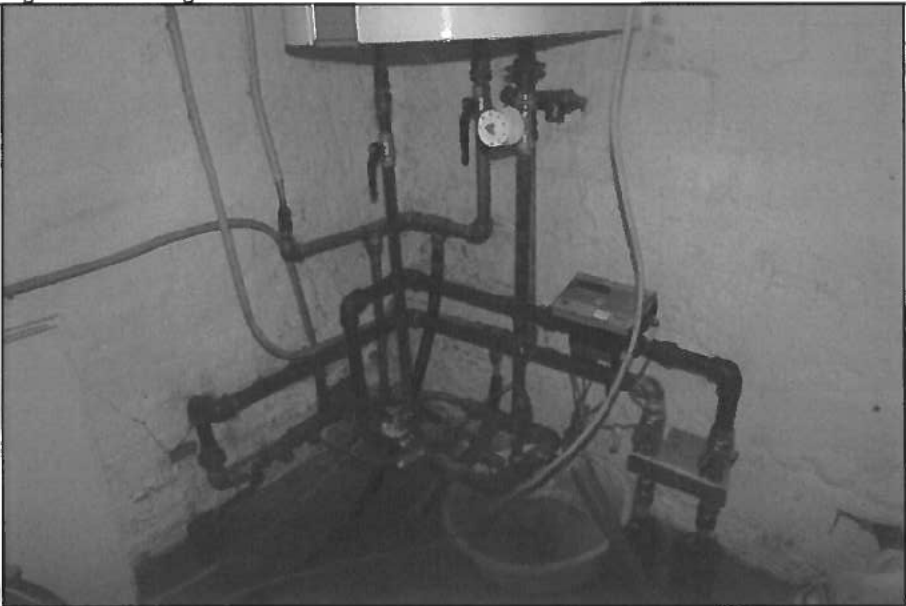
| <b>Fejlangivelse</b><br>Syns- og Skønsmand | <p>Beskrivelse af skade/mangel:<br/> Afløb fra sikkerhedsventil ved varmtvandsbeholder skal føres til afløbsinstallation, hvilket ikke er tilfældet ved den aktuelle installation.<br/> Note: Har K3 da sikkerhedsventilen vander fjernvarmemåleren.<br/> Karakter: K3<br/> Begrundelse for fejl: Skaden er ikke beskrevet.</p> | A3 |

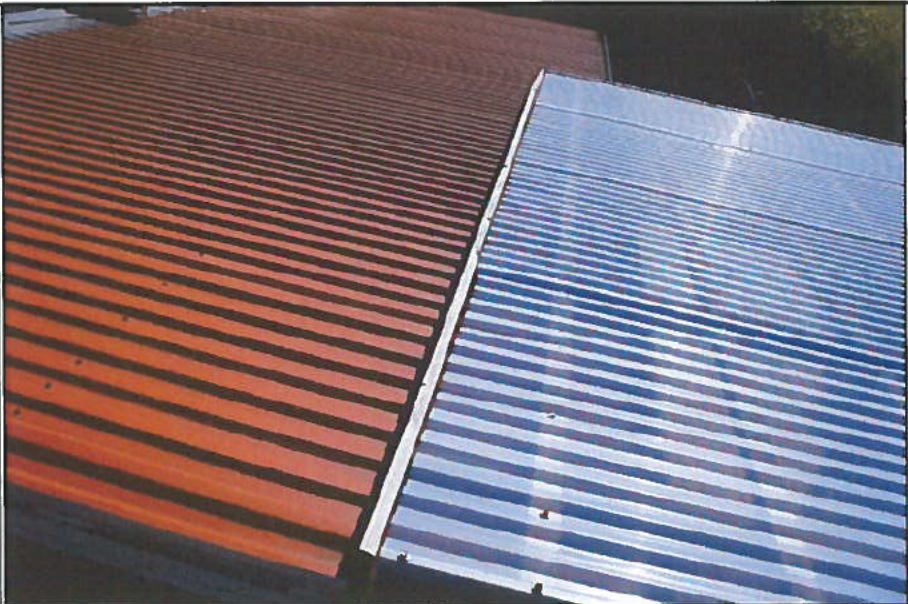
| <b>Fejlangivelse</b><br>Syns- og Skønsmand | <p>Beskrivelse af skade/mangel:<br/>Vandret tagafslutning mod bagbygning mangler konstruktiv afdækning mod regnvand.<br/>Note Der er fare for nedbrydning i vandretliggende planke og spærrender.</p> <p>Karakter: K2</p> <p>Begrundelse for fejl: Forholdet er ikke beskrevet.</p> | A3 |
