## Forside

## Indledning

### Tilstandsrapport for ejendommen

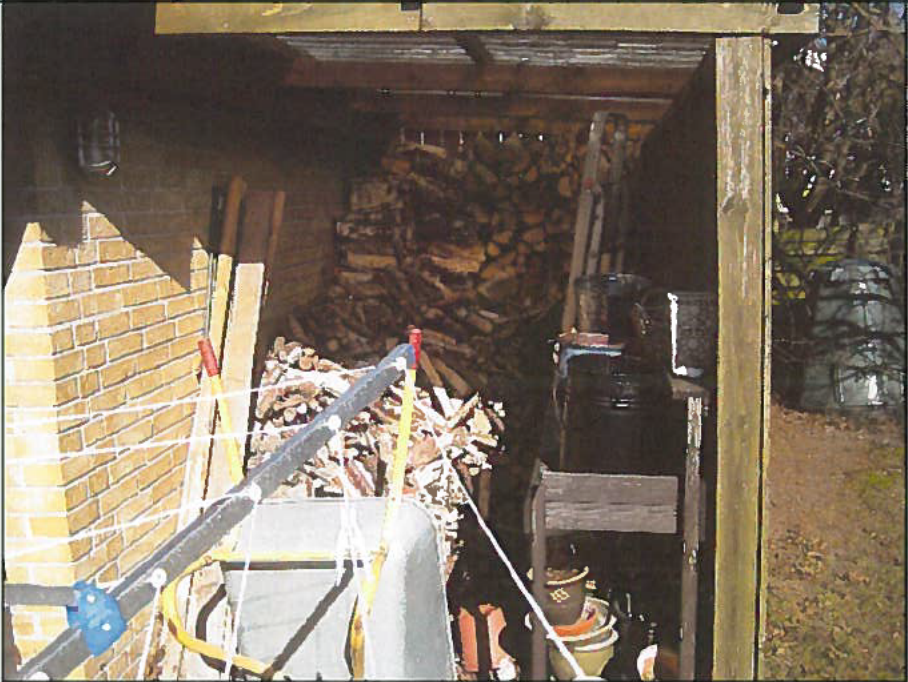
| 4. Fravalg af sekundære bygninger? | Ja: D - Bygning D er ikke medtaget i denne rapport på grund af begrænset byggeteknisk værdi og manglende vedligeholdelse. | |
| <b>Fejlangivelse</b><br><b>Syns- og Skønsmand</b> | <p>Beskrivelse af skade/mangel:<br/>Bygning D skønnes at være brugbar, selvom der kan registreres plasttag med lav taghældning, manglende inddækning mod bygning C, manglende tagrende og manglende afstand mellem beklædning og terræn.</p> <p>Begrundelse for fejl: BS burde have medtaget denne bygning, da denne er over 4m² jf. Håndbogen afsnit 5.02.1. Samt at begrundelsen for fravalg ikke er tilstrækkelig jf. afsnit 5.02.2.4 i håndbogen.</p> | <b>A3</b> |

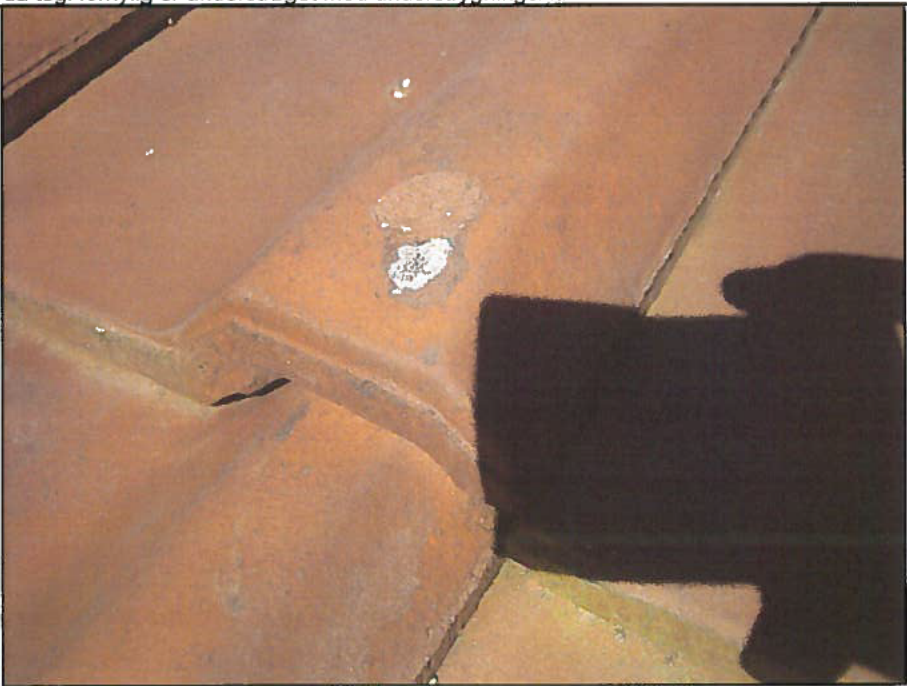
| 1.1<br>Tagbelægning/rygning | K2: Enkelte tegl på den sydvendte tagflade har mindre kantskader. Note: Karakteren K2 er anvendt da tegl fornylig er understrøget med understrygningskit. | |
| Fejlangivelse<br>Syns- og Skønsmand | <p>Beskrivelse af skade/mangel:<br/>På tagets sydside kan der i mange tagsten konstateres frostskeer, enkelte skader er meget dybe, hvilket bl.a. kan ses midt på tagfladen i nederste tagstensrækker.<br/>Note: Har karakteren K3, da det skønnes at frostskeerene kan udvikle sig til huller eller være årsag til at tagstenene kan revne. Ved huller og revner er der fare for fugtindtrængning med heraf følgende vandskader på lofter og nedbrydning i træunderlaget.</p> <p>Karakter: K3<br/>Begrundelse for fejl: Mangelfuld beskrivelse og for lav karakter.</p> | A1 |

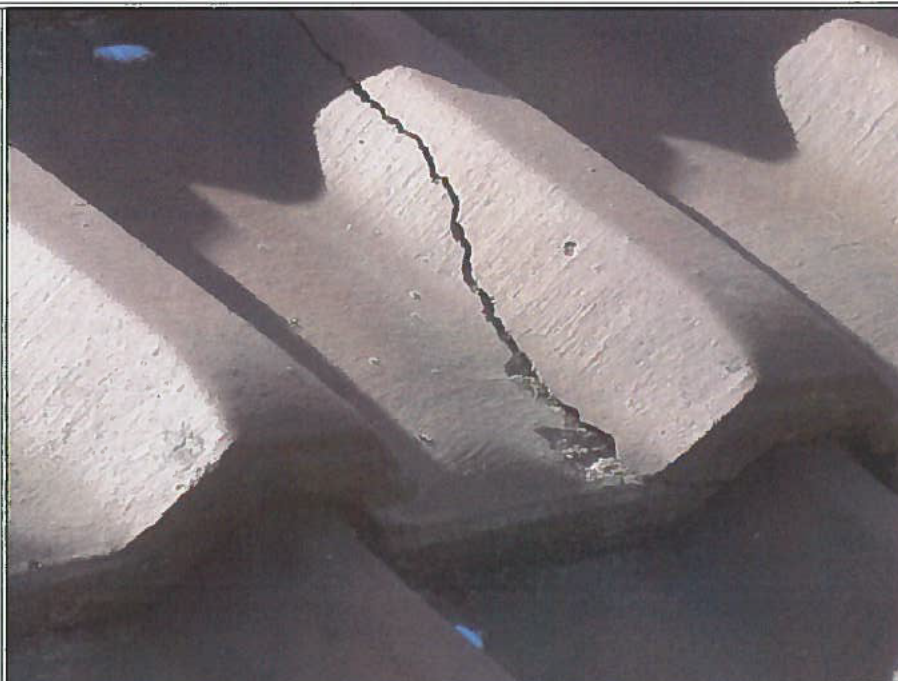
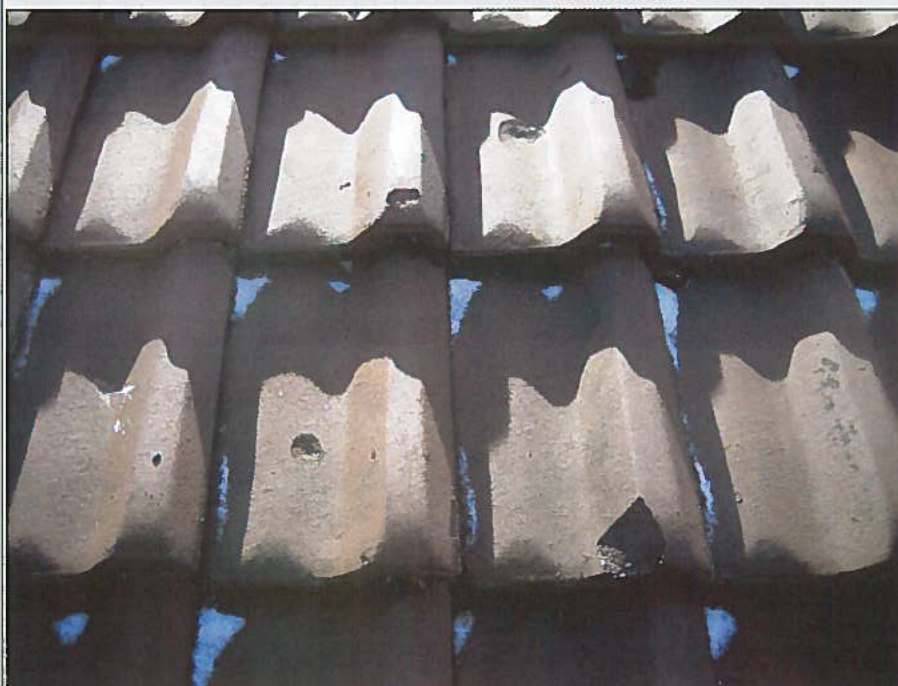
På tagets nordside kan der i mange tagsten konstateres frostskeer, enkelte skader er med meget dybe kratere, hvilket bl.a. kan ses fra taget på carporten. På taget i vestenden er der en enkelt revnet tagsten.

Note: Har karakteren K3, da det skønnes at frostskeerene kan udvikle sig til huller eller være årsag til at tagstenene kan revne. Ved huller og revner er der fare for fugtindtrængning med heraf følgende vandskader på lofter og nedbrydning i træunderlaget.

Karakter: K3

| | Begrundelse for fejl: Forholdet er ikke beskrevet. Fejlangivelsen er vurderet til 0, da tagfladen mod nord var delvis dækket af sne jf. pkt. 2 under bemærkninger. | |

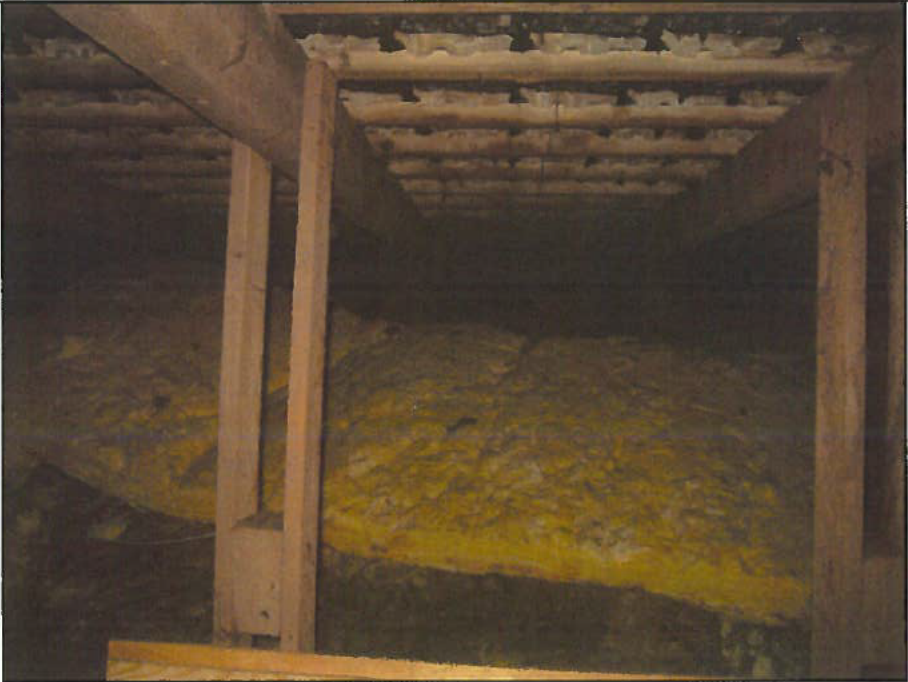
| <b>Fejlangivelse</b><br>Syns- og Skønsmand | <p>Beskrivelse af skade/mangel:<br/>Der er ikke tilstrækkelig antal tagstensbindere til fastholdelse af tagstenene.<br/>På ejendommens opførelsestid var kravet, at der skal være tagstensbindere i hver 5. tagsten. Siden 1987 har kravet været i hver 3. tagsten.<br/>Note: Har karakteren K3 da der er fare for stormskader.</p> <p>Karakter: K3</p> <p>Begrundelse for fejl: Forholdet er ikke beskrevet</p> | <b>A3</b> |
| Bygningssagkyndig | Forholdet er renoveret af forsikringsselskab.<br>Uenig om relevans. | |
| Syns- og Skønsmand | Begrundelse og fejlangivelse fastholdes. | <b>A3</b> |

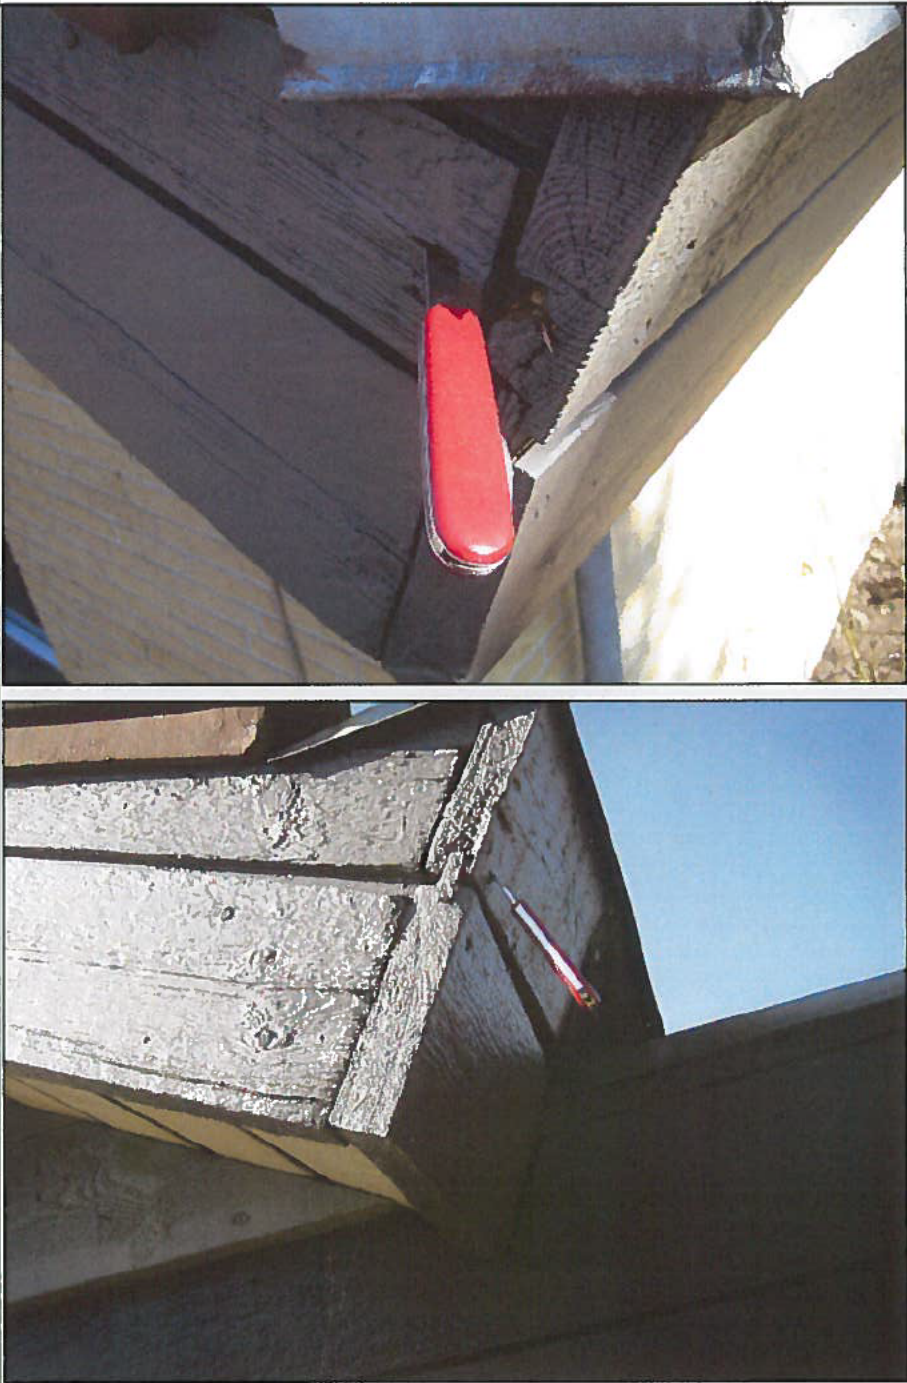
| <b>Fejl angivelse</b><br>Syns- og Skønsmand | <p>Beskrivelse af skade/mangel:<br/> Dele af vindskele og stern er nedbrudt, er konstateret ved gavlhjørner mod nordøst, sydøst og sydvest.</p> <p>Karakter: K2</p> <p>Begrundelse for fejl: Forholdet er ikke beskrevet.</p> | A3 |

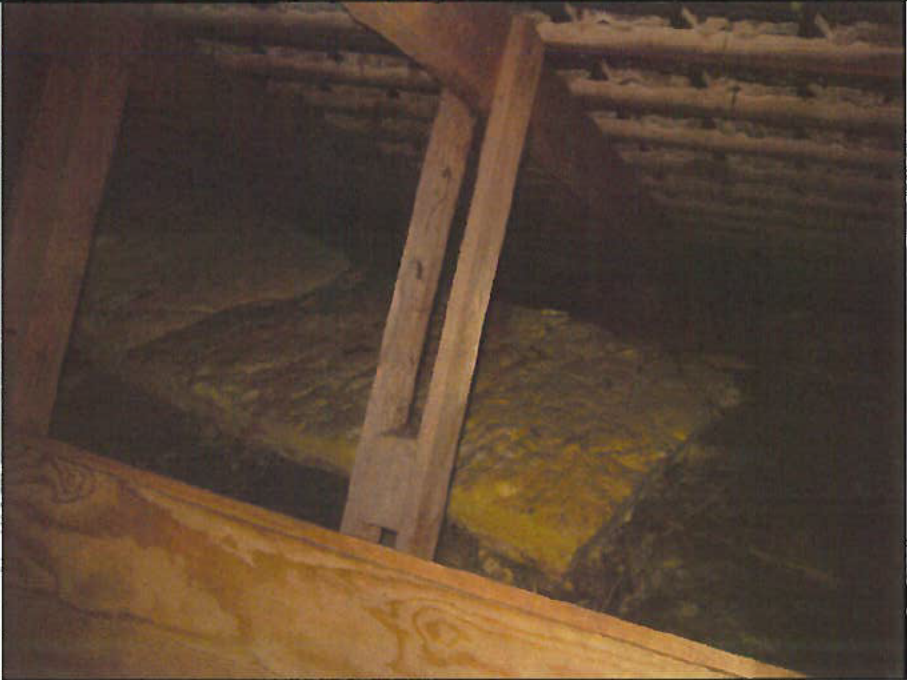
| 1.11 Ventilation | K2: Utilstrækkelig ventilation af tagrum. Isoleringen ligger flere steder for tæt ved udhænget. Note: Friskluftarealet bør som minimum være 1:500 del af det bebyggede areal. Manglende ventilation af tagrummet kan medføre fugtproblemer som kondens med efterfølgende skader på træværk. | |
| <b>Fejlangivelse</b><br><i>Syns- og Skønsmand</i> | <p>Beskrivelse af skade/mangel:<br/> Som BS tekst,<br/> og som beskrevet kan manglende ventilation medføre risiko for skader på andre bygningsdele. Karakteren bør derfor være K3.</p> <p>Karakter: K3</p> <p>Begrundelse for fejl: Forkert karakter.</p> | A1 |
| Bygningssagkyndig | Ventilation er ganske vist ikke jævnt fordelt, men der er ikke synlige skader som tegn på manglende ventilation. | |
| Syns- og Skønsmand | Skadeangivelsen og pointtallet fastholdes. | A1 |

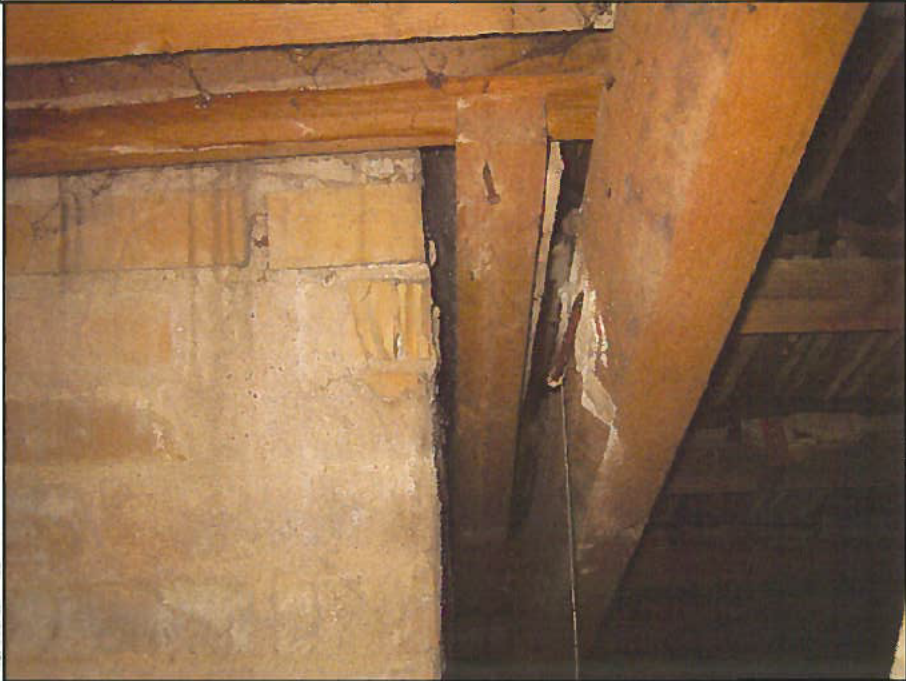
| <b>Fejlangivelse</b><br>Syns- og Skønsmand | <p>Beskrivelse af skade/mangel:<br/> Indvendig i tagrum er der tegn på utæthed ved skorstensinddækningen.<br/> Note: Ved manglende tætning kan der ved snefygning og stærk slagregn være risiko for vandskader på loft- og vægbeklædning</p> <p>Karakter: K3<br/> Begrundelse for fejl: Forholdet er ikke beskrevet</p> | A3 |
| Bygningssagkyndig | Kontrol af lille utæthed ved skorstensinddækning var som skrevet, og som udtalt af kontrol ikke synlig ved udførelse af tilstandsrapport, da der var sne på taget. | |
| Syns- og Skønsmand | OK - Skadeangivelsen og pointtallet frafaldes. | 0 |

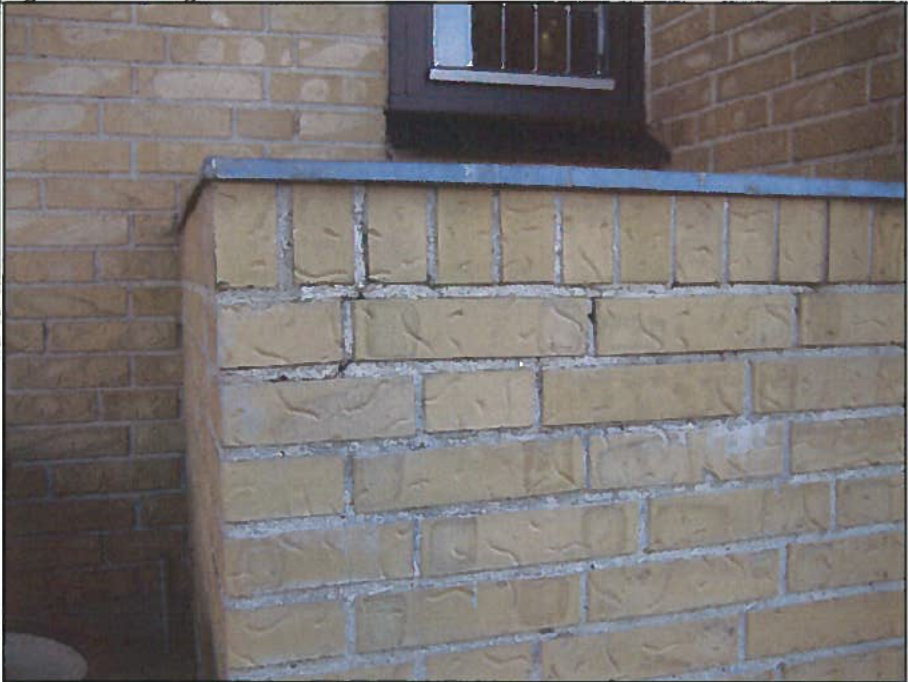
| <b>Fejlangivelse</b><br><b>Syns- og Skønsmand</b> | <p>Beskrivelse af skade/mangel:<br/> Revnedannelser i facade ved rulleskifte ved NV hjørne, på vestgavl ved plantekumme.<br/> Karakter: K1<br/> Begrundelse for fejl: Skaden er ikke beskrevet af BS</p> | A3 |

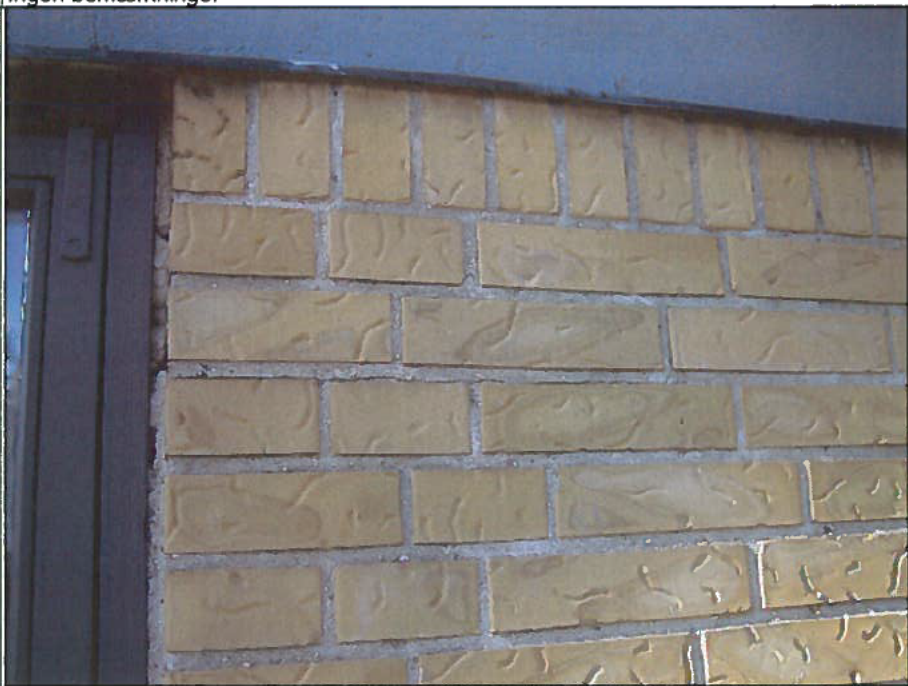
| <b>Fejlangivelse</b><br>Syns- og Skønsmand | <p>Beskrivelse af skade/mangel:<br/> Revnedannelser i vestgavl/facade ved vindue samt ved rulleskifte ved SØ hjørne.</p> <p>Karakter: K1</p> <p>Begrundelse for fejl: Skaden er ikke beskrevet af BS</p> | A1 |

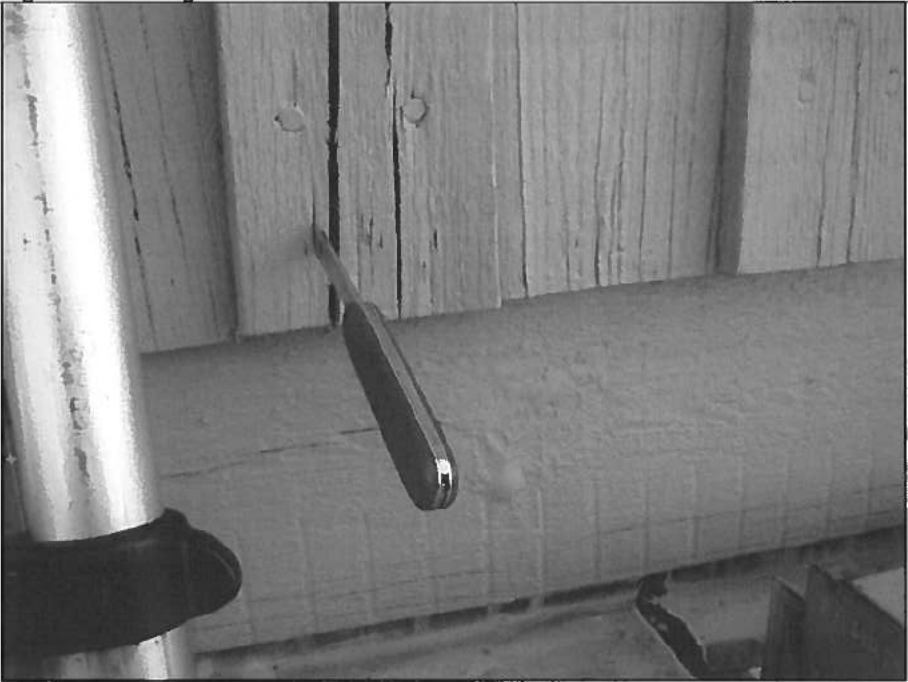
| <b>Fejlangivelse</b><br>Syns- og Skønsmand | <p>Beskrivelse af skade/mangel:<br/>Træbeklædning på gavl mod vest er revnet og er stedvis nedbrudt, især midt på gavl.</p> <p>Karakter: K2</p> <p>Begrundelse for fejl: Skaden er ikke beskrevet af BS..</p> | A3 |

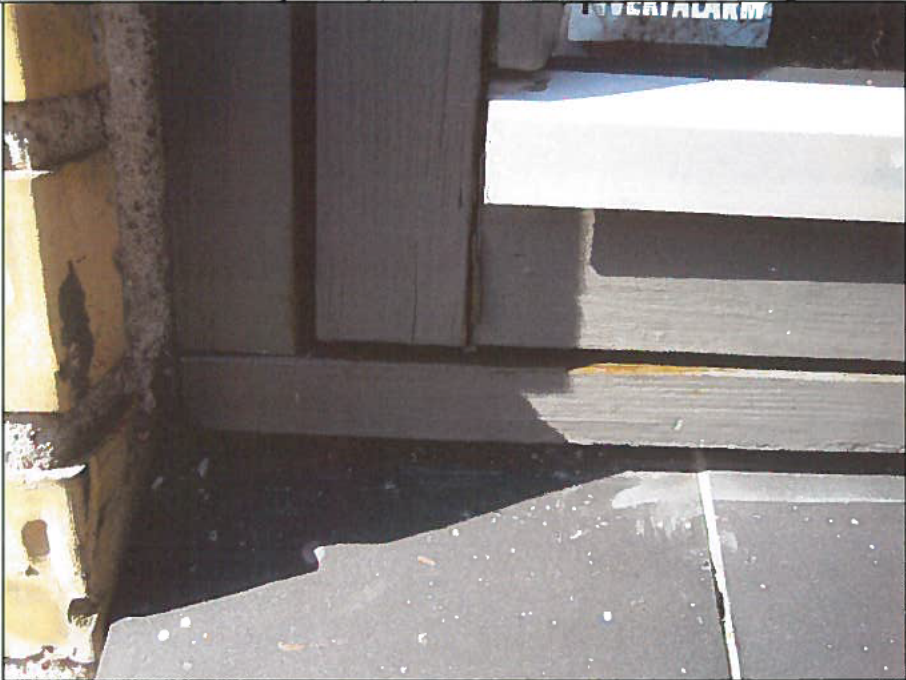
| 3.2 Vinduer | K2: Enkelte vinduer mod syd er med sunkne bundrammer. Note: Alder/manglende vedligeholdelse. | |
| Fejlangivelse<br>Syns- og Skønsmand | <p>Beskrivelse af skade/mangel:<br/> Vinduesrammen har dybe revnedannelser ved bundrammens hjørnesamlinger og bundrammen har sat sig.<br/> Er konstateret ved gavlvindue mod øst.<br/> Note: Der er fare for fugtindtrængning med heraf følgende nedbrydninger.</p> <p>Karakter: K2</p> <p>Begrundelse for fejl: Upræcis stedfæste og omfangsbeskrivelse, da der er tale om et vindue mod øst</p> | A1 |

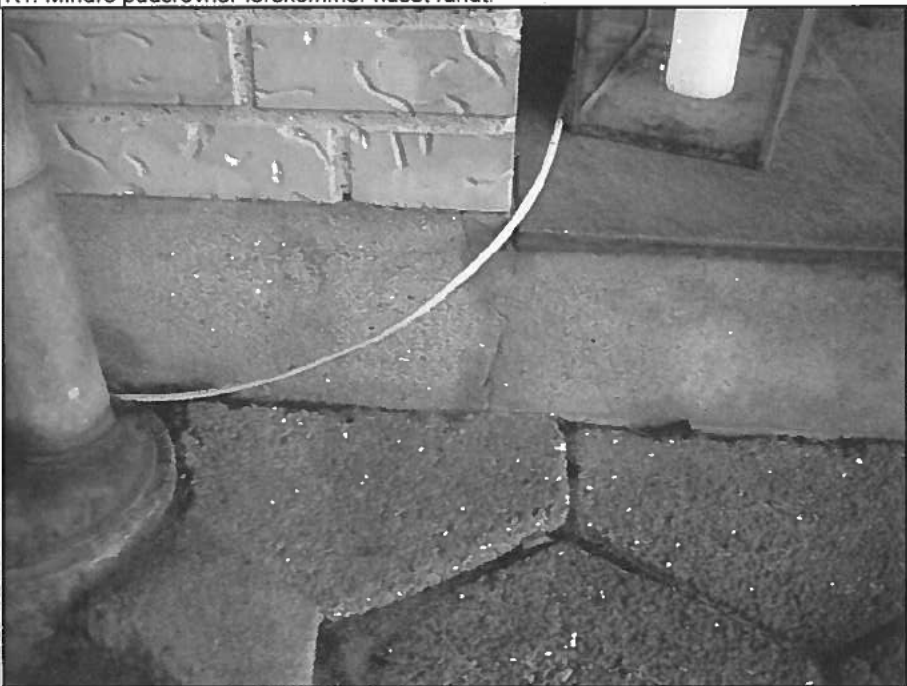
| 4.2 Sokkel | K1: Mindre pudsrevner forekommer huset rundt. | |
| <b>Fejl angivelse</b><br><i>Syns- og Skønsmand</i> | <p>Beskrivelse af skade/mangel:<br/> Skadebeskrivelse er korrekt, men der mangler stedfæstelse af hvor skaden kan ses, f.eks. ved fortrappe.</p> <p>Karakter: K1<br/> Begrundelse for fejl: Skaderne er ikke stedfæstet med beskrivelse af, hvor skaden bl.a. kan ses</p> | A1 |

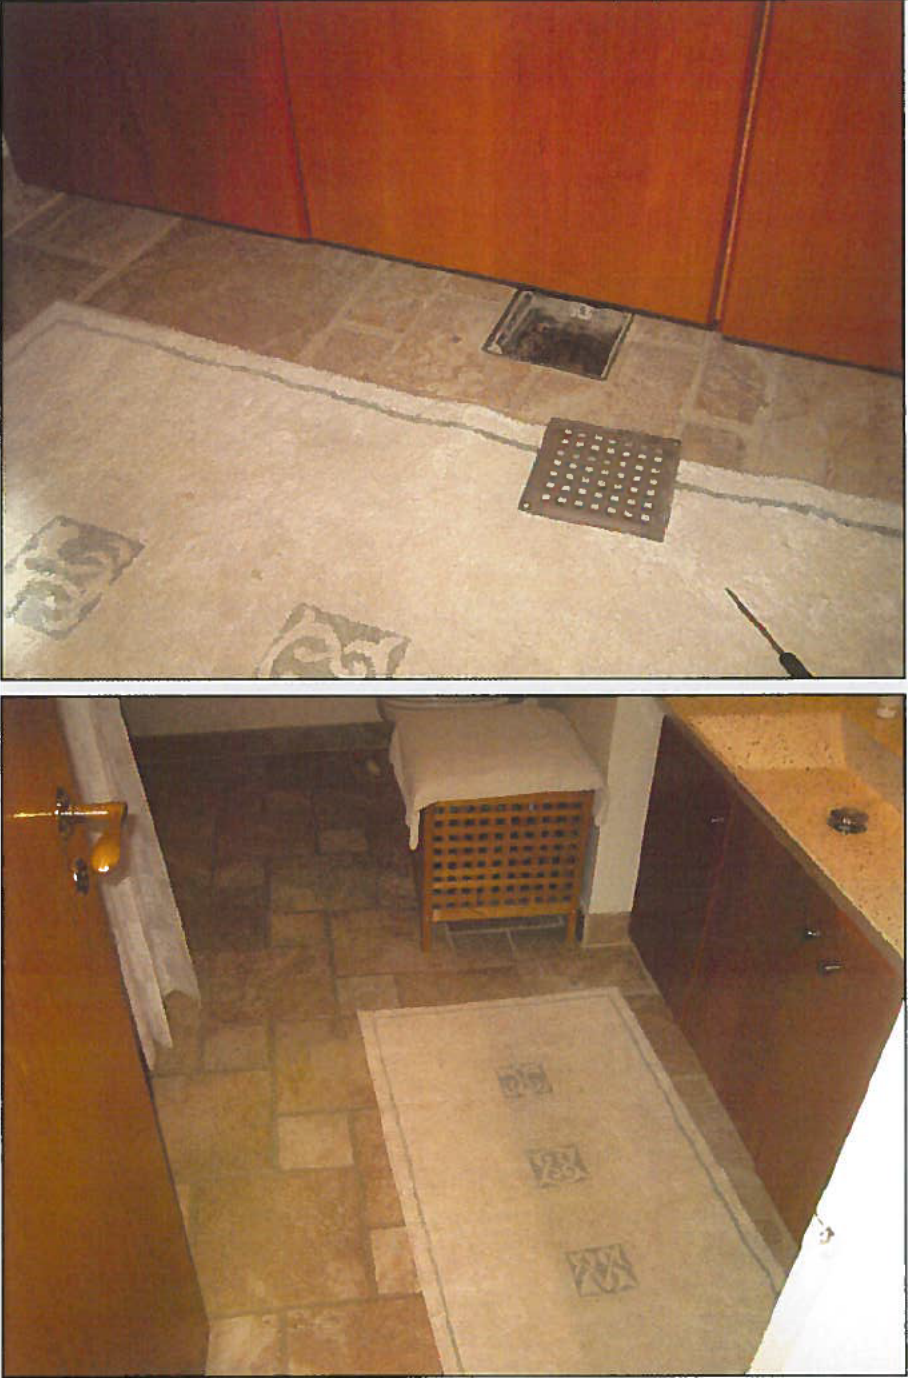
| | <p>Beskrivelse af skade/mangel:</p> <p>Gulvfliser i badeværelse mangler næsten overalt fuld vedhæftning til underlaget, er konstateret på gulvet mellem skabe, vaskeskabe og bruseniche.</p> <p>Note: Har K3 da gulvet er vådzone. Da fliser med mangelfuld vedhæftning ikke yder tilstrækkelig vådrumstæt overflade, er der fare for fugtindtrængning og der kan opstå mug og skimmel i hulrum under fliser.</p> <p>Karakter: K3</p> <p>Begrundelse for fejl: Skaden er ikke beskrevet.</p> | |

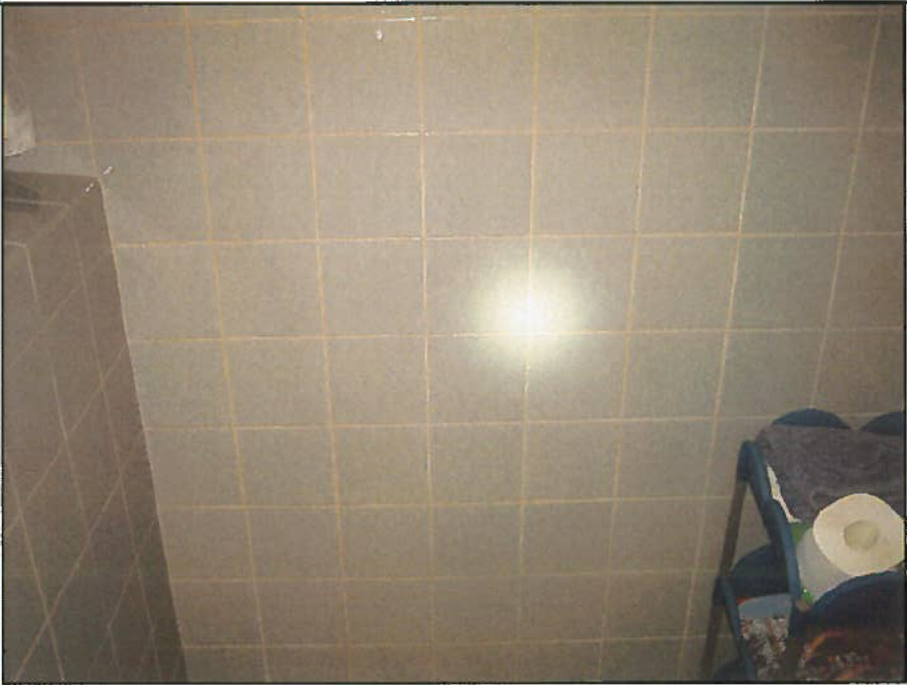
| <b>Fejlangivelse</b><br>Syns- og Skønsmand | <p>Beskrivelse af skade/mangel:<br/> Vægfliser i gæstebadeværelse ved bruser mangler stedvis fuld vedhæftning til underlaget.<br/> Note: Der er fare for fugtindtrængning og dels kan der opstå mug og skimmel i hulrum under fliser, dels yder fliser med mangelfuld vedhæftning ikke en tilstrækkelig vådrumstæt overflade.</p> <p>Karakter: K3<br/> Begrundelse for fejl: Skaden er ikke beskrevet.</p> | <b>A3</b> |

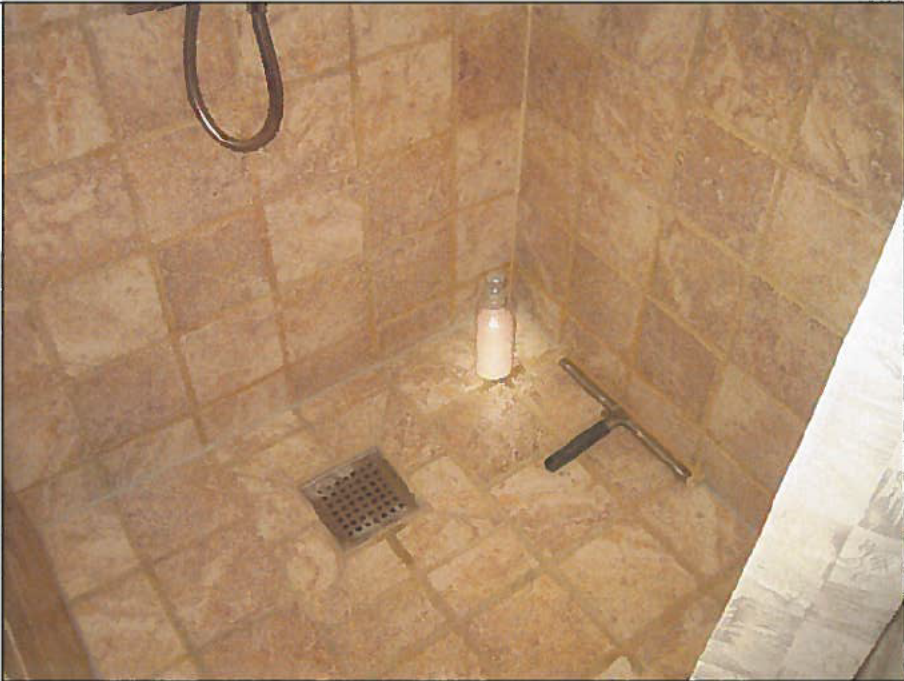
| <b>Fejlangivelse</b><br>Syns- og Skønsmand | <p>Beskrivelse af skade/mangel:<br/> Nederste 2 rækker vægfliser i bruseniche i badeværelse mangler fuld vedhæftning til underlaget.<br/> Note: Der er fare for fugtindtrængning og dels kan der opstå mug og skimmel i hulrum under fliser, dels yder fliser med mangelfuld vedhæftning ikke en tilstrækkelig vådrumstæt overflade.</p> <p>Karakter: K3<br/> Begrundelse for fejl: Skaden er ikke beskrevet.</p> | A3 |

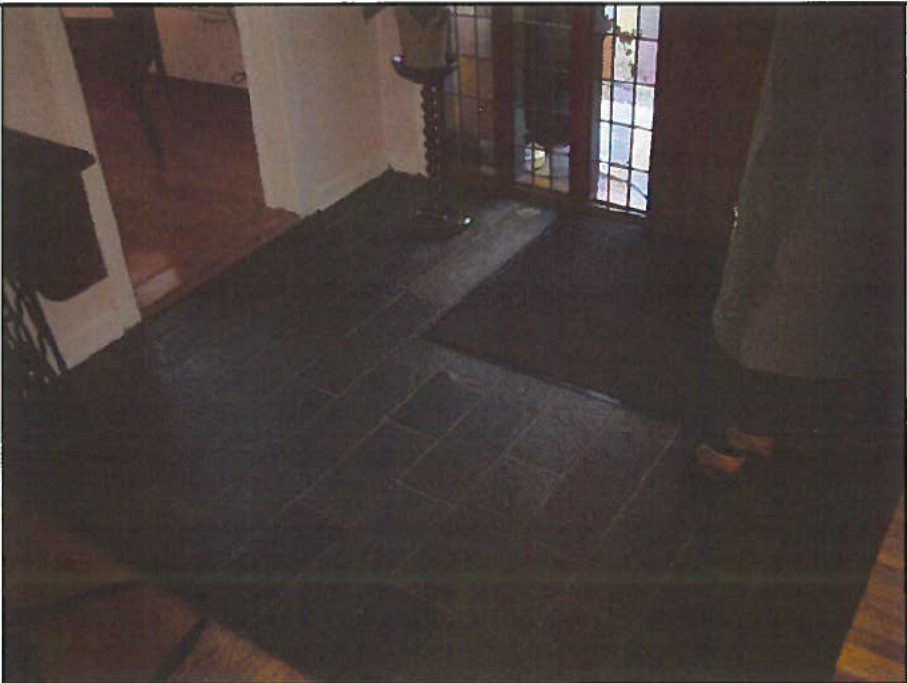
| <b>Fejlangivelse</b><br><i>Syns- og Skønsmand</i> | <p>Beskrivelse af skade/mangel:<br/> Gulvfliser i forgang mangler stedvis fuld fastklæbning til underlaget, er konstateret ved fordør.</p> <p>Karakter: K1<br/> Begrundelse for fejl: Skaden er ikke medtaget af BS</p> | A3 |

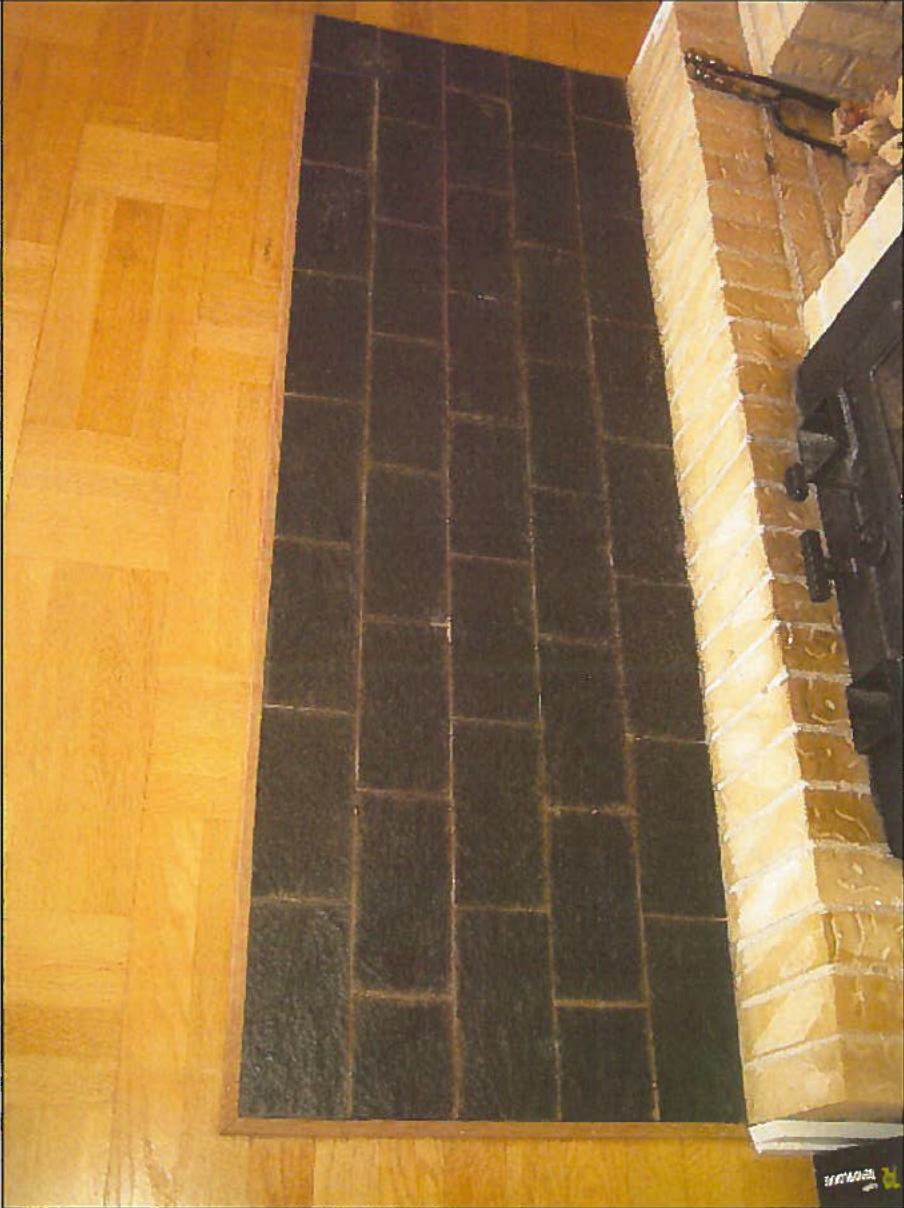
| <b>Fejlangivelse</b><br>Syns- og Skønsmand | <p>Beskrivelse af skade/mangel:<br/> Gulvfliser i stue ved brændeovn mangler fastklæbning til underlaget ved de to yderste rækker fliser, der er fugeudfald ved enkelte fliser.</p> <p>Karakter: K1<br/> Begrundelse for fejl: Skaden er ikke medtaget af BS</p> | A3 |

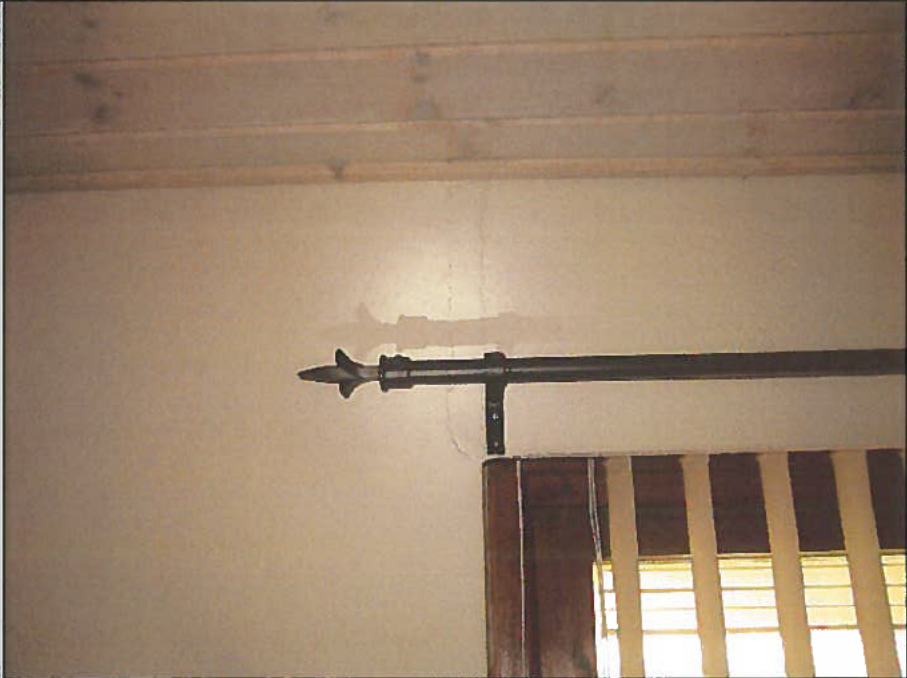
| <b>Fejlangivelse</b><br>Syns- og Skønsmand | <p>Beskrivelse af skade/mangel:<br/>Der er revnedannelser mellem væg og pladeafdækning over vinduer mod syd ved soveværelse og arbejdsværelse.</p> <p>Karakter: K1<br/>Begrundelse for fejl: Skaden er ikke registreret</p> | A3 |

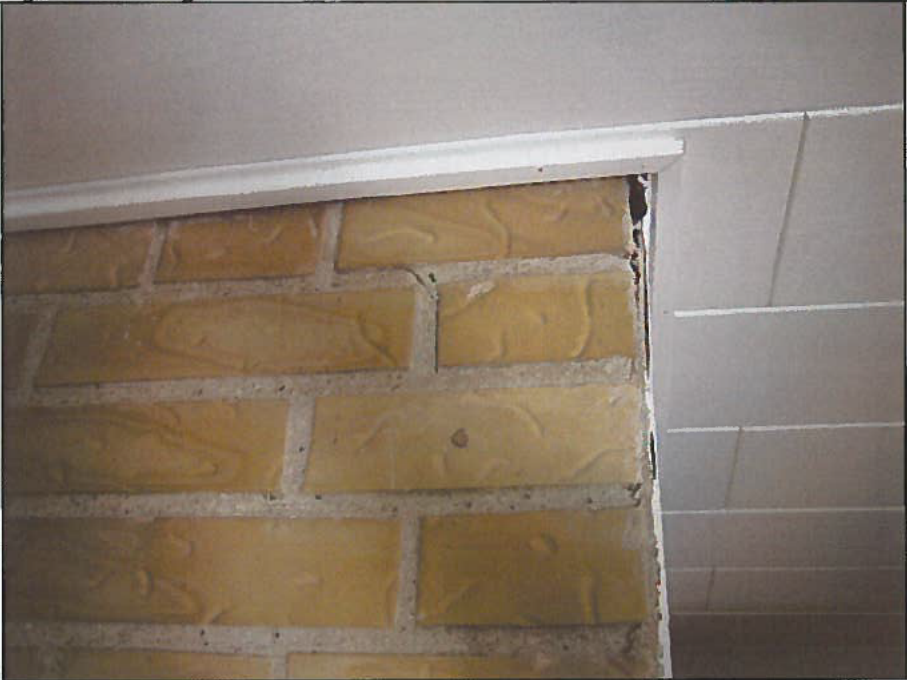
| <b>Fejl angivelse</b><br>Syns- og Skønsmand | <p>Beskrivelse af skade/mangel:<br/>Der er løstsiddende puds og revnedannelse i indvendig facademur ved loft/udadgående hjørne i stue.</p> <p>Karakter: K2<br/>Begrundelse for fejl: Skaden er ikke registreret</p> | A3 |

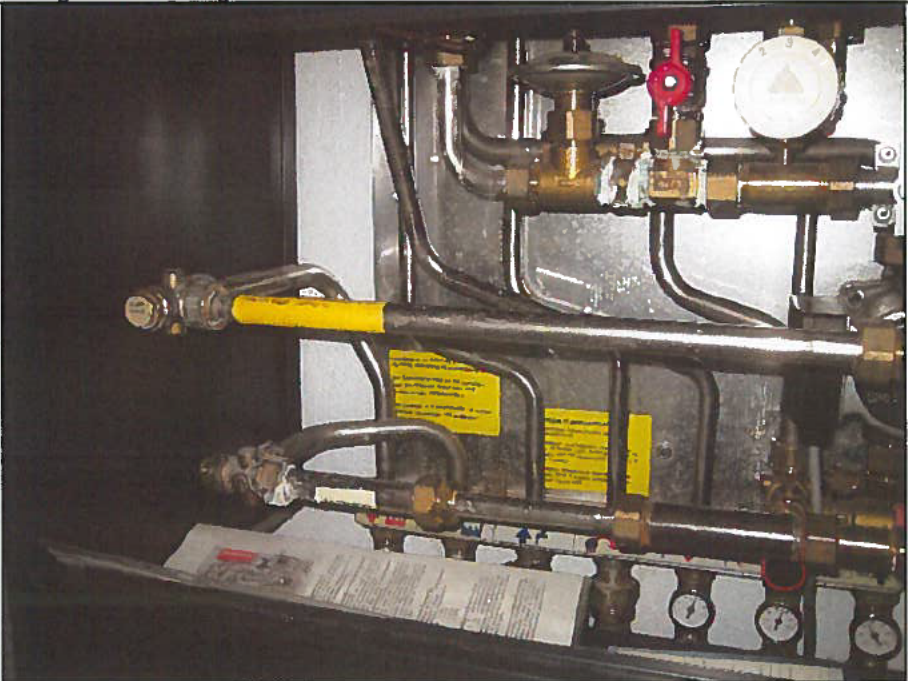
| <b>Fejl angivelse</b><br><b>Syns- og Skønsmand</b> | <p>Beskrivelse af skade/mangel:<br/> Varmevæksler i bryggers har korrosion og rustansamlinger ved flere rørsamlinger.<br/> Note: Har karakteren K3 da der er fare for utætheder med heraf følgende skader.</p> <p>Karakter: K3<br/> Begrundelse for fejl: Manglende registrering af BS</p> | A3 |
| Bygningssagkyndig | Karakter K3 er overvurderet | |
| Syns- og Skønsmand | Der er farer for utætheder.<br>Skadeangivelsen og pointtallet fastholdes. | A3 |

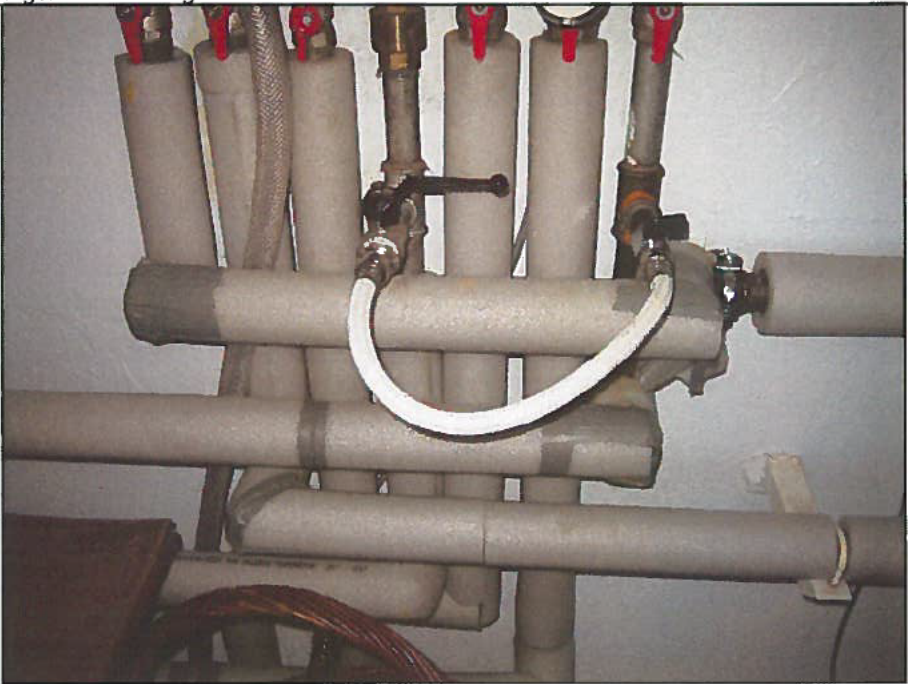
| <b>Fejl angivelse</b><br>Syns- og Skønsmand | <p>Beskrivelse af skade/mangel:<br/> Der er fast forbindelse mellem vandsinstallationen og varmeinstallationen for efterfyldning af vand. Dette er kun tilladt, hvis der samtidig er indføjet en kontraventil, der sikrer at der ikke sker tilbageløb til koldtvandsinstallationen.</p> <p>Karakter: K3<br/> Begrundelse for fejl: Forholdet er ikke nævnt.</p> | A3 |

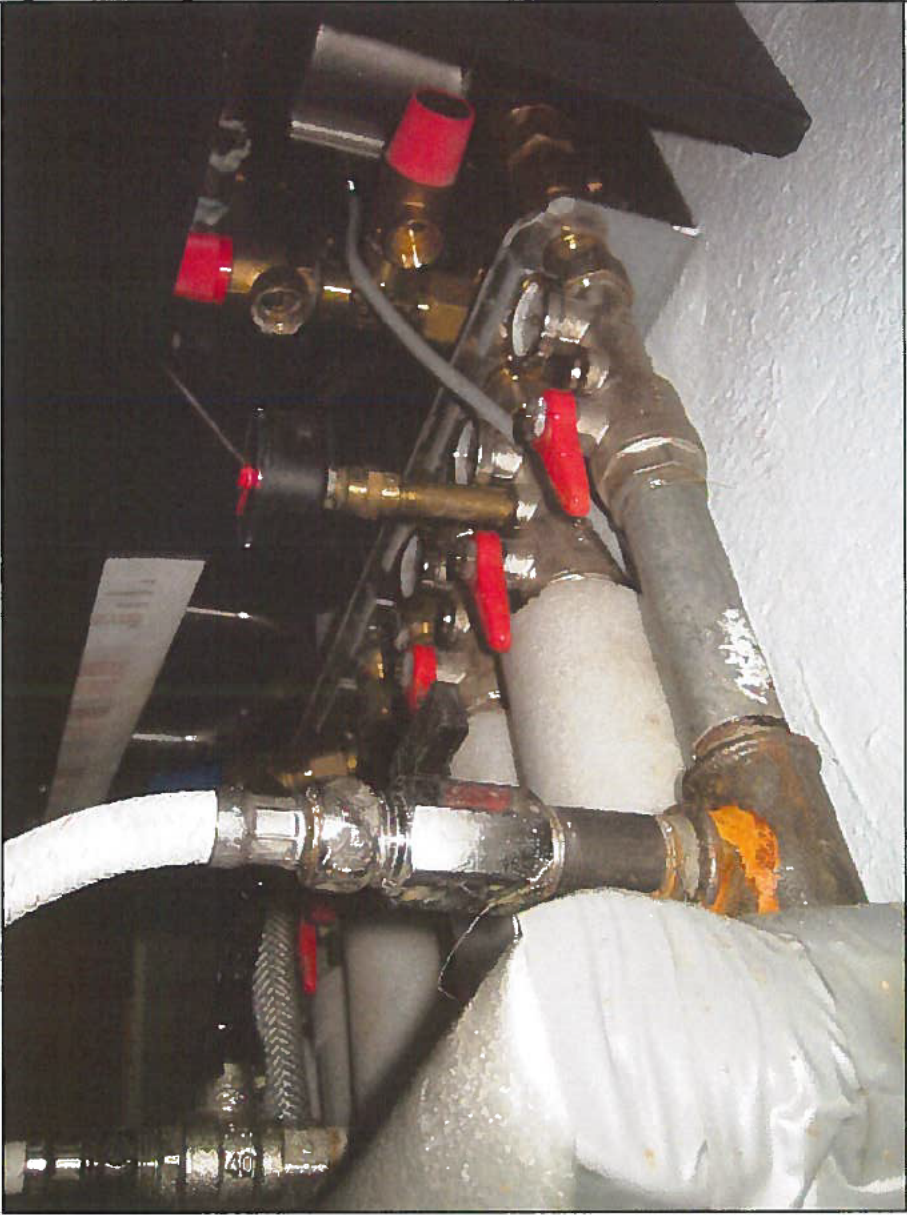
| <b>Fejl angivelse</b><br><b>Syns- og Skønsmand</b> | <p>Beskrivelse af skade/mangel:<br/> Afløb fra sikkerhedsventil ved varmeveksler skal føres til afløbssystem, hvilket ikke er tilfældet. Underliggende rør og installationer har begyndende rustdannelser.<br/> Note: Har karakteren K3, da der er fare for opfugtning/skade på andre bygningsdele.</p> <p>Karakter: K3<br/> Begrundelse for fejl: Forholdet er ikke beskrevet.</p> | |

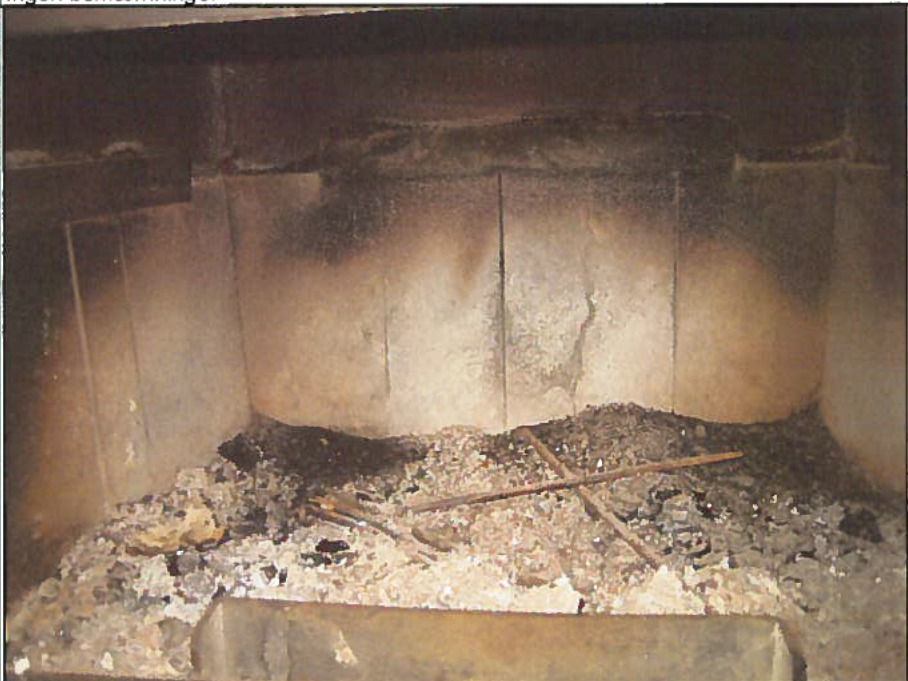
| <b>Fejl angivelse</b><br><i>Syns- og Skønsmand</i> | <p>Beskrivelse af skade/mangel:<br/> Brændeovn i stuen: Indmurationssten er revnet.<br/> Karakter: K1.<br/> Begrundelse for fejl: Overset forhold.</p> | 0 |

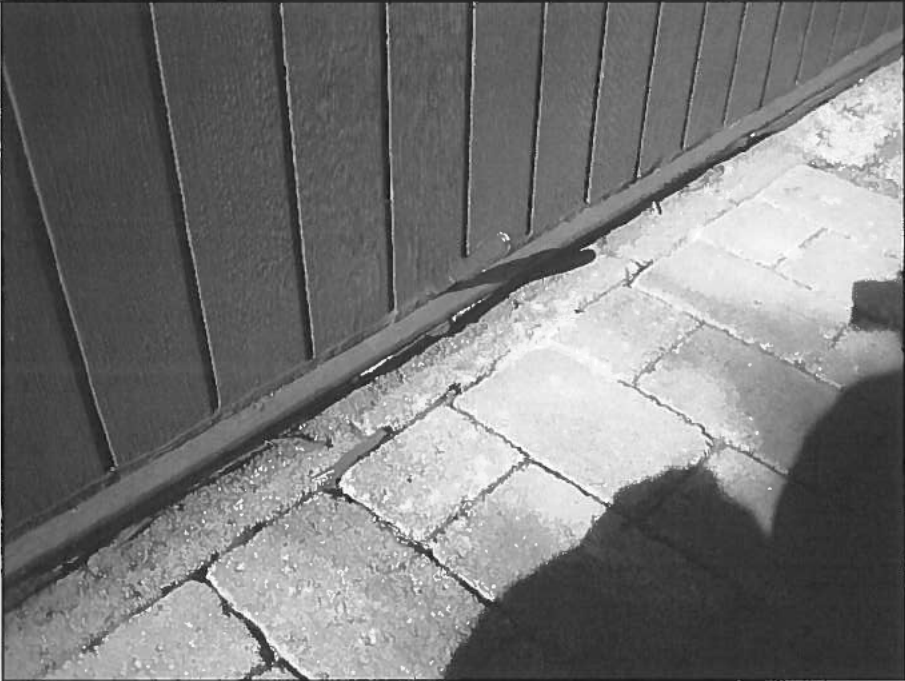
| | Beskrivelse af skade/mangel:<br>Træbeklædning mod øst på udestuen, står helt ned på terræn og bliver opfugtet fra fliserne. Nederste del af beklædningen har begyndende nedbrydning.<br><br>Karakter: K2<br>Begrundelse for fejl: Skaden er ikke beskrevet af BS. | |

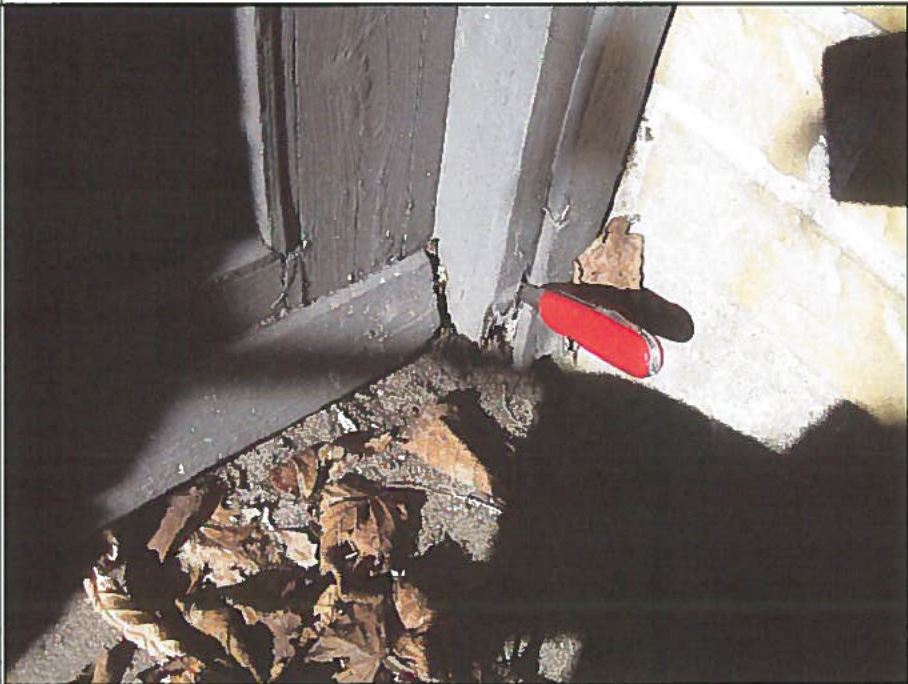
| 3.1 Døre | K2: Dør til udhusdel klemmer. | |
| <b>Fejlangivelse</b><br><i>Syns- og Skønsmand</i> | <p>Beskrivelse af skade/mangel:<br/>Dør til depotrum mod øst. Der er nedbrydning og delaminering nederst i dørramme samt nedbrydning nederst i dørkarm.</p> <p>Karakter: K2<br/>Begrundelse for fejl: Skaden er mangelfuld beskrevet.</p> | A1 |
