# DISCIPLINÆR- OG KLAGENÆVNET FOR BESKIKKEDE BYGNINGSSAGKYNDIGE

## Afgørelse - teknisk revision af tilstandsrapporten [REDACTED]:

## Sagsfremstilling:

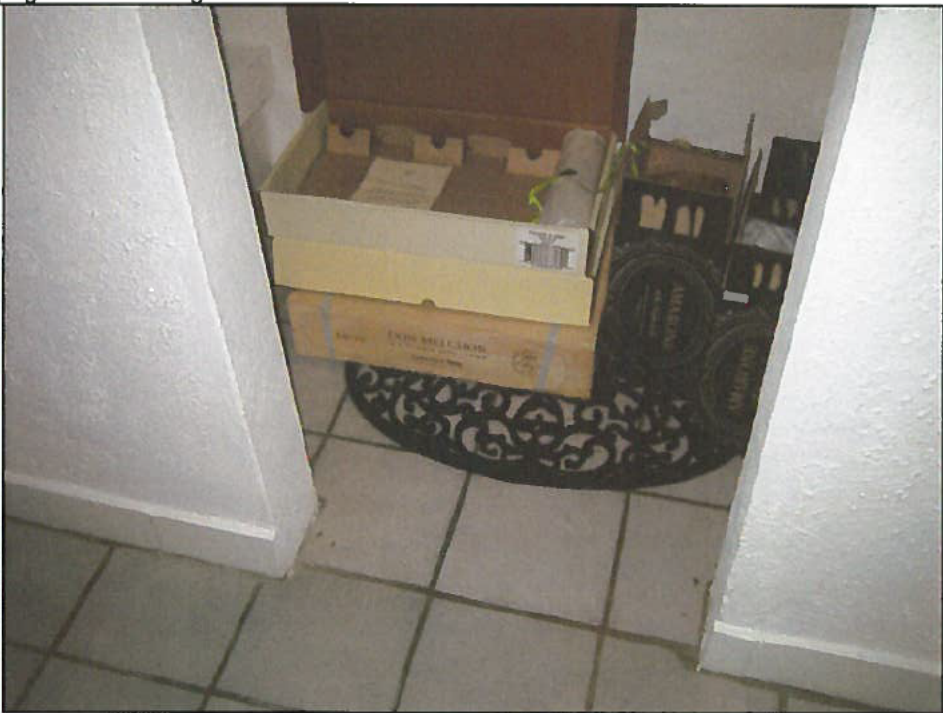
| <b>Fejlangivelse</b><br>Teknisk Revisor | <br><b>Beskrivelse af skade/mangel.</b> Gulvfliser i dørhul og i lille hylderum i kælder ved trappe mangler stedvis fuld vedhæftning til underlaget.<br><b>Karakter:</b> K1<br><b>Begrundelse for fejl:</b> Skaden er ikke registreret.. | A2 |
| Bygningssagkyndig | Forholdet er konstateret ved "bankning" på alle gulvfliser. | |
| Teknisk Revisor | Ingen kommentarer. - Vurderingen fastholdes | A2 |

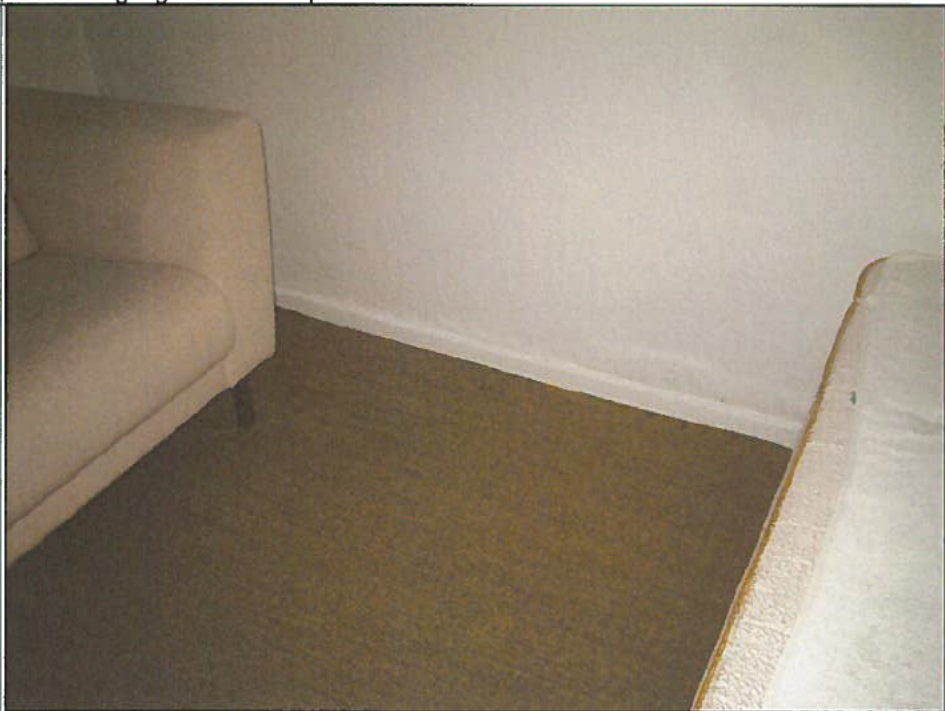
| <b>Fejlangivelse</b><br><b>Teknisk Revisor</b> | <p><b>Beskrivelse af skade/mangel:</b><br/> I kælderrum mod NØ er der løstsiddende puds bag tapet, især nederst på kælderydervægge samt ved skillerum mod vinrum og der kan nederst på gavlydervæggen måles en forholdsvis høj opfugtning.<br/> I kælderrum mod NV er der på gavlydervæg i et mindre område løstsiddende puds og pudsafskalninger og væggene er her ligeledes opfugtet.<br/> <b>Karakter: K2</b><br/> <b>Begrundelse for fejl:</b><br/> Skaden er delvist beskrevet men med for lav karakter og der mangler stedfæstelse af skade.</p> | A3 |
| Bygningssagkyndig | Forholdet skønnet at være normalt forekommende i en kælder opført på dette tidspunkt, karakteren K2 synes at være høj. | |
| Teknisk Revisor | Ingen kommentarer. - Vurderingen fastholdes | A3 |

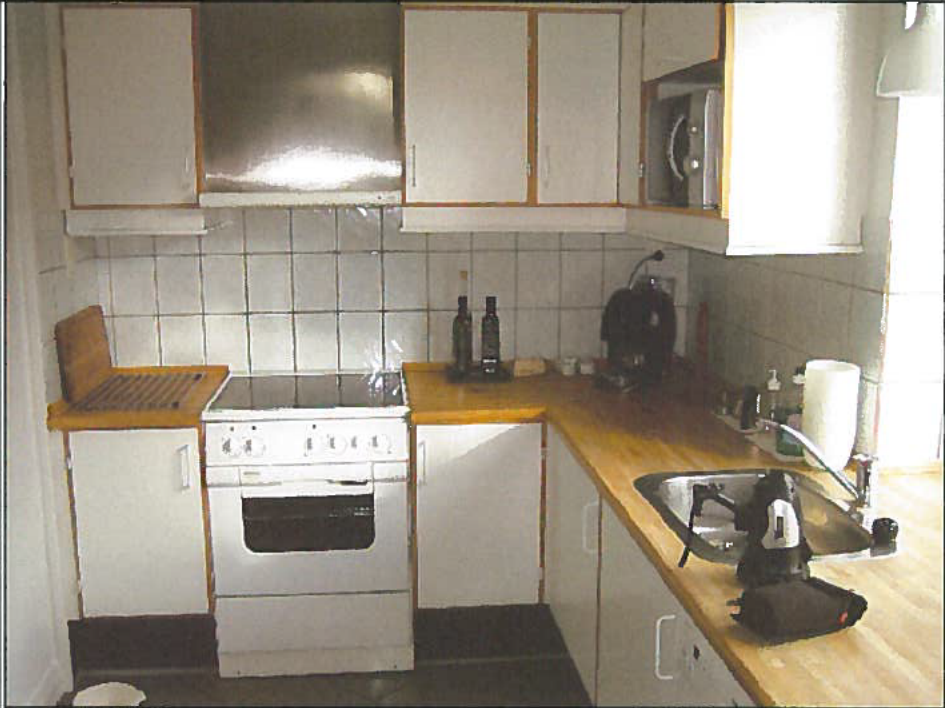
| <b>Fejlangivelse</b><br><i>Teknisk Revisor</i> | <p><b>Beskrivelse af skade/mangel.</b> Fliser over køkkenbord mangler stedvis fuld vedhæftning til underlaget. Bl.a. på væg mod stue og væg ved komfur.<br/><b>Karakter:</b> K1<br/><b>Begrundelse for fejl:</b> Skaden er ikke registreret.</p> | A2 |

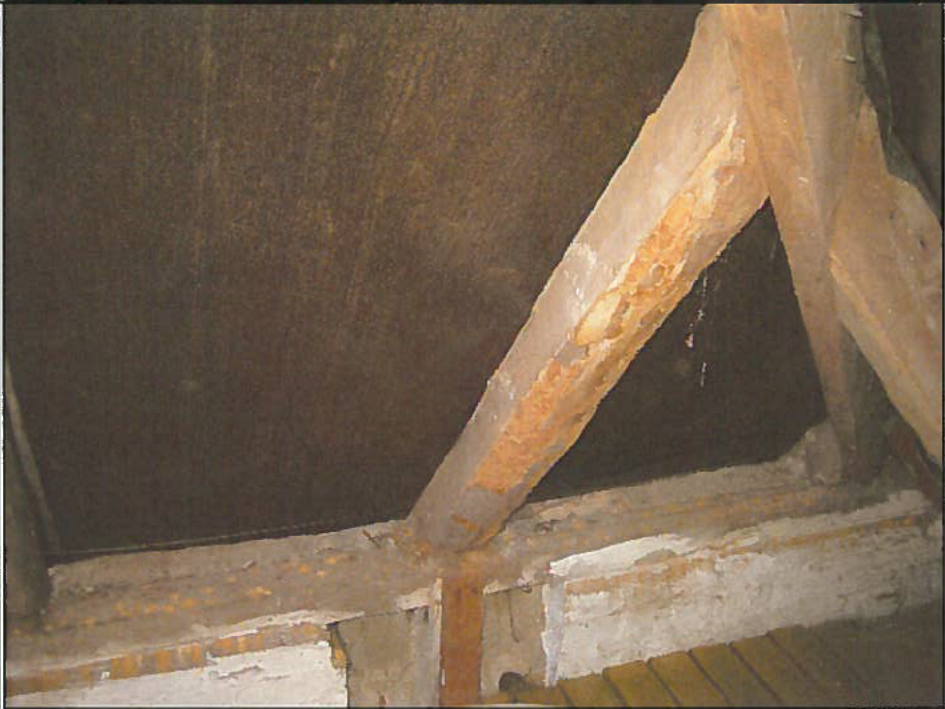
| <b>Fejlangivelse</b><br><i>Teknisk Revisor</i> | <p><b>Beskrivelse af skade/mangel:</b> Der er aftegninger i spær og fodremme efter angreb af borebiller og flyvehuller efter violbukke (barkbiller). Spær ved SØ hjørne, midterste hanebånd og fodrem mod øst er hårdt angrebet.</p> <p><b>Note:</b> Violbuk angreb vurderes uddødt, da de kun er aktive ved tilstedeværelsen af relativ frisk bark. Borebille angreb skønnes at være aktivt, da der som følge af den manglende ventilation ikke kan udelukkes at opstå en fugtighedstilstand i tagrummet som betinger fortsat trivsel af borebiller. Borebiller har dog ikke et omfang, så der er nærliggende risiko for reduceret bæreevne i træværket. Borebillerne bør dog bekæmpes med egnet middel.</p> <p><b>Karakter:</b> K1</p> <p><b>Begrundelse for fejl:</b> Forholdet er ikke tilstrækkelig beskrevet.</p> | A1 |

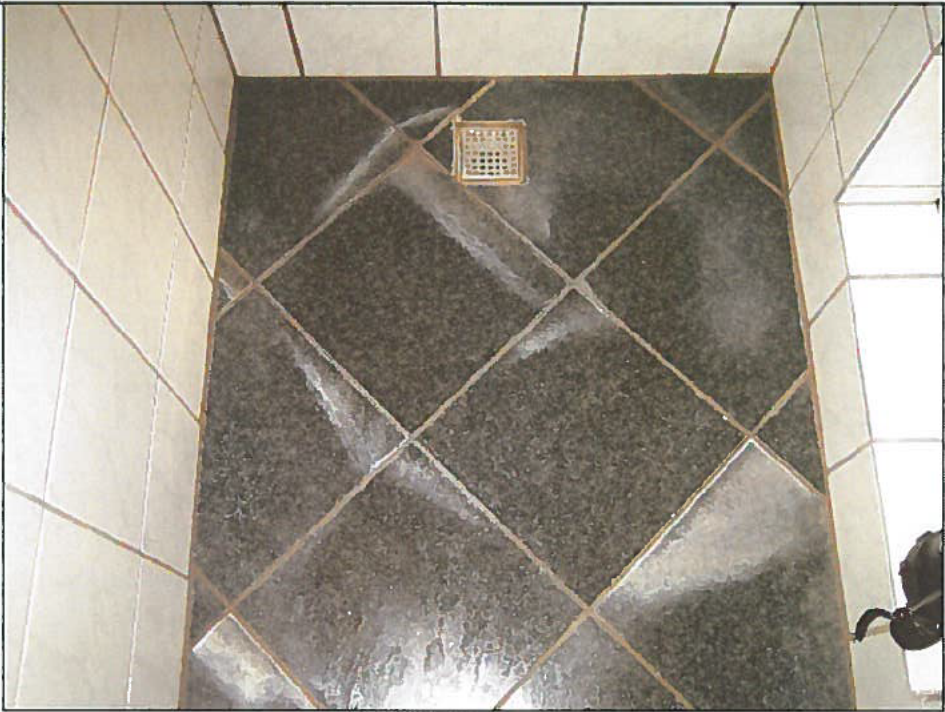
| <b>Fejlangivelse</b><br><i>Teknisk Revisor</i> | <p><b>Beskrivelse af skade/mangel:</b> Vægfliser i badeværelse/bruseniche på 1. sal mangler stedvis fuld vedhæftning til underlaget, er bl.a. konstateret ved nederste fliserække på væg under blandingsbatteri.</p> <p>Note: Der er fare for fugtnidrængning og der kan opstå mug og skimmel i hulrum under fliser, dels yder fliser med mangelfuld vedhæftning ikke en tilstrækkelig vådrumstæt overflade.</p> <p><b>Karakter:</b> K3</p> <p><b>Begrundelse for fejl:</b> Skaden er ikke beskrevet.</p> | A3 |

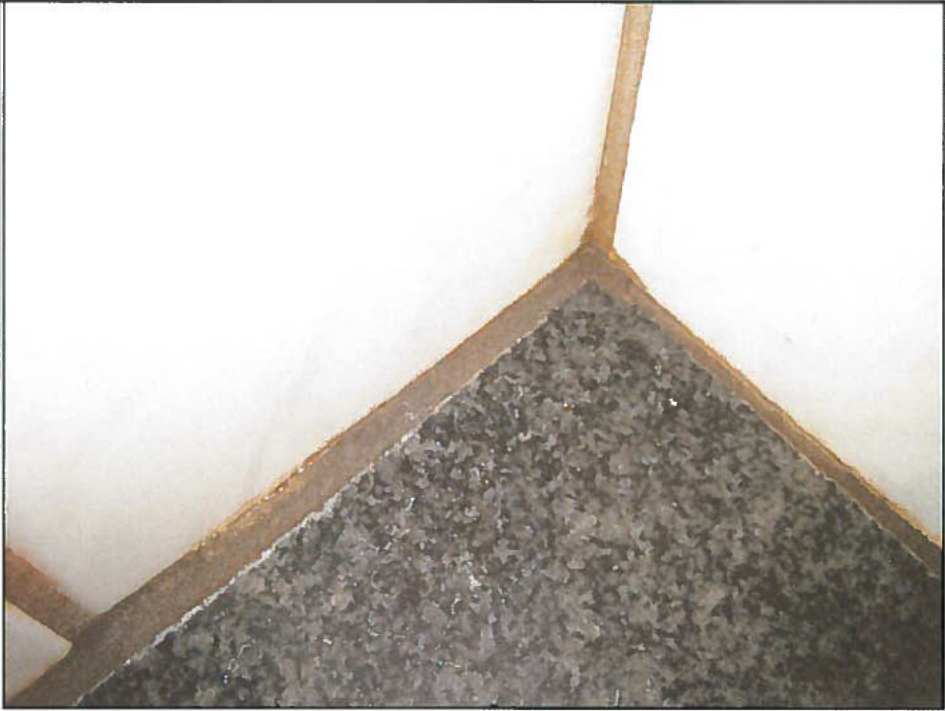
| <b>Fejlangivelse</b><br><i>Teknisk Revisor</i> | <p><b>Beskrivelse af skade/mangel:</b> Fine revnedannelser i mørtelfugen mellem gulv og vægfliser samt nederste del af hjørnefuge mellem vægfliser, under bruserangement i bruserum/badeværelse på 1. sal.</p> <p>Note: Der er fare for fugtnidtrængning i bagved liggende konstruktion og der kan opstå mug og skimmel i hulrum under fuger/fliser.</p> <p><b>Karakter:</b> K3</p> <p><b>Begrundelse for fejl:</b> Skaden er ikke beskrevet.</p> | B8 |
| Bygningssagkyndig | Forholdet er meget vanskeligt at konstatere med det blotte øje, tror ikke der vil ske unormal fugttilførsel til konstruktionen. | |
| Teknisk Revisor | Ingen kommentarer. - Vurderingen fastholdes | B8 |

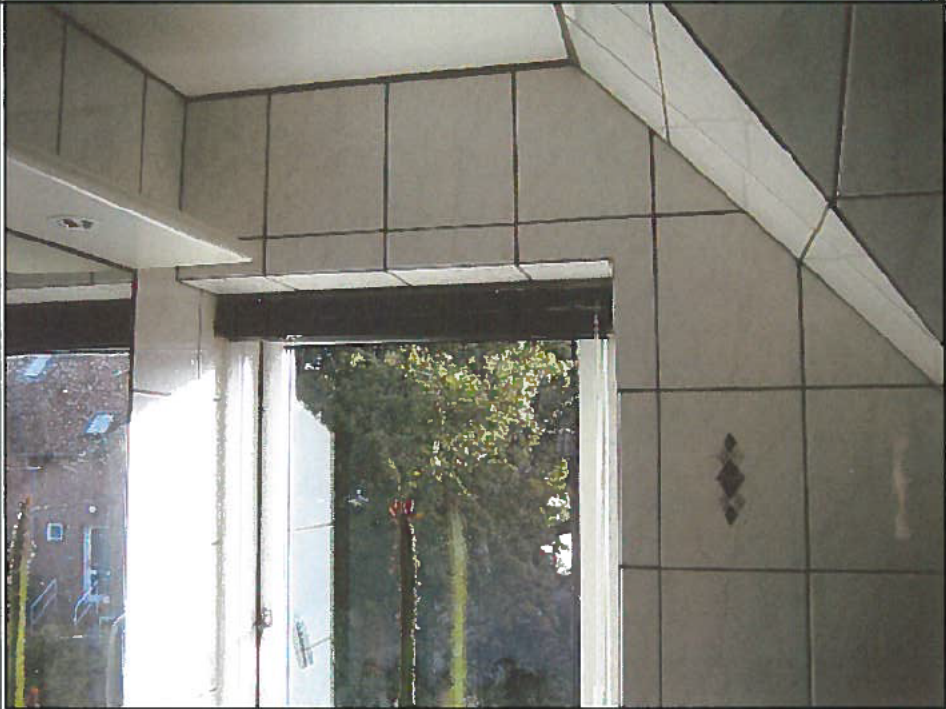
| <b>Fejlangivelse</b><br><i>Teknisk Revisor</i> | <p><b>Beskrivelse af skade/mangel:</b> Vægfliser i badeværelse på 1. sal mangler stedvis fuld vedhæftning til underlaget, er bl.a. konstateret i området ved vindue.</p> <p><b>Karakter:</b> K1</p> <p><b>Begrundelse for fejl:</b> Skaden er ikke beskrevet.</p> | A3 |

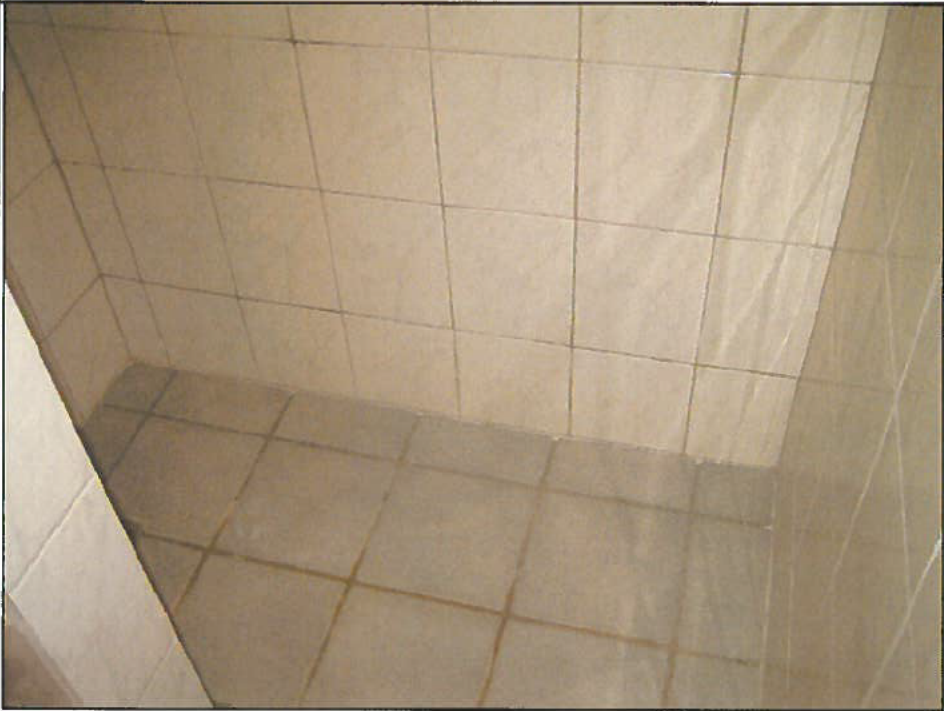
| <b>Fejlangivelse</b><br><i>Teknisk Revisor</i> | <p><b>Beskrivelse af skade/mangel:</b> Vægfliser i badeværelse/bruseniche i kælder mangler stedvis fuld vedhæftning til underlaget, er bl.a. konstateret ved de nederste fliserækker på kælderydervæg.</p> <p>Note: Der er fare for fugtnidtrængning og der kan opstå mug og skimmel i hulrum under fliser, dels yder fliser med mangelfuld vedhæftning ikke en tilstrækkelig vådrumstæt overflade.</p> <p><b>Karakter:</b> K3</p> <p><b>Begrundelse for fejl:</b> Skaden er ikke beskrevet.</p> | A3 |

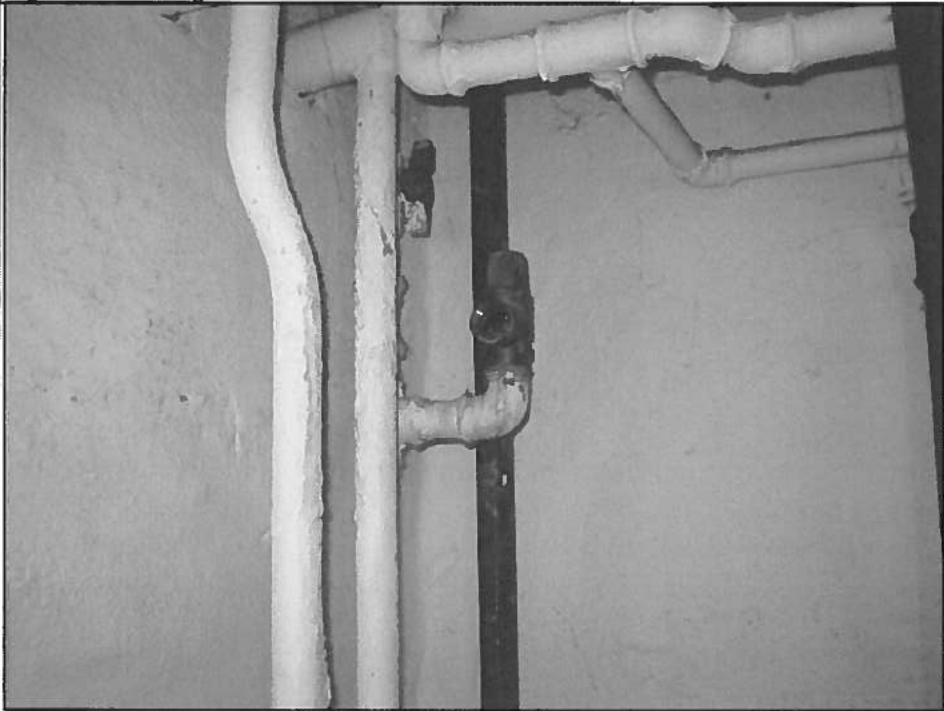
| <b>Fejlangivelse</b><br><b>Teknisk Revisor</b> | <p><b>Beskrivelse af skade/mangel:</b> Afløb fra sikkerhedsventil i kælder ved varmtvandsanlæg skal føres til afløbssystem, hvilket ikke er tilfældet. Underliggende rør og installationer har begyndende rustdannelser.</p> <p><b>Note.:</b> Der er fare for opfugtning/skade på andre bygningsdele.</p> <p><b>Karakter:</b> K3</p> <p><b>Begrundelse for fejl:</b> Forholdet er ikke beskrevet.</p> | A3 |

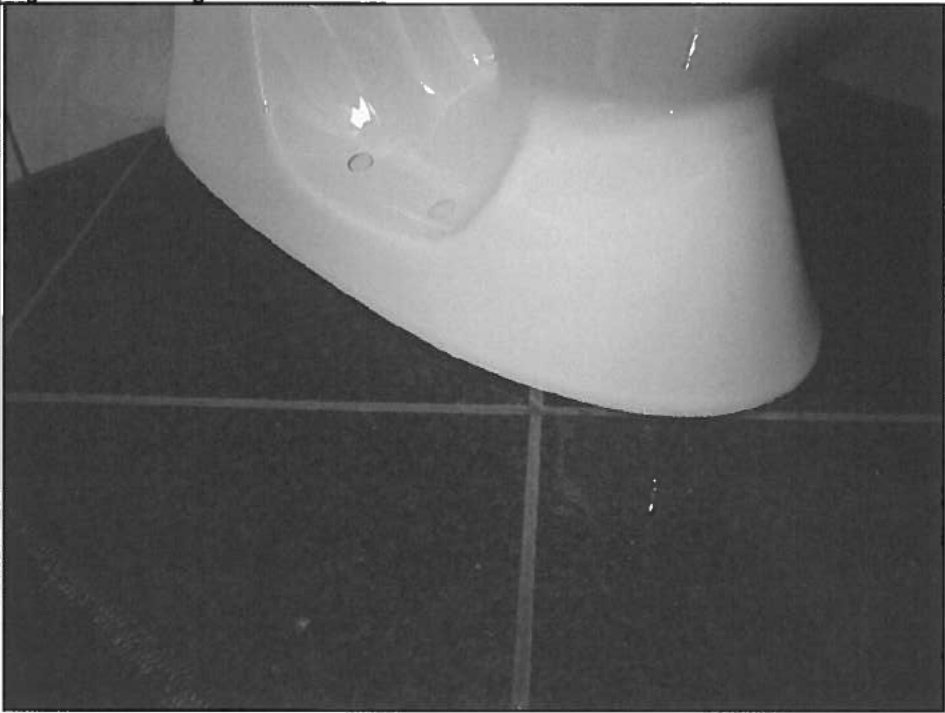
| <b>Fejlangivelse</b><br><b>Teknisk Revisor</b> | <p><b>Beskrivelse af skade/mangel:</b> Der mangler en vandtæt fugelukning mellem toiletskål og gulv i badeværelse på 1. sal og i kælder.</p> <p><b>Note:</b> Gulvet er dog ikke direkte vandbelastet område, men der kan opstå ildelugtende mikroorganismer, som følge af indtrængende smuds fra gulvvask og andet.</p> <p><b>Karakter:</b> K1</p> <p><b>Begrundelse for fejl:</b> Forholdet er ikke beskrevet.</p> | A1 |

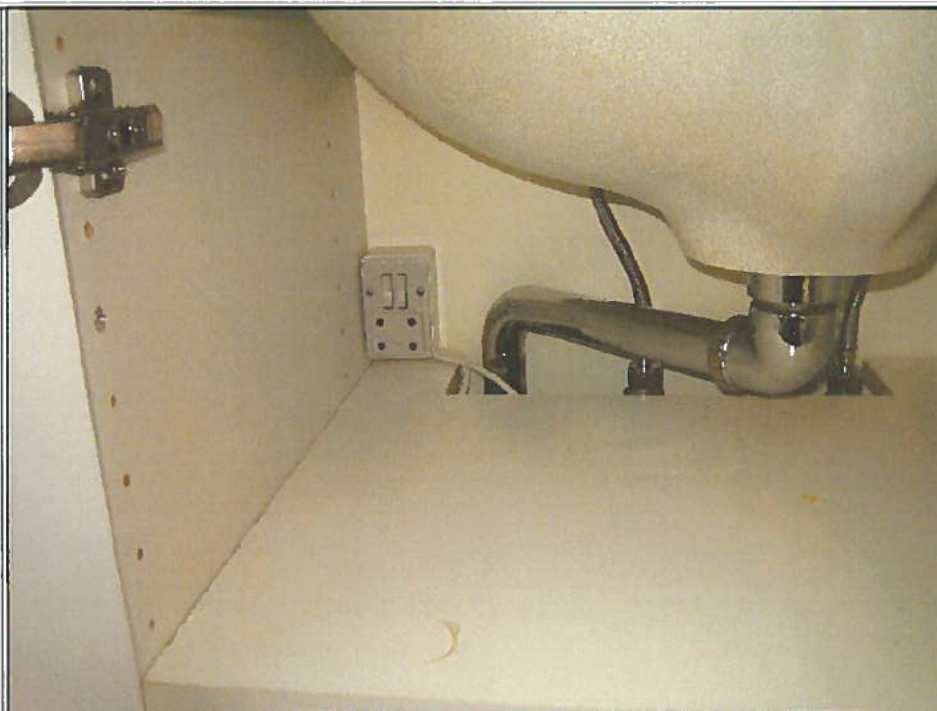
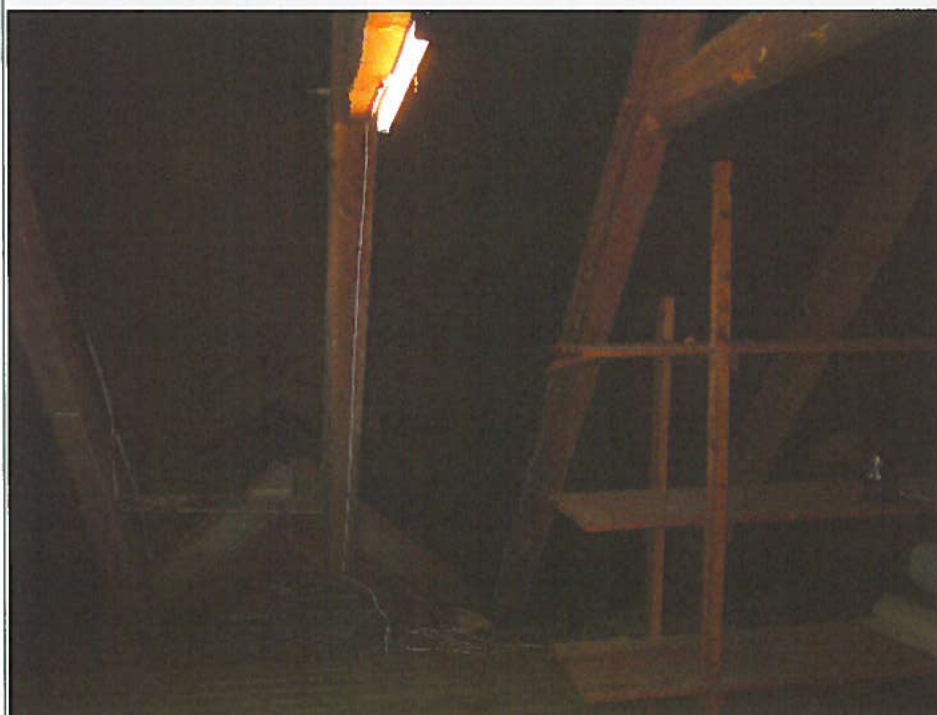
Der mangler en mere præcis lokalisering og beskrivelse af de ulovlige installationer.  
I lofttrum: El kontakt ved loftlem er tilslutet med bløde ledninger til den faste installation, ledningerne er vidreført til armatur og til strømskinne, ledningen er flere steder samlet med kronmuffer.

Badeværelse på 1. sal: Fra stikkontakt og fordelerstik i naboværelse er der ført bløde ledninger gennem væg under skab til stikkontakt i vaskeskab, ledningen er herfra ført skjult videre. Over overskabe ligger der en del løstliggende ledninger, hvoraf nogle går til loftbelysning.

Soveværelse på 1. sal: Flere bløde ledninger ved belysning ved skab.

Stue: Blød ledning fra stikkontakt til stikboks med flere eludtag.

| | <p>Udvendig: Belysning og kontakter i skur er udført med bløde ledninger og der er fra udvendig stik ført bløde ledninger gennem overdækning til havebelysning.</p> <p>Note: Der vurderes at omfanget af de ulovlige installationer er så omfattende at EI-installationerne bør undersøges nærmere og udbedres af Aut.- EI-installatør.</p> <p>Karakter: UN</p> <p>Begrundelse for fejl: Forholdet er angivet med for lav karakter og bør iht. tidligere tilstandsrapport være UN.</p> | |

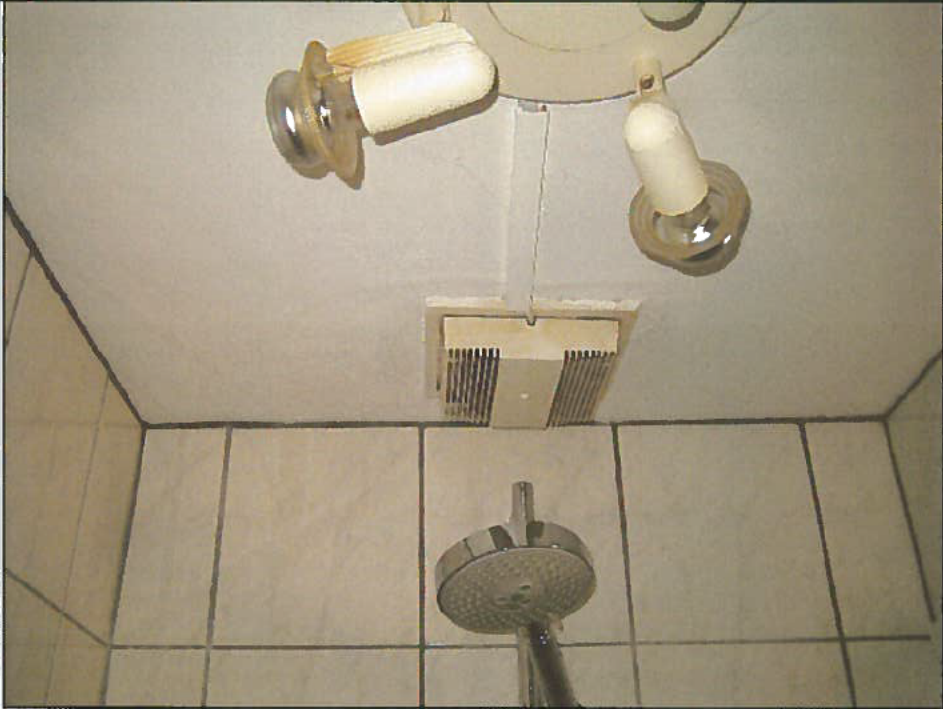
| <b>Fejlangivelse</b><br><i>Teknisk Revisor</i> | <p>Beskrivelse af skade/mangel: Ved bruserniche i badeværelse på 1. sal er der i vådzone anbragt en loftventilator.</p> <p>Note: Afstandskravet mellem bruser og ventilator er ikke overholdt, der kan ske kortslutning/nedsmeltning i ventilator, eller i bedste fald udfald i relæ.</p> <p>Karakter: K3</p> <p>Begrundelse for fejl: Forholdet er ikke beskrevet.</p> | A3 |
