## Bygningsbeskrivelse

## Bygning A (Beboelse - 188m2)

#### Afgørelse - teknisk revision af tilstandsrapporten I

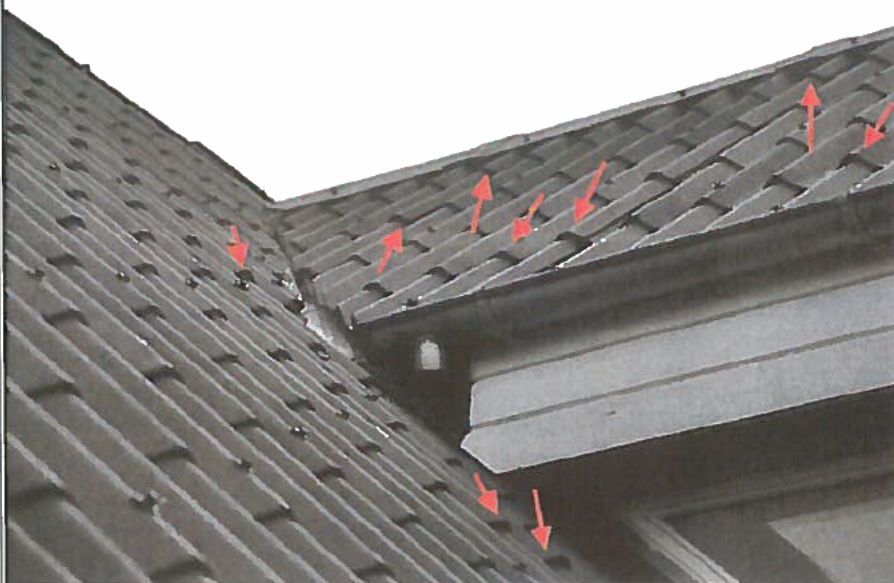
Foto nr. 5 Åbne samlinger i tagfladen

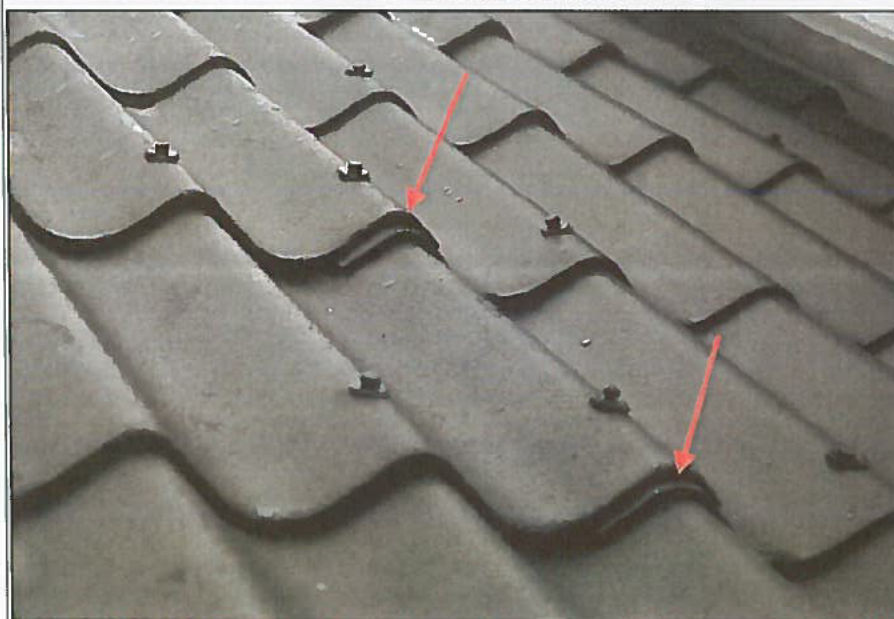
Foto nr. 3 Fortandinger i tagplader

**Beskrivelse af skade:** Taget er dækket af sortmalede B7-eterntplader og er gennemgribende renoveret i 2011, hvor en stor del af tagpladerne er udskiftet og tagfladen malerbehandlet.

En del plader er oplagt forkert og tander, både lodret og vandret. Der ses store forskydninger i samlingerne og enkelte plader på kvisttaget er vendt forkert.

En del plader vrider så meget, at samlingerne i overlægget ikke er tætte.

Flere åbne skruehuller uden afdækning eller tilspænding.

**Note:** Forholdet medfører risiko for vandindtrængning og opfugtning af underliggende konstruktioner.

**Karakter:** K3

**Begrundelse for fejl:** Den mangelfulde udførelse af tagbelægningen er ikke rapporteret.

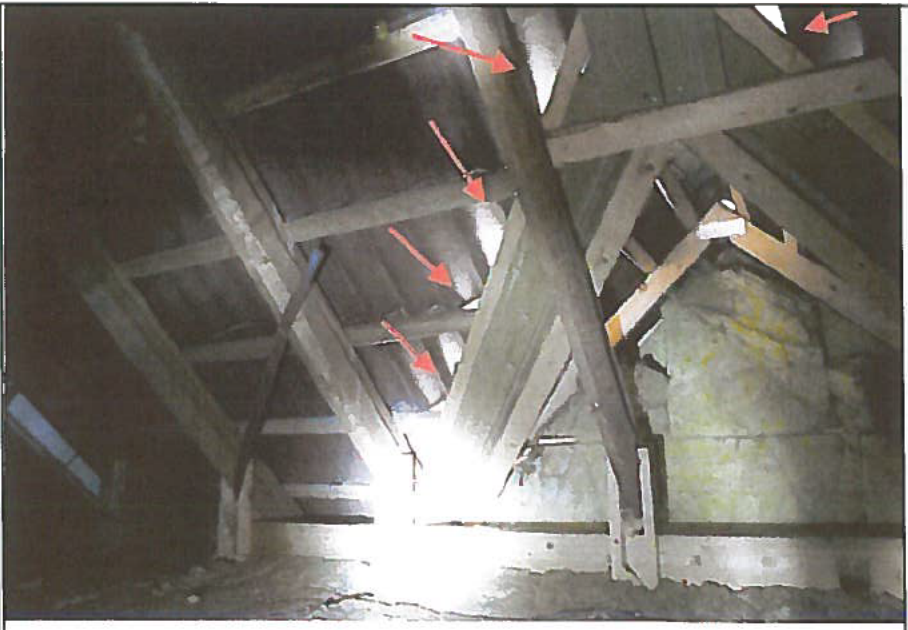
| 1.3<br>Skotrender/inddækninge<br>r | K1: Der mangler fugleklodser mellem i skotrender ved kvist. Note: Risiko for fygesne på loft. | |
| <b>Fejlangivelse</b><br>Nævnsssekretariatet | <p><b>Foto nr. 10</b> Lysindfald i tagrummet. Ingen fugleklodser ved skotrenderne. Udvendigt, se foto 9</p> <p>Jf. skønserklæring:<br/> <b>Beskrivelse af skade:</b> Som BS<br/> <b>Note:</b> Forholdet medfører risiko for fygesne og indtrængning af vand med skader på underliggende konstruktioner.<br/> <b>Karakter:</b> K3<br/> <b>Begrundelse for fejl:</b> Karakteren er ikke i overensstemmelse med notens angivelse af følgeskaderisiko.</p> | <b>A1</b> |

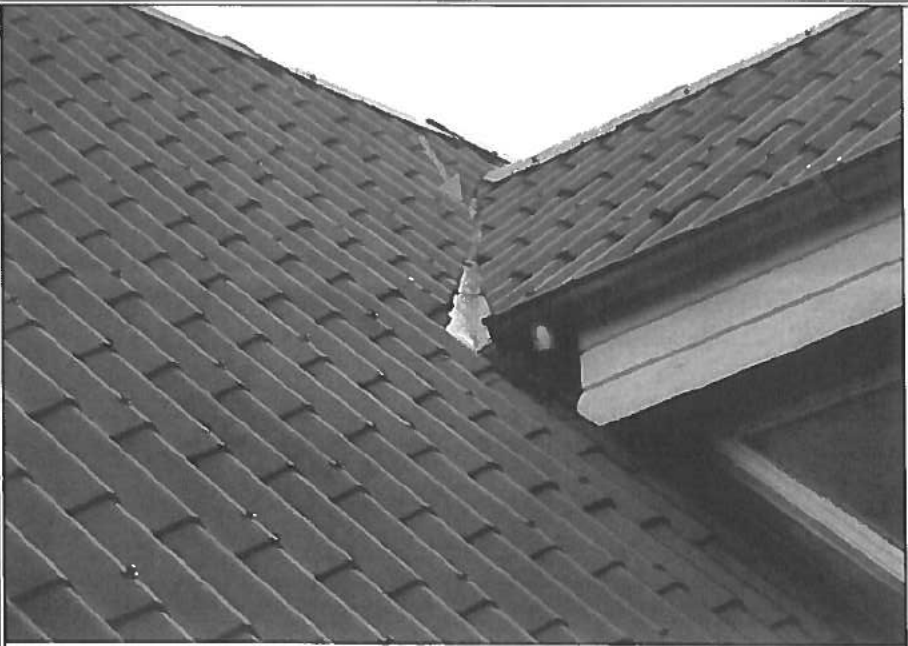
| | <p>Foto nr. 9      Tilskæring langs skotrender ved kvist mod V. Næste foto viser indvendige forhold</p> <p>Jf. skønserklæring:<br/> <b>Beskrivelse af skade:</b> Tilskæringen af tagpladerne omkring skotrenderne er skævt udført og er tydeligt lavet uden den professionelle omhu, som konstruktionen kræver.<br/> <b>Note:</b> Forholdet medfører risiko for indtrængning af vand med skader på underliggende konstruktioner.<br/> <b>Karakter:</b> K3<br/> <b>Begrundelse for fejl:</b> Forholdet er ikke rapporteret.</p> | |

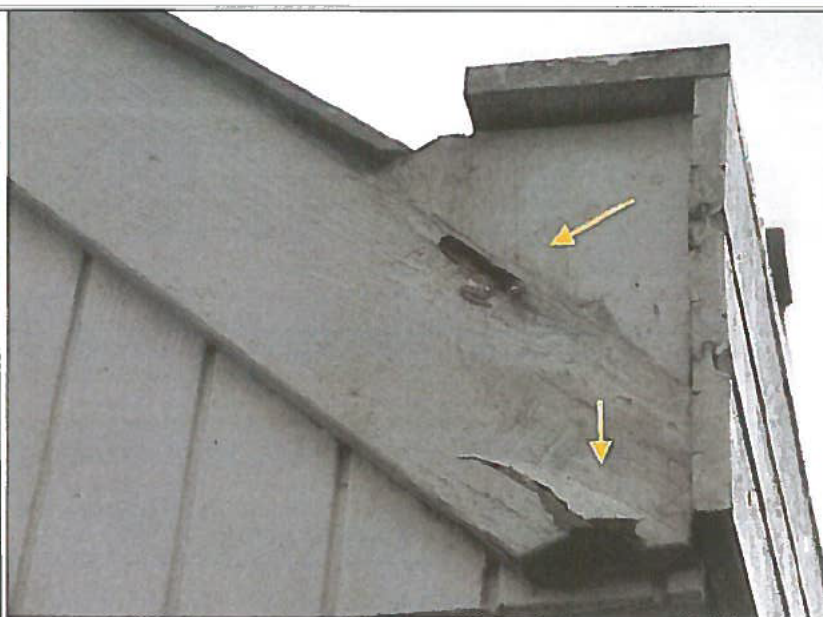
Foto nr. 16 Nedbrudt træ i vindskeber ved tagrendens endestykke. Her mod NV.

Vindskeber er nedbrudte, kraftigst ved tagrendernes endestykker.

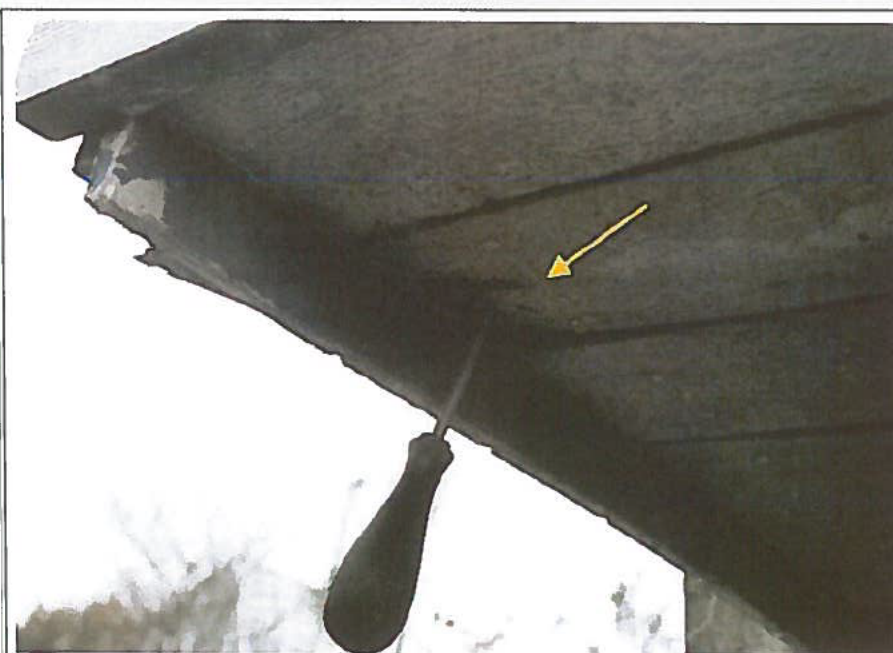
Foto nr. 15 Nedbrudt træ i udhængsbeklædning ved tagrendens endestykke. Her mod NV

**Beskrivelse af skade:** Udhængsbeklædningen er nedbrudt i begge udhæng, kraftigst omkring tagnedløbene og ved tagrendernes endestykker.

**Note:** Nedbrydningen er en følgeskade af en skjult uoprenset tagrende evt. med diverse lækager.

**Karakter:** K2

**Begrundelse for fejl:** Trænedbrydningens omfang er betydeligt større end angivet.

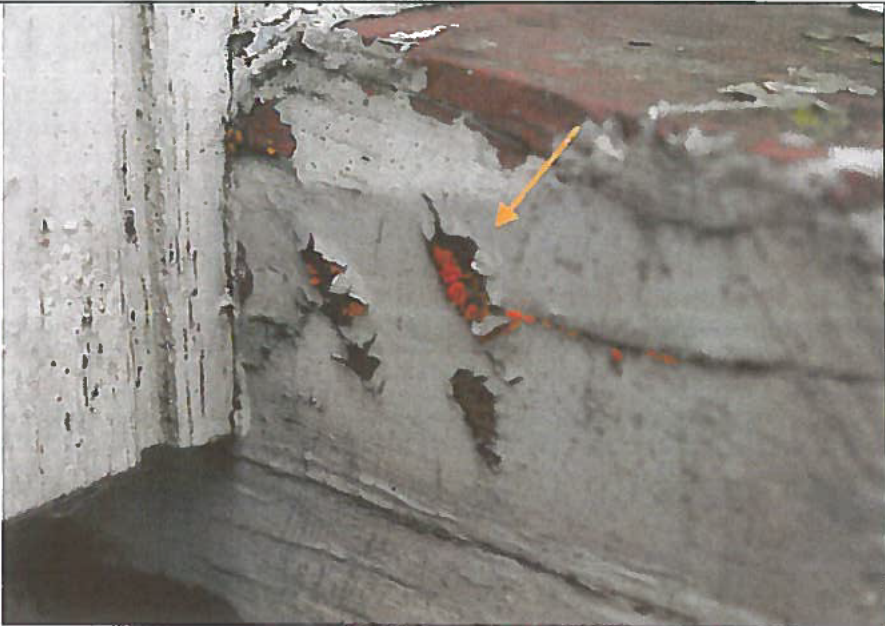
| <b>Fejlangivelse</b><br>Nævnsssekretariatet | <p>Foto nr. 17 Nedbrudt træ / låresvamp i frie remender. Her ved hushjørne mod NV</p> <p>Jf. skønserklæring:<br/> <b>Beskrivelse af skade:</b> Som BS + og med mindre angreb af tåresvamp.<br/> <b>Note:</b> Remenderne bærer de udkravende gavle, hvorfor nedbrydningen medfører risiko for følgeskader på tilstødende konstruktioner.<br/> <b>Karakter:</b> K3<br/> <b>Begrundelse for fejl:</b> Karakteren skal være K3 da nedbrydningen kan få konsekvenser for andre bygningsdele.</p> | A1 |
| Bygningssagkyndig | Da jeg besøgtede remenderne var der ikke svamp. | |
| Nævnsssekretariatet | Fejlangivelsen frafaldes, da det medgives, at svampen kan være opstået efter BS's besigtigelse. | 0 |

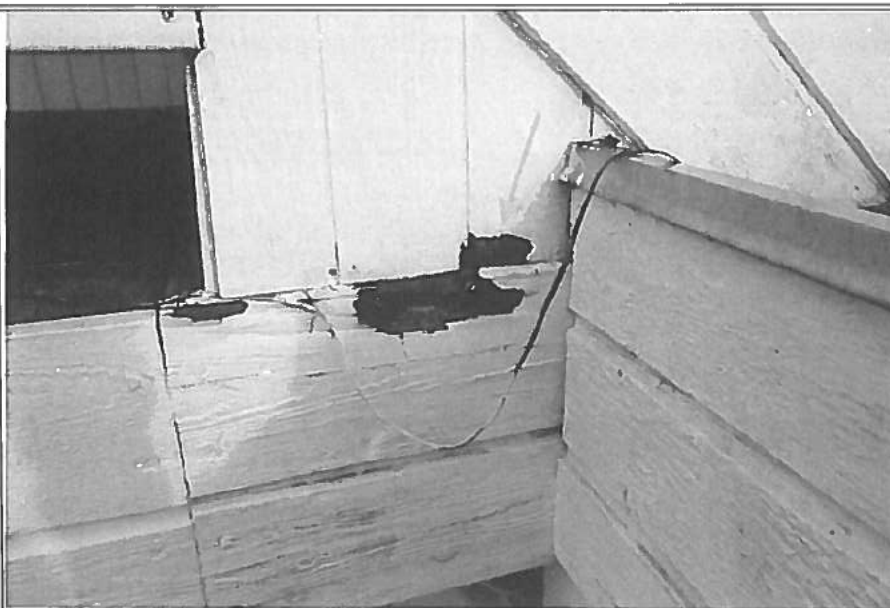
Foto nr. 14 Nedbrudt træ i gavlbeklædningen Her mod SØ

**Beskrivelse af skade:** Gavlbeklædningen i begge gavle er nedbrudt og ses med en del skader.

**Note:** Trænedbrydningen må forventes at udvikle sig.

**Karakter:** K2

**Begrundelse for fejl:** Forholder er ikke rapporteret.

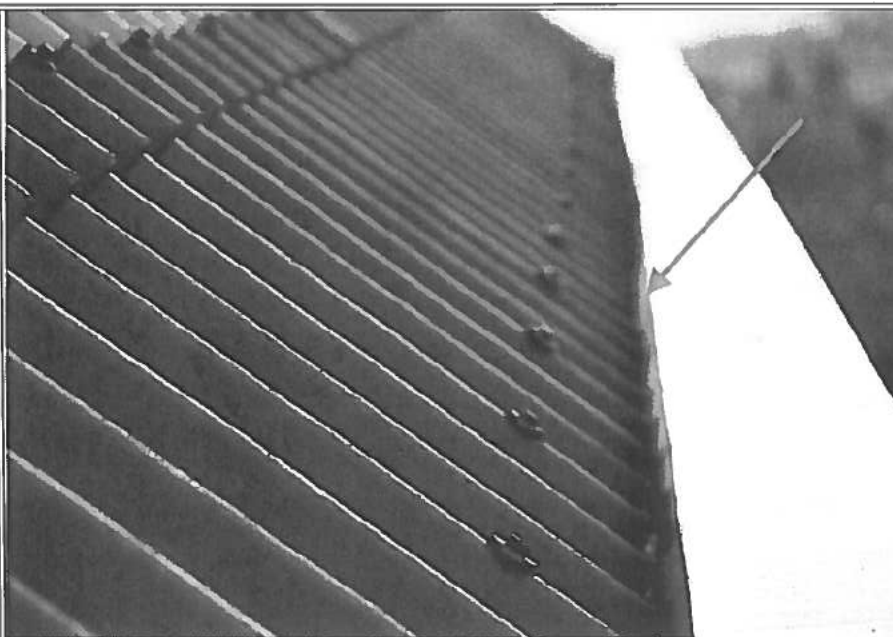
Foto nr. 8 Taget er trukket så langt ned mod tagrenden, at den ikke kan renses eller synes

**Beskrivelse af skade:** Tagpladerne er trukket så langt ned mod den originale, indbyggede tagrende, at denne ikke kan synes eller kan renses.

**Note:** Ved overløb opfugtes tagudhæng.

**Karakter:** K3

**Begrundelse for fejl:** Forholdet er ikke rapporteret.

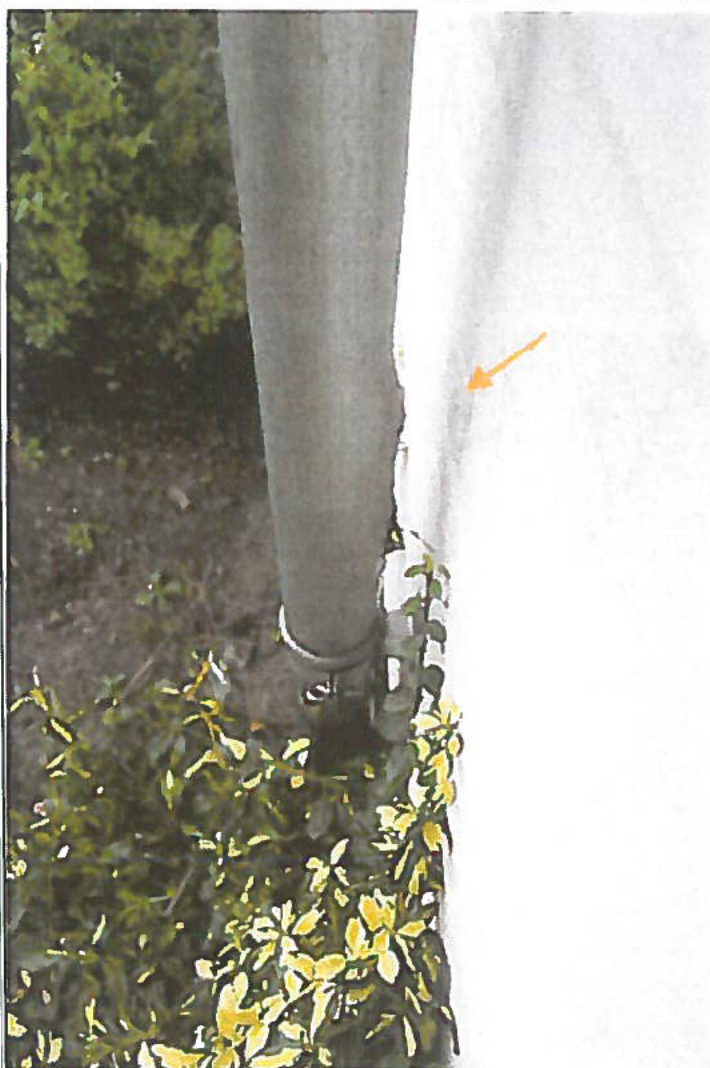
**Foto nr. 18** Frostsprængt nedløb ved hushjørne mod SV

**Beskrivelse af skade:** Et nedløbsrør ved hushjørnet mod SV er frostsprængt på bagsiden mod facademuren.

**Note:** Skaden medfører risiko for opfugtning af facademuren.

**Karakter:** K3

**Begrundelse for fejl:** Skaden er ikke rapporteret.

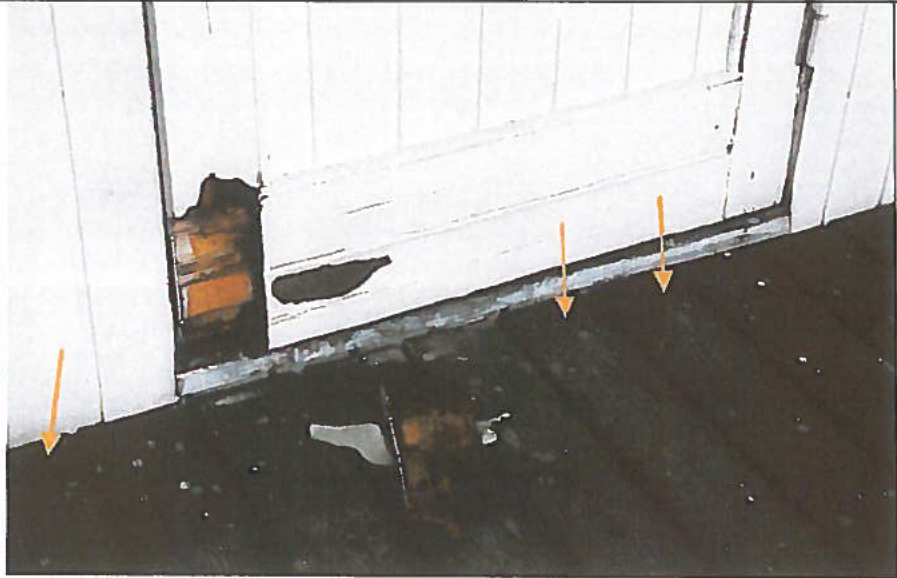
| <b>Fejlangivelse</b><br>Nævnsssekretariatet | <p>Foto nr. 19 Råd i terrassebrædder ved dør</p> <p>Jf. skønserklæring:<br/> <b>Beskrivelse af skade:</b> Der er nedbrudt træ i terrassebrædderne og de 2 yderste bjælker.<br/> <b>Note:</b> Risiko for personskade ved kollaps.<br/> <b>Karakter:</b> K3<br/> <b>Begrundelse for fejl:</b> Trænedbrydningens omfang er betydeligt større end angivet, og personskaderisiko er ikke rapporteret.<br/> <b>Fejlens vægt:</b> Da BS har rapporteret trænedbrydning i et enkelt brædt, reduceres med et point.</p> | B7 |
| Bygningssagkyndig | Der var kun 1 brædt da jeg besigtigede | |
| Nævnsssekretariatet | Fejlangivelsen fastholdes, idet det fremgår af skønserklæringen at "Forholdene har været fuldt synlige ved huseftersynet". | B7 |

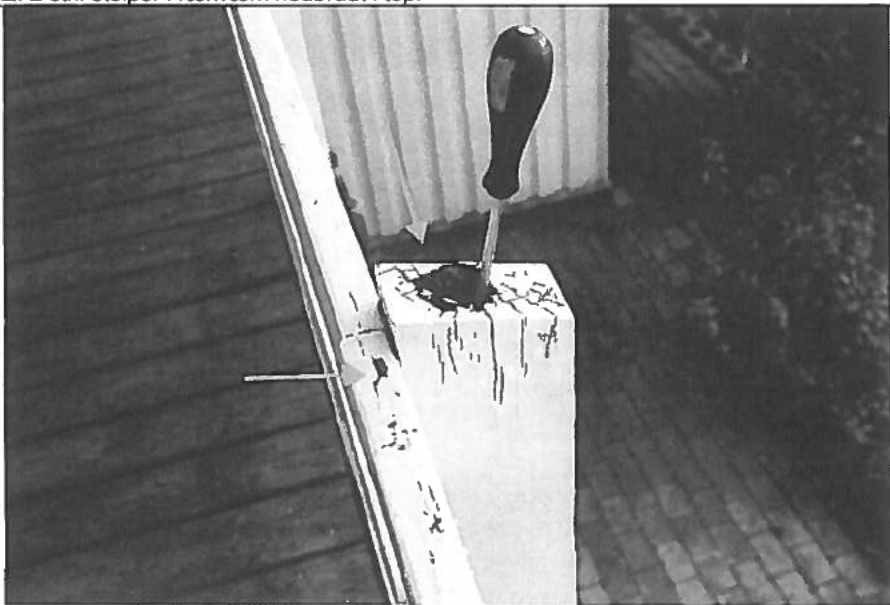
| 2.4 Altaner | K2: 2 stk. stolper i rækværk nedbrudt i top. | A1 |
| <b>Fejlangivelse</b><br>Nævnsssekretariatet | <p>Foto nr. 21    Nedbrudt træ i stolper og brædder på værn</p> <p>Jf. skønserklæring:<br/> <b>Beskrivelse af skade:</b> Der er nedbrudt træ i stolper og brædder på værnet.<br/> <b>Note:</b> Trænedbrydningen må forventes at udvikle sig, men giver ikke nærliggende risiko for personskade inden for overskuelig tid.<br/> <b>Karakter:</b> K2<br/> <b>Begrundelse for fejl:</b> Skadesbeskrivelsen er mangelfuld, da omfanget af trænedbrydning i terrasseværn er betydeligt større end angivet.<br/> <b>Fejlens vægt:</b> Reduceres med to point da der er rapporteret om nedbrydning i to stolper.</p> | |

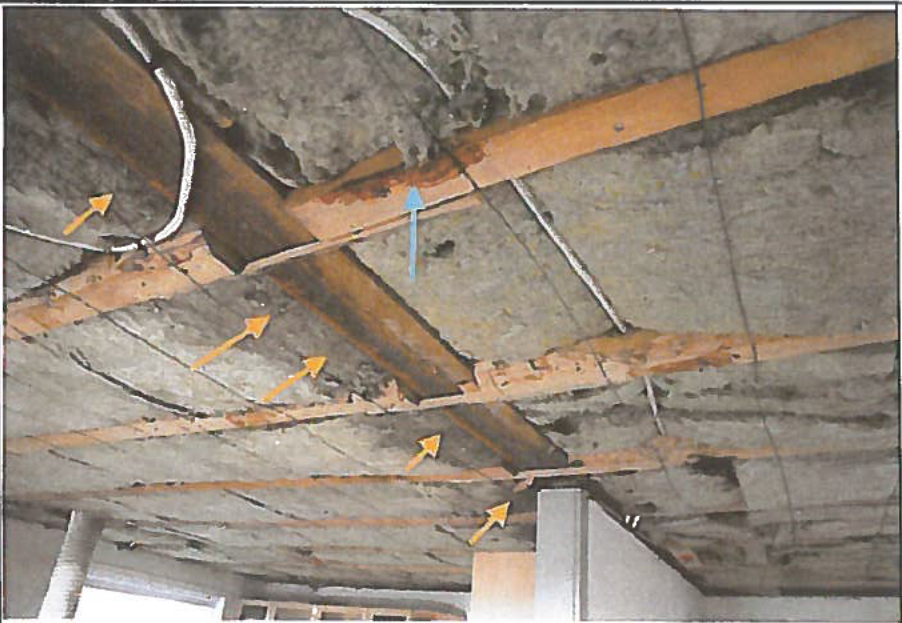
| <b>Fejlangivelse</b><br>Nævnsssekretariatet | <p>Foto nr. 24 Jerndrager. Isoleringen er opfugt. I træværk (ved blå pil) måles 40 % fugt.</p> <p>Jf. skønserklæring:<br/> <b>Beskrivelse af skade:</b> Skjolder og ujævnheder i stueloft langs hovedskillevæg.<br/> <b>Karakter:</b> K1<br/> <b>Begrundelse for fejl:</b> Forholdet er ikke rapporteret.<br/> <b>Fejlens vægt:</b> Tillægsfejl til næstfølgende fejlangivelse.</p> | A1 |
| Bygningssagkyndig | Skade først konstateret, da lofter blev fjernet | |
| Nævnsssekretariatet | Fejlangivelsen frafaldes. | 0 |

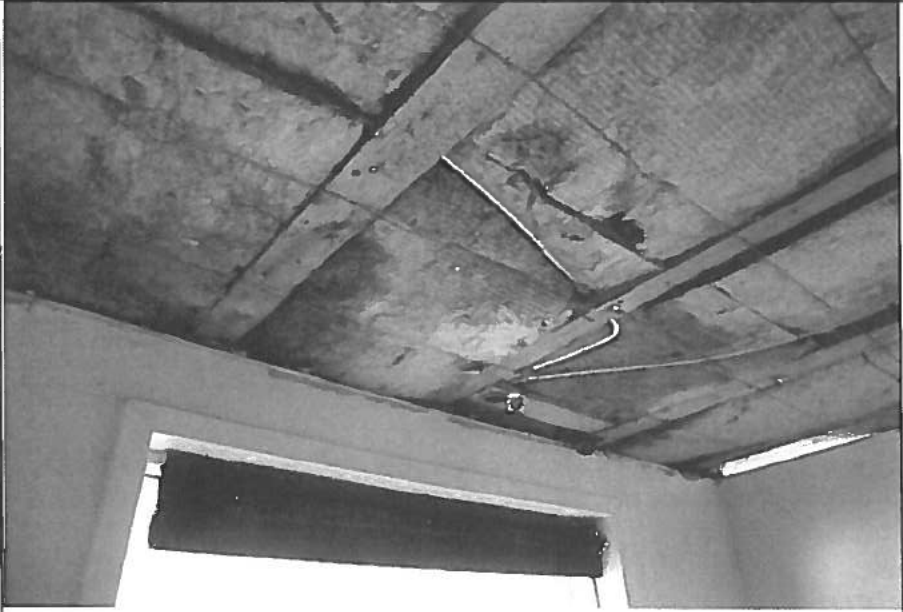
| 9.2 Loftbeklædning | K2: Loftbeklædning i værelser mod øst samt bryggers i stueetagen har nedbøjning ved facade samt revner/afskalninger i samlinger. | |
| <b>Fejlangivelse</b><br>Nævnsssekretariatet | <p>Foto nr. 25 Misfarvet isolering, her værelse mod Ø</p> <p>Jf. skønserklæring:<br/> <b>Beskrivelse af skade:</b> Loftbeklædning har nedbøjning samt revner/afskalninger langs alle facader i stueplan.<br/> <b>Karakter:</b> UN<br/> <b>Note:</b> Nedbøjningens årsag bør klarlægges.<br/> <b>Begrundelse for fejl:</b> Skadens omfang er betydeligt mere omfattende end angivet.<br/> <b>Fejlens vægt:</b> Som udgangspunkt på niveau C, men reduceres til niveau B da BS har påpeget skaden to steder i huset.</p> | B8 |
| Nævnsssekretariatet | Ifølge skønserklæringen har forholdet med overvejende sandsynlighed kunnet konstateres som ujævnheder og eventuel opfugtning ved huseftersynet, men da lofterne var fjernet ved skønforretningen frafaldes fejlangivelsen af principielle grunde. | 0 |

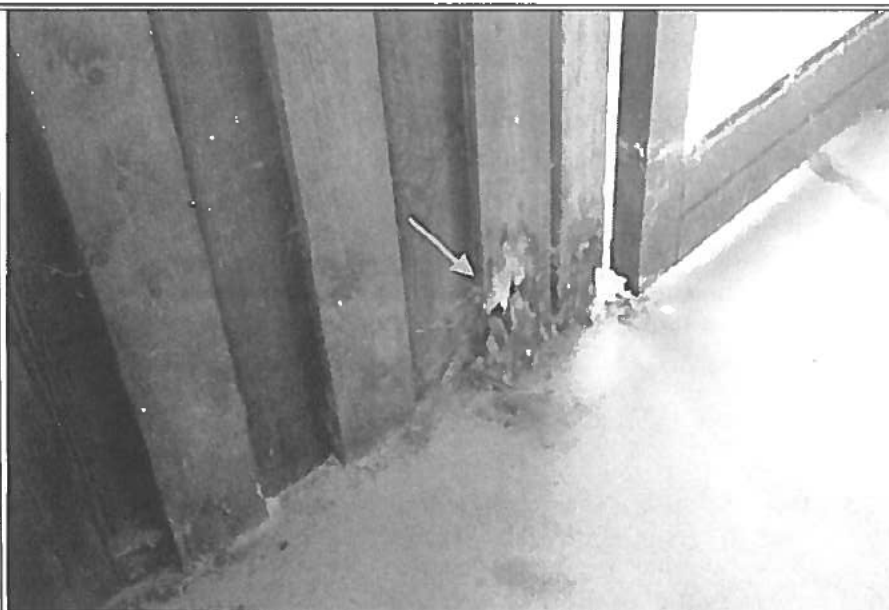
Foto nr. 27 Nedbrudt vægbeklædning i garage udvendigt se foto 28

**Beskrivelse af skade:** Manglende inddækning mellem sokkel og ydervæg samt trænedbrydning i bræddebeklædning langs terrændækket til venstre for døren i sydfacade.

**Note:** Skaden skyldes, at terrændækket i udhuset er udstøbt efter, at bræddebeklædningen er opsat og i et højere niveau end denne.

**Karakter:** K2

**Begrundelse for fejl:** Mangelfuld beskrivelse af skade samt omfang.

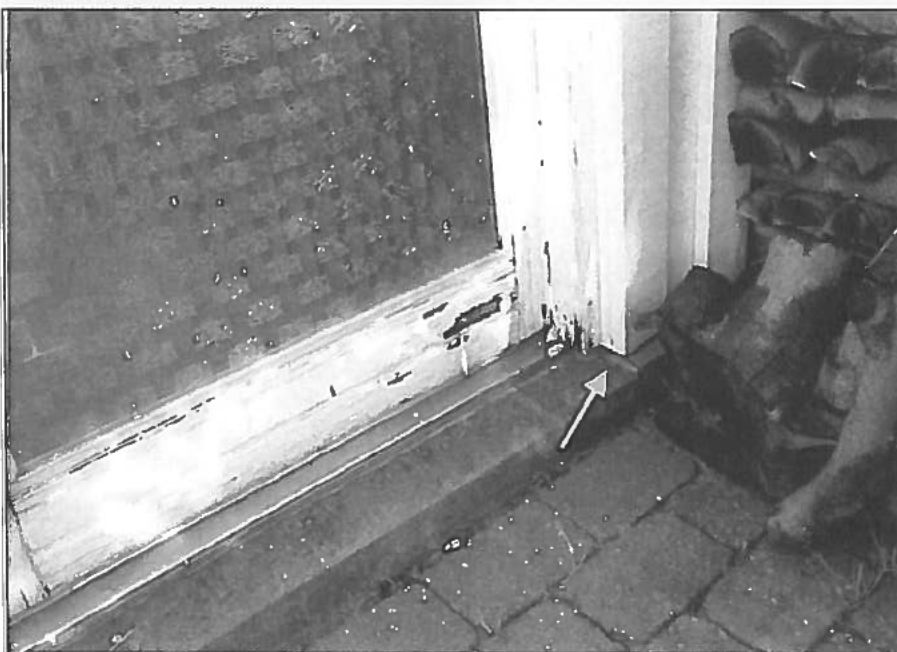
Foto nr. 28 Defekt inddækning i garage, indvendigt se foto 27
