## Revisionsoversigt

## Tilstandsrapport for ejendommen

## Bygning A (Beboelse - 131m2)

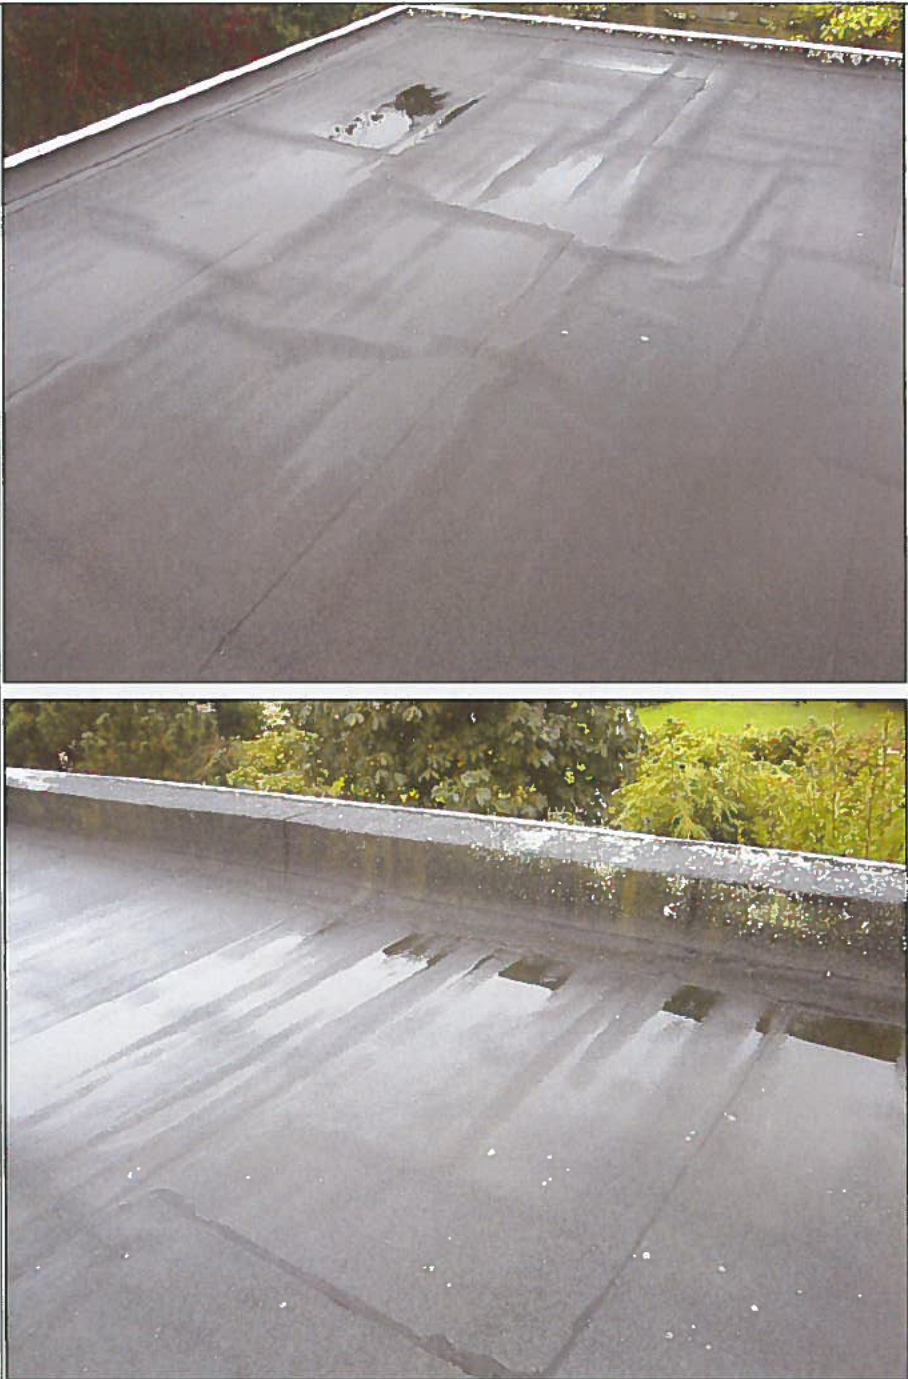
| <b>Fejlangivelse</b><br><i>Syns- og Skønsmand</i> | | D18 |
| | <p>Overset forhold</p> <p>Der er mange folder og dampbuler i tagpapbelægningen. Dette øger risikoen for, at der kan opstå en revnedannelse eller anden mekanisk skade.</p> <p>Fejlen burde være medtaget med karakter K3, da der er nærliggende risiko for følgeskader.</p> <p>Fejlpoint er givet ud fra, at en fornyet tagdækning vil beløbe sig til max. 100.000 kr.</p> | |

| Bygningssagkyndig | Taget er besigtiget fra tagfladen den 22-11-2012. På grund af buler i tagfladen står der visse steder vandsamlinger på tagfladen. Ingen steder er der vanddybder på over 20 mm. Fejlen giver ikke umiddelbar risiko for egentlig utæthed. | |
| Syns- og Skønsmand | Bemærkningerne om taget fastholdes. | <b>D18</b> |

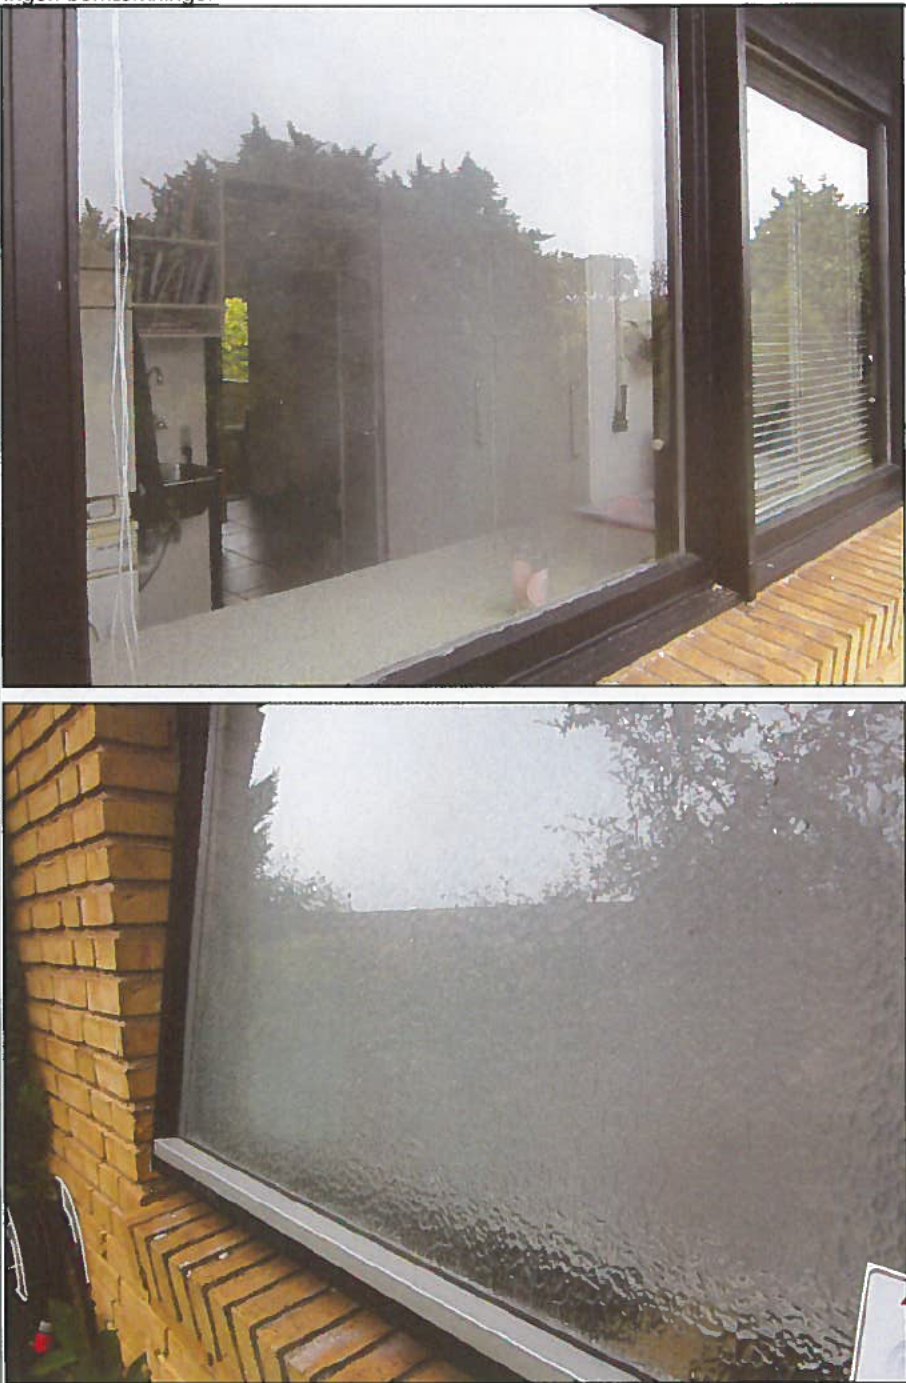
| <b>Fejlangivelse</b><br>Syns- og Skønsmand | <p>Overset forhold.<br/> Termoruden i det ene vindue i bryggerset er tydeligt punkteret. Det samme gælder ornamentglas-termoruden i badeværelset.<br/> Der er taget forbehold for punkterede termoruder. Punkteringerne er imidlertid så tydelige, at de skulle være medtaget med karakter K2</p> | A3 |
| Bygningssagkyndig | Tidsfristen er udløbet uden kommentarer fra den sagkyndige. | |

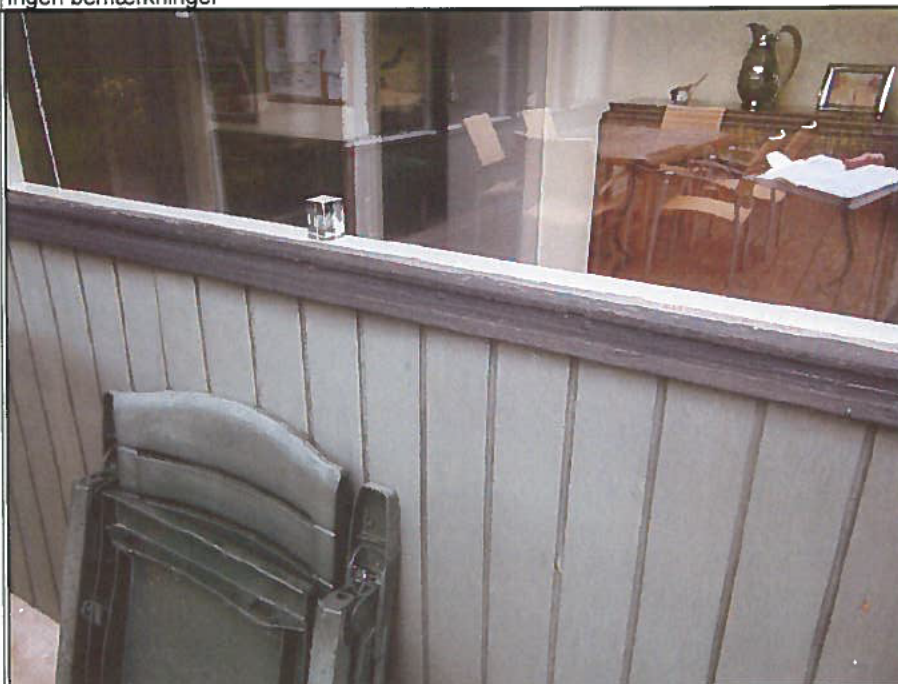
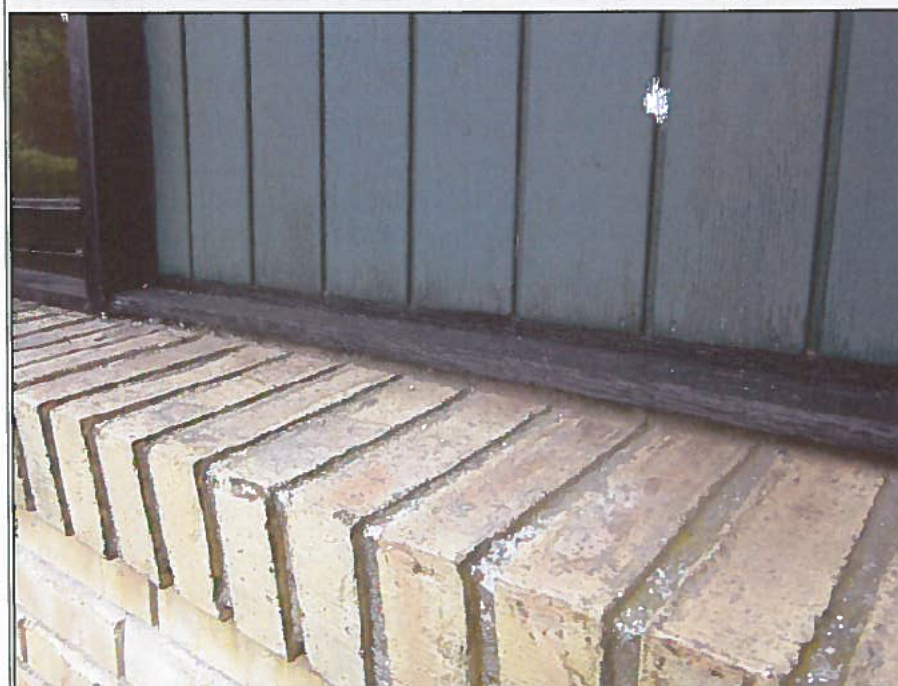
### 3.4 Sålbenke

Overset forhold.

Sålbenkene under vinduerne er udført i træ. Fugt-, sol- og vindpåvirkning bevirker, at sålbænkene buer op på midten og giver bagfald. Da der er tale om en skalmuret trækonstruktion, er der øget risiko for, at vand trænger bagud, under vinduet og ned i den lette ydervægskonstruktion og forvolder opfugtning og skade.

Fejlen burde være bemærket med karakter K3

| Bygningssagkyndig | Facade mod øst / nord: Kalfatringsfuge mellem vindue/bundkarm og rulleskifte med hældning der fungerer som sålbænk er nedbrudt. Der kan trænge fugt ind i bagvedliggende konstruktioner.<br>Karakter K3.<br>Tekst og karakter er rettet i XX | |

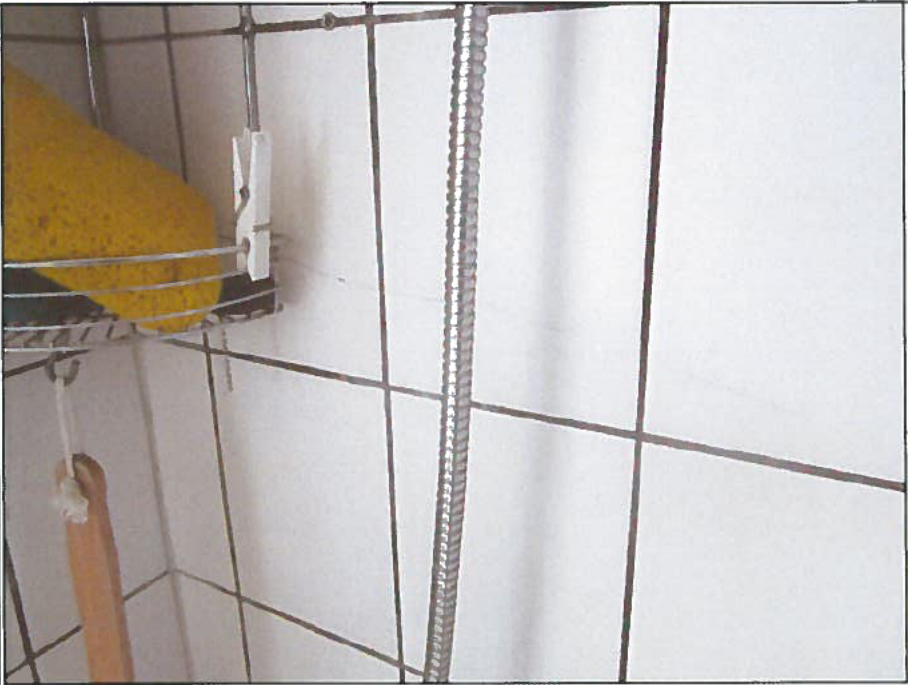
| <b>Fejlangivelse</b><br><i>Syns- og Skønsmand</i> | <p>Over badekaret er der en vandret revnedannelse i vægfliserne i vådzoneområdet. Dette burde være medtaget med karakteren K3</p> | A3 |
| Bygningssagkyndig | <p>I stort bad er tre fliser revnet. Revnen skønnes at være tæt, fliserne har ikke mistet vedhæftning til mur. (Ingen hul bankelyd og revnen ser helt tæt ud.)</p> <p>Note: I følge sælger har revnen altid været i hans ejertid.</p> <p>Karakter.: K1.</p> <p>Mindre alvorlig skade</p> <p>Beskriver skade, som ikke har nogen indflydelse på flisernes funktion.</p> | |

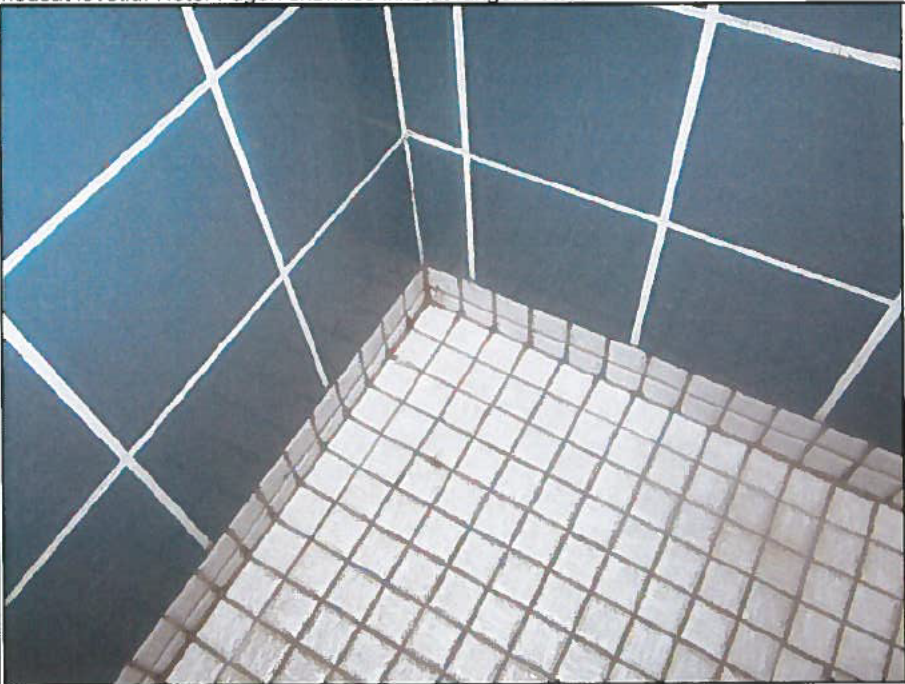
| 6.3 Fuger | K1: Der er en nedslidt fuge/krakelering i overfladen ved indadgående hjørne i bruseniche. Fugen har nedsat levetid. Note: Fugen skønnes ikke at fungere utæt. | |
| | Ufuldstændig beskrivelse.<br>Hjørnefugerne i brusenichen er ikke udført som bløde fuger. Dette øger risikoen for revnedannelse, udsivning og vandskader. Karakteren bør være K3 | |

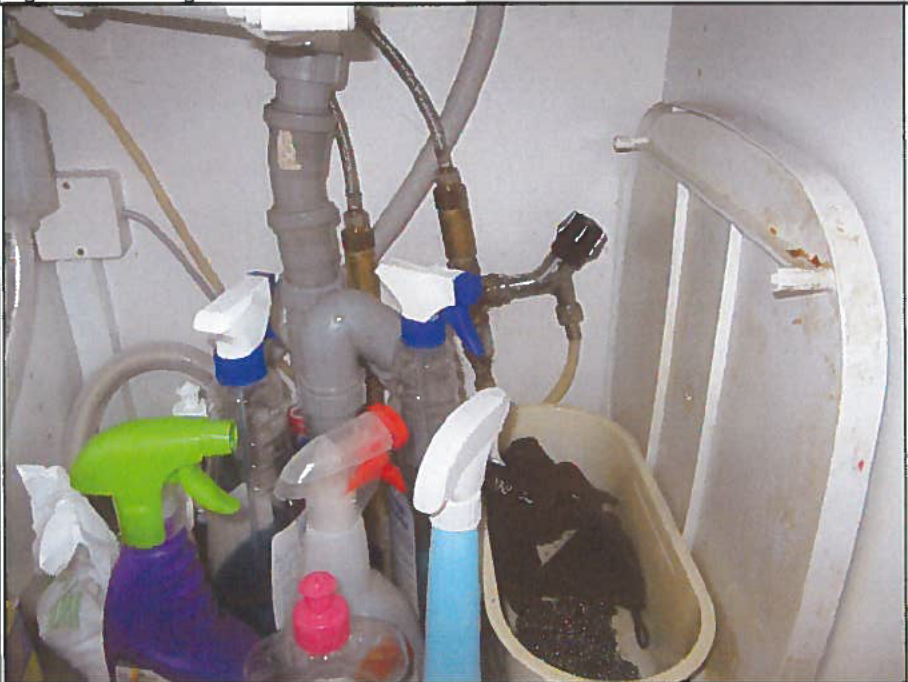
| <b>Fejlangivelse</b><br><b>Syns- og Skønsmand</b> | <p>Mulig fejlbedømmelse.<br/> Der er intet synligt vandstop ved opvaskemaskinens vandtilslutning. Dette burde være medtaget med karakter K3.<br/> BS anfører under materialer, at der i køkkenet er en opvaskemaskine med monteret vandstop. Dette er ikke en skjult selvfølge.</p> | A2 |
| Bygningssagkyndig | Denne bemærkning er forkert/forhastet. Der er et automatisk vandstop i forbindelse med opvaskemaskinen. Hvis man ser nøje på vedhæftet billed kan man se vandstoppet på den blanke vandledning øverst til venstre i billedet. | |
| Syns- og Skønsmand | <p>Aquastopper er der, men det er fejlplaceret. Det er ikke anbragt direkte ved vandtilslutningen.</p> <p>Fejlangivelsen er uændret.</p> | A2 |

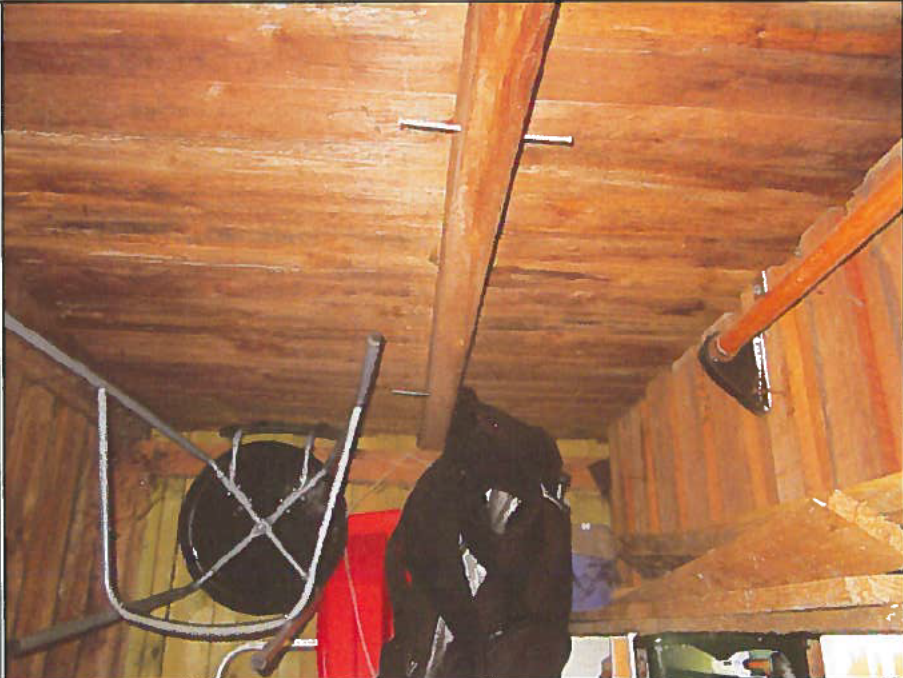
| <b>Fejlangivelse</b><br><i>Syns- og Skønsmand</i> | <p>Overset forhold.<br/>K3. I udhuset er tagundersiden fugtskjoldet. Der er målt forhøjet fugt. Dette indikerer, at udhustaget ikke er helt tæt.<br/>Fejlpunkt er givet ud fra, at det koster mindre end kr. 10.000 at lægge nyt lag tagpap.</p> | A3 |
| Bygningssagkyndig | <p>Der er konstateret fugtskjolder på loft i udhus/skur/hobbyrum.<br/>Fugtskjolderne stammer fra kondens mellem kold tagflade ved snebelastning og solopvarmet rumtemperatur. Tagfladen er ikke utæt.<br/>Karakter K1.<br/>Mindre alvorlig skade.<br/>Beskriver skade, som ikke har nogen indflydelse på loftet.</p> | |

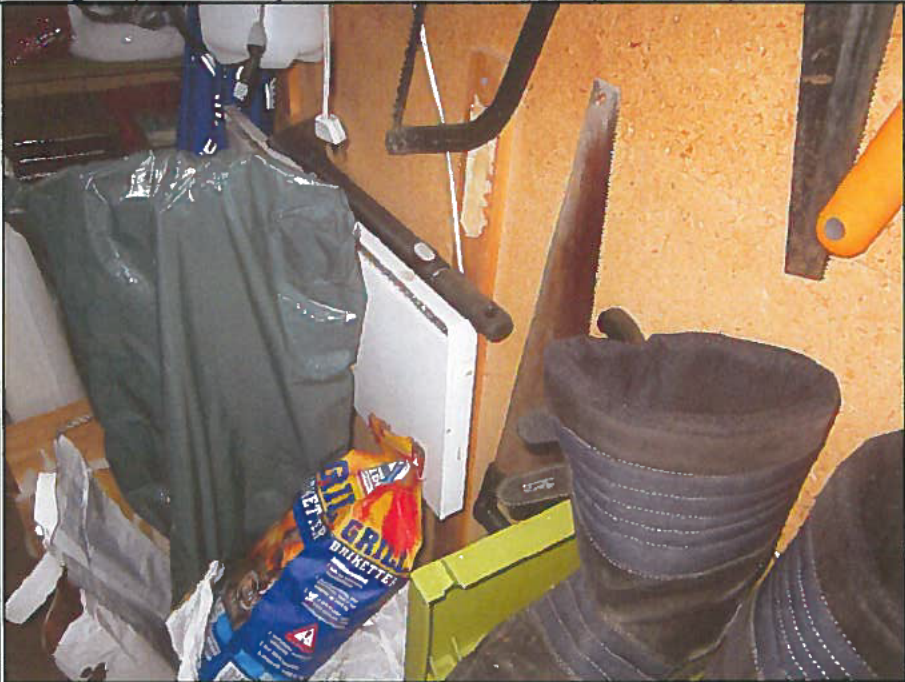
| 1.12 Isolering | K1: Taget i opvarmet hobbyrum er ikke isoleret. Der kan opstå kondensproblemer. | |
| | Fejlagtig registrering.<br>Der er ikke tale om et opvarmet hobbyrum. Der er en el-radiator, så rummet kan holdes frostfrit. Dette giver næppe kondensproblemer | |
| Bygningssagkyndig | Der er konstateret fugtskjolder på loft og vægge i udhus/skur/hobbyrum.<br>Fugtskjolderne stammer fra kondens mellem kold tagflade ved snebelastning og solopvarmet rumtemperatur. Tagfladen er ikke utæt.<br>Karakter K1.<br>Mindre alvorlig skade.<br>Beskriver skade, som ikke har nogen indflydelse på loftet.<br>Husejer har ikke benyttet hobbyrummet i sin ejertid. | |

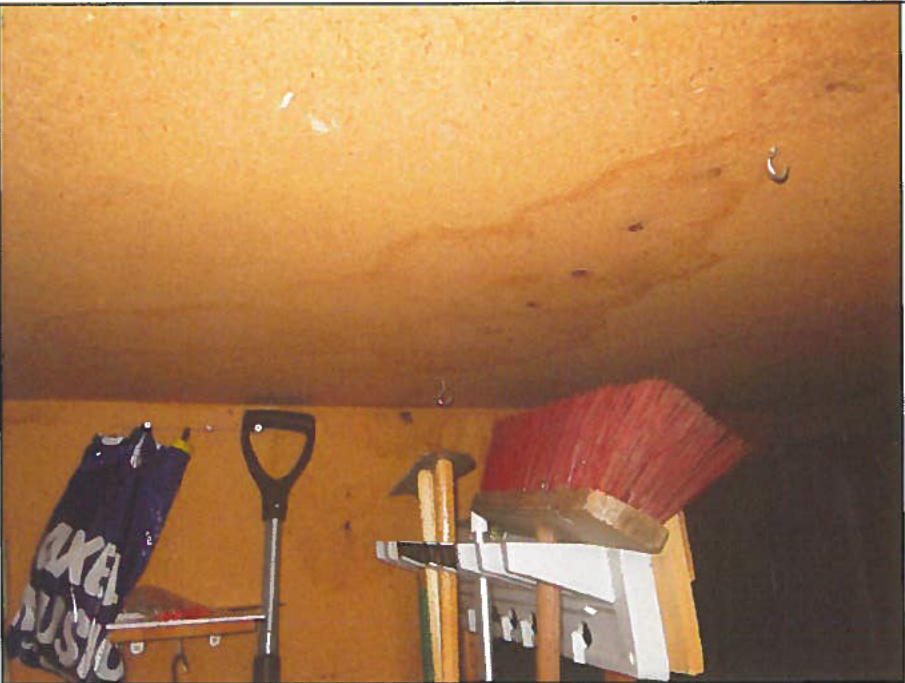
| <b>Fejlangivelse</b><br><b>Syns- og Skønsmand</b> | <p>Ubemærket forhold.<br/>K1 I hobbyrummet er loftpladerne fugtskjoldede, men der er ikke målt forhøjet fugt.<br/>Note Fugtskjolderne skønnes at stamme fra tidligere utæthed i taget</p> | A3 |
| Bygningssagkyndig | <p>Der er konstateret fugtskjolder på loft i udhus/skur/hobbyrum.<br/>Fugtskjolderne stammer fra kondens mellem kold tagflade ved snebelastning og solopvarmet rumtemperatur. Tagfladen er ikke utæt.<br/>Karakter K1.<br/>Mindre alvorlig skade.<br/>Beskriver skade, som ikke har nogen indflydelse på loftet.</p> | |

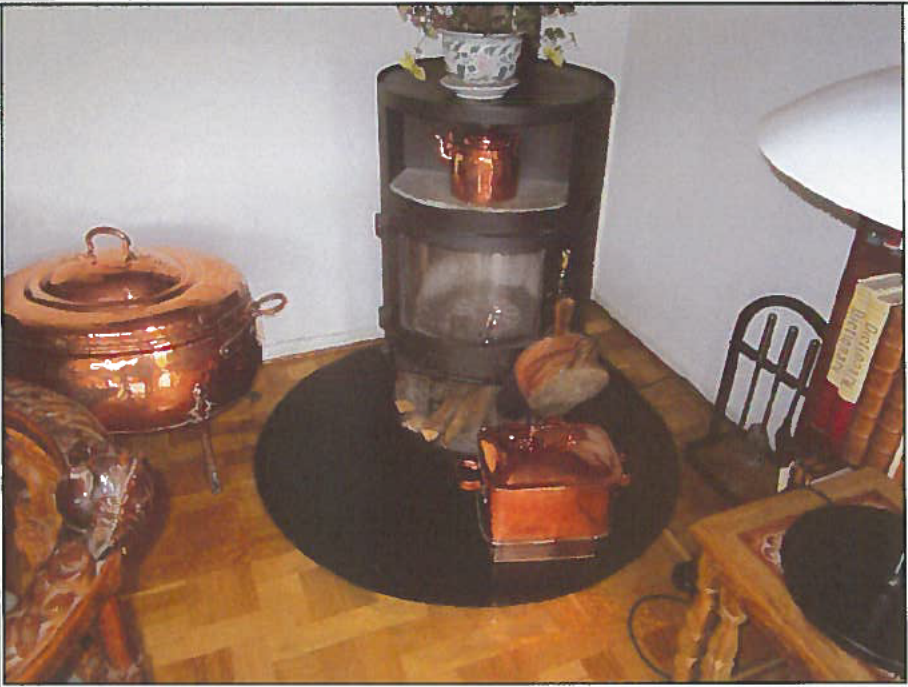
| Bygningssagkyndig | Manglende markering.<br>Der er ikke angivet om der er en brændeovn. | |
| Syns- og Skønsmand | Dette er en forglemmelse.<br>Jeg plejer at være meget opmærksom på dette punkt.<br>Ingen tilføjelser | <b>A1</b> |
