## Forside

### Tilstandsrapport for ejendommen

## Bygning A (Beboelse - 203m2)

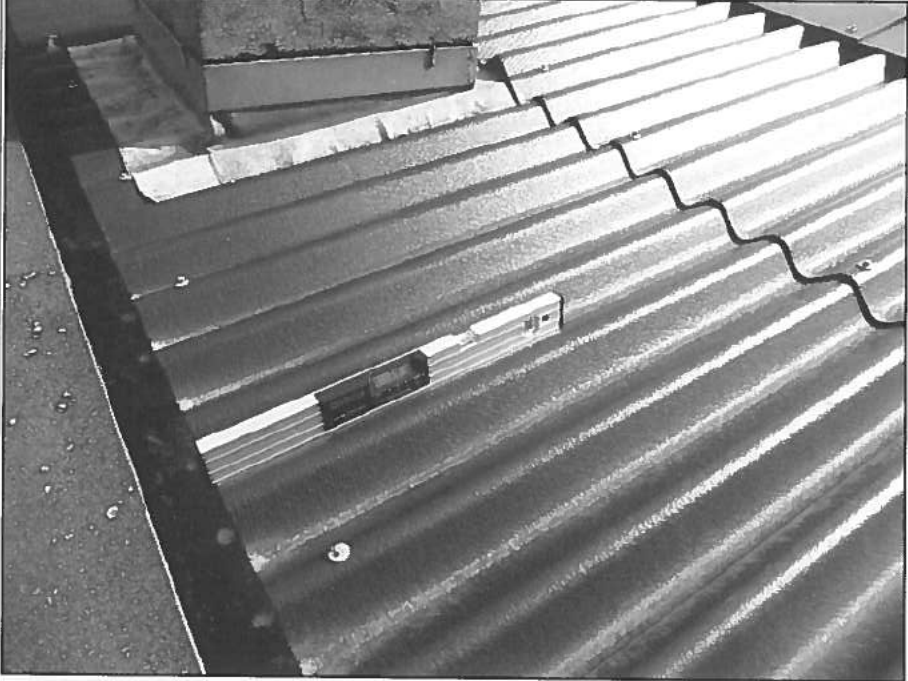
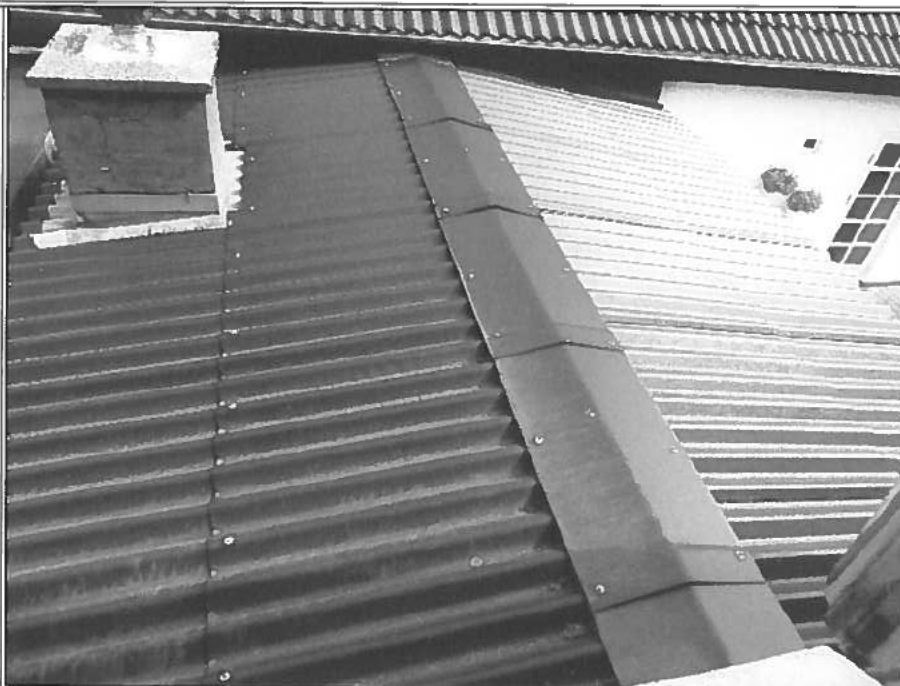
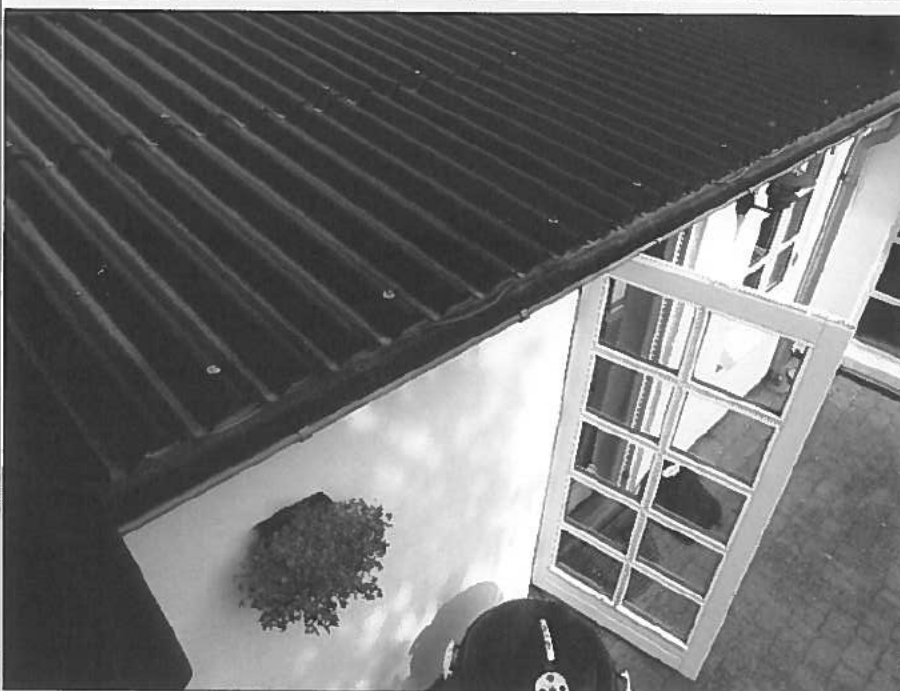
| <p>1.2 Tagfald</p> <p><b>Fejlangivelse</b><br/>Syns- og Skønsmand</p> | <p>K1: Eternittag på mellembygningen ses med ringe tagfald i forhold til anbefalet i fab.'s anvisninger.</p> <p>Beskrivelse af skade/mangel:<br/>Bølgeeternitplader på tilbygning er monteret med en taghældning på 7,4 gr. hvilket ikke er korrekt iht. producentens vejledning, som angiver et minimumskrav på 14 gr. taghældning.<br/>Note: Har karakteren K3, da der under nogle vejrforhold, kan være risiko for indslag af vand i såvel lodrette som vandrette pladesamlinger og derved opfugte træværket<br/>Karakter: K3<br/>Begrundelse for fejl: Forholdet er beskrevet, men har for lav karakter</p> | <p>A1</p> |
| <p>Bygningssagkyndig</p> | <p><b>Ikke enig:</b><br/>Der er den detalje ved sagen, at ejer har oplyst/ ses på stedet, at der forekommer tæt tagpap nederunder de 6 eternitplader, hvilke forløber videre om på den anden tagside. Således tjener eternit pladerne alene som pynt og for at binde bygningen sammen med sidebygning på kosmetisk vis, se foto.<br/>De 2x3 eternitplader var overskudsplader fra ny tagbelægning på længe</p> | |

Taget består af flere end 6 tagplader og der er papdækning under tagplader mod udestuen på vestsiden, mod øst er der afsluttet med tagplader og tagrende - se foto. Herudover vil der være huller i tappapbelægningen efter tagskruer. Skadeangivelsen og pointtallet fastholdes.

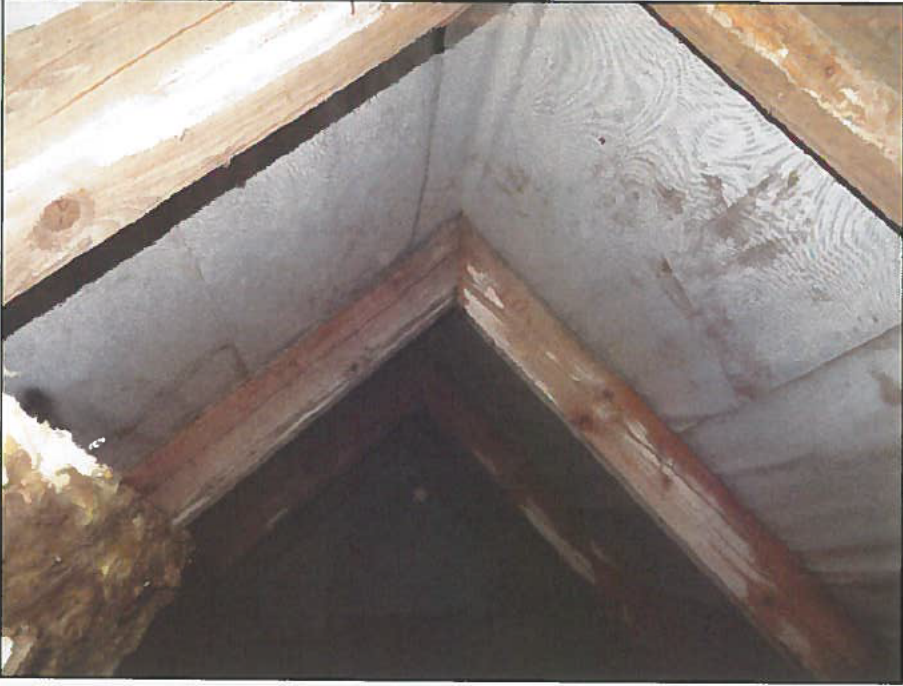
| <b>Fejlangivelse</b><br>Syns- og Skønsmand | <p>Beskrivelse af skade/mangel:<br/> Isolering af skråvægge er udført tæt mod underkant af lægter/ undertag, hvilket lukker for tagrumsventilationen fra tagfod til hanebåndsloft og der er ingen ventilation af hanebåndsloftet.</p> <p>Note: Manglende ventilation af tagrum kan give kondensdannelser på undertag og træværk samt forårsage råd- og svampeangreb.</p> <p>Karakter: K3<br/> Begrundelse for fejl: Forholdet er ikke beskrevet.</p> | <b>A3</b> |
| Syns- og Skønsmand | Ingen yderligere kommentarer.<br>Begrundelse og fejlangivelse fastholdes. | <b>A3</b> |

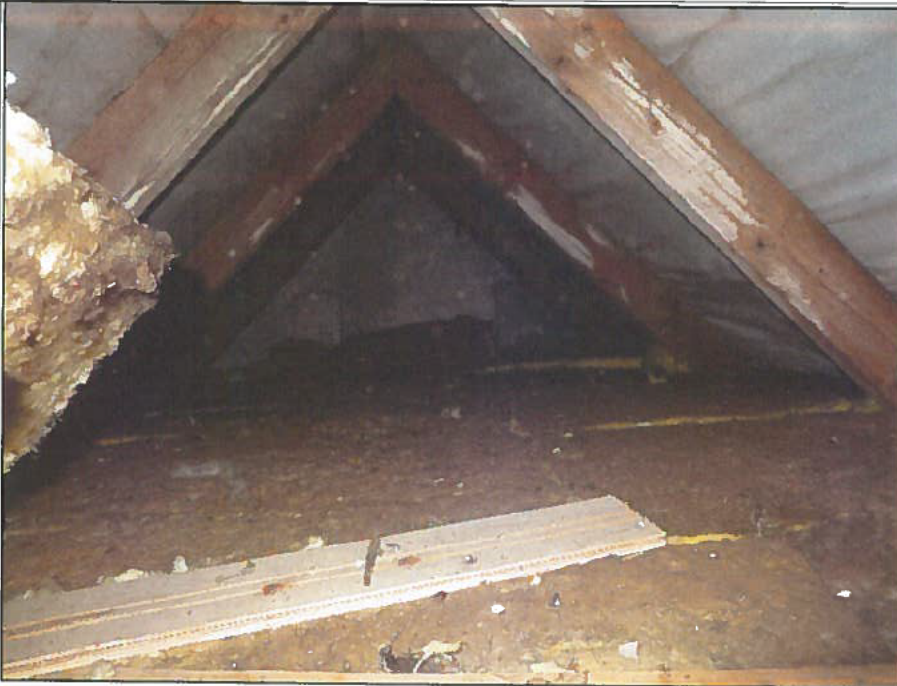
| <p><b>Fejlangivelse</b><br/>Syns- og Skønsmand</p> | <p>Beskrivelse af skade/mangel:<br/>Der mangler gangbro i tagrum.<br/>Note: Inspektionsmulighed i tagrum er derfor besværliggjort.</p> <p>Karakter: K1<br/>Begrundelse for fejl: Forholdet er ikke beskrevet.</p> | <p><b>A1</b></p> |
| <p>Bygningssagkyndig</p> | <p><b>Delvis enig – k1:</b><br/>Undertaget/ tag er nyt og diffusionsåbent.<br/>Vi vedlægger prospekt på undertagsproduktet, der anbefaler isolering i berøring med undertaget, <b>se bilag 14-15</b>.<br/>Isoleringslukningen ned mod skråsiderne ses dog kun stedvis.<br/>Tagrum "føltes" velventileret, - og al træværk var tørt og ok.</p> <p>Det er meningsløst at montere gangbro i tagrum der er 95 cm højt.<br/>Inspektionen er ok via mandehul og en god lygte.<br/>Tagrum/ trædele var ved begge besigtigelser tørt og ok (trædele målt fugtighedsmålt i spær, m.v., ved lem).</p> | |
| <p>Syns- og Skønsmand</p> | <p>Ingen yderligere kommentarer.<br/>Begrundelse og fejlangivelse fastholdes.</p> | <p><b>A1</b></p> |

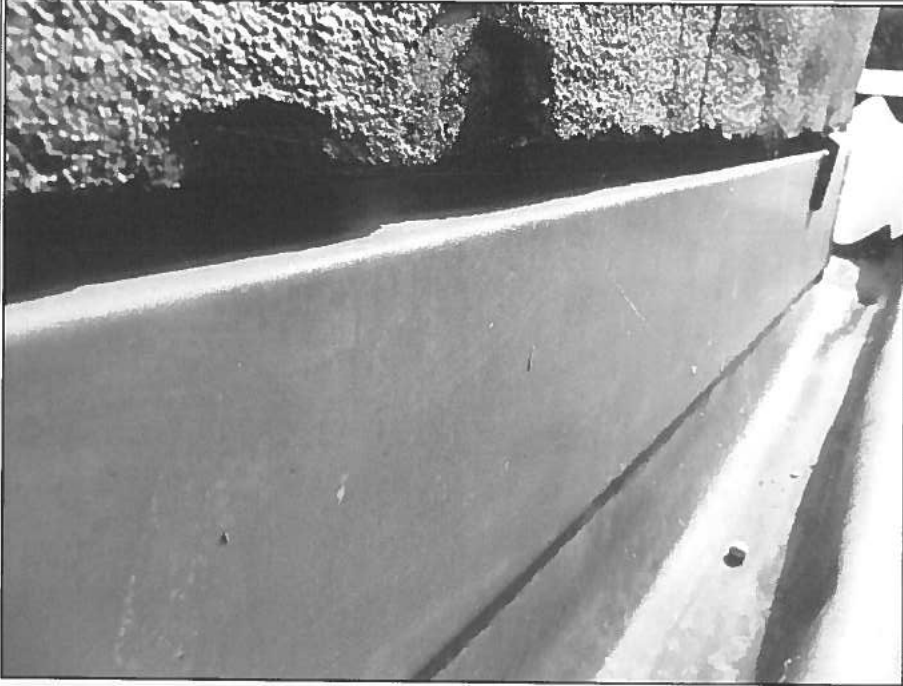
| | <p>Beskrivelse af skade/mangel:</p> <p>Den murede skorstenspipe på mellembygningen har enkelte revnedannelser og skorstensinddækningen er ikke færdigudført med fuge mellem zinkinddækningen og murværk..</p> <p>Note: Der er fare for vandindtrængning med heraf følgende skader på loft og ydermur.</p> <p>Karakter: K3</p> <p>Begrundelse for fejl: Forholdet er ikke beskrevet.</p> | |
| Bygningssagkyndig | <p><b>Delvis enig – k1:</b></p> <p>Skorsten/ nyrepareret:</p> <p>Inddækninger er zink med opkant, hvilket medgiver primær tætninger.</p> <p>Foto fra min besigtigelse viser ingen revner. Ejer ønskede at vente med p-fugning for at undgå at lukke fugt inde.</p> | |
| Syns- og Skønsmand | <p>Ingen yderligere kommentarer.</p> <p>Begrundelse og fejlangivelse fastholdes.</p> | <b>A3</b> |

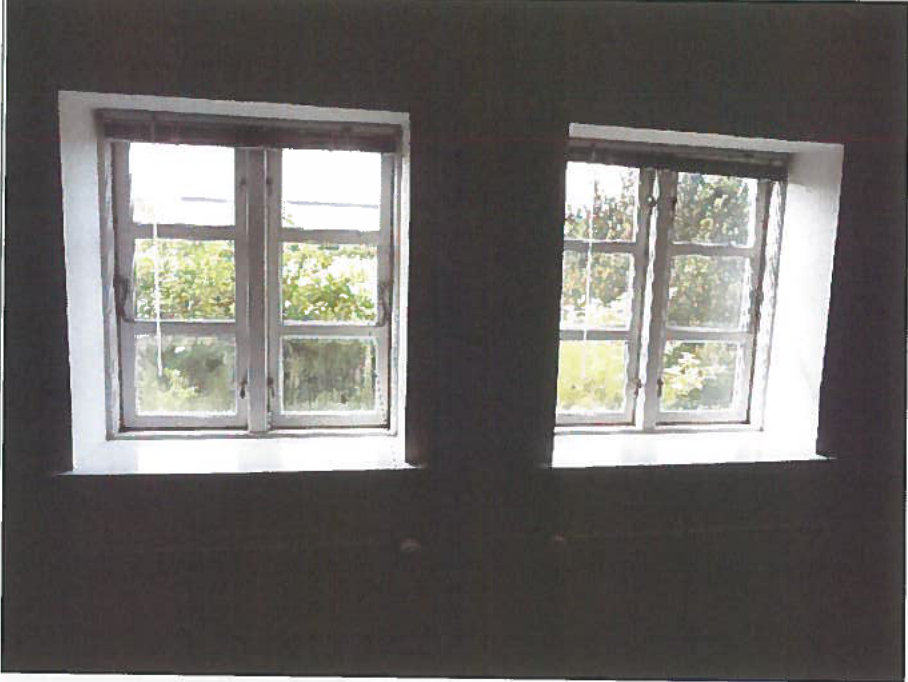
| <b>Fejlangivelse</b><br>Syns- og Skønsmand | <p>Beskrivelse af skade/mangel:<br/>Der er 3 stk. punkterede termoruder i gavlvinduer på 1. sal mod syd.</p> <p>Karakter: K2</p> <p>Begrundelse for fejl: Forholdet er ikke beskrevet.</p> | A3 |
| Bygningssagkyndig | <b>Delvis enig:</b><br>En bygning med 4-500 m <sup>2</sup> har naturligvis rigtig mange glasfelter. Vi har naturligvis tjekket vinduerne og døre, men da 100 % sikkerheden er svær har vi netop medtaget et forbehold, se rapporten, pkt. 3, side 7. | |
| Syns- og Skønsmand | Ingen yderligere kommentarer.<br>Begrundelse og fejlangivelse fastholdes. | A3 |

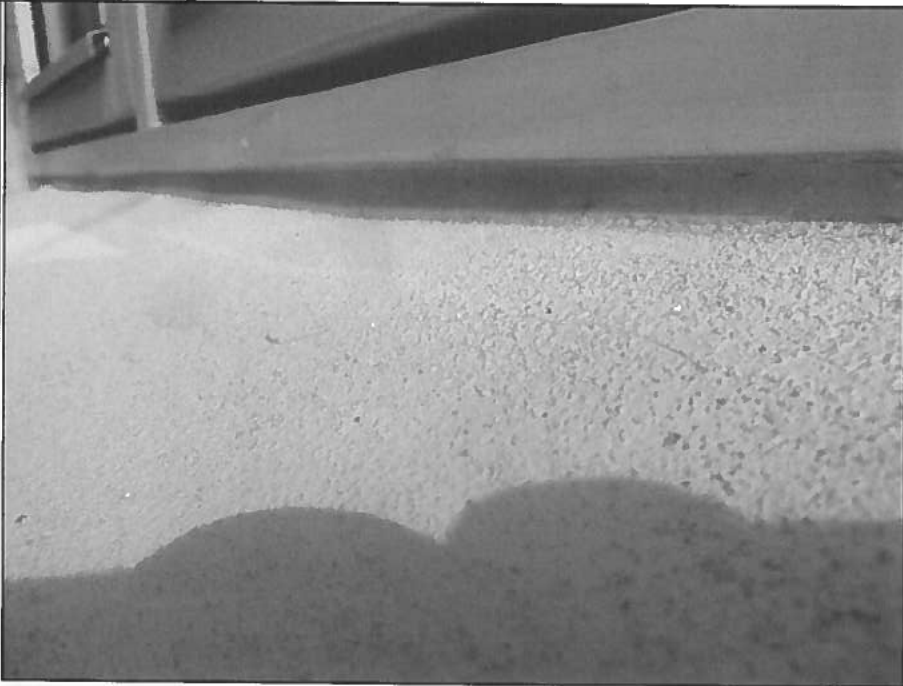
| Fejlangivelse<br>Syns- og Skønsmand | <p>Beskrivelse af skade/mangel:<br/> Generelt ligger fugen mellem vinduers bundkarm og sålbænk så langt ude at fugen lukker for funktionen af bundkarmens drypnot, hvorved drypnotens beskyttende funktion er virkningsløs. Kan bl.a. ses på vinduer i sydgavl.<br/> Note: Der er nærliggende risiko for fugtbetingede skader i bundkarm med tiden. (Trænedbrydning som følge heraf, kan dog endnu ikke konstateres.)</p> <p>Karakter: K2<br/> Begrundelse for fejl: Forholdet er ikke beskrevet.</p> | A3 |
| Bygningssagkyndig | <b>Enig – k1:</b><br>Vinduerne er helt nye og ved visse vinduer er bundfugen kommet for langt ud, - enig. Trædelene i vinduerne er dog DVC-klassificeret. | |
| Syns- og Skønsmand | Ingen yderligere kommentarer.<br>Begrundelse og fejlangivelse fastholdes. | A3 |

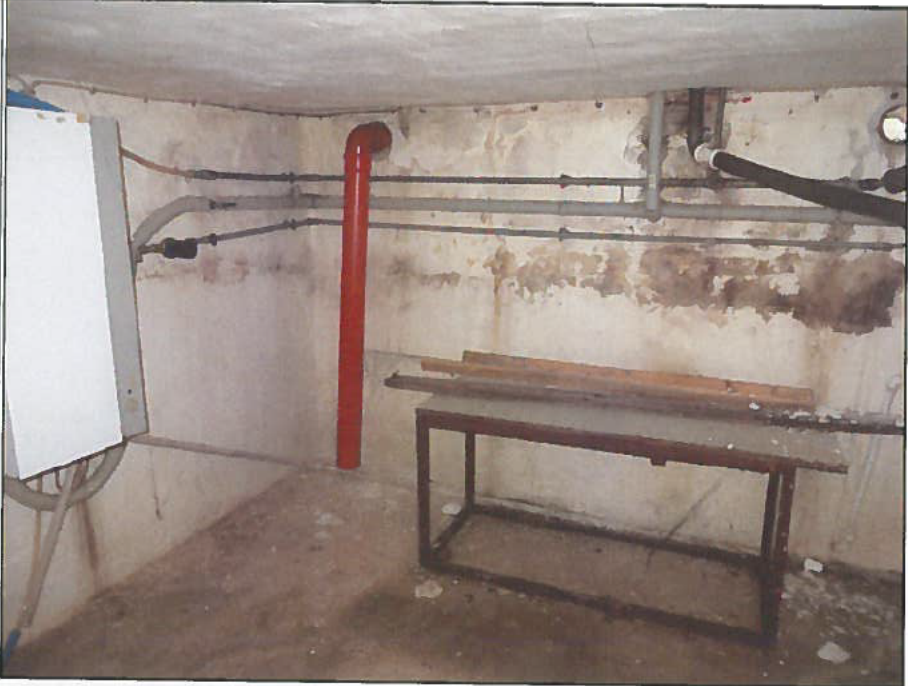
| <b>Fejl angivelse</b><br>Syns- og Skønsmand | <p>Beskrivelse af skade/mangel:<br/> Nederst på indvendige kældervægge kan der måles en relativ høj fugtighed. Der er stedvis løstsiddende og afskallet puds og dele af væggene er mørkfarvet af fugt. Note: Fugtopstigning kan forekomme i en ældre kælder hvilket ikke er ualmindeligt i byggeri fra denne tid.</p> <p>Karakter: K2<br/> Begrundelse for fejl: Skaden er ikke medtaget af BS.</p> | A3 |
| Bygningssagkyndig | <b>Delvis enig - k1:</b><br>Sælger havde netop fået det råd af den Byggesagkyndige ( fra 1.besøg) at mont. yderligere vent. i kartoffelkælderen (udført 14 dage før besigtigelse nr. 2), - og i den forbindelse kunne ventilations- kapaciteten mærkes væsentlig forhøjet, - se forskellen på rapport 1 og 2.<br>Når ventilationen er tilstrækkelig er forholdene i kartoffelkælderen acceptabel.<br>OBS: Kælderen er fra 1920 (iflg. sælger), en gl. kartoffelkælder, - se bilag 20 af foto af nye ventiler. | |
| Syns- og Skønsmand | Åbenlyse fejl/skader skal registreres, også selvom de ikke ser ud til at have gjort skade i lang tid.<br>Skadeangivelsen og pointtallet fastholdes. | A3 |

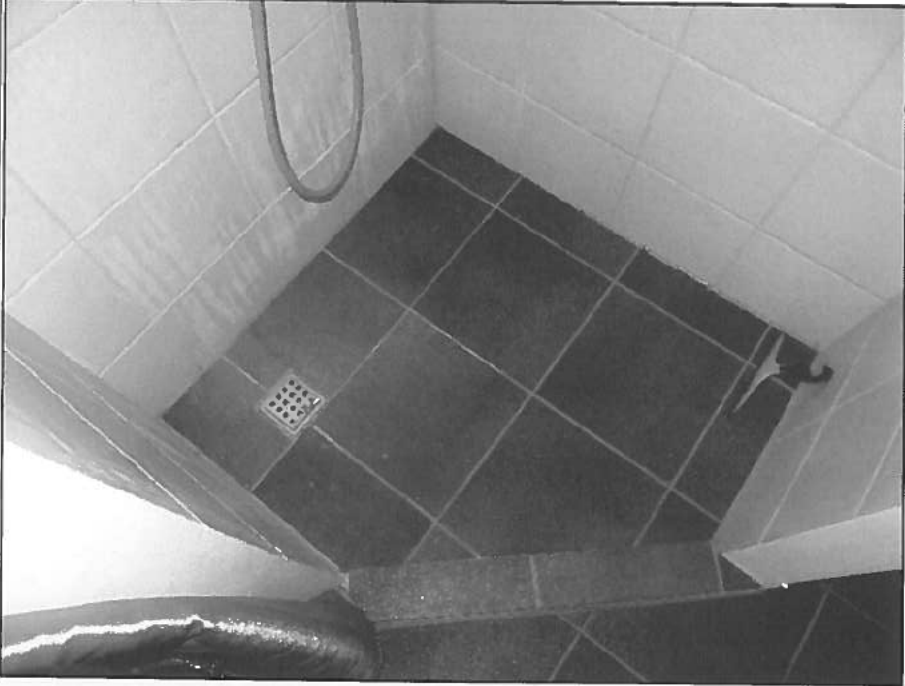
| <b>Fejlangivelse</b><br>Syns- og Skønsmand | <p>Beskrivelse af skade/mangel:<br/> Gulvfliser i brusenichen i badeværelset mangler fuld vedhæftning til underlaget overalt.<br/> Note: I vandbelastede områder er der fare for fugtindtrængning og der kan opstå mug og skimmel i hulrum under fliser, desuden yder fliser med mangelfuld vedhæftning ikke en tilstrækkelig vådrumstæt overflade.</p> <p>Karakter: K3<br/> Begrundelse for fejl: Skaden er ikke beskrevet.</p> | A3 |
| Bygningssagkyndig | <b>Delvist enig – k1:</b><br>Stedvist høres fliser delvist løse til underlaget. Det bemærkes i den forbindelse at alle fugerne ses intakte og absolut hele.<br>Herved kan karakteren k1 komme på tale når der aktuelt ses absolut tæt gulv (fuger/ fliser). | |
| Syns- og Skønsmand | Ingen yderligere kommentarer.<br>Begrundelse og fejlangivelse fastholdes. | A3 |

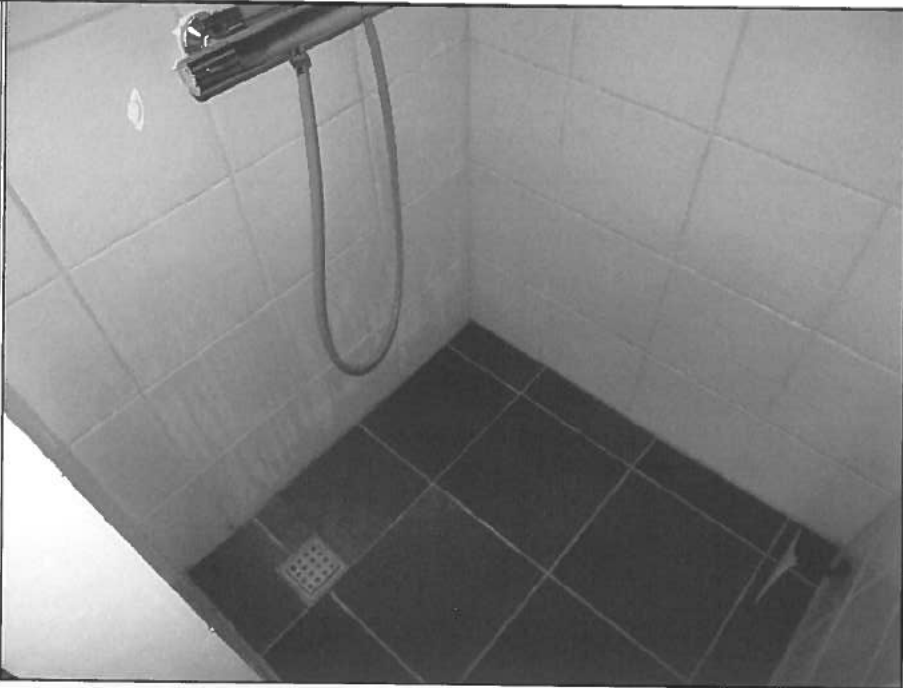
| <b>Fejlangivelse</b><br>Syns- og Skønsmand | <p>Beskrivelse af skade/mangel:<br/> Vægfliser i badeværelse i bruseniche mangler stedvis fuld vedhæftning til underlaget, er bl.a. konstateret ved nederste fliserække på væg under blandingsbatteri.<br/> Note: I vandbelastede områder er der fare for fugtindtrængning og der kan opstå mug og skimmel i hulrum under fliser, deuden yder fliser med mangelfuld vedhæftning ikke en tilstrækkelig vådrumstæt overflade.</p> <p>Karakter: K3<br/> Begrundelse for fejl: Skaden er ikke beskrevet.</p> | A3 |
| Bygningssagkyndig | <b>Delvist enig – k1:</b><br>Stedvist høres fliser delvist løse til underlaget. Det bemærkes i den forbindelse at alle fugerne ses intakte og hele.<br>Herved kan karakteren <b>k1</b> komme på tale, - som i øvrigt pkt. 21. | |
| Syns- og Skønsmand | Ingen yderligere kommentarer.<br>Begrundelse og fejlangivelse fastholdes. | A3 |

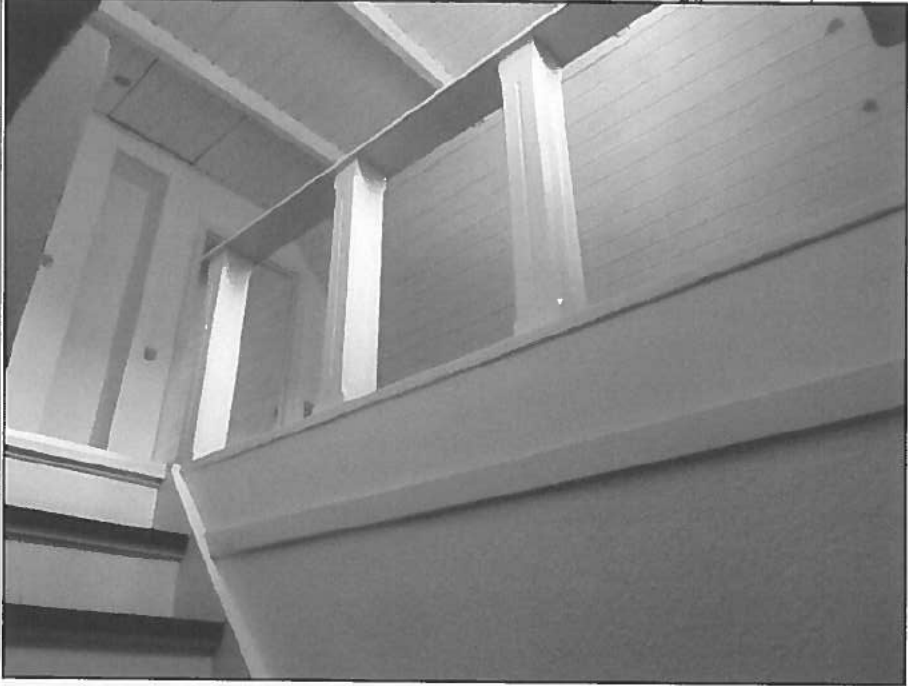
| 10.3 Andet | K1: Trappe til 1. sal ses ej med foreskrevne gelænder/ afskærmning(personfare). | |
| <b>Fejlangivelse</b><br><i>Syns- og Skønsmand</i> | <p>Trappe til 1. sal mangler tilstrækkelig afskærmning /gelænder.<br/> Note: Der er fare for personskade.</p> <p>Karakter: K3<br/> Begrundelse for fejl: Skaden er registreret af BS men karactersat for lavt.</p> | A1 |
| Bygningssagkyndig | <b>Ikke enig:</b><br>Ved besigtigelsen var der påskruet/ fixeret reolarrangement/ møbel op ad gelænder, hvorved afskærmningen var ok. | |
| Syns- og Skønsmand | Der er givet karakteren K1 og samtidig anfører i noten, at der er risiko for personskade.<br>Der er ikke overensstemmelse mellem karakter og note.<br>Begrundelse og fejlangivelse fastholdes. | A1 |

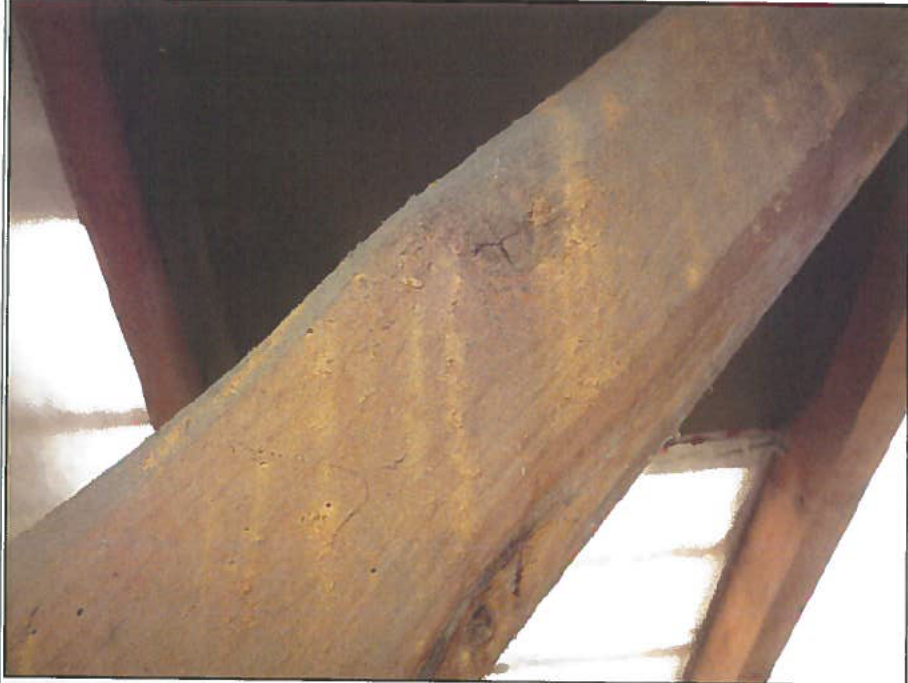
| <b>Fejlangivelse</b><br>Syns- og Skønsmand | <p>Beskrivelse af skade/mangel:<br/>Tagkonstruktionen, spær og bjælker, har områder med tegn på angreb af trænedbrydende insekter, som skønnes at være borebiller. Angrebet er bl.a. registreret i søjle/stol og gennemgående rem mod syd midt i bygningen.<br/>Note. Konstruktionen vurderes ikke i det nuværende stade at have reduceret styrke.<br/>Behandling mod insekt angrebet bør foretages.</p> <p>Karakter: K1<br/>Begrundelse for fejl: Forholdet er ikke beskrevet.</p> | A1 |
| Bygningssagkyndig | Tagrum over hunde pensionen var ved mit 1. og 2. besøg opfyldt med halm og bohavestand. Burde have taget forbehold for opmagasinerede genstande.<br>Aktuelt ses ikke skyggen af trænedbrud, idet ny ejer allerede er i gang med ombygninger, - indretning til boligformål og ny ejer har tjekket forholdet via tømrermester. | |
| Syns- og Skønsmand | Ingen yderligere kommentarer.<br>Begrundelse og fejlangivelse fastholdes. | A1 |

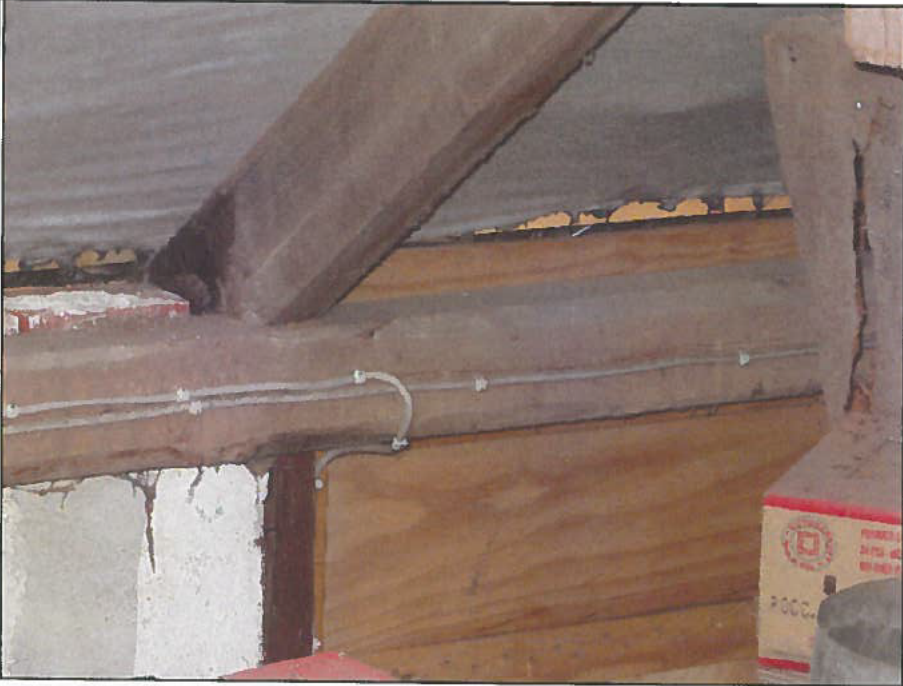
| <b>Fejlangivelse</b><br><i>Syns- og Skønsmand</i> | <p>I NV enden er undertaget beskadiget i et mindre område ved tagfod mod bygning C.<br/> Note: Ved manglende tætning ved tagfod kan der ved snefygning og stærk slagregn være risiko for fugtbetinget skade på andre bygningsdele, herunder lofter og skillevægge.</p> <p>Karakter: K3<br/> Begrundelse for fejl: Forholdet er ikke beskrevet</p> | A3 |
| Syns- og Skønsmand | Ingen yderligere kommentarer.<br>Begrundelse og fejlangivelse fastholdes. | A3 |

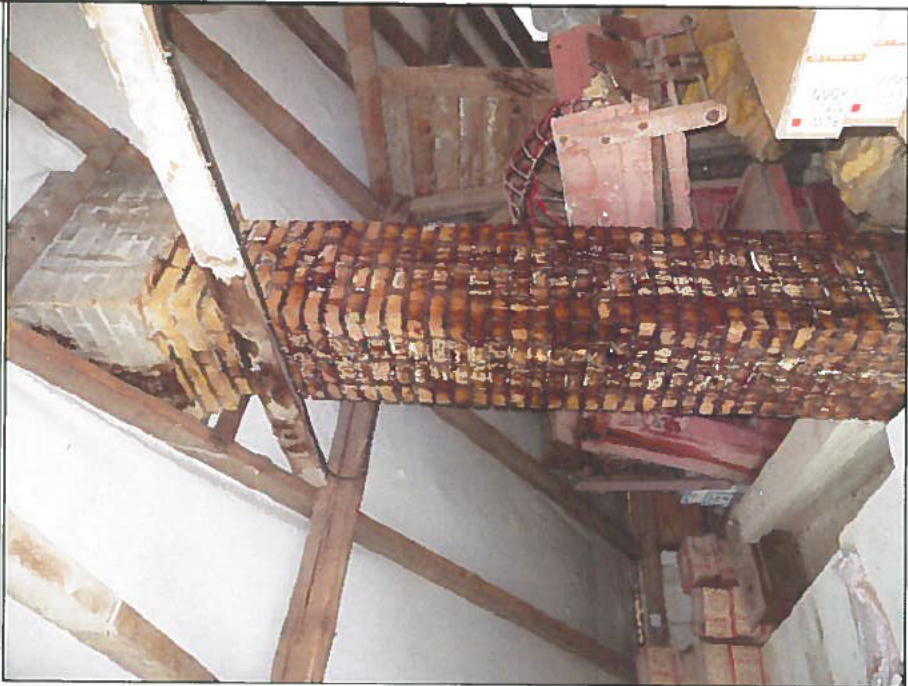
| <b>Fejlangivelse</b><br>Syns- og Skønsmand | <p>Beskrivelse af skade/mangel:<br/>Skorstensrøret i tagrum er mørkfarvet af løbesod.</p> <p>Karakter: K2<br/>Begrundelse for fejl: Forholdet er ikke beskrevet.</p> | A3 |
| Syns- og Skønsmand | Ingen yderligere kommentarer.<br>Begrundelse og fejlangivelse fastholdes. | A3 |

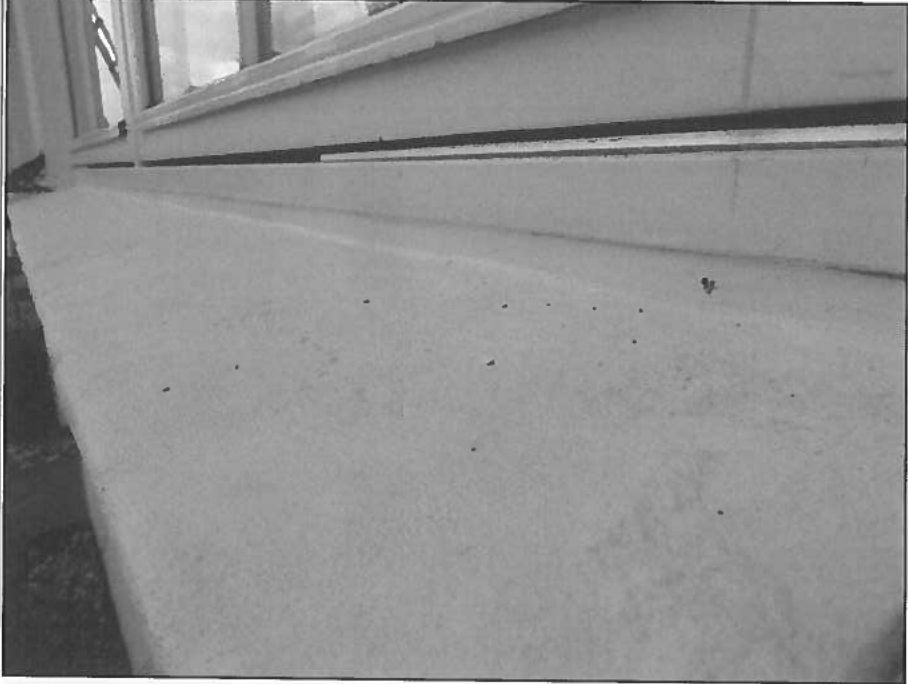
| <b>Fejlangivelse</b><br><i>Syns- og Skønsmand</i> | <p>Beskrivelse af skade/mangel:<br/> Generelt ligger fugen mellem vinduers bundkarm og sålbænk så langt ude at fugen lukker for funktionen af bundkarmens drypnot, hvorved drypnotens beskyttende funktion er virkningsløs. Kan bl.a. ses på vinduer i vestgavl.<br/> Note: Der er nærliggende risiko for fugtbetingede skader i bundkarm med tiden.<br/> (Trænedbrydning som følge heraf, kan dog endnu ikke konstateres.)<br/> Karakter: K2<br/> Begrundelse for fejl: Forholdet er ikke beskrevet.</p> | A3 |
| Bygningssagkyndig | <b>Enig – k1:</b><br>Vinduerne er helt nye og ved visse vinduer er bundfugen kommet for langt ud, - enig.<br>Trædele i vinduerne er DVC-klassificeret | |
| Syns- og Skønsmand | Ingen yderligere kommentarer.<br>Begrundelse og fejlangivelse fastholdes. | A3 |

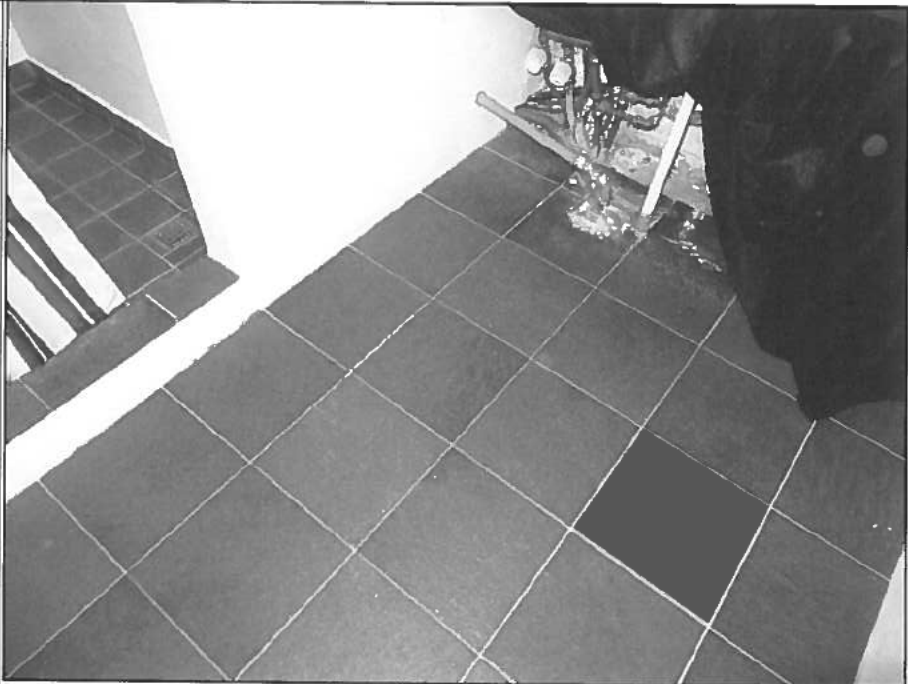
| <b>Fejlangivelse</b><br><i>Syns- og Skønsmand</i> | <p>Beskrivelse af skade/mangel:<br/> Gulvfliser i badeværelset mangler stedvis fuld vedhæftning til underlaget, især i området ved gulv afløb.</p> <p>Note: I vandbelastede områder er der fare for fugtindtrængning og der kan opstå mug og skimmel i hulrum under fliser, desuden yder fliser med mangelfuld vedhæftning ikke en tilstrækkelig vådrumstæt overflade.</p> <p>Karakter: K3<br/> Begrundelse for fejl: Skaden er ikke beskrevet.</p> | A3 |
| Bygningssagkyndig | Er omtalt under punkt 6.1 | |
| Syns- og Skønsmand | Skaderne skal selvstændig beskrives for hver bygning.<br>Skadeangivelsen og pointtallet fastholdes. | A3 |

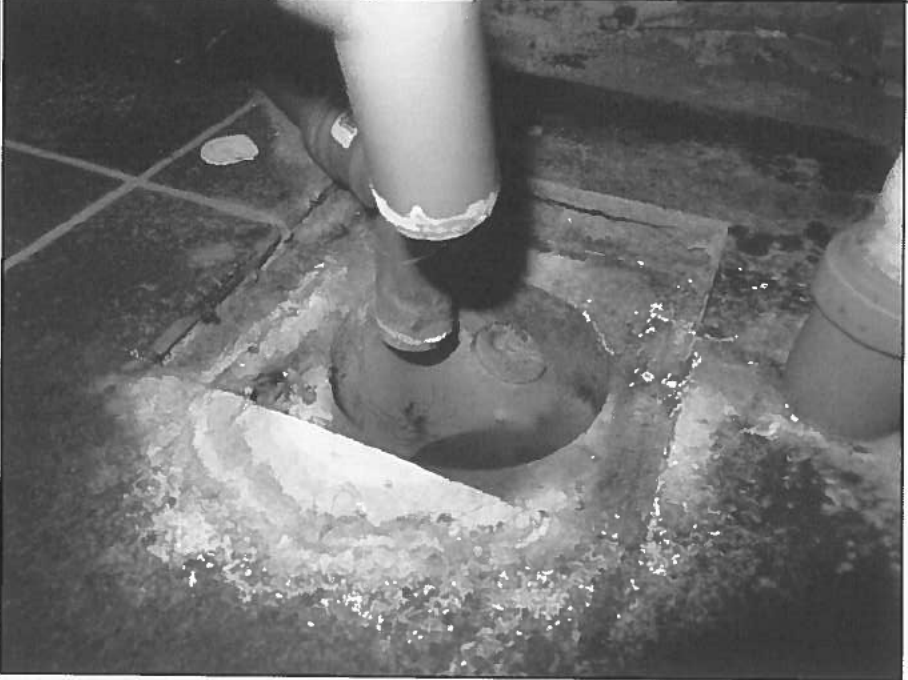
| <b>Fejlangivelse</b><br>Syns- og Skønsmand | <p>Beskrivelse af skade/mangel:<br/> Gulvafløb er interimistisk udført og der er fri synlig beton mellem gulvfliser og afløbsskål under håndvask.</p> <p>Note: Utæt samling mellem afløbsskål og gulv kan tillade vand at trænge ned i gulvet med risiko for opfugtning af isolering og eventuelle installationer under gulvet..</p> <p>Karakter: K3</p> <p>Begrundelse for fejl: Skaden er ikke medtaget af BS.</p> | A3 |
| Bygningssagkyndig | <b>Delvis enig:</b><br>Ej beset. Observeret, idet g.a. er placeret under skab. | |

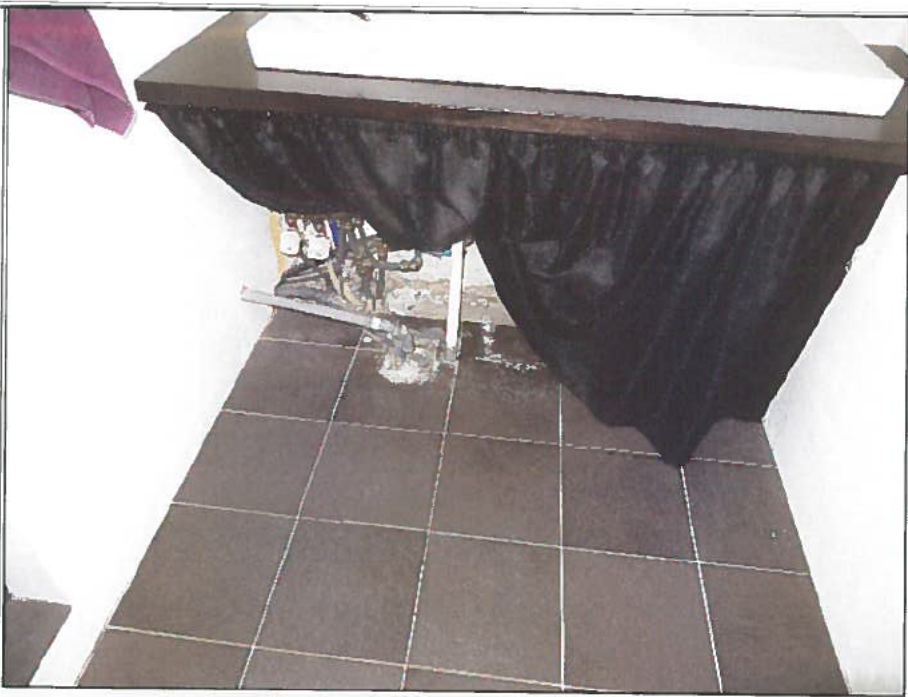
| Syns- og Skønsmand | | <b>A3</b> |
| | <p>Gulvafløbet er bag et løsthængende forhæng - under bordplade.<br/> Ingen yderligere kommentarer.<br/> Begrundelse og fejlangivelse fastholdes.</p> | |

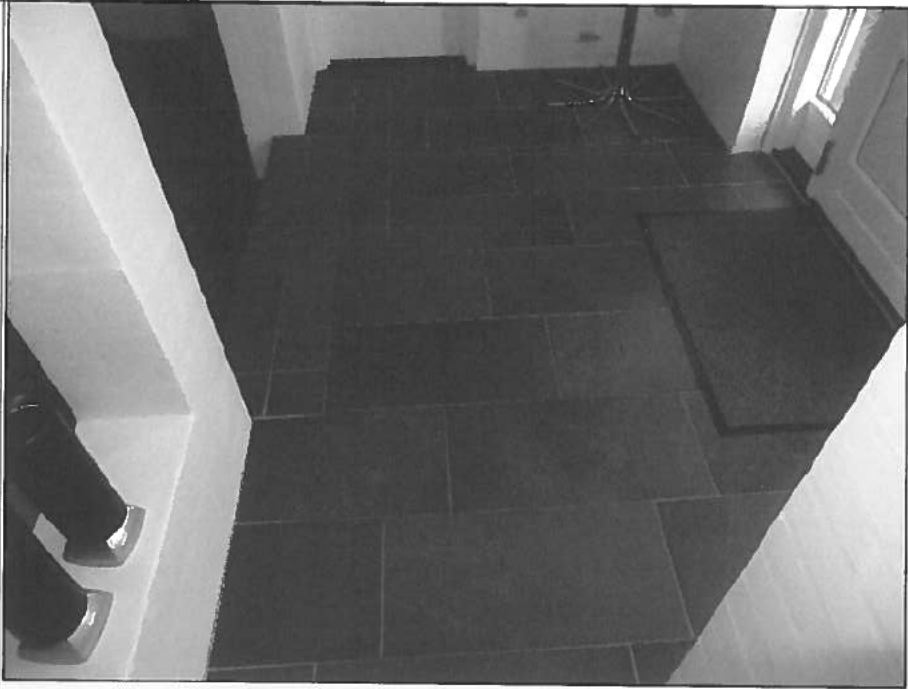
| Fejlangivelse<br>Syns- og Skønsmand | <p>Beskrivelse af skade/mangel:<br/> Gulvfliser i forgang, køkken og ved trappe i stue mangler fuld fastklæbning til underlaget.<br/> Karakter: K1<br/> Begrundelse for fejl: Skaden er ikke medtaget af BS</p> | A3 |
| Bygningssagkyndig | <b>Ikke enig:</b><br>Punktet henhører og omtalt under tilstandsrapport pkt. 7.2. | |
| Syns- og Skønsmand | Skaderne skal selvstændig beskrives for hver bygning.<br>Skadeangivelsen og pointtallet fastholdes. | A3 |

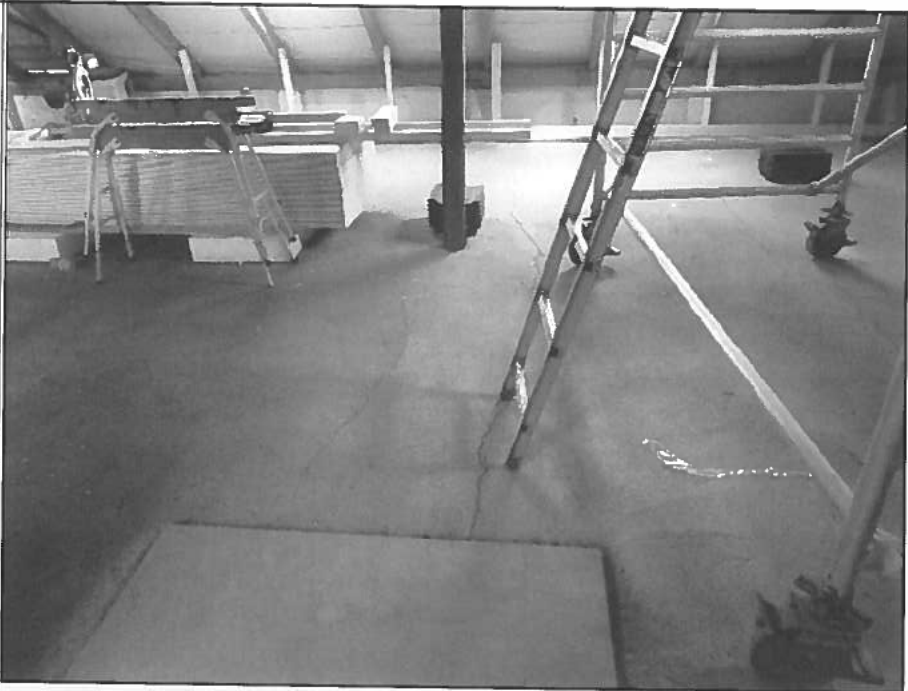
| Fejlangivelse<br>Syns- og Skønsmand | <p>Beskrivelse af skade/mangel:<br/>Betondæk/gulv på 1. sal har tværgående revner i østenden af loftrummet.<br/>Karakter: K1<br/>Begrundelse for fejl: Skaden er ikke medtaget af BS</p> | A3 |
| Bygningssagkyndig | <p><b>Ikke enig – k1:</b><br/>Ej observeret p.g.a. alm. oplæg/ inventar/ halm.<br/>Ses uden konstruktiv betydning.<br/>Rummet er taget i brug, isoleret, m.v.<br/>Tømrere udtaler aktuelt på stedet at de få ormehuller er totalt døde, - og meget gamle.</p> | |
| Syns- og Skønsmand | <p>Hvis oplag og inventar forhindrede besigtigelse af betondæk, burde dette være anført under "Bemærkninger 2"<br/>Begrundelse og fejlangivelse fastholdes.</p> | A3 |
