**DISCIPLINÆR- OG KLAGENÆVNET  
FOR BESKIKKEDE BYGNINGSSAGKYNDIGE**

Dato: 4. oktober 2011

**Afgørelse – teknisk revision af tilstandsrapporten [REDACTED]:**

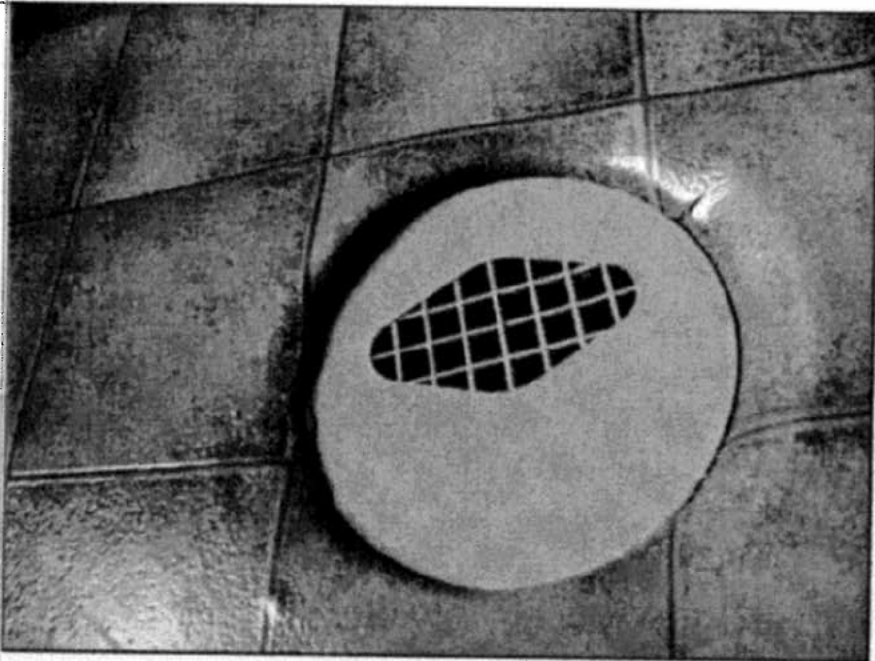
| <b>Fejl angivelse</b><br><b>Teknisk Revisor</b> | <p>Bruseren over badekarret er placeret så den benyttes på tværs af badekarret - selve gulvet er derfor stærkt vandbelastet, og vinylen er ikke tætsluttende omkring gulvafløbet + ved radiatorrør og f.eks. ved dørgerigte.</p> <p>Forholdet ikke nævnt - der er stor risiko for fugtindtrængning i underliggende konstruktion specielt i området ved gulvafløbet, K3.</p> <p>Forholdet antages at blive opdaget inden den helt store skadesudvikling og vægtes derfor på niveau C, men på højeste trin da den sagkyndige har svigtet sin rolle som ekspert ved ikke at have skærpet opmærksomhed på tæthed ved gennembrydninger i vådrumsvinyl.</p> | C15 |
| Bygningssagkyndig | Korrekt - gulvbelægningen var tilsyneladende udført som vådrumsbelægning. Jeg må erkende, ikke at have været opmærksom på, at der kunne være fejl ved belægningen i gulvafløbet. | |
