## Forside

## Bygning A (Beboelse - 122m2)

## Bygning B (Garage/udhus - 22m2)

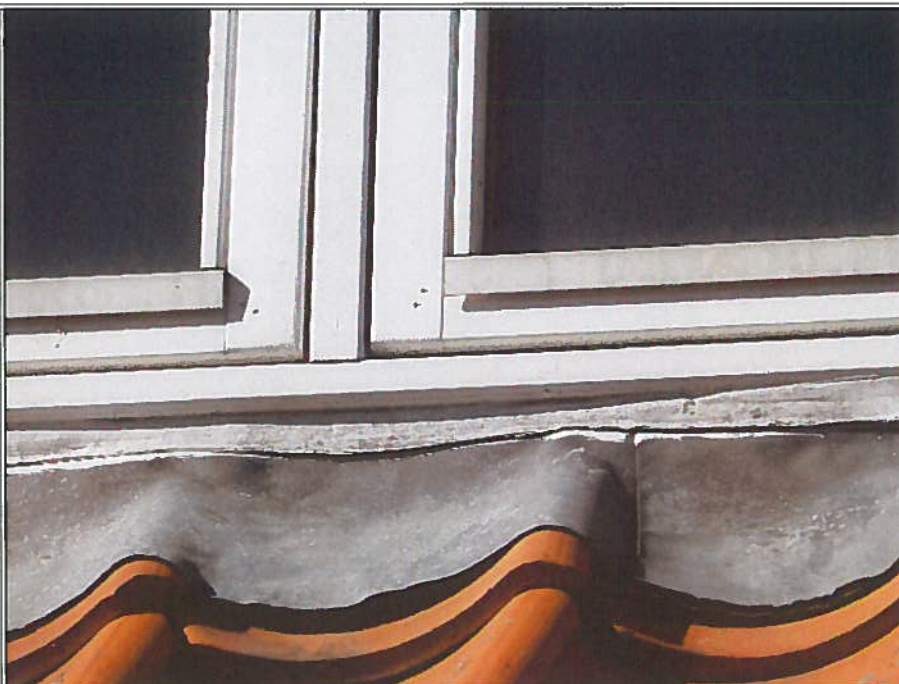
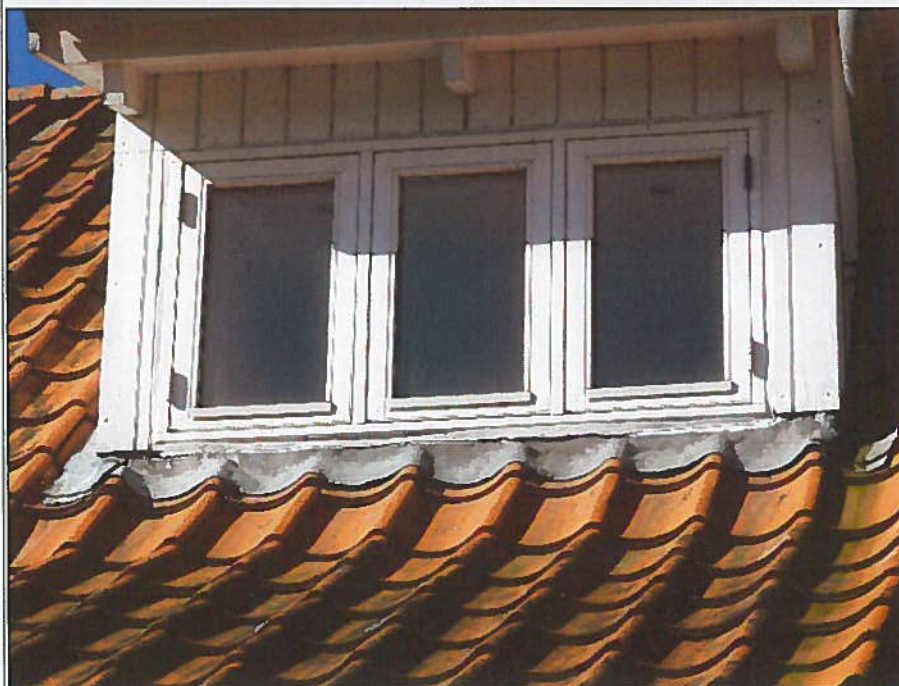
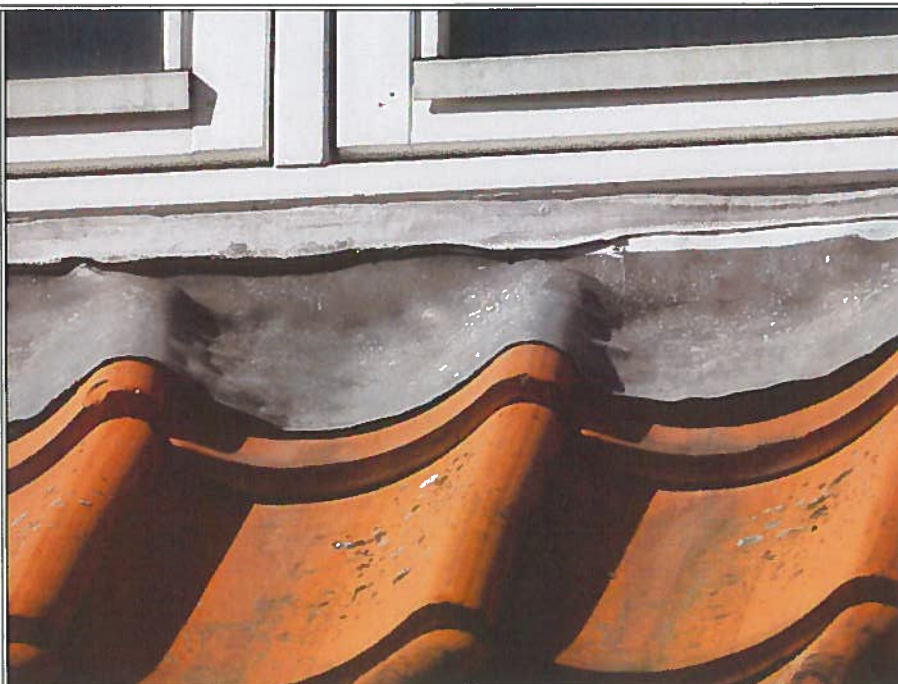
A3

**Beskrivelse af skade/mangel:** Blyinddækningen under begge kviste mod vej ligger ikke tæt mod tegl. Endvidere er der begyndende fugeslip i den elastiske fuge mellem bundkarm og blyinddækning.

**Note:** Da det kan ses at inddækningen har et relativ lille overlæg, er der risiko for at slagregn og fygesne kan trænge ind og trænge ned under tagsten. Da der dog er udført undertag, må risiko for følgeskade på anden bygningsdel anses at være elimineret.

**Karakter: K2**

**Begrundelse for fejl:** Forholdet er ikke beskrevet.

| Bygningssagkyndig | Da taget har en undertag, høj hældning og at tagstenene er godt dækket med inddækning var det min vurdering at risikoen for skader var lav.<br>Der er kun få af tagstenene hvor blyinddækning ikke lukker helt tæt.<br>Jeg mener ikke at der er fugeslip under bundkarm men kun ujævnheder i fugens overflade. | |
| Syns- og Skønsmand | Da der netop er konstateret at være undertag tildeles forholdet karakteren K2 - Uden undertag havde karakteren skulle være K3.<br>Argumentation og vurdering fastholdes. | <b>A3</b> |

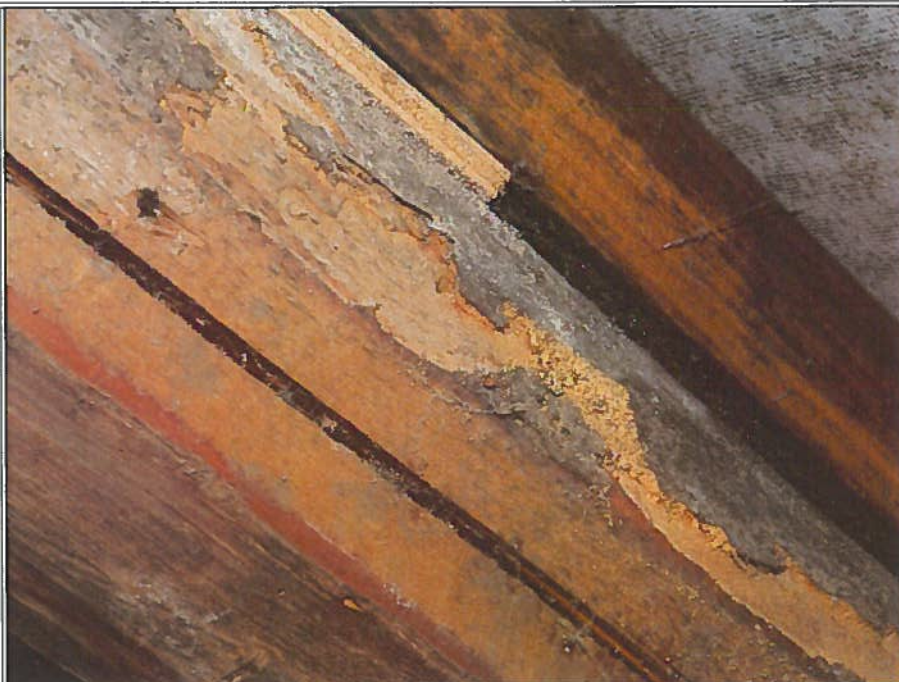
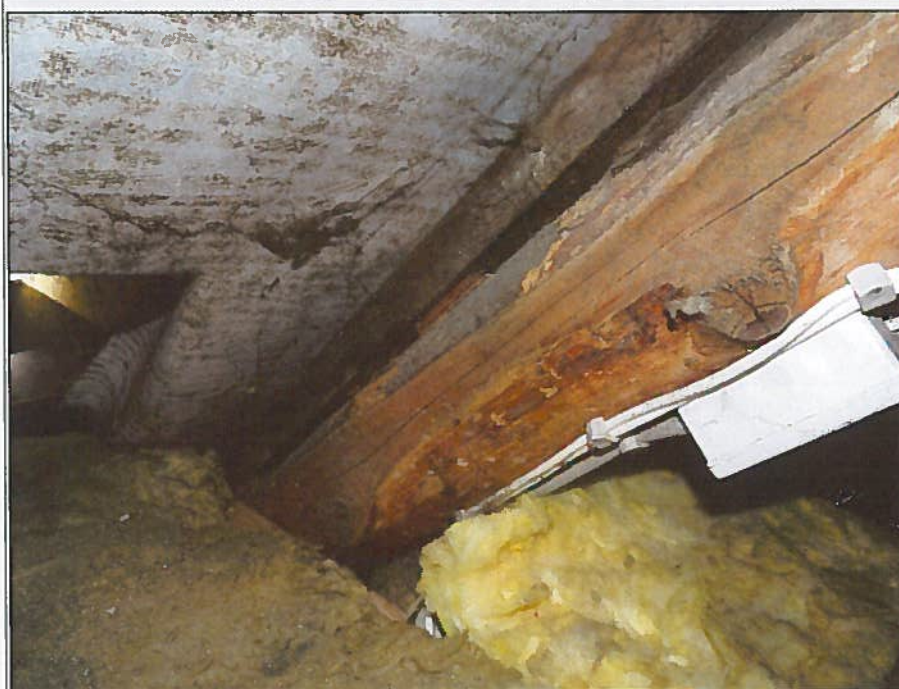
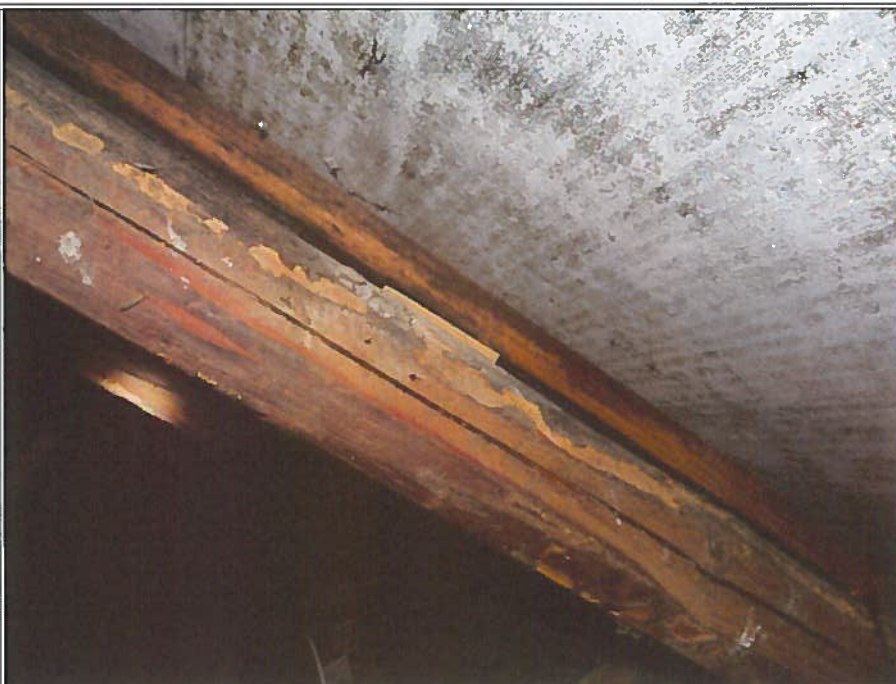
A4

**Beskrivelse af skade/mangel:** Fra loftlem kan der ses huller i træværk ved barkkanter fra violbukke (barkbiller), samt huller i træværk efter borebiller.

**Note:** Da violbukken (barkbilleren) forsvinder når alt bark er væk, vil trækonstruktionen ikke blive svækket mærkbart som følge af angrebet. Borebille angrebet er i et beskedent omfang, og vil aftage /stoppe når der bliver skabt bedre ventilation i tagrummet, samt foretages en overfladebehandling med insektmiddel.

**Karakter: K1**

**Begrundelse for fejl:** Forholdet er ikke beskrevet.

**Fejlens vægtning:** Det er skærpende for fejl vurderingen, at forholdet er overset, da netop insektangreb i konstruktioner forventes at have en bygningssagkyndiges specielle opmærksomhed. I det aktuelle tilfælde vægtes fejlen et trin op i niveau A, da der kun tages udgangspunkt i omkostningsniveauet for overfladebehandling af træværk - og ikke i en evt. ny tagkonstruktion, da der næppe kan forventes de store ødelæggelse af angrebet.

| Bygningssagkyndig | Det var min vurdering at det var barkbille angræb som var en ældre skade og ikke længere aktiv.<br>er enige i at jeg skulle have nævnt skaden i rapporten. | |

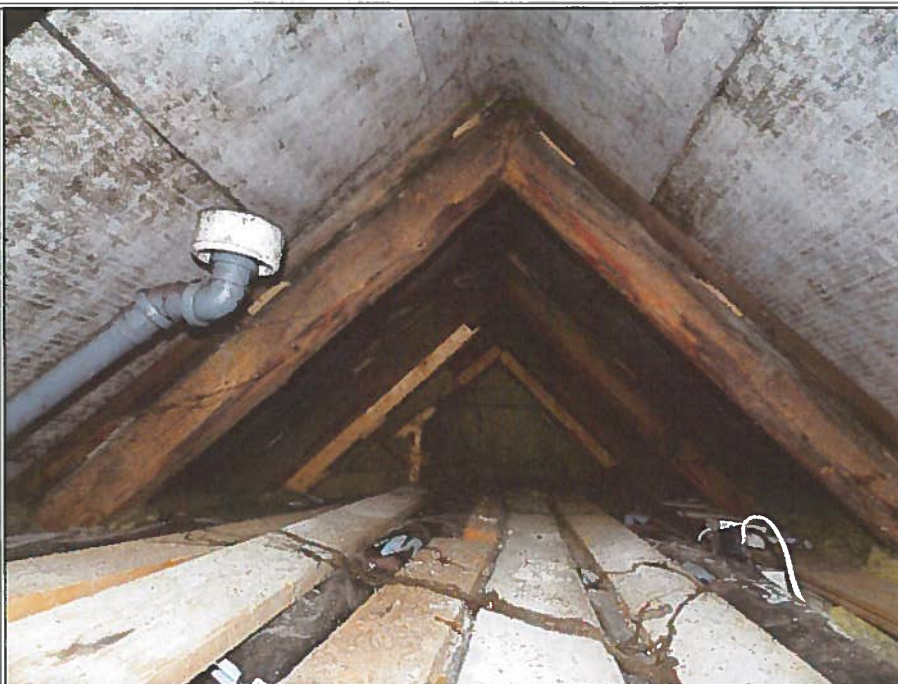
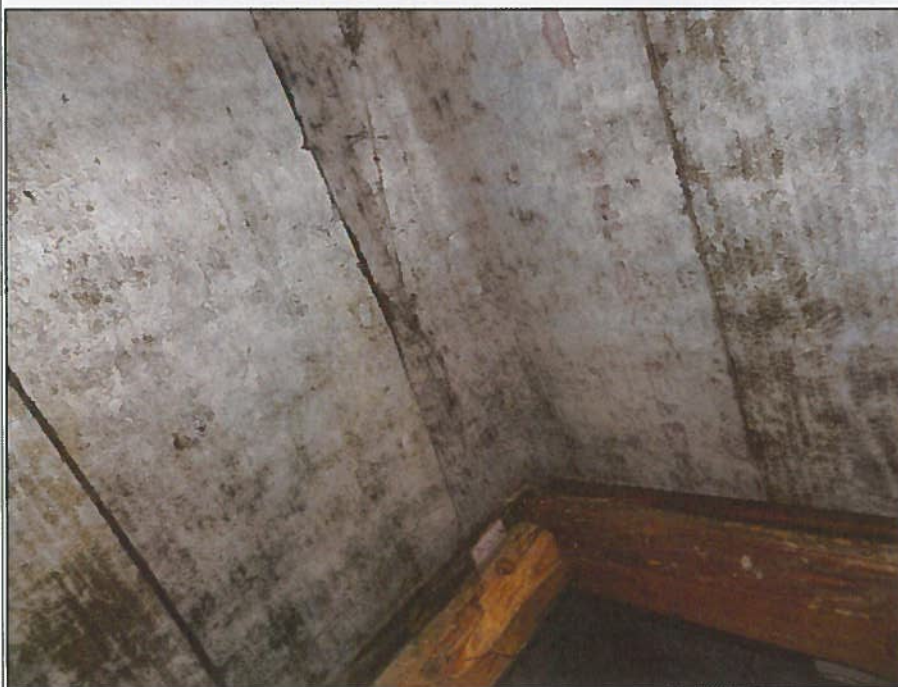
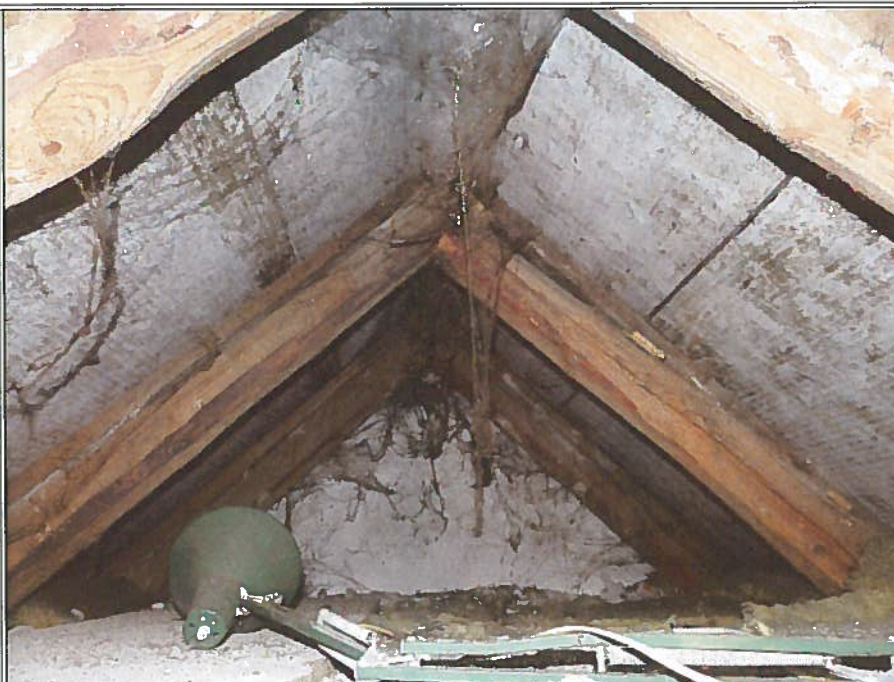
A5

**Beskrivelse af skade/mangel:** Der er udført undertag med en diffusionsåben banevarer. Der mangler dog udførelse af friskluftventilation i de åbne tagrum.

**Note:** Den manglende ventilation kan ses at have givet anledning til fugtaftegninger (mug/skimmel) på undersiden af undertagsdugen. Som følge af årstiden for kontrolbesigtigelsen, kunne der ikke måles unormal opfugtning i træværk. Den periodevis opfugtning i vinterhalvåret, kan med tiden give anledning til trædelæggende fugtskader.

**Karakter: K3**

**Begrundelse for fejl:** Forholdet er ikke beskrevet.

**Fejlens vægtning:** Der tages udgangspunkt i omkostningsniveauet for etablering af ventilation, hvilket ligger på niveau A.

Det er skærpende for fejlbedømmelsen, at forholdet er overset, da netop ventilationsforhold i konstruktioner forventes at have en bygningssagkyndiges specielle opmærksomhed. I det aktuelle tilfælde vægtes fejlen derfor øverst i niveau A.

| Bygningssagkyndig | på besigtigelsestidspunktet følte luften i tagrummet frisk og uden lugt som kunne være tegn på manglende udluftning.<br>er enig i at jeg burde have noteret at der manglede udluftning | |

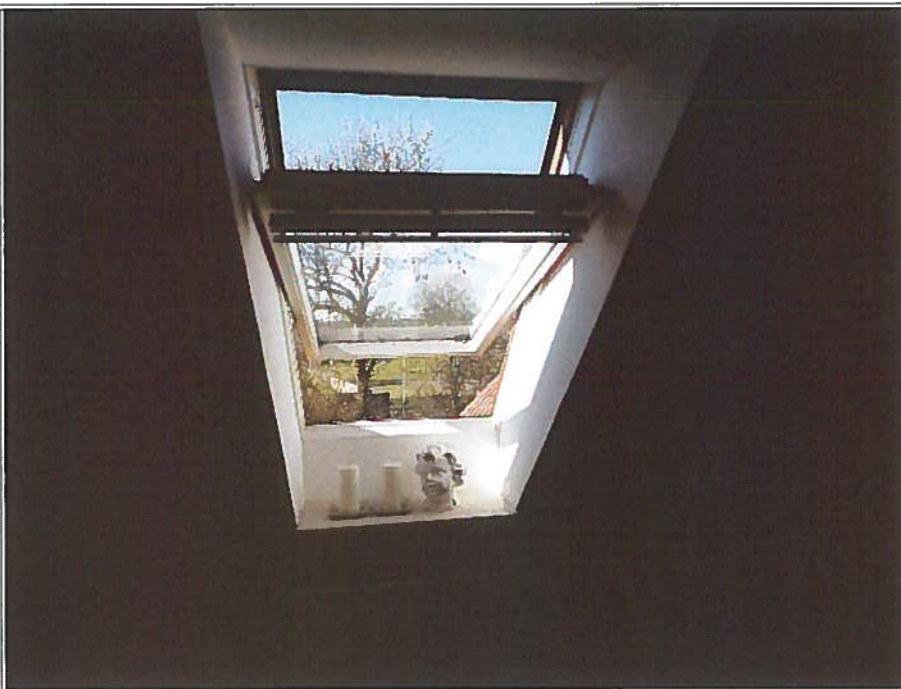
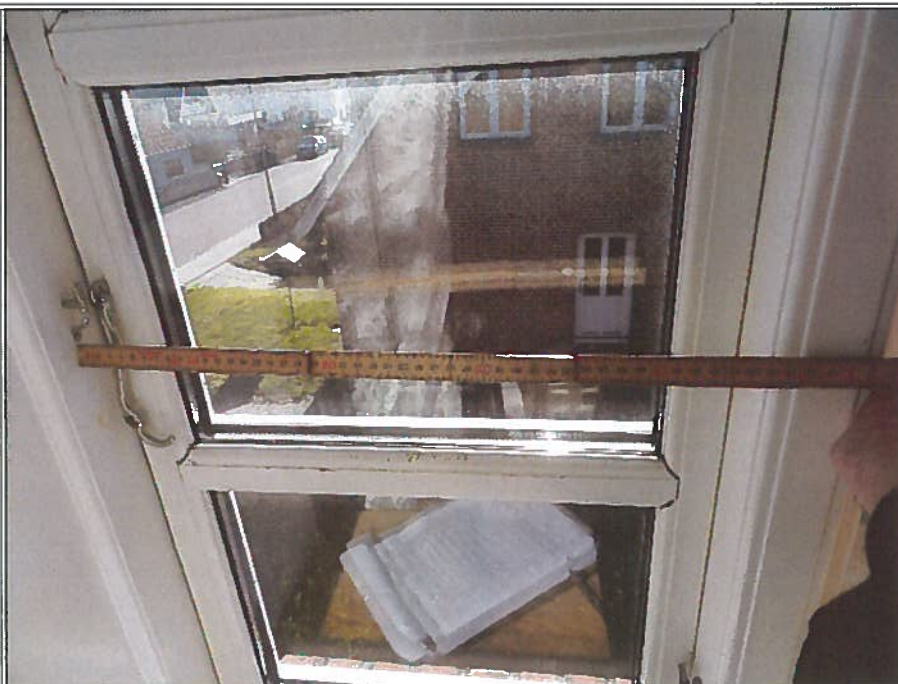
A3

**Beskrivelse af skade/mangel:** I værelse mod nordvest er der kun monteret et Velux vippevindue, som ikke opfylder krav til redningsåbning. I soveværelse på 1. sal opfylder vindue i sydgavl ikke krav til redningsåbning, da der kun er 46 cm i lysningsbredde og faste lodposter.

**Note:** Selv om krav til redningsåbninger ikke er tilgodeset i henhold til gældende krav, vurderes åbningerne størrelse dog at kunne anvendes af de fleste som flugtvej. (Redningsåbning kræver min. 0,5 m x 1,0 i lysningsmål for hvert beboelsesrum, eller adgang til redningsåbninger i 2 uafhængige tilstødende rum.

**Karakter: K1** ( da åbninger vurderes at kunne benyttes som flugtvej for de fleste)

**Begrundelse for fejl:** Manglende redningsåbning i soverværelset er ikke beskrevet. (desuden bør karakteren K1 anvendes i begge de aktuelle tilfælde, i stedet for K3. K3 bør kun anvendes når flugtvej ikke anses muligt for de fleste. Det vil sige lysningsbredder under ca. 45 cm )

**Fejlens vægt:** Der gives primært fejl for overset redningsåbning i soveværelse.

jeg har vurderet at det lille værelse som en "walk in" garderobe og ikke længere soveværelse.  
jeg burde dog har skrevet i rapporten at "vinduet skulle være med redningsåbning skulle værelset ændres til soveværelse igen".

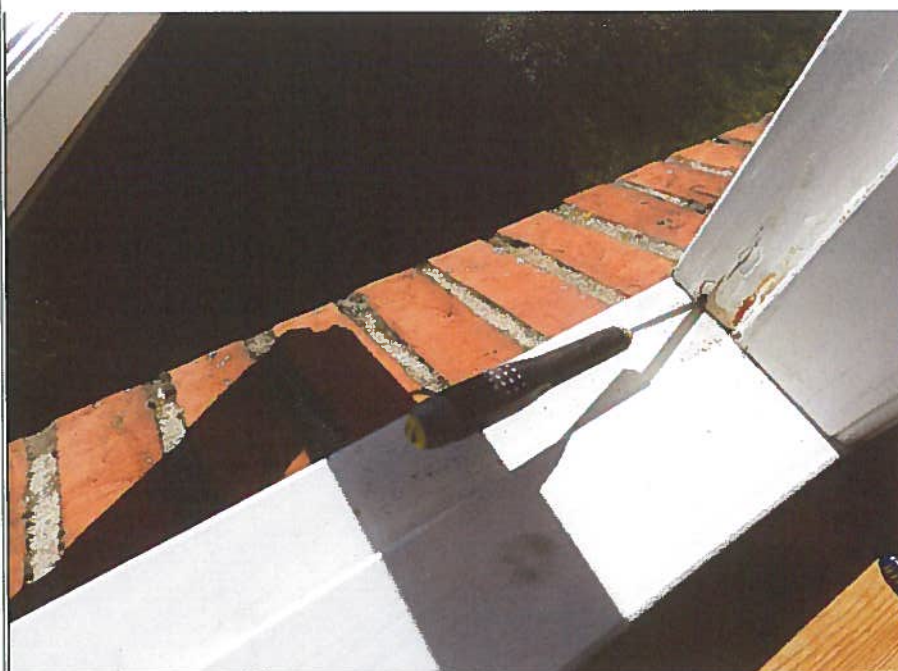
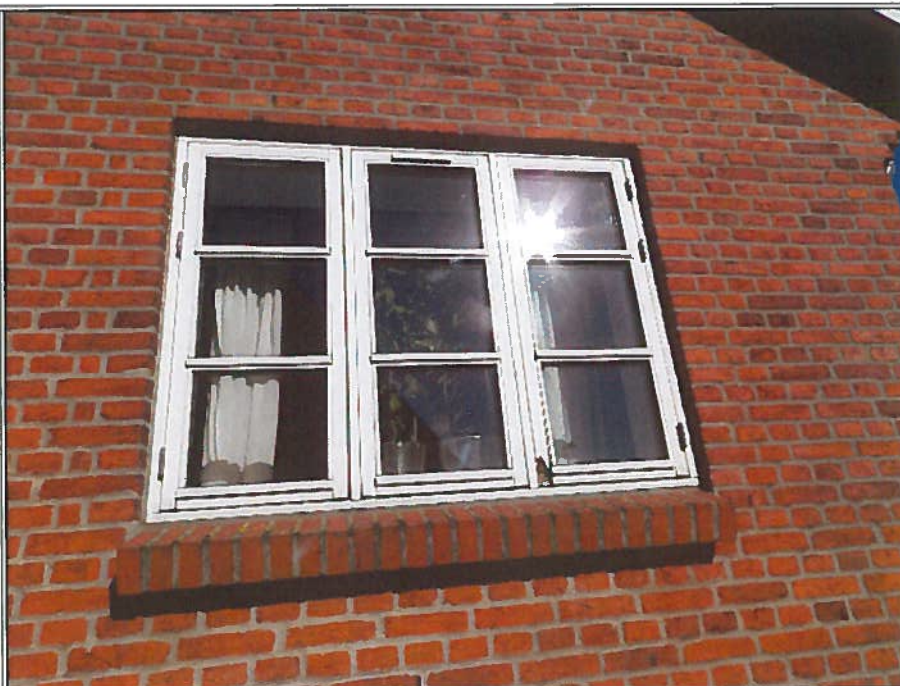
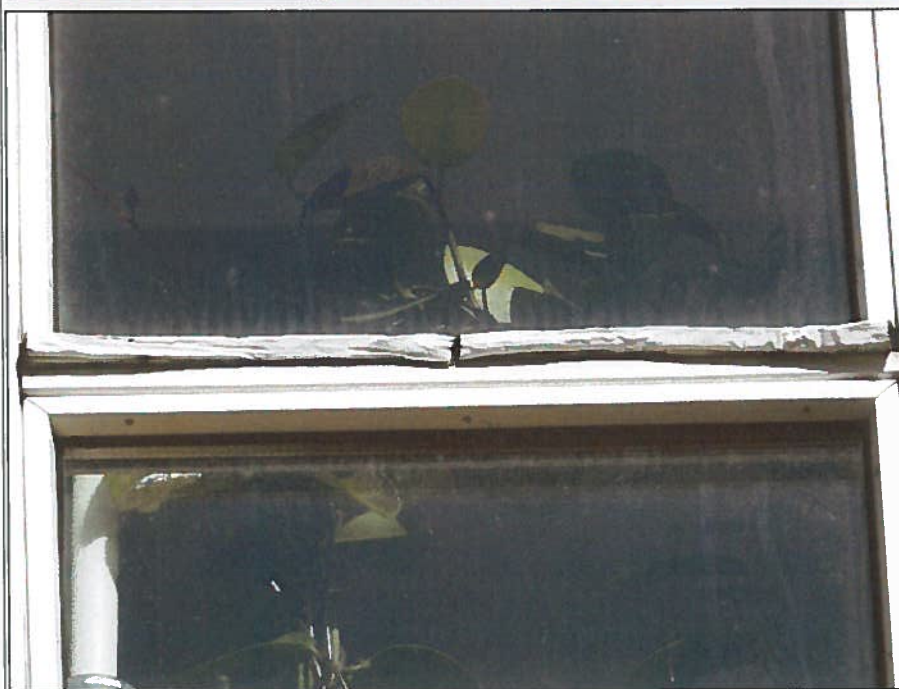
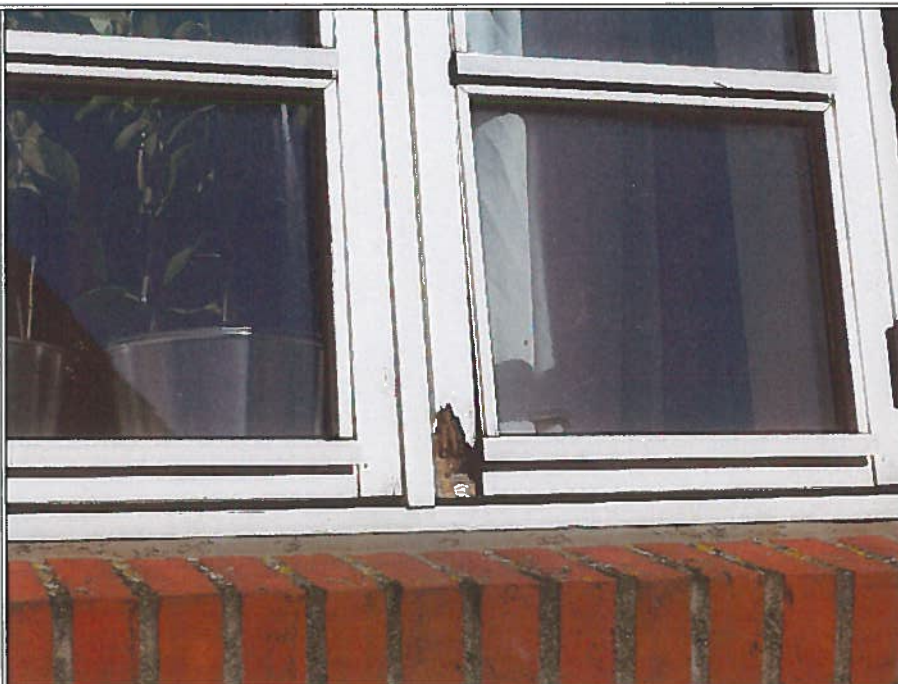
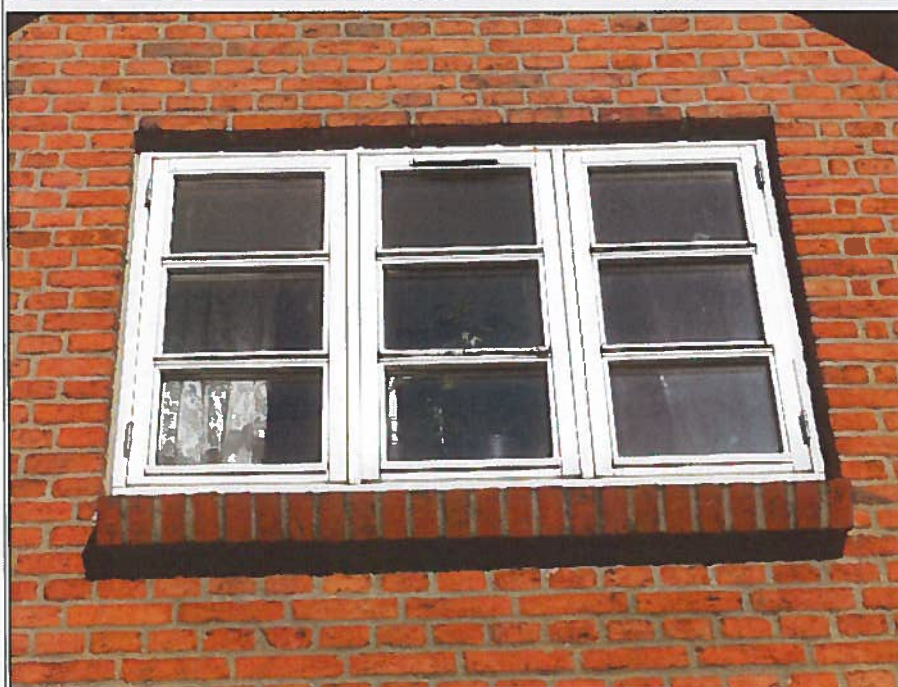
**Fejlangivelse***Syns- og Skønsmand***A1**

| 3.2 Vinduer | K2: Der er trænedbrydning i vinduerne i gavl mod syd. |

**Beskrivelse af skade/mangel:** Trænedbrydning i rammehjørne foruden på stuevindue i sydgavl, samt i bundglasliste på midterste vinduefag, og i bundkarm og lodpost til soveværelsesvindue på 1. sal.

**Note:** De to kældervinduer i sydgavl er uden trænedbrydning.

**Karakter:** K2

**Begrundelse for fejl:** Skaden er for diffust beskrevet til at skabe klarhed over de reelle skadeforhold, samt omfanget og placeringen af disse. Skadesbeskrivelsen opfylder derved ikke HB afsnit 5.04.11 og kan derved give usikkerhed omkring købers bedømmelse af ejendommen. Specielt kan der opstå misforståelse omkring at der kun forekommer trænedbrydning i de 2 vinduer ud af 4 i sydgavlen.

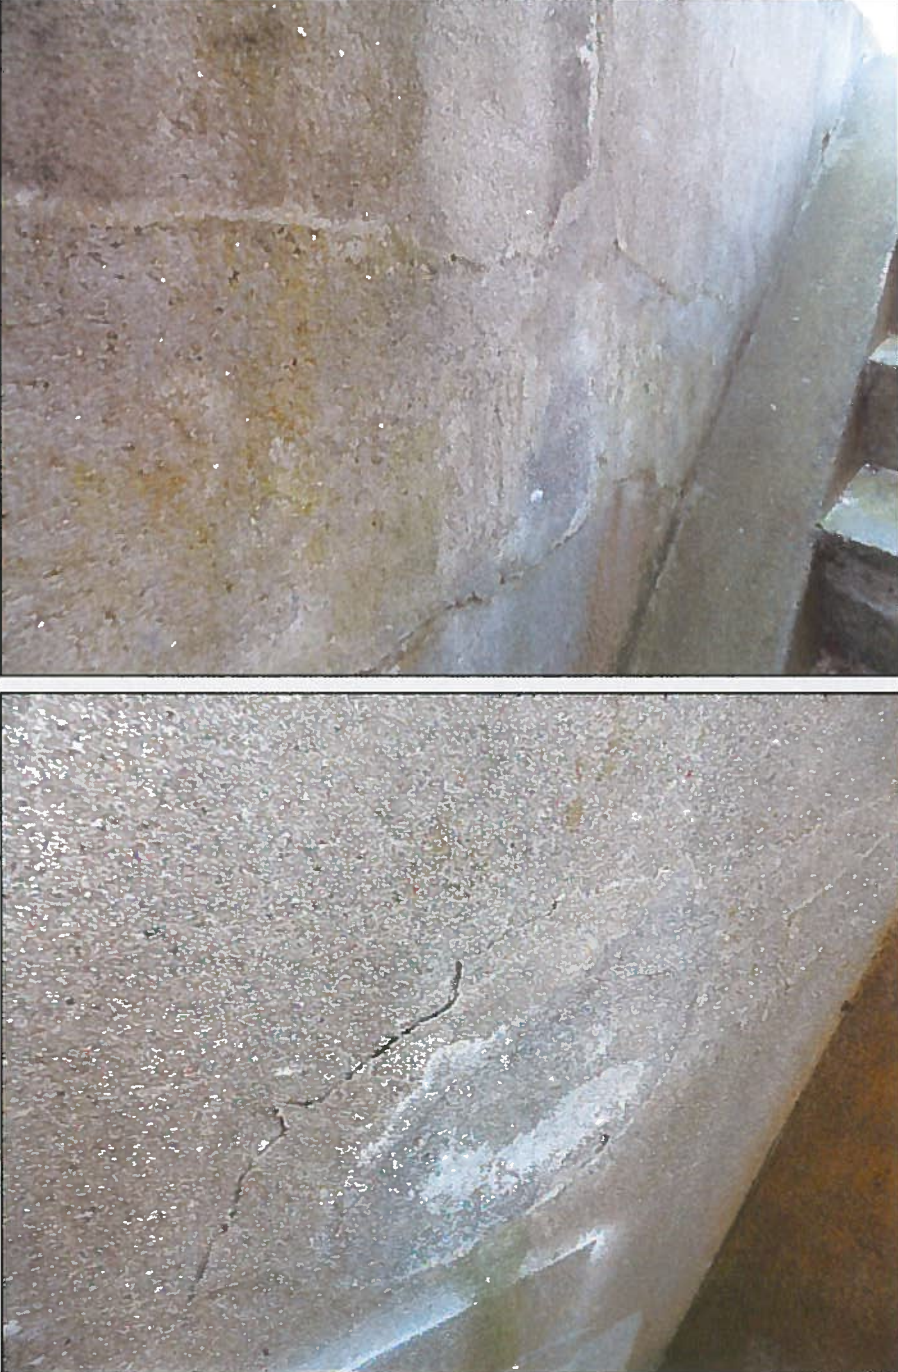
| 4.3 Udvendige trapper | K2: Stedvis revner i betontrappe-vægge omkring kældertrappe. | |
| <b>Fejlangivelse</b><br>Syns- og Skønsmand | <p><b>Beskrivelse af skade/mangel:</b> Som BS tekst</p> <p><b>Note:</b> Der kan ses at have været udført reparationer tidligere. De åbne revner med forsætninger i planet indikere en igangværende afskalningsproces.</p> <p><b>Karakter: K2</b></p> <p><b>Begrundelse for fejl:</b> Der mangler en note beskrivelse, som kan informere en bruger om skadeforholdets konsekvens (jvnf. HB 5.04.11).</p> | A1 |
| Bygningssagkyndig | jeg mener at teksten "Stedvis revner i betontrappe-vægge omkring kældertrappe" vil gøre køberen opmærksom på de pudsskader omkring kældertrappen.<br>er dog enige i at jeg kunne have været lidt mere præcis i skadens beskrivelse. | |

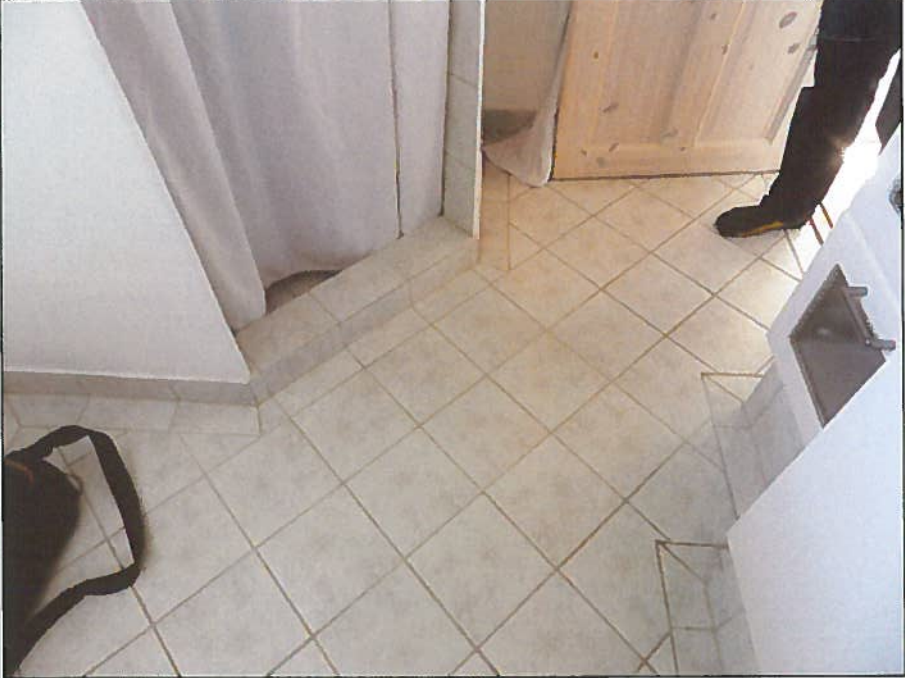
| 6.1 Gulvkonstruktion/-belægning | K3: Der er klinker som ikke har den fulde vedhæftning til underlaget ved indgang til brusenichen. Note: Forholdet medfører risiko for vandindtrængen i gulvkonstruktionen, da skaden er indenfor vådzone(vandbelastet område), med dertilhørende risiko for skader på indstøbte installationsdele. | |
| <b>Fejlangivelse</b><br>Syns- og Skønsmand | <p><b>Beskrivelse af skade/mangel:</b> Som BS tekst</p> <p><b>Note:</b> Hård punktvist belastning kan give risiko for revnede fuger og/eller fliser. Hvilket dog ikke kan ses ved besigtigelsen.</p> <p>Da badeværelset er renoveret for nyelig, må der antages at være udført en vådrumsmembran under flisebelægning. Der anses derfor ikke risiko for følgeskade på anden bygningsdel.</p> <p><b>Karakter: K2</b></p> <p><b>Begrundelse for fejl:</b> Skaderisiko er overvurderet og der er ikke foretaget en konkret byggeteknisk risikovurdering for det aktuelle tilfælde. Karakteren K2 burde have været anvendt.</p> | A1 |
| Bygningssagkyndig | da jeg var usikker om der var vådrumsmembran i bag fliser og klinker har jeg valgt karakter k3 | |
| Syns- og Skønsmand | Da flisearbejdet bar præg af at være professionelt udført, bør man antage at det er udført korrekt med vådrumsmembran.<br>Argumentation og vurdering fastholdes. | A1 |

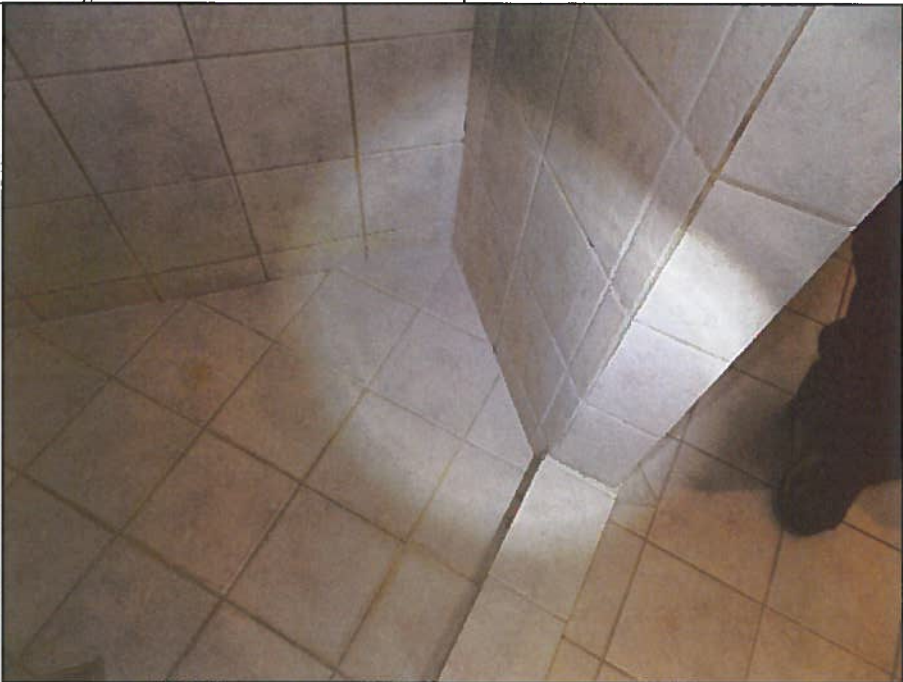
| 6.2 Vægkonstruktion/-belægning | K3: Der er fliser som ikke har den fulde vedhæftning til underlaget i brusenichen. Note: Forholdet medfører risiko for vandindtrængen i gulvkonstruktionen, da skaden er indenfor vådzone(vandbelastet område), med dertilhørende risiko for skader på indstøbte installationsdele. | |
| <b>Fejlangivelse</b><br>Syns- og Skønsmand | <p><b>Beskrivelse af skade/mangel:</b> Der er 2 stk. fliser fornedet i ved brusevæg mod dør, samt 2 fornedet ved ydervæg, som har mindre god vedhæftning til underlag.</p> <p><b>Note:</b> Den mangelfulde vedhæftning ved den aktuelle placering vurderes ikke at kunne give anledning til at fliser, eller fuger vil revne inden for overskuelig tid.</p> <p>Da badeværelset er renoveret for nyelig, må der antages at være udført en vådrumsmembran under flisebelægning. Der anses derfor ikke risiko for følgeskade på anden bygningsdel.</p> <p><b>Karakter: K1</b></p> <p><b>Begrundelse for fejl:</b> Skaderisiko er overvurderet og der er ikke foretaget en konkret byggeteknisk risikovurdering for det aktuelle tilfælde. Karakteren K1 burde have været anvendt.</p> | A2 |
| Bygningssagkyndig | igen da jeg var usikker om der var vådrumsmembran har jeg valgt karakter k3 | |

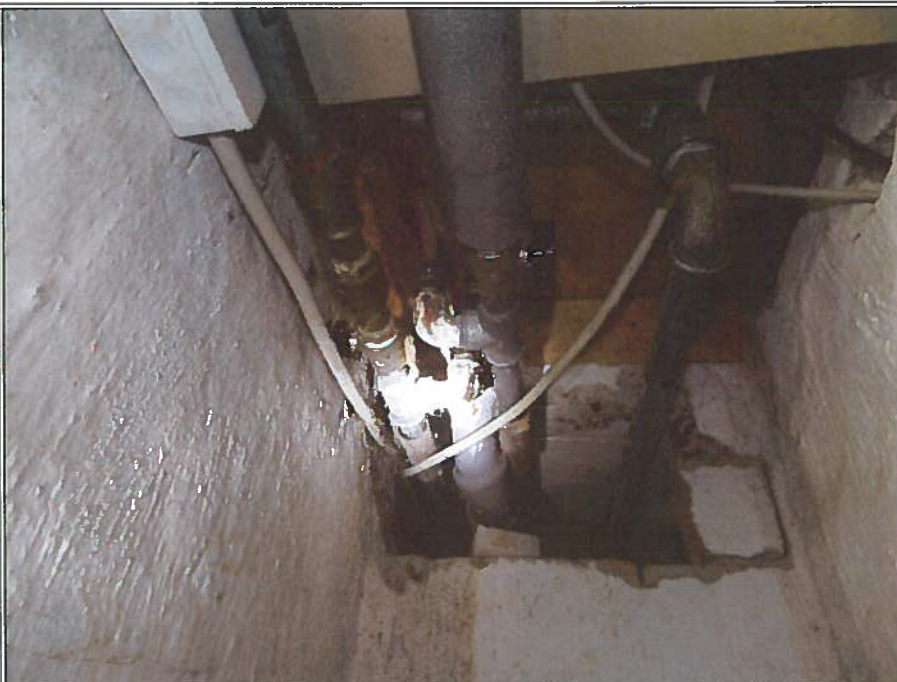
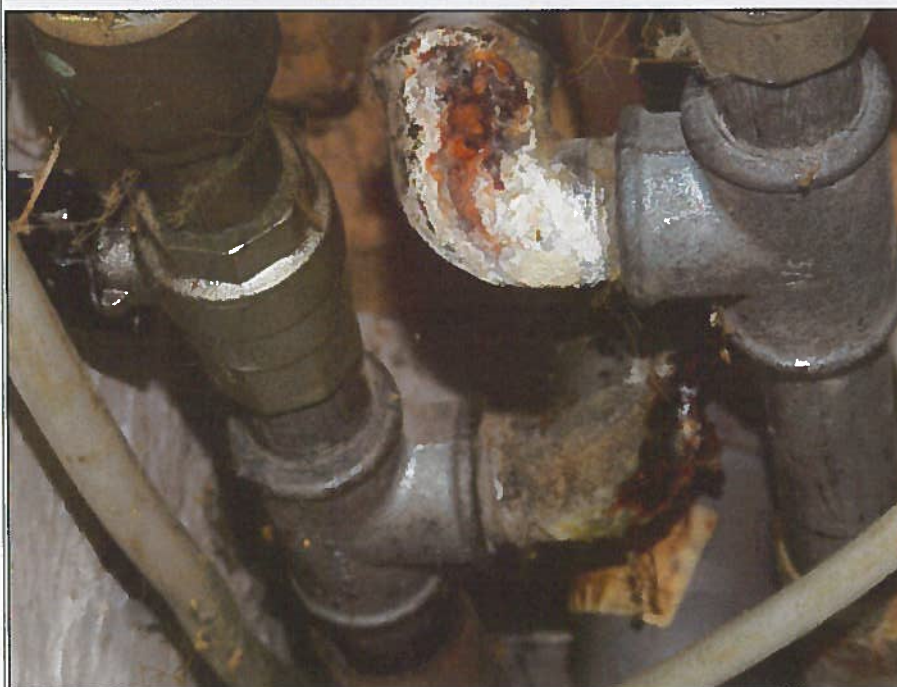
**Beskrivelse af skade/mangel:** Der er kraftig tæring på 2 stk. rørbøjninger under loft i kedelrum. Rørbøjningerne skønes at være opstik til køkken.

**Note:** Den fremskredne tæring giver risiko for en nærliggende rørskaade. Da der ikke er afløb i rummet, kan der ikke udelukkes en følgeskade på anden bygningsdel, da evt. udsivende vand kommer fra brugsvandsinstallationen.

**Karakter:** K3

**Begrundelse for fejl:** Forholdet er ikke beskrevet.

Det er TR's overbevisning, at skaderne på rørinstallationerne har været visuelt tilgængelig under BS besigtigelse, selv om der havde været oplag på gulv.  
Argumentation og vurdering fastholdes.

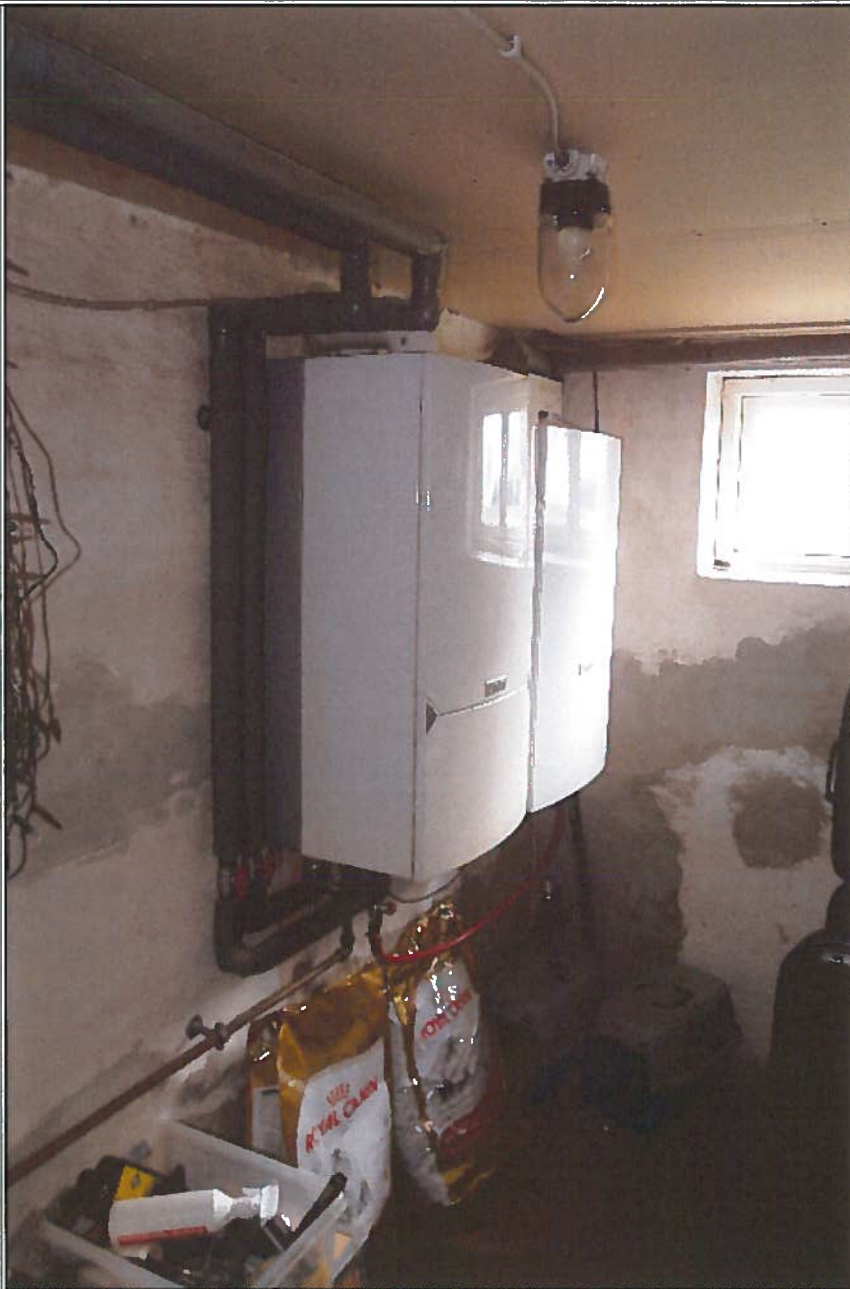
er enig at skaden skulle have været noteret i rapporten, men muligvis ikke var tilgængelige da der var opmagasinering i den del af kælderen ved besigtigelsen som kan have skjult for skaden.  
det kan ses til højre på vedhæftede billede

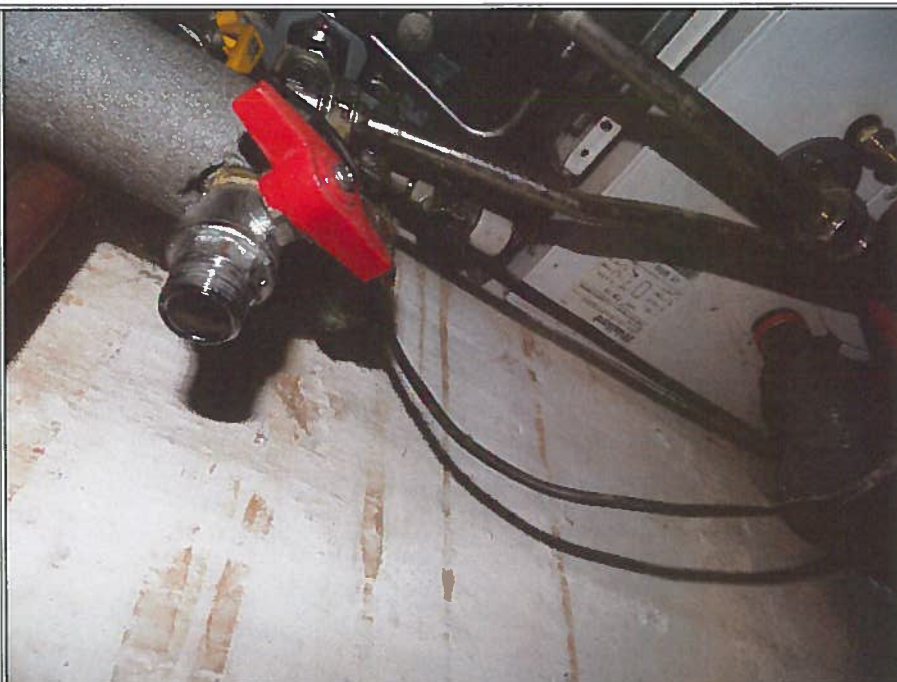
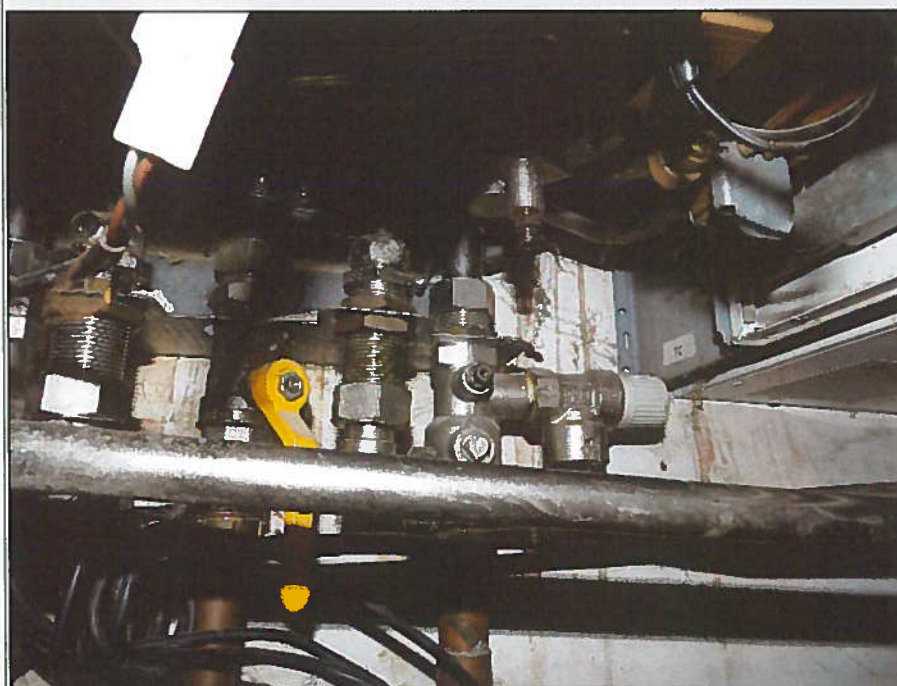
A3

**Beskrivelse af skade/mangel:** Der mangler monteringen af overløbsrør, hvilket førte til afløb fra sikkerhedsventil under gaskedel/vandvarmer.

**Note:** Da rummet er uden gulvafløb, kan der ikke udelukkes en mindre fugtbetinget følgeskade, når vand udledes fra sikkerhedsventilen. Specielt såfremt ventilen bliver defekt.

**Karakter:** K3

**Begrundelse for fejl:** Forholdet er ikke beskrevet.

| Bygningssagkyndig | er enige i at skaden skulle have været med i rapporten men kælderen er med betondæk og gulvafløb i tilstødende rum | |
| Syns- og Skønsmand | Afløbet skal være i samme rum for at det kan godkendes at lade overløbet udmunde over gulv.<br>Argumentation og vurdering fastholdes. | <b>A3</b> |

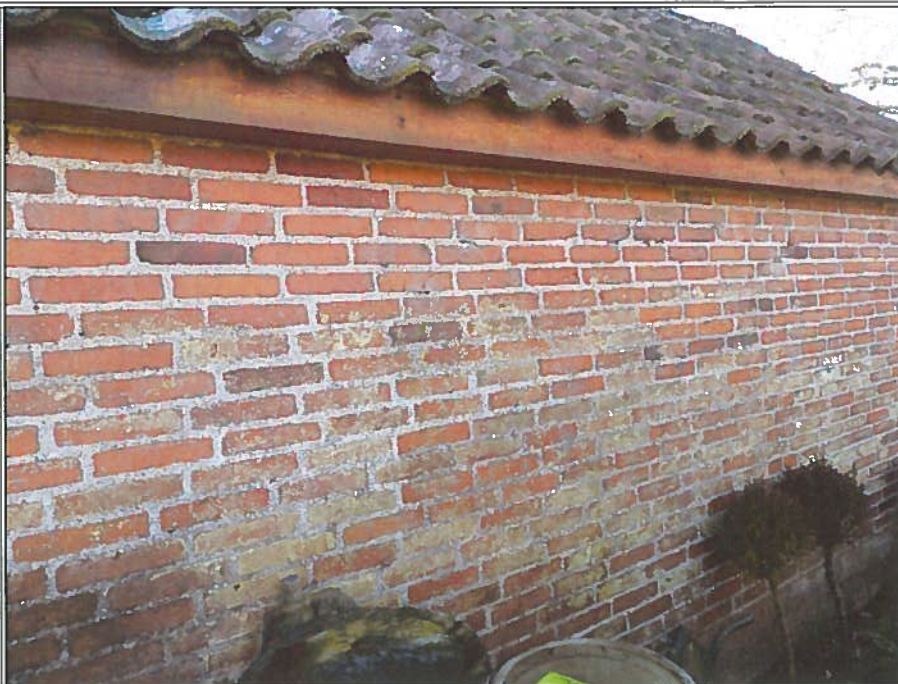
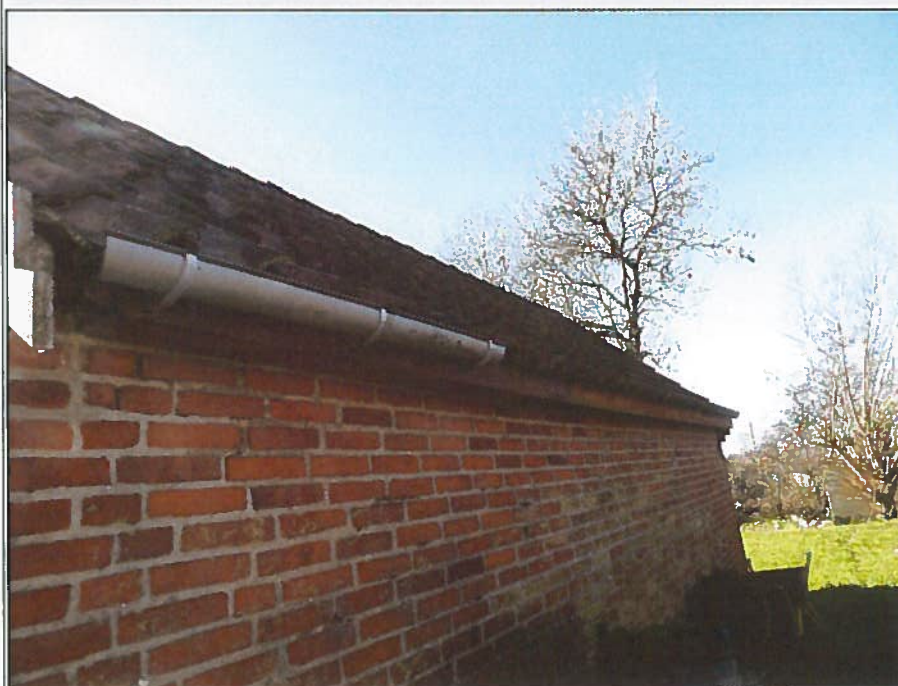
A3

| | <p><b>Beskrivelse af skade/mangel:</b> Garagen er udført uden tagrender, men har for lille udhæng til at regnvand kan afledes uden at ramme facademur. Der er dog udført ca. 1 meter tagrende på nordsiden.</p> <p><b>Note:</b> Grønaglevækster på facademur indikerer perodevis opfugtning af mur fra tagvand. Hvilket på sigt giver fugtbinding og frostskafer i de i forvejen porøse mørtelfuger.</p> <p><b>Karakter: K3</b></p> <p><b>Begrundelse for fejl:</b> Forholdet er ikke beskrevet.</p> | |
| Bygningssagkyndig | bygningen er ældre og åbenbart er opført uden tagrender<br>jer er enige i at facaden kan opfuges men mange år uden tagrender har ikke lavet voldsom skader på facaden. | |
| Syns- og Skønsmand | Selv mindre skader skal registreres.<br>Argumentation og vurdering fastholdes. | <b>A3</b> |

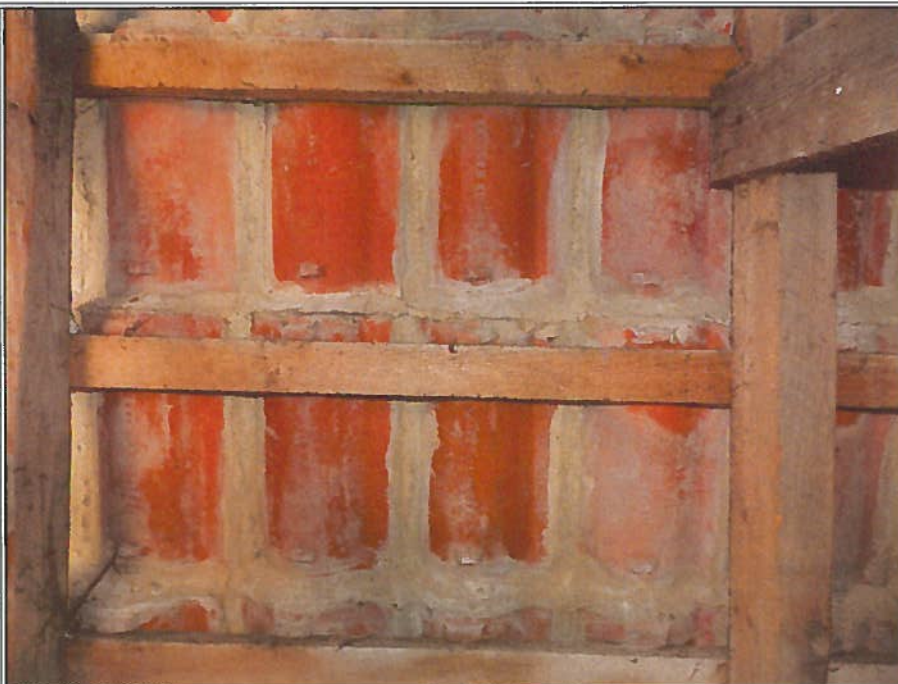
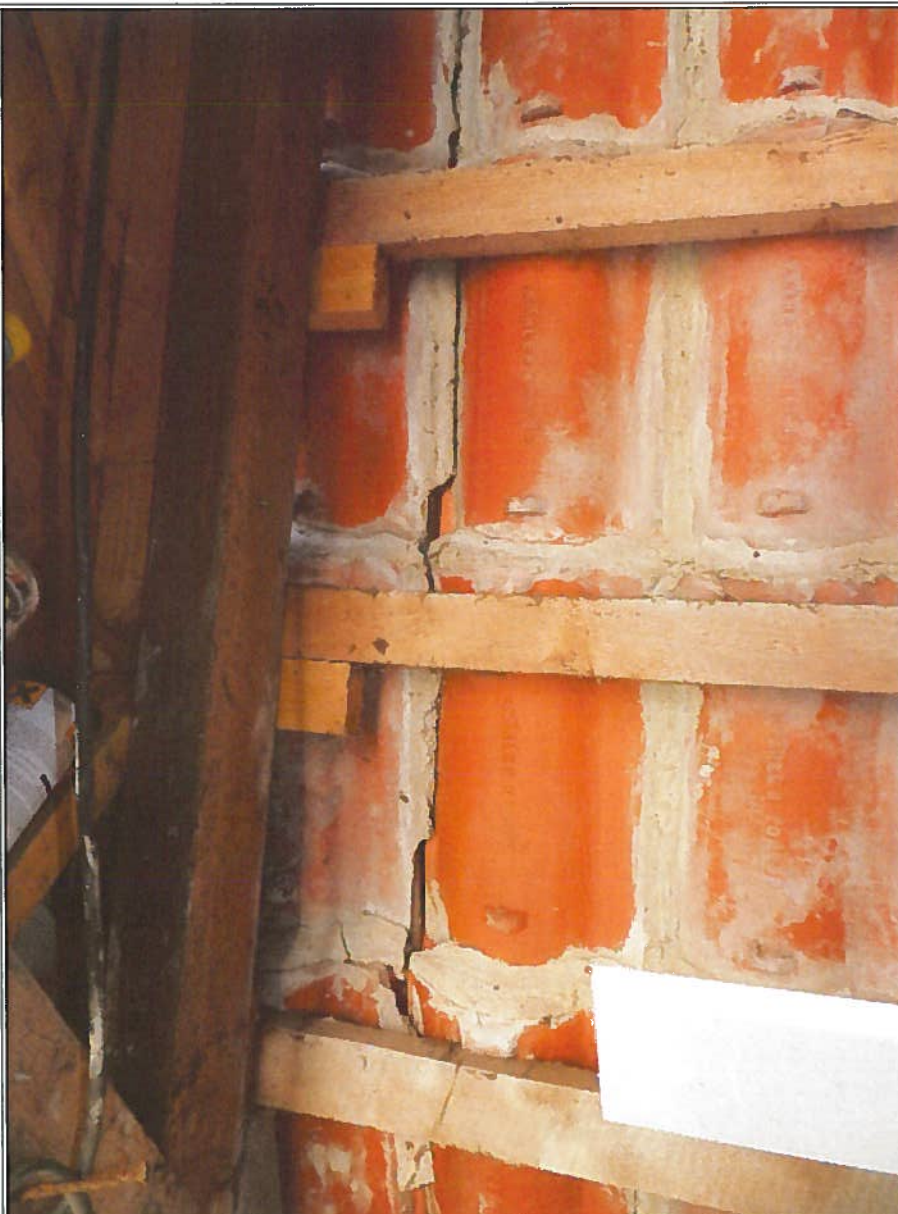
A3

**Beskrivelse af skade/mangel:** Der mangler montering af tagstensbinder på hele tegltaget til garagebygningen. Desuden er der en del revnet og udfaldne understrygning op mod trægavl over garageport.

**Note:** De manglende tagstensbindere giver forøget risiko for stormskader på tag. Bygningens relative beskedne højde giver dog næppe større risiko for personskade ved nedblæste tegl.

**Karakter:** K2

**Begrundelse for fejl:** Forholdet er ikke beksrevet.
