## Forside

## Bygning A (Beboelse - 122m2)

## Bygning B (Garage/udhus - 22m2)

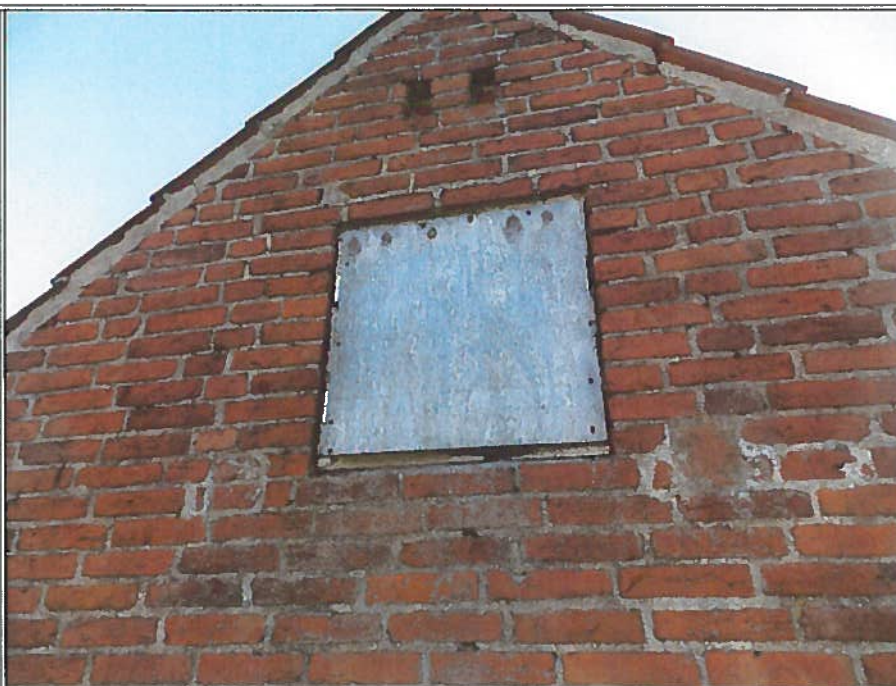
A2

| 3.2 Vinduer | K2: Der er trænedbrydning i begge vinduer. Defekt glastrude i vindue mod syd. |

| | <p><b>Beskrivelse af skade/mangel:</b> Der er trænedbrydning i lille vindue i sydfacade, samt i karmparti i tillukket vindue ivestgavl.</p> <p><b>Note:</b> Stort vindue i sydfacade er af plastik.</p> <p><b>Karakter: K2</b></p> <p><b>Begrundelse for fejl:</b> Skaden er for diffust beskrevet til at skabe klarhed over det reelle skadeforhold, samt omfanget og placeringen af disse. Skadesbeskrivelsen opfylder derved ikke HB afsnit 5.04.11 og kan derved give usikkerhed omkring købers bedømmelse af ejendommen.</p> | |
| Bygningssagkyndig | da der kun er i alt 3 vinduer hvor 1 er i plastik mener jeg at alle vil kun forstå skade beskrivelsen. | |
| Syns- og Skønsmand | Er ikke enig.<br>Argumentation og vurdering fastholdes. | <b>A2</b> |

Under punkt 3.2 bygning B frafaldes fejlangivelsen (A2), da BS's beskrivelse ikke vurderes at kunne give anledning til misforståelser om skaderne og deres placering

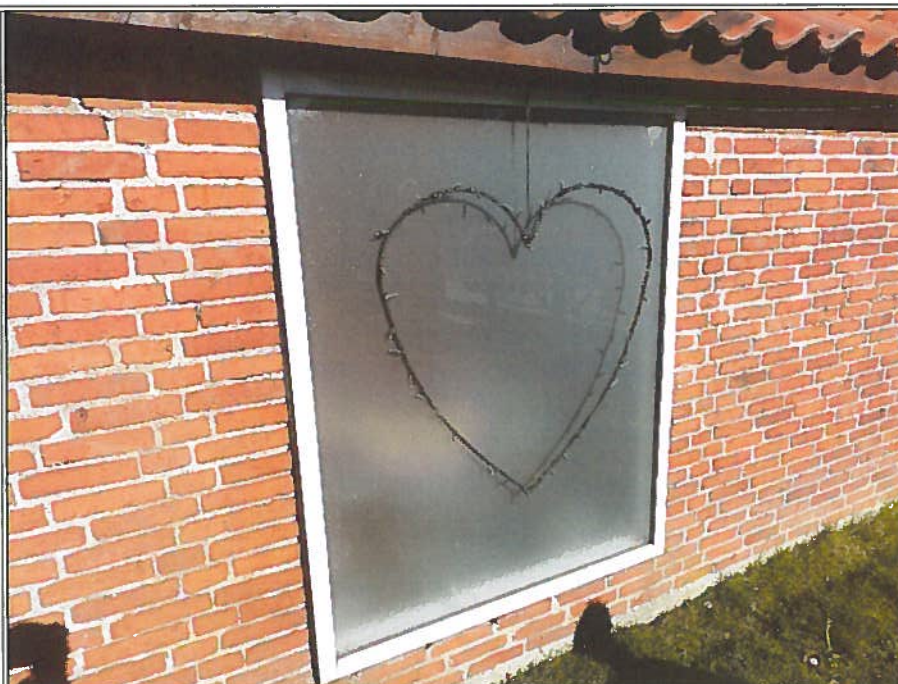
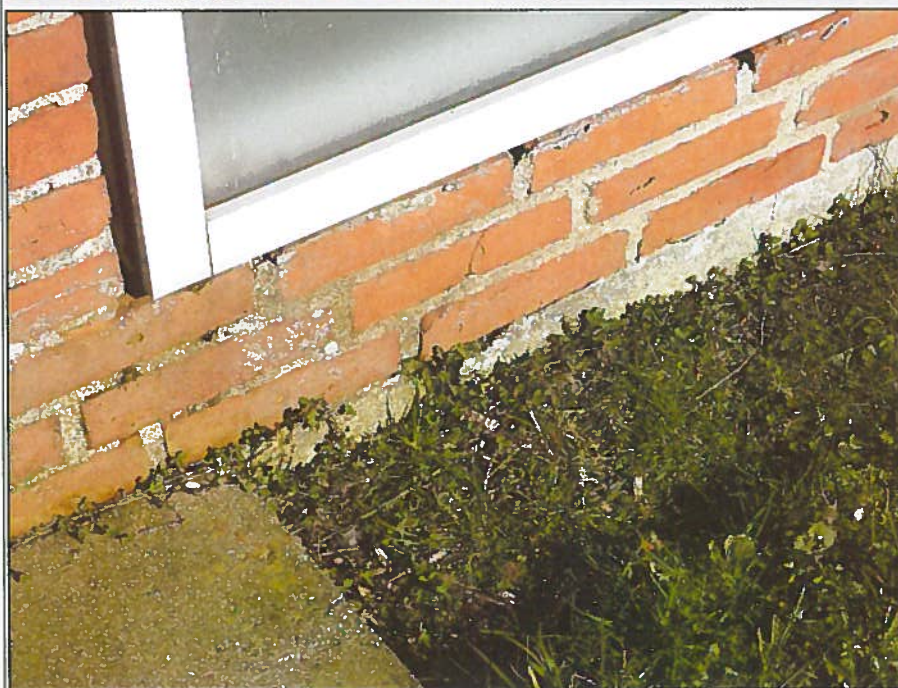
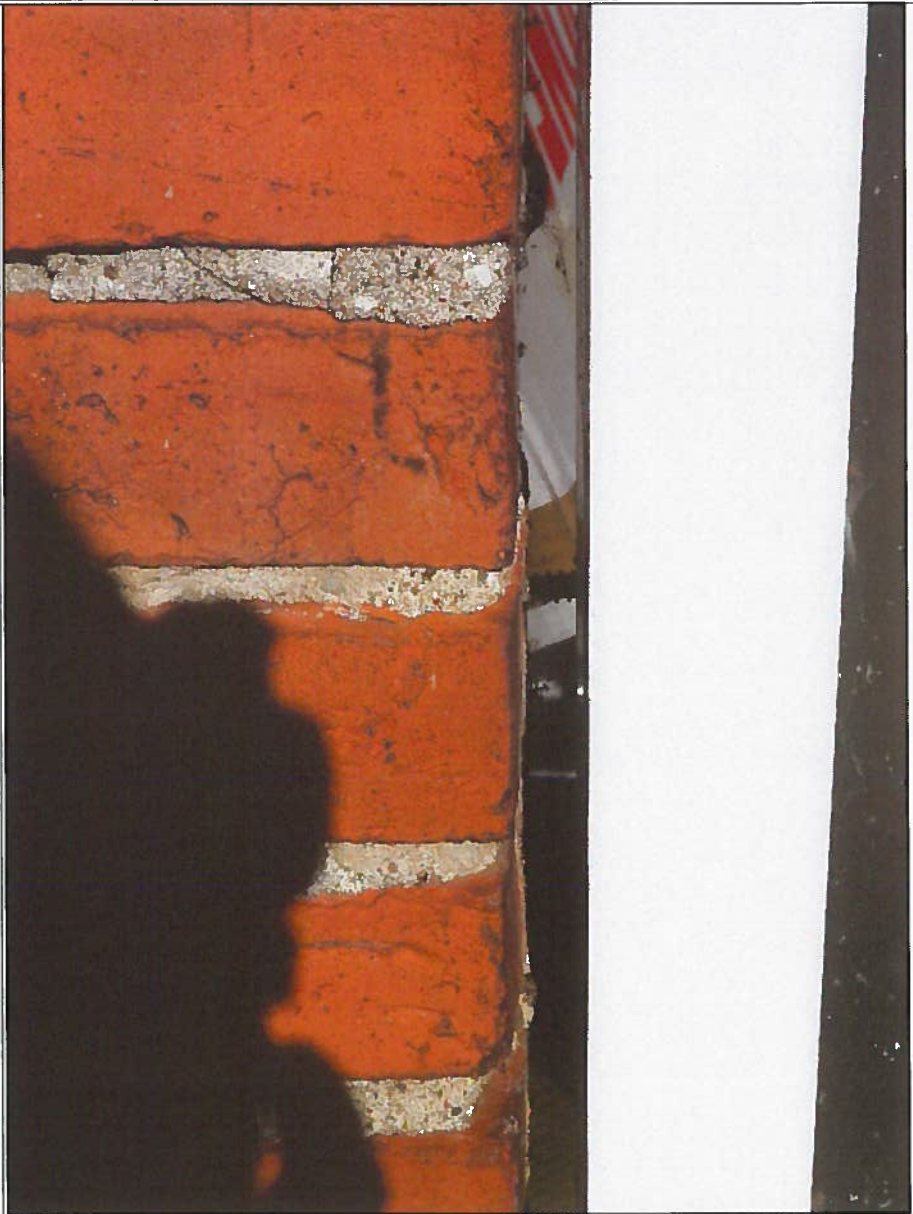
A3

| | <p><b>Beskrivelse af skade/mangel:</b> Der mangler udførelse af fuge, samt sålbænk ved det store vindue i garagebygning.</p> <p><b>Note:</b> Slagregn kan trænge uhindret ind i bygningen. Da der er betonstøbt gulv anses der ikke at være risiko for følgeskade på anden bygningsdel.</p> <p><b>Karakter: K2</b></p> <p><b>Begrundelse for fejl:</b> Forholdet er ikke beskrevet.</p> | |
