## Forside

### Tilstandsrapport for ejendommen

| Boligtype | Rækkehus | | | | | | | | |
| Hustype | Rækkehus 1 etage/med krybekælder og eternitbølgetag | | | | | | | | |

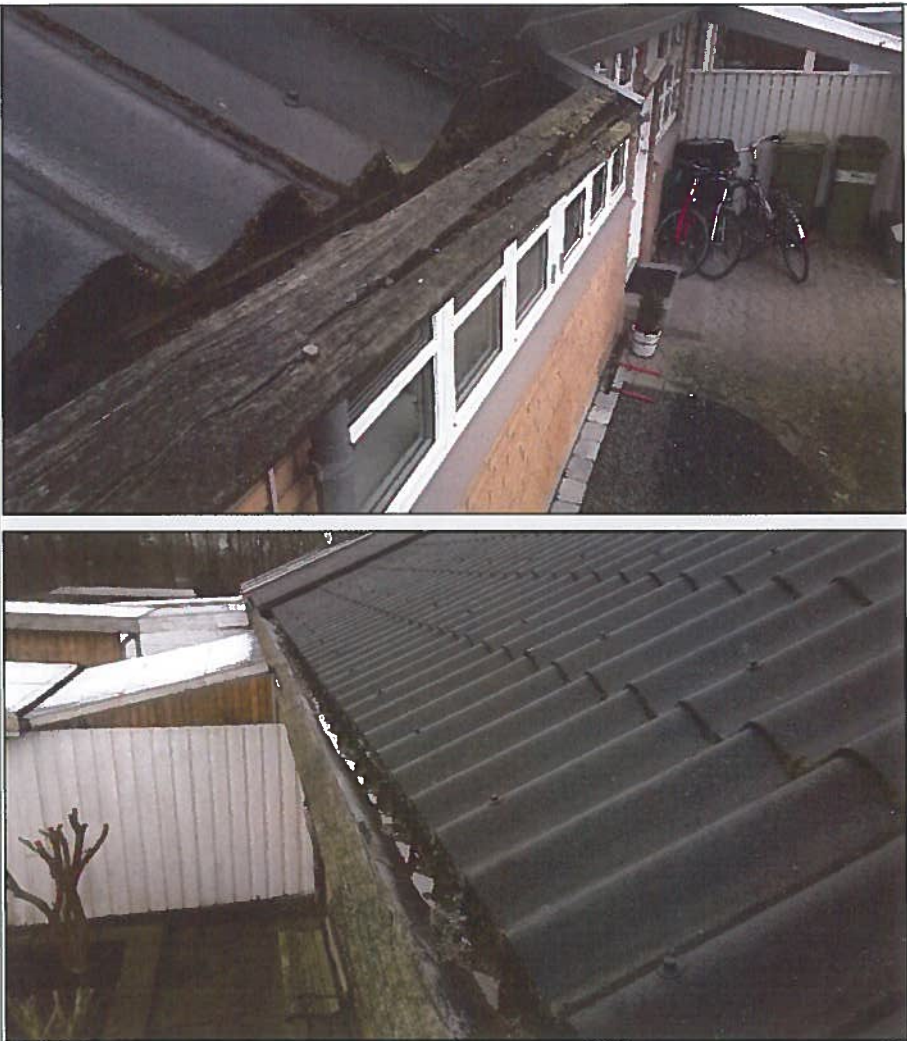
| <b>Fejlangivelse</b><br>Syns- og Skønsmand | <p><b>Beskrivelse:</b><br/>Der registreres kraftig nedbrydning i såvel sternbrædt samt dækbrædt mod gadeside.</p> <p><b>Karater:</b> K2</p> <p><b>Begrundelse for fejl:</b><br/>BS har ikke beskrevet skaden.</p> <p><b>Vægtning:</b><br/>Omkostninger til udskiftning af nedbrudt sternbrædt og dækbrædt ligger under kr. 10.000 og vægtes derfor på midterste A-niveau.</p> | A3 |
| Bygningssagkyndig | Råd i udhængstræ kunne ikke ses for sne (se forbehold i tr side 7). | 0 |
| Syns- og Skønsmand | Dette forhold kunne registreres ved blot at sætte en stige til tagrende/ udhæng og er ret åbenlyst. Derfor finder TR ikke, at forbeholdet for sne på tag m.m. vil kunne fraskrive BS for ikke at have beskrevet nedbrudt sternbræt og dækbræt. | A3 |

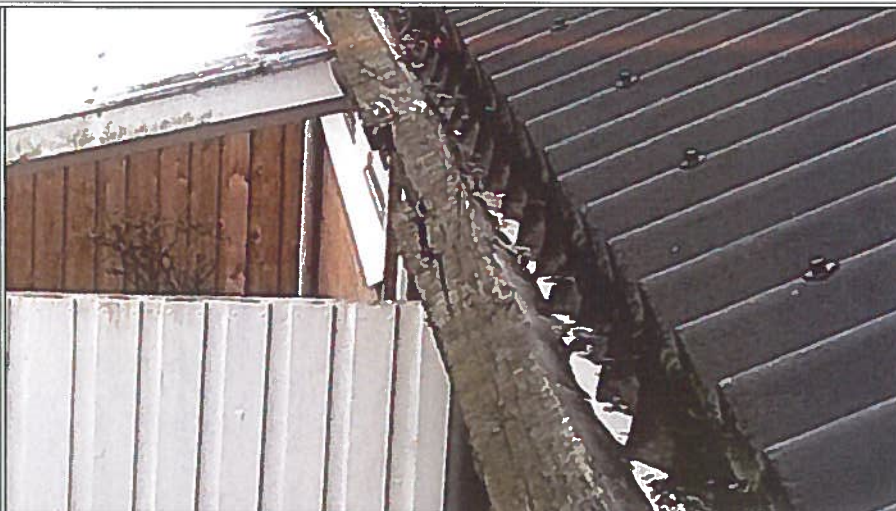
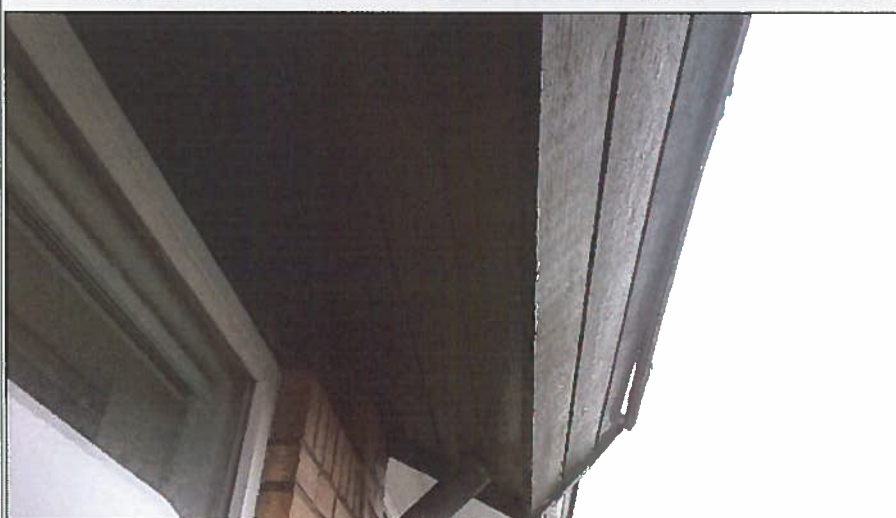
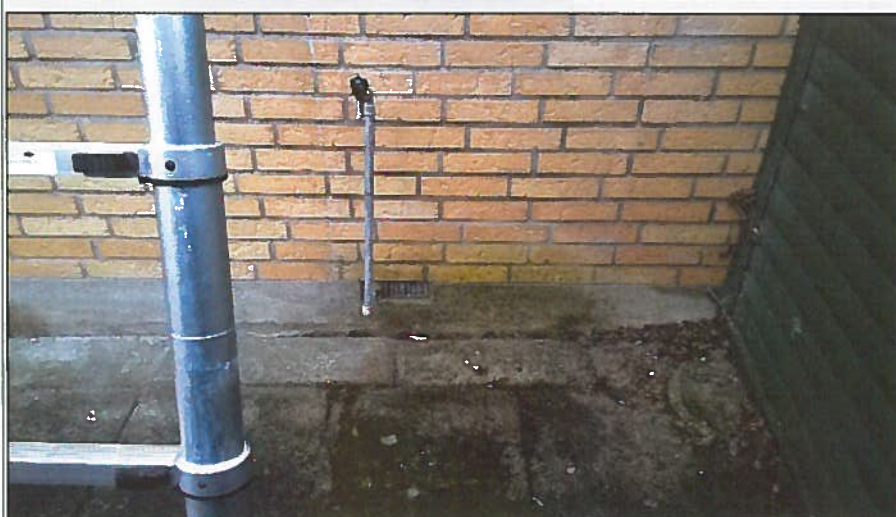
| 1.6 Tagrender/tag nedløb | Ingen bemærkninger |

Skjult tagrende mod gadeside er helt fyldt op med mos og løvfald, og der ses 2 til 3 cm vand i hele tagrendens længde. Under værelsesvindue til højre for entredør ses udtæthed på den skjulte tagrende.

Note: Udtæthederne har forårsaget fugtophobning i underliggende udhængslisters samt sokkel og murværk.

| | <b>Karater: K3</b><br><b>Begrundelse for fejl:</b><br>BS har ikke beskrevet skaden.<br><b>Vægtning:</b><br>Omkostninger for udskiftning af utæt skjult tagrende ligger under kr. 10.000 og vægtes derfor på midterste A-niveau. | |
| Bygningssagkyndig | Fyldt og utæt tagrender kunne ikke ses for sne (se forbehold i tr side 7). | 0 |
| Syns- og Skønsmand | Måske har BS ikke kunnet se utætheden i selve tagrenden, men de skader, som utætheden har forårsaget (fugt på underliggende murværk), som indikerer utæt tagrende har været tilstede også i forbindelse med BS besigtigelse af ejendommen og skulle have været registreret af BS.<br>TR fastholder skadesbeskrivelsen. | <b>A3</b> |

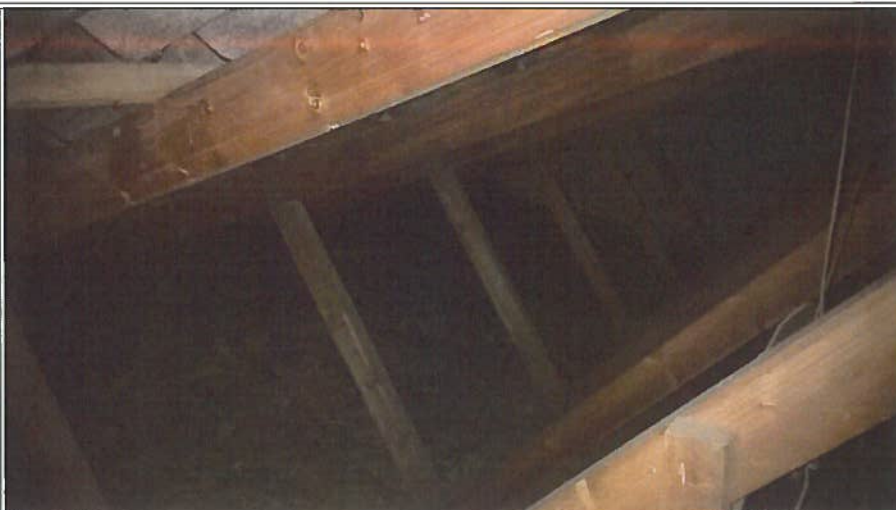
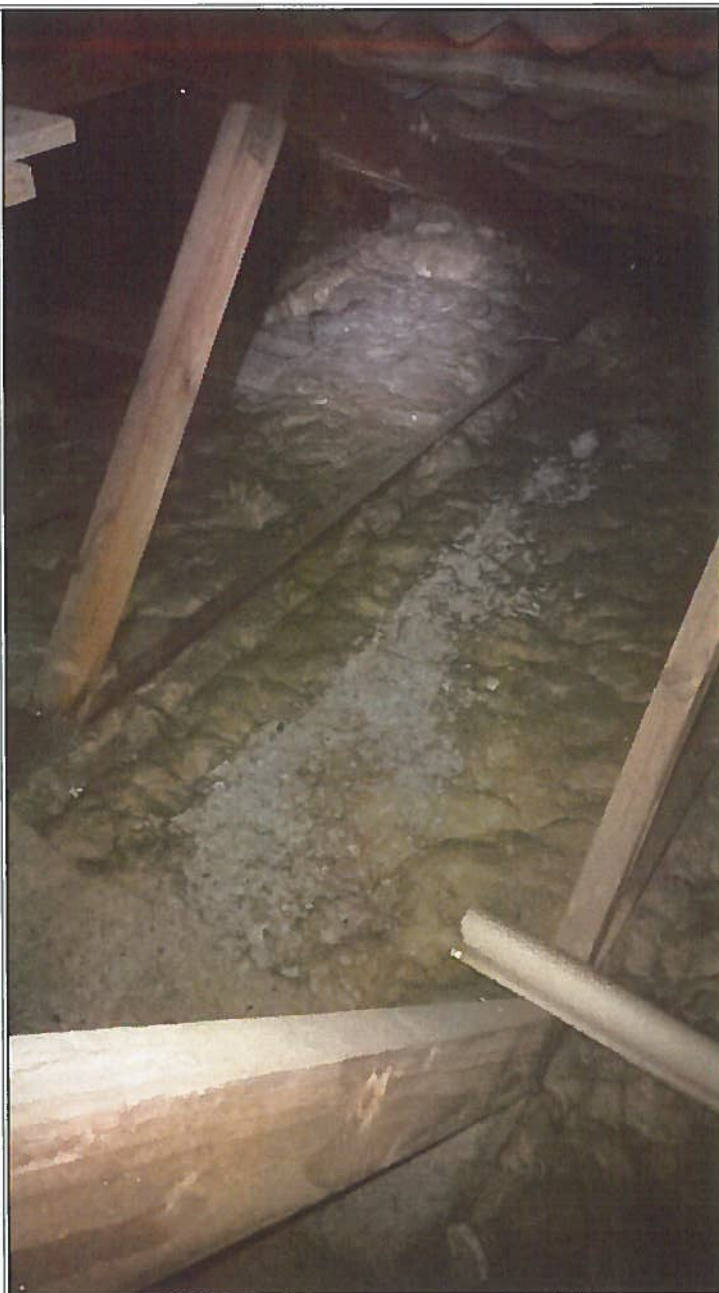
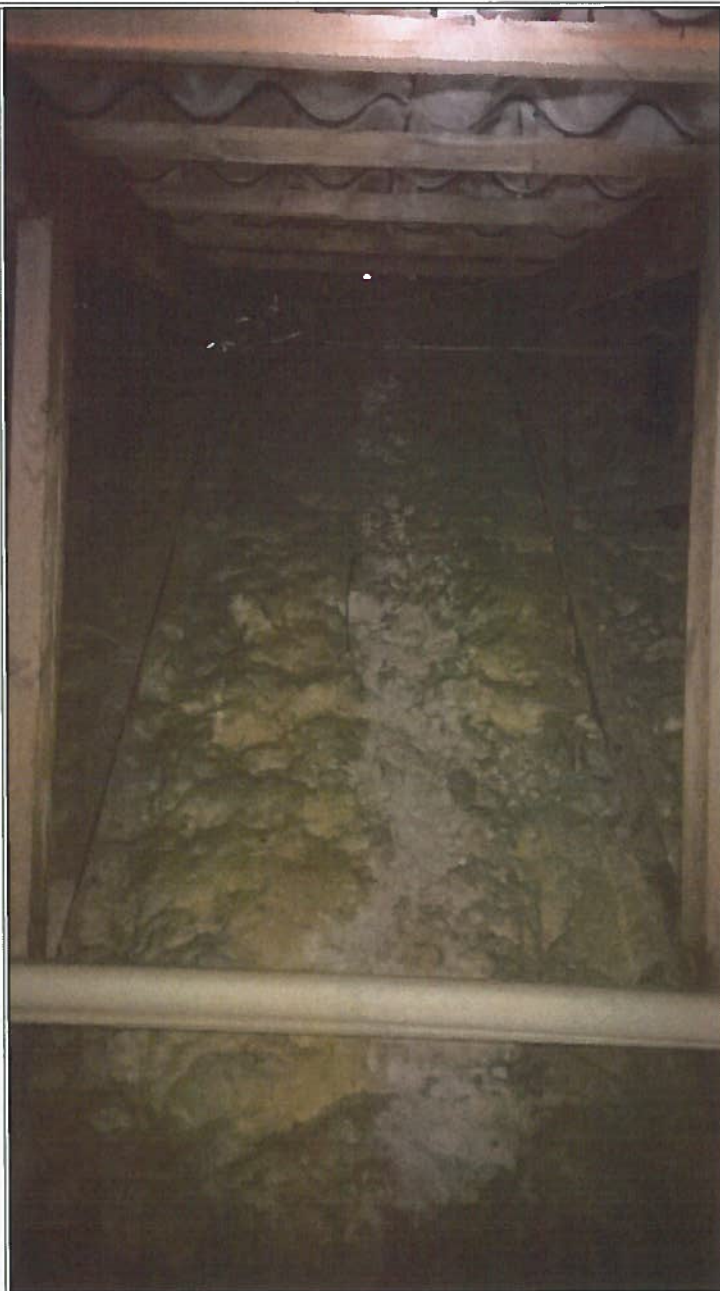
| 1.15 Andet | Ingen bemærkninger |

Bølgeeternittaget er på et tidspunkt blevet malerbehandlet og i den forbindelse også afrenset inden malerbehandlingen. Ved en besigtigelse i tagrummet kunne der konstateres asbestslam på oversiden af isoleringen i form af lysegrå striber.

Note: Asbest kan være sundhedsfarligt, men er her sammenkittet og ikke støvende. Da der ikke er daglig færdsel i tagrummet vurderes risikoen for sundhedsskade overvejende at være teoretisk.

**Karater: K2****Begrundelse for fejl:**

BS har ikke beskrevet forholdet.

Omkostninger til at fjerne asbestslammet på isoleringen i tagrummet vurderes at kunne udføres for kr. 25.000 og vægtes på midterste B -niveau.

| Bygningssagkyndig | På grund af snedækket tag, var jeg ikke klar over at taget var afrenset og malerbehandlet, derfor tillagde jeg ikke forholde til at være af betydning. Og i et dødsbo, kan man jo ikke spørge sælger om, hvad det kunne være årsag til granulat lignende rester i loftrummet. | 0 |
| Syns- og Skønsmand | Med en lygte i hånden og en besigtigelse i loftrummet ses det tydeligt, at der forekommer asbestslam på overside af isolering i tagrummet. Det kræver ingen yderligere oplysninger fra evt. sælger eller at have besigtiget taget for at konstatere dette forhold. | <b>B8</b> |

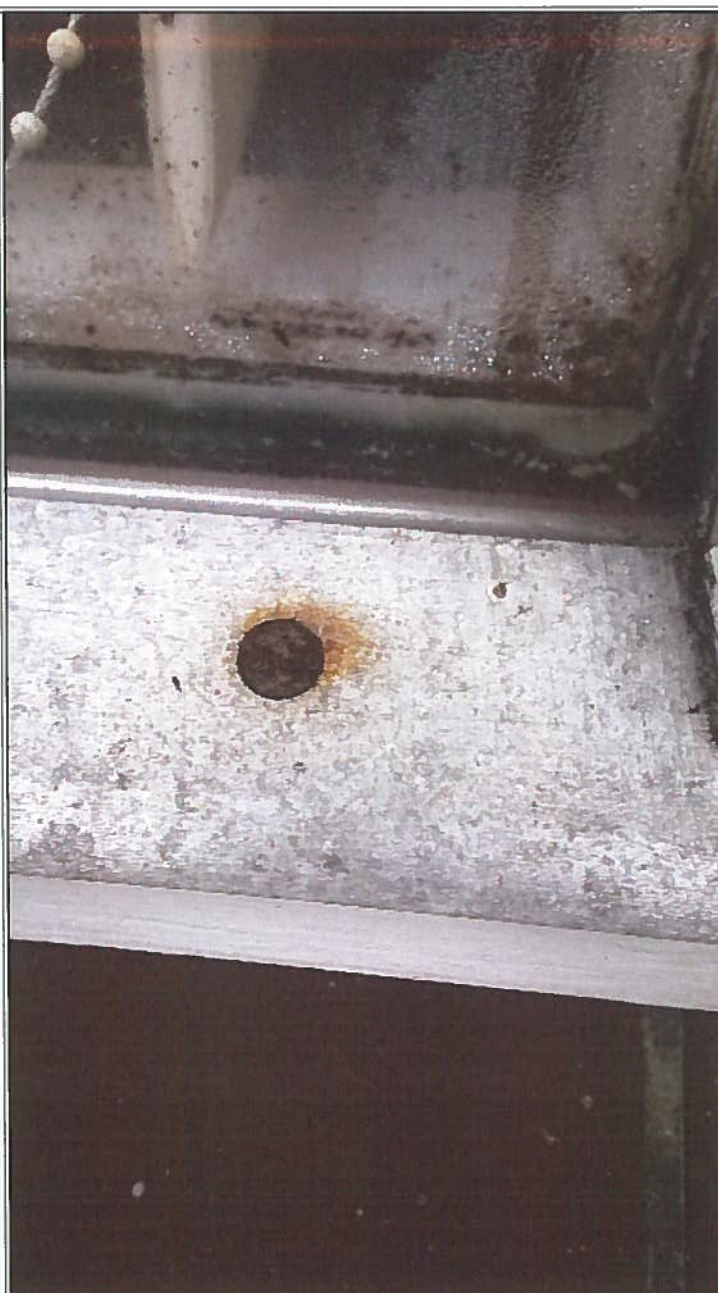
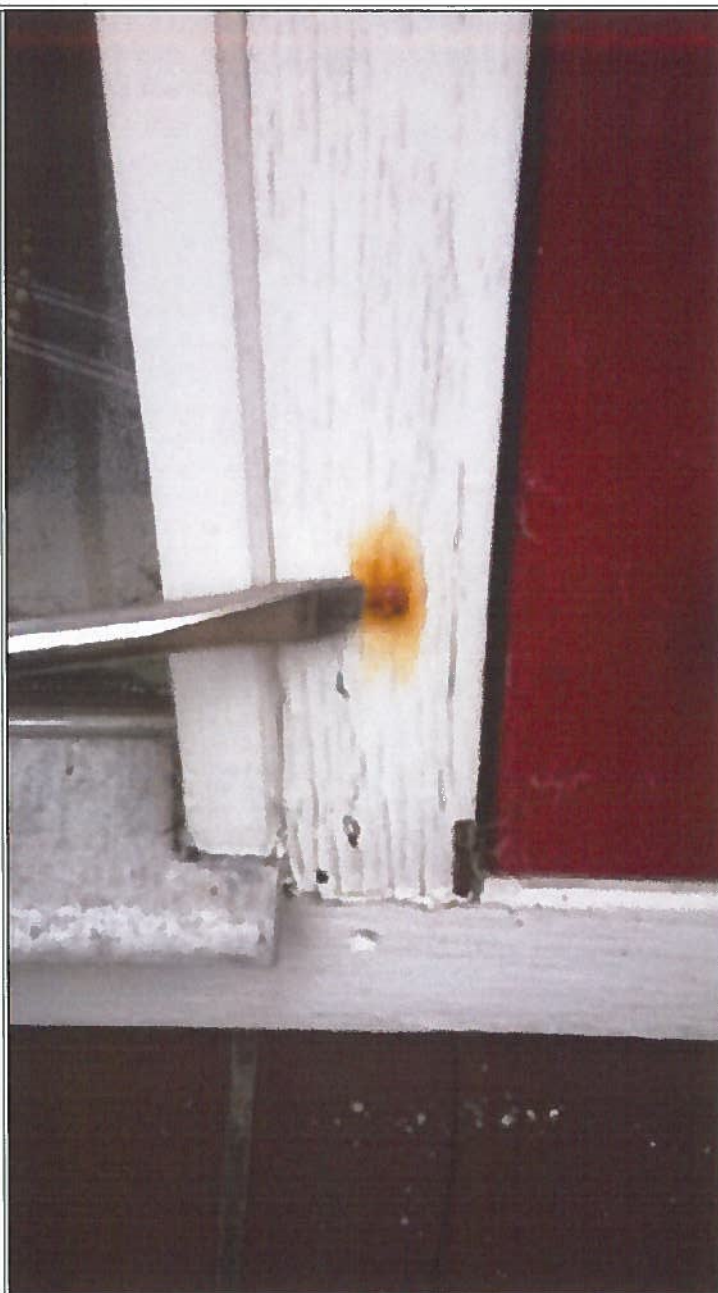
| 3.2 Vinduer | Ingen bemærkninger |

Bundglaslister og sideglaslister på vinduer med gadeside er monteret med ikke rustfrie skruer/ søm.

**Karater:** K2

BS har ikke beskrevet skaden.

Omkostninger for udskiftning af skruer og søm, som er rustangrebet, ligger under kr. 10.000 og vægtes derfor på midterste A-niveau.

| Bygningssagkyndig | Overfladerust på skruehoveder i metal glasliste har jeg skønnet som kosmetisk i et hus fra 1969 og bygningsdelen har ikke mistet sin funktion. Rust i "stjernesøm" i vindueskarm kunne jeg under min gennemgang den 27/5 nemt afrense også dette forhold har jeg vurderet til ubetydelig. Det er vinduer fra huset opførelse som ikke er malerbehandlet i mange år, almindelig malerbehandling vil fjerne disse småskader. | A |
| Syns- og Skønsmand | Inden yderligere bemærkninger - TR fastholder sin vurdering | A3 |

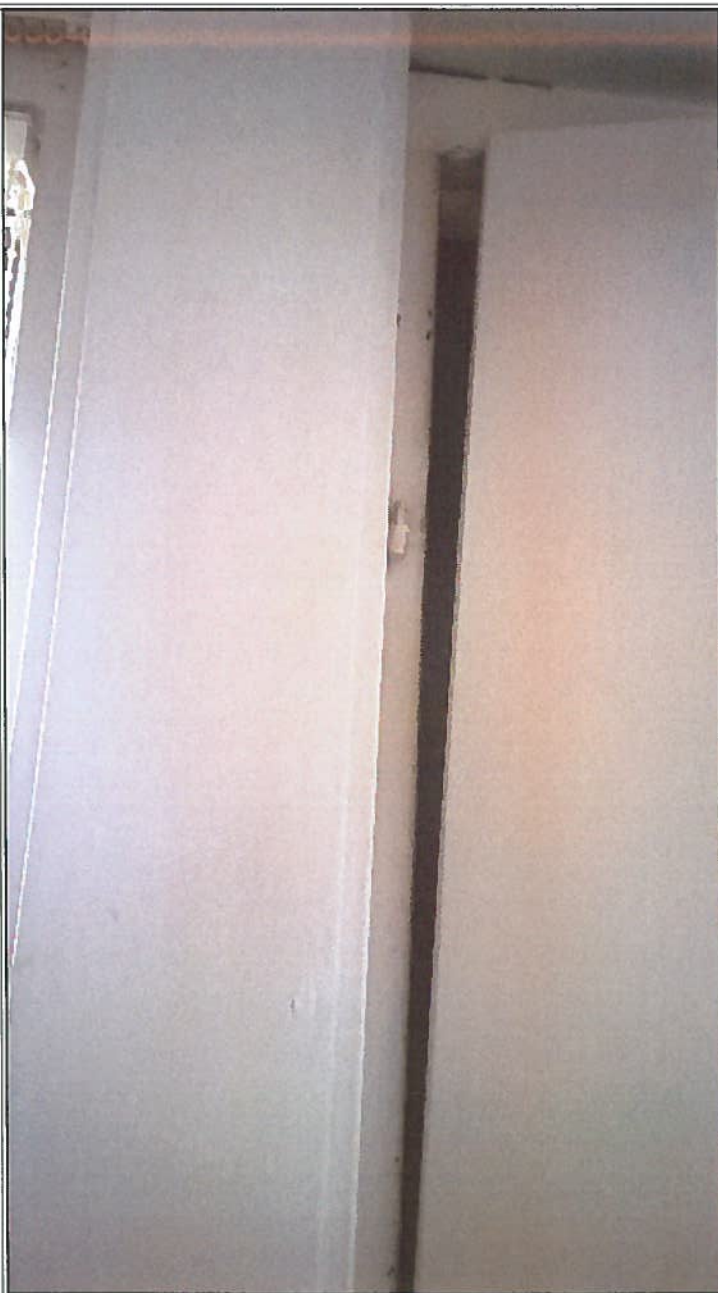
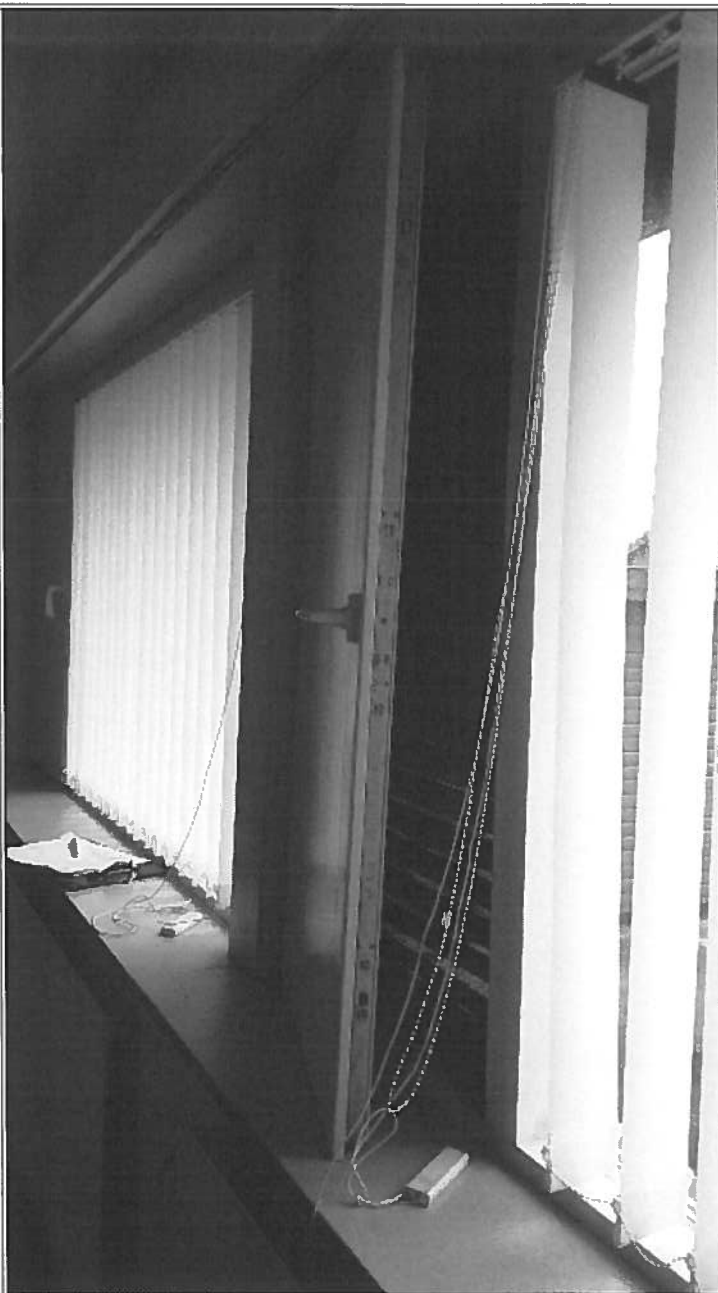
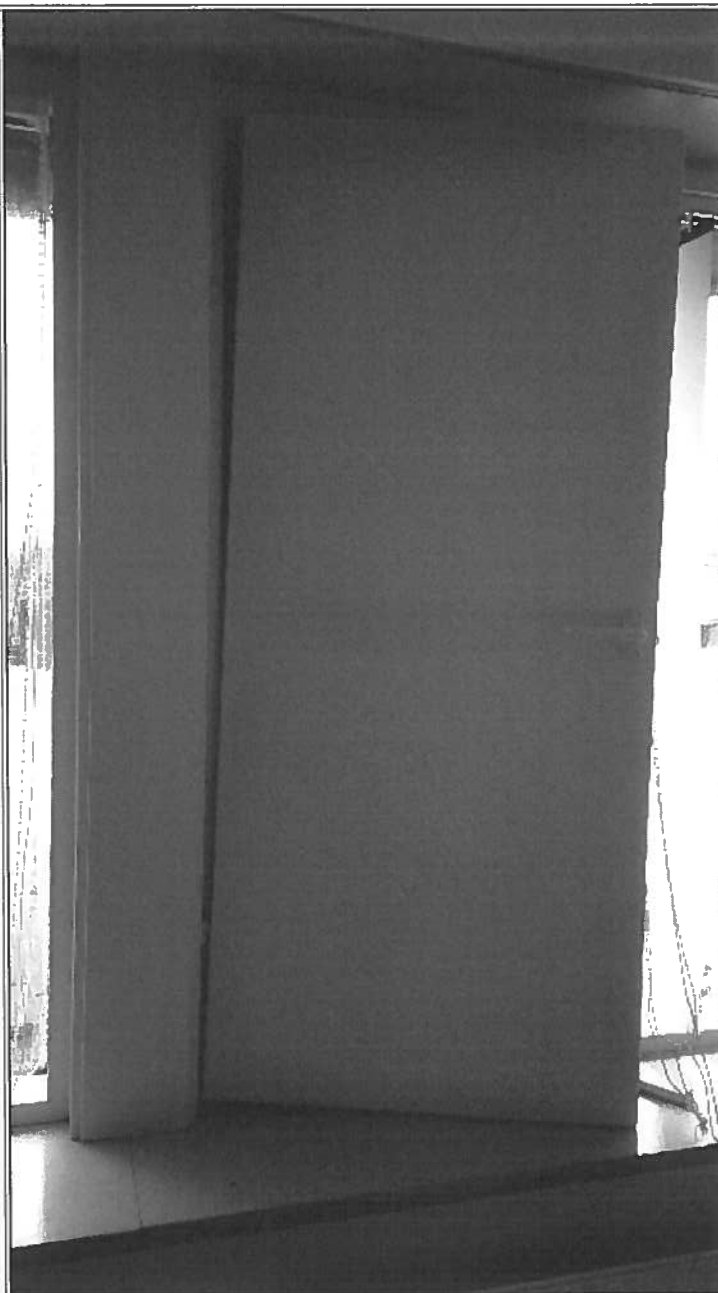
I stort værelse mod gade forekommer der mellem vinduespartier et ventilationsparti. Indvendig låge til dette ventilationsparti er defekt i øverste hængsel.

**Karater: K2**

BS har ikke beskrevet skaden.

Omkostninger for montering af nyt hængsel vurderes at kunne udføres for under kr. 10.000 og vægtes derfor på midterste A-niveau.

Der er kun foretaget stikprøvekontrol af indvendige låger i vinduer. Lågen mod den manglende hængsel, har jeg ikke kontrolleret.

| Syns- og Skønsmand | Stikprøvekontrol af vinduers funktion er korrekt, men den omhandlende låge var åben og fremstød, som billedet viser på besigtigelsesdagen. Forholdet var åbenlyst og skulle have været konstateret af BS. TR fastholder sin bemærkning. | <b>A3</b> |

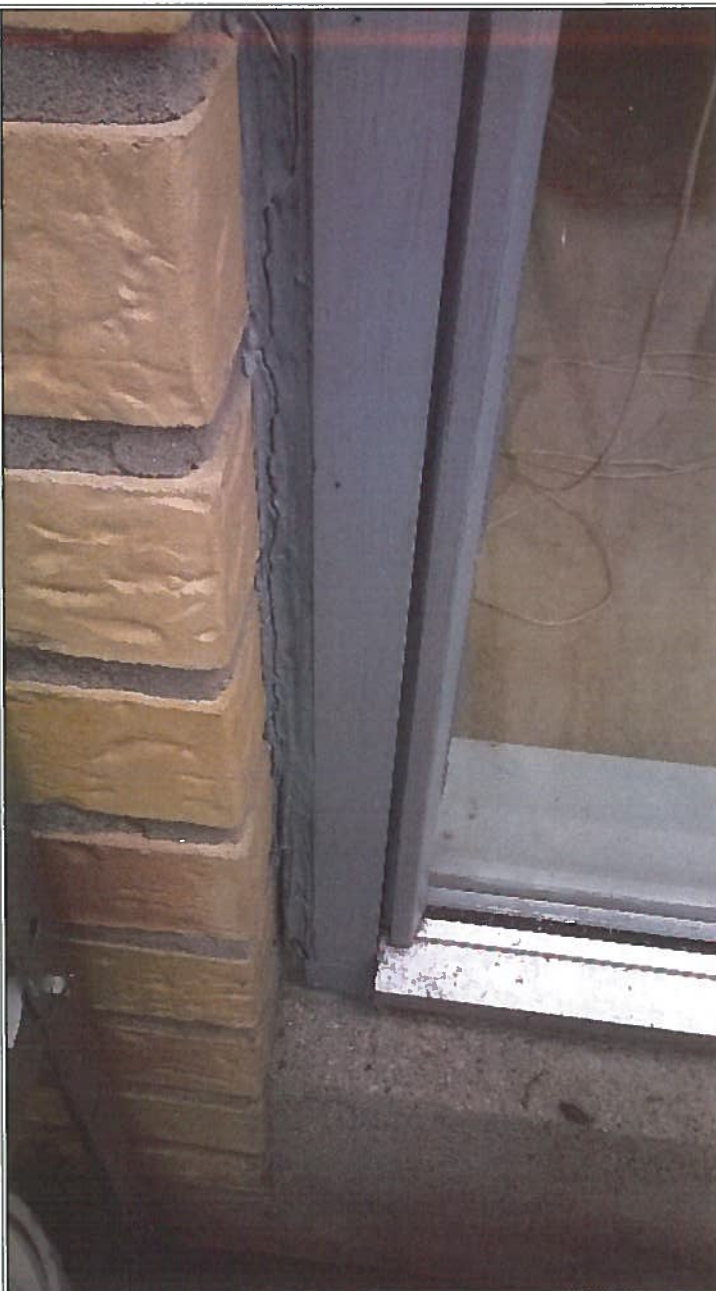
| 3.3 Fuger | Ingen bemærkninger |

Silikonefuger omkring stuevindue med have (mod drivhus) er med revnedannelse og har ikke vedhæftning ind mod murværket.

Note: Der gives K1 p.g.a vinduer ikke bliver udsat for regn og vind, da vinduet vender ud mod det mindre drivhus på gavl mod have.

**Karater:** K1

BS har ikke beskrevet skaden.

Omkostninger for udskiftning af defekt sikikonefuge ligger under kr. 10.000 og vægtes derfor på midterste A-niveau.

Fugen har vedhæftning lidt bag forsiden/front.

Ingen yderligere bemærkninger. TR fastholder beskrivelsen.

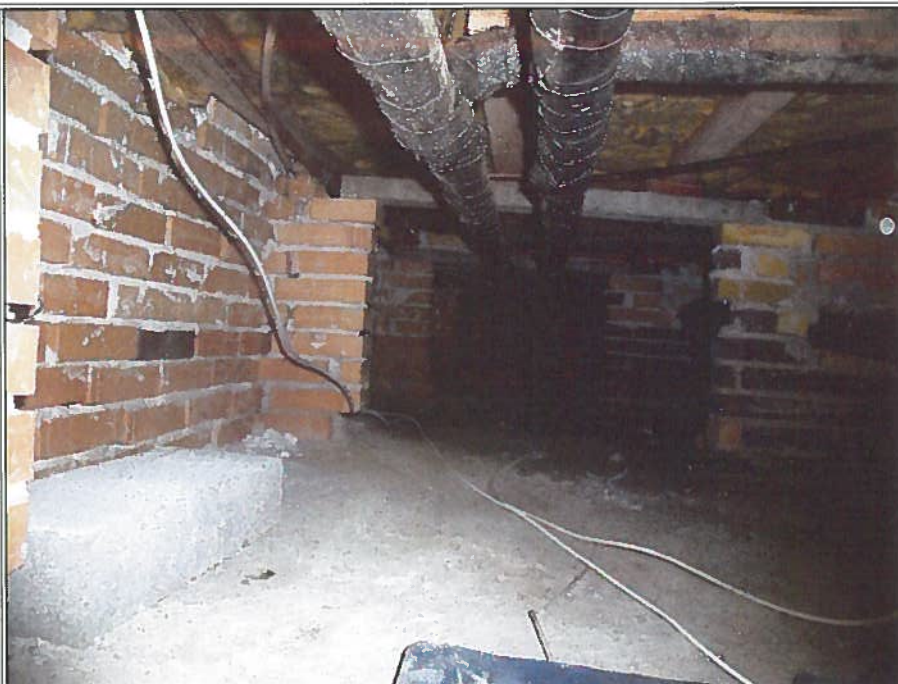
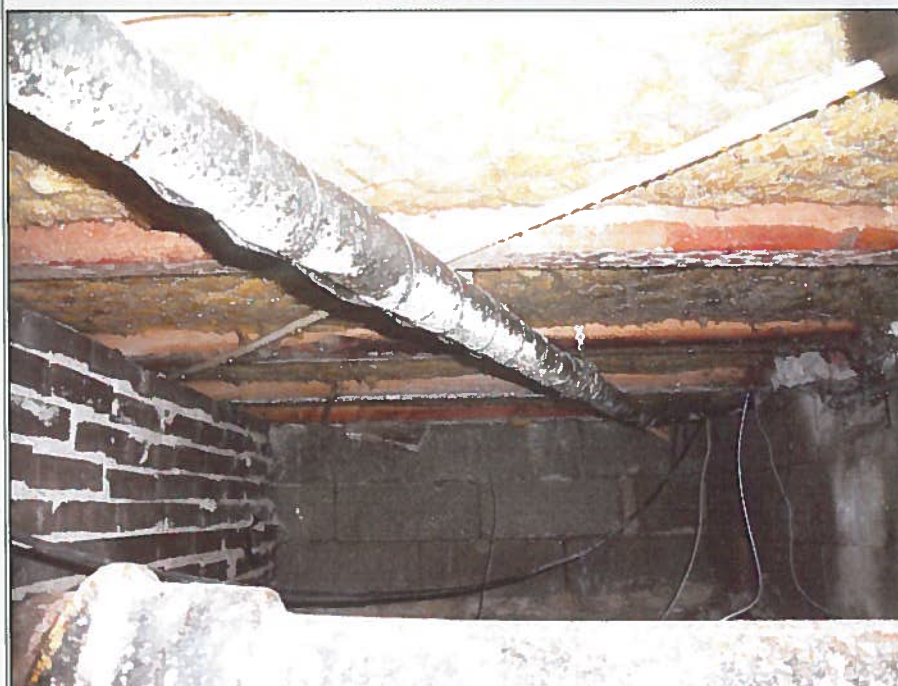
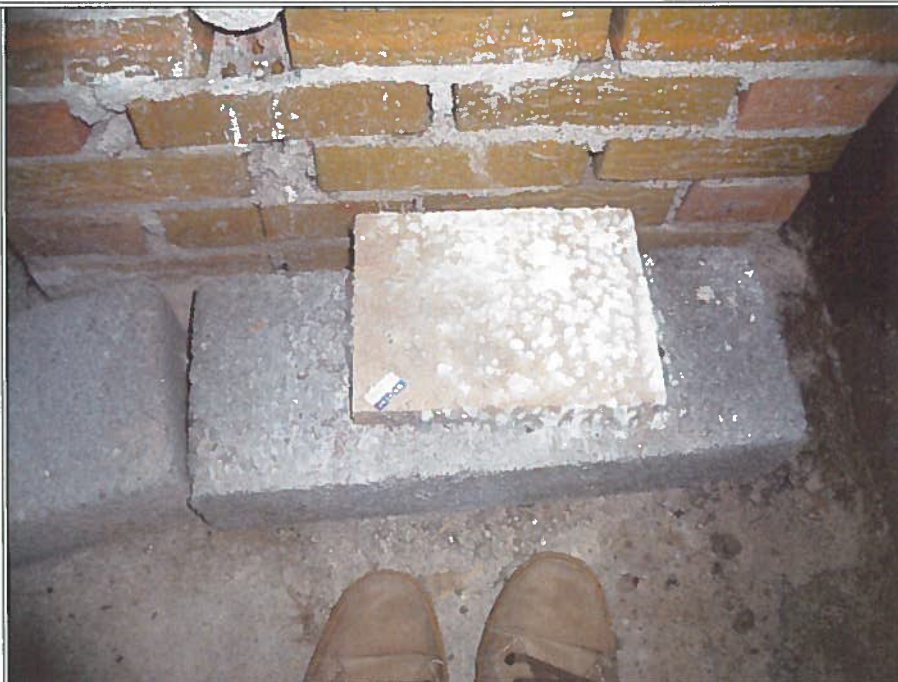
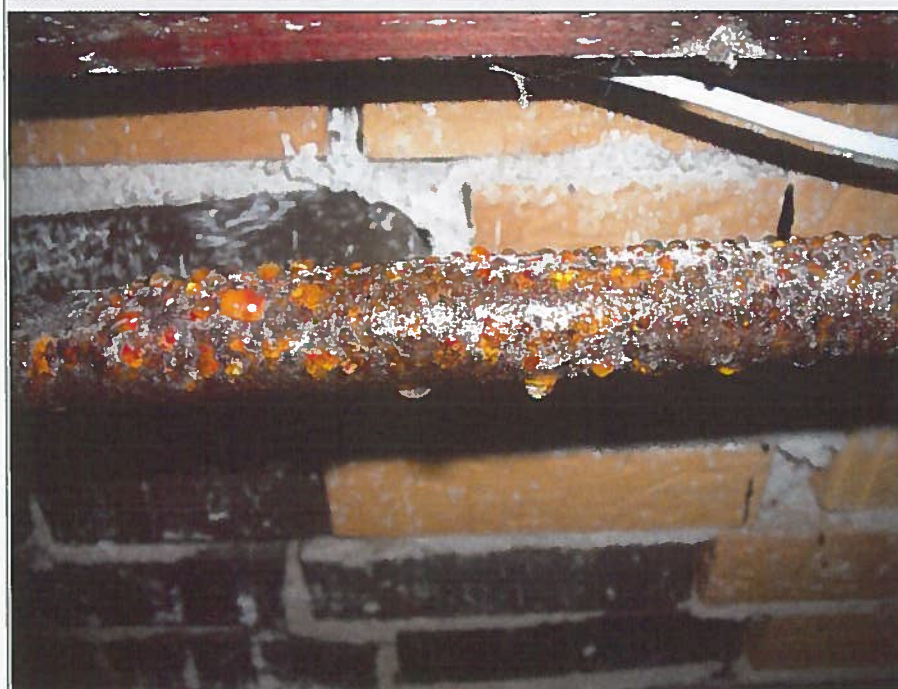
| <b>Fejlangivelse</b><br>Syns- og Skønsmand | <div data-bbox="400 275 1321 784" data-label="Image"> </div> <div data-bbox="400 784 1321 1310" data-label="Image"> </div> <div data-bbox="400 1310 1321 2016" data-label="Text"> <p><b>Beskrivelse:</b><br/> Fra krybekælderlem kan der registreres vand på gulv ca. ud for, hvor badeværelset er ovenover.</p> <p><b>Note:</b> Det har ikke været muligt at undersøge forholdet yderligere p.g.a. ringe tilgængelighed i krybekælderen. Forholdet bør undersøges nærmere.</p> <p><b>Karater:</b> UN</p> <p><b>Begrundelse for fejl:</b><br/> BS har ikke beskrevet skaden. Det vand, som ses på gulvet i krybekælderen kan ses fra krybekælderlemmen og burde have været anført i tilstandsrapport. Da ejendommen også var fraflyttet ved BS's besigtigelse, vurderes forholdet at have været til stede ved BS's besigtigelse af ejendommen</p> <p><b>Vægtning:</b><br/> Omkostninger og årsagen til vand på krybekældergulv kan ikke vurderes, og som følge heraf vægtes det på midterste B-niveau.</p> </div> | B8 |

Under udarbejdelse af tilstandsrapporten den 28. januar var jeg nede i krybekælderen under lemmen ved hoveddøren, på grund af manglende kravlehøjde kunne jeg dog ikke kravle rundt i krybekælderen og har derfor kun set krybekælderen 3 meter fra nedgangshullet (se også forbehold i tr side 7).

Under min gennemgang den 27/5 kunne jeg konstatere overfladefugt på gulvet længere inde i krybekælderen samtidig var der fugt/vanddråber på undersiden af loftisoleringen samt på rør ved lem og mug på træplade på gulv under lem, dette er ikke beskrevet i revisors kontrolrapport og fugten har angiveligt udviklet sig siden han var der og derfor også fra jeg udarbejde tilstandsrapporten til revisor var i krybekælderen.

I alle tilfælde så det ikke sådan ud, da jeg udarbejdede min tilstandsrapport den 28 januar 2014 (se foto som jeg har taget den 27/5). Der var en rigtig "fugtig kælderlugt" som jeg

| | <p>helt sikkert ville have bemærket sammen med overstående forhold.</p> <p>Overstående forhold har jeg meddelt bobestyrer som har anmeldt fugtskaden til forsikringsselskabet og der er fundet utæt fjernvarmerør længere inde i krybekælder.</p> | |
| Syns- og Skønsmand | <p>Det er TR's vurdering, at der ikke er sket de store ændringer af krybekælderen fra TR's besigtigelse og frem til, BS besigtiger ejendommen igen d. 27. maj. De billeder, som BS nu fremviser fortæller jo ikke hvorvidt fugten på krybekældergulvet har forekommet ved BS's første besigtigelse eller den ikke har.</p> <p>Det er IKKE nødvendigt at kravle ind i krybekælderen for at konstatere vandet på krybekældergulvet, men det kan ses fra krybekælderlem.</p> <p>Det er TR's vurdering, at der også forekom vand på gulvet i forbindelse med BS's besigtigelse af ejendommen og fastholder derfor skadebeskrivelsen.</p> | <b>B8</b> |

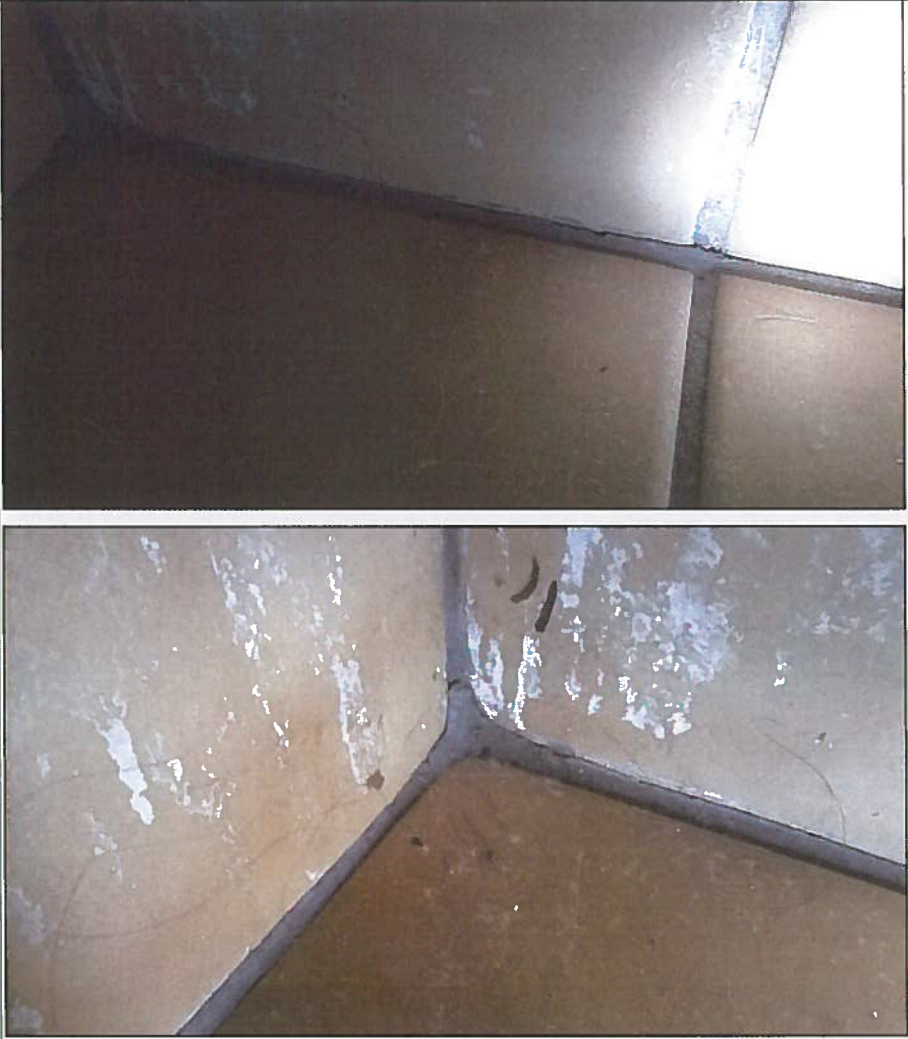
| <b>Fejlangivelse</b><br><i>Syns- og Skønsmand</i> | <p><b>Beskrivelse:</b><br/> Ved overgang gulv og væg i bruseniche ses flisefuge af være defekt og med revnedannelse.</p> <p><b>Note:</b> Når der er defekte fuger i vandbelastede områder (bruseniche) i badeværelse, er der stor risiko for fugtskader i de underliggende gulvkonstruktioner. Med henvisning til skadesbeskrivelse vedr. vand på krybekældergulv kan årsagen til dette vand skyldes de defekte fuger i brusenichen. Forholdet bør undersøge nærmere.</p> <p><b>Karater:</b> UN<br/> BS har ikke beskrevet skaden.</p> <p><b>Vægtning:</b><br/> Omkostninger for opretning af defekt fuge i bruseniche vurderes at kunne udføres for under kr. 10.000, men henset til de følgeskader de dårlige fuger har medført (vand på krybekældergulv), løftes forholdet derfor op B-niveau.</p> | B8 |

| Bygningssagkyndig | Flisefuger slipper vedhæftning i hjørne, under min gennemgang den 27/5 kunne konstateres at fugen var fastsiddende og der kunne ikke konstateres gennemgående revner længere ned bag fugen ellers ned i betondækket. Skaden kan ikke medføre de aktuelle fugtproblemer i krybekælderen, huset har jo heller ikke været i brug i længere tid. Under udarbejdelse af tilstandsrapporten skønnede jeg fugen for tæt uden risiko for svigt indenfor overskuelig tid. | 0 |
| Syns- og Skønsmand | TR fastholder skadesbeskrivelse og finder grundlæggende ikke BS's vurdering af de defekte fuger i brusenichen korrekt. | B8 |

Under punkt 6.3 bygning A reduceres fejlens vægt B8 til A3, da følgeskaderisikoen ved den defekte fuge vurderes af mindre omfang, og ikke kan godtgøres at være årsag til vand i krybekælder.

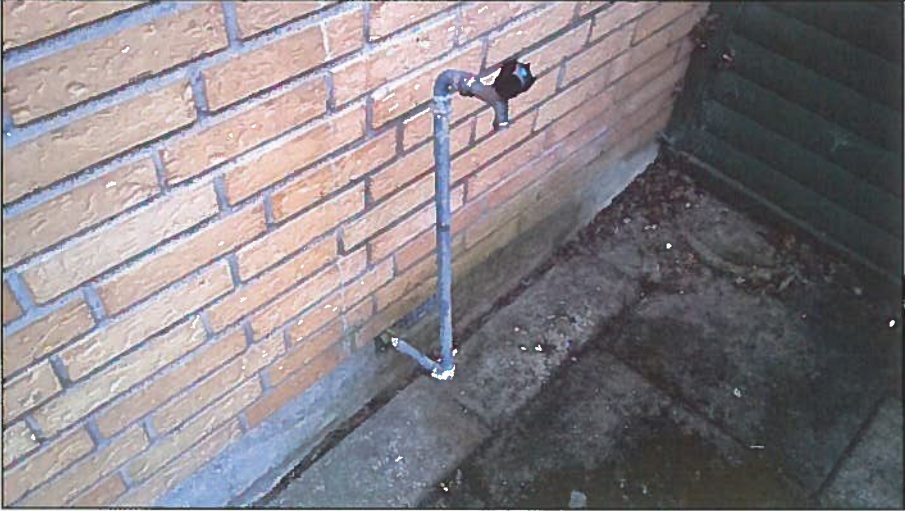
| <b>Fejlangivelse</b><br>Syns- og Skønsmand | <p><b>Beskrivelse:</b><br/>Til højre for entredør ses vandør ført igennem ventilationsrist i sokkel til udendørshane. Opsætning af udendørshane vurderes ikke at være udført af aut. installatør.<br/>Note: Det ses ikke muligt at lukke for vandet til udendørshane eller anden frostsikring, og der er stor risiko for frostsprængninger, med dertil følgende vandskader.<br/><b>Karater:</b> K3<br/><b>Begrundelse for fejl:</b><br/>BS har ikke beskrevet skaden.<br/><b>Vægtning:</b><br/>Omkostning for frostsikring og korrekt opsætning af udendørshane ligger under kr. 10.000 og vægtes derfor på midterste A-niveau.</p> | <b>A3</b> |
| Bygningssagkyndig | Ved simpel afprøvning af udendørs vandhanen kan det konstateres, at der ikke er vandtryk på samtidig med, at der er vandtryk på indvendig haner. Det må derfor være muligt, at lukke eller andet sted i huset (evt. i krybekælder). | <b>0</b> |
| Syns- og Skønsmand | Vi har stadig med en åbenlys ikke lovlig vandinstallation at gøre her, som burde have været registreret af BS. TR fastholder skadesbeskrivelsen. | <b>A3</b> |

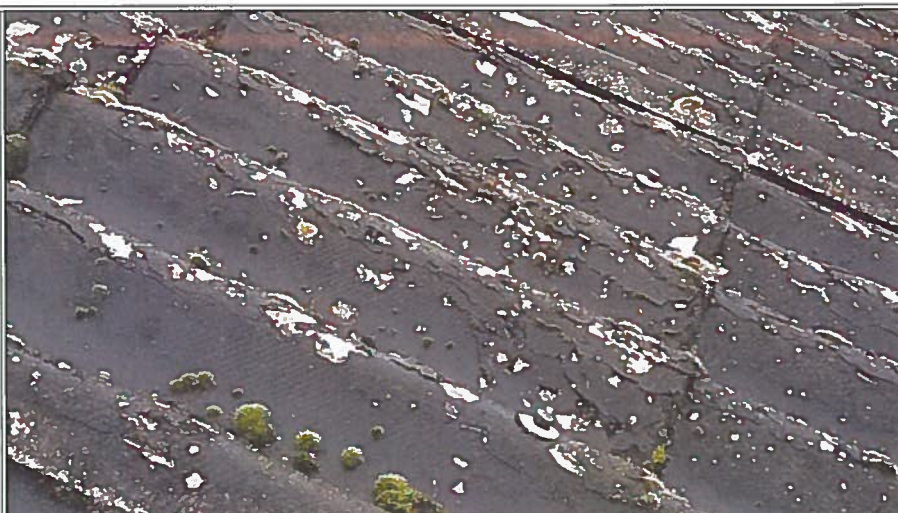
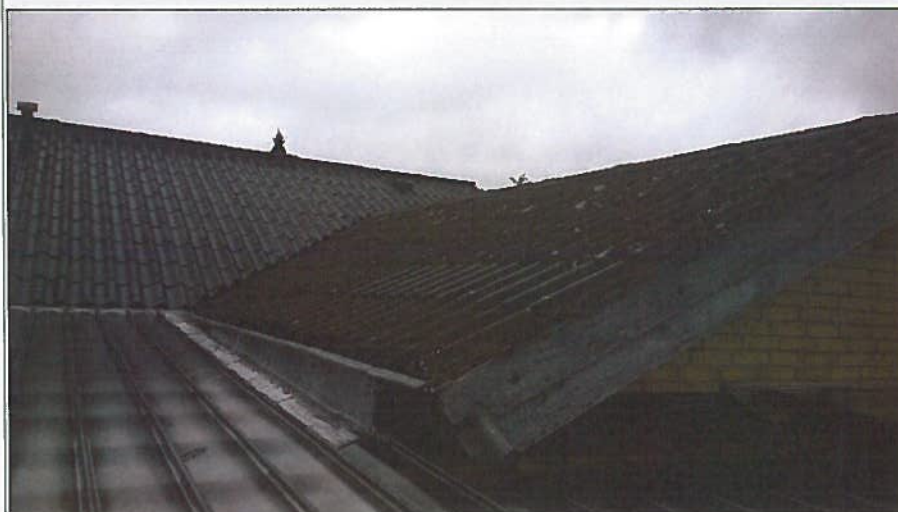
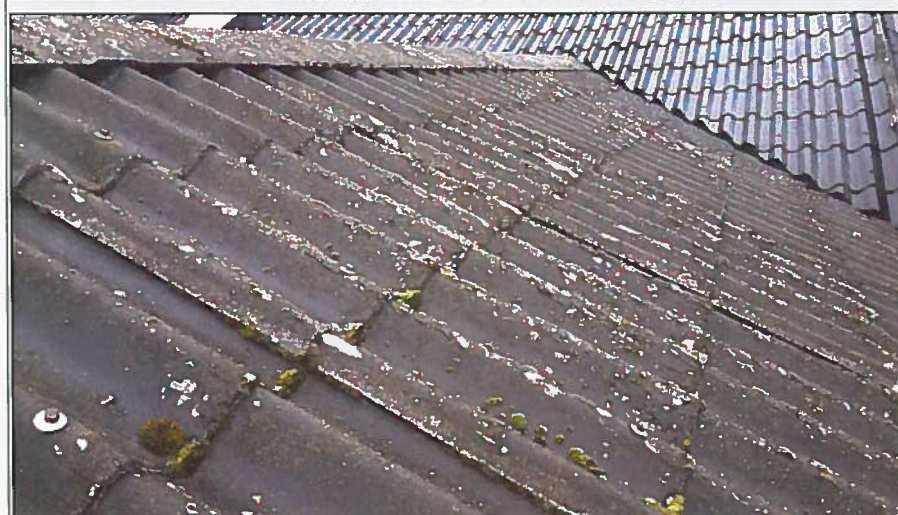
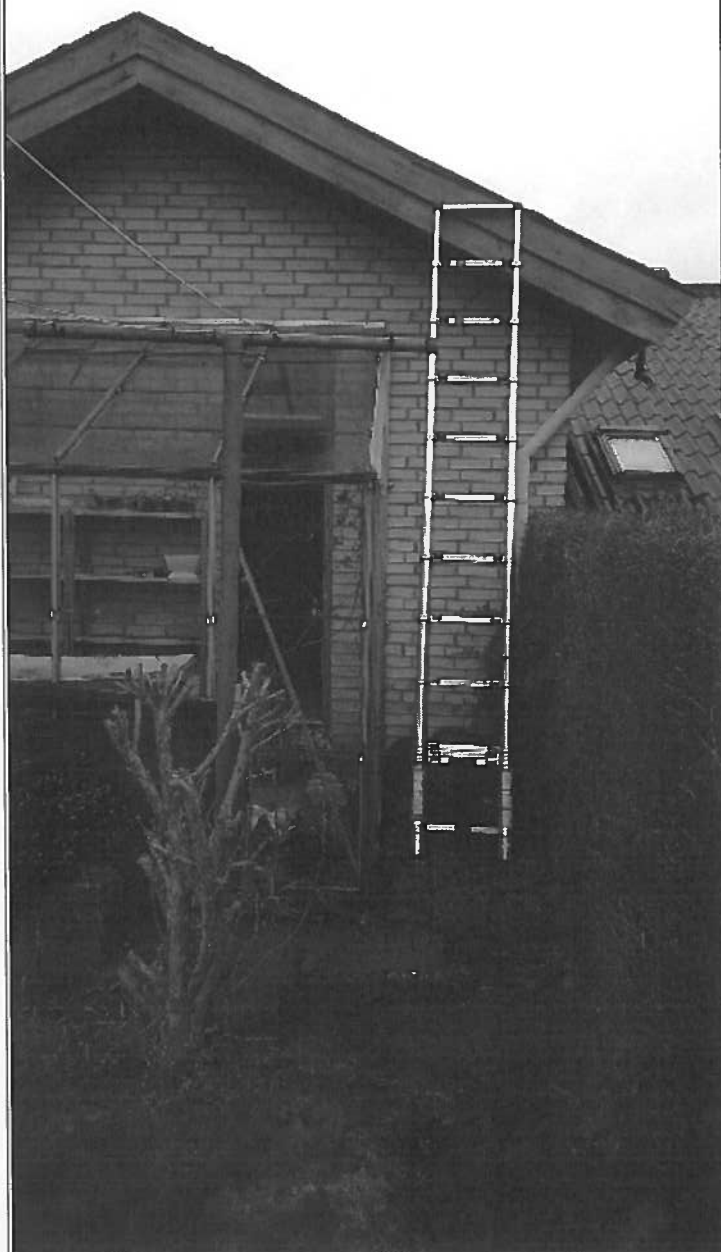
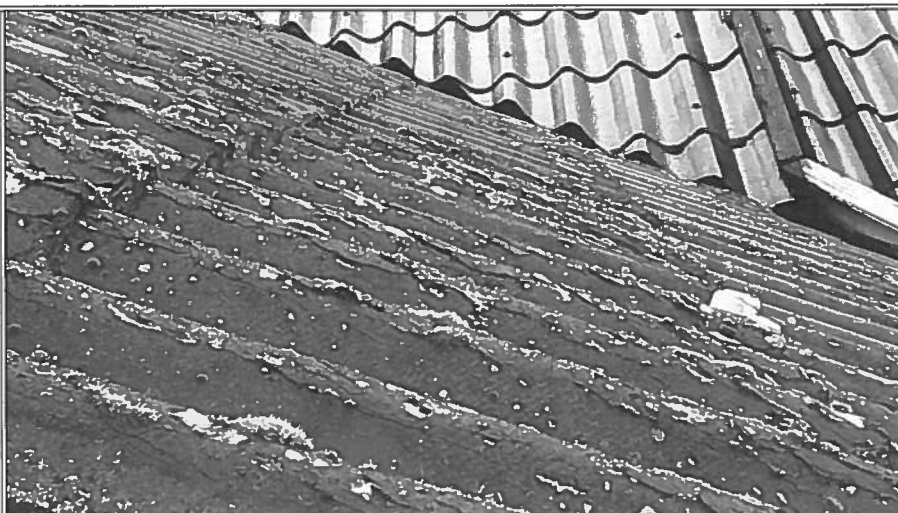
| 1.1<br>Tagbelægning/rygning | Ingen bemærkninger |

Taget over sidebygningen er et bølgeeternittag, som er under kraftig nedbrydning.

Note: Det vurderes, at taget på sidebygningen er oplagt i forbindelse med sidebygningen er opført - 1984. Tagplader er eternittagplader, produceret uden asbest, og i den periode (1984 til 1988) var det kendt, at tagpladerne blev nedbrudt væsentlig hurtigere end forventet. Som tagpladerne forefindes, er der stor risiko for, at der forekommer udtærheder.

**Karater: K3**

BS har ikke beskrevet skaden.

Omkostningerne for udskiftning af taget på sidebygningenn vurderes at kunne udføres for kr. 50.000 og bør som følge heraf vægtes på midterste C-niveau. Det er normal praksis for bygningssagkyndige, at besigtigelse af taget kræver skærpet opmærksomhed, - og her har BS svigtet som ekspert, og derfor skærpes vægten til C15.

| Bygningssagkyndig | Nedbrudte tagplader kunne ikke ses under min gennemgang den 28. januar på grund af snedække (se forbehold i TR side 7). | 0 |
| Syns- og Skønsmand | Der må godt nok have ligget meget sne på taget, for de skader, som ses på denne del af taget, er så åbenlyse, at de også ville have været mulige at konstatere hvis bare et lille stykke tag havde været mulig at besigtige, men det kræver, at man sætter en stige til tagrende, kravler op på den og ser på tagbelægningen, også selv om der er taget forbehold for sne. Det tror jeg ikke BS har gjort.<br>BS har taget et forbehold for sne på taget, derfor frafalder TR denne skadesbeskrivelse. | 0 |

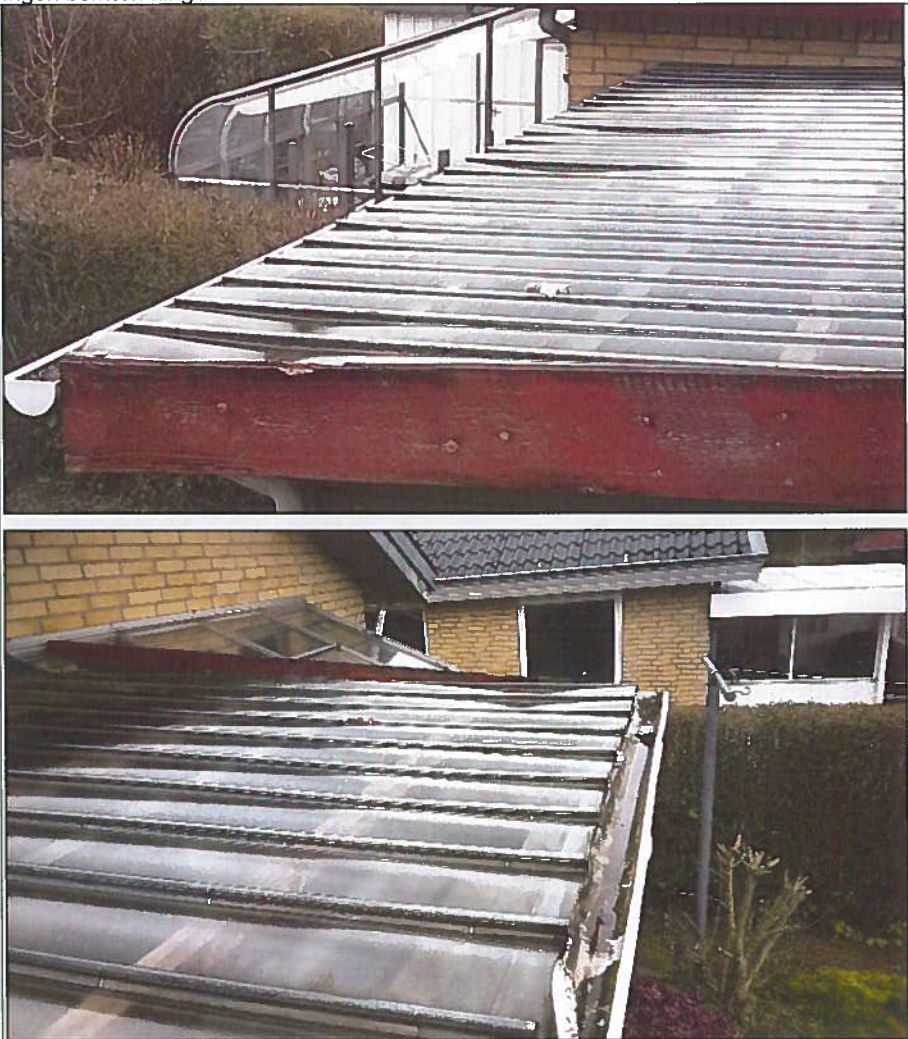
| <b>Fejl angivelse</b><br><b>Syns- og Skønsmand</b> | <p><b>Beskrivelse:</b><br/> I PVC-tag over "udestue" ses der lunkedannelse.<br/> Note: Hvor der forekommer lunkedannelse på PVC-tag over "udestue", ses der blank vand.<br/> <b>Karakter:</b> K2<br/> <b>Begrundelse for fejl:</b><br/> BS har ikke beskrevet skaden.<br/> <b>Vægtning:</b><br/> Omkostninger for udskiftning PVC tagplader på "udestuen" ligger mellem kr. 10.000 og kr. 25.000 og vægtes på midterste B-niveau.</p> | B8 |
| Bygningssagkyndig | Lunkedannelse på overdækning kunne ikke ses for snedække (se forbehold i TR side 7). | 0 |
| Syns- og Skønsmand | Her kan BS ikke fraskrive sit ansvar, med henvisning til at der er taget forbehold for sne på taget. Lunkerne på taget kan også registrere indvendig fra.<br>TR fastholder skadebeskrivelsen. | B8 |

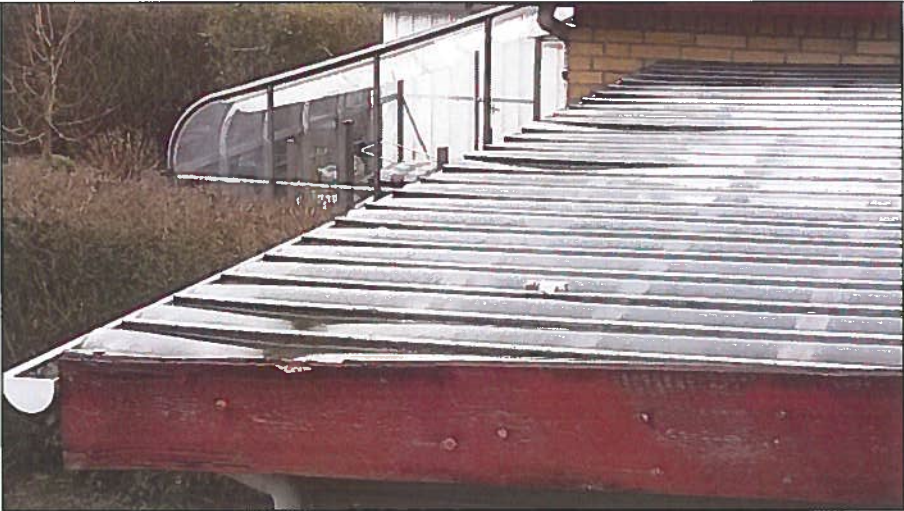
| <b>Fejlangivelse</b><br>Syns- og Skønsmand | <p><b>Beskrivelse:</b><br/>Vindskele på "udestue" forekommer med råddannelse i endestykket.</p> <p><b>Karakter:</b> K2</p> <p><b>Begrundelse for fejl:</b><br/>BS har ikke beskrevet skaden.</p> <p><b>Vægtning:</b><br/>Omkostninger for udskiftning af nedbrudt vindskele på "udestuen" ligger under kr. 10.000 og vægtes på midterste A-niveau.</p> | A3 |
| Bygningssagkyndig | Skaden er beskrevet på side 10 i tilstandsrapporten. | 0 |
| Syns- og Skønsmand | Hvis BS blot havde sat sin stige til udestuetaget, så have BS også registreret råddannelsen i vindskele. TR finder ikke, at et forbehold for sne generelt fraskriver BS for at skadebeskrive så åbenlyse forhold.<br>TR fastholder skadebeskrivelsen. | A3 |

Under punkt 1.5 bygning D frafaldes fejlangivelsen A3, da skaden er beskrevet i tilstandsrapporten under samme punkt.
