### **Afgørelse – teknisk revision af tilstandsrapporten**

Den reviderede tilstandsrapport er udarbejdet af bygningssagkyndig den 24. august 2011.

Kontrolrapporten er udarbejdet af syns- og skønsmand og afsluttet den 2. november 2011.

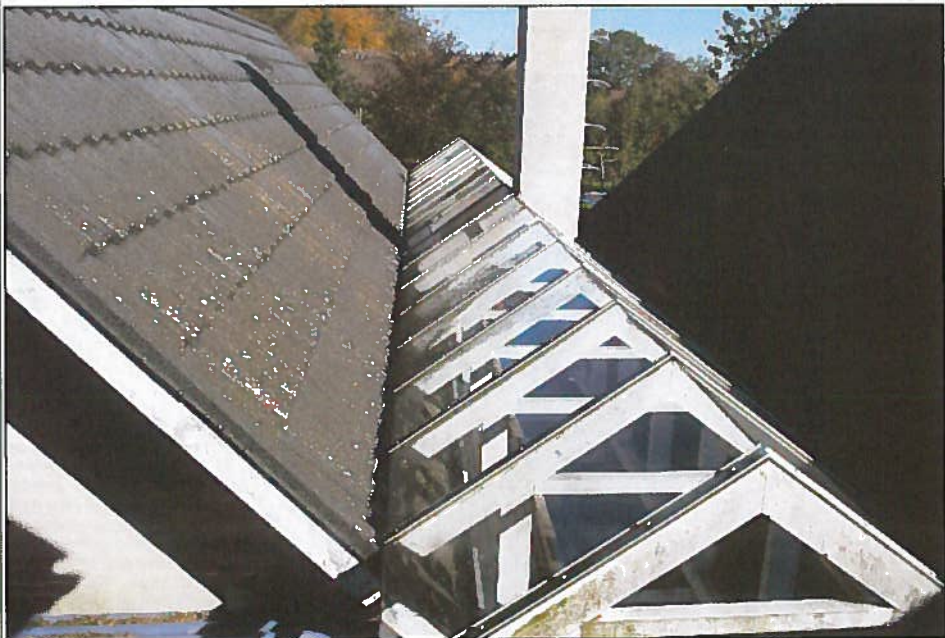
**C11**

27, hvilket er i grænseområdet for sanktion. Det er i den forbindelse nævnets vurdering, at takseringen af den udslagsgivende fejl (C11) under "Bygningsbeskrivelse" er behæftet med så stor usikkerhed, at den ikke bør lægges til grund for en påtale.

Overdækket areal med glastag mod baggård på 25 m<sup>2</sup> er ikke registreret. Bygningen er af relativ nyere dato - skønsmæssig ca. 10 år gammel.

Bygningen forefindes i en god- og brugbar stand for en køber og burde derfor have været registreret og medvurderet.

Skønnet værdi ca. kr. 40.000 - 50.000,-

| Bygningssagkyndig | Overdækningen er integreret som et vedhæng på bygning A og B. Er gennemgået sammen med bygning A og uden bemærkninger./Afvises. | <b>C11</b> |

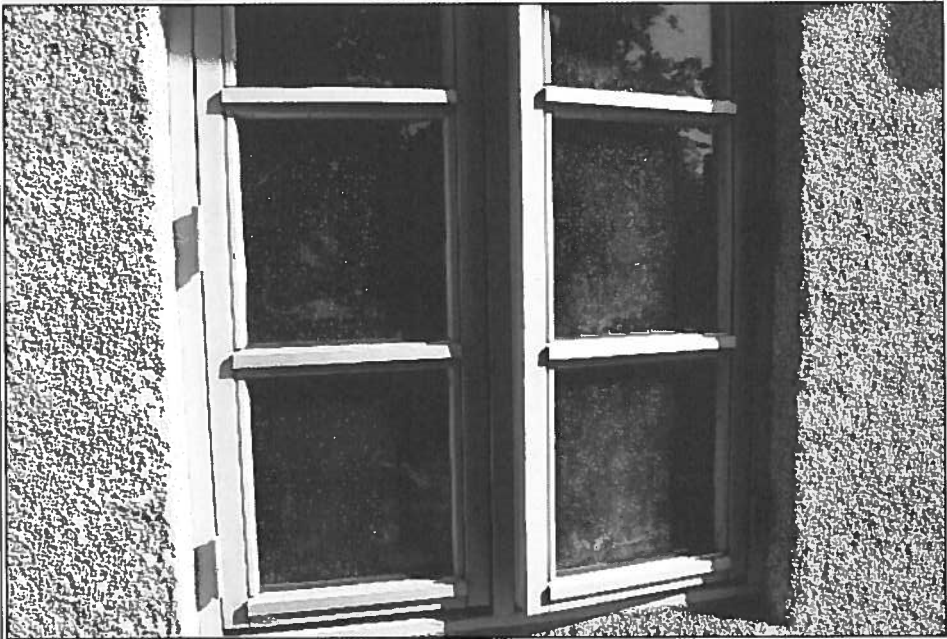
4.2: Vægten sænkes fra A3 til A1, da der er taget forbehold for synligheden af punkterede ruder, men den sælgerangivne rude burde være bekræftet eller afkræftet samt stedfæstet.

| <b>Fejlangivelse</b><br><i>Teknisk Revisor</i> | <p><b>Beskrivelse af skade/mangel:</b></p> <p>Der registreres min. 4 punkterede termoruder i badeværelsesvindue mod gade i stueetagen, og min 3 stk. i gavlvinduer mod syd i værelse på 1. sal.</p> <p>Der skal i skadesbeskrivelsen oplyses, hvor de punkterede termoruder forekommer.</p> <p><b>Karakter:</b> K2</p> <p><b>Begrundelse for fejl:</b> Skaden er ikke registreret af BS og ikke stedfæstet præcist.</p> | |

| Bygningssagkyndig | Afvises: På besigtigelsestidspunktet kunne der ikke konstateres mere end 1 punkteret termorude. Der er taget forbehold + sælger har oplyst om 1 stk.<br>På revisionstidspunktet med sol på ruder kunne der registreres flere pga. solpåvirkning. | |
| Teknisk Revisor | Det kan ikke udlukkes, at der er kommet yderligere punkterede termoruder til. Dog har flere af de punkterede termoruder karakter af at være punkteret for lang tid siden. | <b>A3</b> |

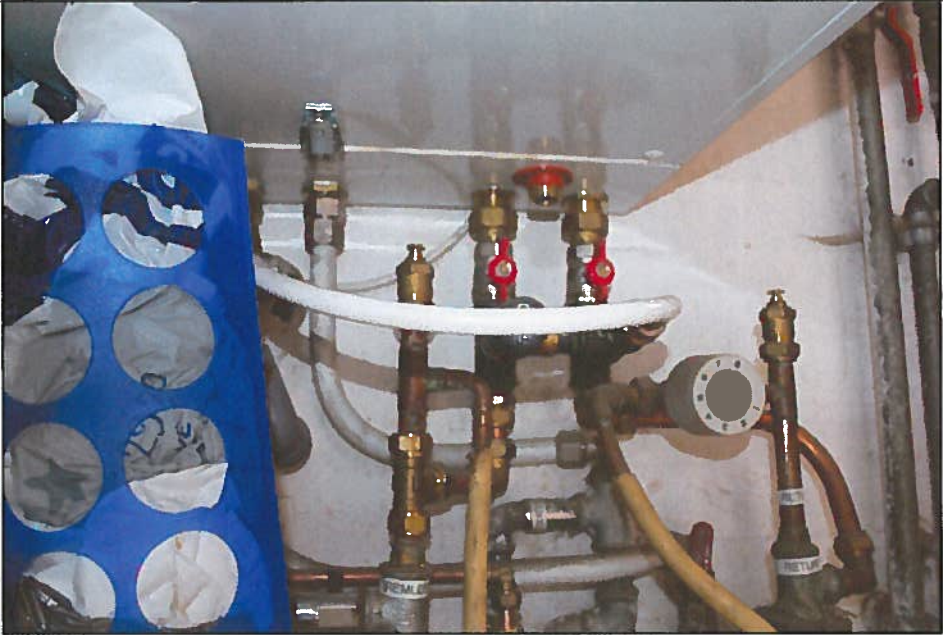
10.1: Vægten hæves fra A1 til A3, da der er risiko for ikke ubetydelig sundhedsskade.

| <b>Fejlangivelse</b><br><i>Teknisk Revisor</i> | <p><b>Beskrivelse af skade/mangel:</b> Der er monteret fast slangeforbindelse uden kontraventil mellem brugsvandsinstallation og varmeanlæg, hvilket ikke er lovligt.</p> <p><b>Note:</b> Den faste slangeforbindelse må ikke forefindes, da der er risiko for, at der i tilfælde af vandafbrydelse kan trænge vand fra varmeanlægget ud i brugsvandsinstallationen, hvilket kan være stærkt sundhedsskadeligt.</p> <p><b>Karakter:</b> K3</p> <p><b>Begrundelse for fejl:</b> Fejlen er ikke registeret og anført i tilstandsrapporten.</p> | A1 |

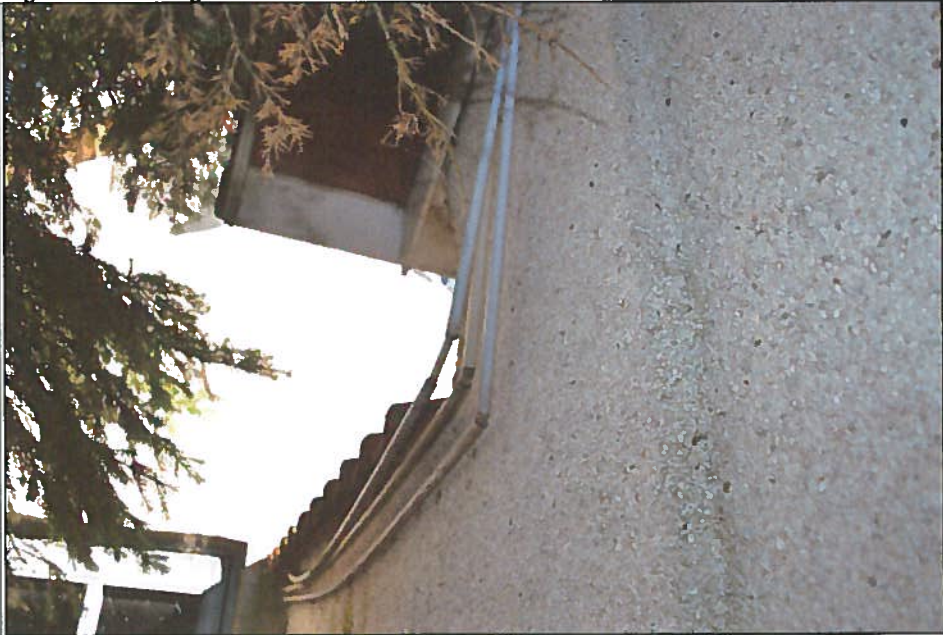
| <b>Fejlangivelse</b><br><i>Teknisk Revisor</i> | <p><b>Beskrivelse af skade/mangel:</b> El-kabel ved nordgavl og læmur til litra B mangler fastgørelse, samt beskyttelse.</p> <p><b>Karakter:</b> K1</p> <p><b>Begrundelse af fejl:</b> Forholdet er ikke beskrevet.</p> | A3 |

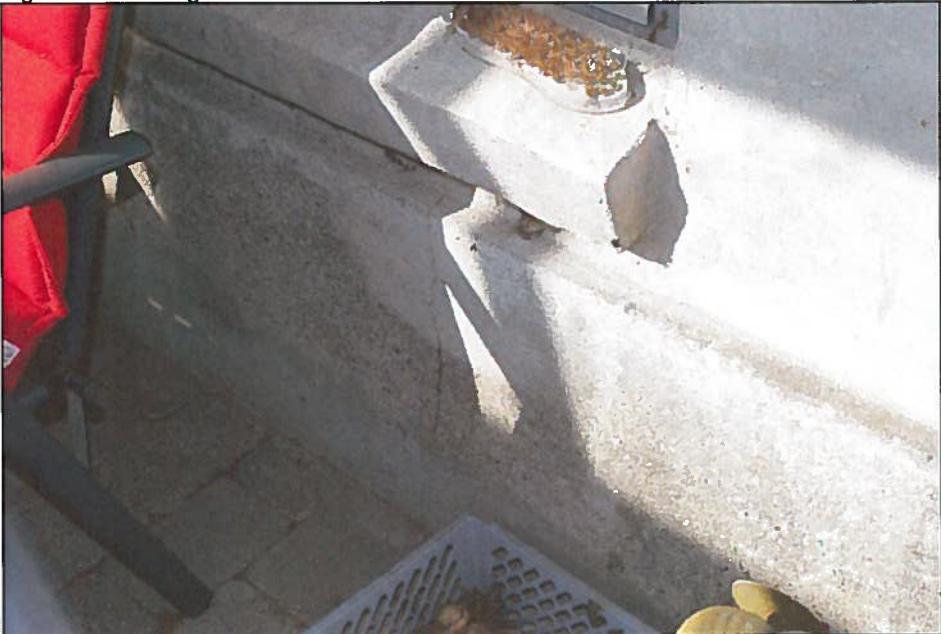
| <b>Fejlangivelse</b><br><i>Teknisk Revisor</i> | <p><b>Beskrivelse af skade/mangel:</b> Soklen fremtræder generelt i intakt og god stand. Der kan dog under facaderne mod syd anes ældre hårfine revnedannelser. Revnedannelserne er ikke aktive.</p> <p>Note: Ved stikprøvevis bankning kunne der ikke umiddelbart afsløres mangelfuld vedhæftning i pudslaget.</p> <p><b>Karakter:</b> K1</p> <p><b>Begrundelse for fejl:</b> Skadesbeskrivelsen er ikke registreret og beskrevet i tilstandsrapporten.</p> | |
| Bygningssagkyndig | Afvises: Bemærkning unødvendig. | |
| Teknisk Revisor | Det er væsentligt, at samtlige skader beskrives og gives karakterer, således en forbruger, som ikke har byggeteknisk indsigt, kan forholde sig til skaden. Der er INGEN skader, som er "unødvendige" at beskrive. | A1 |

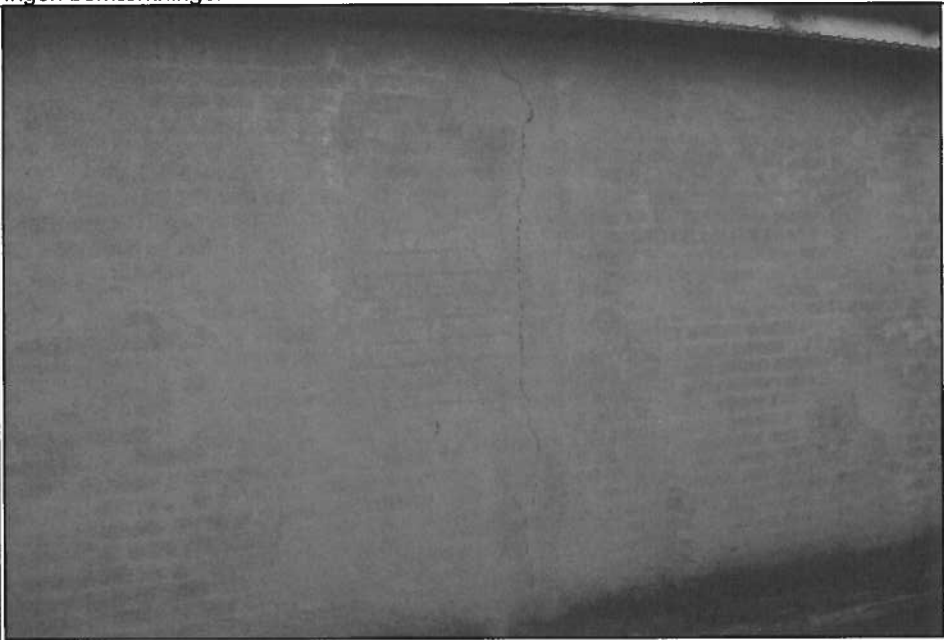
| <b>Fejlangivelse</b><br><i>Teknisk Revisor</i> | <p><b>Beskrivelse af skade/mangel:</b> I facade mod nord, ind mod naboejendom, ses en ca. 2-3 mm bred sætningsrevne. Sætningsrevnen har et forløb fra sokkel og hele vejen op igennem murværket til under tag.</p> <p><b>Karakter:</b> K3</p> <p><b>Begrundelse for fejl:</b> Forholdet er ikke registreret og anført i tilstandsrapporten.</p> | A3 |
| Bygningssagkyndig | Vurderes til K2, da der ikke er risiko for andre bygningsdele. | |
| Teknisk Revisor | Sætningssskaden vurderes at være aktiv, og der vil være risiko for skader på andre bygningsdele i form af evt. revnede tagplader m.m. | A3 |

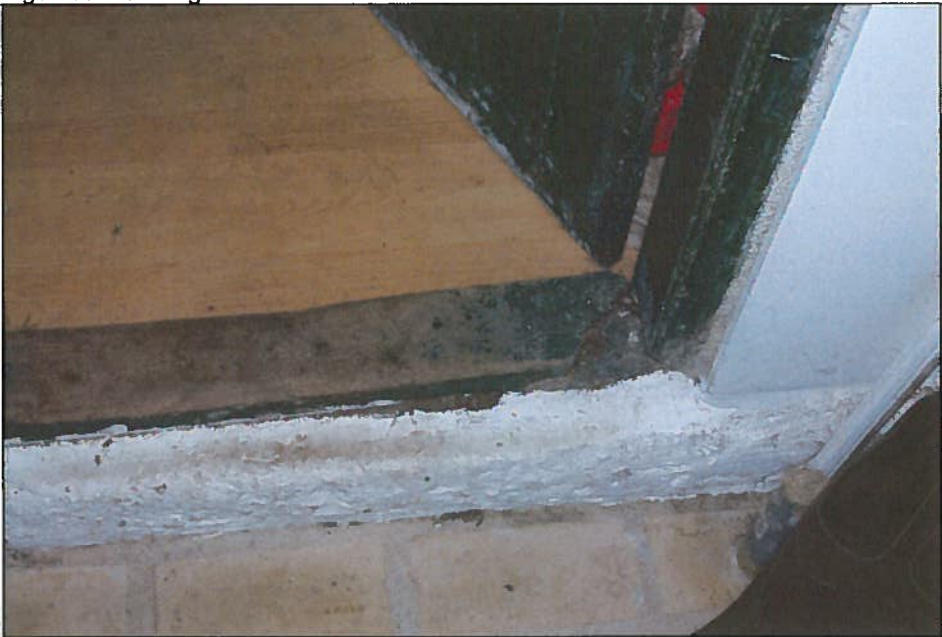
| <b>Fejl angivelse</b><br><i>Teknisk Revisor</i> | <p><b>Beskrivelse af skade/mangel:</b> I dørtrin mellem depotrum og nedgang til kælder ind til værksted ses der skader i form af mørhed og flækket træ.</p> <p><b>Karakter:</b> K1</p> <p><b>Begrundelse for fejl:</b> Skade er ikke registreret og beskrevet i tilstandsrapporten.</p> | A1 |

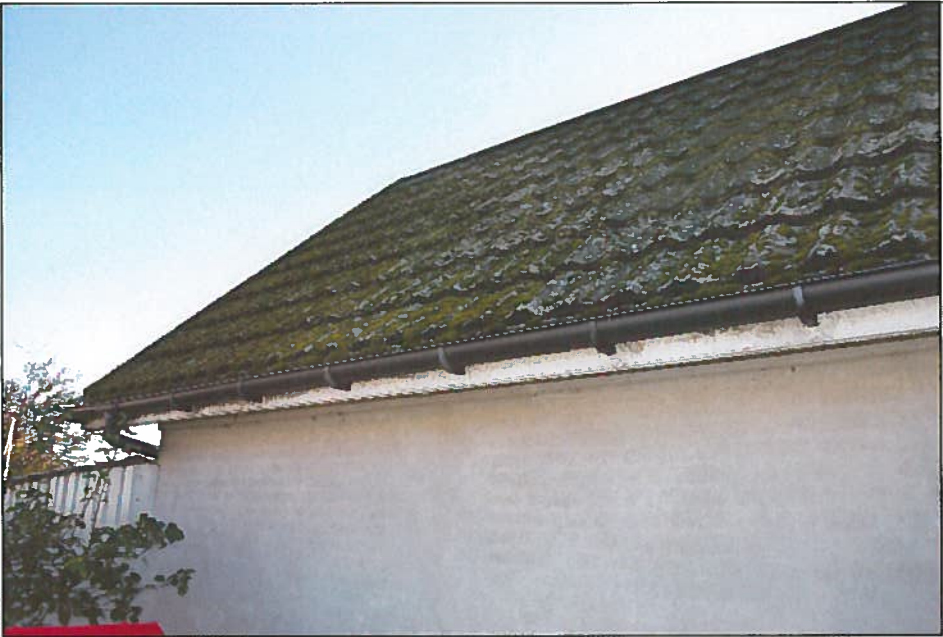
| <b>Fejlangivelse</b><br><i>Teknisk Revisor</i> | <p><b>Beskrivelse af fejl/ manglerne:</b> På nordside af tagflade til litra B er der områder med kraftig mosbegroning.</p> <p><b>Karakter:</b> K3</p> <p><b>Begrundelse for fejl:</b> Forholdet er ikke registreret og anført i tilstandsrapporten.</p> | <b>A3</b> |
| Bygningssagkyndig | Afvises: Der er ingen risiko ved mos på et galvaniseret metaltag (Decra). | |
| Teknisk Revisor | Mosforekomsten på nordsiden af taget vurderes så kraftig, at der vil kunne fremkomme skader på tagplader og/ eller ligefrem gøre overlæg på tagplader utætte. | <b>A3</b> |

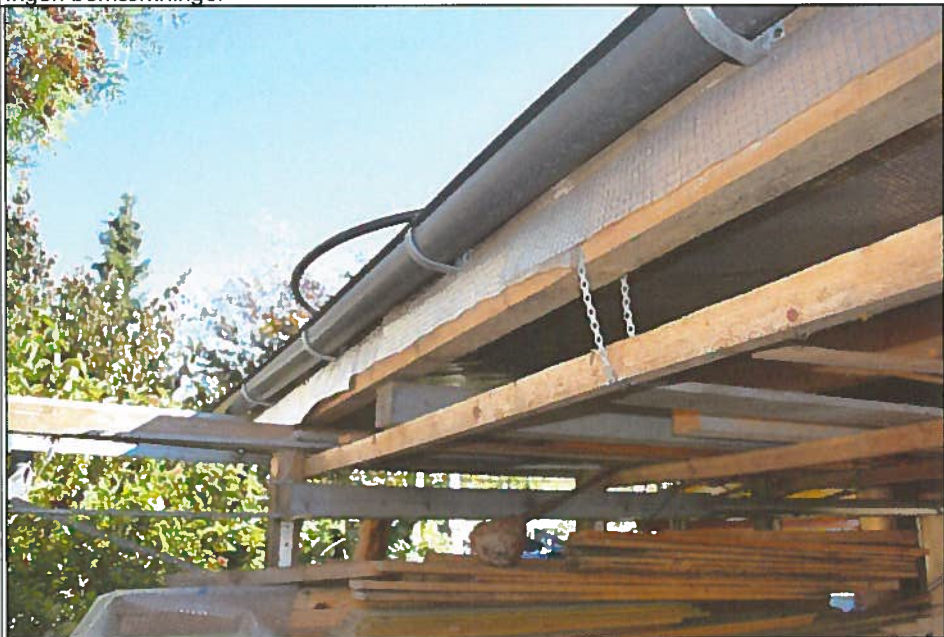
8.9: Fejlangivelsen (A2) frafaldes, da forholdet er formelt og ubetydeligt.

| Fejlangivelse<br>Teknisk Revisor | <div></div> <p><b>Beskrivelse af skade/ mangel:</b> På den sidste del af bygning C - "carport" er der udlagt armeret undertag. Undertaget er dog ikke korrekt afsluttet ved udløb til tagrende mod nord.</p> <p><b>Karakter:</b> K3</p> <p><b>Begrundelse for fejl:</b> Forholdet er ikke nævnt.</p> | A2 |
| Bygningssagkyndig | Afvises: Der er ikke krav om eller påkrævet undertag ved den pågældende tagbeklædning. Der er ingen risiko for skade fordi der er monteret med ekstra undertag. | |
| Teknisk Revisor | Der er ikke krav til undertag, når tagbelægningen er stålplader, men når der nu er udlagt undertag, bør undertaget også være udført håndsværksmæssigt korrekt. | A2 |

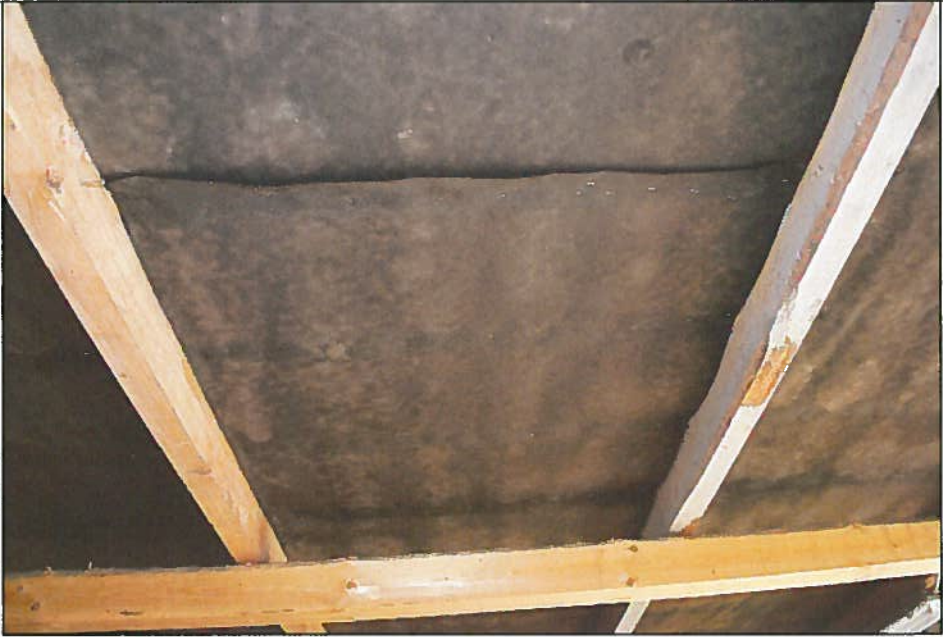
8.10: Fejlangivelsen (A1) frafaldes, da forholdet er formelt og ubetydeligt.

| <b>Fejlangivelse</b><br><i>Teknisk Revisor</i> | <p><b>Beskrivelse af skade/ mangel:</b> Imellem bjælkespær over carporten er der opsat en form for undertag, antageligvis vindpap for at undgå kondensdryp fra underside af stålpladerne.<br/> <b>Karakter:</b> K1<br/> <b>Begrundelse for fejl:</b> Forholdet er ikke nævnt.</p> | A1 |
| Bygningssagkyndig | Afvises: som før (A2). | |
| Teknisk Revisor | Der er ikke krav til undertag, når tagbelægningen er stålplader, men når der nu er udlagt undertag, bør undertaget også være udført håndværksmæssigt korrekt. | A1 |

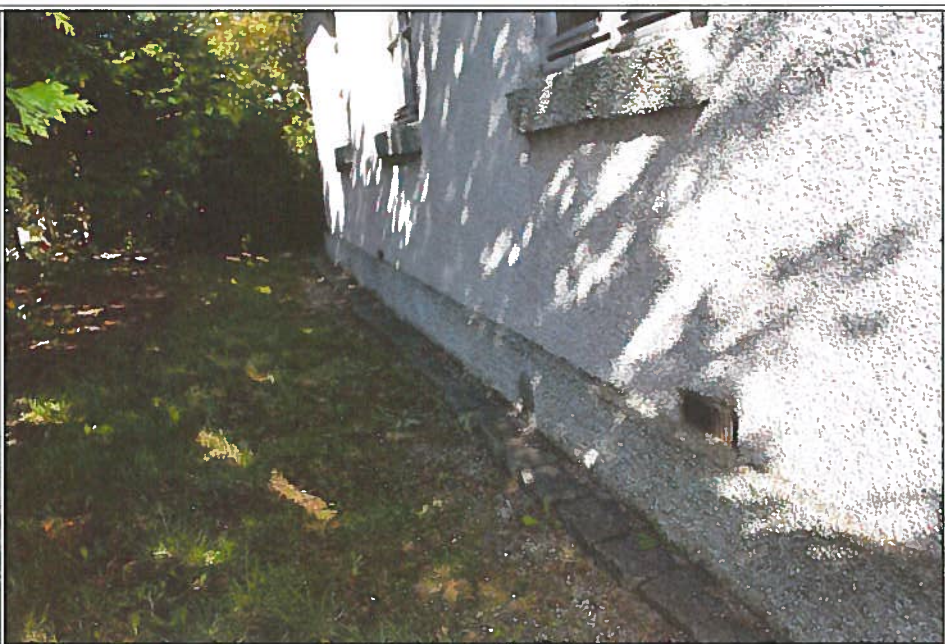
| <b>Fejlangivelse</b><br><b>Teknisk Revisor</b> | <p><b>Beskrivelse af skade/mangel:</b> Det er ikke registreret krybekælder under bygning A, hvilket vurderes at forekomme i stue, entre samt køkken.</p> <p><b>Begrundelse af fejl:</b> Konstruktionen er ikke registreret og anført.</p> | <b>A3</b> |
| <b>Bygningssagkyndig</b> | Fejlregistrering/forglemmelse at der ikke er registreret krybekælde. Sælger har ikke svaret ja til krybekælder. | |
| <b>Teknisk Revisor</b> | TR fastholder | <b>A3</b> |

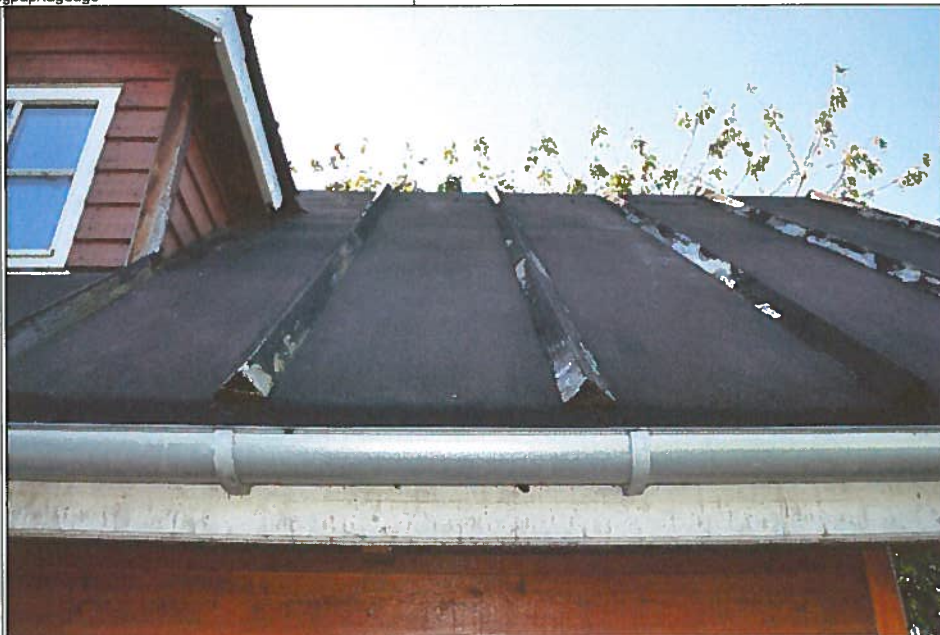
**A1**

Bygning D - "udhus/skur" har ikke som anført i tilstandsrapporten tagpap.  
Tagbelægningen på bygning D er stålplader, som er malet sorte. Trekantlister, som ses på tagfladen, er sortmalede trælistes.
