DISCIPLINÆR- OG KLAGENÆVNET  
FOR BESKIKKEDE BYGNINGSSAGKYNDIGE

**Afgørelse – teknisk revision af tilstandsrapporten [REDACTED]:**

# TEKNISK REVISION AF TILSTANDSRAPPORTEN

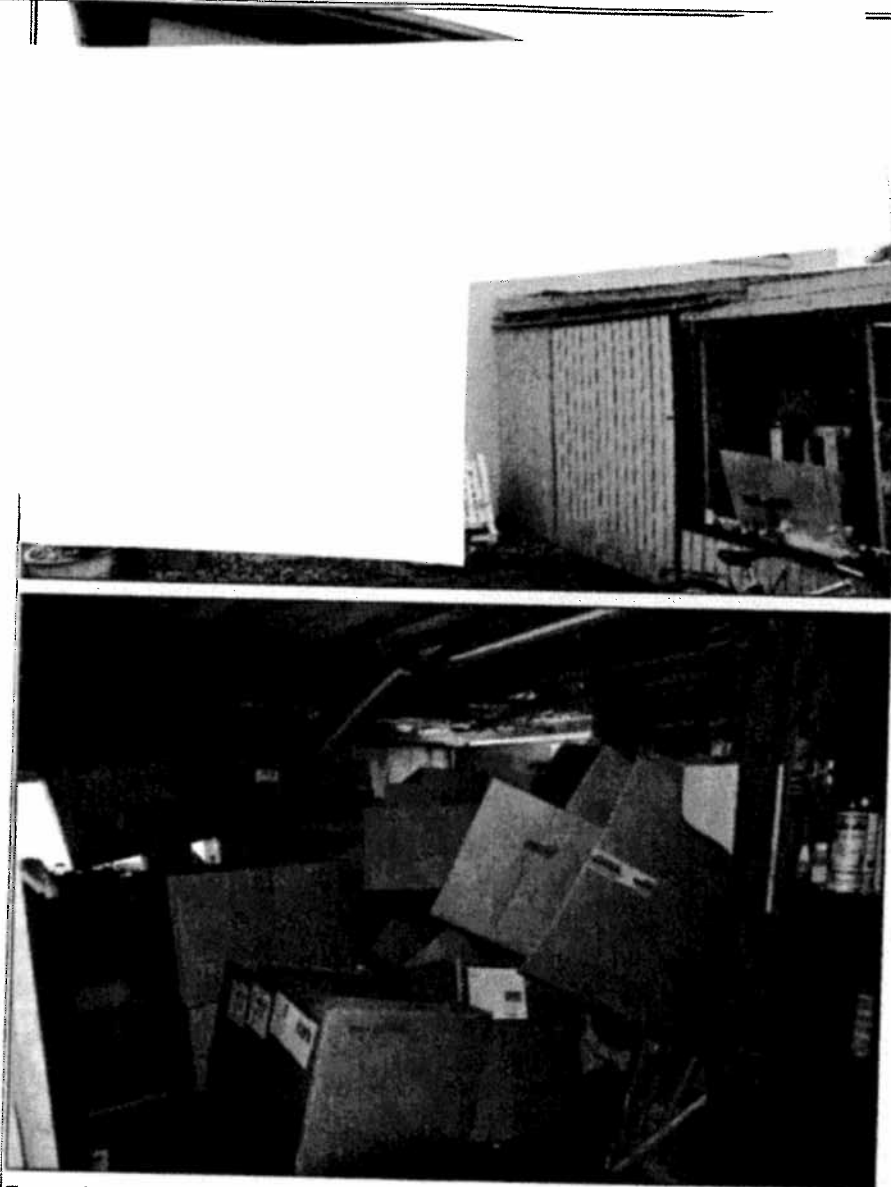
2. Bygningsdele, der ikke kunne besigtiges?

Ja: ABD - Der er ikke adgang til tagrum. Der er ikke besigtiget over nedsænkede lofter (installationer og andet). Bygning B er ikke besigtiget på nordfacaden og bygning D på sydfacaden (skel).

Taget på bygning A er opbygget som et bongalow-tag med en hældning på 11 grader. Kun den del af taget, der er beliggende mod den hævede træterrasse kan synes, svarende til ca. 20 % af husets tagflade. Den øvrige del af tagfladen (dvs. mod nordvest, nord, øst og syd) kan ikke besigtiges pga. husets højde og kan ikke ses fra terrænet pga. den lave hældning.

BB har bekræftet at taget ikke er synet, men der er ikke taget forbehold for dette i rapporten. BB mener, at det er åbenlyst, at taget ikke kan synes fra en stige på 3,5 meter. Køber kan ikke forventes at kende denne tekniske begrænsning og må formode at tagkonstruktionen er synet uden bemærkninger.

Udhuset i bygning B er helt fyldt op med kasser (se foto) og kan ikke synes. Sælger oplyser, at forholdet har været det samme ved den oprindelige besigtigelse. Der er ikke taget forbehold i rapporten for den manglende mulighed for at syne bygningen indvendigt. Køber kan ikke kende dette forhold, og må formode, at bygningen er synet indvendigt uden bemærkninger.

Risikoen vurderes til op mod 25.000 kr og det manglende forbehold vægtes til niveau B.

| | Det vurderes som en skærpende omstændighed, der kræver faglig indsigt, at forstå situationen, og de manglende forbehold vægtes derfor til B10. | |

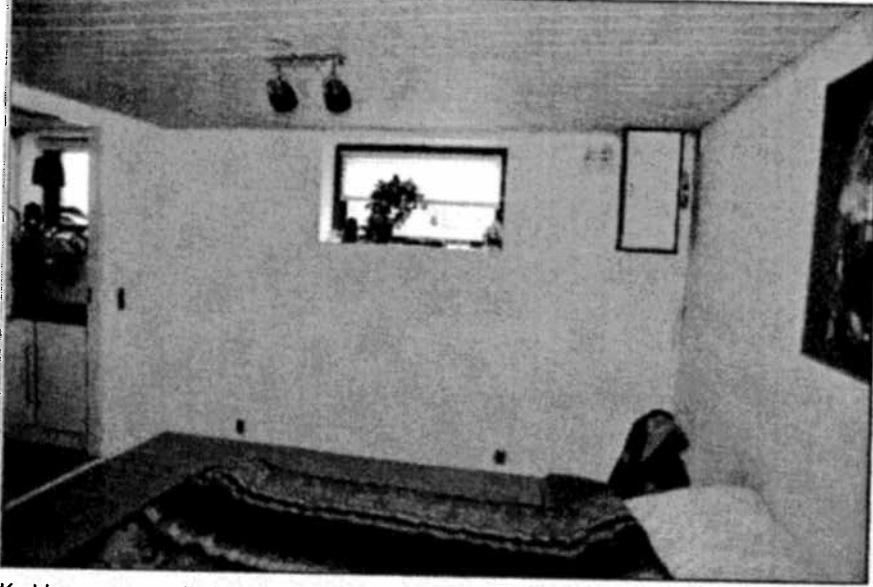
| 2.2 Vægge | K3: Beklædning på kældervægge i nordvestlige værelse. Note: Evt. fugt bag beklædninger kan ikke konstateres. | |
| <b>Fejlangivelse</b><br><i>Teknisk Revisor</i> | <p>Kældervægge er efterisoleret indvendigt og beklædt med gips. Det er korrekt at indtrængende fugt ikke kan konstateres, som anført af BB.</p> <p>Sælger oplyser selv i sælgeroplysningernes pkt. 2.5 og 2.6 at der tidligere har været fugtproblemer i kælderen.</p> <p>BB anfører, at der er indvendig beklædning i værelse mod nordvest. Samme konstruktion er udført i værelse mod nordøst samt i værelse mod sydvest og det nævnte forhold skal derfor gælde alle tre rum.</p> <p>Registreringen er magelfuld og vurderes til A3.</p> | A3 |

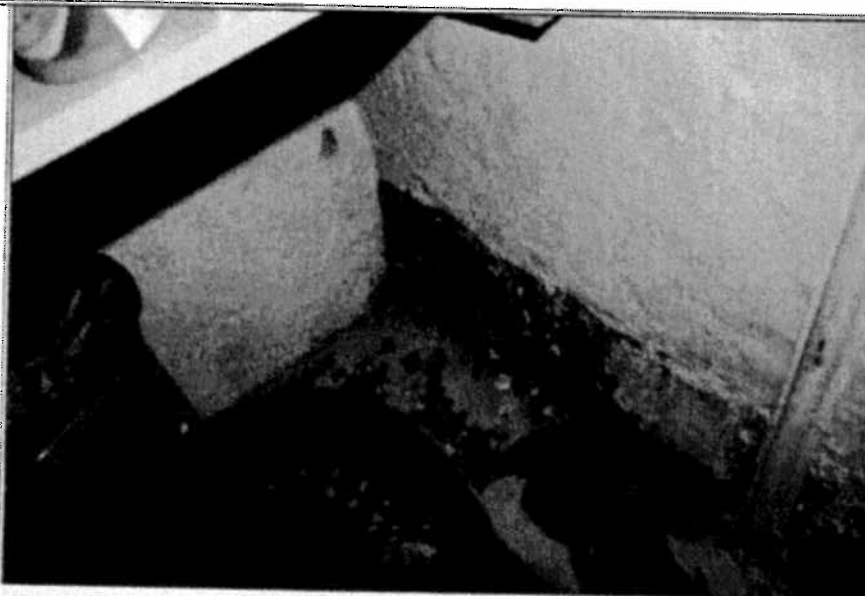
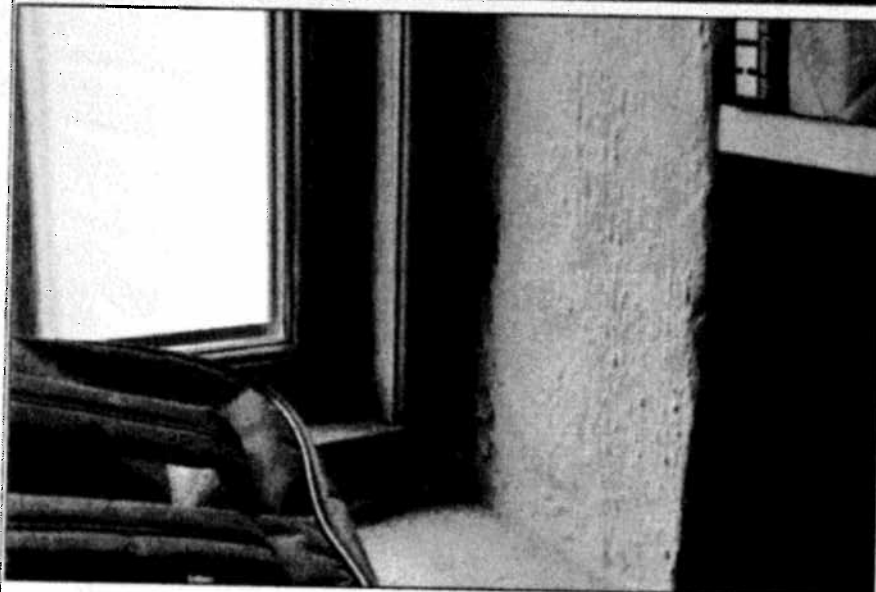
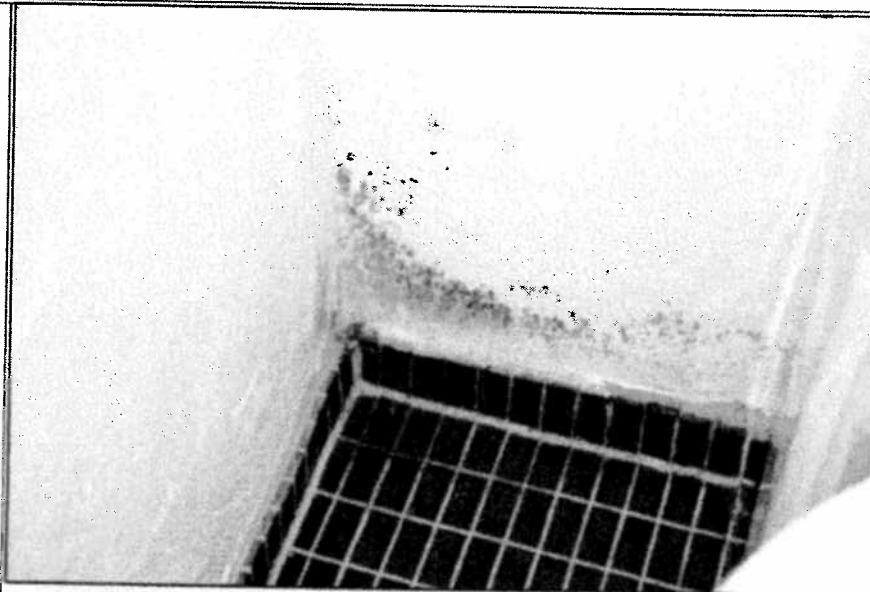
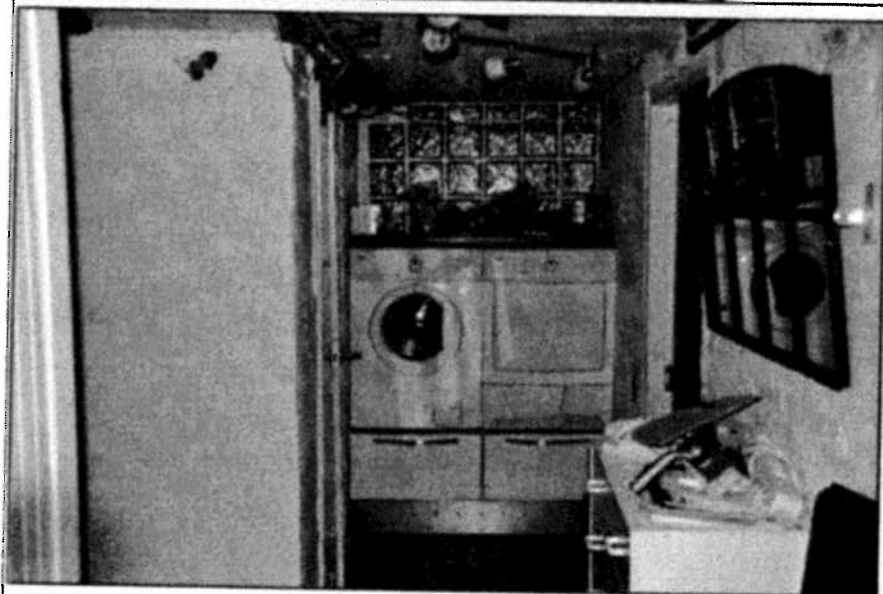
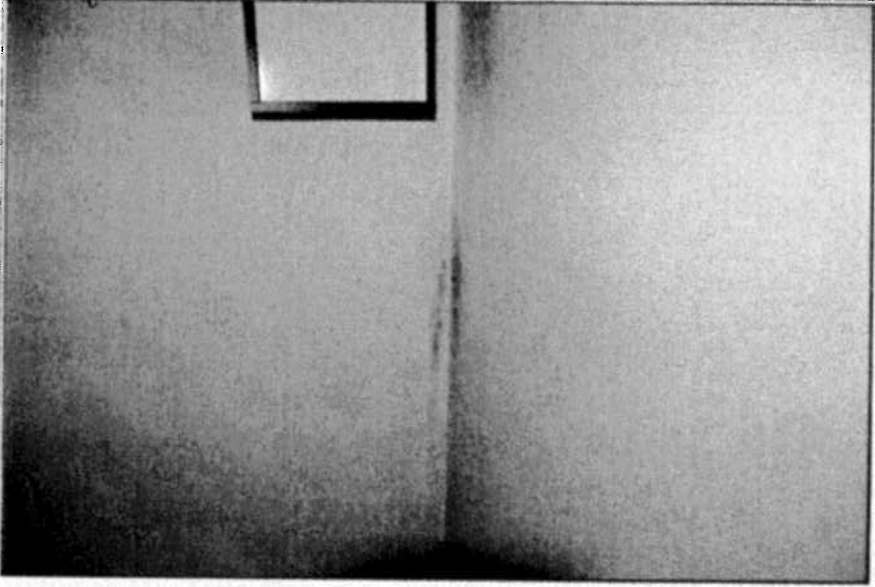
K3: Skimmelsvamp på østvæg i badeværelse Note: Sundhedsskadelig svamp.

**C13**

| | <p>BB registrerer korrekt at der er skimmelsvamp på østvæggen i badeværelset. Der er ligeledes tydelig skimmelsvamp i hjørnet i kælderværelset mod sydvest, vinduesfalsen i vaskerummet mod nord samt på den nederste del af ydervæggen mod nord.</p> <p>Registreringen er mangelfuld og de åbenlyse forklaringer - kuldebroer i konstruktionen, udefrakommende fugt, kælderens anvendelse til beboelse med ringe mulighed for ventilation samt at der vaskes og tørres tøj i midten af kælderen, uden aftræk fra tørretumbler og uden udluftningsmulighed - burde have været anført som note til registreringen.</p> <p>Sælger oplyser selv i sælgeroplysningernes pkt. 2.5 og 2.6 at der tidligere har været fugtproblemer i kælderen.</p> <p>Forholdet giver en nærliggende risiko for indeklimaproblemer i forbindelse med skimmelsvamp og kræver en byggeteknisk indsigt. Det vurderes derfor til niveau D, med en formildende omstændighed, at dele af forholdet faktisk er registreret. Sættes derfor til C13.</p> | |

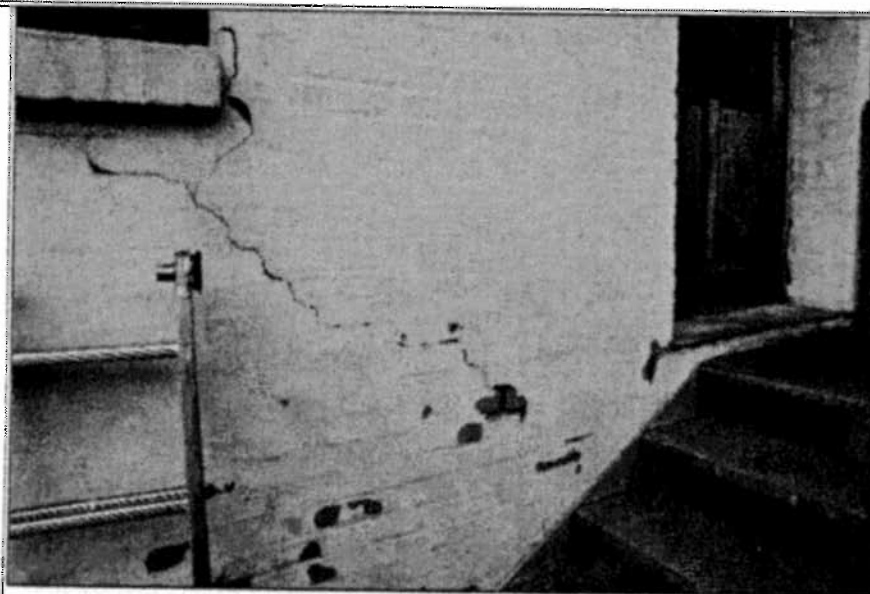
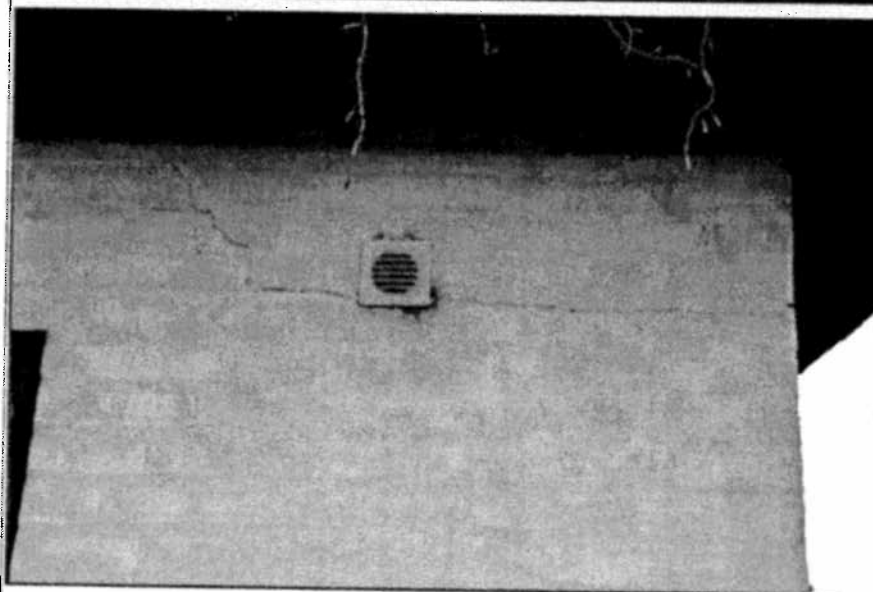
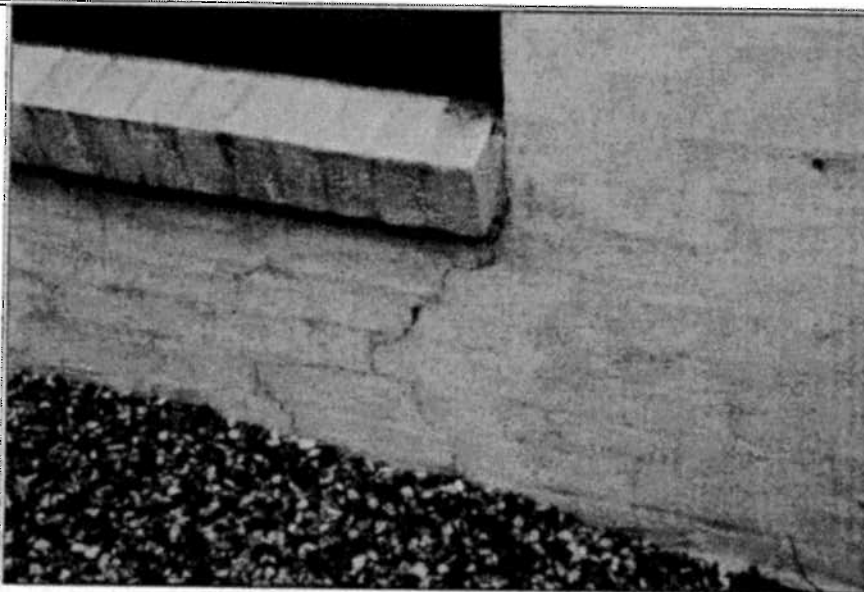
| 3.1 Facader / gavle | K2: Revner i øst- og nordfacade. |

B8

BB anfører med en K2-bemærkning at der er revner i øst- og nordfacaden og har ved genbesigtigelsen udpeget revnerne overfor TR.  
 Beskrivelsen og adresseringen er fejlagtig.  
 I **syd-** og **vest**facaden er der generelt en del sætningsrevner, der ses som zigzag-rever, der udspringer omkring vindues- og dørhuller samt revner langs forankringen mellem tag og mur. Skaden vurderes som K2.  
 Mod øst og nord ses ingen revner som ellers anført i rapporten.  
 Forholdet giver køber en berettiget usikkerhed om rapportens troværdighed. En udbedring skønnes at koste mellem 10-25.000 kr og forholdet vurderes til B8.

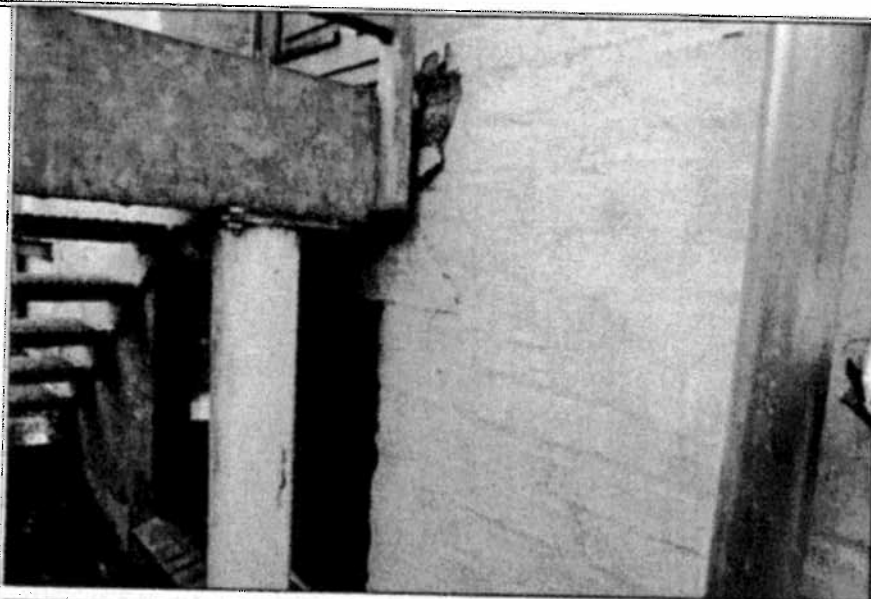
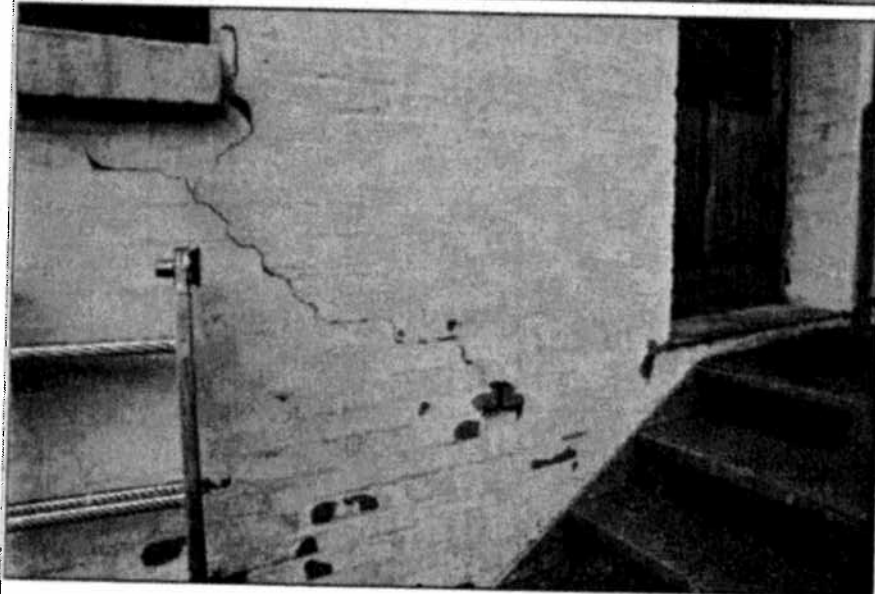
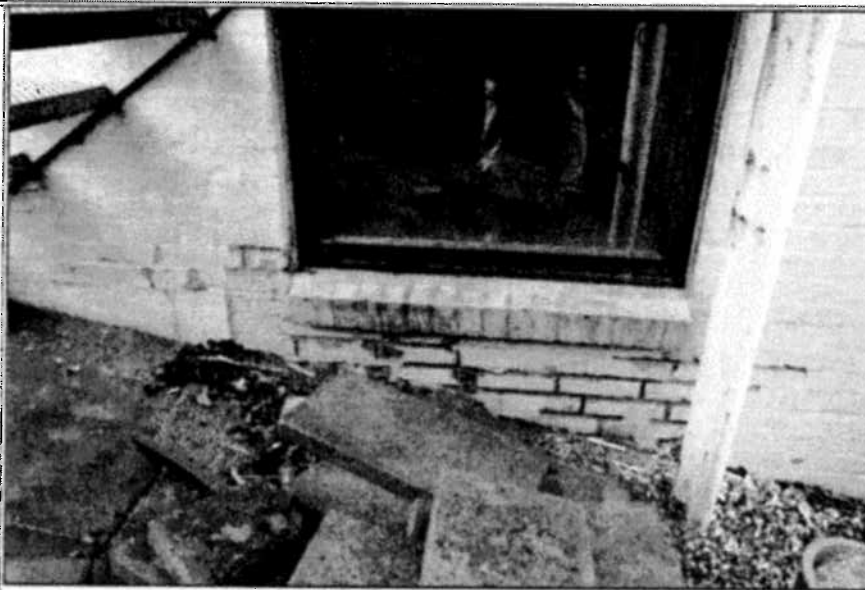
K2: Revner og pudsafskalning i nordvestlige hjørne.

**B8**

De ses ligeledes en del revner, pudsafskalninger, delvist udfaldne mørtelfuger og frostskaadede sten på sydsiden af huset, omkring indgangen og under kældervinduet. Registreringen er mangelfuld og en udbedring skønnes at koste 10-25.000 kr og forholdet vurdres derfor til B8.

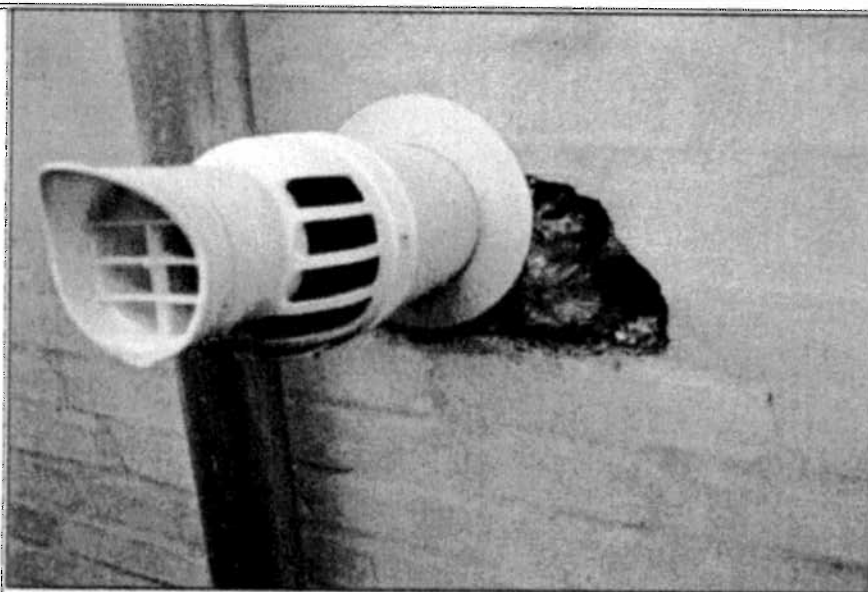
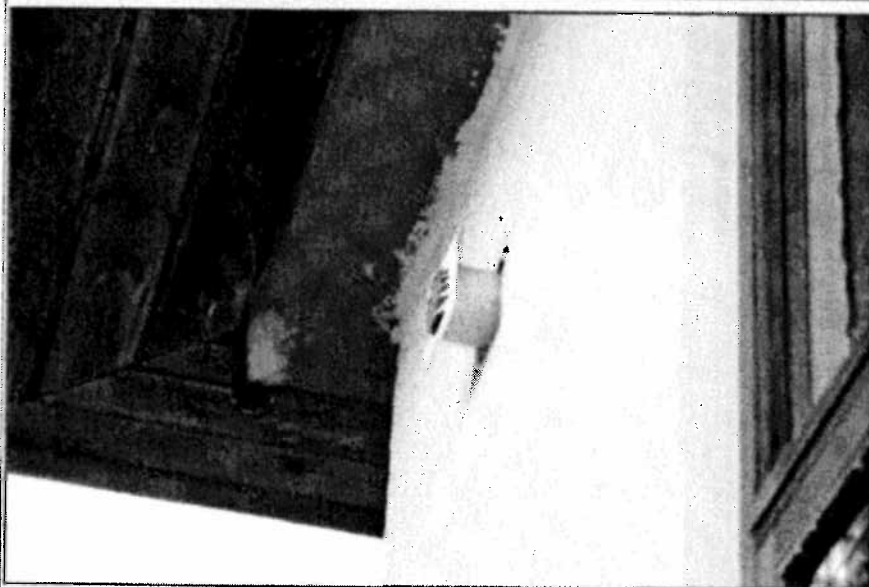
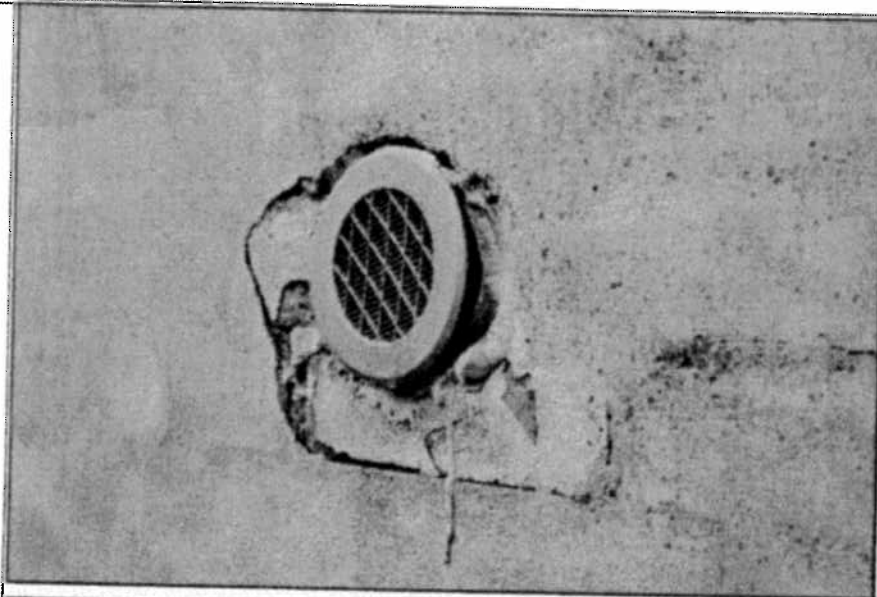
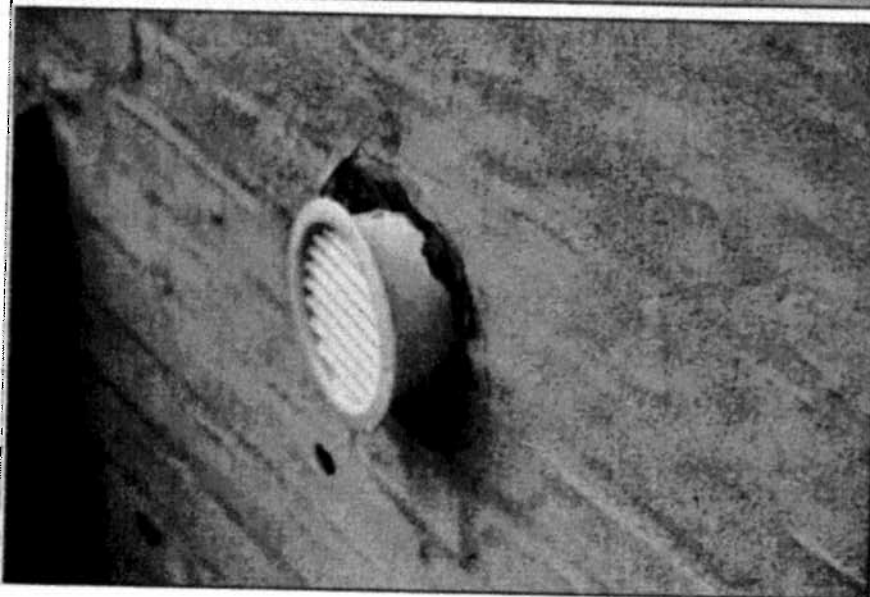
K2: Løs ventil i vestfacade mod nord.

**A3**

BB anfører korrekt at udluftningsventilen i vestfacaden er løs.  
 Alle øvrige ventiler (3 udluftningsventiler mod syd og øst samt en ventil fra gasfyret) er monteret forkert og uden en håndværksmæssig afsutning. Der er anvendt skum enkelte steder. Ved flere ventiler er murværket revnet og mangelfuldt tætnet.  
 Registreringen er mangelfuld og forholdet vurderes at kunne udbedres for under 10.000 kr.  
 Bedømmes derfor til A3.

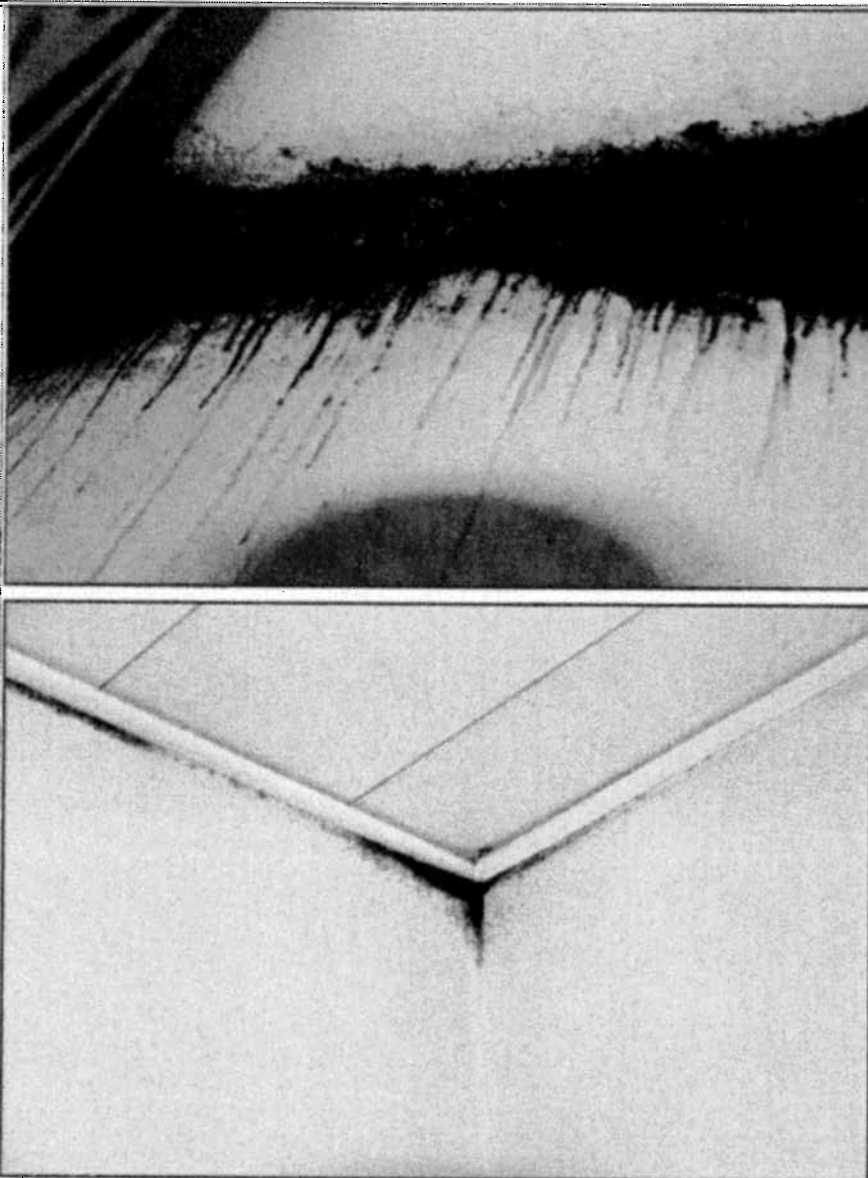
K3: Skimmelsvamp i hjørne af køkken og depot. Note: Sunshedsskadelig svamp.

A3

BB anfører korrekt, at der ses skimmel i køkken og depot.

I begge tilfælde er det i samlingen mellem ydervæg og betonloft, hvor der er en stor kuldebro. Sælger anvender værelset mod sydøst som depot, men da rummet er et almindeligt værelse burde der have været anvendt denne, mere generelle betegnelse. Adresseringen er mangelfuld og der burde have været medtaget en forklarende note, jf. bemærkningen til pkt. 2.2.

Forholdet vurderes her af mere formel karakter og bedømmes til A3.

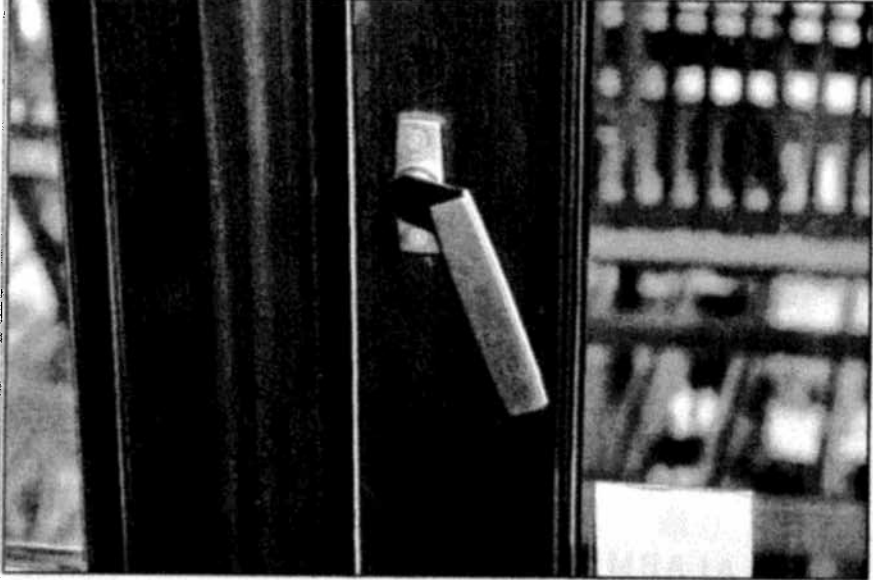
| <b>Fejlangivelse</b><br><i>Teknisk Revisor</i> | <p>Terrassedøren i stuen kan ikke lukkes helt.<br/>Greb og paskvilbeslag er ikke justeret korrekt.<br/>Forholdet er overset og vurderes til A1.</p> | A1 |

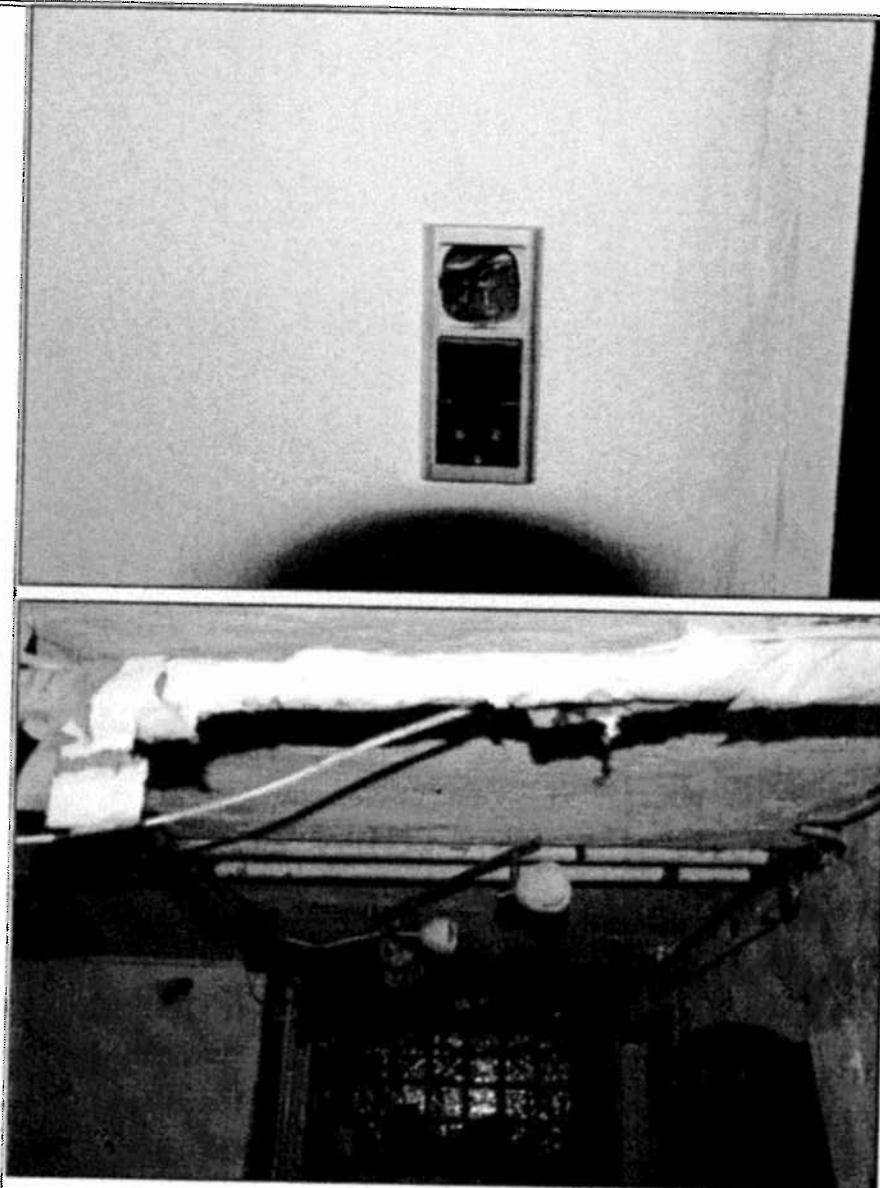
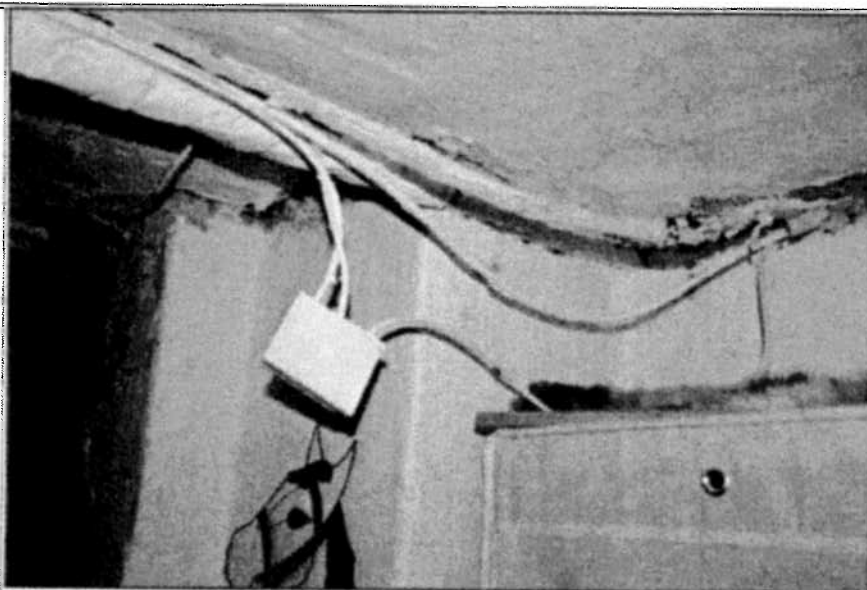
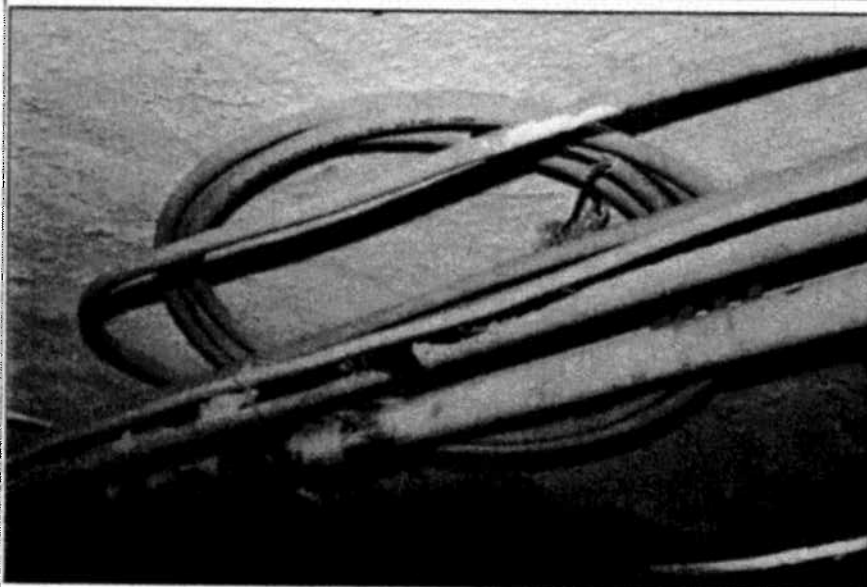
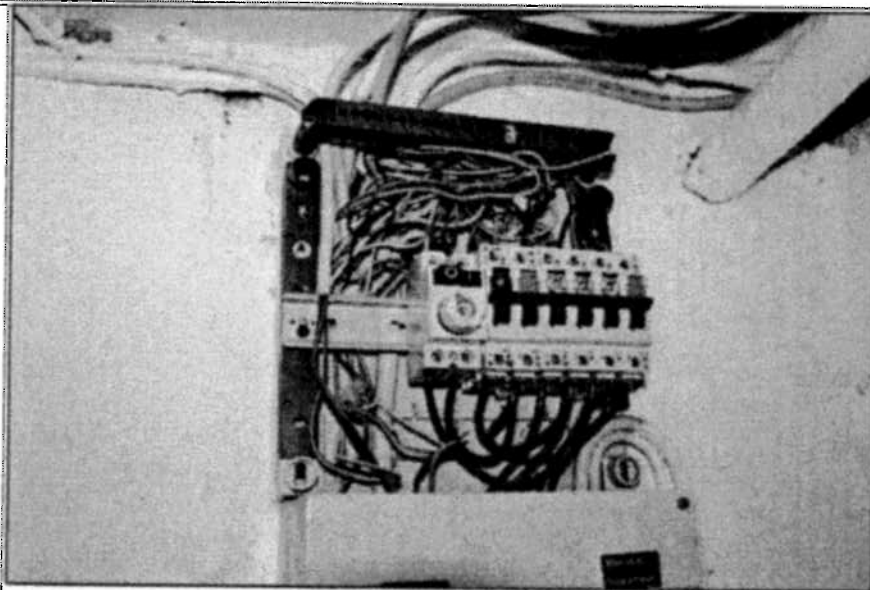
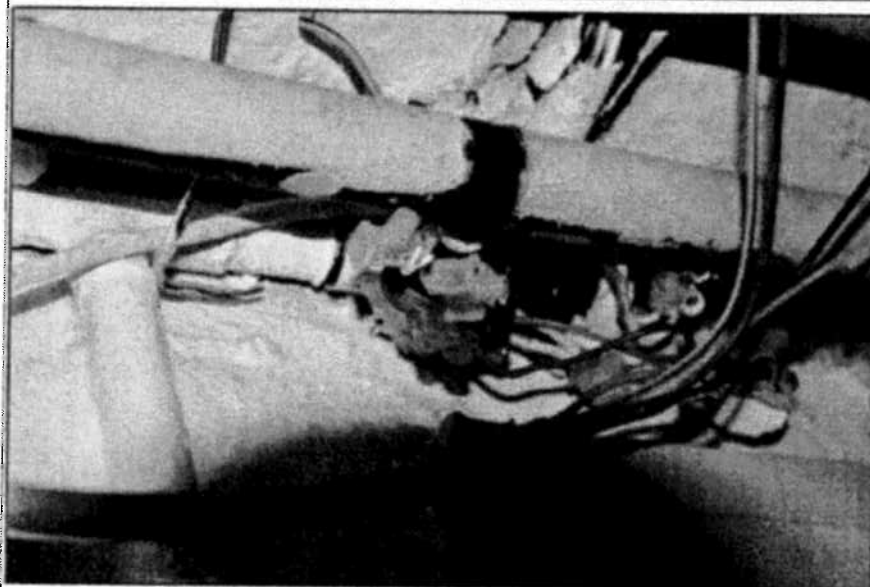
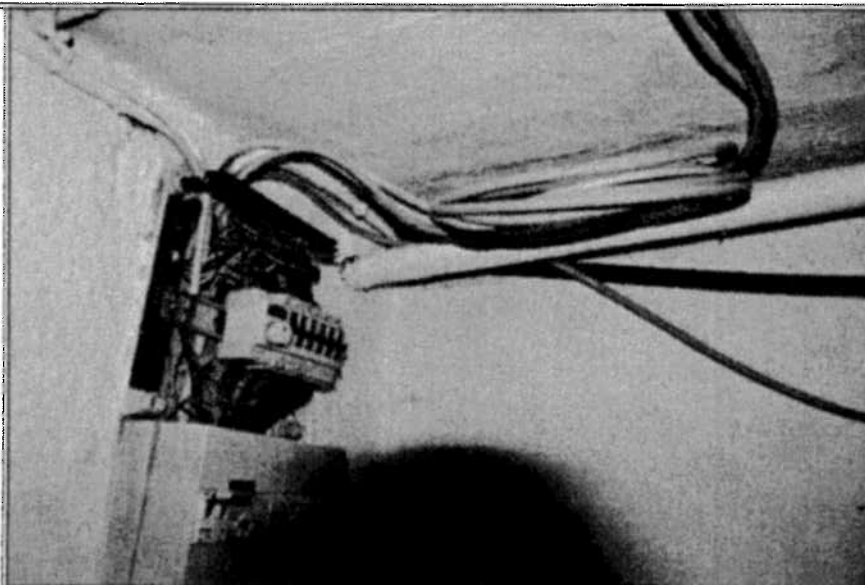
| 11.1 Andet | K3: Løse ledninger i kældergang. Note: Ulovlig installation. |

**E21**

BB anfører korrekt at der er løse ledninger i kældergangen og bemærker i en note, at der er tale om en ulovlig installation. Sælger anfører i sælgeroplysningens pkt. 11.1 at installationen er autoriseret udført.

I kælderen ses en del opkvæjede kabler i overlængde, en del åbne kontakter, en del ikke-fastgjorte dåser og en helt ubeskyttet hovedtavle. Der er åben adgang til de strømførende dele.

Installationen er farlig og er helt åbenlyst ikke autoriseret udført og burde have været beskrevet i tilstandsrapporten med en UN-anmærkning og en note med anbefaling om et el-tjek af en autoriseret elinstallatør.

Forholdet er fejlvurderet i tilstandsrapporten og vurderes på niveau E da der er brandfare og en ikke ubetydelig personrisiko. Omvendt er det en formidlende omstændighed, at dele af forholdet er omtalt, derfor bedømmes manglen til E21.

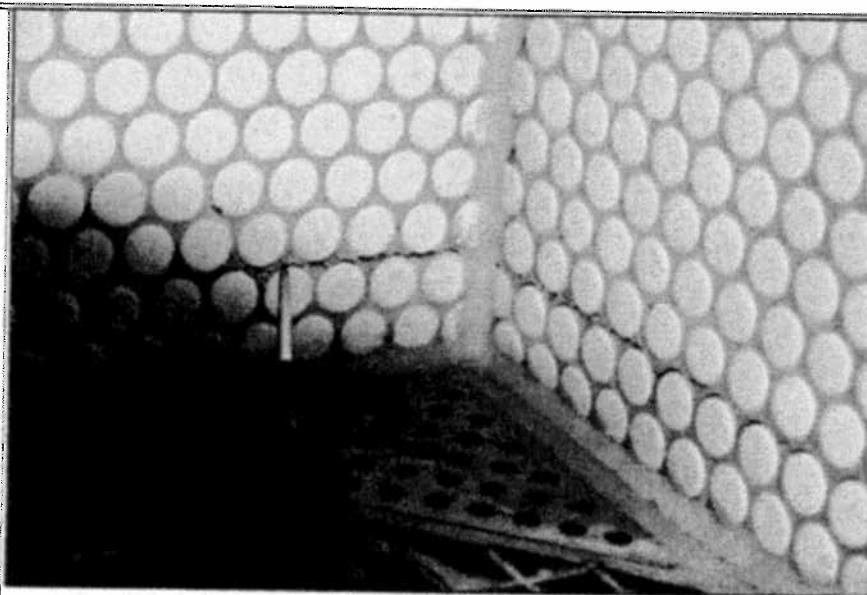
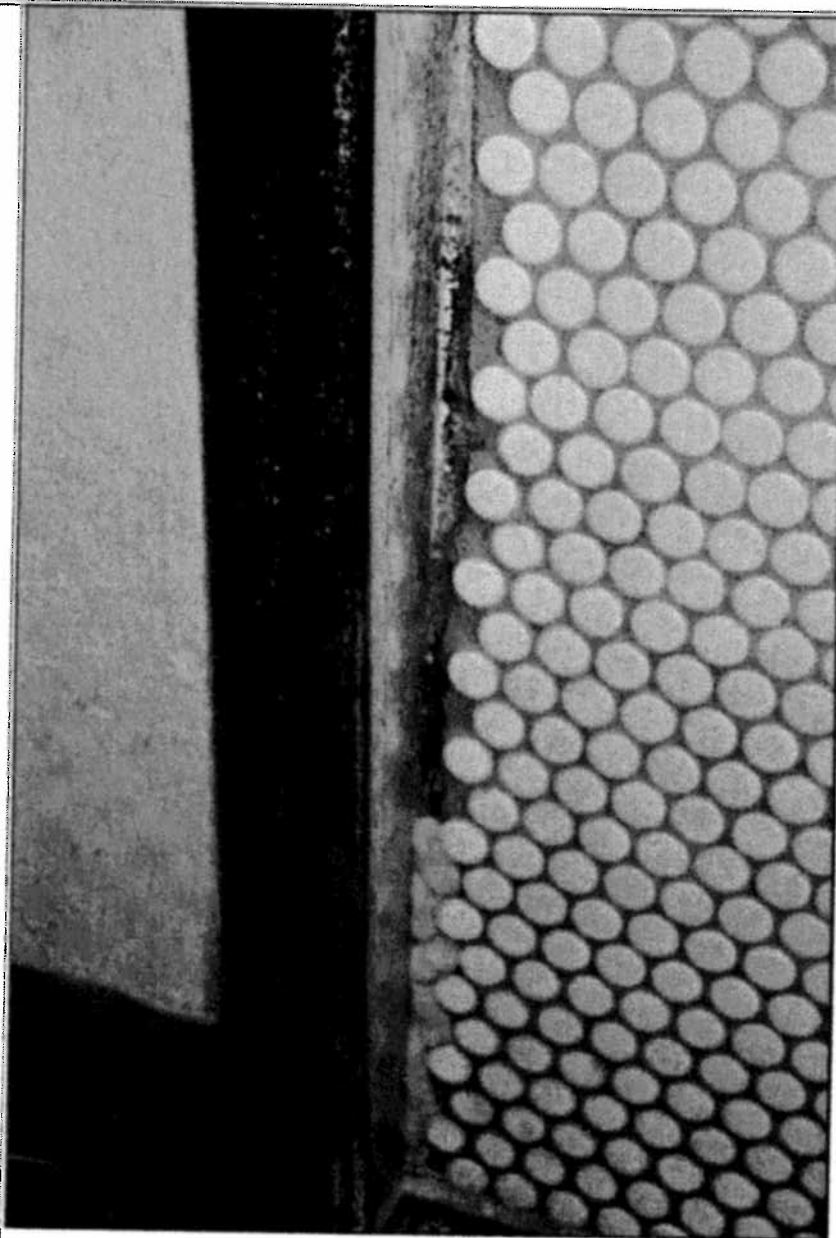
**B9**

Vægbeklædningen i kælderbadeværelset er revnet inde i vådzone, umiddelbart over gulvafløbet. Flisefugningen er ikke færdiggjort omkring indgangen til brusenichen. Konstruktionen er ikke tæt. Forholdet er overset. Risikoen ved en eventuel skade vurderes til mellem 10-25.000 kr og forholdet vurderes derfor på niveau B. Det er en skærpende omstændighed at det kræver falg indsigt at overskue konsekvenserne af forholdet. Manglen vurderes derfor til B9.

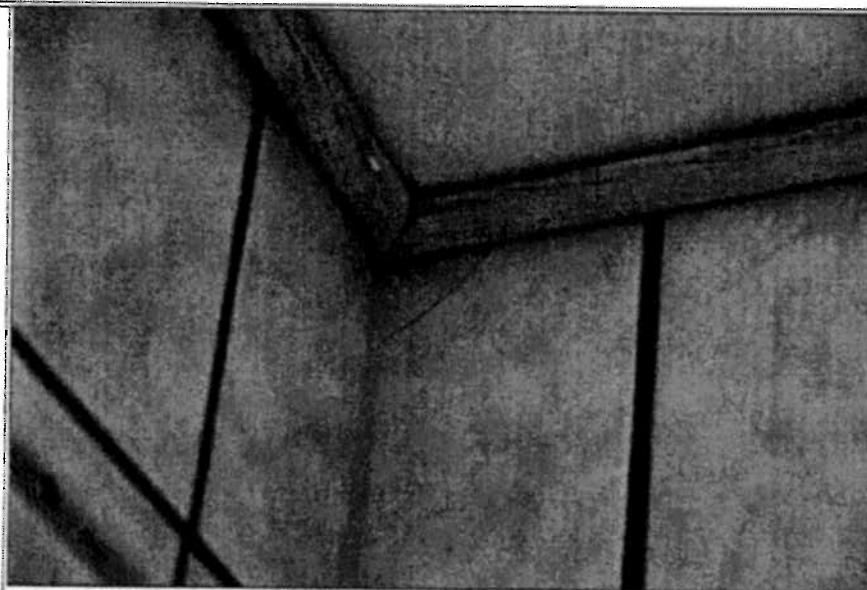
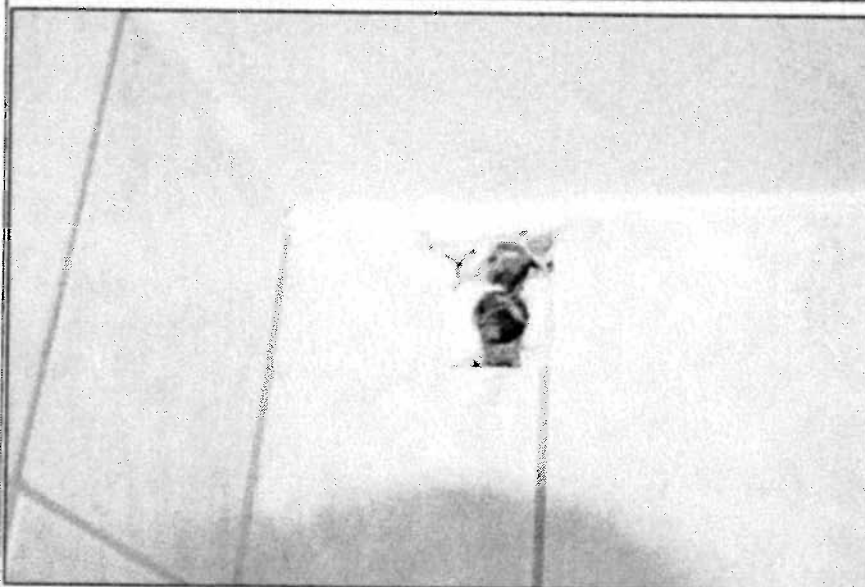
A3

Revnet vægflise i toppen af brusenichen. Skadede fliser i hjørnet af badværelset efter fjernede rør. Der vurderes ikke at være risiko for vandskade i konstruktionen. Forholdet er overset og er ikke medtaget i tilstandsrapporten. Burde have været omtalt med en K1-bemærkning. Manglen bedømmes til A3.

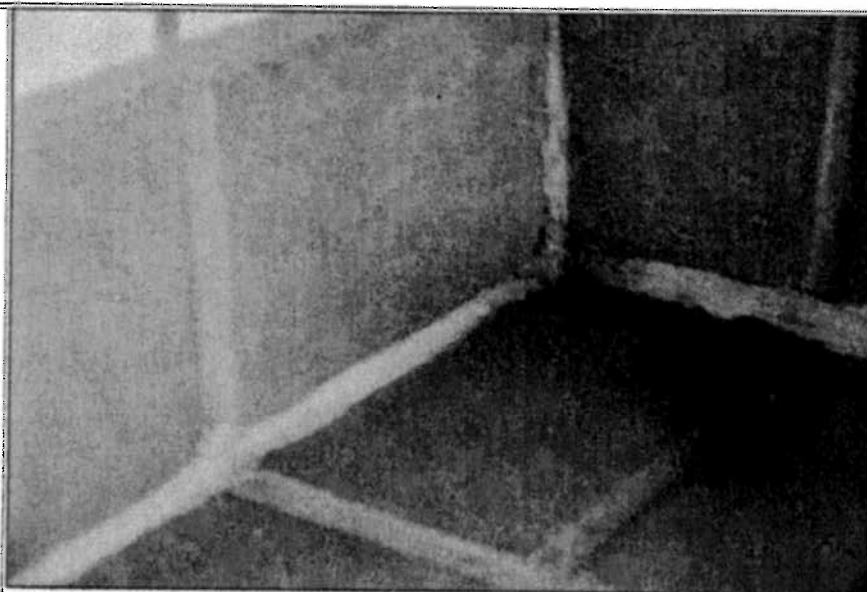
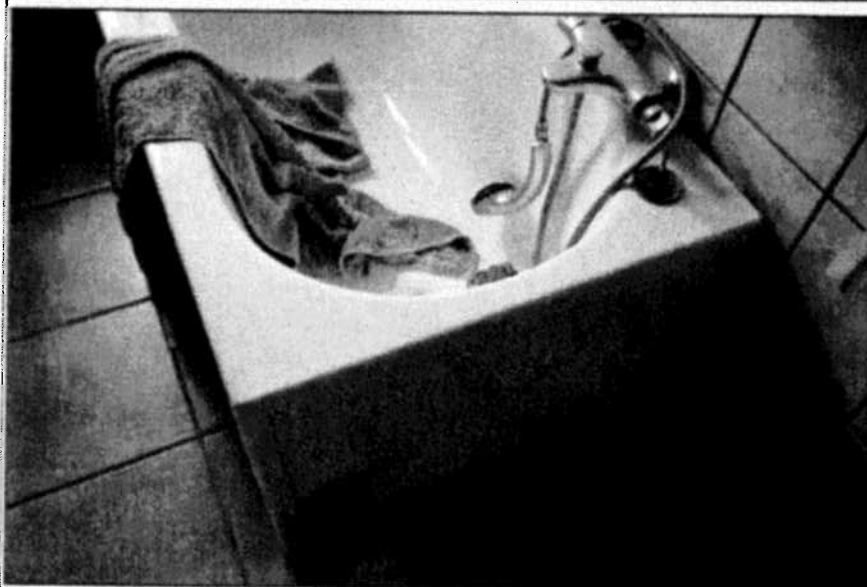
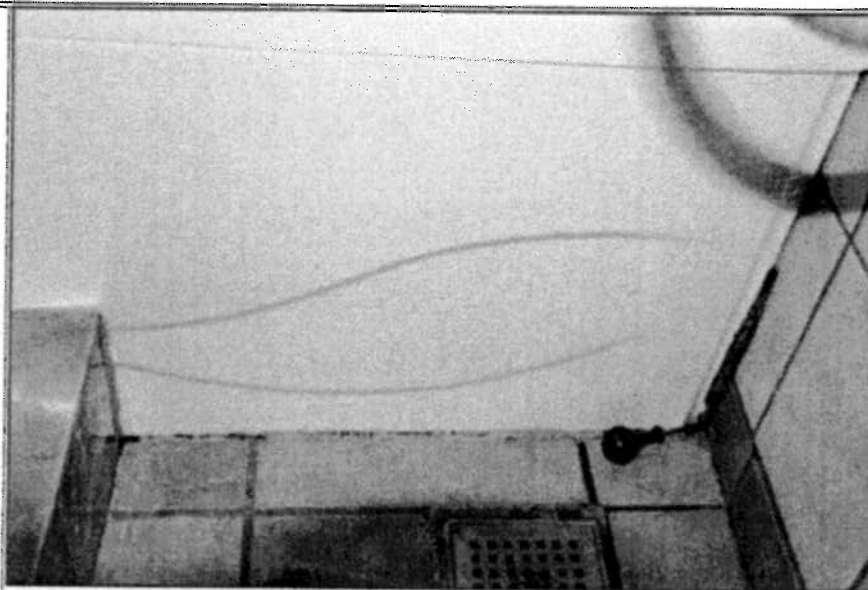
**A5**

De elastiske fuger i bunden af brusenichen på 1. sal er udført forkert:  
 Bruser og badekar er placeret op af hinanden. Ingen fuger mellem badekar og væg - vand løber bag om og ned under karret.  
 Karrets endeplade er gavlvæg i brusenichen. Her er forsøgt fuget med elastisk fugemasse, så vand fra bruseren ikke kan komme ind under badekarret. Vand under badekarret kan imidlertid ikke komme ud. Fugen er defekt og ses med fugeslip.  
 I modsat højre af badeværelset (under skab ved dør) er fugen mellem gulv og væg ikke tæt.  
 Forholdene er oversete og burde have været medtaget i tilstandsrapporten med en K3-bemærkning.  
 Risikoen ved forholdet vurderes til under 10.000 kr, omvendt kræver det en faglig indsigt at konstatere det, hvilket er en skærpende omstændighed.  
 Forholdet bedømmes til A5.

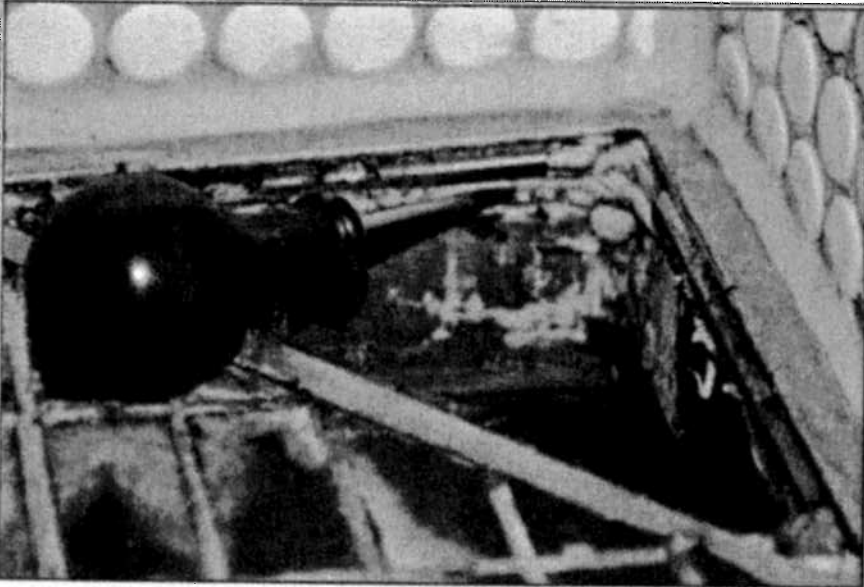
| <b>Fejlangivelse</b><br><b>Teknisk Revisor</b> | <p>Gulv afløbet i kælderbadeværelset er indstøbt i forkert højde. Rammen når ikke ned i gulv afløbsskålen og er uden held forsøgt tætnet med en gummifuge. Afløbet er ikke tæt. Forholdet er overset. Skønnes at kunne udbedres for under 10.000 kr og vurderes til A5 da det kræver en faglig indsigt at konstatere manglen.</p> | <b>A5</b> |

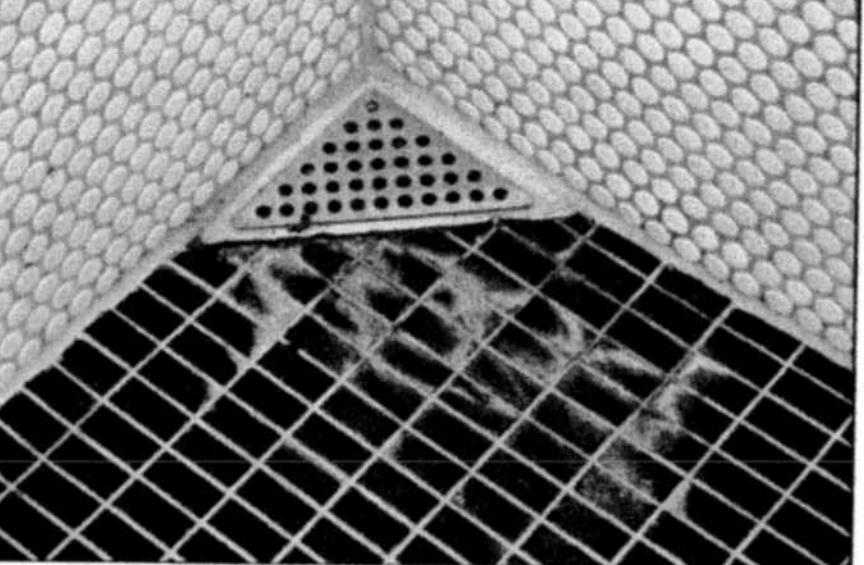
| <b>Fejlangivelse</b><br><b>Teknisk Revisor</b> | <p>Gulvet i kælderbadeværelset er opbygget uden fald mod afløb. Der er en mindre lunke foran afløbsskålen og tydelige kalkaflejringer på fliserne. Forholdet er overset. Vurderes af mere praktisk karakter og bedømmes til A3.</p> | <b>A3</b> |
