DISCIPLINÆR- OG KLAGENÆVNET  
FOR BESKIKKEDE BYGNINGSSAGKYNDIGE

**Afgørelse – teknisk revision af tilstandsrapporten [REDACTED]:**

# TEKNISK REVISION AF TILSTANDSRAPPORTEN

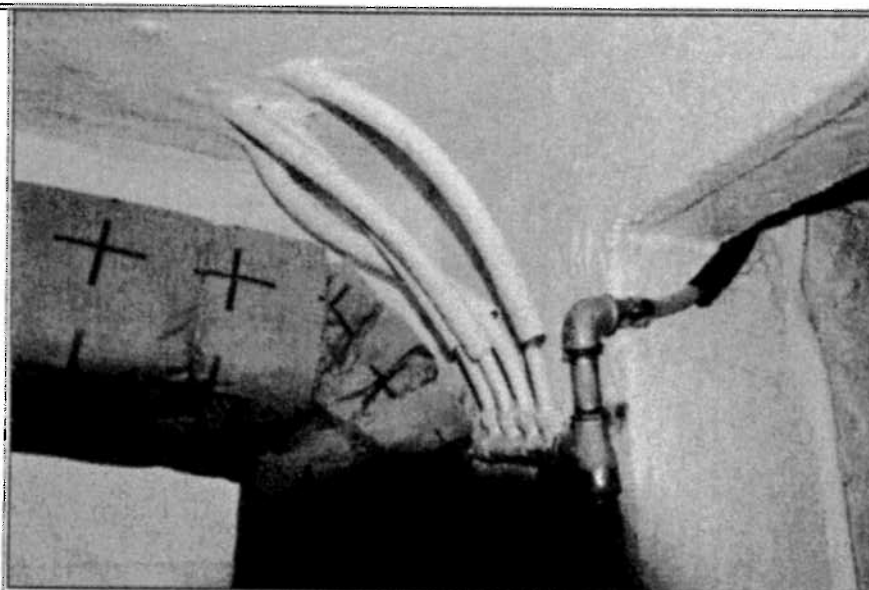
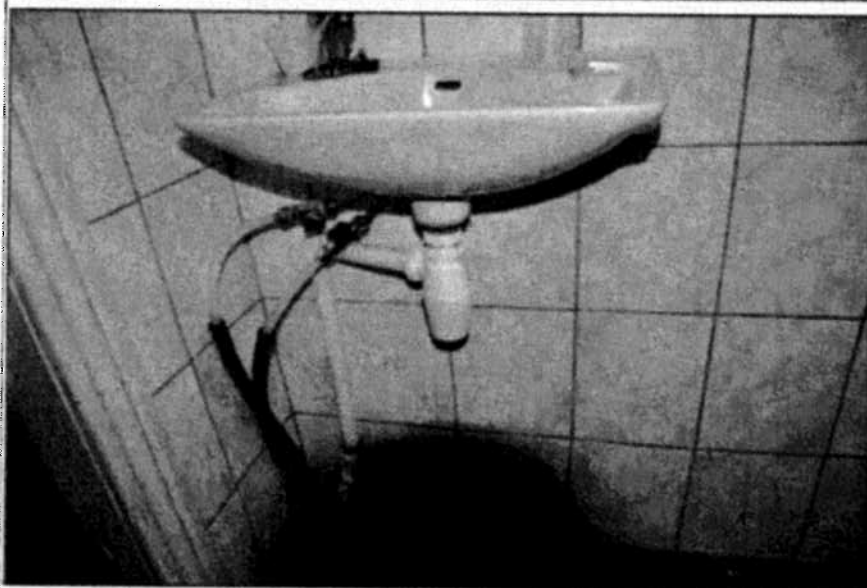
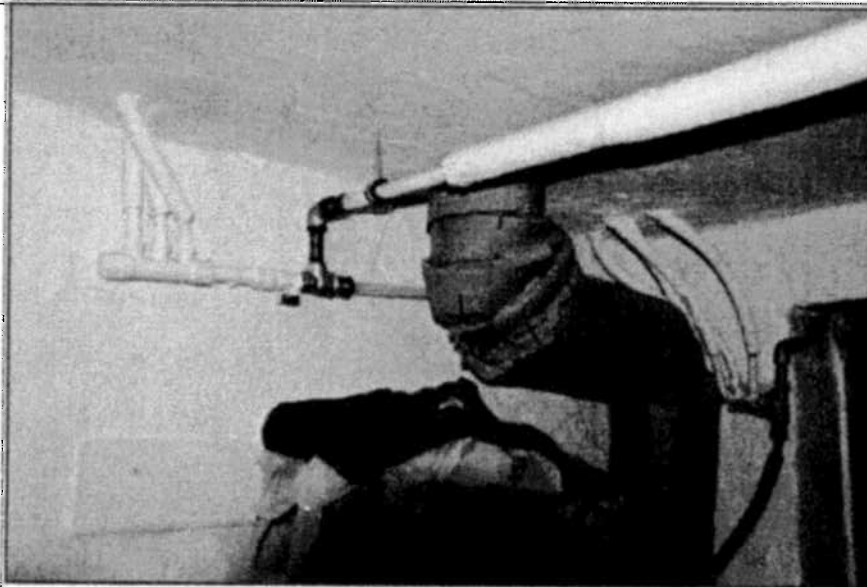
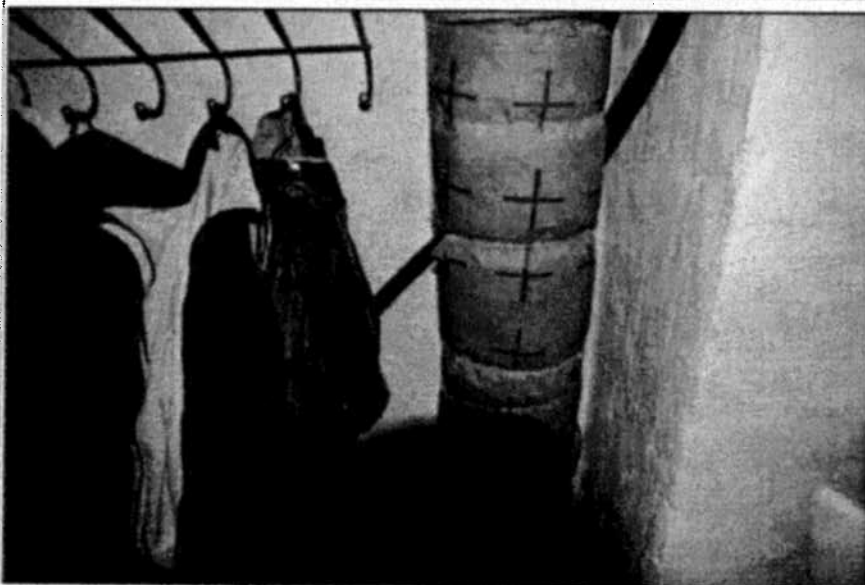
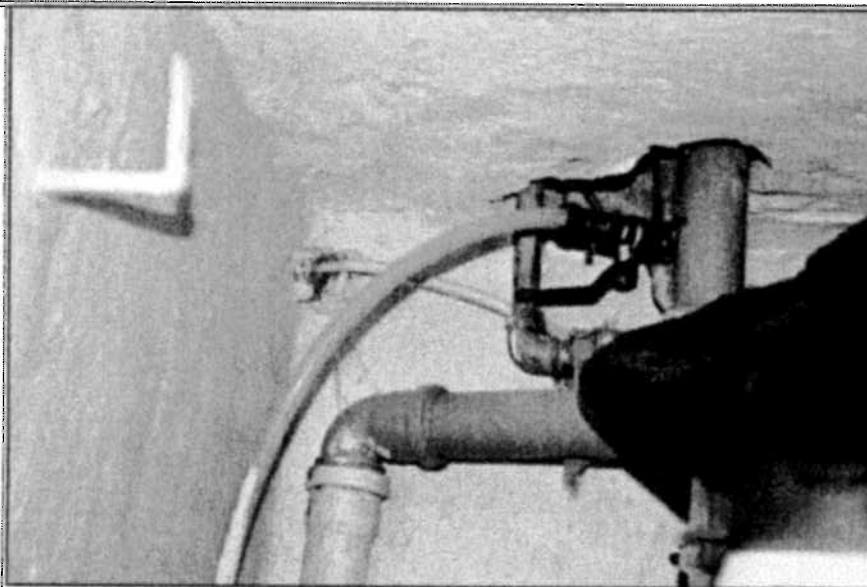
**C15**

I kælderen ses en del ikke-fastgjorte PEX-rør, ikke-fastgjorte forgreninger og ikke-håndværksmæssigt korrekt trukne rør.

Det er åbenlyst at vandinstallationen i kælderen ikke er autoriseret udført og burde i tilstandsrapporten have været anført som en UN-bemærkning og en anbefaling om en nærmere undersøgelse af en autoriseret VVS-Installatør.

Sælger var til stede ved både den tekniske revision og den første besigtigelse. På forespørgsel fra TR bekræfter sælger, at installationen er udført af personer uden autorisation.

Forholdet er ikke påtalt i tilstandsrapporten.

Risikoen i forbindelse med en eventuel skade vurderes til mellem 25-50.000 kr og placeres derfor på niveau C. Det er en skærpende omstændighed at forholdet kun kan konstateres ved en faglig indsigt og forholdet bedømmes derfor til C15.

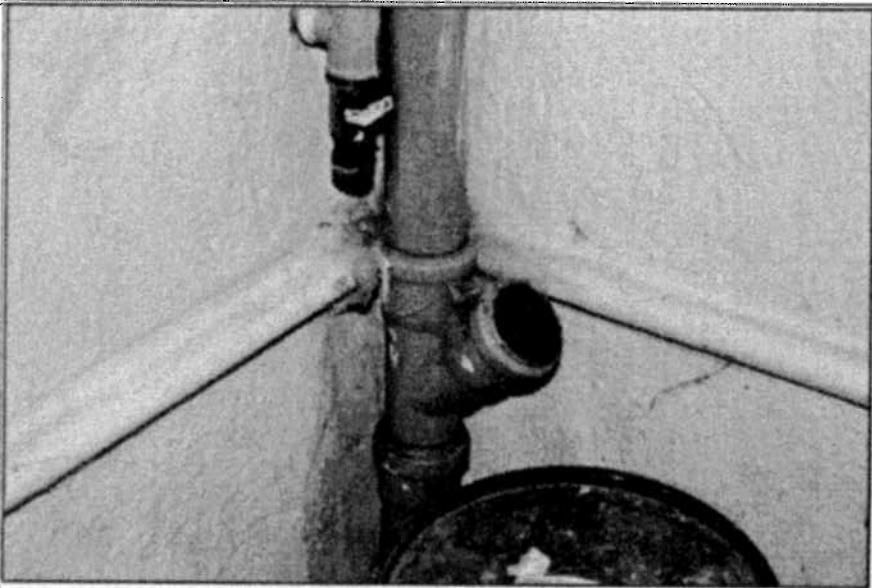
| <b>Fejl angivelse</b><br><b>Teknisk Revisor</b> | <p>Afløbsinstallationen er ikke afproppet i viktualierummet i kælderen og der er åben adgang til kloakken.</p> <p>Forholdet er overset og ikke omtalt i tilstandsrapporten. Det burde have været medtaget med en K3-bemærkning.</p> <p>Risikoen for en vandskade som følge af opstigende kloakvand er begrænset. Omvendt er der direkte adgang for rotter, derfor bedømmes forholdet til niveau B. Det er en skærpene omstændighed at det kræver faglig indsigt at konstatere det, hvorfor det bedømmes til B 10.</p> | <b>B10</b> |

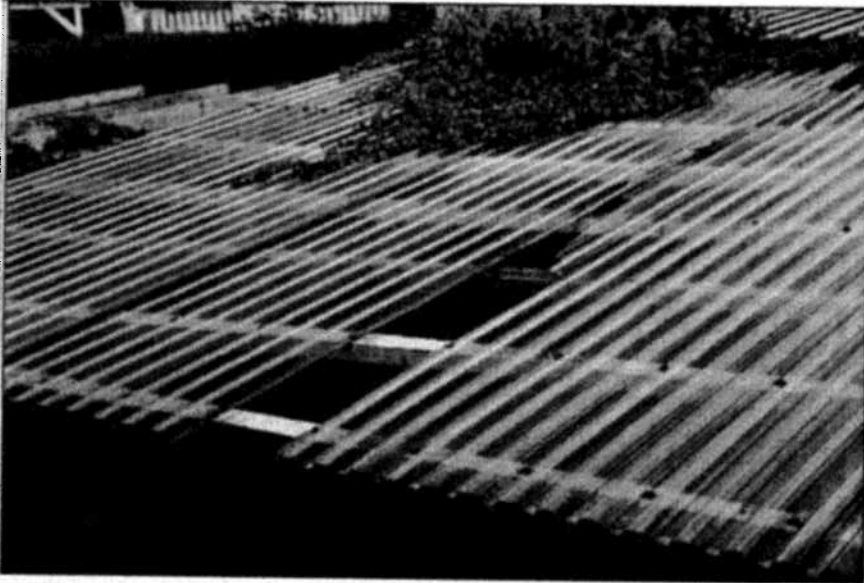
| 8.1<br>Tagbelægning/rygning | K2: Hul i tagdækning. | A3 |
| | <p>Hul i tagdækningen. Spær, lægter og træbeklædninger nedbrydes (K3).<br/>Forholdet er forkert beskrevet og forkert vurderet i tilstandsrapporten.<br/>Manglen vurderes til A3 da det er et åbenlyst forhold i en sekundær bygning uden større værdi.</p> | |

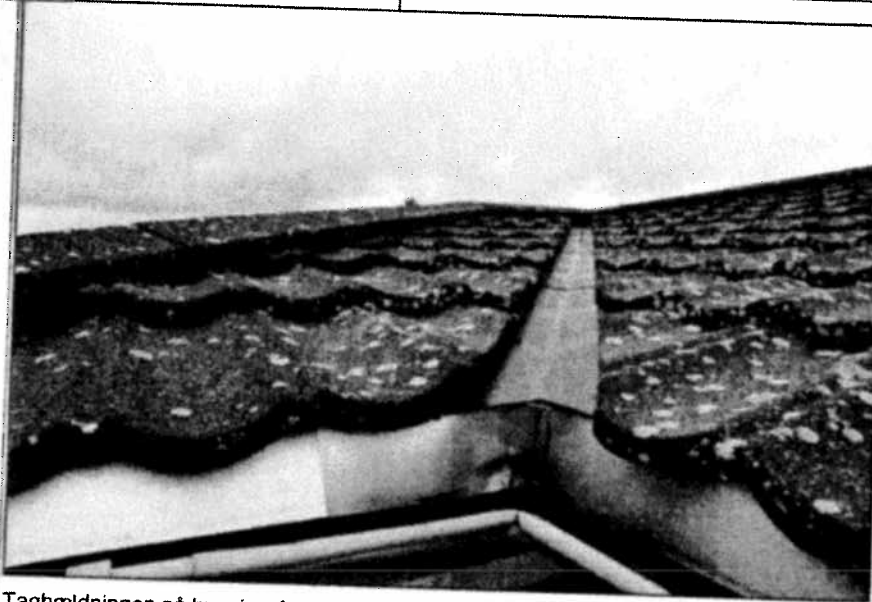
Taghældningen på bygning A er registreret til 15 - 35 graders hældning og dækket med plastplader.

Hældningen er opmålt til 11 grader og taget er dækket af Decra-plader af metal.
