## Skønsmandens erklæring

| Oversigt over klagepunkter: | <ol style="list-style-type: none"> <li>1. Fugt i kælderen</li> <li>2. Råd i 6 små kældervinduer mod nord</li> <li>3. Nedhængte lofter i kælderen</li> <li>4. Råd i bjælkeender i taget over carporten</li> <li>5. Aftræk fra emhætte ført ud i tagudhæng</li> <li>6. Råd i vindue i garagen</li> <li>7. Ingen redningsåbning i kældervindue</li> </ol> |

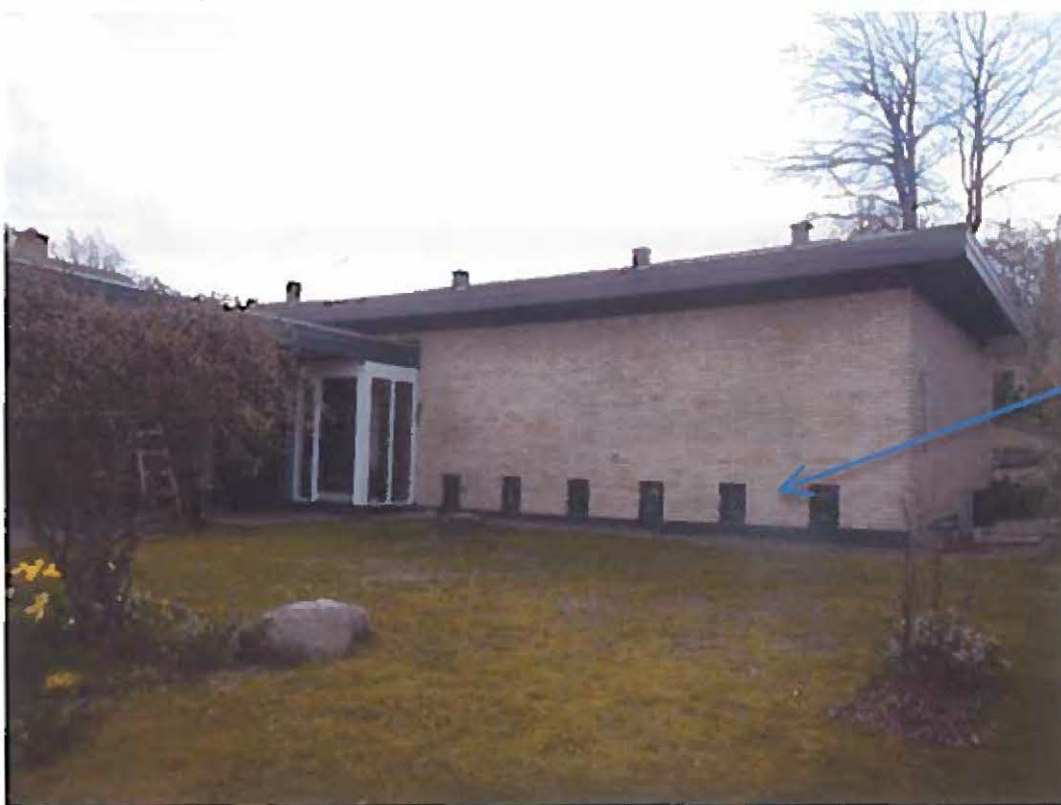
Foto nr. 1 Bygning A, set fra nord. De 6 kældervinduer (klagepunkt 2) ses th. for indgangen.

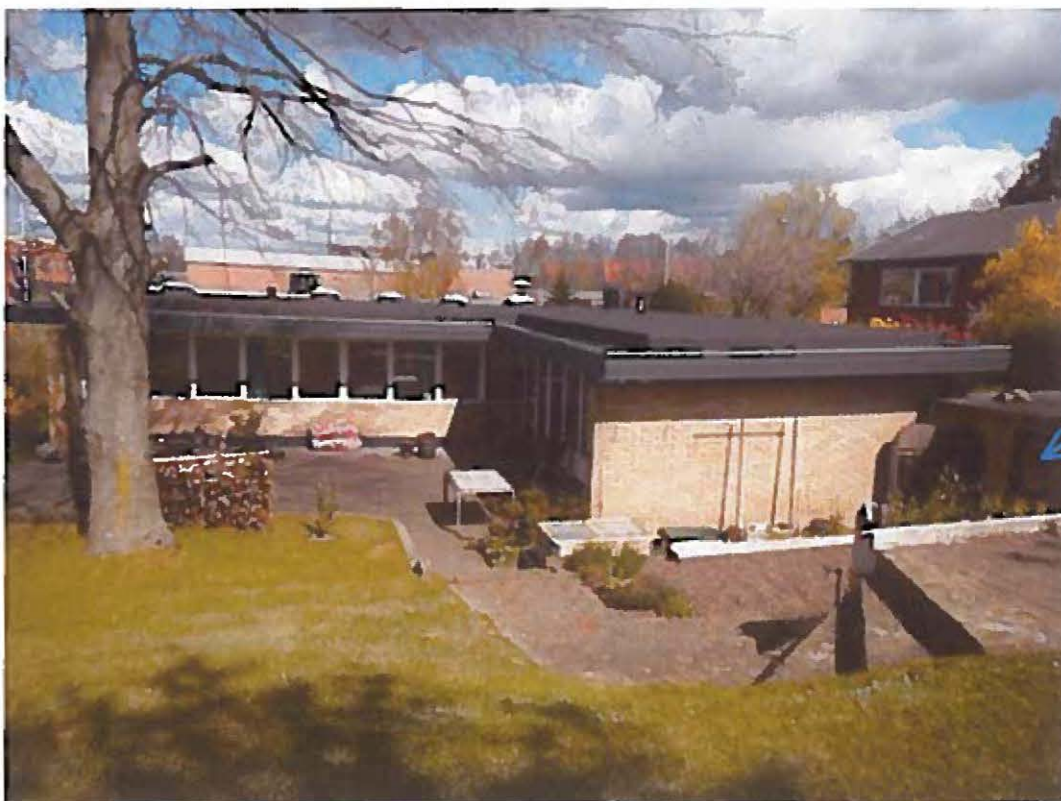
Foto nr. 2 Bygning A, set fra syd. Garagevinduet (klagepunkt 6) ses yderst th. i billedet

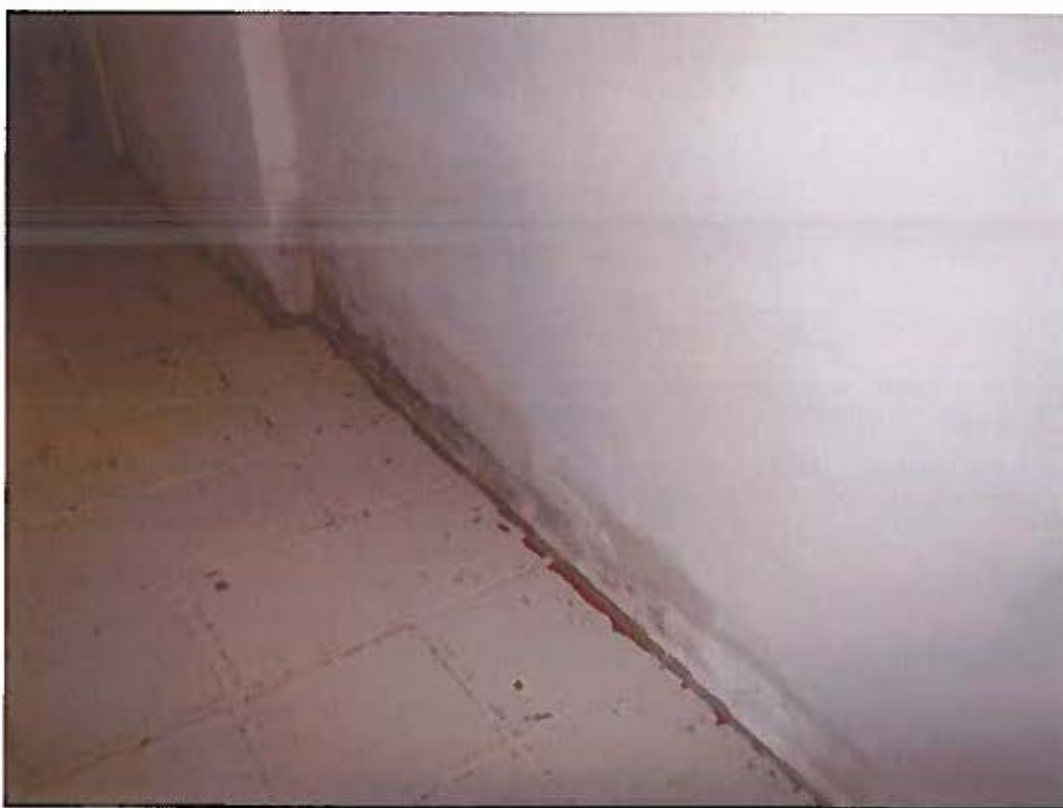
| Ad 1. Der kunne konstateres følgende: | <p>Langs hovedskillerummet i kælderen kan der konstateres opstigende grundfugt, dels mod gangen (på nordsiden af væggen) og i gildesalen (på sydsiden af væggen).</p> <p>KL har forklaret, at væggene ved overtagelsen var dækket af træpaneler, der angiveligt har været opfugtede.</p> <p>KL har fjernet panelerne mod gangen og pudset væggene op. Der ses fortsat opstigende grundfugt, se <b>foto 3</b>.</p> <p>Træpanelet i gildesalen er opfugtede og ses med tydelige skjolder langs kældergulvet og i hjørnerne, se <b>foto 4</b>.</p> |
| Ad 1. Fejl og forsømmelser: | <p>Fugtopstigningen i kældervæggene skal anføres med en <i>K1-bemærkning</i> under pkt. 5.2 <i>Kældervægge</i> i en retvisende tilstandsrapport.</p> <p>Den opfugtede træbeklædning på kældervæggene skal anføres med en <i>K3-bemærkning</i> under pkt. 5.4 <i>Indvendige beklædninger</i> i en retvisende tilstandsrapport.</p> <p>I den aktuelle tilstandsrapport er der anført:</p> <p><i>5.2 / K1 / Der er fugtopstigning og fugtgennemtrængning i kældervægge samt løst og afskallet puds.</i></p> <p><i>Note: Det er almindeligt forekommende i</i></p> |

| | <p>bygninger af denne alder, fordi konstruktionen ikke er sikret mod grundfugt.</p> <p>5.4 / K3 / Beklædning på kældervægge i gang har opfugtning.<br/> <i>Note: Der er risiko for følgeskader, herunder skimmeldannelse bag beklædningen.</i></p> <p>Beskrivelsen af fugtopstigningen vurderes at være korrekt og fyldestgørende.</p> <p>Beskrivelsen af den opfugtede træbeklædning er ikke helt fyldestgørende, da træbeklædningen i gildesalen ikke omtales.</p> <p>Beskrivelsen burde anføres som...<br/> Træbeklædning på kældervægge i gang og gildesal er opfugtede.</p> <p>Karakteren er korrekt og beskrivelsen i øvrigt fyldestgørende.</p> <p>Eventuelle skader på dræn eller kloakledninger, der medfører vandindtrængning i kælderen kan ikke forventes anført i en tilstandsrapport. Det er skjulte skader, som den bygningssagkyndige ikke har mulighed for at konstatere.</p> |

**Foto nr. 3**    Opstigende grundfugt i hovedskillerummet i kældergangen

| Ad 1. Overslag over udbedringsudgifter inkl. moms: | Træbeklædningen i gildesalen kan fjernes og væggene oppudsas med drænpuds for ca. 11.000 kr, incl. moms. |

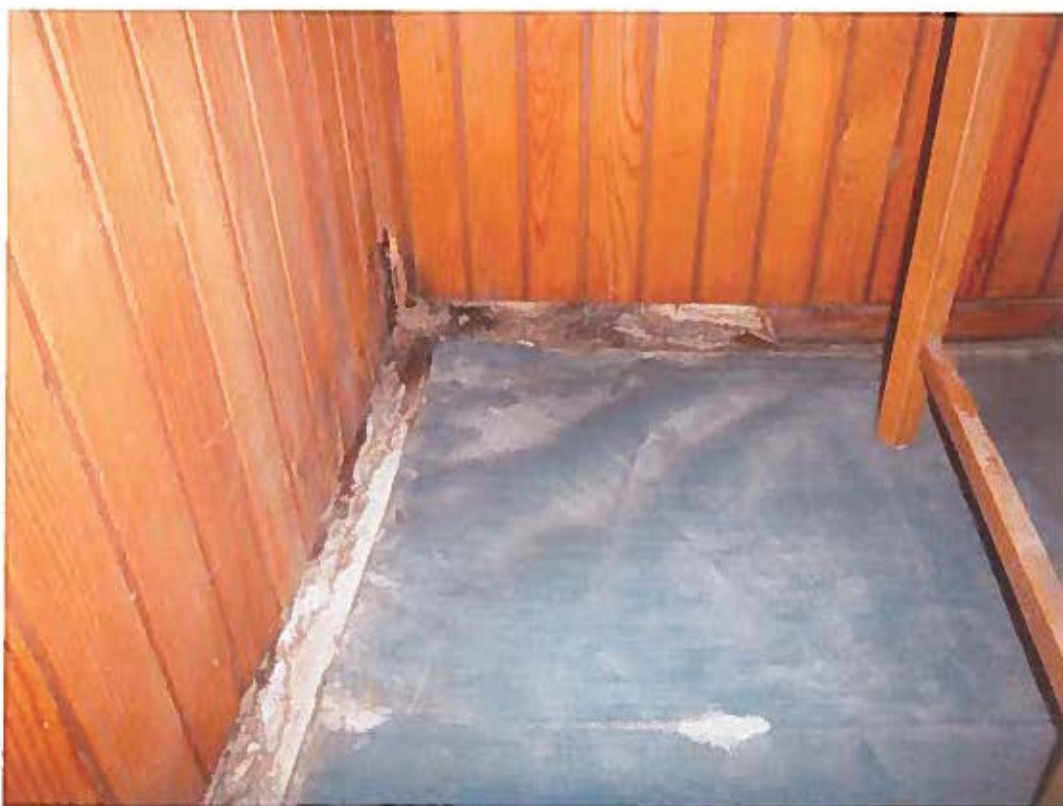
**Foto nr. 4**    Oplugtning i træbeklædningen i glidesalen

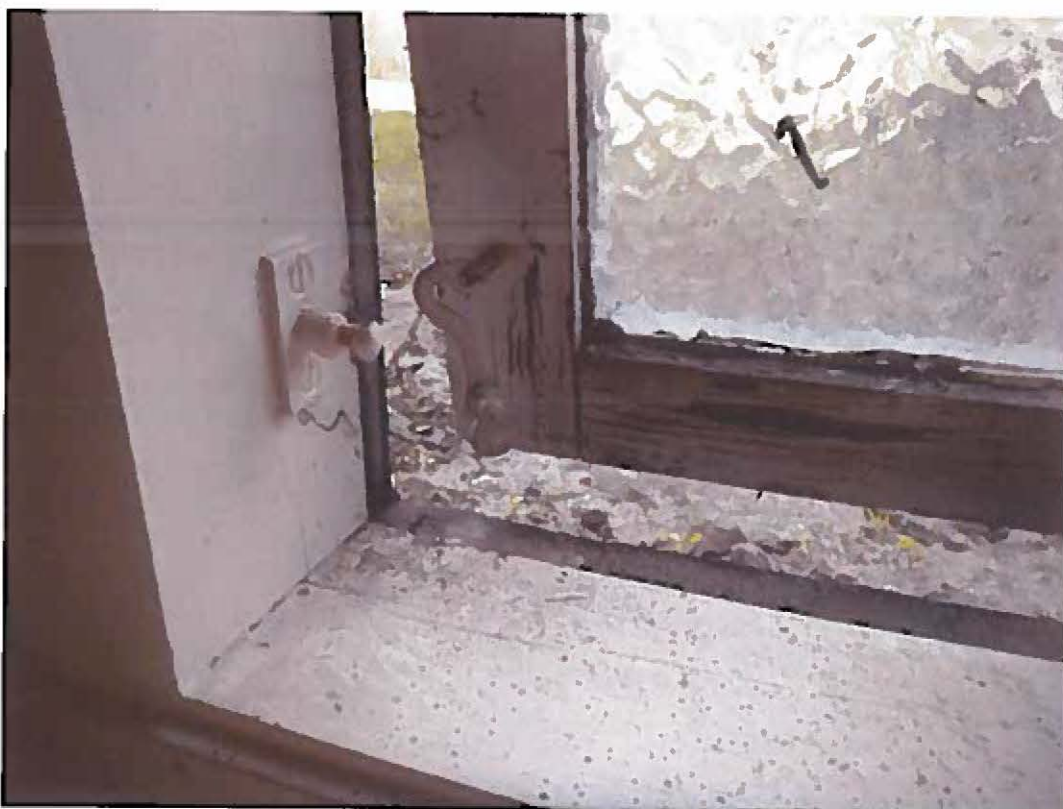
| Ad 2. Der kunne konstateres følgende: | <p>På nordsiden af huset er der, umiddelbart over soklen, placeret 6 små vinduer på ca. 40 x 60 cm. Alle vinduer har trærammer med enkeltlagsglas og skønnes at være originale fra husets opførelse.</p> <p>Flere vinduer binder og ses med afskalninger i malerbehandlingen.</p> <p>Der kan ikke konstateres råd i hverken vinduer eller karme, hverken indvendigt eller udvendigt, se <b>foto 5 og 6</b>.</p> <p>Der ses således ingen skader eller tegn på skader.</p> |
| Ad 2. Fejl og forsømmelser: | <p>Der ses ingen rådskaader. At vinduerne binder er en u hensigtsmæssighed, og ikke om en egentlig byggeteknisk skade.</p> <p>Sådanne forhold kan som udgangspunkt ikke forventes anført i tilstandsrapporten, jf. de generelle bestemmelser på rapportens side 3:</p> <p><i>Forhold som den bygningssagkyndige ikke holder øje med:</i></p> <p>- <i>Småting, der ikke påvirker bygningens brug eller værdi særlig meget</i></p> <p>Forholdet er ikke anført i tilstandsrapporten, hvilket vurderes at være korrekt.</p> |

Foto nr. 5 Ældre trævinduer med enkeltlagsglas i kælderen. Afskalninger, ingen rådskader

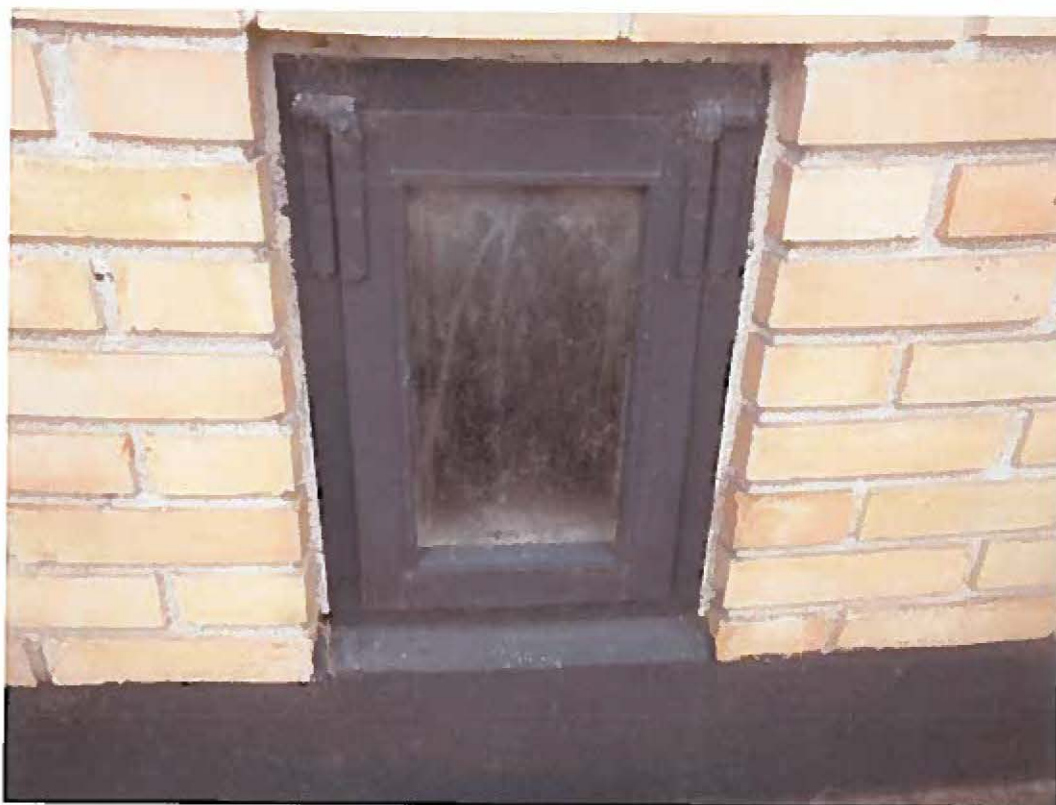
Foto nr. 6 Ældre trævinduer med enkeltlagsglas i kælderen. Afskalninger, ingen rådskader

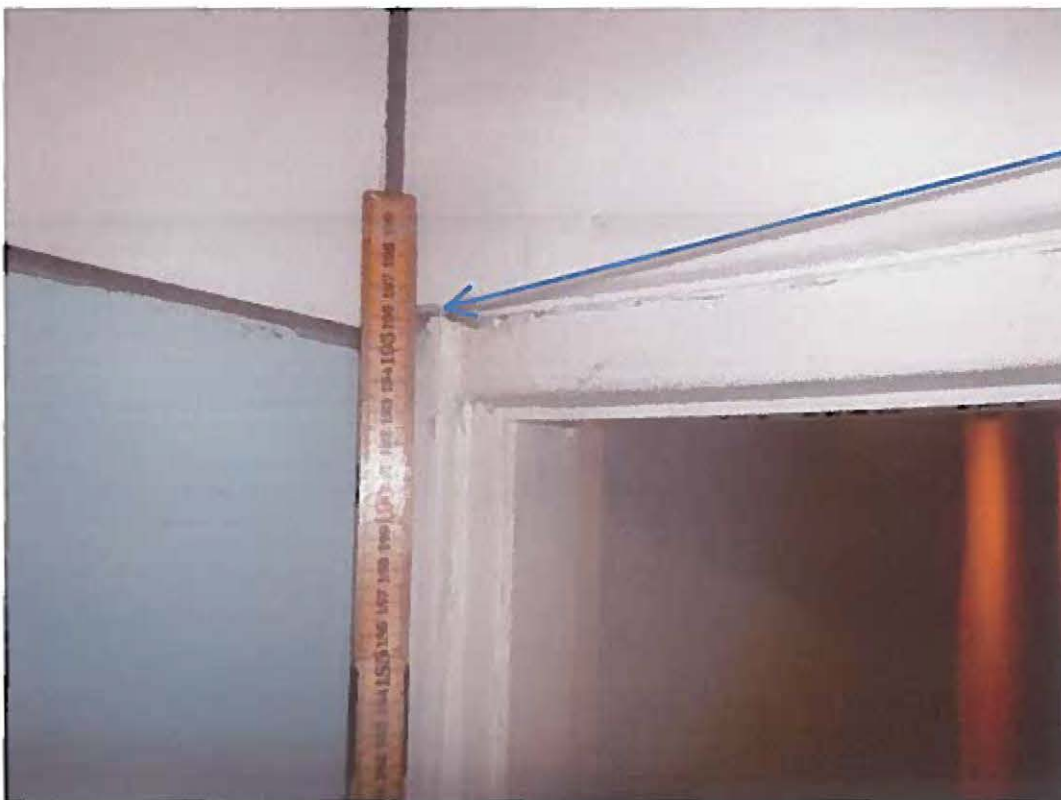
| Ad 3. Der kunne konstateres følgende: | <p>Da KL overtog ejendommen var der et nedhængt træloft i flere rum i kælderen, bl.a. i fordelingsgangen.</p> <p>Loftet er fjernet nu, men rumhøjde har angiveligt været ca. 196 cm, se <b>foto 7</b>.</p> <p>Bag træloftet var der indbygget asbestkanaler fra husets originale varmesystem.</p> |
| Ad 3. Konklusion: | <p>Konstruktionen er ændret efter huseftersynet og det kan ikke med sikkerhed fastslås, hvilke muligheder BS har haft for at konstatere forholdet.</p> <p>Umiddelbart vurderes det ikke, at BS har haft mulighed for at konstatere asbestkanalerne, mens den lave lofthøjde i ganglinjen kunne konstateres ved huseftersynet.</p> |
| Ad 3. Fejl og forsømmelser: | <p>Bygningsreglementet stiller ikke krav til loftshøjden i en kælder. Der har været tale om en uhensigtsmæssighed, og ikke om en egentlig byggeteknisk skade.</p> <p>Sådanne forhold kan som udgangspunkt ikke forventes anført i tilstandsrapporten, jf. de generelle bestemmelser på rapportens side 3:</p> <p><i>Forhold som den bygningssagkyndige ikke holder øje med:</i></p> <ul style="list-style-type: none"> <li>- <i>Småting, der ikke påvirker bygningens brug eller værdi særlig meget</i></li> </ul> <p>Forholdet er ikke anført i tilstandsrapporten, hvilket vurderes at være korrekt.</p> |

Foto nr. 7 Lofthøjde i kældergangen ca. 196 cm før træloftet blev nedtaget

| Ad 3. Overslag over udbedringsudgifter inkl. moms: | Løftet skønnes at kunne fjernes for ca. 10.000 kr, incl. moms. |

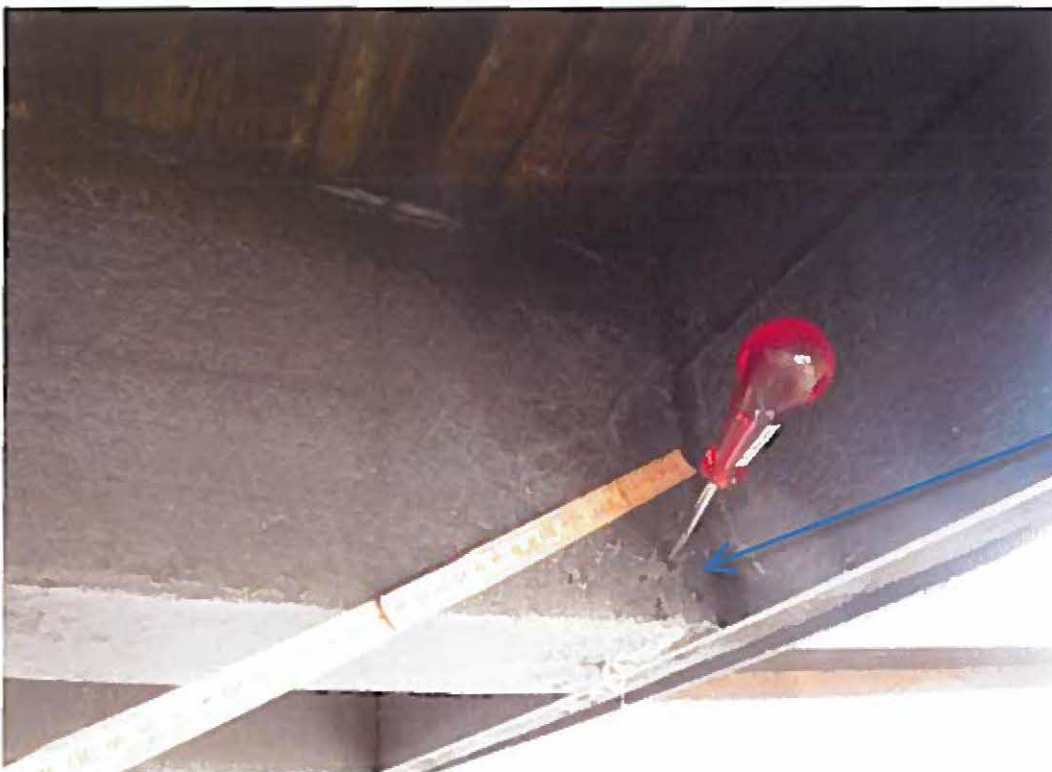
| Ad 4. Der kunne konstateres følgende: | <p>Carportens tag, bygning B, er båret af synlige bjælker, der afsluttes mod et kantbræt.</p> <p>I to spærender kan der konstateres lidt råd i de yderste ca. 20 cm af bjælkespæret. Forholdet er ikke synligt, men kan konstateres ved stikke i spærenderne, se <b>foto 8</b>.</p> <p>Umiddelbart omkring de rådskadede spærender var der ved huseftersynet nedfældet et metalkar i tagkonstruktionen til opsamling af regnvand. Karret er fjernet af KL.</p> |
| Ad 4. Fejl og forsømmelser: | <p>Skaden skal anføres med en <i>K1-bemærkning</i> under pkt. 1.5 <i>Træværk ved tag</i> i en retvisende tilstandsrapport.</p> <p>Rådskaden er ikke anført i tilstandsrapporten, der således <i>ikke er retvisende</i> i beskrivelsen af skaden.</p> |

Foto nr. 8 Nedbrudt træ i to spærrender i carporten

| Ad 4. Overslag over udbedringsudgifter inkl. moms: | <p>Det skadede stykke bjælkespær kan skæres af og erstattes af nyt træ. Spærret malerbehandles.</p> <p>Skaden kan udbedres for ca. 2.500 kr, incl. moms.</p> |

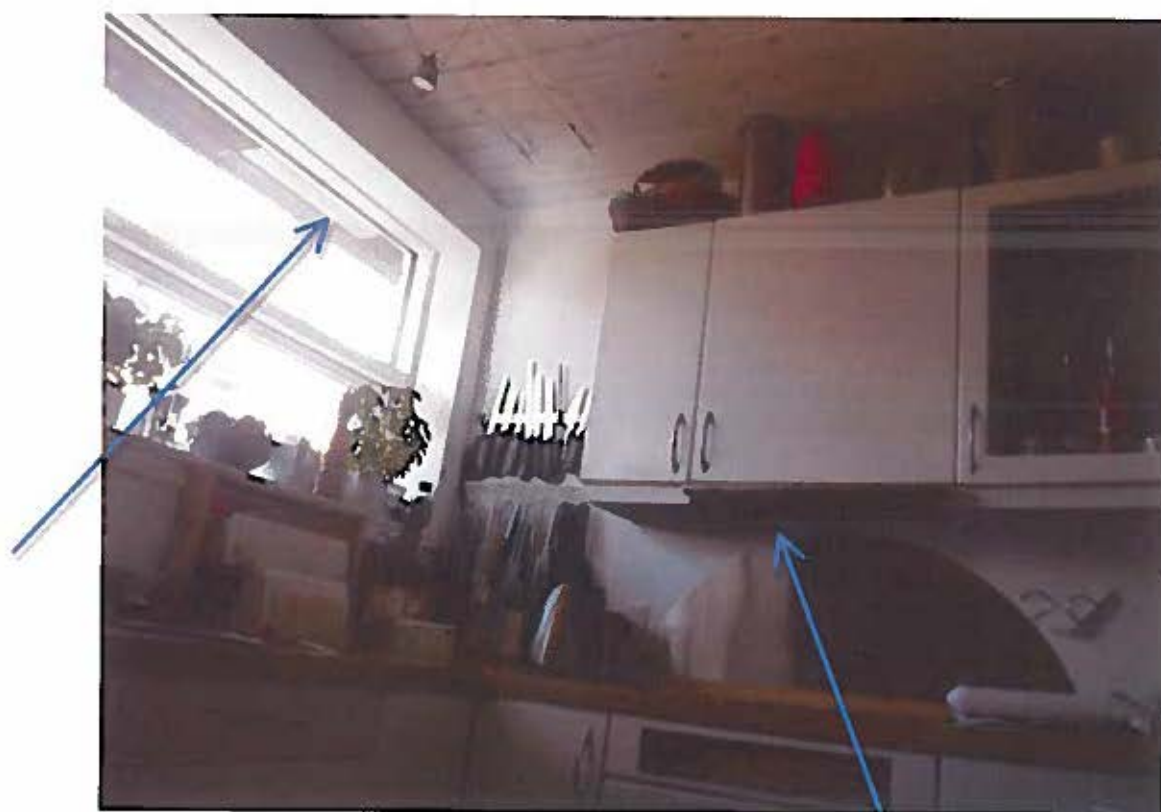
| Ad 5. Der kunne konstateres følgende: | <p>Afkastet fra emhætten har været ført vandret i et hulrum i tagkonstruktionen og har blæst ud i tagudhængen, se <b>foto 9</b>.</p> <p>Konstruktionen er omlagt af KL og forholdet kan ikke synes.</p> <p>Der ses ingen følgeskader.</p> |
| Ad 5. Fejl og forsømmelser: | <p>Der har været tale om en uhensigtsmæssighed, og ikke om en egentlig byggeteknisk skade.</p> <p>Sådanne forhold kan som udgangspunkt ikke forventes anført i tilstandsrapporten, jf. de generelle bestemmelser på rapportens side 3:</p> <p><i>Forhold som den bygningsagkyndige ikke holder øje med:</i></p> <ul style="list-style-type: none"> <li>- El- og VVS-installationers funktion</li> <li>- Småting, der ikke påvirker bygningens brug eller værdi særlig meget</li> </ul> <p>Forholdet er ikke anført i tilstandsrapporten, hvilket vurderes at være korrekt.</p> |

Foto nr. 9 Afkast fra emhætte har været ført ud i tagudhængen

| Ad 5. Overslag over udbedringsudgifter inkl. moms: | Aftrækket kan omlægges og føres gennem et taghætte på normal vis for ca. 6.000 kr, incl. moms. |

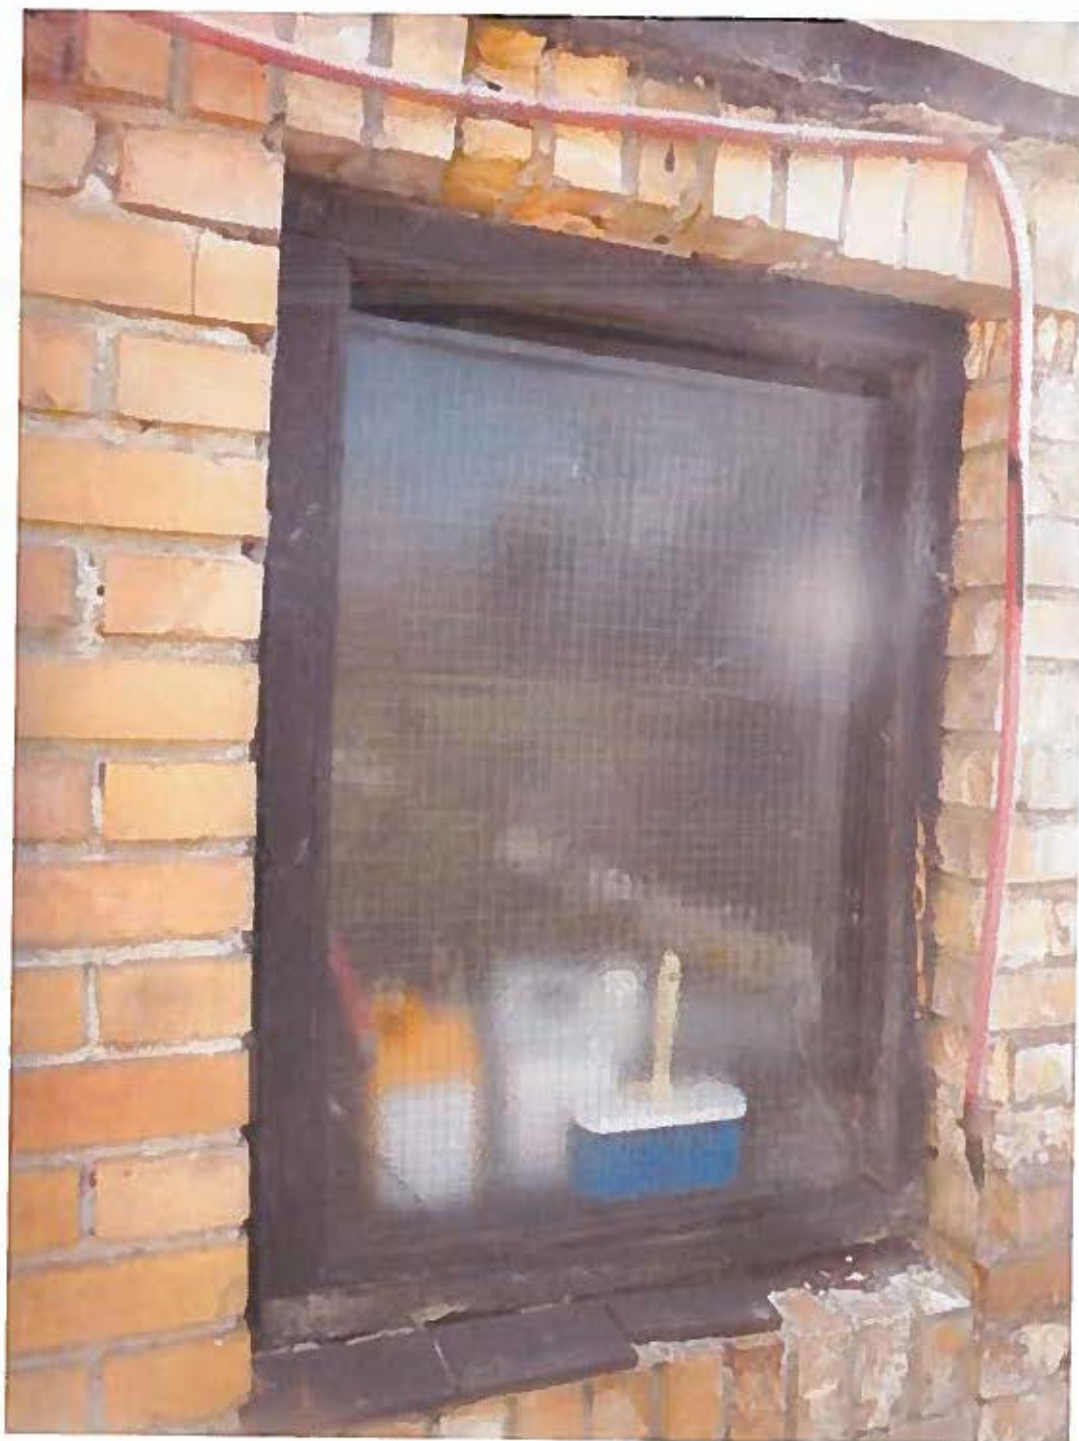
Foto nr. 10

| Ad 6. Der kunne konstateres følgende: | <p>Garagen, bygning C, har et enkelt ældre trævindue på vestsiden af bygningen.</p> <p>Vinduet er nedbrudt, ruden er løs og der ses en del råd i træværket, se <b>foto 10</b>.</p> <p>Facademuren er en massiv teglvæg og der ses ingen følgeskader.</p> |
| Ad 6. Fejl og forsømmelser: | <p>I tilstandsrapporten har BS anført skaden med en K2-bemærkning under pkt. 3.2 Vinduer: "Der er trænedbrydning i vindue mod vest".</p> <p>Beskrivelsen og vurderingen er korrekt og dækkende. Tilstandsrapporten er således <i>retvisende</i> i beskrivelsen af skaden.</p> |

Vindue i garage, tydeligt nedbrudt

| Ad 6. Overslag over udbedringsudgifter inkl. moms: | Vinduet vil kunne udskiftes for ca. 5.000 kr. |

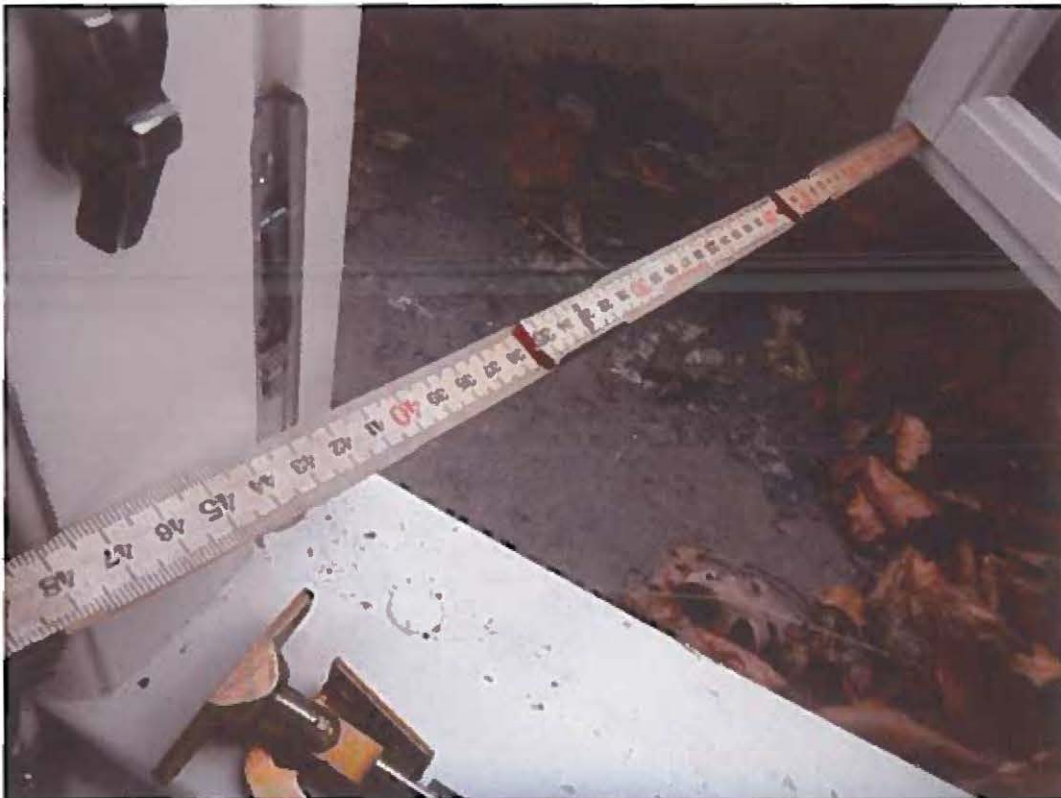
| Ad 7. Der kunne konstateres følgende: | <p>I et kælderrum ved vestgavlen er der isat et nyt, trefløjet termovindue med redningsbeslag. Vinduet kan ikke åbnes helt, da vinduesrammen støder på kanten af en lyskasse.</p> <p>Den frie åbningsbredde er ca. 42 cm, den frie åbningshøjde er ca. 97 cm. Vinduet kan således ikke godkendes som redningsåbning, se foto 11-12.</p> <p>Kælderrummet er disponibelt rum og er ikke godkendt til bolig. KL anvender rummet til kontor.</p> |
| Ad 7. Fejl og forsømmelser: | <p>Bygningsreglementet stiller alene krav om redningsåbninger i beboelsesrum og køkkener, jf. BR-10, kap. 5.2.</p> <p>Det er således ikke en mangel at kælderrummet ikke har redningsåbninger. Det forhold, at der er isat et vindue med redningsbeslag, men som ikke kan åbnes helt, er en u hensigtsmæssighed, der ikke kan forventes noteret i en tilstandsrapport.</p> <p>Forholdet er ikke anført i tilstandsrapporten, hvilket vurderes at være korrekt.</p> |

Foto nr. 11 Fri åbningsbredde i kældervindue 42 cm

| Ad 7. Overslag over udbedringsudgifter inkl. moms: | <p>Lyskassen kan udvides i bredden, således at vinduet kan åbnes helt.</p> <p>Skønnes at kunne udføres for ca. 7.000 kr.</p> |

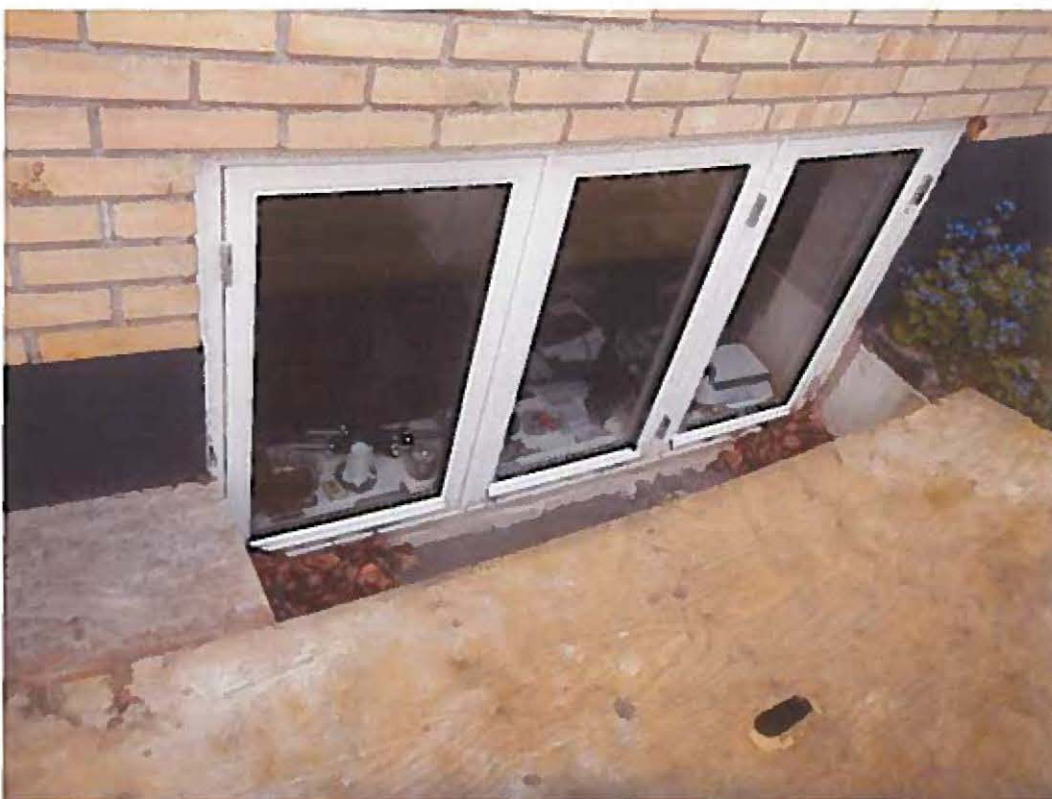
Foto nr. 12 Kældervinduet er placeret i en lyskasse og kan derfor ikke åbnes helt
