# SKØNSERKLÆRING

J.nr. 15054

| Oversigt over klagepunkter: | <p><b>Ad. 1. – Utæt skorsten, revnede tegl</b></p> <p><b>Ad. 2. – Utæt zinkinddækning i bunden af skorstenspiben</b></p> |

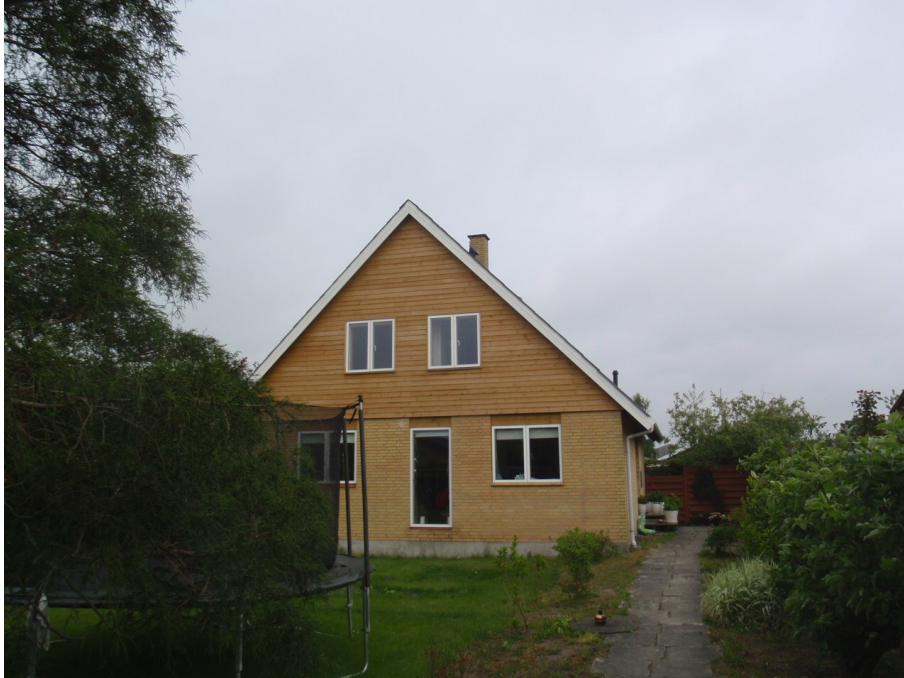
Billede 1 – Huset

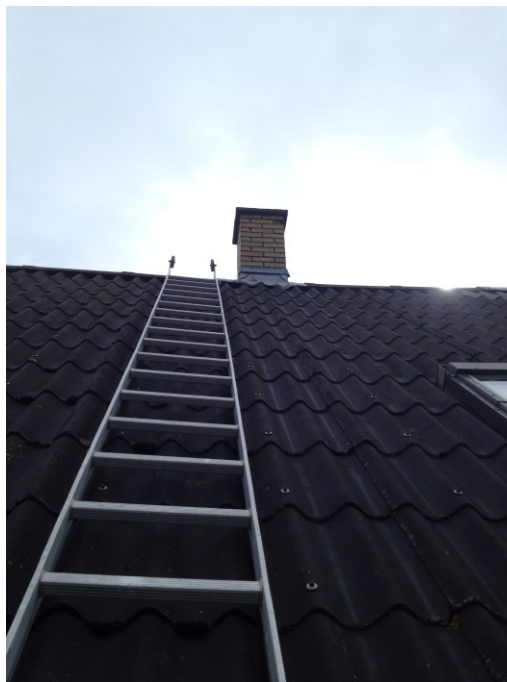
| <b>Ad. 1 – Utæt skorsten, revnede tegl</b> | <p><b>Ad. 1.</b><br/>Bygningen er opført i 1959 og forsynes med tagetage i 1984.</p> <p>Skorsten er derfor fra 1984.</p> <p>Ved besigtigelse fra stige/tagkant kan ses, at skorsten er opmuret i gule tegl.</p> <p>Der ses, at der mangler en ½ sten til venstre i piben, og derudover bemærkes nogle mindre afskalninger og udvendige fuger. Se billede 2.</p> <p>Selve skorstensafdækningen er støbt i beton og det er oplyst af KL, at denne har et par revner. Dette kan dog ikke ses fra tagkant/stige.</p> <p>Ved besigtigelse i tagrender på begge sider bemærkes mindre teglafskalninger fra skorstenen, hvilket tyder på skadesudvikling. Billede 3.</p> <p>Ved besigtigelse af skorstenen i tagrummet, hvor piben er pudset, bemærkes lidt afskalninger øverst og lidt salpeter udslag, samt lidt forøget fugt, men ikke mere, end hvad der må forventes øverst i en kold skorsten, se billede 4.</p> <p>Der konstateres ingen utætheder.</p> |
| <b>Konklusion.</b> | <p>Det skønnes, at skadesårsagen er den revnede skorstensafdækning, hvorved der kan trænge regnvand m.m. ned mellem skorstenspipen og den monterede isokern. Forholdet vil medføre frostafskalninger m.m. af teglsten, ved det rette vejrlig.</p> |

Billede 2 – Skorsten set fra vest – Manglende sten øverst

| <i>Klagepunkter:</i> | <i>Der kunne konstateres følgende:</i> |
|---|---|
| <b>Konklusion.</b> | Det skønnes ikke muligt blot at udskifte skorstensafdækningen og skifte enkelte teglsten, der er tale om en generel ommuring. |
| <b>Overslag over udbedringsudgifter inkl. moms.</b> | <p>Omkostninger til en nedrivning og ommuring af skorsten skønnes til kr. 20.000,-</p> <p>Stilladsomkostninger kr. 8.000,-</p> |

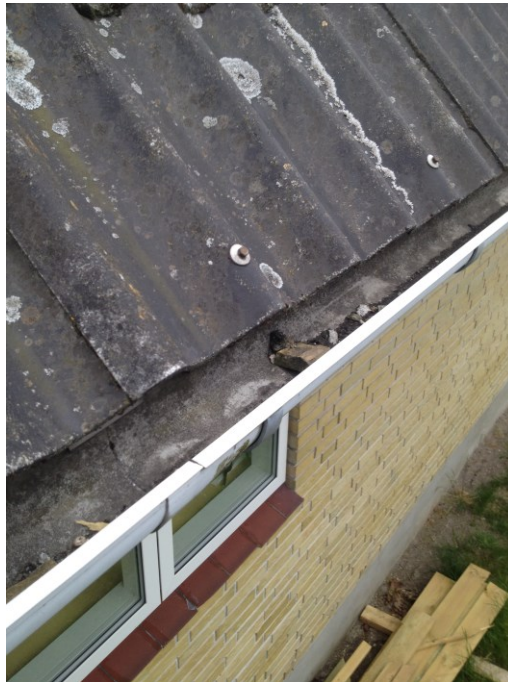
**Billede 3 – Murstensskaller i tagrende – vest**
