# SKØNSERKLÆRING

J.nr. 16021

| Oversigt over klagepunkter: | 1. Der klages over, at tagdækningen på huset ikke er en Decra tagdækning (metalplader), som nævnt i tilstandsrapporten, men nogle plastikplader af ukendt fabrikant. |

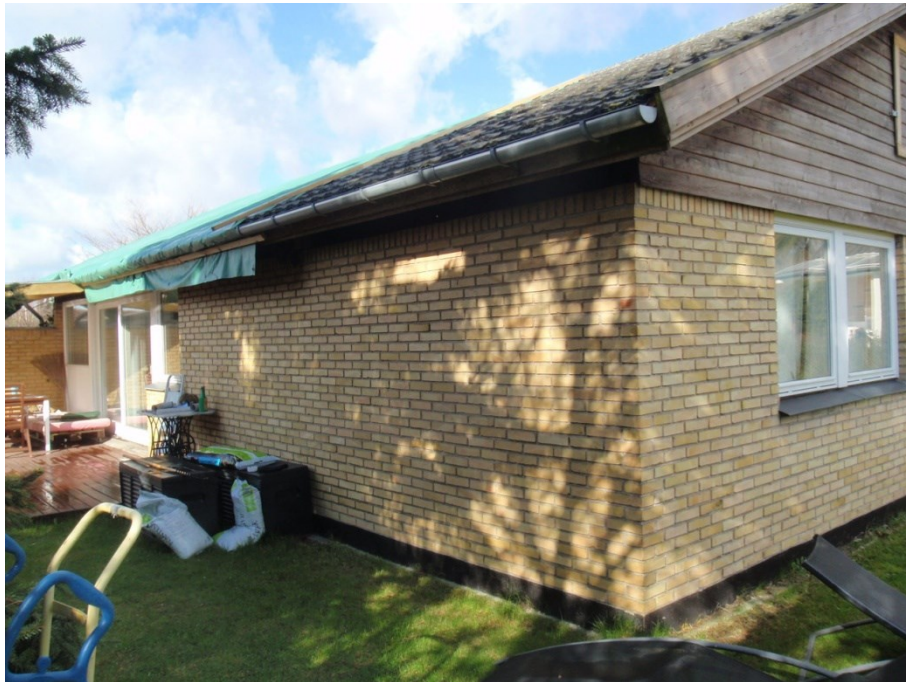
**Foto 1 visende tagfladen – syd – delvis presenning**

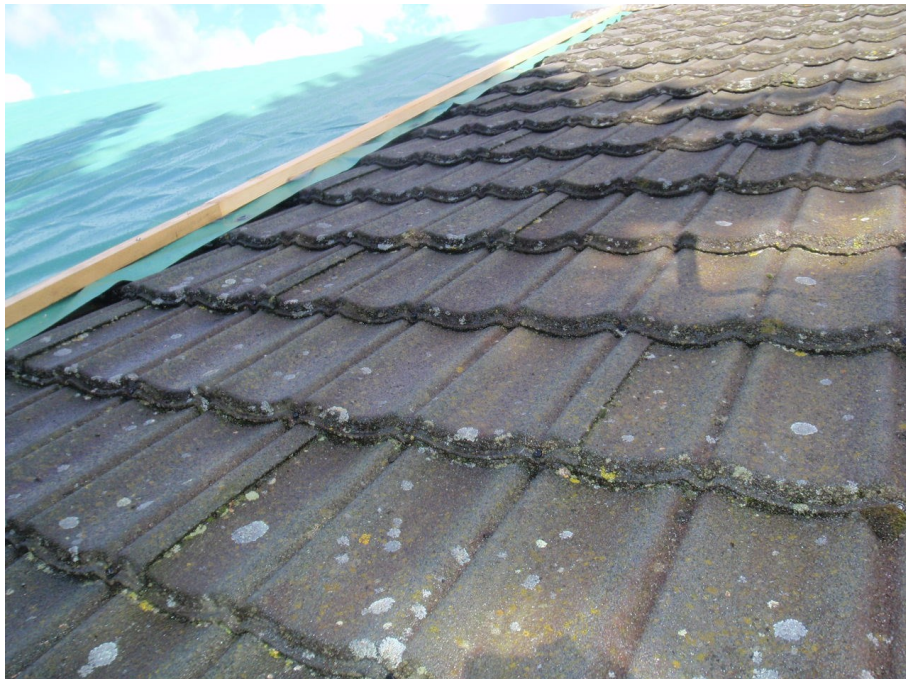
**Foto 2 visende tagfladen – syd**

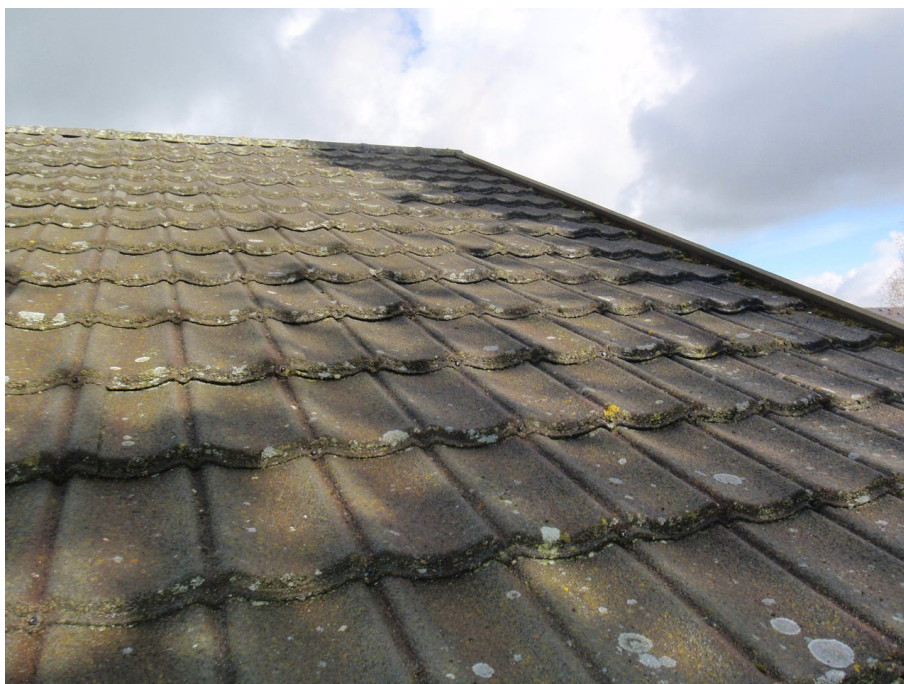
**Foto 3 visende tagplader – Mos og lav**

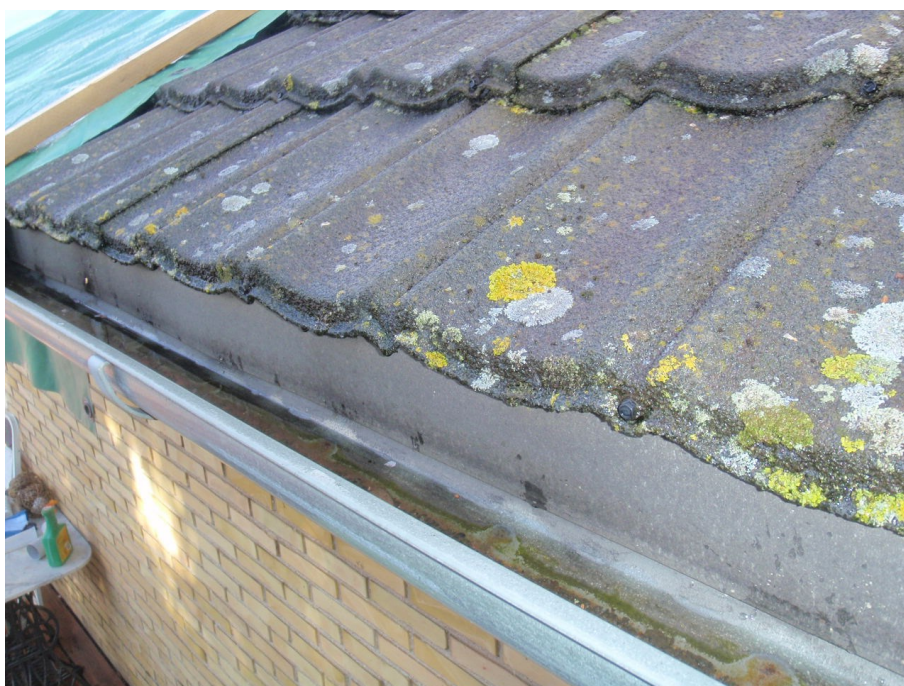
**Foto 4 visende zinkafslutning ved tagfod**

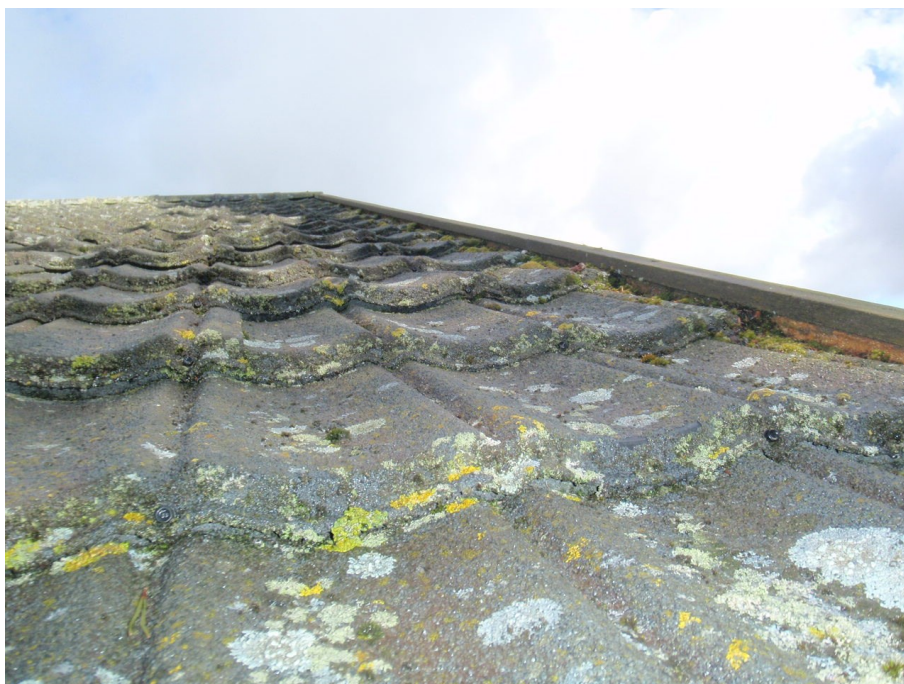
| Ad 1. Fejl og forsømmelser: | <p>Ingen vedr. Decra tagplader.</p> <p>Det er imidlertid syn- og skønsmandens opfattelse, af forholdet med skumafslutningen ved vindskederne burde være benævnt i tilstandsrapporten, under pkt. 1.5.</p> |
| Ad 1. Punktet burde være anført som følgende i rapporten: | <p>Pkt. 1.5, K2<br/> <i>"Afslutning ved tagplader er afsluttet med purskum, frem for korrekt afskæring/inddækning.</i></p> <p><i>Note: Forholdet kan medføre opfugtning/skade af underliggende udhængsbrædder m.m."</i></p> |

**Foto 5 visende porskum ved afslutning mod vindskede**

| Ad 1. Overslag over udbedringsudgifter inkl. moms: | <p>Udskiftning af vindskede og montering af korrekt inddækning til 2. bølger, f.eks. med Wakaflex skønnes til kr. 20.000,-.</p> |

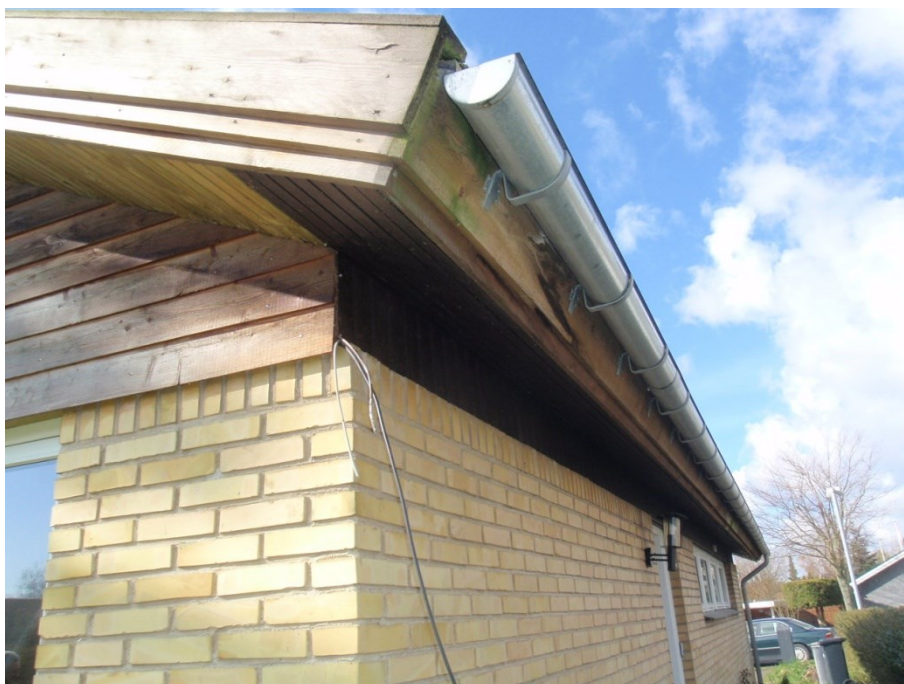
**Foto 6 visende opfugtet træværk**

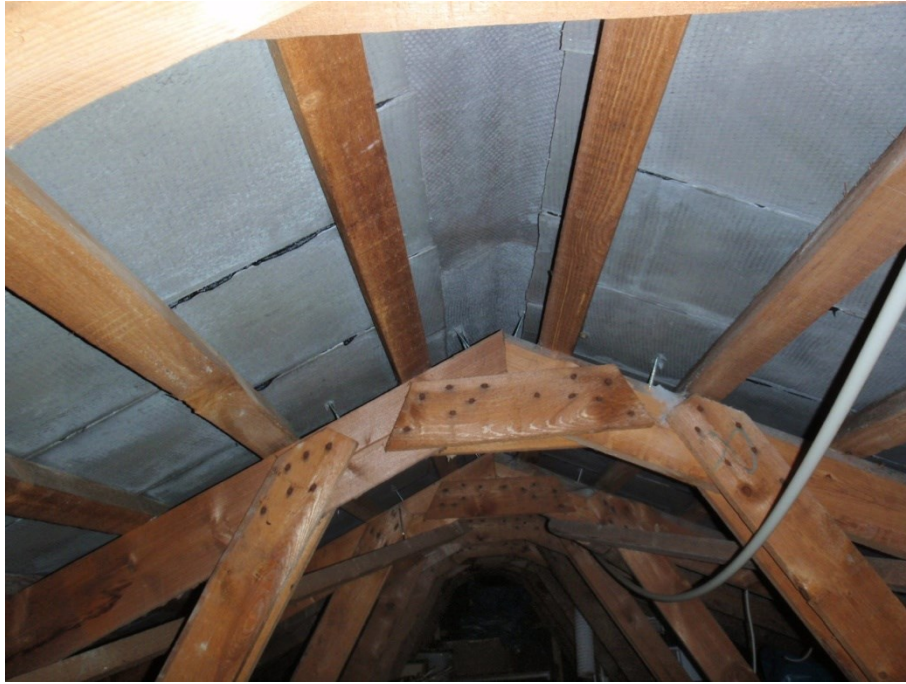
| <i>Klagepunkter:</i> | <i>Der kunne konstateres følgende:</i> |
|---|---|
| 1. Ad 1. Der klages over, at tagdækningen på huset ikke er en Decra tagdækning (metalplader), som nævnt i tilstandsrapporten, men nogle plastikplader af ukendt fabrikant. | <p>Tag blev besigtiget fra stige ved tagfod.</p> <p>Mod syd var en større del af tagfladen dækket af presenning, efter der var sket nogle skader og vandindtrængen ved det større snevejr og efterfølgende tøbrud i november 2015. Billede 1.</p> <p>Ved den visuelle besigtigelse fremstod tagdækningen som en sort/grå pladebeklædning, med nopret overflade. Der bemærkes endvidere en del mos og lavdannelser, der gjorde tagdækningen noget "spættet". Billede 2 + 3.</p> <p>Ved den visuelle besigtigelse ligner tagpladerne umiddelbart en Decra beklædning. Det er en meget normal anvendt tagdækning, udlagt på ældre eternitskiffertage, som her.</p> <p>Ved nærmere undersøgelser kan dog ses at nærværende tagplader har en lille kant forneden, i forhold til Decra tagplader.</p> <p>Ved prøvebankning på tagpladerne fremstod de hårde, men uden metallyd og den nederste kant skønnes ikke helt så hårde som på Decra metaltagplader.</p> <p>Tagdækningen er afsluttet ved tagfoden med zinkinddækning, der skjuler undersiden af tagpladerne. Billede 4.</p> <p>Ved vindskederne ved gavlene ses gult purskum og tagpladernes afslutning her ses blot fuget mod vindskeden, hvorved der sker opfugtning af træværk, udhængsbrædder m.m. Billede 5 + 6.</p> <p>Indvendig kan det ses, at afstandslisterne til den nyere tagdækning er fastgjort gennem eternittaget ned i spærene med skruer. Billede 7.</p> |

**Foto 7 visende gl. eternittag, nye afstandslister m.m. fastskruet til spær**
