# SKØNSERKLÆRING

J.nr. 16025

| Oversigt over klagepunkter: | 1. Forkert monterede Cemprit facadeplader. |

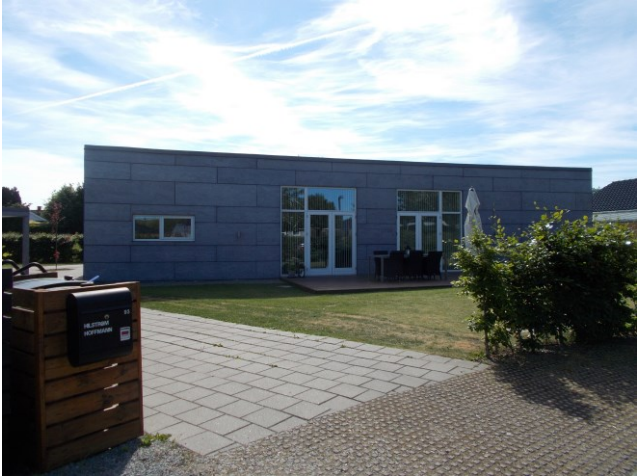
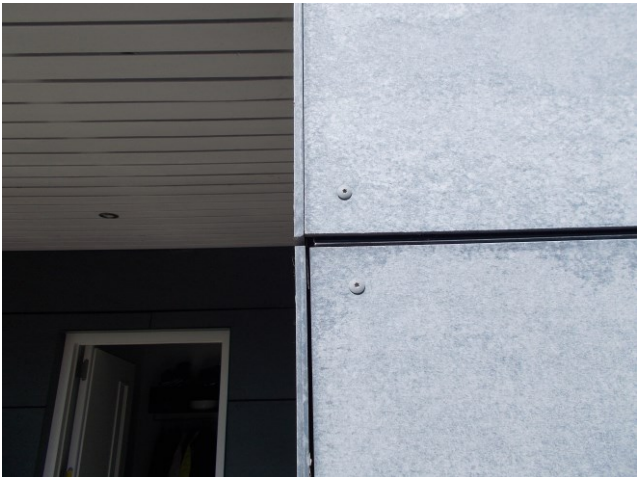
| Klagepunkter: | Der kunne konstateres følgende: |
|---|---|
| <p>Ad 1.<br/>Forkert monterede Cemprit (tidlige Dansk Eternit) facadeplader.</p> | <p>Forholdene gælder både beboelseshuset og carporten.</p> <p>Ikke alle facadeskrue er monteret i flugt og største vandrette skrueafstand er ca. 185 cm, hvilket er usædvanlig stor afstand.</p> <p>Flere steder er nederste hulrække uden skruer, idet der ikke er underlag (intet at skrue i).</p> |

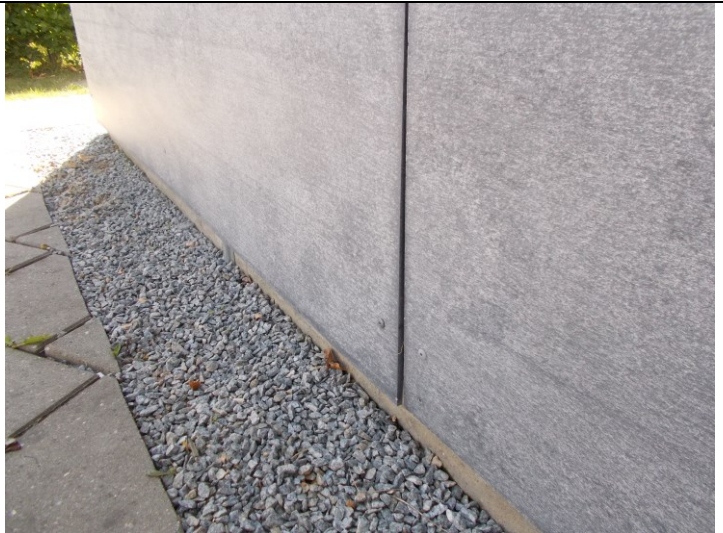
Det ses umiddelbart at skrueafstanden er usædvanlig stor, dog er skrueafstanden rimelig ved indgangsdøren.

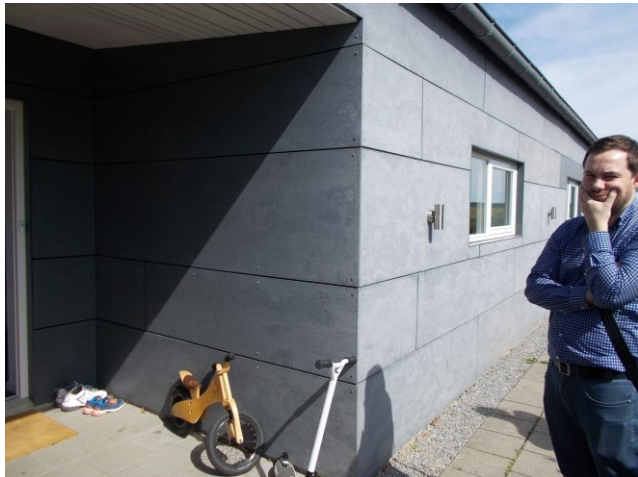
Afstanden mellem lodrette pladekanter og skruer kan accepteres. Men den lodrette afstand er for lille.

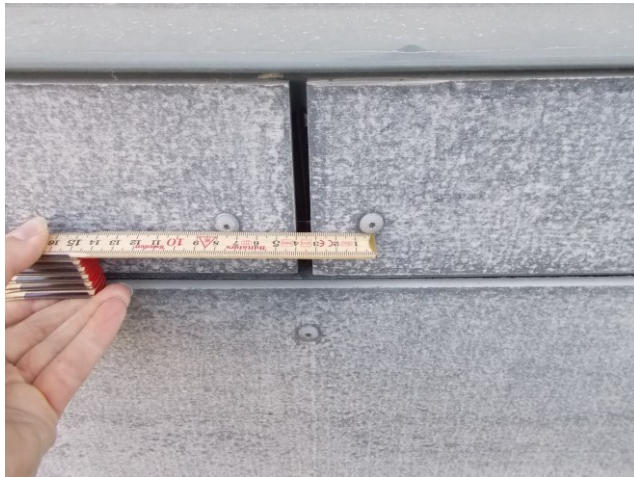
Det fugeprofil der er brugt til vandret montering er godkendt til lodret montering.
