# SKØNSERKLÆRING

J.nr. 16042

| Oversigt over klagepunkter: | 1. Fejlagtig beskrivelse af tagpap |

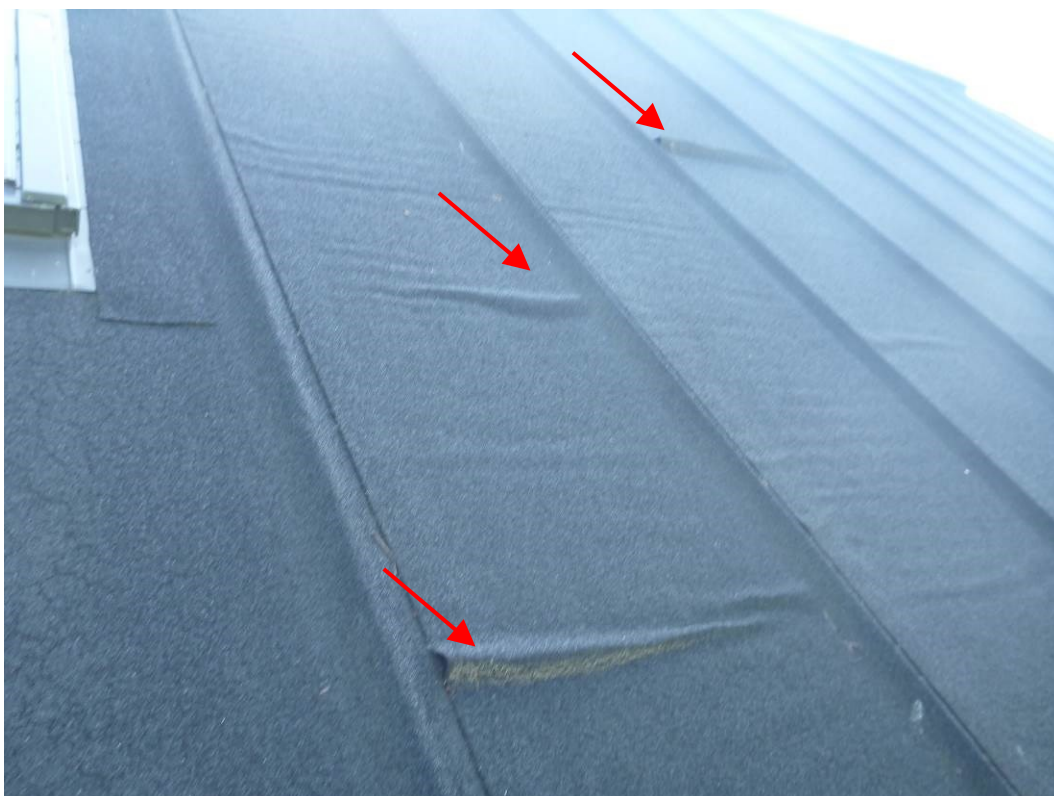
| <i>Klagepunkter:</i> | <i>1. Fejlagtig beskrivelse af tagpap</i> |
|---|---|
| Ad 1. Der kunne konstateres følgende: | <p>På den vestlige tagflade ses tagpappen flere steder at fremstå med større folder og en generel ujævnhed (foto 3+4).</p> <p>Flere baner ses at være skredet ned. Det samme ses også på "kapperne" over trekantlisterne (foto 5).</p> <p>De steder hvor banerne er skredet, er der synlig underpap øverst under rygningen, i en afstand på ca. 10-15 cm fra denne (foto 6).</p> <p>En enkelt bane fremstår med en krakeleret skiferbestrøning / bitumenlag (foto 7).</p> <p>På den østlige tagflade, samt valme mod hhv. nord og syd, fremstår tagpappen intakt og jævn, uden de samme folder.</p> <p>Der kunne indvendigt ikke konstateres tegn på utætheder, eller skader, som følge af forholdet (foto 8).</p> |
| Ad 1. Konklusion: | <p>Ved oplægning af tagpap på stejle taghældninger, bl.a. 45 grader, kræver det særlig opmærksomhed på fastgørelsen af de enkelte baner overpap, idet de ellers ved glide ned ad tagfladen. Dette gøres ved en mekanisk fastgørelse øverst langs rygningen.</p> <p>Folderne og den generelle ujævnhed indikerer at de enkelte baner overpap, samt kapper på trekantlister, ikke er tilstrækkeligt fastholdt, hvorfor de glider ned.</p> <p>Det kan ikke udelukkes, at der fortsat vil ske en nedskridning af enkelte eller flere baner.</p> |

**Foto 3** Synlige folder og generelt ujævnheder i overpappen på den vestlige tagflade.

| <p>Ad 1. Overslag over udbedringsudgifter inkl. moms:</p> | <p>Der er i sagen fremlagt et tilbud (bilag 4 jf. klageskemaet) på udbedring af forholdet, lydende på kr. 49.500,- inkl. moms.</p> <p>Tilbuddet vurderes at være rimeligt.</p> <p>Stilladsudgiften vurderes at udgøre ca. 5.000 kr. inkl. moms.</p> |

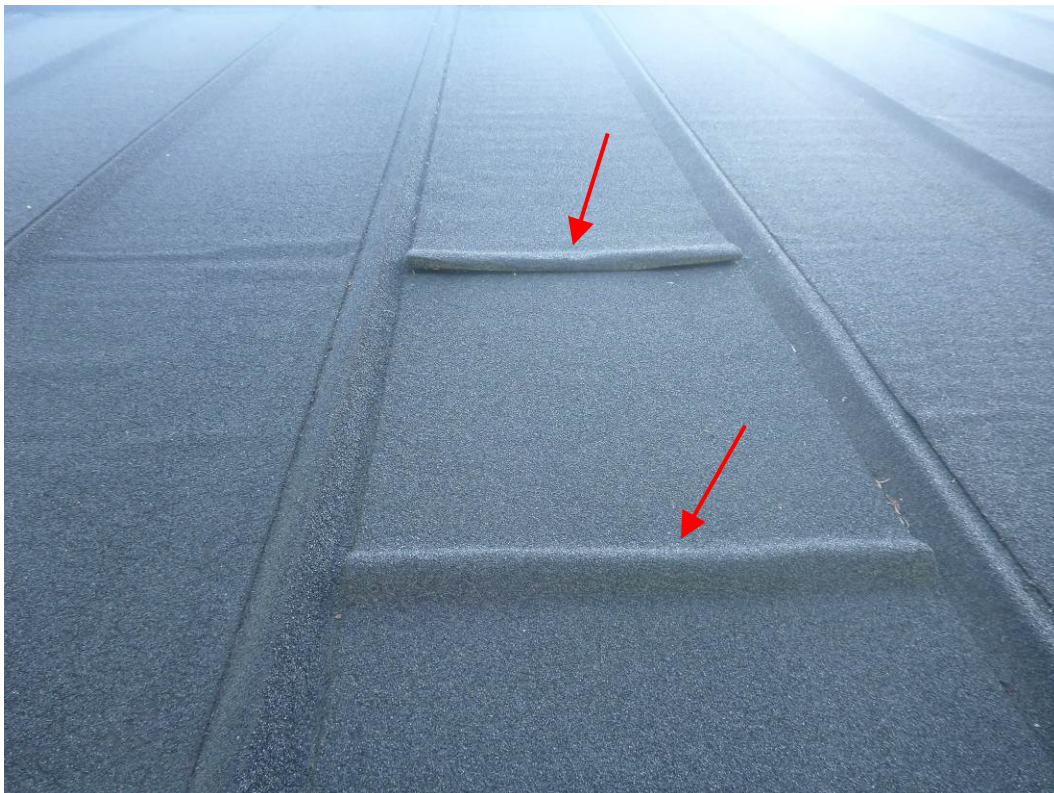
**Foto 4** Større folder, hvor særligt den øverste er tydelig.

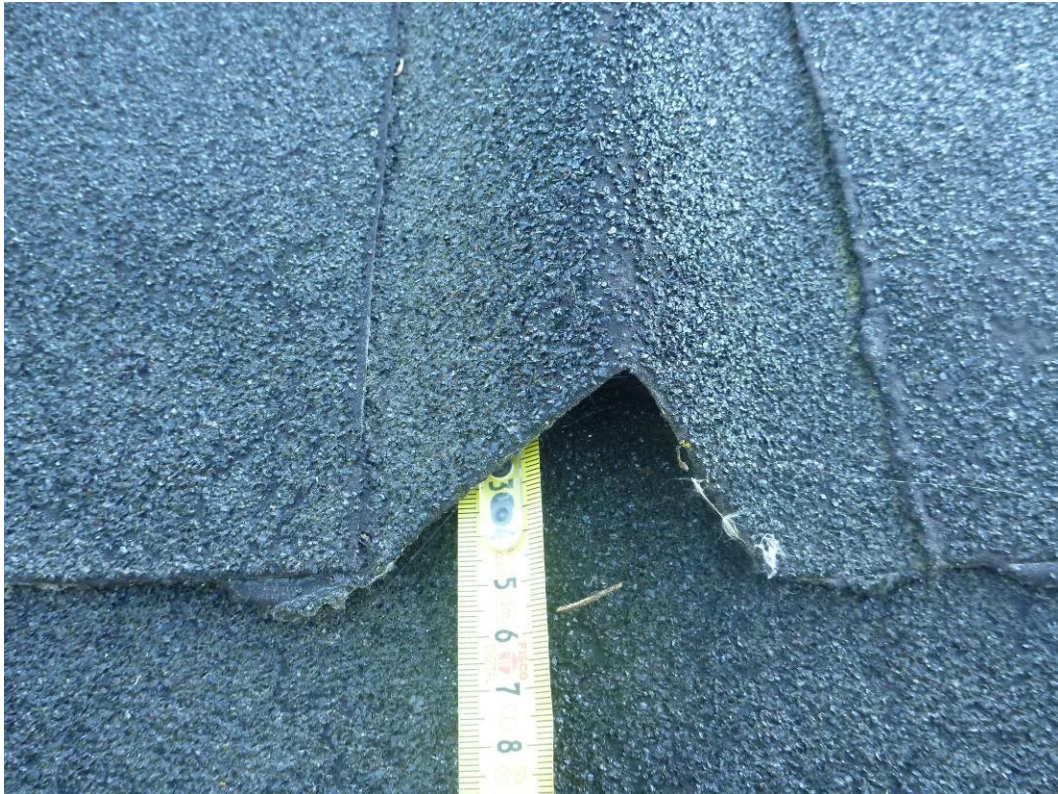
**Foto 5** Nederst ved trekantlisterne, ses (og måles) det tydeligt at disse baner, også er skredet.

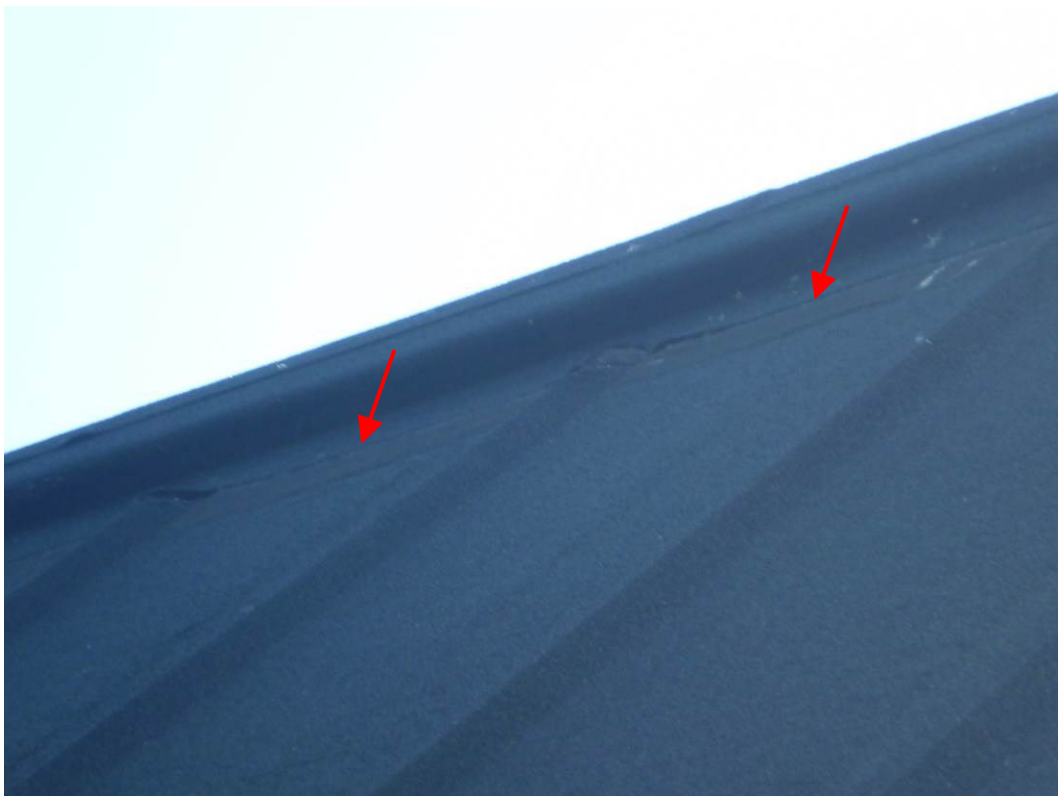
| | <p>Kombinationen af folder, ujævnheder og blotlagt underpap, medfører en nedsat restlevetid for tagdækningen, og større risiko for utætheder.</p> |

**Foto 6** Øverst langs rygningen, ses der blotlagt underpap.

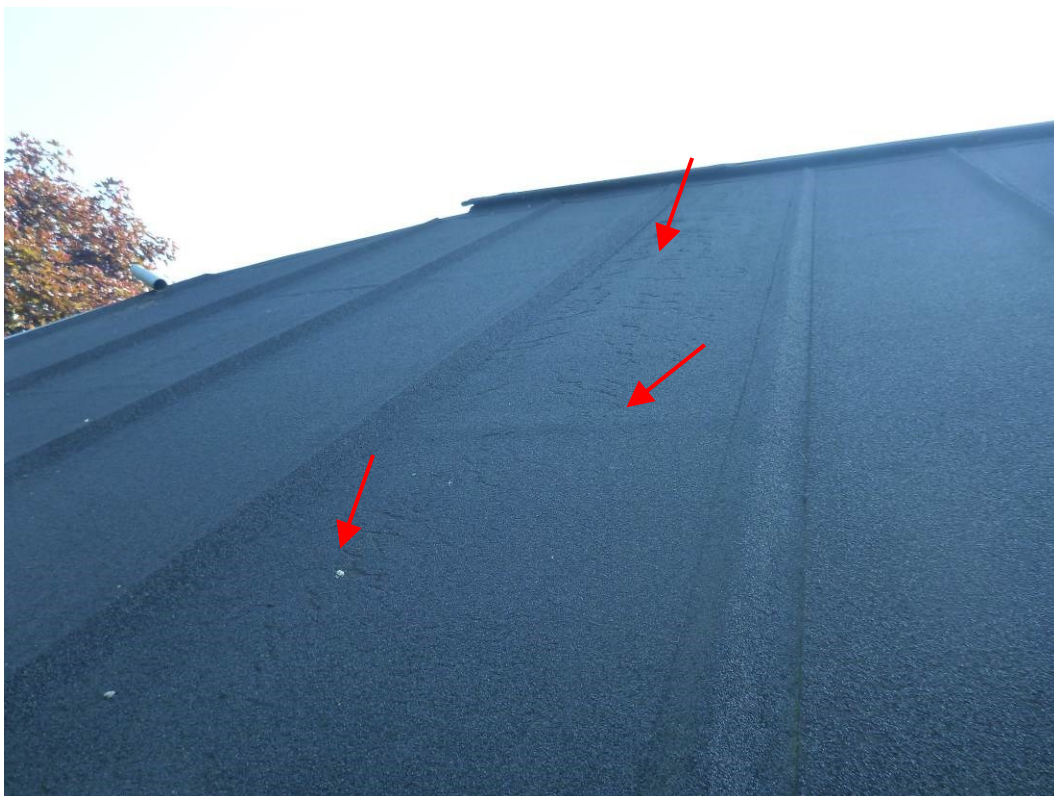
**Foto 7** En enkelt bane har manglende skiferbestrøning / krakeleret bitumenlag.

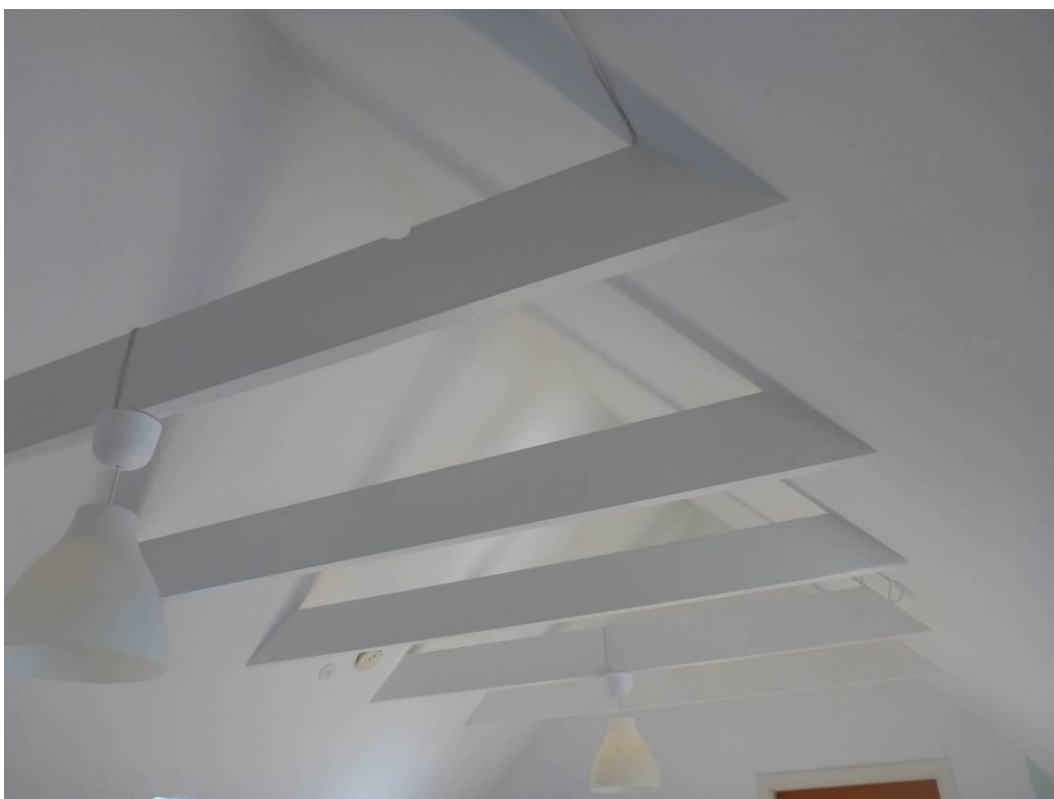
**Foto 8** Loftet er indvendigt ført til kip – her er der ikke tegn på utætheder.
