# SKØNSERKLÆRING

J.nr. 16046

| Besigtigelsesdato: | Onsdag d. 8. juni. 2016 |

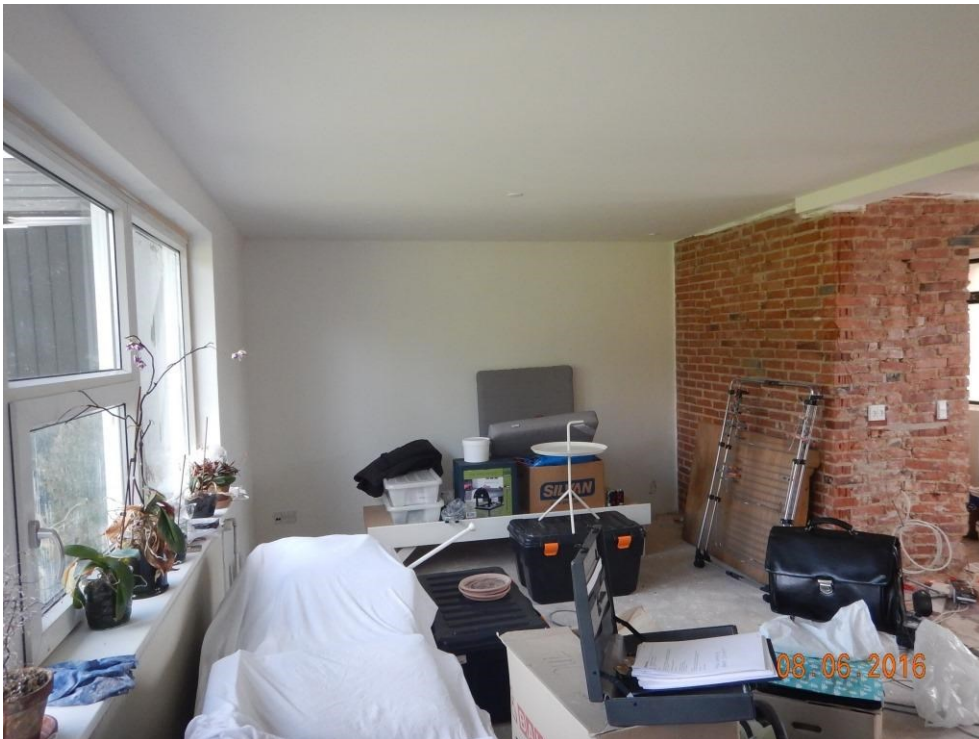
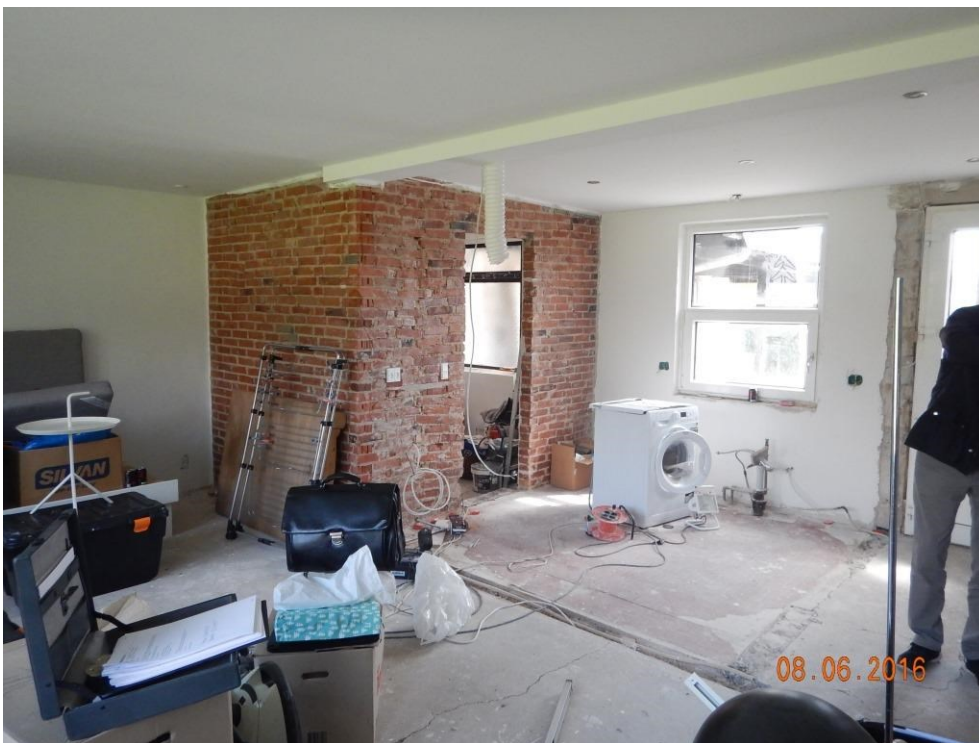
Interiørbilleder af stue og køkken. Køkken er demonteret, og skillevæg er revet ned. Samtlige tæpper er fjernet og gulve fremstår som rå betongulv. Vægpaneler på væggene er fjernet, og der er på endevægge opsat nye pladebeklædning, og alle vægge fremstår nymalet.

Der er opsat nye lofter af gips, som fremstår nymalede.

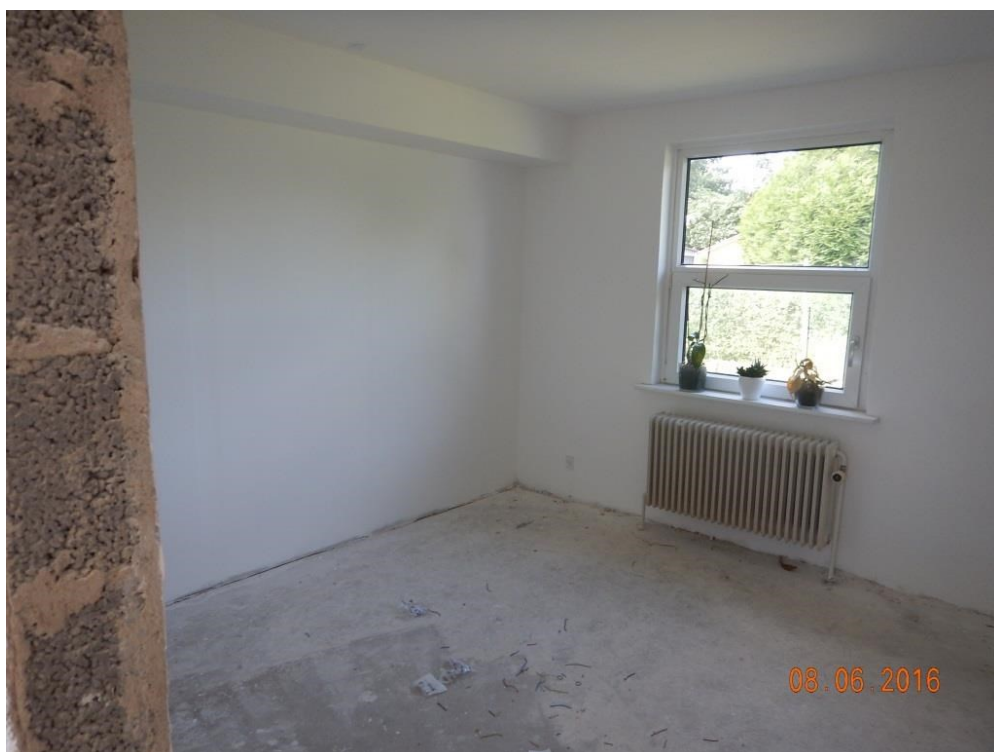
Interiørbillede af stort soveværelse. Samtlige tæpper er fjernet, og gulve fremstår som rå beton gulv. Vægpaneler er fjernet, og der er på endevægge opsat ny pladebeklædning, og alle vægge fremstår nymalede. Der er opsat nye lofter af gips som fremstår nymalede.

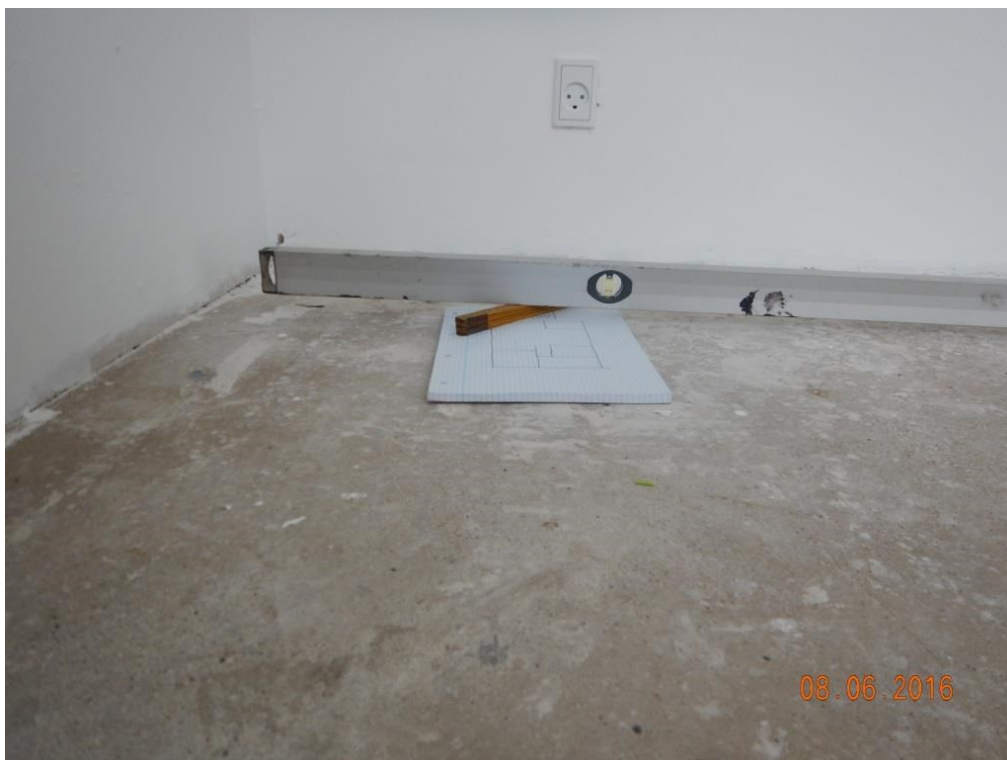
Betongulv i det lille værelse, hvor der forekommer skævheder på op til 30 mm på en retskinne på 2 meter. Som retskinnen ses på foto, ligger retskinnen lige.

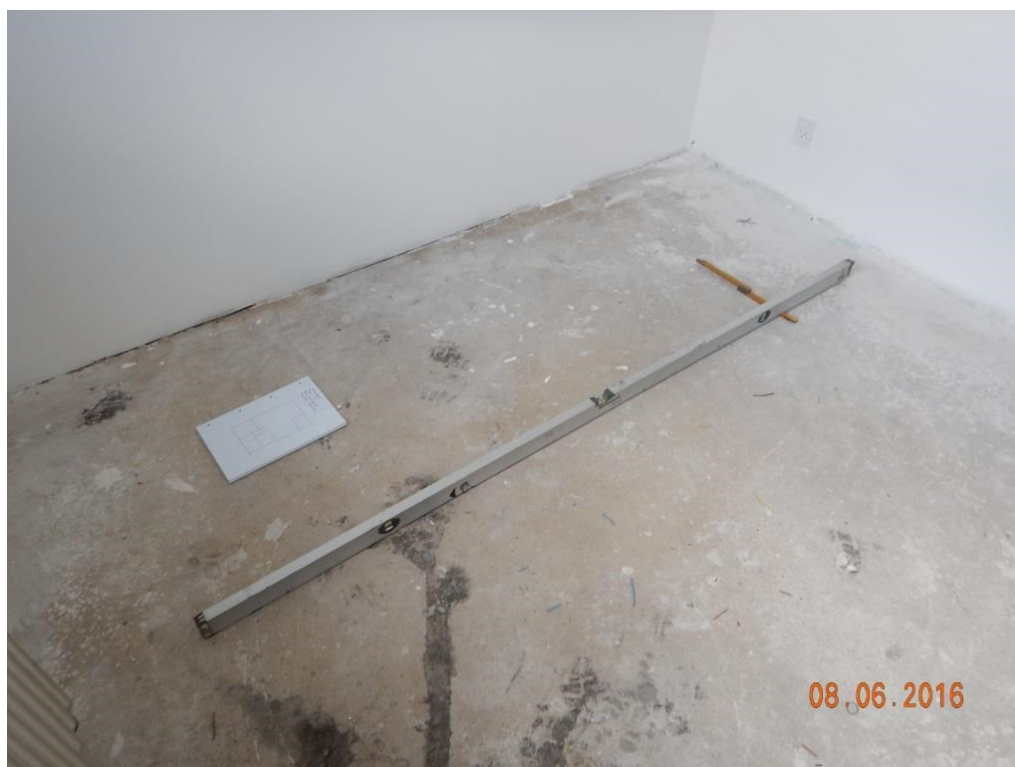
Betongulv i det store værelse, hvor der forekommer skævheder på op til 15 mm på en retskinne på 2 meter. Som retskinnen ses på foto ligger retskinnen lige.

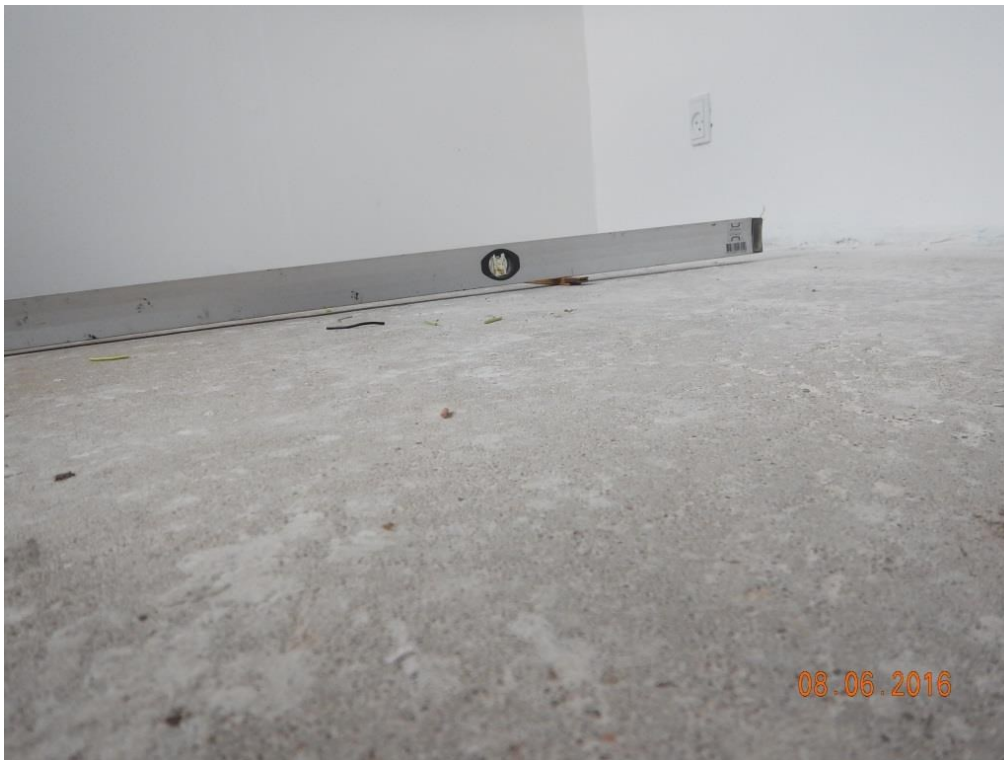
Betongulv i det store værelse, hvor der forekommer skævheder på op til 15 mm på en retskinne på 2 meter. Som retskinnen ses på foto ligger retskinnen lige.

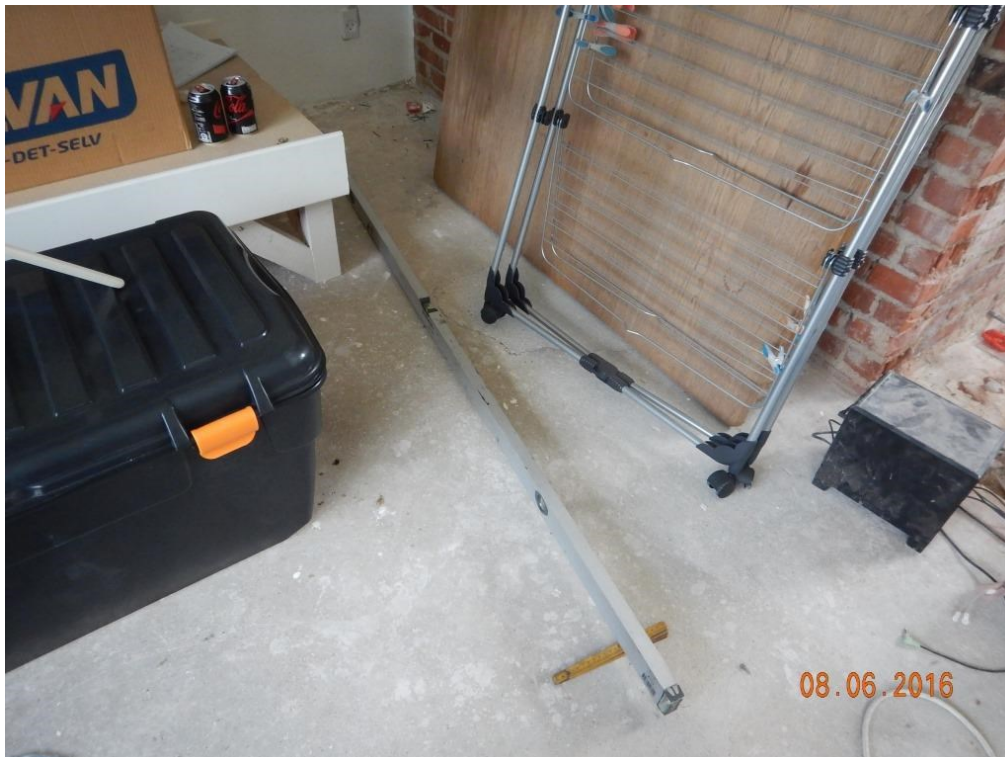
Betongulv i stuen, hvor der forekommer skævheder på op til 20 mm på en retskinne på 2 meter. Som retskinne ses på foto, ligger retskinne lige.

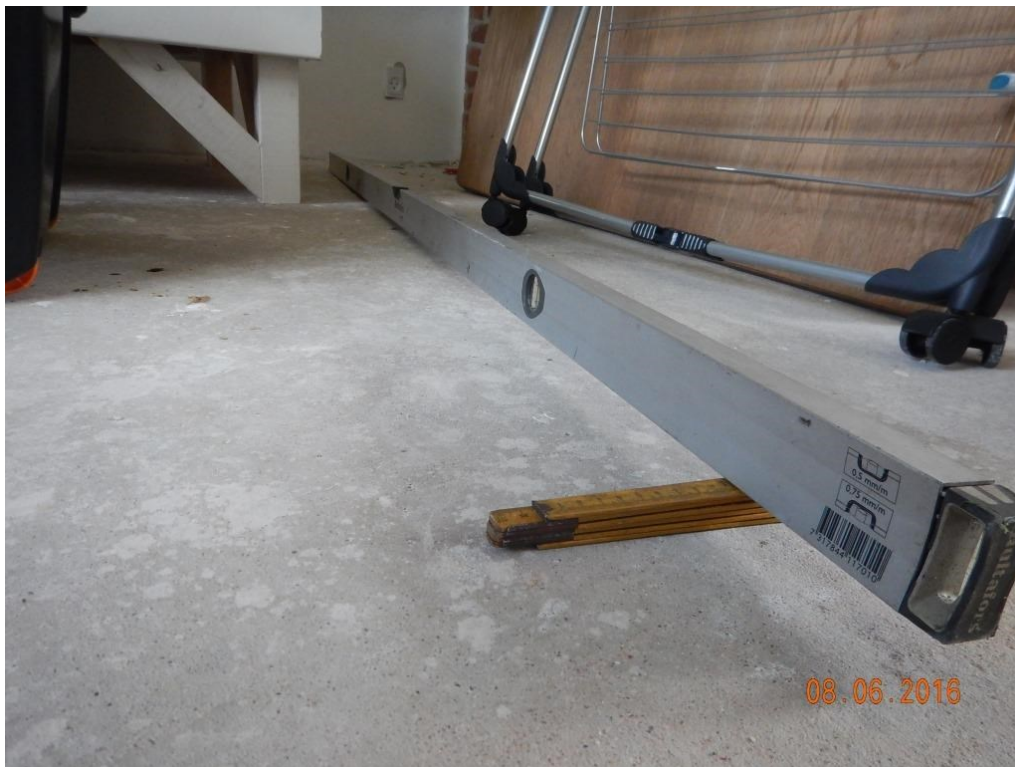
Betongulv i stuen, hvor der forekommer skævheder på op til 20 mm på en retskinne på 2 meter. Som retskinne ses på foto, ligger retskinne lige.

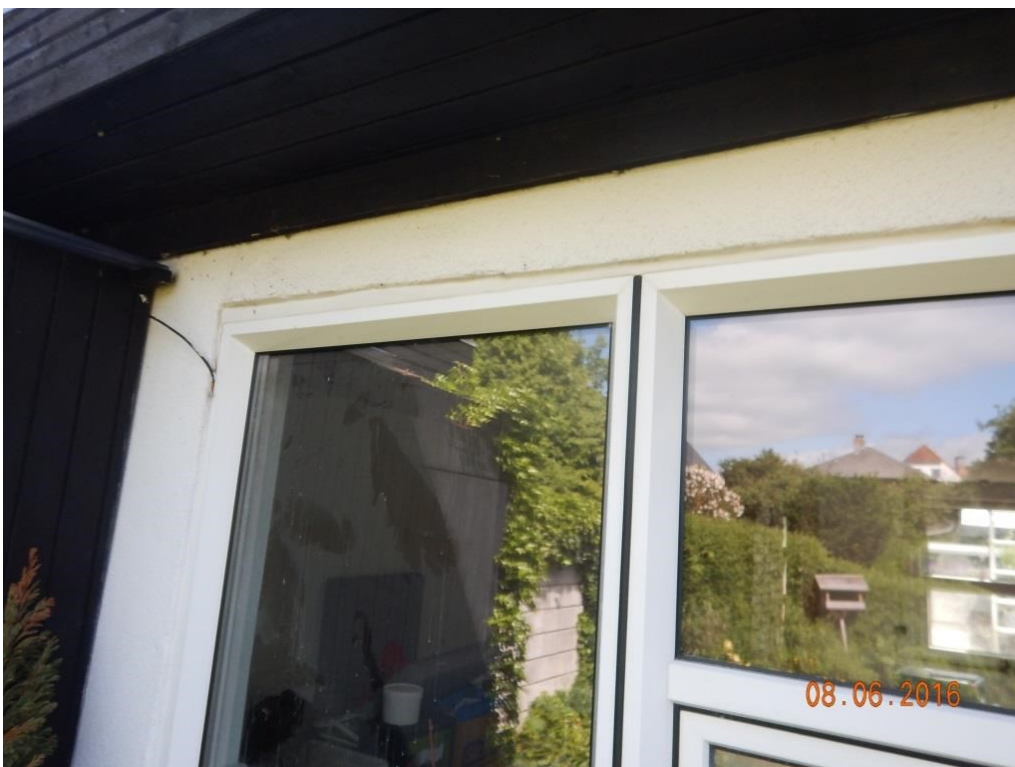
| Klagepunkt<br>Ad 2. Synlige skæve fuger omkring vinduer. | Som følge af sætninger på ejendommens facader er vindues- og dørhullerne også blevet skæve. I forbindelse med isætning af nye vinduer og døre er disse elementer sat vandret og lige i facaden. Dette har bevirket, at fugerne omkring vinduer og døre derved varierer i bredde, primært over og under vinduespartierne med havesiden. |
| Konklusion:<br>Ad 2. Synlige skæve fuger omkring vinduer. | Det er syns- og skønsmanden opfattelse, at de varierende fugebredder omkring vinduer og døre også har været tilstede i forbindelse med BB's gennemgang af ejendommen for udarbejdelse af tilstandsrapporten. |

Over stort stuevinduesparti ses fugebredden at være i varierende brede. Over vindue i stuen ses skævheden tilsvarende, primært fordi loftet er blevet rettet op og forekommer vandret.

| <p>Overslag over udbedringsudgifter inkl. moms:<br/>Ad 2. Synlige skæve fuger omkring vinduer.</p> | <p>For at opnå en ens fugebredde omkring vinduer og døre vil det være muligt at pudse et lag mørtelpuds på i den udvendige vinduesfals. Dette indebærer, at nuværende silikonefuge fjernes. Der pudses op i den udvendige vinduesfals, og der udføres ny fuge.<br/>Ovenstående reparation vurderes skønsmæssigt at kunne udføres for kr. 35.000,- inkl. ny malerbehandling af facaderne.</p> |

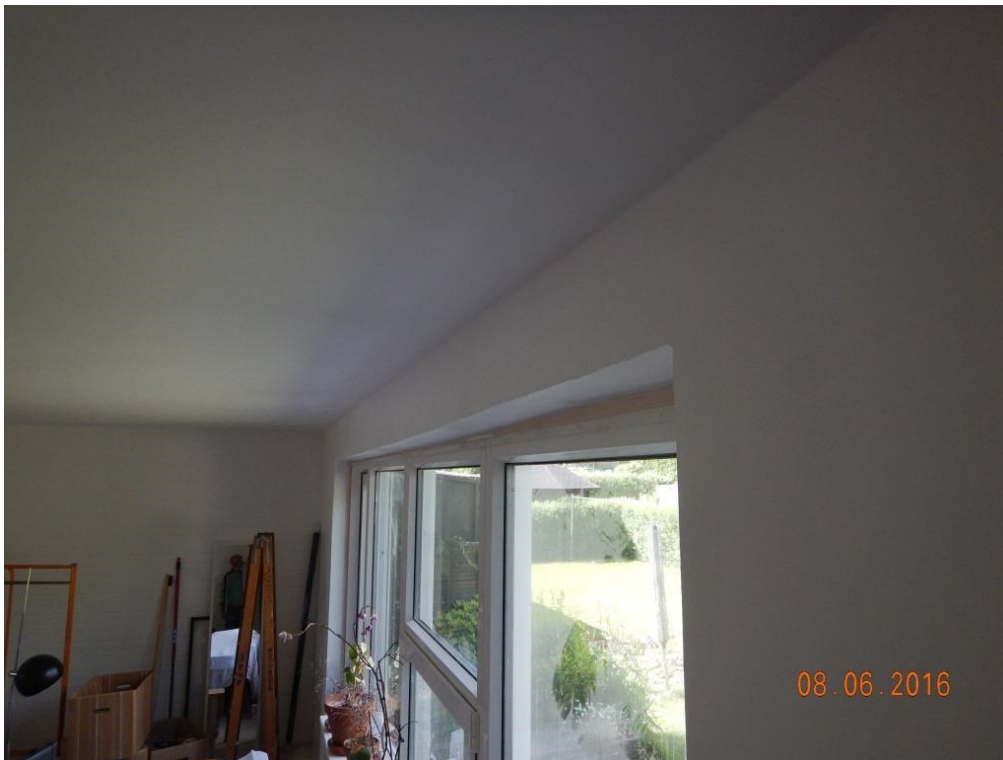
Over stort stuevinduesparti ses fugebredden at være i varierende brede. Over vindue i stuen ses skævheden tilsvarende, primært fordi loftet er blevet rettet op og forekommer vandret.

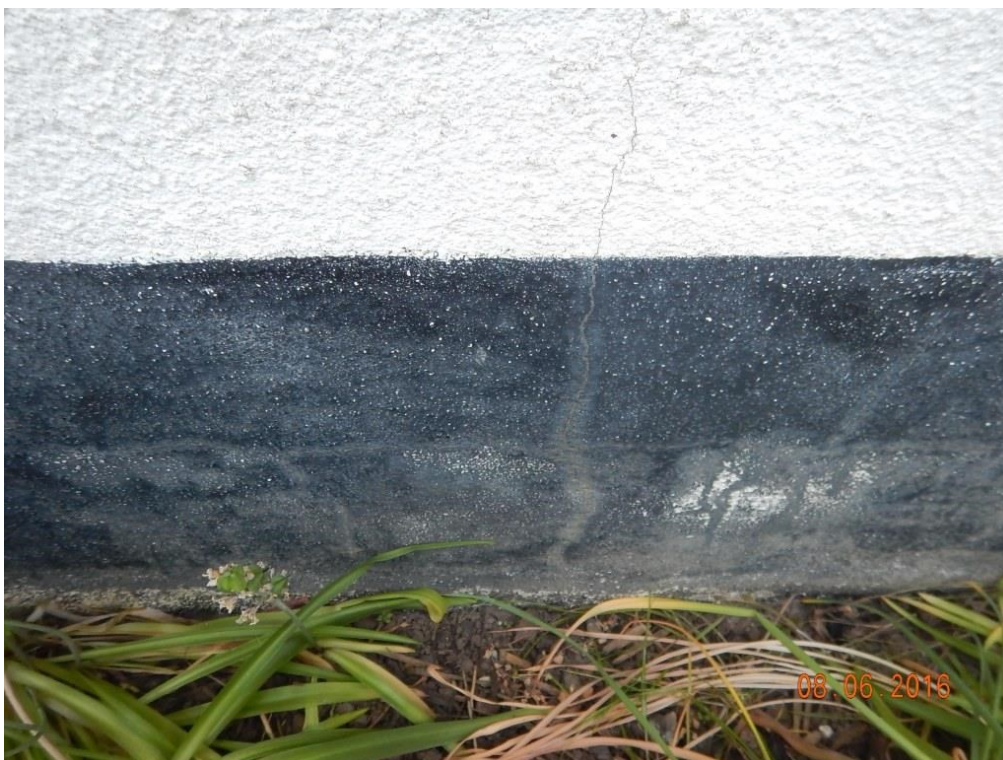
| <p>Klagepunkt<br/>Ad 3. Skæv sokkel.</p> | <p>Umiddelbart ses der ingen ”traditionel” sokkel på ejendommen med sokkelpuds, som tilbagetrukket i forhold til facaden, ud over den sokkel som ses under dørpartier og under det store vinduesparti mod have. Soklen fremstår de øvrige steder som påmalet sokkel.<br/>I den påmalede sokkel ses der fine revnedannelser. Disse revner ses at have et videre forløb op i gennem overliggende pudset murværk.</p> |

| | De revner, som ses i sokkel, indikerer ikke sætning af ejendommen, selvom der er andre bygningsdele, som indikerer, at ejendommen har sat sig. |

Revnedannelse i den påmalede sokkel. Revnerne ses at have en svagt videre forløb op i overliggende murværk.

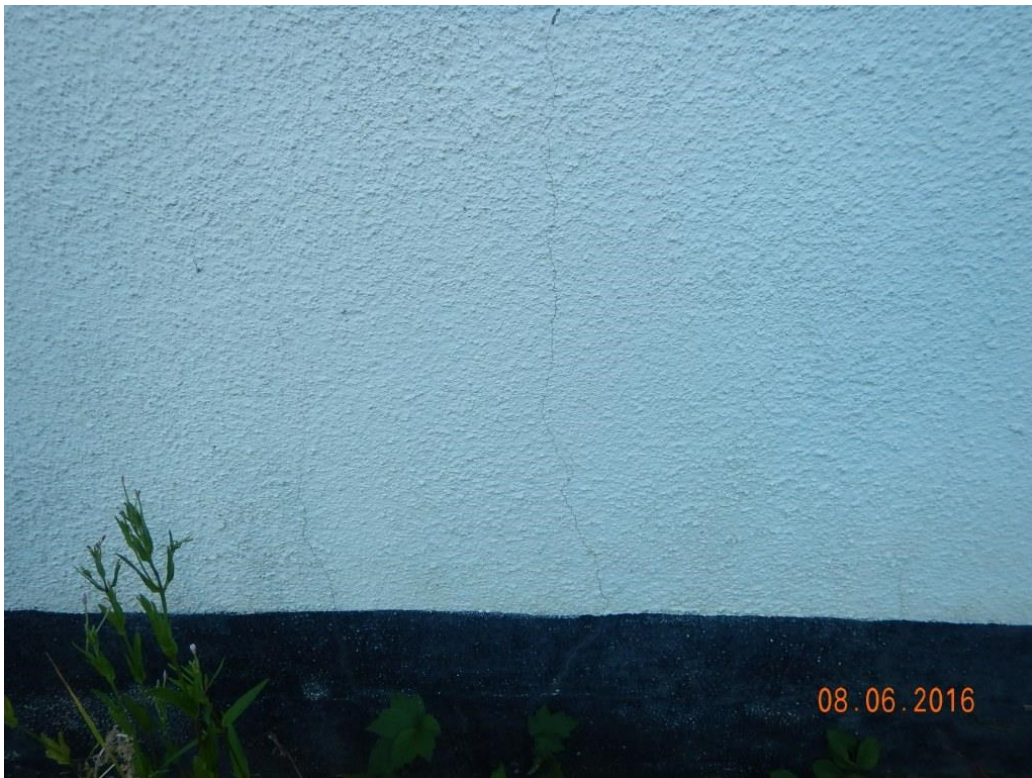
Revnedannelse i den påmalede sokkel. Revnerne ses at have en svagt videre forløb op i overliggende murværk.
