# SKØNSERKLÆRING

J.nr. 16054

| Besigtigelsesdato: | Den 02.06.2016 |

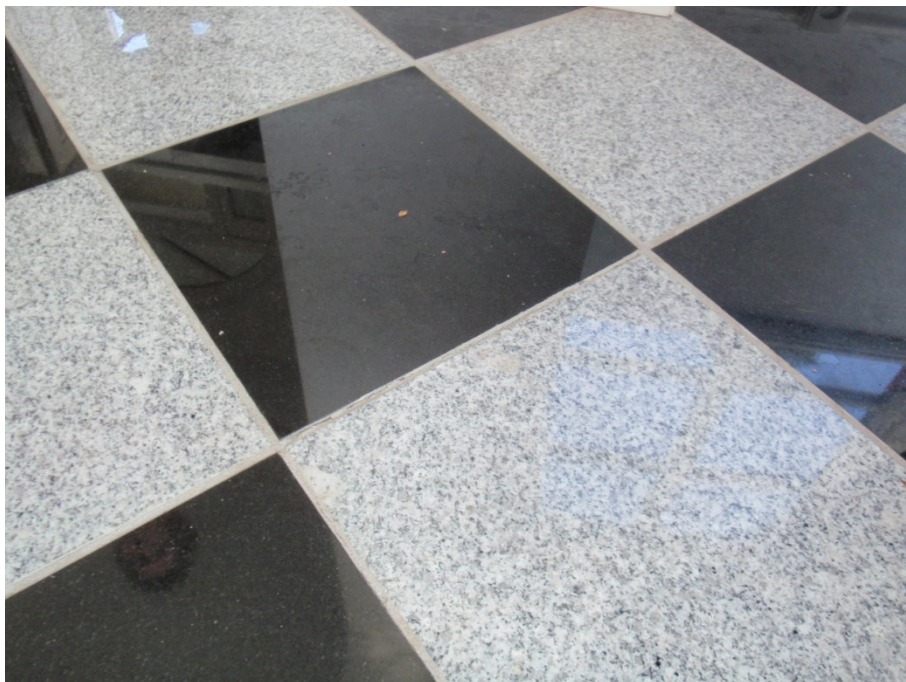
| <i>Klagepunkter:</i> | <i>Der kunne konstateres følgende:</i> |
|---|---|
| Ad 1. Der kunne konstateres følgende: | Ved besigtigelsen af klinkegulvet mellem hall og karnap ses flere revnede fuger og klinker, og ved prøvebankning konstateres flere hultlydende fliser, hvilket indikerer manglende vedhæftning. Billede 3 + 4. |
| Ad 1. Konklusion: | Bygningen er nyere, 2012, jf. BBR.<br>Det er oplyst, at karnapgulvkonstruktion er opført senere, hvorfor det skønnes, at det er de forskellige udførelsestidspunkter/forskellige konstruktioner, der er årsag til revnerne.<br>Idet revner fortsat udvikler sig, vil det være nødvendigt at kontrollere konstruktioner/fremtidige forhold for endelig vurdering af forholdet og bestemme udbedringsmetoden. |

**Foto 3 visende revnede fuger i klinkegulv**

| <i>Klagepunkter:</i> | <i>Der kunne konstateres følgende:</i> |
|---|---|
| Ad 1. Overslag over udbedringsudgifter inkl. moms: | Forholdet kan først prissættes, når der er foretaget yderligere undersøgelser. |

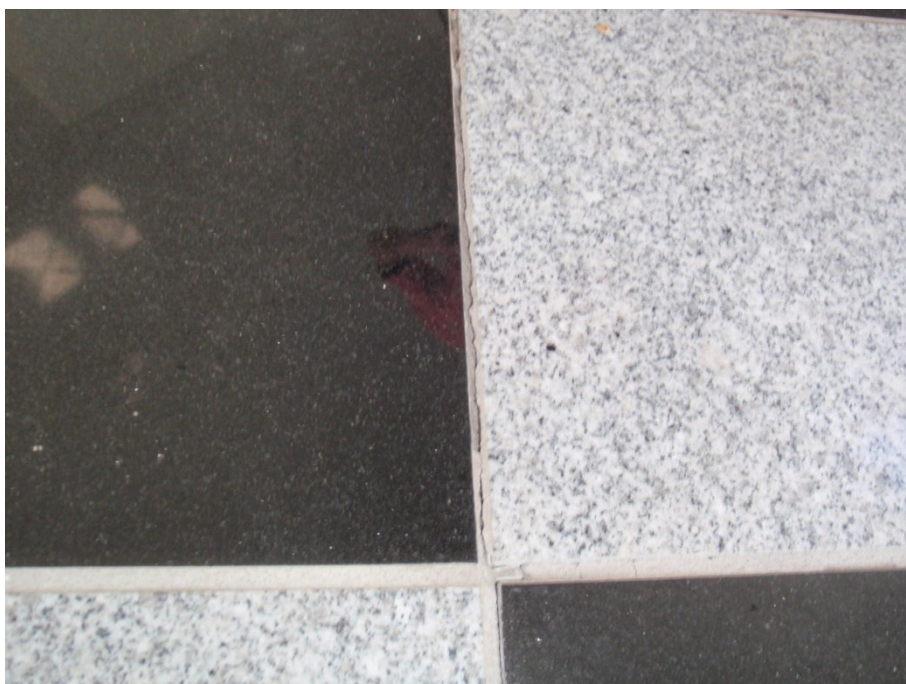
**Foto 4 visende revnede fuger i klinkegulv**

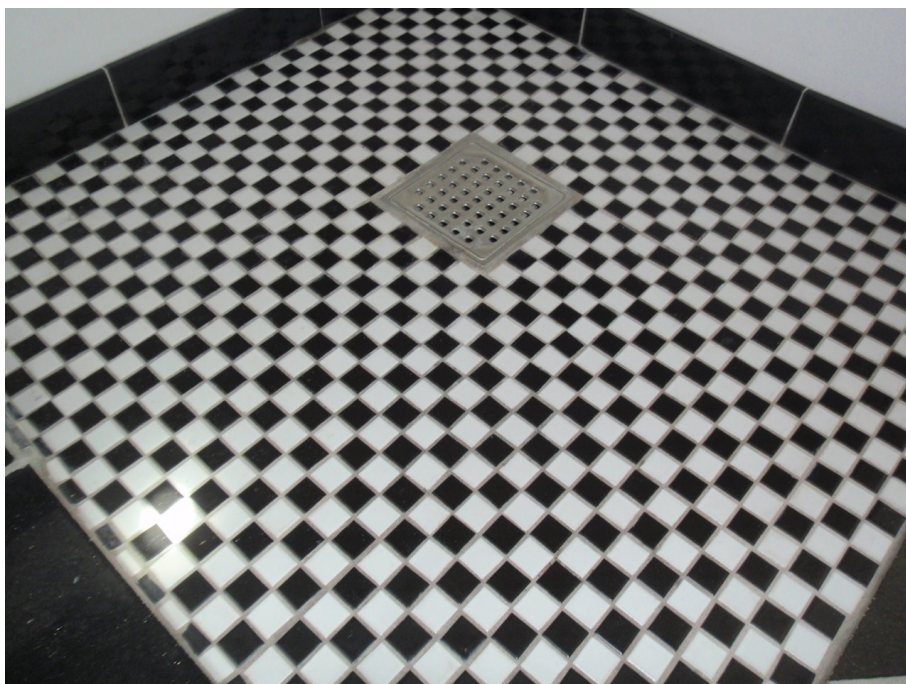
| <i>Klagepunkter:</i> | <i>Der kunne konstateres følgende:</i> |
|---|---|
| Ad 3. Der kunne konstateres følgende: | <p>Ved det 1. badeværelse var flisegulvet generelt vandret, dog med lidt bagfald i bruseniche. Selve brusenichen var forsænket ca. 1 cm.</p> <p>Ved det andet badeværelse var gulvet ligeledes næsten vandret, dog med fald mod gulvafløb i selve nichen, og fald mod det 2. gulvafløb, for det vand, der løb ud fra nichen. Billede 5+6+7.</p> <p>På det 3. badeværelse, 1. sal, var der fald mod gulvafløbet.</p> <p>På badeværelserne var etableret opkant langs vægge med en sokkelflise, men ingen steder ved dørtrin skønnes der at være de anbefalede 30 mm niveauforskel fra overkant rist på gulvafløb til overkant vandfast dørtrin.</p> |

**Foto 5 visende forsænket bruseniche 1 cm**

| <i>Klagepunkter:</i> | <i>Der kunne konstateres følgende:</i> |
|---|---|
| Ad 3. Konklusion: | Det vil være nødvendigt at etablere 3 stk. nye dørtrin, f.eks. med klinker, for at overholde kravet. |

| <i>Klagepunkter:</i> | <i>Der kunne konstateres følgende:</i> |
|---|---|
| Ad 3. Overslag over udbedringsudgifter inkl. moms: | Omkostningerne til etablering af 3 stk. flise-dørtrin skønnes til kr. 15.000,- inkl. tilpasning af dør/dørkarme. |

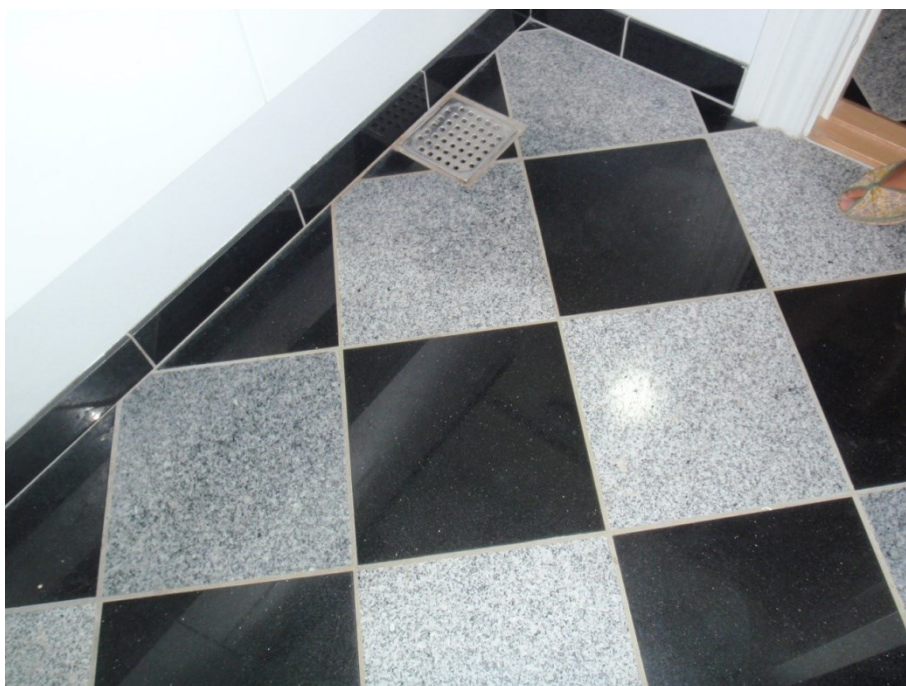
| <i>Klagepunkter:</i> | <i>Der kunne konstateres følgende:</i> |
|---|---|
| Ad 3. Punktet burde være anført som følgende i rapporten: | <p>K3 – Niveauforskellen mellem overkant riste på gulvafløbene til overkant vandfast dørtrin skønnes under de anbefalede 30 mm.</p> <p>Note: Idet der blot er tale om træ dørtrin, der kun er delvist fuget, bl.a. 1. sal, skønnes der risiko for, at der kan løbe vand ud på tilstødende gulve.</p> |

**Foto 6 visende manglende niveauforskel < 30 mm fra overkant rist til vandfast dørtrin**

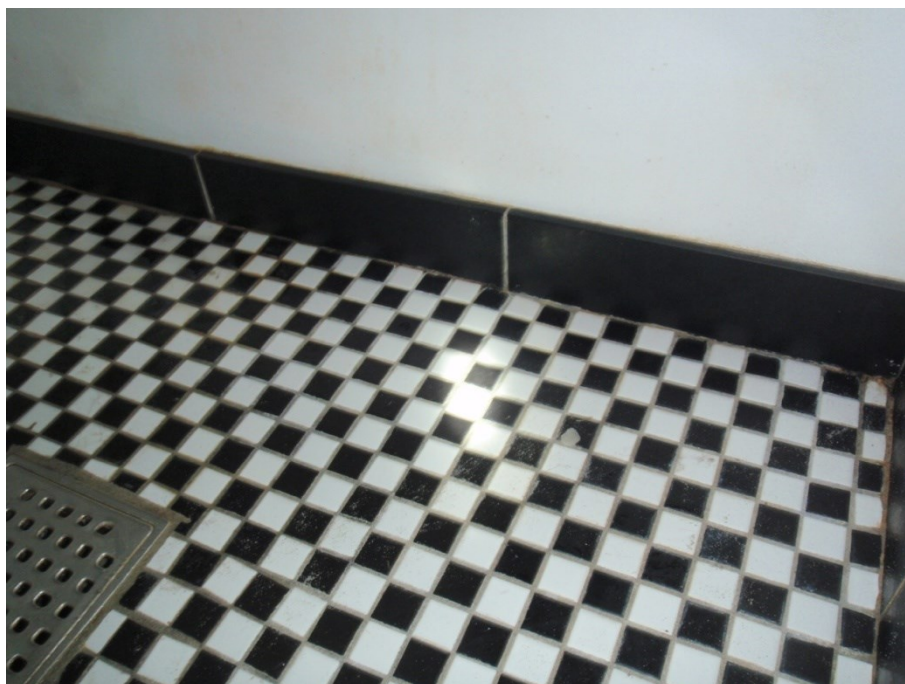
**Foto 7 visende sokkelfliser – stuebadeværelser**

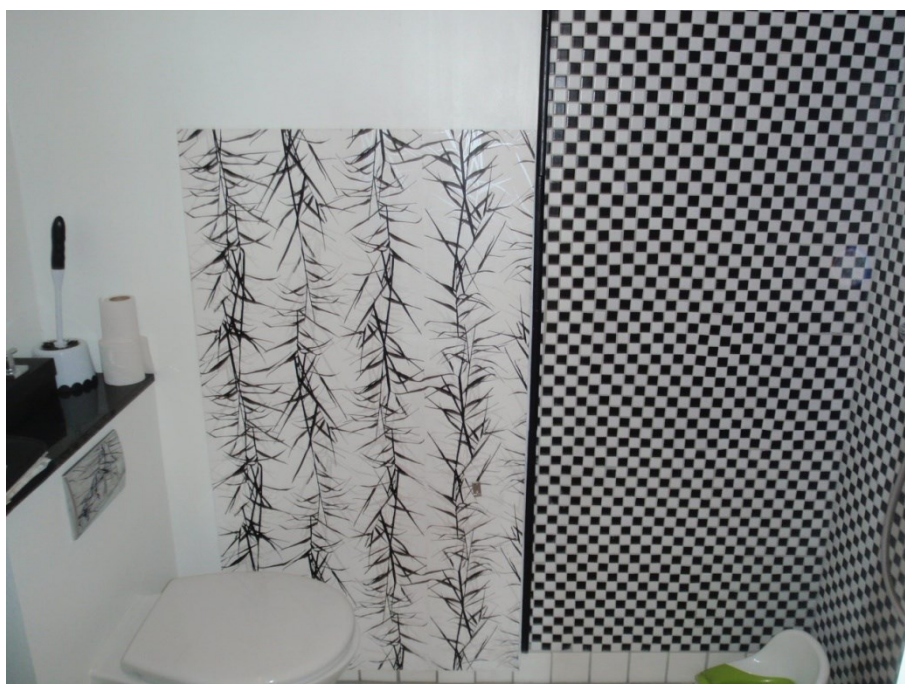
| <i>Klagepunkter:</i> | <i>Der kunne konstateres følgende:</i> |
|---|---|
| Ad 6. Der kunne konstateres følgende: | <p>På badeværelset på 1. sal kan det ses, at husets Genveks anlæg er placeret i skunken bag en dekorativt malet metalplade, se bilde 8 + 13.</p> <p>Idet lemmen er placeret meget tæt på brusenichen og inden for vådzone, burde der være foretaget ekstra sikring/afskærmning ved lemmen.</p> |

**Foto 8 visende badeværelse 1. sal – ”skunklem tv.”**

| <i>Klagepunkter:</i> | <i>Der kunne konstateres følgende:</i> |
|---|---|
| Ad 6. Konklusion: | Der sås ikke tegn på skader ved lemmen, men det skal kontrolleres, at det er korrekt, og så skal der etableres en ny vandfast og tætsluttende lem ind mod skunken. |

| <i>Klagepunkter:</i> | <i>Der kunne konstateres følgende:</i> |
|---|---|
| Ad 6. Overslag over udbedringsudgifter inkl. moms: | Omkostningerne til kontrol af skunk, etablering af ny lem, reetablere dampspærre, tilpasning, tæt montagesystem skønnes til kr. 12.500,-. |

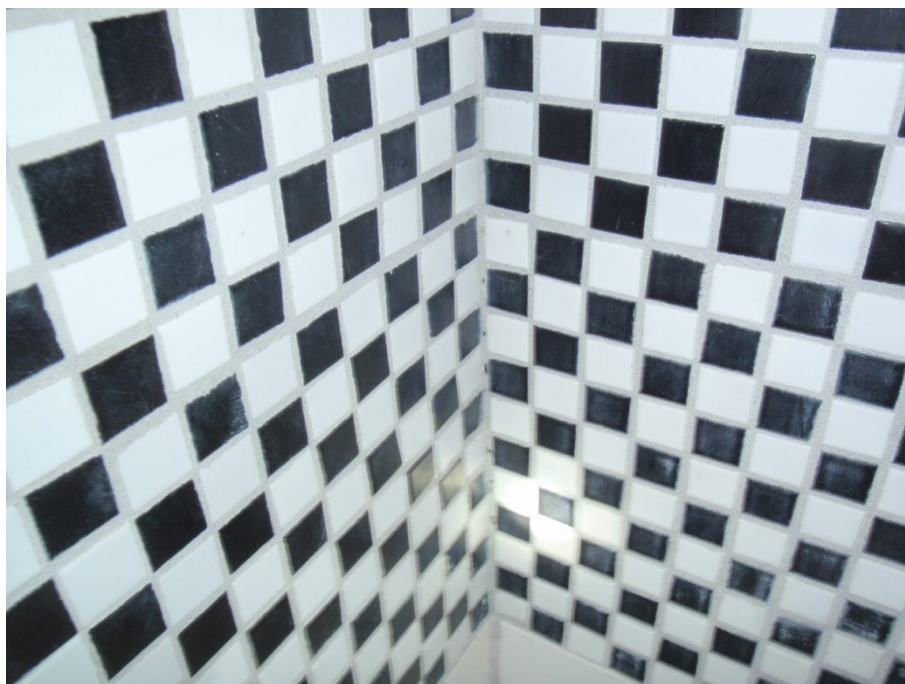
| <i>Klagepunkter:</i> | <i>Der kunne konstateres følgende:</i> |
|---|---|
| Ad 4. Der kunne konstateres følgende: | <p>Ved besigtigelsen af badeværelserne kan det ses, at flise- og fugearbejdet bærer præg af selvbyg. Fliser/stifter er noget varierende og i brusenichen ses små huller i fugen på alle badeværelser, ligesom der stedvis mangler fuge ved sokkelfliser langs kanter. Billede 8-9-10.</p> <p>I gulvafløbene i stueetagen bemærkes dels forhøjelsesringe, dels skønnet overfladebehandlede betonkanter, der fremstår med afskalninger. Billede 11-12.</p> <p>Med hensyn til oplysningen om, at der er problemer med det ene afløb, er dette et skjult forhold, som syn- og skønsmanden ikke kan kommenterer.</p> |

**Foto 9 visende hullede fuger i hjørne af nichen**

| <i>Klagepunkter:</i> | <i>Der kunne konstateres følgende:</i> |
|---|---|
| Ad 4. Konklusion: | <p>Det vil være nødvendigt at eftergå fugearbejdet i brusenichen, hvor der er vandpåvirkning. Der skønnes anvendt vådrumsløsning, idet der ikke måltet forøget fugt, men fuger bør generelt være intakte, hvor der bades.</p> <p>Vedrørende gulvafløbene, så er de ikke korrekt udført, og det vil være nødvendigt at udskifte dem for at sikre, at de er/forbliver tætte.</p> |

| <i>Klagepunkter:</i> | <i>Der kunne konstateres følgende:</i> |
|---|---|
| Ad 4. Overslag over udbedringsudgifter inkl. moms: | <p>Eftergang af fugerne i brusenicher på badeværelser skønnes til 1 mand, 1 dag kr. 5.000,- inkl. moms.<br/>Udgifter til udskiftning af 3 stk. gulvafløb skønnes til kr. 25.000,- inkl. reetablering af vådrumsløsning i områderne.</p> |

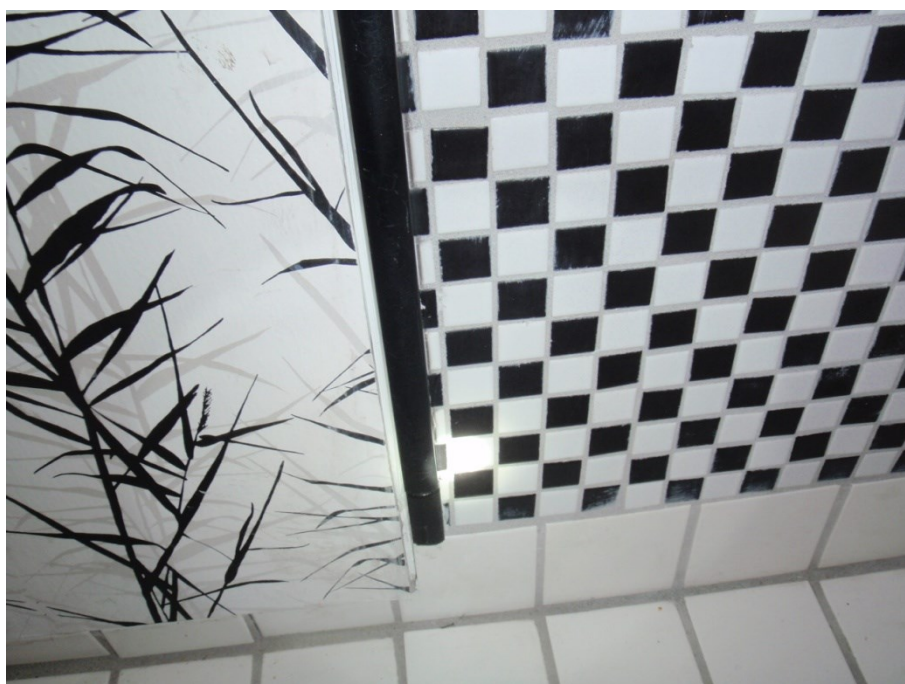
**Foto 10 visende hullede fuger – nederst**

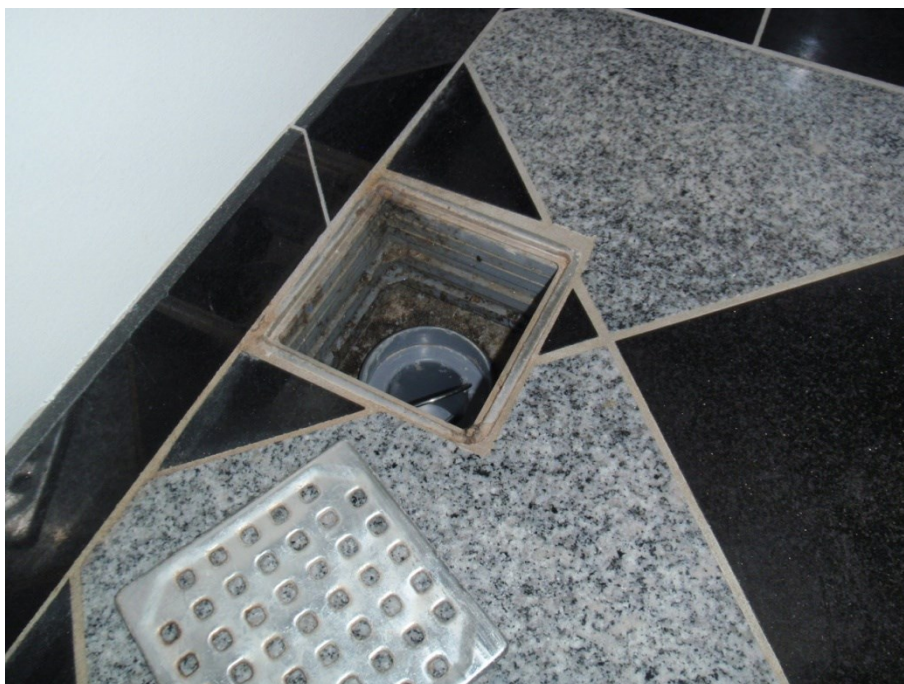
| <i>Klagepunkter:</i> | <i>Der kunne konstateres følgende:</i> |
|---|---|
| | Vedrørende gulvafløbene, så burde såvel anvendelse af forhøjelsesringe som frie/overfladebehandlede betonkanter være nævnt i tilstandsrapporten. |

**Foto 11 visende forhøjelsesringe i gulvafløb**

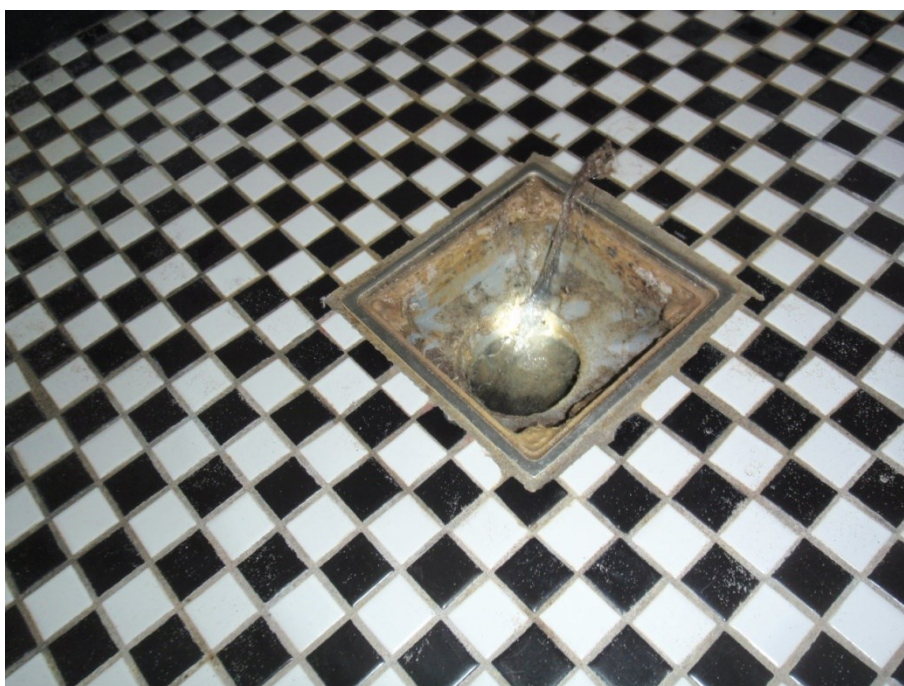
**Foto 12 visende afskallet overfladebehandling i gulvafløb**

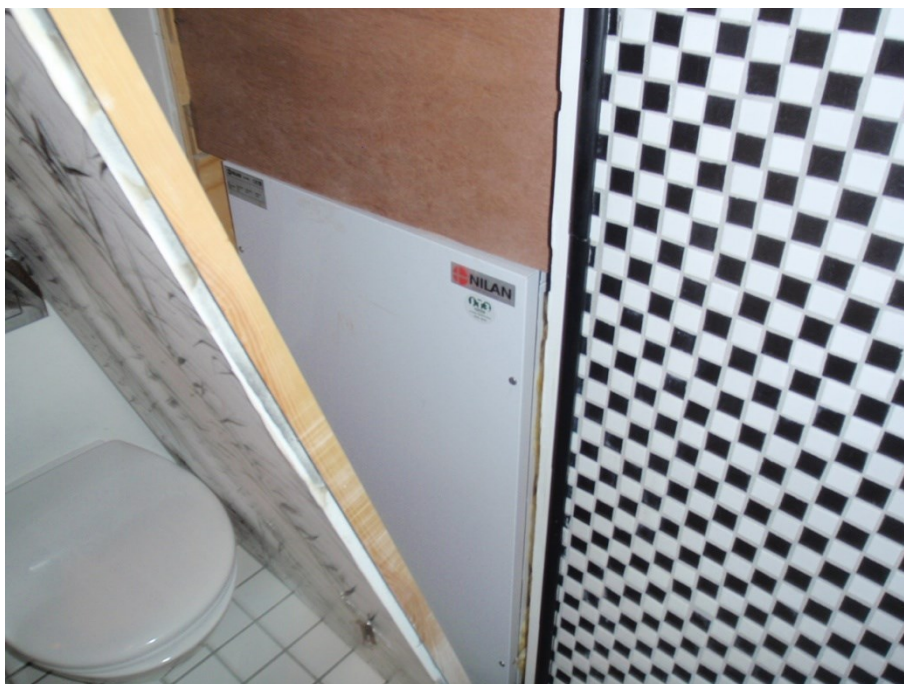
**Foto 13 visende Genveksaggregat bag skunklem**

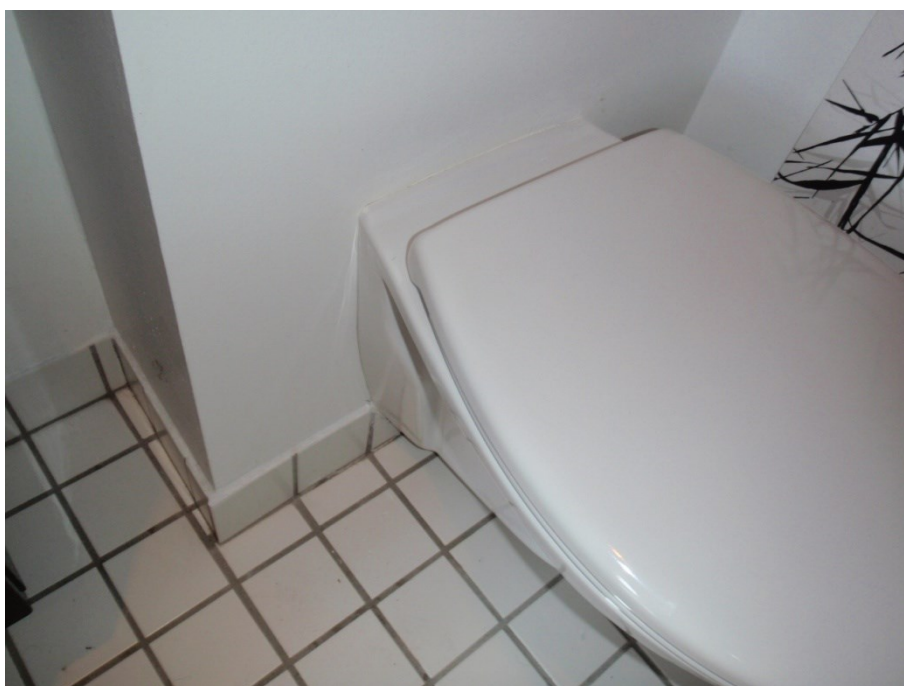
| <i>Klagepunkter:</i> | <i>Der kunne konstateres følgende:</i> |
|---|---|
| Ad 7. Der kunne konstateres følgende: | Ved besigtigelsen på badeværelset kunne mærkes lidt bevægelse ved fysisk påvirkning af det væghængte toilet, og ved at fjerne afdækningspladen i toppen kan det ses, at "kassen" er en simpel konstruktion uden væsentlig styrke/understøtning og fastgørelse. Billede 8 + 14 + 15.<br>Det skønnes at være et forhold, der vil udvikle sig. |

**Foto 14 visende væghængt kloset, 1. sal**

| <i>Klagepunkter:</i> | <i>Der kunne konstateres følgende:</i> |
|---|---|
| Ad 7. Konklusion: | Det er et problem, der ofte ses ved væghængte klosetter i lette skillevægge, og det skønnes nødvendigt at demontere toilettet, foretage forstærkning af væggen og reetablere toilettet. |
| Ad 7. Overslag over udbedringsudgifter inkl. moms: | Omkostningerne til forstærkning af skillevæg/"klosetkassen" skønnes til kr. 15.000,- inkl. folgearbejder. |

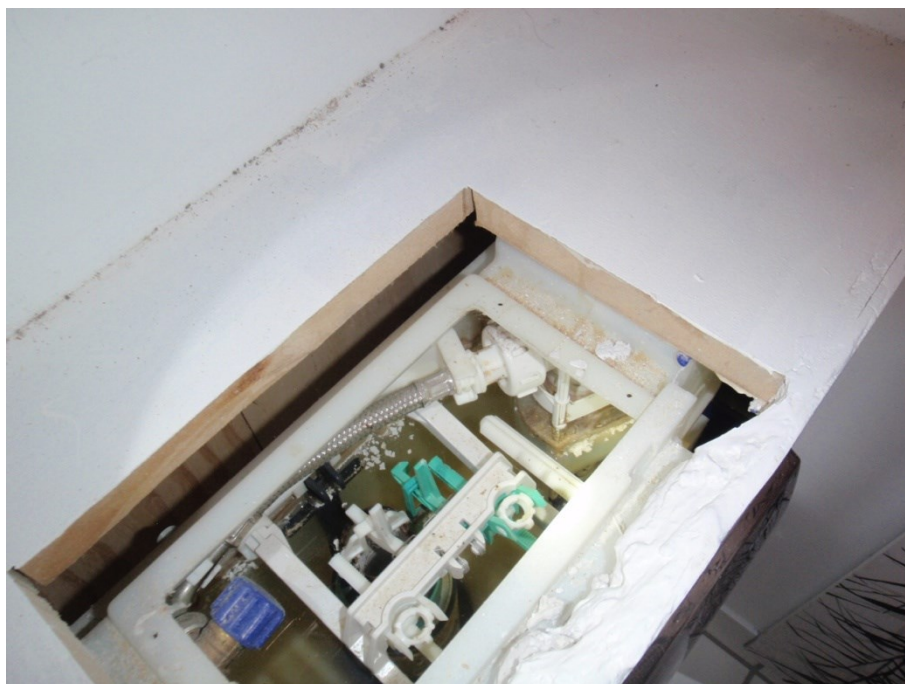
**Foto 15 visende kloset forankret til spinkel kasse**

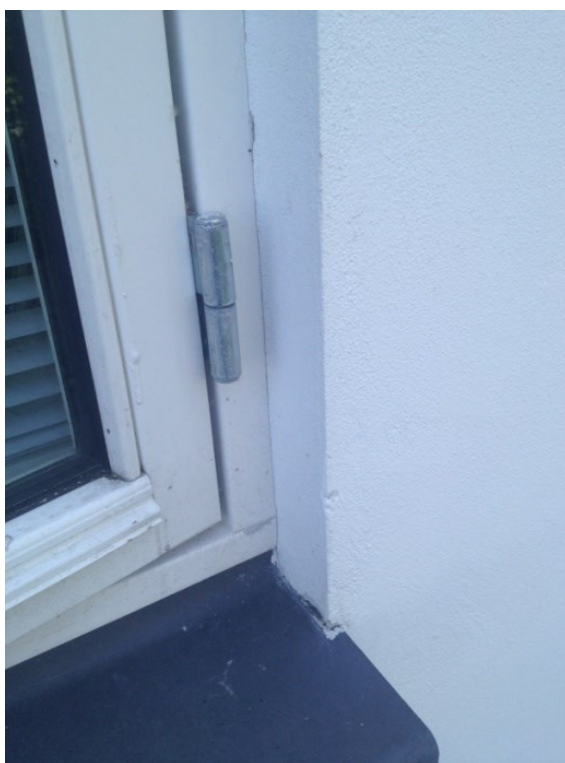
| <i>Klagepunkter:</i> | <i>Der kunne konstateres følgende:</i> |
|---|---|
| Ad 8. Der kunne konstateres følgende: | Generelt henvises til klagers påstande, se billede 16 + 17. |

| <i>Klagepunkter:</i> | <i>Der kunne konstateres følgende:</i> |
|---|---|
| Ad 8. Punktet burde være anført som følgende i rapporten: | 3.3. K2<br>Der er pudset ud til på karmtræ omkring vinduerne i stueplan.<br>Note: Forholdet kan give fugt i træ og revnedannelser i puds, når træet arbejder. |

**Foto 16 visende pudset ud på/til karmtræ**

| <i>Klagepunkter:</i> | <i>Der kunne konstateres følgende:</i> |
|---|---|
| Ad 8. Konklusion: | Sålbænke bør eftergås, og der bør fræses ud omkring vinduer for at etablere en fuge og fremtidige stopninger på vinduerne i stueplan og ved døre. |
| Ad 8. Overslag over udbedringsudgifter inkl. moms: | Omkostninger til udfræsning af puds/fugerne, kontrol af bagstop og reetablere med ny fuge skønnes til kr. 40.000,-, idet der skal fræses i de pudsede false. |

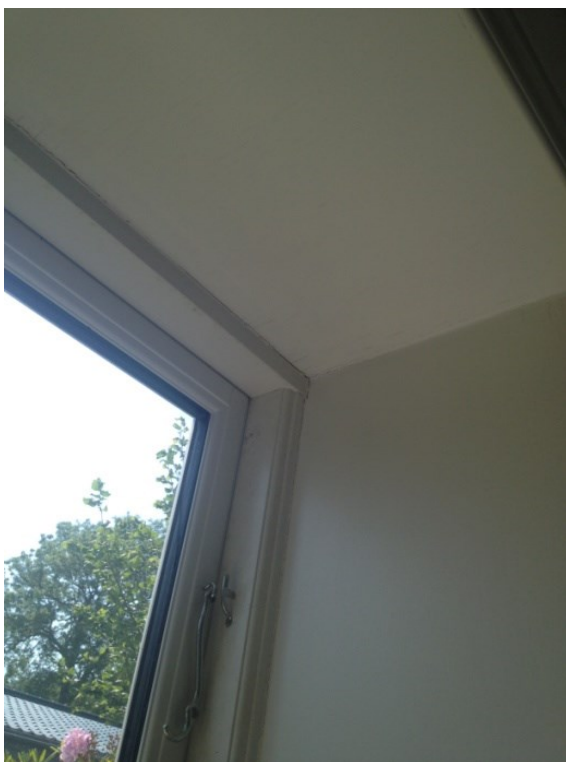
| <i>Klagepunkter:</i> | <i>Der kunne konstateres følgende:</i> |
|---|---|
| | At KK nu registrerer vandindtrængen over vinduer kan syn- og skønsmanden ikke vurdere, uden der foretages destruktivt indgreb over vinduer og konstruktionen besigtiges for evt. manglende fugetætning.<br>Ved generelt manglende fugetætning kan der også trænge vand ind omkring vinduerne. |

**Foto 17 visende vandskjolder over vinduer**

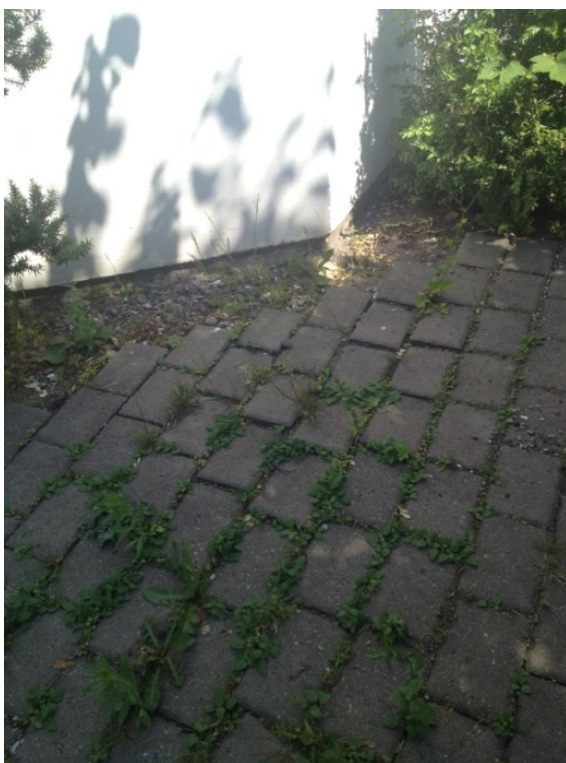
| <i>Klagepunkter:</i> | <i>Der kunne konstateres følgende:</i> |
|---|---|
| Ad 9. Der kunne konstateres følgende: | Ved besigtigelse af vestkarnappen kan det ses, at soklen fremstår i rå stand, og med en sokkelhøjde på 5-10 cm rundt om karnappen, se billede 18+19.<br>Det kan ses, der er udført fugtspærre.<br>Denne er ikke skåret til, men er generelt under/bag facadepudsen. |
| Ad 9. Konklusion: | Det er ikke et krav, at en sokkel skal være pudset, og det er primært kosmetisk, at en sokkel pudses.<br>Pudsen kan være med til at beskytte overfladen på fundablokke, men idet en puds ikke er fugt/vandfast skønnes det primært kosmetisk. |

**Foto 18 visende rå sokkel – vestkarnap**

| <i>Klagepunkter:</i> | <i>Der kunne konstateres følgende:</i> |
|---|---|
| Ad 9. Overslag over udbedringsudgifter inkl. moms: | Omkostninger til tilretning af sokkel, udbedring og finpuds skønnes til kr. 7.500,-. |

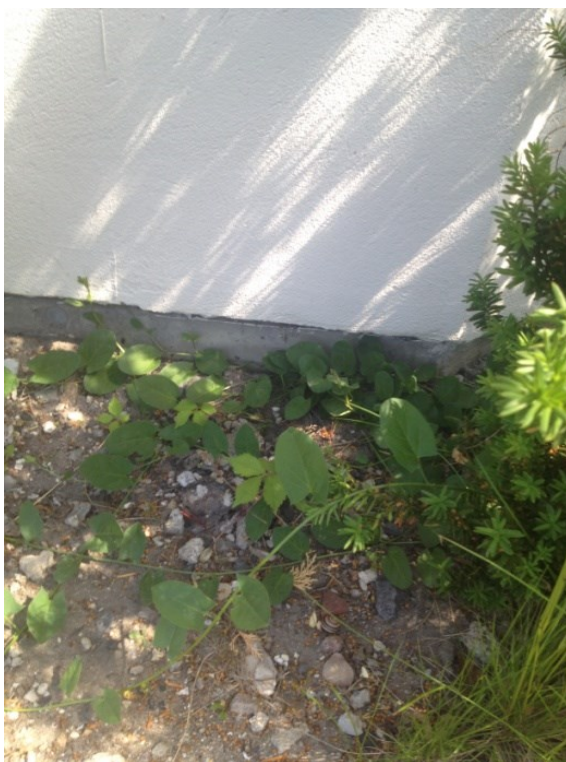
**Foto 19 visende fugtspærre under puds**

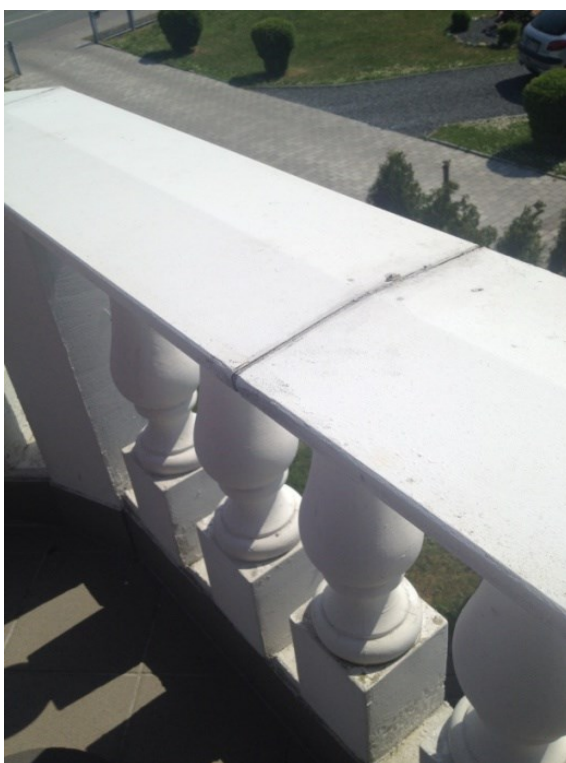
| <i>Klagepunkter:</i> | <i>Der kunne konstateres følgende:</i> |
|---|---|
| Ad 11. Der kunne konstateres følgende: | Ved besigtigelsen kunne det konstateres, at der var et par løse afdækningsplader på balkonen mod vejen. Der var fuget mellem pladerne, dog skønnes fugerne af meget varierende kvalitet.<br>På den vestvendte balkon lå afdækningspladerne fast, men til gengæld var der opsat glasafdækning, der delvist var blæst ned, jf. KK. |

**Foto 20 visende løs afdækningsplade – østkarnap**

| <i>Klagepunkter:</i> | <i>Der kunne konstateres følgende:</i> |
|---|---|
| Ad 11. Konklusion: | Det skønnes nødvendigt at eftergå afdækningen, herunder om fugesamlinger og stenene er korrekt fastgjort til balustrene/muren. |

| <i>Klagepunkter:</i> | <i>Der kunne konstateres følgende:</i> |
|---|---|
| Ad 11. Overslag over udbedringsudgifter inkl. moms: | Omkostninger til eftergang af afdækningspladerne, evt. inkl. mekanisk fastgørelse skønnes til kr. 15.000,-. |

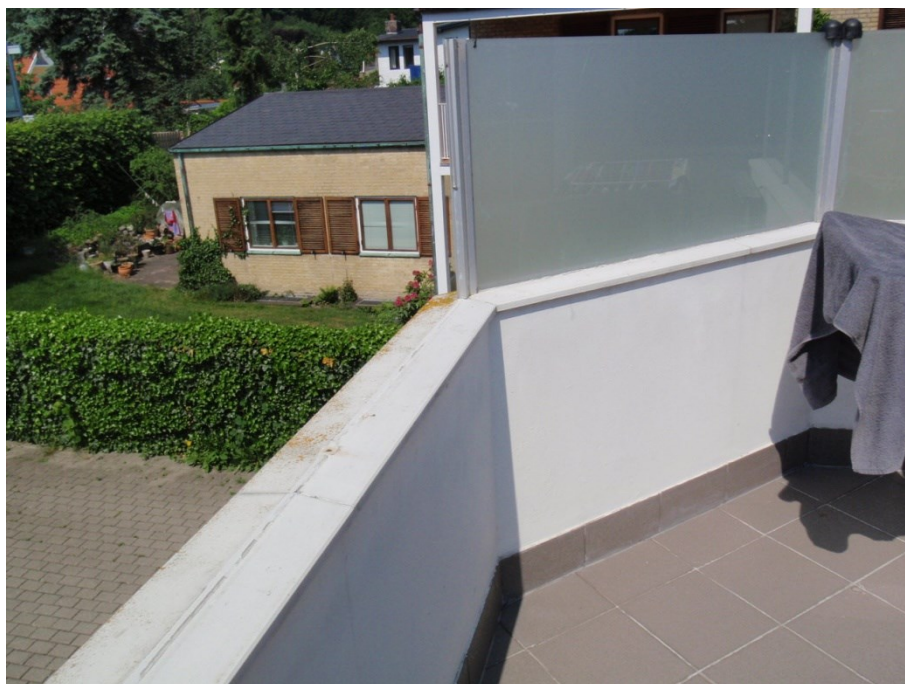
**Foto 21 visende afdækning – vestkarnap**

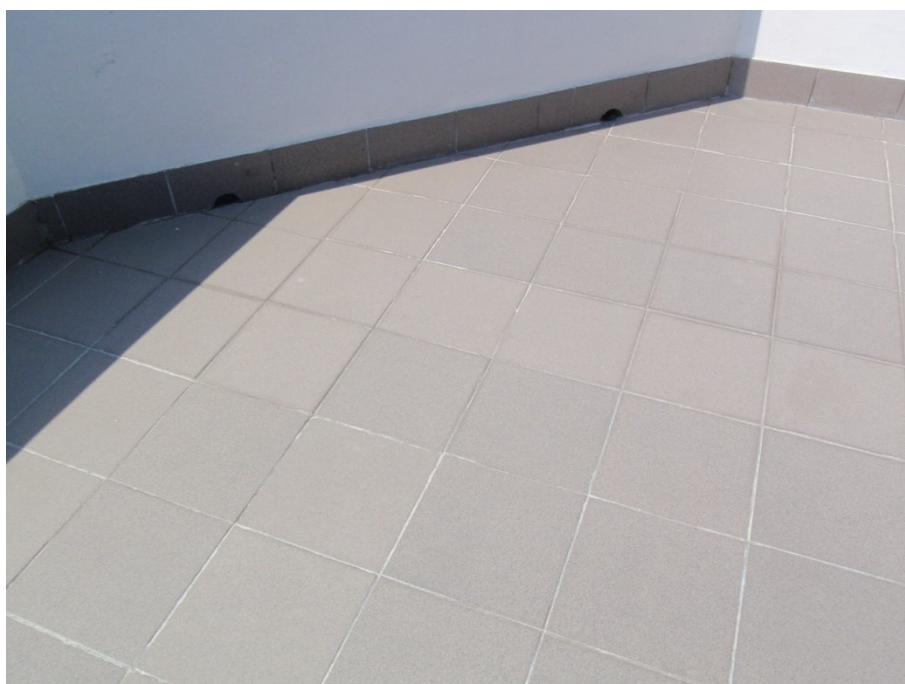
**Foto 22 visende klinker på balkoner**

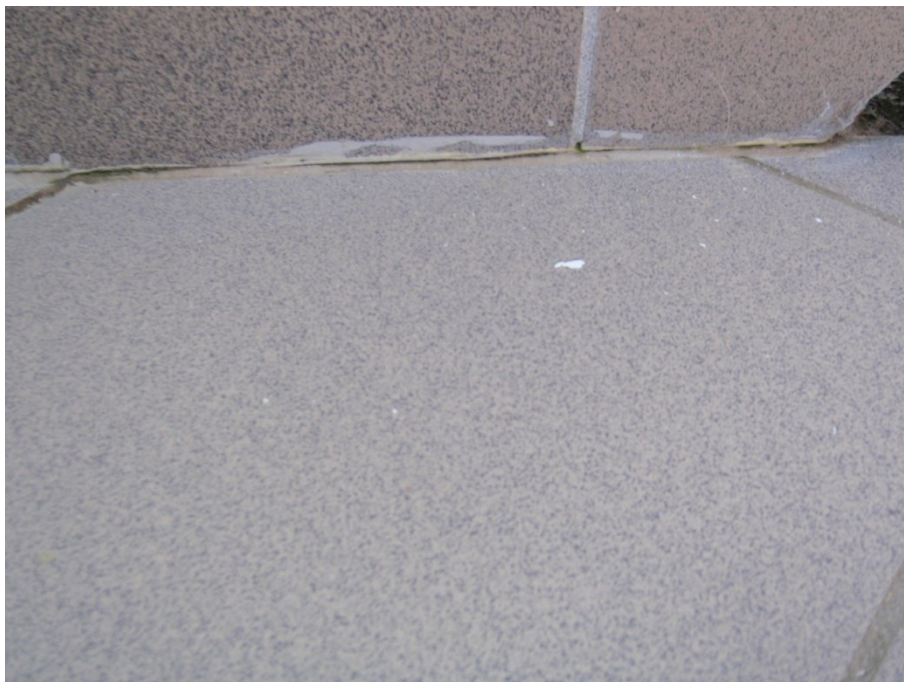
**Foto 23 visende slip ved fuger mod sokkelfliser**

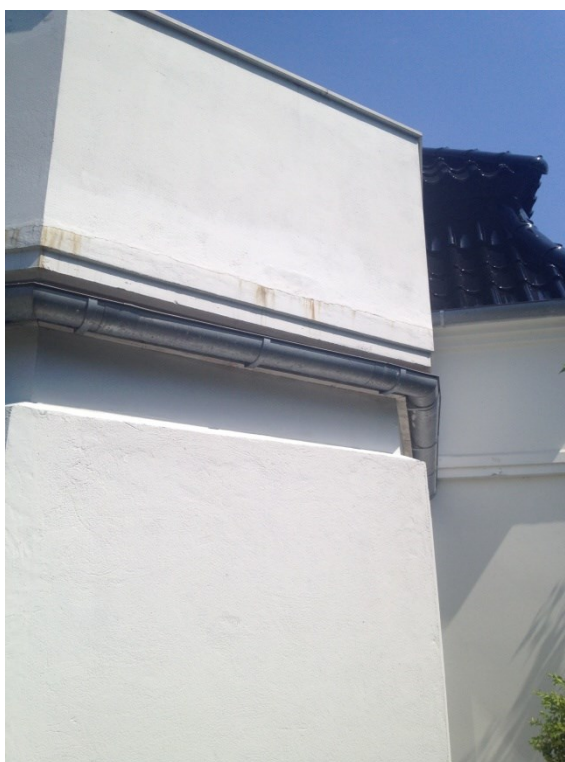
**Foto 24 visende fugtaftegninger ved gesims/balkon**

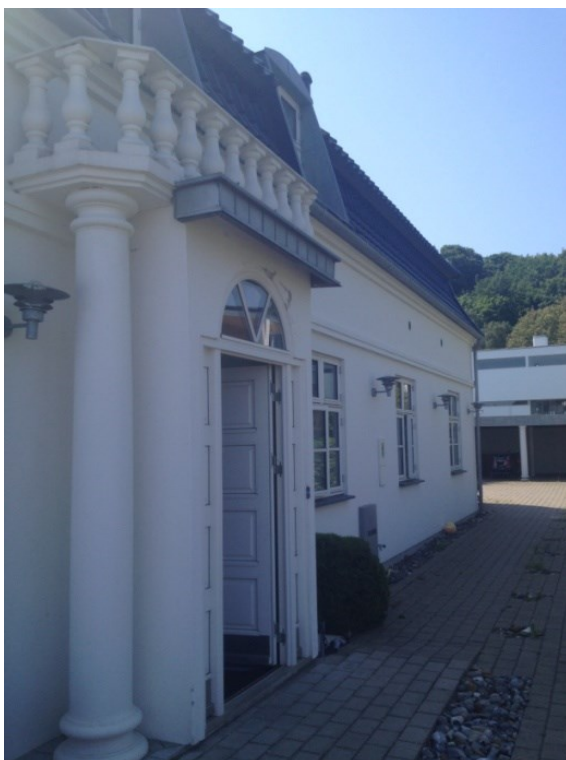
**Foto 25 visende ”halvtæg” ved hoveddør**

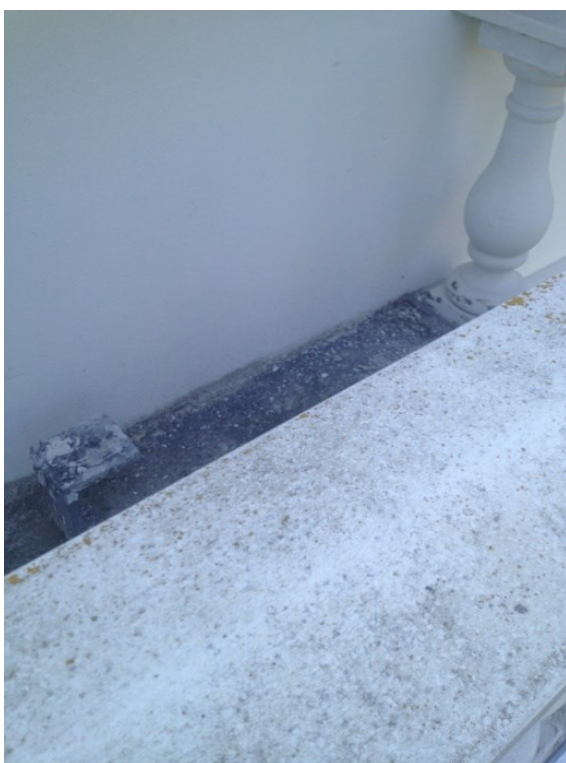
**Foto 26 visende ikke korrekt inddækning mod hovedhus**

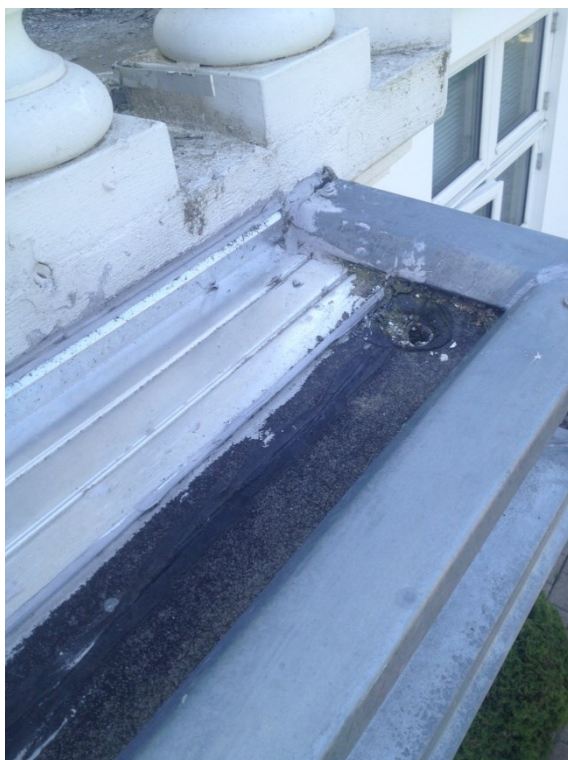
**Foto 27 visende ikke korrekt interimistisk zink- og fugearbejde på halvtag**

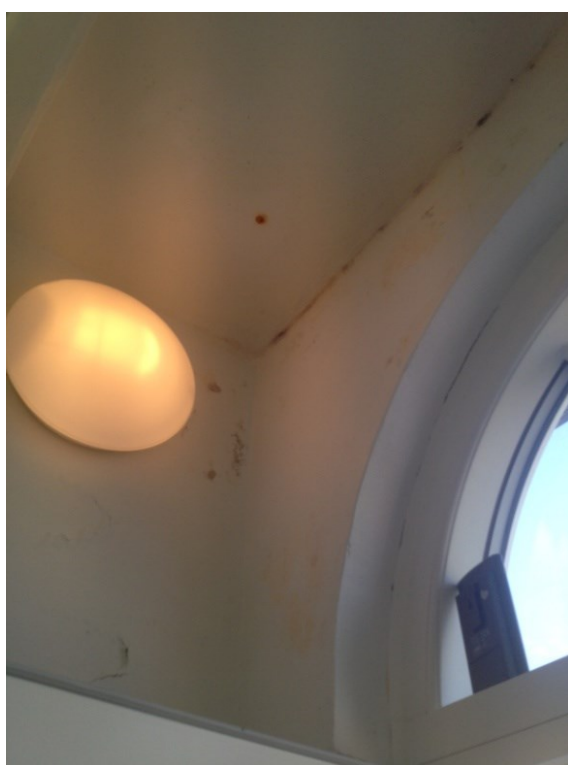
**Foto 28 visende fugtskjolder i loft/karnap**

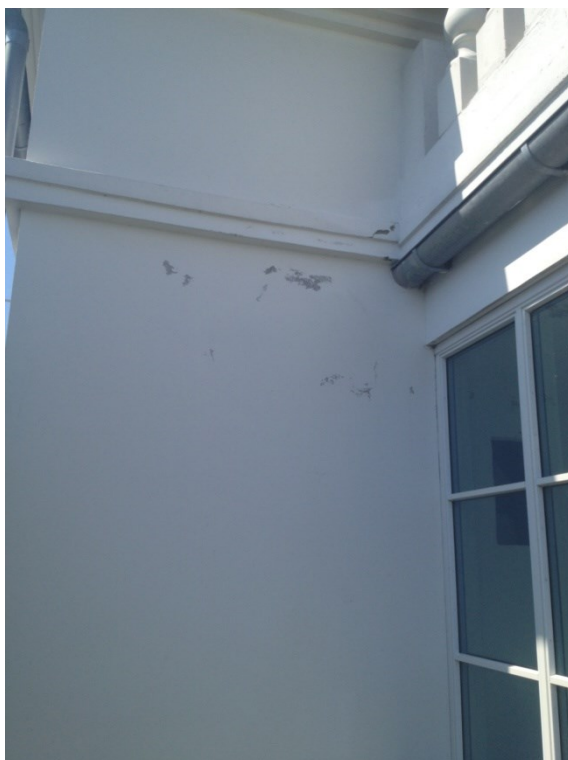
**Foto 29 visende fugtskjolder/afskalning karnap øst**

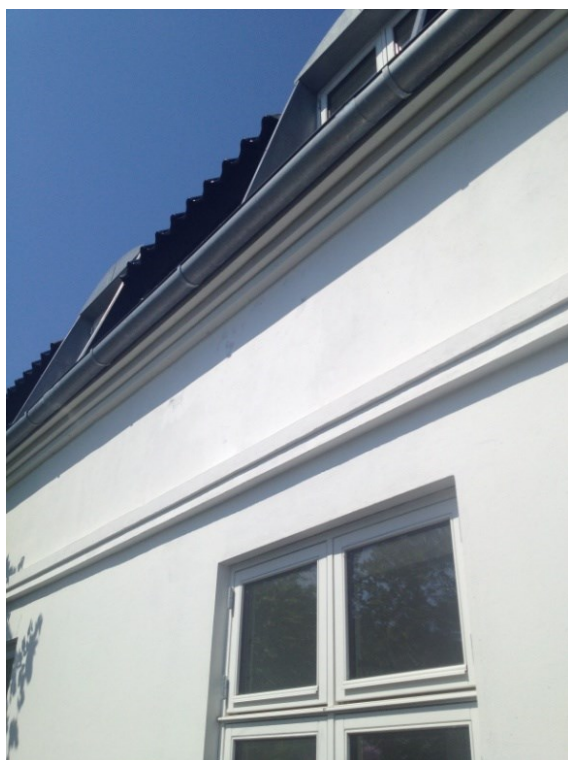
**Foto 30 visende fugtaftegning under mansardvindue**

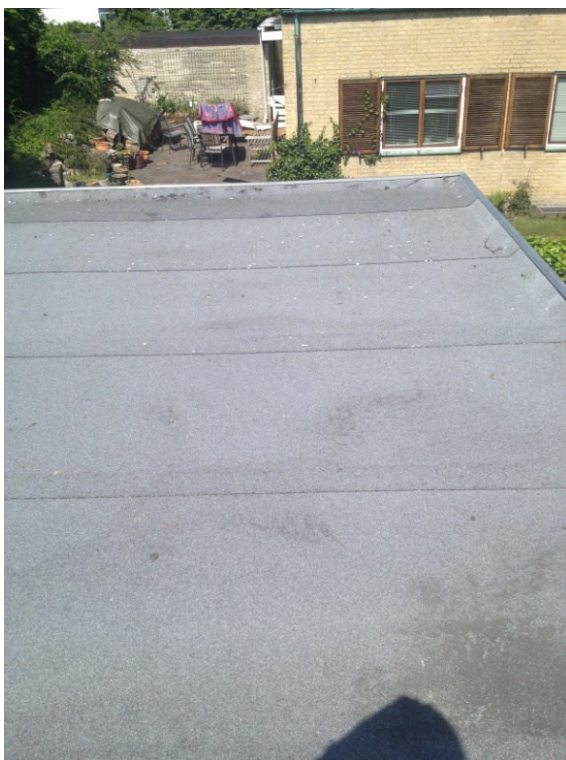
**Foto 31 visende carport – tagpaptag**

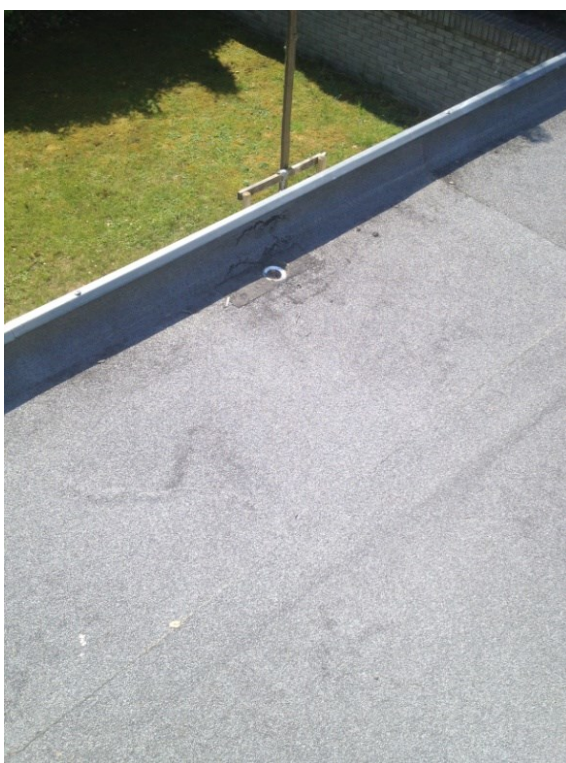
**Foto 32 visende lille tagnedløb**

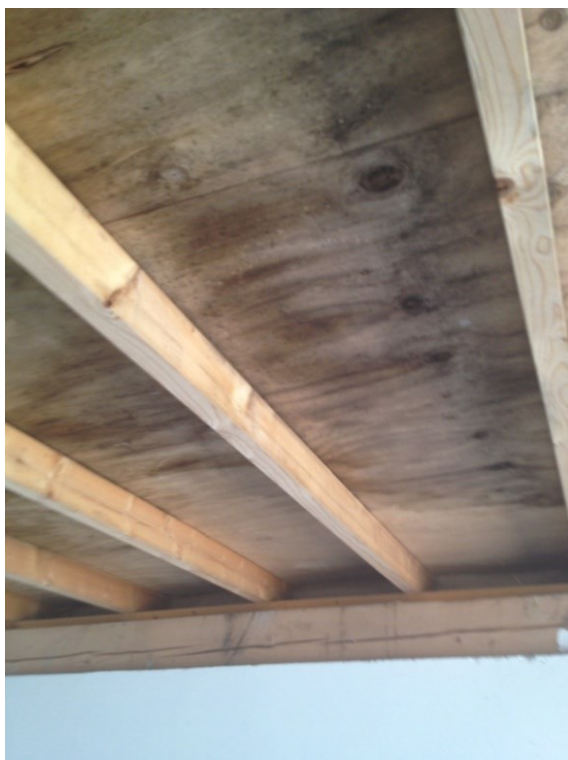
**Foto 33 visende fugtskjolder på underside – krydsfinér**

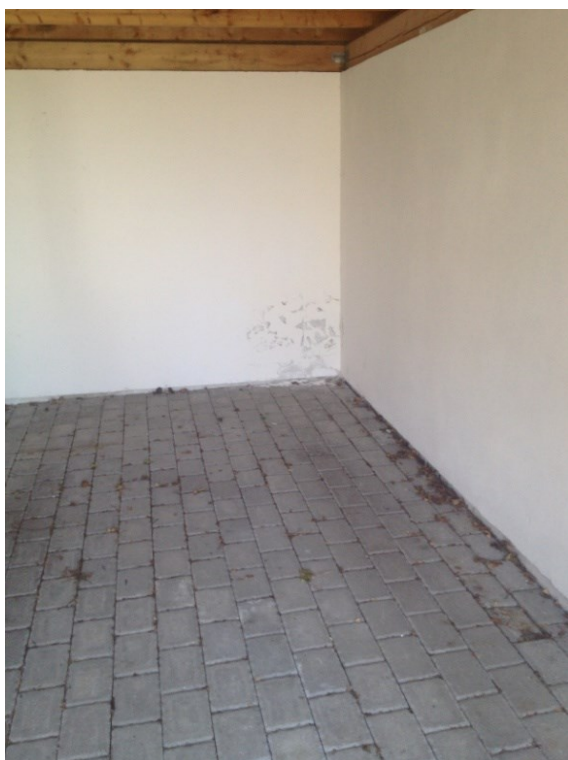
**Foto 34 visende pudsafskalning i carport**

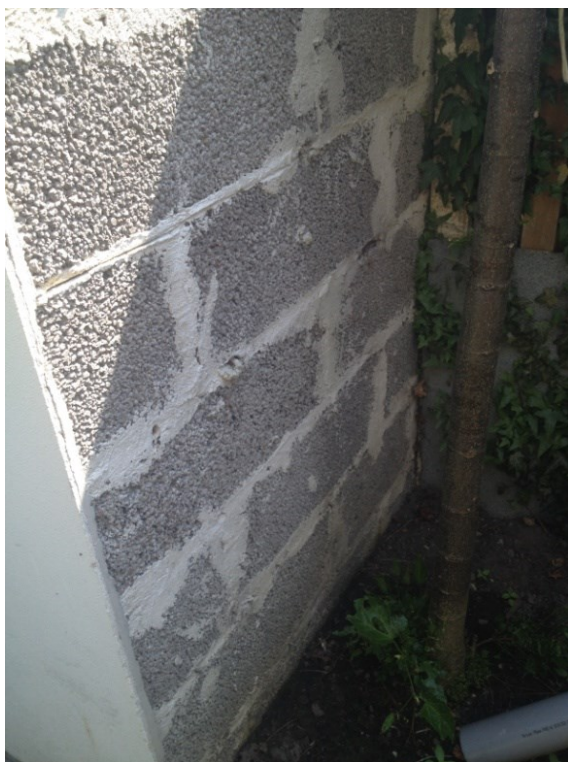
**Foto 35 visende upudset område på bagsiden af carporten**

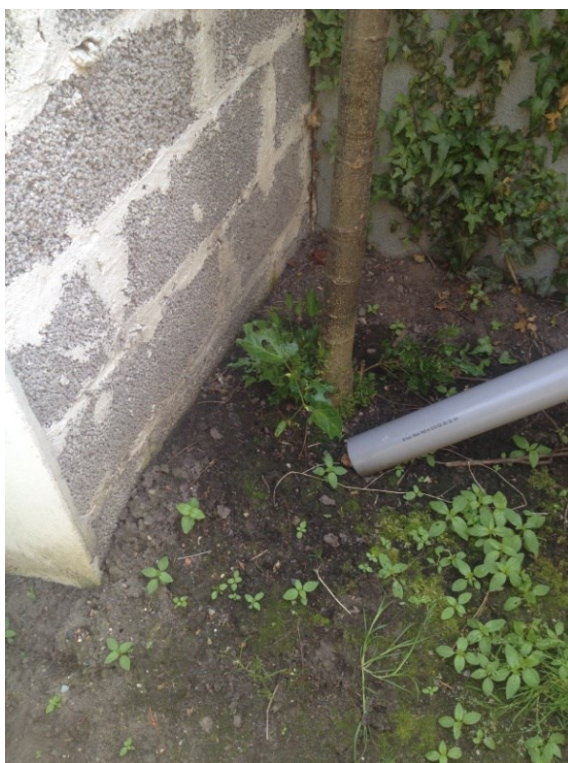
**Foto 36 visende løst nedløb fra udhus**

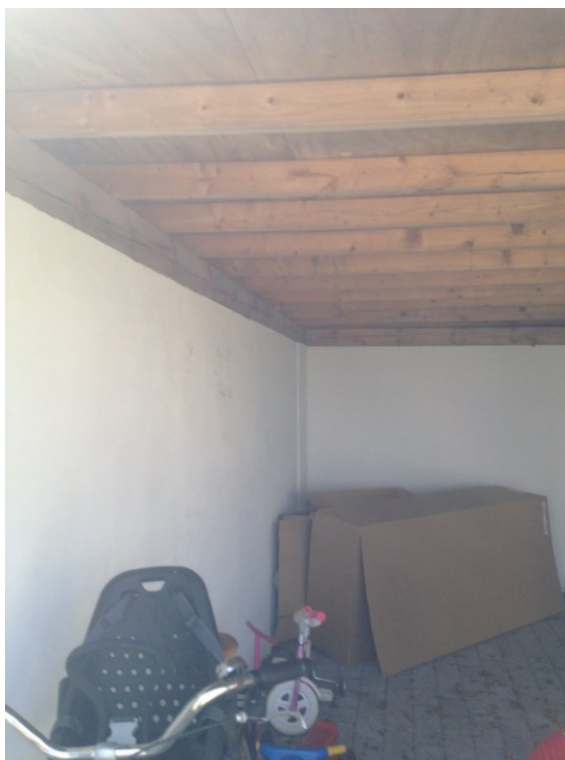
**Foto 37 visende bjælkespær – carport**

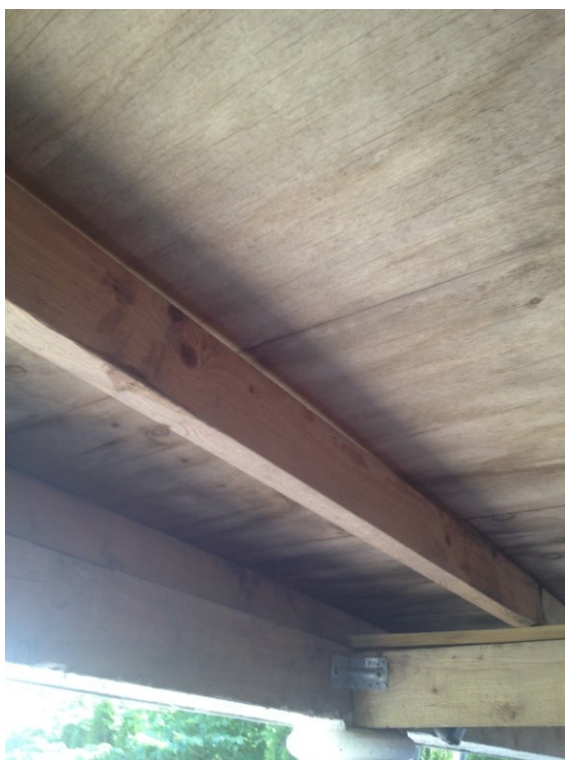
**Billede 38 visende luft mellem krydsfinér/spær**
