# SKØNSERKLÆRING

J.nr. 16065

## Skønsmandens erklæring

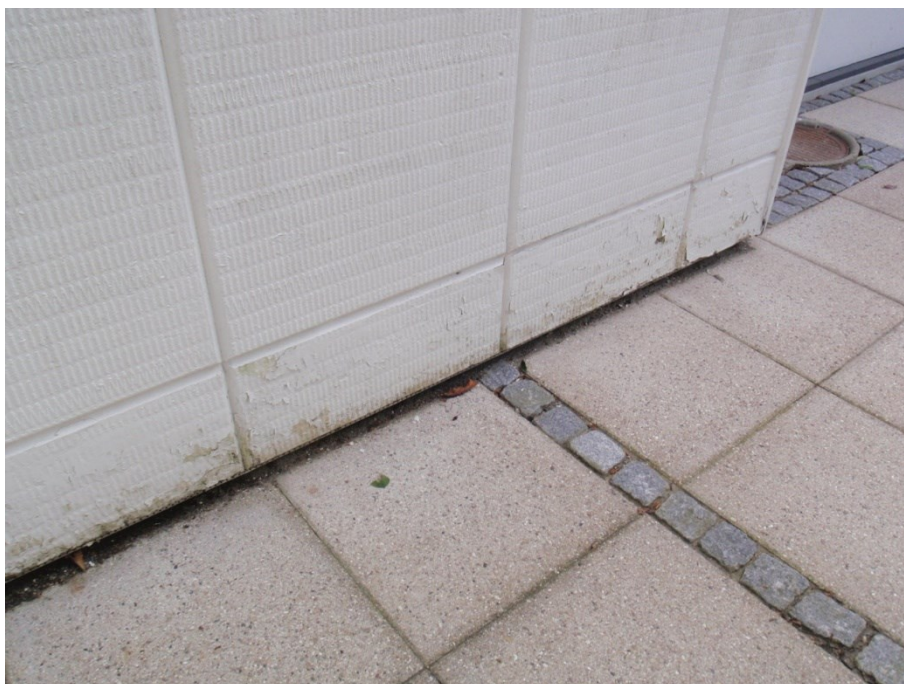
| <i>Klagepunkter:</i> | <i>Der kunne konstateres følgende:</i> |
|---|---|
| Ad 1. Der kunne konstateres følgende: | <p>Det oprindelige hus, der er fra 1957, er opført i 20 cm letbetonblokke. Der er foretaget større tilbygning i 1987.</p> <p>I 1994 jf. det oplyste, er der foretaget en udvendig efterisolering med skønnet 100 mm Rockwool facadebatts, der er overfladebehandlede. Se billede 2 – 3 – 4.</p> <p>Stedvis er facadebattsens tæt på terræn, særligt mod vest, hvor der mod nord og øst er mere afstand, 5-10 cm.</p> <p>Især mod vest, samt et enkelt sted mod øst, bemærkes skader i isoleringen nederst.</p> |
| Ad 1. Konklusion: | <p>Årsagen til skaderne mod vest skønnes pga. der er flisebelægning her, hvorimod der er "stendræn" mod nord og øst.</p> <p>Afstanden fra terræn til isolering bør være 10-15 cm for at undgå skader, og der må derfor påregne en udskiftning og tilretning af den nederste række isoleringsbatts mod nord.</p> |

| Ad 1. Punktet burde være anført som følgende i rapporten: | Med karakteren K2:<br>Udvendige facadebatts mod nordøst er stedvis for tæt på terræn.<br><br>Note: Der skønnes at være risiko for opfugtning/skader på batts fra opsprøjt. |

**Foto 3 visende facadebatts t t p  terr en**

| Ad 1. Overslag over udbedringsudgifter inkl. moms: | Omkostninger til udskiftning af den nederste række facadebatts mod vest, inkl. sikre tilstrækkelig afstand anslås til kr. 15.000,- inkl. moms.<br><br>På de øvrige sider nord og øst skønnes der ikke nærliggende risiko for skader, idet der er stendræn og facaderne var ikke mere skadede end hvad der må forventes efter nu over 20 år. |

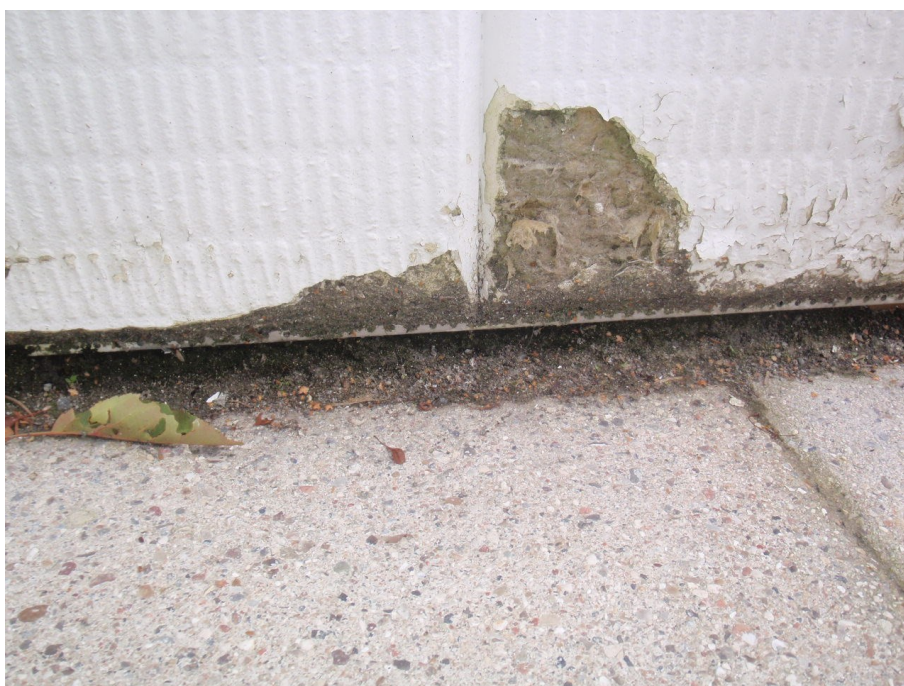
**Foto 4 visende nederste r kke batts, skadede**

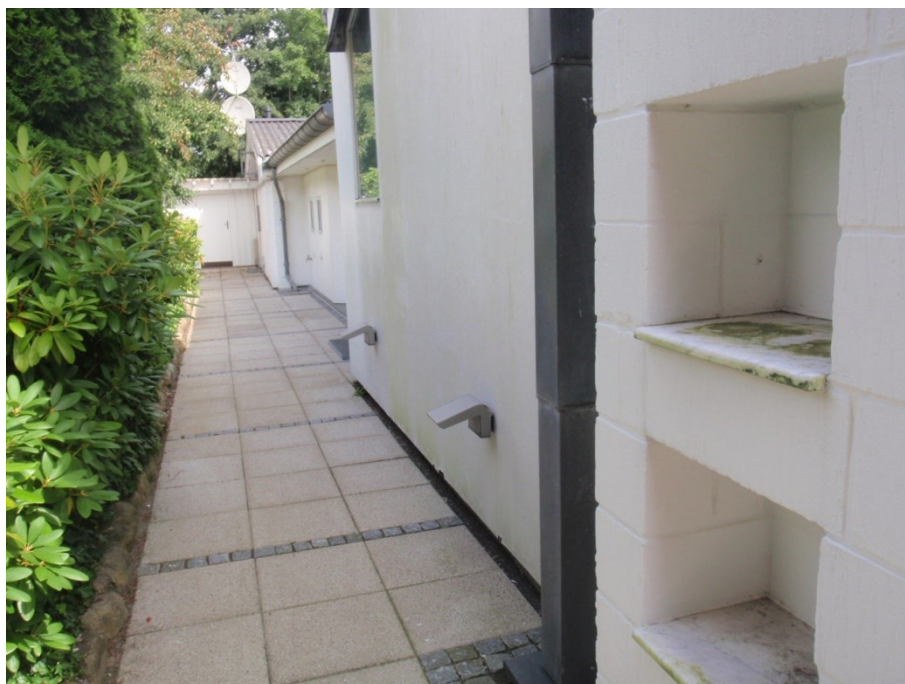
| <i>Klagepunkter:</i> | <i>Der kunne konstateres følgende:</i> |
|---|---|
| Ad 2. Der kunne konstateres følgende: | <p>Tilbygningen er opbygget som et træskelet med isolering og indvendig og udvendig X-finer, der er overfladebehandlet med spartling, glasfilt og malerbehandling.</p> <p>Ved besigtigelse kan der nederst mod vest ses afskalninger og påbegyndende nedbrudt træ, samt mod syd anes revner ved pladesamlinger, billede 6 – 7 - 8. Særlig mod syd kan det ses, at der er opsat en metalplade under beklædningen, billede 9.</p> |

**Foto 5 visende vestgavl – tilbygning – pladebeklædning**

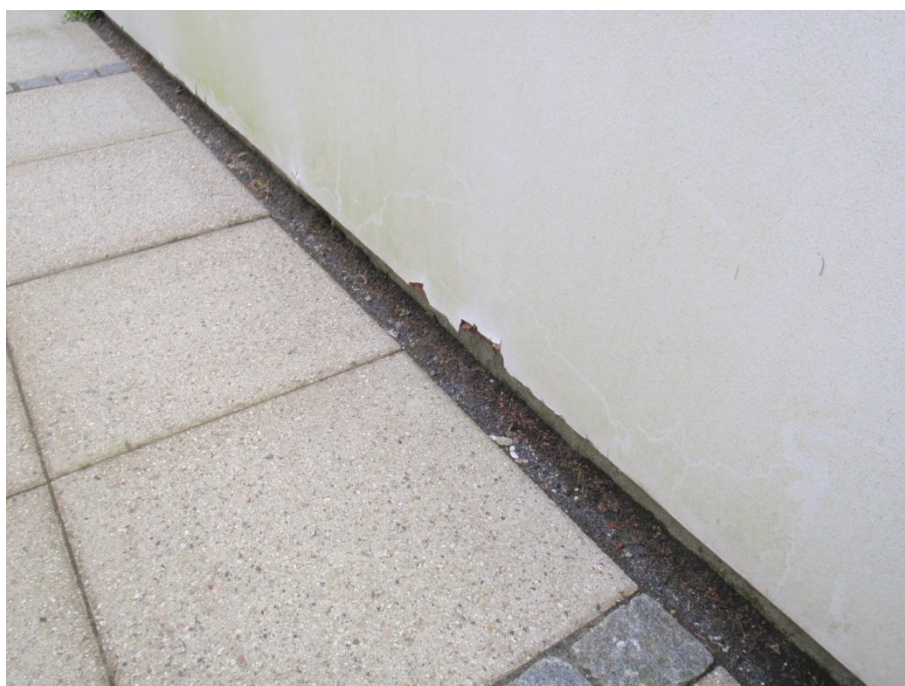
| <i>Klagepunkter:</i> | <i>Der kunne konstateres følgende:</i> |
|---|---|
| Ad 2. Konklusion: | Det skønnes, at opsætningen af metalplader, som en rottesikring under facadebeklædningen på tilbygningen, har lukket for den oprindelige ventilationsmulighed, hvor- |

| | <p>ved der sker periodevis opfugtning i beklædningen. Ventilation skal reetableres og skadet beklædning udskiftes.</p> |

**Foto 6 visende skadet pladebeklædning – vestgavl**

| Ad 2. Overslag over udbedringsudgifter inkl. moms: | <p>Omkostninger til fjernelse af metalplader, afmontering af nogle række plader, ca. højde 1,20 meter, kontrol og udskiftning af defekte plader samt genmontering og ny "åben" rottesikring, i alt ca. 50 lbm.</p> <p>Det afsluttes med fornyet spartling og overfladebehandling af nederste række plader.</p> <p>Omkostningerne skønnes til kr. 125.000,-.</p> |

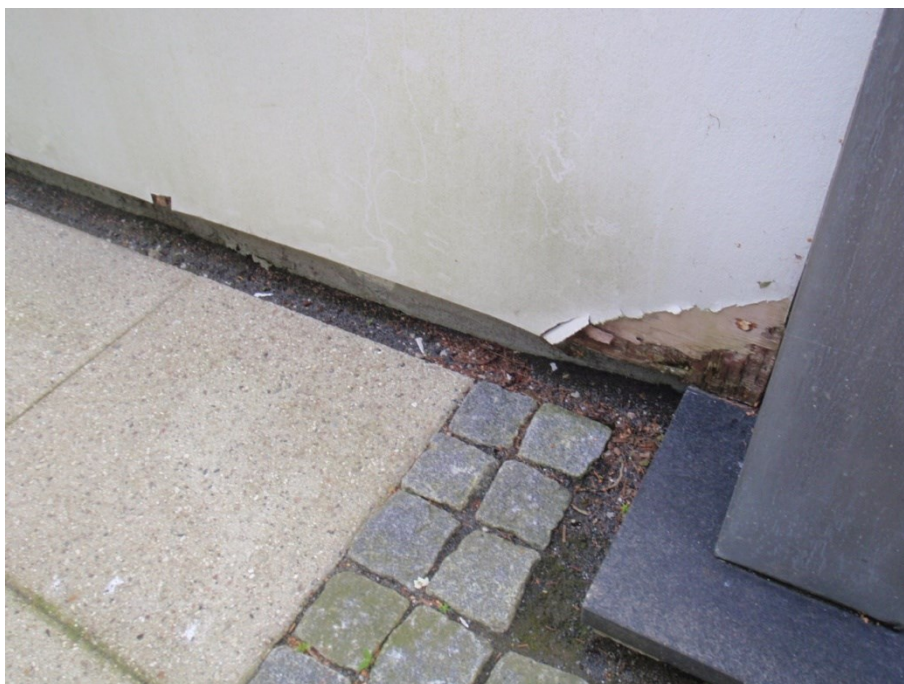
**Foto 7 visende skadet pladebeklædning – vestgavl**

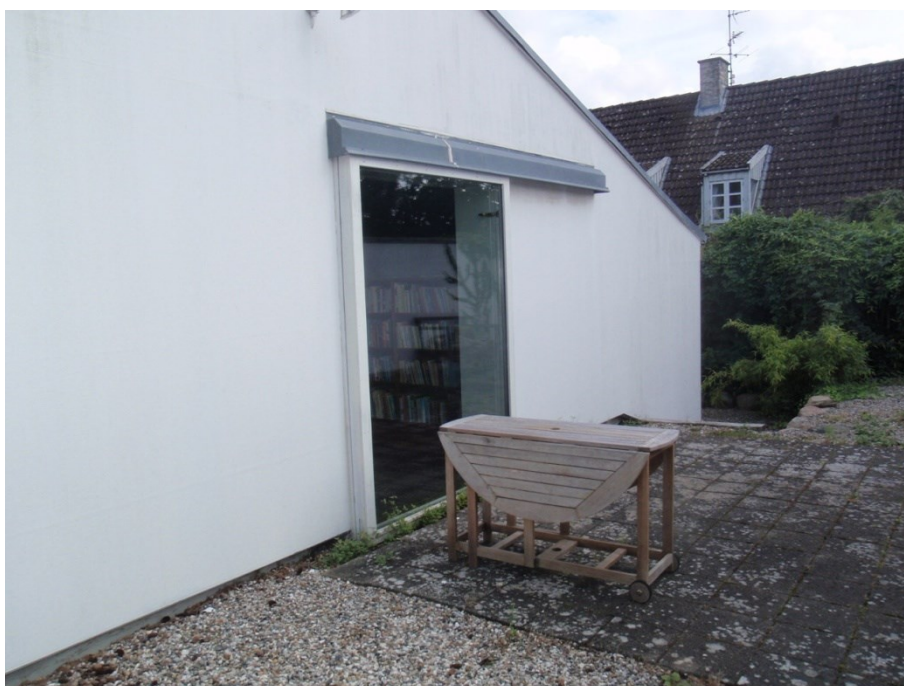
**Foto 8 visende revner ved pladesamlingen – sydfacade**

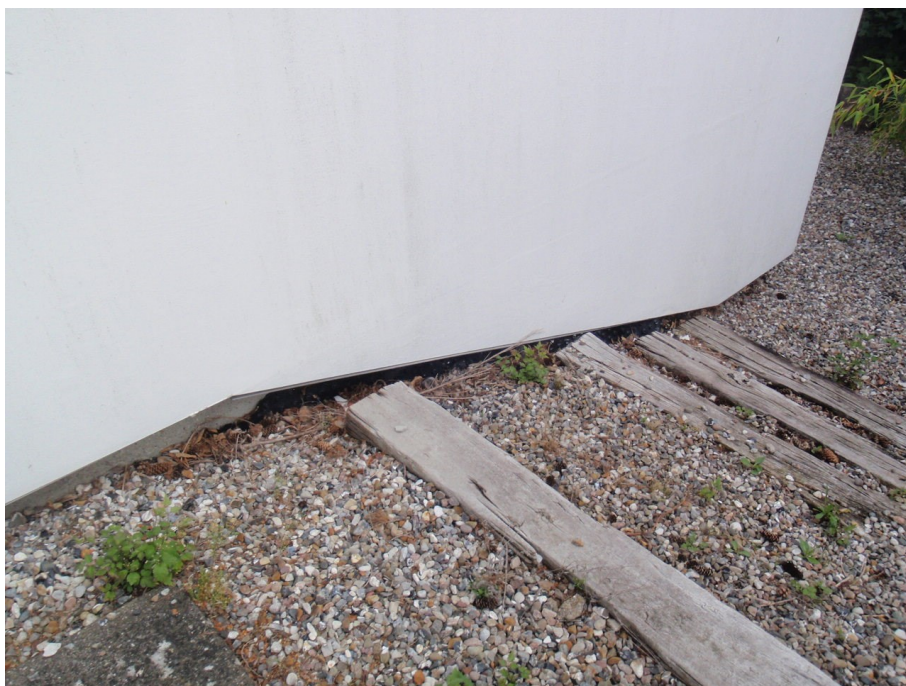
| Ad 2. Punktet burde være anført som følgende i rapporten: | <p>Pkt. 2.2, karakteren K3:<br/>Der er monteret en metalplade nederst under facadebeklædningen på tilbygningen.</p> <p>Note: Forholdet hindrer tilstrækkelig ventilation af facadekonstruktion og medføre risiko for opfugtning bag beklædninger.</p> |

**Foto 9 visende metalskinne under pladebeklædning – nederst – sydgavl**

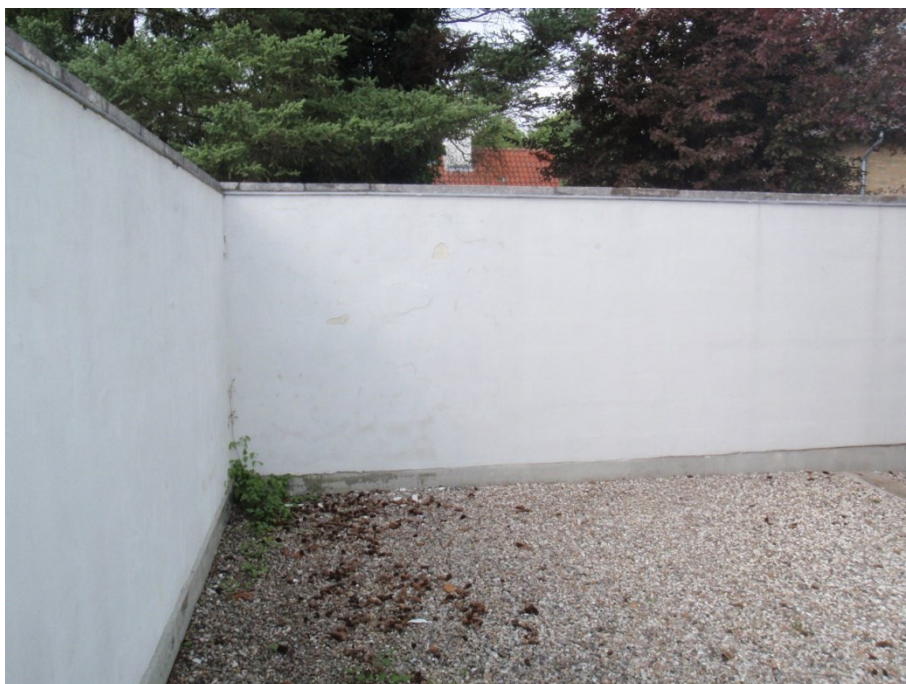
| <i>Klagepunkter:</i> | <i>Der kunne konstateres følgende:</i> |
|---|---|
| Ad 3. Der kunne konstateres følgende: | <p>Læmurene ved terrasser og carport er udført af letbetonblokke eller murværk, der er pudset på begge sider og overfladebehandlet med spartling, glasvæv og maling.</p> <p>På murkronen er læmurene forsynet med betonafstøbning med underliggende afrundede zinkløskant. Se billede 13</p> <p>Der bemærkes stedvis nogle afskalninger samt hult puds ved prøvebankning, særligt ved samlingerne af løskanterne, hvor nogle af disse havde slået fra.</p> |

**Foto 10 visende læmur vest og syd**

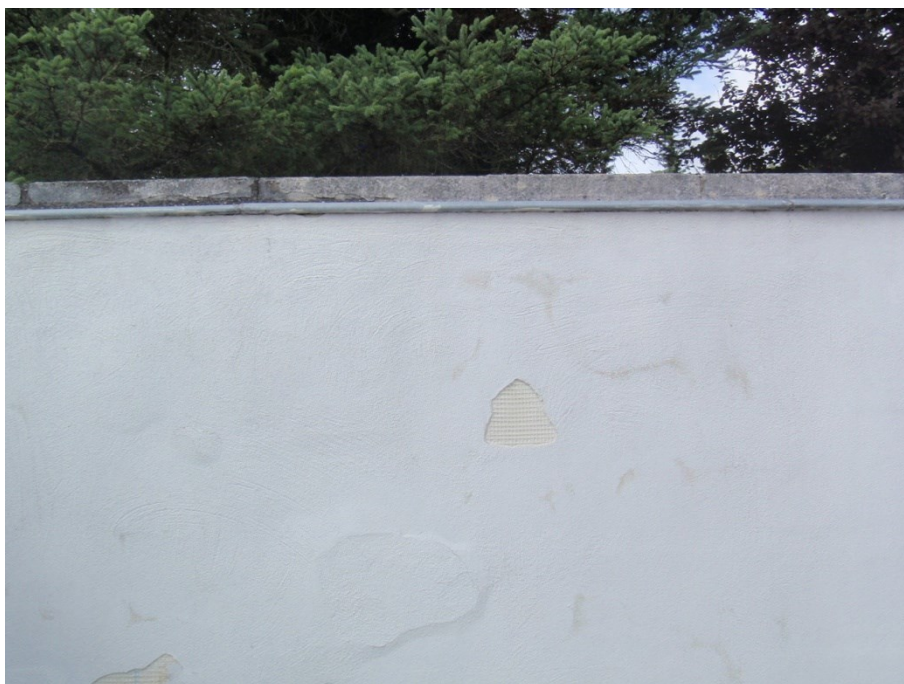
| <i>Klagepunkter:</i> | <i>Der kunne konstateres følgende:</i> |
|---|---|
| Ad 3. Konklusion: | <p>Idet løskanter blot er afrundede og læmurene efterfølgende skønnes pudset op, uden at ændre løskanten, bevirker det, at ekstra overfladevand fra læmuren løber ned af puds.</p> <p>Dette har stedvis medført pudsafskalninger og hult puds. Billede 11 – 12.</p> <p>Løskanten skulle have været udført med en skarp kant, således vandet ville dryppe af. Billede 13.</p> |

**Foto 11 visende skadet puds læmur – vest**

| | <p>Det vil være nødvendigt at udskifte toppen, etablere ny løskant, banke puds ned, idet det er opsat med væv.</p> <p>Reetablere puds og overfladebehandling.</p> |
| Ad 3. Overslag over udbedringsudgifter inkl. moms: | <p>Omkostning til etablering af ny top og afrensning og oppudsning af læmuren, inkl. løskant, ca. 25 l. meter.</p> <p>Omkostningerne skønnes til kr. 125.000,-.</p> |

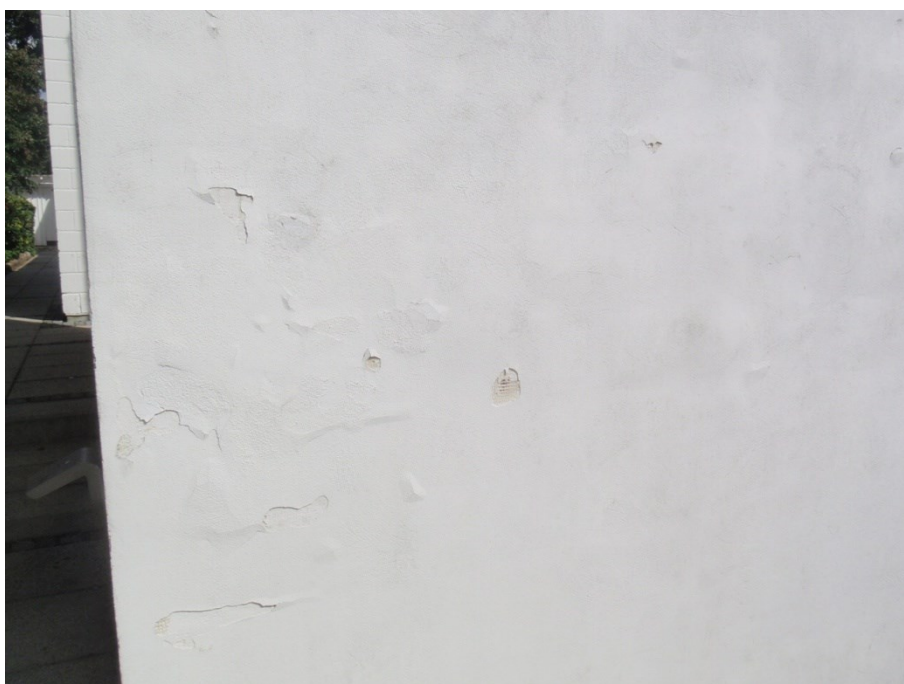
**Foto 12 visende skadet puds læmur – syd**

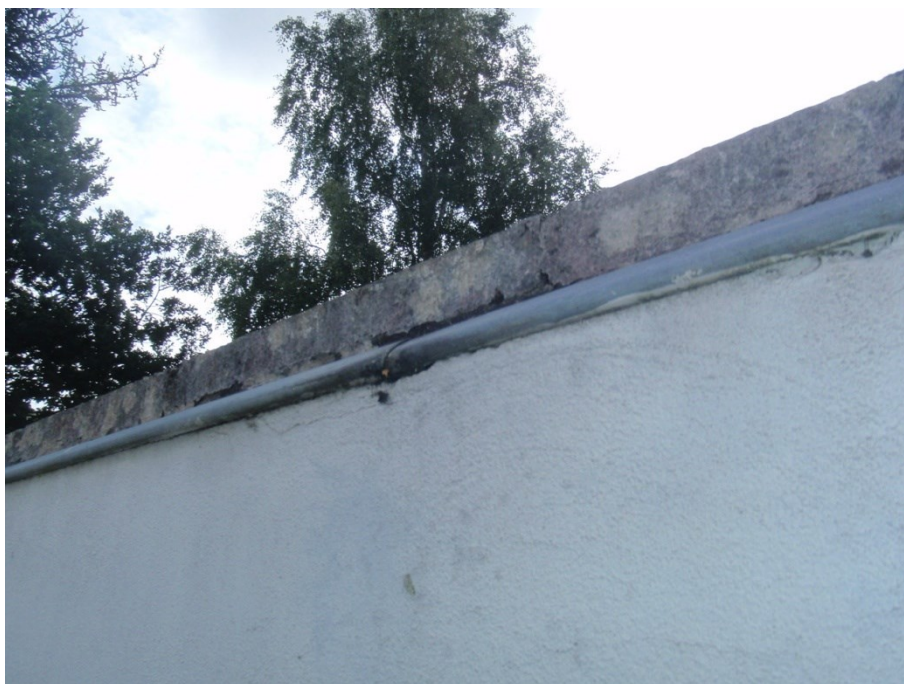
| Ad 3. Punktet burde være anført som følgende i rapporten: | <p>Karakteren K2:</p> <p>Der er stedvis hult puds på læmuren mod syd og vest samt løskanten på toppen er ikke ført væk fra læmur.</p> <p>Note: Mangler afvanding fra løskant, skønnes at medføre risiko for pudsafskalning/løst puds.</p> |

**Foto 13 visende afrundet – forkert udført løskant**

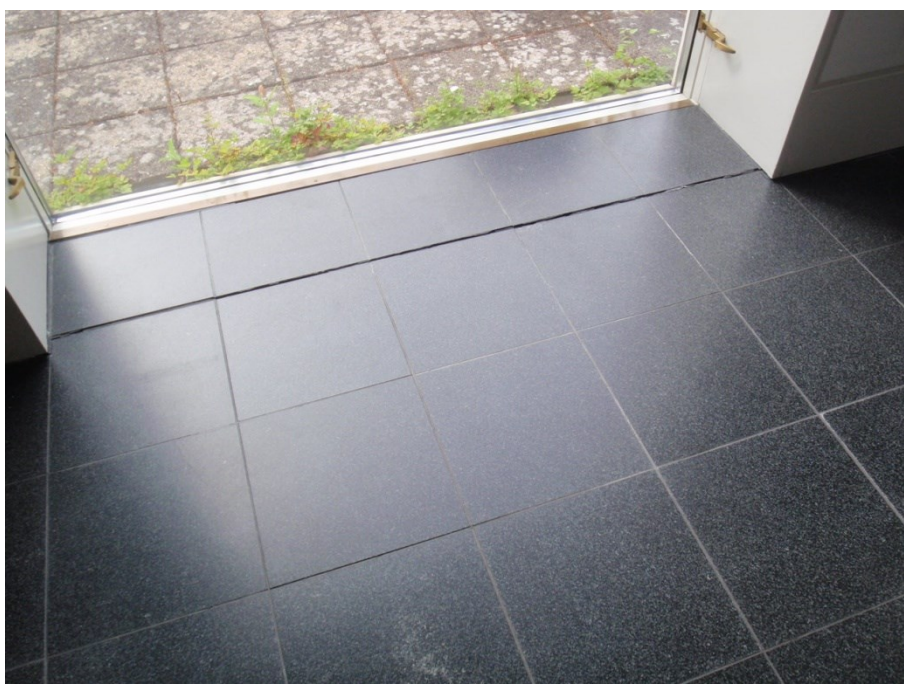
| <i>Klagepunkter:</i> | <i>Der kunne konstateres følgende:</i> |
|---|---|
| Ad 4. Der kunne konstateres følgende: | <p>Ved vinduet/skydedørene mod syd og nord i stuen bemærkes langsgående revne i en flisefuge.</p> <p>Revnen skønnes i overgangen fundament – terrændæk og der bemærkes en mindre forsætning på ca. 1 – 2 mm. Ved prøvebankning bemærkes nogle klinker med manglende vedhæftning i områderne.</p> |
| Ad 4. Konklusion: | <p>Årsagen til revnedannelsen skønnes mindre sætninger i terrændækket, evt. pga. utilstrækkelig komprimering af underlaget ved opførelsen af tilbygning i 1987.</p> <p>Hule klinker/manglende vedhæftning af klinkerne skønnes ligeledes fra opførelsen.</p> <p>Med henvisning til tiden, 30 år, skønnes en evt. restsætning i terrændækket minimal, og det skønnes derfor, at revnerne kan udbedres ved en omlægning af klinkerne i 2 områder. Ved samme lejlighed eftergås de øvrige klinker i stuen og hvor de helt har sluppet omlægges de.</p> <p>Der må tales nuanceforskelle i fuger m.m. svarende til forsikringsnormer.</p> |

**Foto 14 visende revne ved flisefuge og lidt forsætning i vindues/skydedørslysning i stuen**

| Ad 4. Overslag over udbedringsudgifter inkl. moms: | <p>Omkostningen til en omlægning af fliserne, udbedring af revnerne i betondækket og re-etablere flisebelægningen skønnes til kr. 10.000,- inkl. moms.</p> |

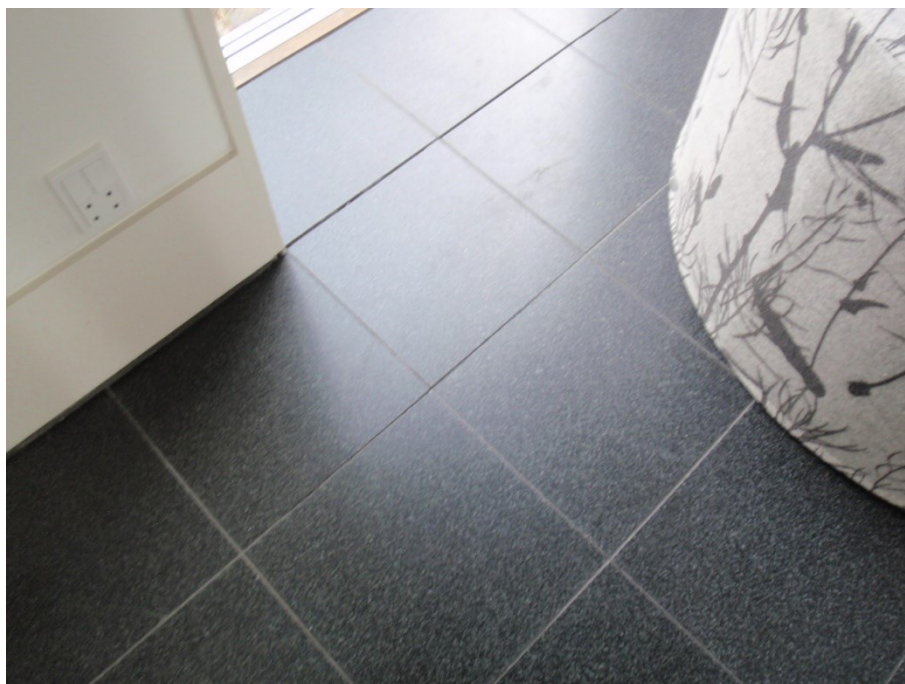
**Foto 15 visende revne ved flisefuge i gulvet ved lysning**
