# SKØNSERKLÆRING

J.nr. 16067

## FOTOBILAG / J.nr. 16067

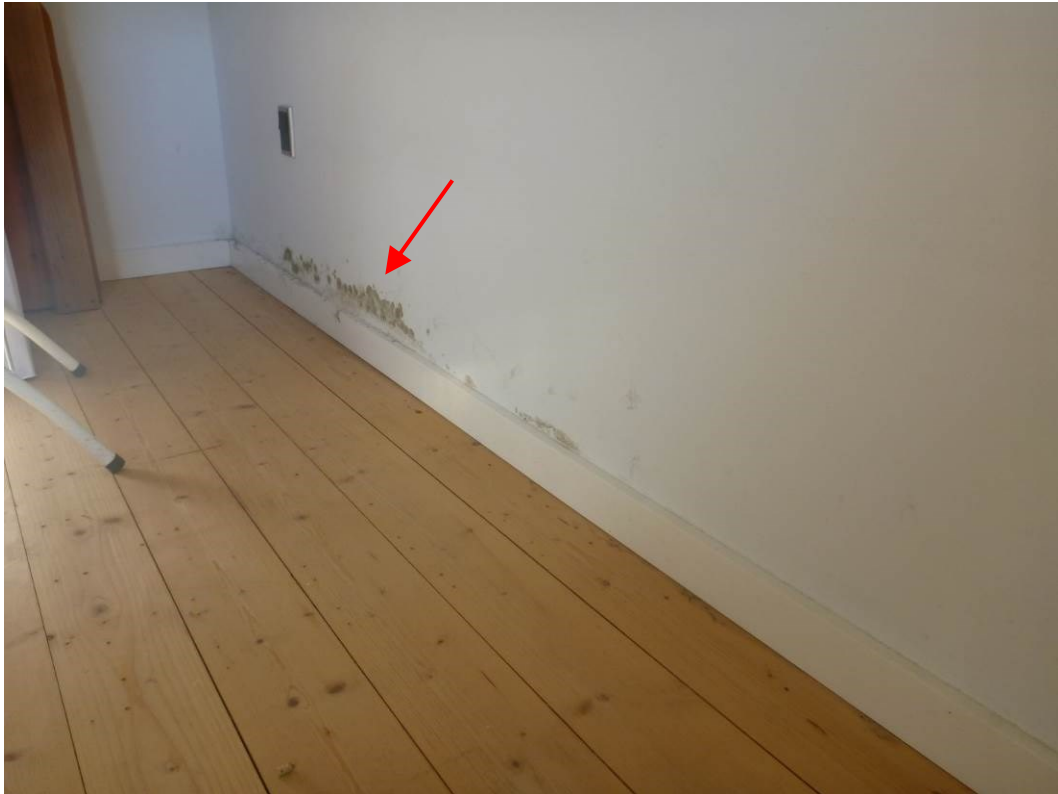
Langs den nordlige gavl ses der store mørke aftegn, formodentlig skimmelvækst, nederst langs gulv/fodliste, ca. 15 cm. op ad væggen (foto 5 + 6).

Det vurderes at fugtskjolderne er forårsaget af en utilstrækkelig isolering i ydervæggen, i kombination med en manglende kuldebrosafbrydelse mellem sokkel og væg/gulv.

**Foto 5** Fugtskjolder nederst langs fodlisten, på den nordlige ydervæg.

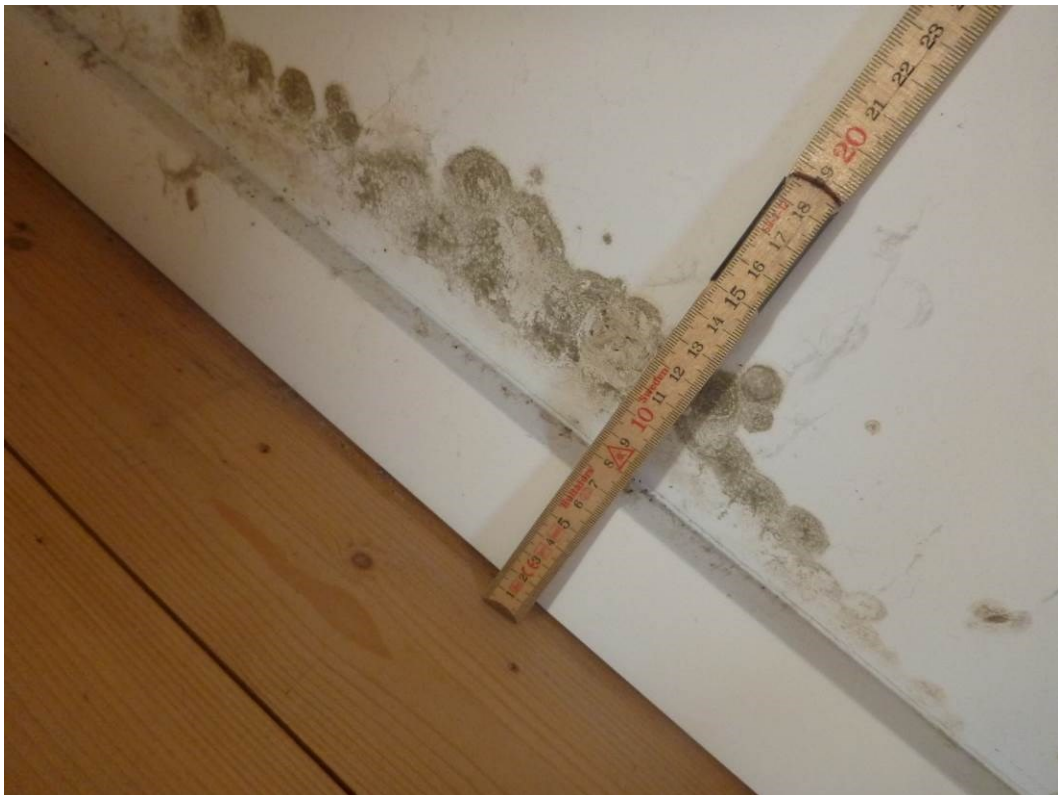
**Foto 6** Skjolderne går ca. 10-15 cm. op ad væggen (målt fra gulv).

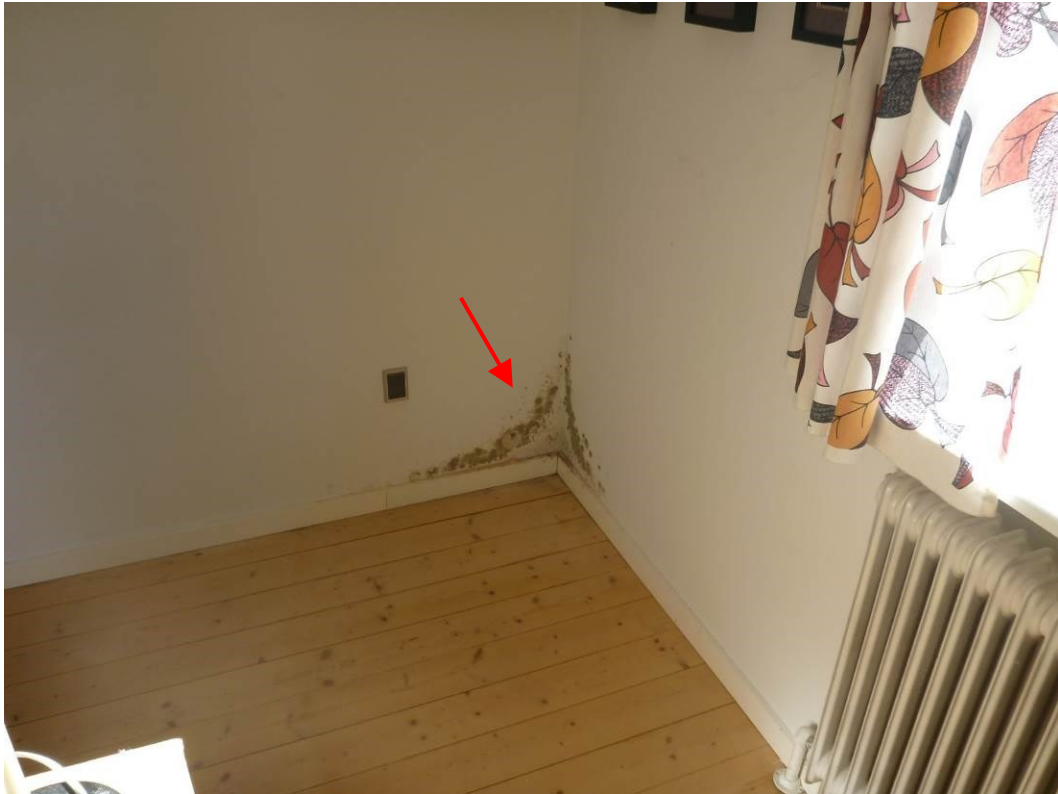
I hjørnet mod nordøst, er de samme aftegn ligeledes meget tydelige, og går ca. 40 cm. op ad væggenes hjørne (foto 7).

**Foto 7** I hjørnet mod nordøst, ses der et "trekantet" område med store fugtaftegn / skimmelvækst.

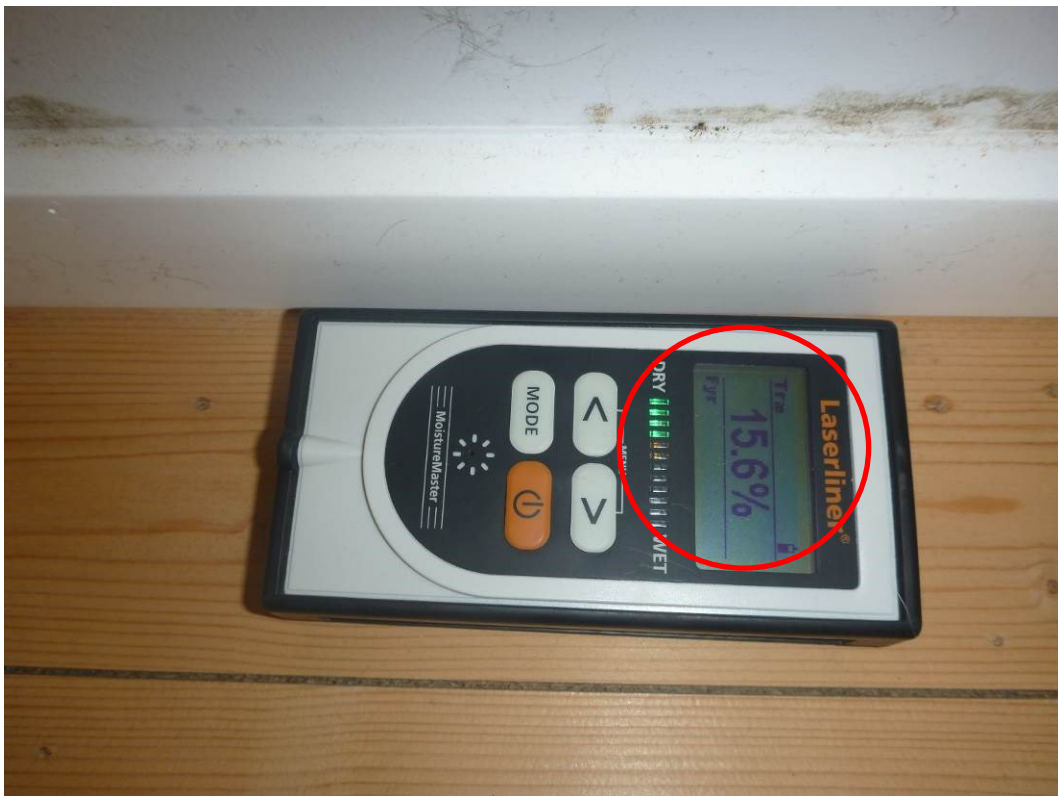
Langs væggen måles der ca. 15 % fugtighed i det udlagte fyrplankegulv, hvilket er lidt højt, dog ikke for højt. På væggene i området, måles der under 1% fugt, hvilket må siges at være helt normalt (foto 8 + 9).

**Foto 8** Fugtmåling på gulvet langs ydervæggen viser flere steder ca. 15 %.

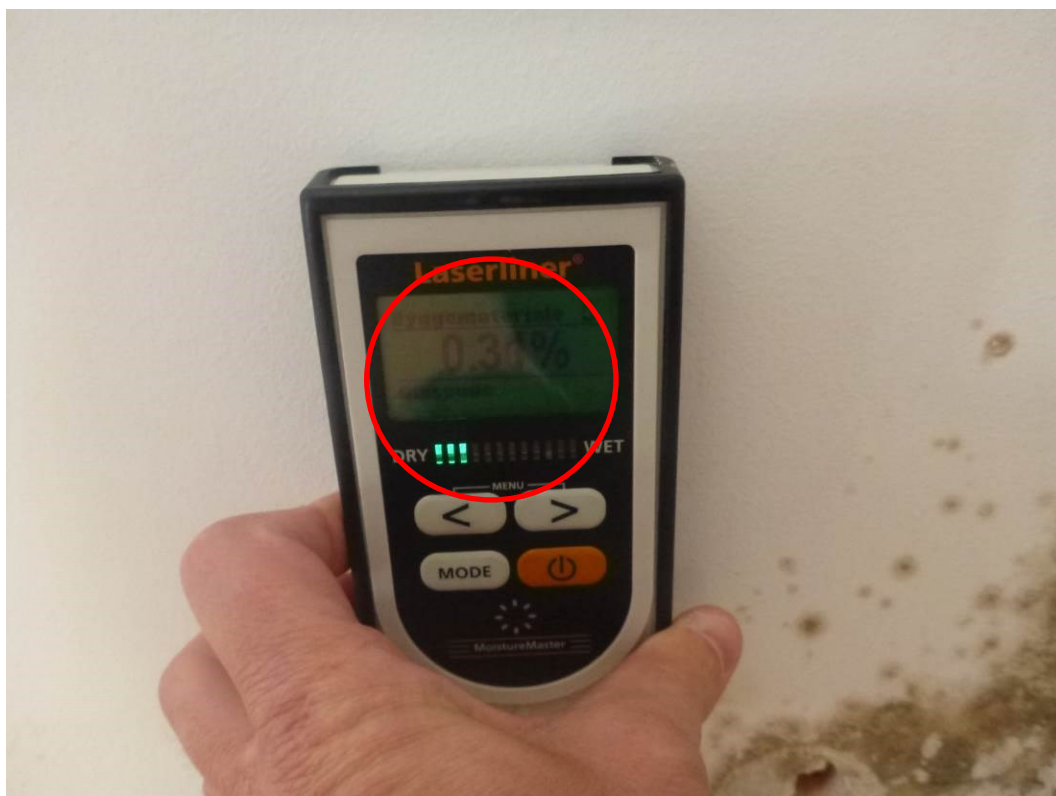
**Foto 9** Fugtmåling på væggen mod nord, viser flere steder under 1 %.

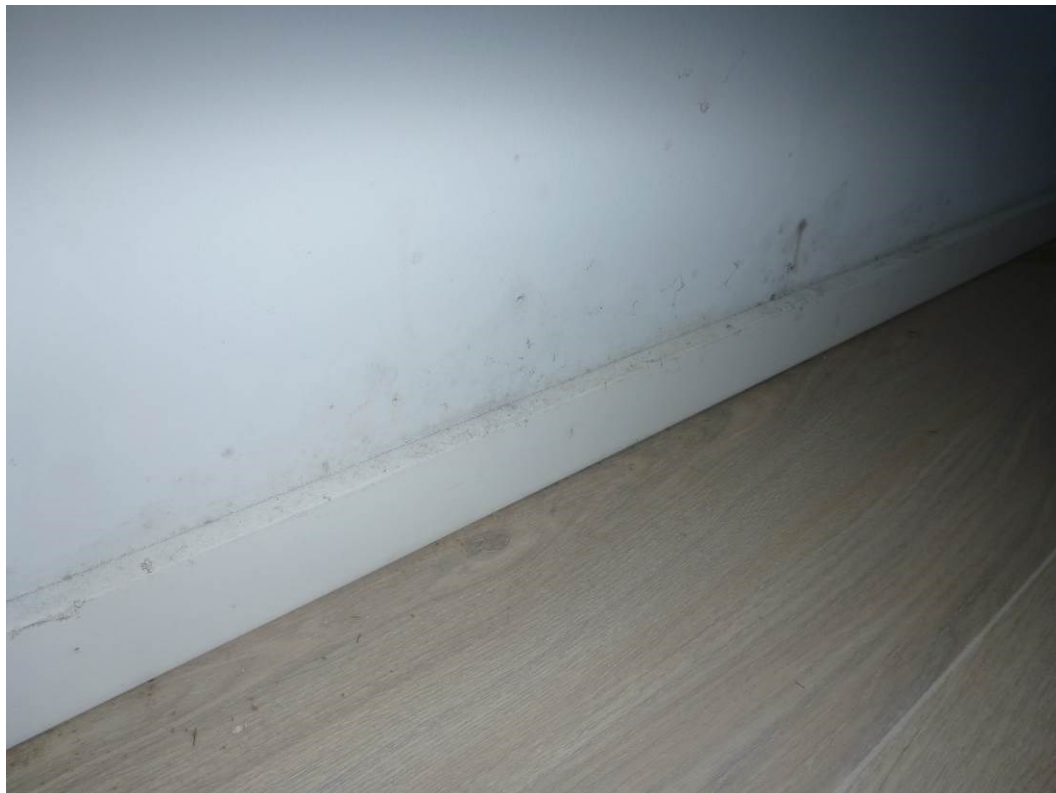
| Skønsmandens erklæring | |
|---|---|
| Ad 2. Der kunne konstateres følgende: | <p>Langs den nordlige gavl ses der mindre mørke aftegn, formodentlig skimmelvækst, nederst langs gulv/fodliste, ca. 5-10 cm. op ad væggen (foto 10).</p> <p>I hjørnet mod nordvest, er de samme aftegn ligeledes meget tydelige, og går ca. 20 cm. op ad væggens hjørne (foto 11).</p> <p>På det udlagte lamelparketgulv, ses der fugtskjolder, formodentlig skimmel, i området foran vinduet (foto 12).</p> <p>Der er boret et hul i væggen mod nord, samt i gulvet – dette er foretaget af KK's forsikringsselskab.</p> <p>Langs væggen måles der ca. 15 % fugtighed i det udlagte parketgulv, hvilket er lidt højt, dog ikke for højt. På væggene i området, måles der under 1% fugt, hvilket må siges at være helt normalt.</p> <p>Der forefindes oplukkeligt vindue i værelset.</p> |
| Ad 2. Konklusion: | <p>Den synlige skimmelvækst, kan være forårsaget af en mangelfuld isolering i hhv. forsatsvæg og gulv.</p> <p>En eventuel utilstrækkelig, eller forkert udført dampspærre, kan ligeledes have medvirkende årsag.</p> <p>Såfremt dette skal konstateres, vil det kræve destruktive indgreb.</p> |

| Skønsmandens erklæring | |
|---|---|
| Ad 5. Der kunne konstateres følgende: | <p>Langs den nordlige væg, ses der fugtaf tegn nederst i området over fodlisten (foto 10).</p> <p>Ved vinduet mod vest, ses der ligeledes fugtskjolder nederst, særligt i den nordlige side (foto 16).</p> <p>På gulvet ses der, i området foran vinduet, fugt/mugpletter (foto 12).</p> |
| Ad 5. Konklusion: | <p>De synlige fugtaf tegn mv. kan skyldes manglende isolering, manglende fugtspærre mv., hvorved der kan opstå en kuldebro.</p> <p>Såfremt eventuelle kuldebroer skal fastlægges, kræver det særligt udstyr (f.eks. termografikamera), eller destruktive indgreb i konstruktionerne. Anvendelsen af dette udstyr, eller disse indgreb ligger dog uden for huseftersynsordningen.</p> |

**Foto 10** Nederst langs forsatsvæggen i det nordvestlige værelse (tidligere garage) ses der fugtskjolder langs fodlisten.

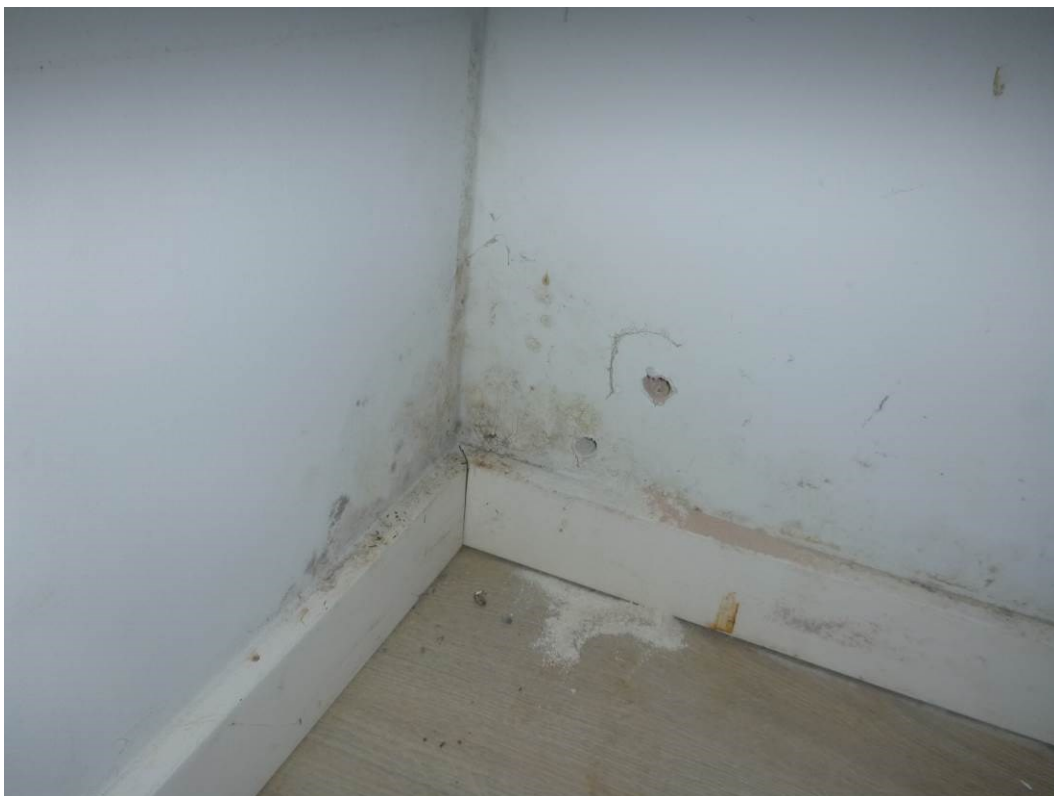
**Foto 11** I hjørnet mod nordvest ses affegnene i lidt større grad – hullet er boret af KK's forsikringsselskab.

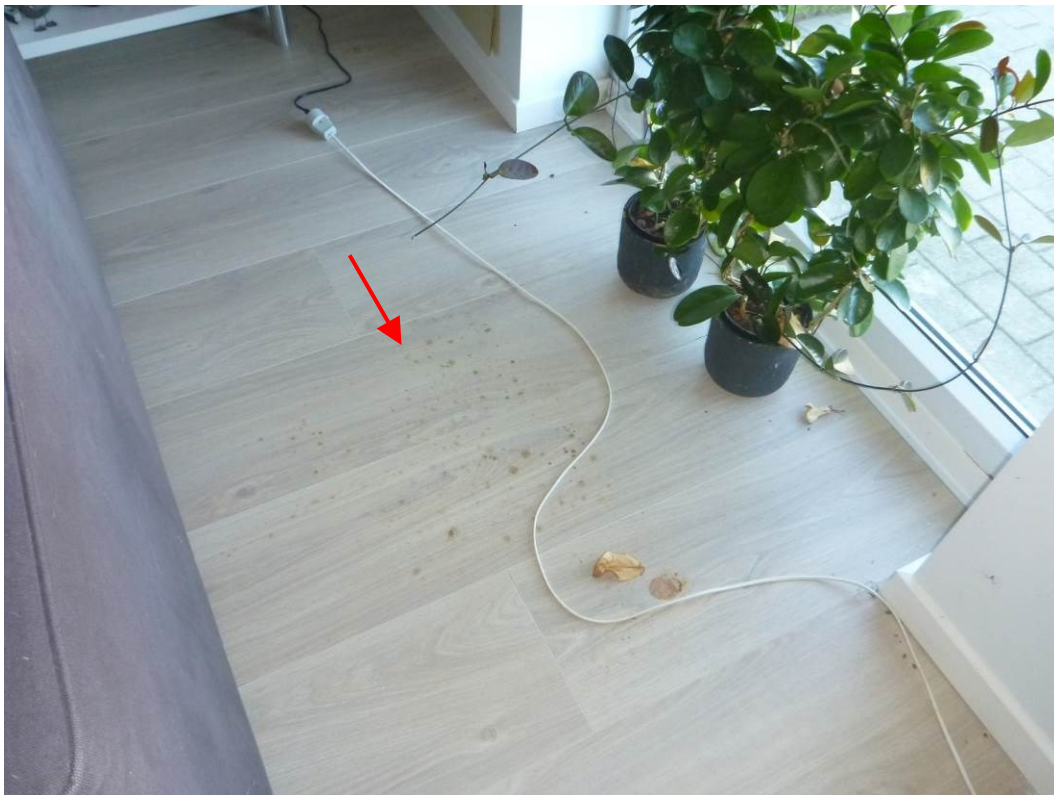
**Foto 12** På gulvet foran vinduespartiet mod vest, ses der mugdannelse.

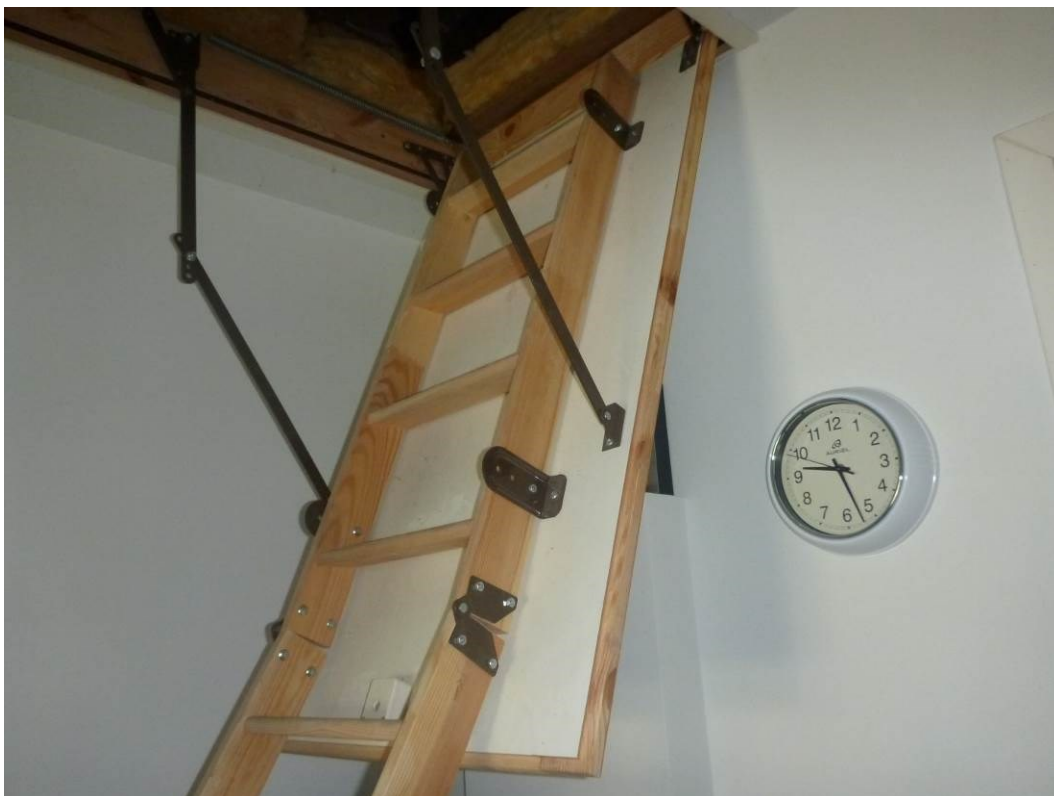
| Skønsmandens erklæring | |
|---|---|
| Ad 3. Der kunne konstateres følgende: | <p>I værelset mod nordvest, er der monteret en loftlem med indbygget stige og tætningslister i karmen. Lemmen antages at være isoleret med ca. 25 mm EPS (foto 13).</p> <p>Fra loftlemmen, ses der udlagt isolering på loftet, i en samlet tykkelse på ca. 350 mm (foto 14).</p> <p>Der kan ikke ses om der er isolering i forsatsvæggene, dog forekommer de lidt "hule" ved bankning.</p> <p>Der er et mindre stykke skråloft mod vest – her kan der ikke ses hvorvidt der er isolering eller ej.</p> <p>På gulvet, tæt ved ydervæggen mod vest, er der boret et mindre hul. Dette er foretaget af KK's forsikringsselskab.</p> |
| Ad 3. Konklusion: | <p>Såfremt der skal konstateres om der er isolering i vægge, gulv eller det mindre stykke skråloft, vil det kræve et destruktivt indgreb, hvilket ligger uden for huseftersynsordningen.</p> <p>Det er altså ikke muligt for skønsmanden at fastlægge en evt. manglende isolering i disse konstruktioner.</p> <p>Loftlemmen er en præfabrikeret type, og vurderes at være isoleret, dog ikke med meget isolering, og der vil kunne opstå lidt kuldenedfald fra denne.</p> |

**Foto 13** Loftlemmen i det nordvestlige værelse ses at være udført med tætningslister og et tyndt lag isolering.

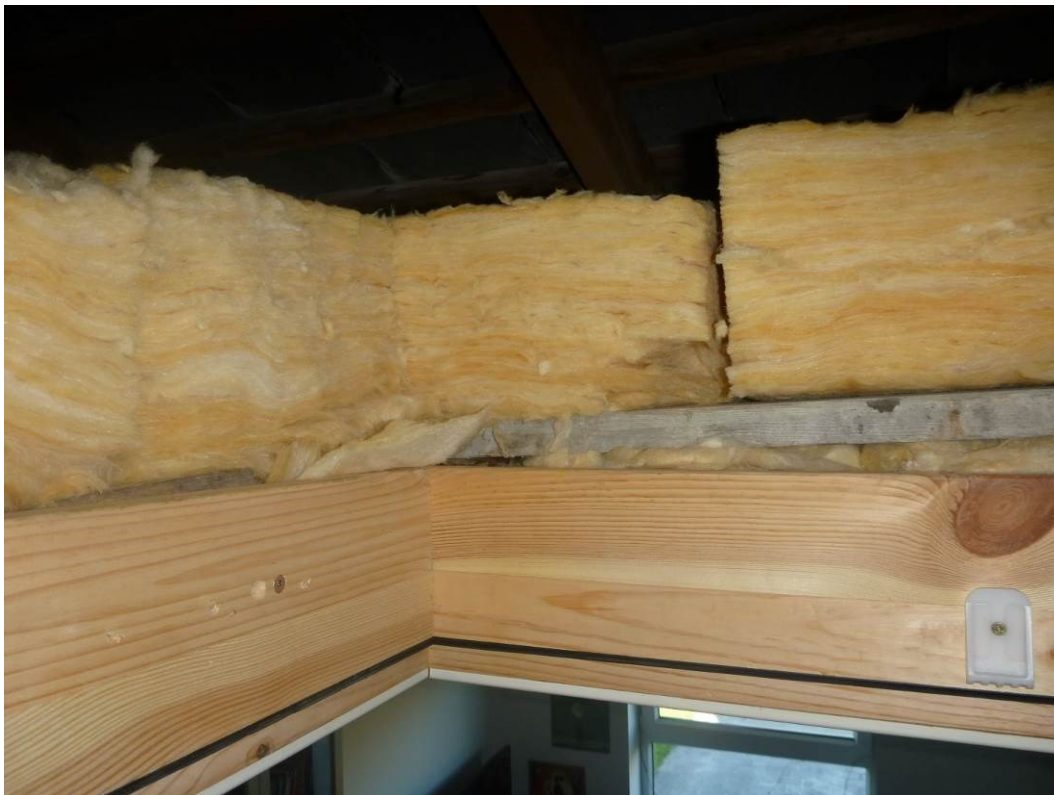
**Foto 14** Fra loftlemmen ses der tydeligt isolering på loftet.

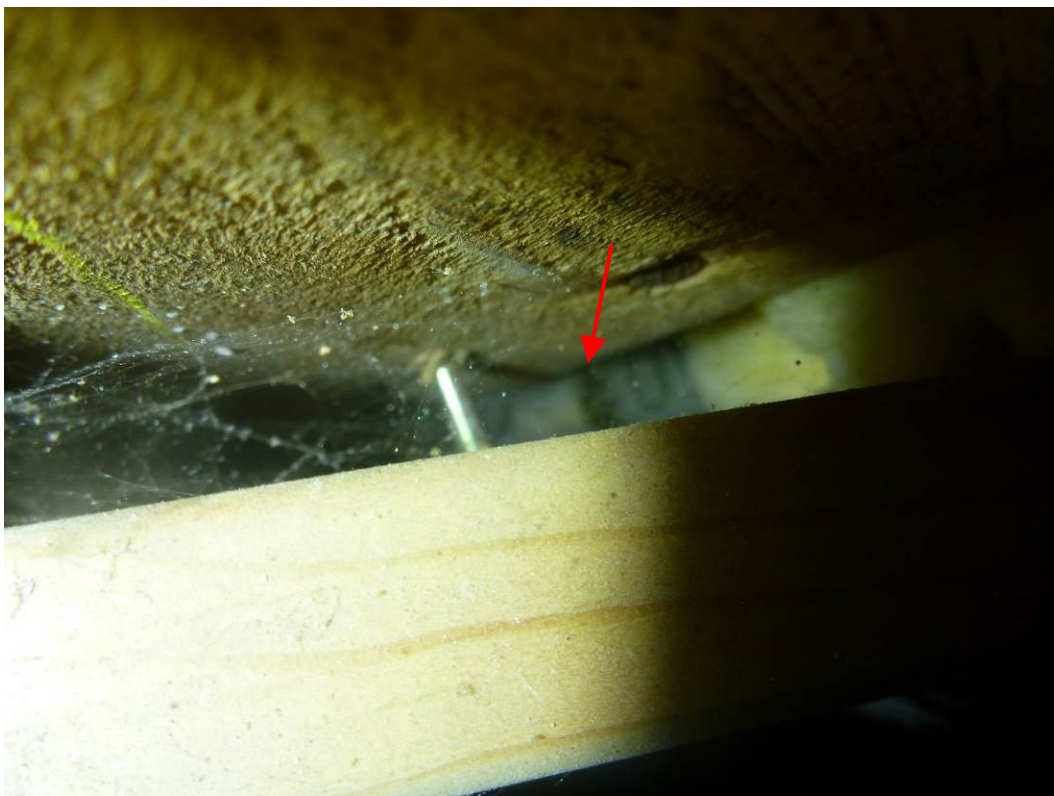
| Skønsmandens erklæring | |
|---|---|
| Ad 4. Der kunne konstateres følgende: | <p>Fra loftlemmen, der er placeret i værelset mod nordvest, ses der dampspærre når man kigger ned mellem spærfod og lemmens lysning (foto 15).</p> <p>I forbindelse med renovering af huset, er der opsat nye plane lofter. Disse fremkommer generelt pæne og rene, uden tegn på skader.</p> |
| Ad 4. Konklusion: | <p>Idet der kan ses dampspærre i området omkring loftlemmen, må det antages at der er udført dampspærre i loftet generelt.</p> <p>Der foreligger ikke tegninger, eller andre oplysninger om konstruktionerne, hvorfor skønsmanden ikke kan sige om der er udført fugt-/ dampspærre i vægge eller gulv.</p> <p>For at fastlægge om der er udført dampspærre i vægge og gulve, vil dette kræve destruktive undersøgelser, hvilket ligger uden for huseftersynsordningen.</p> |

**Foto 15** Fra loftlemmen ses der mellem karm og spærfod, synligt dampspærre over loftet (desværre lidt utydeligt på billedet).

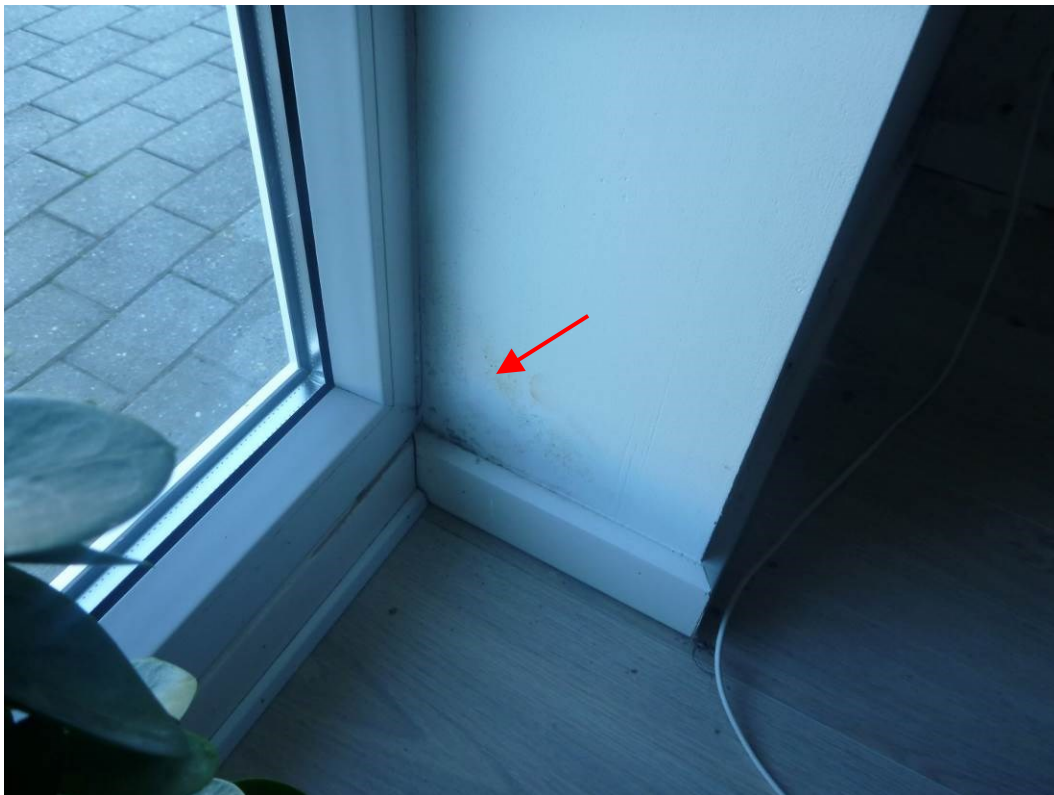
**Foto 16** I lysningen mod nordvest, i værelset, ses der fugtskjolder nederst.

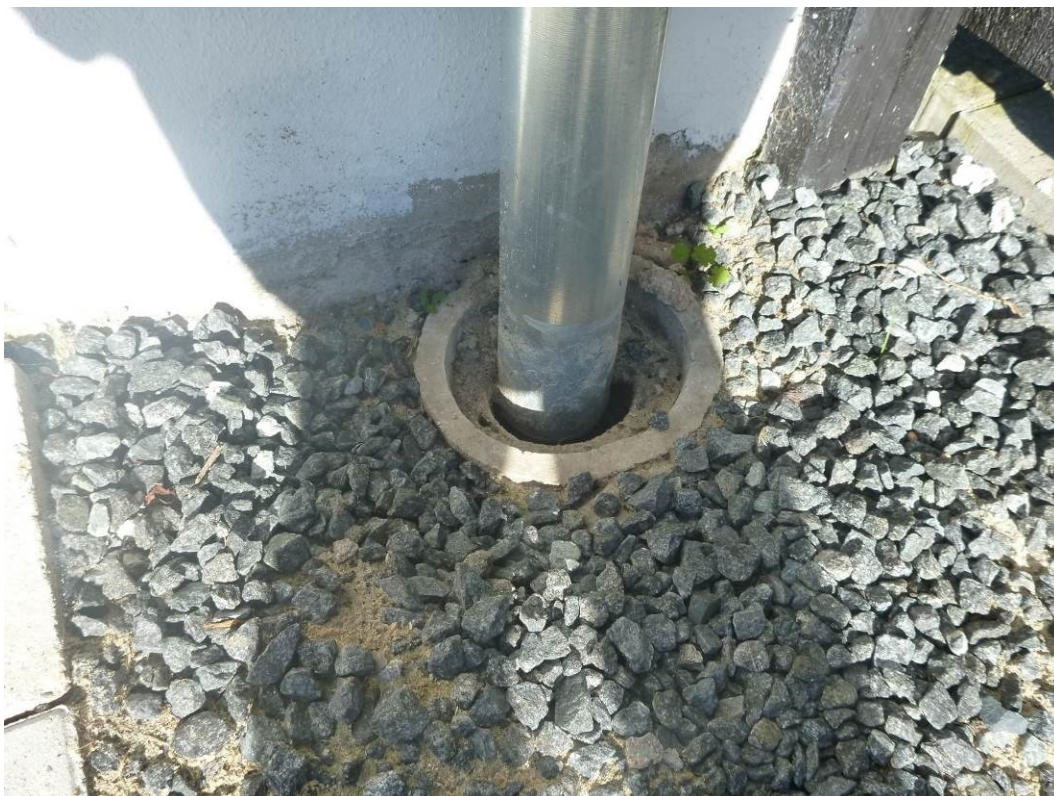
| Skønsmandens erklæring | |
|---|---|
| Ad 6. Der kunne konstateres følgende: | <p>Mod nordøst ses tagnedløbet at være ført korrekt ned i tagnedløbsbrønden, udført af beton (foto 17).</p> <p>Mod vest, i området udfor det nordvestlige værelse, ses tagnedløbet at være ført tæt på tagnedløbsbrønden, udført af beton, men det er dog ikke centreret, og "hænger" dermed lidt på den side der vender ind mod sokkel / ydervæg. Ydermere fremstår den inderste side af brønden, men lidt afskallet beton (foto 18).</p> <p>Indvendigt i værelset (hvor gulvniveauet er ca. 40 cm. over tagbrøndens overside), ses der primært fugtafegn på væggen i hjørnet modsat tagnedløbet.</p> <p>Det andet tagnedløb mod vest (udfor værelse/opholdsstue) er ført korrekt ned i tagnedløbsbrønden via fodbøjning.</p> <p>Der ses ikke tegn på opfugtning af de pudsede og malede facader, i områderne omkring tagnedløbene.</p> <p>Belægninger og terræn i samme områder, forekommer normale, uden "lunker".</p> |

**Foto 17** Tagnedløbet mod nordøst ses at være ført korrekt ned i tagnedløbsbrønden.

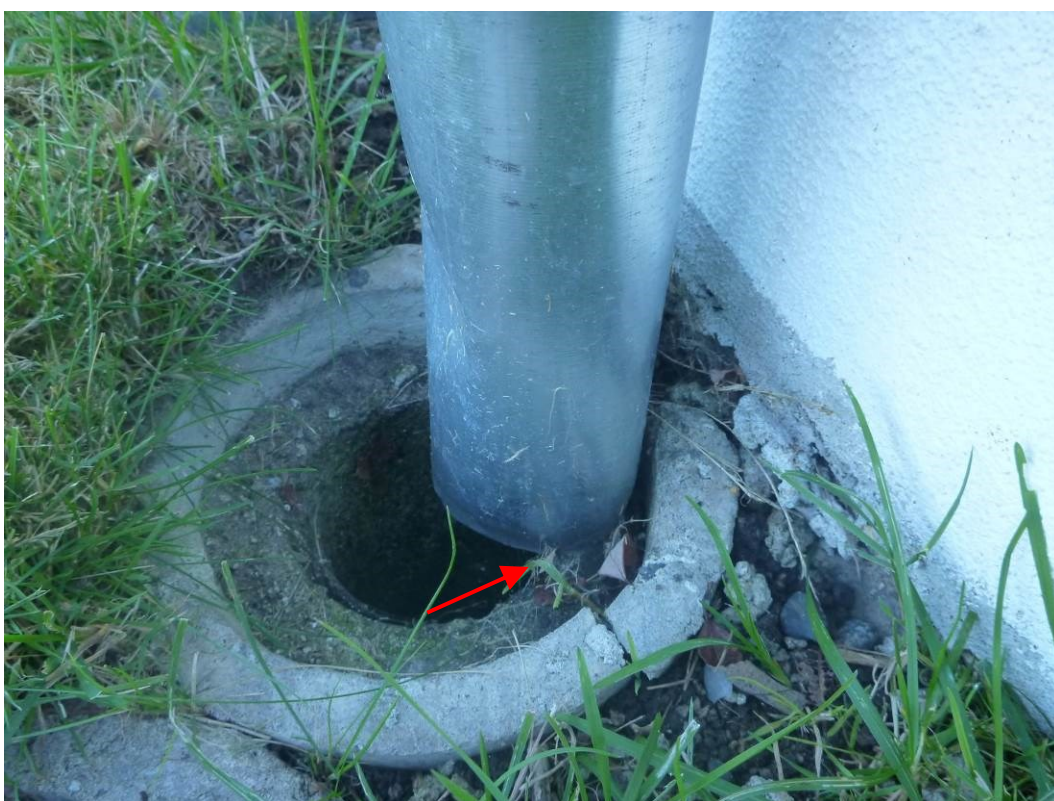
| Skønsmandens erklæring | |
|---|---|
| Ad 6. Konklusion: | <p>Et tagnedløb skal være ført direkte ned til selve tagnedløbsbrønden, således unødigt opfugtning af sokkel og ydervæg undgås.</p> <p>Det eneste tagnedløb der ikke er ført korrekt ned i tagbrønden, er tagnedløbet ud for det nordvestlige værelse, men der er tale om en meget begrænset afvigelse, som har en mindre betydning.</p> |

| Ad 6. Fejl og forsømmelser: | <p>Da tagnedløbet udfør det nordvestlige værelse, kan udgøre en risiko for opfugtning af sokkel og ydervæg, skal det nævnes i tilstandsrapporten.</p> <p>BB nævner ikke noget om dette, eller andre tagnedløb ved boligen, hvilket <i>er en fejl</i>.</p> <p>Det findes sandsynligt at forholdene har været synlige, i stort set samme grad, da BB besigtiger ejendommen.</p> |

**Foto 18** Tagnedløbet mod vest (ud for det nordvestlige værelse) er ikke centreret, og tagbrøndens bagkant, er lidt afskallet.

| Ad 6. Overslag over udbedringsudgifter inkl. moms: | <p>Der kan monteres en mindre fodbøjning, således tagnedløbet føres ned i midten af tagnedløbsbrønden. Dette forventes at kunne udføres for ca. 500 kr.</p> <p>Det afskallede beton, forventes at kunne udbedres for ca. 500 kr.</p> |
