# SKØNSERKLÆRING

J.nr. 16078

| Besigtigelsesdato: | 4. august 2016. |

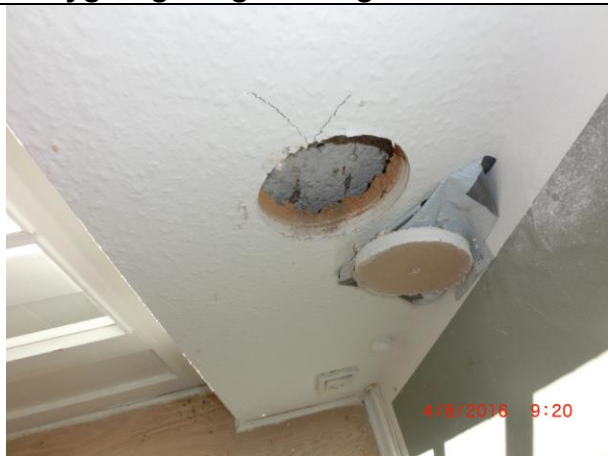
| Klagepunkter: | Der kunne konstateres følgende: |
|---|---|
| Ad1. Anvendelse af Celotex på indvendig side af ydervægge. | <p>Ydervæggene i bygning A og B er udført i letbetonblokke, som er pudsede. Indvendigt er udført isolerede forsatsvægge. Den indvendige beklædning er udført Celotex-plader og gipsplader. I mindre områder sidder Celotex-pladerne inderst mod rummet. I de øvrige områder er der 2 lag plader med gipspladerne inderst mod rummet. I et begrænset omfang er der monteret dampspærre.</p> <p>Omfanget af vægge med Celotex-beklædning kan registreres ved bankelyde, eller ved at køre skaftet af en skruetrækker rundt langs væggene.</p> <p>Der er forud for nærværende skønserklæring udført destruktive indgreb med det formål at klarlægge forsatsvæggens opbygning omfang af eventuel skimmelvækst. Der henvises til sagens bilag 8.</p> <p>KK oplyser, at ejendommen ved overtagelsen den 01.12.2015 var nymalet såvel indvendigt som udvendigt.</p> <p>Ved skønssforretningen var der spredte fugtaftegninger på den udvendige, pudsede overflade. Der var ingen synlige fugtaftegninger på de indvendige vægge.</p> |
| Ad 1. Konklusion: | <p>Ydervægsisolering med Celotex-plader opfylder ikke de nugældende brandtekniske forskrifter. Beklædningen skønnes imidlertid opsat før 1967, hvor der var tale om lovlig beklædning.</p> <p>Forsatsvægge med Celotex-beklædning og monteret på rekler af træ giver risiko for skimmelvækst på reklerne og på bagsiden af letbetonydervæggen, hvis der ikke er opsat en helt tætsluttende dampspærre.</p> |

6. Opskåret fortsatsvæg.

| Ad. 1. Overslag over udbedringsudgifter inkl. moms : | <p>Det nøjagtige omfang er endnu ikke klarlagt. Dette vil kræve yderligere undersøgelser.<br/> Der kan overslagsmæssigt afsættes kr. 15.000,- til udskiftning af de bløde træfiberplader, der er inderst mod rummet incl. andel af dampspærre og montering på stållægter.</p> |

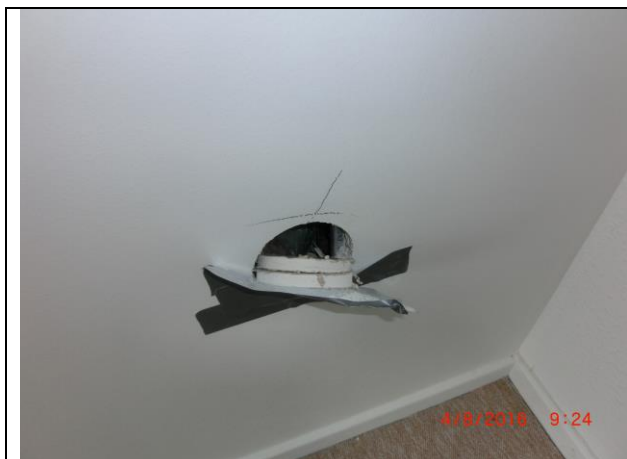
**7. Opskåret forsatsvæg.**

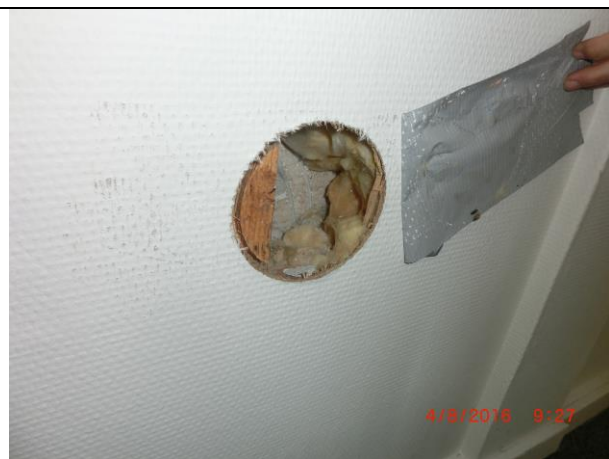
**8.. Opskåret forsatsvæg.**

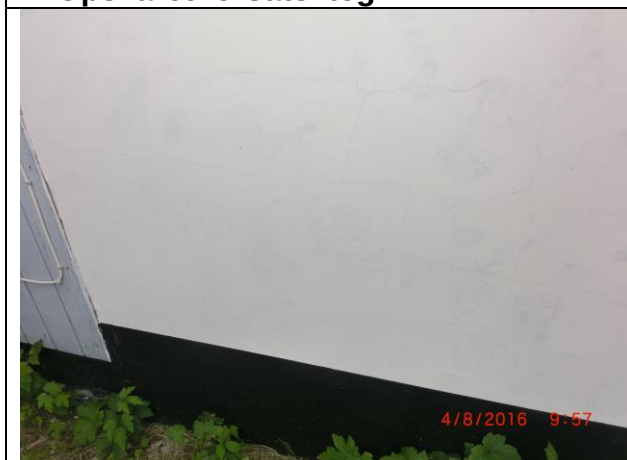
| Ad. 5. Konklusion: | Som det fremgår af bilag 8 er årsagen opsuget fugt og mangelfuld fugtspærring ved overpudsning af sokkel og mangelfuld/udtjernt murpap. I Gasbeton-murens overflade er der områder med smårevner i pudslaget. Det kan være svindrevner som følge af fugt- og temperaturbevægelser og det kan evt. skyldes opfugtning af muren.<br>Ved eftersynet i forbindelse med tilstandsrapporten |

**-9 Pudset facade med smårevner.**

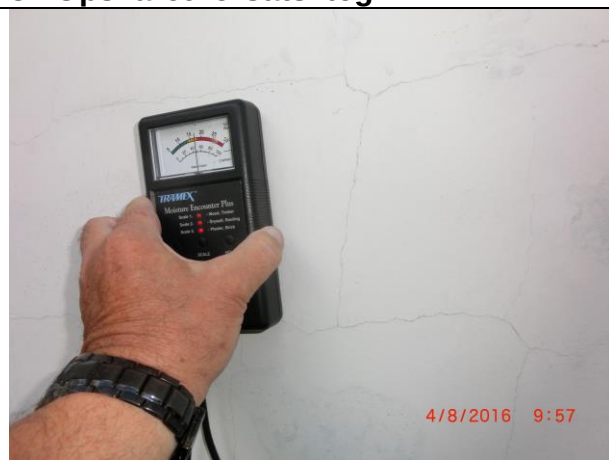
| Ad. 5. Manglende fugtmåling i ydervægge: | Ved måling med TRAMEX fugtmåler er der ved skønsforretningen målt forhøjet fugt i letbetonydervæggene op til 50 – 70 cm. Over sokkel. |

**-10. Fugtmåling ydermur.**

| Ad. 5. Overslag over udbedringsudgifter inkl. moms: | Da der sikkert er tale om en mangelfuld fugtspærre, vil en god løsning være at injicere en fugtspærre. Omkostningen hertil skønnes til kr. 50.000,-. |

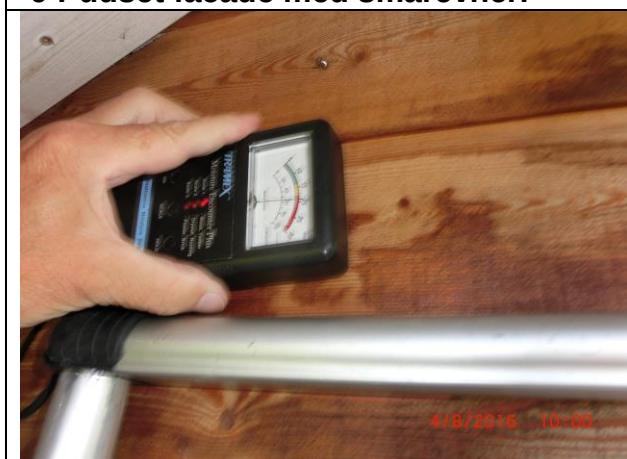
**11 Fugtmåling ved sammenbygning A – B.**

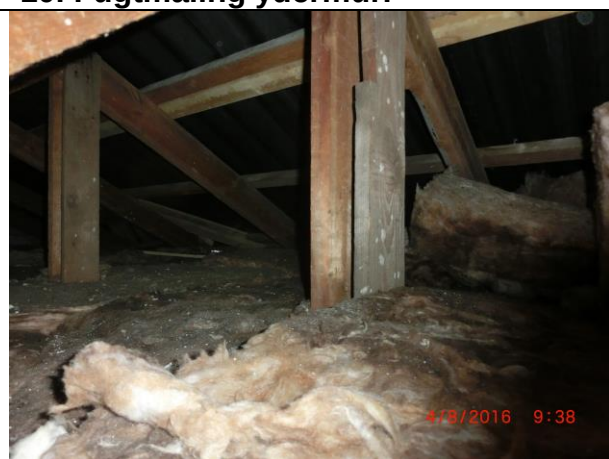
| | <p>Tagdækningen er bølgeeternitplader, udskiftet for få år siden. Loftet er isoleret med 350 mm mineraluld. Adgangen til loftrummet over bygning A sker via en loflem i gangen.</p> <p>Adgangen til loftet over tilbygningen sker via en loftlem, placeret i loftet over den overdækkede terrasse. I tilstandsrapporten er loftet angivet som ikke tilgængeligt.</p> <p>Loftrummene over bygning A og B er velventilerede. Træfugtigheden i spær og lægter er målt til 12 %, hvilket er normalt for årstiden.</p> <p>I loftrummet over bygning A ses svage aftegninger af skimmel.</p> <p>I loftrummet over bygning B ses lidt mere udbredte tegn på skimmelvækst.</p> <p>I begge loftrum er der ikke monteret gangbro.</p> |
| Ad 2. Konklusion: | <p>Der henvises til bilag 8., hvoraf omfanget fremgår og hvor der bl.a. anvises retningslinier for afrensning af skimmel. Skimmelvæksten er begrænset. Den forekommer i aflukkede og velventilerede loftrum. Den kan kun påvirke beboerne, hvis loftlemmen i gangen åbnes.</p> |

**12. Loftrum bygn. A.**

| Ad 2. Overslag over udbedningsudgifter inkl. moms: | Efter det, under bilag 8 nævnte omfang, skønnes omkostningen til skimmelsanering i loftrummene til kr. 45.000,-. |

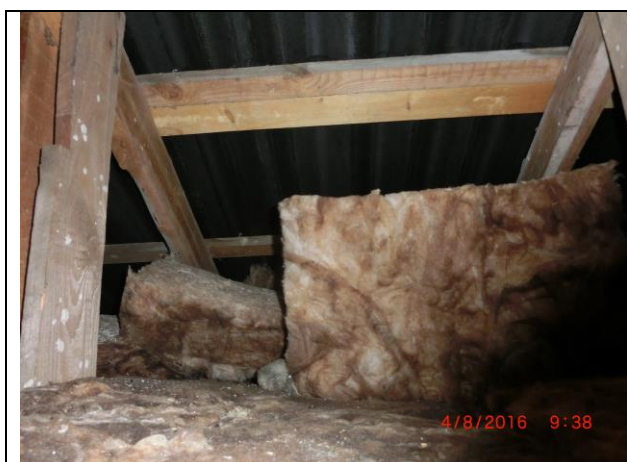
**13. Loft bygning A.**

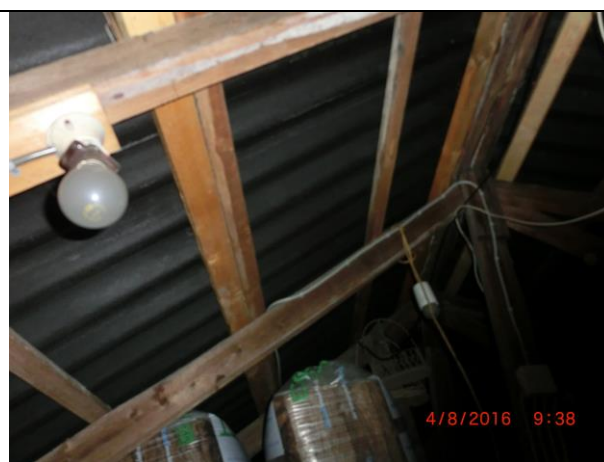
**14 Loft bygning A.**

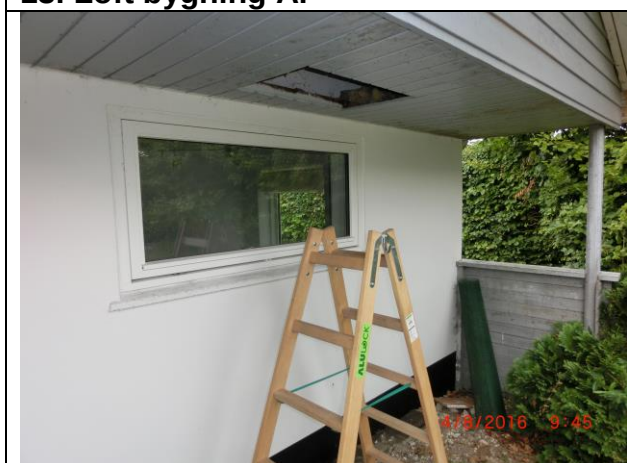
| Ad. 4. Manglende registrering af loftlem i bygning B: | Som anført under pkt. 2 er der en loftlem ved gavlen af bygning B. BB har noteret, at tagrummet er lukket, ej tilgængelig for inspektion. Dette er en fejl. Men den manglende adgang har ikke betydet øgede udgifter i forhold til det, der tidligere er nævnt. |

**15. Adgang til loft bygning B.**

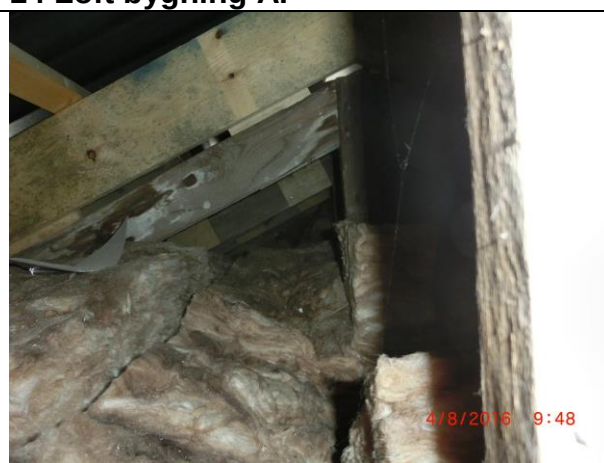
**'16 Loft bygning B**

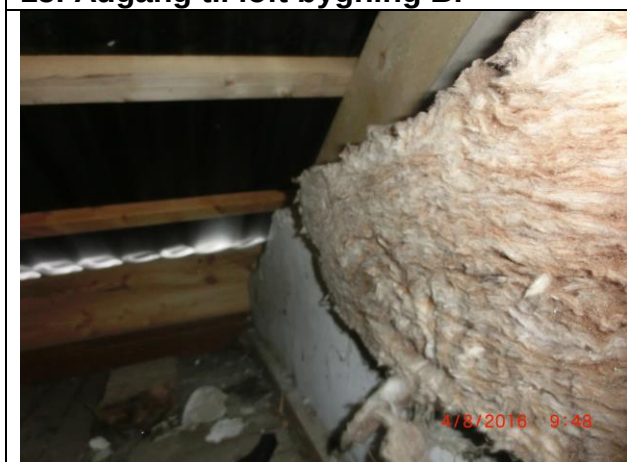
**'17 Loft bygning B**

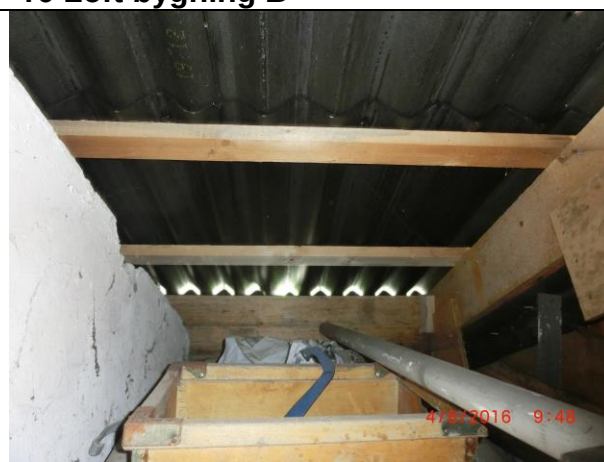
**'18. Loft bygning B.**

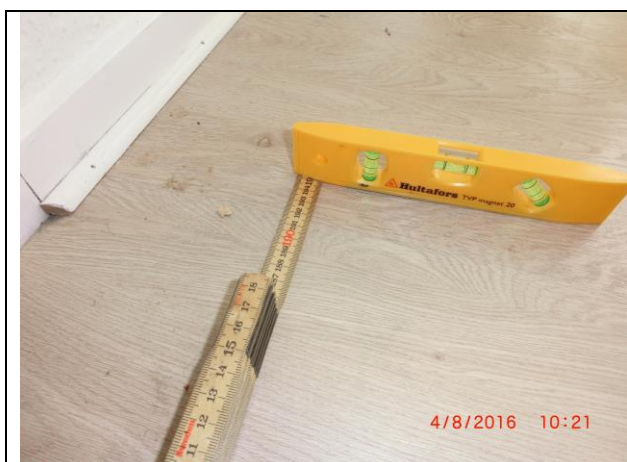
| Ad. 14. Skævt gulv mellem bygning A og B: | En del af trægulvet i mellemgangen ud for værelse 3, hælder mærkbart, |
| Ad 14. Konklusion: | Gulvet rettes i forbindelse med den forsikringsdækkede skade i gulvkonstruktionen. |

**'19 Skævt gulv bygning B**

| Ad. 14. Overslag over udbedringsudgifter inkl. moms: | Skaden falder ind over den forsikringsdækkede skade i hele gulvkonstruktionen.<br>Såfremt skaden skal opgøres selvstændigt, skønnes udbedringsudgiften til kr. 5.000,-. |

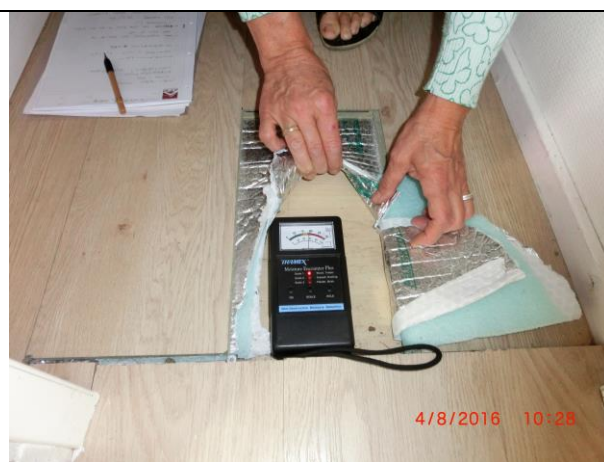
| Ad. 6. Manglende fugtmålinger, generelt: | Ud over fugtmålinger som tidligere er beskrevet er der udført fugtmåling af trægulvene. Samtlige trægulve er stærkt opfugtede. Skaden er dækket af ejerskifteforsikringen. |

**20 Fugtmåling gulv bygn. A**

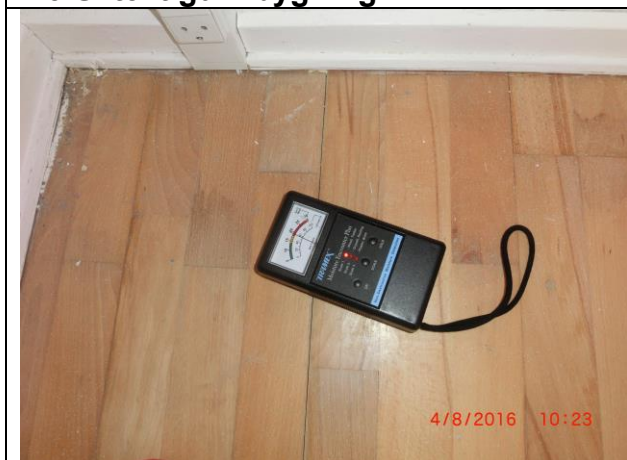
**21. Fugtmåling gulv bygn. A**

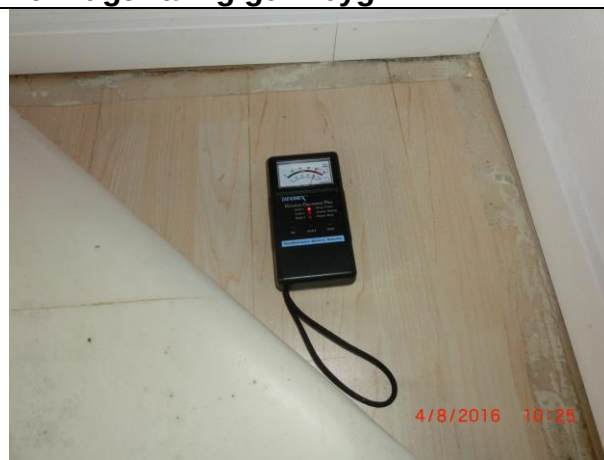
**22. Fugtmåling gulv bygning B.**
