# SKØNSERKLÆRING

J. NR. 16080

| Besigtigelsesdato: | 15.07.2016 |

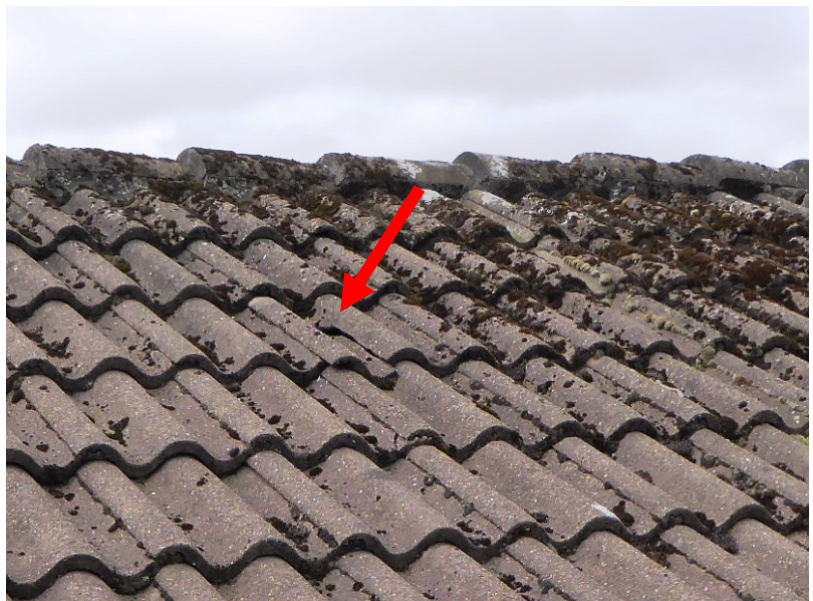
| Ad 1. Der kunne konstateres følgende: | <p>Der kunne konstateres flere revnede tag, - og tudsten på begge tagflader, foto 3 - 8.</p> <p>Ujævnheder skyldes hovedsagelig oplægningsmetode, og vurderes at være af kosmetisk karakter.</p> |
| Ad 1. Fejl og forsømmelser: | Skader er ikke registreret/omtalt i tilstandsrapporten, hvilket de burde da forholdet medfører risiko for vandindtrængning, især da undertaget flere steder er utæt. |

Foto 3  
Revne tagsten mod nord.

| Ad 1. Overslag over udbedringsudgifter inkl. moms: | <p>Udskiftning af defekte tagsten. 7.500,-<br/>(optalt af ejer til 34 stk.).</p> |

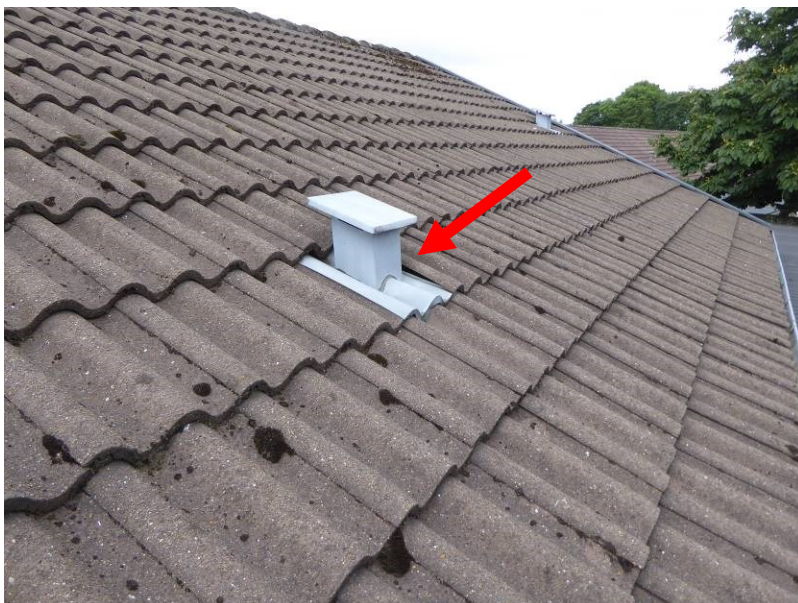
Foto 4  
Utæthed ved taghætte nr. 1 mod nord.

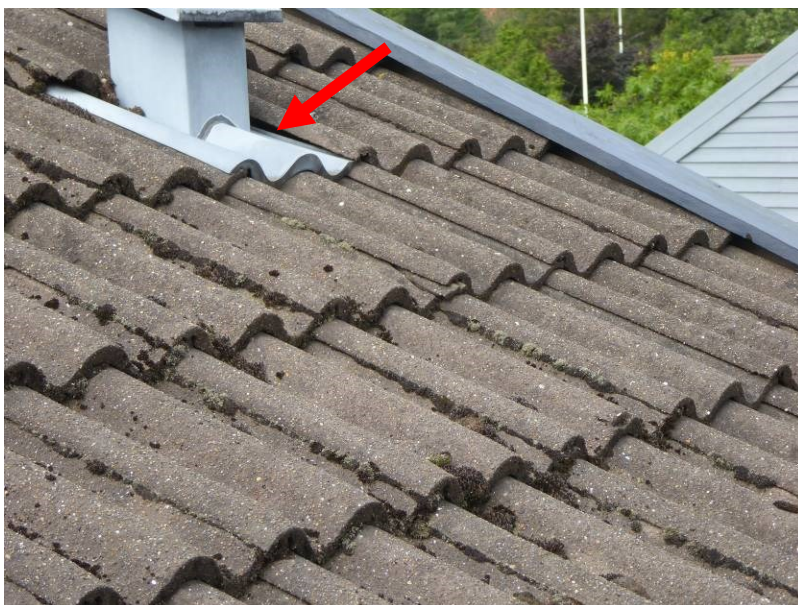
Foto 5  
Utæthed ved taghætte nr. 2 samt revnet tagsten mod nord.

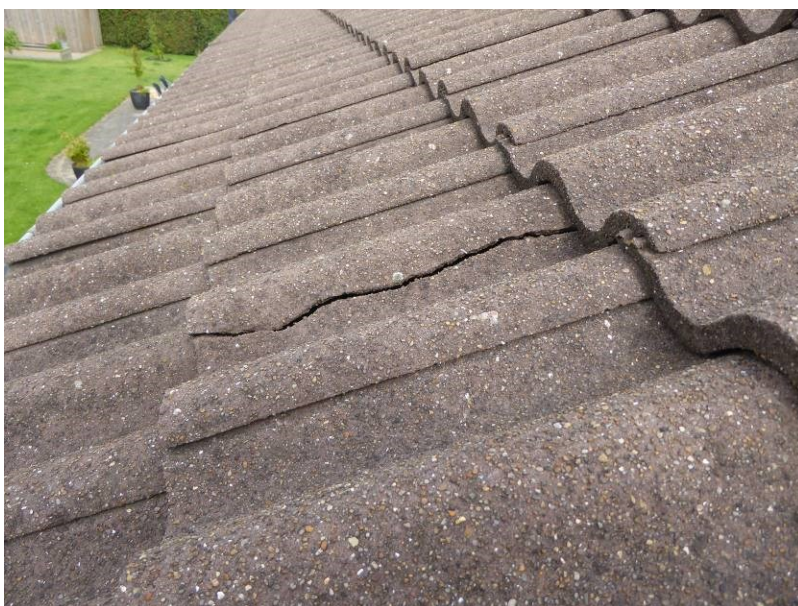
Foto 6  
Revne tagsten mod syd.

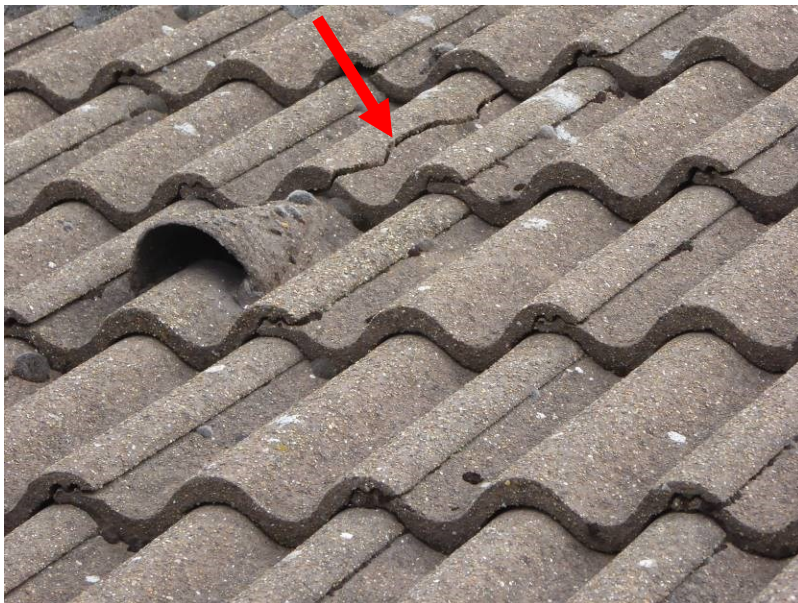
Foto 7  
Revnede tagsten mod syd.

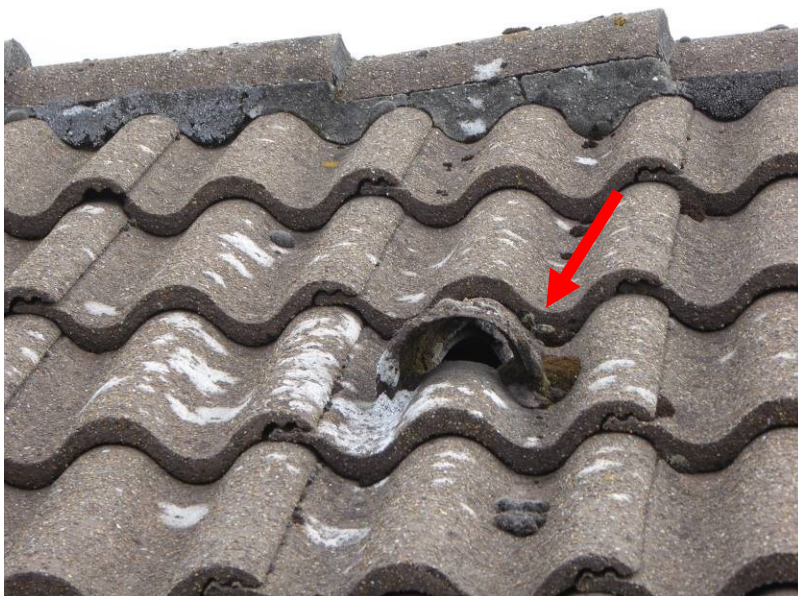
Foto 8  
Revnet tudsten mod syd.

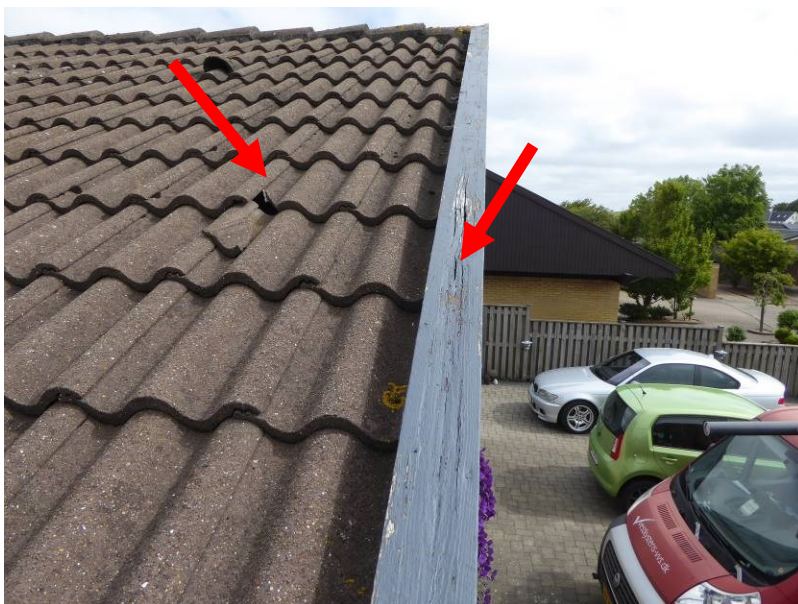
Foto 9  
Defekt/revnet tagsten, samt ned-  
brydning i dækbræt ved øst gavl.

<table><tr> <td style="width: 80%;">Udskiftning af beskadiget træværk udvendig, inkl. malerarbejder.</td><td style="text-align: right;">4.000,-</td></tr></table>

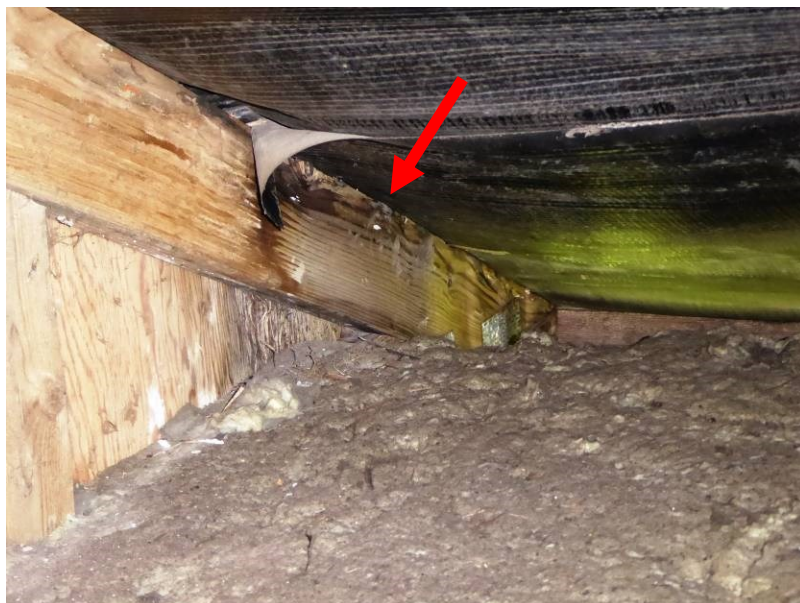
Foto 10

Begyndende nedbrydning i gavlspar ved øst gavl (i området under defekt dækbræt).

<table><tr> <td style="width: 80%;">Udskiftning af beskadiget træværk udvendig, inkl. malerarbejder.</td><td style="text-align: right;">4.000,-</td></tr><tr> <td>Udlusning af beskadiget område på spær, samt udskiftning af eventuelle nedbrudte lægteender.</td><td style="text-align: right;"><u>3.000,-</u></td></tr></table>

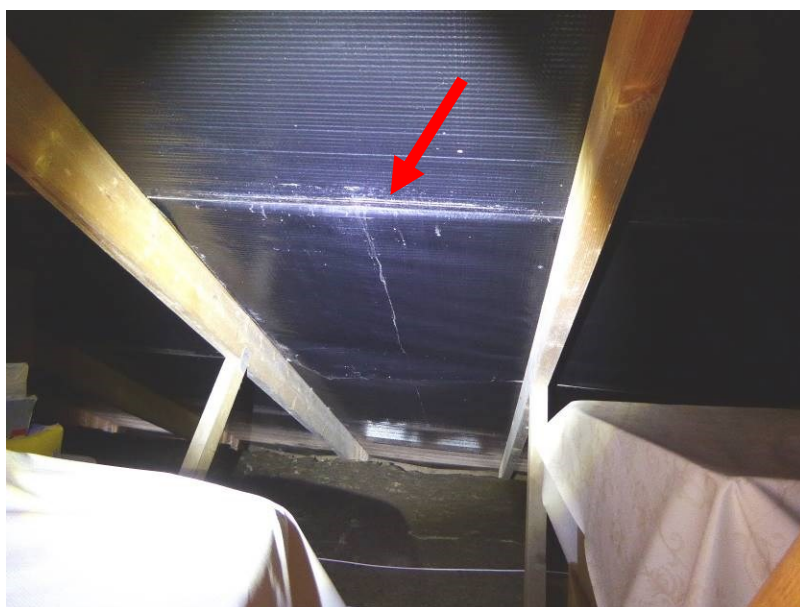
Foto 11

| Ad 2. Der kunne konstateres følgende: | Der kunne konstateres mangelfuldt overlæg i undertagssamlings, samt manglende tæthed omkring undertagsgennemføringer, foto 11, 12 og 14. Herudover kunne det konstateres at undertaget ikke er afsluttet med fodblik/fodbræt.<br>Enkelte steder kunne der konstateres lettere fugtskjalde på overside isolering, foto 13. |
| Ad 2. Fejl og forsømmelser: | Utætheder i undertag er delvis beskrevet registreret/omtalt i tilstandsrapporten under pkt. 1.10, stk. 1.<br>Manglende fodbræt/fodblik er nævnt i pkt. 1.10, stk. 2.<br>Manglende tætning omkring gennemføringer er ikke registreret.<br>Alle forhold medfører risiko for indtrængning af slagregn/fygesne hvorfor disse burde karakteriseres K3.<br>I tilfælde hvor tagbelægningen er intakt, vurderes risikoen for fugtindtrængning dog at være begrænset, da de pågældende tagsten er rimelige tætte i overlæg/samlings, hvorfor forholdene i sådanne tilfælde kan karakteriseres med K1. |

Utæthed som følge af manglende overlæg i undertags samlinger.

| Ad 2. Overslag over udbedringsudgifter inkl. moms: | Tætning (tapening) af undertag. 2.500,- |

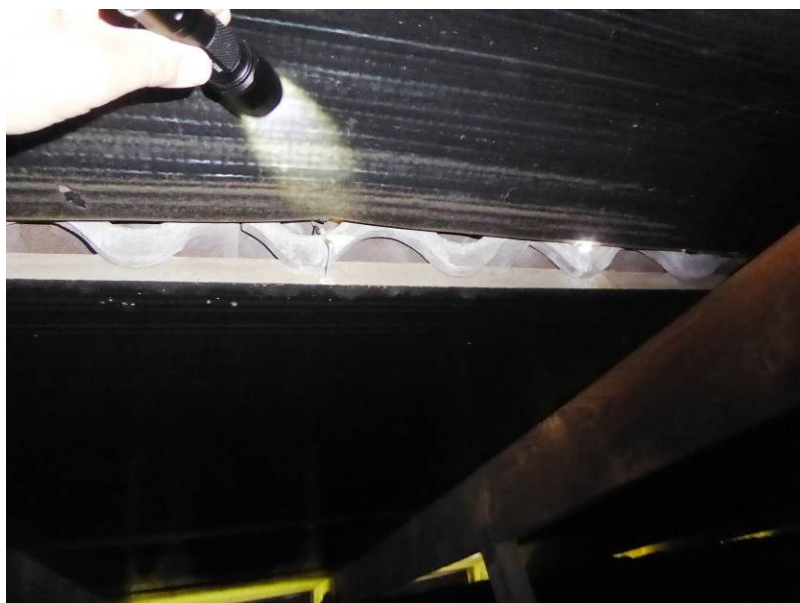
Foto 12

Manglende overlæg i undertags samlinger.

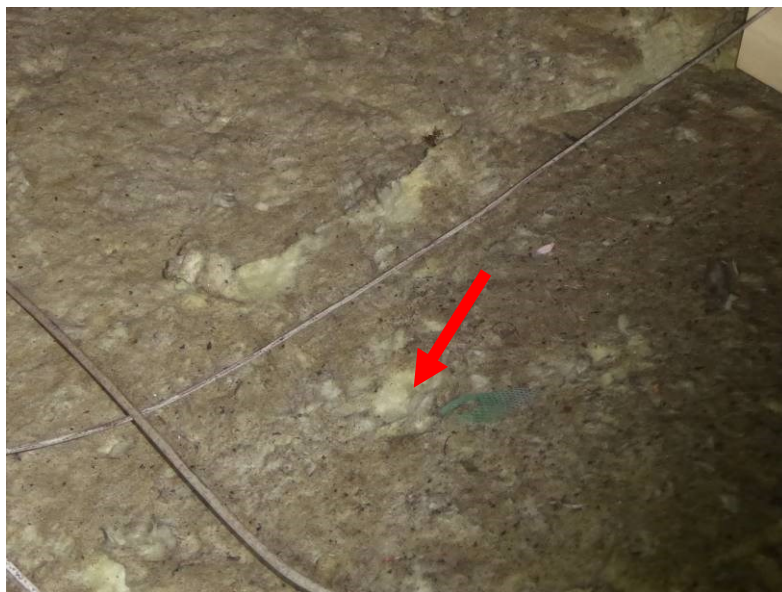
Foto 13

Lettere tegn på dryp (fugtindtrængning) på overside isolering.

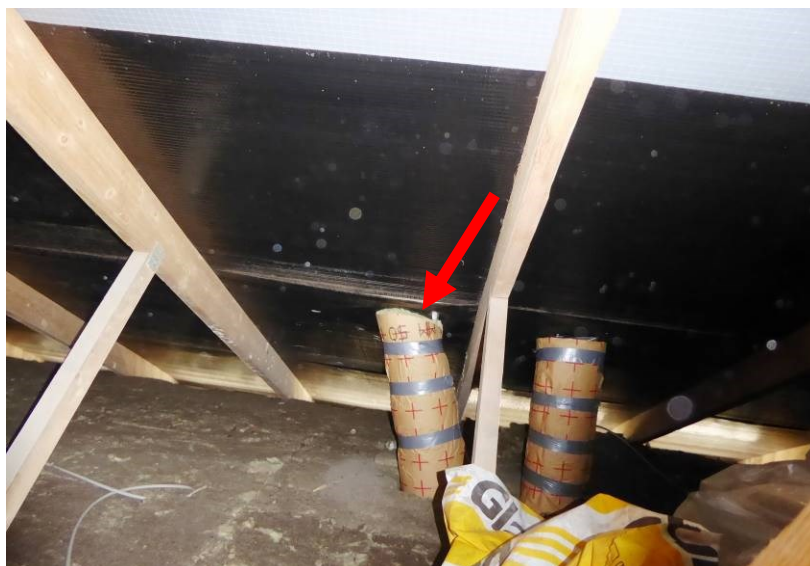
Foto 14

Mangelfuld tætning omkring gennemføringer i undertag (mangelende undertagskraver)
