# SKØNSERKLÆRING

J.nr. 16084

## Skønsmandens erklæring

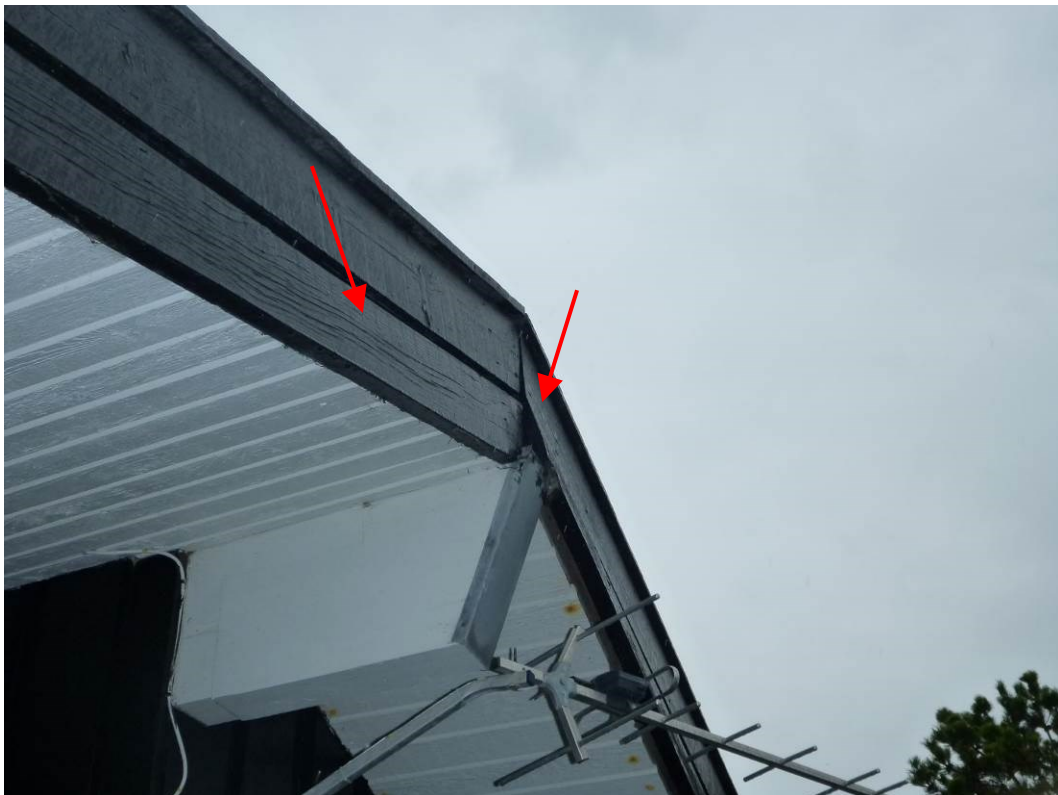
På stern og vindsker kunne der stikprøvevis, ikke konstateres rådskeer, dog kun enkelte skævheder og vindrevner, især mod syd (foto 4).

**Foto 4** Vindskeder, her mod syd på boligen, fremstår med lidt skævheder og vindrevner.

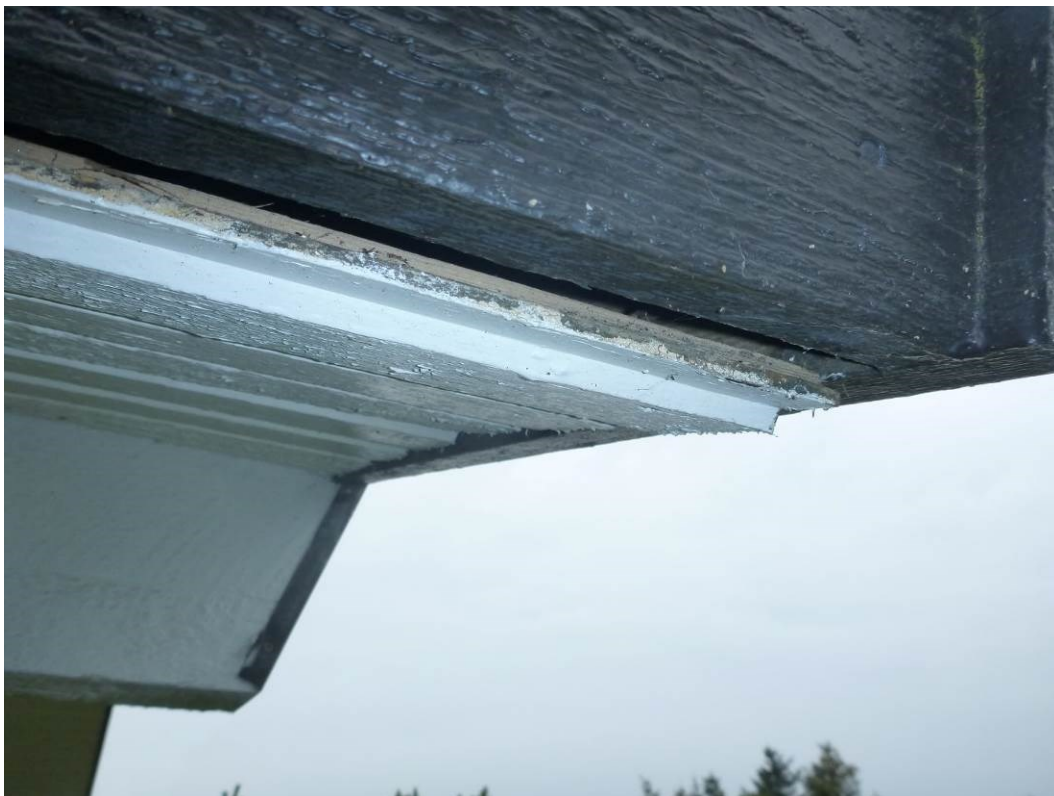
Underbeklædningen fremstod flere steder med løstsiddende brædder, særligt ved gavlene og omkring tagedløbene, hvor der også var flere fugtafegn samt råd (foto 5 + 6).

**Foto 5** Underbeklædningsbrædderne sidder flere steder løse, dog særligt ved gavlene.

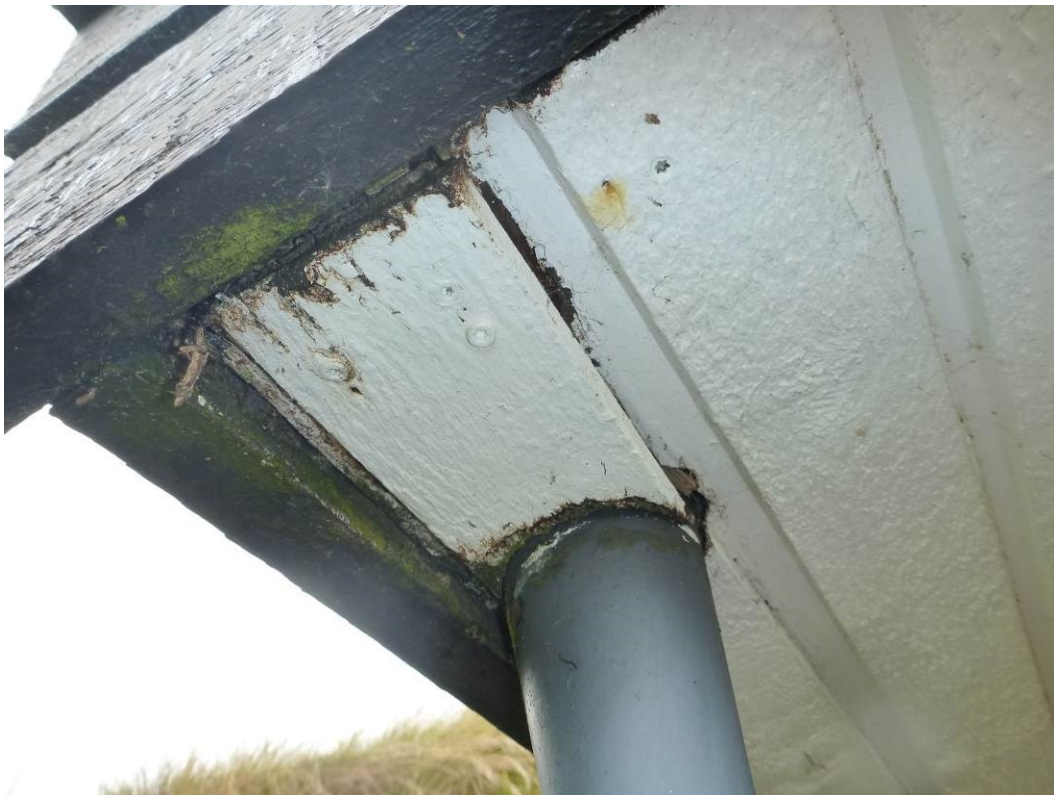
**Foto 6** Der ses også løse brædder omkring tagedløbene – her ses der også tydelige tegn på fugtpåvirkninger samt angreb af råd.

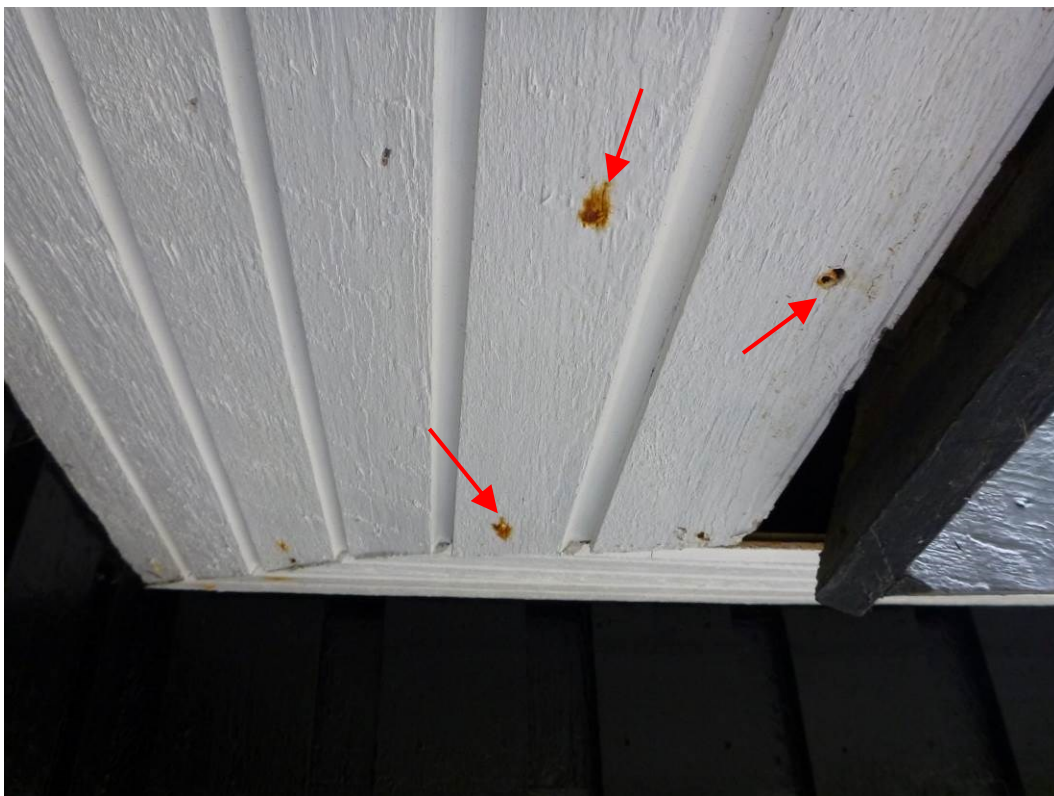
Enkelte steder på underbeklædningen kunne der ses rustafegn, på de søm eller skruer, som fastholder brædderne (foto 7).

**Foto 7** Enkelte steder – her under den sydvestlige skotrende – ses der rustne fastgørelser.

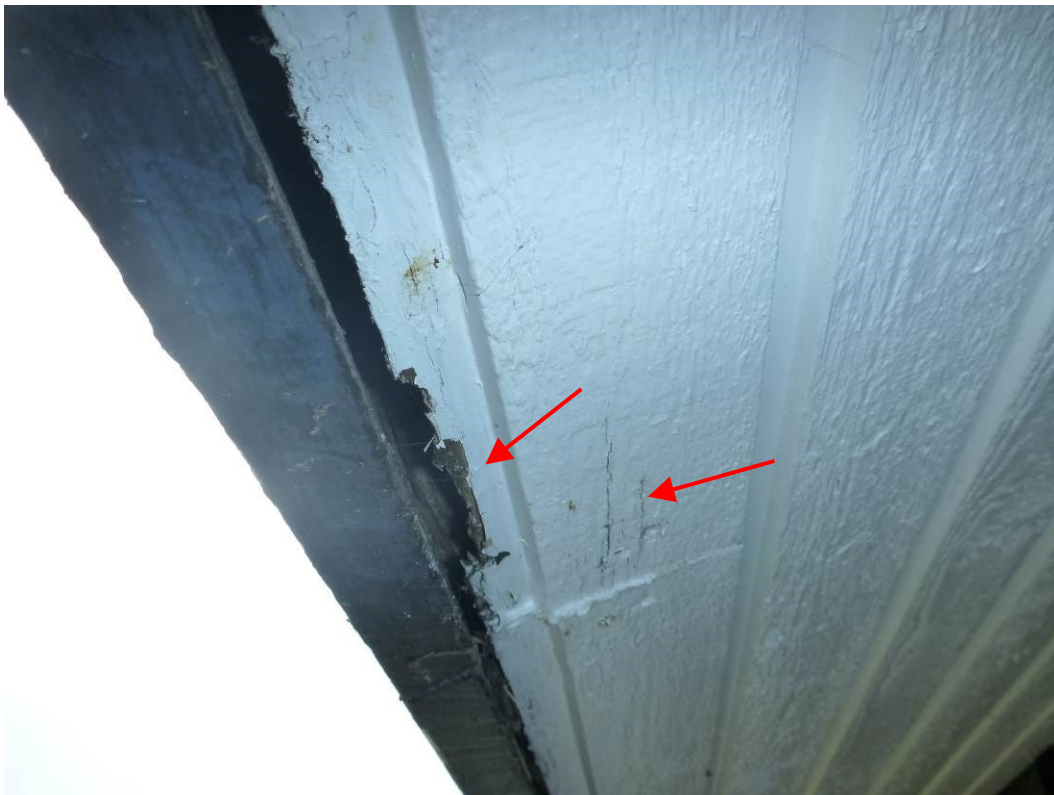
I et mindre område foran køkkenvinduet mod nord, var der et mindre rådanreb i underbeklædningen (foto 8).

**Foto 8** Underbeklædningen har her (ud for køkken mod nord) angreb af råd.

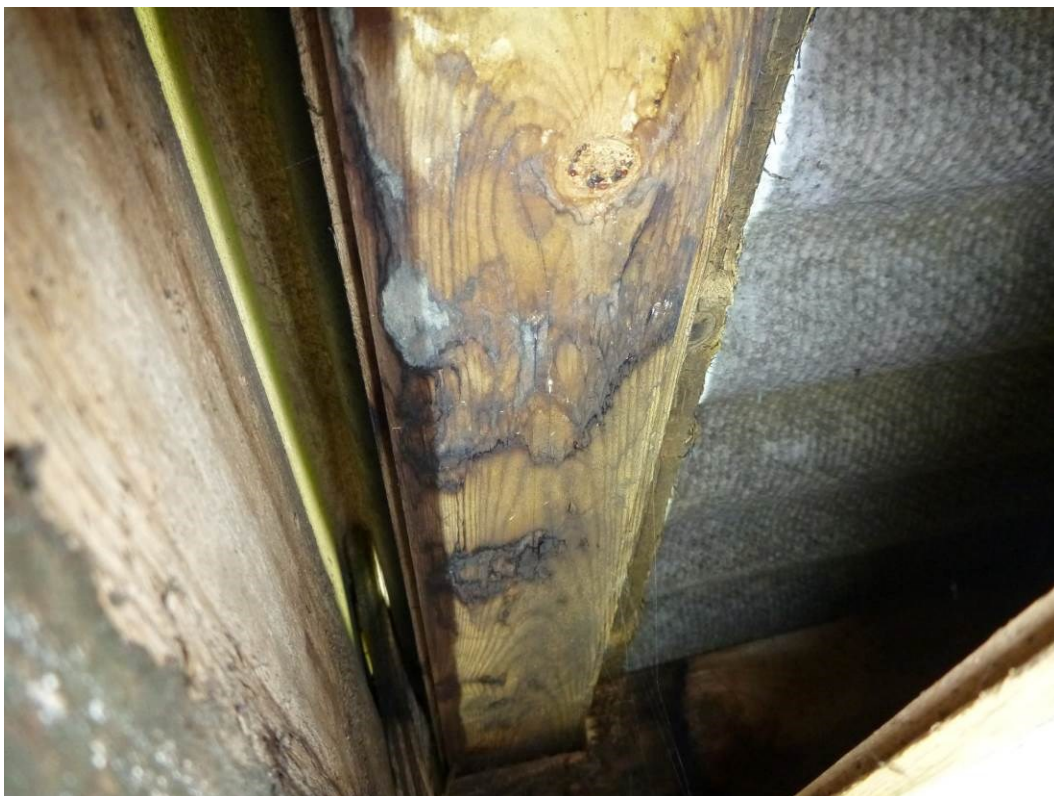
Mod vest var der demonteret enkelte brædder – disse brædder har KK selv demonteret. Herfra kan man se fugtafegn på det bræt, som tagrenderne hviler på, og ydermere et enkelt spær der har et mindre rådanreb (foto 9).

**Foto 9** Mod sydvest er der demonteret en række brædder, og fugtskjolder under tagrenderne ses herfra.

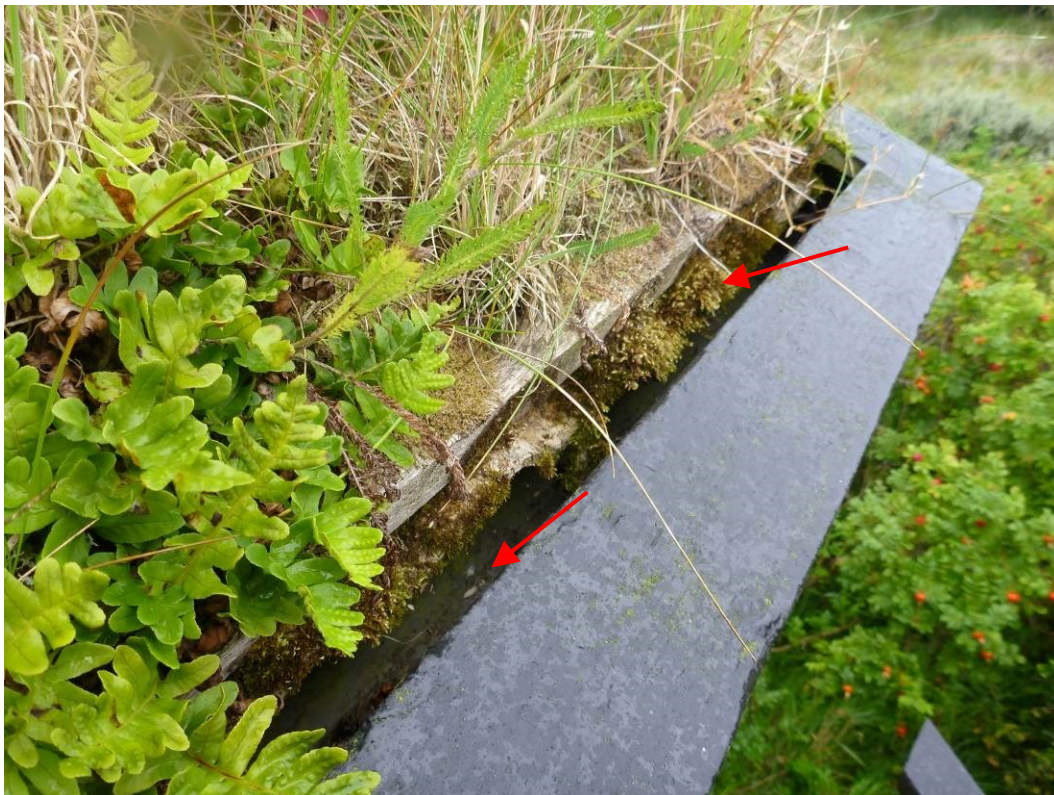
Der forekommer meget beplantning, mos mv. langs tagrenderne, men udformningen med en meget begrænset plads mellem stern og tagplader, besværliggør oprensning en hel del (foto 10).

**Foto 10** Tagrenderne er generelt meget fyldte – bemærk den meget begrænsede plads / mulighed for oprensning af disse.

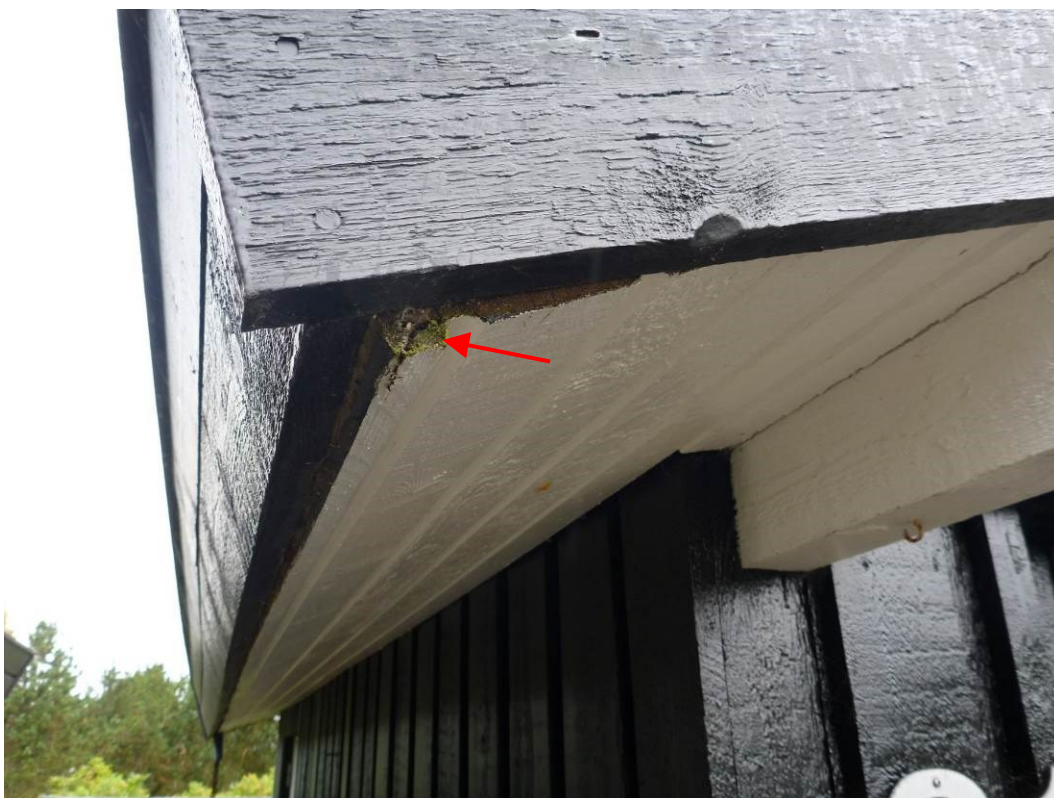
| | <p><u>Garagen:</u><br/>Der ses enkelte løse underbeklædningsbrædder, særligt ved gavlene og ved tagnedløbene (foto 11).</p> <p>På sydsiden er der demonteret et enkelt bræt – dette er foretaget af KK.</p> <p>Oppefra ses der fugt på dels dækbrædt over sternen, samt på sternbræddernes bagside (foto 12).</p> <p>Vindskederne fremstår generelt i god stand.</p> <p>Langs tagfoden er der, som på boligen, monteret en planke til at holde på tørvene. Denne planke fremstår uden skader.</p> <p>Der er over tagrenderne monteret et trådnæt, og selve tagrenderne fremstår meget fyldte, bl.a. med mos, og er også her, meget besværlige at oprense.</p> |

**Foto 11** Underbeklædningen, her på garagen, ses også at hænge ved gavlene.

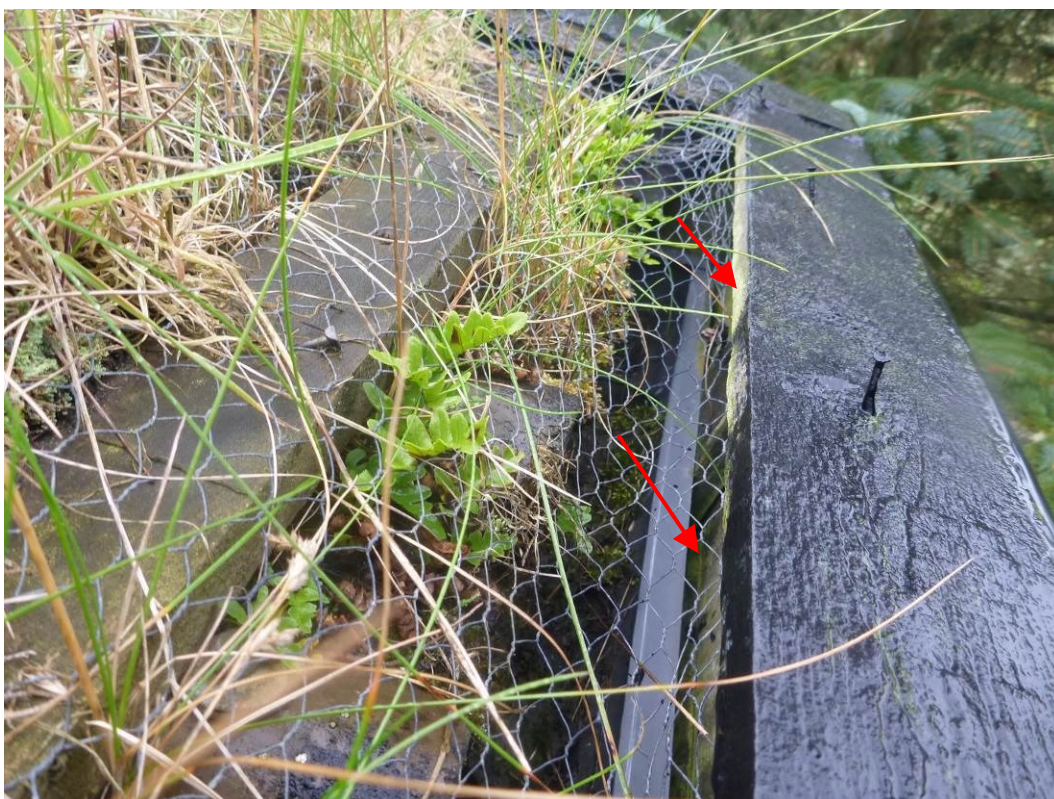
**Foto 12** Fra tagrenden ses der fugt på sternbræddernes top og bagside – bemærk også de fyldte tagrender samt den begrænsede / besværlige mulighed for oprensning
