# SKØNSERKLÆRING

J.nr. 16096

## Skønsmandens erklæring

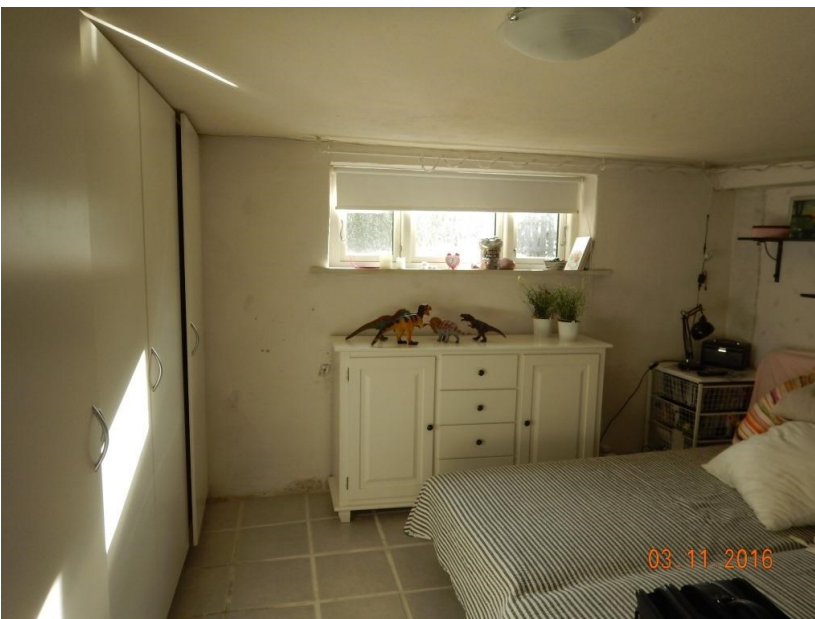
| Klagepunkter: | Der kunne konstateres følgende: |
|---|---|
| Klagepunkt<br>Ad 1. Flamingoplader på kælderydervægge | <p>Efter at have gennemgået de til syns- og skønsmanden udleverede dokumenter, blev syns- og skønsmanden forevist henholdsvis kælderen samt udvendigt afløbsrør, som er tilsluttet afløbet fra badeværelset på 1. sal.</p> <p>Indledning:<br/>Ejendommen er en ældre patriciavilla fra 1923 med et boligreal på 144 m<sup>2</sup>.<br/>Herudover er der 91 m<sup>2</sup> kælder, som ikke er er godkendt beboelse.</p> <p>Kælder under beboelse er en traditionel kælder for en ejendom fra 1923.<br/>Kælderydervæggene består af er ca. 30 cm massive betonvægge.<br/>Kældergulvene ældre uisolerede betongulve, belagt med klinker.<br/>Kælder ses på besigtigelsestidspunktet at være anvendt til beboelse i form af henholdsvis tre værelser, badeværelse og fordelingsgang/ vaskerum mm.<br/>I de to værelser kunne der ved at banke let på kælderydervæggen registreres, at ydervæggen er beklædt med en pladebeklædning.<br/>Pladebeklædningen er efterfølgende pudset eller spartlet og malerbehandlet.<br/>KK har et enkelt sted lavet hul i pladebeklædningen, og derved kunne det konstateres, at der er opsatte beklædning på kælderydervæggen af flamingo, og at pladerne efterfølgende er spatlet og malerbehandlet.<br/>Der er foretaget fugtmålinger på kælderydervæggene, som viste, at der forekom fugt i bunden af kælderydervæggene ca. 40-50 cm op fra gulvet. Ikke alle steder med den samme fugtkoncentration, men målingerne lå mellem 18–25 % relativt fugtindhold.<br/>Ved overgang gulv/ væg ses begyndende skimmeldannelse ca. 20-30 cm på af kælderydervæggen.</p> |

| <p>Konklusion:</p> <p>Ad 1. Flamingoplader på kælderydervægge</p> | <p>Som tidligere beskrevet i denne skønserklæring er ejendommen opført i 1923 og kælderen er fra ejendommens opførelse.</p> <p>Kælder har oprindelig, da huset blev bygget, været påtænkt anvendt som vaskekælder, fyrrum, koksrum mm. og ikke som nu til beboelse.</p> <p>På et tidspunkt er kældervæggene blevet beklædt med flamingoplader og spartlet samt malet, da kældervæggene sandsynligvis har været kolde og måske lidt fugtige.</p> <p>Det vurderes ikke ualmindeligt at kældervægge kan forekomme lidt fugtige efter så mange år under terræn.</p> <p>Det har ikke været muligt at vurdere, hvorvidt kælderen på besigtigelsesdagen for udarbejdelse af tilstandsrapport har været anvendt som beboelse, men det er dog væsentligt at påpege, at kælderen, som den fremstår i dag, ikke er godkendt som beboelse.</p> <p>Det har ligeledes ikke været muligt at vurdere, hvorvidt den skimmeldannelse, som ses ca. 20-30 cm op på kælderydervæggen har været tilstede i forbindelse med BB's gennemgang af ejendommen for udarbejdelse af tilstandsrapporten. Skimmeldannelsen kan skyldes den fugtbelastning, der nu er i kælderen, fordi den anvendes til beboelse.</p> |

1. kælderværelse, hvor kælderydervægge er beklædt flamingoplader.

| <p>Overslag over udbedringsudgifter inkl. moms:<br/>Ad 1. Flamingoplader på kælderydervægge</p> | <p>I det tilfælde at flamingopladerne skal fjernes, og kældervæggene fugtsikres, er det nødvendigt at isolere og fugtsikre udvendigt fra. Dette kræver en opgravning langs kælderydervæggene, opsætning af isoleringsplader, drænplader, ilægning af drænledning samt tilslutning af drænledning til kloak.</p> <p>Når den indvendige pladebeklædning er fjernet, skal kældervæggene pudses op og males.</p> <p>Det er syns- og skønsmandens vurdering at efterisolering udvendig og retablering indvendig vil kunne udføres for kr. 135.000,-</p> |

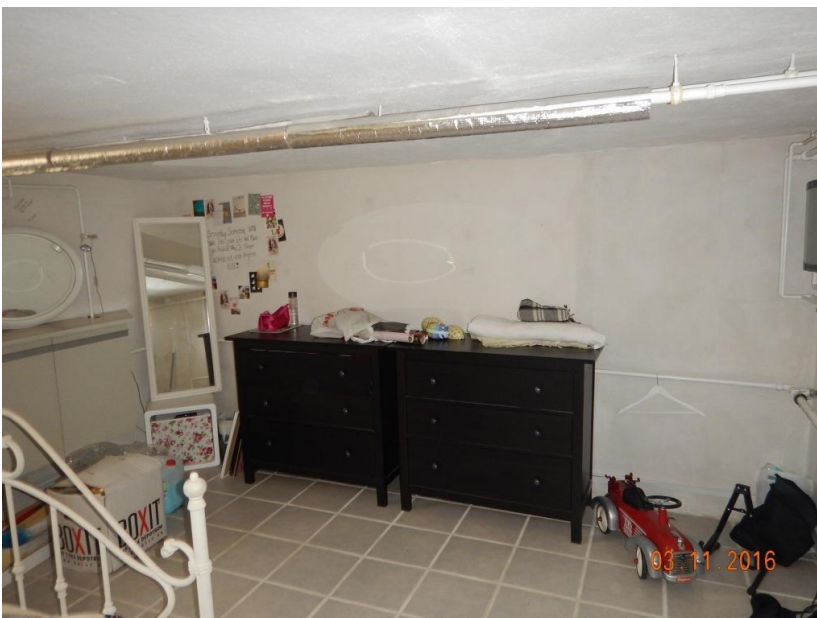
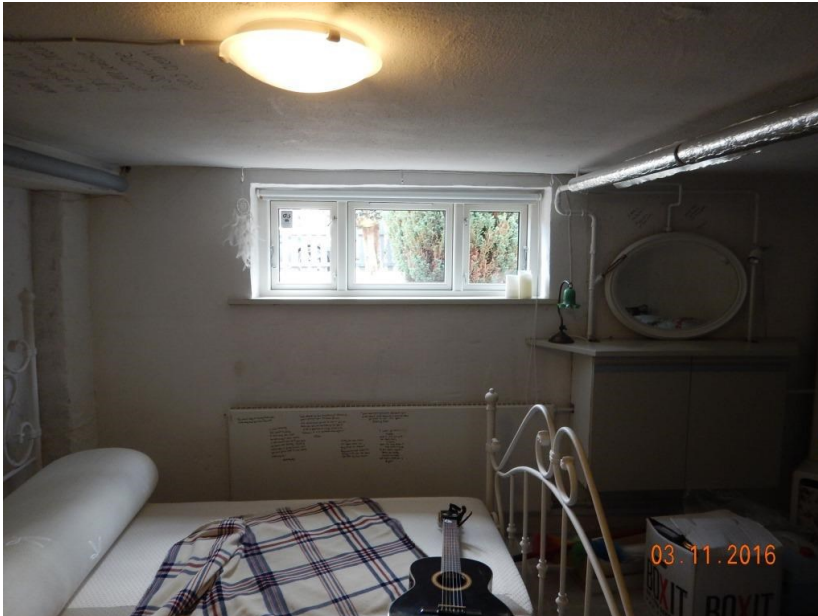
2. kælderværelse, hvor kælderydervægge er beklædt flamingoplader.

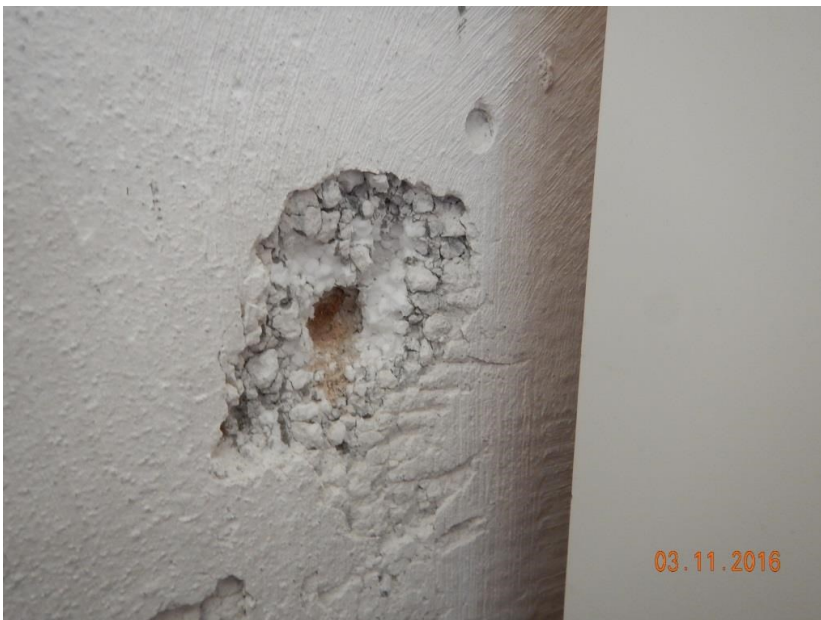
Kælderydervæg i værelse, hvor  
KK har lavet hul i  
flamingopladerne ind til  
kælderbagmuren. Dette hul var  
ikke tilstede i forbindelse med  
BB's besigtigelse af  
ejendommen for udarbejdelse af  
tilstandsrapporten.

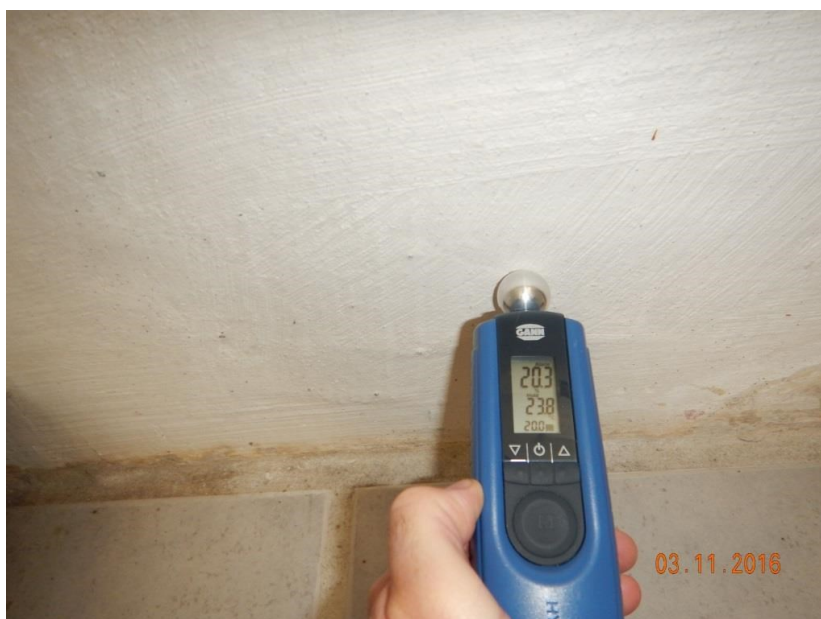
Fugtmåling af flamingobeklædt  
kælderbagmur i værelse nr. 1,  
som viser fugt i kældervæggene.

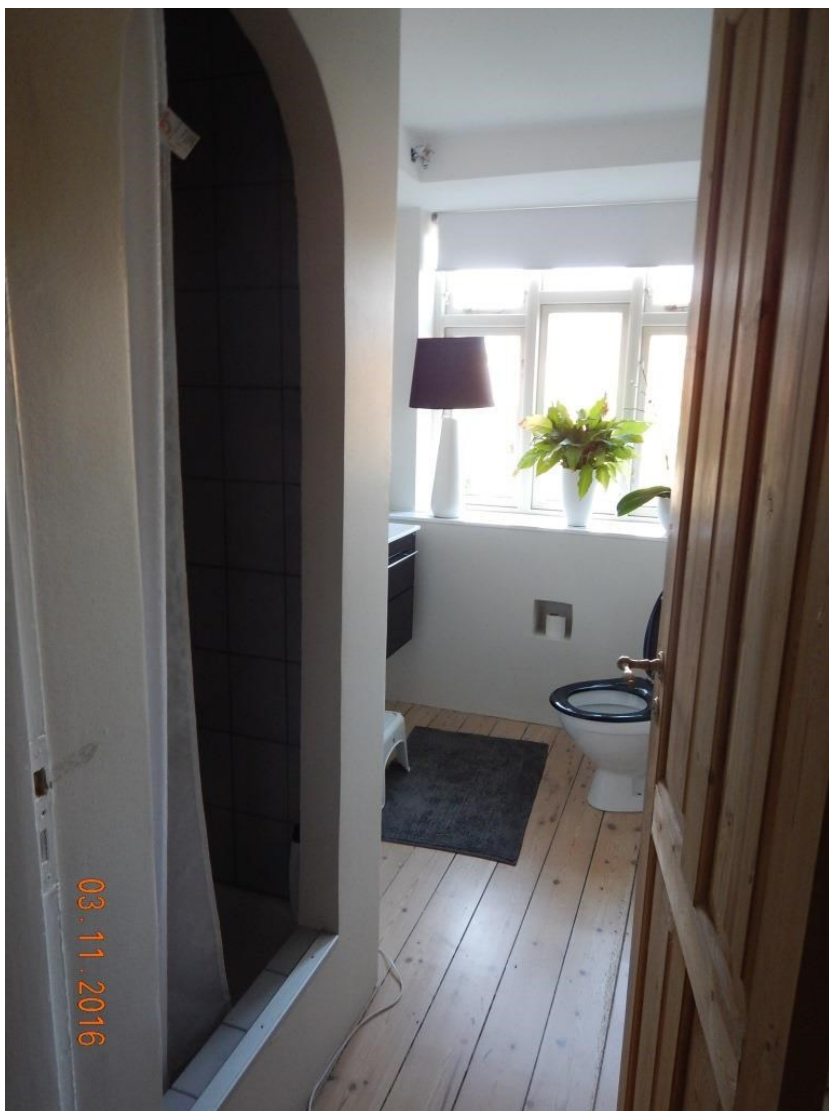
| <p>Klagepunkt<br/>Ad 2. Afløb fra badeværelse 1. sal tilsluttet udvendigt nedløb</p> | <p>På 1. sal forefindes der et ca. 10-15 år gammelt, badeværelse bestående af toilet, bruseniche og håndvask.</p> <p>Toilettet ses at være tilsluttet en faldstamme, som forefindes på den anden side af badeværelsesvæggen – i trappeopgang til 1. sal.</p> <p>Ved at fjerne sokkel under badeværelsesmøbel med håndvask kan det</p> |

| | <p>ses, at afløbet fra brusenichen og håndvasken føres ud gennem ydervæggen og tilsluttes et udvendigt nedløbsrør. Nedløbsrøret føres til terræn, hvor der forefindes en åben brønd. Dette nedløbsrør afvander også taget på sidebygningen.</p> |

Badeværelse på 1. sal, hvor afløb fra håndvask og bruseniche er tilsluttet udvendigt nedløbsrør.

| <p>Overslag over udbedringsudgifter inkl. moms:<br/>Ad 2. Afløb fra badeværelse 1. sal tilsluttet udvendigt nedløb</p> | <p>Det er syns- og skønsmandens vurdering, at for at tilslutte afløbet fra håndvask og bruseniche i badeværelse på 1. sal til indvendig faldstamme (som toilettet er tilsluttet) vil dette kunne udføres for skønsmæssigt kr. 5.000,-.</p> <p>I prisen er der indeholdt inddækningskasse og malerarbejde, hvor nyt afløbsrør føres langs ydervæg og tilsluttes faldstamme.</p> |

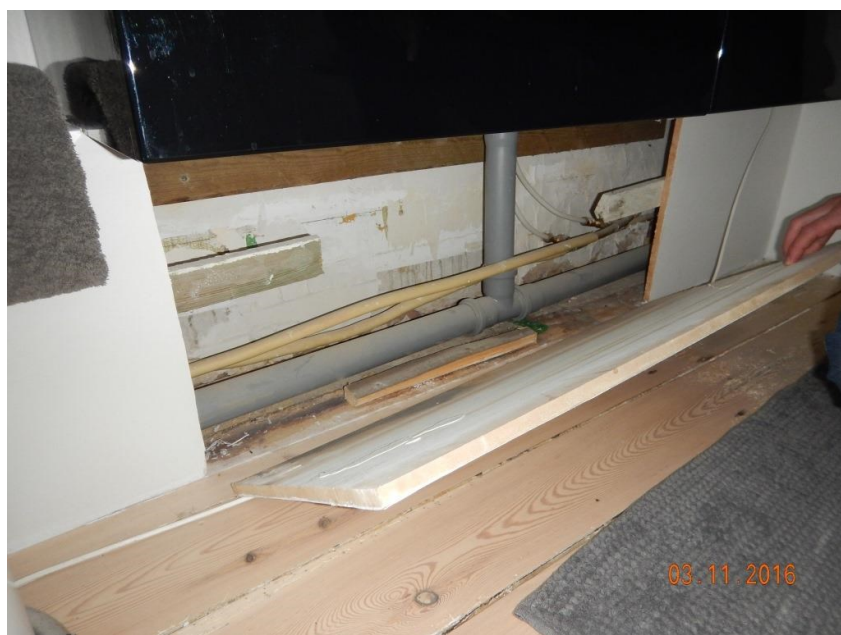
Efter demontering af inddækning under badeværelsesmøbel ses afløbsinstallationerne fra bruseniche og håndvask.

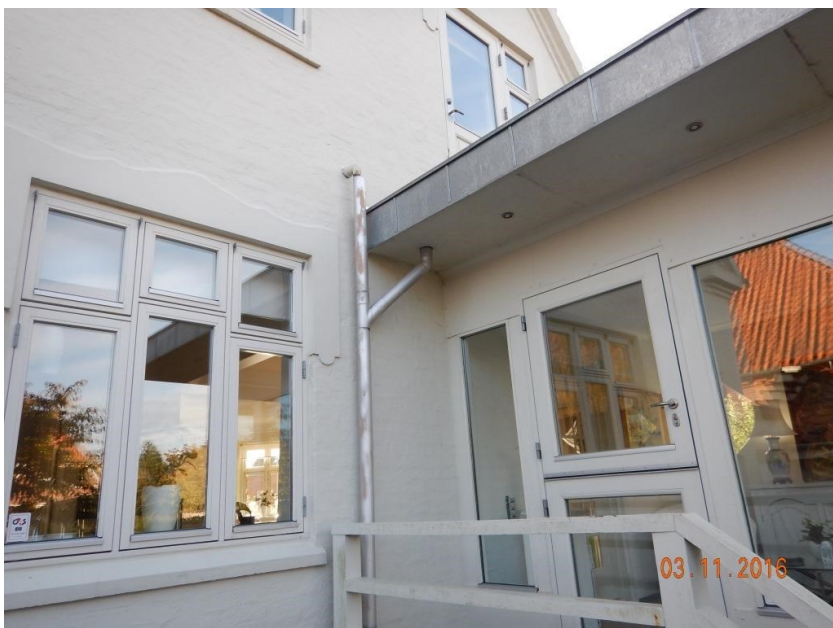
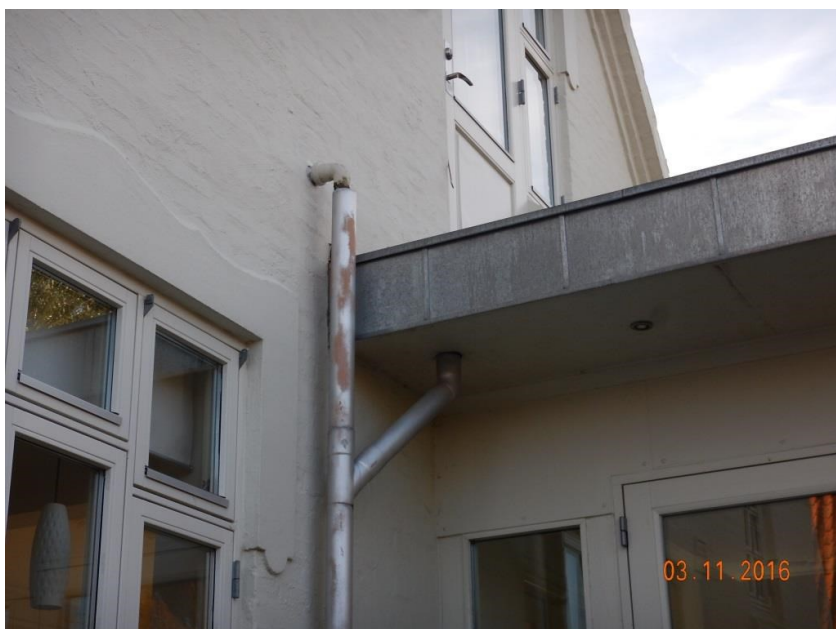
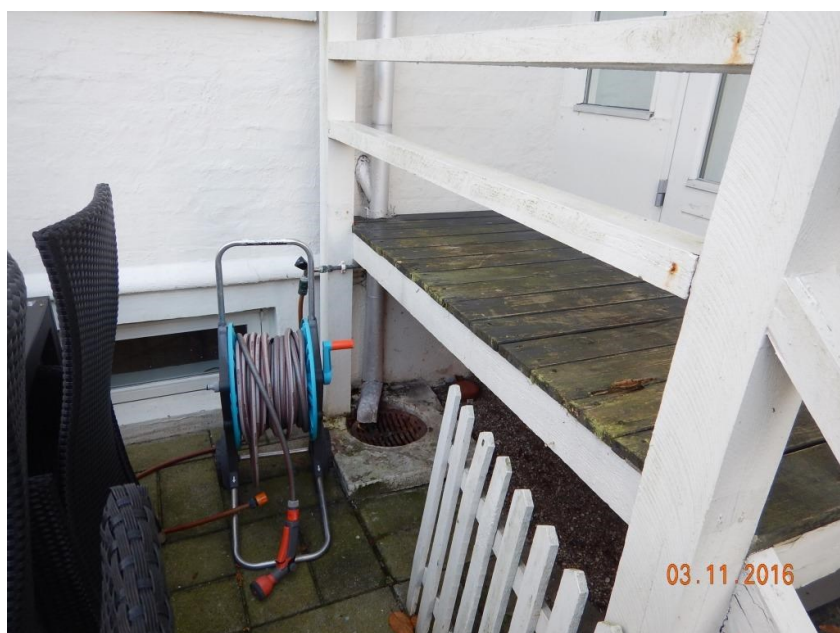
Udvendigt afløbsrør, som føres ind i ydervæg til badeværelse på 1. sal. Nedløbet afvander også regnvand fra det flade tag på sidebygningen.
