## SKØNSERKLÆRING

**J.nr. 16098**

## Skønsmandens erklæring

| Oversigt over klagepunkter: | 1. Taget er utæt |

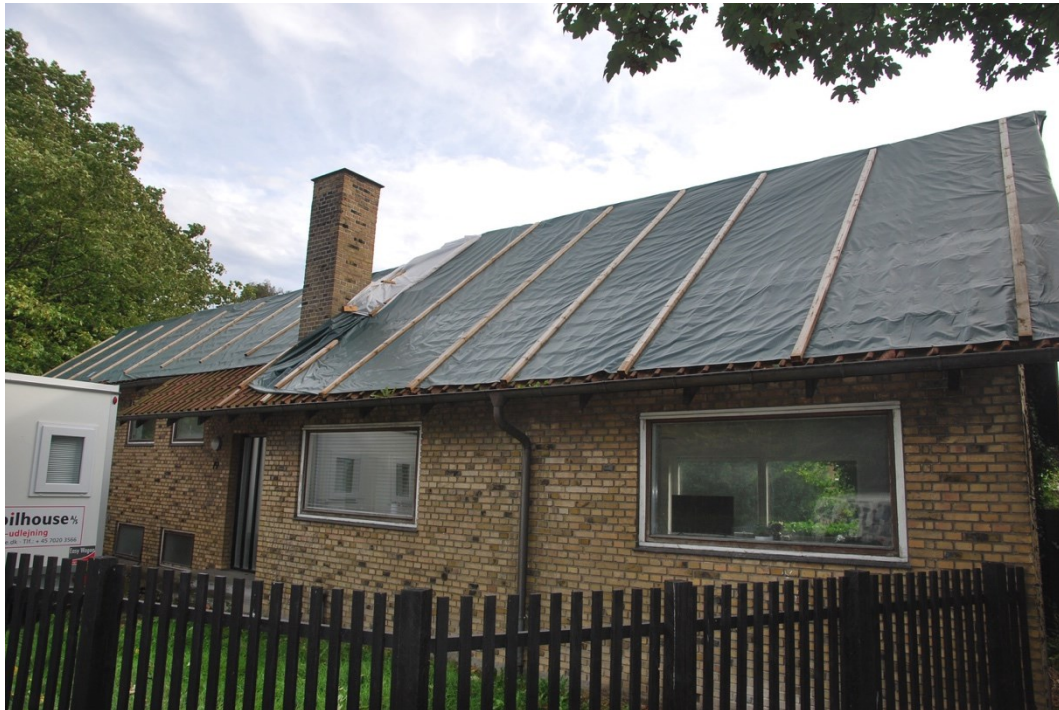
| Klagepunkter: | 1. Taget er utæt |
|---|---|
| Ad 1. Der kunne konstateres følgende: | <p>Alle udvendige tagflader var ved skønsforretningen overdækket af fastmonterede presenninger. Ejerskifteforsikringsselskabet kontaktede KL på dagen for skønsforretningen for at få presenningerne fjernet, hvilket ikke skete.</p> <p>Presenningerne dækker hele tagfladen og de udvendige overflader kan derfor ikke ses.</p> <p>Der er adgang til tagrummet fra en lem i gangen. Der er ingen fast gangbro i gitter-spærskonstruktionen og konstruktionshøjden omkring adgangslemmen er lav. BS har fremlagt billeder ved skønsforretningen, der dokumenterer, at tagrummet er besigtiget ved begge bygningsgennemgange.</p> <p>Det fremgår af disse billeder, at taget er understrøget i den mellemliggende periode. Understrygningen er intakt og der er ikke umiddelbart tegn på utætheder.</p> <p>Teglstenene ligger uens flere steder, men i et omfang, der ofte ses i lignende huse.</p> <p>Tagrummet er støvet og isoleringen i spærfoden er ikke mærket af drypmærker fra indtrængende vand.</p> <p>Taglægterne er støvede og ses med mindre skjolder. Der måles 16 % fugt i konstruktionen, hvilket er normalt for årstiden.</p> <p>Loftet i stuen er delvist nedtaget og bag de bløde plader ses skader efter indtrængende vand. Der måles ingen opfugtning, hvilket må tilskrives overdækningen af tagkonstruktionen.</p> |

Foto nr. 1 Ejendommen, set fra nord. Hele taget er overdækket med presenninger

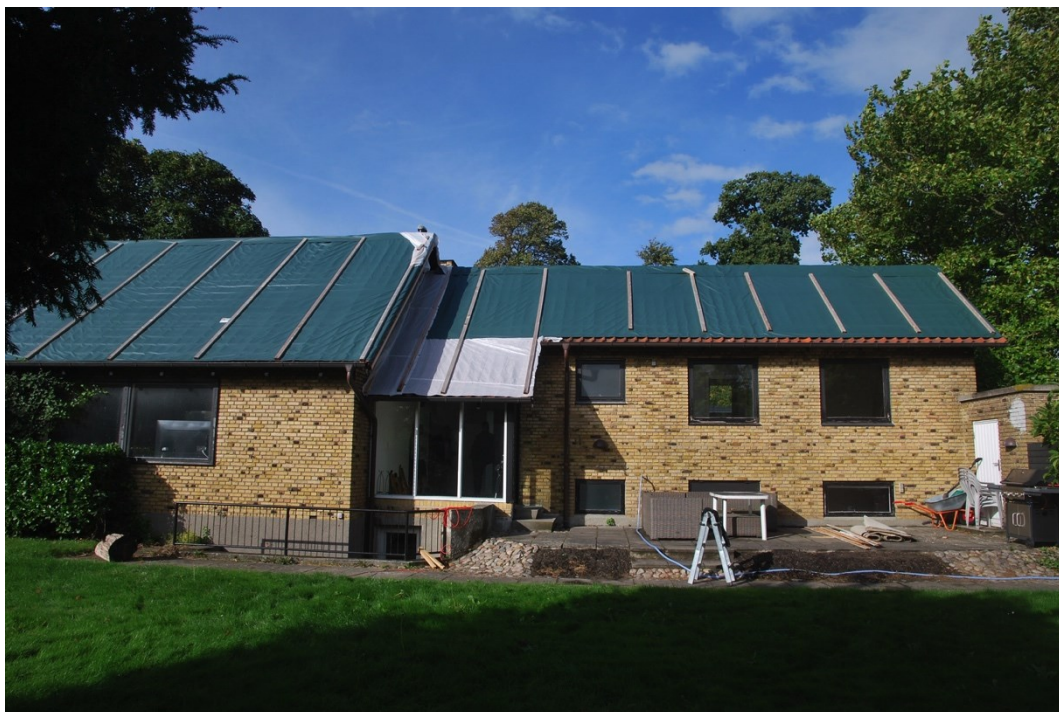
Foto nr. 2 Ejendommen, set fra syd. Hele taget er overdækket med presenninger

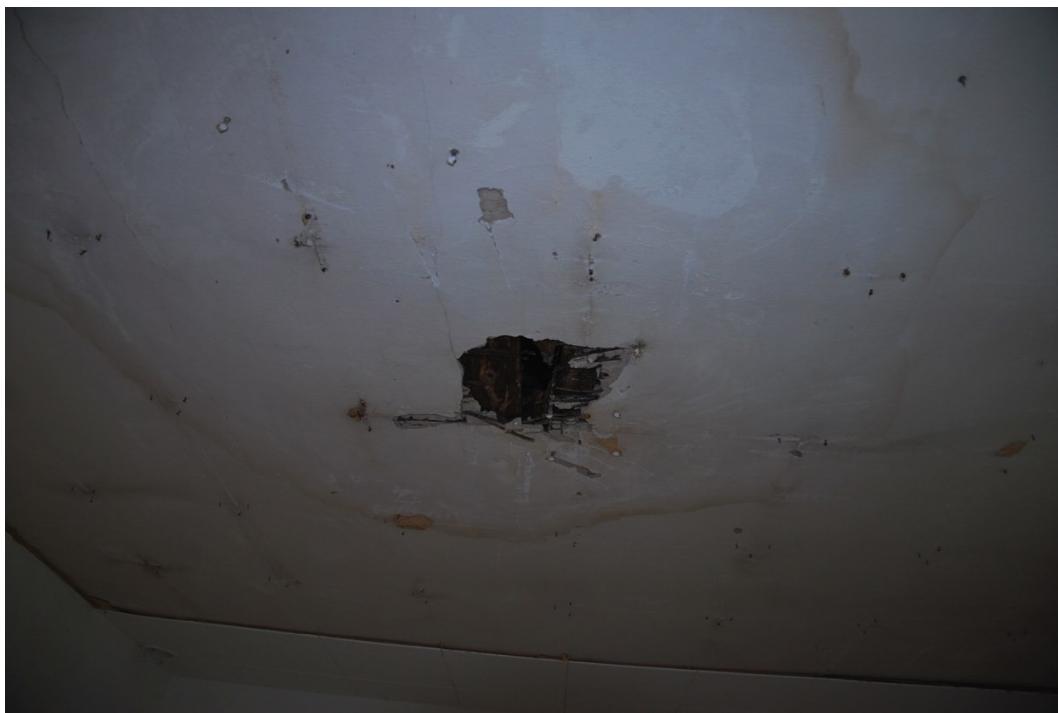
| Ad 1. Konklusion: | <p>Der er ingen egentlige tegn på vandindtrængning på de synlige og umiddelbart tilgængelige konstruktioner.</p> <p>I forbindelse med renoveringen er lofter fjernet og faste skabe demonteret. Bag disse skjulte konstruktioner ses tegn på indtrængende fugt.</p> <p>I tagrummet ses ingen egentlige tegn på skader, tværtimod er tagfladen understrøget mellem de to syn.</p> <p>På det foreliggende grundlag – og altså uden at det har været muligt at syne den udvendige tagflade – vurderes det sandsynligt at utæthederne har været skjulte ved bygningsgennemgangen.</p> |

**Foto nr. 3** Fugtskader på loft i stue, bag det oprindelige cellutex-loft

| | <p>ca. 35.000 kr til nødvendig efterisolering af tagkonstruktionen. I alt 245.000 kr, incl. moms.</p> <p>På det foreliggende grundlag kan det ikke vurderes om taget kan understryges eller skal udskiftes.</p> <p>En følgeskadereparation af elinstallationen skønnes at kunne udføres for ca. 40.000 kr, incl. moms,</p> <p>En følgeskadereparation af lofter og malerarbejde skønnes at kunne udføres for ca. 65.000 kr, incl. moms.</p> |

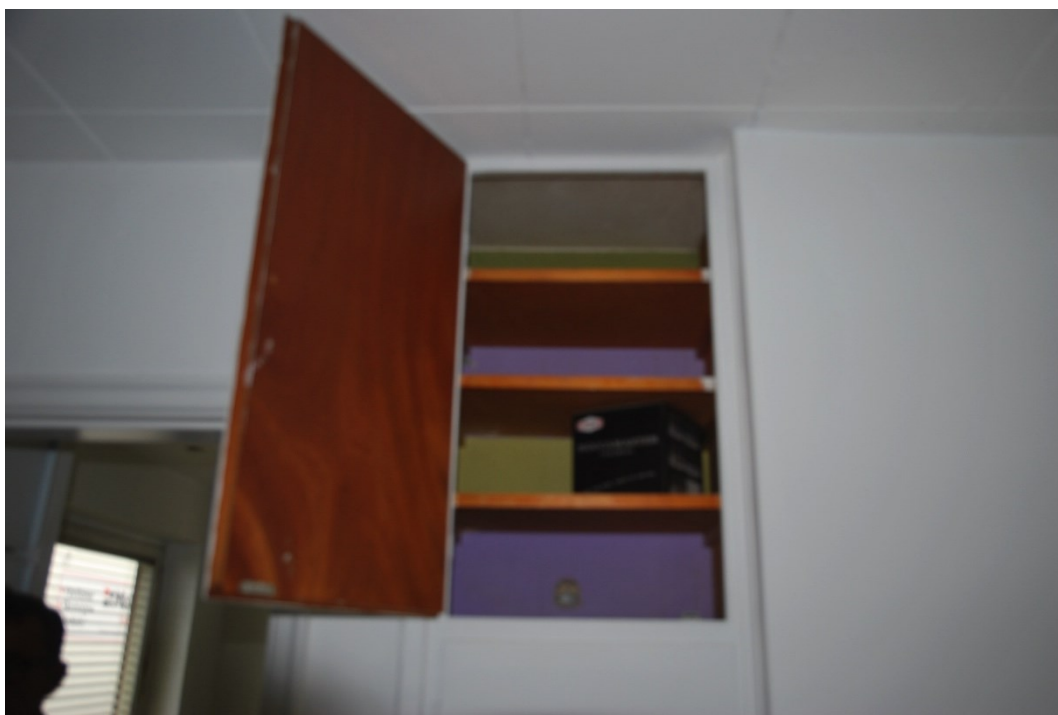
| | <p>Loftet i de indbyggede skabe er skjoldet i et begrænset omfang og der ses ligeledes fugtskader på bagsiden faste skabe, der er fjernet i forbindelse med den påbegyndte renovering.</p> <p>Der ses ikke skjolder efter fugt på gulve og gulvet, der har rejst sig er faldet på plads igen.</p> |

**Foto nr. 4** Mindre fugtskjolder på lofter i indbyggede skabe

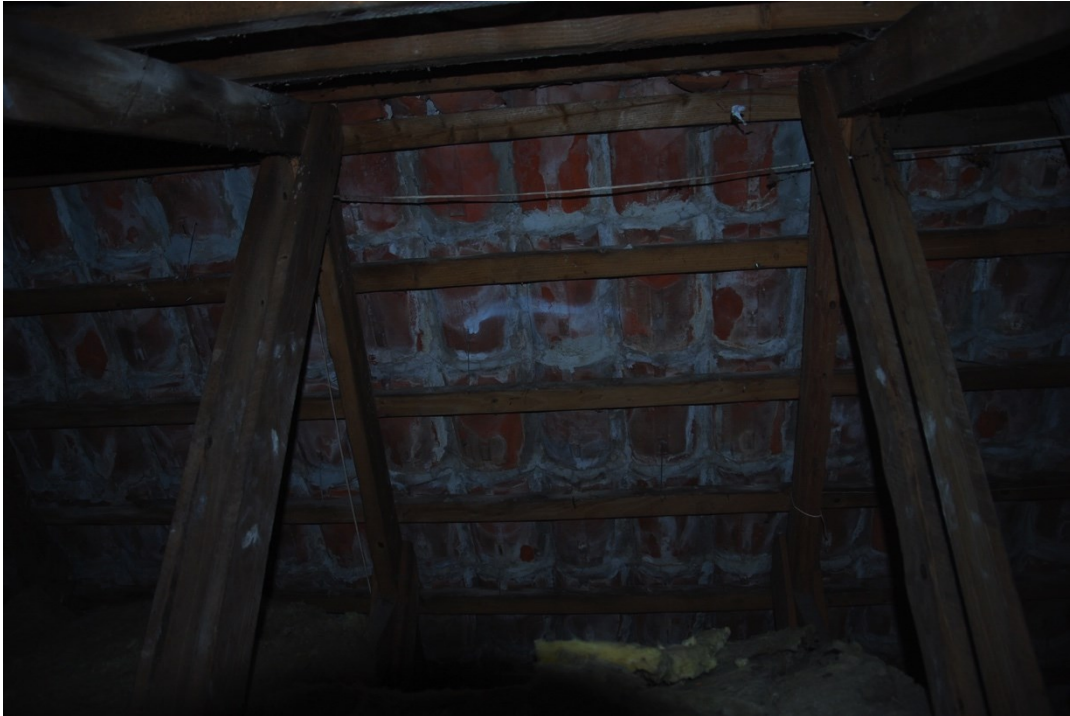
| Ad 1. Fejl og forsømmelser: | <p>På det foreliggende grundlag – og altså uden at det har været muligt at syne den udvendige tagflade – vurderes tilstandsrapporten at være udarbejdet med den nødvendige omhu og er derfor ikke fejlbehæftet.</p> <p>Skaden antages at være et skjult forhold, der muligvis er forstærket af eller opstået på baggrund af en fejlagtig udført understrygning.</p> |

**Foto nr. 5** Understrygning af tagsten

| Ad 1. Overslag over udbedringsudgifter inkl. moms: | <p>En opretning og supplerende understrygning af det eksisterende tag vurderes at kunne udføres for ca. 30.000 kr, incl. moms.</p> <p>Udskiftning af det eksisterende tegltag anslås til ca. 210.000 kr, incl. moms og hertil</p> |

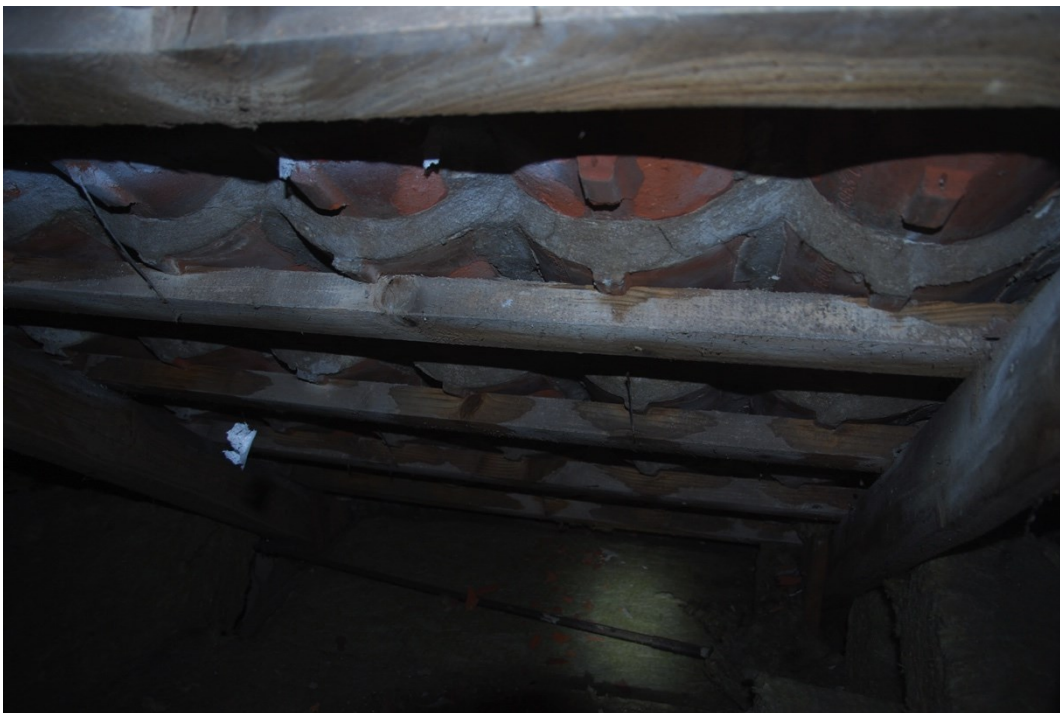
**Foto nr. 6** Taglægter ses med støv og mindre skjolder

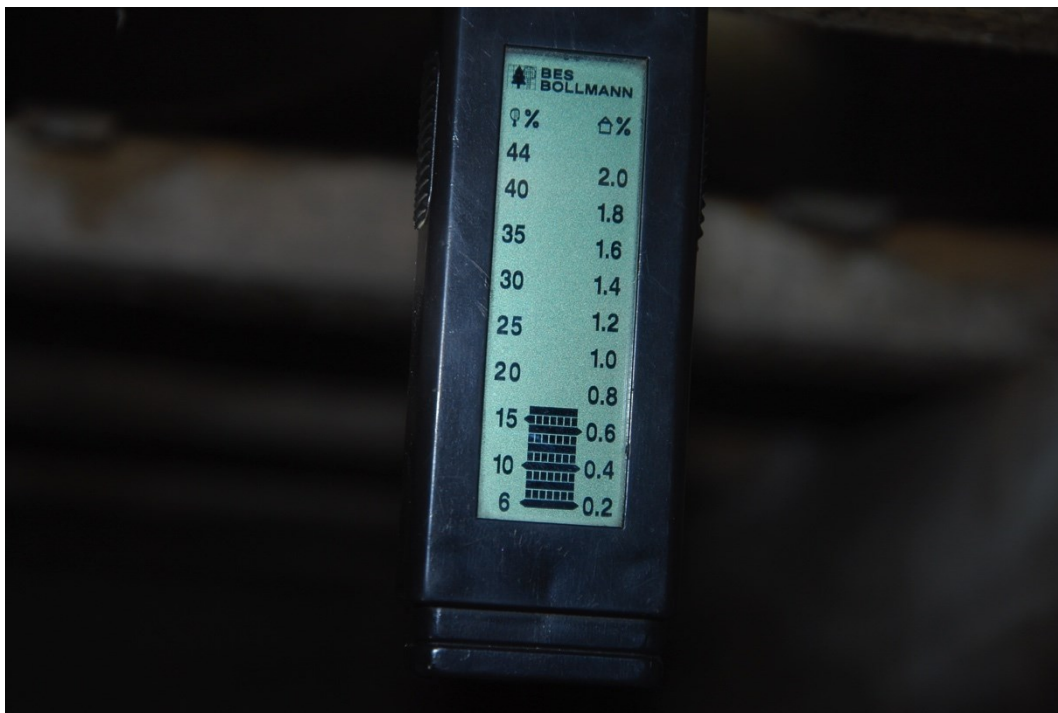
**Foto nr. 7** Fugtindholdet i taglægter måles til 16 %, hvilket er normalt for årstiden
