# SKØNSERKLÆRING

J.nr. 16100

## Skønsmandens erklæring

| Oversigt over klagepunkter: | 1. Krybekælder er ikke nævnt eller besigtiget. |

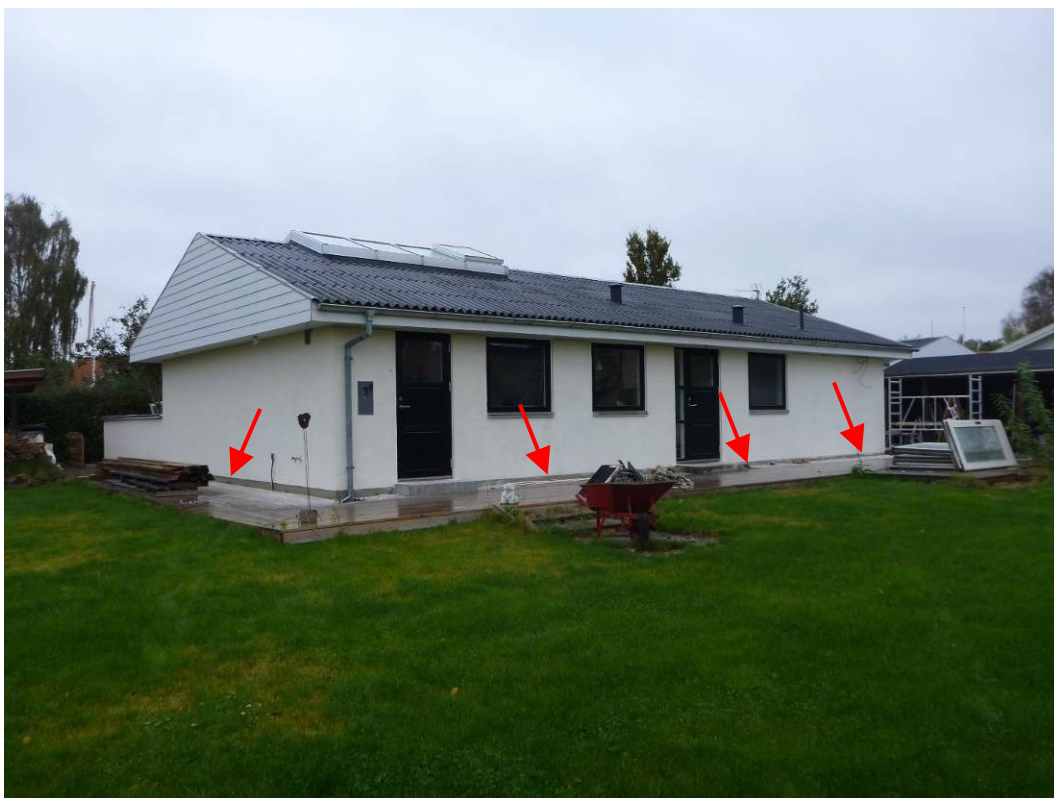
| Klagepunkter: | 1. Krybekælder er ikke nævnt eller besigtiget. |
|---|---|
| Ad 1. Der kunne konstateres følgende: | <p>Langs facader ses der 3 riste på hver side, jævnt fordelt. Ved begge gavle er der placeret én rist (foto 1-4). Ristene er, særligt mod nord og vest, placeret meget tæt, og delvist under terræn (foto 5).</p> <p>Mod øst og syd, sidder ristene delvist under en opbygget træterrasse (foto 6). Selve terrænet ligger ca. 20-30 cm. under terrassen.</p> <p>Der kan ikke ses igennem ristene, grundet støv, spindelvæv mv.</p> <p>Indvendigt er der klinkegulve i baggang/bryggers samt i badeværelse. Begge steder skønnes det udført på terrændæk. I køkken, opholdsstue, gang og værelser, er der trægulve, som skønnes udlagt på strøer / bjælker.</p> <p>Der kunne ikke registreres nogen adgangslem i gulvene.</p> |

**Foto 1** Oversigtsbillede set fra sydøst – pilene markerer ristenes placering i soklen.

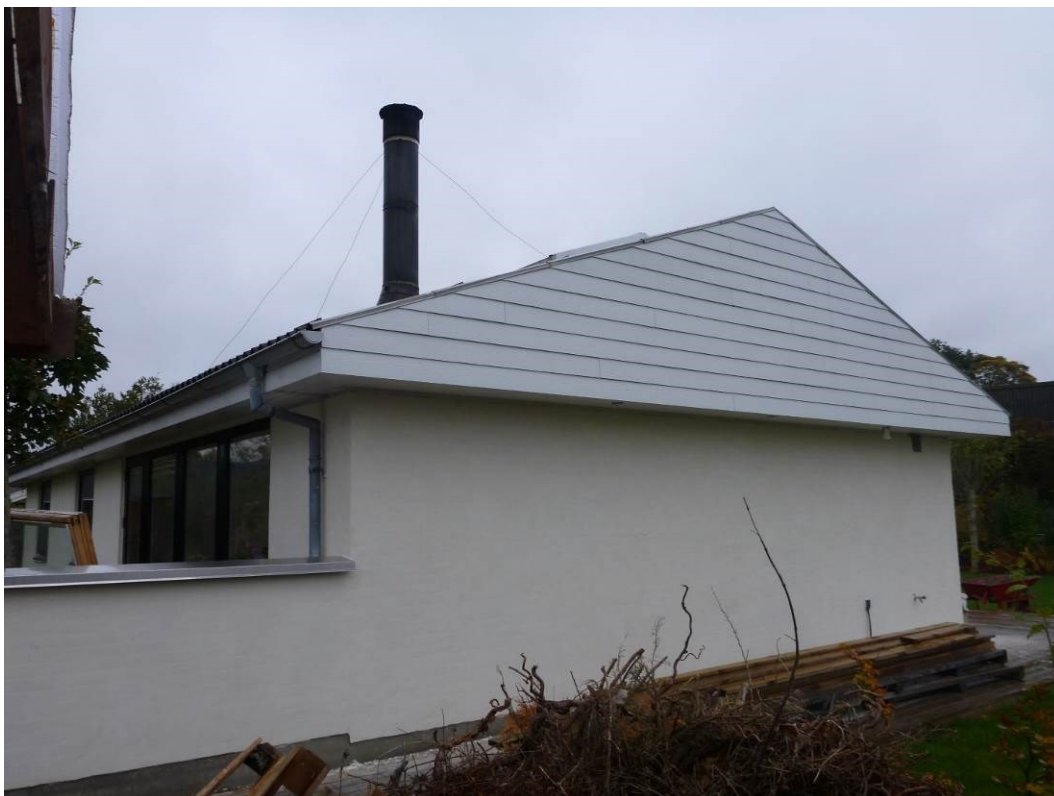
**Foto 2** Oversigtsbillede set fra sydvest.

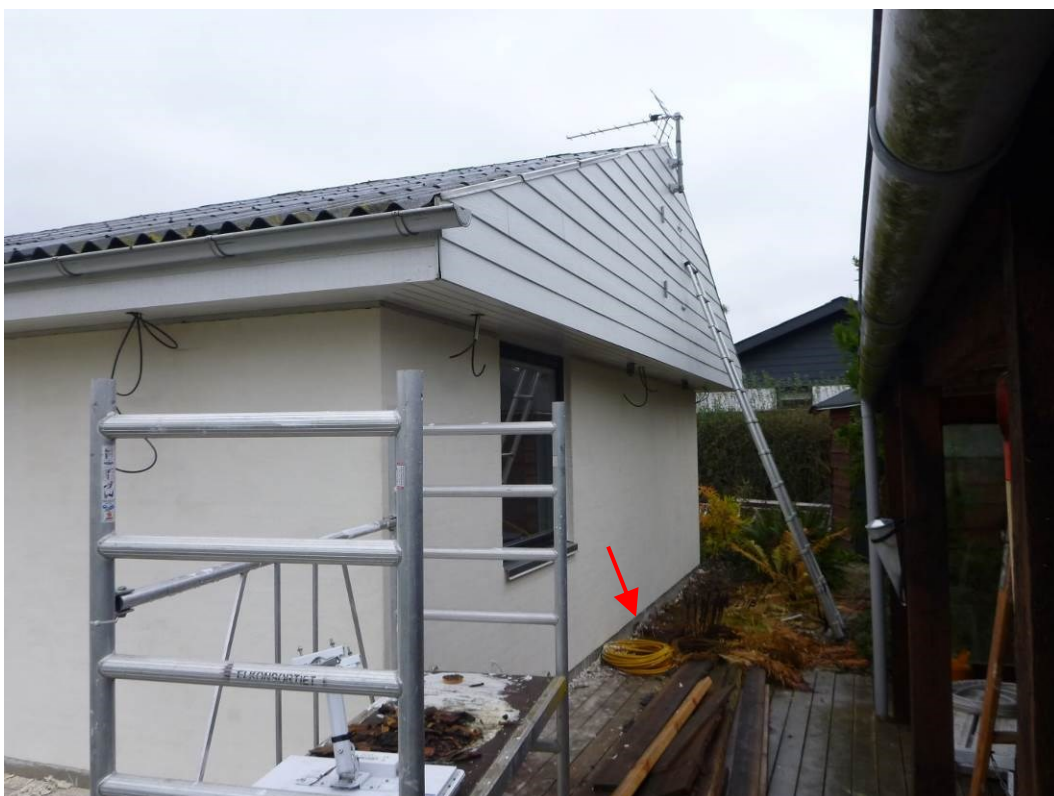
**Foto 3** Gavlen mod nord set fra nordøst – pilen markerer ristens placering i soklen.

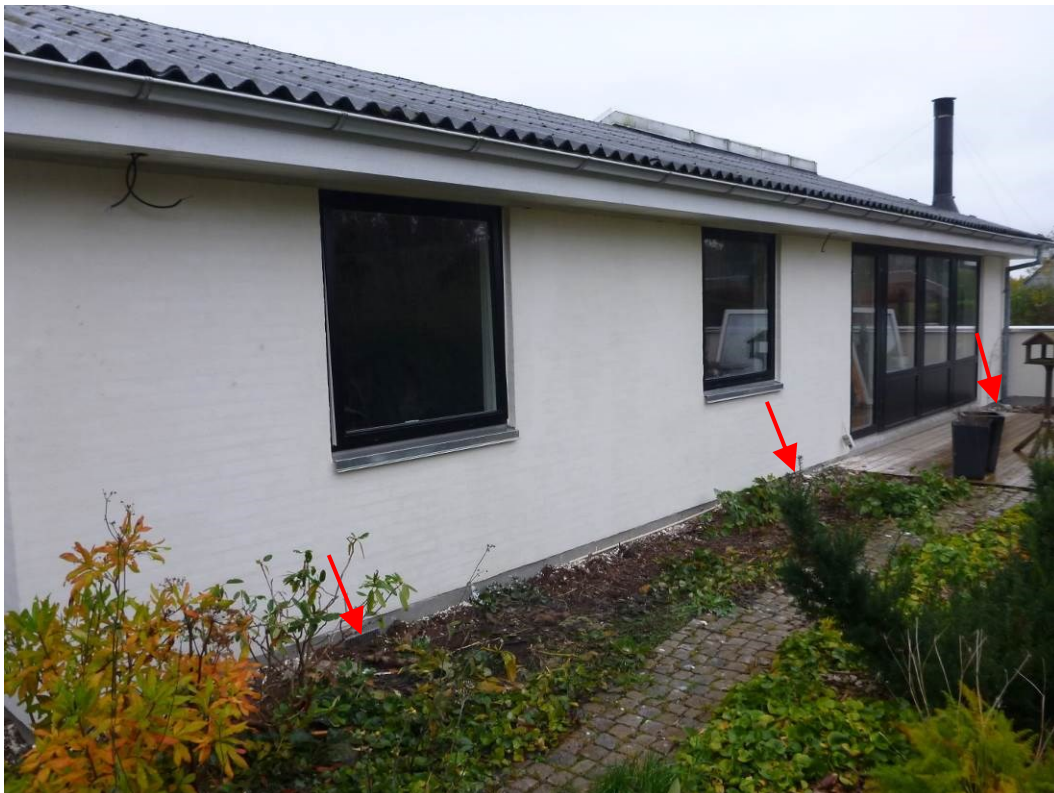
**Foto 4** Vestfacaden set fra nordvest – pilene markerer ristenes placering i soklen.

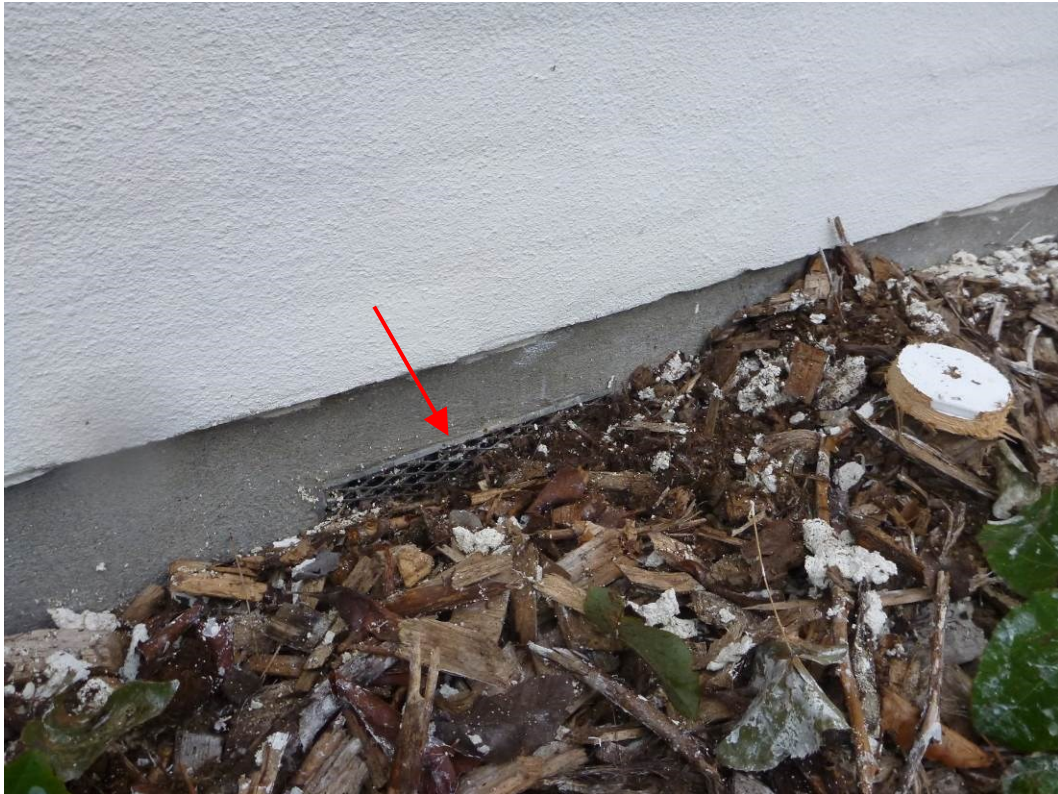
| | <p>Med baggrund i disse oplysninger, sammenholdt med de synlige riste i soklen, findes det sandsynligt, at der er en krybekælder under trægulvene, men at adgangen hertil er lukket – formodentlig af sælger – hvorfor den ikke kan besigtiges.</p> <p>Ristenes placering, udgør generelt en risiko for at der kan trænge fugt og vand ned i krybekælderen, med risiko for følgeskader.</p> |

**Foto 5** Flere udluftningsriste sidder helt tæt ved, og enkelte steder under terrænen – her mod vest.

| Ad. 1. Punktet burde være anført som følgende i rapporten: | <p>I en retvisende tilstandsrapport burde forholdet have været anført således:</p> <p>(UN) Udluftningsriste i soklen, sidder generelt lavt, og tæt på terræn, især mod vest.</p> <p>Note: Der vil være risiko for at der kan trænge vand og fugt ned til krybekælderen, men idet krybekælderen ikke er besigtiget, som følge af manglende adgang, anbefales det at forholdet undersøges nærmere, for at fastlægge eventuelle følgeskader.</p> |
| Ad 1. Overslag over udbedringsudgifter inkl. moms: | <p>Idet krybekælderen ikke kunne besigtiges, kan eventuelle skader heri ikke registreres, hvorfor der ikke er beregnet udbedringsudgifter hertil.</p> <p>Der bør etableres en lem i gulvet, evt. placeret i bunden af et garderobeskab i forgangen. Dette vurderes at koste ca. 3.500 kr.</p> |

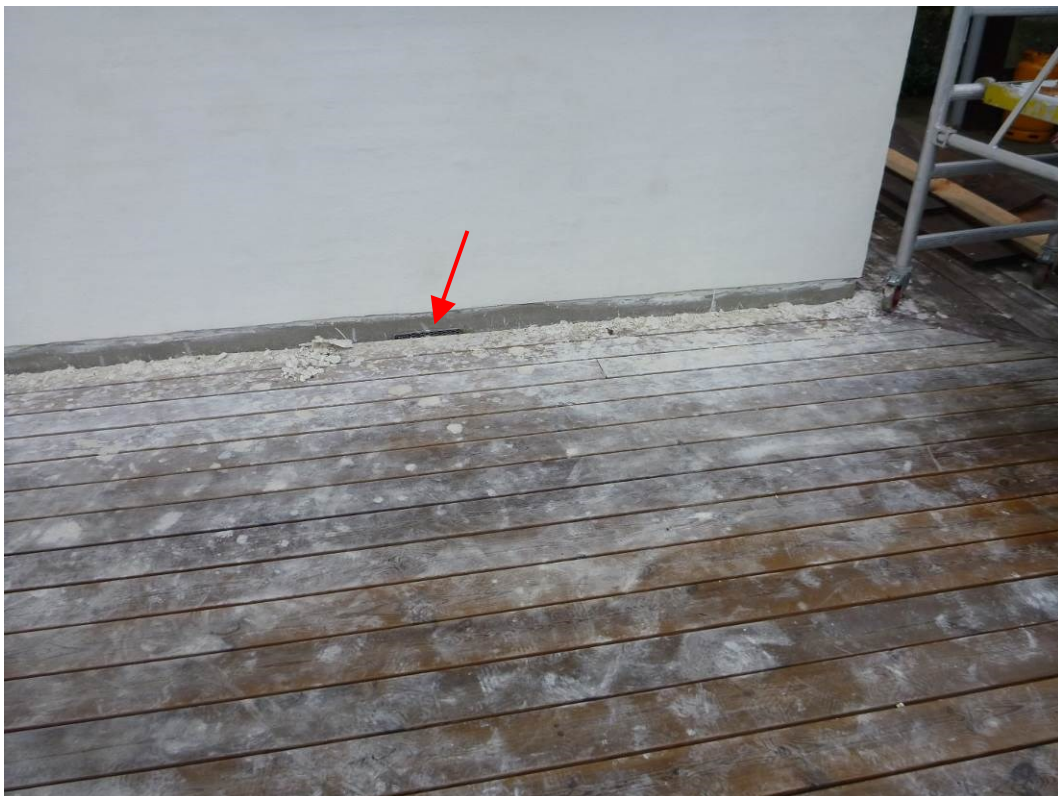
**Foto 6** Langs den opbyggede terrasse, mod syd og øst, sidder ristene stort set under bræddernes overside.
