# SKØNSERKLÆRING

J.nr. 16109

## Skønsmandens erklæring

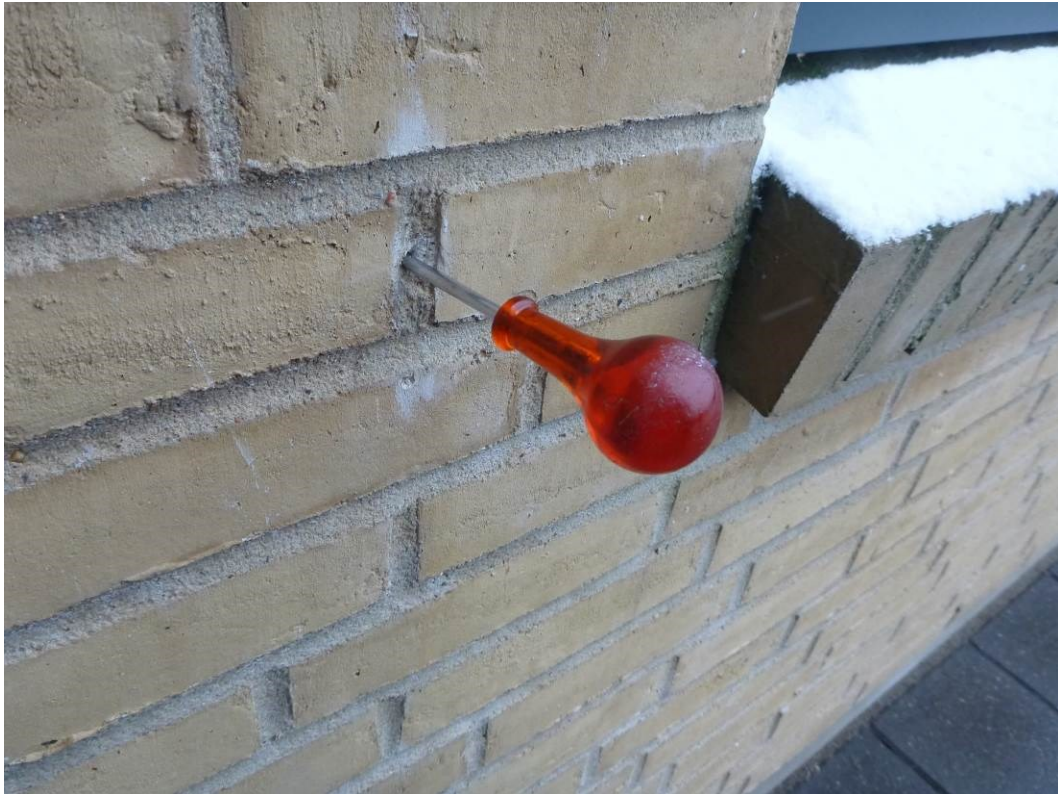
| Ad 1. Der kunne konstateres følgende: | <p>Facaderne mod øst fremstår i en fornuftig stand, dog kunne der et enkelt sted, i område ud for køkkenet, findes lidt forvitrede murværksfuger (foto 5). Generelt set er fugerne stærke og intakte.</p> <p>På gavlen mod øst, ses der flere forvitrede murværksfuger samt mindre revnedannelser, dog primært øverst på selve gavltrekanten, og langs forskælningen (foto 6 + 7).</p> <p>På gavlen mod nord, i område udfor udhuset, ses der kun ganske få let forvitrede murværksfuger, men generelt set er fugerne stærke og intakte.</p> <p>På facaden mod vest, i området udfor carporten/udhuset, fremstår murværket med enkelte hullede, udfaldne og let forvitrede murværksfuger, dog primært studsfugerne (foto 8).</p> <p>På to gavle mod vest, hhv. udfor værelser og opholdsstuen, fremstår murværket med flere hullede, udfaldne og let forvitrede murværksfuger, dog primært øverst på selve gavltrekanten. Langs forskælningen er der mindre revnedannelser i såvel udstøbning som murværksfuger (foto 9 + 10).</p> <p>På facaden mod syd, ses der ganske få hullede, udfaldne og let forvitrede murværksfuger. Ydermere er der en revnedannelse over vinduet udfor soveværelset, samt en vandret revnedannelse mellem vinduerne udfor soveværelse og badeværelse (foto 11 + 12).</p> |

| <p>Ad 1. Konklusion:</p> | <p>Det vurderes at skaderne, for så vidt angår murværksfugerne, skyldes en forkert og for dårlig udførelse, i forbindelse med opmuringen. Det tyder på at fugerne ikke er blevet korrekt trykket, eller trykket tidligt nok, hvorved fugerne bliver svagere. Dette resulterer typisk i forvittringer, huller mv.</p> <p>Når fugerne ikke er stærke nok, har de sværere ved at modstå vejrliget, som er særlig hårdt ved murværk, der ikke er konstruktivt beskyttet, i form af et evt. udhæng.</p> <p>Revnedannelserne vurderes at være mindre bevægelser i murværket, og uden stabilitets- eller styrkemæssig betydning.</p> |

**Foto 5** Ud for køkkenet mod øst, kunne der kun konstateres ganske få forvitrede fuger.

| <p>Ad 1. Overslag over udbedringsudgifter inkl. moms:</p> | <p>De forvitrede, hullede og udfaldne fuger skal udkradses og fuges om. Dette skal gøres partielt på facaden mod øst, vest og syd<br/> Derudover skal gavlene (3 stk.) mod vest og øst omfuges partielt.</p> <p>I forbindelse med ovenstående, udbedres der ligeledes de revnedannelser der er mod syd, samt ved gavlenes forskælninger.</p> <p>Arbejdet forventes udført for 43.000 kr. inkl. moms.</p> <p>Stilladsudgiften vurderes at udgøre ca. 2.000 kr. inkl. moms.</p> |

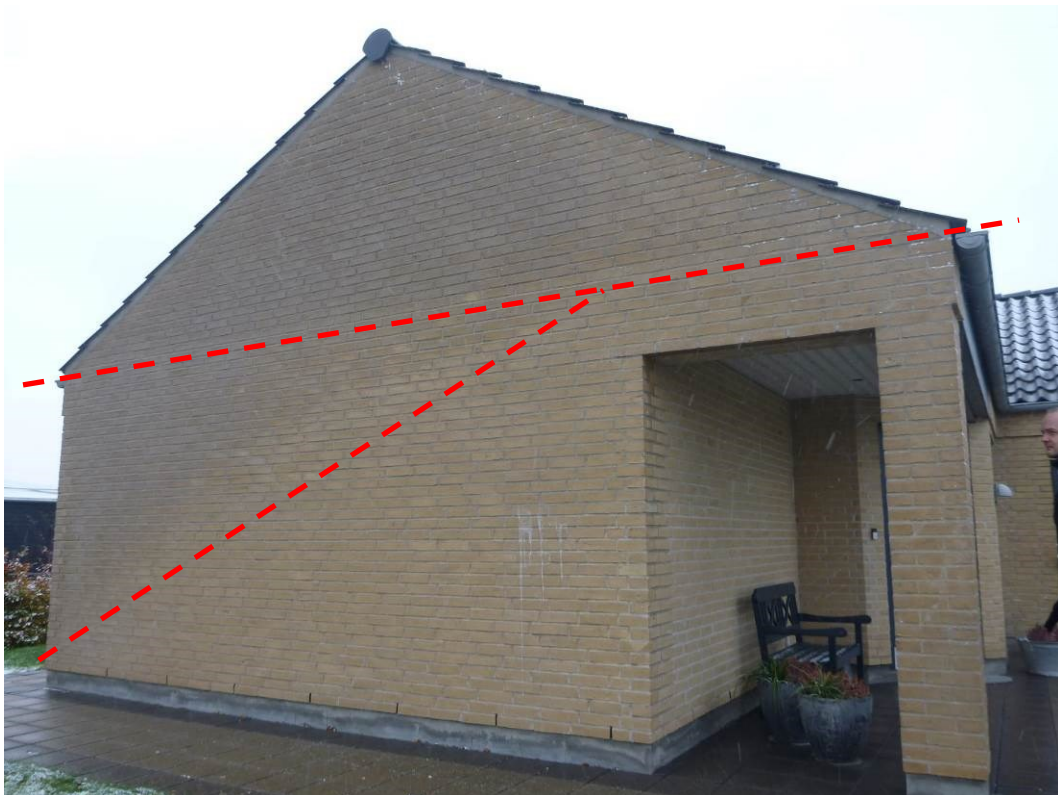
| Klagepunkter: | 2. Facaderne er flere steder opfugtede. |
|---|---|
| Ad 2. Der kunne konstateres følgende: | <p>Rundt om hjørnet mod nordvest, udfor hhv. værelse og opholdsstue ses der en farveforskel i murværket, hvor de yderste ca. 50-75 cm. er mørkere og mere opfugtet end det øvrige murværk (foto 13).<br/>Der er ikke tegn på utætheder i tagrenden, eller langs tagfoden over de pågældende områder.</p> <p>Det samme "fænomen" ses på den østvendte gavl, dog særligt i den sydlige halvdel af gavlen, og særligt på selve gavltrekanter (foto 6).</p> <p>Der kunne indvendigt ikke måles fugt nogle steder.</p> |

**Foto 6** På gavlen mod øst, er det særligt på gavltreanten at der ses forvitrede fuger – bemærk også farveforskellen på murværket.

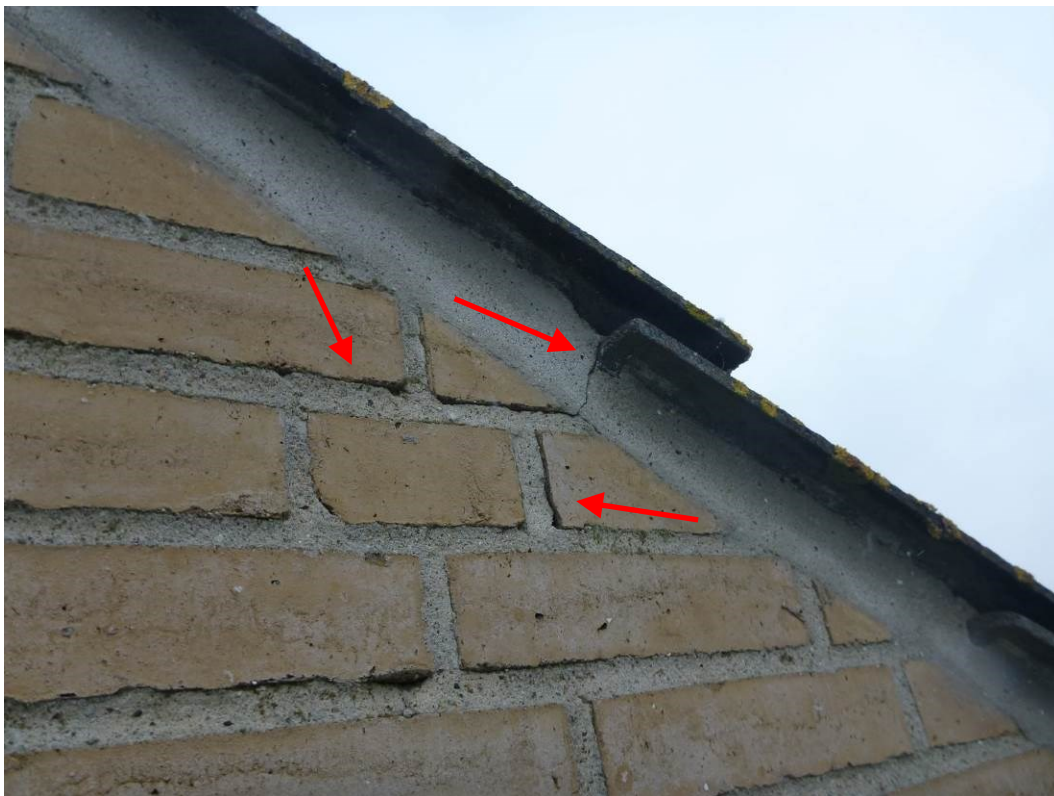
**Foto 7** Øverst på østgavlen, ses der revner i såvel fuger som i selve forskælnnigen.

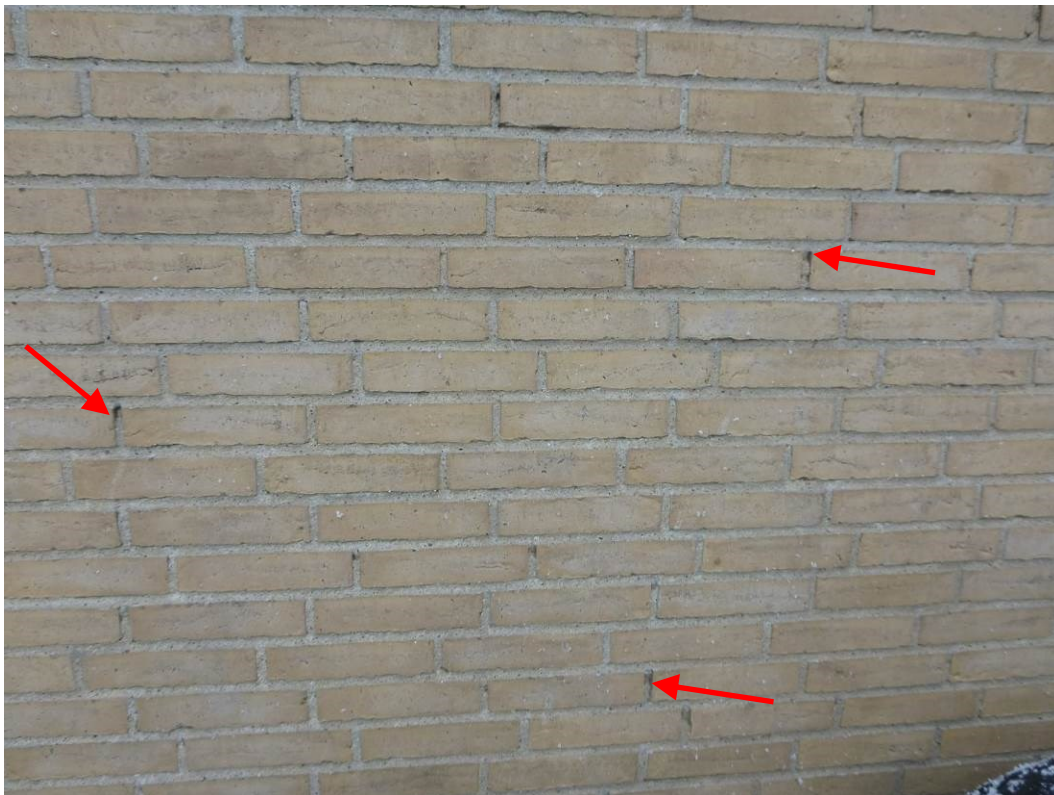
**Foto 8** På facaden mod vest, i område udfor carport/udhus, er det særligt nogle enkelte af studsfugerne der er løse og udfaldne.

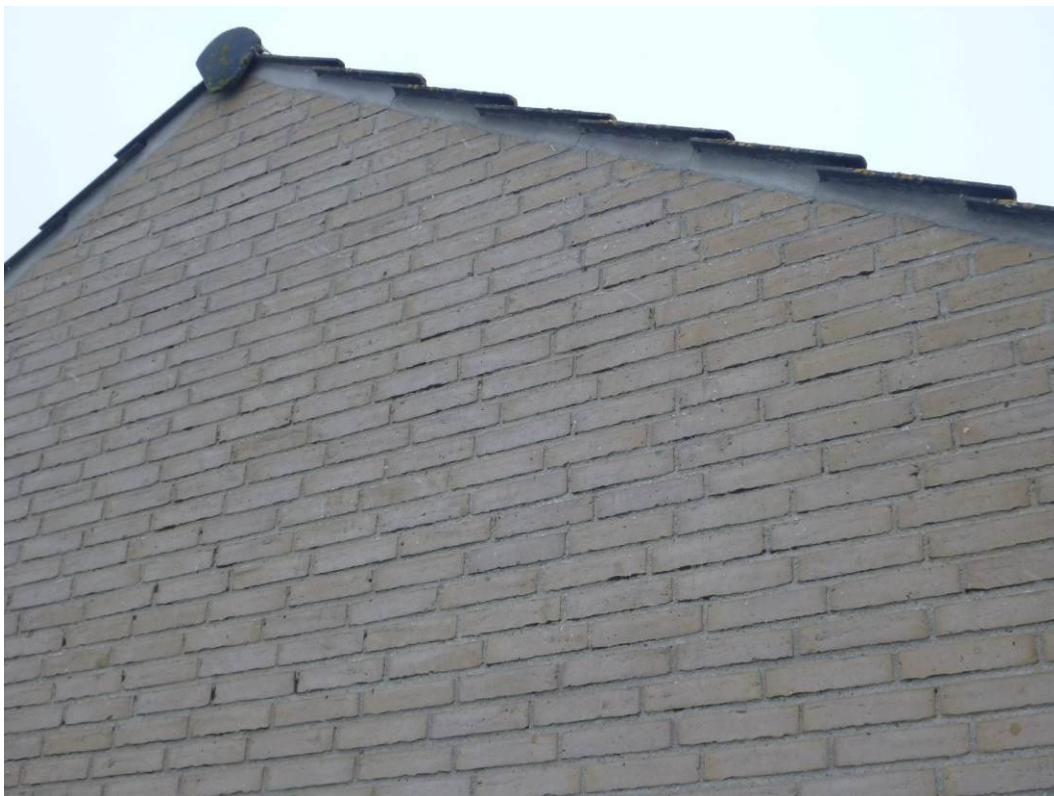
**Foto 9** På de vestvendte gavle, her ud for opholdsstuen, er det særligt på gavltrekanen der ses løse, forvitrede og udfaldne fuger.

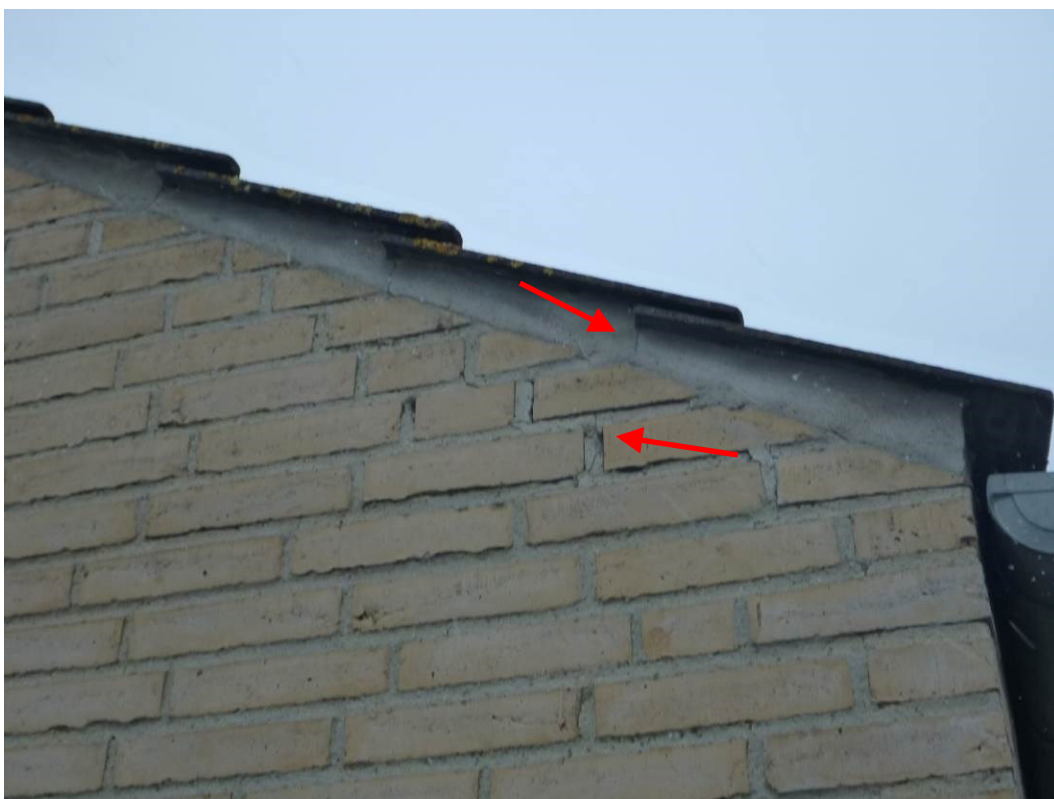
**Foto 10** På de vestvendte gavle, ses der også lidt revnedannelser langs forskælningen.

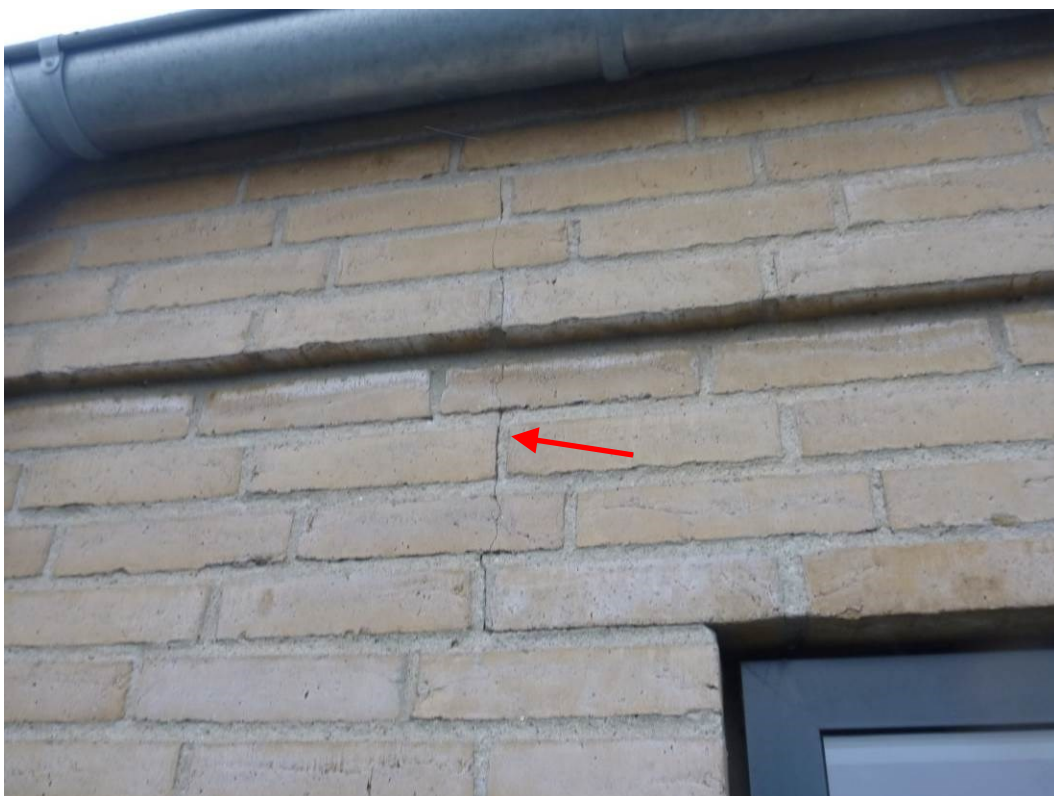
**Foto 11** Mod syd ses der en revne over vinduet, op gennem murværket.

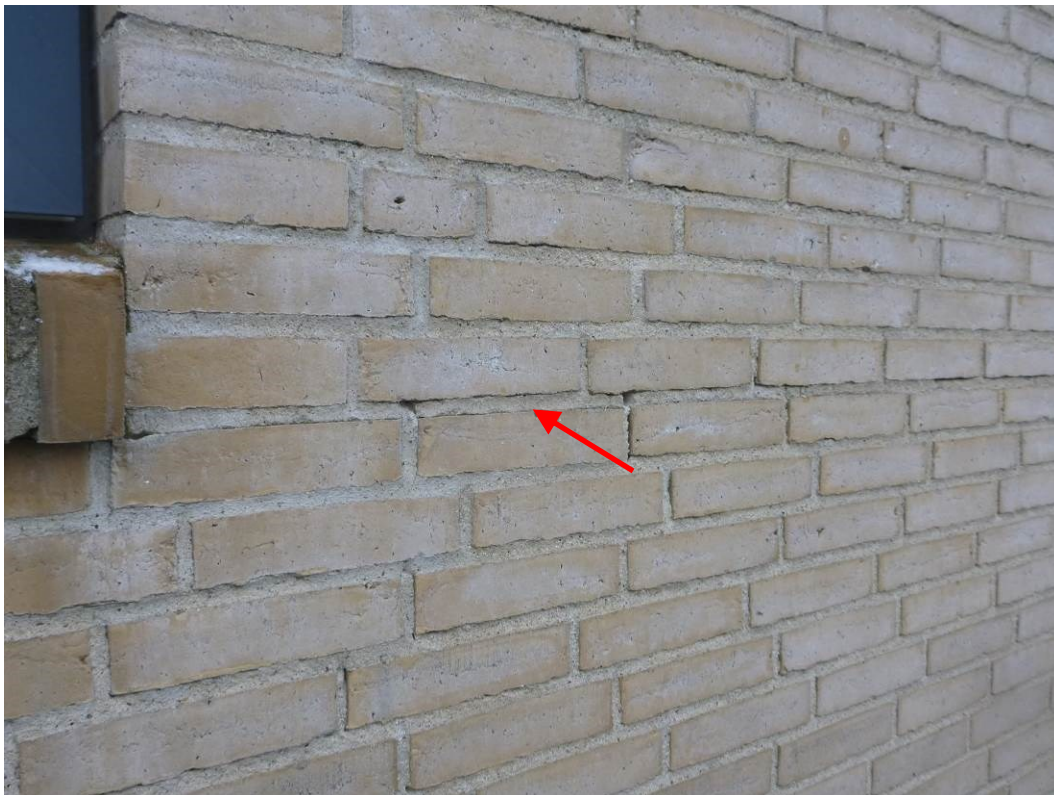
**Foto 12** Ved samme vindue mod syd, ses der en vandret revnedannelse i murværket (kun i murværksfugen).

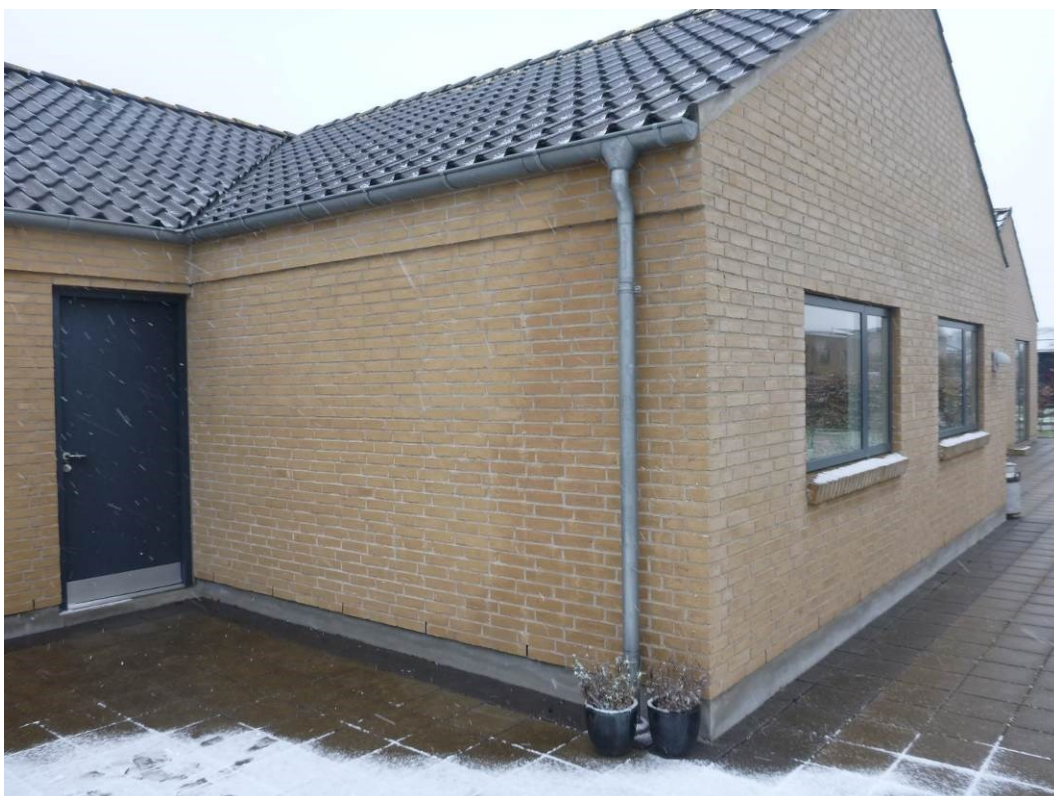
| Klagepunkter: | 2. Facaderne er flere steder opfugtede. |
|---|---|
| Ad 2. Konklusion: | <p>Idet huset er udført uden udhæng, er der ikke meget konstruktiv beskyttelse af murværket, der derfor vil være meget mere modtagelig overfor fugtpåvirkning i forbindelse med regnvejr, og generelt fugtige perioder.</p> <p>Mursten i gule nuancer har ofte tendens til at fremstå med en større tydelighed af opfugtet murværk, og særligt ved de facader der vender mod øst eller vest, og særligt omkring hushjørnerne.</p> |

**Foto 13** På de nordlige dele af vestgavlne, ses der en farveforskel i murværket, som skyldes et mere opfugtet murværk disse steder.

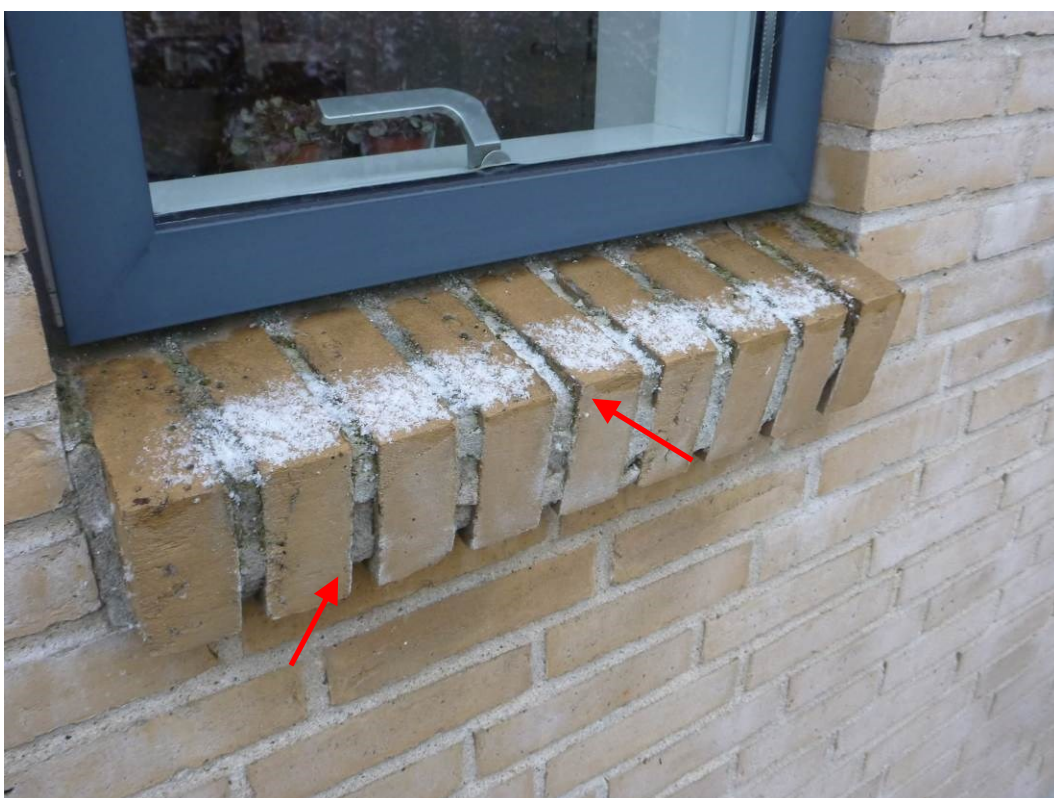
| <i>Klagepunkter:</i> | <i>3. Sålbænke er udført forkert.</i> |
|---|---|
| Ad 3. Der kunne konstateres følgende: | <p>På flere murede sålbænke mod øst og syd ses der mosbegrøning. Mod syd er der ydermere udfaldne og forvitrede murværksfuger på sålbænkene udfor opholdsstuen, soveværelse og badeværelse (foto 14).</p> <p>Sålbænkene er udført som et traditionelt "rulskifte", der har fald væk fra vinduet, og en udkrægning ud over facaden på 3-4 cm. Sålbænkene er afsluttet glat med murfalsene (foto 15).</p> |
| Ad 3. Konklusion: | <p>Det anbefales at murede sålbænke, udført som "rulskifte" har et godt fald og gerne minimum 15 % (ca. 8-9 grader), og med et fremspring på 3 cm., således vandet kan afdrøbe udover murværket på facaderne.</p> <p>Sålbænkens afslutning mod lodrette murfals anbefales udformet, så vand ikke kan løbe ud over sålbænkens ender.</p> <p>Samlet set vurderes sålbænkenes udformning at være korrekt, og i overensstemmelse med anerkendte anbefalinger.</p> <p>Det er vigtigt at sålbænkene friholdes for mos og alger, idet de er medvirkende til at særligt fugerne, bliver nedbrudt, hvorved sålbænken bliver opfugtet og risikoen for skadesudvikling forøges.</p> |

**Foto 14** Mod syd er der løse og udfaldne fuger på sålbænke, her ud for opholdsstuen – bemærk at sålbænkene er afsluttet glat med murfalsene.

| <p>Ad 3. Overslag over udbedringsudgifter inkl. moms:</p> | <p>Der skal omfuges 5 stk. sålbænke mod syd – dette forventes at kunne udføres for ca. 5.000 kr. inkl. materialer og arbejds løn.</p> <p>Der skal ikke anvendes stillads til arbejdet.</p> |

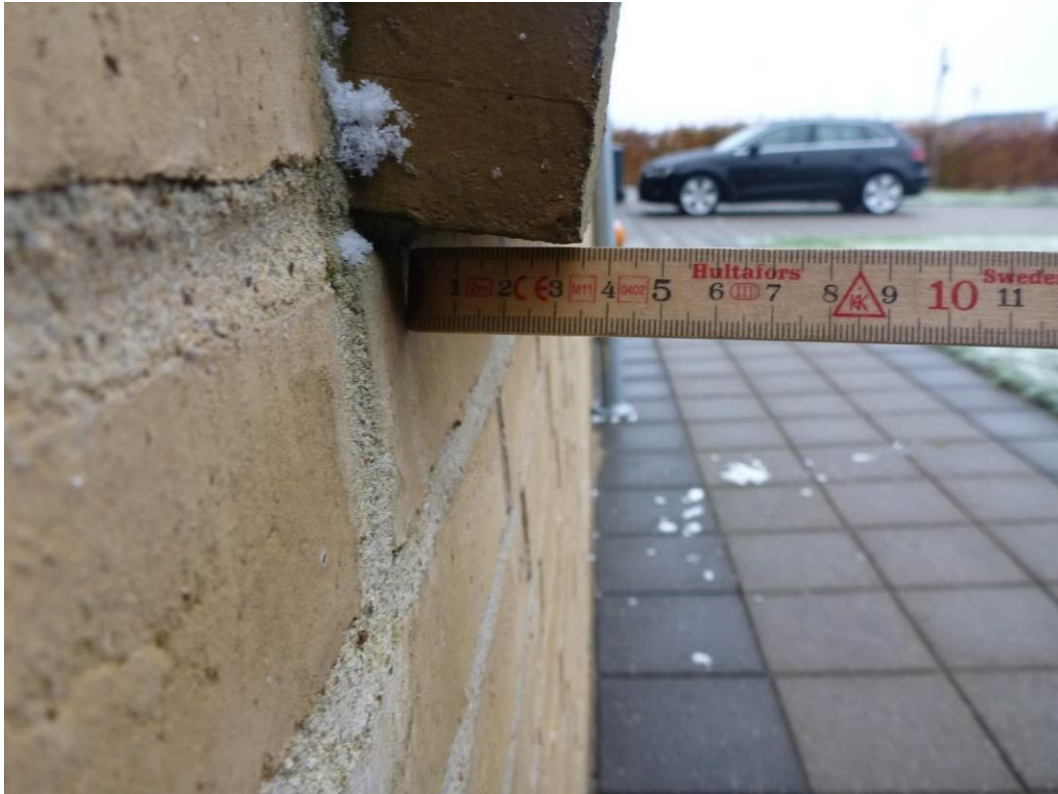
**Foto 15** Sålbenkene er udført med et "fremspring" på 3-4 cm.
