# SKØNSERKLÆRING

J.nr. 16110

| Oversigt over klagepunkter: | 1.<br>Utilstrækkelig vindafstivning af hovedhusets tagkonstruktion (gitterspær). |

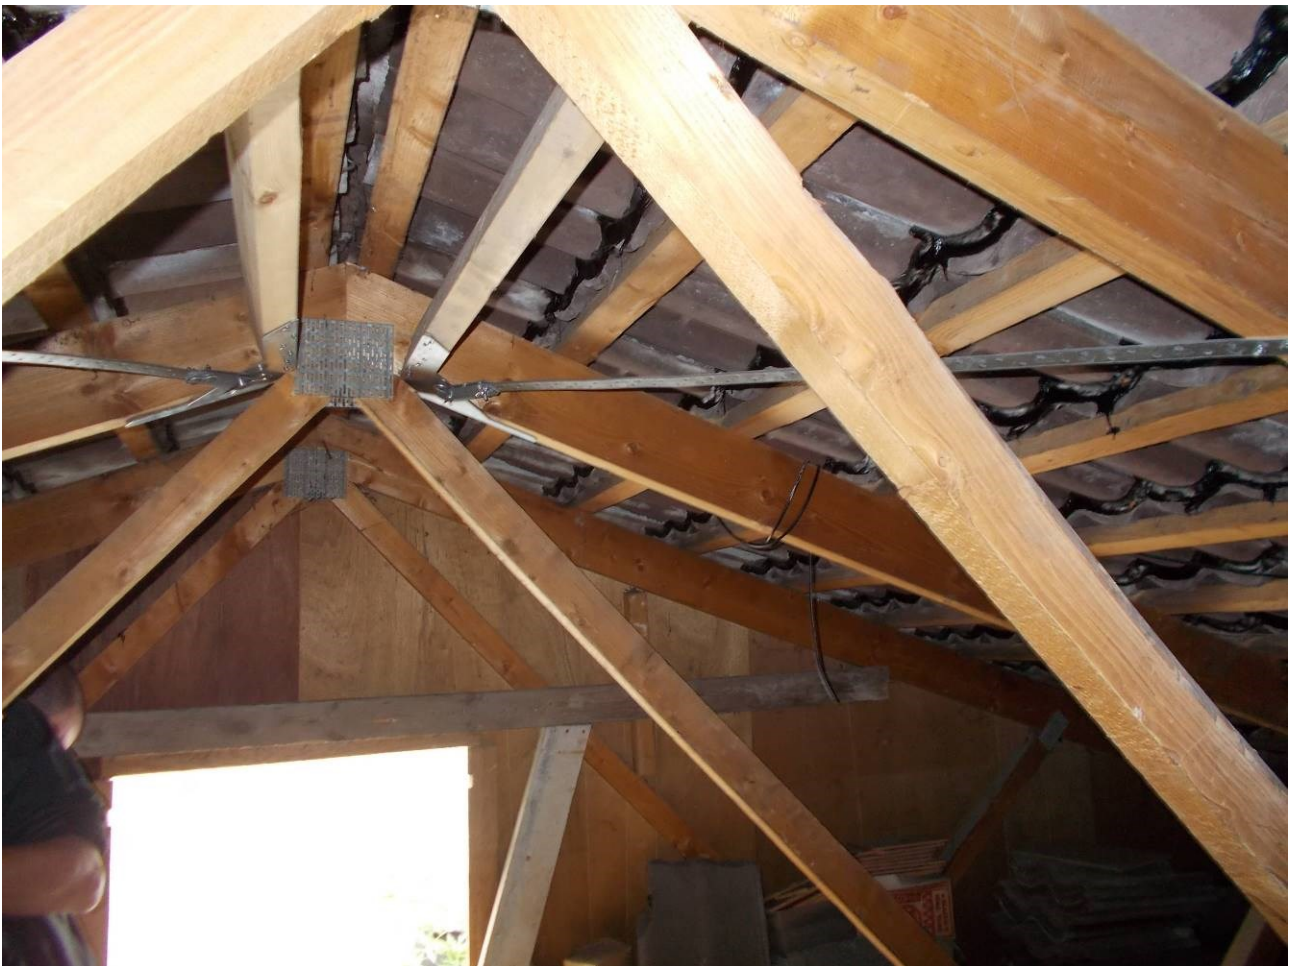
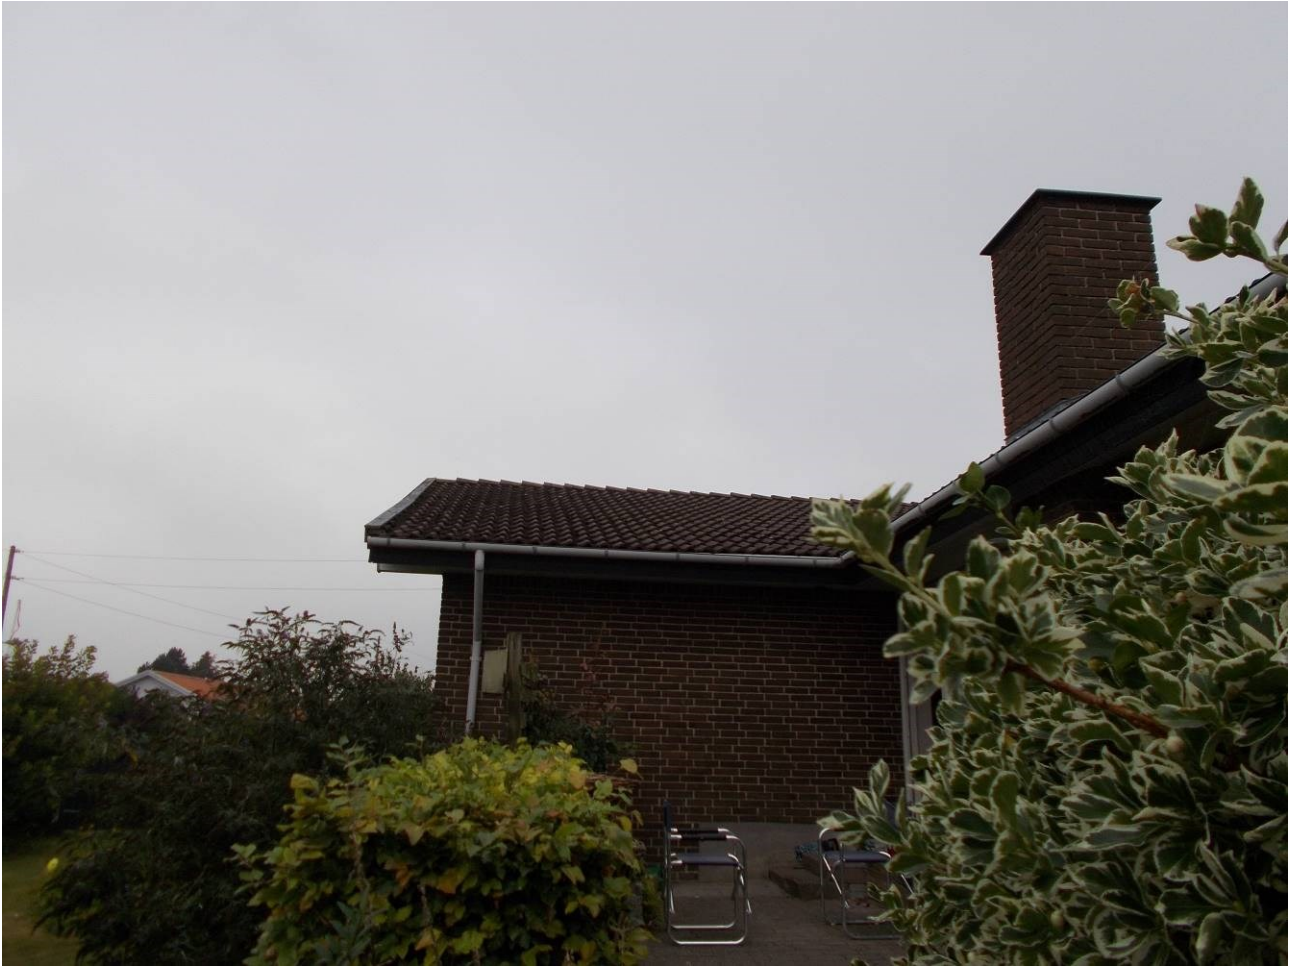
| <i>Klagepunkter:</i> | <i>Der kunne konstateres følgende:</i> |
|---|---|
| Ad 1. | <p>Hovedhuset, som er et længehus med gitterspærskonstruktion og fuld kælder, er opført i år 1979; efterfølgende i år 1987 er der opført en vinkeltilbygning med paralleltag. Begge tagkonstruktioner er med 20 °s hældning.</p> <p>Begge gavltrekanten og spær i den oprindelige bygning er ude af lod</p> <p>Der er standard bånd monteret i tagkonstruktionen.</p> |
| Ad 1. Konklusion: | <p>Ved besigtigelsen kunne måles 1,2,3 og 4 graders hældning på spær og gavltrekanter, alt efter hvor der måltes.</p> <p>Forholder skønne ikke at være opstået for nyligt.</p> |

| <i>Klagepunkter:</i> | <i>Der kunne konstateres følgende:</i> |
|---|---|
| Ad 1. Forbedringer: | <p>Jævnfør tidligere tiders byggeskik kan der, udover de i forvejen monterede bånd monteres 4 stk. 32 x 150 mm planker over 3 spærfag, strækkende sig fra murrem til kip, således 1 stk. i hvert hjørne. Der iskrues 2 stk. 6 x 90 mm skruer i hver spær.</p> <p>Der er ingen forbedring.</p> |
