# SKØNSERKLÆRING

J.nr. 16115

| Oversigt over klagepunkter: | Defekt grundvandspumpe i kælder, som ikke er anført i tilstandsrapport. |

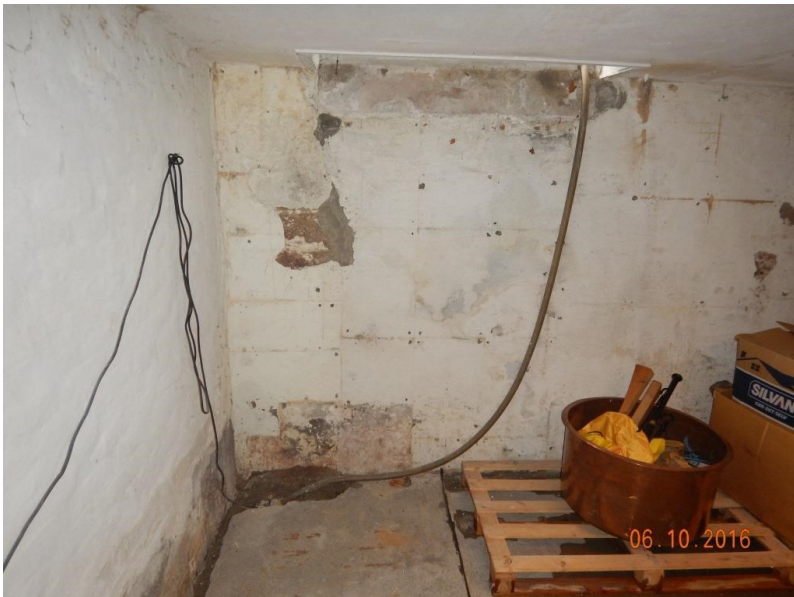
| Klagepunkter: | Der kunne konstateres følgende: |
|---|---|
| Ad 1. Konklusion: | <p>Det er syns- og skønsmandens vurdering, at hullet, grundvandspumpe og slange har forekommet i kælderrummet i forbindelse med, at BB har besigtiget ejendommen for udarbejdelse af tilstandsrapport.</p> <p>Der ses ikke i nogle af de tre udarbejdede tilstandsrapporter, som i denne sag er vedlagt som bilag 1, 2 og 3, anført fra sælgeroplysninger, at der forefindes dykpumpe i kælderen. Der ses heller ikke i</p> |

Kældergulv med et tildannet hul i betongulvet, hvor der forekommer en grundvandspumpe.

| Ad 1. Overslag over udbedringsudgifter inkl. moms: | KK har indhentet tilbud fra autoriseret kloakmester for udbedring og korrekt |

| | <p>udførelse og montering af dykpumpe, som beløber sig på 46.122 kr.</p> <p>Det er syn- og skønsmandens opfattelse, at dette også er den reelle udgiften for udbedringen.</p> |

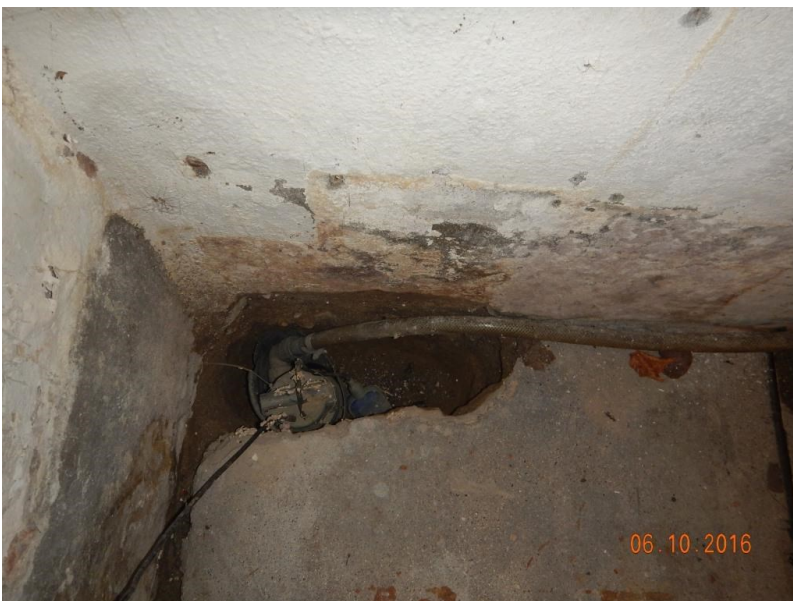
Dykvandspumpe, som ses i betongulvet i kælderen.

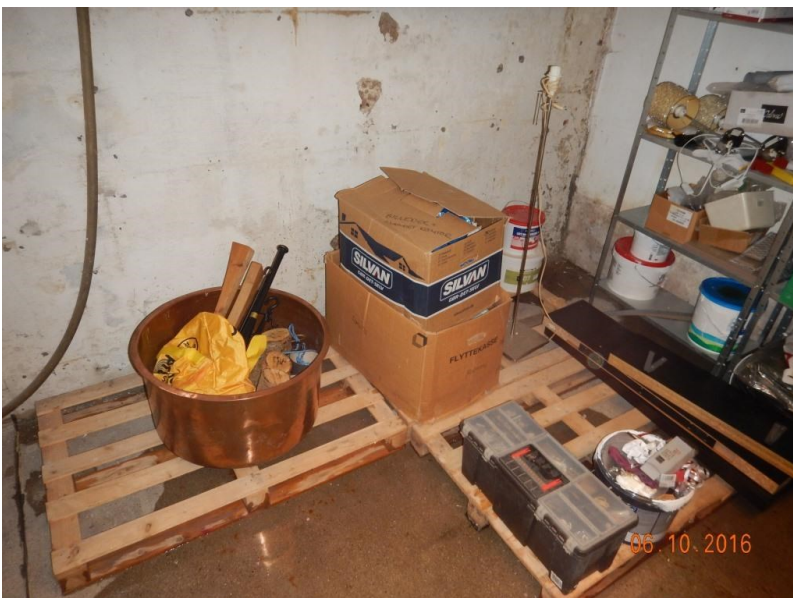
| Klagers påstand: | <p>KK oplyser, at der i forbindelse med konstatering af vand på gulv i kælder registreres en defekt grundvandspumpe i et hul i kældergulv. Dette har bevirket, at der trænger vand ind på gulv i kælderrummet. Det er KK's opfattelse, at der i tilstandsrapporten burde have været anført, at der forekom en grundvandspumpe i kælderen.</p> <p>KK har anmeldt dette forhold til ejerskifteforsikringsselskabet, men svaret fra selskabets taksator var, at forholdet burde have været anført i tilstandsrapporten. Det undrer KK, at BB ikke har anført noget vedr. denne grundvandspumpe og det hul, som ses i kældergulvet, da der tydeligt ses en slange, ført op ad kældervæggen og ud igennem kældervinduet til en udvendig tagedløbsbrønd.</p> <p>KK er af den opfattelse, at etablering af hul i kælder samt opsætning af grundvandspumpe ikke var udført af en autoriseret kloakmester. KK har indhentet en pris for udbedring af forholdet, som beløber sig på i alt 46.122 kr. inkl. moms.</p> |

Kældergulv, hvor der forekommer vand på gulvet pga. defekt grundvandspumpe

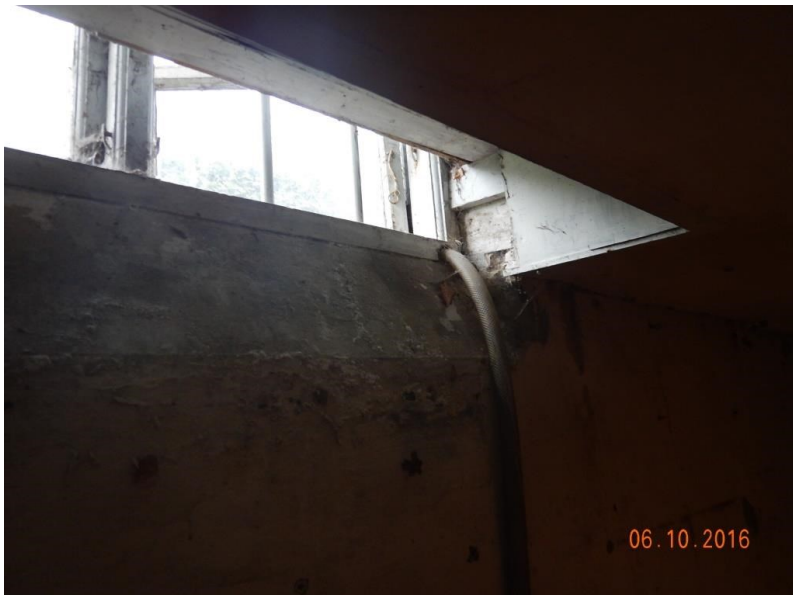
Slange fra grundvandspumpe, som føres ud gennem kældervindue.

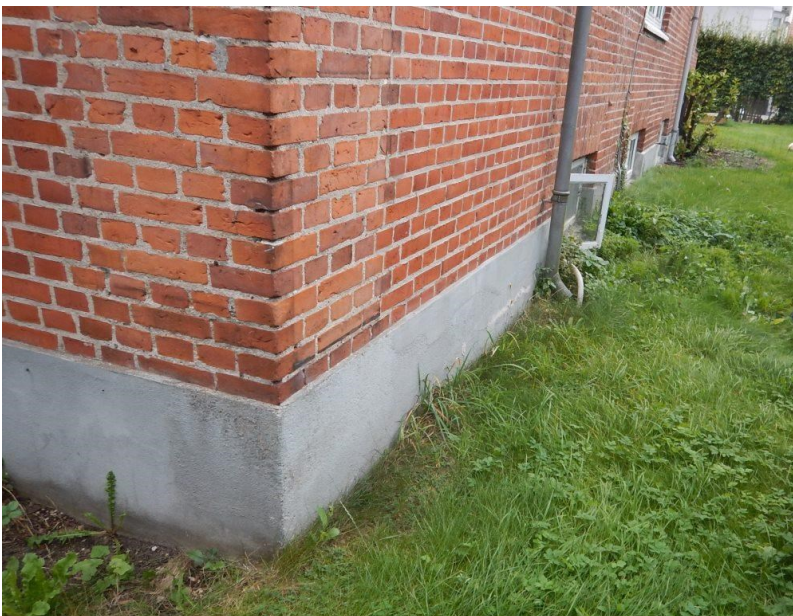
Side af bygningen, hvor slange fra grundvandspumpe kommer ud ad kældervindue.

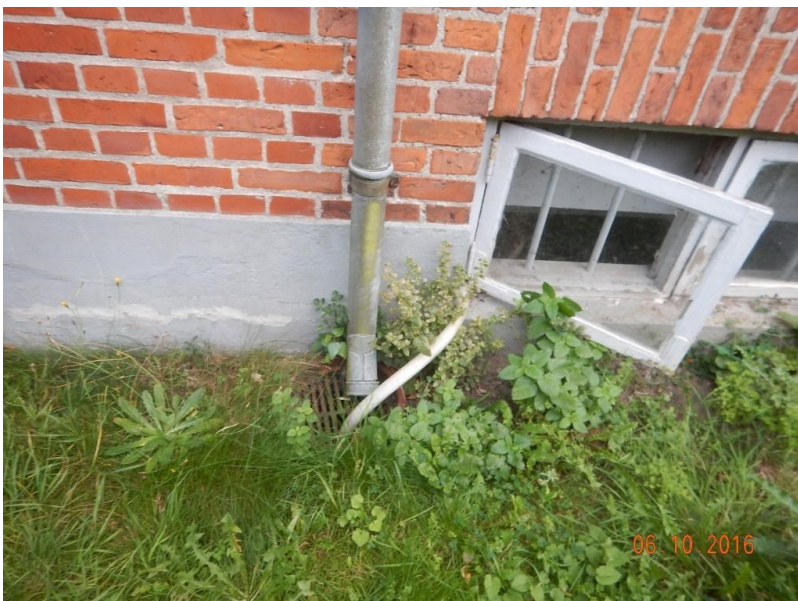
Kældervinduet, hvor slange fra grundvandspumpen føres ud og videre til tagnedløbsbrønd.
