# SKØNSERKLÆRING

J.nr. 16119

## Skønsmandens erklæring

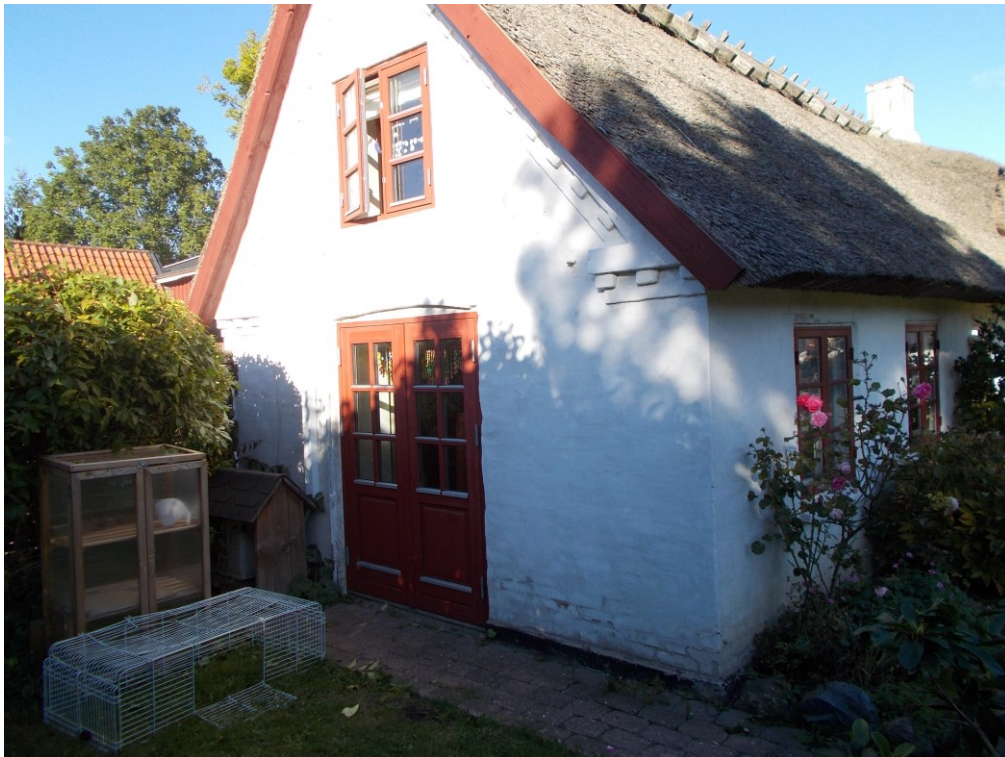
**Vest**

Landhuse er sædvanemæssigt opført på syltsten (granitsten) og uden mellemliggende fugtspærre. Der ses da også fugtskjolder umiddelbart over sokler på facader og gavle.

Mod syd og vest er der plantebede mod huset.

| Ad 1. Overslag over udbedringsudgifter inkl. moms: | Afvandende grundmurplade, afskærende omfangsdræn, ny rørbrønd, udskiftning af defekt sokkelpuds samt undladelse plantebede langs huset.<br><br>Kr. inklusive moms 90.000,- |

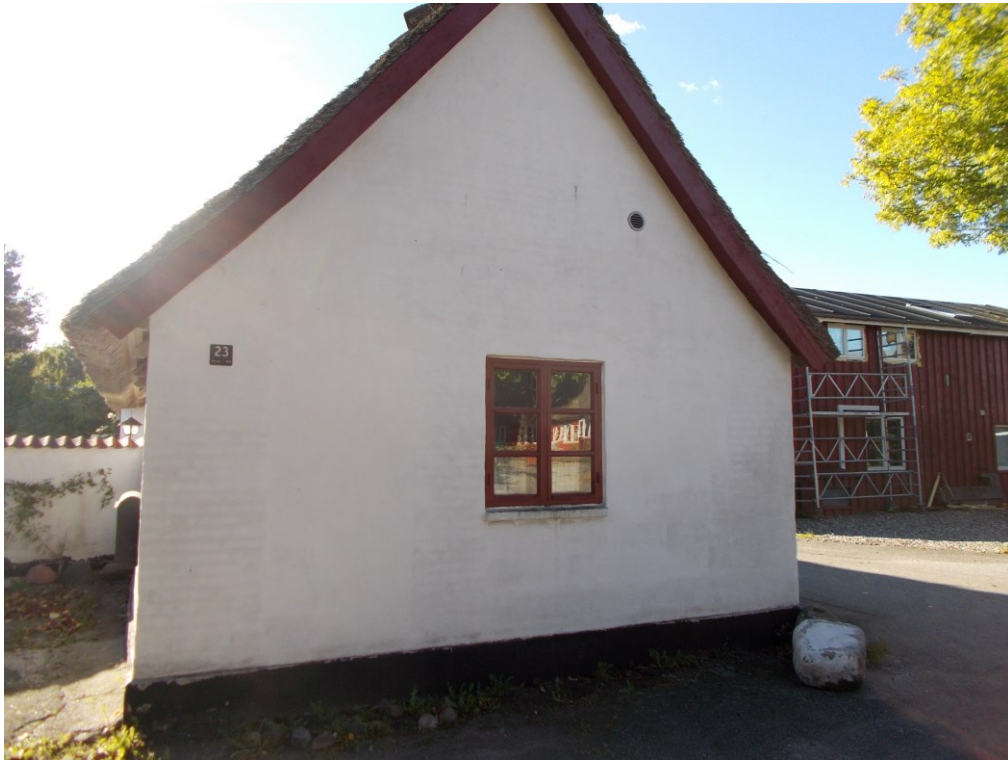
**Øst**

Mod nord og øst er der asfaltbelægning helt op mod huset, men i den højre side af nordfacaden er et felt med fald ind mod huset og der er areal med afskalling og høj målt fugtighed.

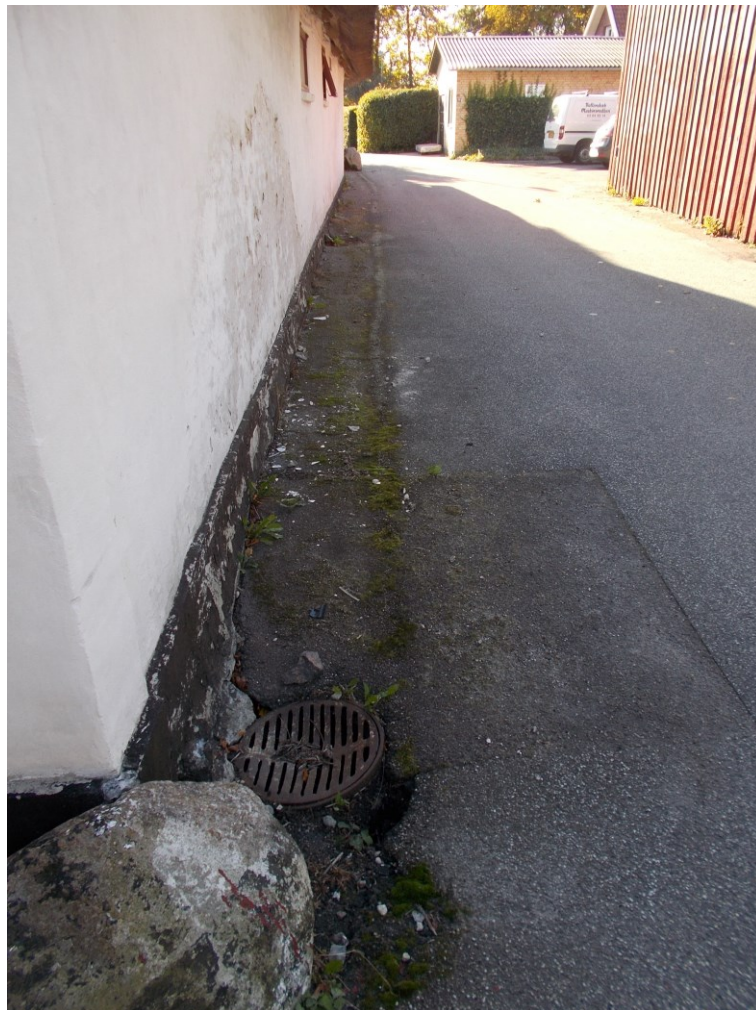
**Nord.**

Mod nord er sokkelpudsen sluppet flere steder.

Note: manglende tæthed mellem sokkelpuds og facader forårsager skadelig nedtrængning af slagregn
