# SKØNSERKLÆRING

J.nr. 16120

| Besigtigelsesdato: | Fredag, den 4. november 2016, kl. 10:00 |

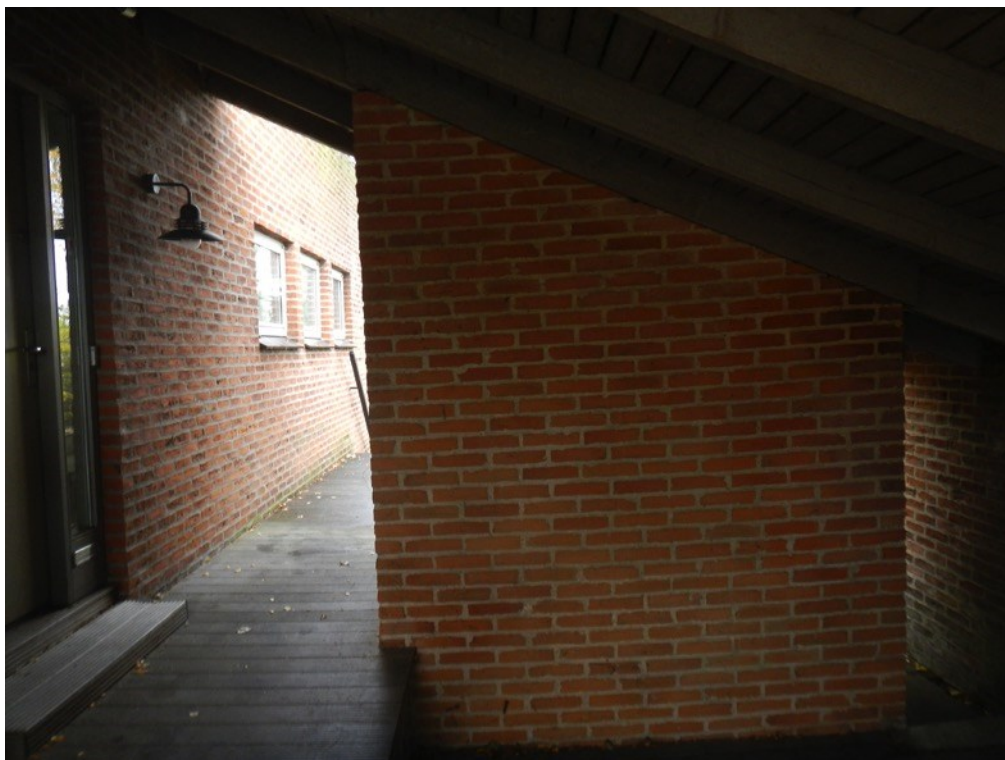
| Klagepunkter: | 1. Sætningsskade i murværk i carport |
|---|---|
| Ad 1. Der kunne konstateres følgende: | <p>Midt i carporten er der opmuret en fritstående kerne på et fundament fra en oprindelig kældertrappe. Kernen er muret op mod tagkonstruktionens bjælkespær, men har ikke en stabiliserende funktion for disse.</p> <p>Kernen vipper ind mod huset og er ca. 2 cm skæv, målt over murværkets samlede højde.</p> <p>Murværket er intakt og der ses ikke revner eller følgeskader af forholdet.</p> <p>Sætningen antages at være sket umiddelbart efter opførelsen og forventes kun at udvikles ganske svagt i den kommende periode.</p> |

**Foto nr. 3** Muret kerne i carporten har sat sig lidt. Hælder ca. 2 cm mod venstre, målt over murværkets samlede højde

| Klagepunkter: | 1. Sætningsskade i murværk i carport |
|---|---|
| Ad 1. Overslag over udbedringsudgifter inkl. moms: | KL har indhentet tilbud på nedtagning og genopbygning af murværket samt forstærkning af fundamenterne. |

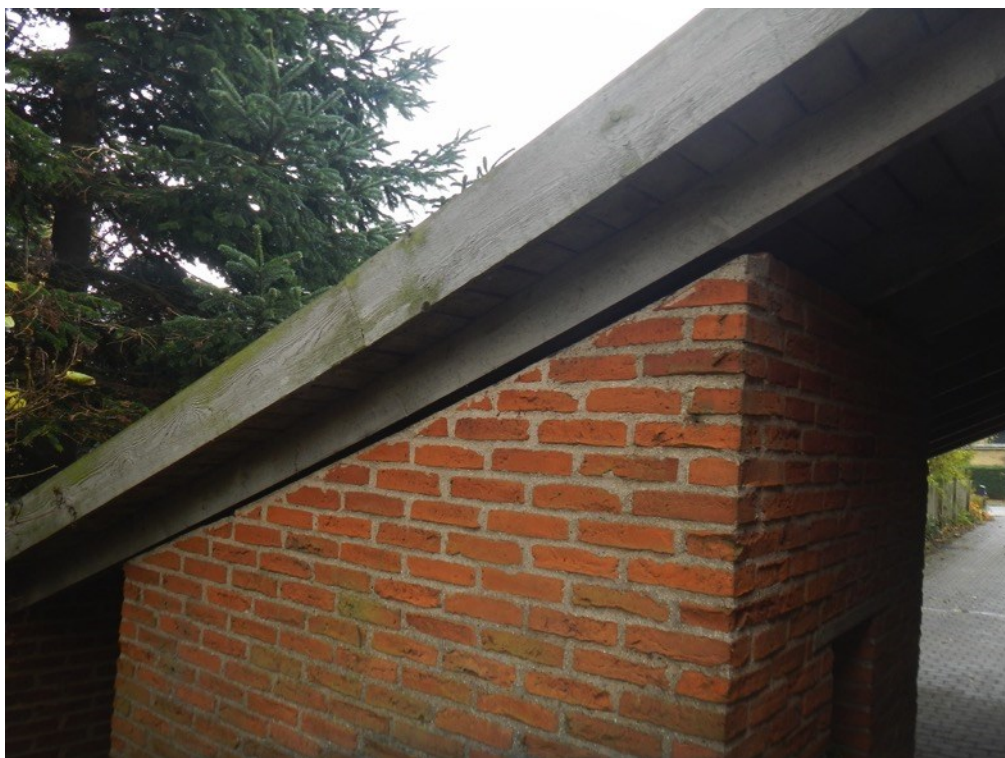
| Klagepunkter: | 1. Sætningsskade i murværk i carport |
|---|---|
| Ad 1. Fejl og forsømmelser: | <p>Skaden er i en sekundær bygning og er hovedsageligt af kosmetisk karakter. Der ses ingen - og forventes ingen - følgeskader.</p> <p>Forholdet falder ind under begrebet "<i>småting, som ikke påvirker bygningens brug eller værdi særlig meget</i>", der jf. den generelle passus på tilstandsrapportens side 3, ikke skal noteres i en tilstandsrapport.</p> <p>Tilstandsrapporten er <b>ikke misvisende</b> som følge af den manglende beskrivelse af skaden.</p> |

**Foto nr. 4** Kernen vrider lidt i forhold til det overliggende bjælkespær. Kosmetisk skade, vurderes ikke at have nogen praktisk betydning. Der ses ingen følgeskader

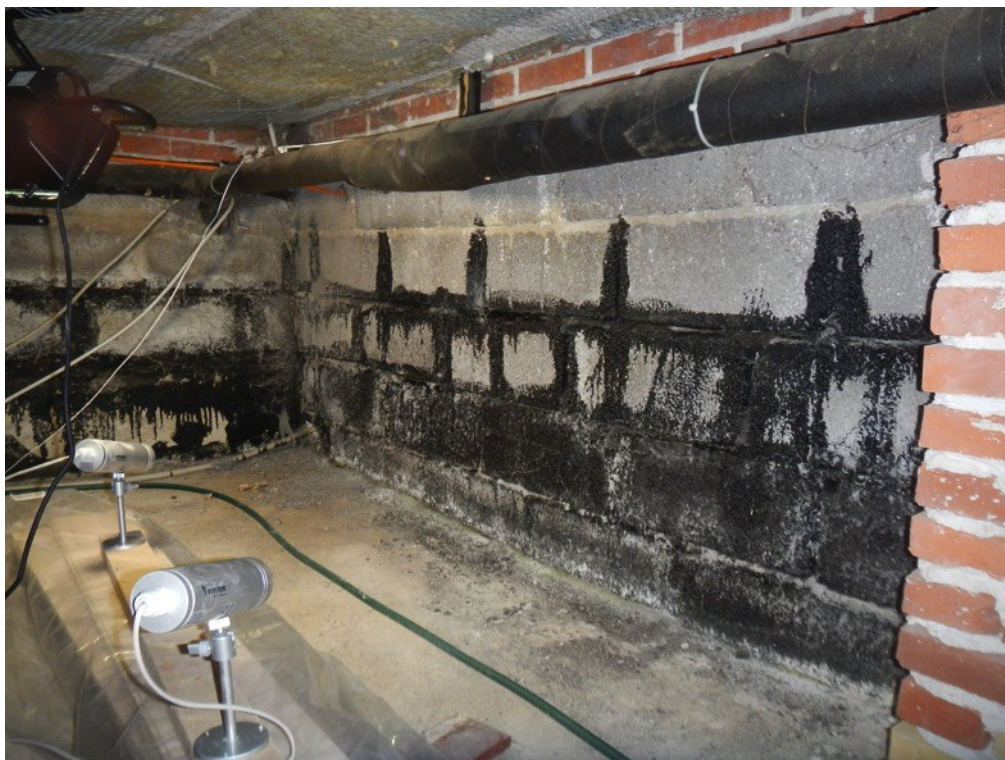
| Klagepunkter: | 2. Indtrængende vand i krybekælderen |
|---|---|
| Ad 2. Der kunne konstateres følgende: | <p>KL oplyser, at der periodisk trænger vand ind i krybekælderen omkring den sydligste gavl. KL har fremlagt billeder i sagen, der viser vandindtrængning i krybekælderen.</p> <p>Opfugtningen er periodisk og sker i forbindelse med skybrud. Er konstateret 3 - 4 gange i KL's ejerperiode, siden januar 2015.</p> <p>Ved skønsforretningen er krybekælderen helt tør og der ses ikke spor efter vandindtrængning eller følgeskader efter sådan.</p> <p>Krybekælderen vurderes normal og luften virker frisk.</p> <p>Fugerne i murværket omkring soklen er tætnet med en sort tjære, hvilket ikke i sig selv er bemærkelsesværdigt.</p> <p>Sælger oplyser i sælgeroplysningerne at krybekældren er tør.</p> |
| Ad 2. Konklusion: | <p>BS har fremlagt billeder fra huseftersynet, hvoraf det fremgår, at kælderen var tør ved gennemgangen.</p> <p>Det er derfor overvejende sandsynligt, at forholdet ikke kunne konstateres da tilstandsrapporten blev udarbejdet.</p> |

**Foto nr. 5** Fundamentet under sydgavlen, set fra krybekælderen. Konstruktionen er helt tør

| moms: | <p>dræn langs sydgavlen.</p> <p>Overslagsprisen er oplyst til 82.500 kr, incl. moms.</p> <p>Prisniveauet virker korrekt og kan lægges til grund for afgørelsen.</p> |

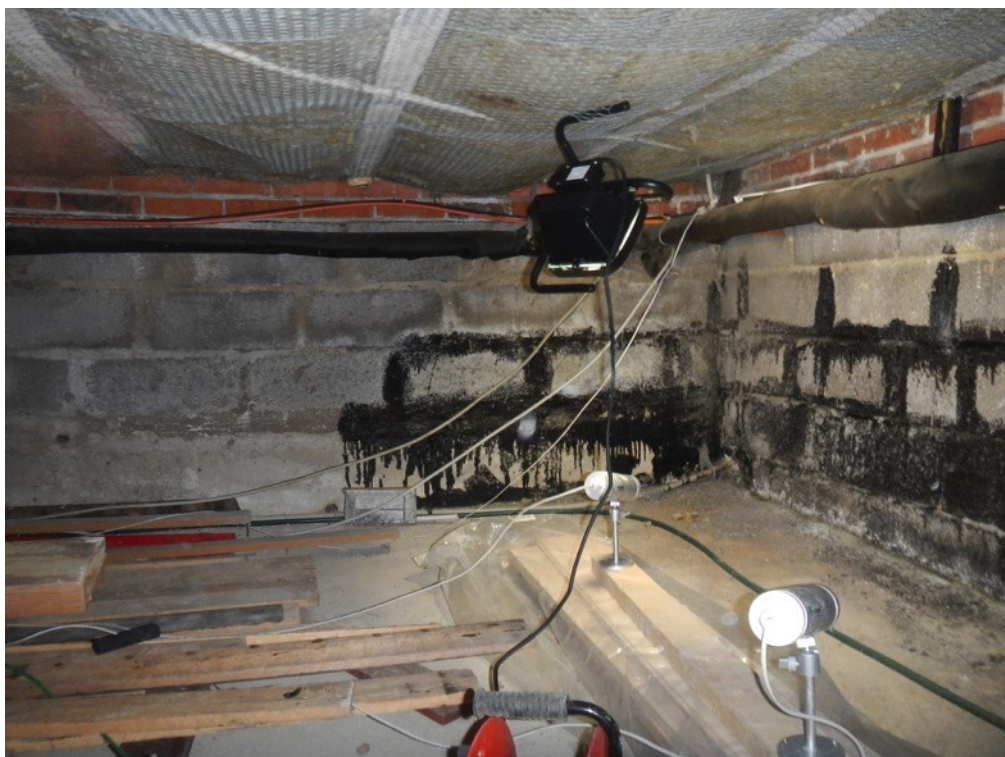
**Foto nr. 6** Hushjørne mod sydøst, set fra krybekælderen. Konstruktionen er helt tør
