SKØNSERKLÆRING

J.nr. 16123

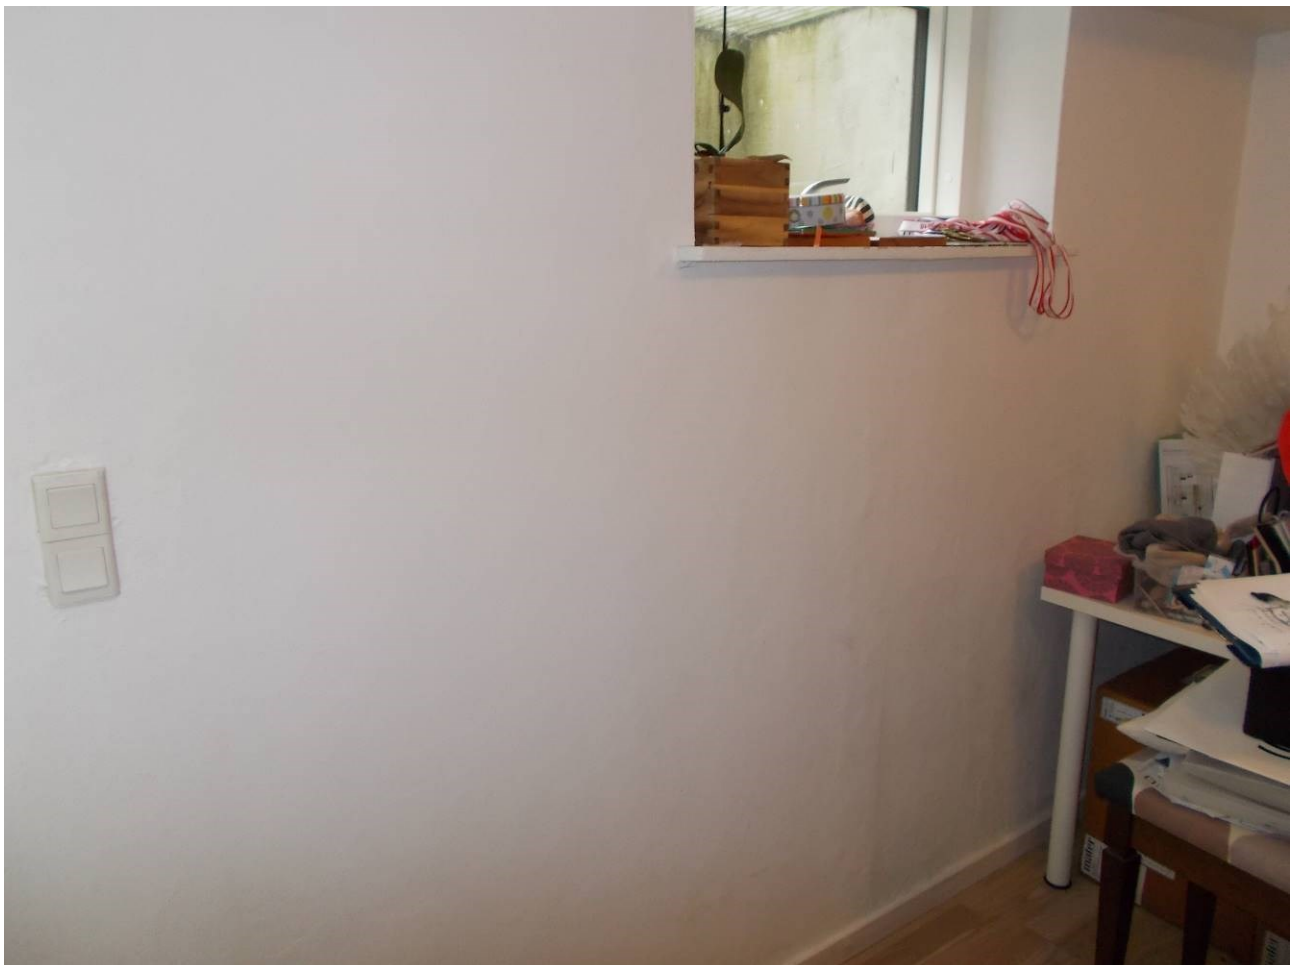
<i>Klagepunkter:</i>	<i>Der kunne konstateres følgende:</i>
Ad 1.	<p>Stedfæstelse er sket efter bilag 6 kælderplan:</p> <p>"Klikgulve" findes i de på kælderplanen nævnte GANG (trapperummet) og Fyrrum.</p> <p>Forsatsvægge findes i de på kælderplanen nævnte GANG (trapperummet) mod nord og Fyrrum mod syd.</p> <p>I GANG i forsatsvæggen med lyskasse mod nord: Udvendigt er der godt fald væk fra bygningen.</p> <p>Forsatsvæggen fremtrådte pæn og fugtniveauet var normalt.</p> <p>I FYRRUM er forsatsvæggen mod syd.</p> <p>Udvendigt er gårdarealet belagt med "Herregårdssten" og umiddelbart langs væggen, i dens fulde længde, er der en lunke, som dog d.d. var uden vand, idet vejret var tørt og +9 °C.</p> <p>Generelt kunne der måles fugt i hele forsatsvæggen, men midt på og fornedet måltes den højeste fugtighed.</p> <p>I henhold til hovedtegningen bilag 10 fra 27. marts 1961 er kældergulve udført af 8 cm. beton og 2 cm. pudslag og kælderydervægge er udført af 30 cm. beton.</p>

Ydervæg i GANG.

Ad 1. Overslag over udbedringsudgifter inkl. moms:	De aktuelle forsatsvægge og trægulve fjernes. Udbedring af skader i puds / beton samt malerbehandling med egnede produkter. Samt opretning af belægningsstenene i gårdhaven, så der fremkommer fald fra bygningen. Kr. inklusive moms 40.000,-
Ad 1. Forbedringer:	Ingen forbedring.

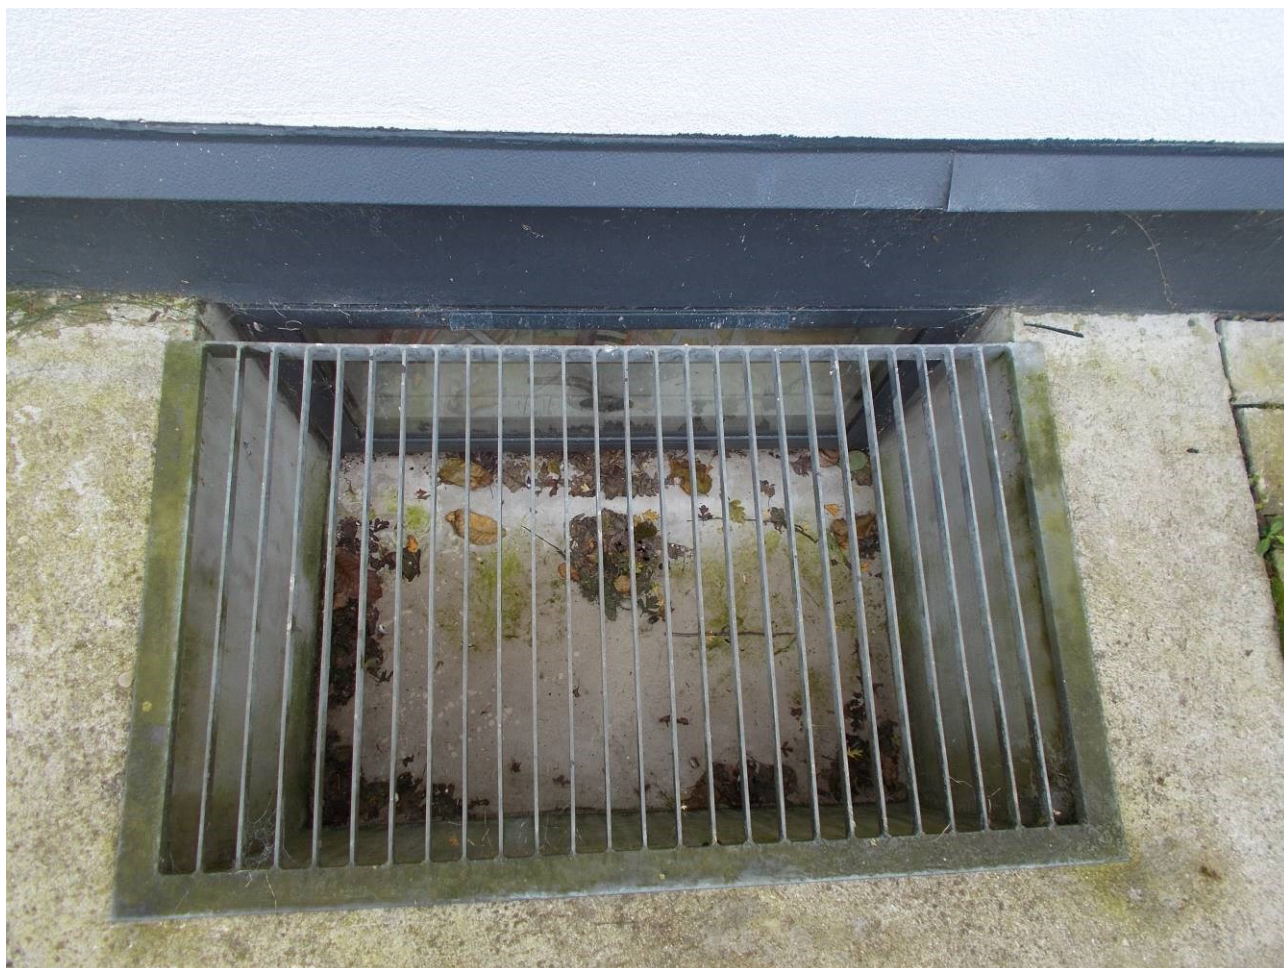
Lyskasse udenfor GANG.

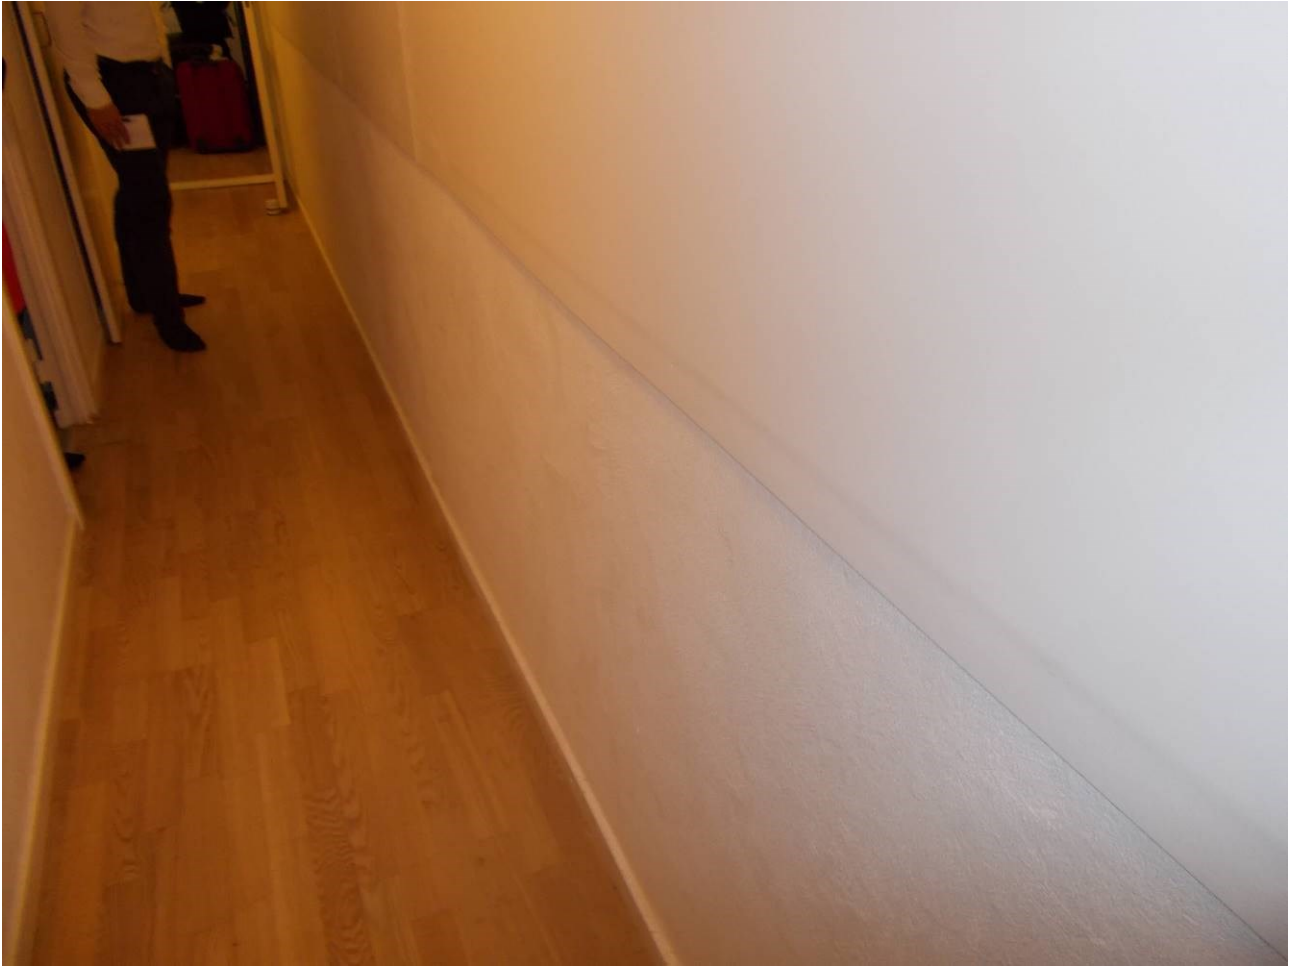
<p>Ad 1. Konklusion:</p>	<p>I tilstandsrapporter skal forsats-plade-vægge og gulve af organiske materialer i kældre bemærkes og der bør gives uddybende noter og der bør altid stikprøvevis fugtmåles.</p> <p>Det skal bemærkes, at der i de 4 tidligere tilstandsrapporter har stået:</p> <p><i>08-08-2006 H-06-00198-0127</i> <i>12-04-2007 H-07-00198-0053</i> <i>29-11-2007 H-07-00198-0163</i> <i>18-05-2010 H-10-02630-0023</i></p> <p><i>Under pkt. 2 Kældre/krybekældre/terrændæk.</i> <i>2.2 Vægge:</i></p> <p><i>K1 Der er lidt afskallinger af puds/overfladebehandlingen.</i></p> <p><i>Note: Generelt fremtræder kælderen/underetagen i pæn stand, uden væsentlige tegn på opfugtninger.</i></p> <p>Hvilket tyder på, at BS ikke har været opmærksom på tidligere Tilstandsrapporter.</p>
<p>Ad 1. Fejl og forsømmelser:</p>	<p>Beskrivelse: I kælderrum GANG mod nord og FYRRUM mod syd er der på ydervægge monteret forsatsvægge af plademateriale på lægter.</p> <p>Note: Erfaringsmæssigt er der stor risici for mug- / skimmelsvampdannelse på indersiden af de oprindelige ydervægge, hvilket udgør personrisici.</p> <p>Dette burde have givet karakteren K3. -----</p> <p>Beskrivelse: I kælderrum GANG og FYRRUM er der træbaserede gulve.</p> <p>Note: Erfaringsmæssigt er der stor risici for mug- / skimmelsvampdannelse på indersiden af de oprindelige ydervægge, hvilket udgør personrisici.</p> <p>Karakter K3.</p>

Væg mod syd i FYRRUM.

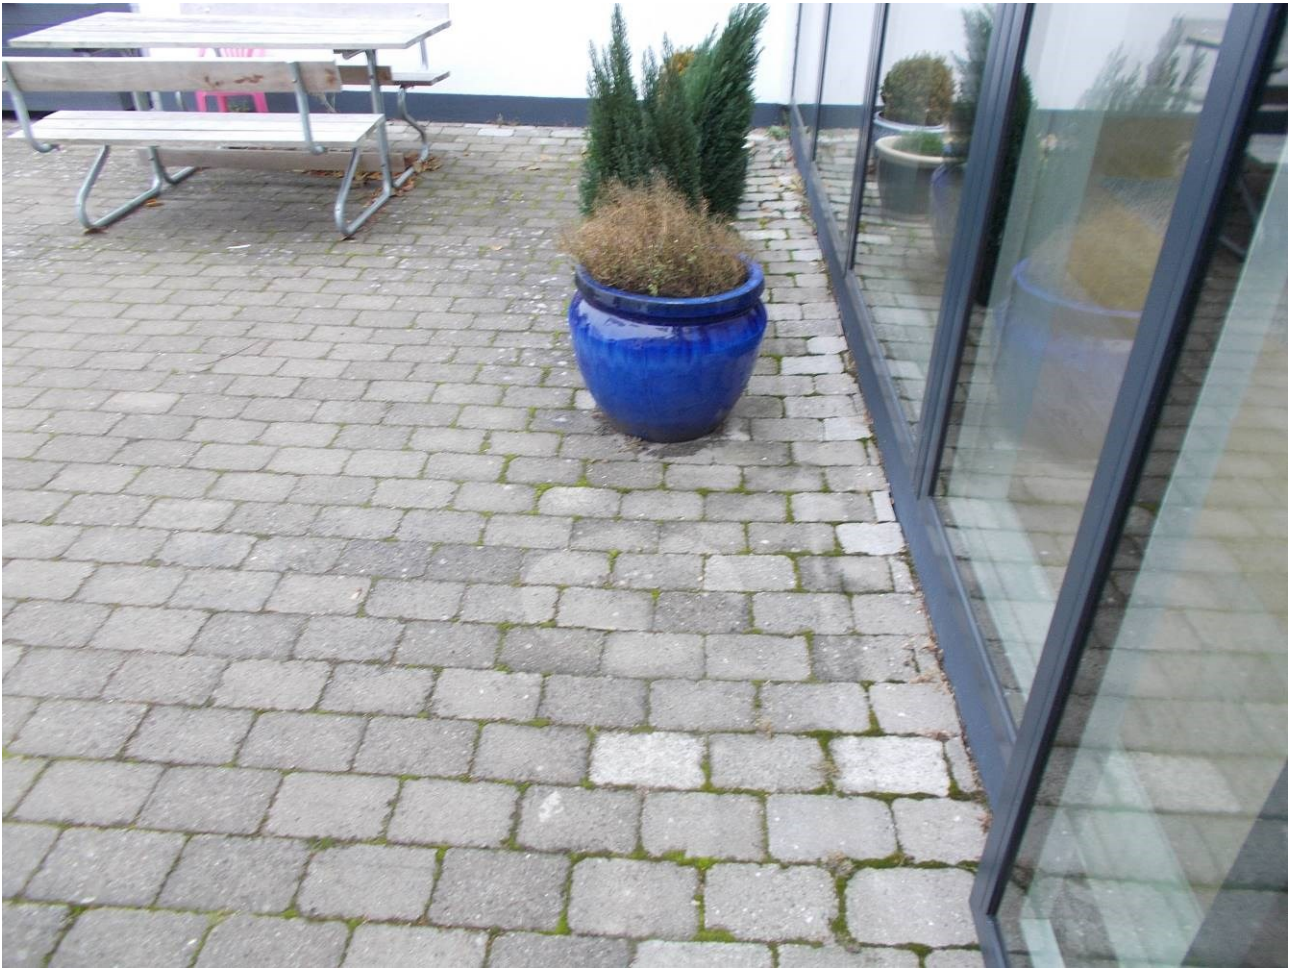
Terræn over sydvæg i FYRRUM (lunken).
