# SKØNSERKLÆRING

J.nr. 16125

| Besigtigelsesdato: | 11. januar 2017 |

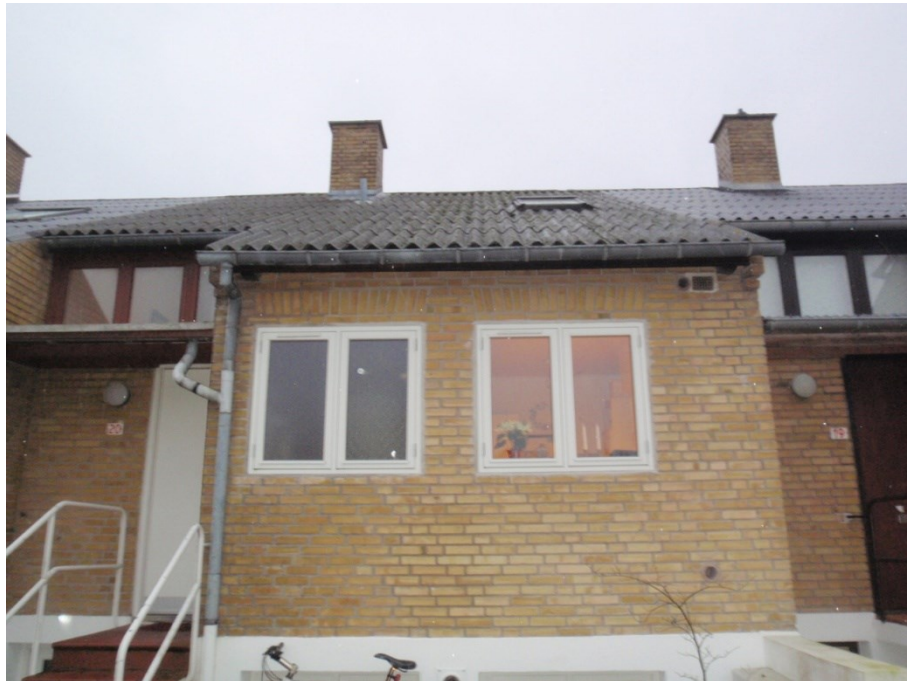
| Klagepunkter: | Der kunne konstateres følgende: |
|---|---|
| Ad 1. Der kunne konstateres følgende: | <p>Bygningen, et midterrækkehus i 1½ plan, er oprindeligt opført i 1961.<br/>Ved den udvendige besigtigelse fra terræn fremstår tagdækningen visuelt ældre med påbegyndende mos og lavdannelser. Billede 1.</p> <p>Det er ikke muligt at besigtige taget udvendigt fra tagkant pga. bygningens højde – ca. 4 meter - hvilket er længere end kravet til en stige i Huseftersynsordningen.</p> <p>Indvendigt var der ikke adgang til lille spidsloft og underside tag på skråvæg og i skunkrum kunne det ikke besigtiges, idet det var dækket af træpladebeklædning (nævnt side 6 i tilstandsrapporten). Billede 2.</p> <p>Det er dog muligt at besigtige tagfladen fra et lille ovenlysvindue mod nord.<br/>Her kan det ses, at der er tale om ældre</p> |

**Foto 1 visende huset/taget set fra vejen**

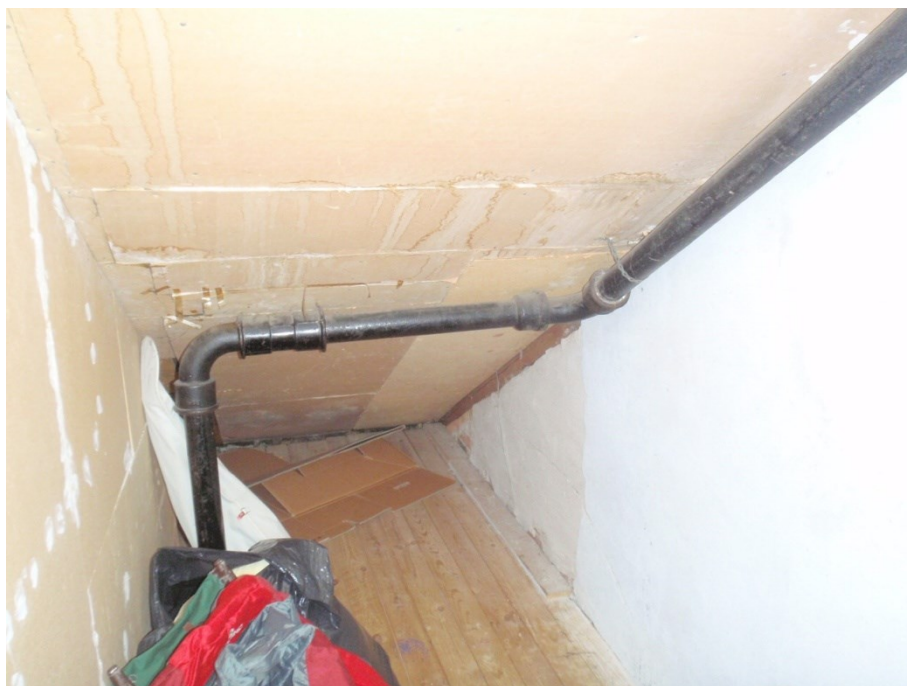
**Foto 2 visende underside tagflade kan ikke besigtiges (plader m.m.)**

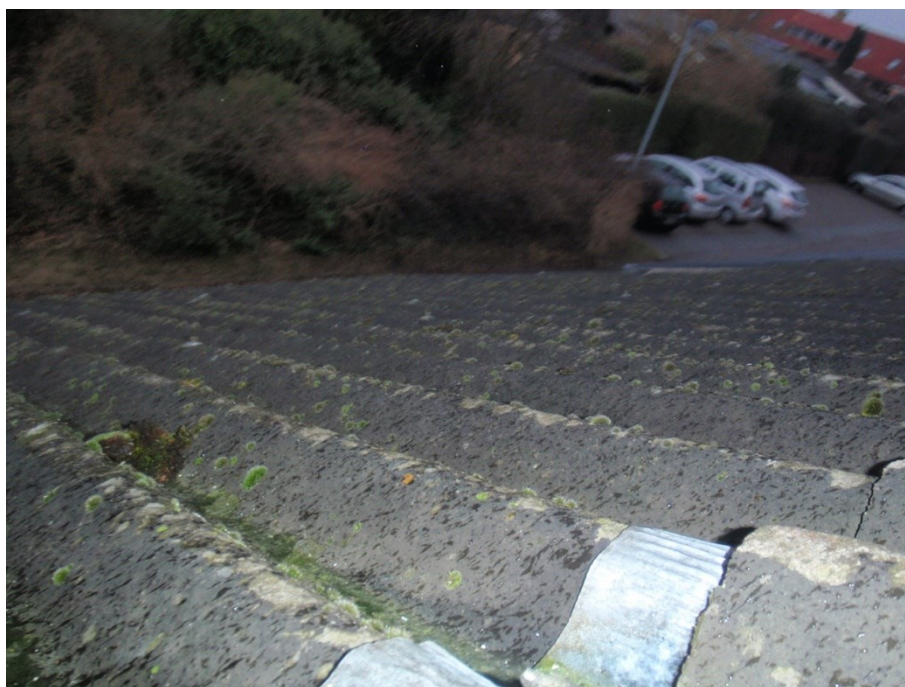
| <i>Klagepunkter:</i> | <i>Der kunne konstateres følgende:</i> |
|---|---|
| | <p>bølgeeternittagplader. De fremstår med en del afskalninger samt mos- og lavdannelser. Billede 3-6.</p> <p>De tydelige afskalninger tyder på, at der er tale om udviklingsplader fra Dansk Eternit fra perioden 1984-1988, hvor det blev forbudt at anvende asbest i tagplader m.m. Det har efterfølgende vist sig, at der har været store problemer med de første asbestfri tagplader.</p> <p>Ovenstående bekræftes af KK, der oplyste, at han havde fået oplyst, at taget er fra 1984.</p> |
| Ad 1. Konklusion: | <p>Selvom der ikke kunne konstateres direkte utætheder – huller i tagpladerne, og de mest udtalte afskalninger er ved bølgetoppe, skønnes det, at omfanget af afskalninger er så udbredte, at tagpladerne bør skiftes, idet der er nærliggende risiko for skade.</p> |

**Foto 3 visende bølgeeternittagplader – Afskalning bl.a. bølgetoppe**

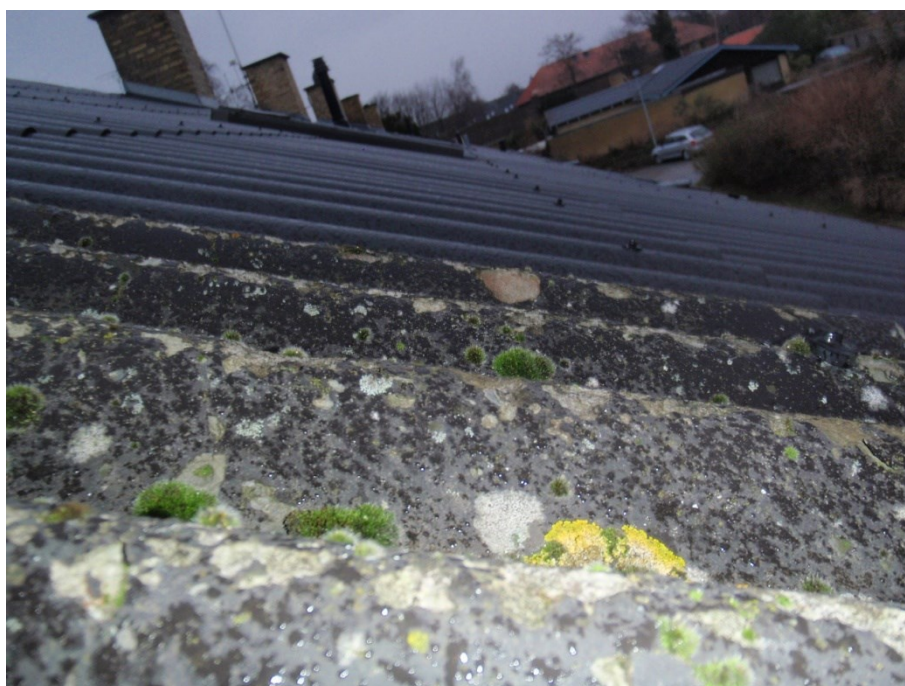
**Foto 4 visende bølgeeternittagplader – Afskalning bl.a. bølgetoppe**

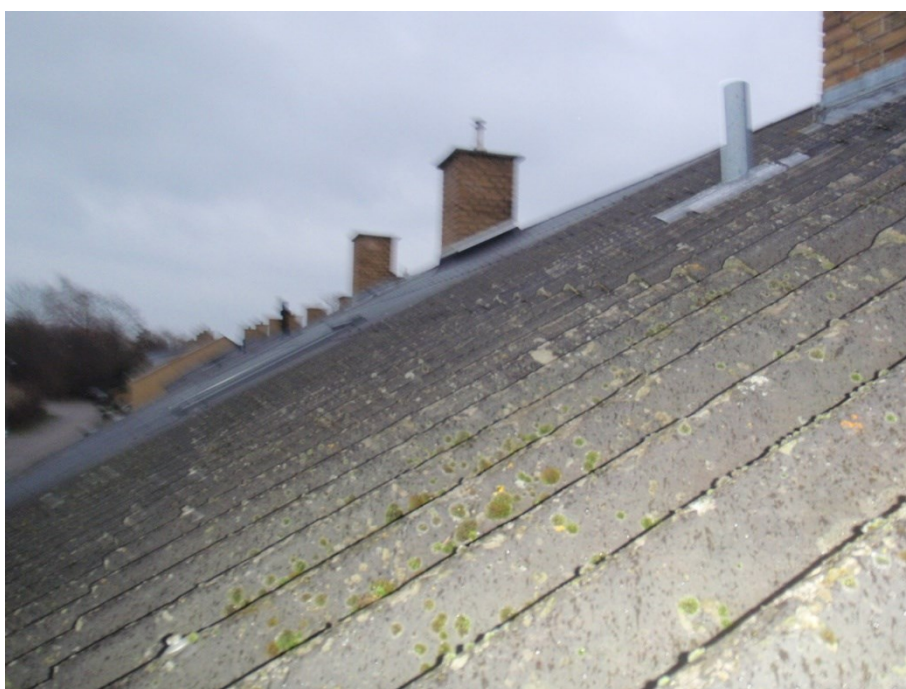
| <i>Klagepunkter:</i> | <i>Der kunne konstateres følgende:</i> |
|---|---|
| Ad 1. Fejl og forsømmelser: | <p>Tilstandsrapporten er udarbejdet i september 2012, dvs. for over 4 år siden.</p> <p>Tagpladernes alder er nu 32 år.</p> <p>Selvom der naturligvis har været en vis skadesudvikling i tagpladerne de seneste 4 år, så er det syns- og skønsmandens opfattelse, at der i 2012, hvor tagpladerne har været 28 år, også har været afskalninger i et omfang, der burde være beskrevet i en tilstandsrapport.</p> <p>Dette underbygges også med, at de første problemer – afskalninger på tagpladerne – fra Dansk Eternit - allerede viste sig inden for de første 5-10 år, dvs. tilbage i 1990'erne.</p> <p>På nærværende tagplader er der en del grønne mosplanter og hvide lavdannelser, der er med til at sløre afskalninger, men der ses både helt lyse afskalninger (nye) og mere gråbrune afskalninger (ældre).</p> <p>Vedrørende tagets restlevetid, angivet på</p> |

**Foto 5 visende bølgeeternittagplader – Nyere og ældre afskalninger**

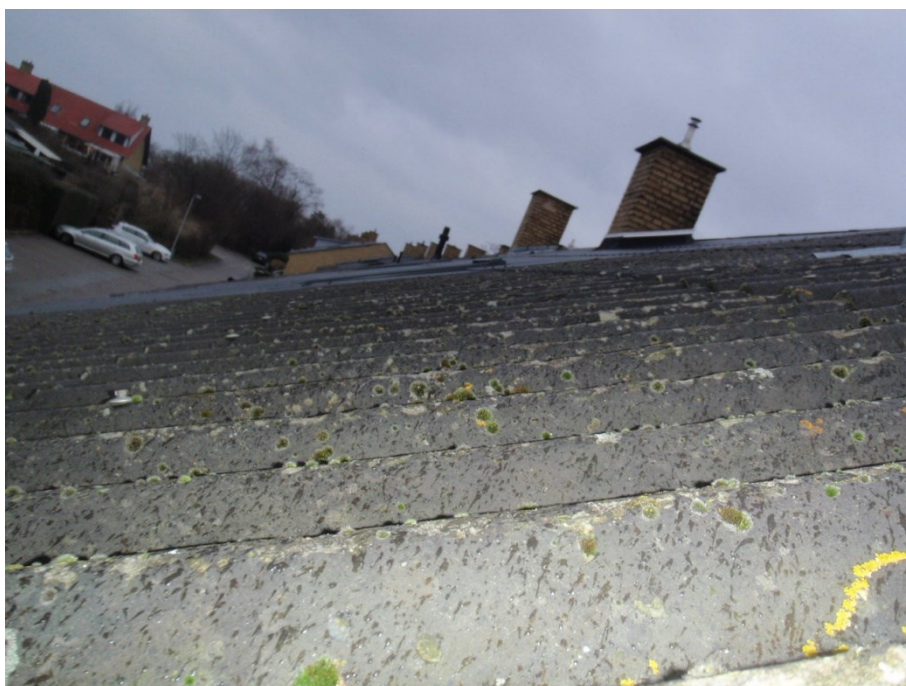
**Foto 6 visende bølgeeternittagplader – Nyere og ældre afskalninger**
