# SKØNSERKLÆRING

J.nr. 16130

| Oversigt over klagepunkter: | Flisebelægningen ved terrassen er for høj og dækker sokkel. Flisebelægningen har en hældning ind mod bygningen. |

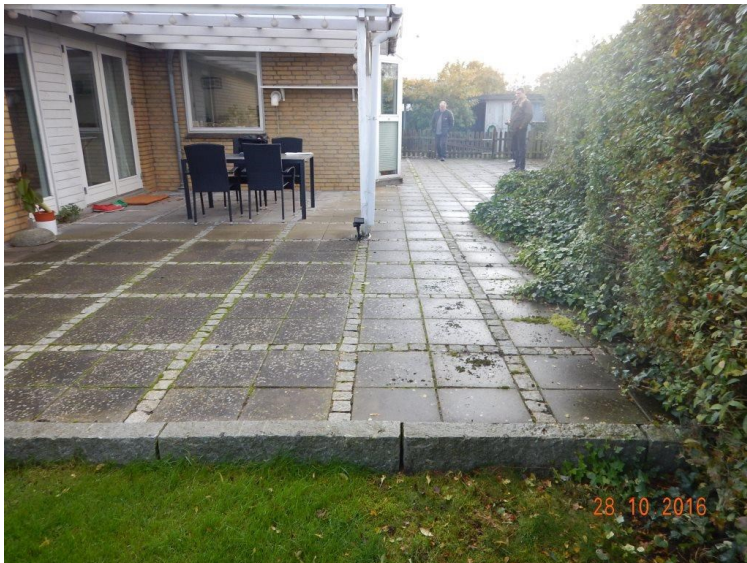
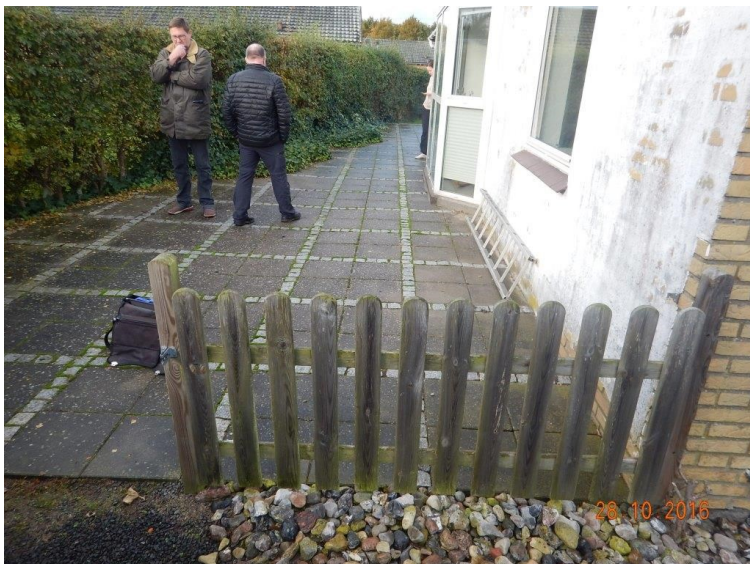
Flisebelagt terrasse ved gavl set  
henholdsvis fra haveside og indkørsel.

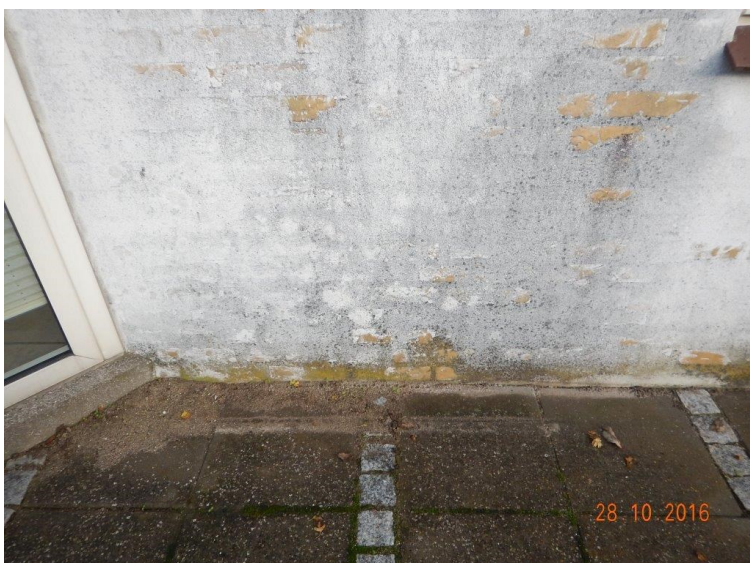
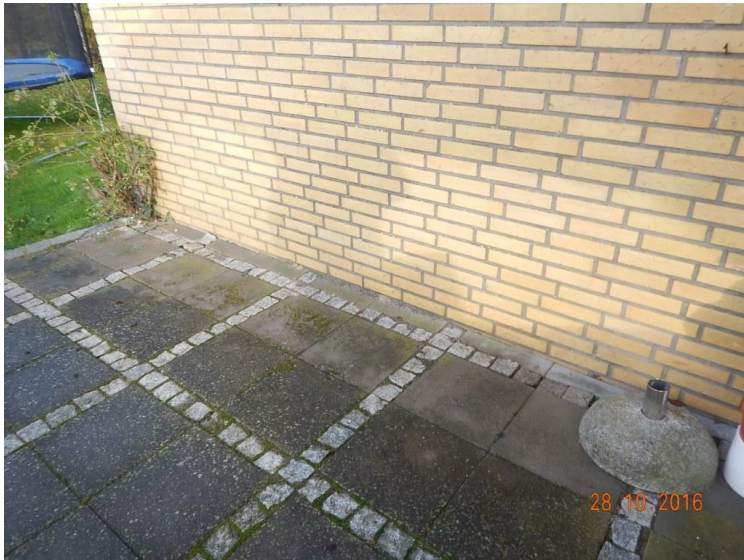
| Klagepunkter: | Der kunne konstateres følgende: |
|---|---|
| Fejl og forsømmelser: | <p>Det er syns- og skønsmandens vurdering, at forholdet vedr. for højt terræn/ flisebelægning ved gavlmur burde have været anført med en karakter K3 og følgende tekst i forbindelse med udarbejdelse af tilstandsrapporten:</p> <p><i>"Ved gavl forekommer der flisebelagt terrasse. Denne flisebelægning er så høj, at denne dækker soklen og derved er i kontakt med nederste del af murværket. Herudover</i></p> |

| | <p><i>ses flisebelægningen at have et fald ind mod bygningen.</i></p> <p><i>Note: Terræn er for højt, og der er fugt i den nederste del af murværket med fugtskader til følge.</i></p> <p><i>Der bør holdes en afstand på minimum 15 cm fra overkant terræn og op til underkant murværk."</i></p> |

Flisebelægning er ført over  
sokkelhøjde.

Flisebelægning er ført over sokkelhøjde.

| Overslag over udbedringsudgifter inkl. moms: | <p>Det er syns- og skønsmandens vurdering, at den optimale løsning i den pågældende sag vil være, at hele flisearealet sænkes 15 cm, således der er korrekt afstand mellem murværk og flisebelagt terræn.</p> <p>Det er syns- og skønsmandens vurdering, at omlægning (ved genanvendelse af de nuværende fliser) vil kunne udføres for 50.000 kr. inkl. moms.</p> |

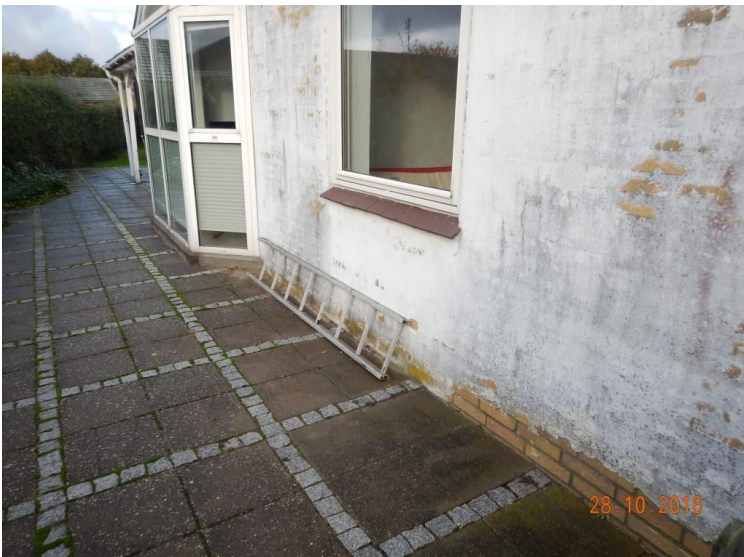
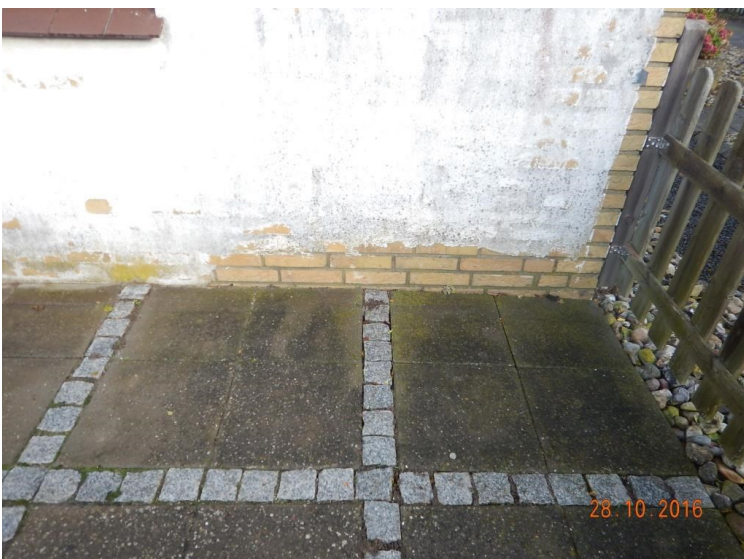
| Klagepunkter: | Der kunne konstateres følgende: |
|---|---|
| Klagepunkt | <p>Efter at have gennemgået de til syns- og skønsmanden udleverede dokumenter blev syns- og skønsmanden forevist flisebelagt terrasse og gavlmur.</p> <p><b>Generelt:</b><br/>Omhandlende ejendom er et traditionelt rækkehus, opført i 1963 i et plan. Huset vurderes at være traditionelt funderet på et randfundament. Der forekommer henholdsvis støbte gulve samt krybekælder i ejendommen.<br/>Ydervæggene er henholdsvis blanke mursten i facaderne samt pudsede gavle. Ejendommen er med hulmur og derved med muret formur og bagmur.</p> <p>Ved gavl kunne der registreres et ca. 90 m<sup>2</sup> flisebelagt terrasse. Flisebelægning er ført op i niveau således, at denne er i berøring med nederste del af gavlmurværket, som ved gavlen er pudset. Der kunne i forbindelse med afholdelse af syns- og skønsforretningen konstateres, at den nederste del af gavlen var fugtbelastet som følge af, at flisebelægningen var tæt på murværket.</p> |

Fugtskader i nederste del af gavlmuren.

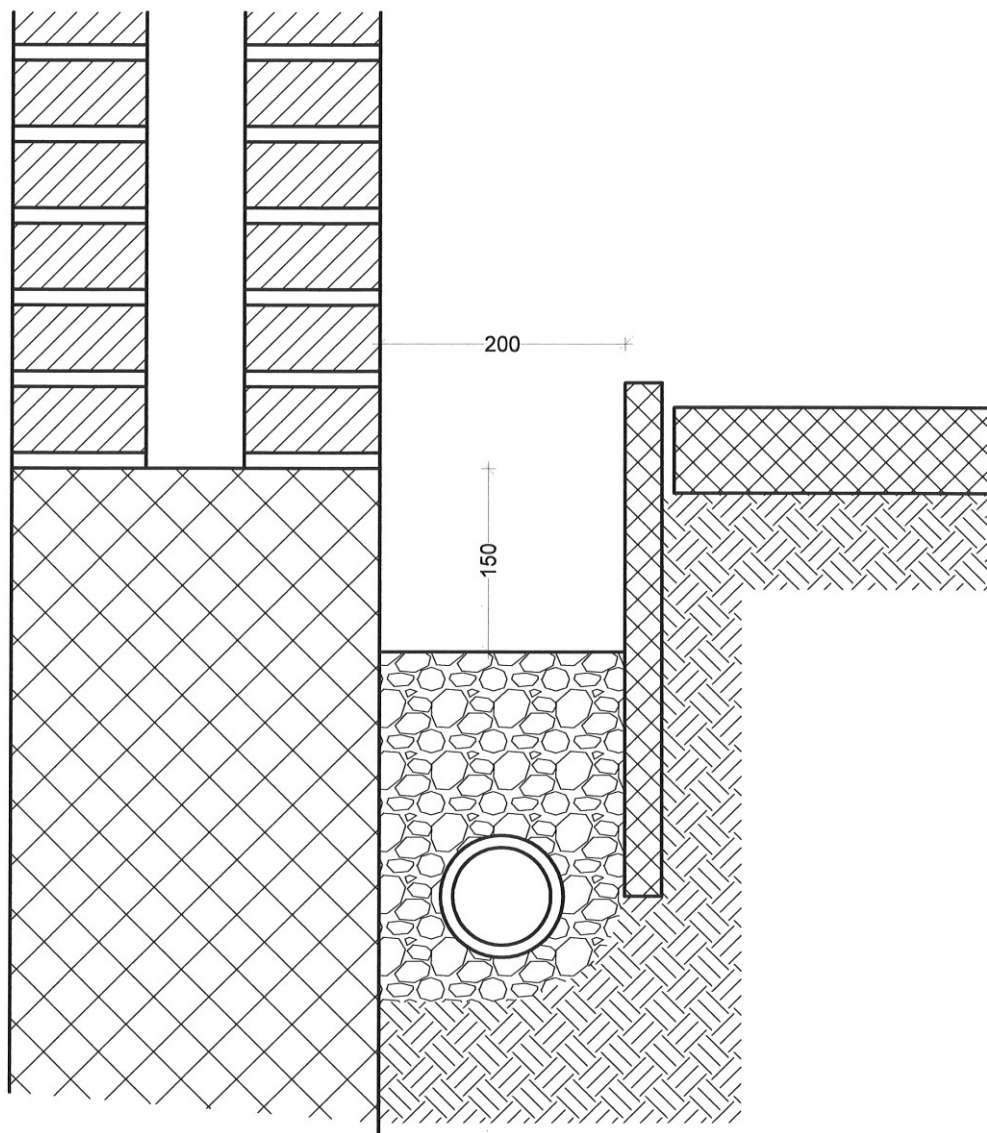
# BB`s udbedringsforslag

| Den bygningssagkyndiges forklaring: | I forbindelse med afholdelse af syn- og skønsforretningen tilkendegav BB, at det var en fejl i tilstandsrapporten, og at forholdet omkring forhøjet flisebelægning ved gavl og dermed følgende fugtskader i murværket, burde have været anført i tilstandsrapporten. BB foreslog en udbedring, hvor flisebelægning tæt på murværket blev fjernet og sænket. Denne forsænkning skulle fyldes med sten, og under disse sten etableres dræn, som skulle ledes enten i tagnedløbsbrønd eller faskine. Forsænkningen skulle udføres med en afstand mellem underkant sokkel og underliggende sten på 15 cm. Se vedlagt skitse. |

| Eventuelle forligsdrøftelser: | <p>I forbindelse med afholdelse af syns- og skønsforretningen foreslog BB et forlig, som gik ud på, at der blev etableret en forsænkning langs gavlmuren ved, at inderste flise mod soklen blev fjernet, og der derved blev gravet ud således, at der kunne etableres dræn. Renden skulle opfyldes med sten, og der skulle sættes en flise på højkant ud til den eksisterende flisebelægning. Derved kunne der opnås en afstand på 15 cm ned til terræn. Se vedlagte skitse.</p> <p>Det var BB's opfattelse, at dette ville kunne udføres for 25.000 kr. inkl. moms.</p> <p>BB foreslog derfor en forligsmæssig løsning på kr. 25.000,-.</p> <p>KK afslog dette forlig, da KK ikke ønskede en "rende" langs gavlmuren, og så desuden andre udfordringer adgangsmæssigt, hvis sådan en rende langs soklen skulle etableres.</p> <p>Der kunne som følge heraf ikke opnås enighed om et forlig.</p> |
