# SKØNSERKLÆRING

J. NR. 16139.

| Besigtigelsesdato: | Mandag d. 31-10-2016 |

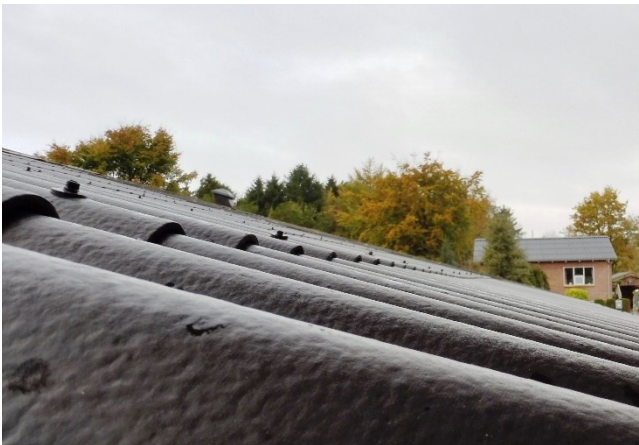
| Ad 1. Der kunne konstateres følgende: | Der kunne, på garagetaget, konstateres kraftig nedbøjning på tagflade mod nord, foto 3 og 4.<br>Mod syd kunne konstateres en mindre nedbøjning, foto 5.<br>Indvendig kunne der samtidig konstateres nedbøjning på loft under tagflade mod nord, foto 6.<br>Spærdimension kunne konstateres at være 50 x 150 pr. 1000 mm. | |
| Ad 1. Fejl og forsømmelser: | Nedbøjning skyldes med overvejende sandsynlighed at spær er underdimensionerede.<br><br>Nedbøjning af tagflade mod nord er ikke registreret/omtalt i tilstandsrapporten, hvilket det burde nedbøjning på denne tagflade er tydelig.<br>Mod syd er nedbøjningen minimal, hvorfor BS ikke vurderes at have begået fejl ved ikke at nævne dette forhold i tilstandsrapport. | |

Foto 3 Tagflade mod nord.

| Ad 1. Overslag over udbedringsudgifter inkl. moms: | <u>Forstærkning af tagflade mod nord.</u><br>Stillads/lift<br>Demontering af tagplader, lægter og iso.<br>Opretning af spær/tagflade.<br>Nye spær ( <i>fastgøres til ekst.</i> )<br>Isolering, lægter og tagplader ( <i>ekst. genanvendes</i> )<br>Samlede omkostninger | 2.000,-<br>4.000,-<br>2.000,-<br>7.500,-<br>5.000,-<br>22.500,- |

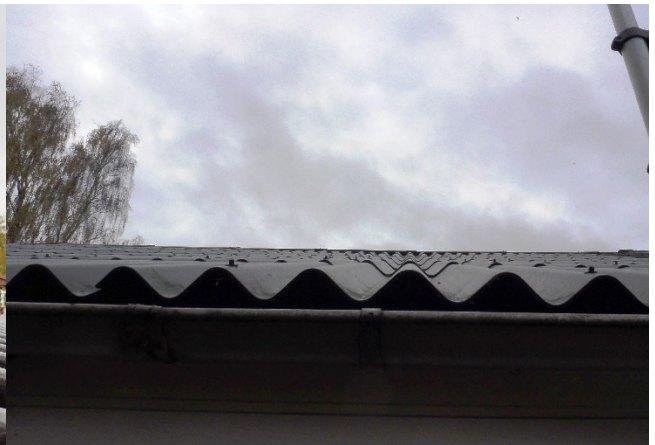
Foto 4 Tagflade mod nord.

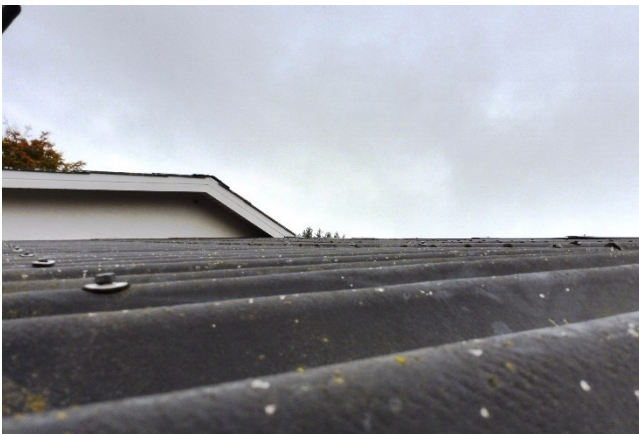
Foto 5 Tagflade mod syd.

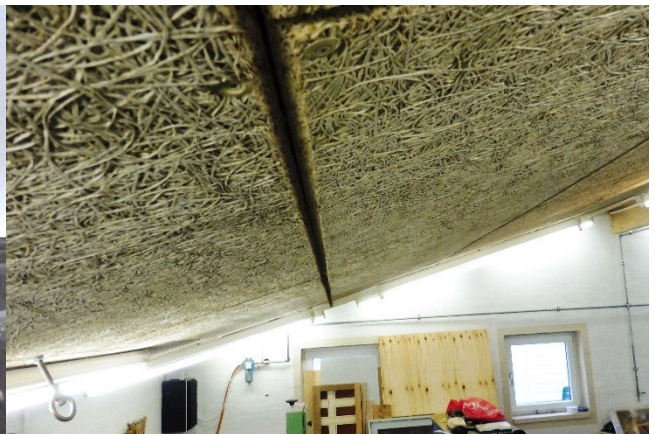
Foto 6 Loft under tagflade mod nord.
