# SKØNSERKLÆRING

J.nr. 16146

## Skønsmandens erklæring

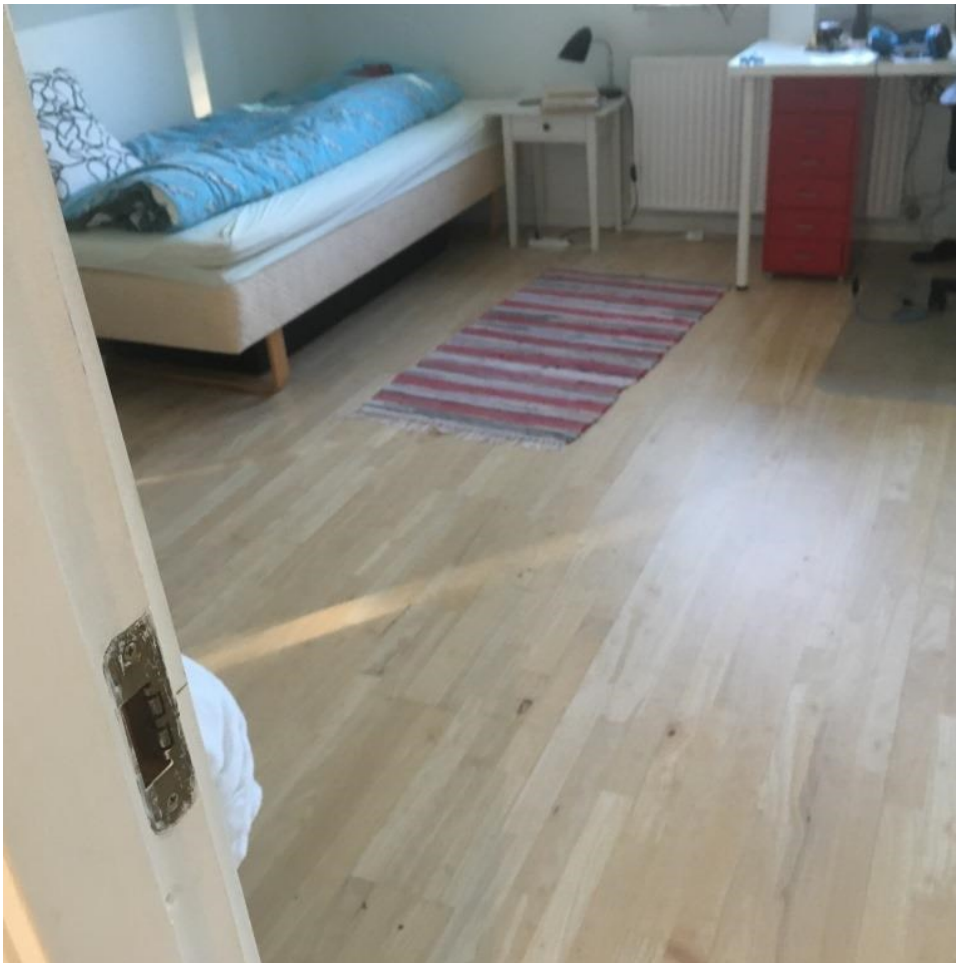
| Klagepunkter: | Der kunne konstateres følgende: |
|---|---|
| <p>Generelt</p> <p>Klagepunkt<br/>Ad 1. Gyngende gulve i værelse på 1. sal.</p> | <p>Efter at have gennemgået de til syns- og skønsmanden udleverede dokumenter sammen med KK, KK1 og BB blev syns- og skønsmanden forevist de enkelte klagepunkter.</p> <p>Ejendommen er et længehus, opført i 1981 i 1½ plan med et bebygget areal på 132 m<sup>2</sup> samt udnyttet tagetage på 83 m<sup>2</sup>, således det samlede boligareal er på 215 m<sup>2</sup>. Hertil forefindes et garage/ udhus (bygning), som er opført i et plan med fladt tag, og tagpap.</p> <p>Ejendommens etageadskillelse er et traditionelt bjælkelag med en gulvbelægning på 1. sal af henholdsvis parketgulve og plankegulve.</p> <p>Gulvene i det omhandlende værelse på 1. sal er et parketgulv, antageligvis udlagt på en spånpladebelægning.</p> <p>Gulvene forekommer lettere gyngende.</p> <p>Det vurderes dog ikke unormalt, at trægulve på bjælkelag kan forekomme en smule gyngende.</p> <p>Det omhandlende gulv vurderes ikke at være mere ustabilt, end hvad der kan forventes af en etageadskillelse, udført som en bjælkelagskonstruktion.</p> |
| <p>Konklusion:<br/>Ad 1.</p> | <p>Det vurderes, at bjælkelagskonstruktionen og trægulvene har forekommet i samme stand i forbindelse med udarbejdelse af tilstandsrapporten som i forbindelse med afholdelse af syns- og skønsforretningen.</p> |
| <p>Fejl og forsømmelser:<br/>Ad 1.</p> | <p>Det vurderes ikke, at BB skulle have anført forholdet vedr. ustabile gulve.</p> |

Gulvene i værelse på  
1. sal er et parketgulv,  
antageligvis udlagt på  
en spånplade-  
belægning.  
Gulvene forekommer  
lettere gyngende.

| Klagepunkter: | Der kunne konstateres følgende: |
|---|---|
| <p>Overslag over udbedringsudgifter inkl. moms:<br/>Ad 1.</p> | <p>For at gøre etageadskillelsen mellem stueplan og 1. sal mere stabil vil dette kunne udføres ved at indlægge en ekstra række etageadskillelsesbjælker mellem de nuværende etageadskillelsesbjælker. Dette kræver dog, at gulv på 1. sal optages, og der indlægges nye bjælker samt nyt gulv. Dette vurderes skønsmæssigt at ville kunne</p> |

| | udføres for kr. 35.000,00 inkl. moms. |

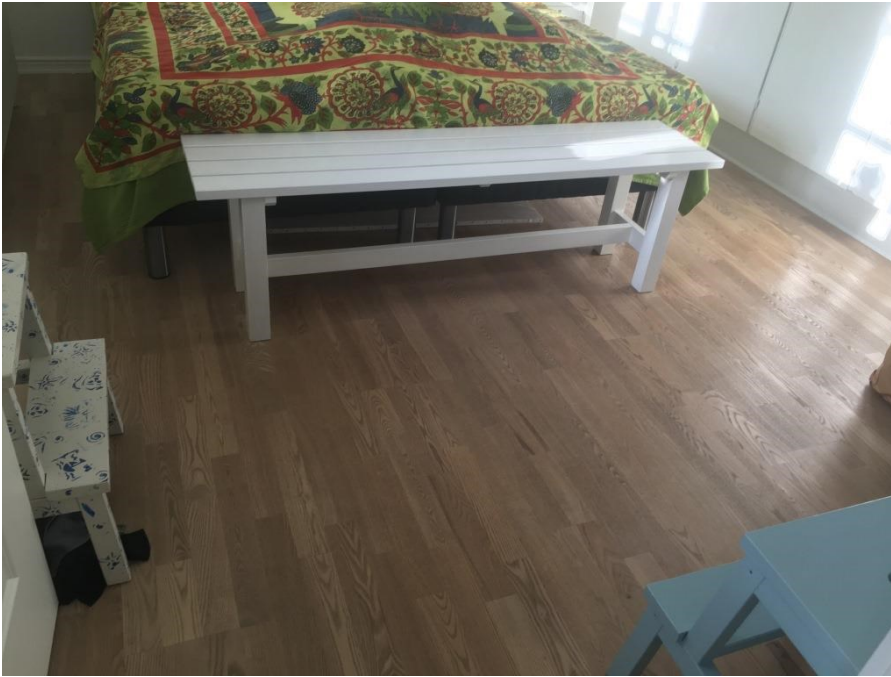
| Klagepunkt<br>Ad 2. Gulve buler og gynger i soveværelse. | Gulvet i soveværelse i stueetagen er et parketgulv, udlagt på gulvstrøer, antageligvis ned på et terrændæk af beton. Gulvet forekommer en smule ustabil langs ydervæggene, især mod udvendigt hjørne mod gårdsplads/ garage. |
| Konklusion:<br>Ad 2. | Det er syns- og skønsmandens vurdering, at gulvet fremstod på samme måde i forbindelse med udarbejdelse af tilstandsrapporten som i forbindelse med afholdelse af syns- og skønsforretningen. Dog er der sket en ommøblering af rummet, og det vides ikke, hvad rummet tidligere har været anvendt til, og hvorledes dette har været møbleret.<br>Det er dog syns- og skønsmandes vurdering, at enten terrændækket har sat sig, eller opklodsningen op gulvstrøerne er sunket. |
| Fejl og forsømmelser:<br>Ad 2. | Det vurderes, at BB i forbindelse med sin besigtigelse af ejendomme burde have registreret, at gulvet i soveværelset havde en svag hældning ud mod ydervæggen, og at det forekom lettere gyngende i hjørne. BB burde under gulvkonstruktion med en karakter K1 have anført følgende:<br><i>"Gulv i soveværelse med adgang fra entre forekommer med en svag hældning ud mod ydervæggen. Herudover registreres der en svag ustabil gulvkonstruktion i hjørne mod gårdsplads/ garage"</i> . |

Gulvet i soveværelse i stueetagen er et parketgulv, som forekommer smule ustabilt langs ydervæggene, især mod udvendigt hjørne mod gårdsplads/ garage.

| Overslag over udbedringsudgifter inkl. moms:<br>Ad 2. | For opretning af gulvet vurderes dette at kunne udføres ved, at der langs ydervæg i bores "Gulv jack skrue", ( <a href="https://www.carl-ras.dk/e-">https://www.carl-ras.dk/e-</a> |

| | <a href="#">shop/befaestigelse/skruer/understoetningsskrue/gulvjackskrue/</a> ), som efterfølgende proppes. Dette vil skønsmæssigt kunne udføres for kr. 5.000,00 inkl. moms. |

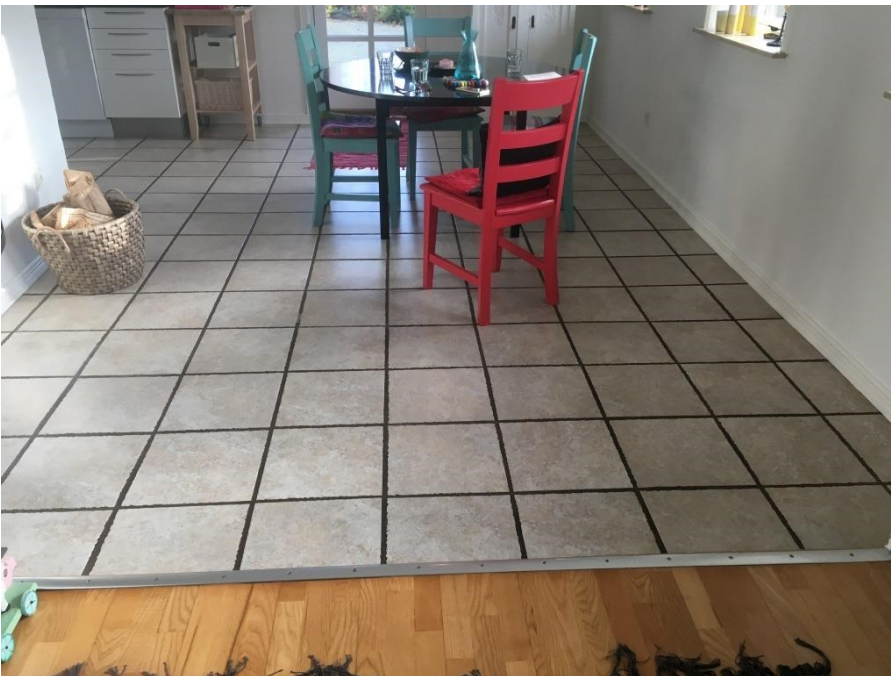
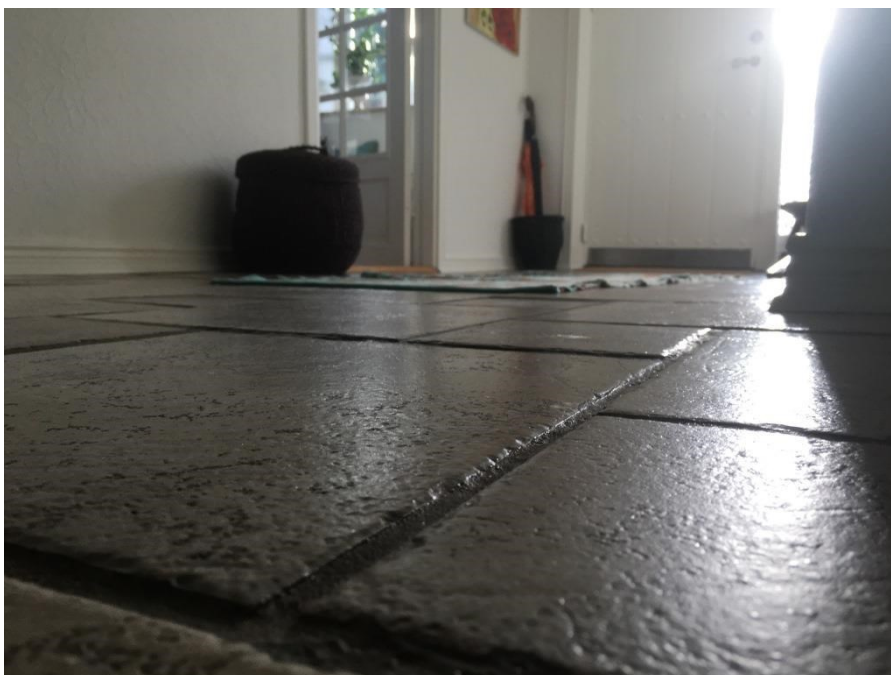
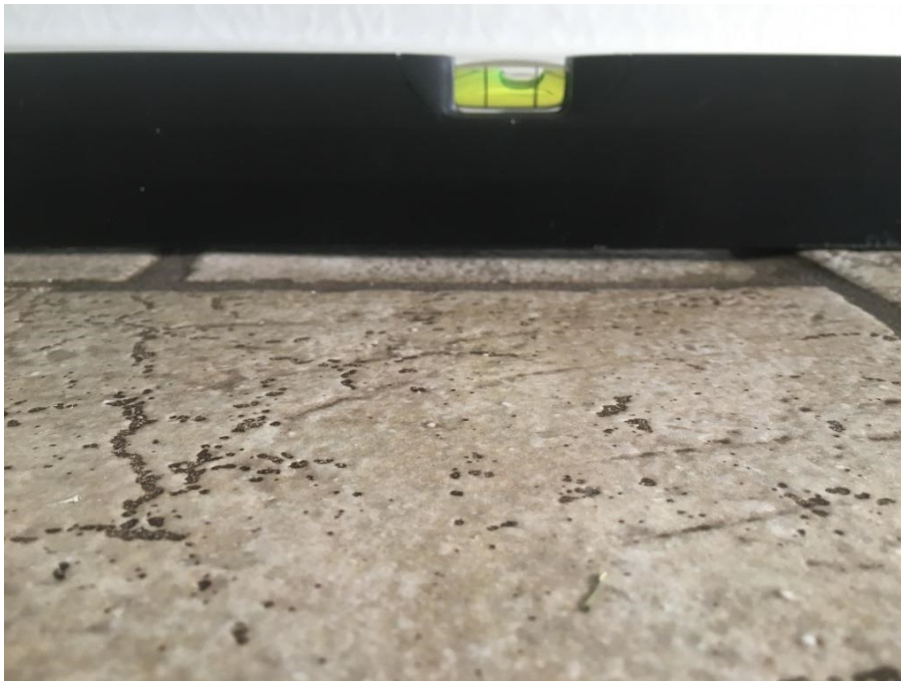
| Klagepunkt<br>Ad 3. Gulve i køkken og entre er ikke plane. | Gulve i køkken og entre er et terrændæk af beton, hvorpå der er udlagt gulvklinter. Gulvklinterne springer lidt i niveau i forhold til hinanden. I entre registreres der en svag hældning midt på gulvet ind mod skillevæg til trappe. |
| Konklusion:<br>Ad 3. | Det vurderes, at der har forekommet gulvklinter på både entre- og køkkengulv i forbindelse med udarbejdelse af tilstandsrapporten, og at disse konstruktioner/ overflade er uændret. Årsagen til de mindre niveauspring, der er i gulvklinter, og skævhed, der er i entregulv, skyldes manglende tilstrækkelige omhu i forbindelse med udførelsen. |
| Fejl og forsømmelser:<br>Ad 3. | De skævheder og ujævnheder, der forekommer på gulvene, vurderes ikke umiddelbart at skulle registreres af en bygningssagkyndig i forbindelse med en gennemgang af ejendommen. Forholdene er kosmetiske og skal ikke anføres i en tilstandsrapport. |

Gulve i køkken og entre er et terrændæk af beton, hvorpå der er udlagt gulvklinter. Gulvklinterne springer lidt i niveau i forhold til hinanden. I entre registreres der en svag hældning midt på gulvet ind mod skilleveg til trappe.

Gulve i køkken og entre er et terrændæk af beton, hvorpå der er udlagt gulvklinter. Gulvklinterne springer lidt i niveau i forhold til hinanden. I entre registreres der en svag hældning midt på gulvet ind mod skillevæg til trappe.

| Overslag over udbedringsudgifter inkl. moms:<br>Ad 3. | Hvis gulve i køkken og entre skal oprettes, vil dette kræve, at gulvklinterne fjernes, og der sker en afslibning af gulvene, hvorefter gulvene kan spartles til planhed. Herefter kan nye gulvklinter udlægges. Omlægning af gulve i køkken og entre vurderes at kunne udføres for kr. 55.000,00 inkl. moms. |

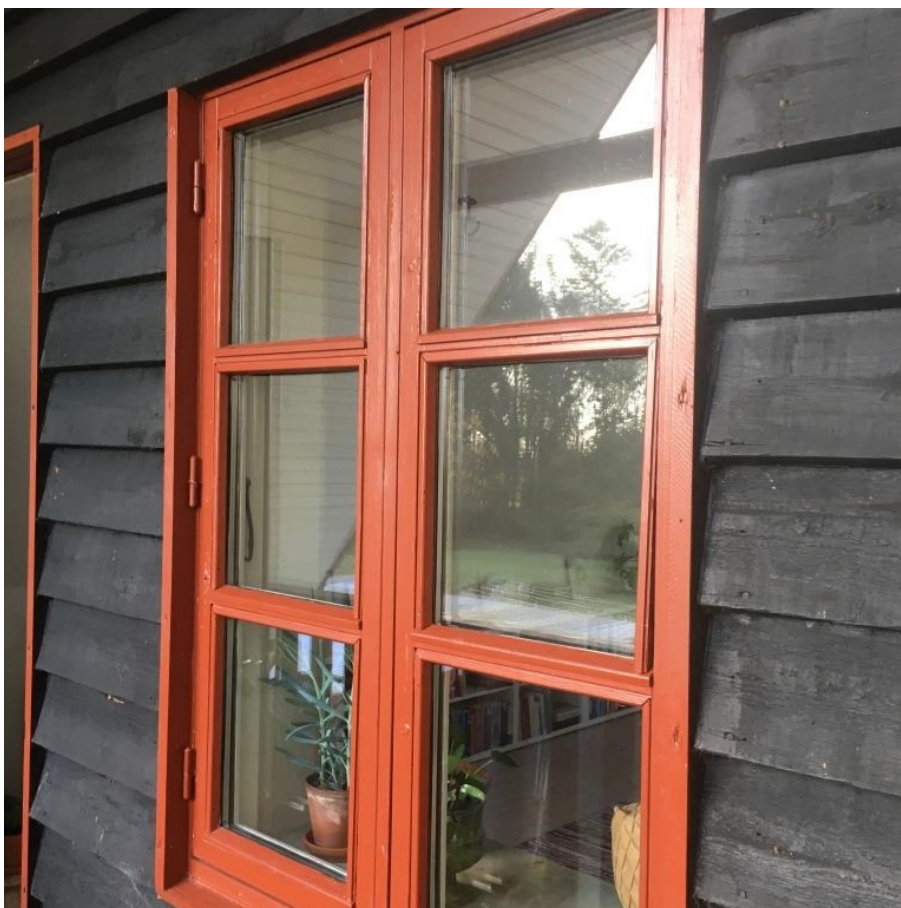
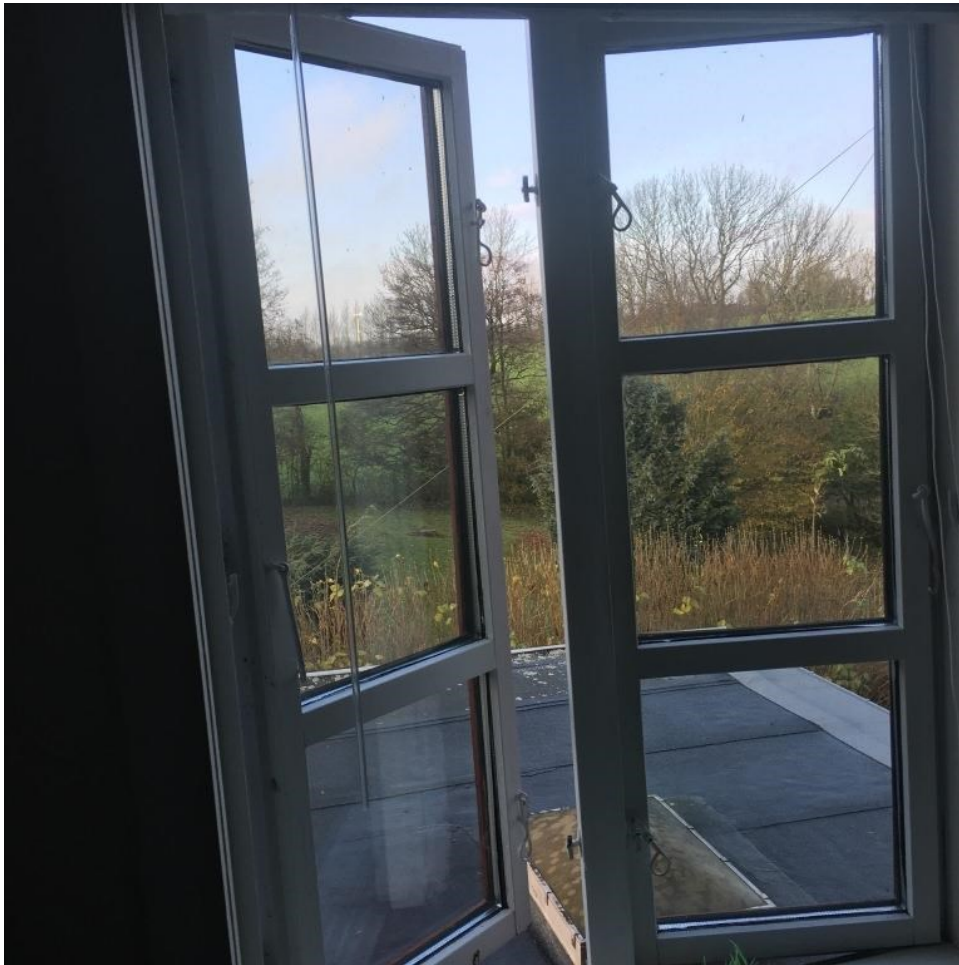
| Klagepunkt<br>Ad 4. Flere vinduer kan ikke åbnes. | Vinduerne i ejendommen er almindelige sidehængte bondehusvinduer med 3 ruder i hver ramme.<br>KK oplyser, at vinduerne i soveværelse og arbejdsværelse i stueetagen samt vinduer i værelse og stue på 1. sal ikke kan åbnes.<br>KK oplyser ligeledes, at efter overtagelse af ejendommen har de istandsat vinduerne i form af ny malerbehandling udvendigt. I forbindelse med afholdelse af syns- og skønsforretningen funktionsafprøvede skønsmanden vinduerne og kunne konstatere, at flere af vinduerne var tilmalet. |
| Konklusion:<br>Ad 4. | Det vurderes, at KK og KK1 efter overtagelse af ejendommen har malerbehandlet vinduerne udvendigt. I forbindelse med denne malerbehandling har de tilmalet vinduerne, således de ikke længere kan åbne. |
| Fejl og forsømmelser:<br>Ad 4. | Det er ikke muligt vurdere, hvorvidt vinduerne har været funktionsdygtige i forbindelse med gennemgangen for udarbejdelse af tilstandsrapporten.<br>Funktionsafprøvning af vinduer er dog kun stedvist, og det kan ikke udelukkes, at BB reelt har funktionsafprøvet flere vinduer, men ikke har "ramt" et af de vinduer, som ikke kunne åbnes. |

Gavlinduer ved svalegang er tilmalet, men i forbindelse med syns- og skønsforretningen kunne de åbnes.

Værelsesvindue, som KK oplyste ikke kunne åbnes, men som kunne åbnes.

| Overslag over udbedringsudgifter inkl. moms:<br>Ad 4. | For at få vinduerne til at kunne åbne igen skal disse skæres op (fri for maling), således malingen mellem rammer og karm ikke længere er sammenhængende. Dette vil skønsmæssigt kunne udføres for kr. 1.500,00 inkl. moms. |

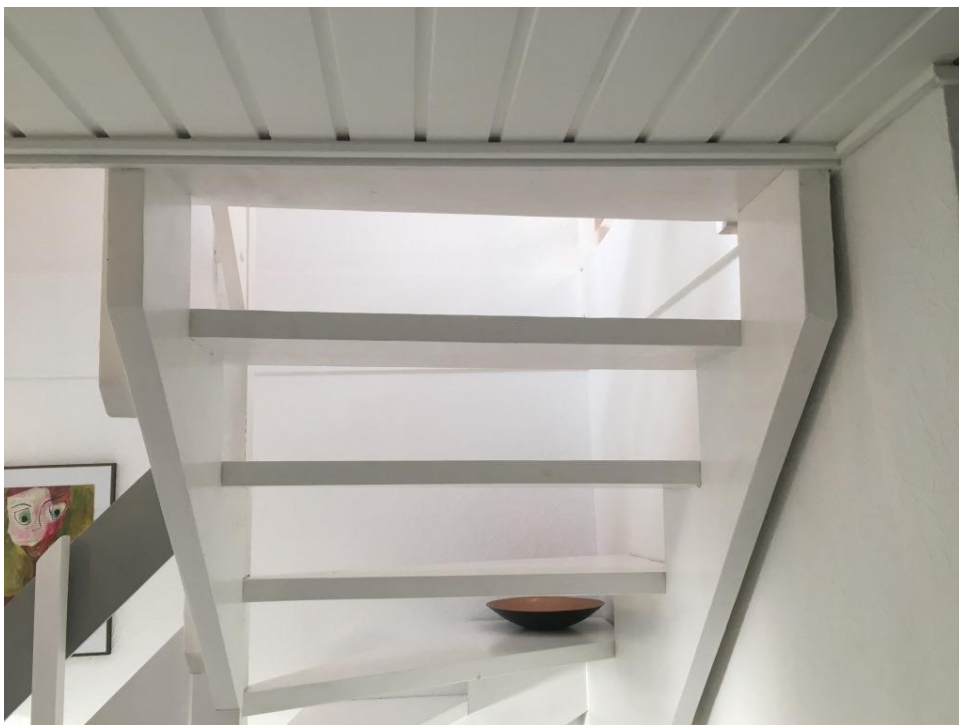
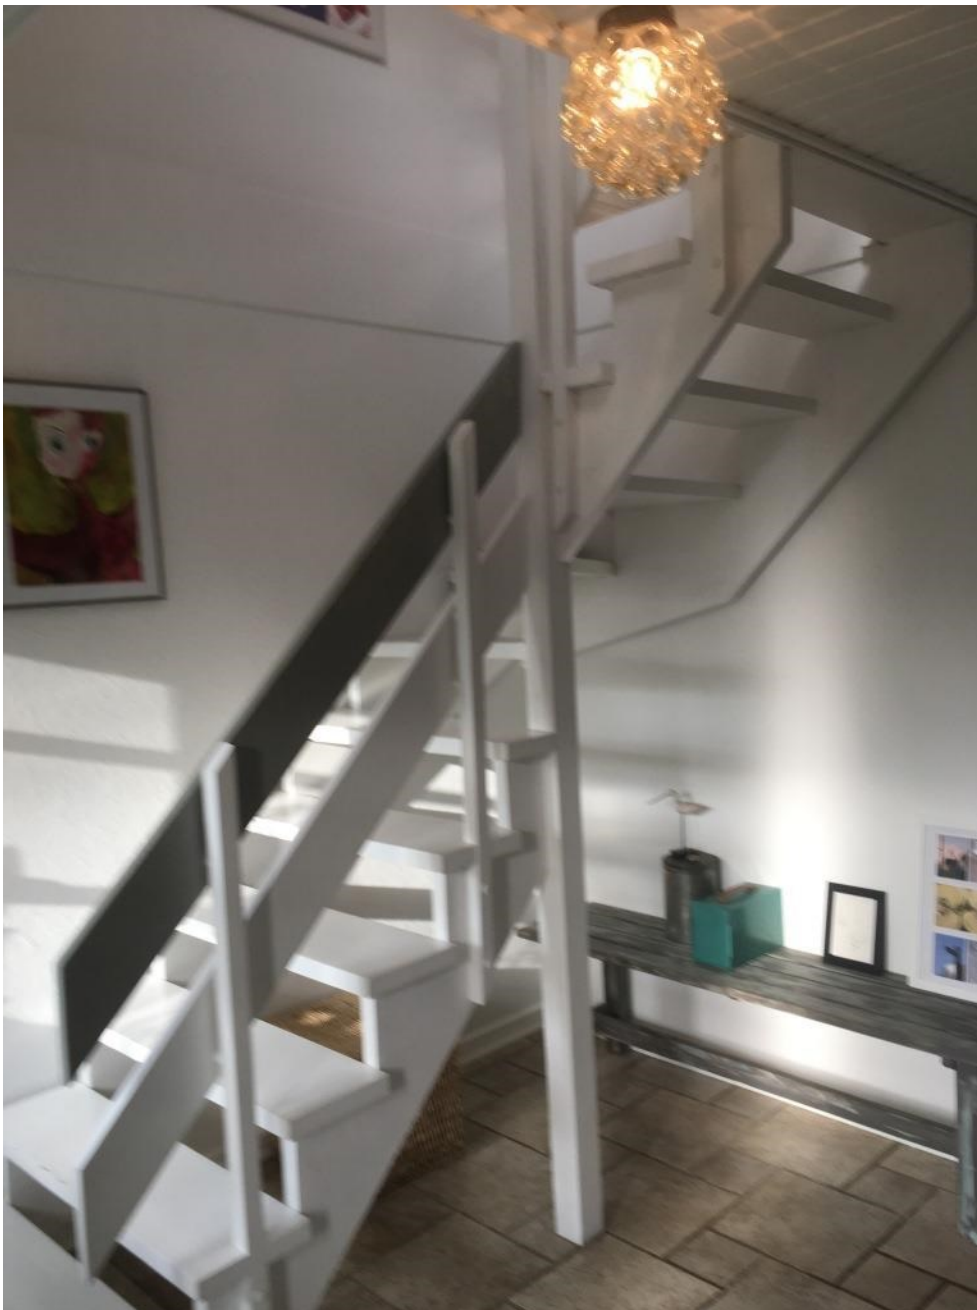
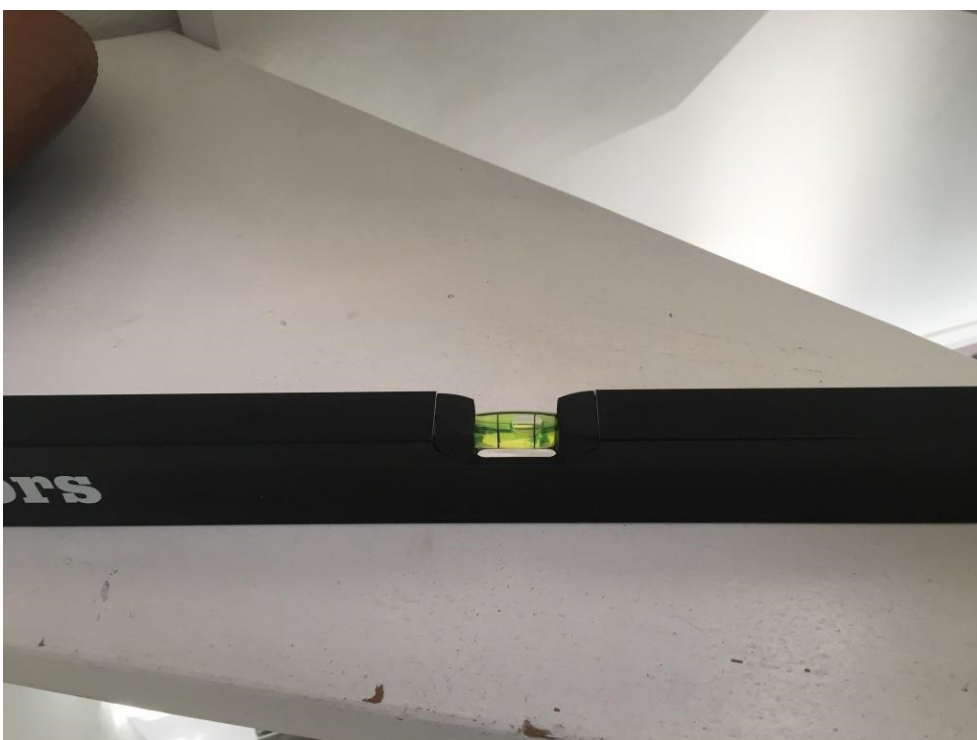
| Klagepunkt<br>Ad 5. Nedsunket og skæv trappe. | Trappen til 1. sal er en havlsvingstrappe fra entre og op til fordelingsgang på 1. sal. Trappen er udført i træ. De sidste 3-4 trin til 1. sal forekommer relativt skæve og falder ca. 10-15 mm over gangbredden. |
| Konklusion:<br>Ad 5. | Det vurderes, at trappen har forekommet med disse skævheder i forbindelse med BB's besigtigelse for udarbejdelse af tilstandsrapporten.<br>Skævhederne på trappen skyldes antageligvis, at hvor trappen sammenbygges med etageadskillelsen/bjælkelaget, er dette ikke udført korrekt. |
| Fejl og forsømmelser:<br>Ad 5. | Det vurderes, at BB i forbindelse med gennemgangen af ejendommen for udarbejdelse af tilstandsrapport burde have konstateret skævheden på den øverste del af trappen til 1. sal.<br>Forholdet burde have været anført under indvendige trapper med K1 og følgende skadetekst:<br><i>"Trappen til 1. sal forekommer på de øverste trin med skævheder og med hældning ind mod skillevæg.</i><br><i>Note: Årsagen til skævhederne vurderes at skyldes ikke korrekt sammenbygning mellem trappe og bjælkelag i etageadskillelsen".</i> |

Trappen er udført i træ. De sidste 3-4 trin til 1. sal forekommer relativt skæve, og falder ca. 10-15 mm over gangbredden.

| Overslag over udbedringsudgifter inkl. moms:<br>Ad 5. | KK og KK1 har indhentet udbedringspris for opretning af indvendig trappe, lydende på 5.850,00 kr., hvilket syns- og skønsmanden vurderer til at være en korrekt udbedringspris.<br>Forholdet er anmeldt til ejerskifteforsikringen, som også har anerkendt forholdet, dog med en selvrisko på kr. 5.000,-.<br>De er selvriskoen, KK gør gældende overfor BB. |

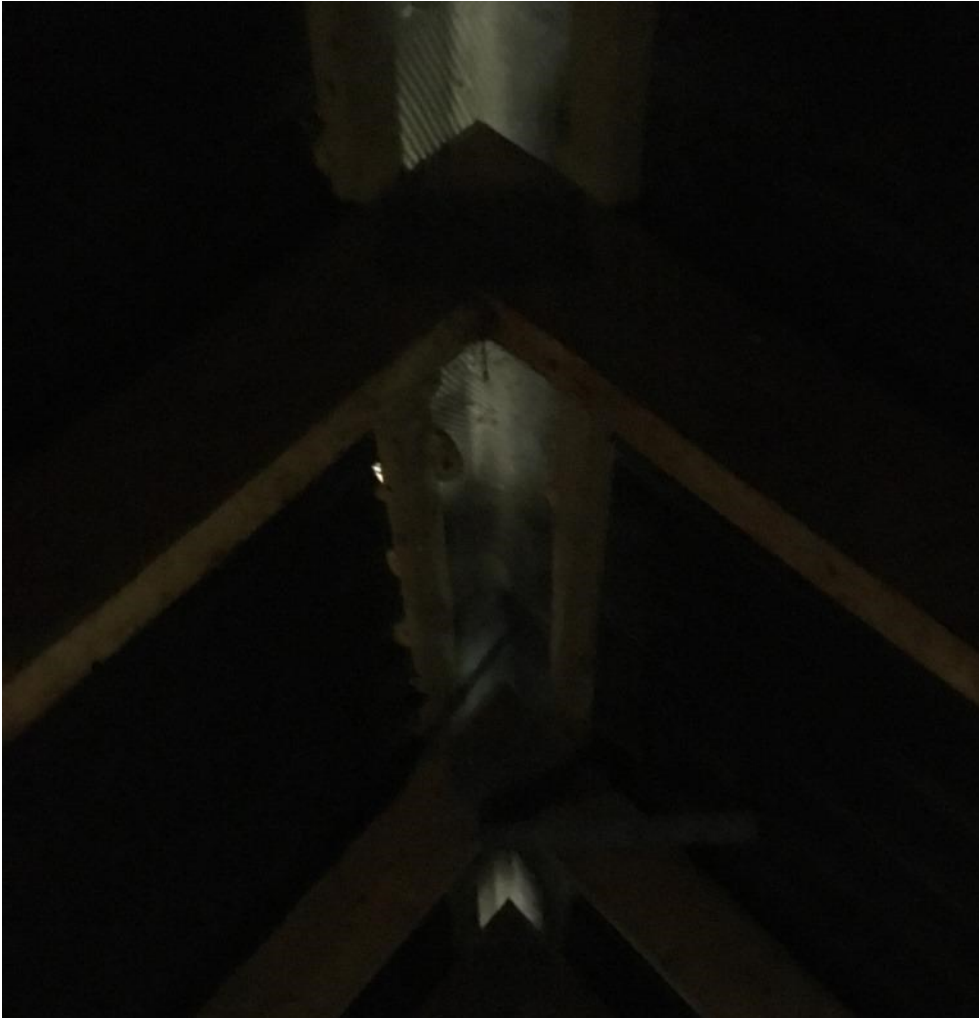
| Klagepunkt<br>Ad 6. Lysindfald fra rygning og SV tagflade. | Taget er som tidligere beskrevet et sadeltag med hanebåndsspær, belagt med bølgeeternitplader.<br>Taghældningen er ca. 45 gr.<br>Der kunne i rygning ses flere steder, hvor tætningsmaterialet af bølgeskumklodser var manglende. Der kunne registreres lysindfald mellem rygning og tagplader.<br>Tilsvarende kunne der i nordvestvendt gavl ses lysindfald.<br>Flere steder i vandrette overlæg kunne der registreres lysindfald pga. manglende tætningssnor/ vat i overlæg af tagpladerne. |
| Konklusion:<br>Ad 6. | Det er syns- og skønsmandens opfattelse, at der har forekommet manglende tætning i rygningen og i overlæg af tagpladerne.<br>Tilsvarende vurderes det ligeledes, at der har forekommet lysindfald i gavl i forbindelse med udarbejdelse af tilstandsrapporten.<br>Årsagen er manglende tætningsmateriale. |
| Fejl og forsømmelser:<br>Ad 6. | BB burde i forbindelse med udarbejdelse af tilstandsrapporten have anført manglende tætningsmateriale i rygning og i sammenbygning af tagpladerne med karakter K3 med følgende tekst:<br><br><i>"I rygning ses der flere steder manglende tætningsmateriale i form af bølgeskumklodser.<br/>Note: Manglende tætning i rygning vil kunne medføre indtrængning af slagregn og fygesne og derved forårsage fugtskader på underliggende etageadskillelse."</i><br><br><i>"Flere steder i tagrummet kunne der ses lysindfald ved de vandrette overlæg af tagpladerne.<br/>Note: Årsagen til lysindfald vurderes at skyldes, at tætningsbånd i vandrette</i> |

| | <p><i>overlæg flere steder er mørnet op. Der vil kunne ske indtrængning af fygesne og fugtskade underliggende etageadskillelse”.</i></p> <p>Det er derimod syns- og skønsmandens opfattelse, at lysindfald ved vestvendt gavli ikke burde have været anført i tilstandsrapporten. Dette forhold vurderes at være almindelig ventilation af tagrum.</p> |

Der kunne i rygning ses flere steder, hvor tætningsmaterialet af bølgeskumklodser var manglende. Der kunne registreres lysindfald mellem rygning og tagplader.

| <p>Overslag over udbedringsudgifter inkl. moms:<br/>Ad 6.</p> | <p>For tætning af rygning vurderes dette at kunne udføres for kr. 7.500,00 inkl. moms. Hvor der forekommer lysindfald i vandrette overlæg af tagpladerne, vurderes dette ved en almindelig gennemgang af tagpladerne at kunne udføres for kr. 10.000,00 inkl. moms.</p> |

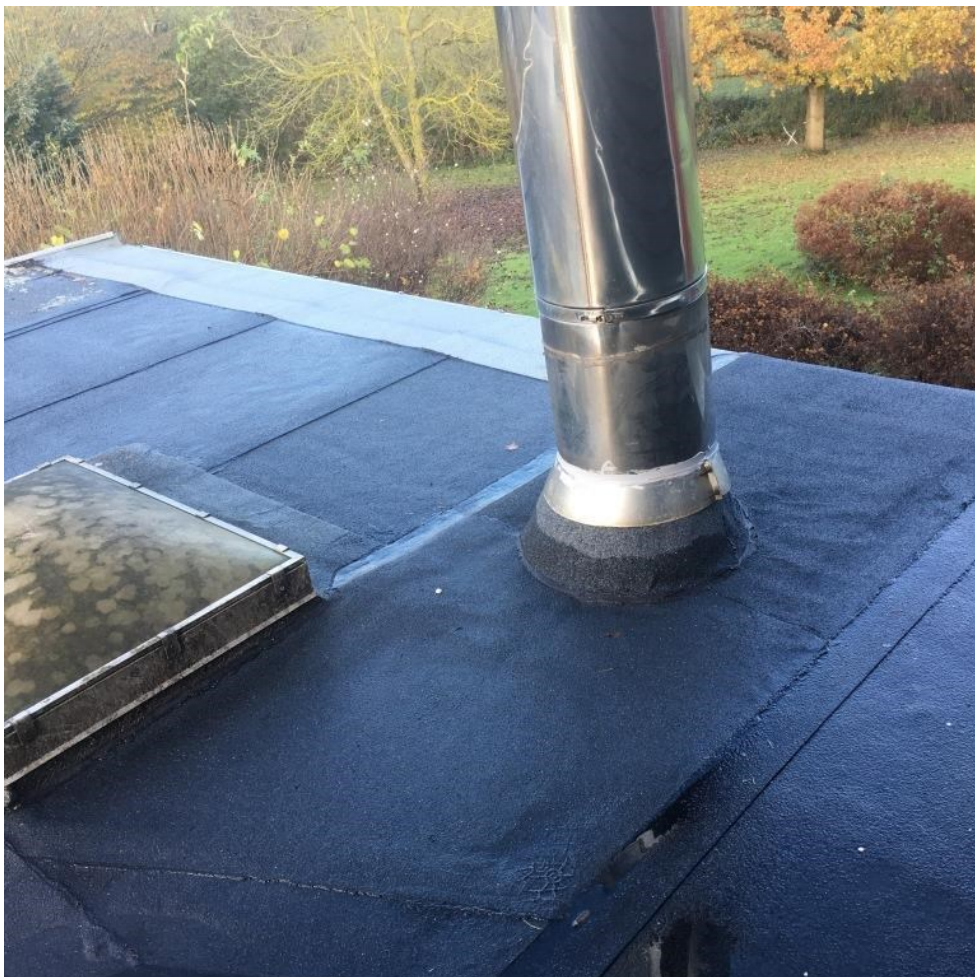
| <p>Klagepunkt<br/>Ad 7. Utæt inddækning til brændefyr.</p> | <p>I forbindelse med afholdelse af syns- og skønsforretningen kunne KK og KK1 oplyse, at der var sket en udbedring af tag over garagen/ fyrrummet, da det regnede ind. Ligeledes kunne KK og KK1 oplyse, at der var opsat et nyt pillefyr i garagen. På udvendig tagflade over garage kunne der ses at være udlagt nyt tagpap i og omkring stålskorstenen. Ligeledes kunne det konstateres, at der var foretaget mindre reparationer rundt på taget i form af små lapper tagpap.</p> |
| <p>Konklusion:<br/>Ad 7.</p> | <p>Det har ikke været muligt at vurdere, hvorledes tagpappets beskaffenhed over garagebygningen har forekommet i forbindelse med gennemgang for udarbejdelse af tilstandsrapporten, da der er sket ændringer, og skaden er reelt er udbedret.</p> |

| Fejl og forsømmelser:<br>Ad 7. | Det har ikke været muligt at vurdere evt. skade på tagpappet, da skaden er udbedret. Det har derfor ikke været muligt at vurdere, hvorvidt BS har begået fejl eller forsømmelser vedr. dette punkt. |

På udvendig tagflade over garage kunne der ses at være udlagt nyt tagpap i og omkring stålskorstenen.

| Overslag over udbedringsudgifter inkl. moms:<br>Ad 7. | I forbindelse med afholdelse af syns- og skønsforretningen har KK og KK1 fremlagt en faktura for reparation af tagpap over garage fra Fønix Tag.<br>Tilbuddet er ikke en reparation men en renovering af tagpappet over garagen i form af helt ny tagbelægning.<br>Tilbud lyder på 18.562,00 kr. hvilket vurderes at være en høj pris for udlægning af nyt tagpap.<br>Det er syns- og skønsmandens opfattelse, at udlægning af nyt tagpap på garagetaget vil kunne udføres for skønsmæssigt ca. kr. 15.000 inkl. moms. |
| | Tagpappet på garagebygningen skønnes til at være mellem 20-25 år gammelt.<br>Omhandlende tagpap vurderes at have en levetid på ca. 30 år.<br>Ny tagbelægning på garage/ fyrrum vil derfor udgøre en forbedringsandel på 75%. |

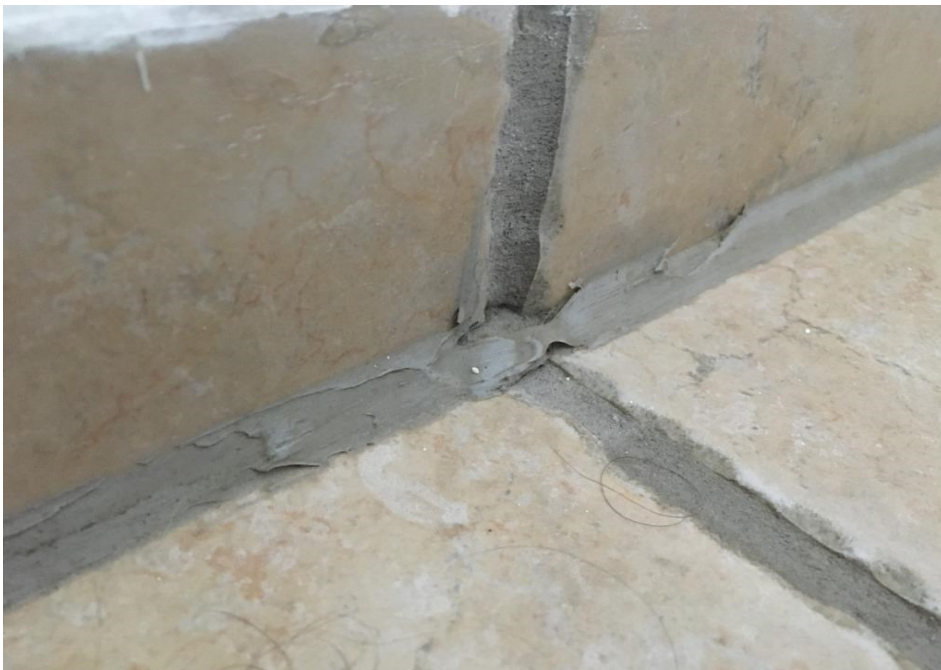
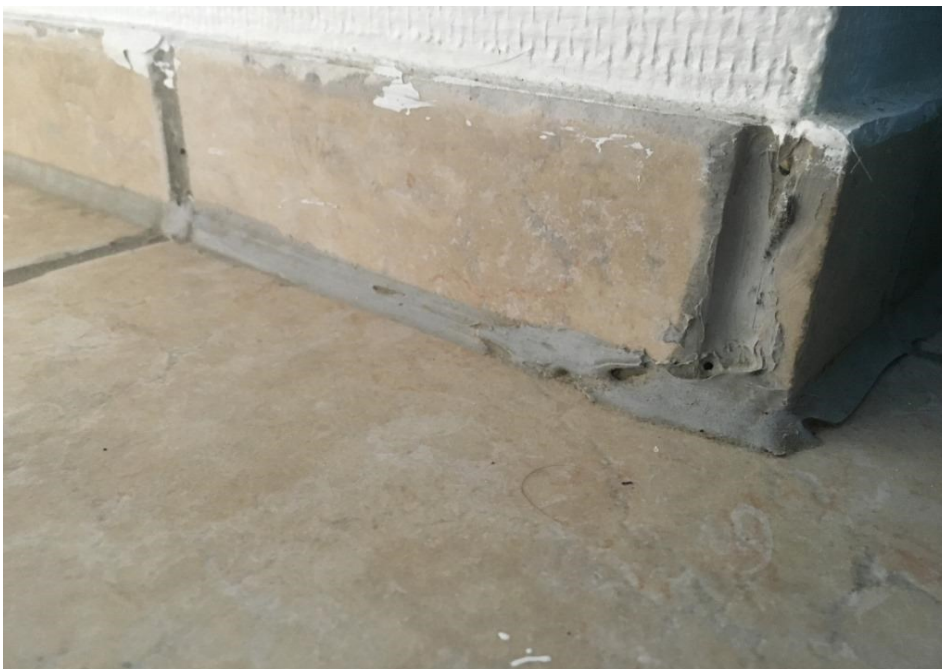
| Klagepunkt<br>Ad 8. Ujævn elastisk fuge. | I stueetagen forefindes et badeværelse med bruseniche. Gulvkonstruktionen er et traditionelt terrændæk af beton, belagt med gulvklinker og en sokkelkant, ligeledes udført i gulvkinke.<br>Ved overgang gulv/ væg i badeværelse er der udlagt en silikonefuge. Fugen fremstår med en del ujævnheder. Herudover ses der flere huller i silikonefugen. |
| Konklusion:<br>Ad 8. | Det er skønsmandens opfattelse, at fugen ikke har ændret sig væsentligt i forhold til BB's besigtigelse af gulvet.<br>De skader, som ses på silikonefuge ved overgang gulv/ væg i badeværelse i stueetagen vurderes ikke at skyldes sætning |

| | af terrændækket, men skyldes manglende tilstrækkelig omhu i forbindelse med montering/ udførelse af fugen. |
| Fejl og forsømmelser:<br>Ad 8. | <p>Det er syns- og skønsmandens opfattelse, at BB i forbindelse med sin besigtigelse af ejendommen for udarbejdelse af tilstandsrapporten burde have anført, at der forekom skader på silikonefugen i badeværelse i stueetagen.</p> <p>Dette kunne have været anført med en karakter K3 og følgende tekst:<br/> <i>"Ved overgang gulv/ væg i badeværelse i stueetagen ses der flere huller i silikonefugen.</i><br/> <i>Note: Huller i silikonefugen vil kunne medføre indtrængning af vand til bagvedliggende gulv- og vægkonstruktioner og derved forårsage fugtskader på de omkringliggende bygningsdele".</i></p> |

Ved overgang gulv/ væg i badeværelse er der udlagt en silikonefuge. Fugen fremstår med en del ujævnheder. Herudover ses der flere huller i silikonefugen.

| <p>Overslag over udbedringsudgifter inkl. moms:<br/>Ad 8.</p> | <p>For opretning af defekt fuge i badeværelse i stueetagen vurderes det nødvendigt at opskære fugen mellem sokkelklinke og gulvklinke og ilægge en ny silikonefuge. Dette vurderes skønsmæssigt at kunne udføres for kr. 4.000 inkl. moms.</p> |

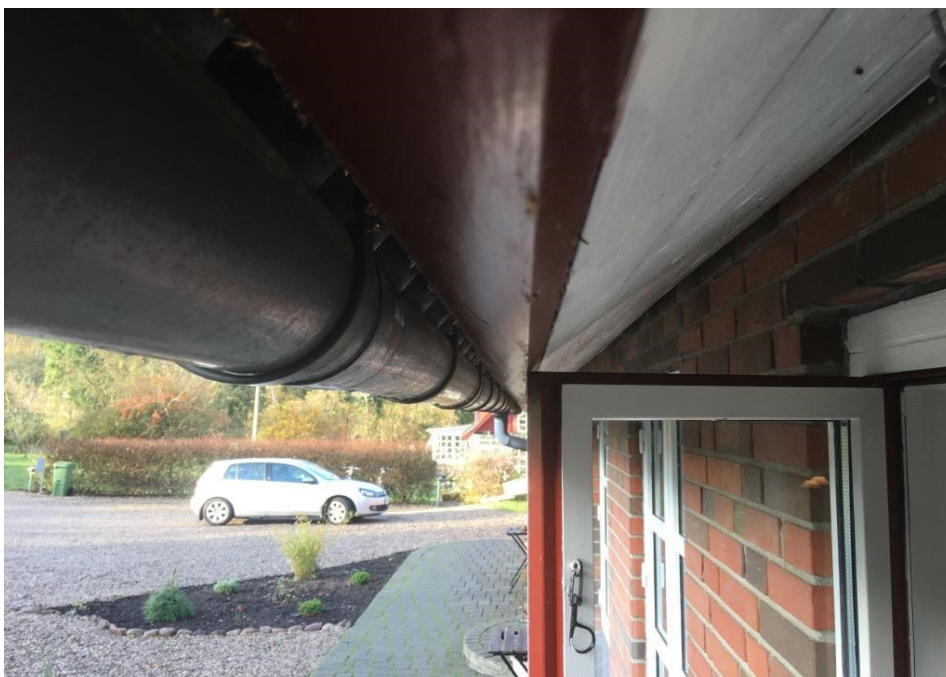
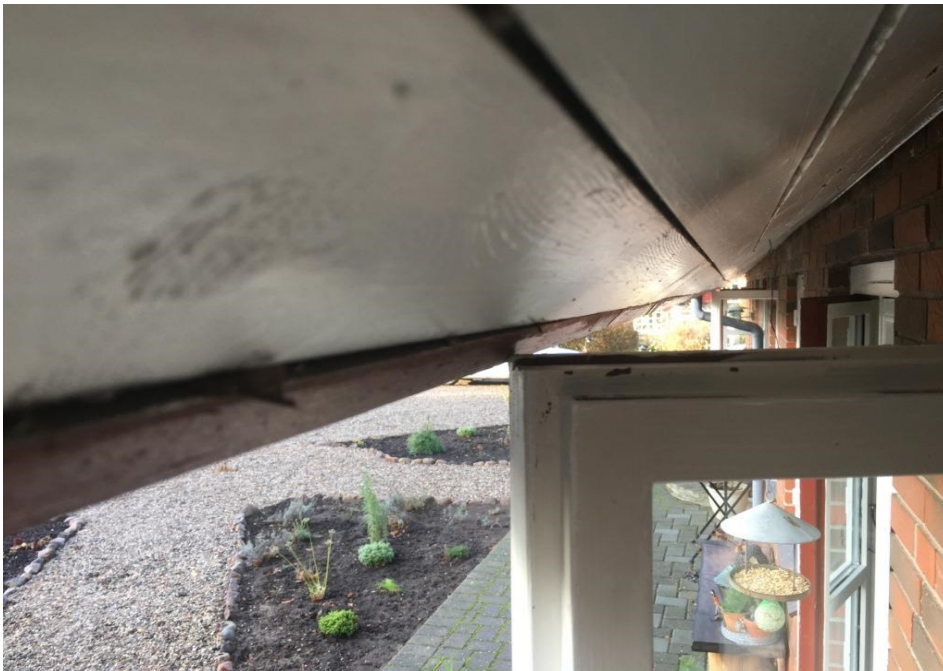
| <p>Klagepunkt<br/>Ad 9. Vinduer går på udhæng.</p> | <p>Vinduerne er som tidligere beskrevet bondehusvinduer med 2 gående rammer og en midterlodpost. Der forekommer et relativ stort udhæng på ejendommen. Når vinduer mod gårdsplads åbnes, støder disse på undersiden af sternbræt langs udhæng. Tilsvarende når bryggersdør mod mark åbnes, støder overkant af bryggersdør på rendejern til tagrenderne.</p> |

| | <p>Dette medfører, at vinduerne har nedsat funktion, da disse ikke kan åbnes helt, men kun kan stå åbent i en vinkel på ca. 45 gr. Bryggersdøren kan dog åbne helt, men støder kraftigt på rendejern til tagrende.</p> |
| <p>Konklusion:<br/>Ad 9.</p> | <p>I forbindelse med udarbejdelse af en tilstandsrapport skal en bygningssagkyndig funktionsafprøve vinduerne ved stikprøvevist at åbne og lukke vinduerne. De vinduer, der er forevist skønsmanden, kan åbne og lukke, men går dog på sternbræt, så de kun kan stå åbent i en vinkel af 45 gr. Det er syns- og skønsmandens vurdering, at vinduerne også kun har kunnet åbnes til 45 gr. i forbindelse med BB's gennemgang af ejendommen.</p> |
| <p>Fejl og forsømmelser:<br/>Ad 9.</p> | <p>Det er syns- og skønsmandens opfattelse, at det at vinduerne kun kan åbnes i en vinkel af 45 gr. burde have været anført i en tilstandsrapport. BB har sandsynligvis funktionsafprøvet vinduerne i ejendommen, men i forbindelse med denne afprøvning ikke forholdt sig til, hvorvidt vinduerne kunne åbnes helt.</p> <p>Tilsvarende burde BB have forholdt sig til, hvorvidt bryggersdøren har kunnet åbnes helt.</p> <p>Forholdet skulle have været anført i tilstandsrapporten med karakter K1 og følgende skadebeskrivelse:<br/> <i>"Flere af vinduerne kan ikke åbne helt og støder på underkanten af sternbrædder langs udhænget.</i></p> <p><i>Bryggersdør mod mark støder på rendejern til tagrende, når den åbnes".</i></p> |

Når vinduer mod gårdsplads åbnes, støder disse på undersiden af sternbræt langs udhæng.

| <p>Overslag over udbedringsudgifter inkl. moms:<br/>Ad 9.</p> | <p>For at vinduerne mod gårdsplads kan åbnes helt, bør der tages ca. 1 cm af underkanten af sternbræt langs udhænget. Efterfølgende skal sternbræt malerbehandles.</p> <p>Tilpasning af sternbræt vurderes at kunne udføres for kr. 5.000,00 inkl. moms.</p> <p>Rendejern vurderes at kunne tilpasses således, at bryggersdøren ikke går på oversiden af bryggersdøren.</p> <p>Tilpasning af rendejern vurderes at kunne udføres for kr. 500,00 inkl. moms.</p> |

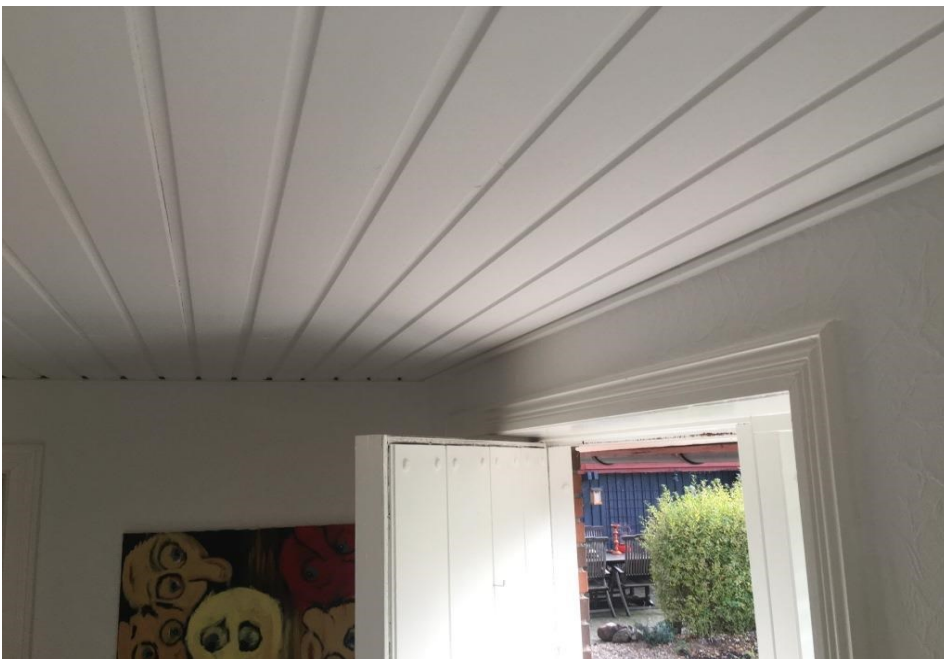
| Klagepunkt<br>Ad 10. Hoveddør kan ikke løftes af hængsler. | Hoveddøren/ entredøren mod gårdsplads er en massiv yderdør, som lukker ind i entre. Dette medfører, at yderdøren ikke kan afmonteres, da lysning over dør forekommer for lav. |
| Konklusion:<br>Ad 10. | Det vurderes, at døren har været monteret, og at døren forefandtes i samme stand. i forbindelse med BB's besigtigelse for udarbejdelse af tilstandsrapporten. |
| Fejl og forsømmelser:<br>Ad 10. | Hvorvidt en yderdør kan afmonteres eller ej, er efter syns- og skønsmandens opfattelse ikke omfattet af skadesbeskrivelse i en tilstandsrapport. |

Hoveddøren/ entredøren mod gårdsplads er en massiv yderdør, som lukker ind i entre. Dette medfører, at yderdøren ikke kan afmonteres, da lysning over døren forekommer for lav.

| Overslag over udbedringsudgifter inkl. moms:<br>Ad 10. | Det vurderes, at det er muligt at afmontere yderdøren ved at afmontere hængslerne. Dette vil skønsmæssigt kunne udføres for kr. 1.000,00 inkl. moms. |

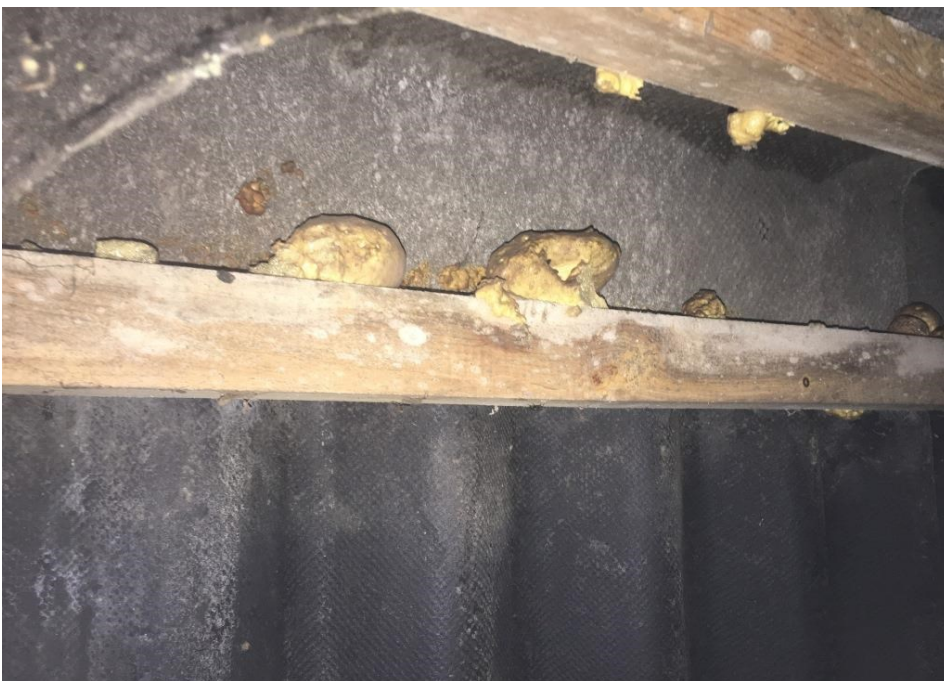
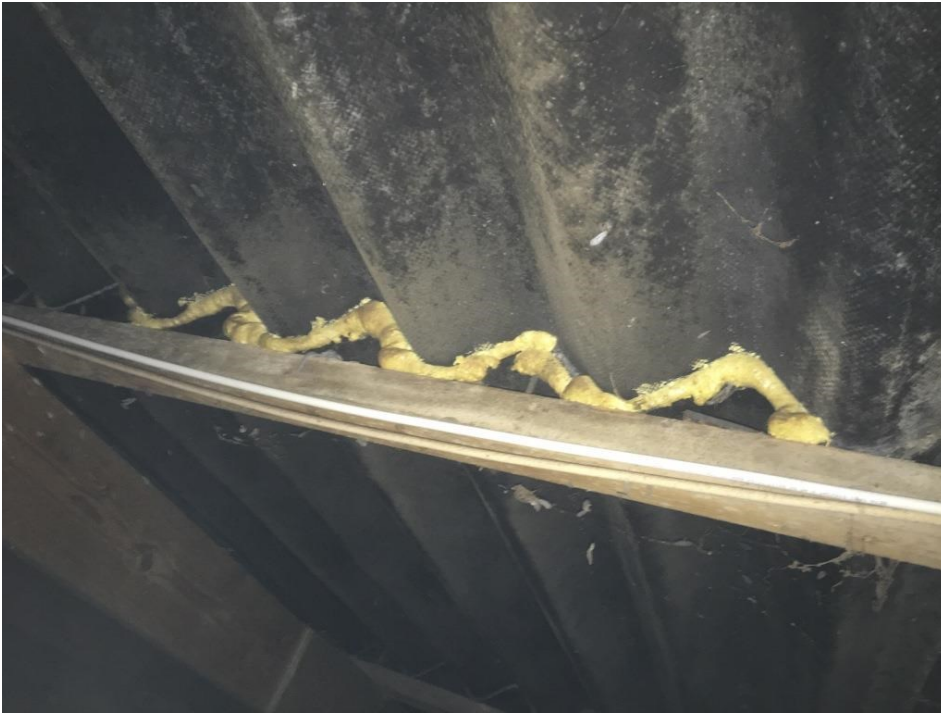
| Klagepunkt<br>Ad 11. PU-skum på loft. | Som tidligere beskrevet er taget et bølgeeternittag, hvori der stedvist forekommer lysindfald ved de vandrette overlæg af tagpladerne samt i rygning. Der kunne i tagrum ses flere steder, hvor der er tætnet med PU-skum i rygning og |

| | vandrette samlinger af tagpladerne. |
| Konklusion:<br>Ad 11. | <p>Det vurderes, at PU-skummen i tagrummet også har forekommet i forbindelse med BB's besigtigelse af tagrummet.</p> <p>Det må formodes, at årsagen til, at en tidligere ejer har forsøgt at tætnes med PU-skum skyldes, at der har forekommet indtrængning af slagregn og fygesne til tagrum.</p> |
| Fejl og forsømmelser:<br>Ad 11. | <p>Det er skønsmandens opfattelse, at forholdet omkring PU-skum burde have været anført i tilstandsrapporten med K3 med følgende tekst:</p> <p><i>"I rygning ses der enkelte steder tætnet med PU-skum. Tilsvarende er der på bagsiden af tagfladen enkelte steder tætnet med PU-skum i vandrette samlinger af tagpladerne.</i></p> <p><i>Note: Det vurderes ikke at være en byggeteknisk korrekt løsning at tætnes med PU-skum ved utætheder. PU-skum vil på sigt være fugtsugende og give fugtskade i tagkonstruktionen".</i></p> |

Der kunne i tagrum ses flere steder, hvor der er tætnet med PU-skum i rygning og vandrette samlinger af tagpladerne.

| Overslag over udbedringsudgifter inkl. moms:<br>Ad 11. | For fjernelse af PU-skum samt tætning henholdsvis i rygning og vandretliggende tagplader henvises til besvarelse af klagepunkt 6. |
