# SKØNSERKLÆRING

J.nr. 16157

| Oversigt over klagepunkter: | 1. Utæt garagetag. |

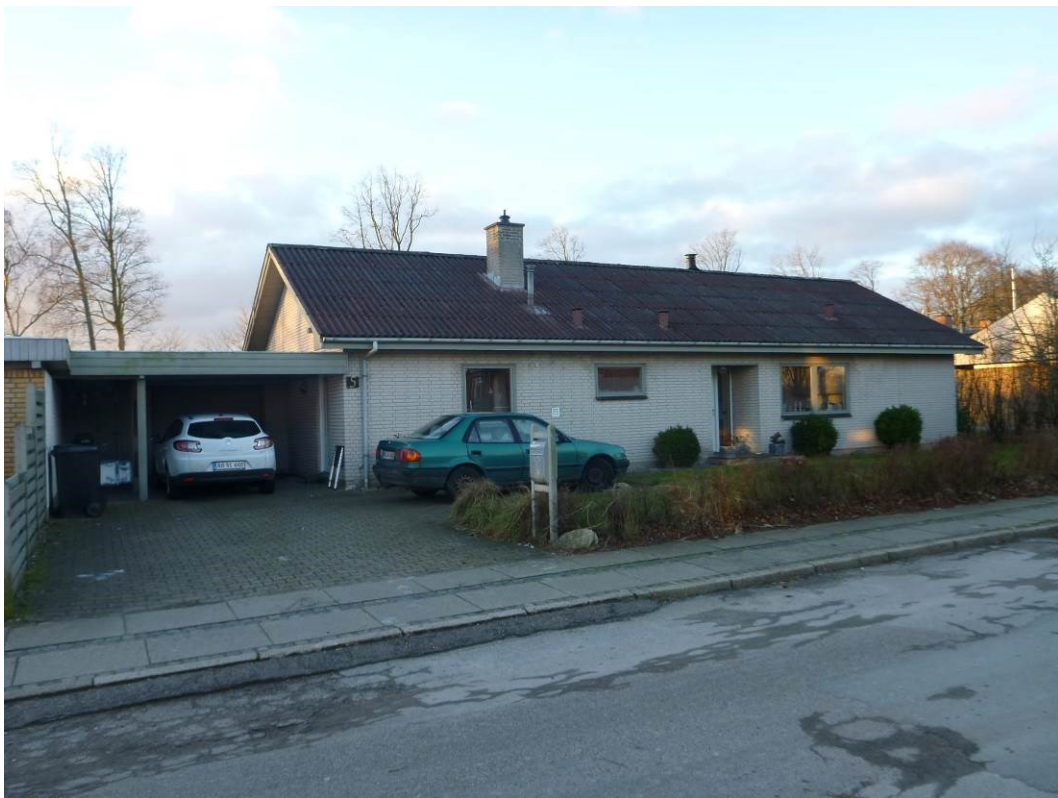
**Foto 1** Oversigtsbillede set fra nordøst – carporten som ligger foran garagen, ses til venstre.

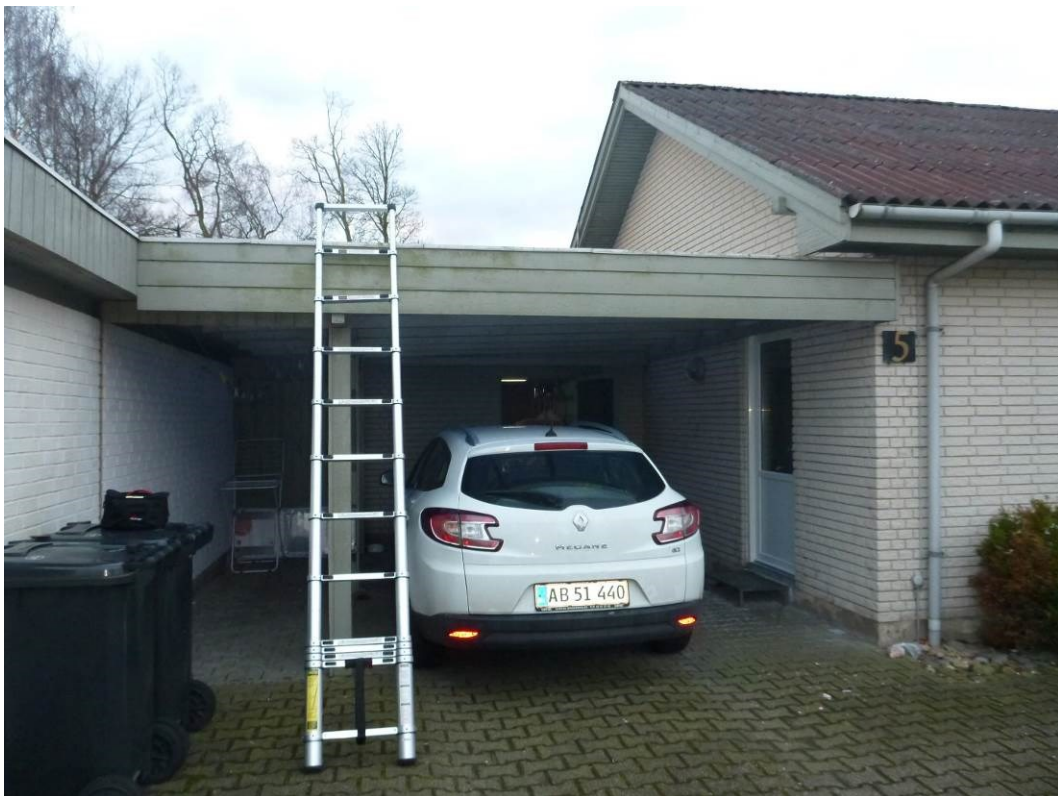
**Foto 2** Stige opstillet ved carportens nordgavl – garagen ses bagest i billedet.

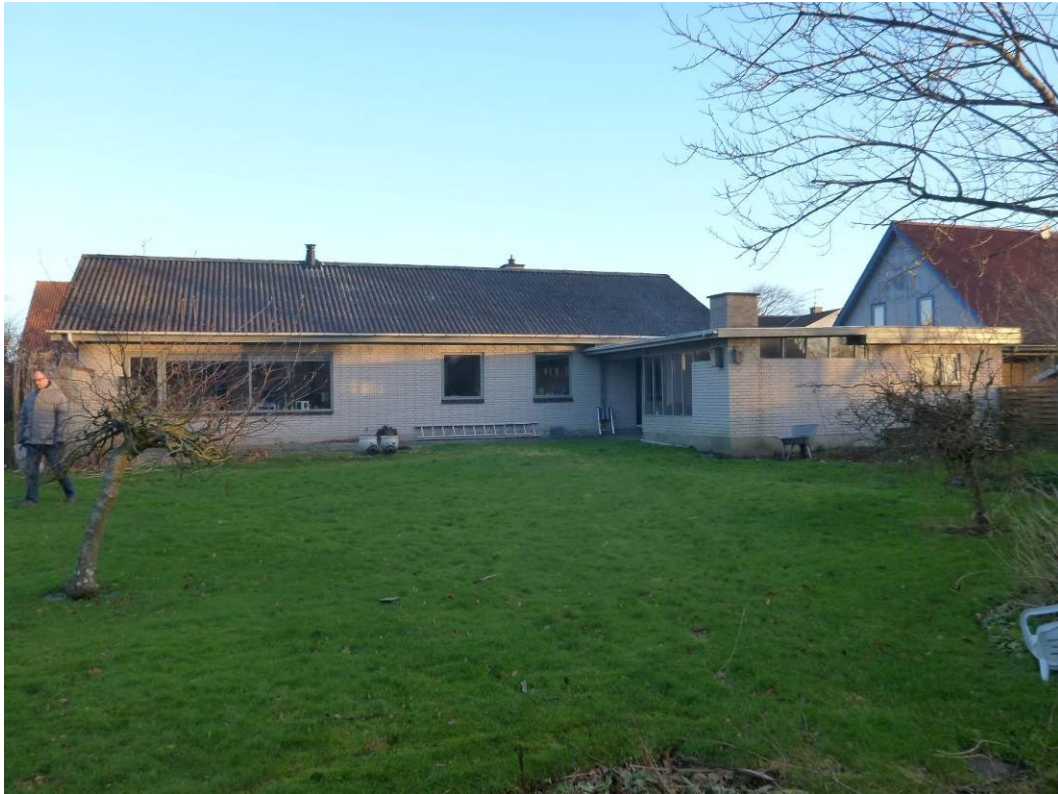
**Foto 3** Oversigtsbillede set fra sydvest – den overdækkede terrasse og garagen ses til højre

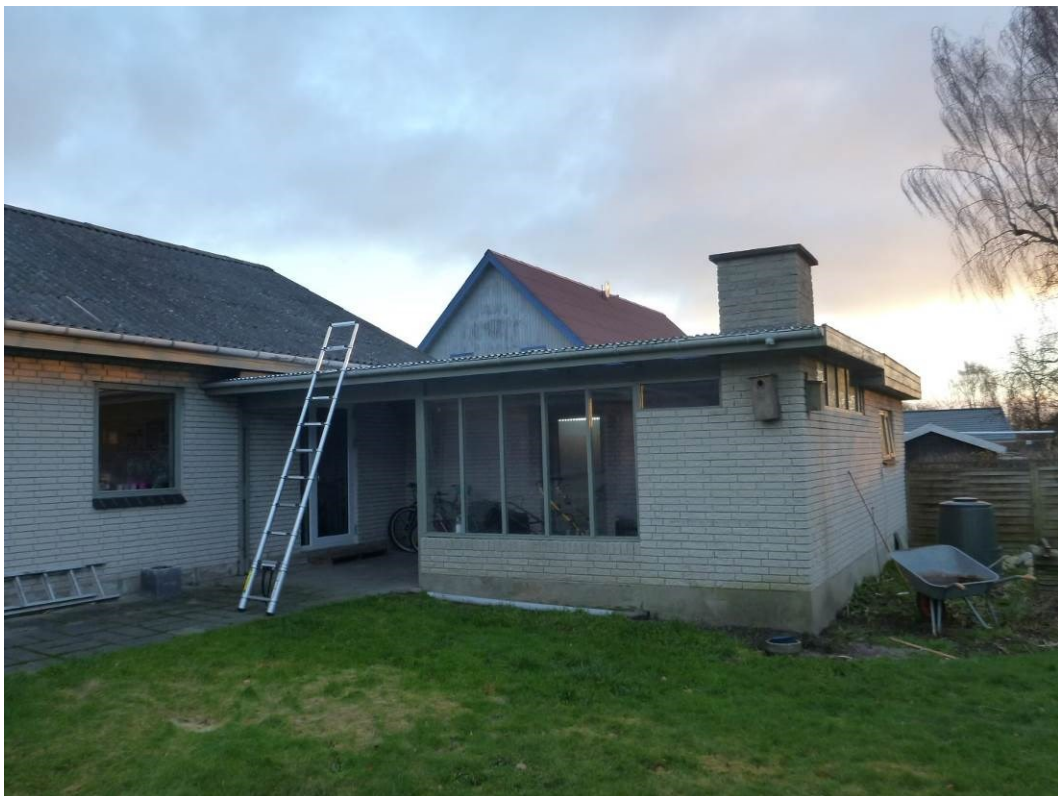
**Foto 4** Stige opstillet ved den overdækkede terrasse, hvor garagen anes bagest. Bemærk at der ikke længere er en bygning ved sydfacaden.

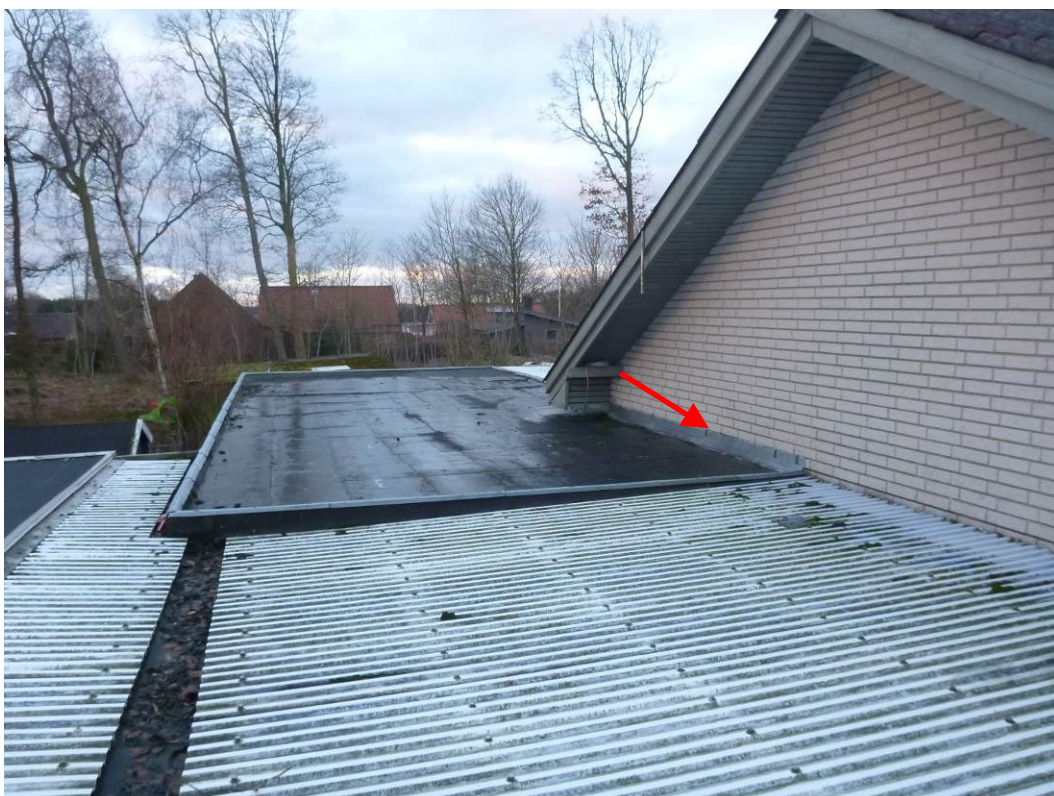
Via opstillet stige, ved enden af carporten, nord for garagen, kan man se tagfladen på garagen, samt inddækninger rundt langs sternkanter, og ind mod gavlen på boligen (foto 5)

Det er ikke muligt at se inddækningen langs boligens gavl så tydeligt, således der kan konstateres eventuelle utætheder herved.

**Foto 5** Garagens tag set fra stige, opstillet ved carporten – bemærk inddækningen langs husgavlen, der kan være svær at se.

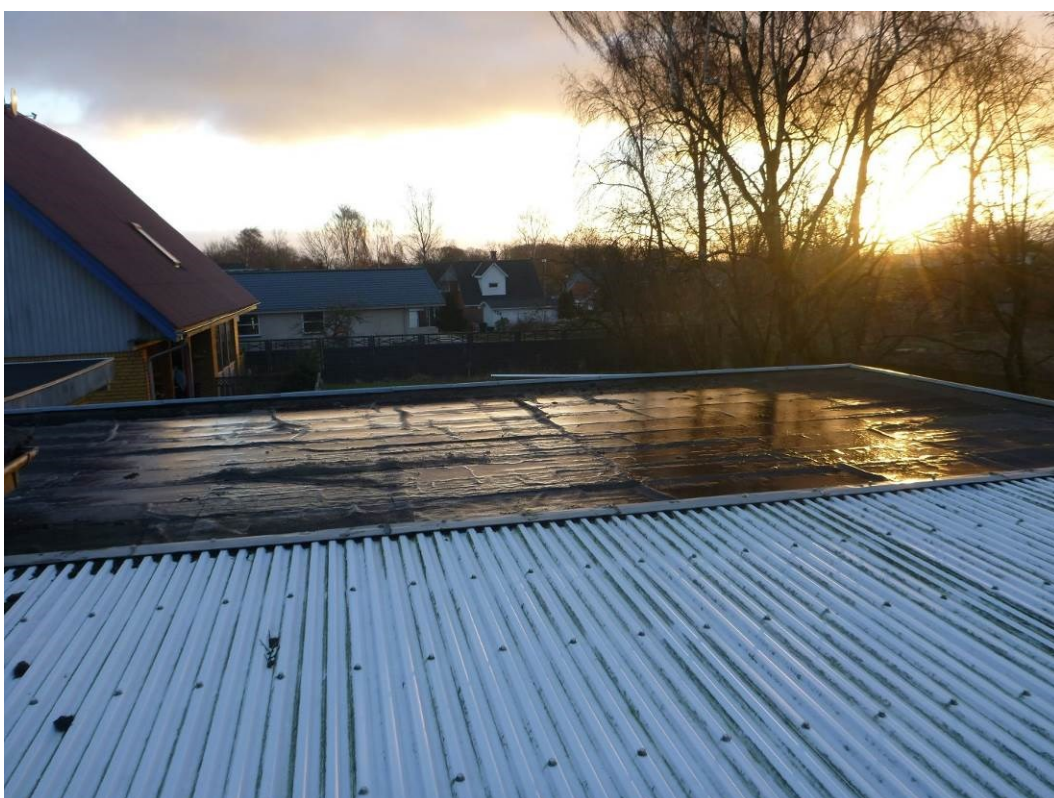
Via opstillet stige, ved den overdækkede terrasse, vest for garagen, kan man ligeledes se tagfladen, samt inddækninger langs sternkanter (foto 6).

**Foto 6** Garagens tag set fra stige, ved den overdækkede terrasse – her ses tydeligt dampbuler og generelle ujævnheder.

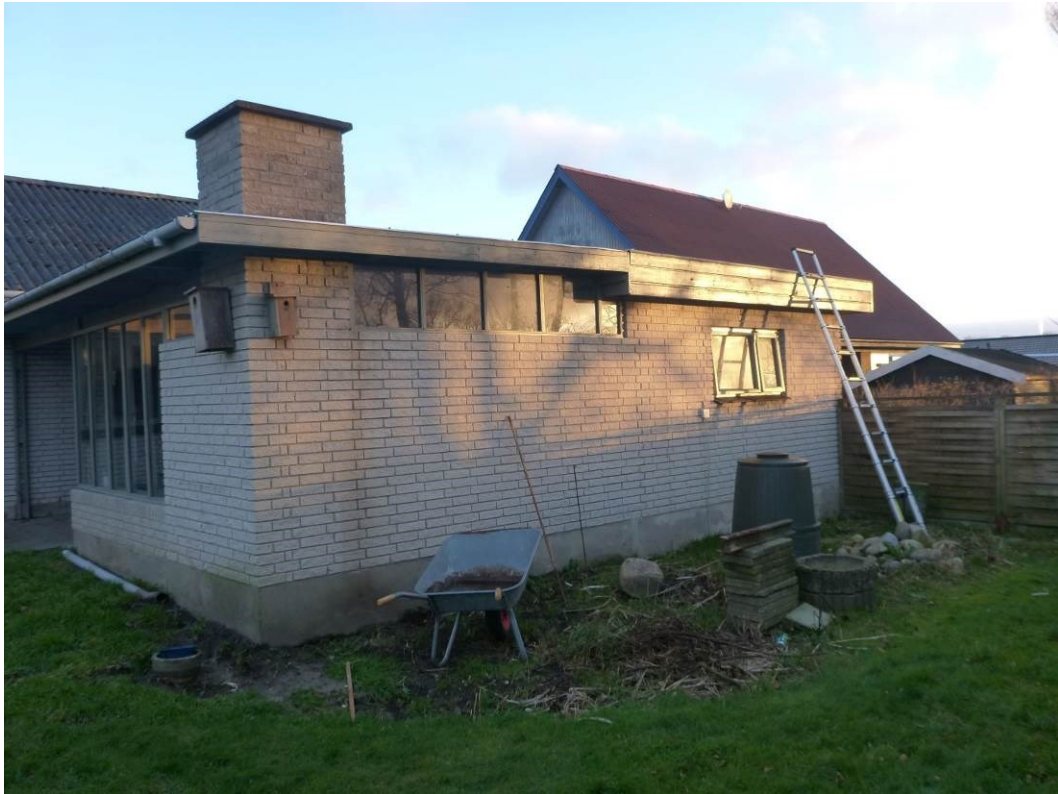
Mod syd kan stigen opstilles direkte ved garagens gavl, hvorfra man tydeligt kan se tagfladen og inddækninger langs sternkanter. I dette område, ses der dog tegn på at der tidligere har stået en bygning, der jf. sagens dokumenter og fotos, har været et fuglehus / voliere (foto 7).

**Foto 7** Ved sydfacaden kan der opstilles en stige for besigtigelse, bemærk dog terrænet, der indikerer en tidligere bygning.

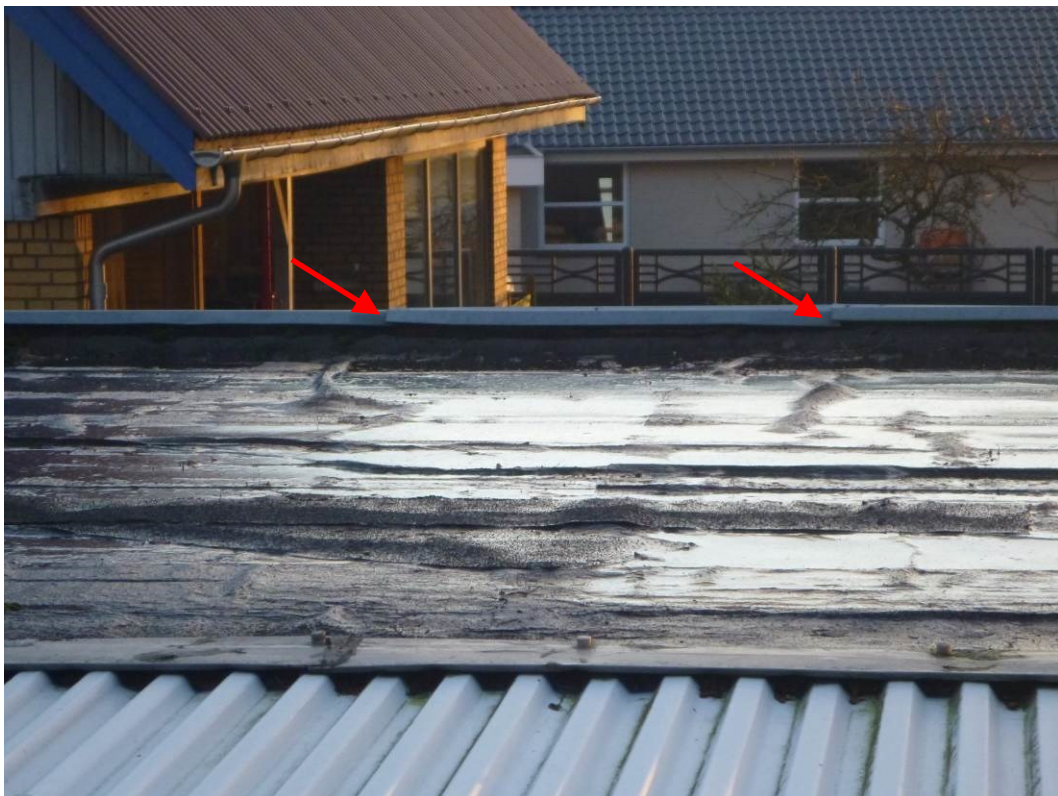
Det er dog både fra nord- og vestsiden, muligt at se tagpaptaget fremstå med en del større dampbuler, lunger og ujævnheder, samt løse og utilstrækkelige inddækninger langs sternkanter (foto 8).

| <p>Ad 1. Konklusion:</p> | <p>Tagpaptaget fremstår samlet set nedslidt, bl.a. indikerer de mange dampbuler dette, og sammenholdt med synlige fugtskjolder på det underliggende loft, må der forventes at være utætheder i tagpappen.</p> <p>Flere steder langs sternkanternes inddækninger, ses der ligeledes at være tegn på utætheder.</p> <p>Ovenstående kan ses via opstillet stige mod hhv. nord og vest.</p> <p>Det findes dog sandsynligt, at der ved BB's besigtigelse har været et større fuglehus / voliere syd for garagen, hvorfor det ikke har været muligt at komme op på selve garagetaget.</p> |

**Foto 8** Tydelige tegn på en nedslidt tagpapbelægning, og løse inddækninger – set fra stigen ved den overdækkede terrasse via zoom på kamera.

| Ad 1. Overslag over udbedringsudgifter inkl. moms: | <p>Den nuværende tagpapbelægning skal fjernes, og der må forventes udskiftet en større del af de underliggende plader eller tagbrædder. Sternkanter (alukapper) skiftes bygningen rundt.</p> <p>Arbejdet forventes udført for ca. 20.000 kr. inkl. moms.</p> <p>Der skal anvendes et mindre stillads i forbindelse til arbejdet. Dette vurderes at koste ca. 2.000 kr. inkl. moms.</p> <p>Der er ikke medregnet udskiftning af loftplader, da disse er benævnt i tilstandsrapporten.</p> |

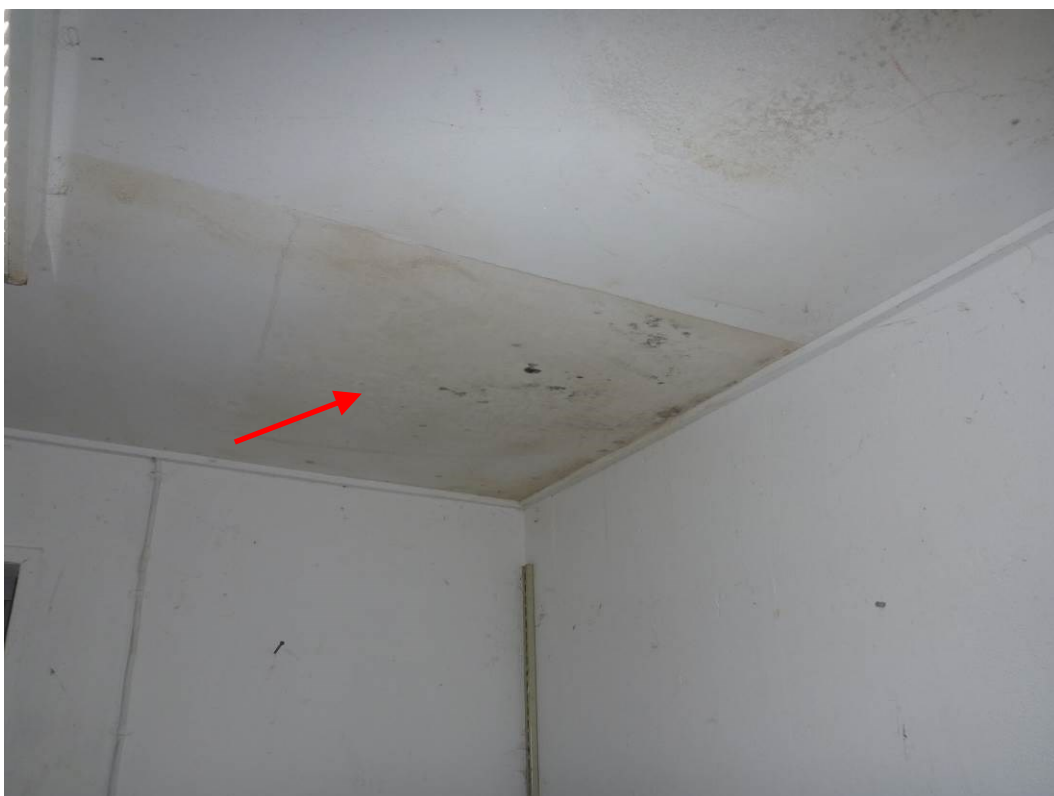
Indvendigt i garagen, ses der enkelte steder, fugtskjolder på lofterne (foto 9 + 10).

**Foto 9** Fugtskjolder og let skimmelvækst på loftplader, her i det sydvestlige rum.

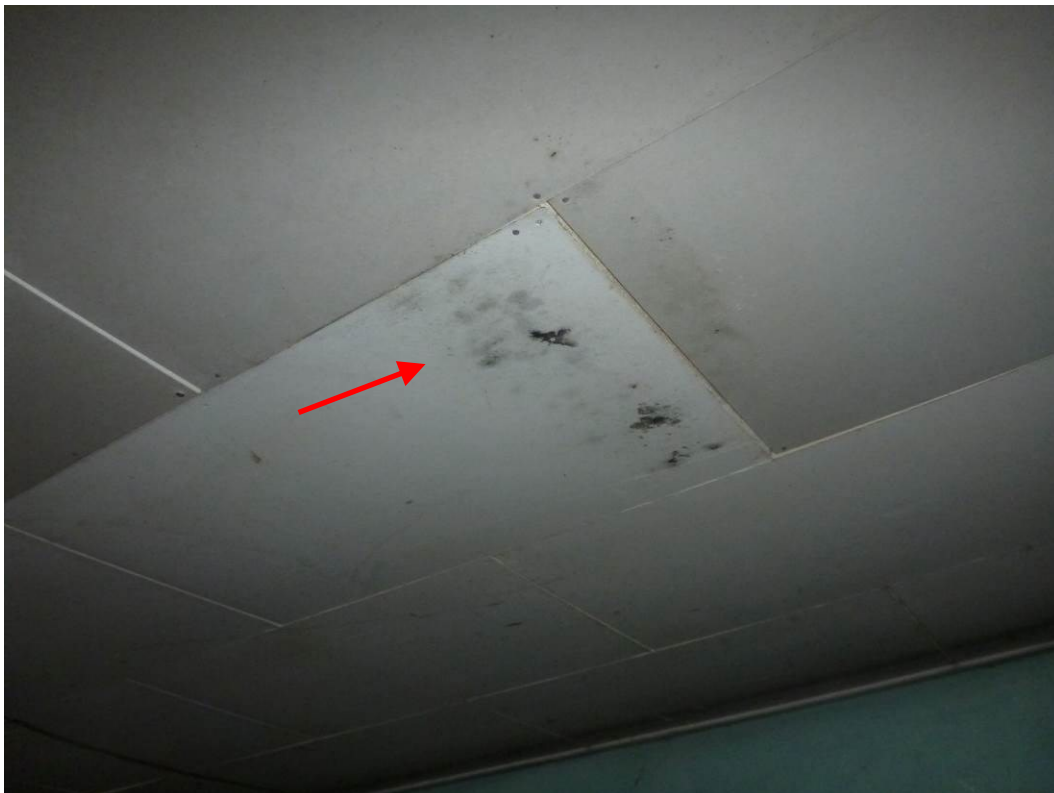
**Foto 10** De samme skjolder ses i garagen – bemærk at der er udskiftet loftplader.
